รายงานผลการปฏิบัติตามมาตรการป้องกันและแก้ไขผลกระทบสิ่งแวดล้อม
และมาตรการติดตามตรวจสอบผลกระทบสิ่งแวดล้อม
โครงการ บมจ.บิกซี ซูเปอร์ เซ็นเตอร์ สาขาภูเก็ต (ระยะดำเนินการ)
ตั้งอยู่เลขที่ 72 หมู่ที่ 5 ตำบลวิชิต อำเภอเมืองภูเก็ต จังหวัดภูเก็ต
ของบริษัท บิกซี ซูเปอร์เซ็นเตอร์ จำกัด (มหาชน)
สำนักงานตั้งอยู่เลขที่ 97/11 ชั้นที่ 6 ถนนราชมรรคา

ระหว่างเดือนมกราคม – มิถุนายน 2567

รายงานผลการปฏิบัติตามมาตรการป้องกันและแก้ไขผลกระทบสิ่งแวดล้อม และมาตรการติดตามตรวจสอบผลกระทบสิ่งแวดล้อม

1. ชื่อโครงการ บมจ.บิ๊กซี ซูเปอร์เซ็นเตอร์ สาขาภูเก็ต
ชื่อเดิมโครงการ บิ๊กซี สาขาภูเก็ต (แก้ไขแบบ)
2. สถานที่ตั้ง เลขที่ 72 หมู่ที่ 5 ตำบลวิชิต อำเภอเมืองภูเก็ต จังหวัดภูเก็ต
3. ชื่อเจ้าของโครงการ บริษัท บิ๊กซี ซูเปอร์เซ็นเตอร์ จำกัด (มหาชน) สำนักงานใหญ่
4. สถานที่ติดต่อ เลขที่ 97/11 ชั้นที่ 6 ถนนราชดำริ แขวงลุมพินี เขตปทุมวัน กรุงเทพมหานคร 10330
โทรศัพท์ : 084-308-5228 โทรสาร : -
e-mail : mtn.phuket@bigc.co.th
5. จัดทำโดย บริษัท เอ็นไวรอนเมนต์ รีเสิร์ช แอนด์ เทคโนโลยี จำกัด
6. โครงการได้รับความเห็นชอบในรายงานการวิเคราะห์ผลกระทบสิ่งแวดล้อม เมื่อ
วันที่ 16 พฤศจิกายน 2543
7. โครงการได้นำเสนอรายงานผลการปฏิบัติตามมาตรการฯ ครั้งสุดท้าย เมื่อ
28 มกราคม 2567
8. รายละเอียดโครงการ แสดงดังรายละเอียดโครงการในบทที่ 2

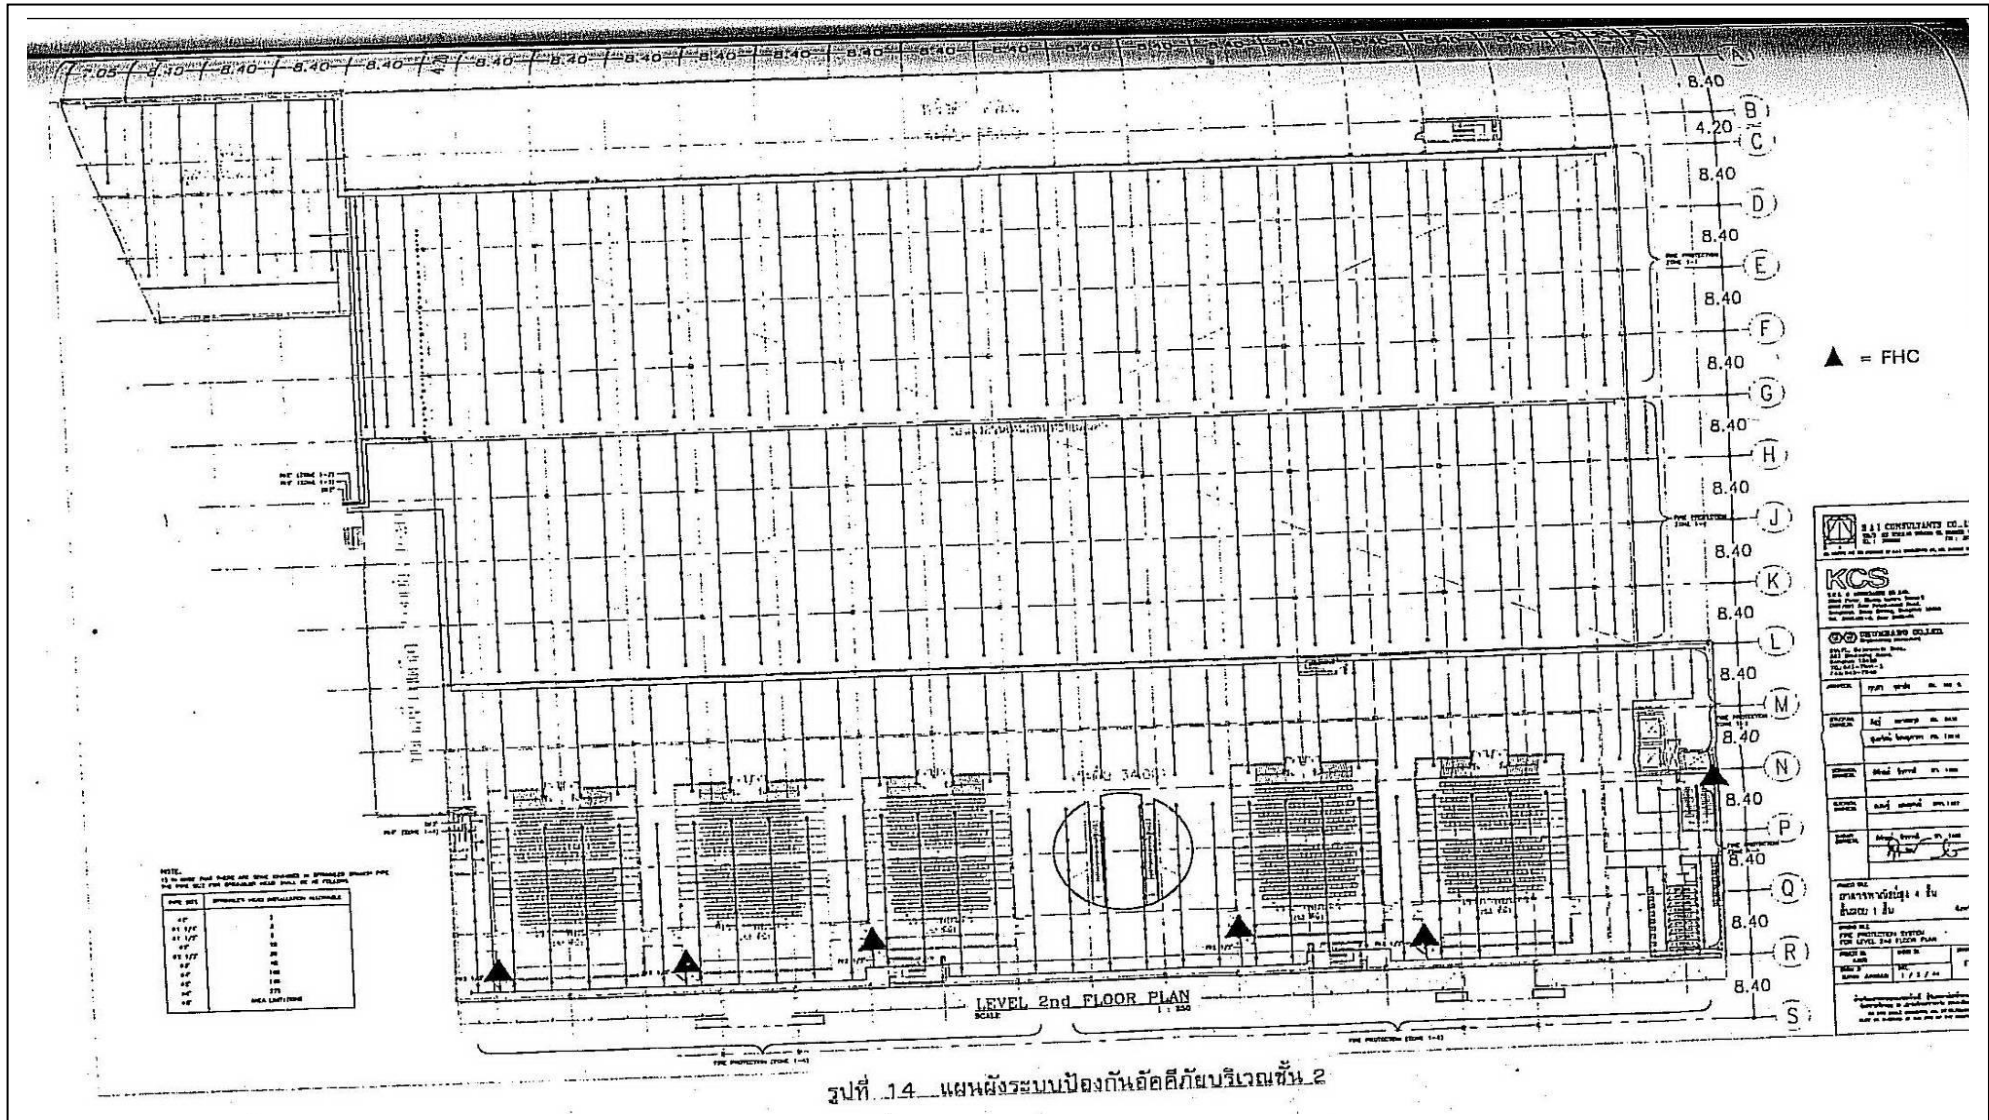
รูปที่ 2.8-14 แผนผังระบบป้องกันอัคคีภัยบริเวณชั้น 2

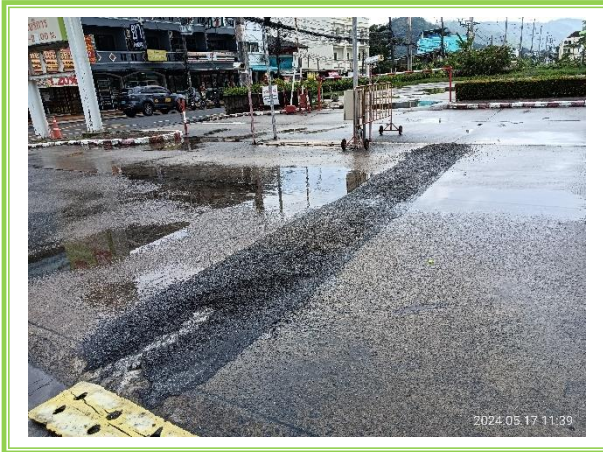
รูปที่ 3-7 เนินชะลอความเร็วบริเวณถนนหน้าโครงการ

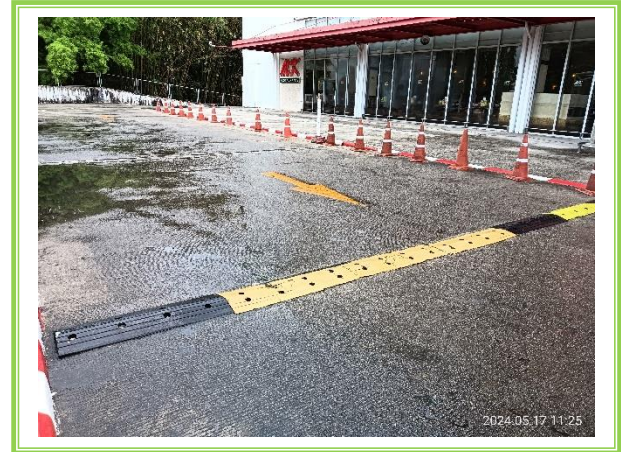
รูปที่ 3-8 เนินชะลอความเร็วบริเวณถนนในพื้นที่โครงการ

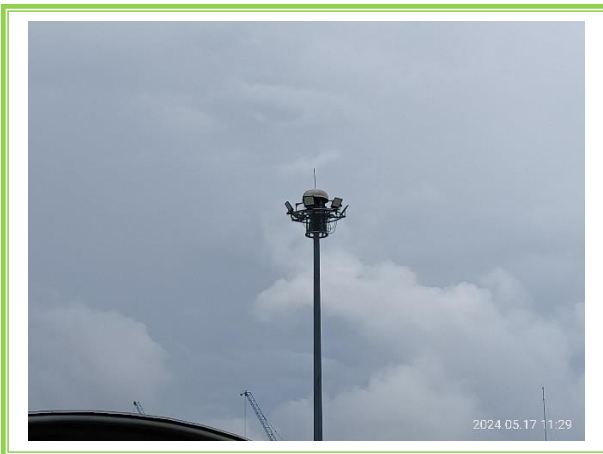
รูปที่ 3-13 ระบบไฟส่องสว่างภายในพื้นที่โครงการ

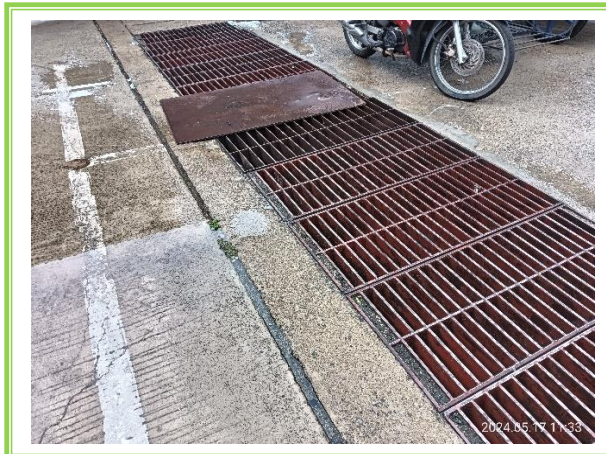
รูปที่ 3-30 รางระบายน้ำบริเวณทางเข้าโครงการ

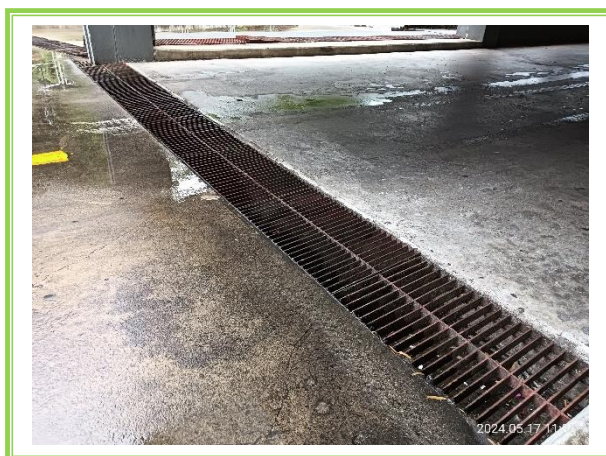
รูปที่ 3-31 รางระบายน้ำบริเวณลานจอดรถ

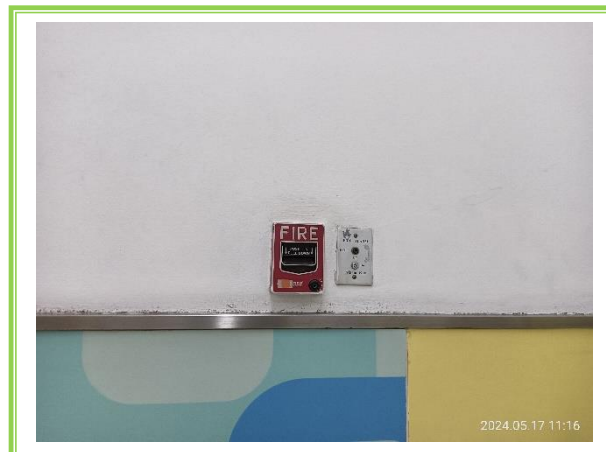
รูปที่ 3-41 กริ่งสัญญาณเตือนภัย

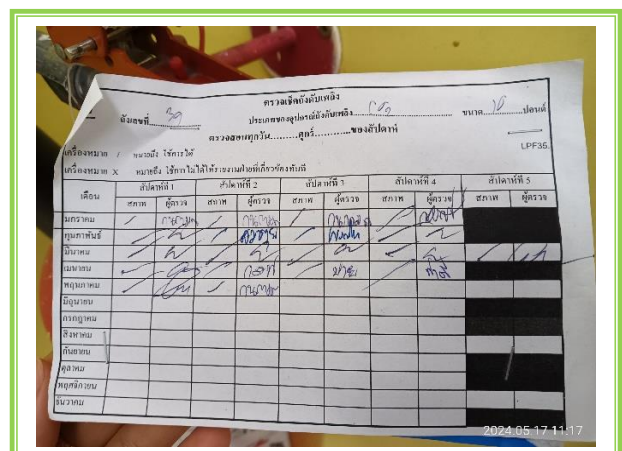
รูปที่ 3-50 การตรวจสอบถังดับเพลิง

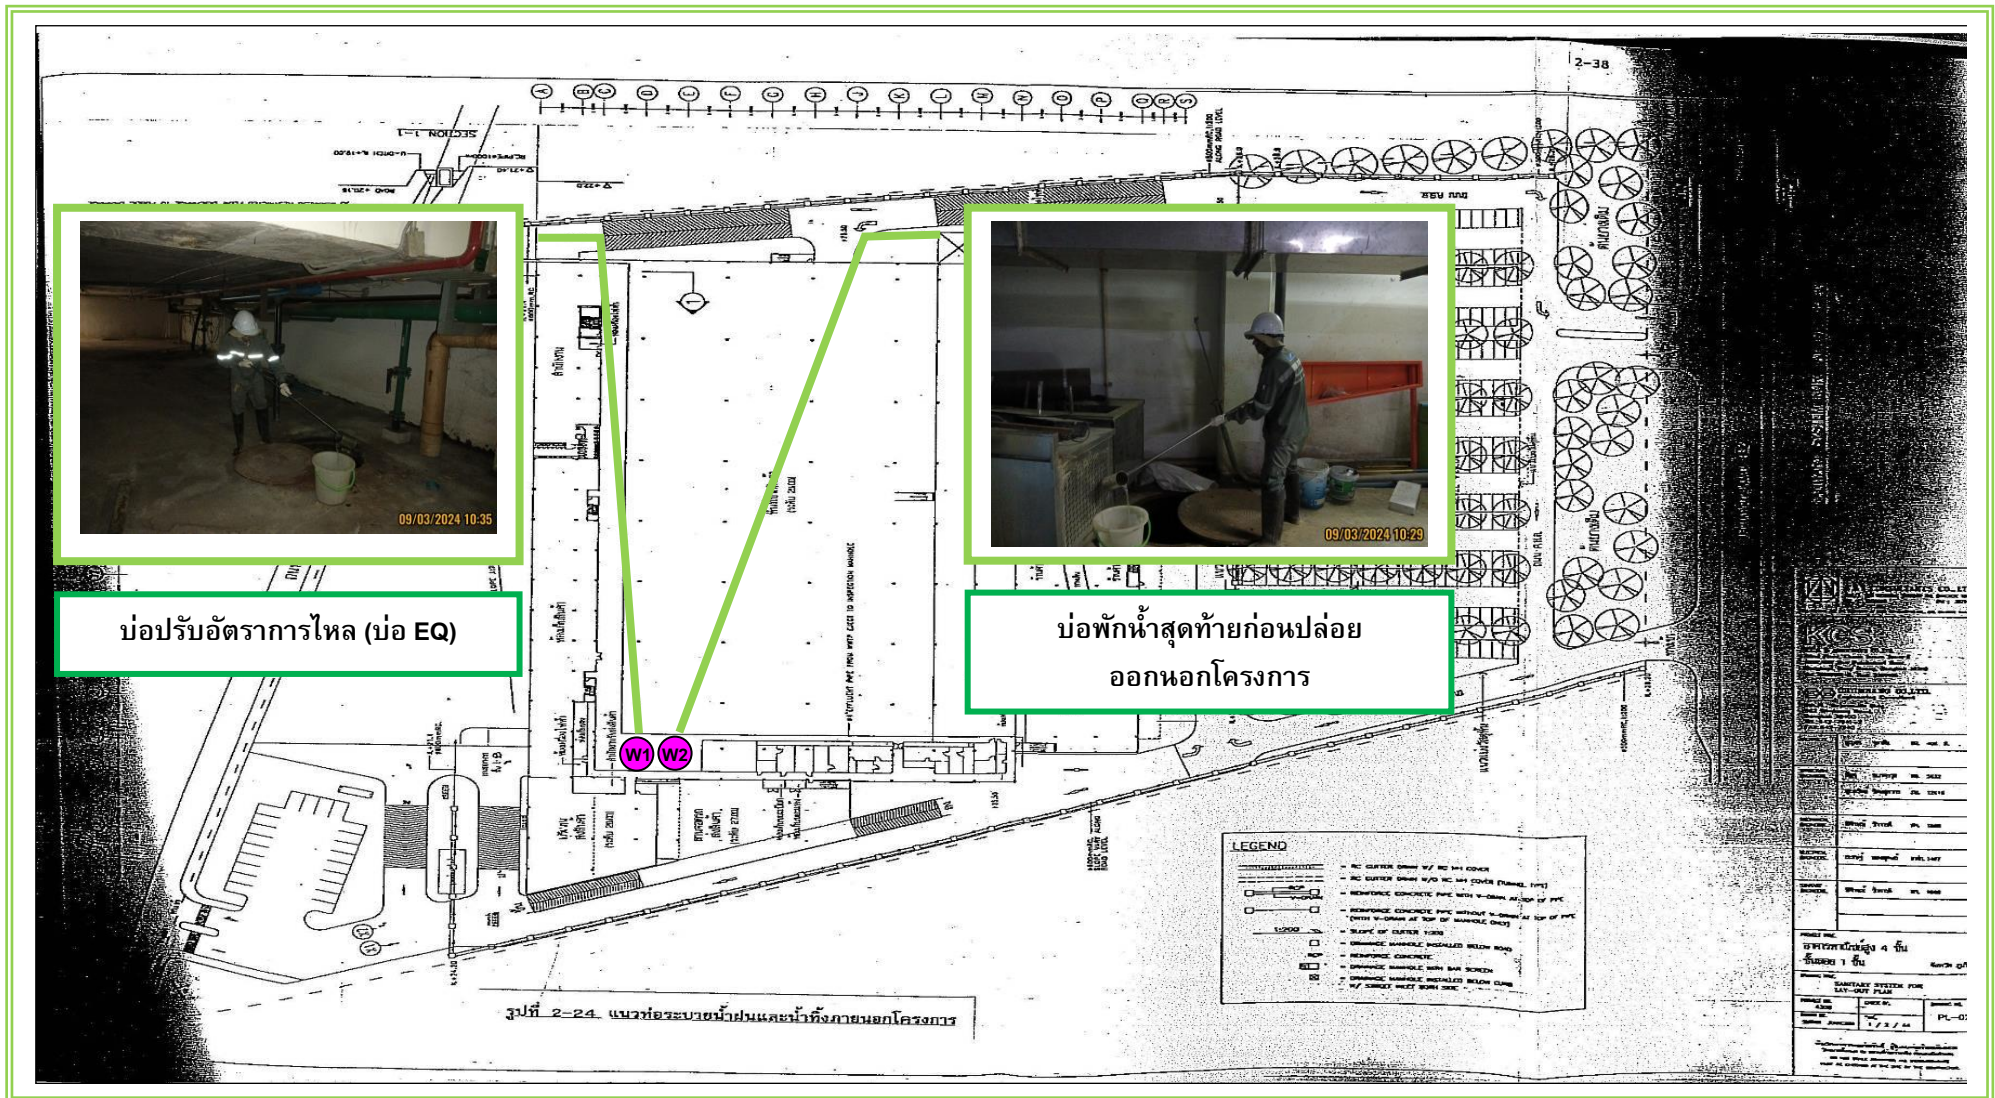
รูปที่ 4.2-1 แสดงตำแหน่งตรวจวัดคุณภาพน้ำทิ้งของโครงการ บมจ.บิกซี ซูเปอร์เซ็นเตอร์ สาขาภูเก็ต (ระยะดำเนินการ)

ดำเนินการตรวจวิเคราะห์คุณภาพน้ำ จำนวน 2 บริเวณ และคุณภาพน้ำผิวดิน จำนวน 1 บริเวณ มีตำแหน่งตรวจวัดตลอดจนเทคนิคและวิธีการตรวจวิเคราะห์ แสดงดังตารางที่ 4.2-1 และรูปที่ 4.2-1 ถึงรูปที่ 4.2-2 ตามลำดับ

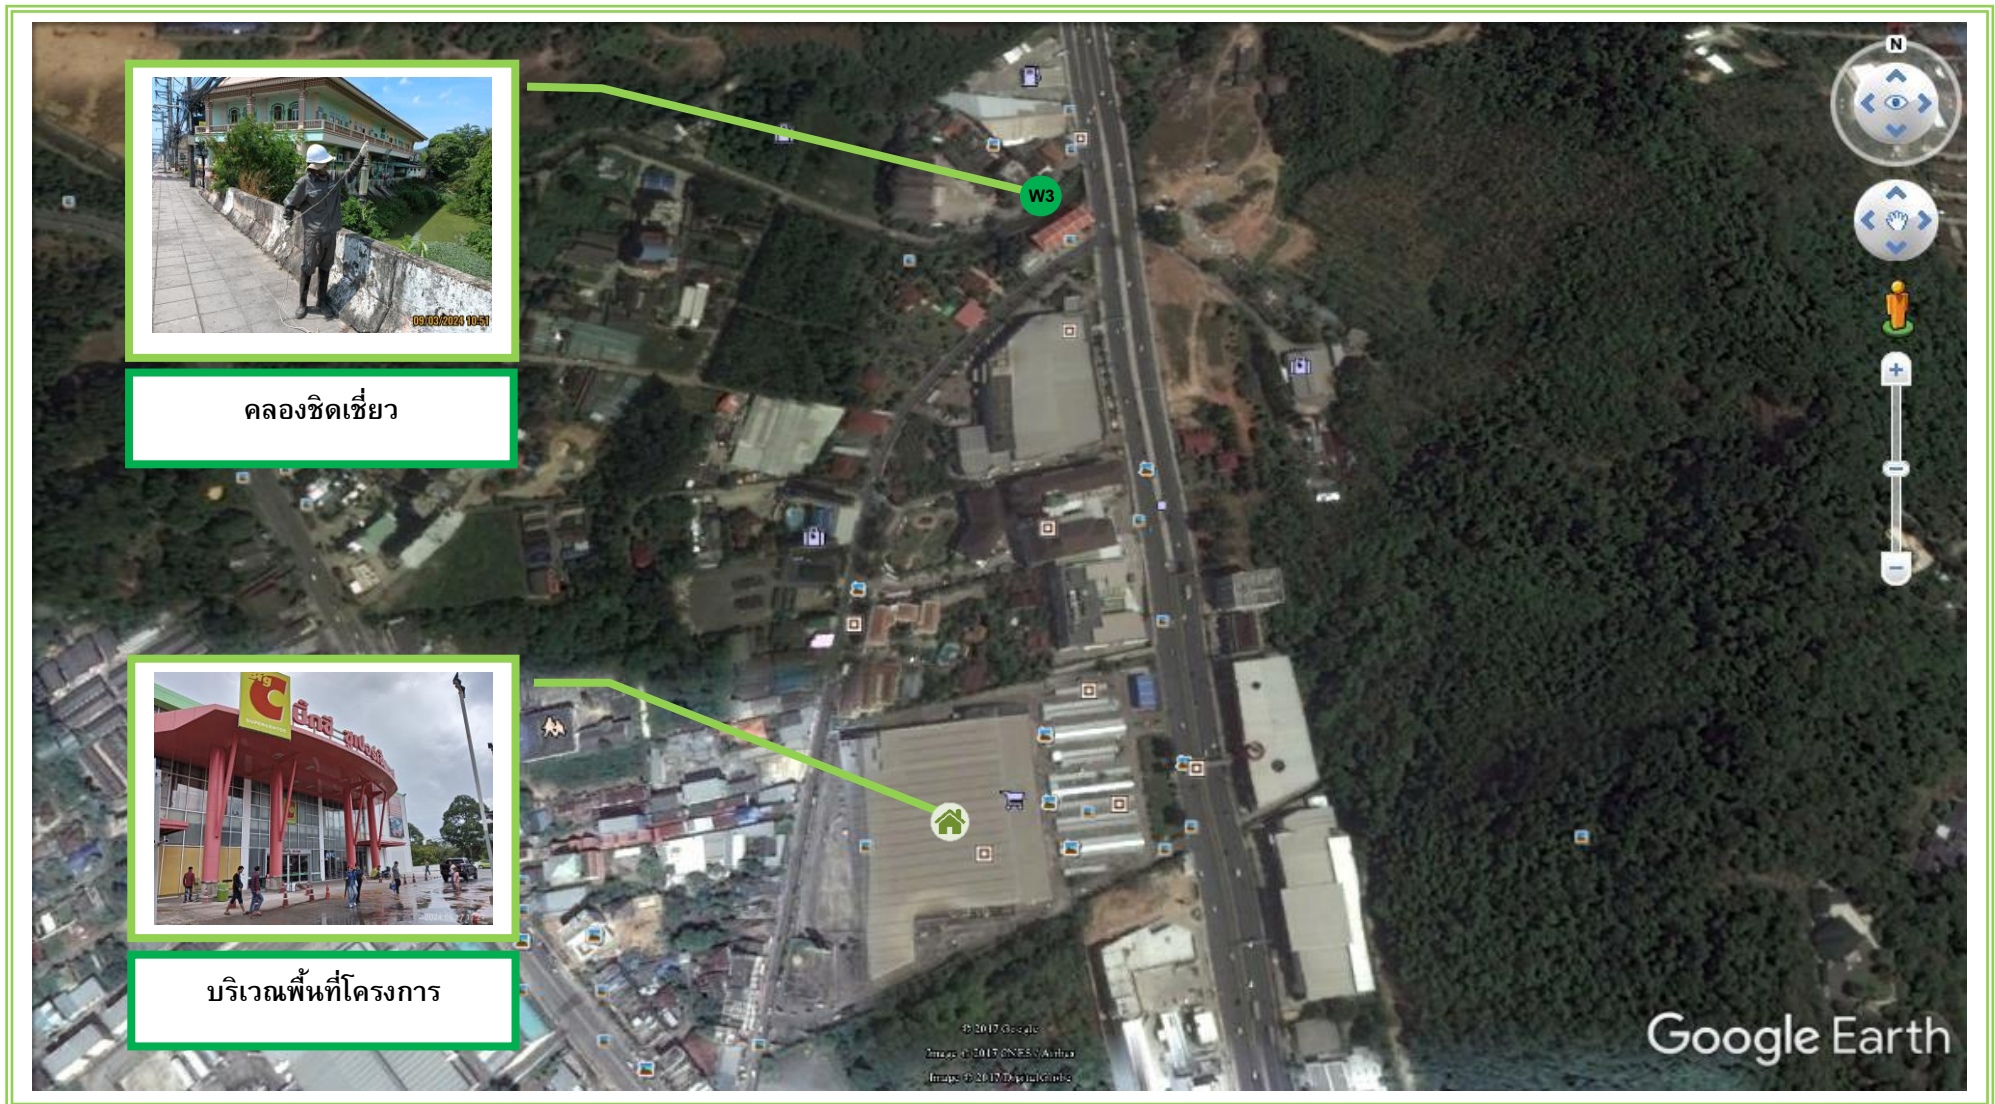
รูปที่ 4.2-2 แสดงตำแหน่งตรวจวัดคุณภาพน้ำผิวดินของโครงการ บมจ.บีคีสี่ ซูเปอร์เซ็นเตอร์ สาขาภูเก็ต (ระยะดำเนินการ)

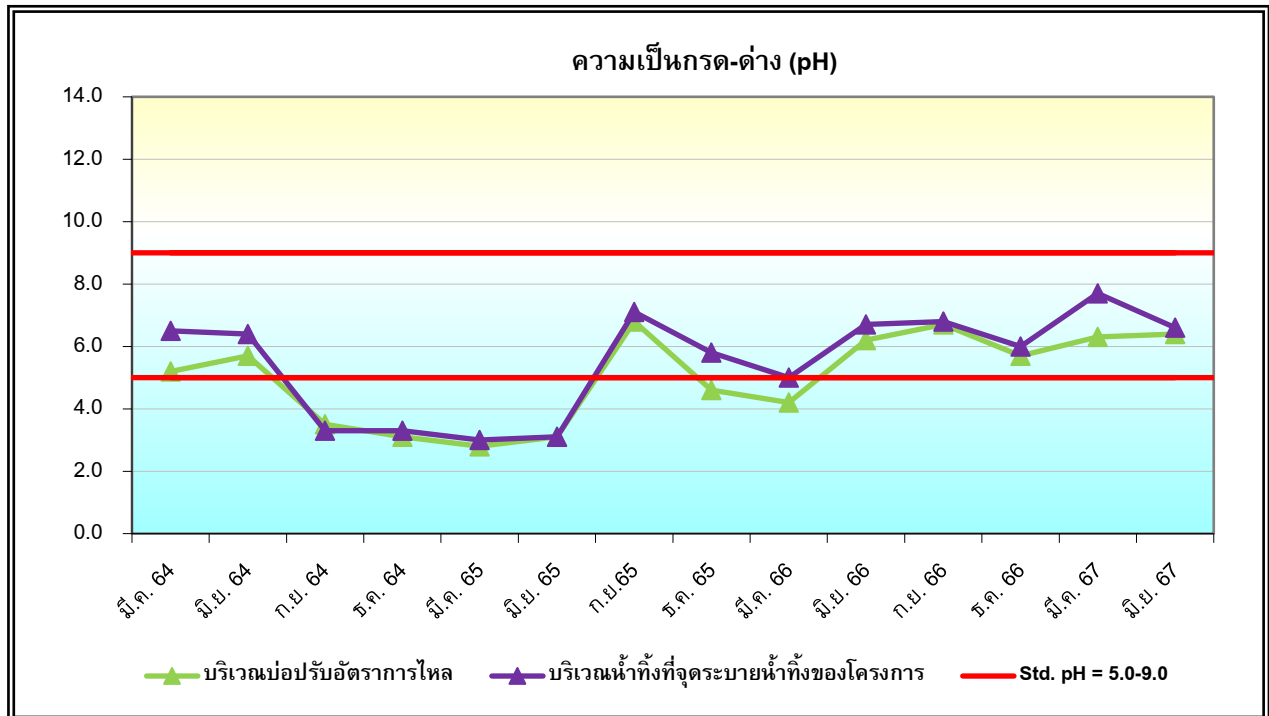
รูปที่ 4.4-1 กราฟเปรียบเทียบผลการวิเคราะห์ค่าความเป็นกรด-ด่าง (pH)
คุณภาพน้ำทิ้ง ของโครงการ บมจ.บีที ซีเปอร์เซ็นเตอร์ สาขาภูเก็ต (ระยะดำเนินการ)
ตรวจวิเคราะห์ระหว่างเดือนมีนาคม 2564 – มิถุนายน 2567

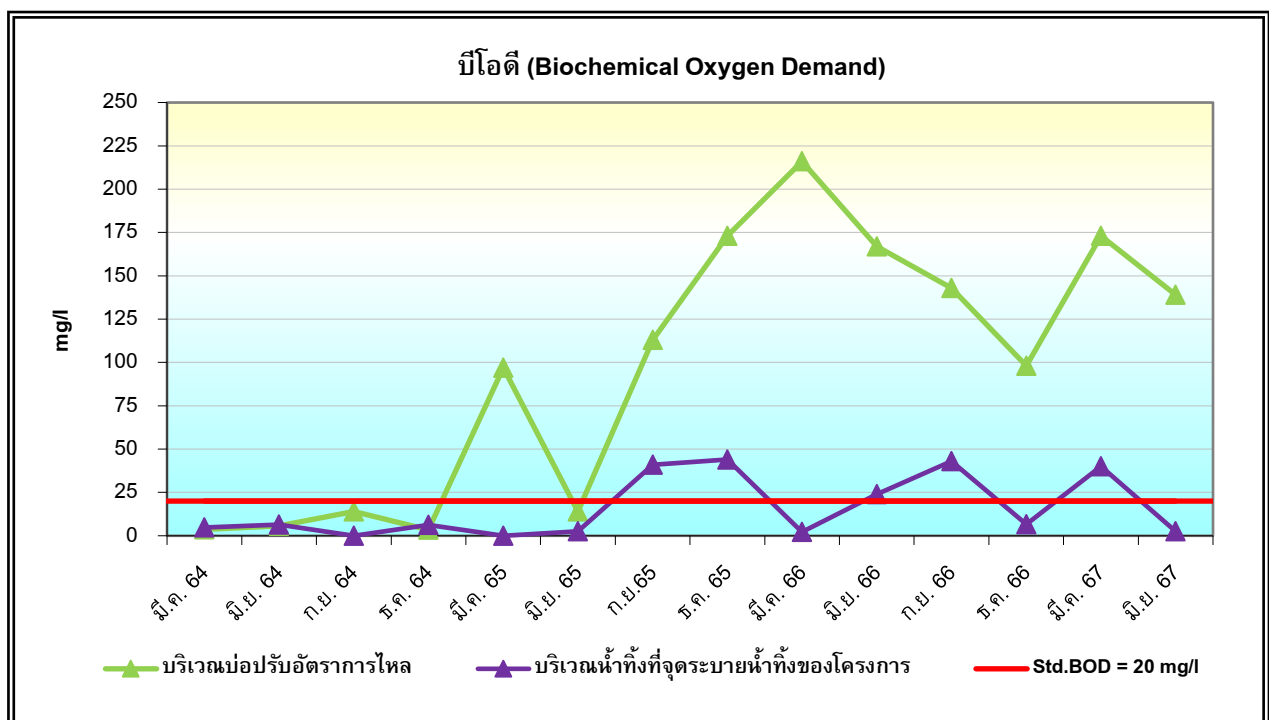
รูปที่ 4.4-2 กราฟเปรียบเทียบผลการวิเคราะห์ค่าความสกปรกในรูปบีโอดี (Biochemical Oxygen Demand)
คุณภาพน้ำทิ้ง ของโครงการ บมจ.บีที ซีเปอร์เซ็นเตอร์ สาขาภูเก็ต (ระยะดำเนินการ)
ตรวจวิเคราะห์ระหว่างเดือนมีนาคม 2564 – มิถุนายน 2567

เดือนมีนาคม พบว่า ดัชนีคุณภาพน้ำทิ้งที่ทำการตรวจวิเคราะห์ส่วนใหญ่มีค่าอยู่ในเกณฑ์มาตรฐาน ยกเว้น ค่าความสกปรกในรูปบีโอดี และปริมาณของแข็งแขวนลอยที่มีค่าสูงกว่าเกณฑ์ที่มาตรฐานกำหนด

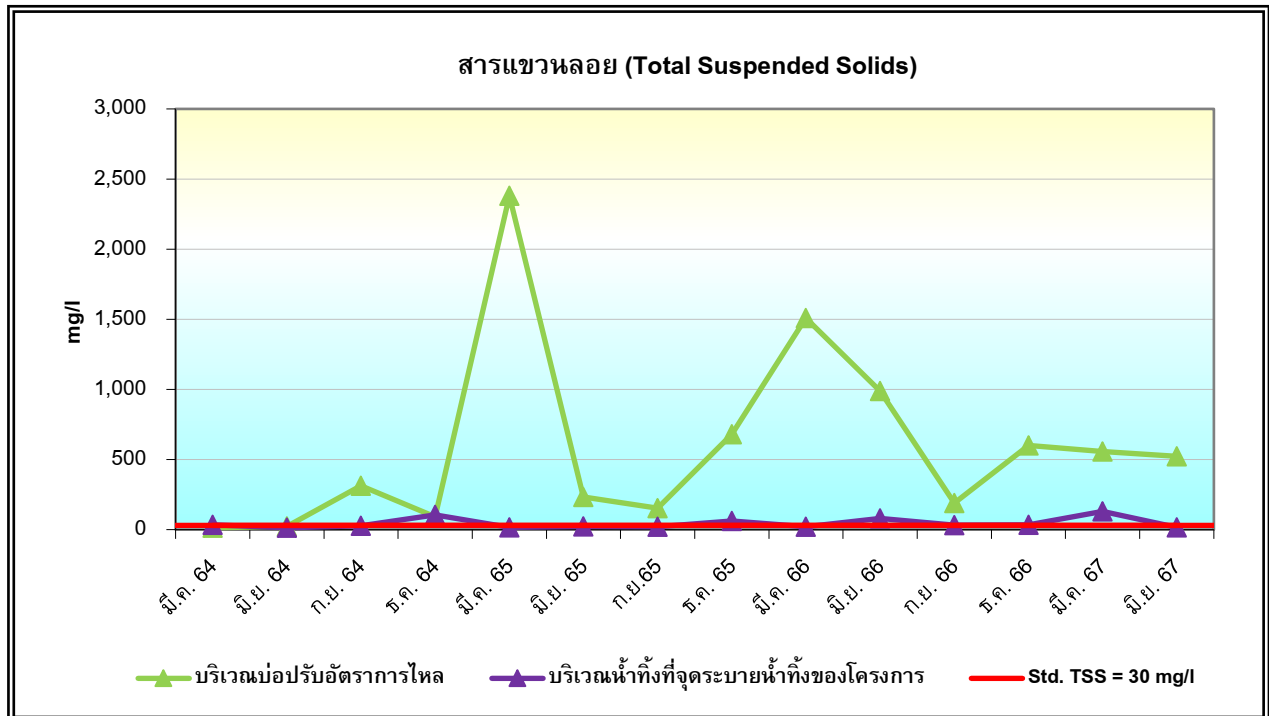
รูปที่ 4.4-3 กราฟเปรียบเทียบผลการวิเคราะห์ปริมาณสารแขวนลอย (Total Suspended Solids)
คุณภาพน้ำทิ้ง ของโครงการ บมจ.บีที ซีเปอร์เซ็นเตอร์ สาขาภูเก็ต (ระยะดำเนินการ)
ตรวจวิเคราะห์ระหว่างเดือนมีนาคม 2564 – มิถุนายน 2567

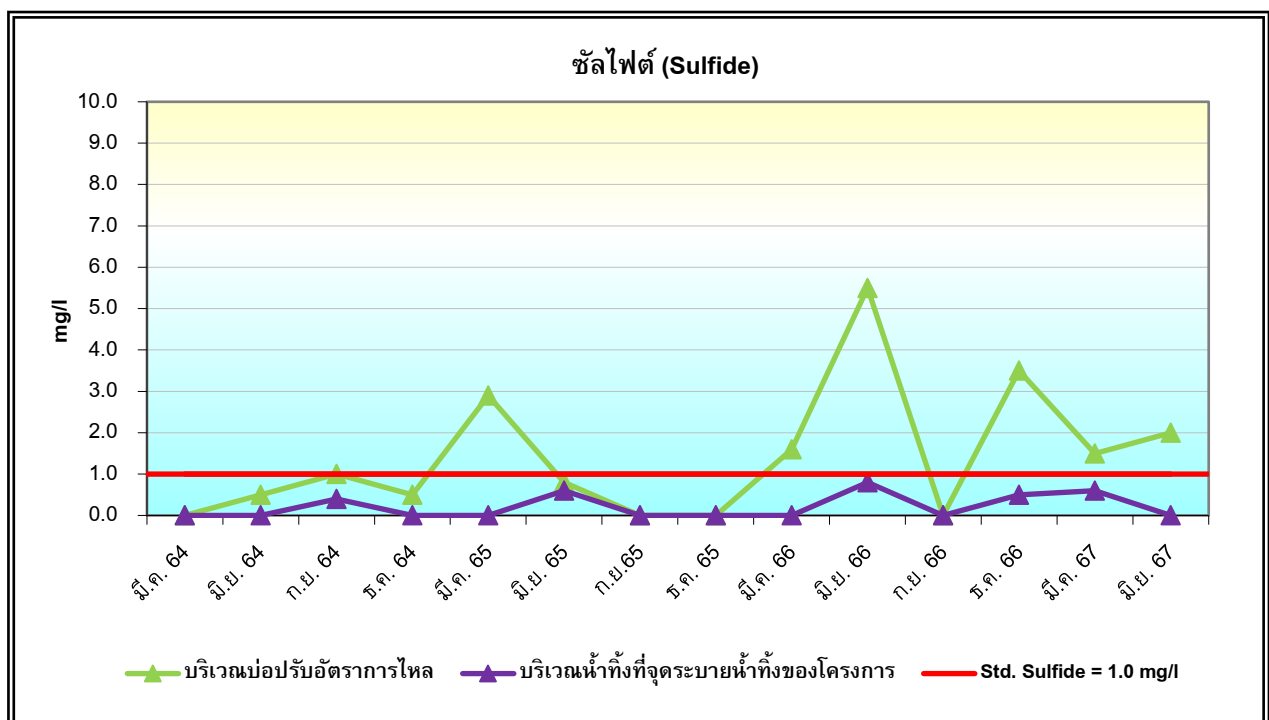
รูปที่ 4.4-4 กราฟเปรียบเทียบผลการวิเคราะห์ปริมาณซัลไฟด์ (Sulfide)
คุณภาพน้ำทิ้ง ของโครงการ บมจ.บีที ซีเปอร์เซ็นเตอร์ สาขาภูเก็ต (ระยะดำเนินการ)
ตรวจวิเคราะห์ระหว่างเดือนมีนาคม 2564 – มิถุนายน 2567

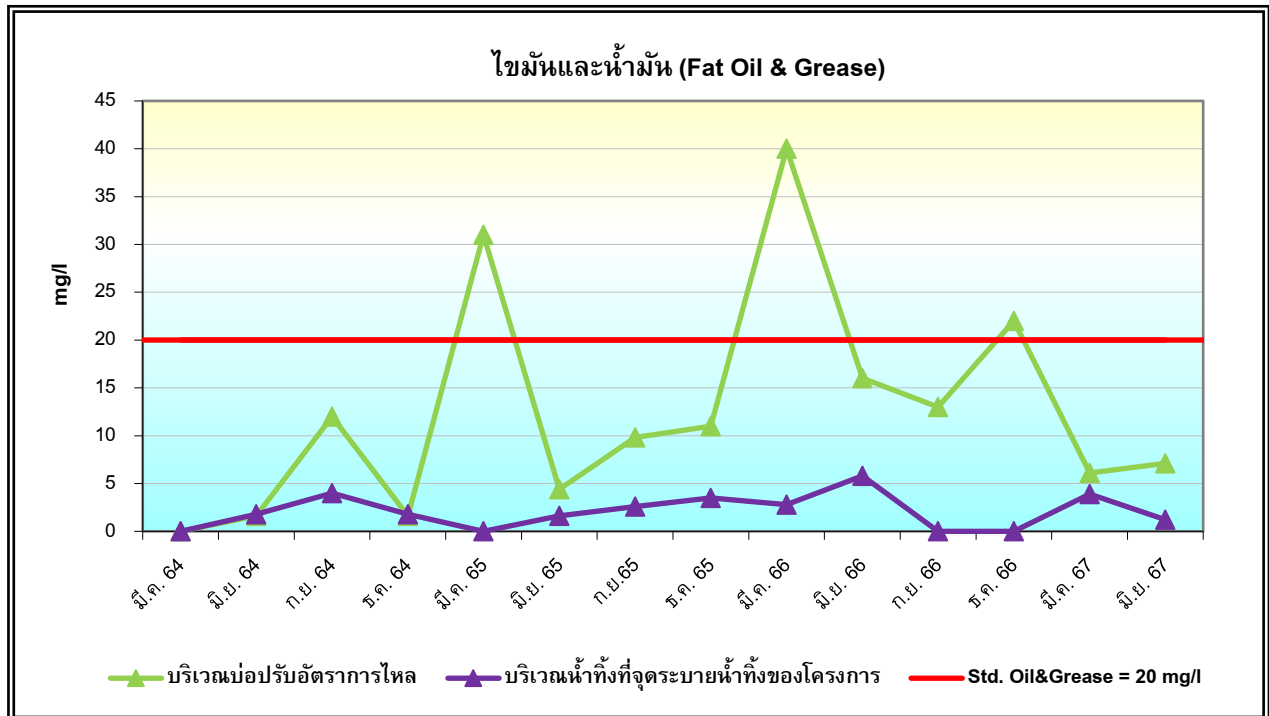
รูปที่ 4.4-5 กราฟเปรียบเทียบผลการวิเคราะห์ปริมาณน้ำมันและไขมัน (Fat Oil & Grease)
คุณภาพน้ำทิ้ง ของโครงการ บมจ.บีทีซี ซูเปอร์เซ็นเตอร์ สาขาภูเก็ต (ระยะดำเนินการ)
ตรวจวิเคราะห์ระหว่างเดือนมีนาคม 2564 – มิถุนายน 2567

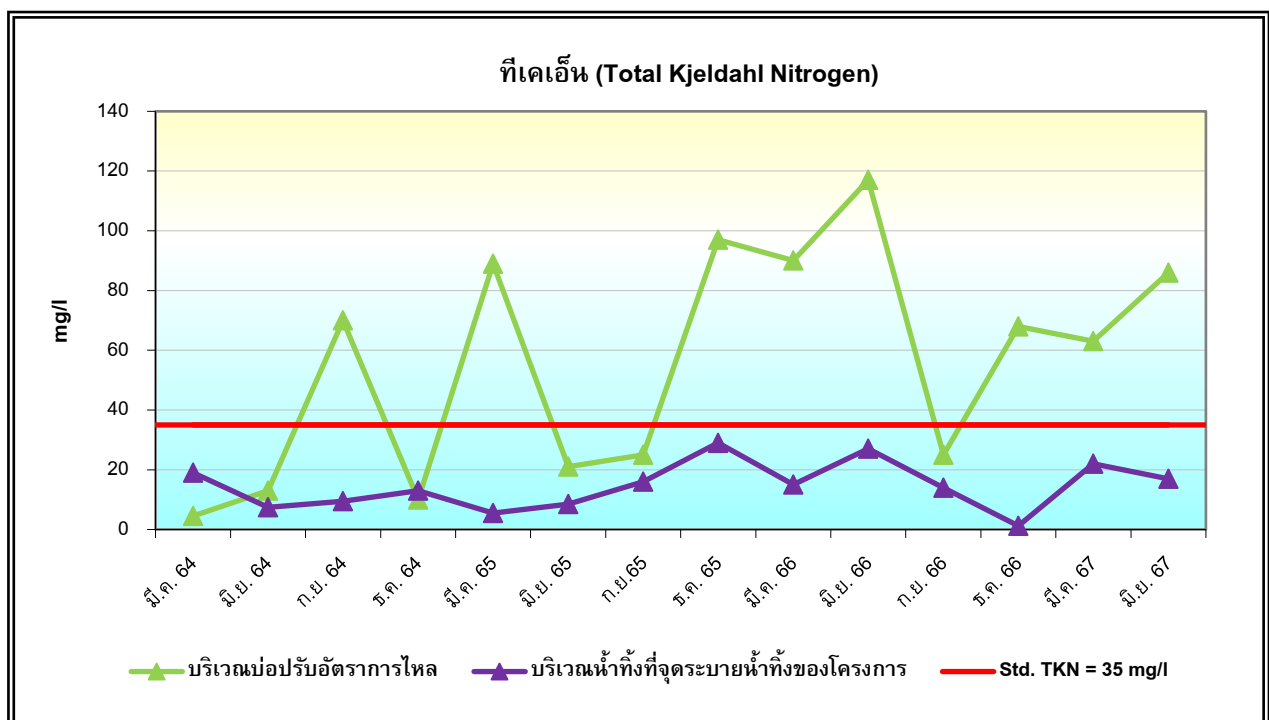
รูปที่ 4.4-6 กราฟเปรียบเทียบผลการวิเคราะห์ปริมาณทีเคเอ็น (Total Kjeldahl Nitrogen)
คุณภาพน้ำทิ้ง ของโครงการ บมจ.บีทีซี ซูเปอร์เซ็นเตอร์ สาขาภูเก็ต (ระยะดำเนินการ)
ตรวจวิเคราะห์ระหว่างเดือนมีนาคม 2564 – มิถุนายน 2567

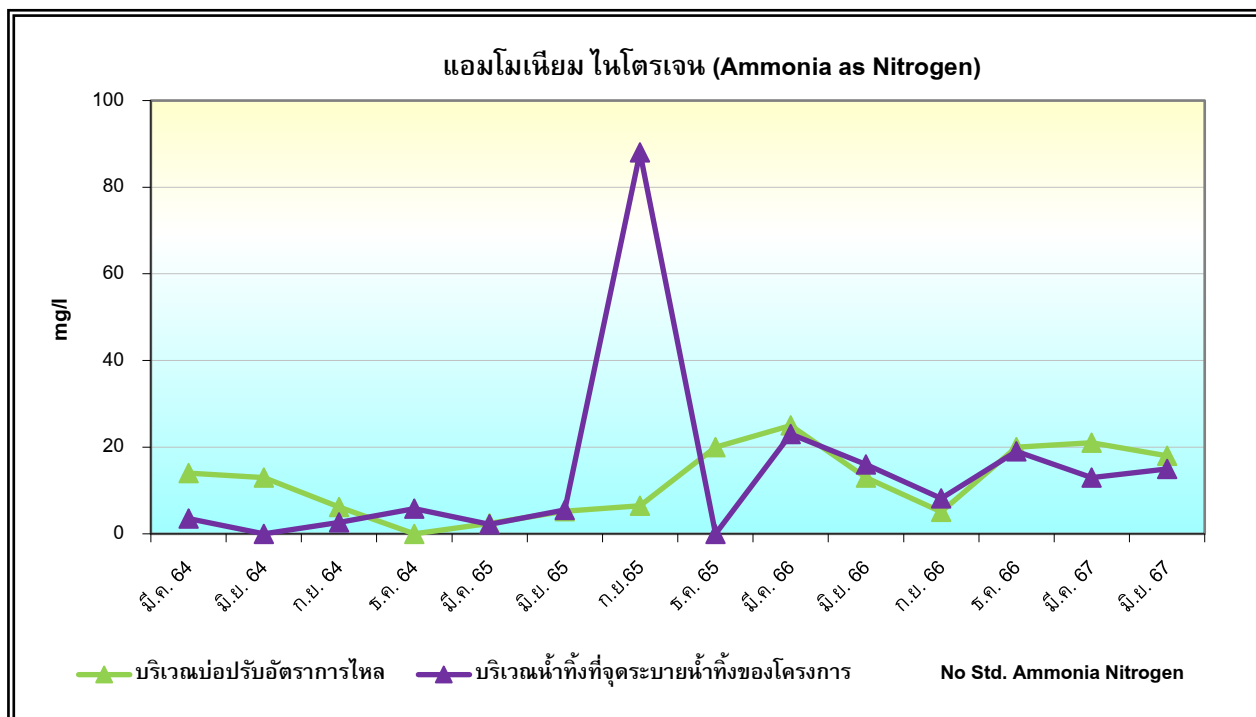
รูปที่ 4.4-7 กราฟเปรียบเทียบผลการวิเคราะห์ปริมาณแอมโมเนีย ไนโตรเจน (Ammonia as Nitrogen)
คุณภาพน้ำทิ้ง ของโครงการ บมจ.บีที ซีเปอร์เซ็นเตอร์ สาขาภูเก็ต (ระยะดำเนินการ)
ตรวจวิเคราะห์ระหว่างเดือนมีนาคม 2564 – มิถุนายน 2567

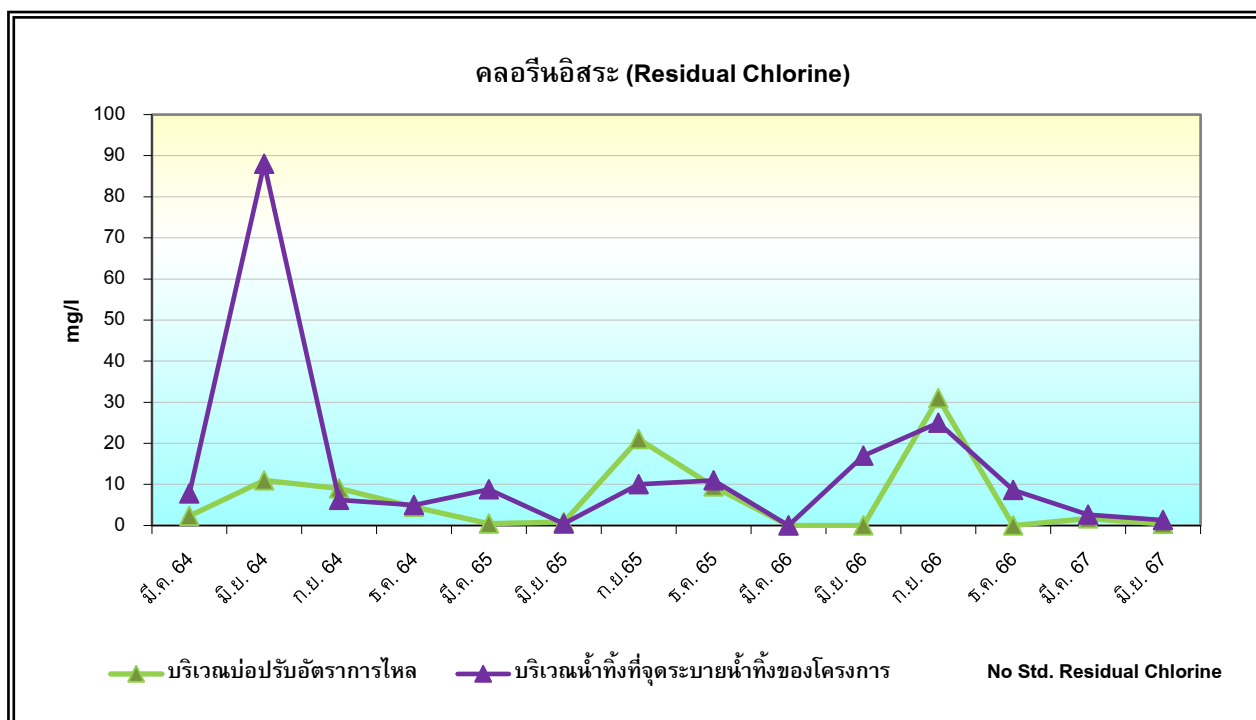
รูปที่ 4.4-8 กราฟเปรียบเทียบผลการวิเคราะห์ปริมาณคลอรีนอิสระ (Residual Chlorine)
คุณภาพน้ำทิ้ง ของโครงการ บมจ.บีที ซีเปอร์เซ็นเตอร์ สาขาภูเก็ต (ระยะดำเนินการ)
ตรวจวิเคราะห์ระหว่างเดือนมีนาคม 2564 – มิถุนายน 2567

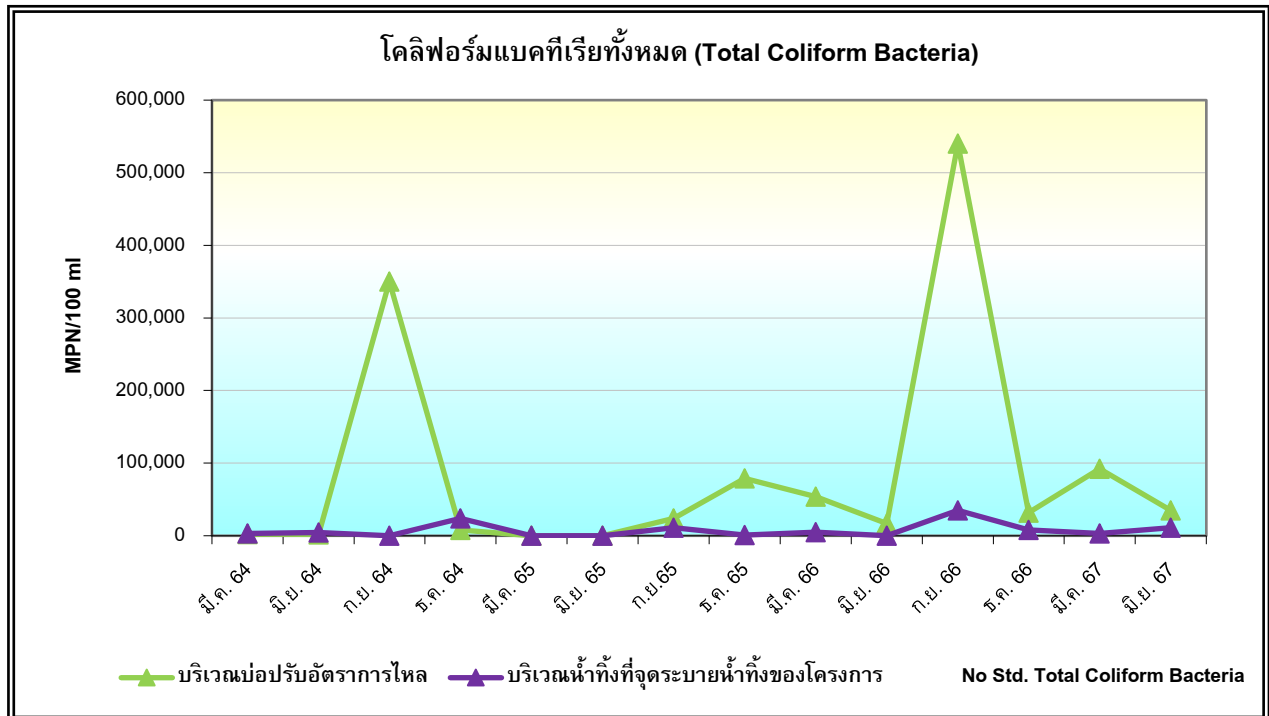
รูปที่ 4.4-9 กราฟเปรียบเทียบผลการวิเคราะห์โคลิฟอร์มแบคทีเรียทั้งหมด (Total Coliform Bacteria)
คุณภาพน้ำทิ้ง ของโครงการ บมจ.บีที ซีเบอร์เซ็นเตอร์ สาขาภูเก็ต (ระยะดำเนินการ)
ตรวจวิเคราะห์ระหว่างเดือนมีนาคม 2564 – มิถุนายน 2567

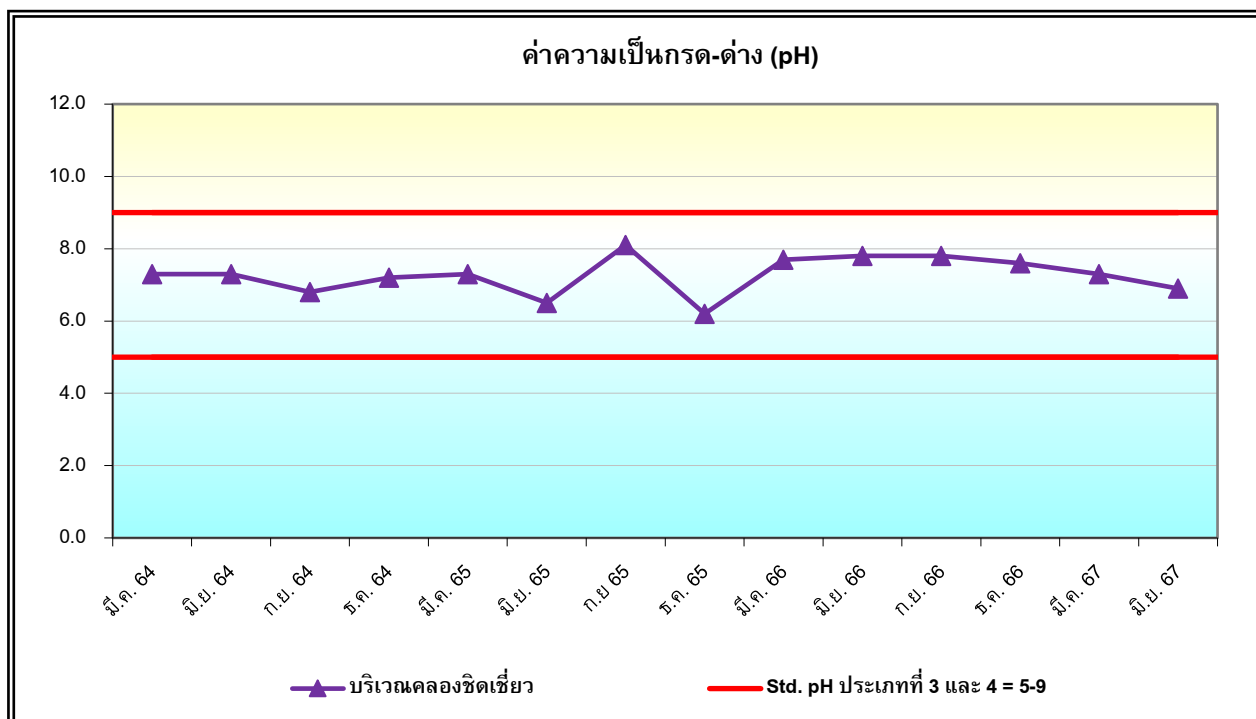
รูปที่ 4.4-10 กราฟเปรียบเทียบผลการวิเคราะห์ค่าความเป็นกรด-ด่าง (pH)
คุณภาพน้ำผิวดิน ของโครงการ บมจ.บีที ซีเปอร์เซ็นเตอร์ สาขาภูเก็ต (ระยะดำเนินการ)
ตรวจวิเคราะห์ระหว่างเดือนมีนาคม 2564 – มิถุนายน 2567

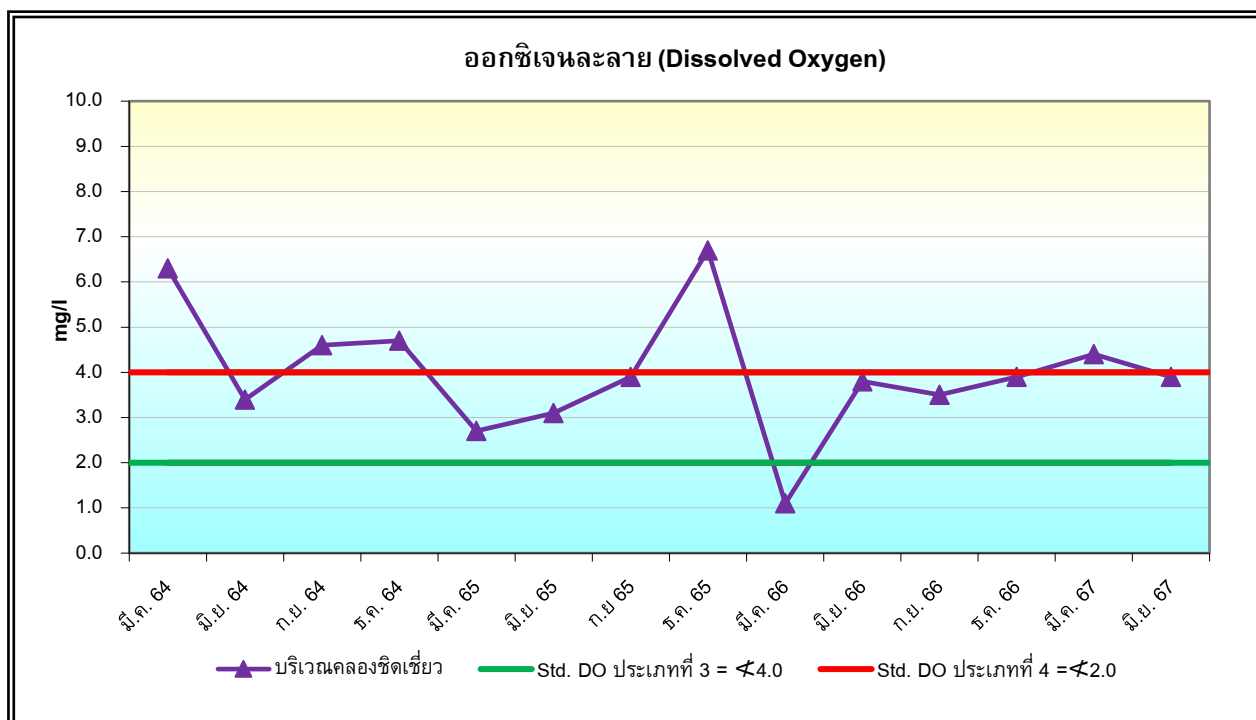
รูปที่ 4.4-11 กราฟเปรียบเทียบผลการวิเคราะห์ค่าออกซิเจนละลายน้ำ (Dissolved Oxygen)
คุณภาพน้ำผิวดิน ของโครงการ บมจ.บีที ซีเปอร์เซ็นเตอร์ สาขาภูเก็ต (ระยะดำเนินการ)
ตรวจวิเคราะห์ระหว่างเดือนมีนาคม 2564 – มิถุนายน 2567

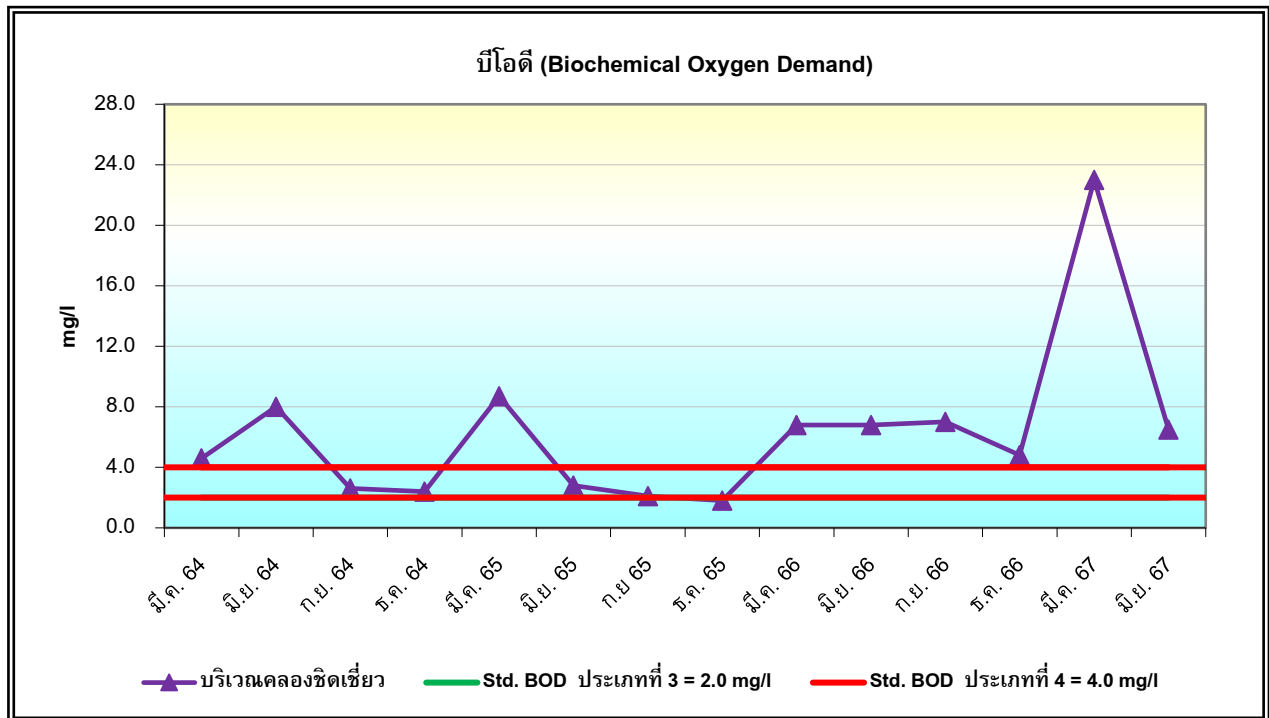
รูปที่ 4.4-12 กราฟเปรียบเทียบผลการวิเคราะห์ค่าความสกปรกในรูปบีโอดี (Biochemical Oxygen Demand) คุณภาพน้ำผิวดิน ของโครงการ บมจ.บีที ซีเมนต์ เซ็นเตอร์ สาขาภูเก็ต (ระยะดำเนินการ) ตรวจวิเคราะห์ระหว่างเดือนมีนาคม 2564 – มิถุนายน 2567

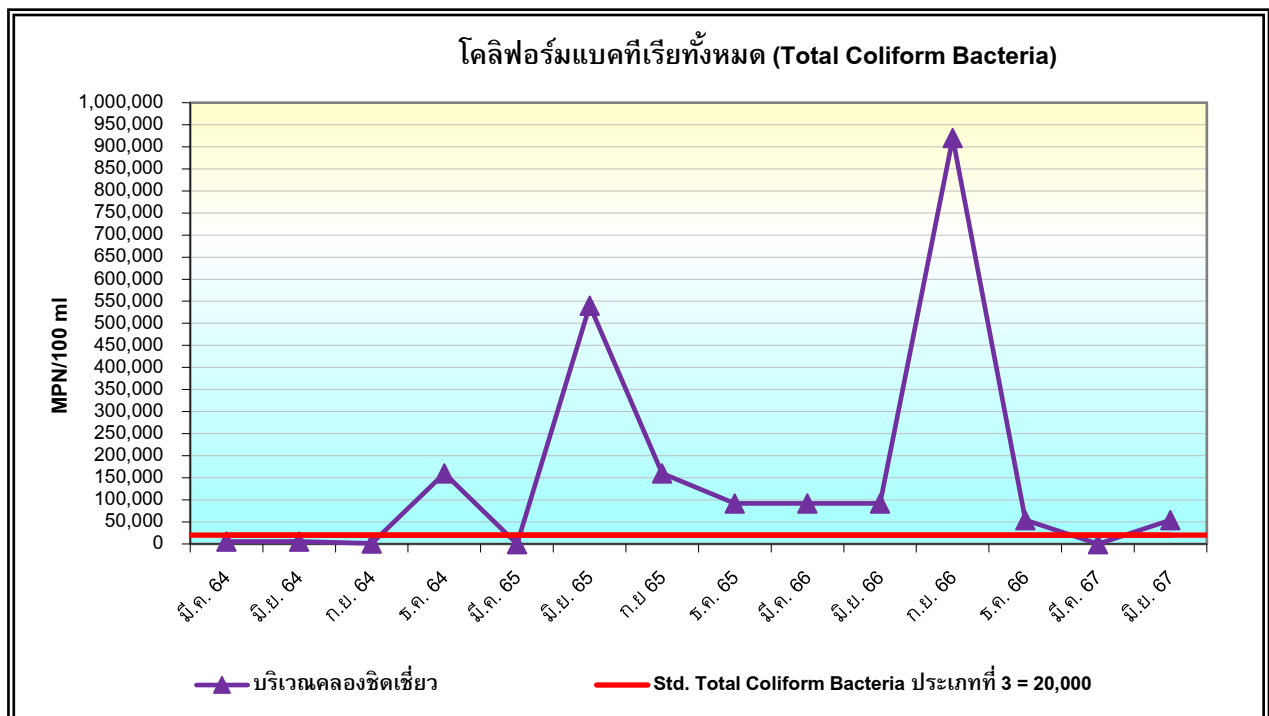
รูปที่ 4.4-13 กราฟเปรียบเทียบผลการวิเคราะห์โคลิฟอร์มแบคทีเรียทั้งหมด (Total Coliform Bacteria) คุณภาพน้ำผิวดิน ของโครงการ บมจ.บีที ซีเมนต์ เซ็นเตอร์ สาขาภูเก็ต (ระยะดำเนินการ) ตรวจวิเคราะห์ระหว่างเดือนมีนาคม 2564 – มิถุนายน 2567

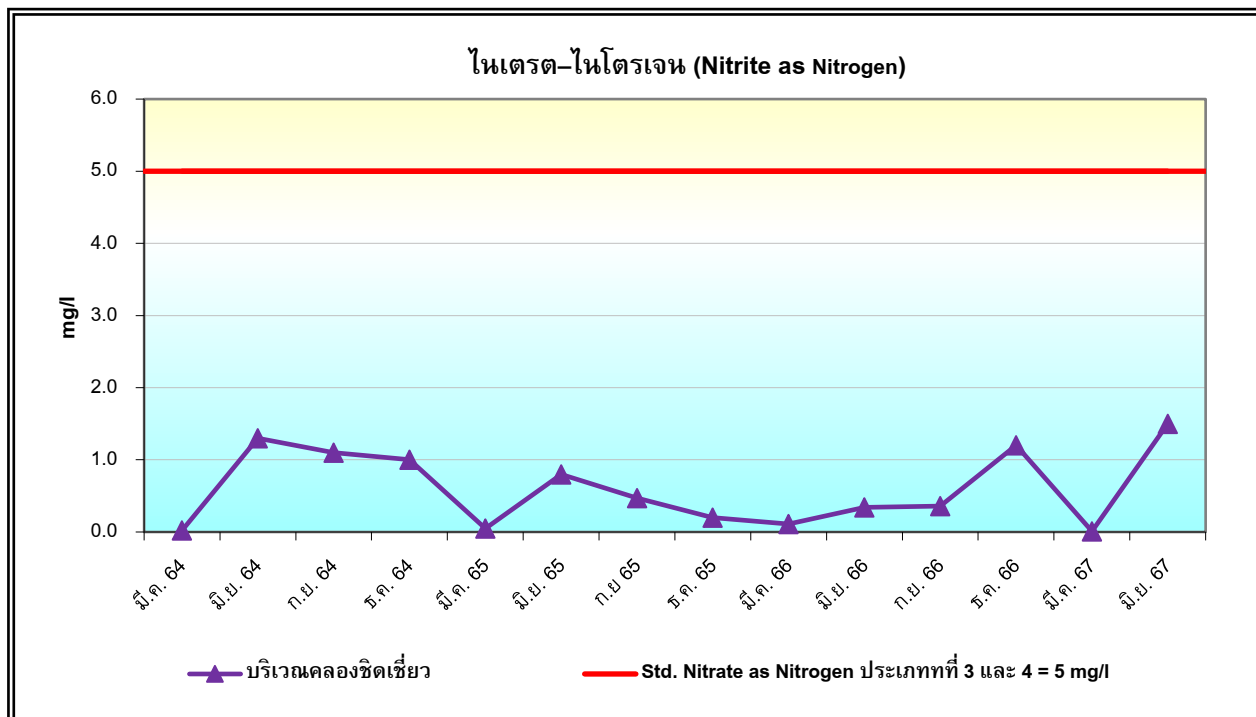
รูปที่ 4.4-14 กราฟเปรียบเทียบผลการวิเคราะห์ปริมาณไนเตรต-ไนโตรเจน (Nitrite as Nitrogen)
คุณภาพน้ำผิวดิน ของโครงการ บมจ.บีที ซีเมนต์ เซ็นเตอร์ สาขาภูเก็ต (ระยะดำเนินการ)
ตรวจวิเคราะห์ระหว่างเดือนมีนาคม 2564 – มิถุนายน 2567
