รายงานผลการปฏิบัติตามมาตรการป้องกันและแก้ไขผลกระทบสิ่งแวดล้อม
และมาตรการติดตามตรวจสอบผลกระทบสิ่งแวดล้อม
โครงการ บมจ.บิกซี ซูเปอร์ เซ็นเตอร์ สาขาภูเก็ต (ระยะดำเนินการ)
ตั้งอยู่เลขที่ 72 หมู่ที่ 5 ตำบลวิชิต อำเภอเมืองภูเก็ต จังหวัดภูเก็ต
ของบริษัท บิกซี ซูเปอร์เซ็นเตอร์ จำกัด (มหาชน)
สำนักงานตั้งอยู่เลขที่ 97/11 ชั้นที่ 6 ถนนราชมรรคา

ระหว่างเดือนมกราคม – มิถุนายน 2567

รายงานผลการปฏิบัติตามมาตรการป้องกันและแก้ไขผลกระทบสิ่งแวดล้อม และมาตรการติดตามตรวจสอบผลกระทบสิ่งแวดล้อม

1. ชื่อโครงการ บมจ.บิ๊กซี ซูเปอร์เซ็นเตอร์ สาขาภูเก็ต
ชื่อเดิมโครงการ บิ๊กซี สาขาภูเก็ต (แก้ไขแบบ)
2. สถานที่ตั้ง เลขที่ 72 หมู่ที่ 5 ตำบลวิชิต อำเภอเมืองภูเก็ต จังหวัดภูเก็ต
3. ชื่อเจ้าของโครงการ บริษัท บิ๊กซี ซูเปอร์เซ็นเตอร์ จำกัด (มหาชน) สำนักงานใหญ่
4. สถานที่ติดต่อ เลขที่ 97/11 ชั้นที่ 6 ถนนราชดำริ แขวงลุมพินี เขตปทุมวัน กรุงเทพมหานคร 10330
โทรศัพท์ : 084-308-5228 โทรสาร : -
e-mail : mtn.phuket@bigc.co.th
5. จัดทำโดย บริษัท เอ็นไวรอนเมนต์ รีเสิร์ช แอนด์ เทคโนโลยี จำกัด
6. โครงการได้รับความเห็นชอบในรายงานการวิเคราะห์ผลกระทบสิ่งแวดล้อม เมื่อ
วันที่ 16 พฤศจิกายน 2543
7. โครงการได้นำเสนอรายงานผลการปฏิบัติตามมาตรการฯ ครั้งสุดท้าย เมื่อ
28 มกราคม 2567
8. รายละเอียดโครงการ แสดงดังรายละเอียดโครงการในบทที่ 2

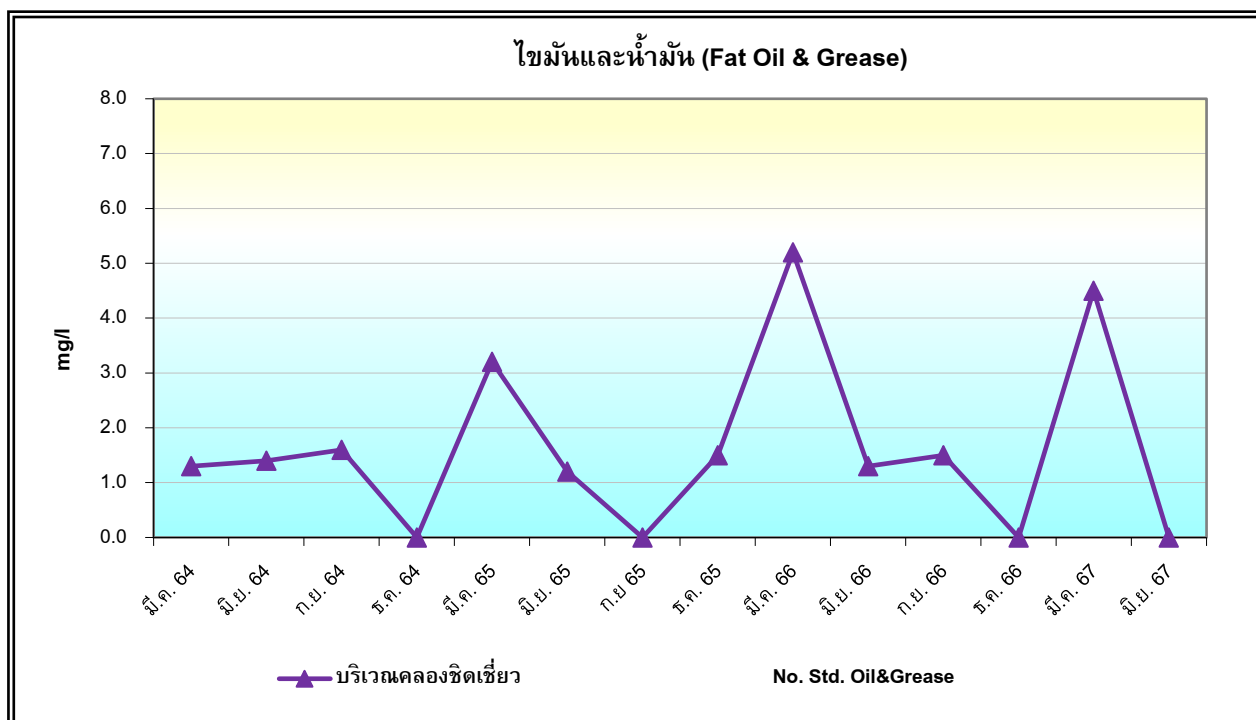
รูปที่ 4.4-15 กราฟเปรียบเทียบผลการวิเคราะห์ปริมาณน้ำมันและไขมัน (Fat Oil & Grease)
คุณภาพน้ำผิวดิน ของโครงการ บมจ.บีที ซีเมนต์ เซ็นเตอร์ สาขาภูเก็ต (ระยะดำเนินการ)
ตรวจวิเคราะห์ระหว่างเดือนมีนาคม 2564 – มิถุนายน 2567

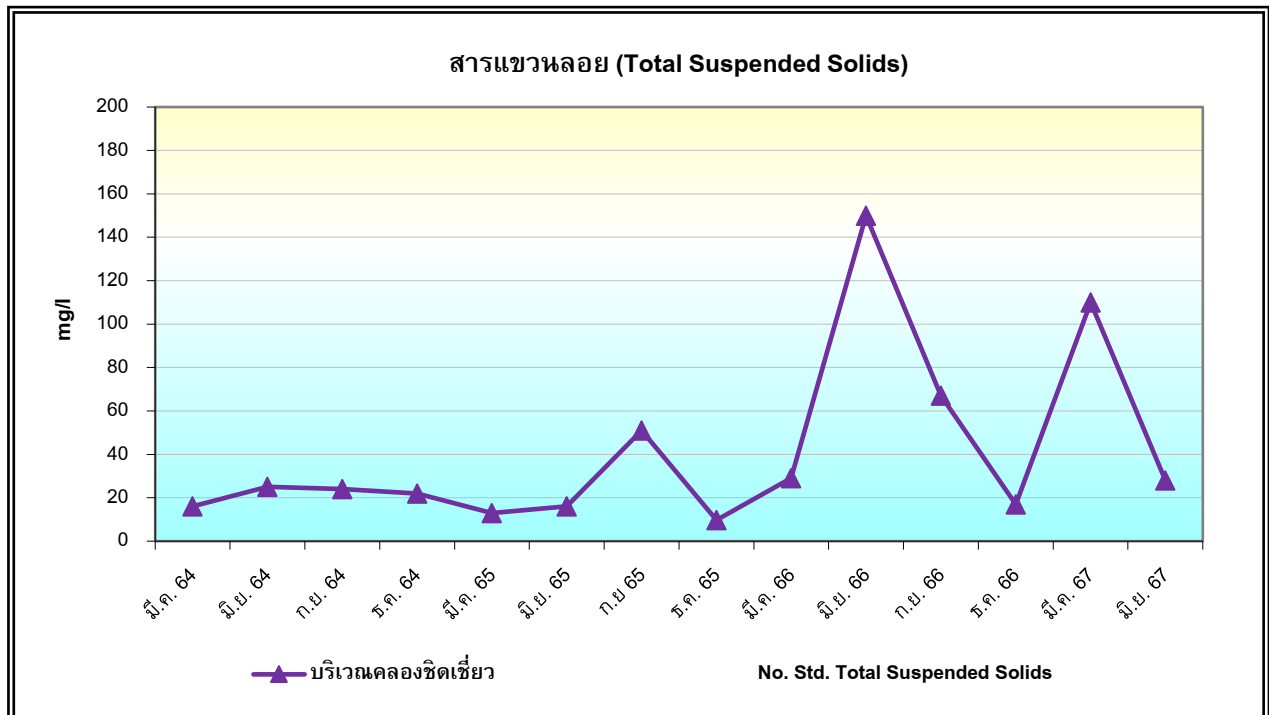
รูปที่ 4.4-16 กราฟเปรียบเทียบผลการวิเคราะห์ปริมาณสารแขวนลอย (Total Suspended Solids) คุณภาพน้ำผิวดิน ของโครงการ บมจ.บีที ซีเปอร์เซ็นเตอร์ สาขาภูเก็ต (ระยะดำเนินการ) ตรวจวิเคราะห์ระหว่างเดือนมีนาคม 2564 – มิถุนายน 2567

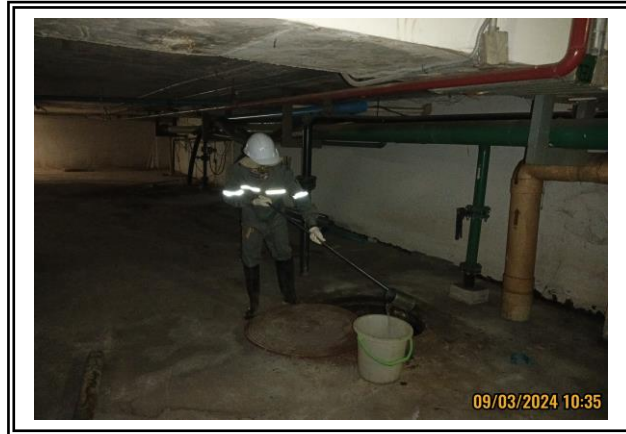
รูปที่ 4.4-17 แสดงการเก็บตัวอย่างน้ำทิ้ง
บริเวณบ่อปรับอัตราการไหล (บ่อ EQ)
เก็บตัวอย่างในวันที่ 9 มีนาคม 2567

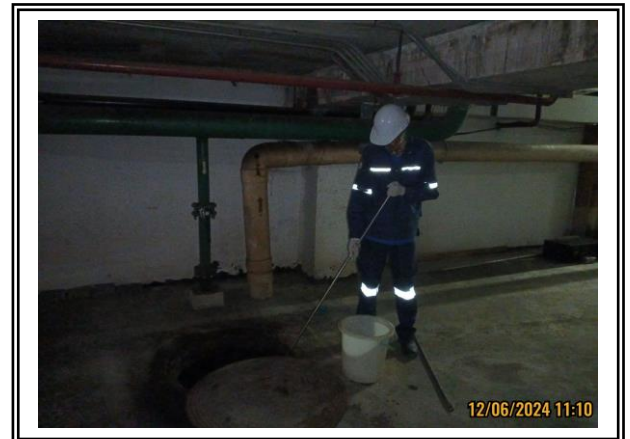
รูปที่ 4.4-18 แสดงการเก็บตัวอย่างน้ำทิ้ง
บริเวณบ่อปรับอัตราการไหล (บ่อ EQ)
เก็บตัวอย่างในวันที่ 12 มิถุนายน 2567

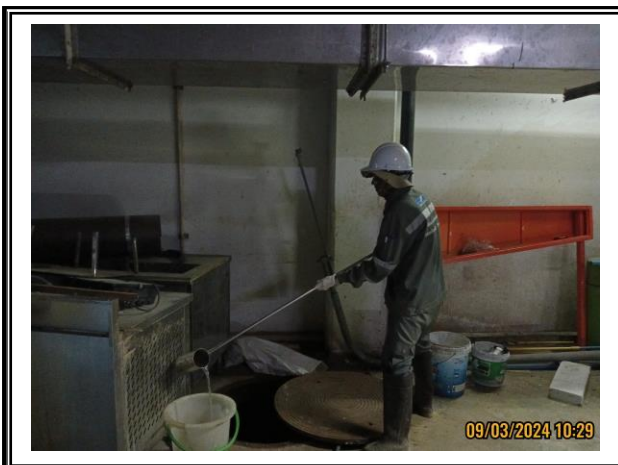
รูปที่ 4.4-19 แสดงการเก็บตัวอย่างน้ำทิ้ง บริเวณบ่อพักน้ำ
สุดท้ายก่อนปล่อยออกนอกโครงการ
เก็บตัวอย่างในวันที่ 9 มีนาคม 2567

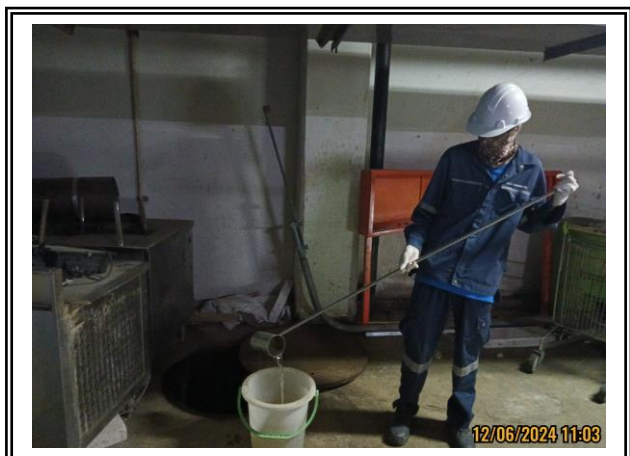
รูปที่ 4.4-20 แสดงการเก็บตัวอย่างน้ำทิ้ง บริเวณบ่อพักน้ำ
สุดท้ายก่อนปล่อยออกนอกโครงการ
เก็บตัวอย่างในวันที่ 12 มิถุนายน 2567

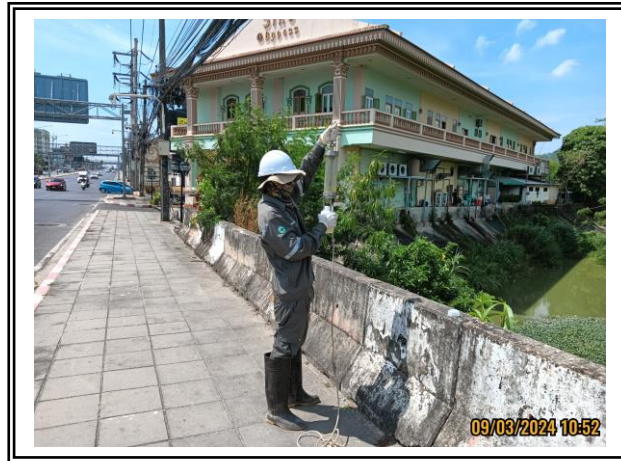
รูปที่ 4.4-21 การเก็บตัวอย่างน้ำผิวดิน
บริเวณคลองซิดเซียว
เก็บตัวอย่างในวันที่ 9 มีนาคม 2567

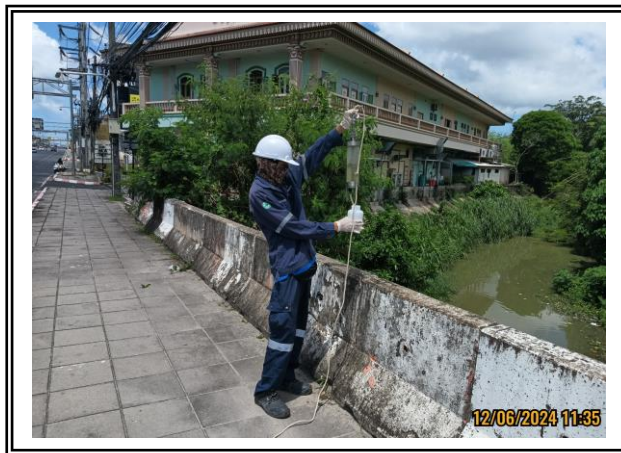
รูปที่ 4.4-22 การเก็บตัวอย่างน้ำผิวดิน
บริเวณคลองซิดเซียว
เก็บตัวอย่างในวันที่ 12 มิถุนายน 2567
