รายงานผลการปฏิบัติตามมาตรการป้องกันและแก้ไขผลกระทบสิ่งแวดล้อม
และมาตรการติดตามตรวจสอบผลกระทบสิ่งแวดล้อม

โครงการอาคารสำนักงานใหญ่เมืองไทยแคปปิตอล (ระยะดำเนินการ)
(เดิมชื่อโครงการอาคารสำนักงานใหญ่เมืองไทยลิสซิ่ง บริษัท เมืองไทยลิสซิ่ง จำกัด (มหาชน))

ตั้งอยู่ที่ถนนจรัญสนิทวงศ์ แขวงบางพลัด เขตบางพลัด กรุงเทพมหานคร
ของบริษัท เมืองไทย แคปปิตอล จำกัด (มหาชน)

ระหว่างเดือนมกราคม – มิถุนายน 2567

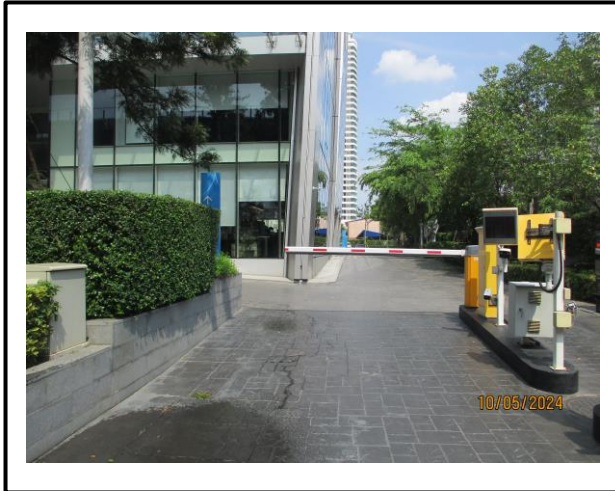
รูปที่ 2.4-1 ถนนทางเข้า-ออกโครงการ

- ถนนทางเข้า-ออกโครงการ มีจำนวน 1 จุด ดังรูปที่ 2.4-1 มีความกว้าง 6.00 เมตร เชื่อมกับถนนเจริญสนิทวงศ์ มีเขตทางกว้างประมาณ 30.90 - 38.0 เมตร ซึ่งอยู่ในการดูแลรับผิดชอบของสำนักงานโยธา กทม.
- ถนนภายในโครงการรอบอาคารเป็นถนนคอนกรีตเสริมเหล็ก มีขนาดทางรถวิ่งกว้าง 6.00 เมตร จัดการเดินรถแบบสองทิศทาง (Two way) ติดตั้งสิ่งอำนวยความสะดวกด้านการจราจร เช่น เครื่องหมายจราจร สัญญาณบนพื้นทาง กล้อง CCTV ที่จอตรวจบริการ ที่จอตรวจผู้พิการ เป็นต้น แสดงดังรูปที่ 2.4-2 ถึงรูปที่ 2.4-4

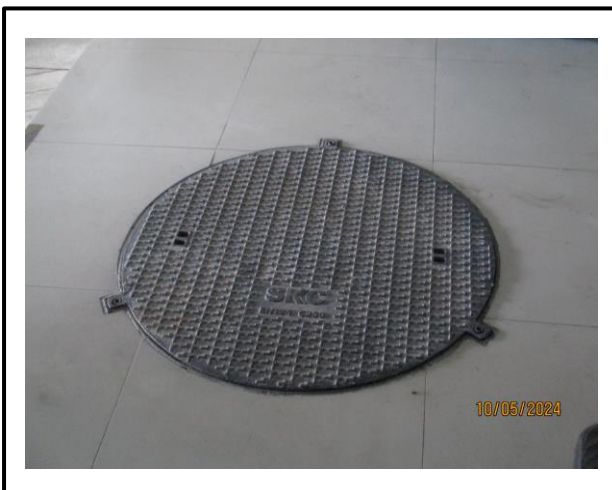
รูปที่ 2.4-6 ถังเก็บน้ำชั้นใต้ดิน

โครงการเชื่อมต่อน้ำประปาของโครงการกับท่อน้ำประปาของการประปานครหลวงมีโครงข่ายท่อผ่านด้านหน้าโครงการบริเวณถนนเจริญสุขนิทวงศ์ โดยท่อหลักของโครงการที่เชื่อมต่อมีขนาดเส้นผ่านศูนย์กลาง 4 นิ้ว หรือ 100 มิลลิเมตร จำนวน 1 จุด บริเวณด้านหน้าโครงการ ต่อท่อนำน้ำไปยังถังเก็บน้ำใต้ดิน และถังเก็บน้ำดาดฟ้าของโครงการ แสดงดังรูปที่ 2.4-6 ถึงรูปที่ 2.4-7 ภายในถังเก็บน้ำใช้ทุกถัง จัดให้มีการเคลือบสารป้องกันการปนเปื้อนจากสารมลพิษที่อาจซึมออกมาจากคอนกรีตภายในตัวถังเก็บน้ำโดยสารเคลือบต้องเป็นชนิดที่ปลอดภัยต่อสิ่งแวดล้อม และปลอดภัยต่อการอุปโภคบริโภคของพนักงาน

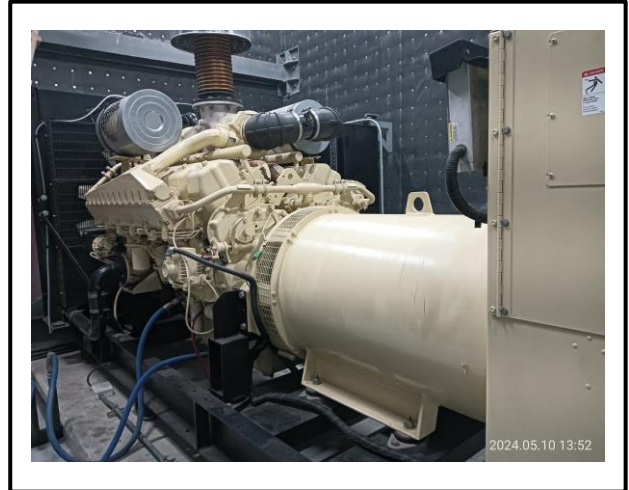
รูปที่ 2.4-10 เครื่องกำเนิดไฟฟ้าสำรอง

ระบบไฟฟ้าสำรองจะเป็นเครื่องกำเนิดไฟฟ้า จำนวน 1 ชุด เป็นเครื่องกำเนิดไฟฟ้า ชนิด Stand-by Rate ขนาด 1,250 KVA จำนวน 1 ชุด ติดตั้งในห้องไฟฟ้าสำรอง ชั้นที่ 6 แสดงดังรูปที่ 2.4-10 เป็นเครื่องกำเนิดไฟฟ้าแบบขับเคลื่อนด้วยเครื่องยนต์ดีเซล และแบตเตอรี่ ทั้งนี้ได้จัดให้มีระบบป้องกันเสียงดังบริเวณผนังห้อง และระบบกาจัดเขม่าควันจากการทำงานของเครื่อง โดยจ่ายแยกไปยังตู้เมนสวิตช์ไฟฟ้าฉุกเฉิน (Main Distribution Board : MDB) เพื่อจ่ายไฟฟ้าให้กับเครื่องใช้ไฟฟ้ากรณีไฟฟ้านครหลวงเกิดขัดข้อง

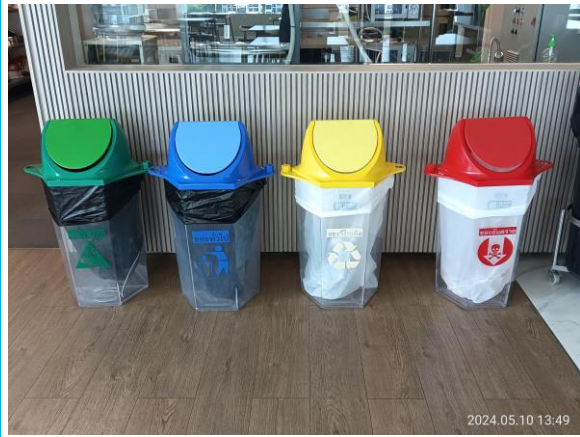
รูปที่ 3-19 ถังขยะแบบแยกประเภท

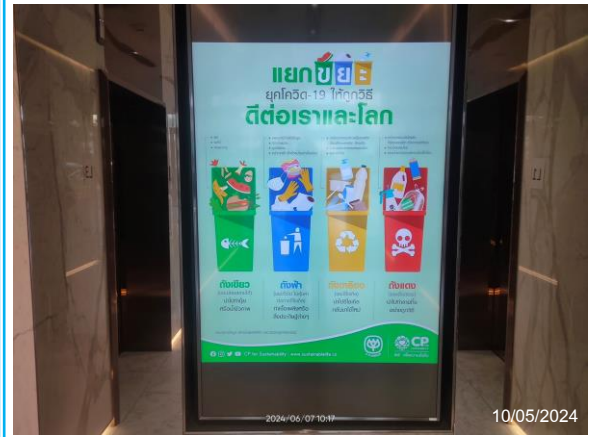
รูปที่ 3-20 ป้ายประชาสัมพันธ์การคัดแยกขยะให้ถูกวิธี

10. ส่งเสริมและเผยแพร่/ประชาสัมพันธ์ผ่านทางแผ่นพับ ใบปลิว ให้ผู้ใช้อาคารโครงการรู้จักและเข้าใจหลักการในการลดปริมาณขยะ เช่น หลัก 4Rs นั่นคือ Repair (ซ่อมแซม) Reduce (ลด) Reuse (ใช้ซ้ำ) และ Recycle (แปรรูปนำกลับมาใช้ใหม่)	- ทางโครงการส่งเสริม และประชาสัมพันธ์หลักการง่าย ๆ ในการลดปริมาณขยะผ่านทางบอร์ดประชาสัมพันธ์ ให้ผู้พักอาศัยในโครงการรู้และเข้าใจ รวมถึงปฏิบัติตามแนวทางในการลดปริมาณขยะ	-	รูปที่ 3-20

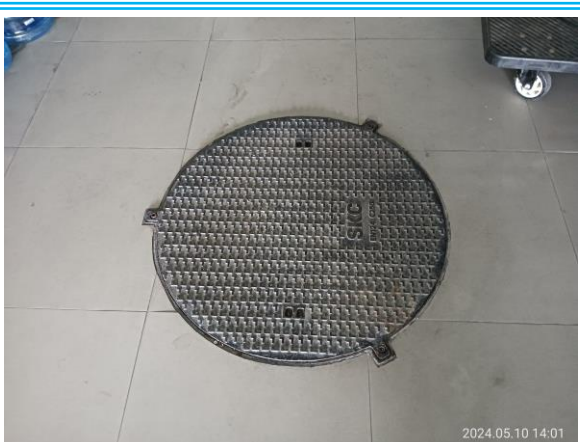
รูปที่ 3-23 ถังเก็บน้ำชั้นใต้ดิน

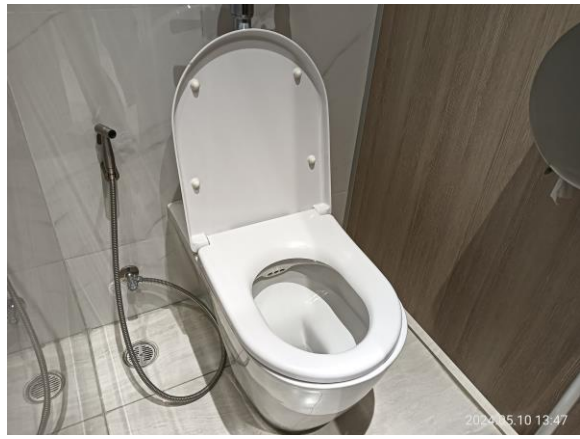
รูปที่ 3-24 (ต่อ) อุปกรณ์ และสุขภัณฑ์แบบประหยัดน้ำ

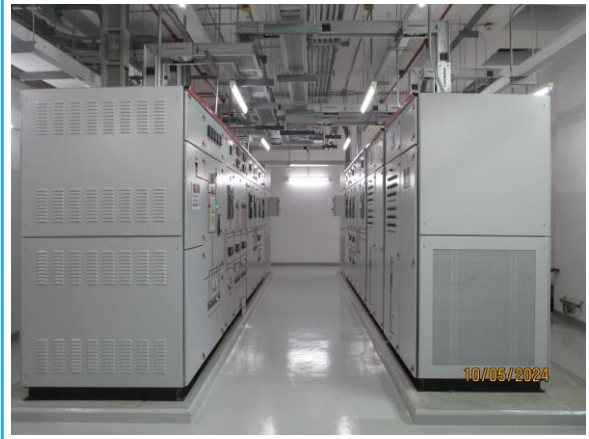
รูปที่ 3-25 ห้องควบคุมไฟฟ้าของโครงการ

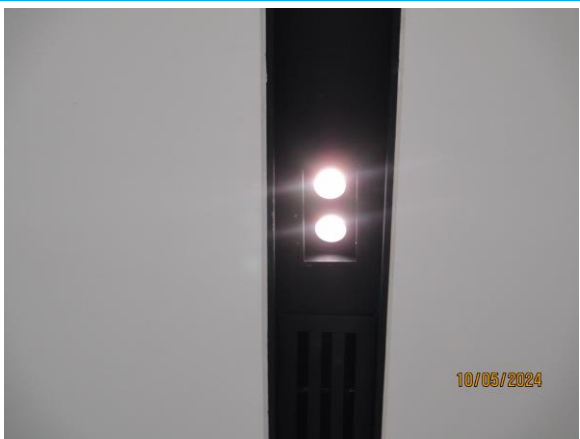
รูปที่ 3-26 หลอดไฟแบบประหยัดพลังงาน

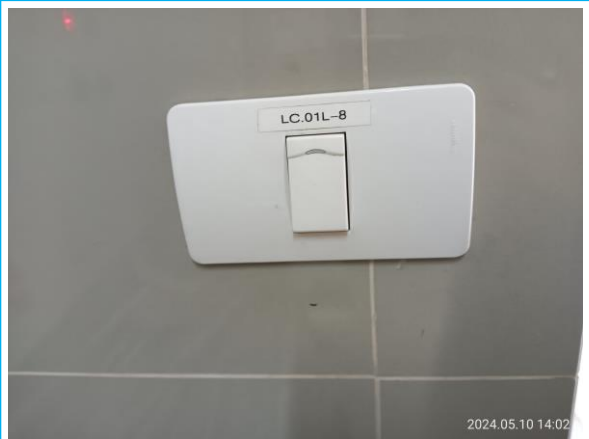
รูปที่ 3-27 สวิตช์ไฟแยกเปิด-ปิดเฉพาะจุด

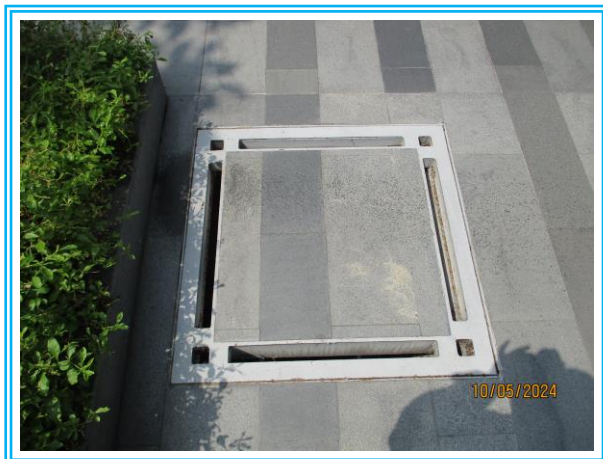
รูปที่ 3-34 บ่อหน้าของโครงการ

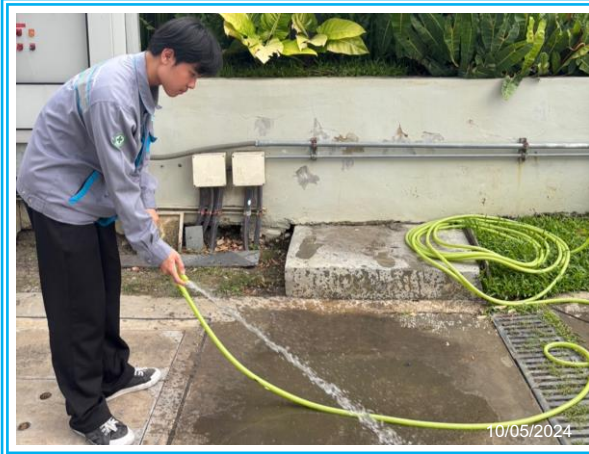
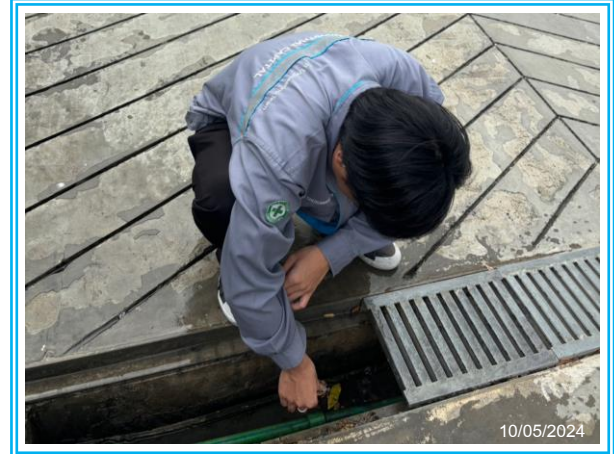
รูปที่ 3-36 การทำความสะอาดท่อระบายน้ำและรางระบายน้ำโดยรอบโครงการ

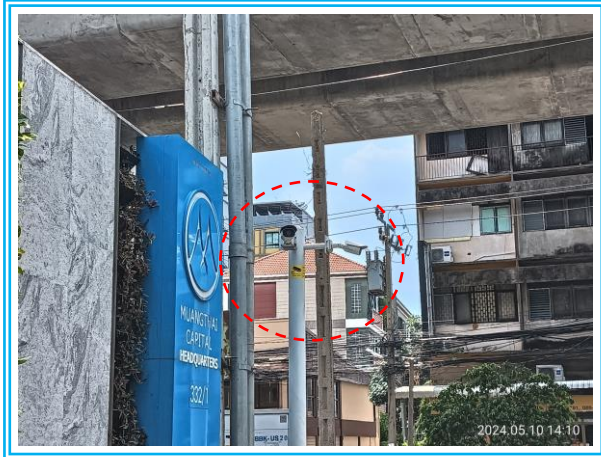
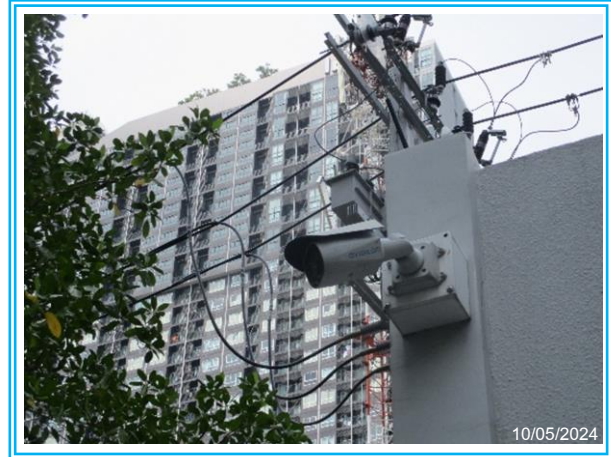
รูปที่ 3-48 กล้อง CCTV บริเวณทางเข้า-ออกโครงการ

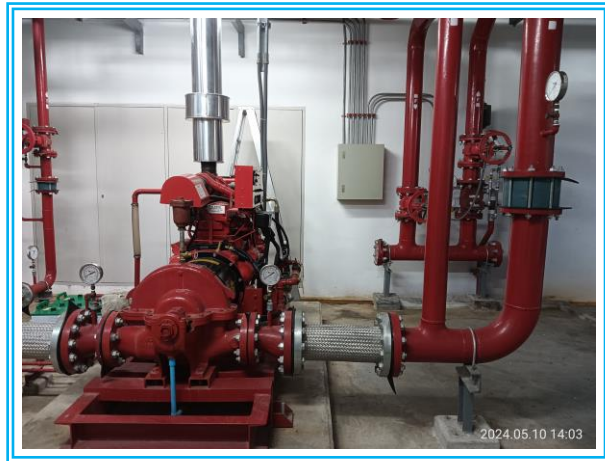
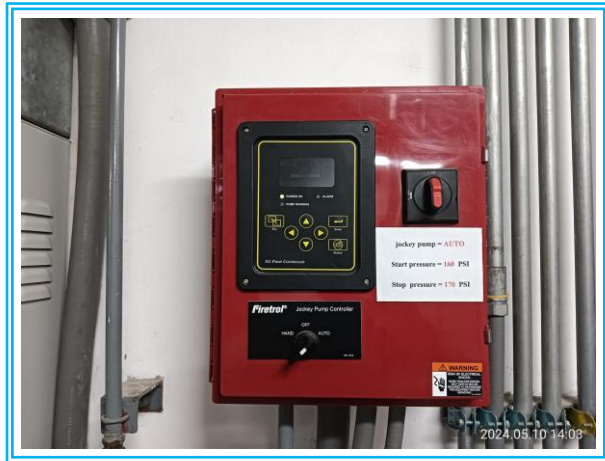
รูปที่ 3-52 ระบบป้องกันและระงับอัคคีภัยของโครงการ

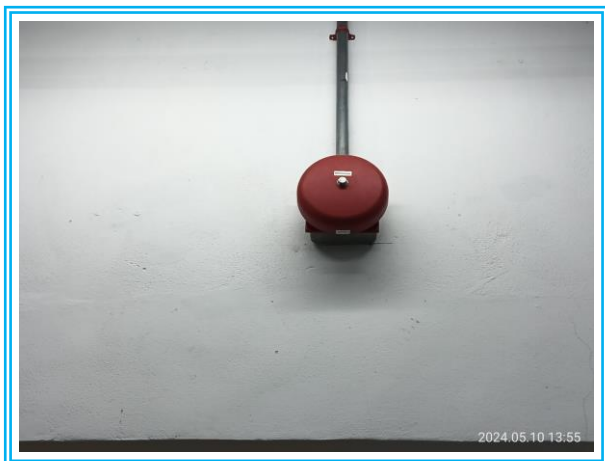
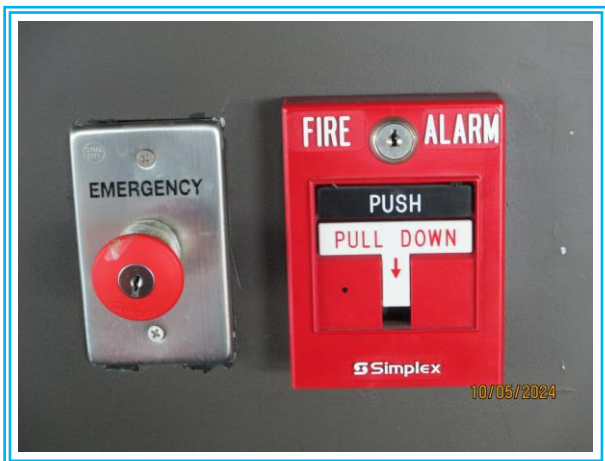
รูปที่ 3-53 อุปกรณ์ส่งสัญญาณ และแจ้งเหตุเพลิงไหม้

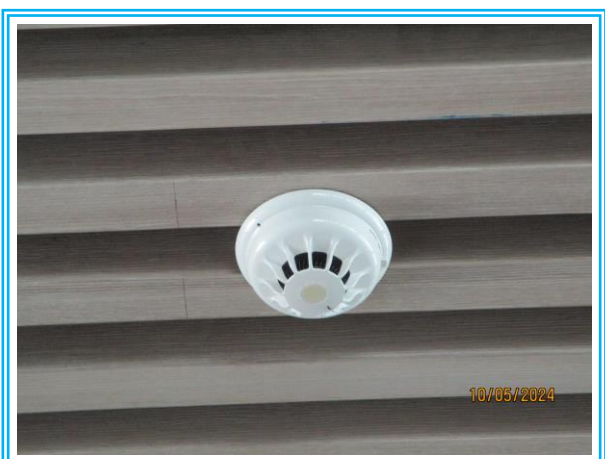
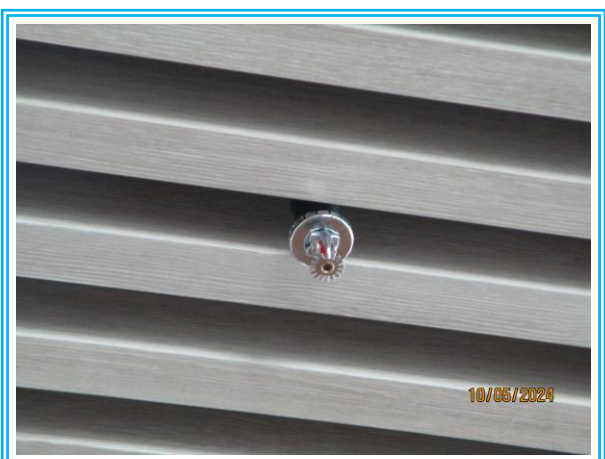
รูปที่ 3-54 เครื่องตรวจจับควัน (Smoke Detector)

รูปที่ 3-55 หัวกระจายน้ำดับเพลิงอัตโนมัติ

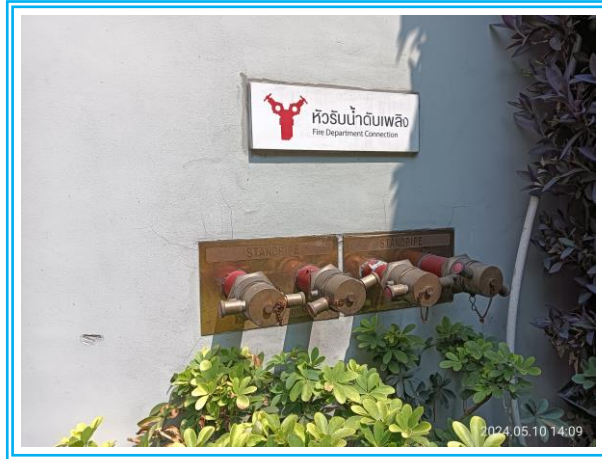
รูปที่ 3-56 หักรับน้ำดับเพลิงภายในโครงการ

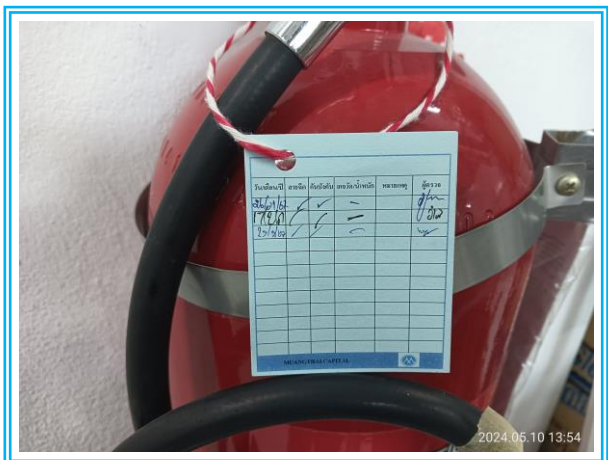
รูปที่ 3-60 การตรวจสอบระบบป้องกันอัคคีภัย

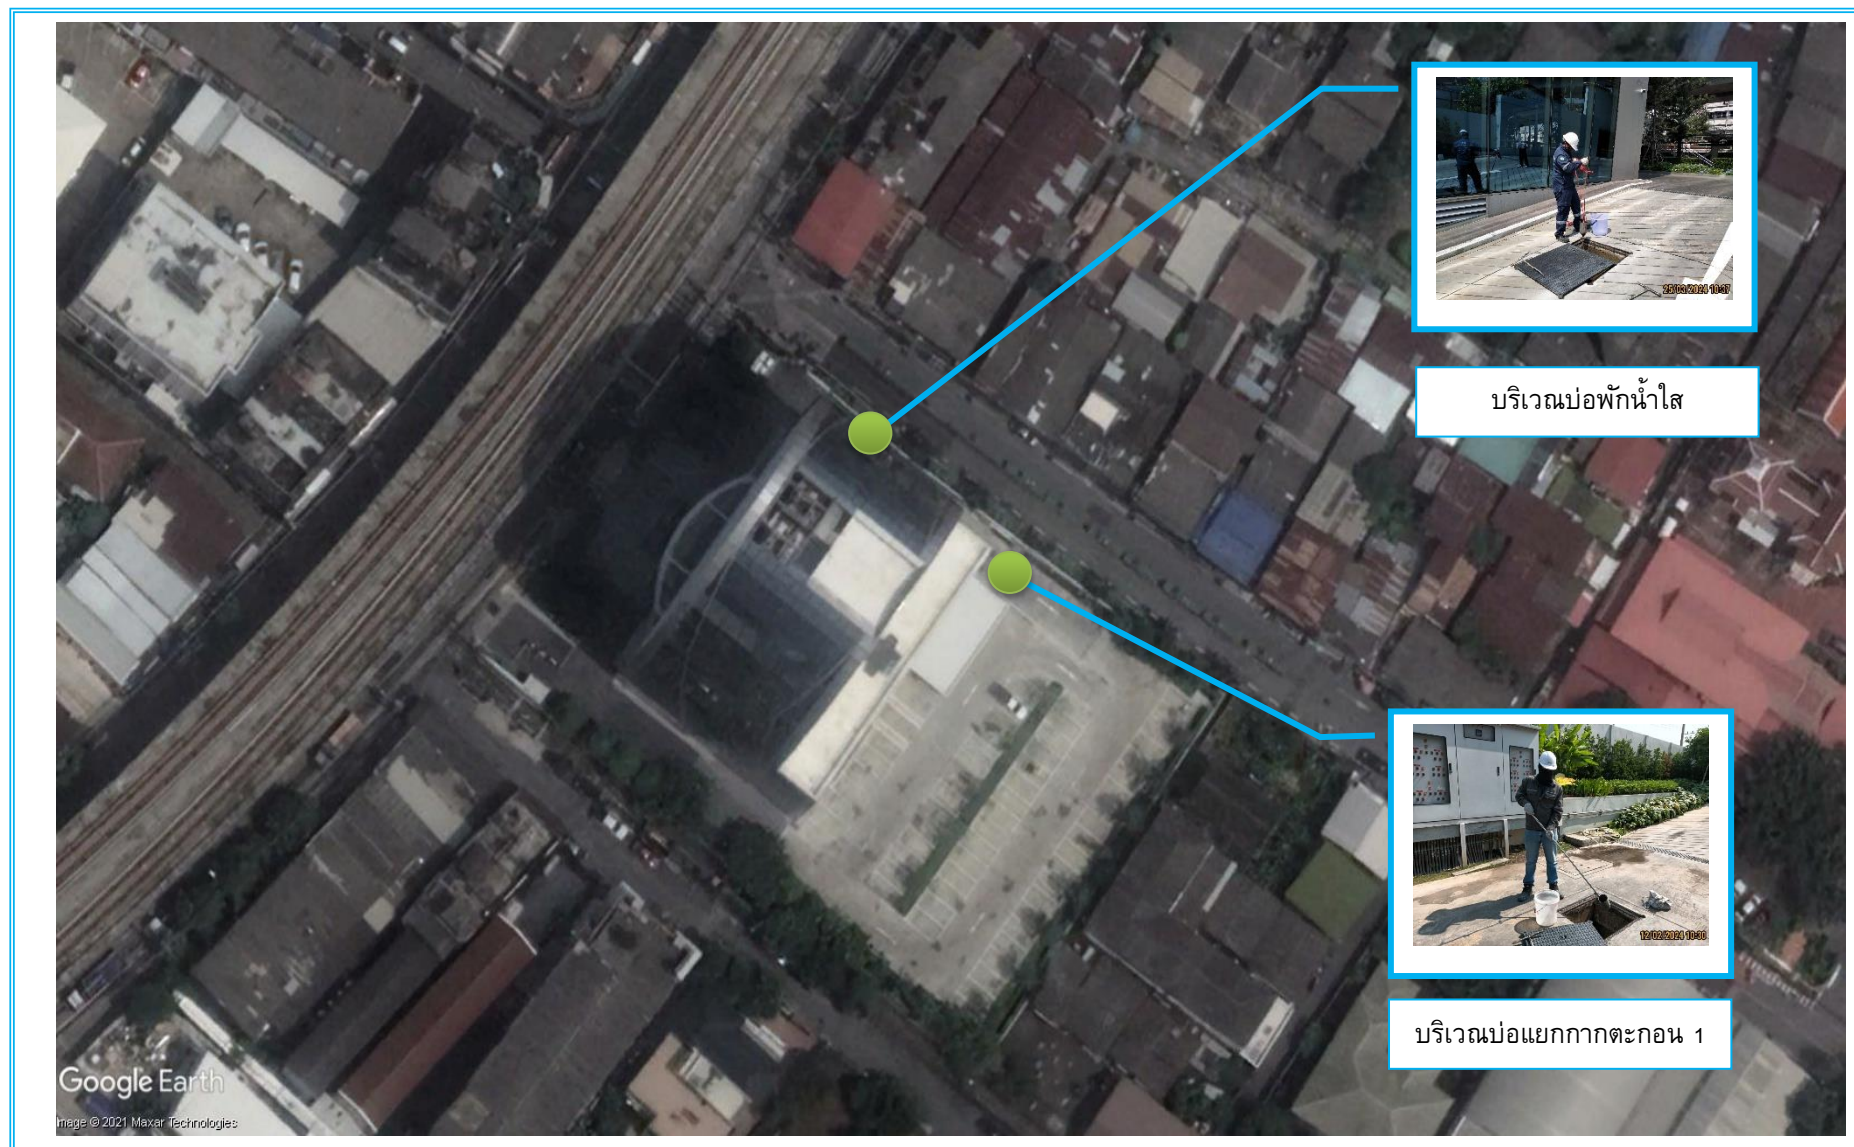
รูปที่ 4.1-1 ตำแหน่งจุดเก็บตัวอย่างคุณภาพน้ำทิ้ง โครงการอาคารสำนักงานใหญ่เมืองไทยแคปปิตอล

รายการจุดเก็บตัวอย่าง	ดัชนีที่วิเคราะห์	วิธีการเก็บตัวอย่างและวิเคราะห์	วันที่เก็บตัวอย่าง
1. คุณภาพน้ำทิ้ง - บริเวณบ่อแยกกากตะกอน 1 - บริเวณบ่อพักน้ำใส	- ความเป็นกรดและด่าง (pH) - บีโอดี (BOD) - สารแขวนลอย (Total Suspended Solids) - ซัลไฟด์ (Sulfide) - สารที่ละลายได้ทั้งหมด (Total Dissolved Solids) - ตะกอนหนัก (Settleable Solids) - น้ำมันและไขมัน (Fat Oil&Grease) - ทีเคเอ็น (TKN)	- Grab Sampling; Electrometric Method - Grab Sampling; 5-Day BOD Test, Membrane Electrode Method - Grab Sampling; Dried at 103–105°C - Grab Sampling; ZnS Precipitation, Iodometric Method - Grab Sampling; Dried at 180°C - Grab Sampling; Volumetric Method - Grab Sampling; Liquid-Liquid Partition Gravimetric Method - Grab Sampling; Macro Kjeldahl Titrimetric Method	9 ม.ค. 67 12 ก.พ. 67 25 มี.ค. 67 18 เม.ย. 67 20 พ.ค. 67 8 มิ.ย. 67

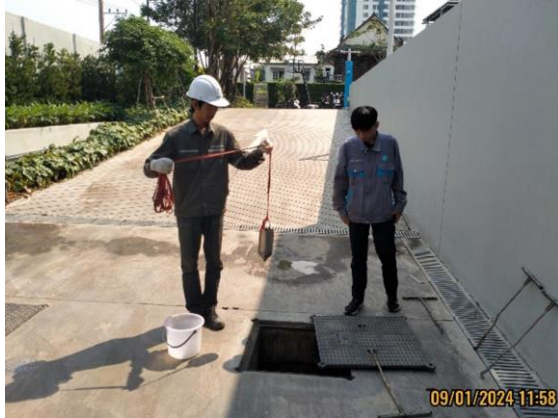
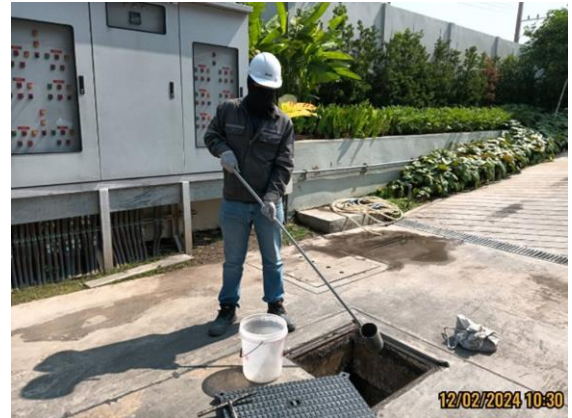
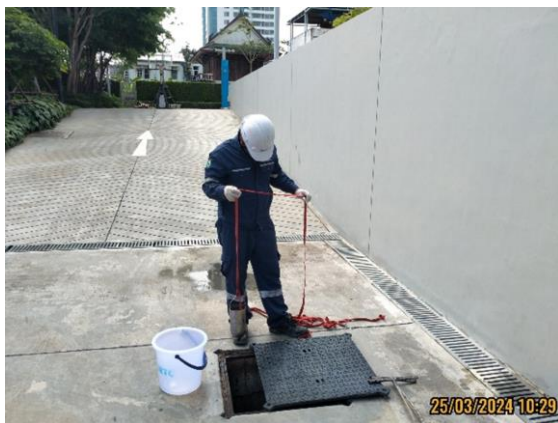
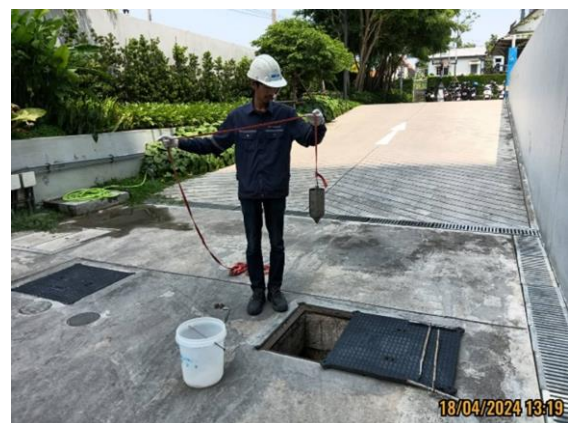
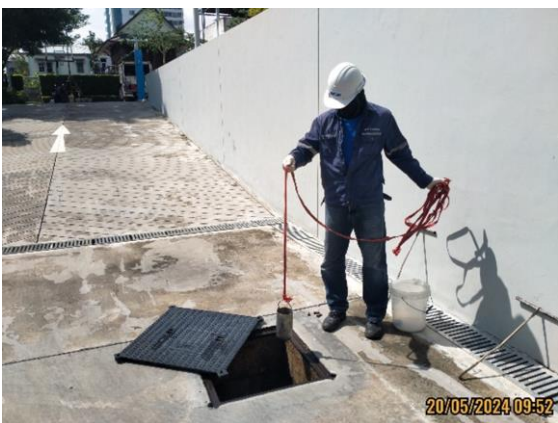
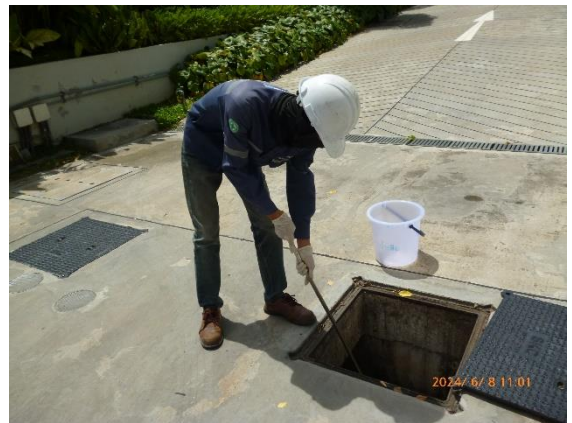
รูปที่ 4.2-1 รูปแสดงการเก็บตัวอย่างคุณภาพน้ำทิ้ง บริเวณบ่อแยกกากตะกอน 1
ดำเนินการเก็บตัวอย่างระหว่างเดือนมกราคม – มิถุนายน 2567

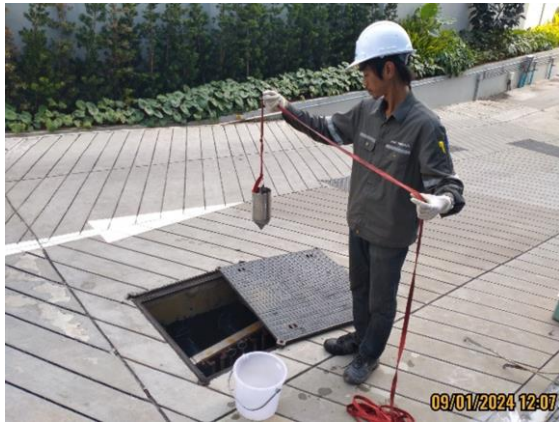
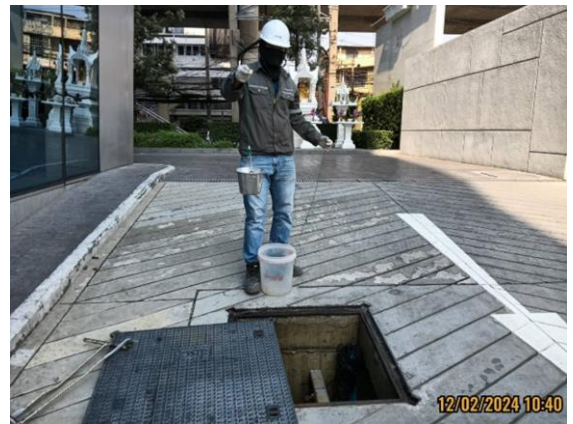
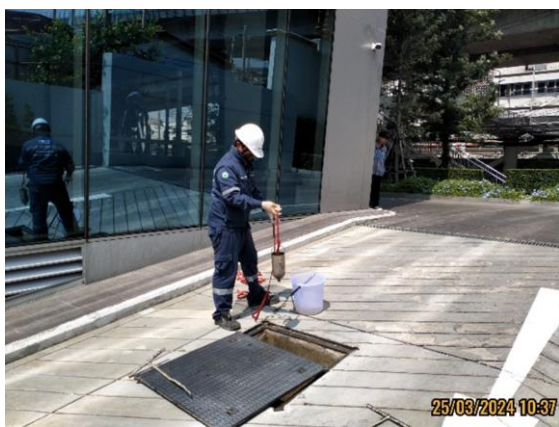
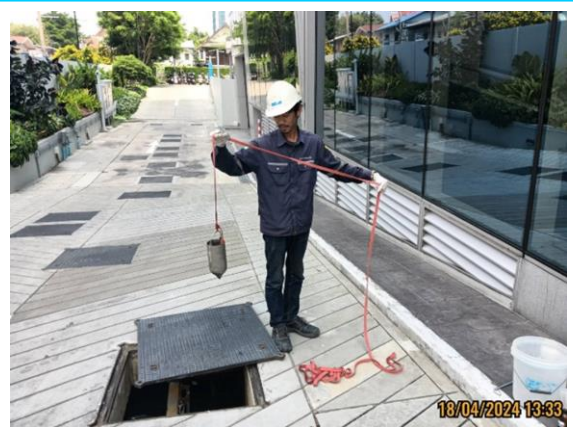
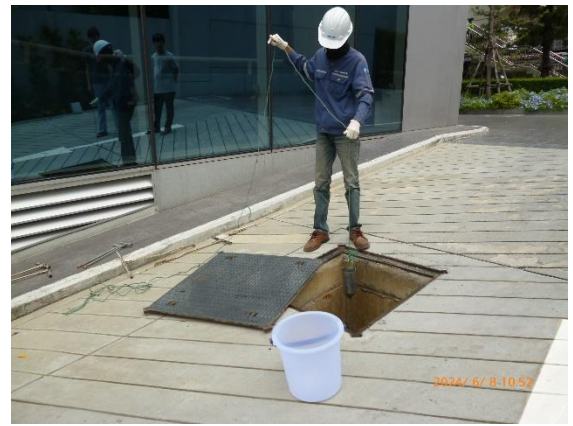
รูปที่ 4.2-2 รูปแสดงการเก็บตัวอย่างคุณภาพน้ำทิ้ง บริเวณบ่อพักน้ำใส
ดำเนินการเก็บตัวอย่างระหว่างเดือนมกราคม – มิถุนายน 2567

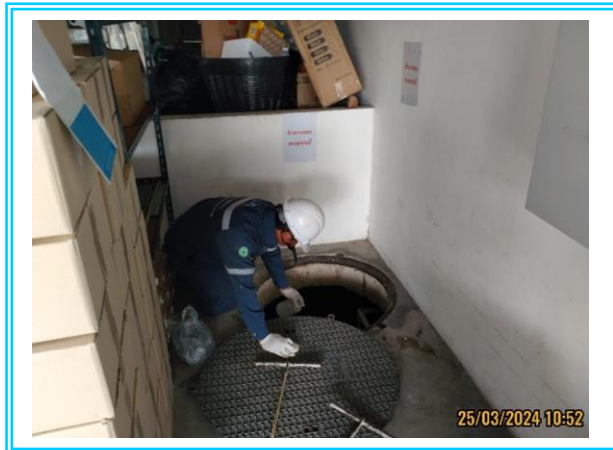
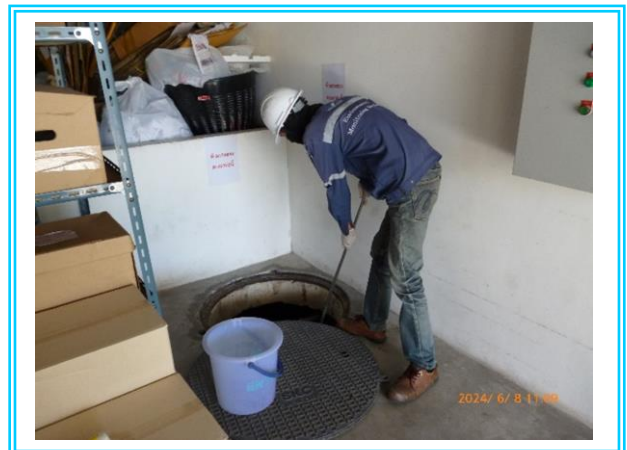
รูปที่ 4.2-11 รูปแสดงการเก็บตัวอย่างน้ำใช้ บริเวณถังเก็บน้ำชั้นใต้ดินจุดที่ 1
ดำเนินการเก็บตัวอย่างระหว่างเดือนมกราคม – มิถุนายน 2567

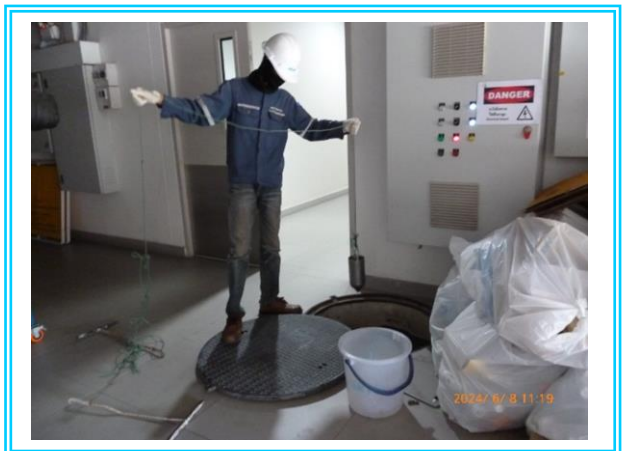
รูปที่ 4.2-12 รูปแสดงการเก็บตัวอย่างน้ำใช้ บริเวณถังเก็บน้ำชั้นใต้ดินจุดที่ 2
ดำเนินการเก็บตัวอย่างระหว่างเดือนมกราคม – มิถุนายน 2567

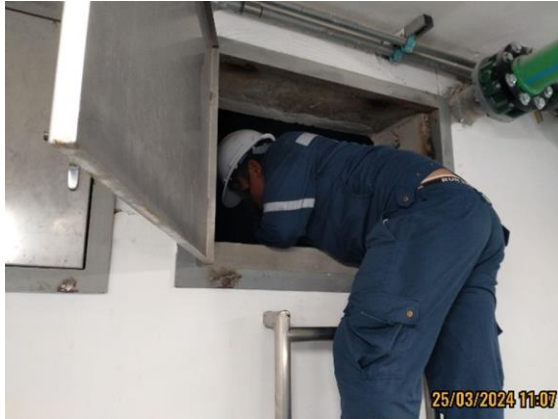
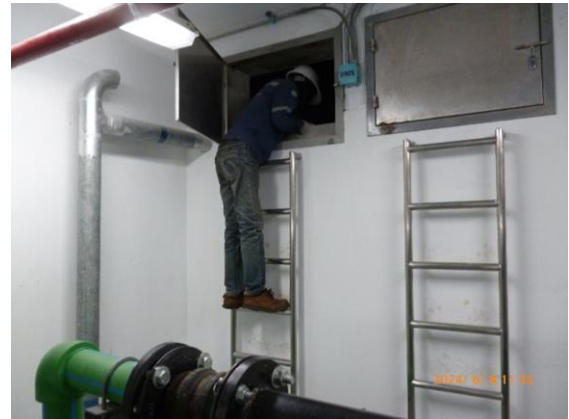
รูปที่ 4.2-13 รูปแสดงการเก็บตัวอย่างน้ำใช้ บริเวณถังเก็บน้ำชั้นตาดฟ้า จุดที่ 1
ดำเนินการเก็บตัวอย่างระหว่างเดือนมกราคม – มิถุนายน 2567

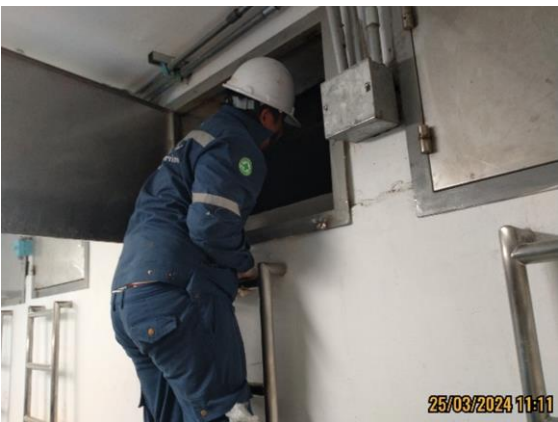
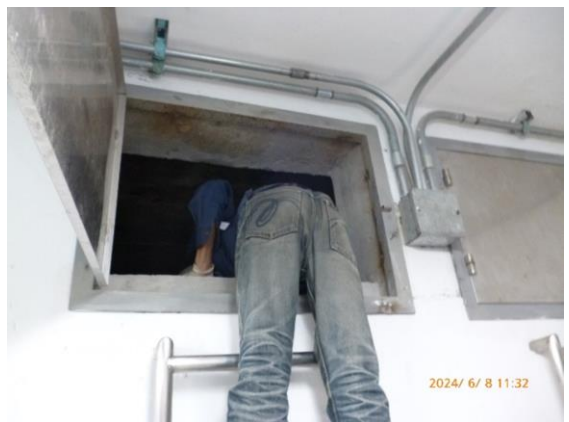
รูปที่ 4.2-14 รูปแสดงการเก็บตัวอย่างน้ำใช้ บริเวณถังเก็บน้ำชั้นตาดฟ้า จุดที่ 2
ดำเนินการเก็บตัวอย่างระหว่างเดือนมกราคม – มิถุนายน 2567
