รายงานผลการปฏิบัติตามมาตรการป้องกันและแก้ไขผลกระทบสิ่งแวดล้อม
และมาตรการติดตามตรวจสอบผลกระทบสิ่งแวดล้อม
โครงการ RTWO (ระยะดำเนินการ) ของบริษัท ไอซีเอส จำกัด
ตั้งอยู่ที่ซอยเจริญนคร 6 ถนนเจริญนคร แขวงคลองตันใต้
เขตคลองสาน กรุงเทพมหานคร

ระหว่างเดือนมกราคม – มิถุนายน 2567

รายงานผลการปฏิบัติตามมาตรการป้องกันและแก้ไขผลกระทบสิ่งแวดล้อม
และมาตรการติดตามตรวจสอบผลกระทบสิ่งแวดล้อม

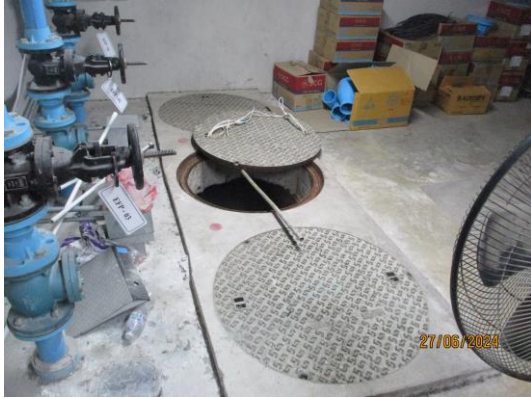
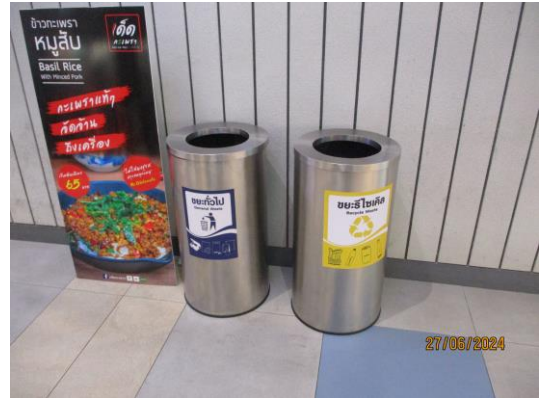
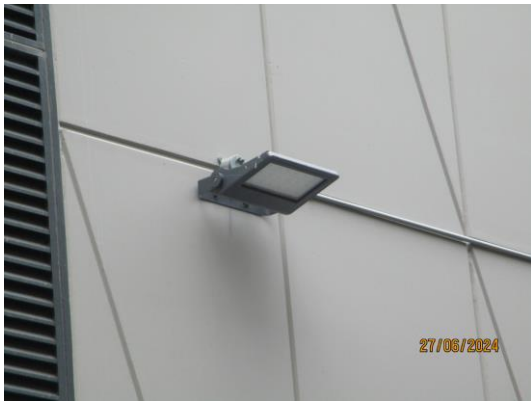
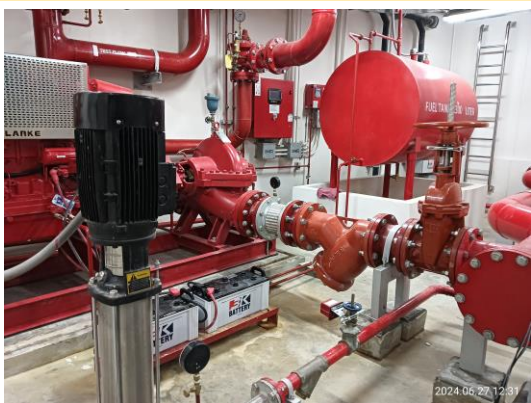
รูปที่ 2.3-1 ระบบสาธารณูปโภคของโครงการ

ระบบบำบัดน้ำเสีย

ถังขยะ

ระบบไฟฟ้า

กล้องวงจรปิด

Fire Pump

หัวรับน้ำดับเพลิง

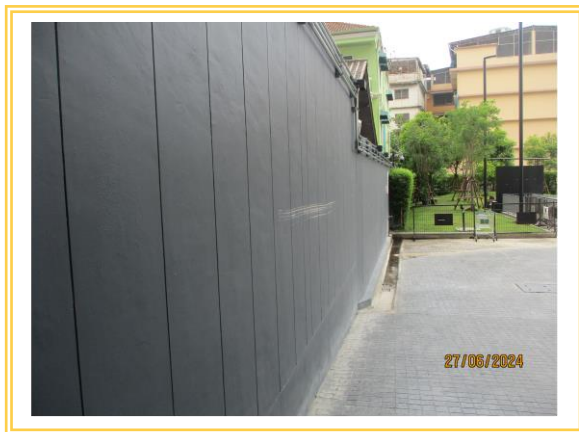
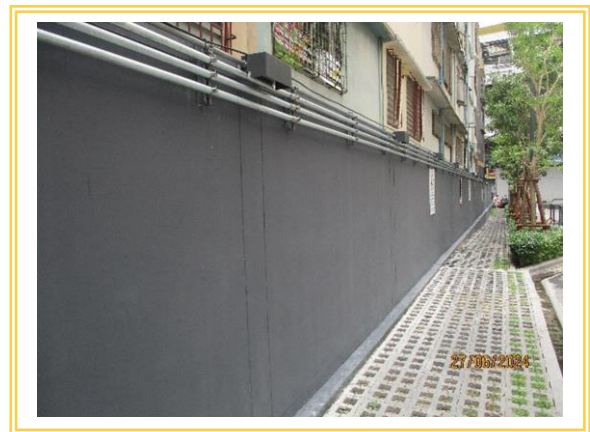
รูปที่ 3-5 กำแพงคอนกรีตหนา 0.15 เมตร รอบโครงการ

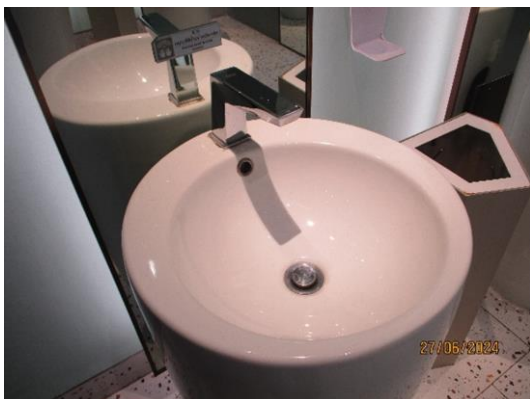
รูปที่ 3-17 สุขภัณฑ์ที่ประหยัดน้ำและอุปกรณ์ที่มีประสิทธิภาพสูง

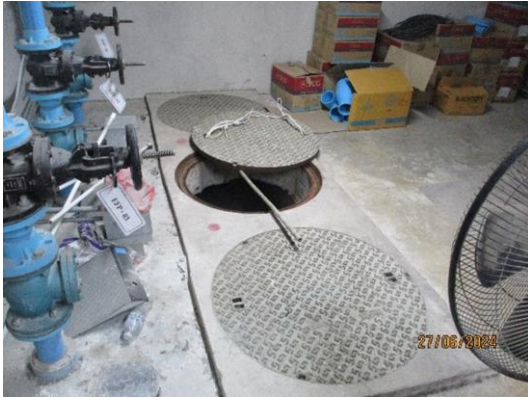
รูปที่ 3-18 ระบบบำบัดน้ำเสียชนิด Activated Sludge

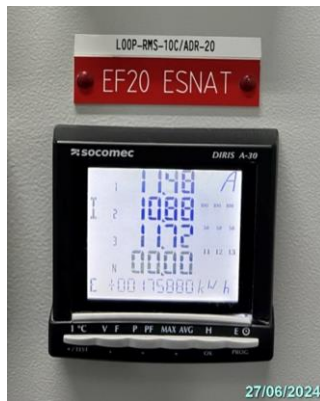
รูปที่ 3-20 มาตรวัดไฟฟ้าของระบบบำบัดน้ำเสีย

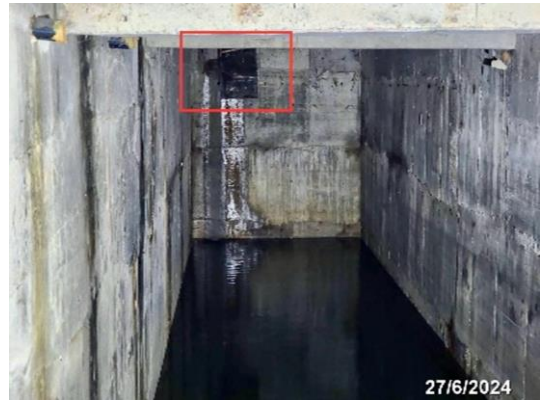
รูปที่ 3-21 ตะแกรงดักมูลฝอยบริเวณจุดระบายน้ำก่อนเข้าสู่ท่อระบายน้ำ

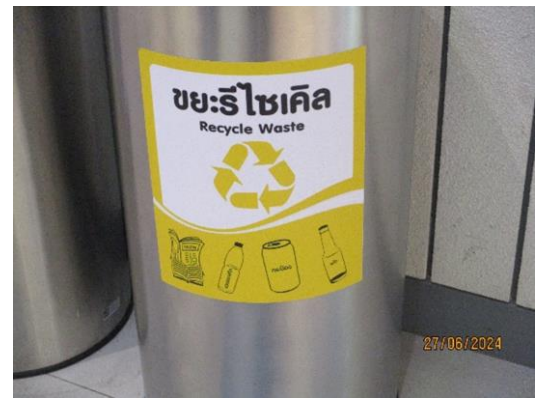
รูปที่ 3-27 ถังขยะภายในพื้นที่โครงการ และป้ายรณรงค์คัดแยกขยะ

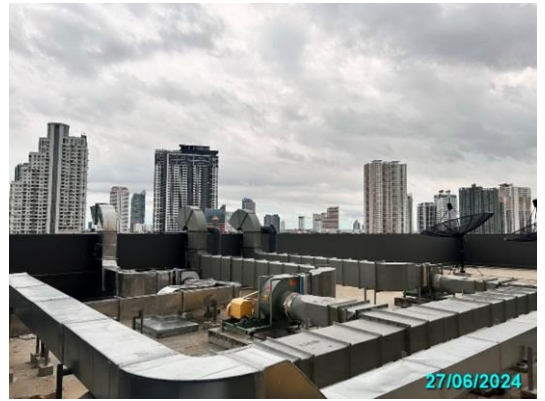
รูปที่ 3-31 ท่อระบายก๊าซมีเทน

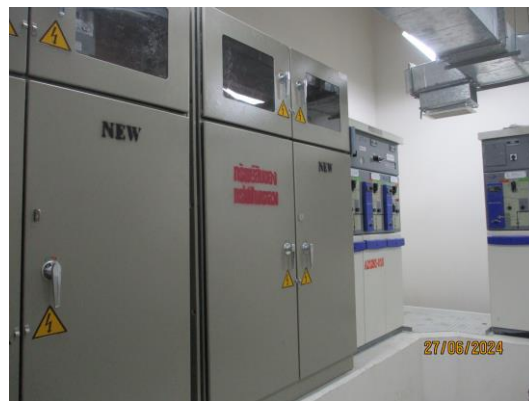
รูปที่ 3-34 หม้อแปลงไฟฟ้าของโครงการ (บริเวณชั้น G)

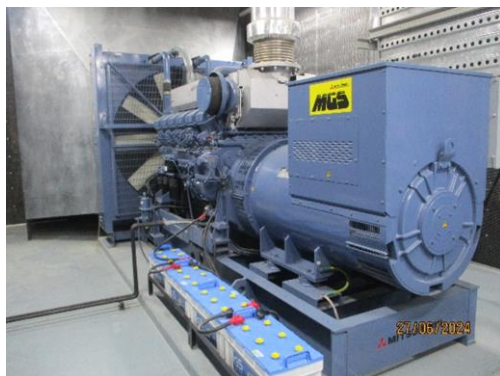
รูปที่ 3-35 เครื่องกำเนิดไฟฟ้าสำรอง

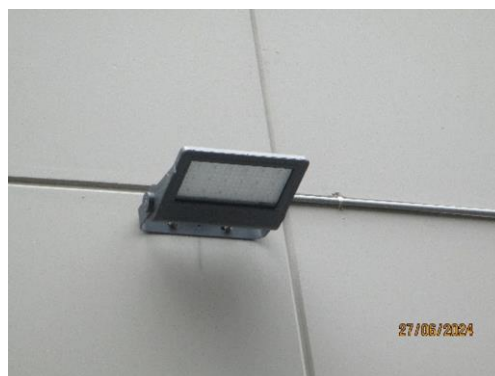
รูปที่ 3-36 หลอดไฟฟ้าแบบ LED

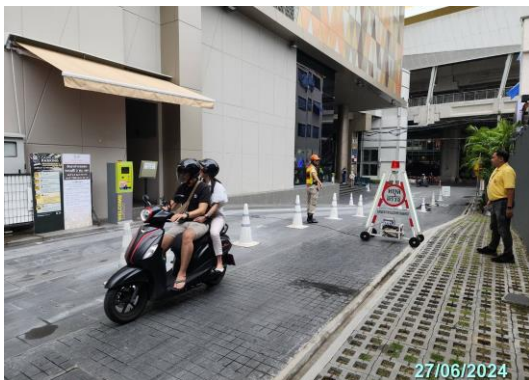
รูปที่ 3-50 สัญญาณไฟกระพริบด้านหน้าโครงการ

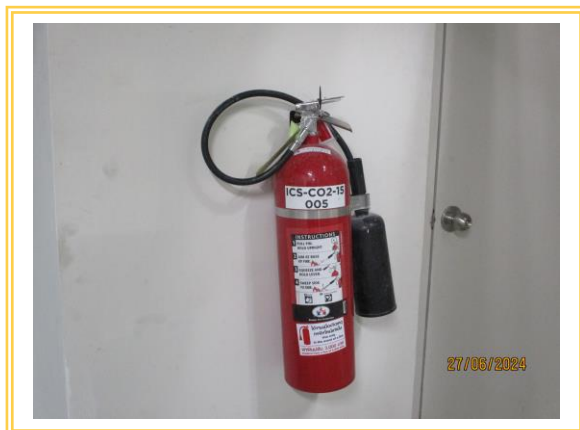
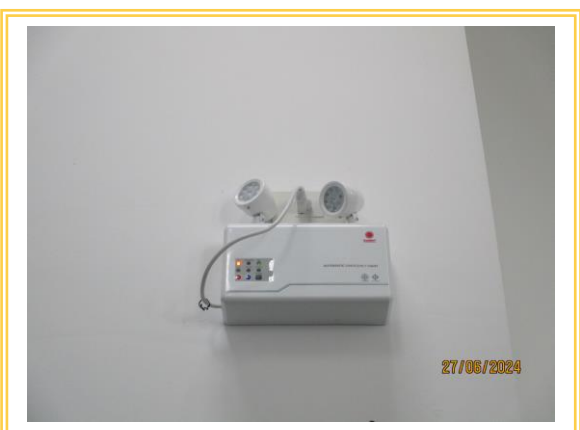
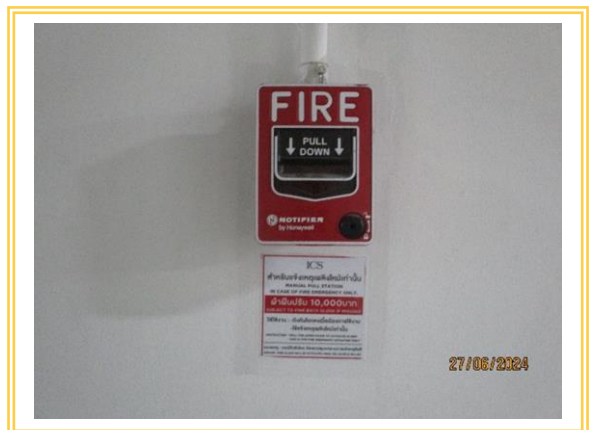
รูปที่ 3-59 ระบบป้องกันอัคคีภัย

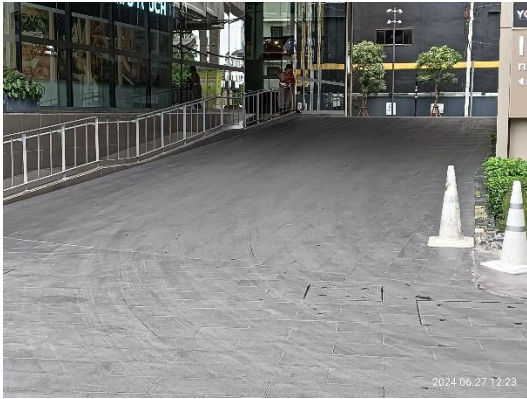
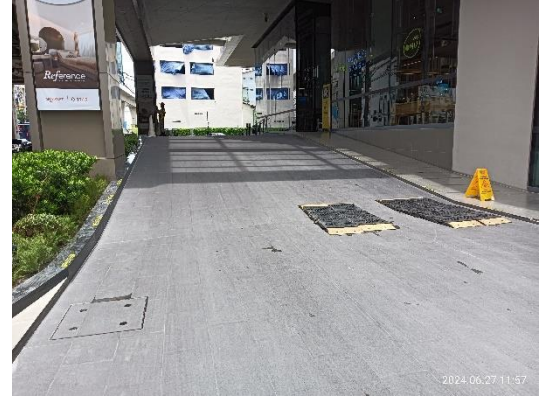
รูปที่ 3-60 ทางเดินรถดับเพลิงขนาดใหญ่

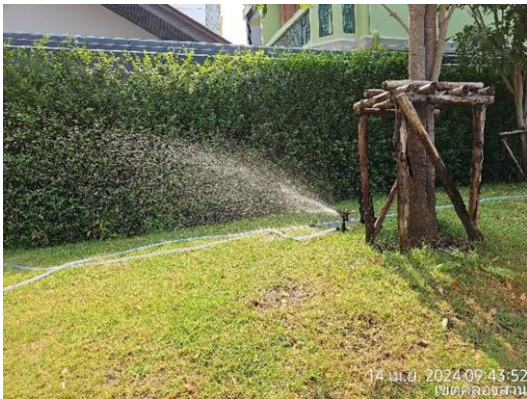
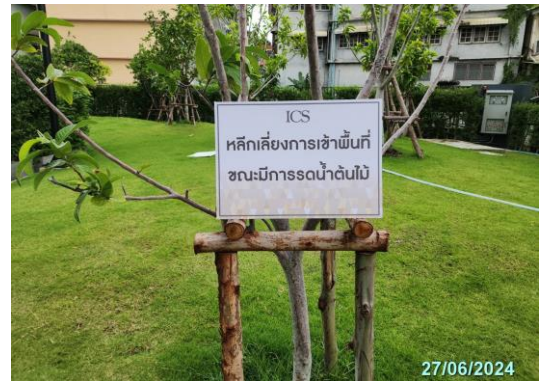
รูปที่ 3-61 ระบบรดน้ำต้นไม้อัตโนมัติ

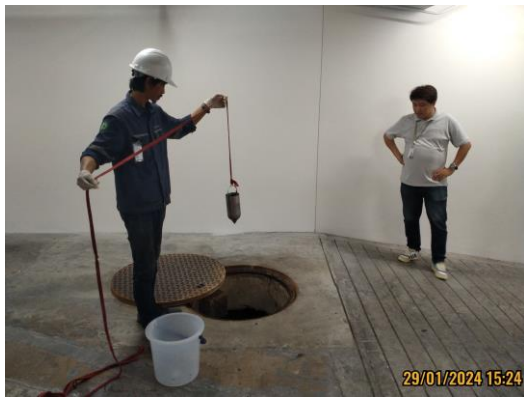
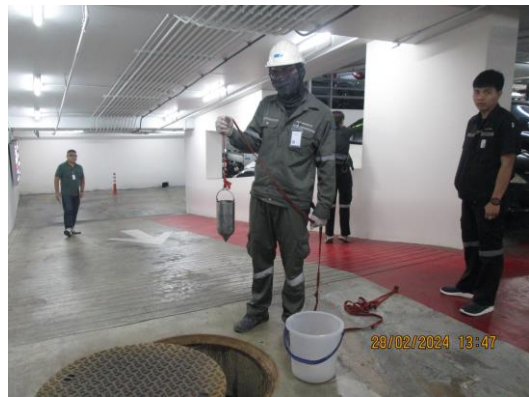
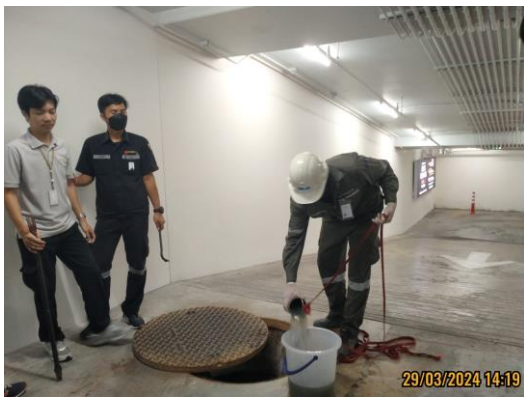
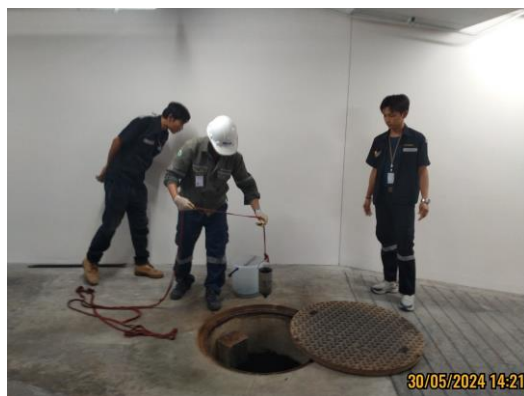
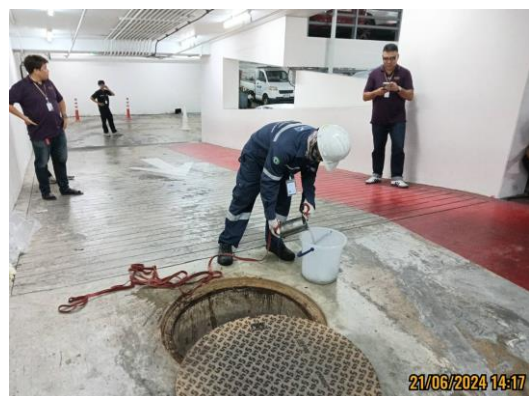
รูปที่ 4.3-13 รูปแสดงการเก็บตัวอย่างเพื่อตรวจวิเคราะห์คุณภาพน้ำทั้งบริเวณจุดปล่อยน้ำเสียก่อนเข้าระบบบำบัดน้ำเสีย
ดำเนินการเก็บตัวอย่างระหว่างเดือนมกราคม – มิถุนายน 2567

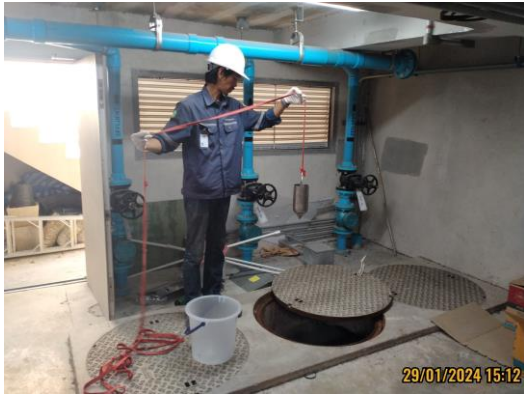
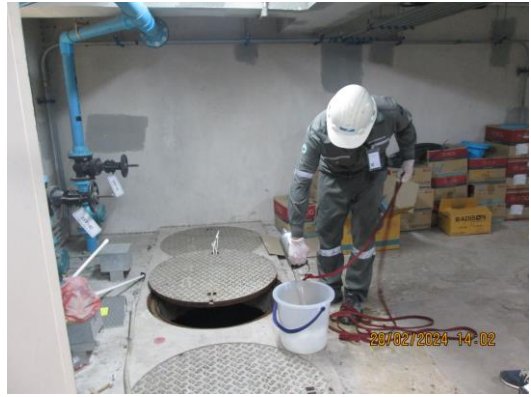
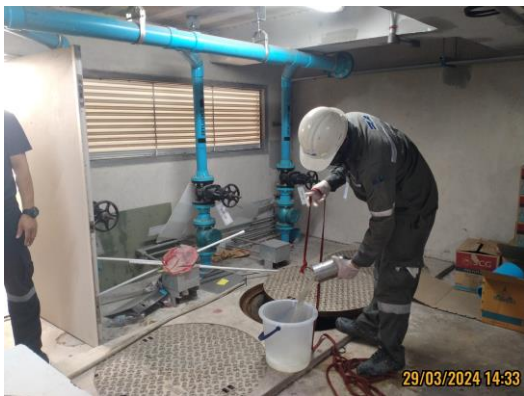
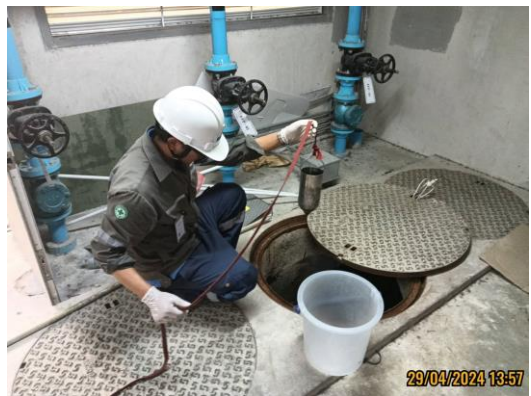
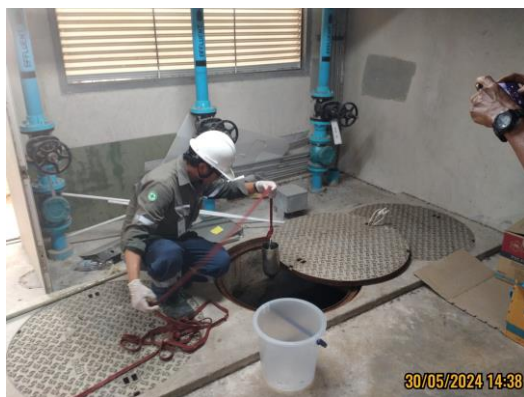
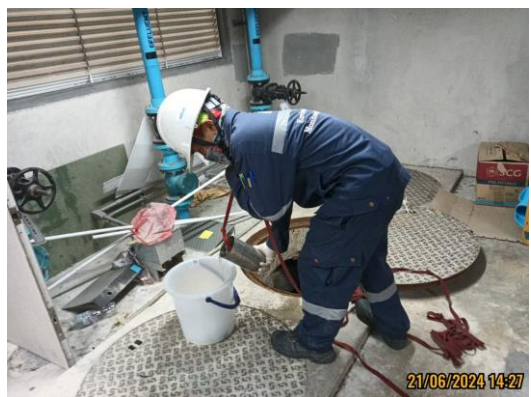
รูปที่ 4.3-14 รูปแสดงการเก็บตัวอย่างเพื่อตรวจวิเคราะห์คุณภาพน้ำทิ้ง
บริเวณบ่อพักน้ำทิ้ง (Effluent Tank)
ดำเนินการเก็บตัวอย่างระหว่างเดือนมกราคม – มิถุนายน 2567

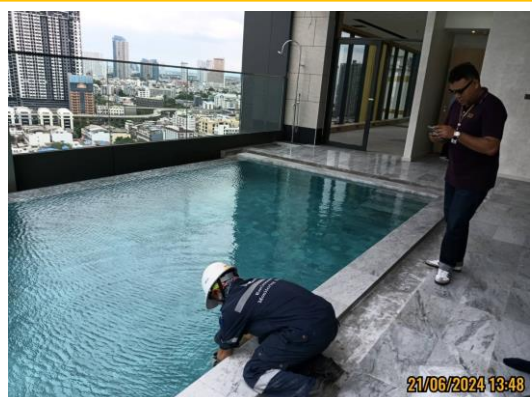
21 มิถุนายน 2567

รูปที่ 4.3-15 รูปแสดงการเก็บตัวอย่างเพื่อตรวจวิเคราะห์คุณภาพน้ำสระว่ายน้ำ
บริเวณสระว่ายน้ำในโครงการ
ดำเนินการเก็บตัวอย่างระหว่างเดือนมกราคม – มิถุนายน 2567

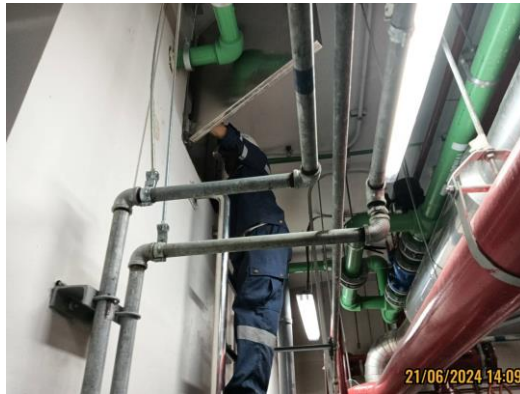
21 มิถุนายน 2567

รูปที่ 4.3-16 รูปแสดงการเก็บตัวอย่างเพื่อตรวจวิเคราะห์คุณภาพน้ำประปา
บริเวณถังเก็บน้ำสำรองชั้นใต้ดิน
ดำเนินการเก็บตัวอย่างระหว่างเดือนมกราคม – มิถุนายน 2567

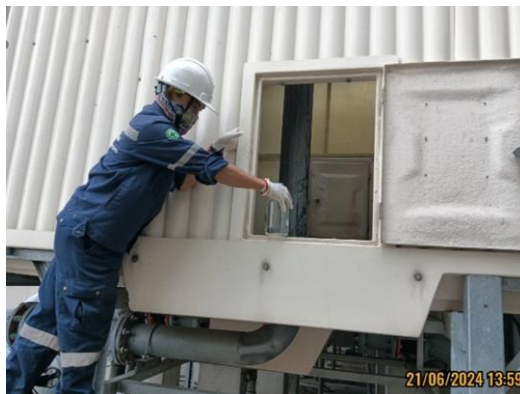
21 มิถุนายน 2567

รูปที่ 4.3-17 รูปแสดงการเก็บตัวอย่างเพื่อตรวจวิเคราะห์คุณภาพน้ำจากระบบหอหล่อเย็น
บริเวณหอหล่อเย็น
ดำเนินการเก็บตัวอย่างระหว่างเดือนมกราคม – มิถุนายน 2567
