รายงานผลปฏิบัติตามมาตรการป้องกันและแก้ไขผลกระทบสิ่งแวดล้อม

และมาตรการติดตามตรวจสอบคุณภาพสิ่งแวดล้อม

โครงการ อีสท์ โคสท์ ไอเชี่ยน วิลล่าส์ และ โครงการ อีสท์ โคสท์ ไอเชี่ยน วิลล่าส์ (ส่วนขยาย)

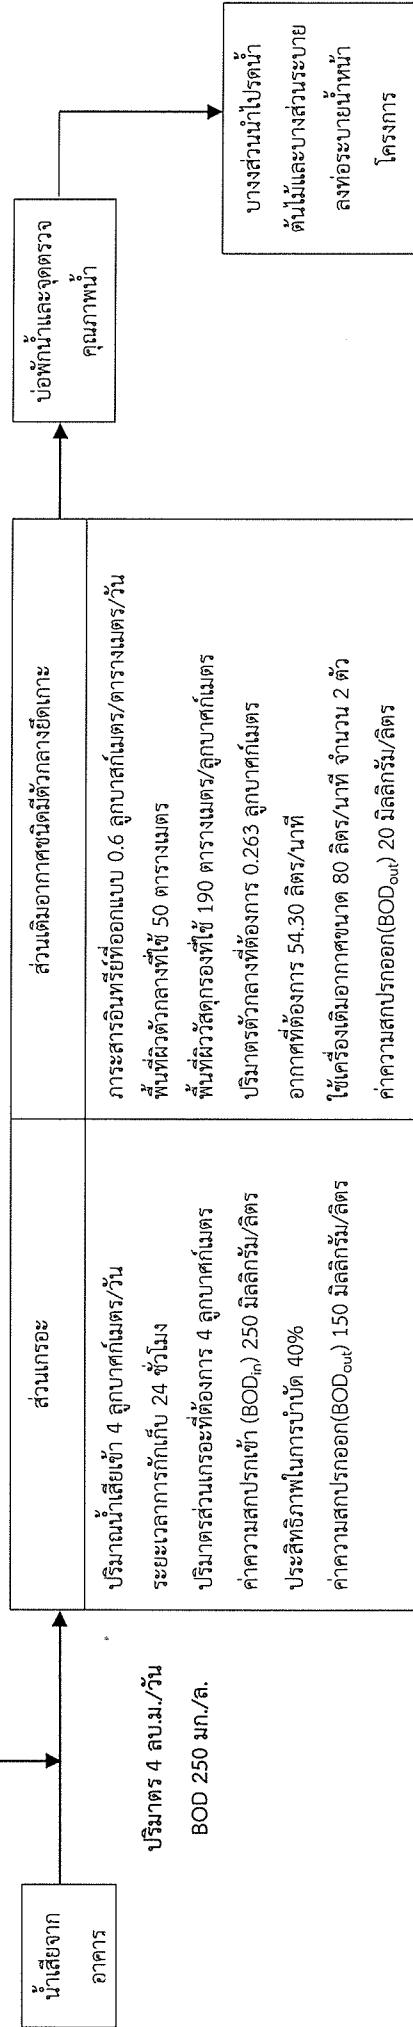
น้ำเสียจากห้องครัวผ่านตัวกรอง
 COTTO รุ่น CDGT-15

ถังบำบัดน้ำเสีย COTTO รุ่น CDSE 6000

รายงานฉบับย่อของกระบวนการบำบัดน้ำเสียในโครงการ

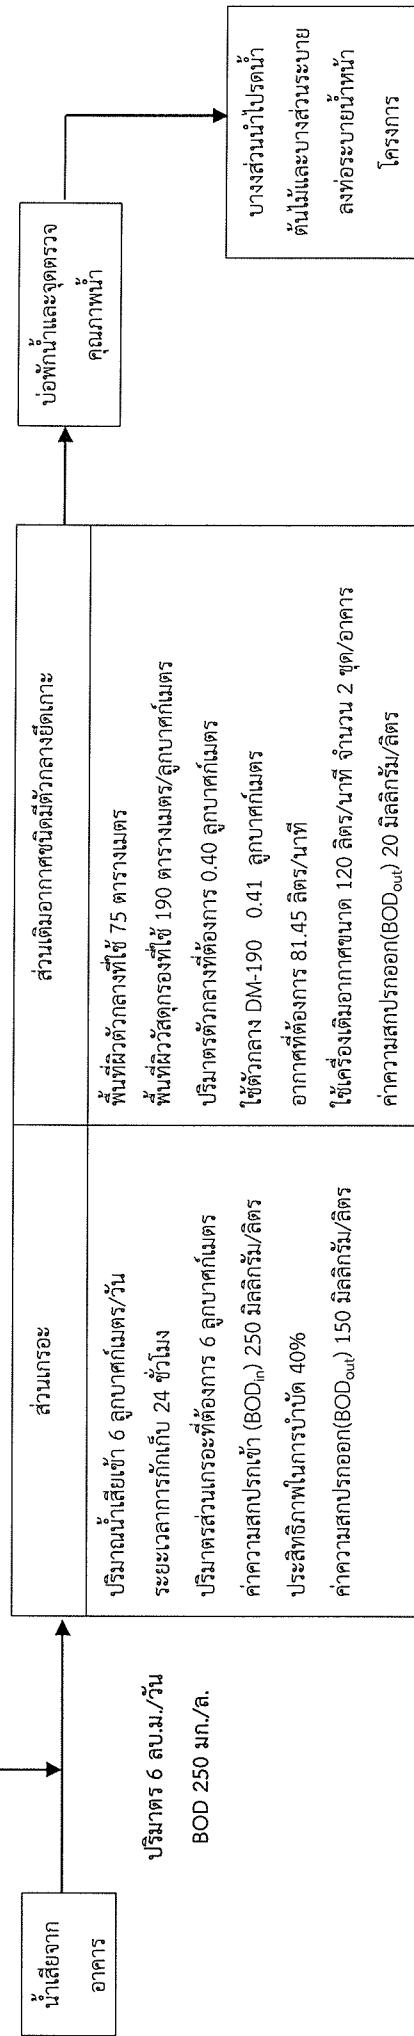
น้ำเสียจากครัวผ่านถังคัดชั่วโมง
COTTO รุ่น CDGT-15

ถังบำบัดน้ำเสีย COTTO รุ่น CDSF 6000

รายละเอียดการดำเนินงานของบ่อบำบัดน้ำเสียในโครงการ
