โครงการเหมืองแร่โปซัมและแอนไฮไดรต์

ประทานบัตรที่ 23260/14812

บริษัท แร่สัมพันธ์ จำกัด

## มาตรการป้องกันและแก้ไขผลกระทบสิ่งแวดล้อม และมาตรการติดตามตรวจสอบคุณภาพสิ่งแวดล้อม

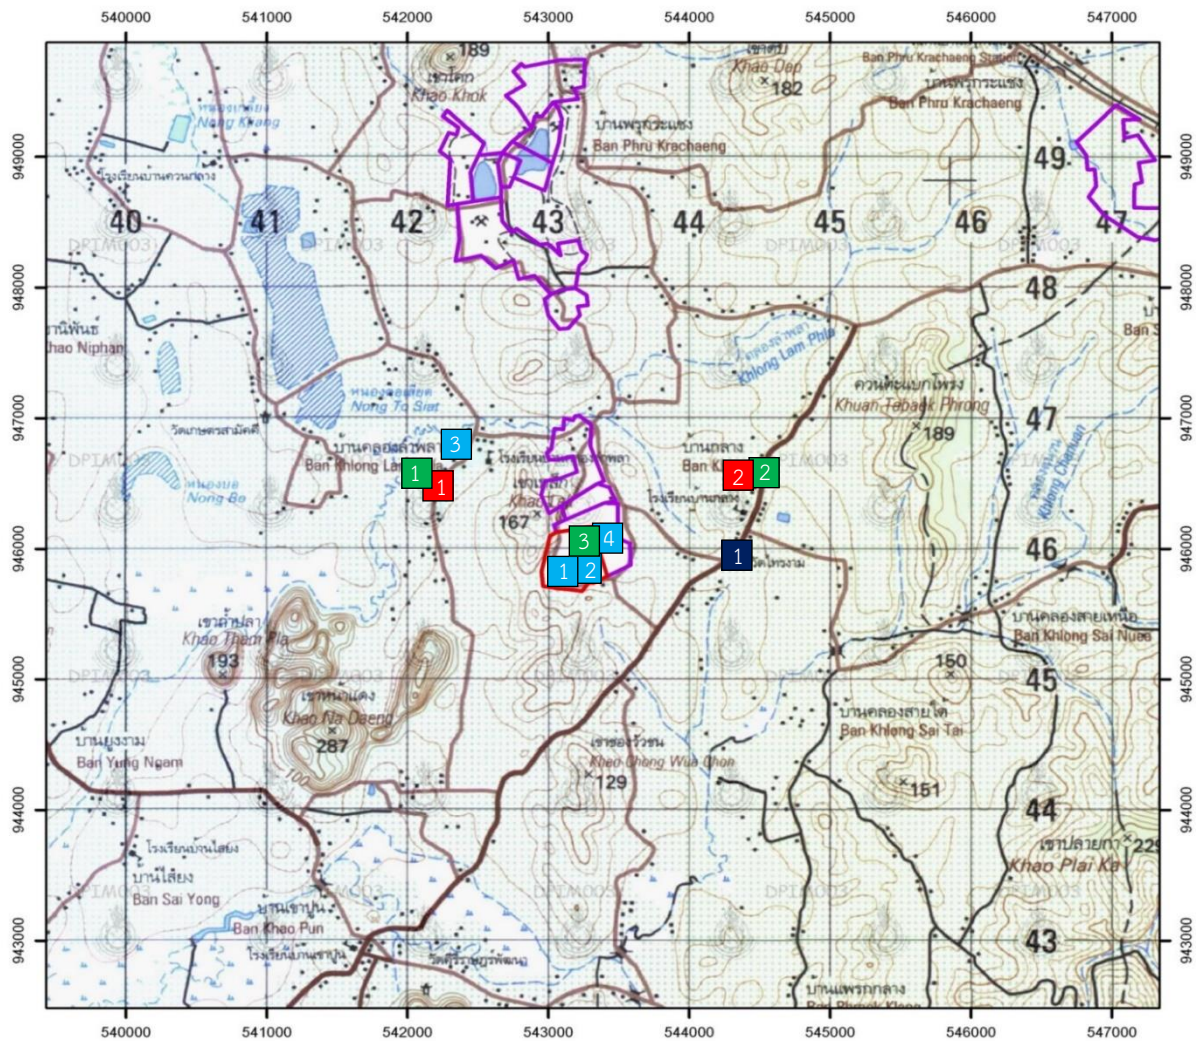
รูปที่ 2-1 แสดงตำแหน่งตรวจวัดคุณภาพสิ่งแวดล้อม

จุดตรวจวัดอากาศ ทิศทางลม และเสียง

1. บ้านคลองลำพลา
2. บ้านกลาง
3. โรงแต่งแร่ของโครงการ

จุดตรวจวัดความสั่นสะเทือน

1. บ้านคลองลำพลาด้านทิศตะวันตก (กลุ่มที่อยู่ใกล้มากที่สุดด้านทิศตะวันตก)
2. บ้านกลาง (กลุ่มที่อยู่ใกล้มากที่สุดด้านทิศตะวันออก)

จุดตรวจวัดน้ำผิวดิน

1. ชุมเหมือง
2. บ่อคัดตะกอน
3. คลองหน
4. ท่อน้ำทิ้ง

จุดตรวจวัดน้ำใต้ดิน

1. บริเวณหมู่ที่ 6 วัดไทรงาม (บ้านกลาง)

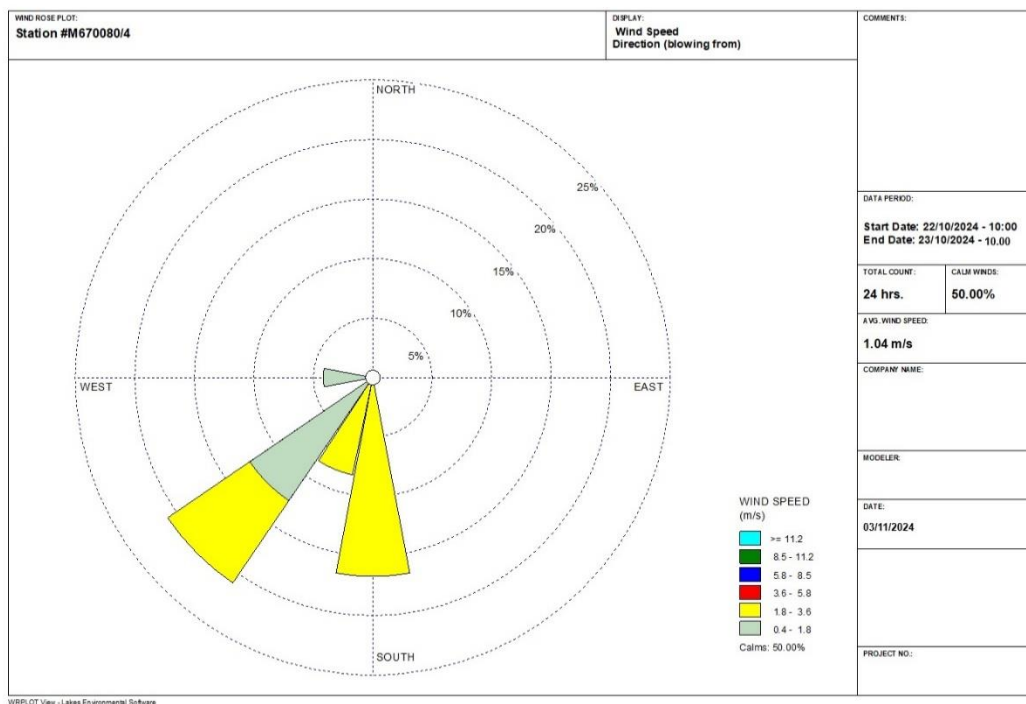
รูปที่ 2-2 ผังแสดงทิศทางและความเร็วลม

บริเวณบ้านคลองลำพลา

การตรวจวัดความเร็วและทิศทางลม ระหว่างวันที่ 22-23 ตุลาคม 2567 จำนวน 3 สถานี ได้แก่ บริเวณบ้านคลองลำพลา บริเวณบ้านกลาง และบริเวณสำนักงานโรงแต่งแร่ของโครงการ พบว่า บริเวณบ้านคลองลำพลา ลมส่วนใหญ่มีทิศทางของลมพัดมาจากทางทิศตะวันตกเฉียงใต้ บริเวณบ้านกลาง ลมส่วนใหญ่มีทิศทางของลมพัดมาจากทางทิศตะวันตก และบริเวณสำนักงานโรงแต่งแร่ของโครงการ ลมส่วนใหญ่มีทิศทางของลมพัดมาจากทางทิศตะวันตก ซึ่งทั้ง 3 สถานี มีความเร็วลมส่วนใหญ่มีค่าระหว่าง 0.4-1.8 เมตรต่อวินาที จัดเป็นลมเบา (Light Air) ตามการแบ่งขนาดลมของโบฟอร์ต (The Beaufort Scale of Wind-ภูมิศาสตร์ กายภาพ, ทวี ทองสว่าง และคณะ, 2536)

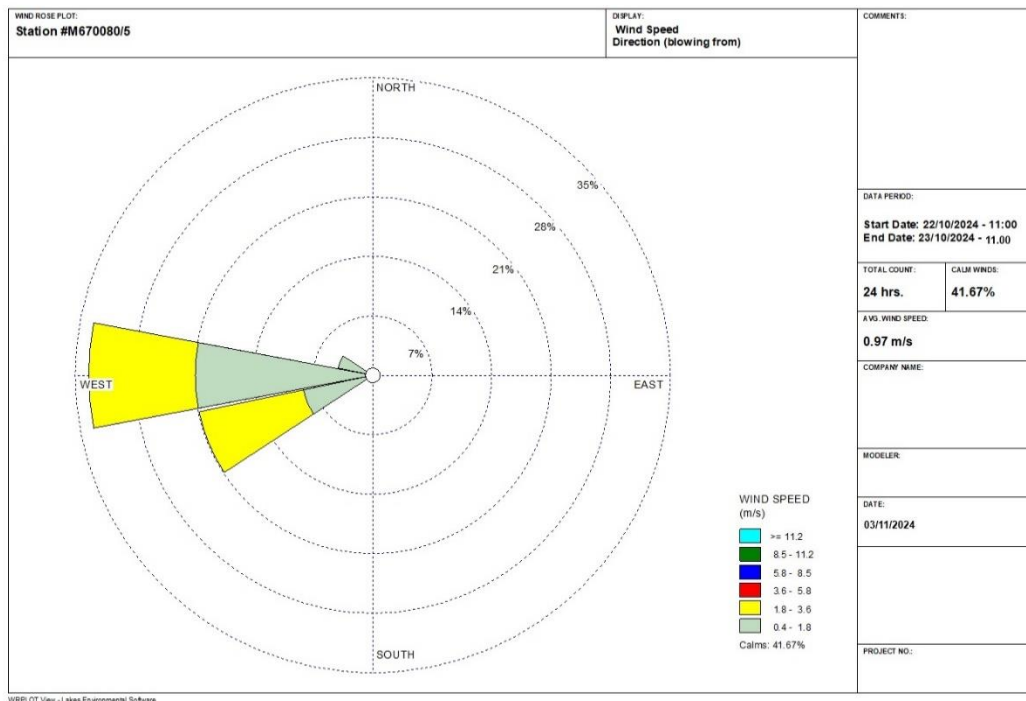
บริเวณบ้านกลาง

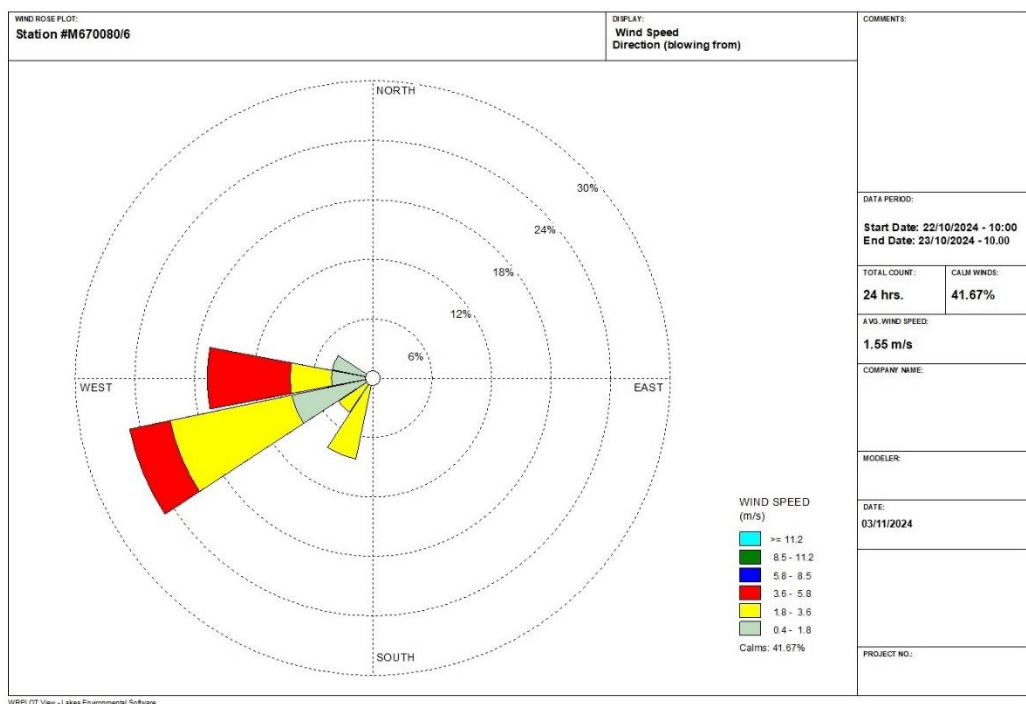
บริเวณสำนักงานโรงแต่งแร่ของโครงการ
