รายงานผลการปฏิบัติตามมาตรการป้องกันและแก้ไขผลกระทบสิ่งแวดล้อม  
และมาตรการติดตามตรวจสอบผลกระทบสิ่งแวดล้อม

โครงการแกรนด์ เซนเตอร์ พอยต์ สุขุมวิท 55  
(แกรนด์ เซนเตอร์ พอยต์ ทองหล่อ)

ระหว่างเดือนกรกฎาคม - ธันวาคม พ.ศ. 2567

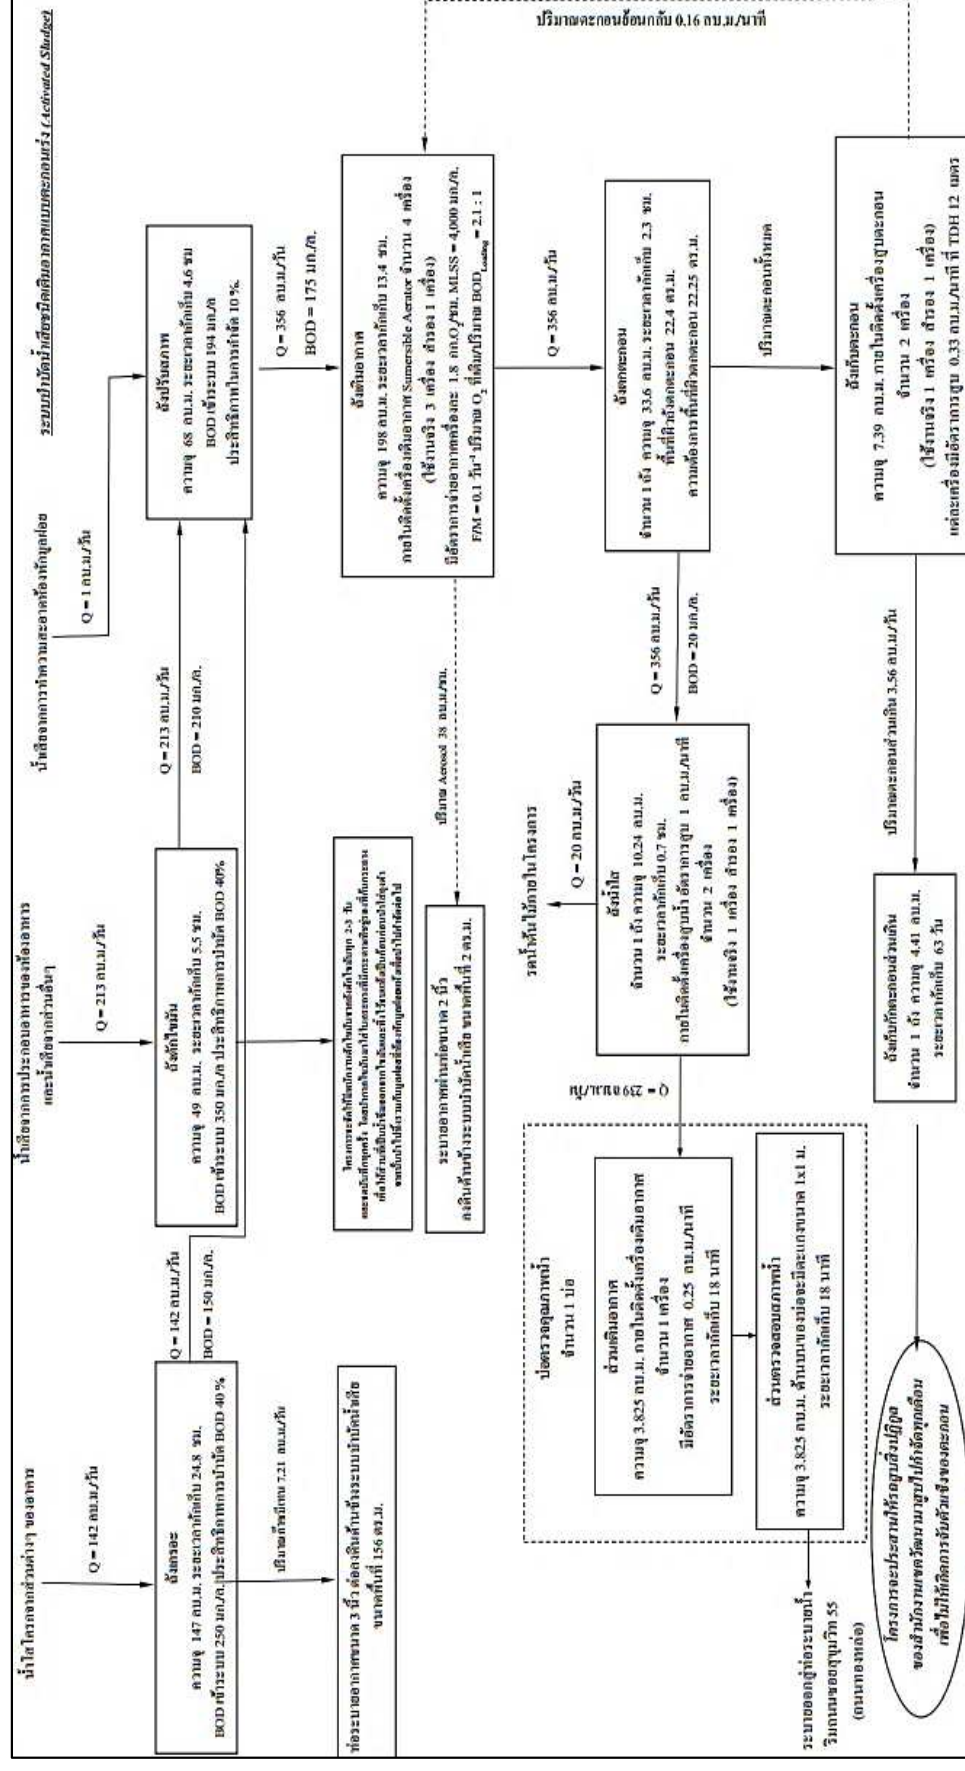
## รูปที่ 1-2 แผนผังขั้นตอนบำบัดน้ำเสียของโครงการ

โครงการมีระบบบำบัดน้ำเสียชนิดเติมอากาศแบบตะกอนเร่ง (Activated Sludge) จำนวน 1 ชุด ออกแบบให้รองรับปริมาณน้ำเสียได้ 356 ลูกบาศก์เมตร/วัน เพื่อบำบัดน้ำเสียจากโครงการ โดยขั้นตอนการบำบัดน้ำเสียแสดง ดังรูปที่ 1-2
