รายงานผลการปฏิบัติตามมาตรการป้องกันและแก้ไขผลกระทบสิ่งแวดล้อม  
และมาตรการติดตามตรวจสอบคุณภาพสิ่งแวดล้อม ระยะดำเนินการ  
โครงการ WIRELESS SQUARE

เลขที่ 57 อาคารปาร์คเวนเชอร์ อีโคเพล็กซ์ ถนนวิฑู แขวงลุมพินี  
เขตปทุมวัน กรุงเทพมหานคร  
ระหว่างเดือนกรกฎาคม-ธันวาคม พ.ศ. 2567

โครงการ WIRELESS SQUARE

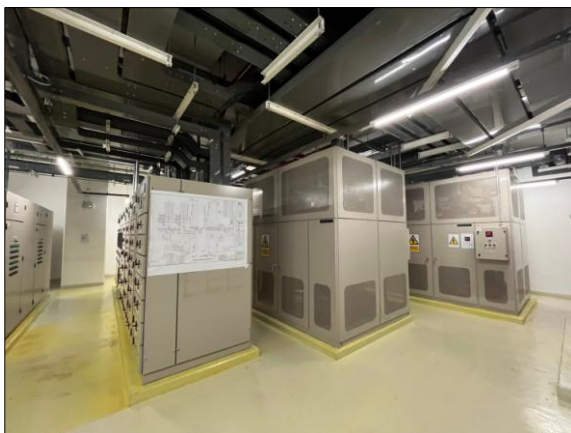
รูปที่ 1-7 หม้อแปลงไฟฟ้า ส่วนสำนักงาน

ระบบไฟฟ้าปกติ อุปกรณ์หลักสำหรับระบบแจกจ่ายไฟฟ้าปกติ ประกอบด้วย สวิตช์บอร์ดแรงสูงชนิดติดตั้งภายในอาคาร สวิตช์บอร์ดแรงต่ำ และหม้อแปลงไฟฟ้า แปลงไฟฟ้าแรงสูงจากการไฟฟ้านครหลวงขนาด 24 KV ให้เป็น 416/240 V ผ่านหม้อแปลงไฟฟ้าชนิด Dry Type Cast Rasin Transformer ขนาด 1,600 KVA จำนวน 2 ชุด เพื่อจ่ายไปยัง Load ต่างๆ ในภาวะปกติ ซึ่งส่วนโรงแรมมีความต้องการใช้ไฟฟ้าประมาณ 2,475 KVA

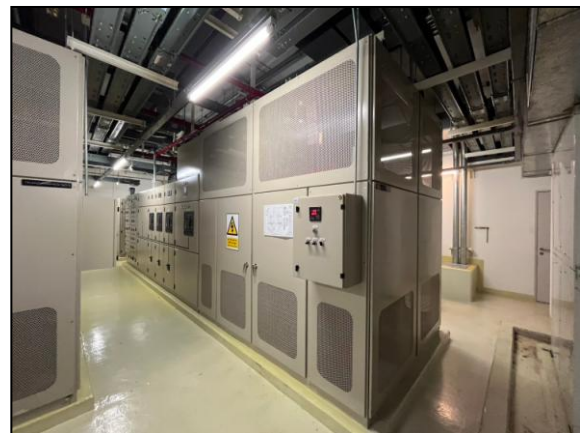
รูปที่ 1-8 หม้อแปลงไฟฟ้า ส่วนโรงแรม

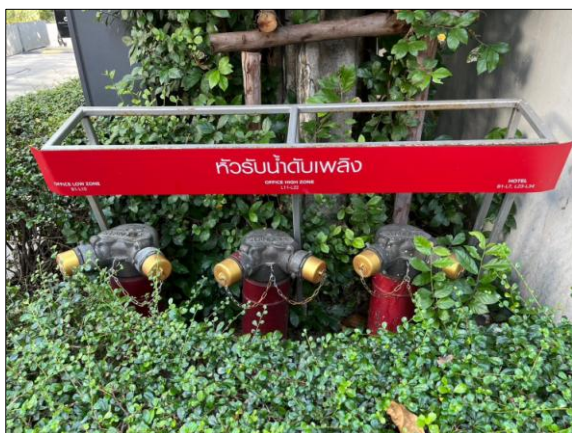
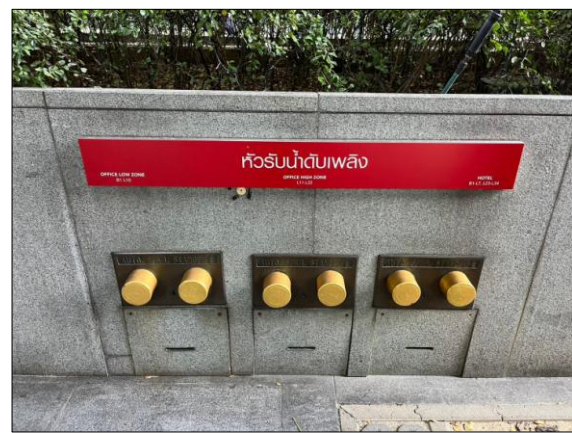
รูปที่ 1-9 หัวรับน้ำดับเพลิง ส่วนสำนักงาน และส่วนของโรงแรม

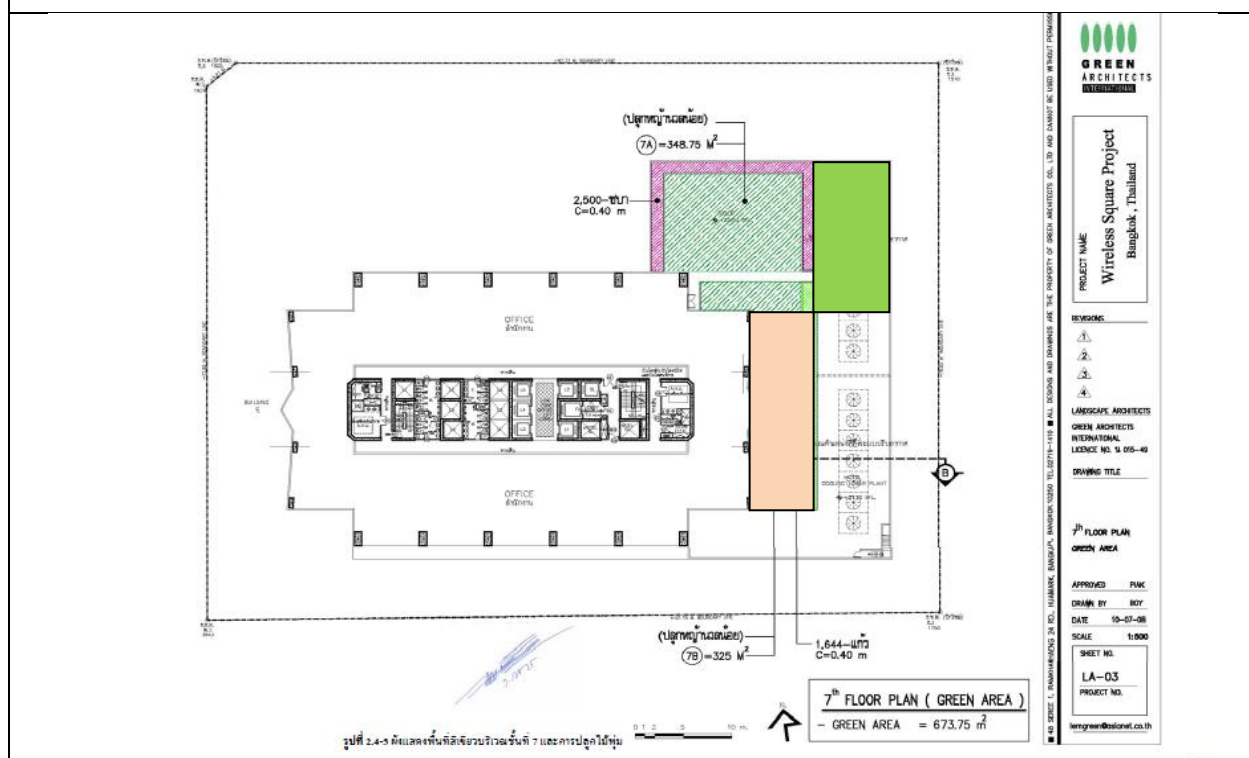
แผนผังพื้นที่สีเขียวชั้น 8 หลังปรับเปลี่ยน

- จากจุดระบบปรับอากาศ เป็น พื้นที่สีเขียว
- จากพื้นที่สีเขียว เป็น พื้นที่โล่ง

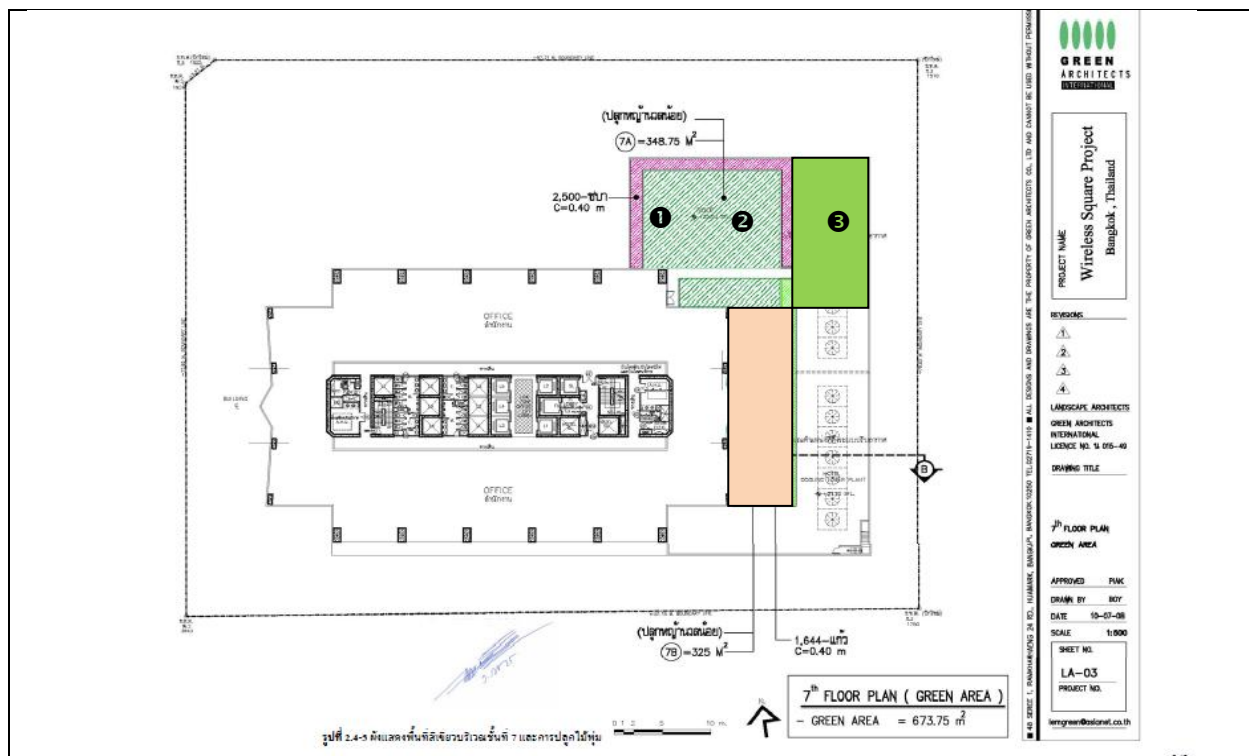
### แผนผังพื้นที่สีเขียวชั้น 8 หลังปรับเปลี่ยน

- จากจุดระบบปรับอากาศ เป็น พื้นที่สีเขียว
- จากพื้นที่สีเขียว เป็น พื้นที่โล่ง

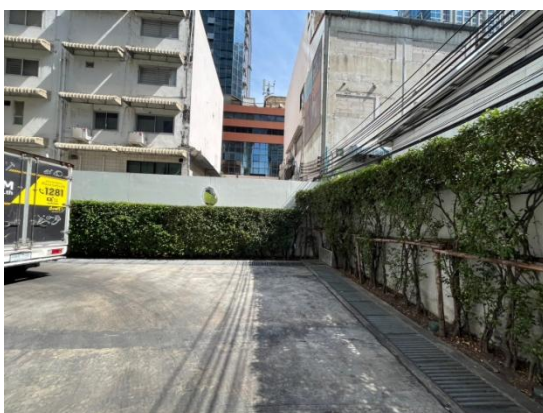
รูปที่ 2-5 รางระบายน้ำรอบโครงการ

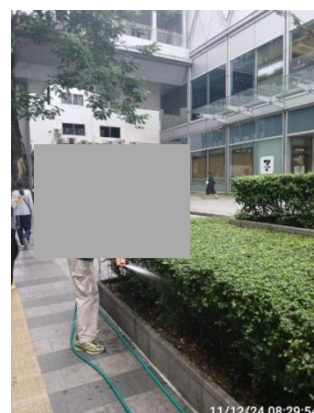
รูปที่ 2-6 จุดจ่ายน้ำทิ้งหลังการบำบัดสำหรับรดน้ำ  
ต้นไม้

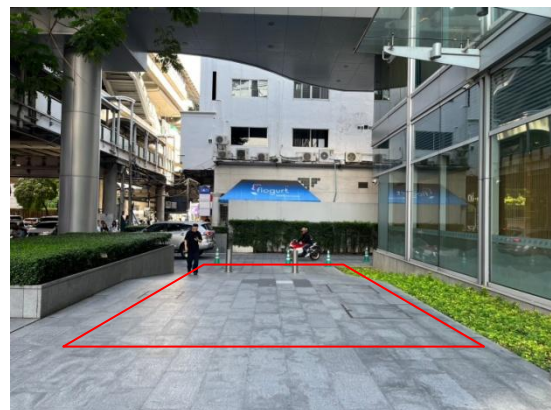
รูปที่ 2-12 แนวบ่อหน่วงน้ำของโครงการ

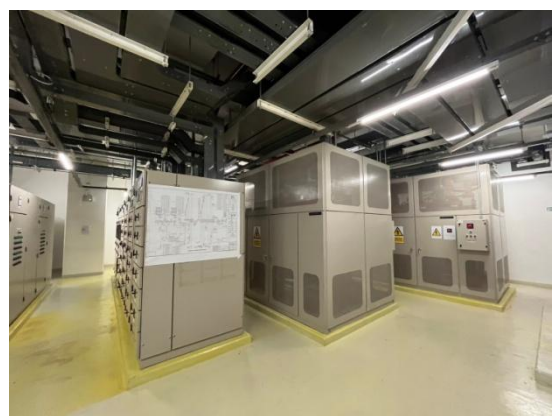
รูปที่ 2-18 หม้อแปลงไฟฟ้า ส่วนสำนักงาน

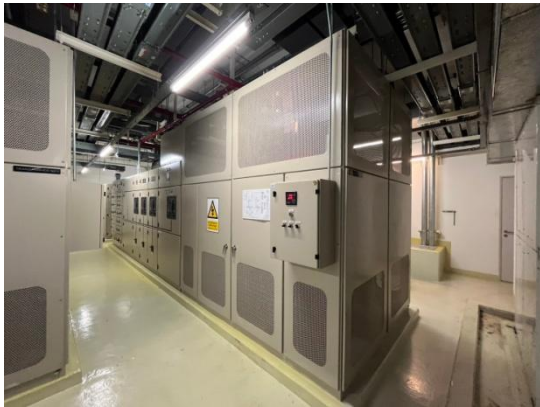
รูปที่ 2-19 หม้อแปลงไฟฟ้า ส่วนโรงแรม

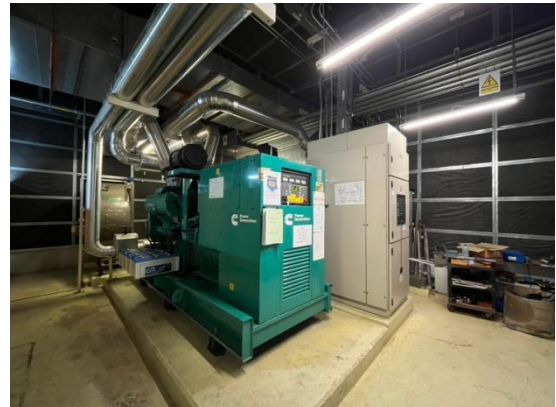
รูปที่ 2-20 เครื่องกำเนิดไฟฟ้าฉุกเฉิน ส่วนสำนักงาน

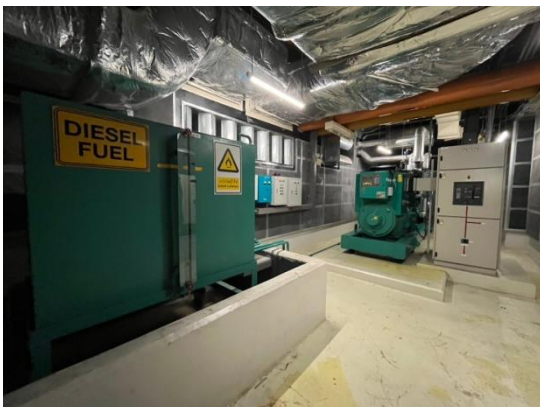
รูปที่ 2-21 เครื่องกำเนิดไฟฟ้าฉุกเฉิน ส่วนโรงแรม

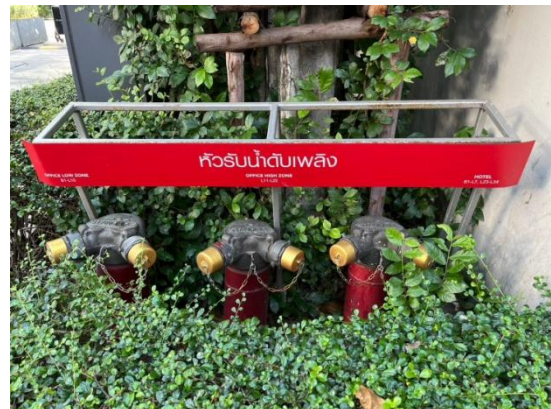
รูปที่ 2-26 ติดตั้งหัวรับน้ำดับเพลิง ของส่วนสำนักงาน  
และส่วนโรงแรม ทางทิศตะวันตกของโครงการ

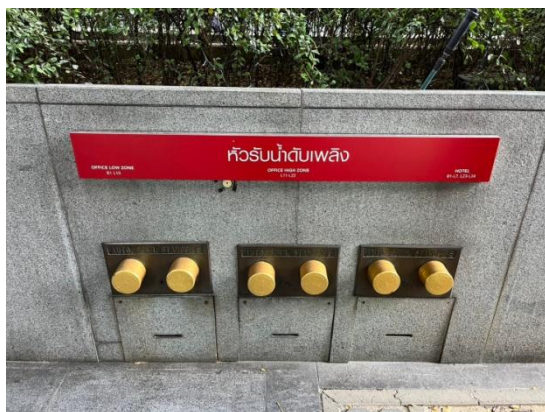
รูปที่ 2-27 ติดตั้งหัวรับน้ำดับเพลิง ของส่วนสำนักงาน  
และส่วนโรงแรม ทางทิศเหนือของโครงการ

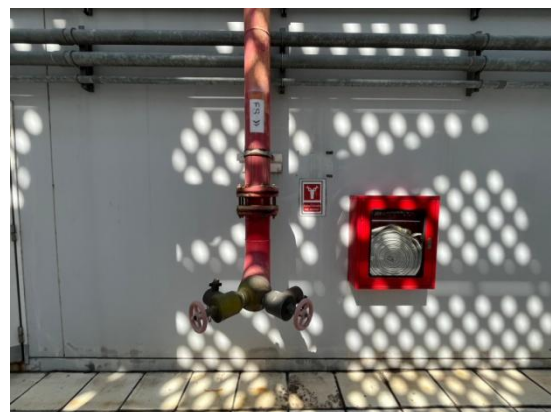
รูปที่ 2-28 ติดตั้งหัวรับน้ำดับเพลิงภายนอกอาคาร

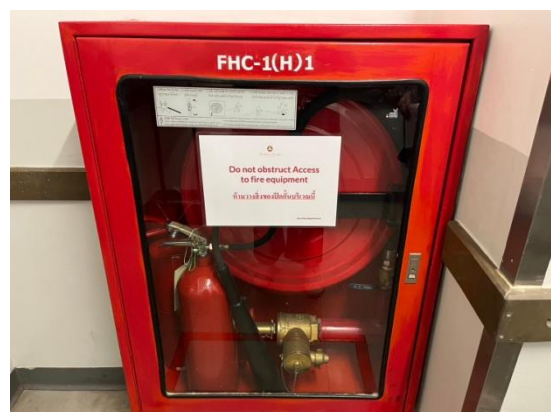
รูปที่ 2-30 ตู้เก็บสายฉีดน้ำดับเพลิง

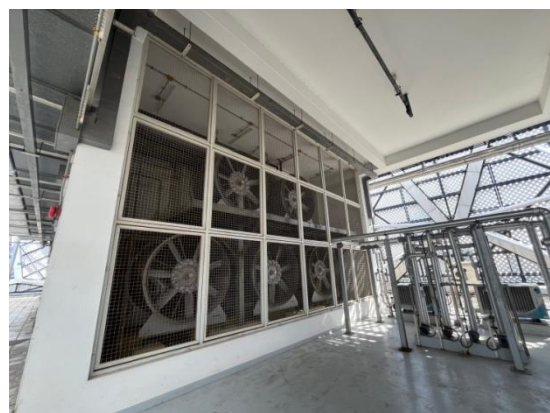
รูปที่ 2-36 พัดลมระบายควัน บริเวณชั้นหลังคา

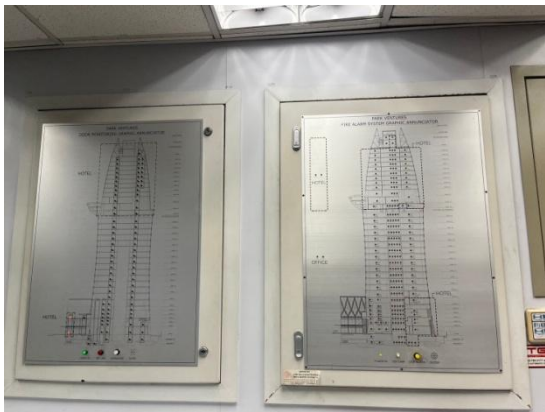
รูปที่ 2-37 แผงควบคุม (FCP)

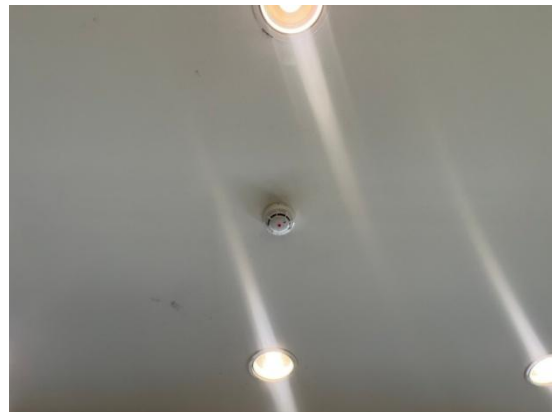
รูปที่ 2-38 เครื่องตรวจควัน

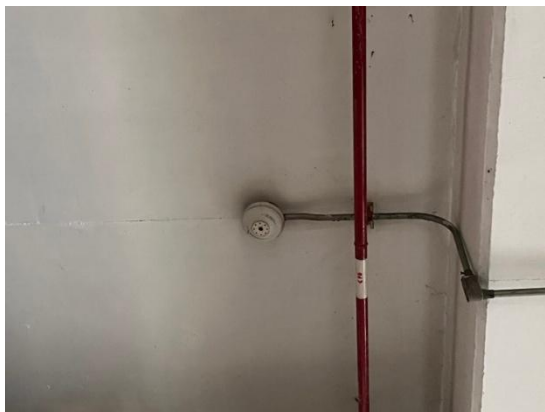
รูปที่ 2-39 เครื่องตรวจจับความร้อน

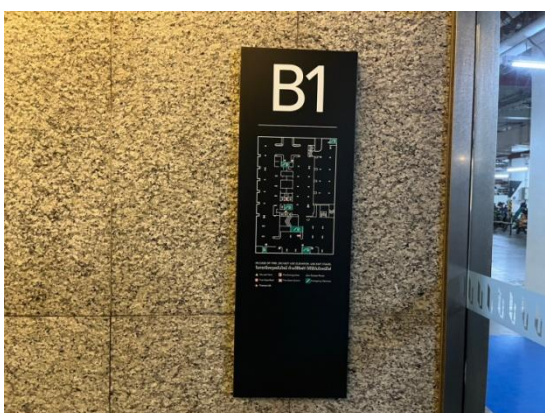
รูปที่ 2-47 เส้นทางอพยพหนีไฟ ไปยังจุฬารวมพล

2. ระบบจ่ายไฟฟ้าสำรอง	- มีแบตเตอรี่สำรองอยู่ตลอดเวลา และมีสภาพพร้อมใช้งาน	- 3 เดือน/ครั้ง		
	3. ป้ายและเครื่องหมายแสดงการหนีไฟ และแผนผังเส้นทางหนีไฟ	- สภาพดี มองเห็นชัดเจน และไม่ลบเลือน	- 3 เดือน/ครั้ง		รูปที่ 2-29 รูปที่ 2-47

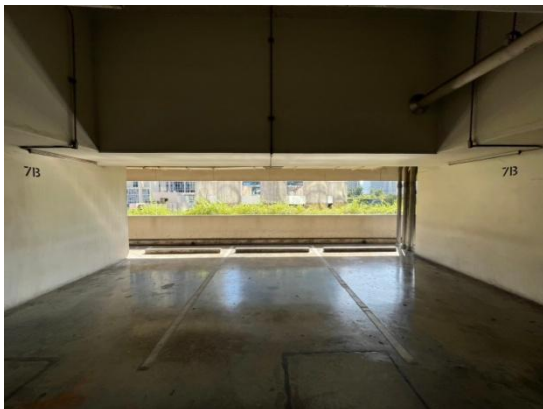
รูปที่ 2-49 ช่องเปิดสำหรับระบายอากาศ

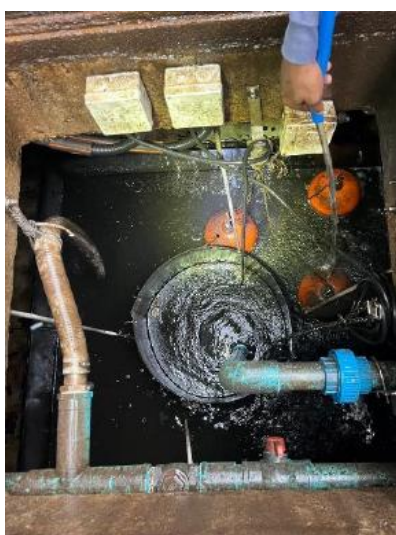
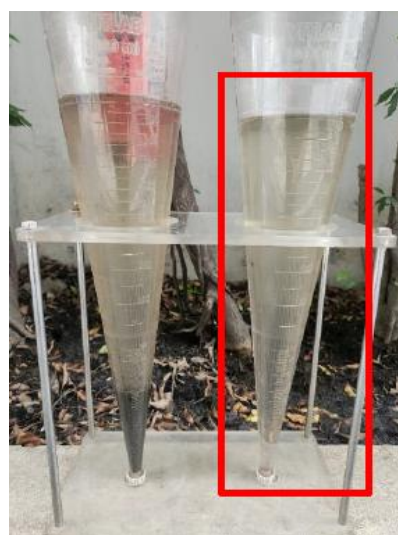
รูปที่ 3-1 แสดงการเก็บตัวอย่างคุณภาพน้ำทิ้ง
