รายงานผลการปฏิบัติตามมาตรการป้องกันและแก้ไขผลกระทบสิ่งแวดล้อม  
และมาตรการติดตามตรวจสอบผลกระทบสิ่งแวดล้อม

โครงการ มาร์เช่ ทองหล่อ

ของบริษัท สยามฟิวเจอร์ดีเวลอปเม้นท์ จำกัด (มหาชน)

ระหว่างเดือนกรกฎาคม – ธันวาคม 2567

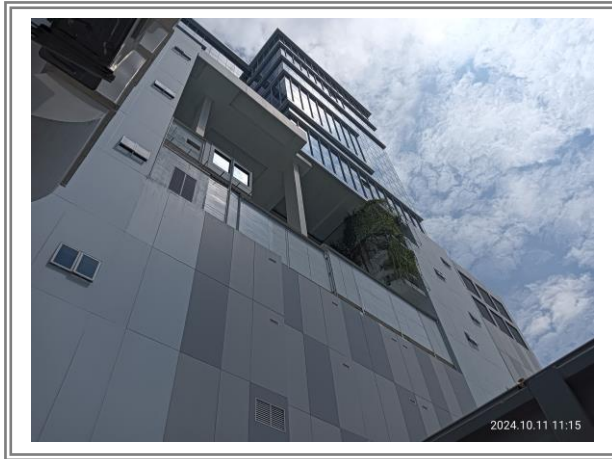
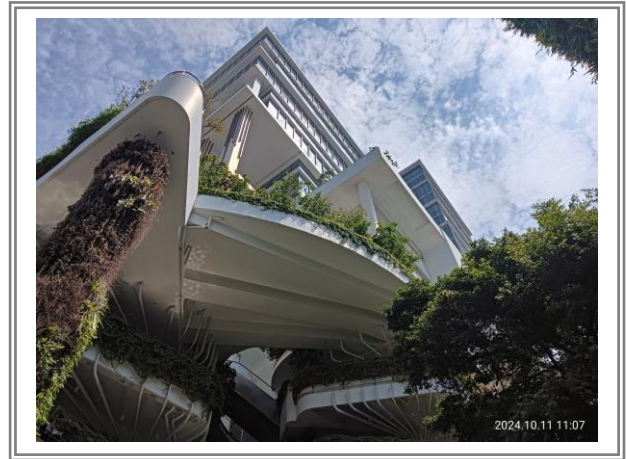
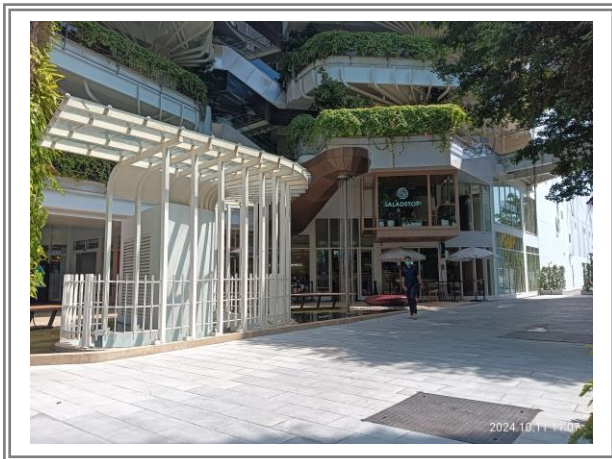
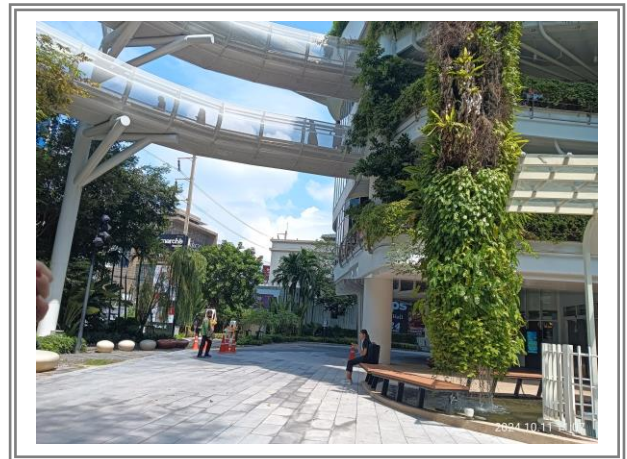
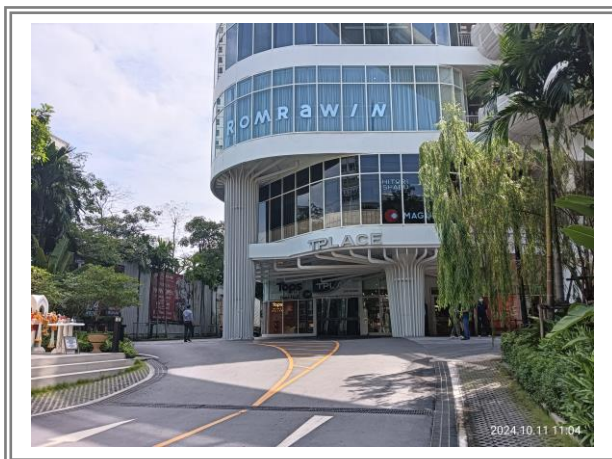
รูปที่ 2-3 สภาพปัจจุบันของโครงการ

สภาพแวดล้อมบริเวณแนวเขตติดต่อพื้นที่โครงการ และสภาพพื้นที่โครงการในปัจจุบัน แสดงดังรูปที่ 2-2 และรูปที่ 2-3 มีรายละเอียดดังนี้

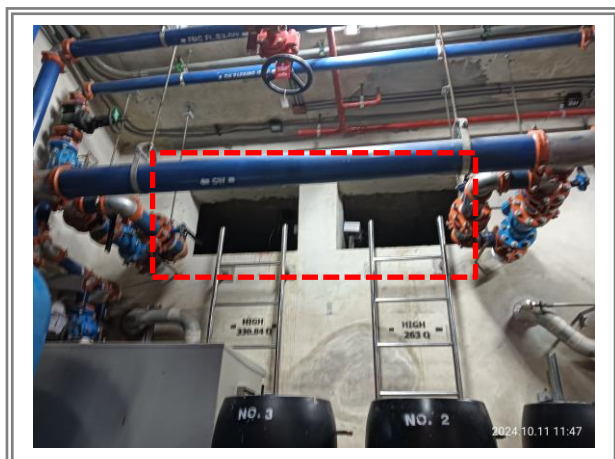
รูปที่ 2-5 ถังเก็บน้ำสำรองบริเวณชั้นใต้ดิน

โครงการสามารถสำรองน้ำใช้เพื่อการอุปโภค-บริโภค เท่ากับ 503.00 ลูกบาศก์เมตร สามารถใช้ในการอุปโภค-บริโภคได้นาน 1.43 วัน (ไม่น้อยกว่า 1 วัน) ดังนั้น โครงการได้จัดให้มีการสำรองน้ำใช้ไว้อย่างเพียงพอ

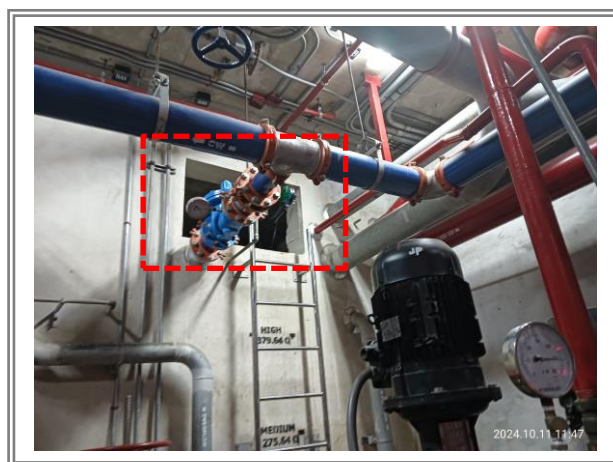
รูปที่ 2-7 น้ำสำรองสำหรับการดับเพลิง

- น้ำใช้เพื่อการสำรองน้ำดับเพลิง ปริมาตรรวม 230.35 ลูกบาศก์เมตร จัดเก็บไว้ภายในถังเก็บน้ำใต้ดิน จำนวน 1 ถัง แสดงดังรูปที่ 2-7

3) การสำรองน้ำดับเพลิง โครงการจัดให้มีการสำรองน้ำดับเพลิงไว้ที่ถังเก็บน้ำใต้ดิน 230.35 ลูกบาศก์เมตร สามารถสำรองน้ำใช้เพื่อดับเพลิงได้ 60.85 นาที (ไม่น้อยกว่า 30 นาที) ดังนั้น โครงการได้จัดให้มีการสำรองน้ำเพื่อการดับเพลิงไว้อย่างเพียงพอ

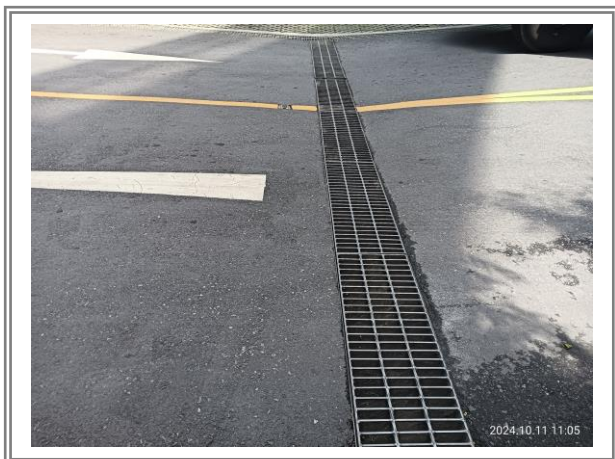
รูปที่ 2-9 รางระบายน้ำภายในโครงการ

- (1) น้ำฝน ระบายลงสู่ท่อระบายน้ำขนาดเส้นผ่านศูนย์กลาง 0.60 เมตร ความลาดเอียง 1 : 200 ซึ่งก่อนการพัฒนาโครงการมีปริมาณน้ำฝน เท่ากับ 176.82 ลูกบาศก์เมตรต่อชั่วโมง หรือ 2.95 ลูกบาศก์เมตรต่อนาที (อัตราการระบายน้ำสูงสุดที่สามารถระบายออกนอกโครงการได้) และหลังการพัฒนาโครงการมีปริมาณน้ำฝน เท่ากับ 693.33 ลูกบาศก์เมตรต่อชั่วโมง หรือ 11.56 ลูกบาศก์เมตรต่อนาที

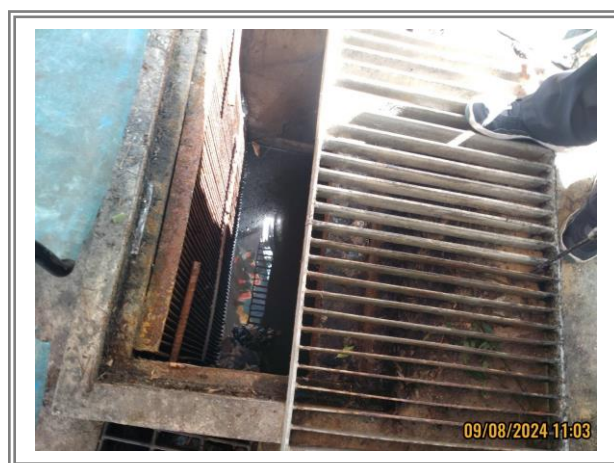
รูปที่ 2-11 บ่อกักของระบบระบายน้ำด้านหน้าโครงการ

(2) น้ำเสีย จะถูกรวบรวมเข้าสู่ระบบบำบัดน้ำเสียของโครงการ เพื่อทำการปรับปรุงคุณภาพน้ำ/บำบัดให้น้ำเสียที่จะระบายออกนอกโครงการมีคุณภาพน้ำเป็นไปตามมาตรฐานน้ำทิ้งจากอาคารประเภท ข ตามประกาศกระทรวงทรัพยากรธรรมชาติและสิ่งแวดล้อม เรื่องกำหนดมาตรฐานการระบายน้ำทิ้งจากอาคารบางประเภทและบางขนาด (พ.ศ. 2548) โดยน้ำเสียที่ผ่านการบำบัดจะกักเก็บไว้บ่อกักน้ำใส และโครงการจะระบายน้ำทิ้งโดยใช้ปั๊มสูบน้ำระบายลงสู่ท่อระบายน้ำทิ้ง หลังจากนั้นเข้าบ่อกักระบายน้ำแบบมีตะแกรงดักขยะและระบายออกสู่ท่อระบายน้ำสาธารณะริมถนนสาธารณะด้านหน้าโครงการต่อไป

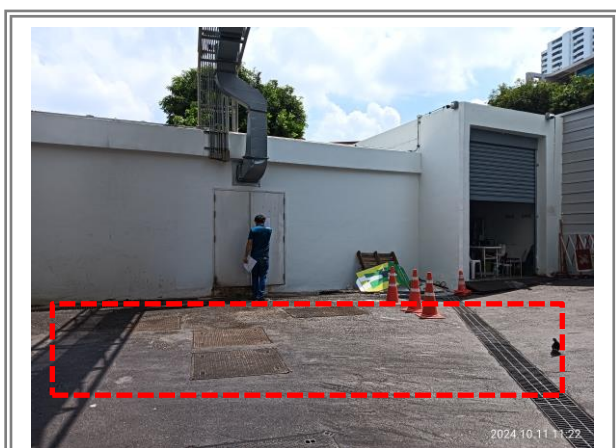
รูปที่ 2-13 ที่จอดรถเก็บขนขยะด้านหน้าห้องพักมูลฝอย

สำหรับการจัดเก็บมูลฝอยของสำนักงานเขตวัฒนานั้น โครงการจัดทำที่จอดรถเก็บขนขยะไว้ด้านหน้าห้องพักมูลฝอยรวมบริเวณด้านทิศตะวันออกเฉียงใต้ของอาคารโครงการ แสดงดังรูปที่ 2-13 โดยในช่วงที่เก็บขนมูลฝอยให้กับโครงการจะจัดให้มีเจ้าหน้าที่รักษาความปลอดภัย (รปภ.) อำนาจความสะดวกด้านการจราจรสำหรับรถเก็บขนขยะ

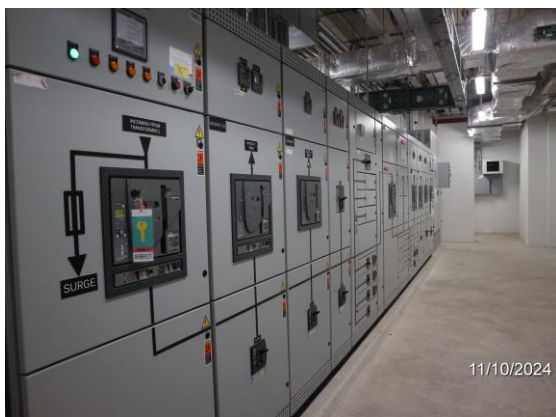
รูปที่ 2-14 ห้องหม้อแปลงไฟฟ้า (MDB Room)

สำหรับตำแหน่งหม้อแปลงไฟฟ้า ตั้งอยู่ภายในห้องเครื่องไฟฟ้าหลัก บริเวณชั้น 5A (ชั้นงานระบบที่ 1) ของอาคาร ซึ่งหม้อแปลงไฟฟ้าของโครงการเป็นชนิดแห้ง (Dry Type) โดยตำแหน่งการวางหม้อแปลงจะติดตั้งให้มีระยะห่างจากหม้อแปลงไฟฟ้าถึงผนังห้องแต่ละด้านอย่างน้อย 1 เมตร และจัดให้มีระบบปรับอากาศ ซึ่งเป็นการลดความร้อนจากการทำงานของหม้อแปลงได้

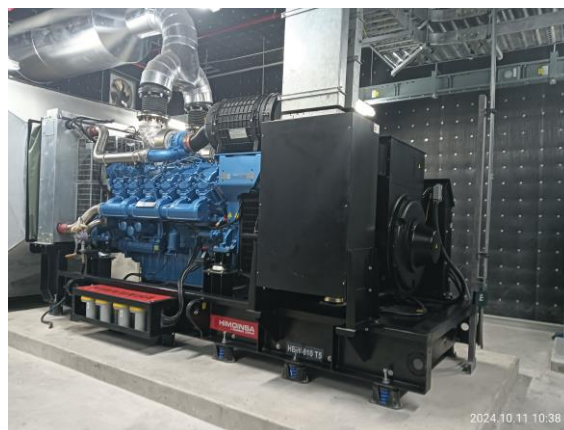
รูปที่ 2-15 ห้องเครื่องกำเนิดไฟฟ้าสำรอง (Generator)

2) ระบบไฟฟ้าฉุกเฉิน โครงการมีการติดตั้ง Emergency Light ขนาด 12 V สามารถสำรองไฟได้นาน 2 ชั่วโมง และมีเครื่องกำเนิดไฟฟ้าสำรองขนาด 900 KVA จำนวน 1 ชุด สามารถสำรองไฟได้นานอย่างน้อย 8 ชั่วโมง ในกรณีไฟฟ้าจากการไฟฟ้าดับ

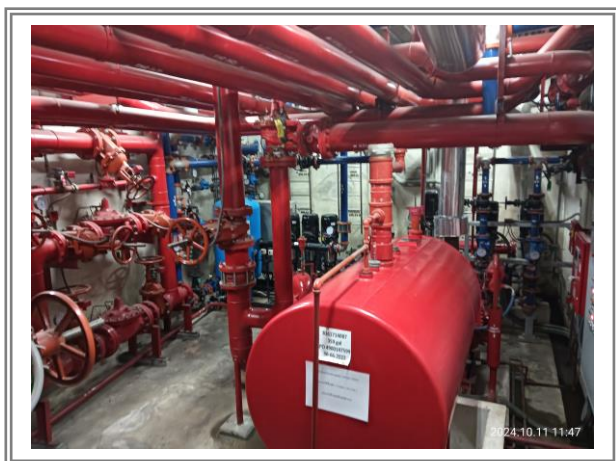
รูปที่ 2-16 ระบบปั๊มน้ำดับเพลิง

**1.1) เครื่องสูบน้ำดับเพลิง (Fire Pump)** โครงการมีการติดตั้งเครื่องสูบน้ำดับเพลิง (Fire Pump) อัตราการสูบน้ำ 1000 GPM ที่ความดัน 245 PSI จำนวน 1 เครื่อง ทำงานร่วมกับเครื่องสูบน้ำรักษาความดันน้ำในระบบท่อให้คงที่ (Jockey Pump) อัตราการสูบน้ำ 25 GPM ที่ความดัน 260 PSI จำนวน 1 เครื่อง เพื่อสูบน้ำดับเพลิงจากถังเก็บน้ำใต้ดินไปยังส่วนต่างๆ ของอาคารในกรณีที่เกิดเหตุเพลิงไหม้ โดยโครงการจะมีการติดตั้งเครื่องสูบน้ำดับเพลิงไว้ภายในห้องเครื่องปั๊มน้ำของโครงการ

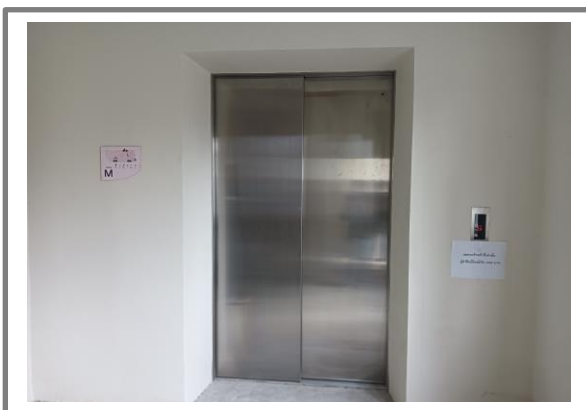
รูปที่ 2-22 ลิฟต์ดับเพลิง

**1.6) ลิฟต์ดับเพลิง** โครงการจัดให้มีลิฟต์ดับเพลิง จำนวน 1 จุด ตั้งอยู่ที่ตึกเหนืออาคารโครงการ ซึ่งมีคุณสมบัติเป็นไปตามกฎกระทรวง ฉบับที่ 33 (พ.ศ. 2535) แก้ไขเพิ่มเติมโดยกฎกระทรวง ฉบับที่ 50 (พ.ศ. 2540) ออกตามความในพระราชบัญญัติควบคุมอาคาร พ.ศ. 2522

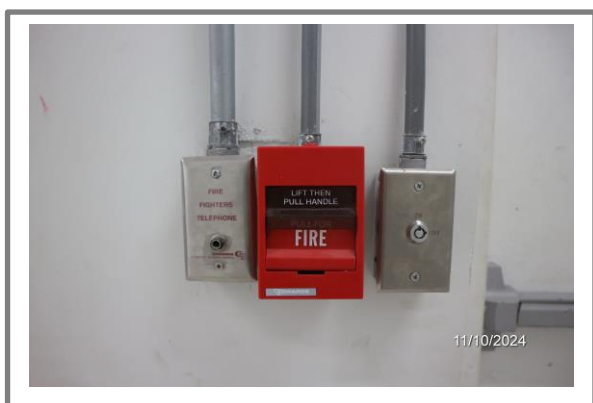
รูปที่ 2-25 ตัวตั้งสัญญาณเตือนอัคคีภัย

**2.4) ตัวดึงสัญญาณเตือนอัคคีภัย (Manual Fire Alarm Pull Station)** จะติดตั้งบริเวณด้านหน้าบันไดบันไดหลัก และบันไดหนีไฟแต่ละชั้น

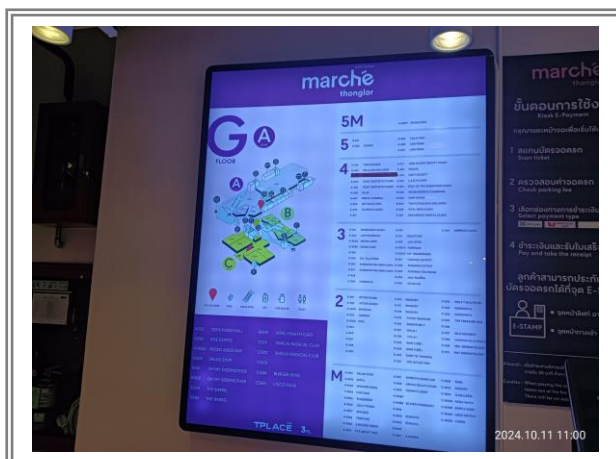
รูปที่ 2-28 ป้ายบอกชั้นและผังแสดงเส้นทางหนีไฟ

4.2) ป้ายบอกชั้นและผังแสดงเส้นทางหนีไฟ ติดตั้ง 2 จุด คือ บันไดหลัก และบันไดหนีไฟ โดยจะติดตั้งป้ายบอกชั้นและผังแสดงเส้นทางอพยพหนีไฟไว้บริเวณทางออกสู่บันไดหนีไฟทุกชั้น

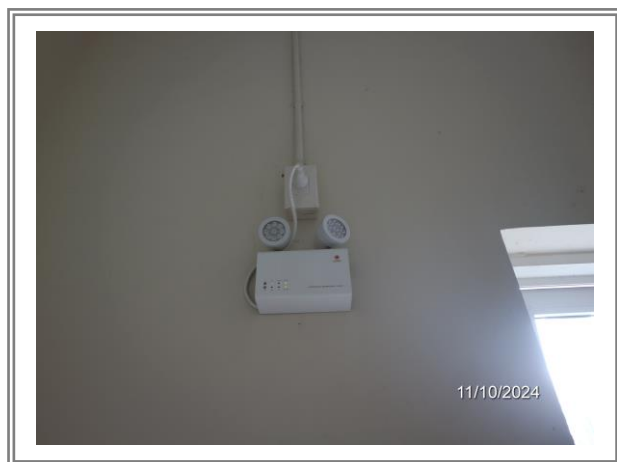
รูปที่ 2-29 ไฟส่องสว่างฉุกเฉิน

**4.3) ไฟส่องสว่างฉุกเฉิน (Emergency Light)** ติดตั้งบริเวณบันไดหลัก บันไดหนีไฟ โถงลิฟต์  
ดับเพลิง โถงทางเดิน ห้องไฟฟ้า ห้องเครื่องกำเนิดไฟฟ้าสำรอง และบริเวณพื้นที่จอดรถภายในอาคาร ชั้นใต้ดินที่ 1-3

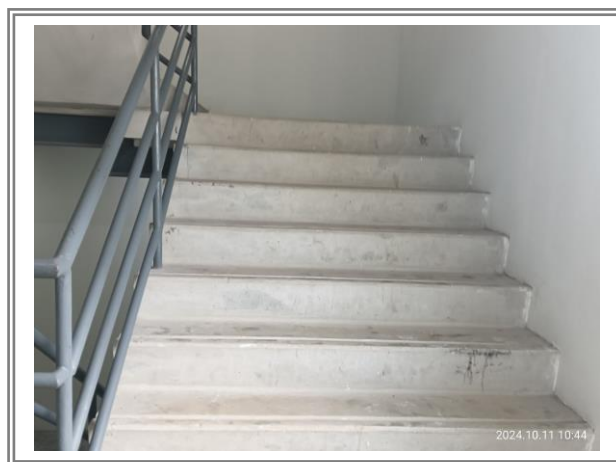
รูปที่ 2-30 ทางหนีไฟ

**4.4) ทางหนีไฟ** จัดให้มีบันไดหนีไฟภายในอาคารโครงการซึ่งเป็นทางขึ้น-ลง ของอาคารในช่วงเวลา  
ปกติ และออกแบบให้ใช้เป็นทางหนีไฟได้ในกรณีเกิดเหตุเพลิงไหม้ จำนวน 4 แห่ง

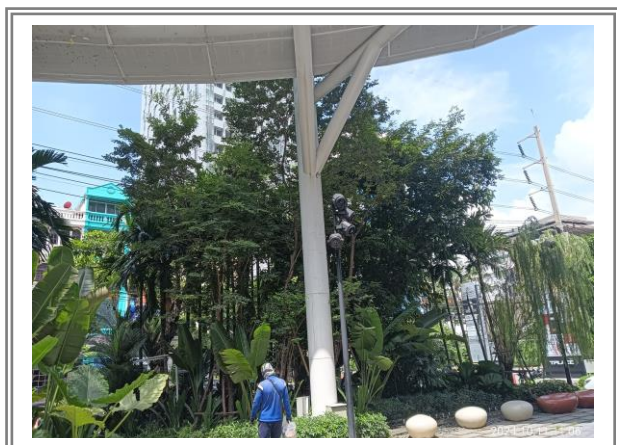
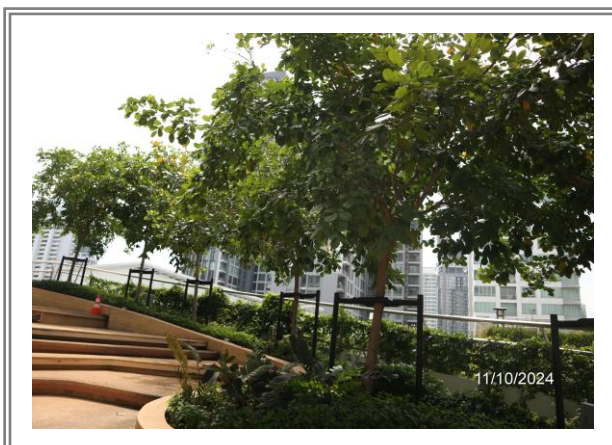
รูปที่ 2-37 พื้นที่สีเขียวภายในโครงการ

การออกแบบพื้นที่สีเขียวจัดให้มีพื้นที่สีเขียวในโครงการอย่างเพียงพอ โดยโครงการได้มีการออกแบบให้มีพื้นที่สีเขียวรวมทั้งหมด 1,623.54 ตารางเมตร

**พื้นที่สีเขียวชั้นล่าง** ขนาด 812.74 ตารางเมตร จัดไว้บริเวณภายนอกอาคารทั้งหมด ทั้งนี้ พื้นที่สีเขียวชั้นล่าง ที่โครงการนำมาคิดเป็นพื้นที่สีเขียวรวมของโครงการจะมีความกว้างของพื้นที่ปลูกไม่น้อยกว่า 1 เมตร ไม่ซ้อนทับกับงานระบบสุขาภิบาลของโครงการ และอยู่นอกแนวอาคารปกคลุมดิน โดยพื้นที่สีเขียวชั้นล่าง จัดให้เป็นพื้นที่ปลูกไม้ยืนต้น ขนาด 393.99 ตารางเมตร

**พื้นที่สีเขียวชั้น 5** ขนาด 355.94 ตารางเมตร ทั้งนี้ พื้นที่สีเขียวชั้น 5 ที่โครงการนำมาคิดเป็นพื้นที่สีเขียวรวมของโครงการจะอยู่นอกแนวอาคารปกคลุม ซึ่งจัดให้เป็นพื้นที่ปลูกไม้พุ่มและไม้คลุมดิน

**พื้นที่สีเขียวชั้น 7** ขนาด 454.86 ตารางเมตร ทั้งนี้ พื้นที่สีเขียวชั้น 7 ที่โครงการนำมาคิดเป็นพื้นที่สีเขียวรวมของโครงการจะอยู่นอกแนวอาคารปกคลุม ซึ่งจัดให้เป็นพื้นที่ปลูกไม้พุ่มและไม้คลุมดิน

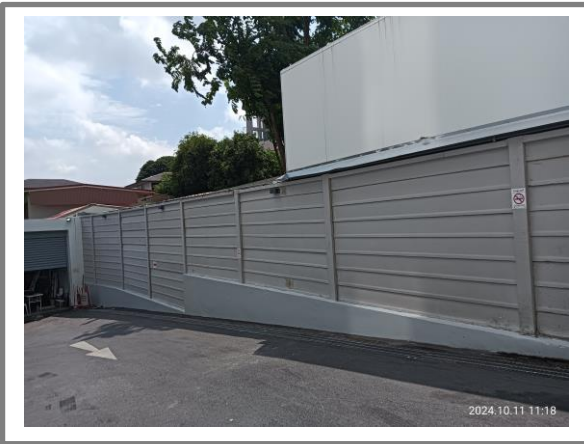
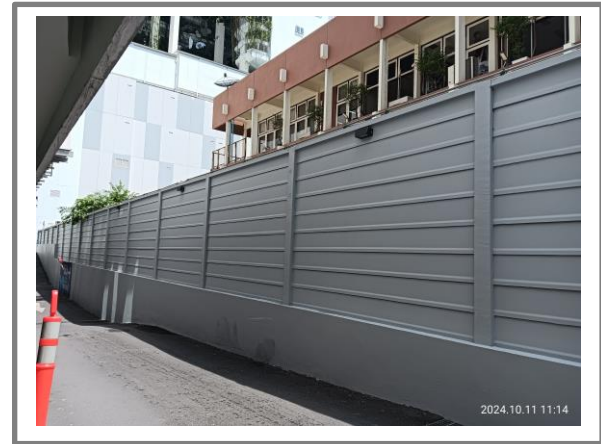
รูปที่ 3-3 กำแพงคอนกรีตเสริมเหล็กของโครงการ

3.ดูแลกำแพงกันดินซึ่งเป็นกำแพงคอนกรีตเสริมเหล็ก เพื่อเป็นแนวกันดินของโครงการให้อยู่ในสภาพดีอยู่เสมอ	- โครงการจัดให้มีกำแพงคอนกรีตเสริมเหล็กกรอบพื้นที่โครงการ เพื่อกันดินและกันขอบเขตพื้นที่อย่างชัดเจน พร้อมทั้งมีการตรวจสอบให้มีสภาพดีอยู่เสมอ		รูปที่ 3-3

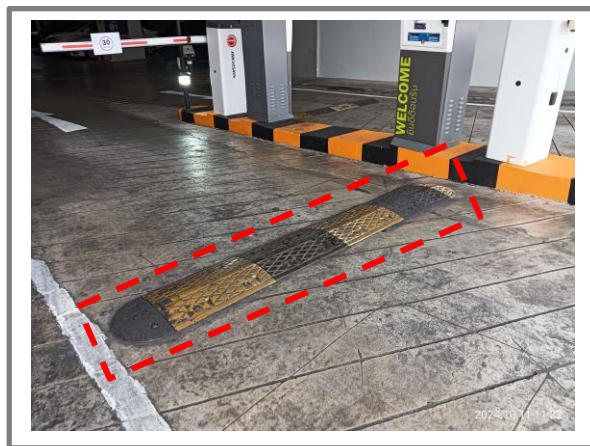
รูปที่ 3-13 สันนูนชะลอความเร็ว

2. ควบคุมความเร็วรถยนต์ภายในถนนรอบพื้นที่โครงการ โดยการติดตั้งป้ายจำกัดความเร็ว และจัดทำป้ายและสัญลักษณ์จราจรบนพื้นทางให้เห็นชัดเจน เพื่อป้องกันการสับสนของผู้ขับขี่	- โครงการติดตั้งป้ายจำกัดความเร็ว 30 กม./ชม. ป้ายเตือนการจราจรและสัญลักษณ์จราจรบนพื้นทาง พร้อมทั้งสัญญาณชะลอความเร็วไว้ภายในโครงการ	-	รูปที่ 3-10 ถึง รูปที่ 3-13

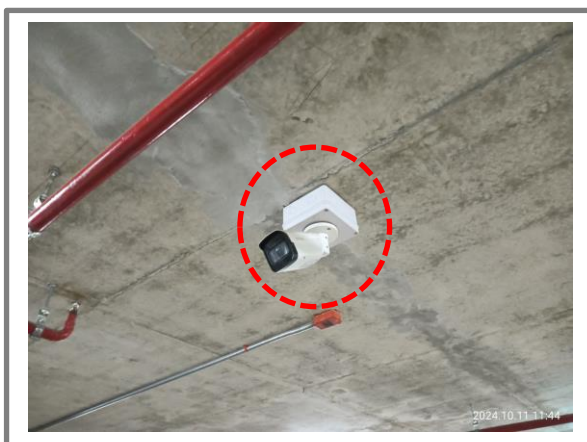
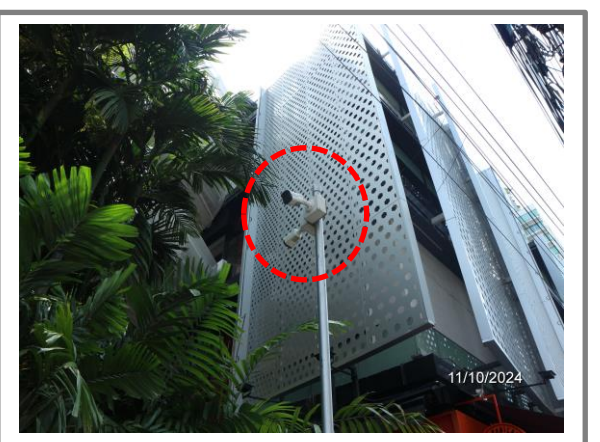
รูปที่ 3-34 กล้องโทรทัศน์วงจรปิด (CCTV)  
ภายในโครงการ

รูปที่ 3-34 กล้องโทรทัศน์วงจรปิด (CCTV)  
ภายในโครงการ (ต่อ)

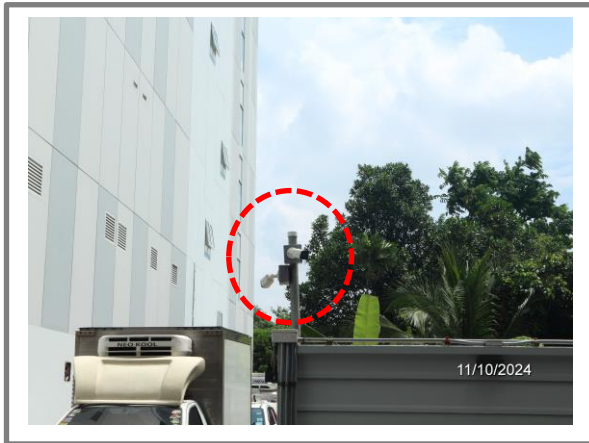
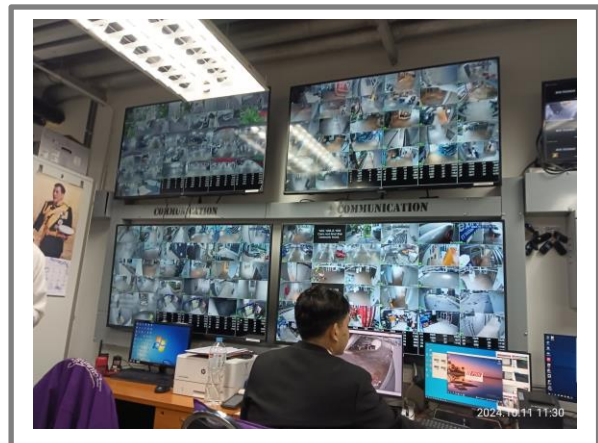
รูปที่ 3-35 กล้องโทรทัศน์วงจรปิด (CCTV)  
ภายนอกโครงการ

รูปที่ 3-35 กล้องโทรทัศน์วงจรปิด (CCTV)  
ภายนอกโครงการ (ต่อ)

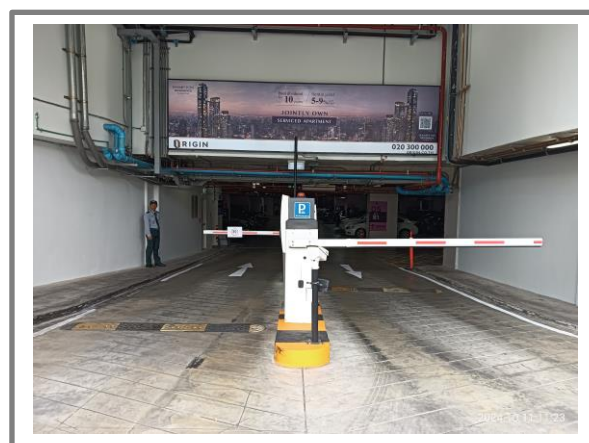
รูปที่ 3-38 ช่องทางชำระค่าจอดรถอัตโนมัติ

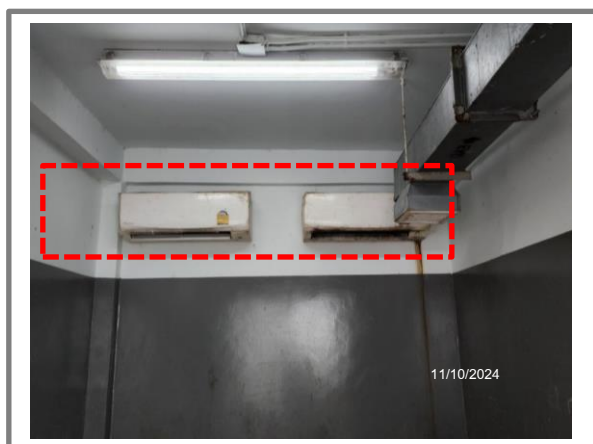
รูปที่ 3-51 เครื่องปรับอากาศภายในห้องพักขยะเปียก

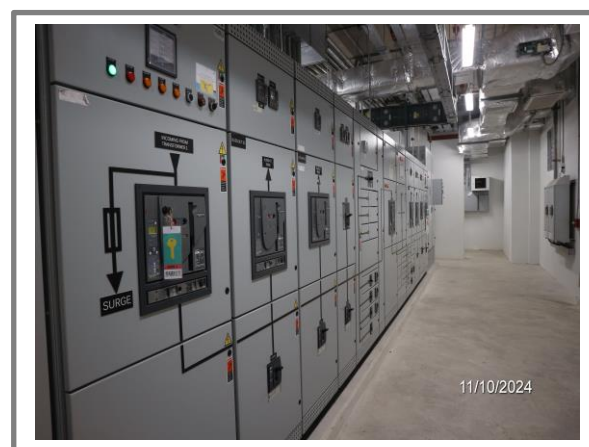
รูปที่ 3-57 ห้องหม้อแปลงไฟฟ้า (MDB Room)

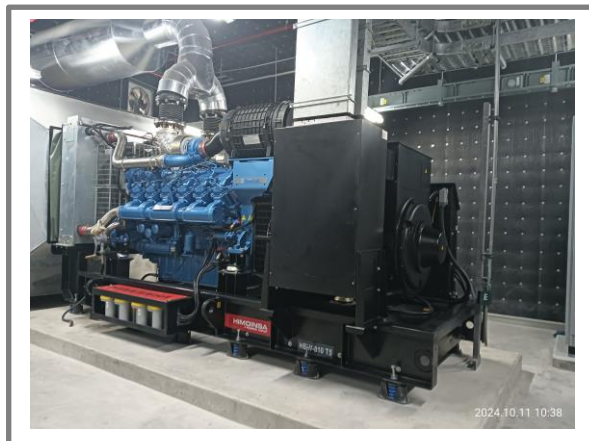
รูปที่ 3-60 ห้องเครื่องกำเนิดไฟฟ้าสำรอง  
(Generator)

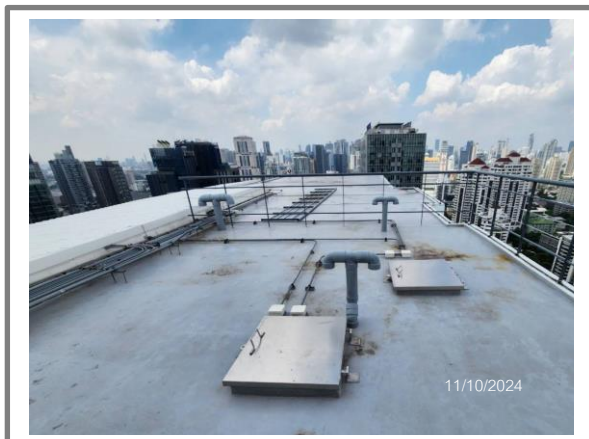
รูปที่ 3-66 ถังเก็บน้ำสำรองบริเวณชั้นดาดฟ้า

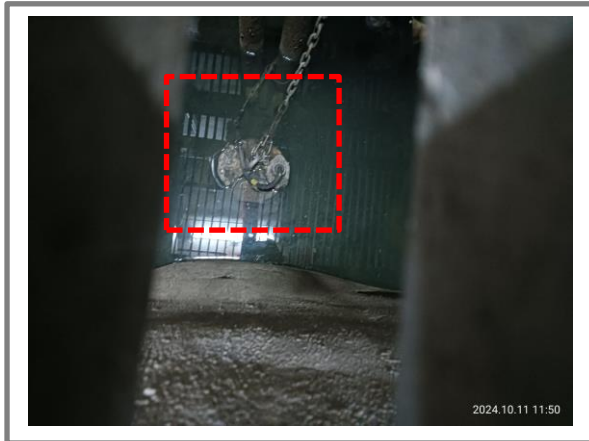
รูปที่ 3-70 เครื่องสูบน้ำของโครงการ

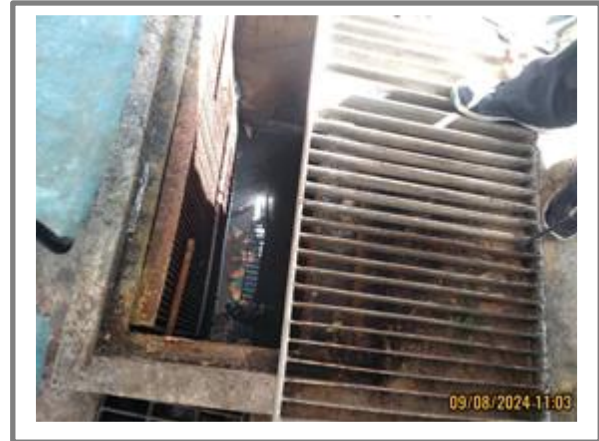
รูปที่ 3-71 บ่อพักของระบบระบายน้ำด้านหน้า  
โครงการ

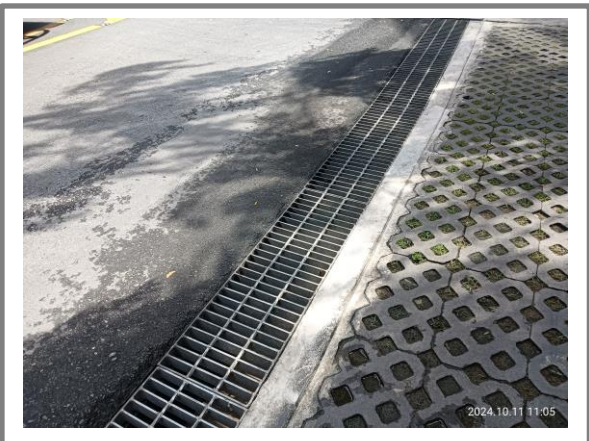
รูปที่ 3-72 รางระบายน้ำภายในโครงการ

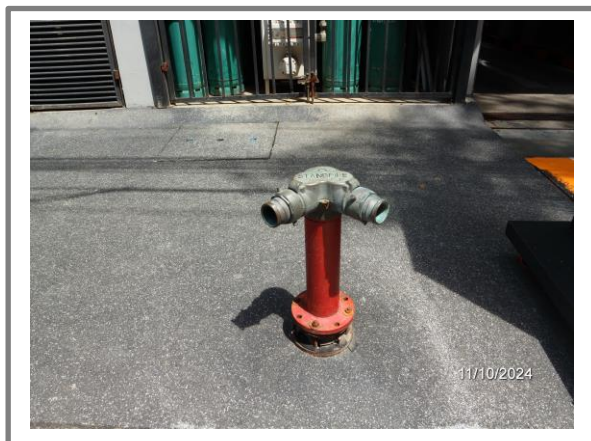
รูปที่ 3-78 หัวรับน้ำดับเพลิง (ต่อ)

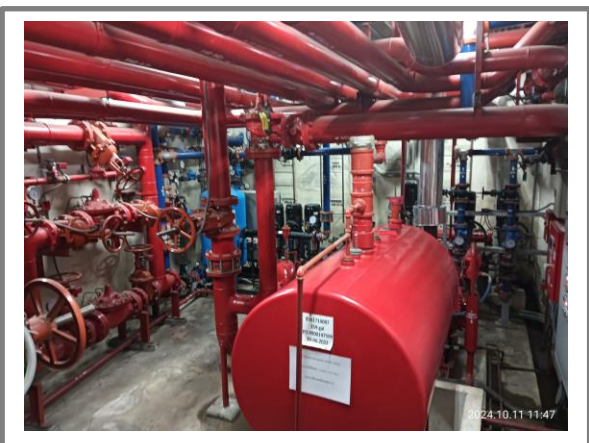
รูปที่ 3-80 ระบบปั้มน้ำดับเพลิง

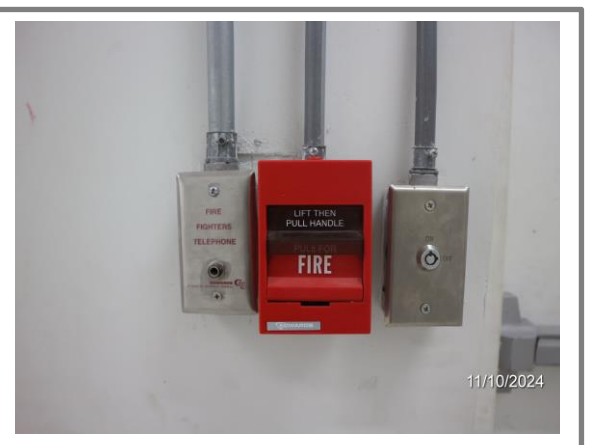
รูปที่ 3-83 เครื่องแจ้งเหตุโดยใช่มือดึง  
และตัวรับโทรศัพท์แจ้งเหตุเพลิงไหม้

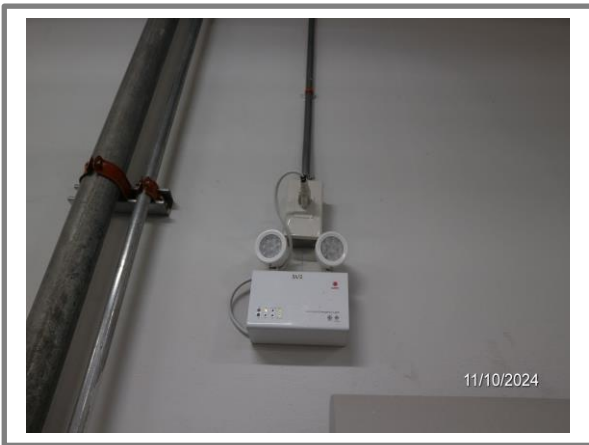
รูปที่ 3-84 ไฟส่องสว่างฉุกเฉิน

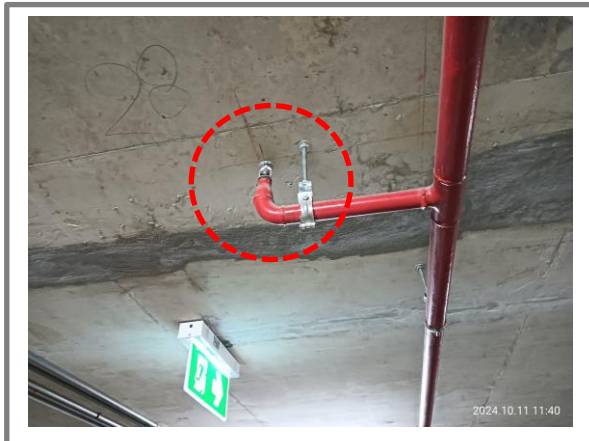
รูปที่ 3-85 หัวกระจายน้ำอัตโนมัติ

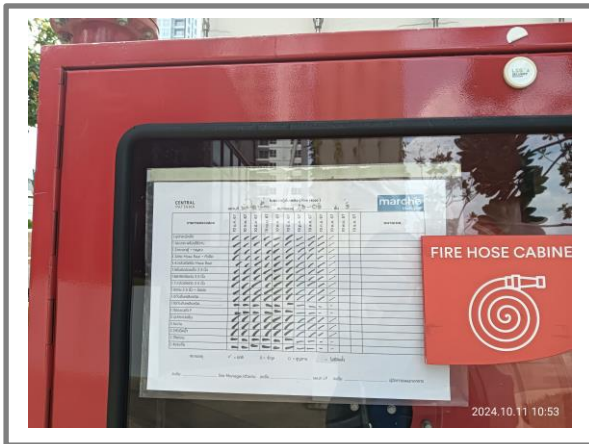
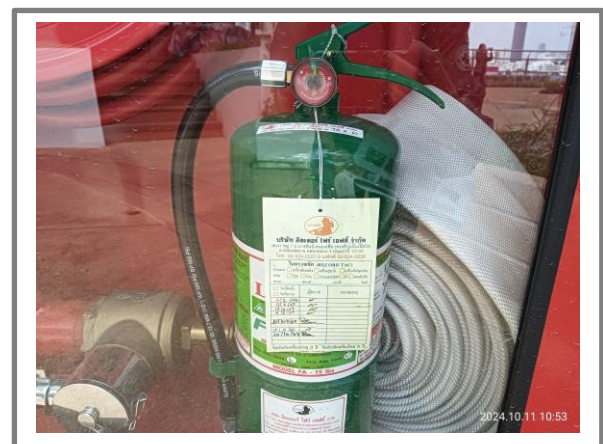
รูปที่ 3-90 การตรวจสอบสภาพอุปกรณ์ป้องกันและระงับอัคคีภัย

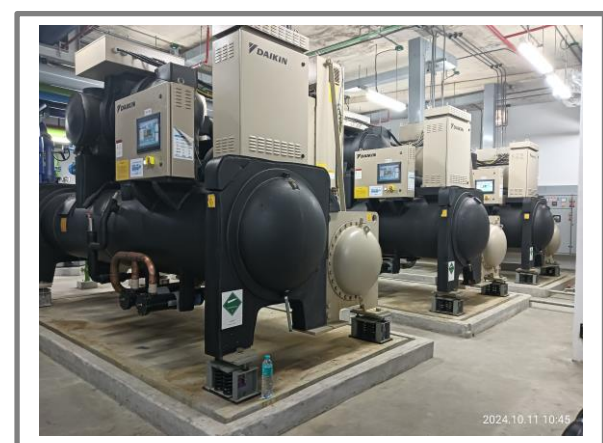
รูปที่ 3-94 Chiller Plant Room

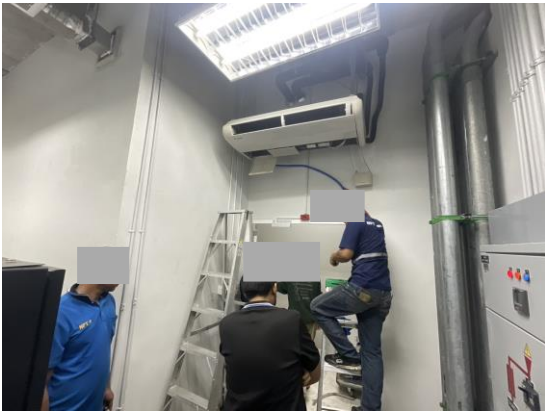
รูปที่ 3-95 การทำความสะอาดเครื่องปรับอากาศ  
ภายในโครงการ

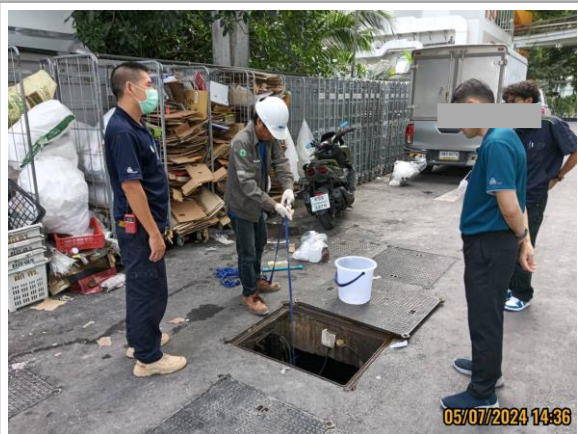
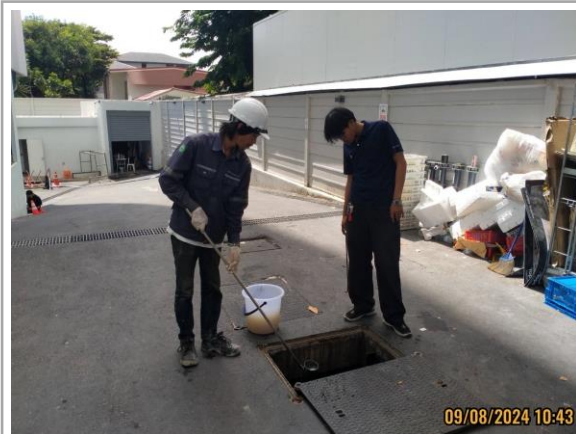
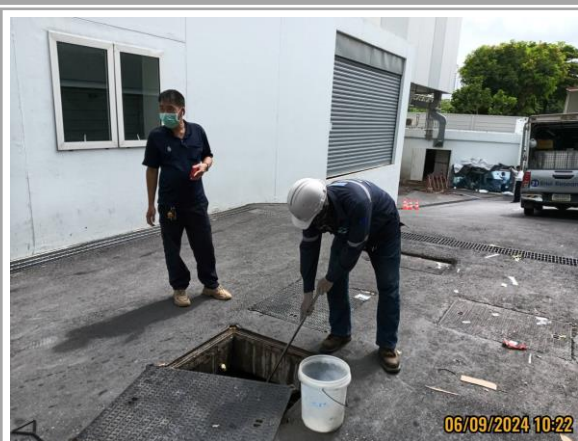
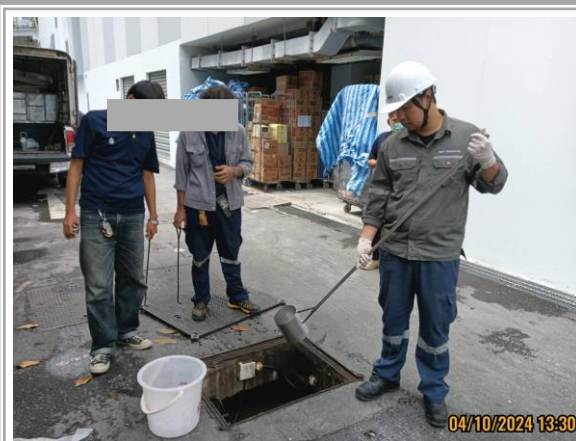
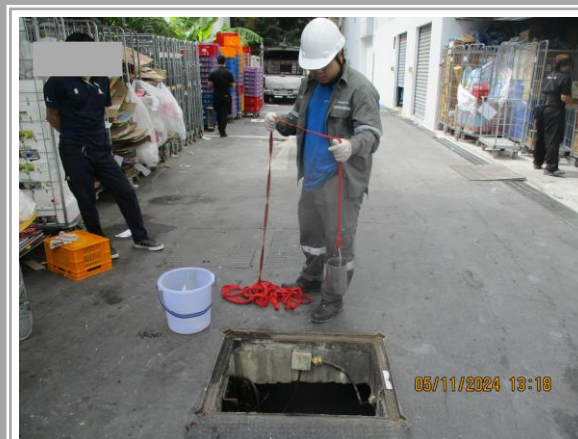
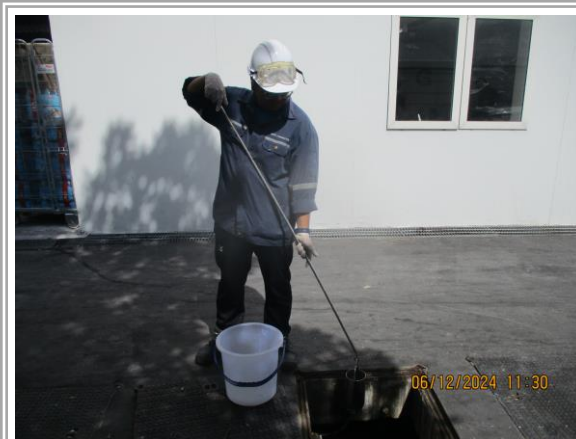
**รูปที่ 4.2-9** แสดงการเก็บตัวอย่างเพื่อตรวจวิเคราะห์คุณภาพน้ำทั้ง บริเวณจุดรวบรวมน้ำเสียเข้าระบบบำบัดน้ำเสีย  
โครงการ มาร์เช่ ทองหล่อ (ระยะดำเนินการ)  
ระหว่างเดือนกรกฎาคม – ธันวาคม 2567

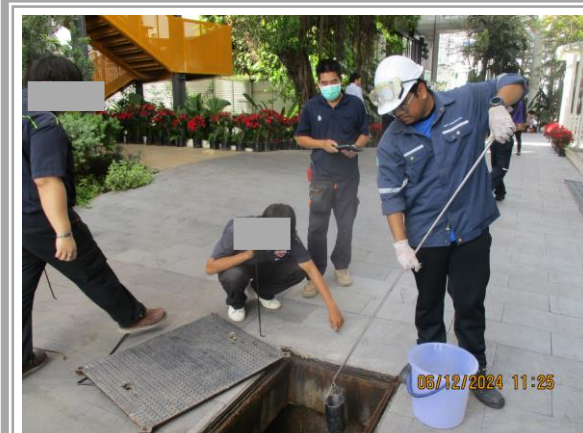
เดือนธันวาคม

รูปที่ 4.2-10 แสดงการเก็บตัวอย่างเพื่อตรวจวิเคราะห์คุณภาพน้ำทิ้ง บริเวณจุดระบายน้ำออกจากระบบบำบัดน้ำเสีย  
โครงการ มาร์เช่ ทองหล่อ (ระยะดำเนินการ)  
ระหว่างเดือนกรกฎาคม – ธันวาคม 2567

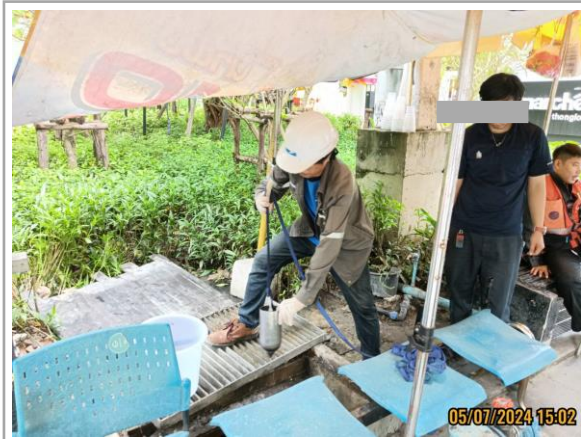
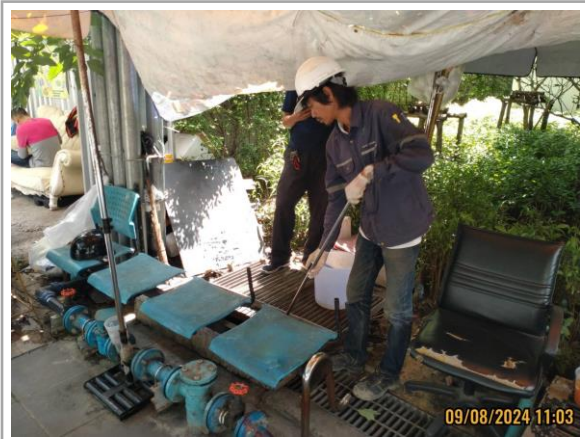
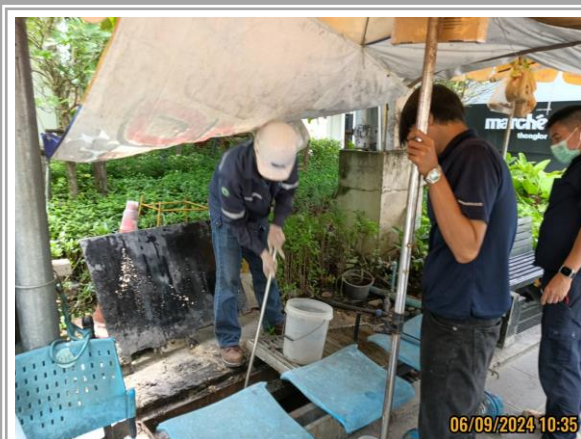
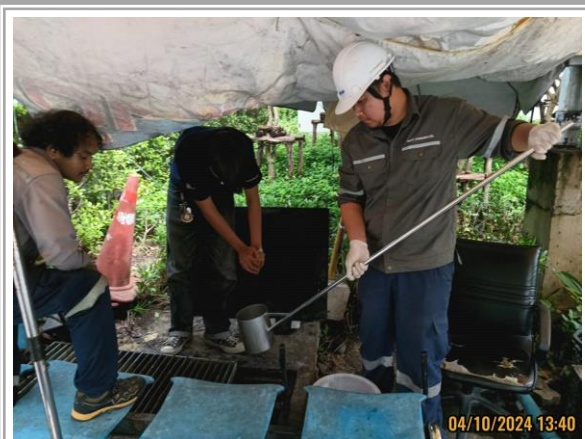
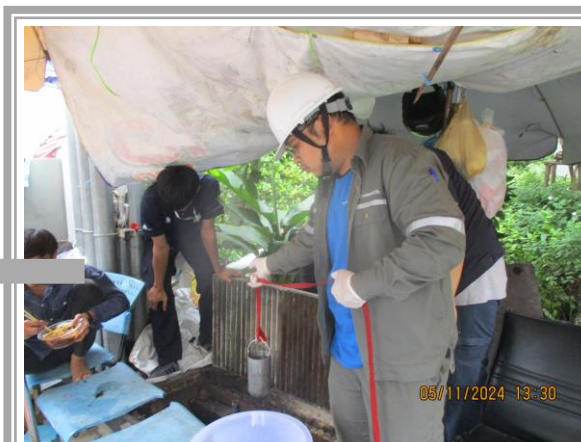
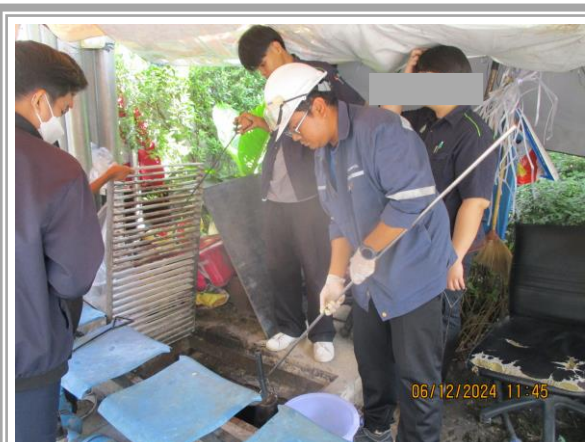
**รูปที่ 4.2-11** แสดงการเก็บตัวอย่างเพื่อตรวจวิเคราะห์คุณภาพน้ำทิ้ง บริเวณจุดตรวจวัดคุณภาพน้ำทิ้งก่อนระบายออกจากโครงการ  
โครงการ มาร์เช่ ทองหล่อ (ระยะดำเนินการ)  
ระหว่างเดือนกรกฎาคม – ธันวาคม 2567
