รายงานผลการปฏิบัติตามมาตรการป้องกันและแก้ไขผลกระทบสิ่งแวดล้อม
และมาตรการติดตามตรวจสอบผลกระทบสิ่งแวดล้อม
โครงการ สำนักเพชรเกษม ยูโอบี (ระยะดำเนินการ)
ถนนเพชรเกษม แขวงบางหว้า เขตภาษีเจริญ กรุงเทพมหานคร
ธนาคารยูโอบี จำกัด (มหาชน)
ตั้งอยู่เลขที่ 690 ถนนสุขุมวิท แขวงคลองตัน เขตคลองเตย กรุงเทพมหานคร

เดือนกรกฎาคม – ธันวาคม 2567

รายงานผลการปฏิบัติตามมาตรการป้องกันและแก้ไขผลกระทบสิ่งแวดล้อม และมาตรการติดตามตรวจสอบผลกระทบสิ่งแวดล้อม

1. ชื่อโครงการ โครงการ สำนักเพชรเกษม ยูโอบี (ระยะดำเนินการ)

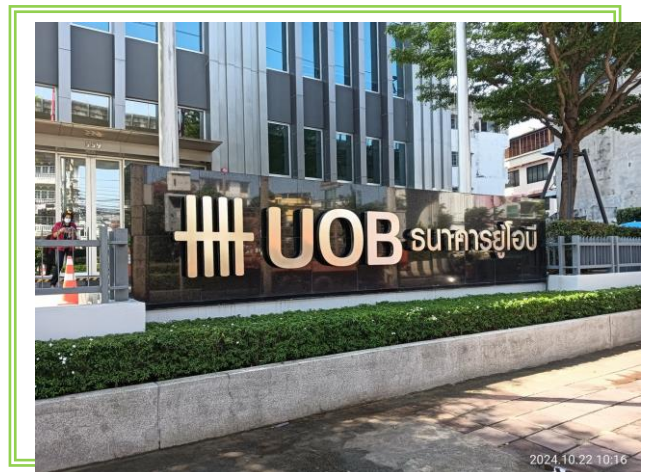
รูปที่ 2.2-2 อาคาร A

ชั้นที่ 4 6 8 10 12 14 และ 16	เป็นพื้นที่สำนักงาน ห้องเตรียมอาหาร ห้องเครื่องระบบสื่อสาร ห้องเครื่องปรับอากาศ ห้องเครื่องไฟฟ้า ห้องน้ำชาย - หญิง ห้องน้ำสำหรับผู้พิการ ทางเดิน บันได โถงลิฟต์โดยสาร โถงลิฟต์ดับเพลิง และลิฟต์
ชั้นที่ 5 7 9 11 13 และ 15	เป็นพื้นที่สำนักงาน ห้องเตรียมอาหาร ห้องเครื่องระบบสื่อสาร ห้องเครื่องปรับอากาศ ห้องเครื่องไฟฟ้า ห้องน้ำชาย - หญิง ห้องน้ำสำหรับผู้พิการ ทางเดิน บันได โถงลิฟต์โดยสาร โถงลิฟต์ดับเพลิง และลิฟต์
ชั้นดาดฟ้า	เป็นพื้นที่หนีไฟทางอากาศ ถังเก็บน้ำชั้นดาดฟ้า 1-4 ห้องเครื่องสูบน้ำ ห้องเครื่องปรับอากาศ ห้องลิฟต์ หลังคา ค.ส.ล. หอผึ่ง ทางเดิน และบันได
ชั้นห้องเครื่อง	เป็นพื้นที่ห้องเครื่องลิฟต์ หลังคา ค.ส.ล. ทางเดิน และบันได
ชั้นสูงสุดอาคาร	เป็นพื้นที่หลังคา ค.ส.ล.

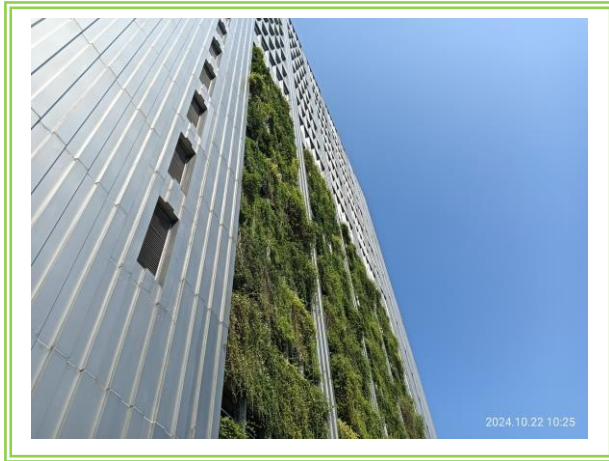
รูปที่ 2.2-3 อาคาร B

2) อาคาร B ขนาดความสูง 18 ชั้น และชั้นใต้ดิน 1 ชั้น ความสูง 68.0 เมตร (ความสูงวัดจากระดับพื้นชั้นดาดฟ้า) มีพื้นที่อาคารรวมและพื้นที่อาคารที่ใช้คิดอัตราส่วนกับพื้นที่ดิน เท่ากับ 29,0413.33 ตารางเมตร แสดงดังรูปที่ 2.2-3 โดยรายละเอียดการใช้พื้นที่อาคารในแต่ละชั้น ดังนี้

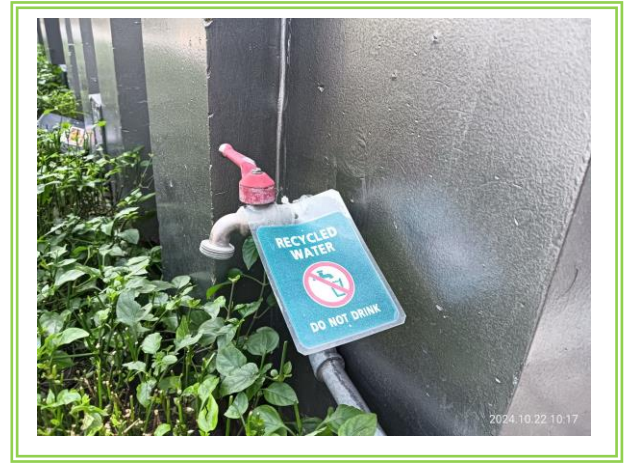
รูปที่ 2.2-4 ระบบน้ำใช้

โครงการจะจัดให้มีการสำรองน้ำเพื่อการอุปโภค – บริโภค ไว้ในถังน้ำชั้นใต้ดิน และถังเก็บน้ำชั้นดาดฟ้าของอาคาร A ซึ่งสามารถสำรองน้ำใช้สำหรับกิจกรรมต่างๆ ได้นานไม่น้อยกว่า 1 วัน และมีการควบคุมการจ่ายน้ำด้วยระบบตั้งเวลา ซึ่งกำหนดเวลาการสูบน้ำในช่วง 24:00 – 05:00 น. ของทุกวันซึ่งอยู่นอกช่วงเวลาที่มีผู้พักอาศัยใกล้เคียงมีการใช้น้ำมาก แสดงดังรูปที่ 2.2-4

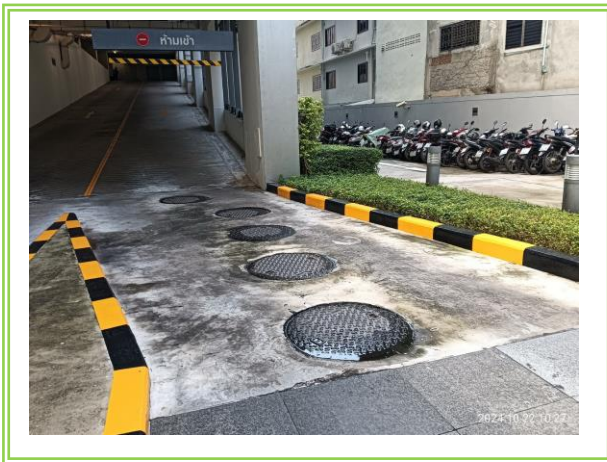
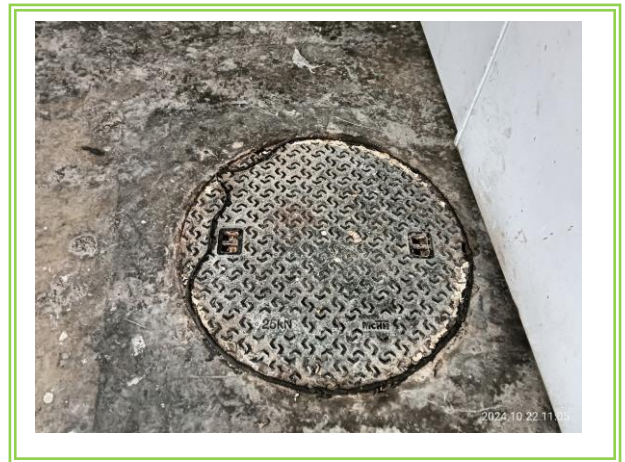
รูปที่ 2.2-5 ระบบบำบัดน้ำเสีย

โครงการจัดให้มีระบบบำบัดน้ำเสียรวมชนิดเติมอากาศแบบตะกอนเร่ง (Activated Sludge) จำนวน 1 ชุด ออกแบบให้รองรับน้ำเสียจากทั้งหมดจากโครงการ แสดงดังรูปที่ 2.2-5

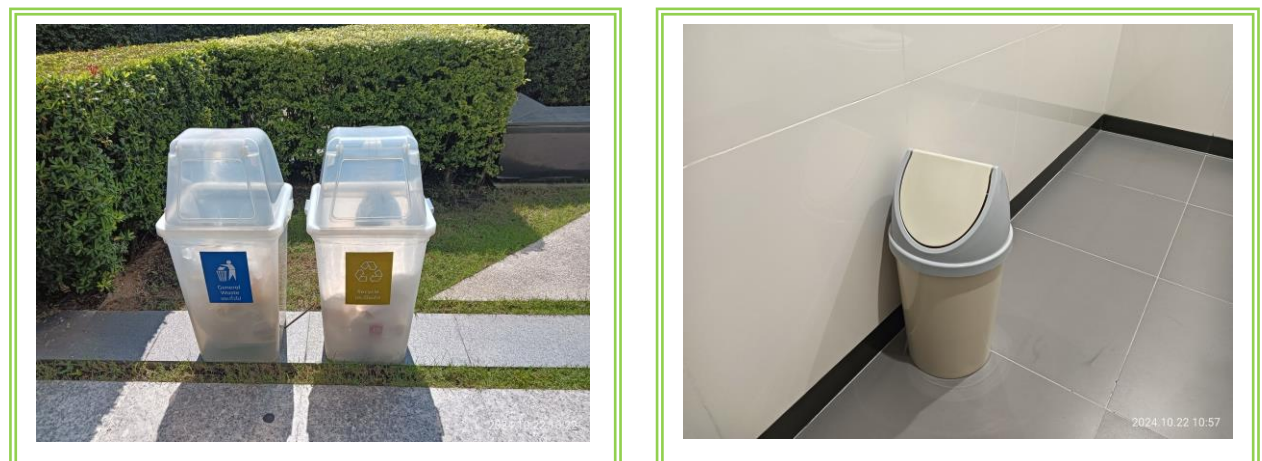
รูปที่ 2.2-6 ถังรองรับมูลฝอยบริเวณพื้นที่โครงการ

โครงการจะจัดให้มีถังรองรับมูลฝอยขนาด 20 – 100 ลิตร พร้อมฝาปิดตั้งอยู่บริเวณพื้นที่สำนักงาน และพื้นที่อื่นๆ ตามความเหมาะสม โดยแต่ละจุดตั้งถังมูลฝอยจำนวน 4 จุด (ถังมูลฝอยแห้ง 1 ถัง, ถังมูลฝอยเปียก 1 ถัง, ถังมูลฝอยอันตราย 1 ถัง และถังมูลฝอยรีไซเคิล 1 ถัง) นอกจากนี้ สำหรับพื้นที่อื่นๆ ภายในโครงการ ได้แก่ ที่จอดรถ และทางเดินภายในโครงการ โครงการจะจัดเตรียมถังรองรับมูลฝอย ขนาด 100 – 200 ลิตร ตั้งกระจายอยู่ทั่วไปในตำแหน่งที่เหมาะสมภายในบริเวณดังกล่าวโดยในแต่ละวันจะมีพนักงานทำความสะอาดและเก็บรวบรวมมูลฝอยตามจุดต่างๆ วันละ 2 รอบ ในช่วงเวลา 10:00 – 11:00 น. และช่วงเวลา 16:00 – 17:00 น. แล้วนำไปเก็บรวบรวมไว้ที่ห้องพักมูลฝอยรวมต่อไป แสดงดังรูปที่ 2.2-6

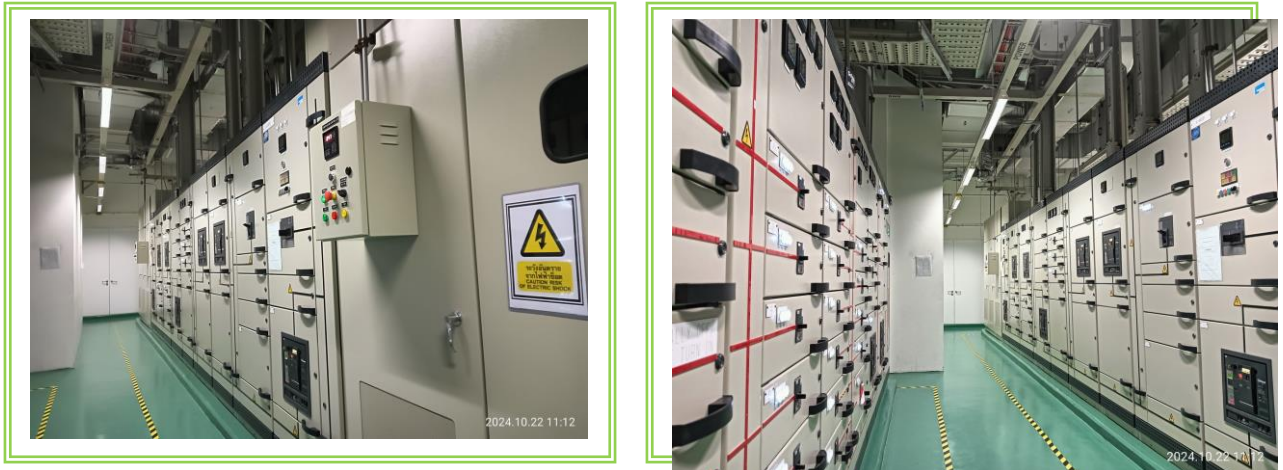
รูปที่ 2.2-7 เครื่องกำเนิดไฟฟ้า อาคาร A และ อาคาร B

- อาคาร A จัดให้มีเครื่องกำเนิดไฟฟ้า ขนาด 1,250 KVA จำนวน 2 ชุด แต่ละชุดสามารถสำรองไฟได้นาน 8 ชั่วโมง
- อาคาร B จัดให้มีเครื่องกำเนิดไฟฟ้า ขนาด 1,000 KVA จำนวน 1 ชุด สามารถสำรองไฟได้นาน 8 ชั่วโมง
- อาคาร C จัดให้มีเครื่องกำเนิดไฟฟ้า ขนาด 1,500 KVA จำนวน 4 ชุด สามารถสำรองไฟได้นาน 4 วัน/2 ชุด

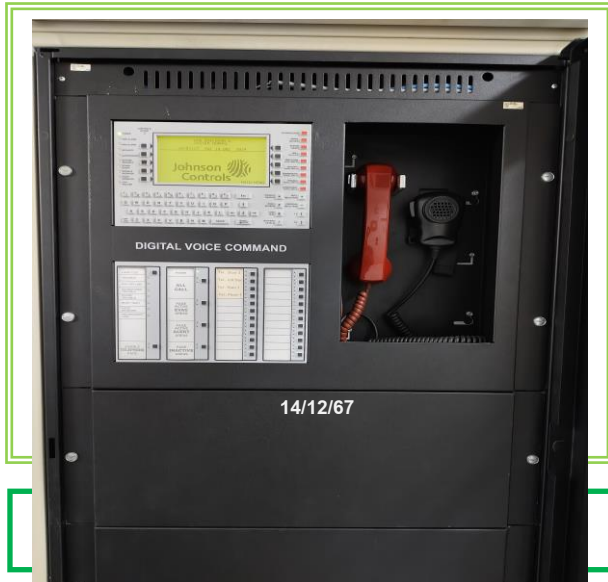
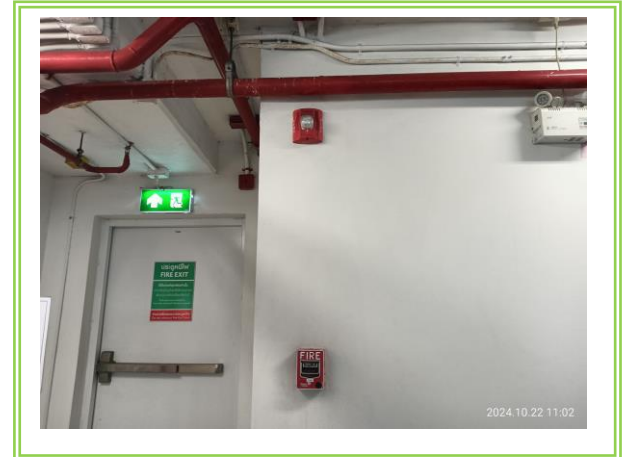
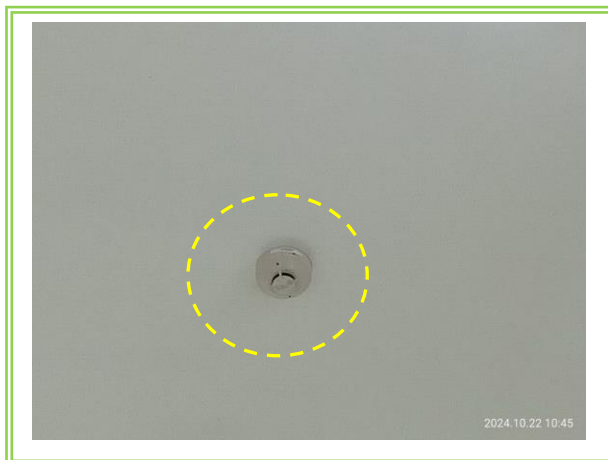
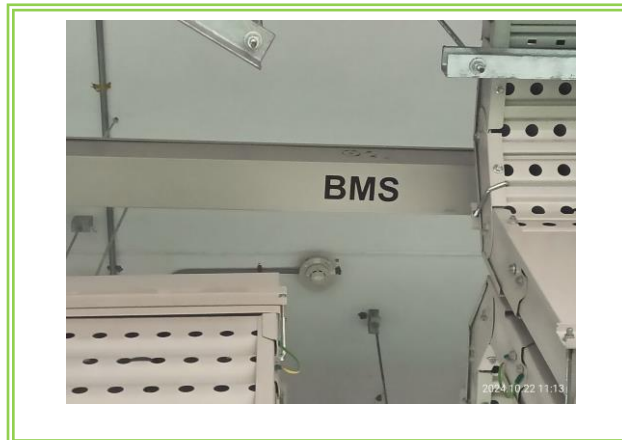
รูปที่ 2.2-8 ระบบสัญญาณเตือนเพลิงไหม้

- ติดตั้งอุปกรณ์ส่งสัญญาณเตือน กริ่งสัญญาณเตือนภัย (Alarm Bell) ลำโพงแจ้งเตือนอัคคีภัย (Fire Alarm Speaker) และโทรศัพท์แจ้งเหตุเพลิงไหม้ในส่วนของอุปกรณ์แจ้งเหตุอัตโนมัติ ติดตั้งเครื่องตรวจจับควัน (Smoke Detector) พร้อมทั้งจัดให้มีอุปกรณ์แจ้งเหตุโดยใช่มือดึง (Fire Alarm Manual Station) แสดงดังรูปที่ 2.2-8

สัญญาณเตือนอัคคีภัย

Smoke Detector

Heat Detector

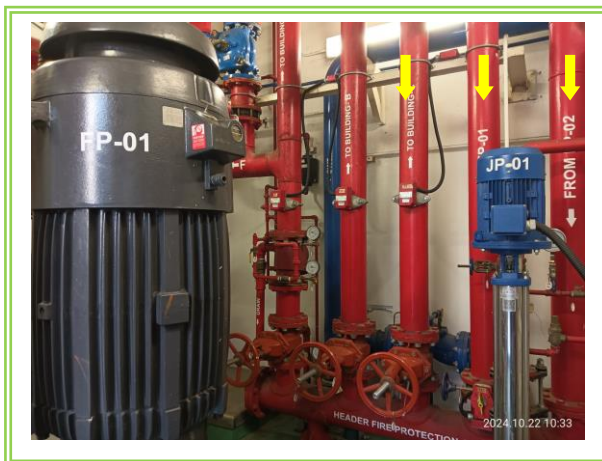
ระบบท่อเย็น (Stand Pipe)

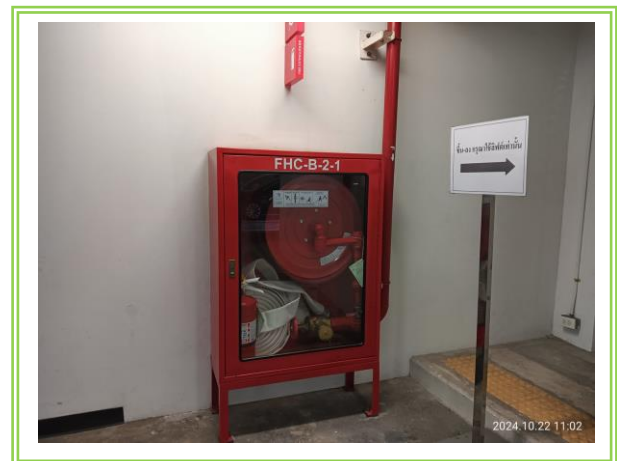
ตู้เก็บสายฉีดน้ำดับเพลิง

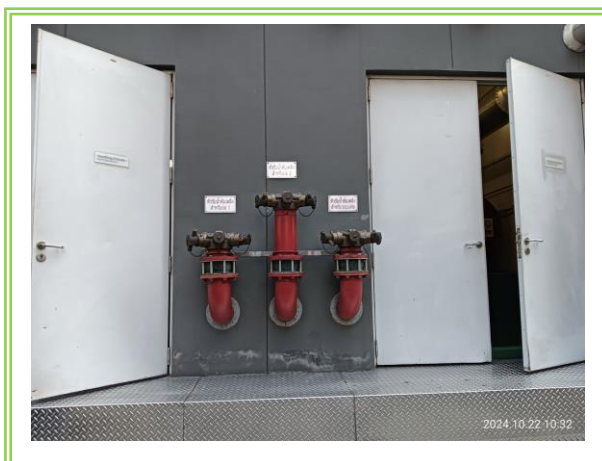
- ติดตั้งหัวรับน้ำดับเพลิงภายนอกอาคาร (FDC) ขนาด 3 × 65 × 150 มิลลิเมตร พร้อม Check Value จำนวน 3 ชุด เพื่อรับน้ำดับเพลิงจากรถดับเพลิงของสถานีดับเพลิงบางแคสำหรับเติมน้ำไปยังถังเก็บน้ำดับเพลิง จำนวน 2 ชุด และจ่ายน้ำเข้าสู่ระบบท่อเย็น จำนวน 1 ชุด โดยตำแหน่งการติดตั้งหัวรับน้ำดับเพลิงภายนอกอาคารอยู่บริเวณด้านทิศเหนือของอาคาร A ใกล้กับทางวิ่งรถยนต์ภายในโครงการ ซึ่งมีความสะดวกในการรับน้ำดับเพลิงของรถดับเพลิงจากสถานีดับเพลิงบางแค

หัวรับน้ำดับเพลิงภายนอกอาคาร (FDC)

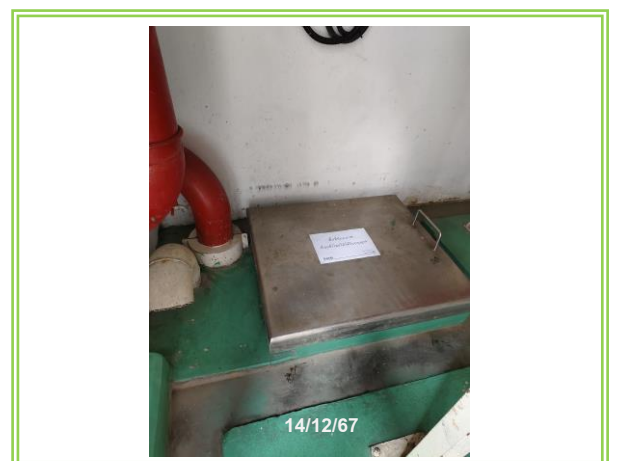
- จัดถังสำรองน้ำดับเพลิงไว้ในชั้นใต้ดินของอาคาร A สามารถสำรองน้ำดับเพลิงได้นานประมาณ 157 นาที (ไม่น้อยกว่า 30 นาที) แสดงดังรูปที่ 2.2-9

ถังสำรองน้ำดับเพลิงไว้ในชั้นใต้ดิน

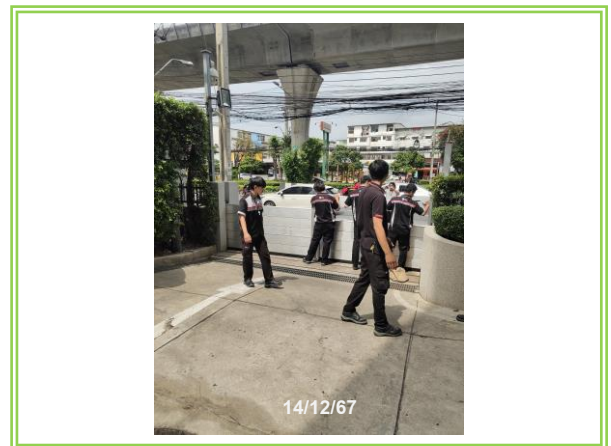
รูปที่ 3-29 แผงกั้นน้ำ

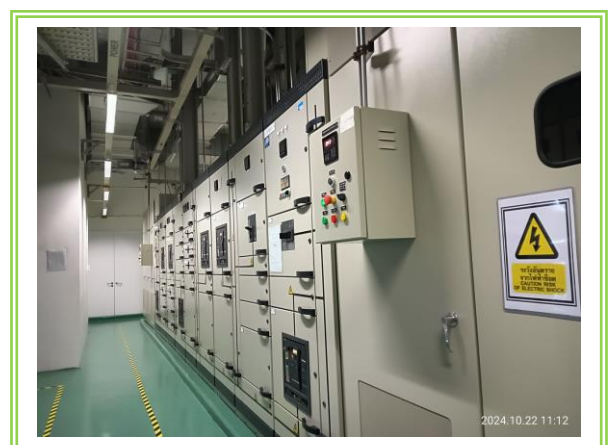
รูปที่ 3-30 ห้องไฟฟ้า

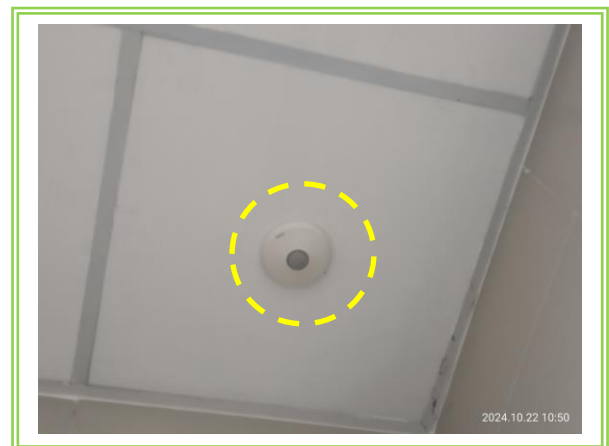
รูปที่ 3-50 ระบบ Light sensor

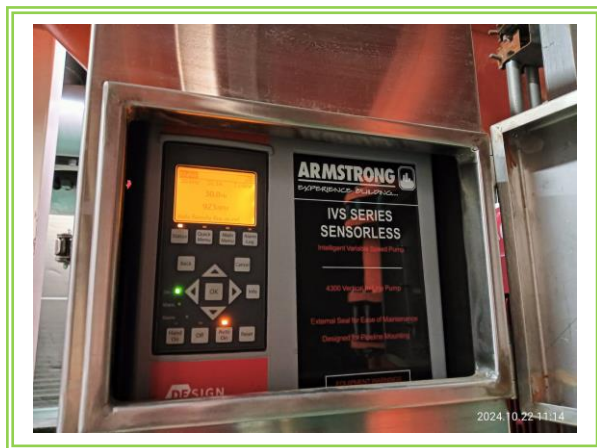
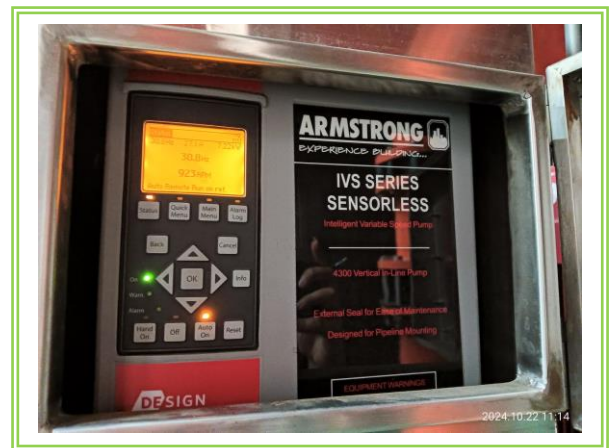
รูปที่ 3-57 มอเตอร์ VSD เพื่อลดการใช้พลังงานไฟฟ้าที่เครื่องสูบน้ำ

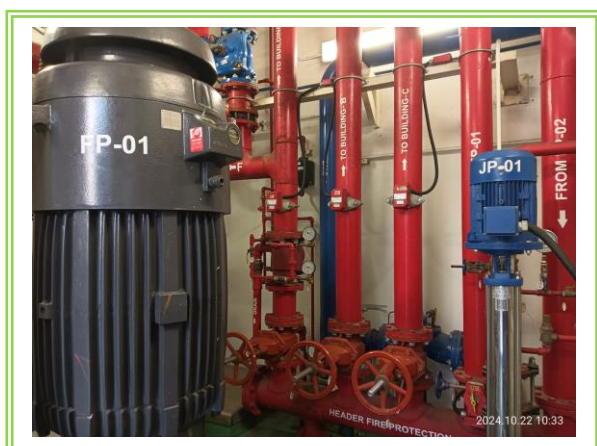
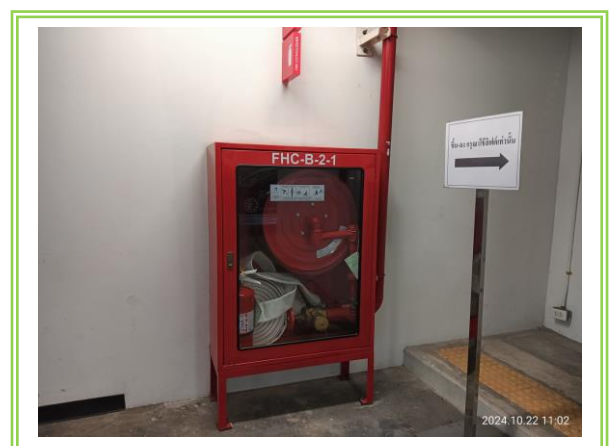
รูปที่ 3-58 เครื่องสูบน้ำดับเพลิง (Fire Pump)

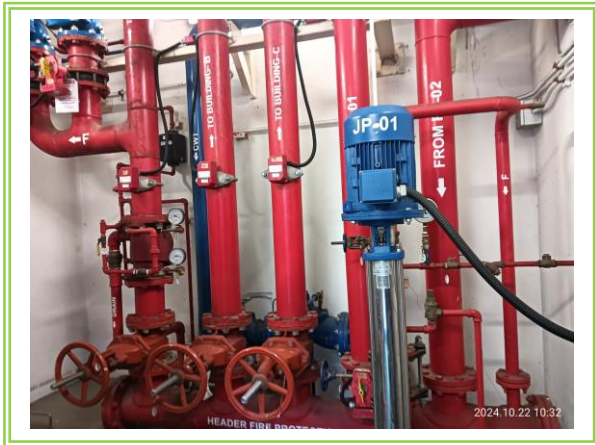
รูปที่ 3-59 ระบบท่อยืน (Stand Pipe)

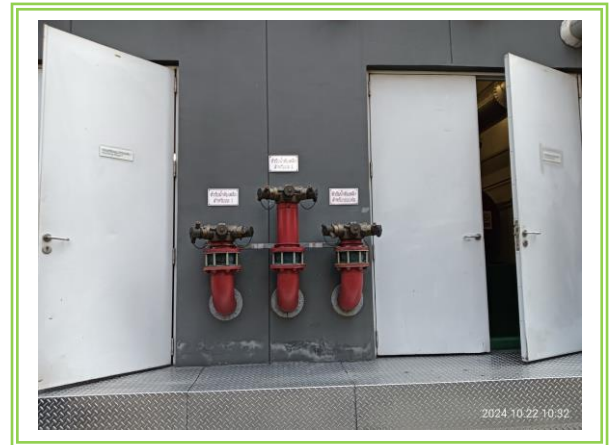
รูปที่ 3-60 หัวรับน้ำดับเพลิงภายนอกอาคาร

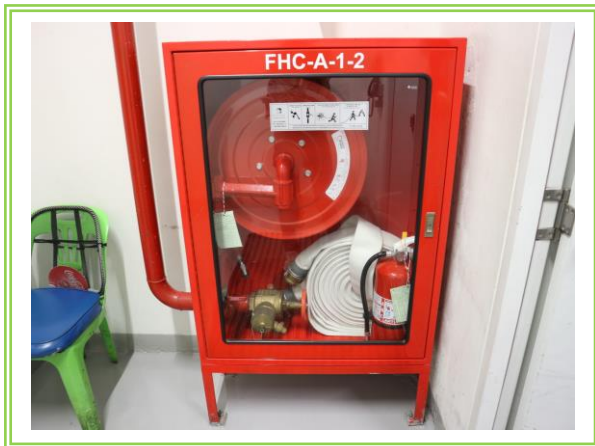
รูปที่ 3-61 ตู้เก็บสายฉีดน้ำดับเพลิงพร้อมอุปกรณ์

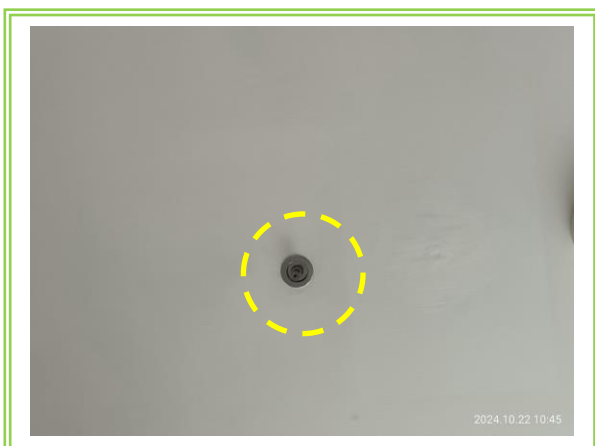
รูปที่ 3-63 ระบบหัวกระจายน้ำดับเพลิงอัตโนมัติ

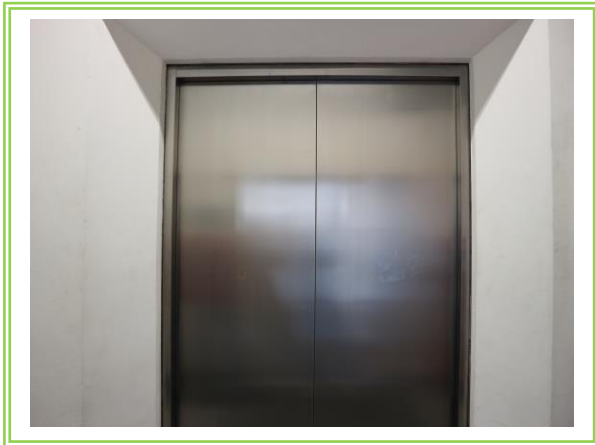
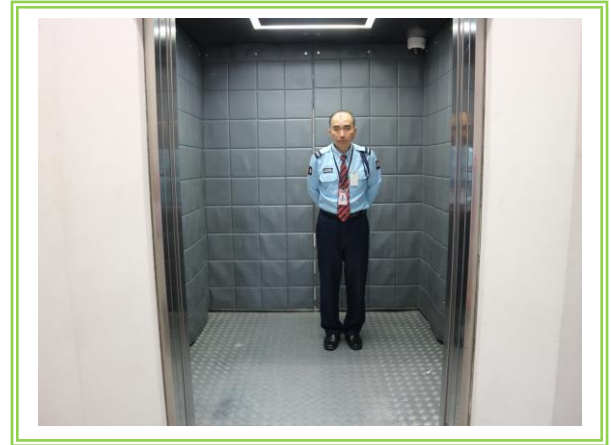
รูปที่ 3-64 ลิฟต์ดับเพลิง อาคาร A และอาคาร B

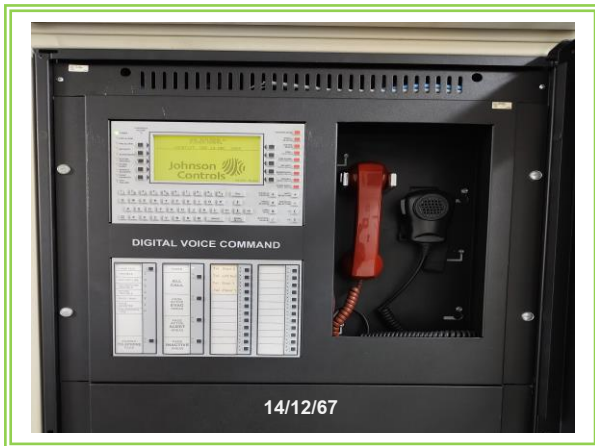
รูปที่ 3-65 แผงควบคุม (FCP)

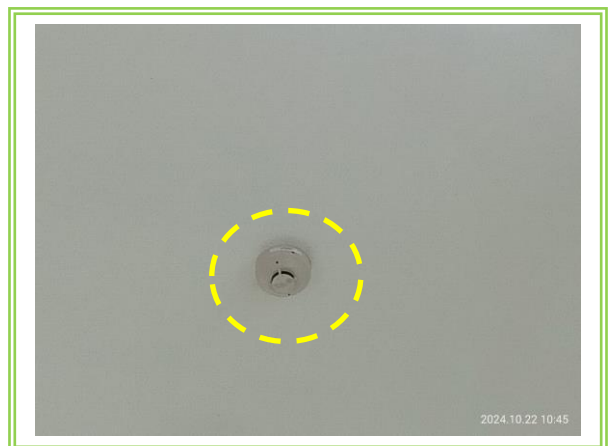
รูปที่ 3-66 เครื่องตรวจจับควัน

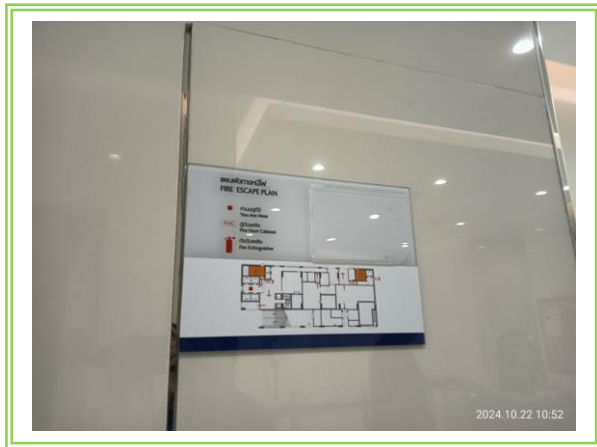
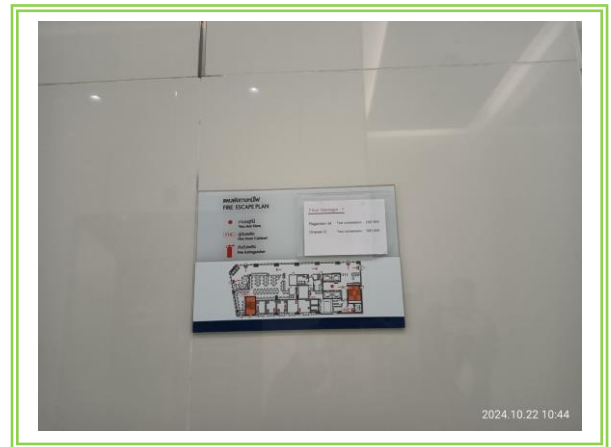
รูปที่ 3-74 ผังแสดงเส้นทางการอพยพหนีไฟ

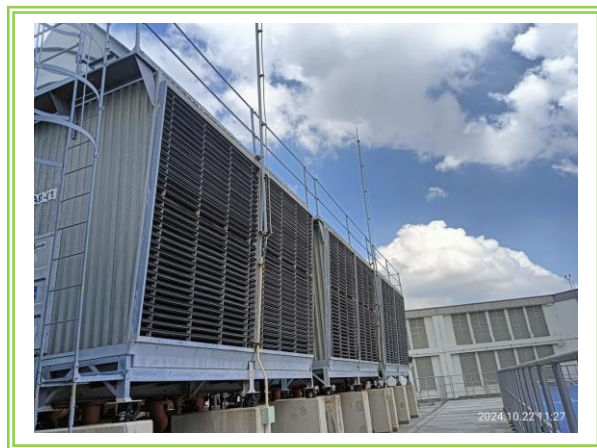
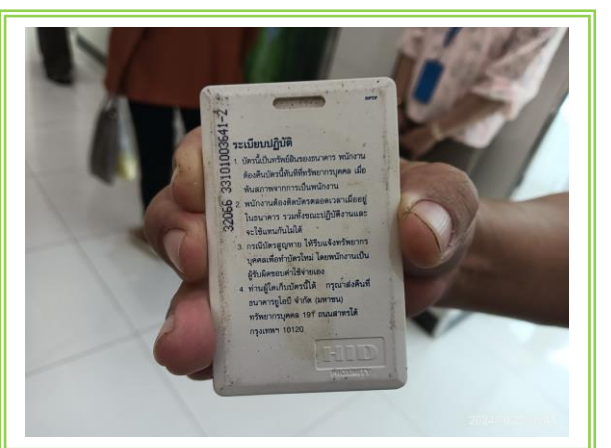
รูปที่ 3-77 หอผึ่งเย็นของโครงการ

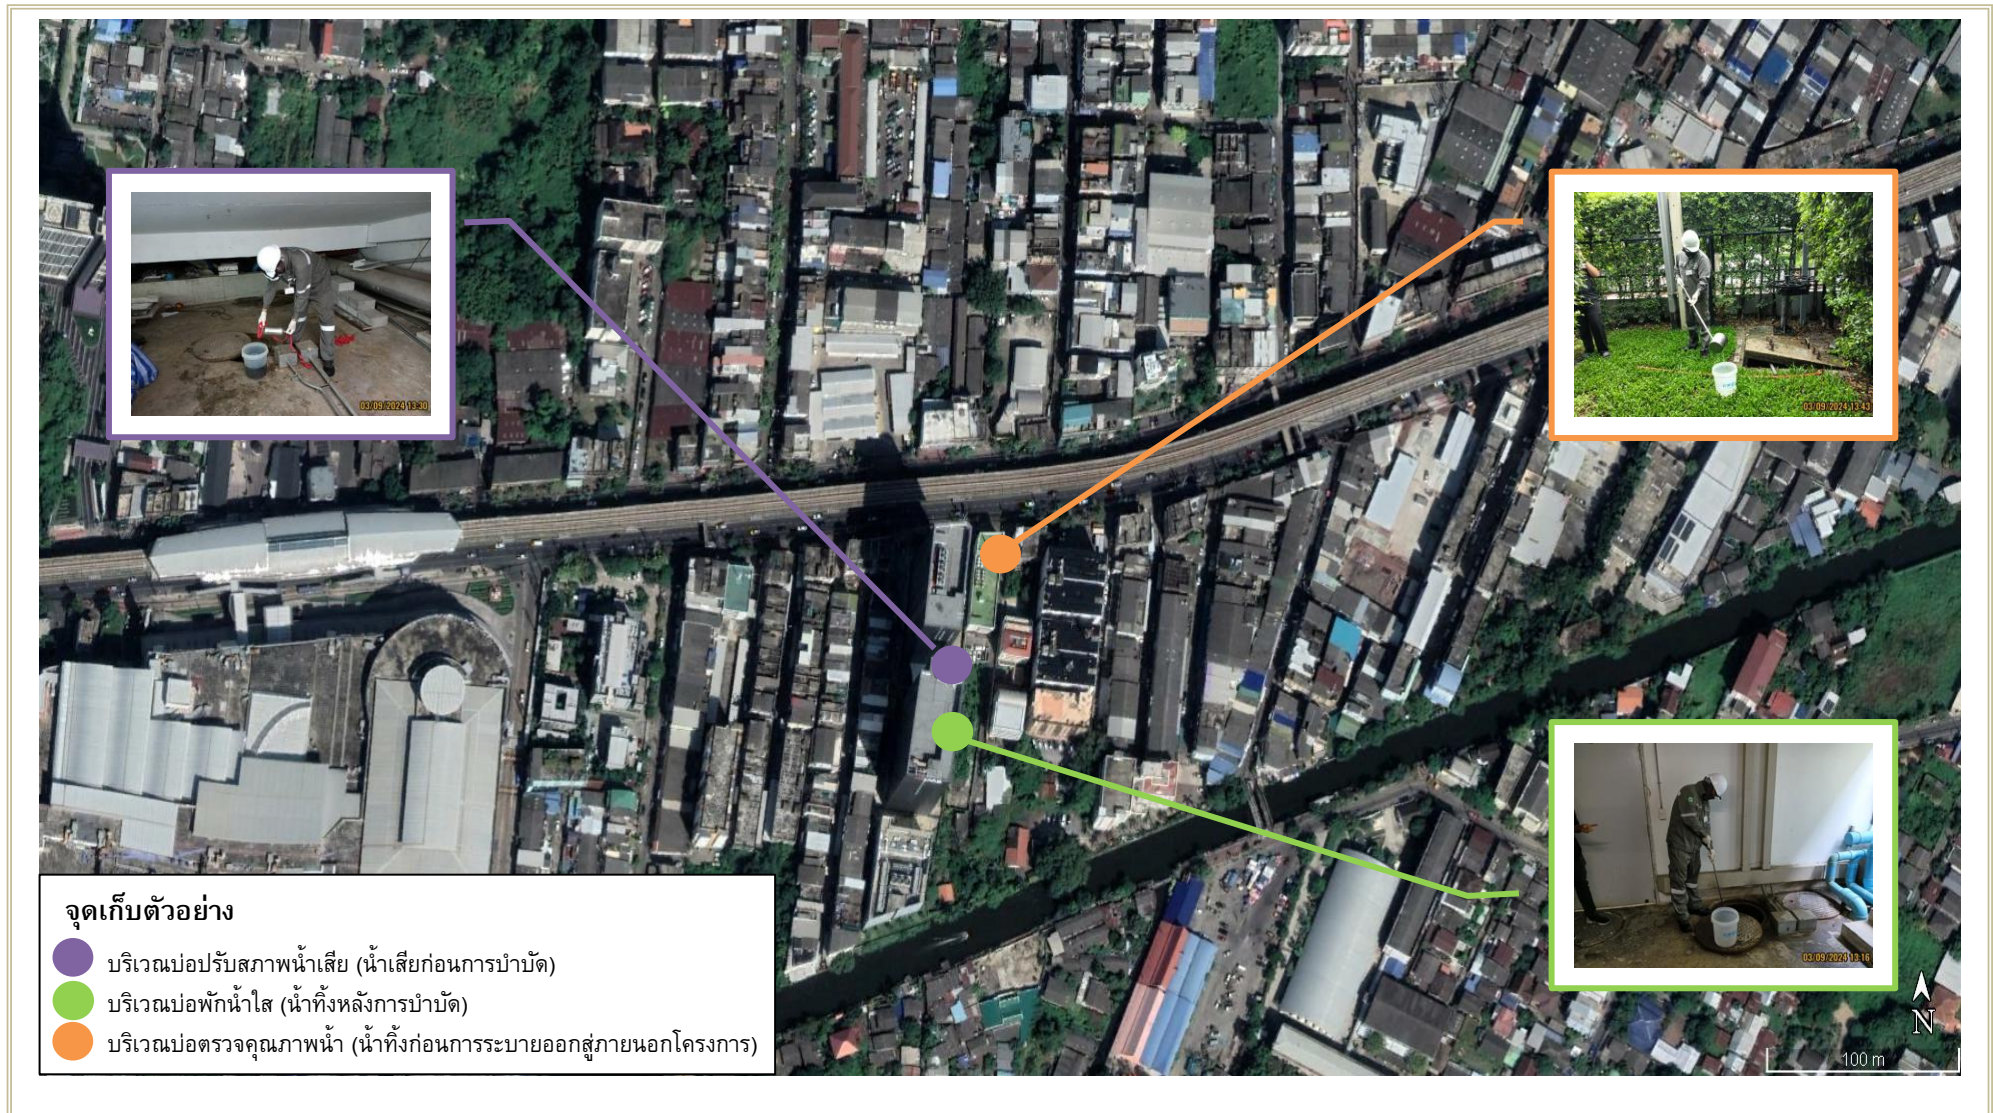
รูปที่ 4.1-1 ตำแหน่งตรวจวัดคุณภาพสิ่งแวดล้อม โครงการ สำนักเพชรเกษม ยูโอบี ของธนาคารยูโอบี จำกัด (มหาชน) (ระยะดำเนินการ)

รายการตรวจวัด/จุดตรวจวัด	ดัชนีที่วิเคราะห์	วิธีการตรวจวัดและวิเคราะห์	วันที่ตรวจวัด
1. คุณภาพน้ำทิ้ง 1.1 คุณภาพน้ำทิ้งก่อนการบำบัด (บ่อปรับสภาพน้ำเสีย) 1.2 คุณภาพน้ำทิ้งหลังการบำบัด (บ่อพักน้ำใส) 1.3 คุณภาพน้ำทิ้งก่อนระบายออกสู่นอกโครงการ (บ่อตรวจคุณภาพน้ำ)	- pH - Biochemical Oxygen Demand - Total Suspended Solids - Sulfide - Total Dissolved Solids - Settleable Solids - Fat Oil and Grease - Total Kjeldahl Nitrogen - Total Coliform Bacteria	- Electrometric Method - 5-Day BOD Test, Membrane Electrode Method - Dried at 103-105°C - ZnS Precipitation, Iodometric Method - Dried at 180°C - Volumetric Method - Liquid-Liquid Partition, Gravimetric Method - Macro-Kjeldahl, Titrimetric Method - Most Probable Number Method	3 ก.ค. 67 5 ส.ค. 67 3 ก.ย. 67 4 ต.ค. 67 5 พ.ย. 67 4 ธ.ค. 67

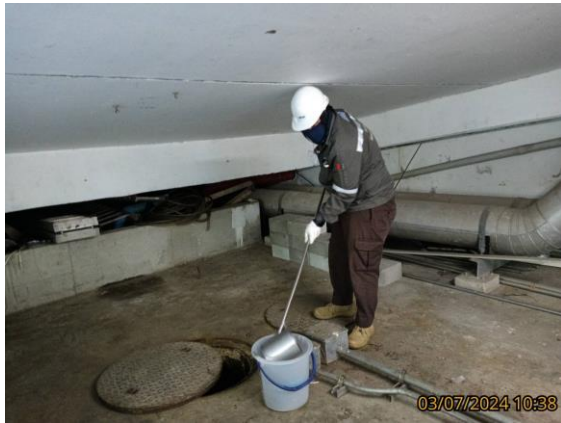
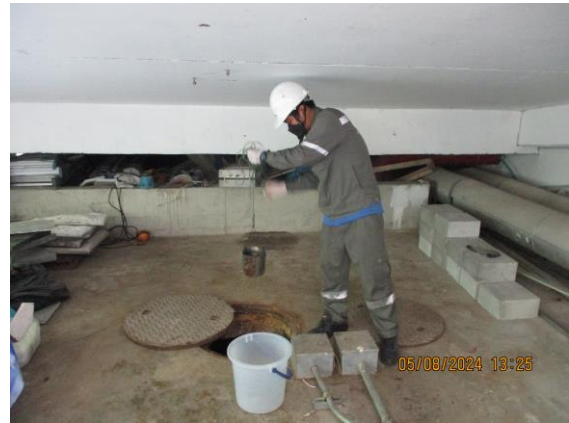
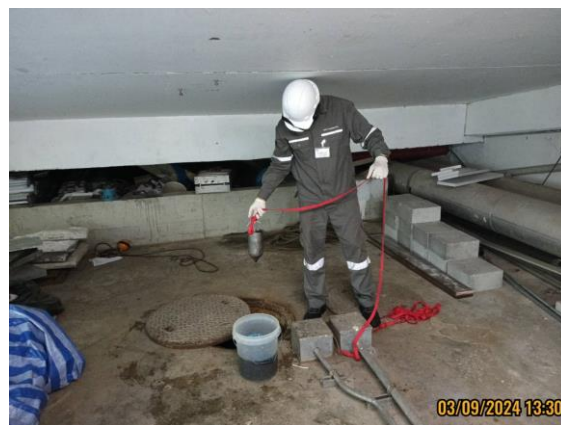
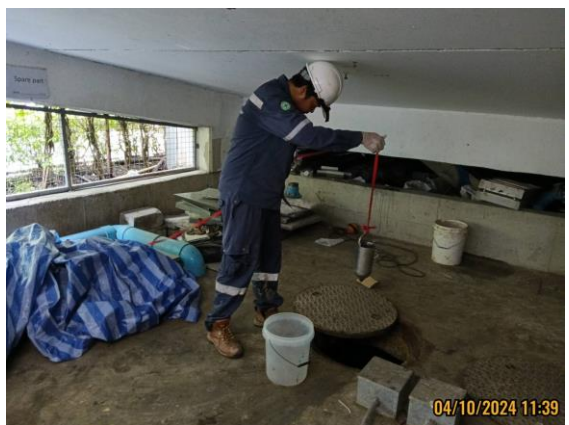
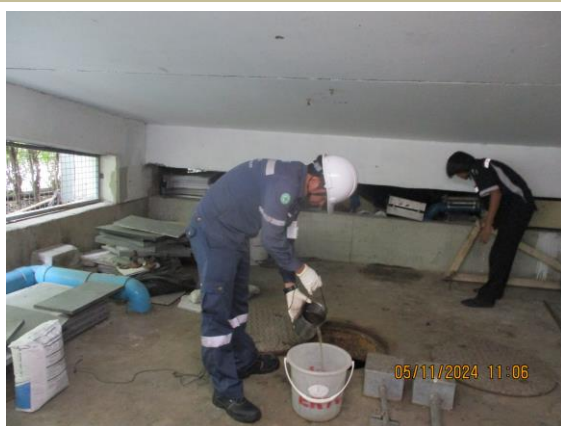
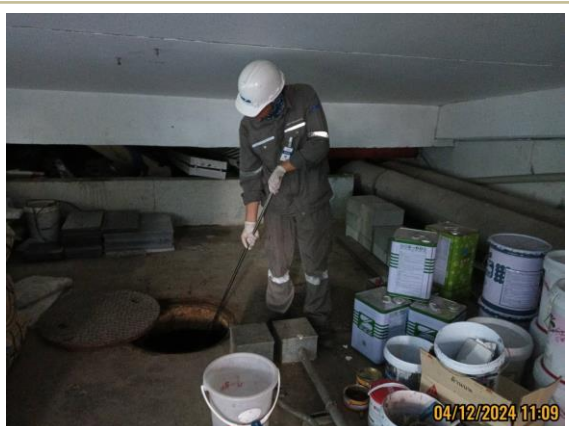
รูปที่ 4.3-16 แสดงการเก็บตัวอย่างเพื่อวิเคราะห์คุณภาพทิ้ง
บริเวณบ่อปรับสภาพน้ำเสีย (น้ำเสียก่อนการบำบัด)
ดำเนินการเก็บตัวอย่างระหว่างเดือนกรกฎาคม – ธันวาคม 2567

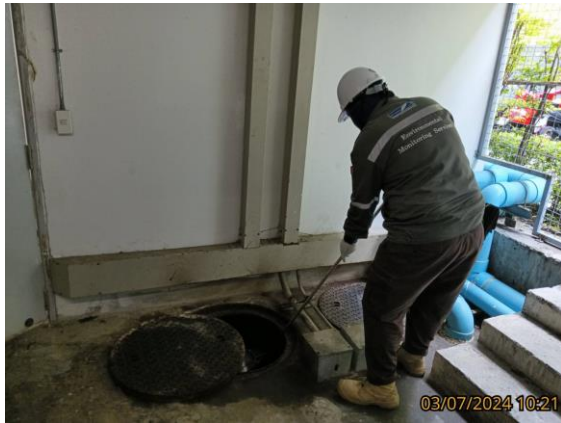
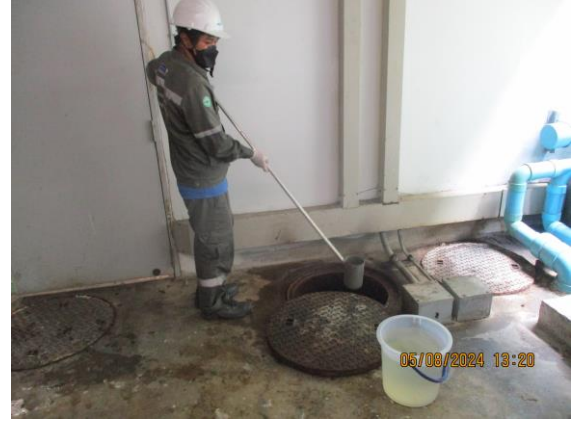
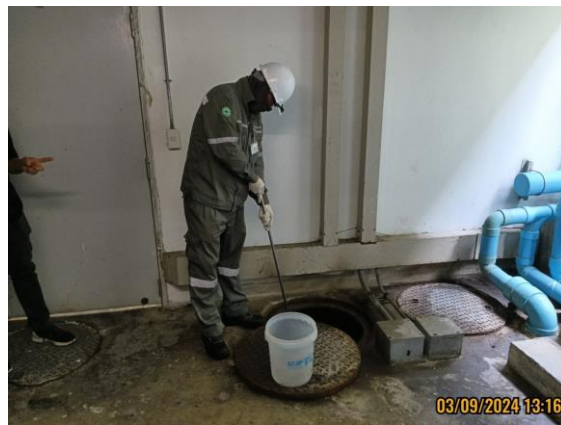
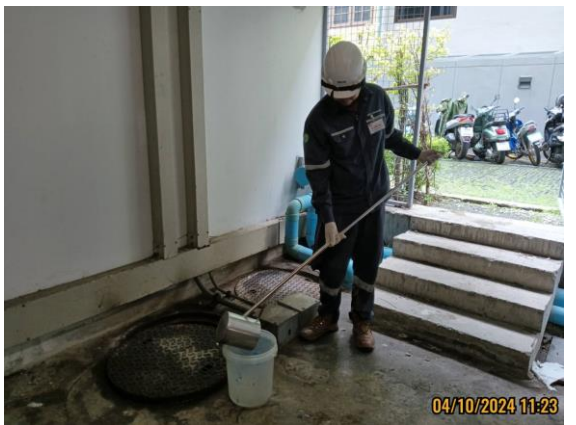
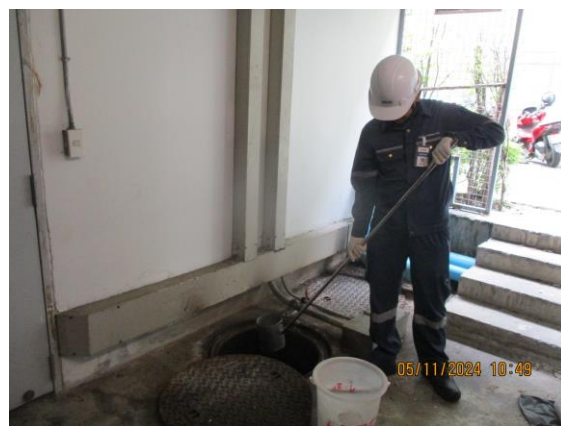
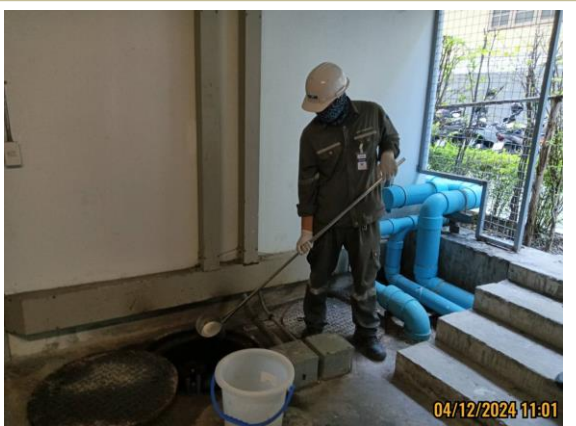
รูปที่ 4.3-17 แสดงการเก็บตัวอย่างเพื่อวิเคราะห์คุณภาพทั้ง
บริเวณบ่อพักน้ำใส (น้ำทิ้งหลังการบำบัด)
ดำเนินการเก็บตัวอย่างระหว่างเดือนกรกฎาคม – ธันวาคม 2567

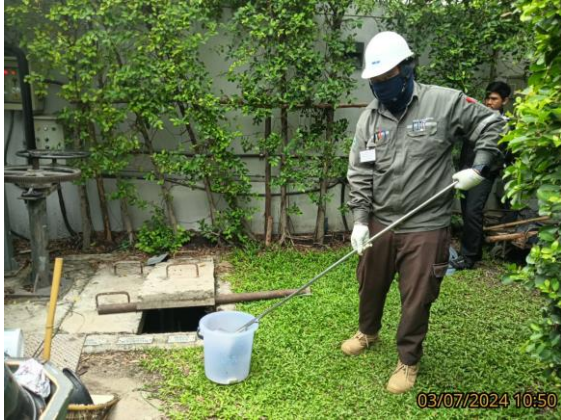
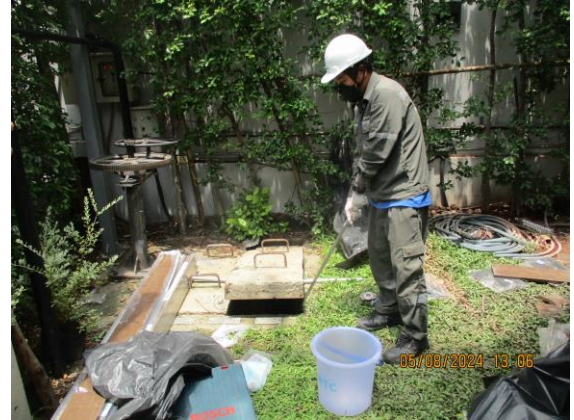
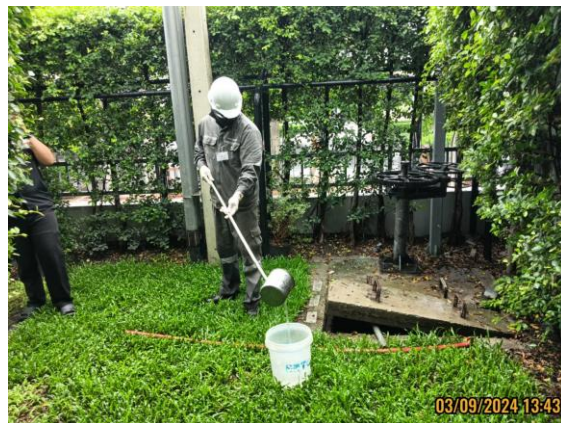
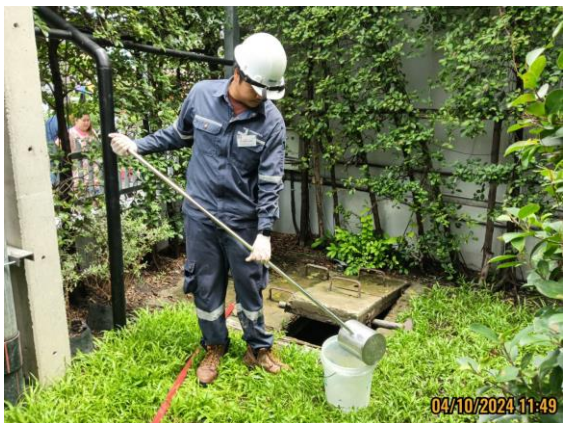
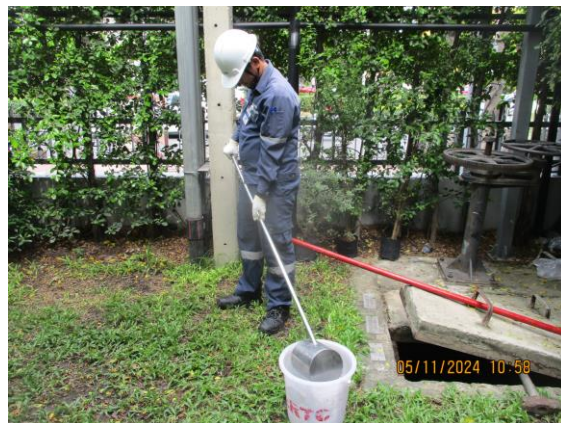
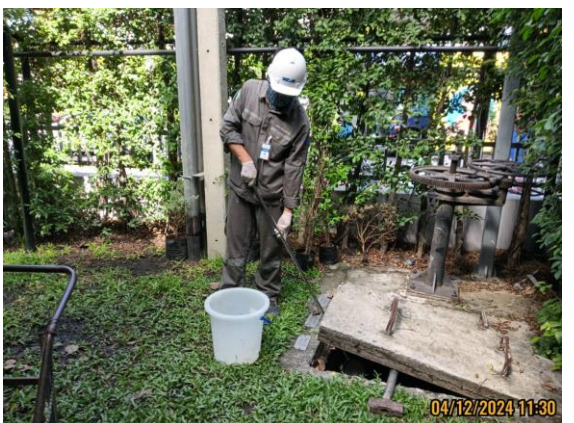
รูปที่ 4.3-18 แสดงการเก็บตัวอย่างเพื่อวิเคราะห์คุณภาพทั้ง
บริเวณบ่อตรวจคุณภาพน้ำ (น้ำทิ้งก่อนการระบายออกสู่ภายนอกโครงการ)
ดำเนินการเก็บตัวอย่างระหว่างเดือนกรกฎาคม – ธันวาคม 2567

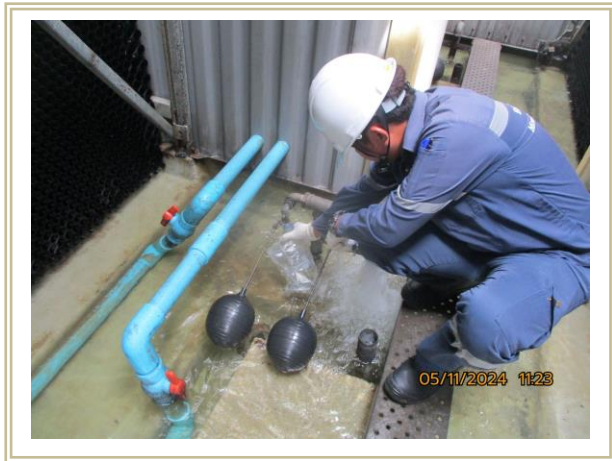
บริเวณจุดที่น้ำไหลเข้ามาเติมในระบบ

รูปที่ 4.3-19 แสดงการเก็บตัวอย่างเพื่อวิเคราะห์คุณภาพทิ้งจากระบบปรับอากาศ
ดำเนินการเก็บตัวอย่างในวันที่ 5 พฤศจิกายน 2567

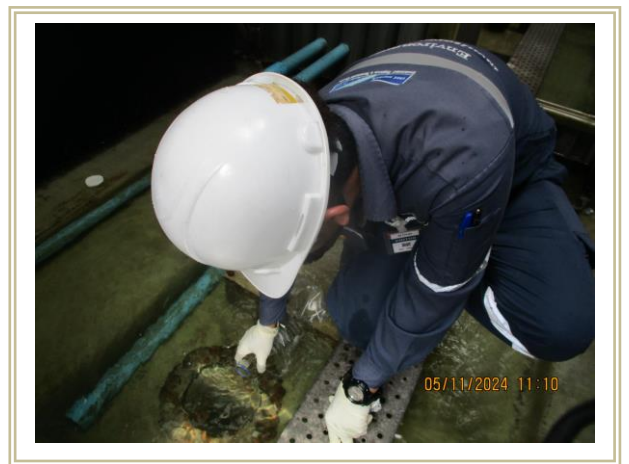
บริเวณในอ่างรองรับน้ำ

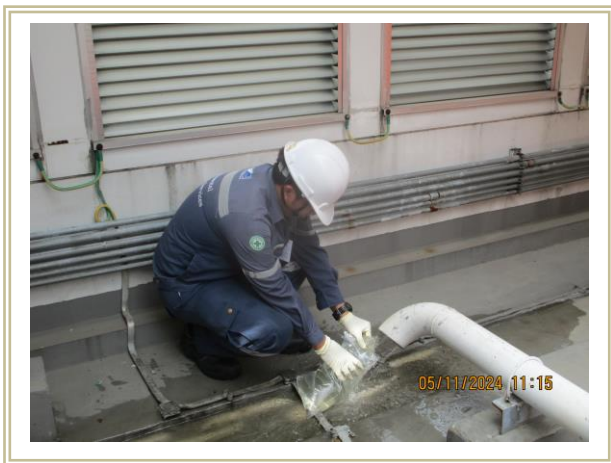
บริเวณท่อน้ำทิ้งจากห้องเย็นแต่ละเครื่อง
