CENTRAL PHUKET FLORESTA

รายงานผลการปฏิบัติตามมาตรการป้องกันและแก้ไขผลกระทบสิ่งแวดล้อม
และมาตรการติดตามตรวจสอบผลกระทบสิ่งแวดล้อม
โครงการเซ็นทรัล เฟสต้าว ภูเก็ต 2 (เปลี่ยนแปลงรายละเอียดโครงการ) (ระยะดำเนินการ)
ตั้งอยู่เลขที่ 199 หมู่ที่ 4 ตำบลวิชิต อำเภอเมืองภูเก็ต จังหวัดภูเก็ต
ของบริษัท เซ็นทรัลพัฒนา จำกัด (มหาชน)
สำนักงานตั้งอยู่อาคาร ดี ออฟฟิศ แอท เซ็นทรัลเวิลด์
ชั้นที่ 31 เลขที่ 999/9 ถนนพระราม 1 เขตปทุมวัน แขวงปทุมวัน กรุงเทพมหานคร 10330

ระหว่างเดือนกรกฎาคม – ธันวาคม 2567

- ชื่อโครงการ เซ็นทรัล เฟสติวัล ภูเก็ต 2 (เปลี่ยนแปลงรายละเอียดโครงการ)

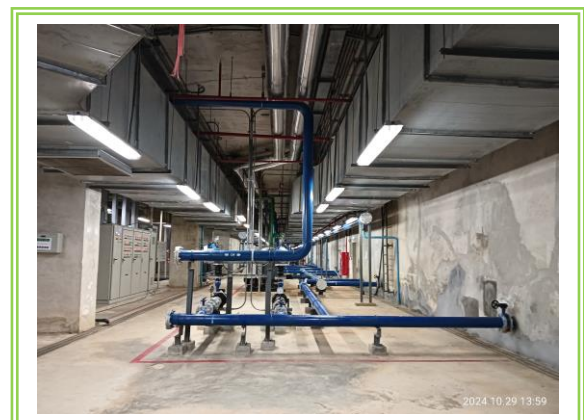
รูปที่ 2.5-1 ถังสำรองน้ำใช้

โครงการจัดให้มีบ่อพักน้ำดิบ 1 ปริมาตร 1,470 ลูกบาศก์เมตร บ่อพักน้ำดิบ 2 ปริมาตร 2,052 ลูกบาศก์เมตร บ่อเก็บน้ำ 1 ปริมาตร 1,509 ลูกบาศก์เมตร และบ่อเก็บน้ำ 2 ปริมาตร 1,056 ลูกบาศก์เมตร รวมปริมาตรกักเก็บน้ำของโครงการ 6,087 ลูกบาศก์เมตร ซึ่งโครงการสามารถสำรองน้ำไว้ได้ประมาณ 5 วัน ดังนี้ แสดงดังรูปที่ 2.5-1

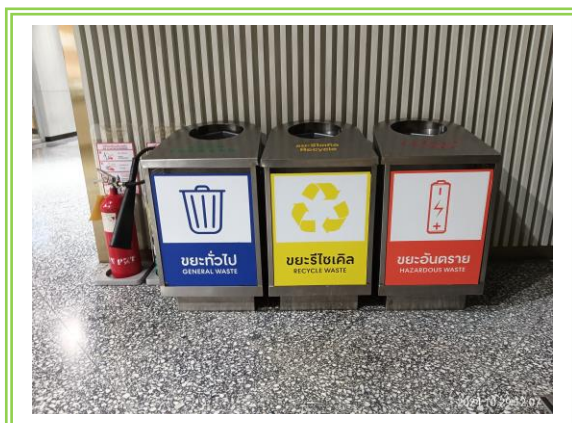
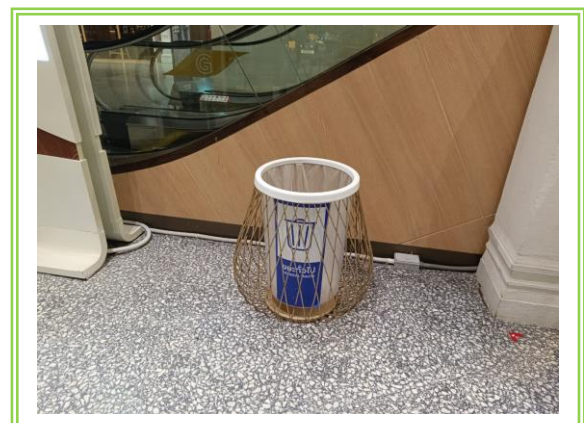
รูปที่ 2.5-2 ถังขยะตามจุดต่างๆ ของโครงการ

โครงการจะจัดให้มีถังขยะขนาด 120 ลิตร จำนวน 2 ถัง/จุด แยกเป็นขยะเปียกและขยะแห้งติดตั้งตามบริเวณบันไดเลื่อน และลิฟต์ ทางเข้า-ออก ภายในอาคาร และห้องนํารวมจะจัดให้มีถังขยะขนาด 10 ลิตร จำนวน 1 ถัง/ห้อง ถังขยะทุกใบจะมีถุงดำรองอยู่ด้านใน ซึ่งแม่บ้านจะรวบรวมขยะจากส่วนต่างๆ นำมาคัดแยกประเภทขยะเป็นขยะเปียก ขยะแห้ง ขยะอันตราย และขยะรีไซเคิล ก่อนนำไปพักไว้ที่ห้องพักขยะรวม ซึ่งประกอบด้วย ห้องพักขยะเปียก ห้องพักขยะแห้ง และห้องพักขยะอันตราย/ขยะรีไซเคิล ตั้งอยู่บริเวณใกล้ห้องเก็บของ ชั้นใต้ดิน ดังรูปที่ 2.5-2

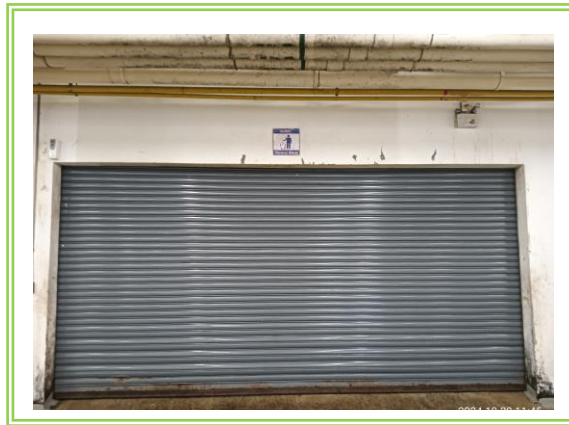
รูปที่ 2.5-3 ห้องพักขยะทั่วไป

ห้องพักขยะรวมเป็นห้องที่มีประตูปิดมิดชิด เพื่อป้องกันไม่ให้ส่งกลิ่นรบกวน ซึ่งตั้งอยู่บริเวณชั้นใต้ดินที่ 2 ติดกับห้องเก็บของ 2 โดยอยู่ห่างจากสถานที่ประกอบอาหารและสถานที่เก็บอาหาร 12.10 เมตร ซึ่งรถเก็บขนมูลฝอยของหน่วยงานเอกชน ที่ขึ้นทะเบียนกับเทศบาลตำบลวิชิตสามารถเก็บขนได้อย่างสะดวก รวดเร็ว ทั้งนี้ห้องพักขยะรวมแบ่งออกเป็น 3 ห้อง เพื่อรองรับขยะเปียก ขยะแห้ง และขยะอันตราย/ขยะรีไซเคิล และจัดให้มีการติดตั้งระบบปรับอากาศเพื่อควบคุมอุณหภูมิห้อง เพื่อไม่ให้ขยะเกิดการเน่าเสีย และส่งกลิ่นรบกวน แสดงดังรูปที่ 2.5-3 ถึงรูปที่ 2.5-6

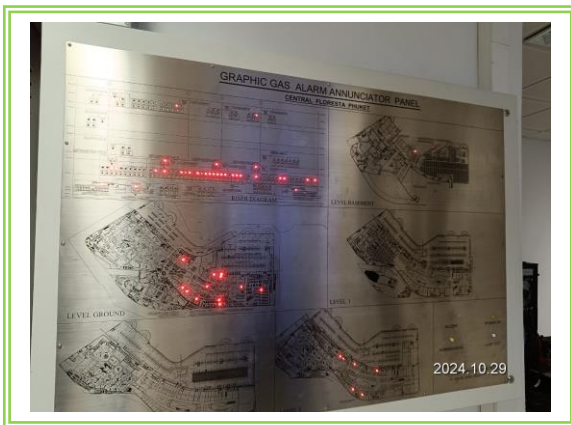
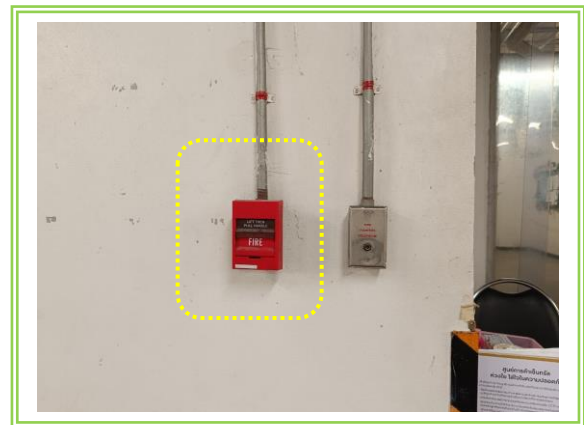
รูปที่ 2.5-10 ระบบสัญญาณแจ้งเหตุเพลิงไหม้

Graphic Annunciator Fire Protection System

อุปกรณ์แจ้งเหตุเพลิงไหม้แบบมือกด

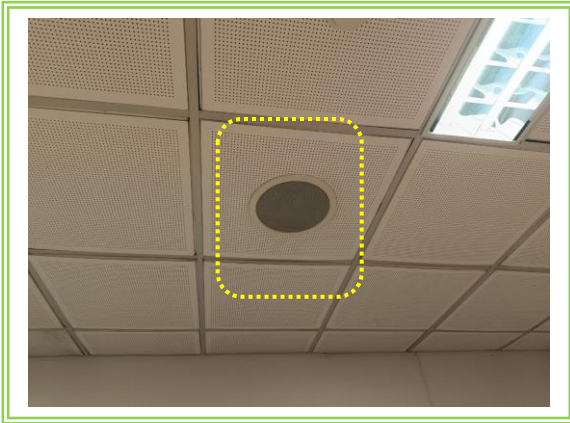
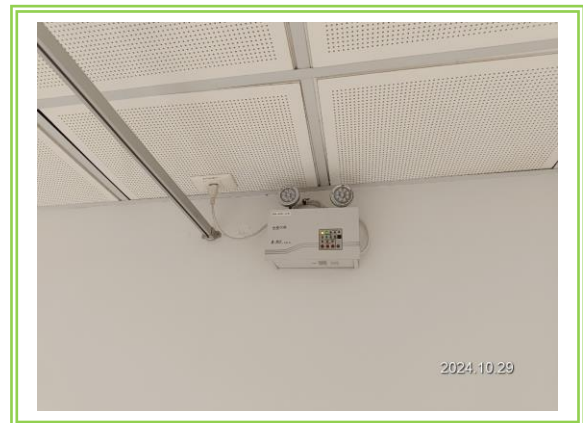
รูปที่ 2.5-10 ระบบสัญญาณแจ้งเหตุเพลิงไหม้ (ต่อ)

ลำโพงแจ้งสัญญาณเตือนเพลิงไหม้

อุปกรณ์ตรวจจับควัน

อุปกรณ์ตรวจจับความร้อน

ไฟฟ้าส่องสว่างฉุกเฉิน

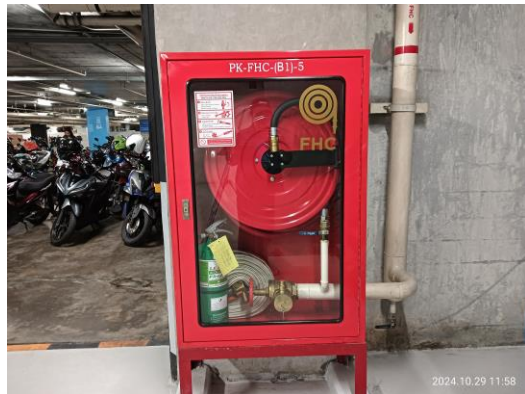
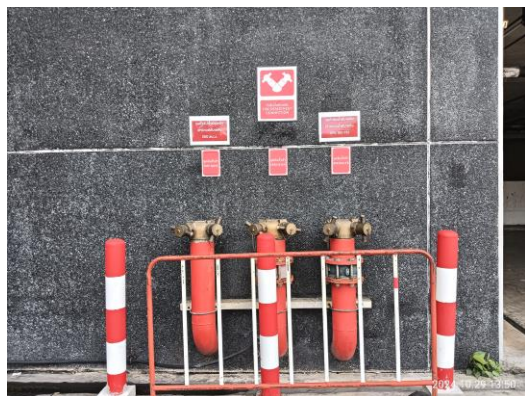
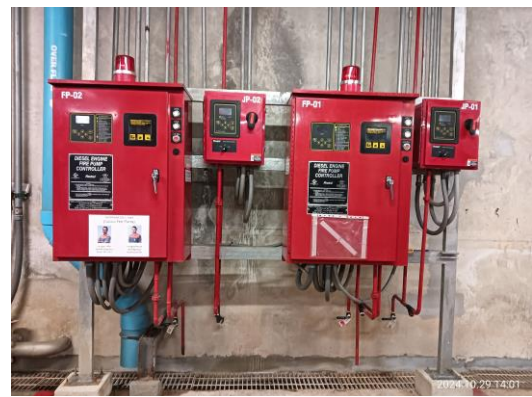
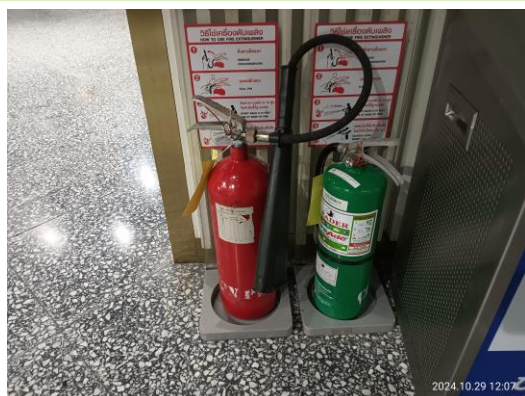
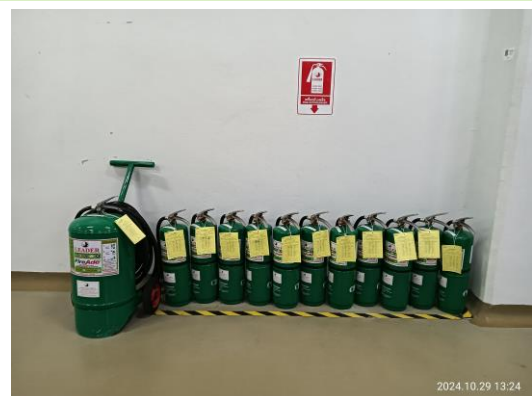
รูปที่ 2.5-11 ระบบดับเพลิง

- ชุดตู้ดับเพลิง (Fire Hose Cabinet : FHC)
- ระบบท่อดับเพลิง
- หัวรับน้ำดับเพลิงภายนอกอาคาร (Fire Department : FDC)
- การสำรองน้ำดับเพลิง
- ระบบดับเพลิงอัตโนมัติ (Sprinkle System)

ชุดตู้ดับเพลิง

ระบบท่อดับเพลิง

หัวรับน้ำดับเพลิงภายนอกอาคาร

Fire Pump Rom

อุปกรณ์ดับเพลิงแบบมือถือ

2) ระบบดับเพลิง แสดงดังรูปที่ 2.5-11

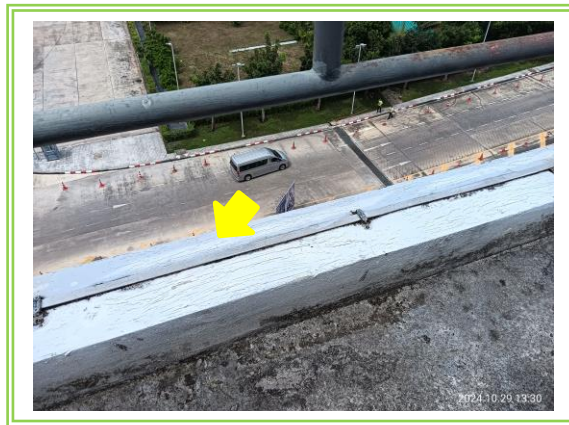
รูปที่ 2.5-15 สายล่อฟ้า

โครงการมีระบบป้องกันอันตรายจากฟ้าผ่ากรณีเกิดฟ้าผ่าบริเวณหลังคาของอาคารในโครงการ และติดตั้งสายดินทั่วทั้งโครงการ แสดงดังรูปที่ 2.5-15 มีรายละเอียดดังนี้

1. ตัวนำล่อฟ้า (Air Terminal)
2. สายดิน (Ground Rod)
3. สายตัวนำลงดิน (Down Conductor)

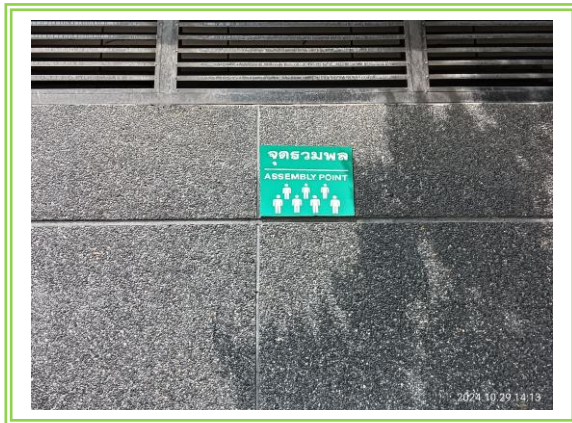
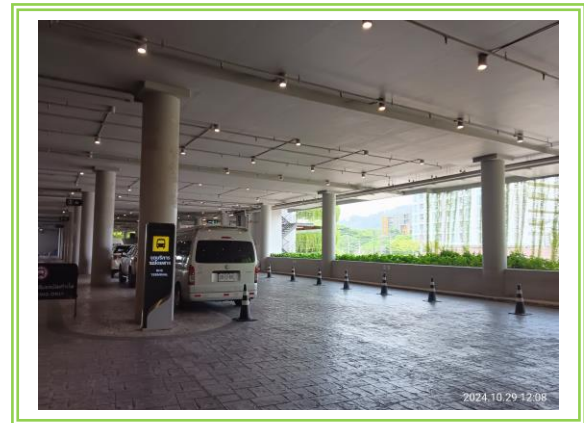
รูปที่ 2.5-16 จตุรวมพลภายในอาคาร

โครงการจัดให้มีจุดรวมพล 5 จุด กระจายอยู่บริเวณพื้นที่สีเขียวบริเวณด้านหน้าของโครงการ แสดงดังรูปที่ 2.5-16 ถึงรูปที่ 2.5-17

ดังนั้น โครงการมีพื้นที่จตุรวมพลทั้งสิ้น 4,883 ตารางเมตร คิดเป็นสัดส่วนของพื้นที่จตุรวมพลต่อผู้มาใช้บริการ เท่ากับ 0.26 ตารางเมตร/คน หรือ 3.87 คน/ตารางเมตร เมื่อคิดผู้อยู่อาศัยในโครงการสูงสุด 18,910 คน (รวมจำนวนพนักงาน) ซึ่งเพียงพอตามเกณฑ์ของสำนักงานนโยบายและแผนทรัพยากรธรรมชาติและสิ่งแวดล้อม ที่กำหนดไว้โดยพื้นที่จตุรวมพลเป็นพื้นที่ที่จัดให้เป็นพื้นที่ว่าง ที่มีลักษณะเป็นพื้นคอนกรีต ผู้มาใช้บริการรวมถึงพนักงานจากอาคารสามารถเข้าถึงได้ง่าย สำหรับการอพยพคนจากจตุรวมพลไปสู่ภายนอกโครงการ ก็มีความสะดวกและปลอดภัย เนื่องจากเส้นทางที่ผู้มาใช้บริการ และพนักงานในโครงการสามารถอพยพออกสู่พื้นที่โครงการนั้น เป็นพื้นที่สีเขียว และลานกิจกรรม ซึ่งจะไม่มียกก่อสร้างกีดขวางเส้นทางอพยพ ทำให้สามารถออกนอกพื้นที่โครงการได้อย่างสะดวก รวดเร็ว และมีความปลอดภัย ดังนั้น จตุรวมพลของโครงการจึงมีความเหมาะสมทั้งในแง่ขนาดของพื้นที่ที่เพียงพอ ตำแหน่งที่สะดวกในการเข้าถึง และเหมาะสมในแง่การจัดการ

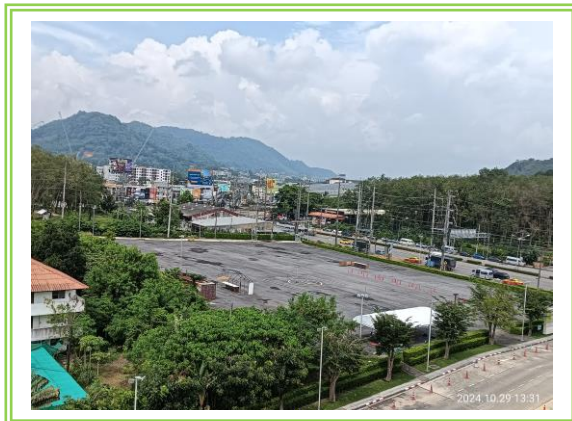
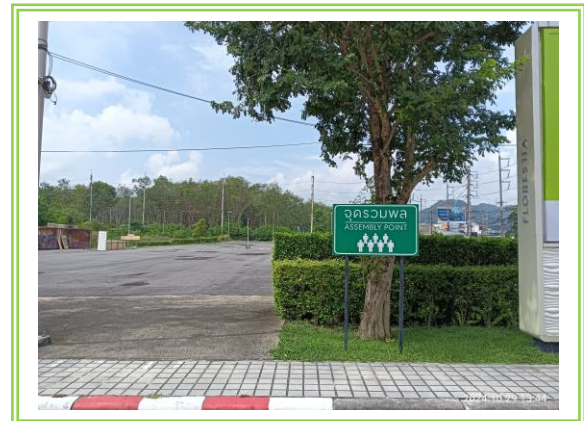
รูปที่ 2.5-17 จตุรวมพลภายนอกอาคาร

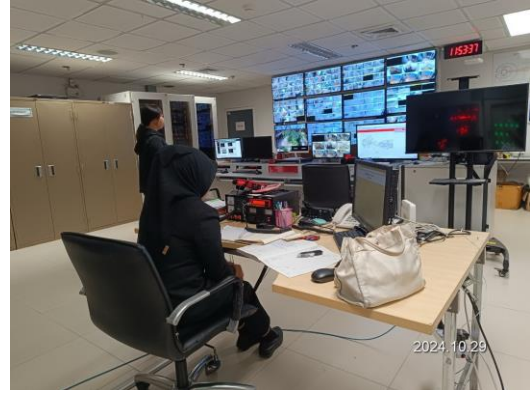
รูปที่ 2.5-19 ห้องควบคุม CCTV

- (1) จัดให้มีเจ้าหน้าที่รักษาความปลอดภัย โดยตรวจตราความปลอดภัยและความเรียบร้อยในโครงการ เพื่อให้ผู้พักอาศัยสามารถติดต่อหรือแจ้งเหตุได้ตลอด 24 ชั่วโมง แสดงดังรูปที่ 2.5-18
- (2) จัดให้มีระบบโทรทัศน์วงจรปิด (Closed Circuit Television System : CCTV) เพื่อเพิ่มความปลอดภัยให้แก่ผู้มาใช้บริการภายในโครงการ โครงการมีการติดตั้งกระจายอยู่ตามจุดต่างๆ ของอาคาร ซึ่งครอบคลุมทั่วบริเวณพื้นที่โครงการ แสดงดังรูปที่ 2.5-18 ถึงรูปที่ 2.5-20

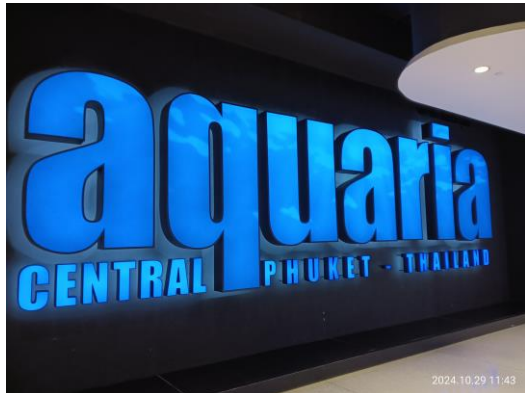
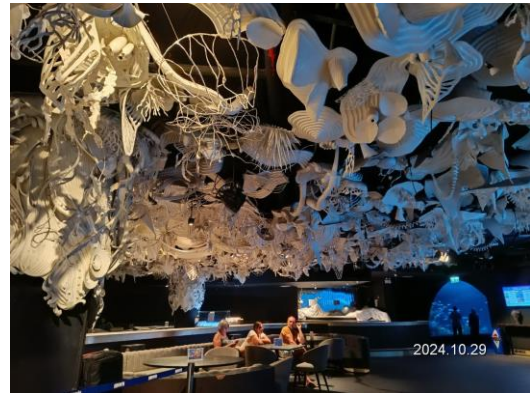
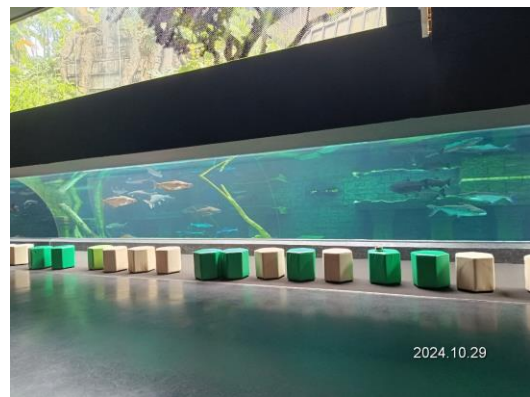
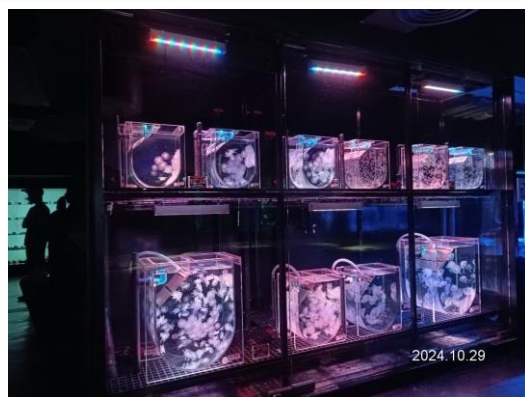
รูปที่ 2.7-1 สถานแสดงพันธุ์สัตว์น้ำ

สำหรับซากสัตว์จากส่วนสถานแสดงพันธุ์สัตว์น้ำของโครงการที่ผ่านการวินิจฉัยการตายแล้วเพื่อแยกประเภทการตายแบบติดเชื้อ และไม่ติดเชื้อ และทำชิ้นส่วนให้เล็กลงใส่ถุงบันทึกชนิดสัตว์ สาเหตุการตาย วันที่ตาย เพื่อนำไปกำจัดที่โรงเผาขยะมูลฝอย จังหวัดภูเก็ต ทั้งนี้ โครงการได้เข้าพบหารือกับนายจักรกฤษณ์ สิงทรง หัวหน้างานบำบัดน้ำเสีย รักษาการหัวหน้างานดูแลรักษาสิ่งแวดล้อมและขยะมูลฝอย ให้ความเห็นว่าสามารถดำเนินการได้หากมีการแยกประเภทการตายของสัตว์และลดขนาดชิ้นส่วนให้เล็กลงแล้ว

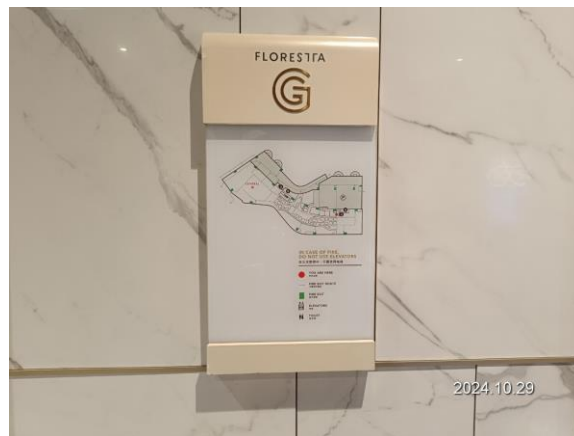
รูปที่ 3-2 แผนที่แสดงเส้นทางหนีภัย บริเวณหน้าลิฟต์

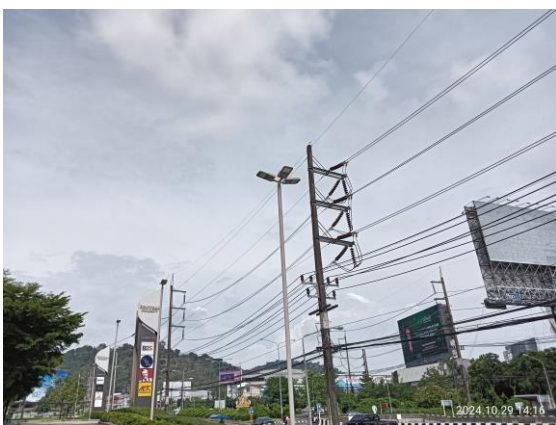
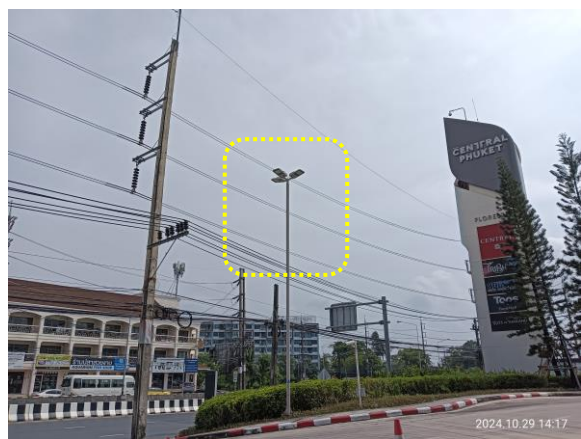
รูปที่ 3-14 ระบบไฟฟ้าส่องสว่างบริเวณทางเข้า-ออก โครงการ

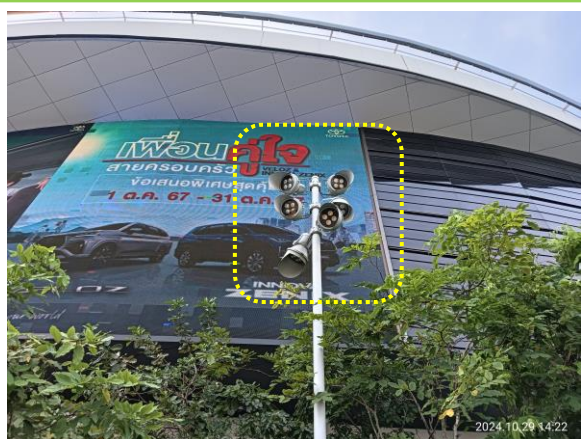
รูปที่ 3-15 ระบบไฟฟ้าส่องสว่างบริเวณภายในโครงการ

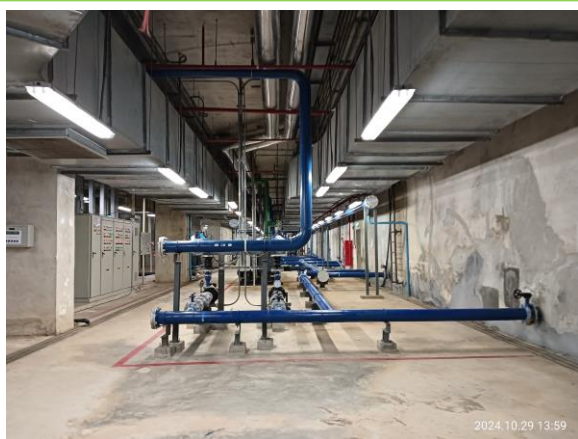
รูปที่ 3-20 ถังสำรองน้ำใช้ในโครงการ

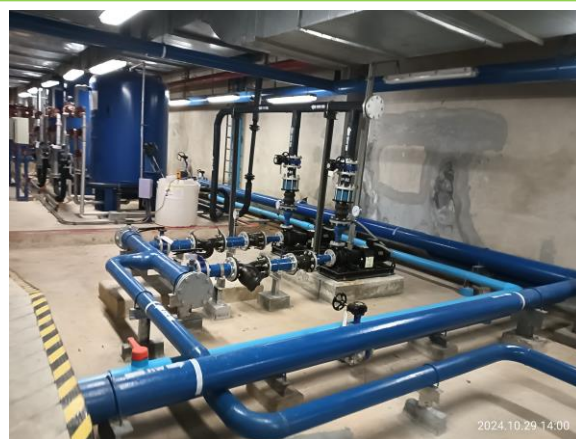
รูปที่ 3-20 (ต่อ) ถังสำรองน้ำใช้ในโครงการ

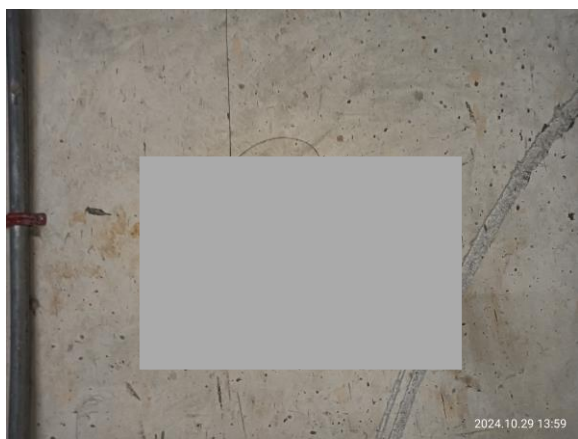
รูปที่ 3-21 ท่อรับน้ำประปา เข้าสู่บ่อเก็บน้ำคอนกรีต

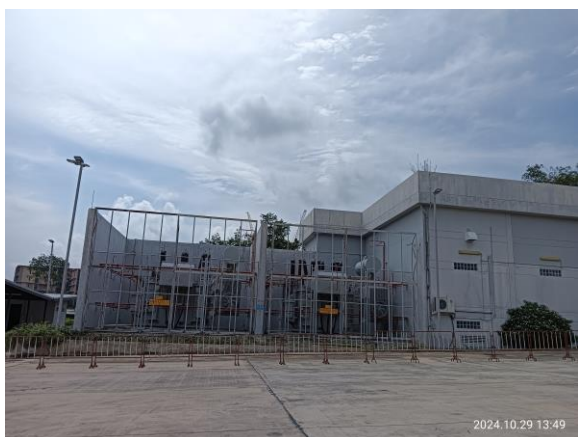
รูปที่ 3-43 Circuit Breaker

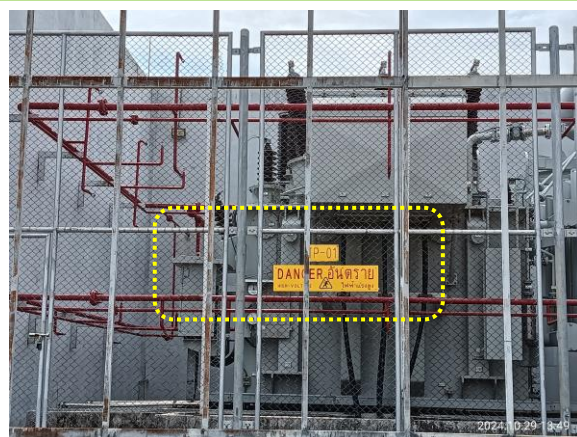
รูปที่ 3-45 บ้ายเตือนไฟฟ้าแรงสูง

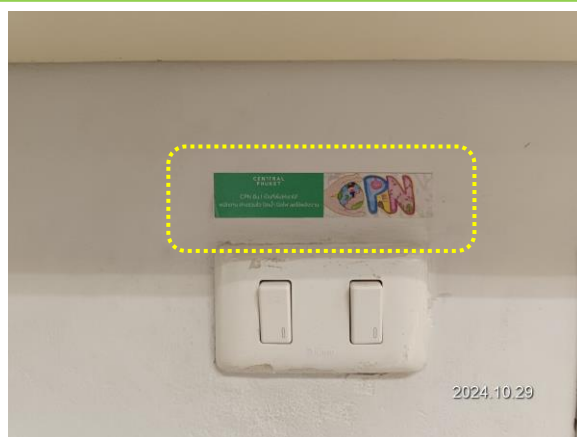
รูปที่ 3-47 บ้ายรณรงค์การประหยัดไฟ

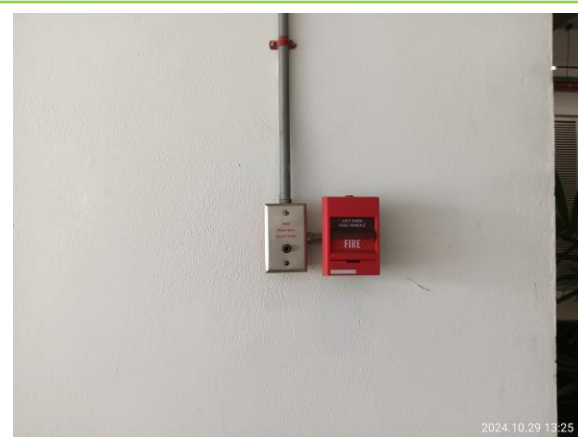
รูปที่ 3-48 อุปกรณ์แจ้งเหตุเพลิงไหม้แบบมือกด

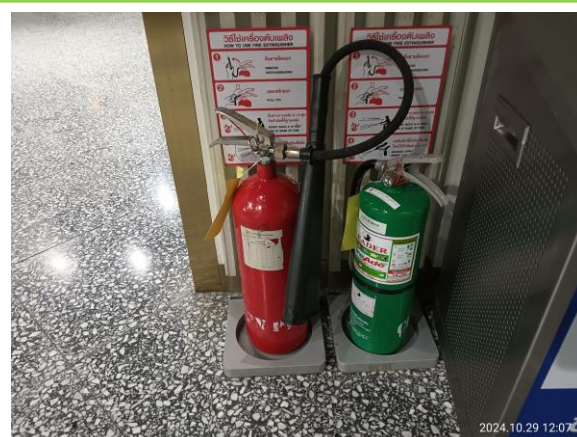
รูปที่ 3-49 อุปกรณ์ดับเพลิงแบบมือถือ

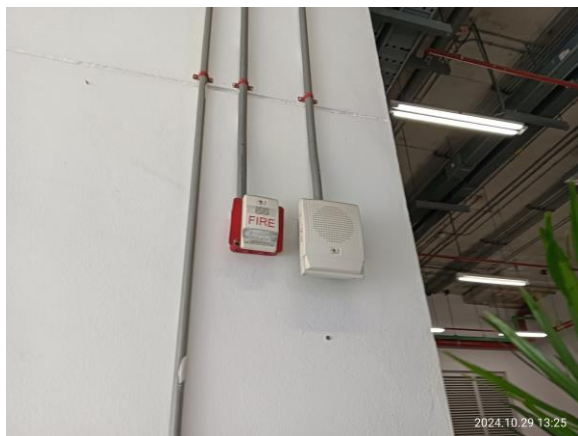
รูปที่ 3-50 ลำโพงแจ้งสัญญาณเตือนเพลิงไหม้

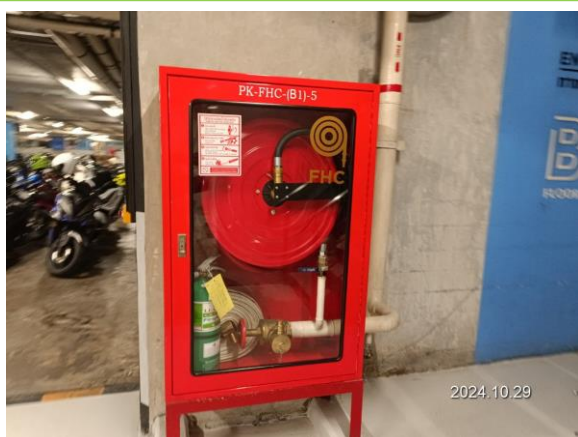
รูปที่ 3-54 ชุดดับเพลิง

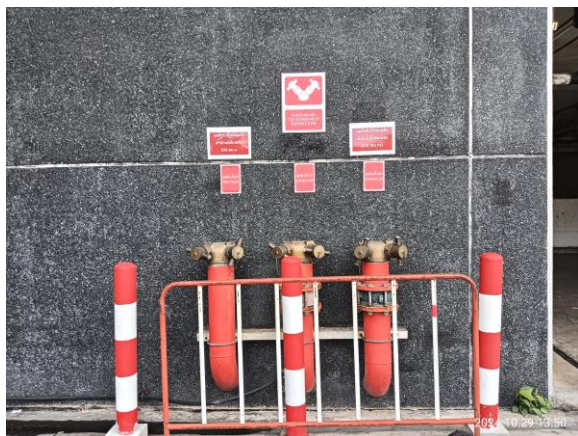
รูปที่ 3-56 หักรับน้ำดับเพลิงภายนอกอาคาร

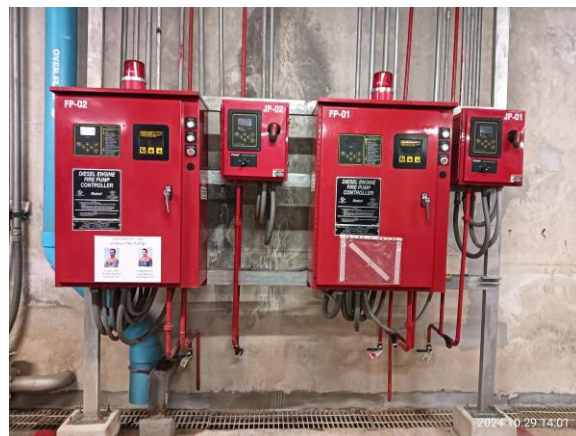
รูปที่ 3-57 ระบบปั๊มดับเพลิงอัตโนมัติ

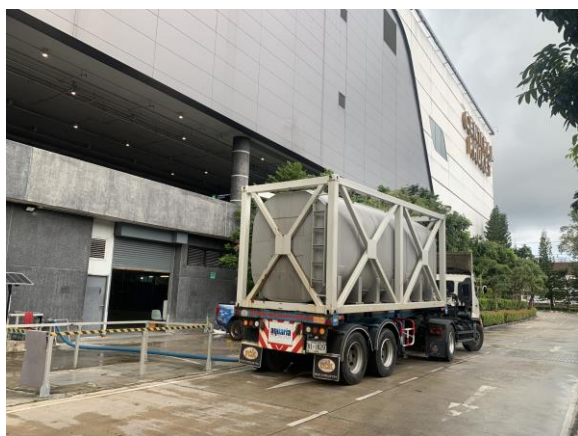
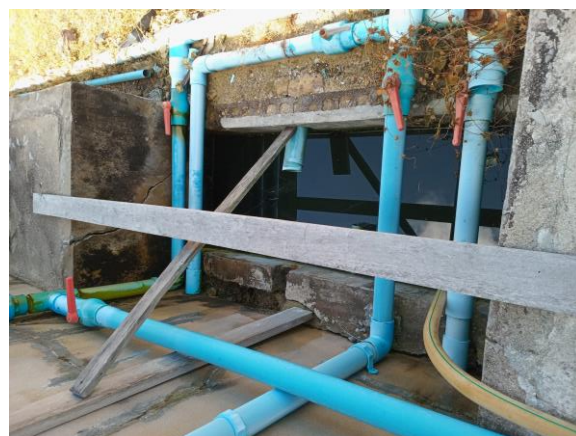
รูปที่ 3-62 การกรองน้ำออกจากสถานแสดงพันธุ์สัตว์น้ำ

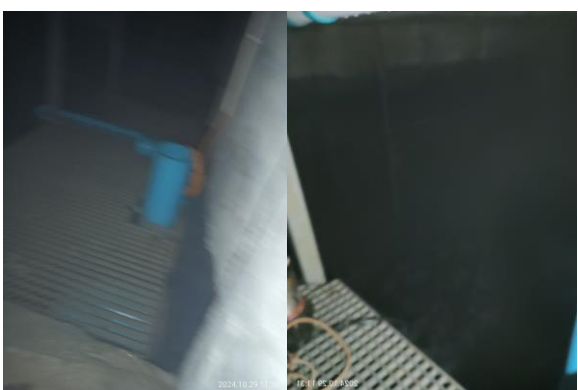
รูปที่ 3-63 ถังพักน้ำเค็ม

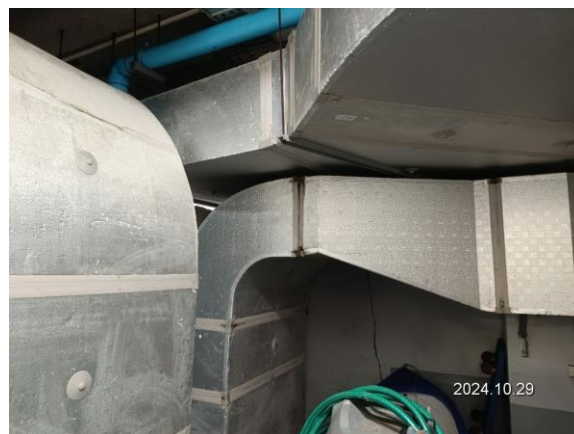
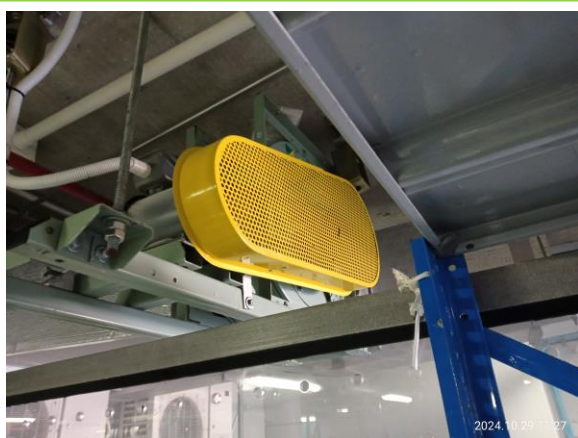
รูปที่ 3-65 Air Handling Unit (AHU)

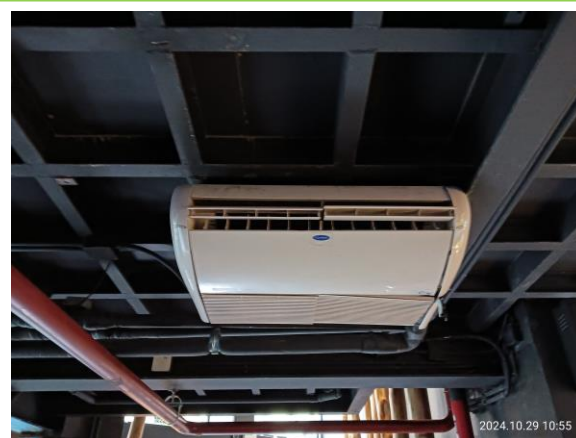
รูปที่ 3-66 พัดลมหอยโข่ง

รูปที่ 3-67 เครื่องปรับอากาศ Fan Coil Unit (FCU)

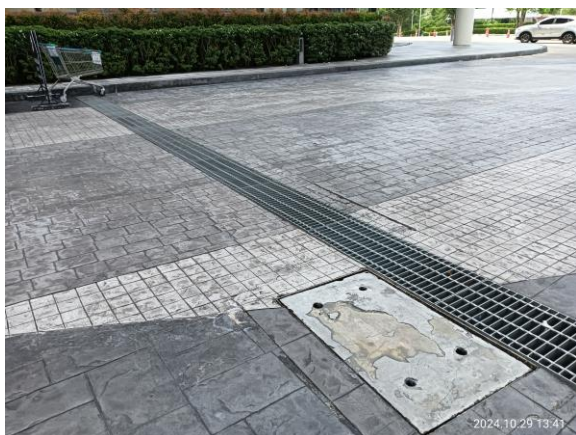
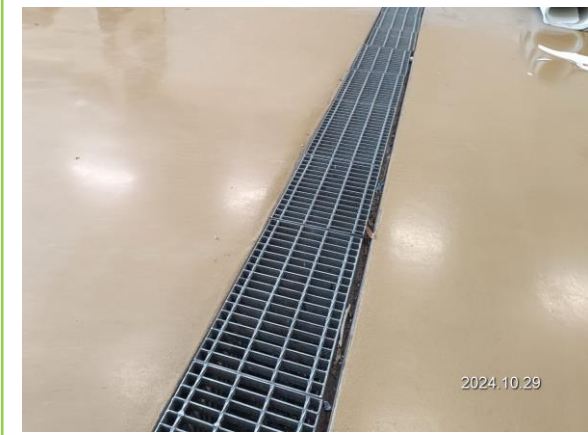
รูปที่ 3-77 รางระบายน้ำรอบพื้นที่โครงการ

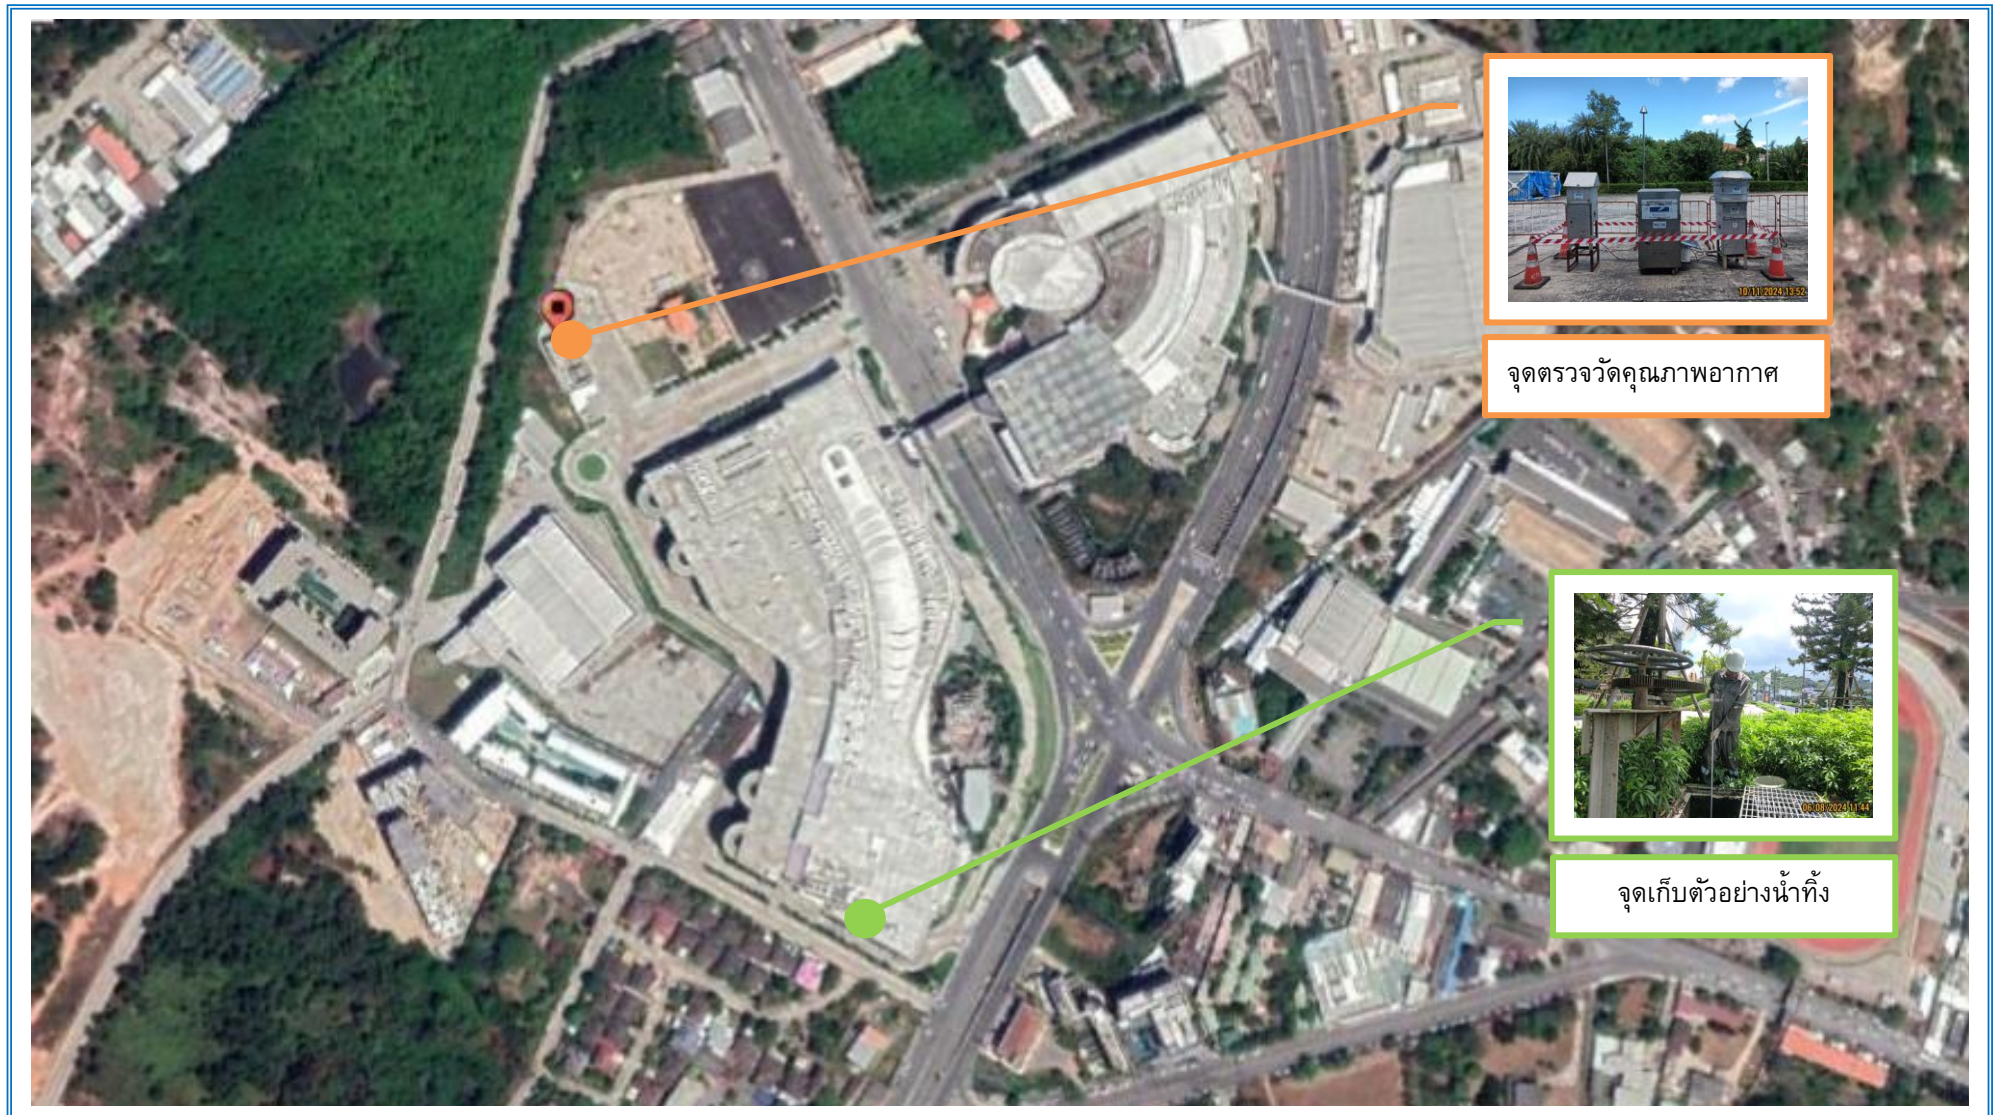
รูปที่ 4.1-1 ตำแหน่งตรวจวัดคุณภาพสิ่งแวดล้อมโครงการเซ็นทรัล เฟสติวัล ภูเก็ต 2 (เปลี่ยนแปลงรายละเอียดโครงการ) (ระยะดำเนินการ)

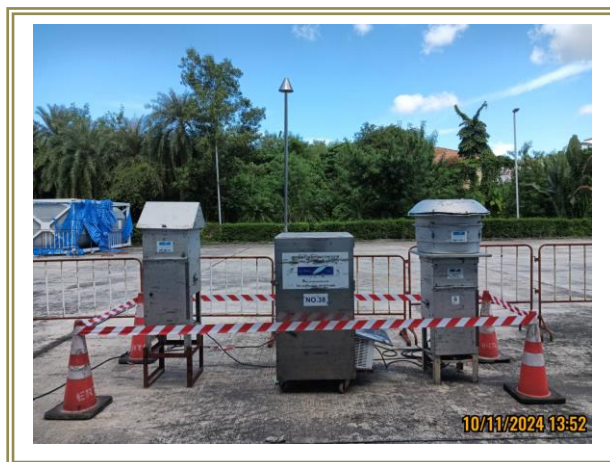
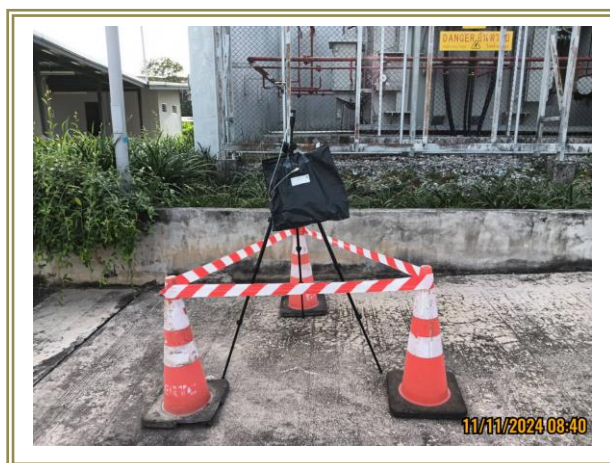
รูปที่ 4.3-28 แสดงการตรวจวัดคุณภาพอากาศ (TSP, PM10, THC, CO, SO₂, NO_x,)
บริเวณพื้นที่โครงการ
ดำเนินการตรวจวัดระหว่างวันที่ 10-11 พฤศจิกายน 2567

2. คุณภาพอากาศ	- บริเวณพื้นที่โครงการ	- ฝุ่นละอองรวม (TSP)	- ตรวจวัดโดยระบบกราวิเมตริก (Gravimetric) ด้วยเครื่องเก็บตัวอย่างอากาศ TSP ชนิดไฮโดรลุ่ม (Hing Volume Air Sampler)	- ทุก 6 เดือน ตลอดช่วงดำเนินการ	- โครงการตรวจวัดคุณภาพอากาศบริเวณพื้นที่โครงการ ทุก 6 เดือน ตลอดช่วงระยะเวลาดำเนินการ โดยตรวจวัดในเดือนพฤศจิกายน 2567 พบว่า ทุกดัชนีที่ทำการตรวจวัดมีค่าอยู่ในเกณฑ์มาตรฐานที่กำหนด	-	ภาคผนวกที่ 3

- ฝุ่นละอองขนาดเล็ก (PM10)	- ตรวจวัดโดยระบบกราวิเมตริก (Gravimetric) ด้วยเครื่องเก็บอากาศ PM10 ชนิดไฮโดรลุ่ม (Hing Volume Air Sampler)	- ทุก 6 เดือน ตลอดช่วงดำเนินการ

- ก๊าซคาร์บอนมอนอกไซด์ (CO)	- ตรวจวัดด้วยหลักการดูดกลืน (Absorption)	- ทุก 6 เดือน ตลอดช่วงดำเนินการ			
		- ก๊าซไนโตรเจนไดออกไซด์ (NO ₂)	- ตรวจวัดด้วยเครื่อง NO ₂ Analyzer	- ทุก 6 เดือน ตลอดช่วงดำเนินการ

- ก๊าซไฮโดรคาร์บอน (THC)	- เก็บตัวอย่างโดยใช้ Gas Bag และวิเคราะห์โดย Flame Ionization Method (FID)	- ทุก 6 เดือน ตลอดช่วงดำเนินการ			
		- ก๊าซซัลเฟอร์ไดออกไซด์ (SO ₂)	- เก็บตัวอย่างโดยใช้ Gas Sampler Box	- ทุก 6 เดือน ตลอดช่วงดำเนินการ

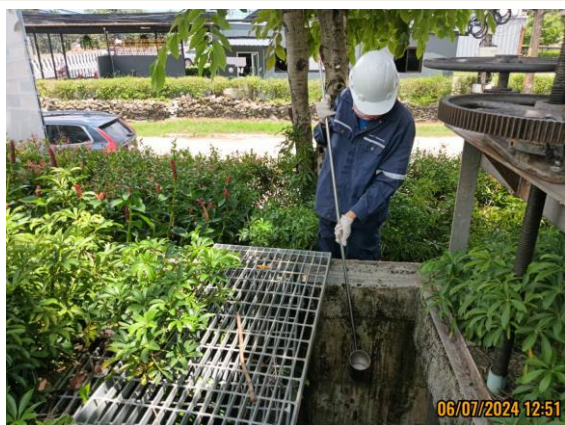
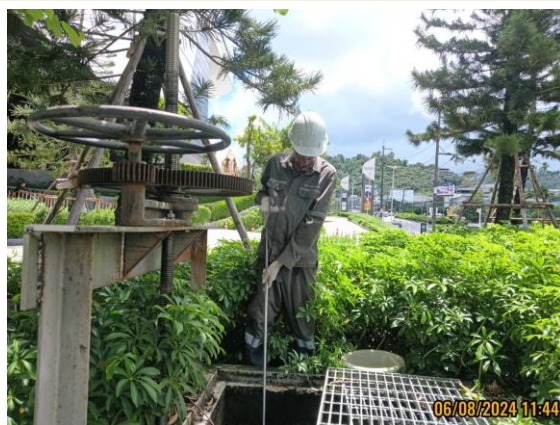
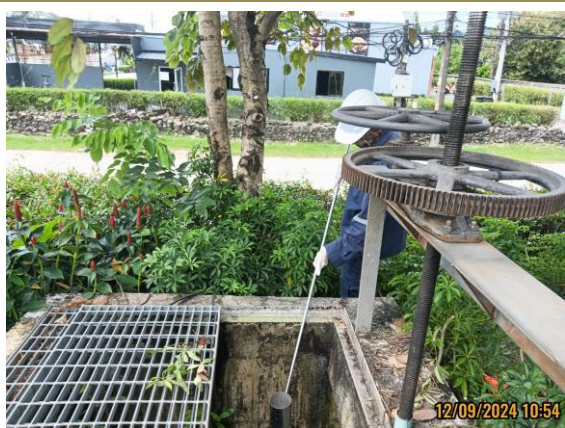
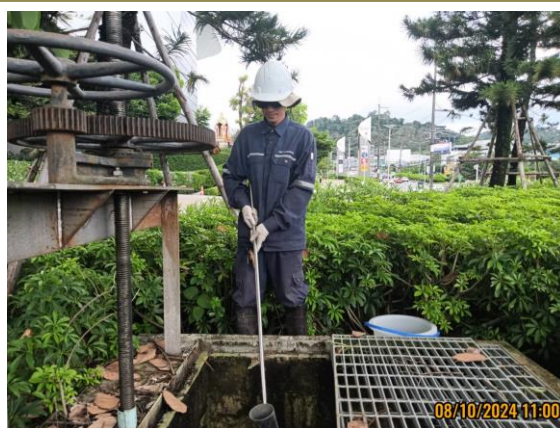
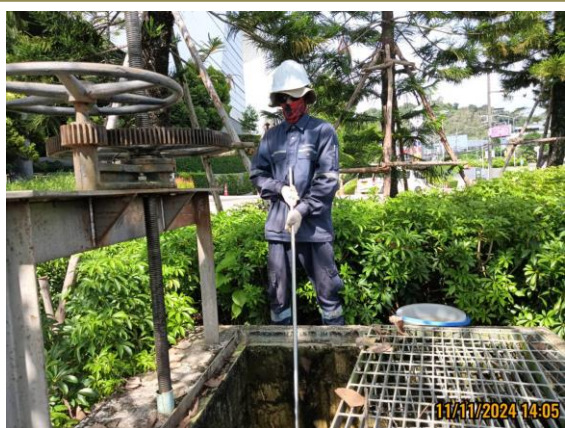
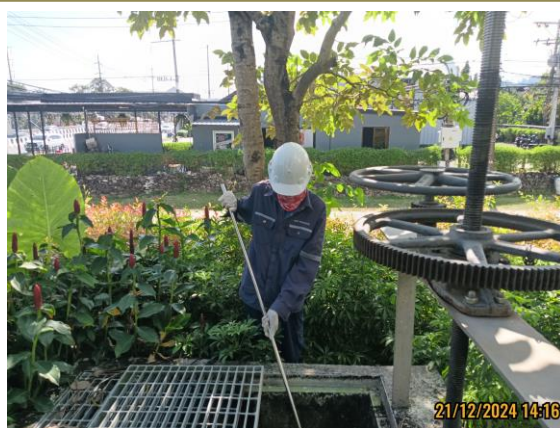
รูปที่ 4.3-29 แสดงการเก็บตัวอย่างเพื่อวิเคราะห์คุณภาพทิ้ง

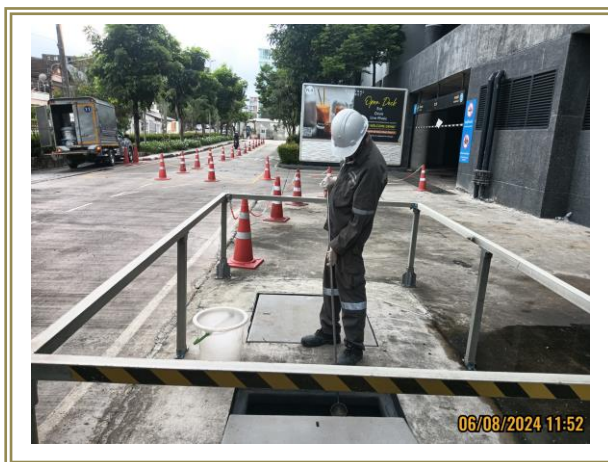
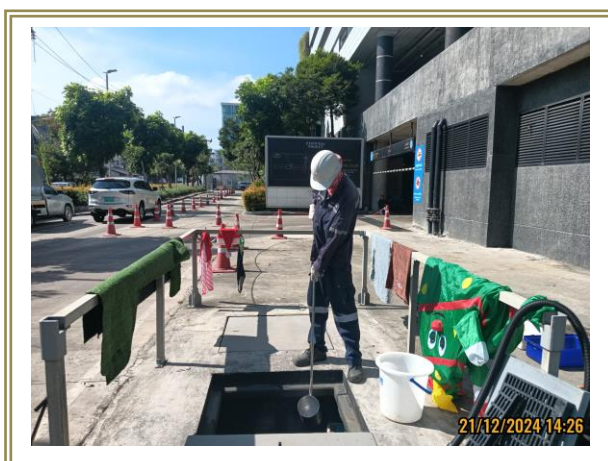
บริเวณบ่อตรวจคุณภาพน้ำคุณภาพน้ำหลังเข้าระบบบำบัดน้ำเสียรวมของโครงการ
ดำเนินการเก็บตัวอย่างระหว่างเดือนกรกฎาคม – ธันวาคม 2567

สิงหาคม 2567

ธันวาคม 2567

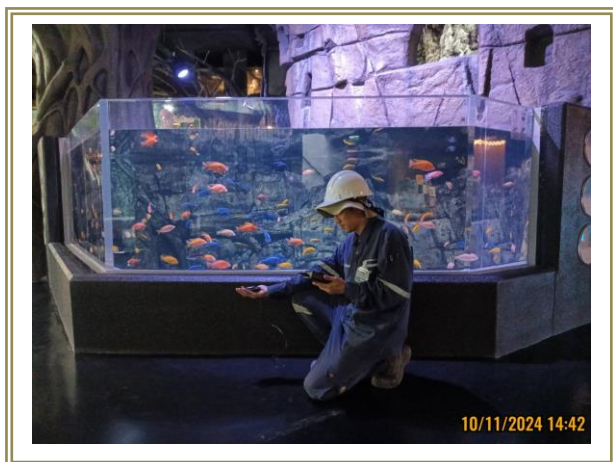
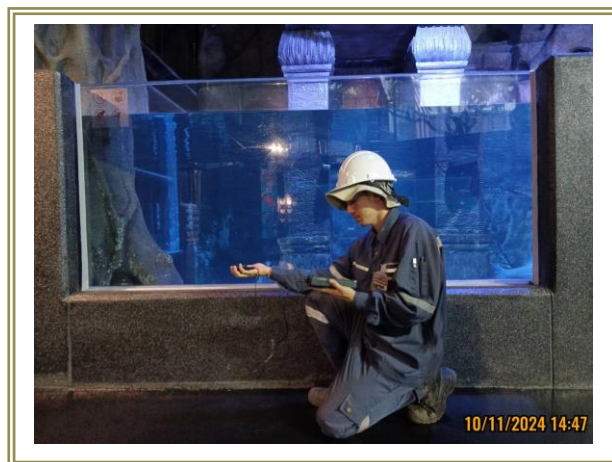
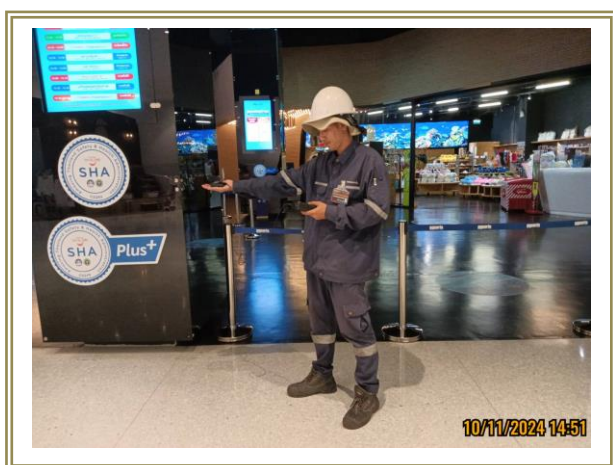
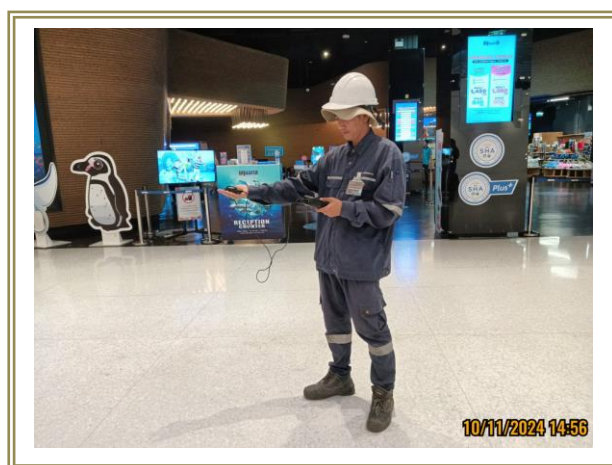
รูปที่ 4.3-30 แสดงการเก็บตัวอย่างเพื่อวิเคราะห์คุณภาพทั้ง
บริเวณน้ำทิ้งของสถานแสดงพันธุ์สัตว์น้ำ (ไม่ผ่านระบบบำบัด)
ดำเนินการเก็บตัวอย่างในเดือนสิงหาคม และเดือนธันวาคม 2567

บริเวณทางเดินหน้าตู้โชว์ชั้นใต้ดินที่ 1

บริเวณพื้นที่พักคอย
