รายงานผลการปฏิบัติตามมาตรการป้องกันและแก้ไขผลกระทบสิ่งแวดล้อม  
และมาตรการติดตามตรวจสอบผลกระทบสิ่งแวดล้อม  
โครงการ RTWO (ระยะดำเนินการ) ของบริษัท ไอซีเอส จำกัด  
ตั้งอยู่ที่ซอยเจริญนคร 6 ถนนเจริญนคร แขวงคลองตันใต้  
เขตคลองสาน กรุงเทพมหานคร  
(ฉบับปกปิดข้อมูลที่มีกฎหมายคุ้มครอง)

ระหว่างเดือนกรกฎาคม – ธันวาคม 2567

1. ชื่อโครงการ RTWO

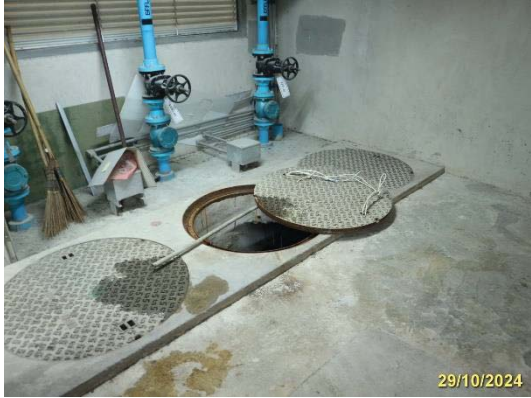
ระบบบำบัดน้ำเสีย

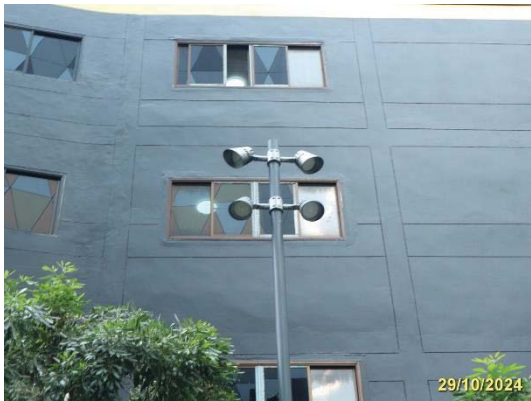
ระบบไฟฟ้า

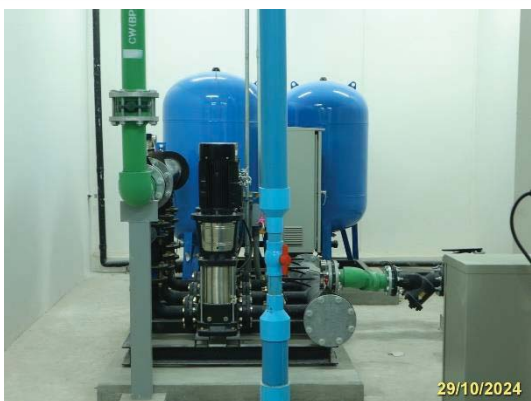
ระบบเส้นท่อประปาของโครงการ

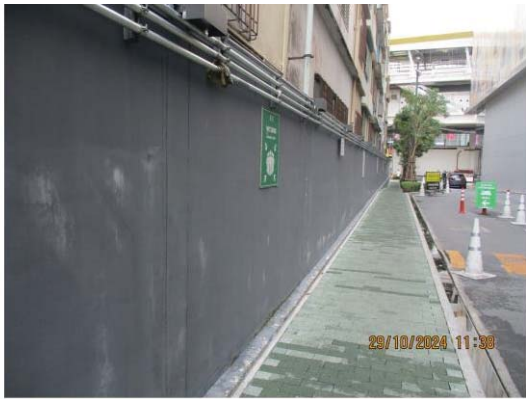
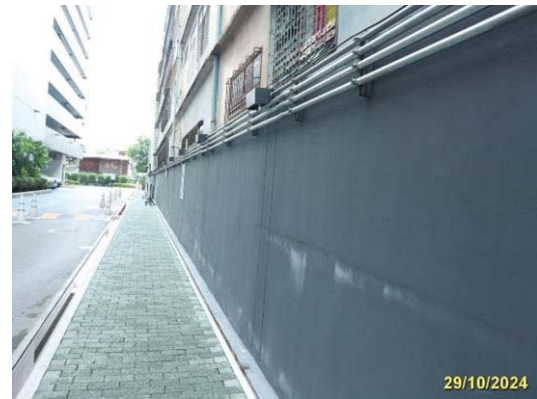
รูปที่ 3-5 กำแพงคอนกรีตหนา 0.15 เมตร รอบโครงการ

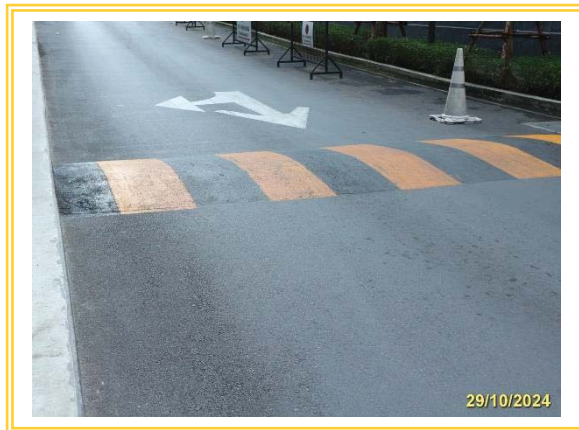
รูปที่ 3-7 สันนูลดความเร็ว

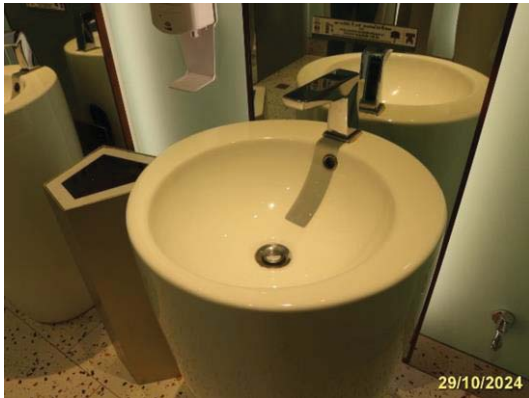
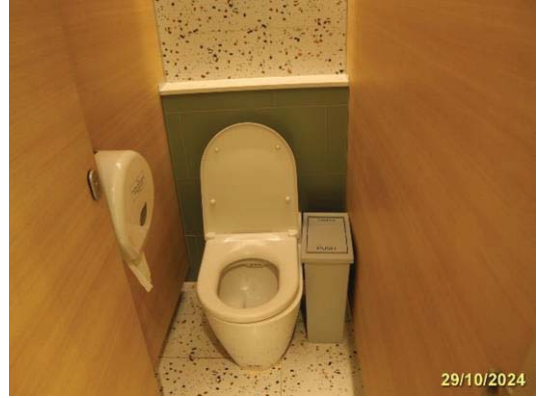
รูปที่ 3-15 สุขภัณฑ์ที่ประหยัดน้ำและอุปกรณ์ที่มีประสิทธิภาพสูง

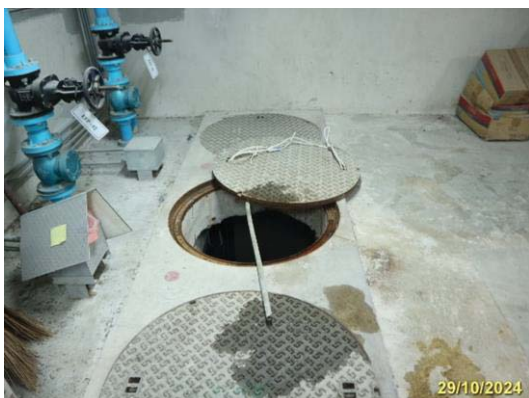
รูปที่ 3-16 ระบบบำบัดน้ำเสียชนิด Activated Sludge

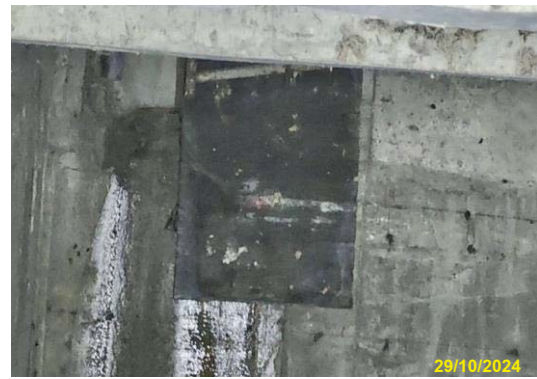
รูปที่ 3-19 ตะแกรงดักมูลฝอยบริเวณจุดระบายน้ำก่อนเข้าสู่ท่อระบายน้ำ

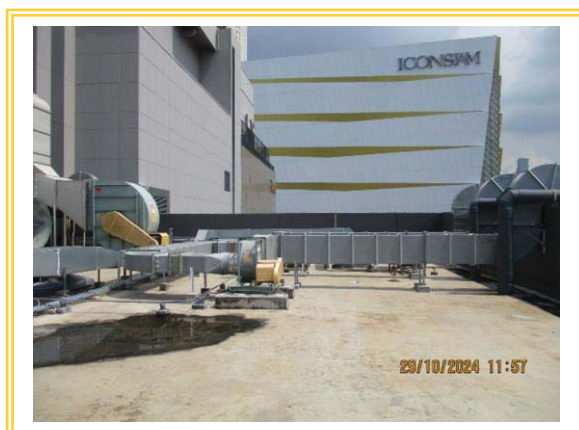
รูปที่ 3-28 ท่อระบายก๊าซมีเทน

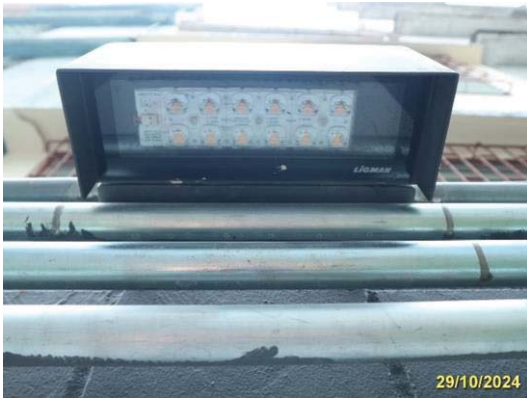
รูปที่ 3-30 ไฟส่องสว่างแนวรั้วโครงการ

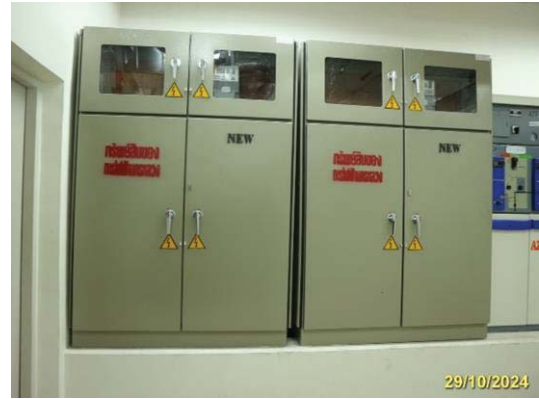
รูปที่ 3-31 หม้อแปลงไฟฟ้าของโครงการ (บริเวณชั้น G)

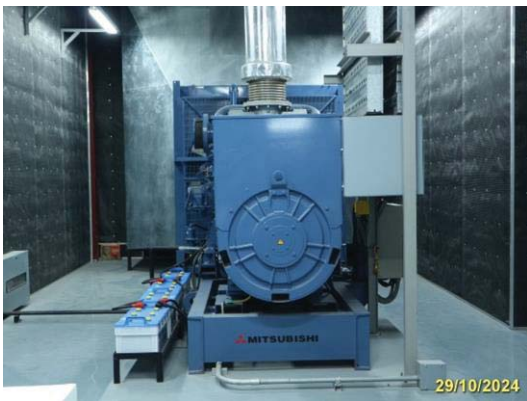
รูปที่ 3-32 เครื่องกำเนิดไฟฟ้าสำรอง

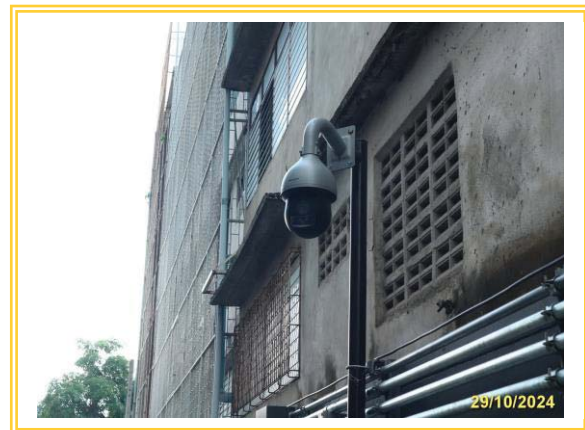
รูปที่ 3-39 กล้องวงจรปิด (CCTV)

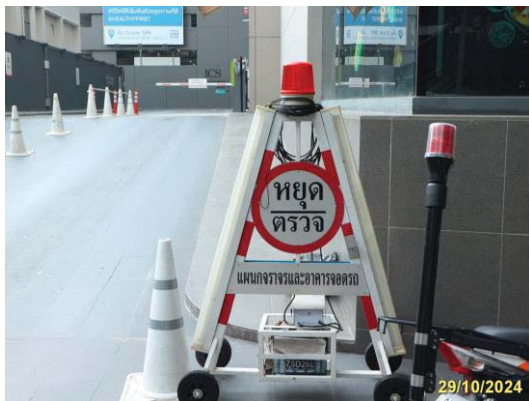
รูปที่ 3-47 สัญญาณไฟกระพริบด้านหน้าโครงการ

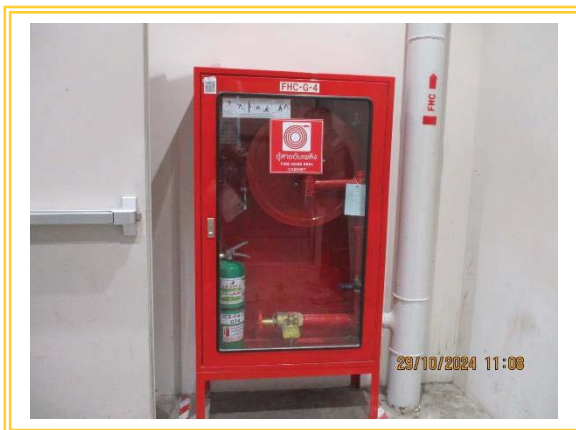
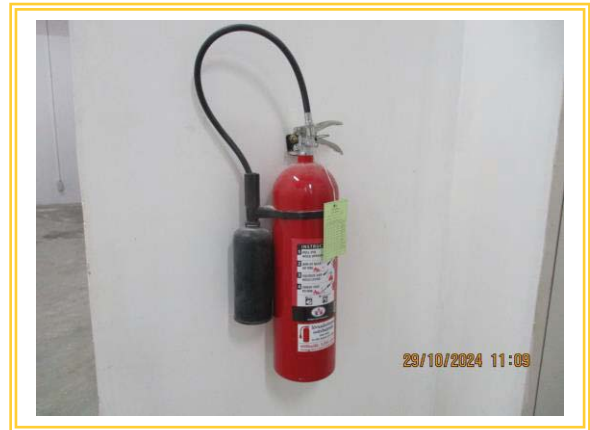
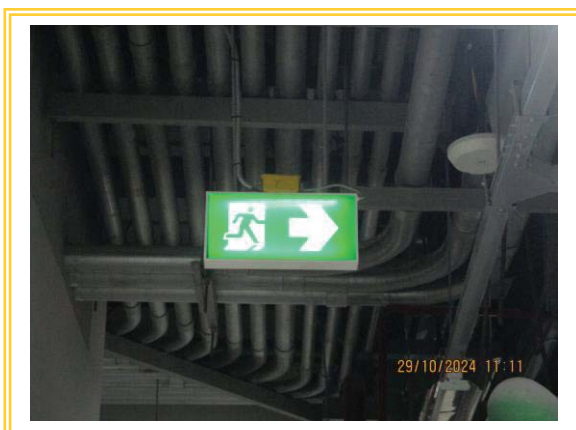
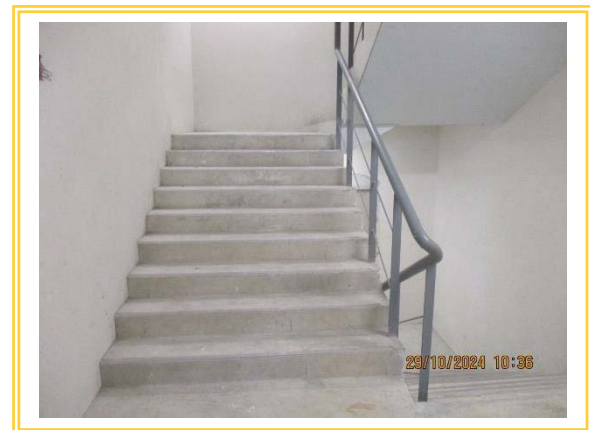
รูปที่ 3-58 ระบบป้องกันอัคคีภัยภายในโครงการ

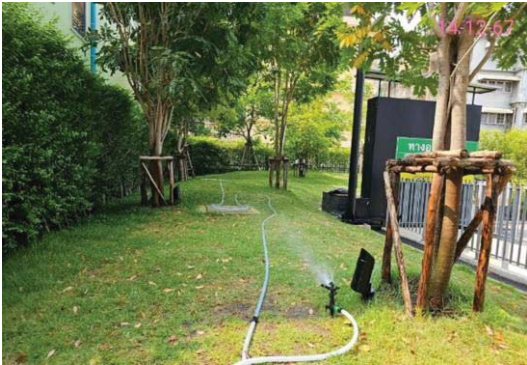
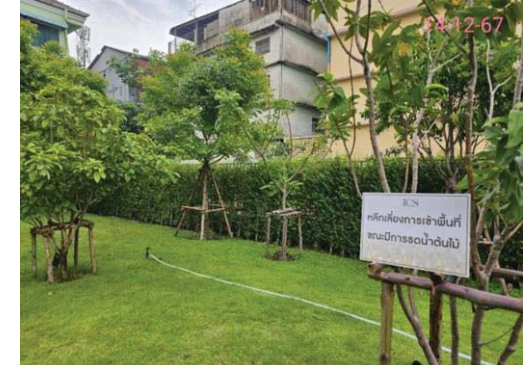
รูปที่ 3-60 ระบบรดน้ำต้นไม้อัตโนมัติ

รูปที่ 3-61 ป้ายเตือน “หลีกเลี่ยงการเข้าพื้นที่”  
ขณะมีการรดน้ำต้นไม้

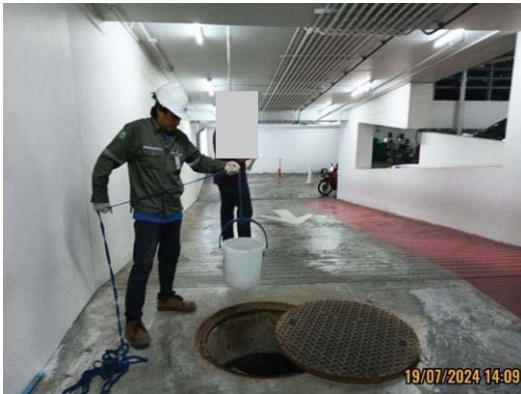
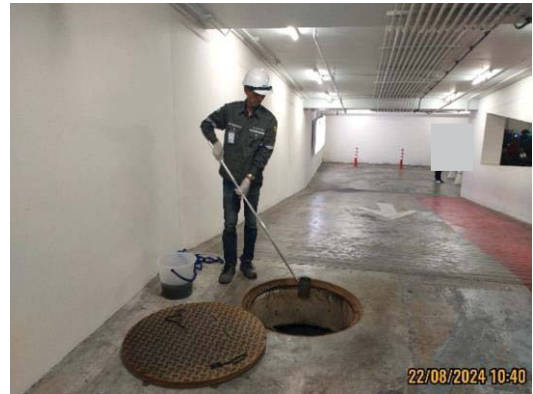
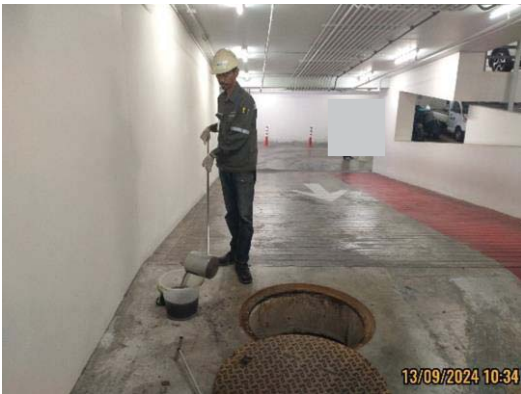
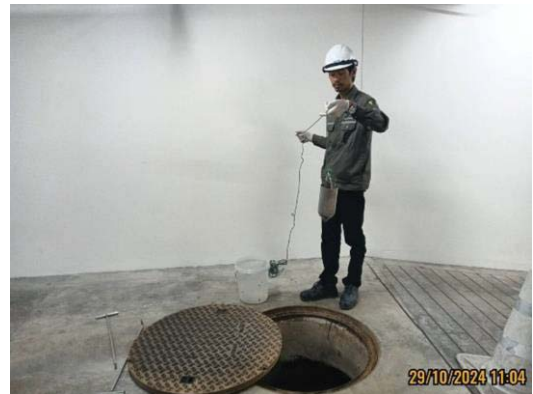
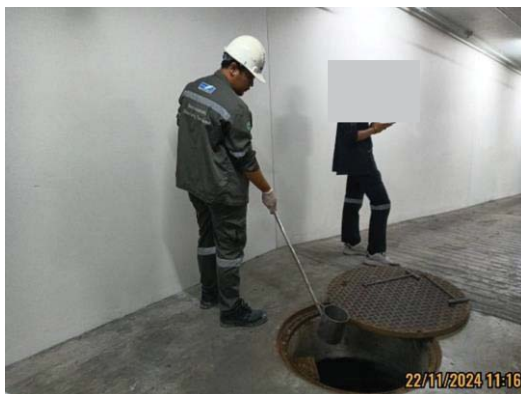
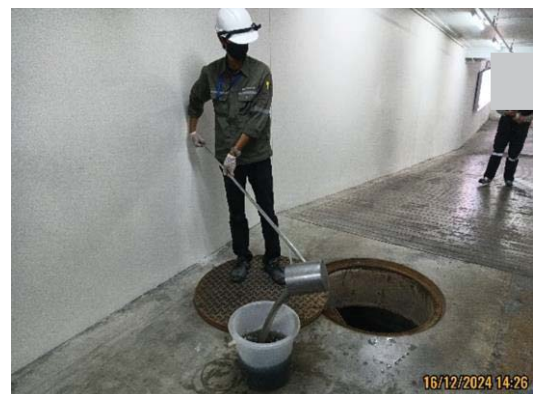
**รูปที่ 4.3-22** รูปแสดงการเก็บตัวอย่างเพื่อตรวจวิเคราะห์คุณภาพน้ำทิ้ง  
บริเวณจุดปล่อยน้ำเสียก่อนเข้าระบบบำบัดน้ำเสีย  
ดำเนินการเก็บตัวอย่างระหว่างเดือนกรกฎาคม – ธันวาคม 2567

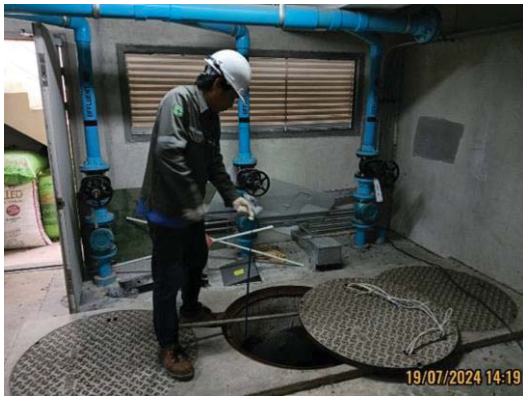
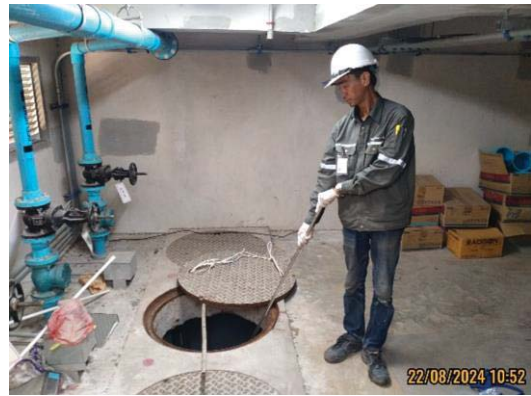
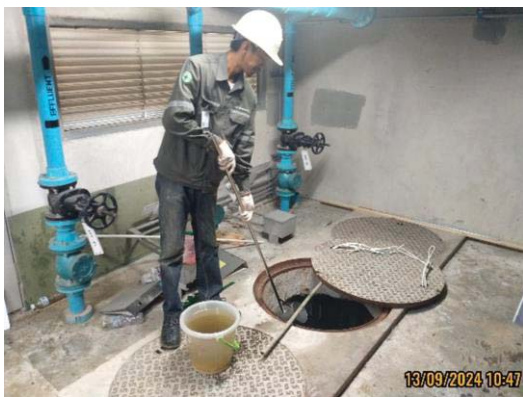
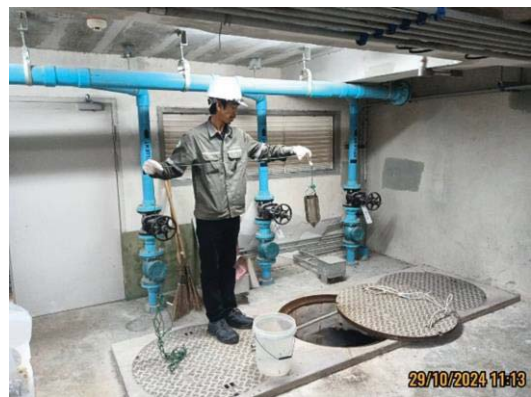
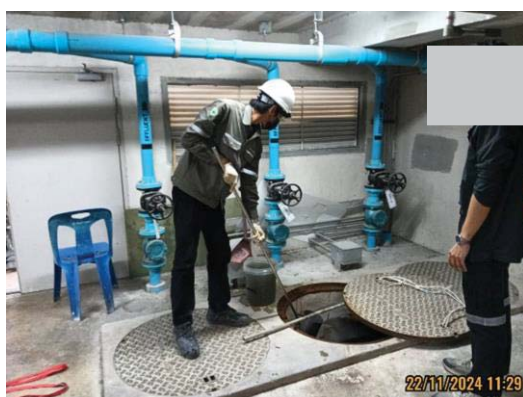
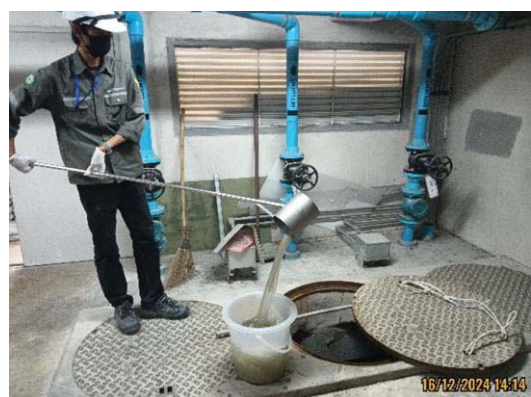
**รูปที่ 4.3-23** รูปแสดงการเก็บตัวอย่างเพื่อตรวจวิเคราะห์คุณภาพน้ำทิ้ง  
บริเวณบ่อพักน้ำทิ้ง (Effluent Tank)  
ดำเนินการเก็บตัวอย่างระหว่างเดือนกรกฎาคม – ธันวาคม 2567

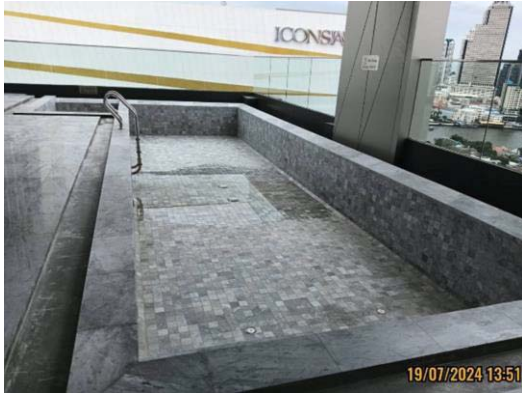
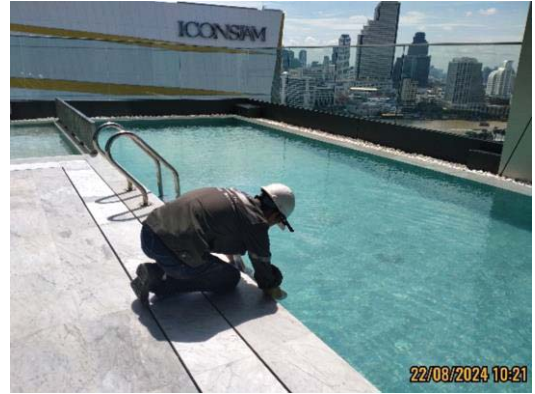
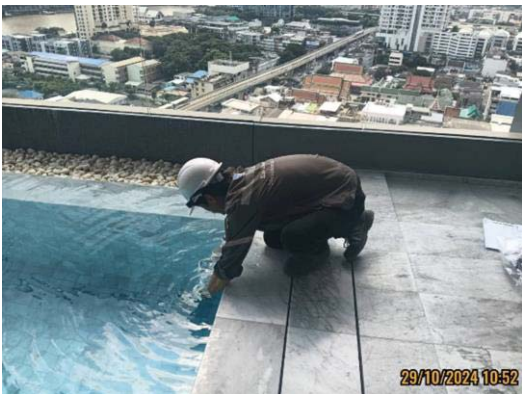
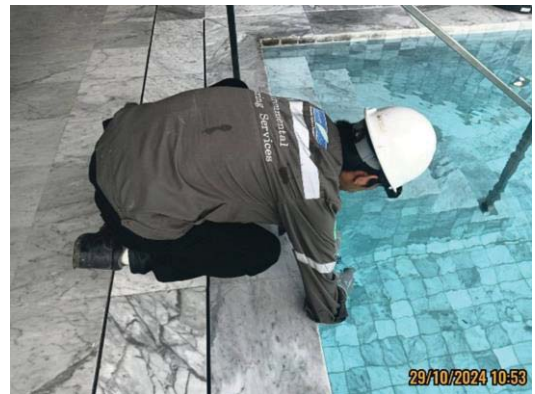
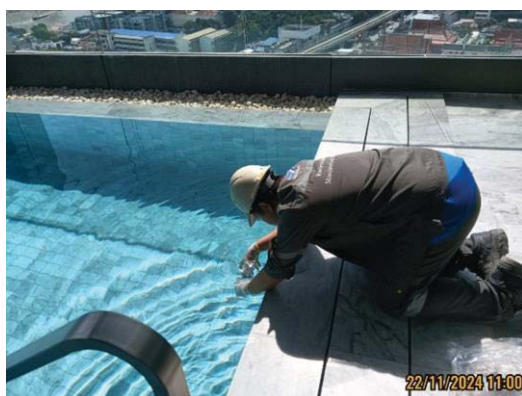
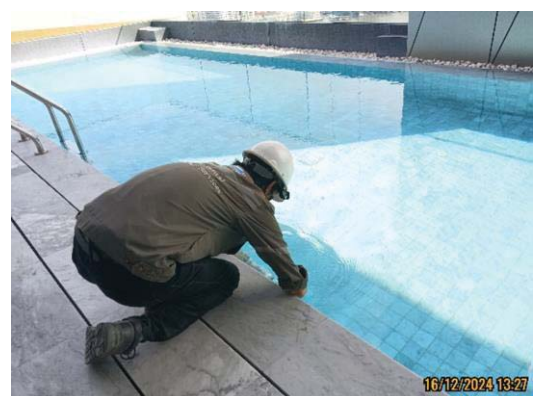
**รูปที่ 4.3-24** รูปแสดงการเก็บตัวอย่างเพื่อตรวจวิเคราะห์คุณภาพน้ำสระว่ายน้ำ  
บริเวณสระว่ายน้ำในโครงการ  
ดำเนินการเก็บตัวอย่างระหว่างเดือนกรกฎาคม – ธันวาคม 2567

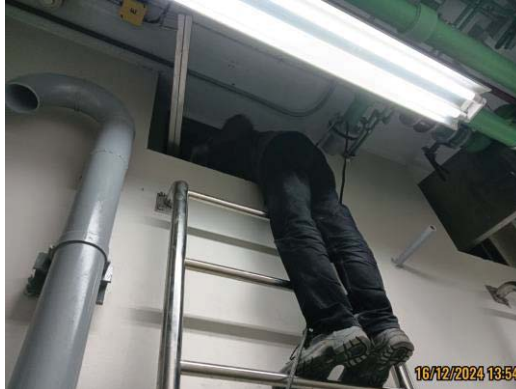
16 ธันวาคม 2567

**รูปที่ 4.3-25** รูปแสดงการเก็บตัวอย่างเพื่อตรวจวิเคราะห์คุณภาพน้ำประปา  
บริเวณถังเก็บน้ำสำรองชั้นดาดฟ้า  
ดำเนินการเก็บตัวอย่างเดือนธันวาคม 2567

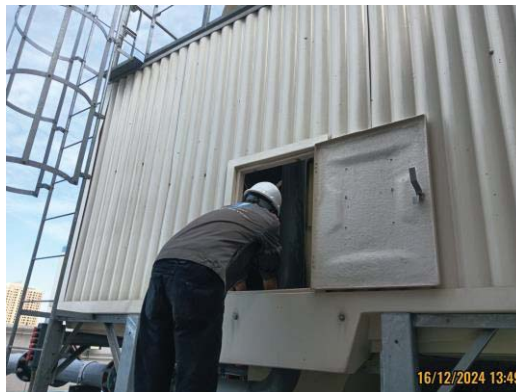
16 ธันวาคม 2567

**รูปที่ 4.3-26** รูปแสดงการเก็บตัวอย่างเพื่อตรวจวิเคราะห์คุณภาพน้ำจากระบบหล่อเย็น  
บริเวณหอหล่อเย็น  
ดำเนินการเก็บตัวอย่างเดือนธันวาคม 2567
