รายงานผลการปฏิบัติตามมาตรการป้องกันและแก้ไขผลกระทบสิ่งแวดล้อม
และมาตรการติดตามตรวจสอบผลกระทบสิ่งแวดล้อม
โครงการโรงแรม เดอะบাজার แบงค็อก (ระยะดำเนินการ)
(เดิมชื่อโครงการสวนลุมไนท์บาซาร์รัชดาภิเษก (ระยะดำเนินการ))
ตั้งอยู่เลขที่ 5 ถนนรัชดาภิเษก แขวงจอมพล เขตจตุจักร กรุงเทพมหานคร
ของบริษัท แบงค็อกไนท์บาซาร์ จำกัด
(เดิมชื่อเจ้าของโครงการ บริษัท แบงค็อกไนท์บาซาร์ จำกัด และบริษัท สวนลุม ไนต์บาซาร์ จำกัด)
สำนักงานตั้งอยู่เลขที่ 5 แขวงจอมพล เขตจตุจักร กรุงเทพมหานคร 10300

ระหว่างเดือนกรกฎาคม – ธันวาคม 2567

หนังสือรับรองการจัดทำรายงาน
ผลการปฏิบัติตามมาตรการป้องกันและแก้ไขผลกระทบสิ่งแวดล้อม
และมาตรการติดตามตรวจสอบผลกระทบสิ่งแวดล้อม
โครงการโรงแรม เดอะบাজার แบงค็อก

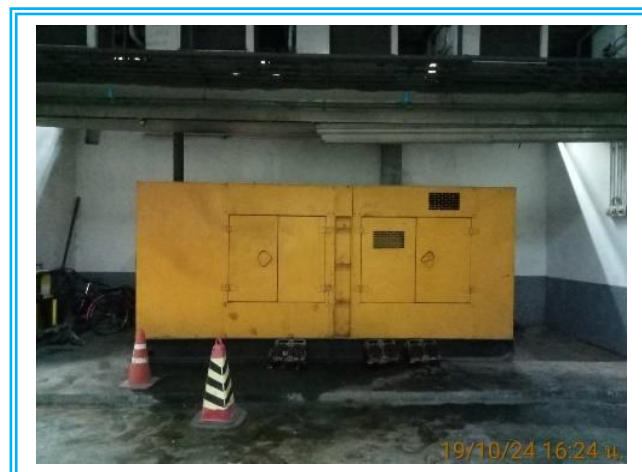
รูปที่ 2.9-1 เครื่องกำเนิดไฟฟ้าสำรองภายในโครงการ

ในกรณีการไฟฟ้านครหลวง สาขาบางเขน ไม่สามารถเปิดให้บริการกระแสไฟฟ้าปกติได้ โครงการได้เตรียมระบบไฟฟ้าฉุกเฉิน โดยมีเครื่องกำเนิดไฟฟ้าสำรองขนาด 500 KVA จำนวน 2 ชุด ติดตั้งภายในห้องเครื่องไฟฟ้าของอาคารบริการ

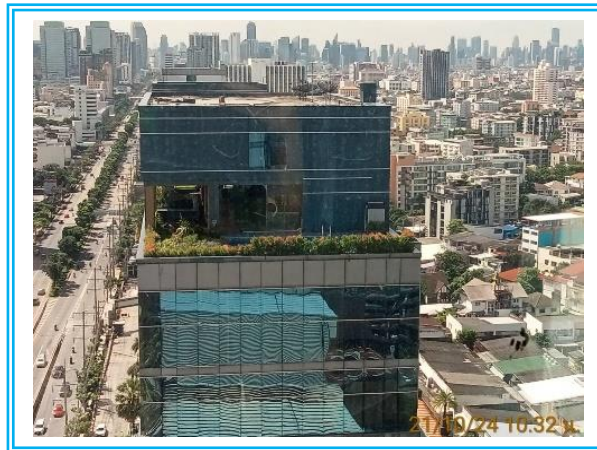
รูปที่ 2.11-3 พื้นที่หนีไฟทางอากาศ

โครงการจัดให้มีพื้นที่หนีไฟทางอากาศบริเวณชั้นหลังคาของอาคาร จำนวน 3 จุด เพื่อใช้เป็นทางหนีไฟทางอากาศ กว้าง 10.00 เมตร ยาว 10.00 เมตร มีลักษณะเป็นพื้นที่โล่งและว่างเพื่อใช้เป็นทางหนีไฟทางอากาศ

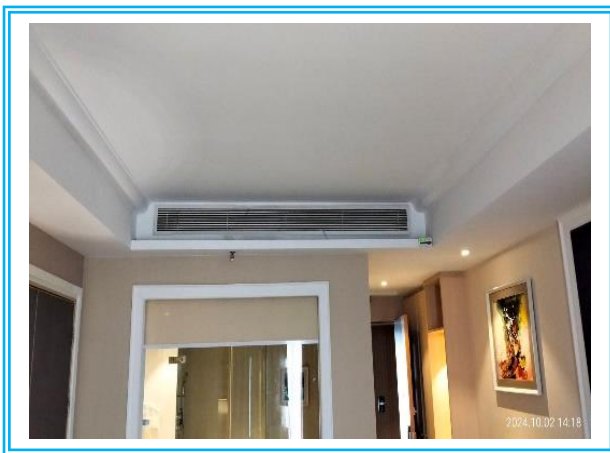
รูปที่ 2.12-1 ระบบระบายอากาศภายในห้องพัก

2) ระบบระบายอากาศ โครงการใช้การระบายอากาศโดยการติดตั้งพัดลมระบายอากาศและพัดลมดูดอากาศภายในห้องพักทุกห้อง ระบายอากาศภายในอาคารสู่ภายนอก และดูดอากาศบริสุทธิ์จากภายนอกเข้ามา เพิ่มความรู้สึกโล่งสบายให้แก่ผู้เข้าพัก

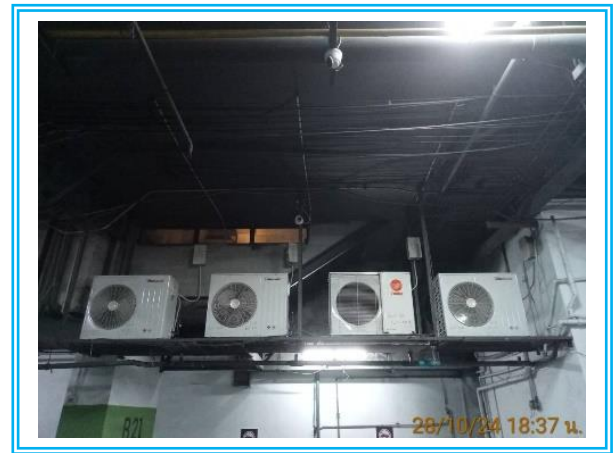
รูปที่ 2.12-2 ระบบปรับอากาศพร้อมอุปกรณ์ปรับทิศทางลม

ทั้งนี้ ทางโครงการได้ติดตั้งตัวปรับทิศทางลมที่คอมเพรสเซอร์แอร์บริเวณด้านหลังภายนอกอาคารของโครงการเป็นพื้นที่ติดกับพื้นที่ชุมชน เพื่อป้องกันไม่ให้ลมจากคอมเพรสเซอร์แอร์พัดไปทางบ้านของผู้พักอาศัยในชุมชนที่อยู่ใกล้เคียงพื้นที่โครงการ

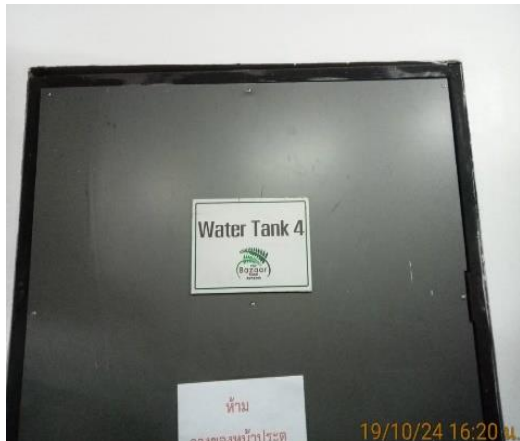
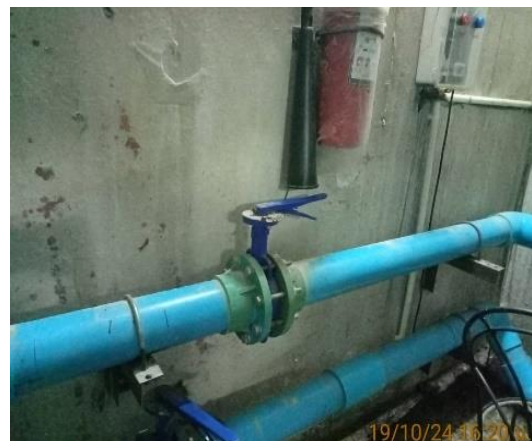
รูปที่ 3-17 ระบบสำรองน้ำใช้ของโครงการ

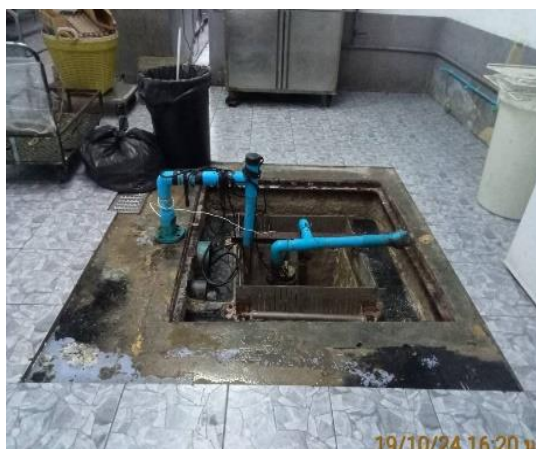
รูปที่ 3-18 บ่อดักไขมัน

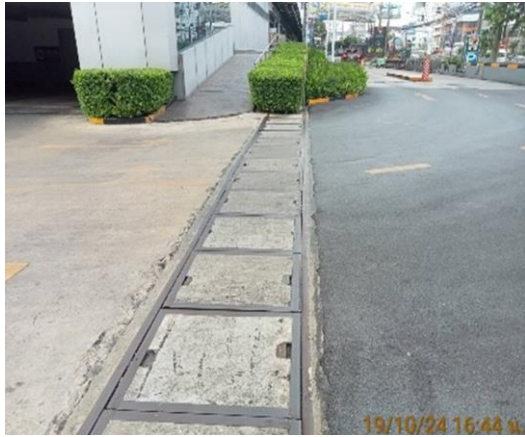
รูปที่ 3-19 บ่อท่อน้ำฝนบริเวณพื้นที่ของโครงการ

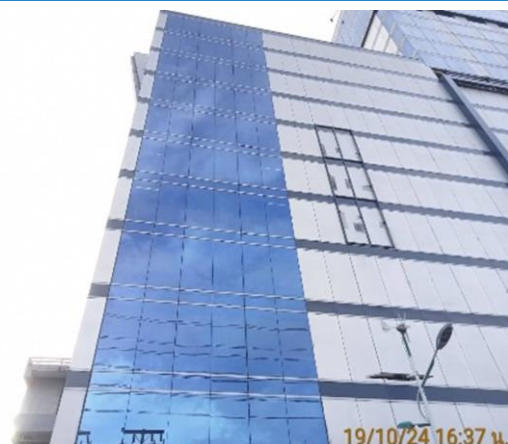
รูปที่ 3-29 ผนังแบบอลูมิเนียมคอมโพสิตและกระจกโพรทอปตัวอาคาร

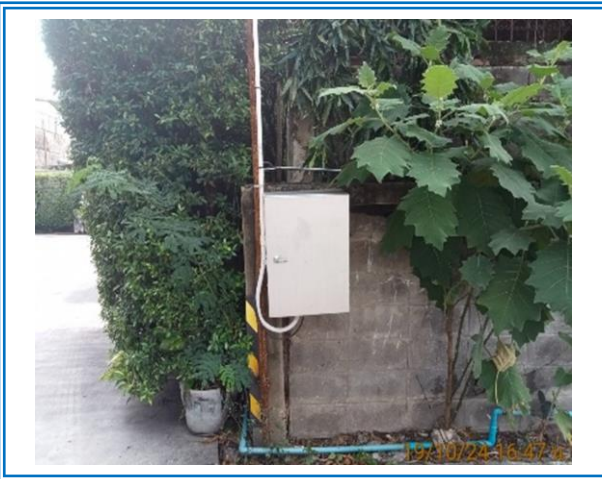
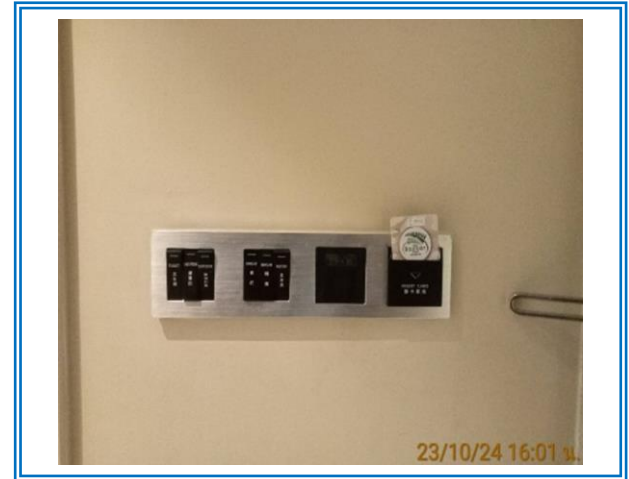
รูปที่ 3-31 การเดินสายไฟและติดตั้งอุปกรณ์ต่าง ๆ เป็นระเบียบเรียบร้อย

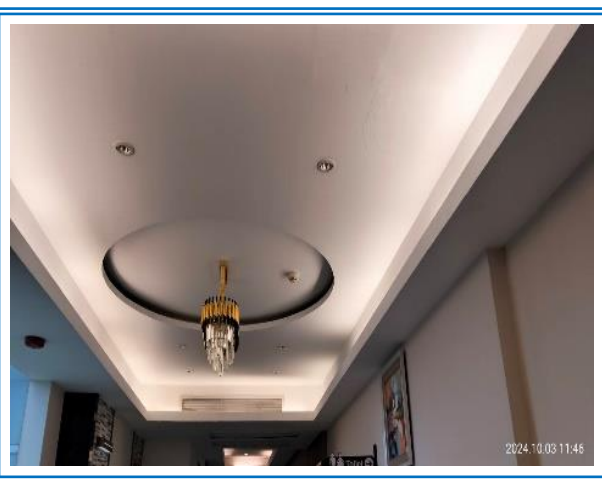
รูปที่ 3-32 หลอดไฟแบบ LED ส่องแสงสว่างบริเวณทางเดินภายในอาคาร

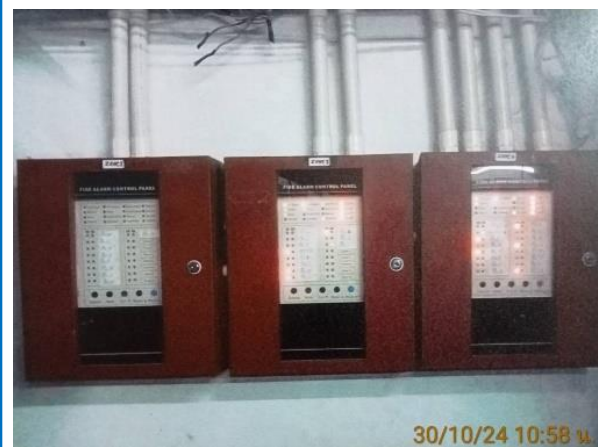
รูปที่ 3-38 อุปกรณ์แจ้งเหตุเตือนภัยและระบบควบคุมการแจ้งเหตุเตือนภัย

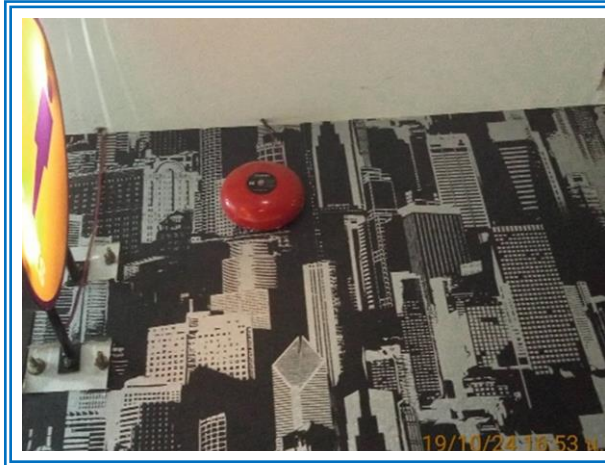
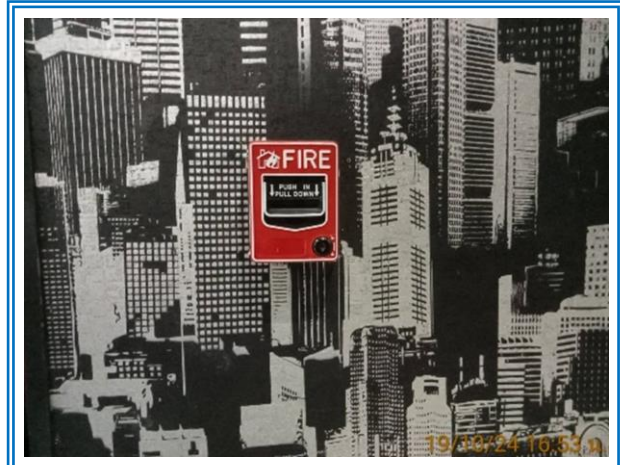
รูปที่ 3-38 (ต่อ) อุปกรณ์แจ้งเหตุเตือนภัยและระบบควบคุมการแจ้งเหตุเตือนภัย

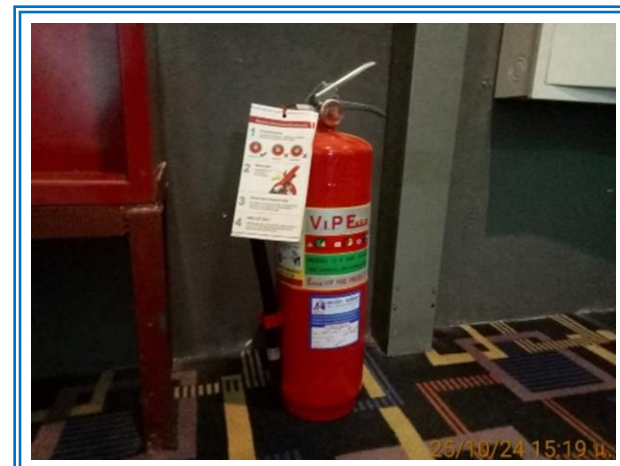
รูปที่ 3-39 ตู้เก็บสายฉีดน้ำดับเพลิงและถังดับเพลิง

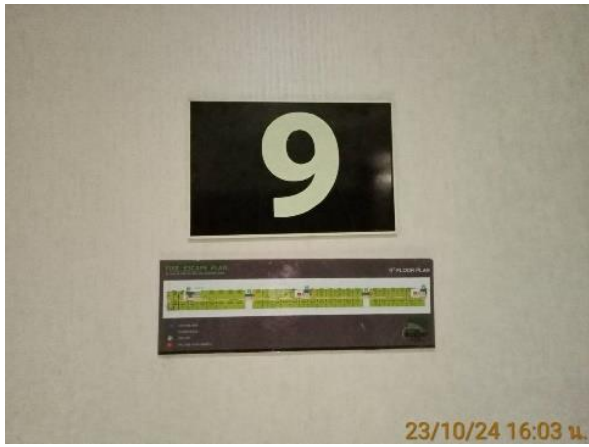
รูปที่ 3-41 แผนผังทางหนีไฟบริเวณหน้าลิฟต์

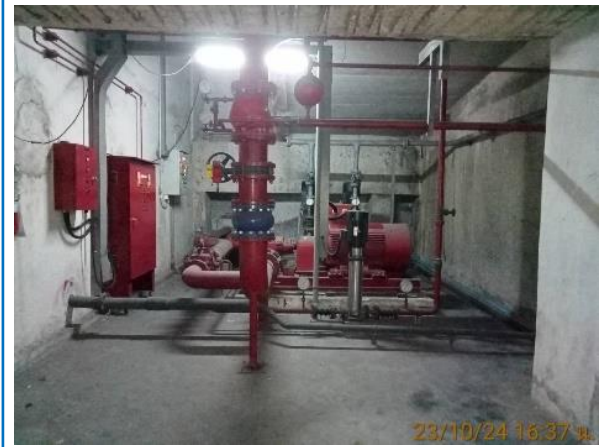
รูปที่ 3-42 ห้องปั้มน้ำดับเพลิง

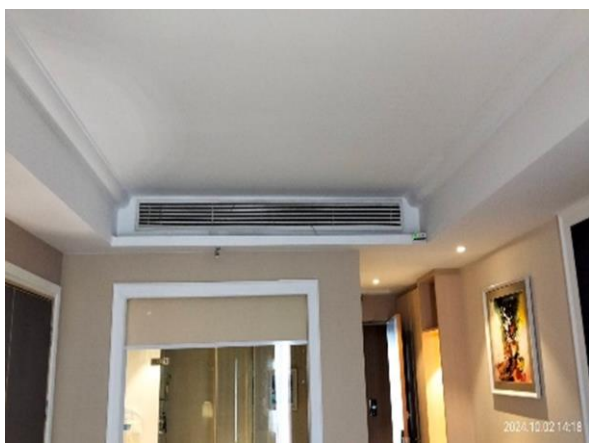
รูปที่ 3-43 ระบบระบายอากาศภายในอาคารและห้องพัก

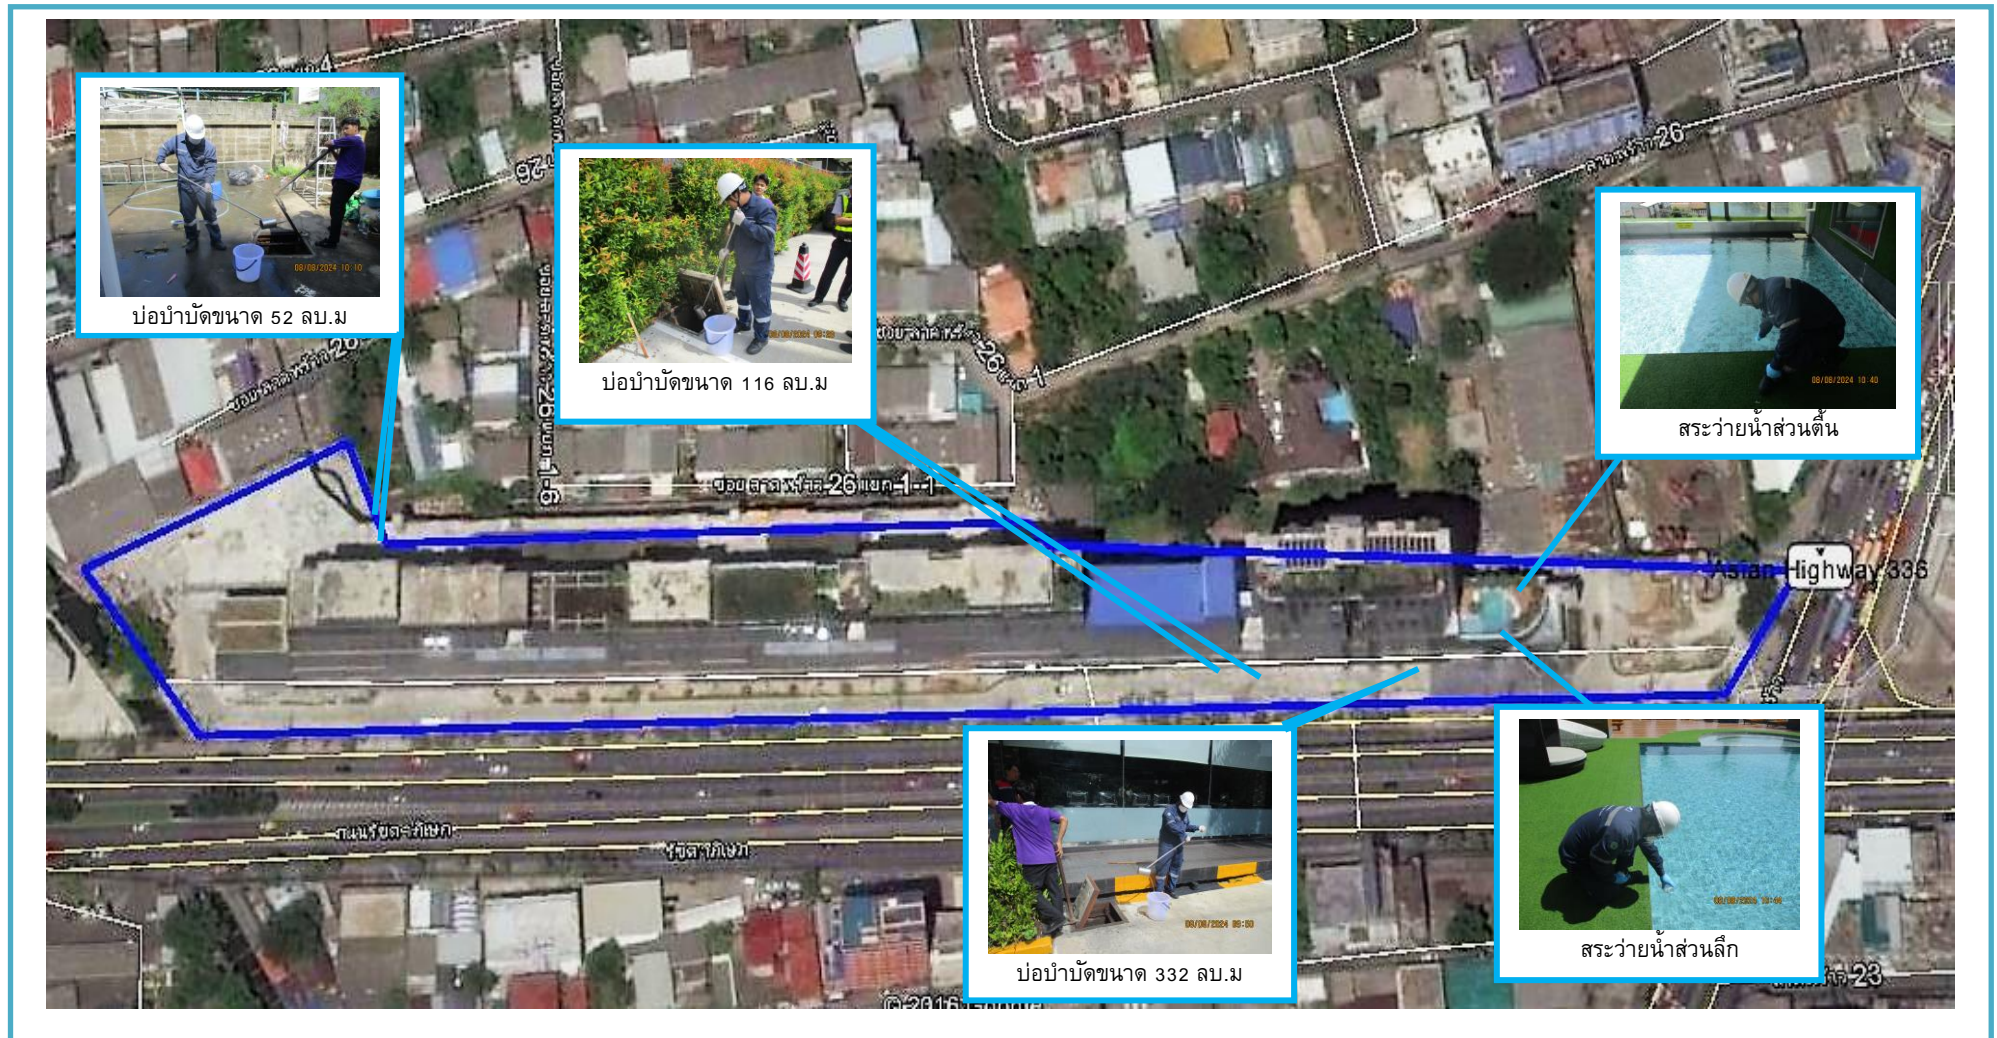
รูปที่ 4.1-1 แสดงตำแหน่งจุดเก็บตัวอย่างน้ำ โครงการโรงแรม เดอะบাজার แบงค็อก (ระยะดำเนินการ)

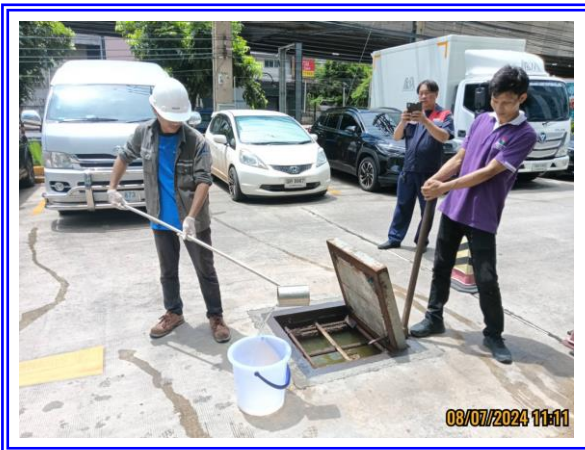
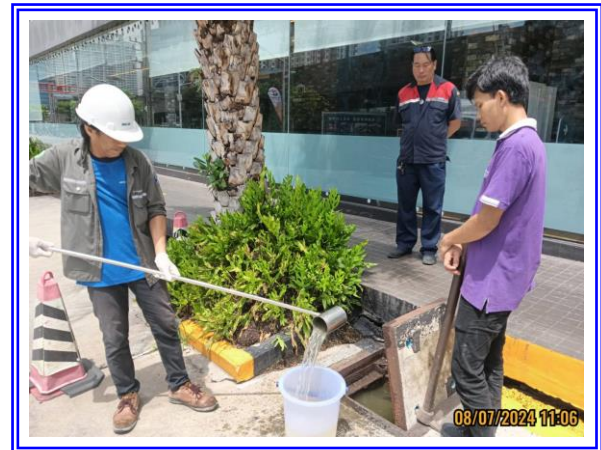
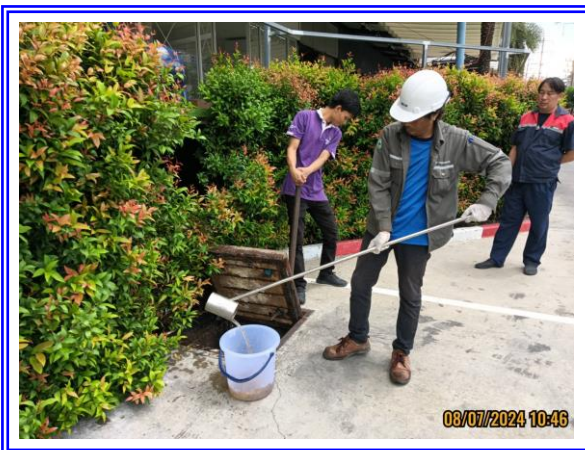
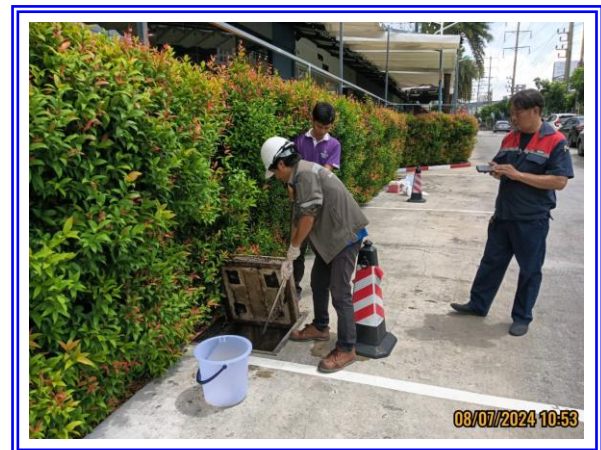
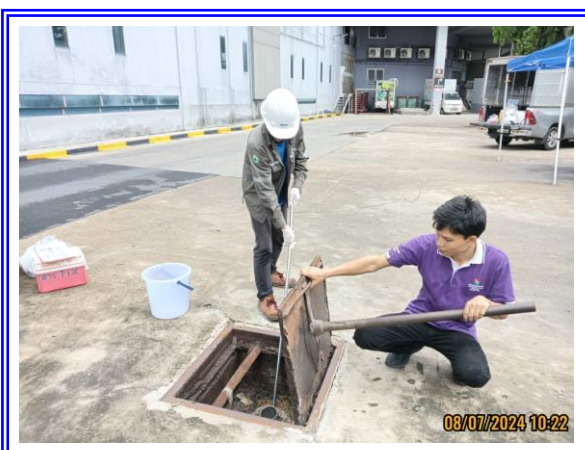
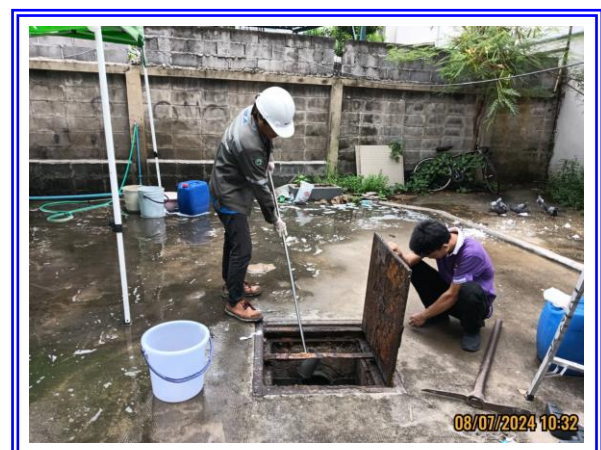
ก่อนเข้าบ่อบำบัดน้ำเสียขนาด 332 ลบ.ม.

หลังจากออกจากบ่อบำบัดน้ำเสียขนาด 332 ลบ.ม.

ก่อนเข้าบ่อบำบัดน้ำเสียขนาด 116 ลบ.ม.

หลังจากออกจากบ่อบำบัดน้ำเสียขนาด 116 ลบ.ม.

ก่อนเข้าบ่อบำบัดน้ำเสียขนาด 52 ลบ.ม.

หลังจากออกจากบ่อบำบัดน้ำเสียขนาด 52 ลบ.ม.

รูปที่ 4.3-19 รูปแสดงการเก็บตัวอย่างเพื่อวิเคราะห์คุณภาพน้ำเสีย เดือนกรกฎาคม 2567

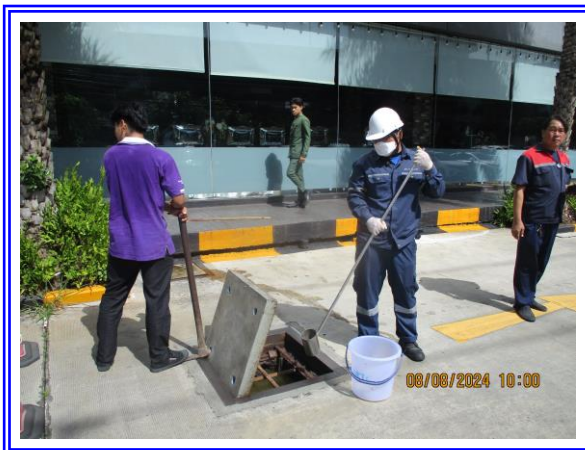
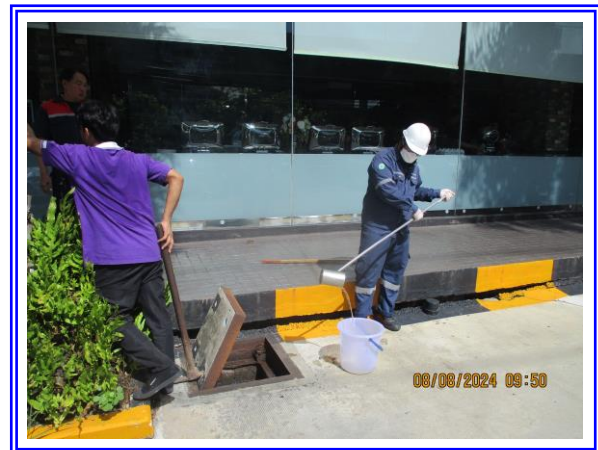
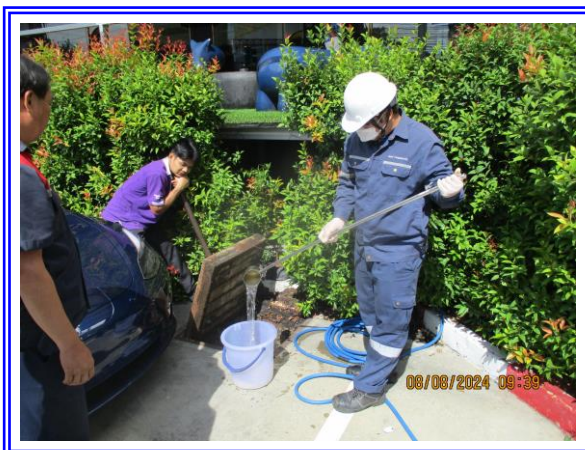
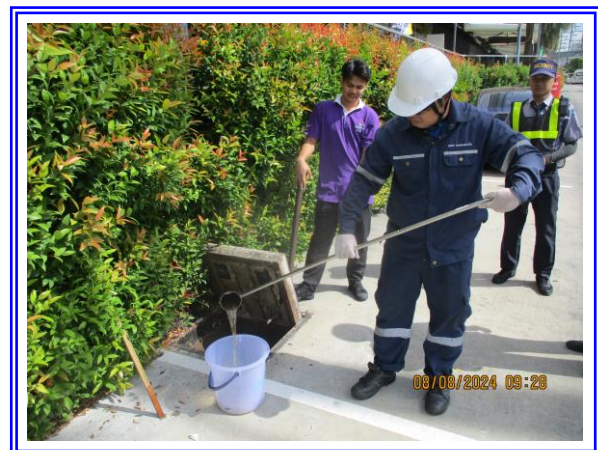
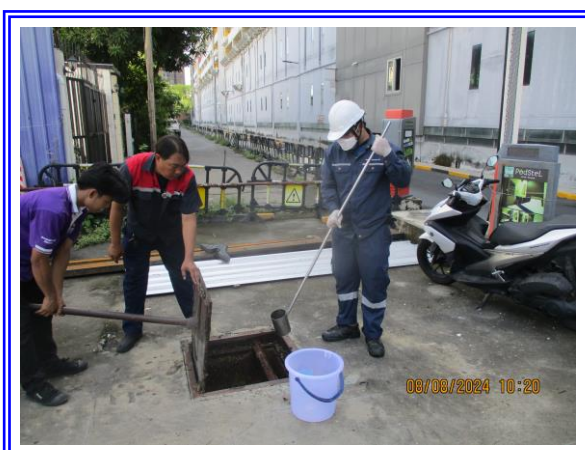
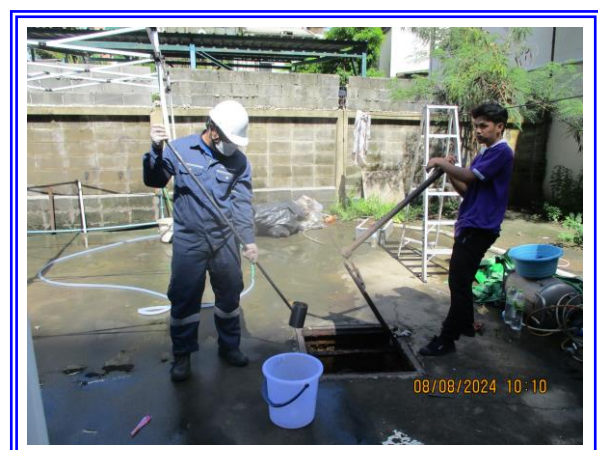
รูปที่ 4.3-20 รูปแสดงการเก็บตัวอย่างเพื่อวิเคราะห์คุณภาพน้ำเสีย เดือนสิงหาคม 2567

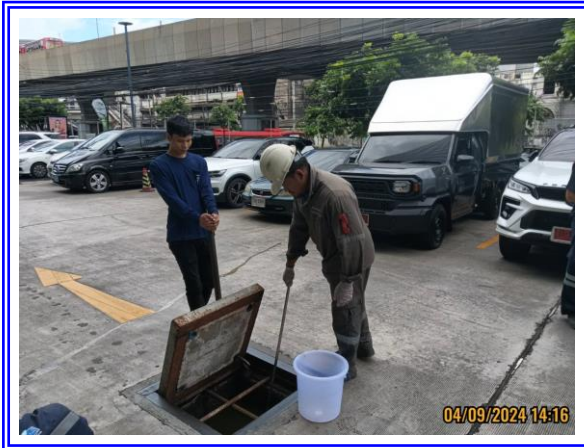
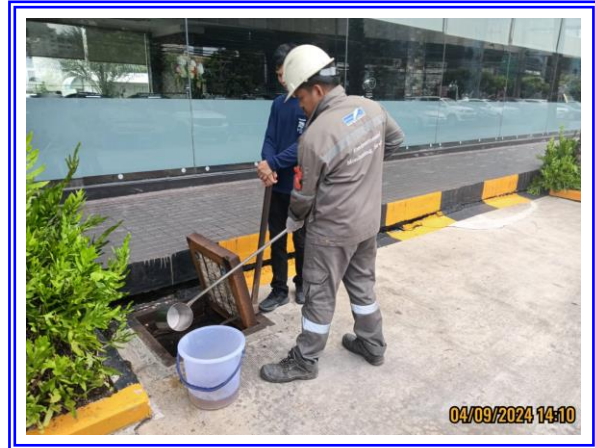
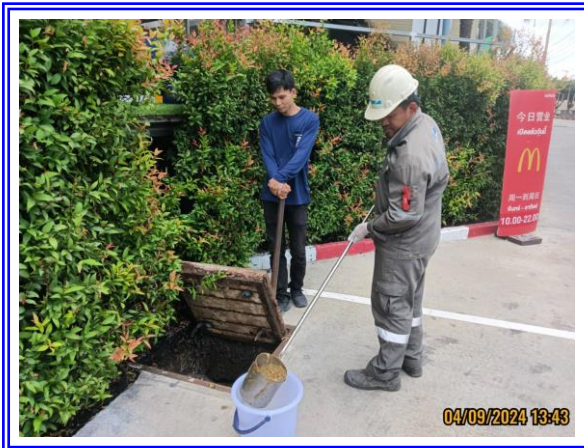
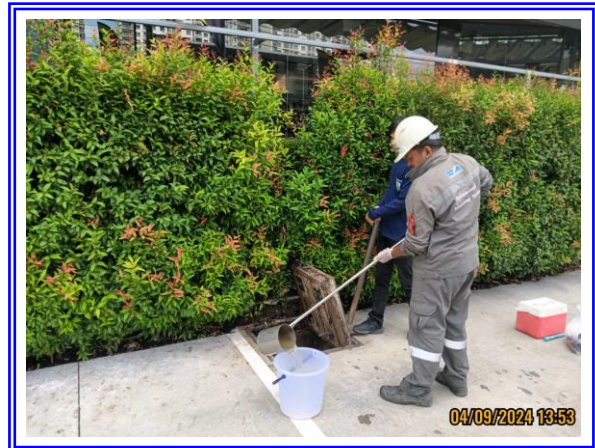
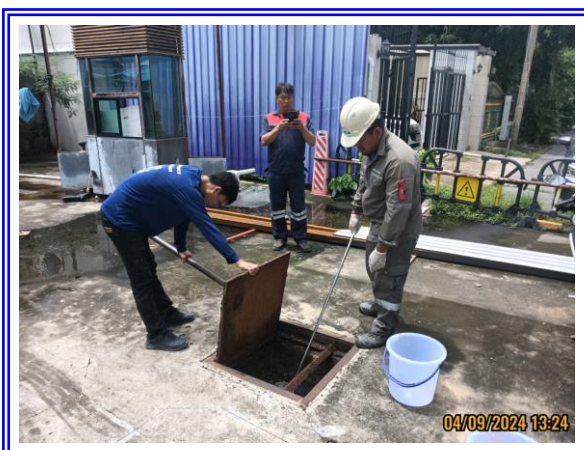
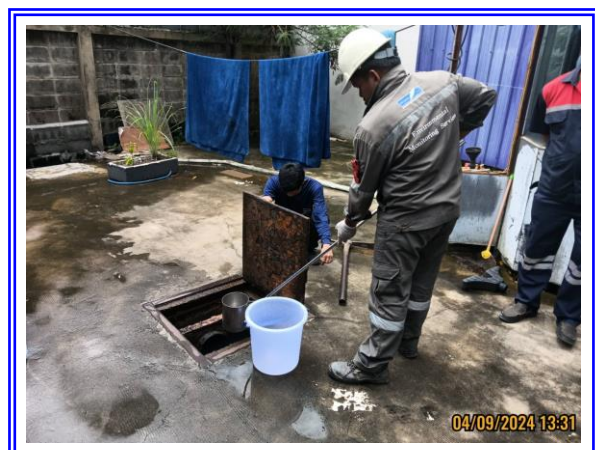
รูปที่ 4.3-21 รูปแสดงการเก็บตัวอย่างเพื่อวิเคราะห์คุณภาพน้ำเสีย เดือนกันยายน 2567

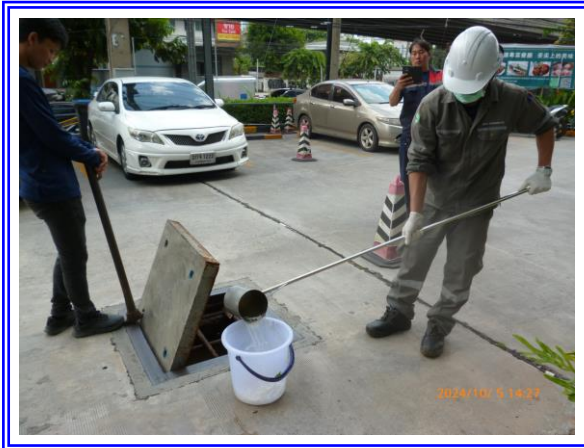
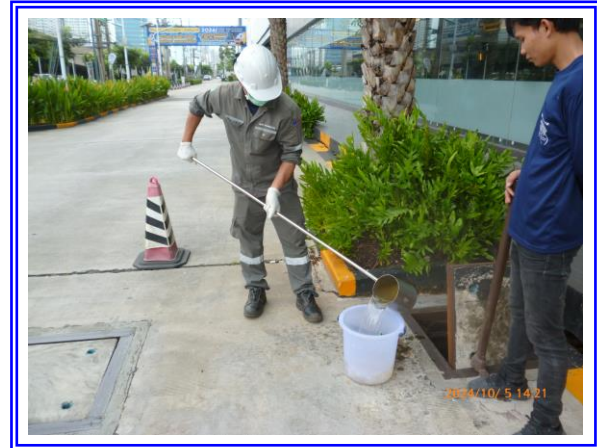
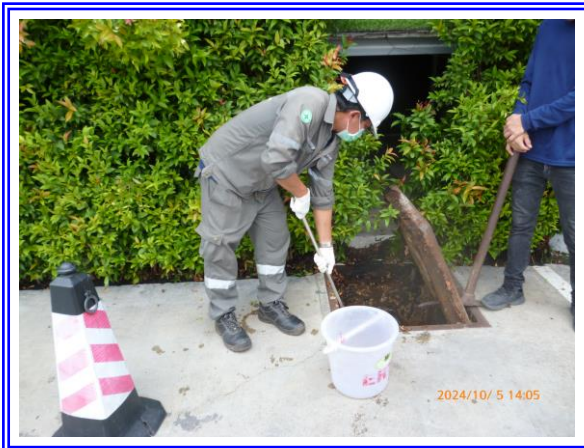
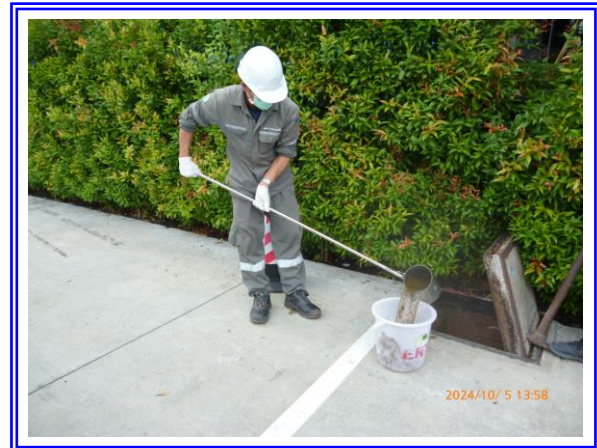
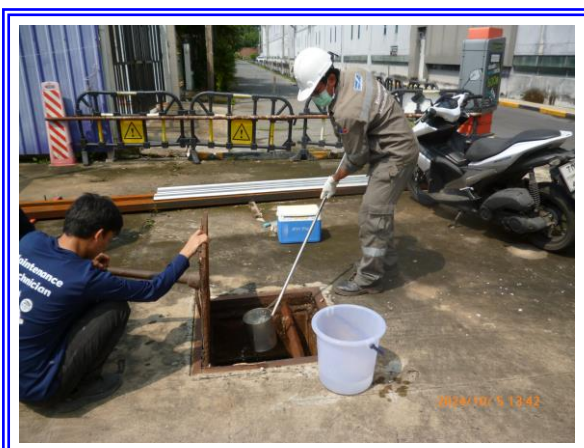
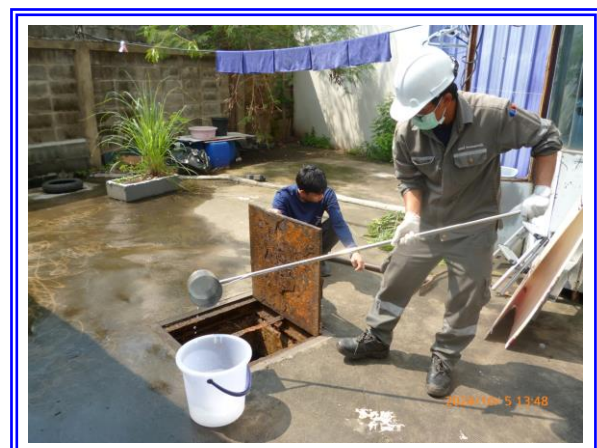
รูปที่ 4.3-22 รูปแสดงการเก็บตัวอย่างเพื่อวิเคราะห์คุณภาพน้ำเสีย เดือนตุลาคม 2567

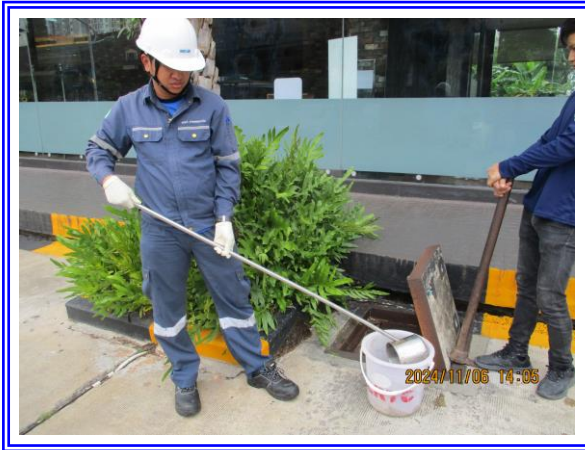
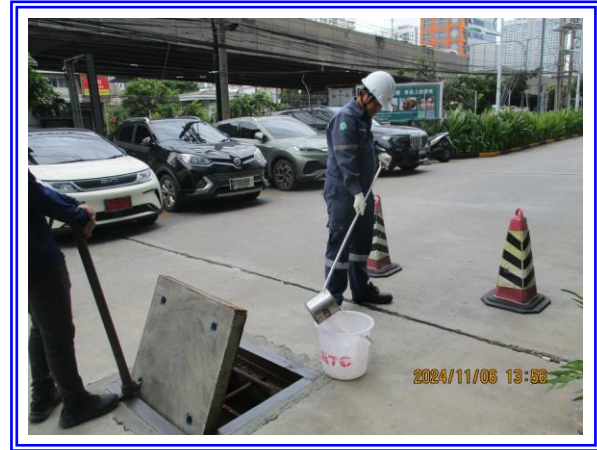
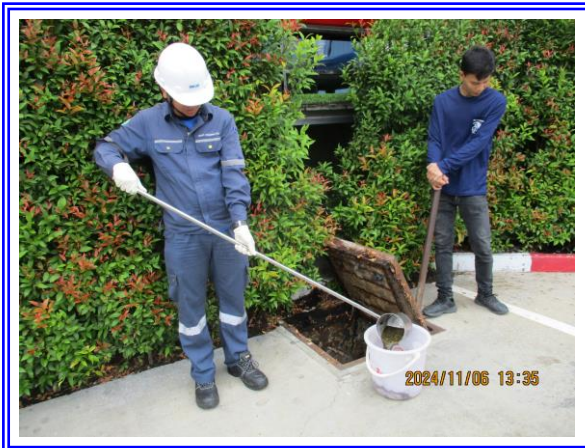
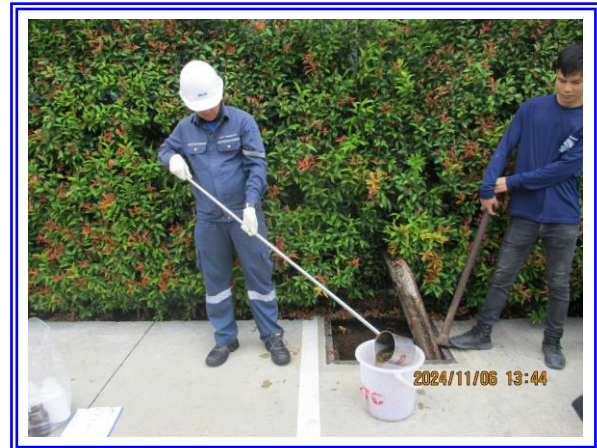
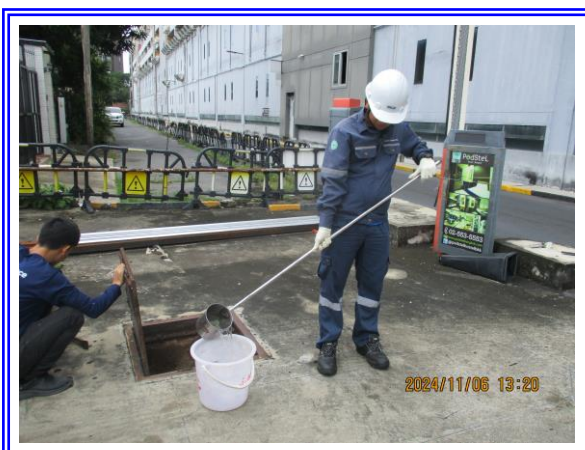
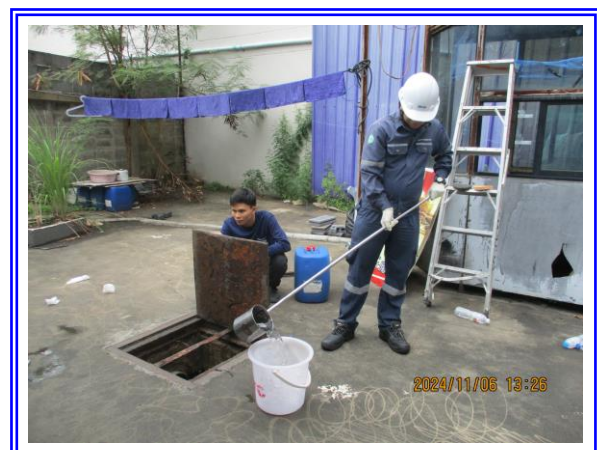
รูปที่ 4.3-23 รูปแสดงการเก็บตัวอย่างเพื่อวิเคราะห์คุณภาพน้ำเสีย เดือนพฤศจิกายน 2567

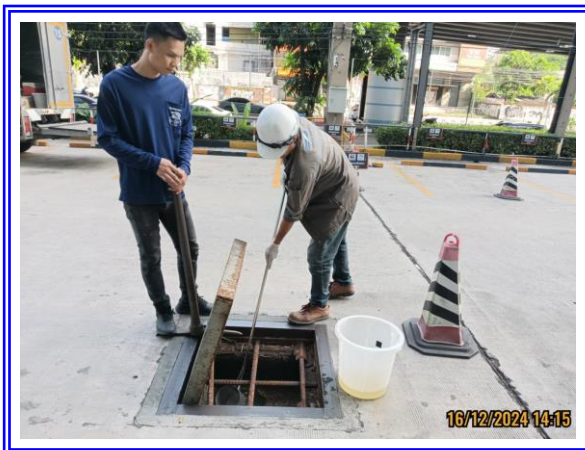
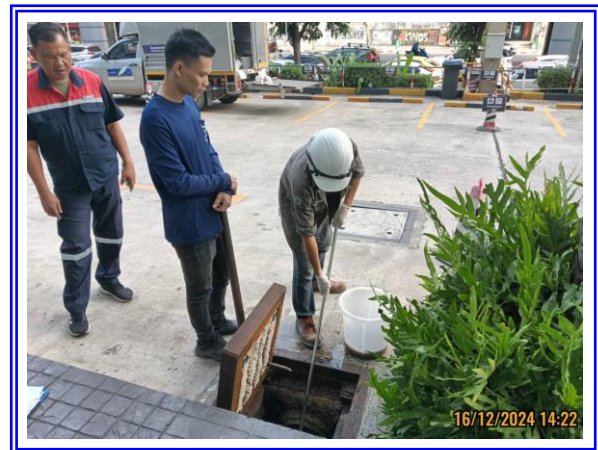
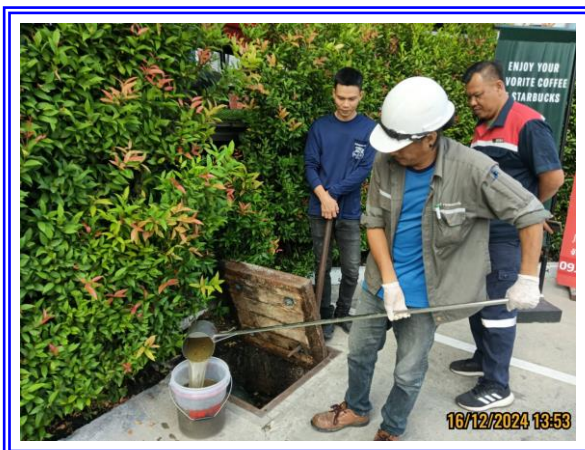
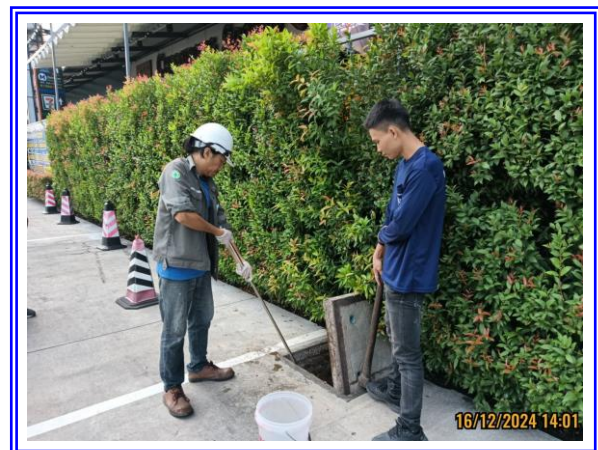
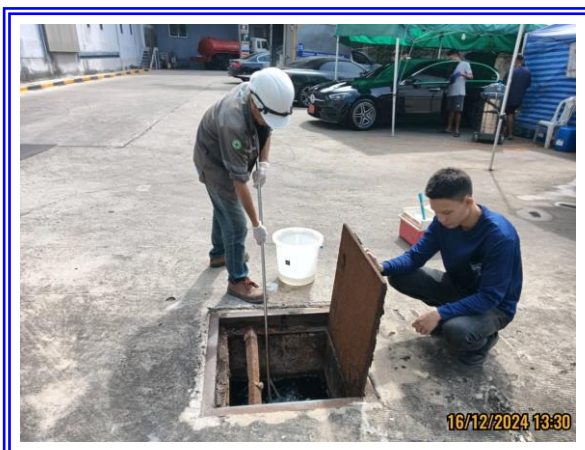
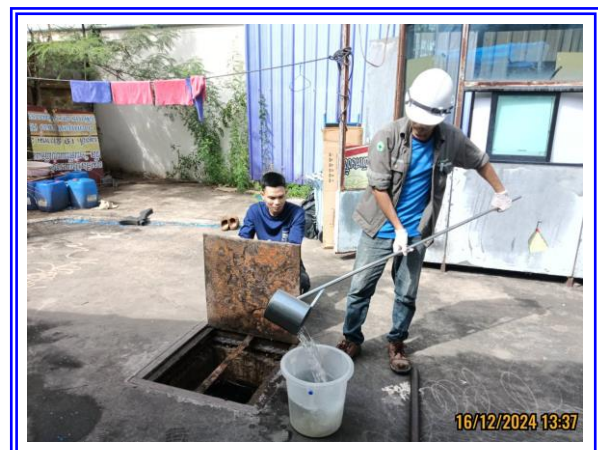
รูปที่ 4.3-24 รูปแสดงการเก็บตัวอย่างเพื่อวิเคราะห์คุณภาพน้ำเสีย เดือนธันวาคม 2567

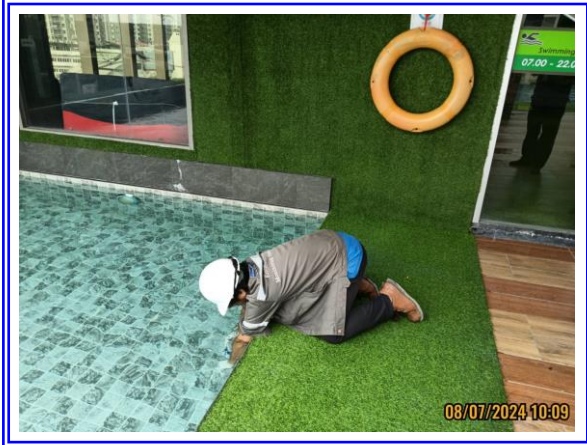
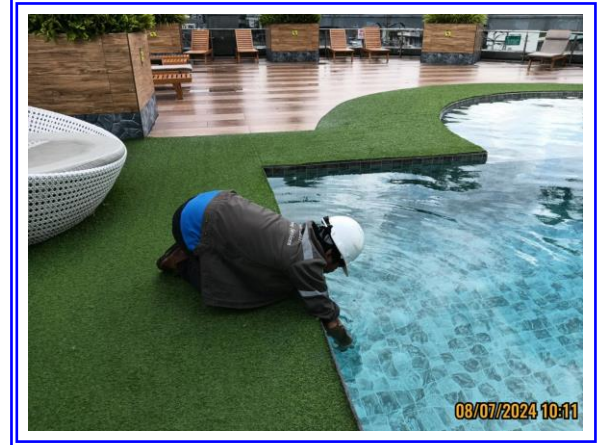
รูปที่ 4.3-25 รูปแสดงการเก็บตัวอย่างเพื่อวิเคราะห์คุณภาพน้ำสระว่ายน้ำ เดือนกรกฎาคม 2567

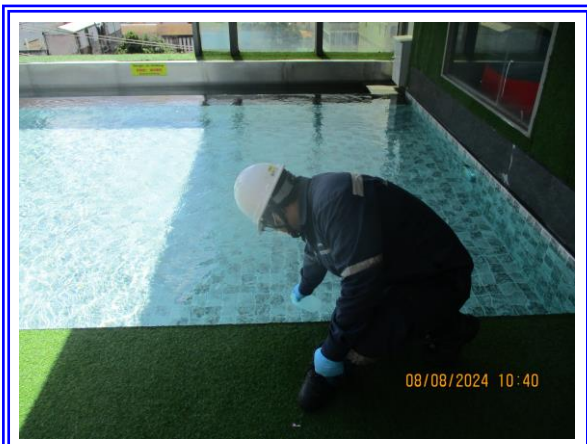
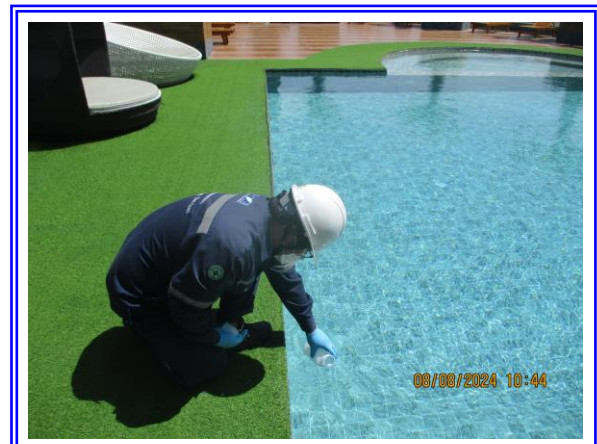
รูปที่ 4.3-26 รูปแสดงการเก็บตัวอย่างเพื่อวิเคราะห์คุณภาพน้ำสระว่ายน้ำ เดือนสิงหาคม 2567

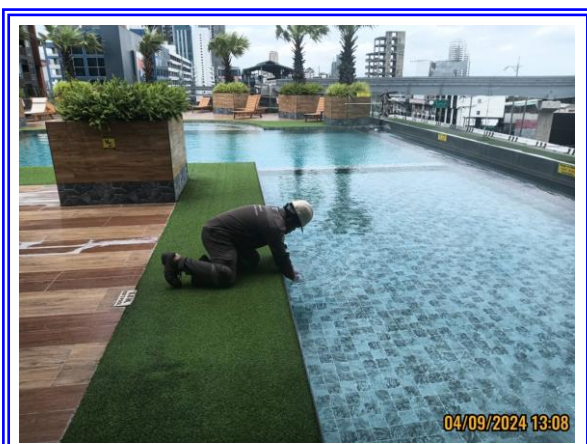
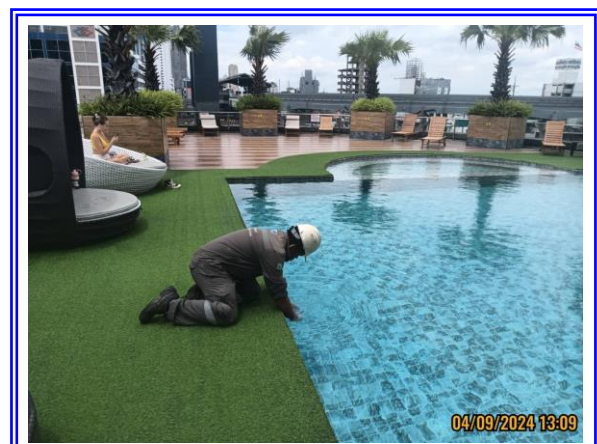
รูปที่ 4.3-27 รูปแสดงการเก็บตัวอย่างเพื่อวิเคราะห์คุณภาพน้ำสระว่ายน้ำ เดือนกันยายน 2567

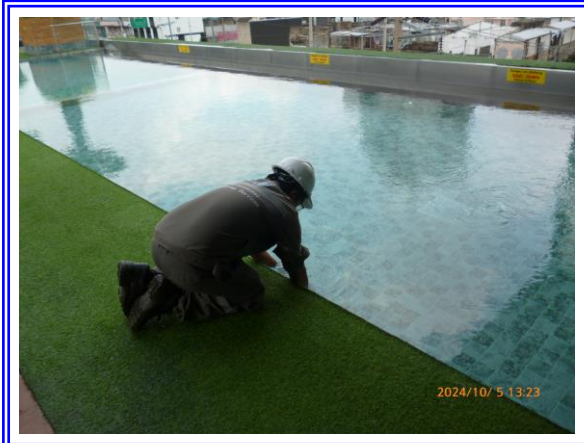
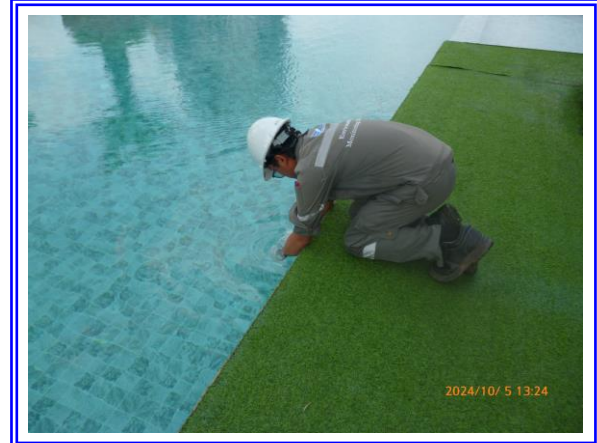
รูปที่ 4.3-28 รูปแสดงการเก็บตัวอย่างเพื่อวิเคราะห์คุณภาพน้ำสระว่ายน้ำ เดือนตุลาคม 2567

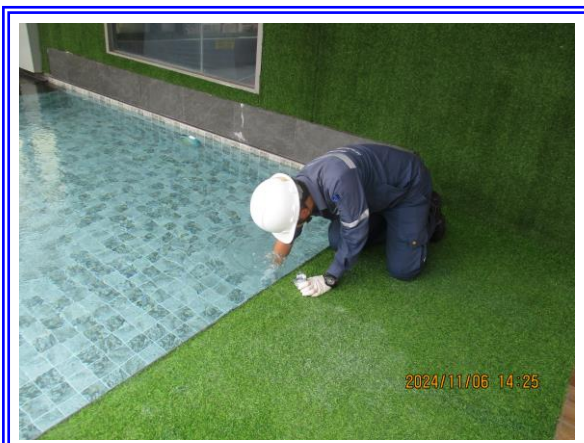
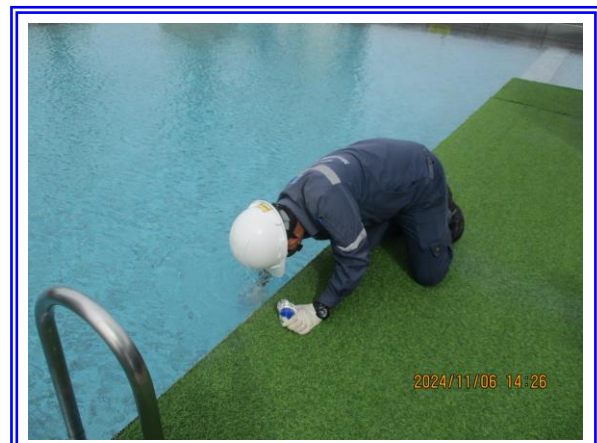
รูปที่ 4.3-29 รูปแสดงการเก็บตัวอย่างเพื่อวิเคราะห์คุณภาพน้ำสระว่ายน้ำ เดือนพฤศจิกายน 2567

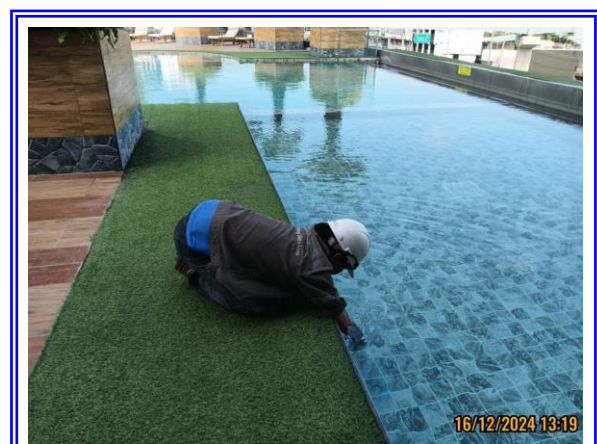
บริเวณสระว่ายน้ำส่วนเล็ก

รูปที่ 4.3-30 รูปแสดงการเก็บตัวอย่างเพื่อวิเคราะห์คุณภาพน้ำสระว่ายน้ำ เดือนธันวาคม 2567
