### รายงานผลปฏิบัติตามมาตรการป้องกันและแก้ไขผลกระทบสิ่งแวดล้อม

#### และมาตรการติดตามตรวจสอบคุณภาพสิ่งแวดล้อม

#### โครงการ อีสท์ โคสต์ โอเชียน วิลล่าส์ และ โครงการ อีสท์ โคสต์ โอเชียน วิลล่าส์ (ส่วนขยาย)

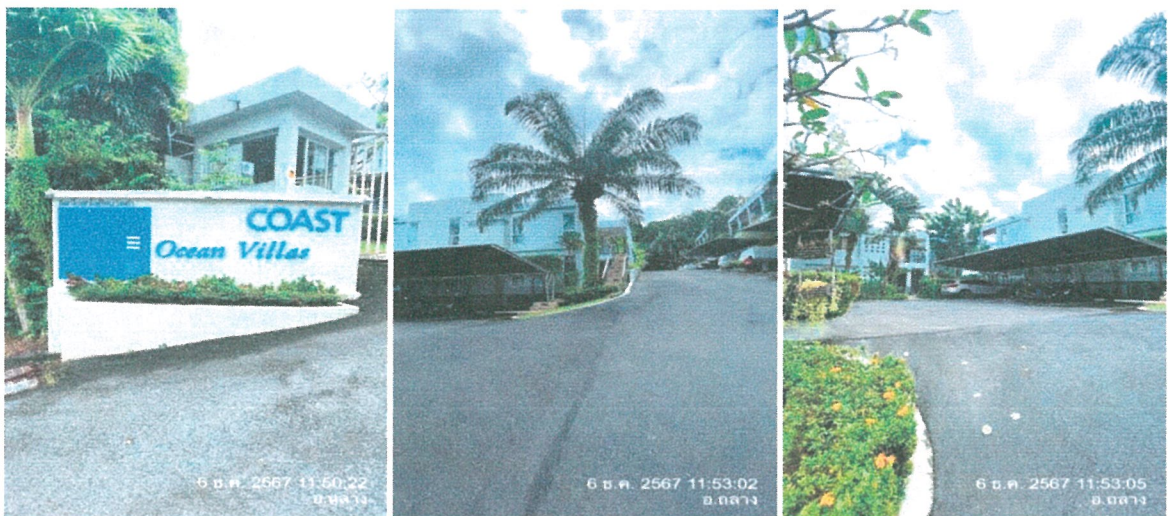
รูปภาพที่ 1.2 การใช้ประโยชน์พื้นที่อาคาร
