รายงานผลการปฏิบัติตามมาตรการป้องกันและแก้ไขผลกระทบสิ่งแวดล้อม  
และมาตรการติดตามตรวจสอบผลกระทบสิ่งแวดล้อม  
โครงการอาคารสำนักงานใหญ่เมืองไทยแคปปิตอล (ระยะดำเนินการ)  
(เดิมชื่อโครงการอาคารสำนักงานใหญ่เมืองไทยลิสซิ่ง บริษัท เมืองไทยลิสซิ่ง จำกัด (มหาชน))  
ตั้งอยู่ที่ถนนเจริญสุขุมวิท แขวงบางพลัด เขตบางพลัด กรุงเทพมหานคร  
ของบริษัท เมืองไทย แคปปิตอล จำกัด (มหาชน)  
สำนักงานตั้งอยู่เลขที่ 332/1 ถนนเจริญสุขุมวิท แขวงบางพลัด เขตบางพลัด กรุงเทพมหานคร 10700

ระหว่างเดือนกรกฎาคม – ธันวาคม 2567

Environment Research &  
Technology Co., Ltd.

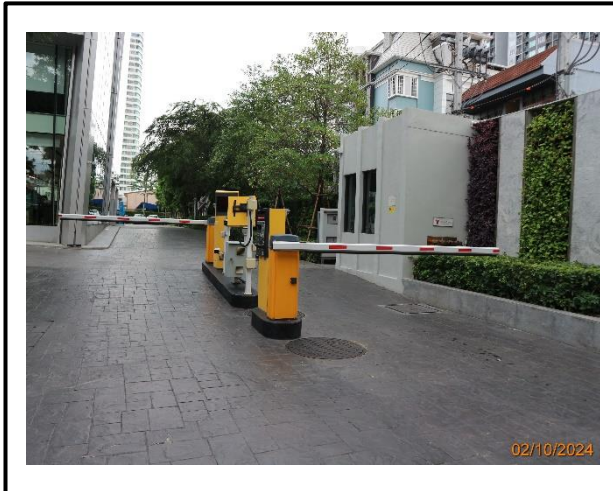
รูปที่ 2.4-1 ถนนทางเข้า-ออกโครงการ

- ถนนทางเข้า-ออกโครงการ มีจำนวน 1 จุด ดังรูปที่ 2.4-1 มีความกว้าง 6.00 เมตร เชื่อมกับถนนจรูญสนิทวงศ์ มีเขตทางกว้างประมาณ 30.90 - 38.0 เมตร ซึ่งอยู่ในการดูแลรับผิดชอบของสำนักการโยธา กทม.
- ถนนภายในโครงการรอบอาคารเป็นถนนคอนกรีตเสริมเหล็ก มีขนาดทางรถวิ่งกว้าง 6.00 เมตร จัดการเดินรถแบบสองทิศทาง (Two way) ติดตั้งสิ่งอำนวยความสะดวกด้านการจราจร เช่น เครื่องหมายจราจร สัญญาณบนพื้นทาง กล้อง CCTV ที่จอดรถบริการ ที่จอดรถผู้พิการ เป็นต้น แสดงดังรูปที่ 2.4-2 ถึงรูปที่ 2.4-4

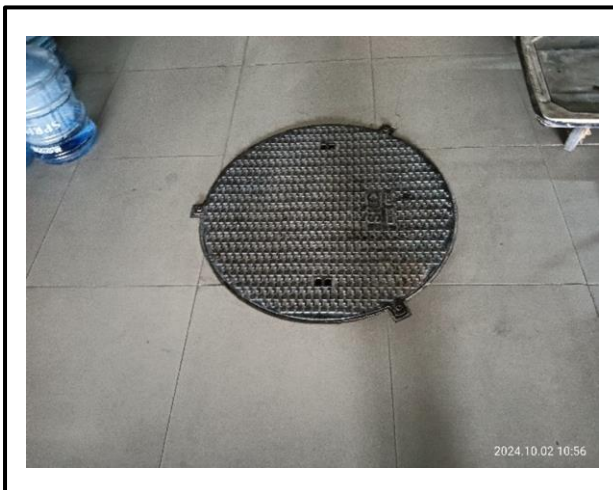
รูปที่ 2.4-6 ถังเก็บน้ำชั้นใต้ดิน

โครงการเชื่อมต่อน้ำประปาของโครงการกับท่อน้ำประปาของการประปานครหลวงมีโครงข่ายทอดผ่านด้านหน้าโครงการบริเวณถนนจรัญสนิทวงศ์ โดยท่อหลักของโครงการที่เชื่อมต่อมีขนาดเส้นผ่านศูนย์กลาง 4 นิ้ว หรือ 100 มิลลิเมตร จำนวน 1 จุด บริเวณด้านหน้าโครงการ ต่อท่อน้ำน้ำไปยังถังเก็บน้ำใต้ดิน และถังเก็บน้ำดาดฟ้าของโครงการ แสดงดังรูปที่ 2.4-6 ถึงรูปที่ 2.4-7 ภายในถังเก็บน้ำใช้ทุกถัง จัดให้มีการเคลือบสารป้องกันการปนเปื้อนจากสารมลพิษที่อาจซึมออกมาจากคอนกรีตภายในตัวถังเก็บน้ำโดยสารเคลือบต้องเป็นชนิดที่ปลอดภัยต่อสิ่งแวดล้อม และปลอดภัยต่อการอุปโภคบริโภคของพนักงาน

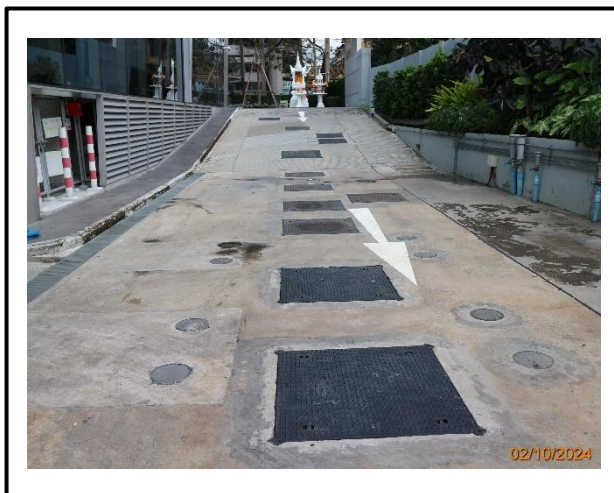
รูปที่ 2.4-8 ระบบบำบัดน้ำเสียของโครงการ

โครงการใช้ระบบบำบัดน้ำเสียรวมชนิดเติมอากาศ แบบ Activated Sludge จำนวน 1 ชุด ขนาดรองรับน้ำเสีย 45 ลูกบาศก์เมตร/วัน ติดตั้งไว้ใต้ดินบริเวณถนนในโครงการ ทางด้านทิศเหนือของอาคารโครงการ รองรับน้ำเสียจากห้องน้ำ การซักล้าง ทำครัว และห้องพักขยะในอาคาร โดยน้ำเสยรวบรวมมาตามท่อรวบรวมน้ำเสียภายในอาคาร เข้าระบบบำบัดน้ำเสียรวม แสดงดังรูปที่ 2.4-8

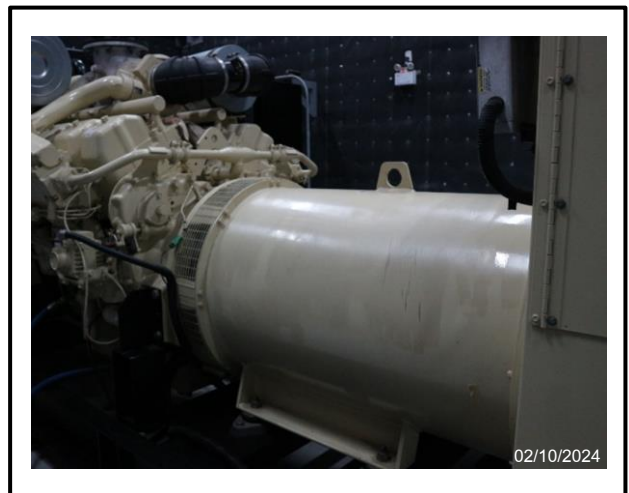
รูปที่ 2.4-10 เครื่องกำเนิดไฟฟ้าสำรอง

ระบบไฟฟ้าสำรองจะเป็นเครื่องกำเนิดไฟฟ้า จำนวน 1 ชุด เป็นเครื่องกำเนิดไฟฟ้า ชนิด Stand-by Rate ขนาด 1,250 KVA จำนวน 1 ชุด ติดตั้งในห้องไฟฟ้าสำรอง ชั้นที่ 6 แสดงดังรูปที่ 2.4-10 เป็นเครื่องกำเนิดไฟฟ้าแบบขับเคลื่อนด้วยเครื่องยนต์ดีเซล และแบตเตอรี่ ทั้งนี้ได้จัดให้มีระบบป้องกันเสียงดังบริเวณผนังห้อง และระบบกักเก็บความร้อนจากการทำงานของเครื่อง โดยจ่ายแยกไปยังตู้เมนสวิตช์ไฟฟ้าฉุกเฉิน (Main Distribution Board : MDB) เพื่อจ่ายไฟฟ้าให้กับเครื่องใช้ไฟฟ้ากรณีไฟฟ้านครหลวงเกิดขัดข้อง

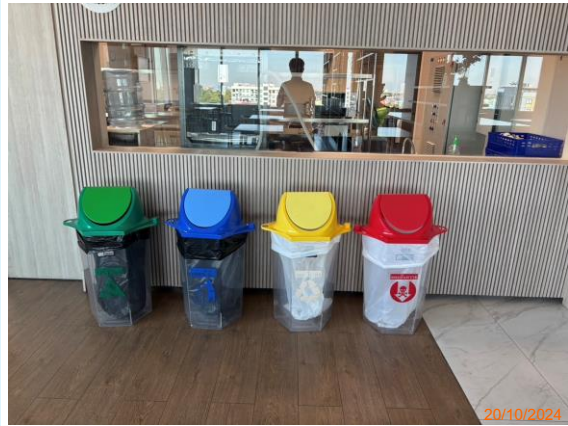
รูปที่ 3-19 ถังขยะแบบแยกประเภท

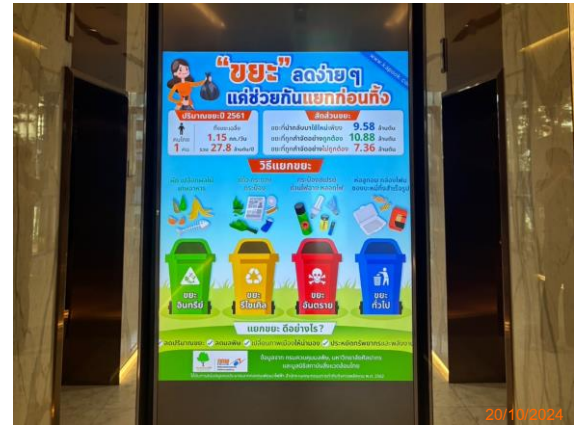
รูปที่ 3-20 ป้ายประชาสัมพันธ์การคัดแยกขยะให้ถูกวิธี

10. ส่งเสริมและเผยแพร่/ประชาสัมพันธ์ผ่านทางแผ่นพับ ใบปลิว ให้ผู้ใช้อาคารโครงการรู้จักและเข้าใจหลักการในการลดปริมาณขยะ เช่น หลัก 4Rs นั่นคือ Repair (ซ่อมแซม) Reduce (ลด) Reuse (ใช้ซ้ำ) และ Recycle (แปรรูปนำกลับมาใช้ใหม่)	- ทางโครงการส่งเสริม และประชาสัมพันธ์หลักการง่าย ๆ ในการลดปริมาณขยะผ่านทางบอร์ดประชาสัมพันธ์ ให้ผู้พักอาศัยในโครงการรู้และเข้าใจ รวมถึงปฏิบัติตามแนวทางในการลดปริมาณขยะ	-	รูปที่ 3-20

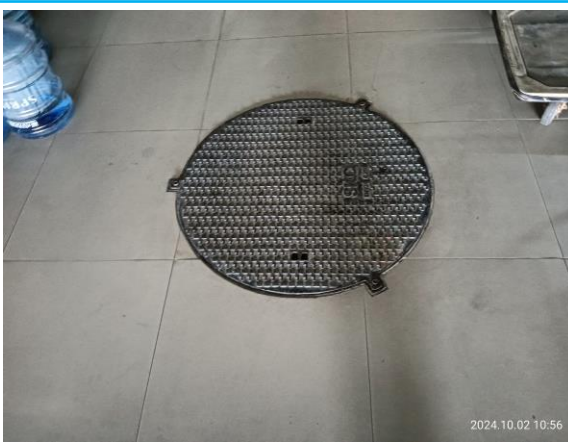
รูปที่ 3-23 ถังเก็บน้ำชั้นใต้ดิน

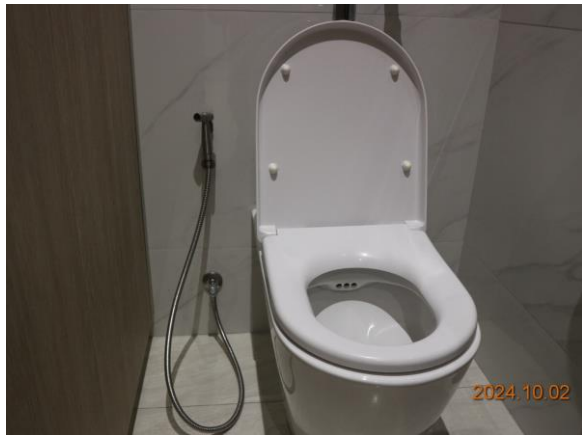
รูปที่ 3-24 (ต่อ) อุปกรณ์ และสุขภัณฑ์แบบประหยัดน้ำ

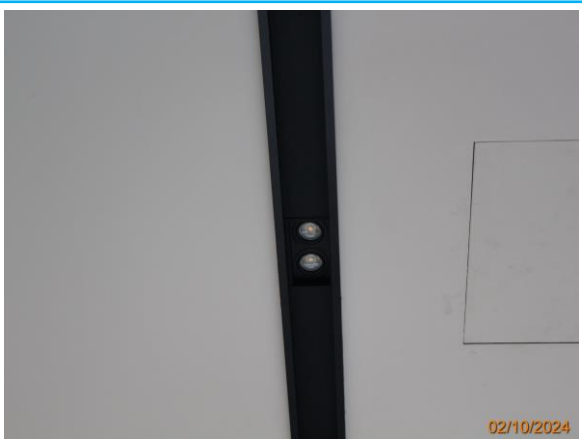
รูปที่ 3-26 หลอดไฟแบบประหยัดพลังงาน

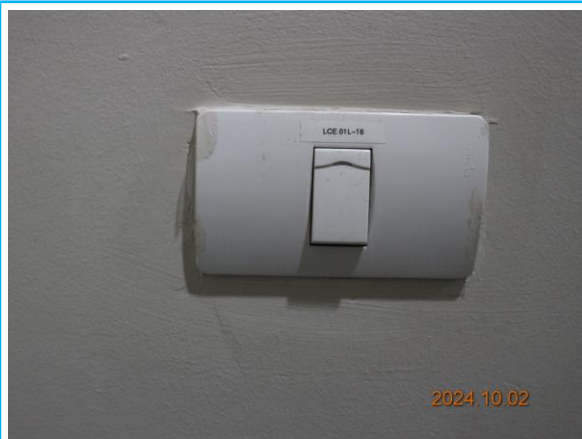
รูปที่ 3-27 สวิตช์ไฟแยกเปิด-ปิดเฉพาะจุด

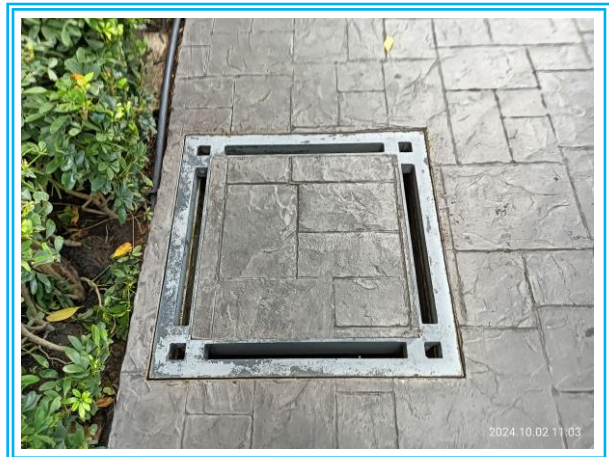
รูปที่ 3-34 บ่อหน่วงน้ำของโครงการ

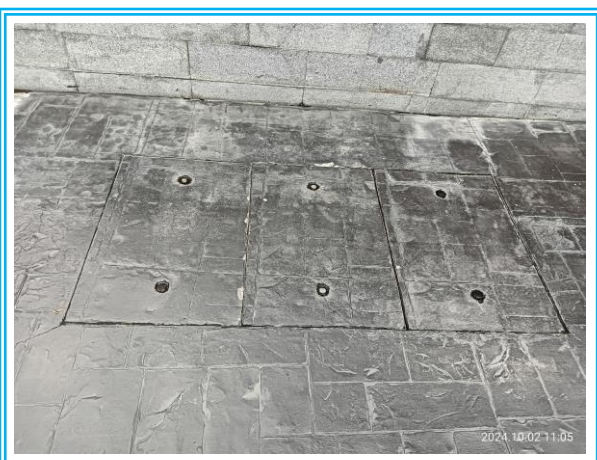
รูปที่ 3-35 ตะแกรงดักขยะ

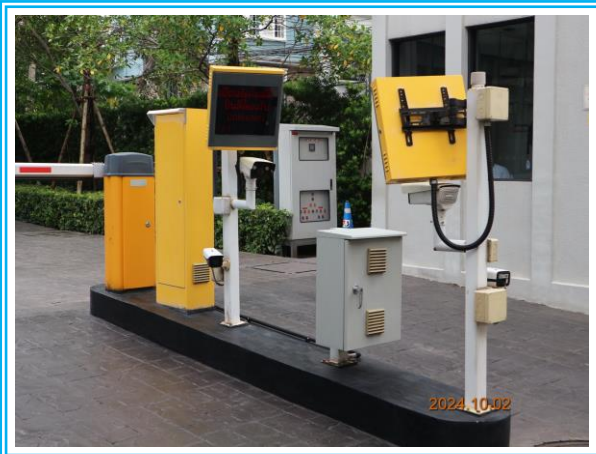
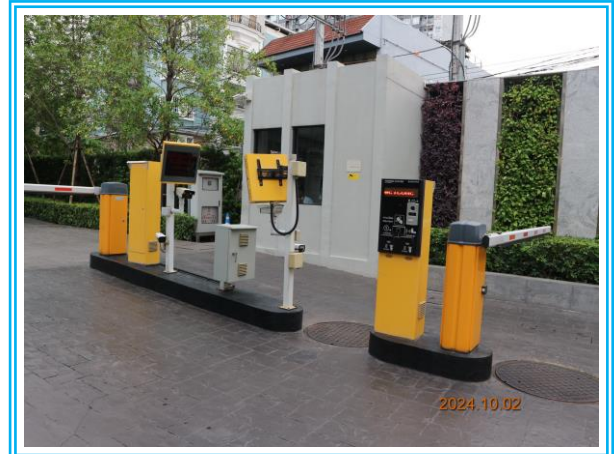
รูปที่ 3-37 ระบบอ่านเลขทะเบียนรถของพนักงานบริเวณทางเข้า-ออก

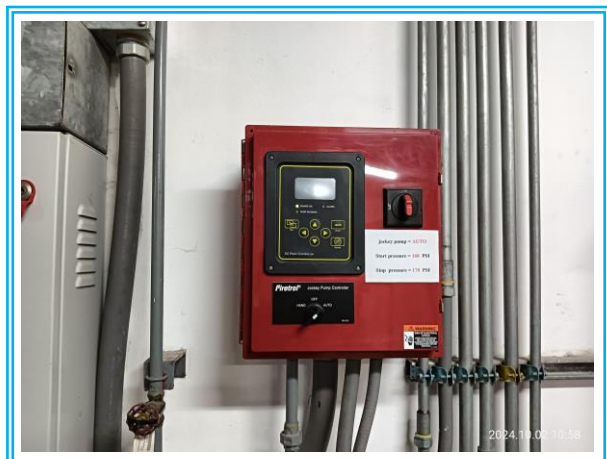
รูปที่ 3-53 ระบบป้องกันและระงับอัคคีภัยของโครงการ

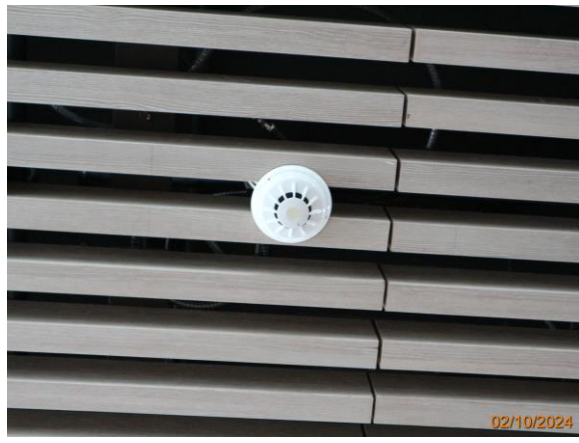
รูปที่ 3-55 เครื่องตรวจจับควัน (Smoke Detector)

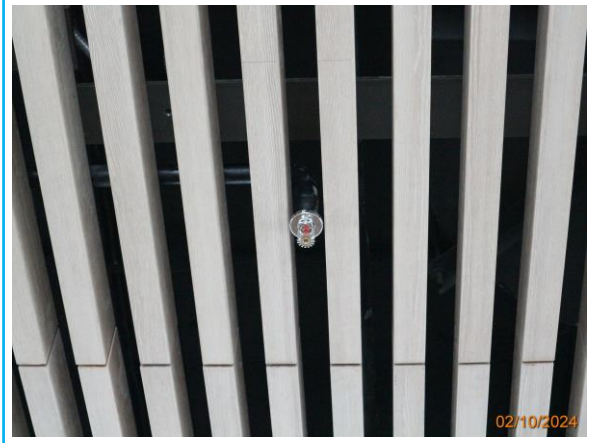
รูปที่ 3-56 หัวกระจายน้ำดับเพลิงอัตโนมัติ

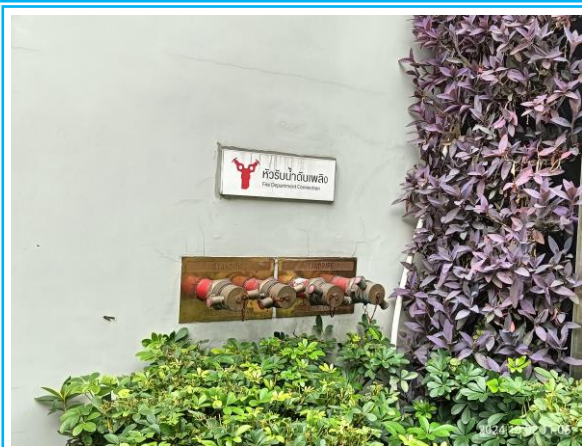
รูปที่ 3-57 หัวรับน้ำดับเพลิงภายในโครงการ

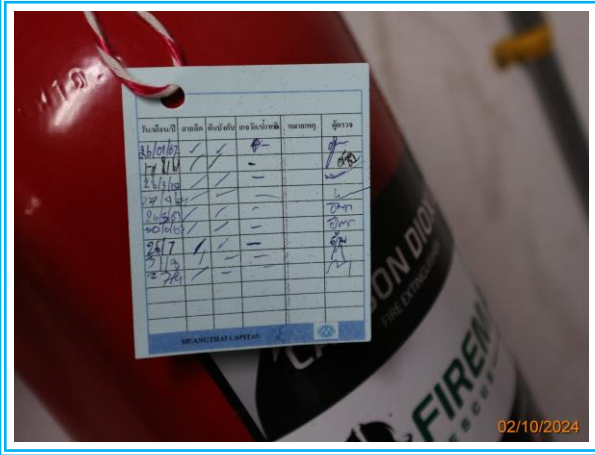
รูปที่ 3-61 การตรวจสอบระบบป้องกันอัคคีภัย

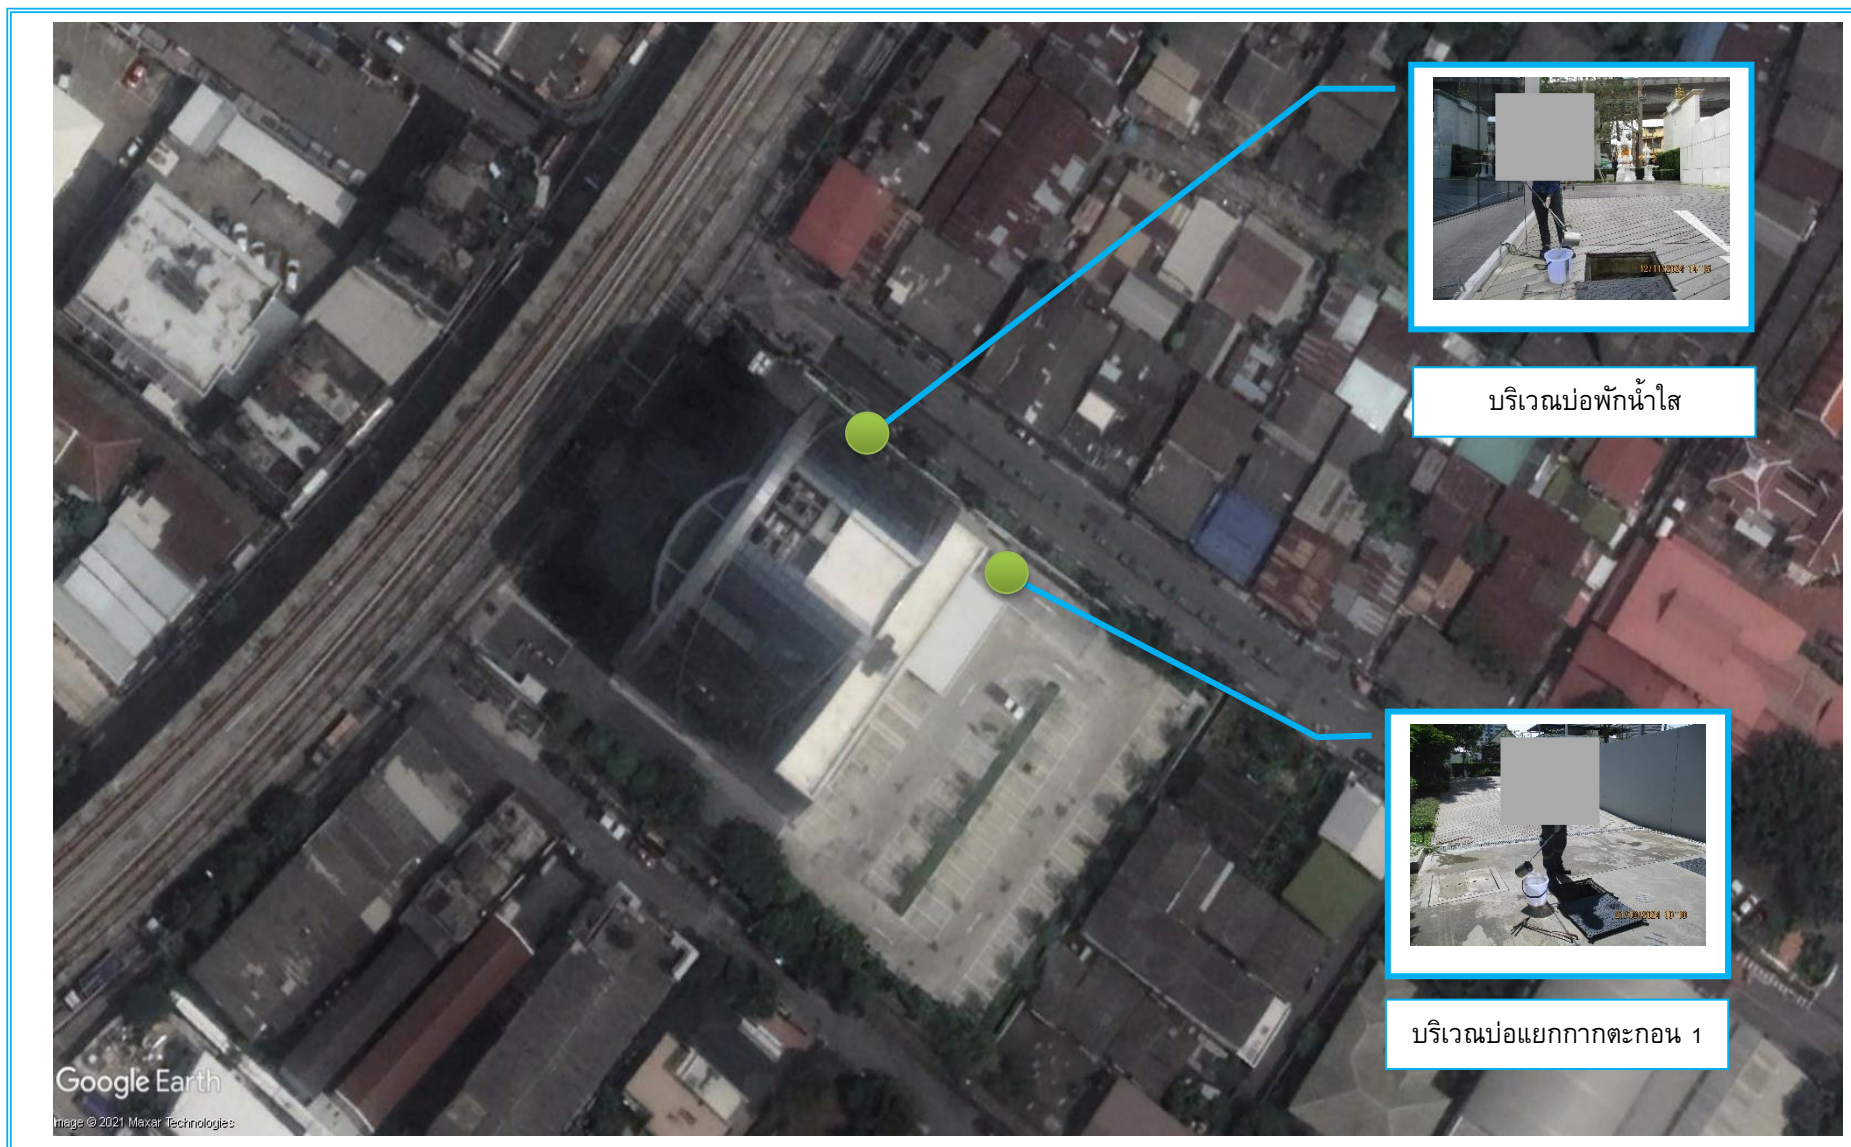
รูปที่ 4.1-1 ตำแหน่งจุดเก็บตัวอย่างคุณภาพน้ำทิ้ง โครงการอาคารสำนักงานใหญ่เมืองไทยแคปปิตอล (ระยะดำเนินการ)

รายการจุดเก็บตัวอย่าง	ดัชนีที่วิเคราะห์	วิธีการเบตัวอย่างและวิเคราะห์	วันที่เก็บตัวอย่าง
<b>1. คุณภาพน้ำทิ้ง</b> - บริเวณบ่อแยกกากตะกอน 1 - บริเวณบ่อพักน้ำใส	- ความเป็นกรดและด่าง (pH) - บีโอดี (BOD) - สารแขวนลอย (Total Suspended Solids) - ซัลไฟด์ (Sulfide) - สารที่ละลายได้ทั้งหมด (Total Dissolved Solids) - ตะกอนหนัก (Settleable Solids) - น้ำมันและไขมัน (Fat Oil&Grease) - ทีเคเอ็น (TKN)	- Grab Sampling; Electrometric Method - Grab Sampling; 5-Day BOD Test, Membrane Electrode Method - Grab Sampling; Dried at 103–105°C - Grab Sampling; ZnS Precipitation, Iodometric Method - Grab Sampling; Dried at 180°C - Grab Sampling; Volumetric Method - Grab Sampling; Liquid-Liquid Partition Gravimetric Method - Grab Sampling; Macro Kjeldahl Titrimetric Method	9 ก.ค. 67 21 ส.ค. 67 11 ก.ย. 67 21 ต.ค. 67 12 พ.ย. 67 17 ธ.ค. 67
<b>2. คุณภาพน้ำใช้</b> - ถังเก็บน้ำชั้นใต้ดิน จุดที่ 1 - ถังเก็บน้ำชั้นใต้ดิน จุดที่ 2 - ถังเก็บน้ำชั้นดาดฟ้า จุดที่ 1 - ถังเก็บน้ำชั้นดาดฟ้า จุดที่ 2	- สี (Color) - กลิ่น (Odor) - ความขุ่น (Odor) - บักทีเรีย ชนิด อี.โคไล (Escherichia Coli (E.Coli))	- Grab Sampling; Spectrophotometric-Single-Wavelength Method - Sensory Test Method - Grab Sampling; Nephelometric Method - Grab Sampling; Most Probable Number Method	11 ก.ย. 67 17 ธ.ค. 67

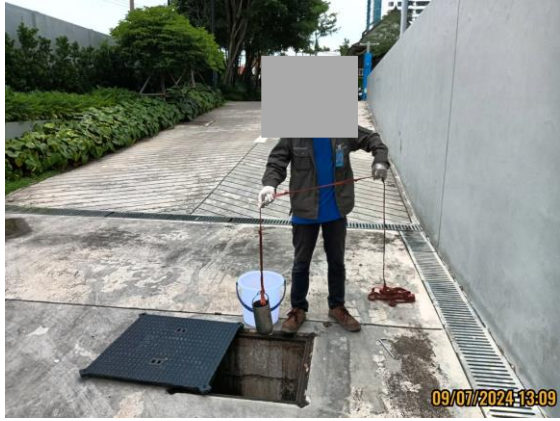
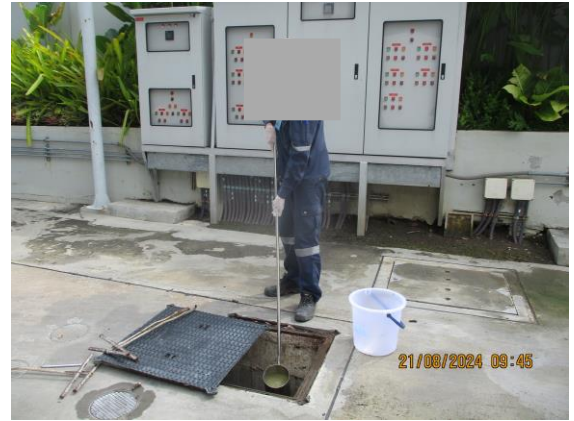
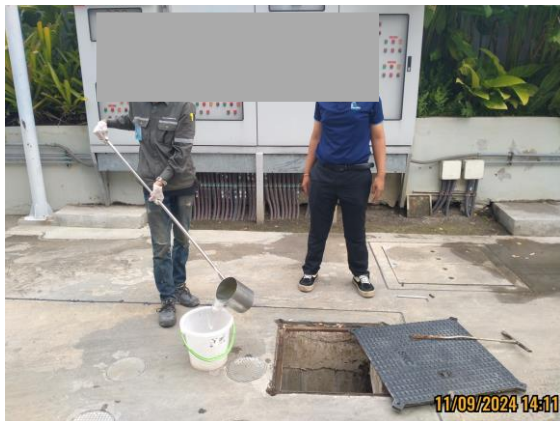
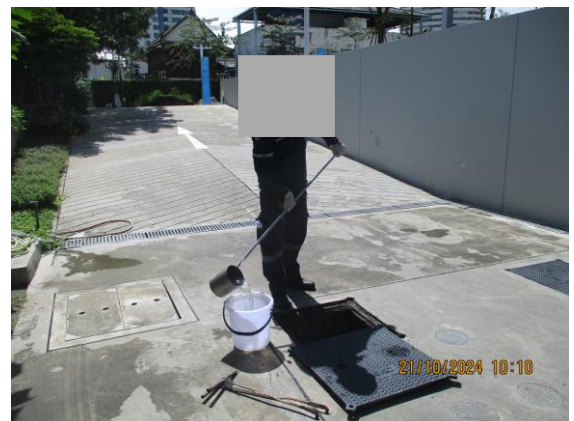
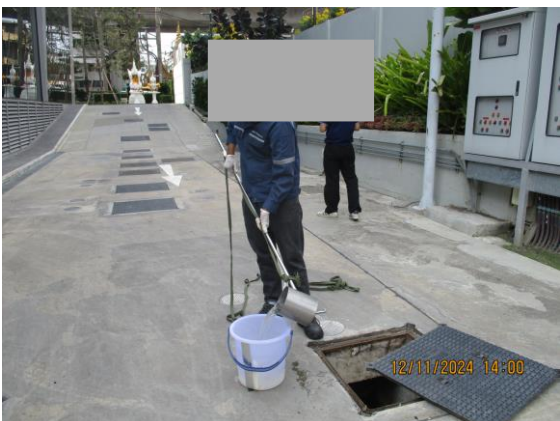
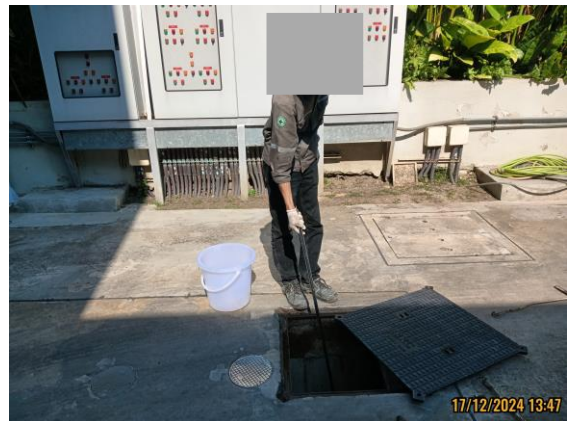
**รูปที่ 4.2-1** แสดงการเก็บตัวอย่างเพื่อตรวจวิเคราะห์คุณภาพน้ำทิ้ง บริเวณบ่อแยกกากตะกอน 1  
ดำเนินการเก็บตัวอย่างระหว่างเดือนกรกฎาคม – ธันวาคม 2567

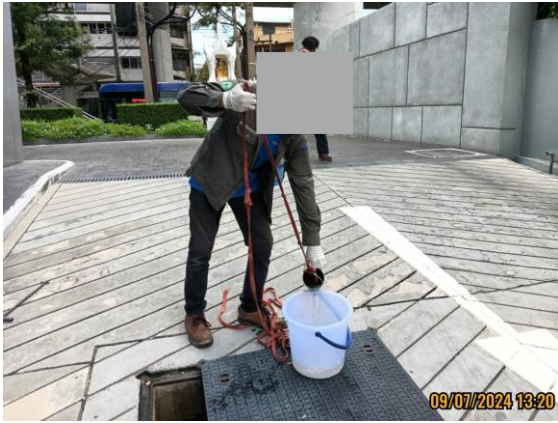
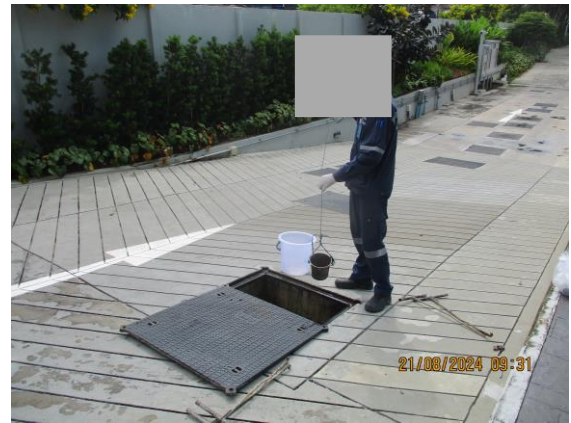
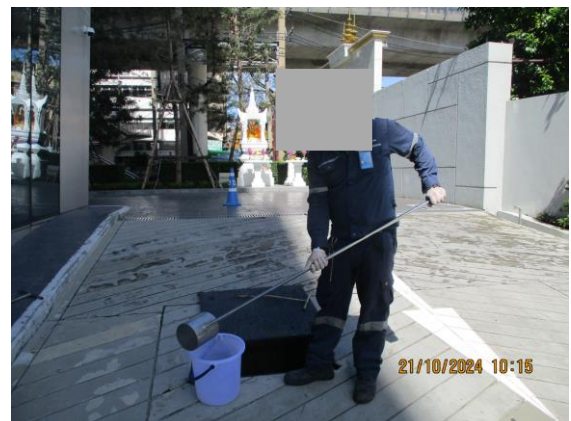
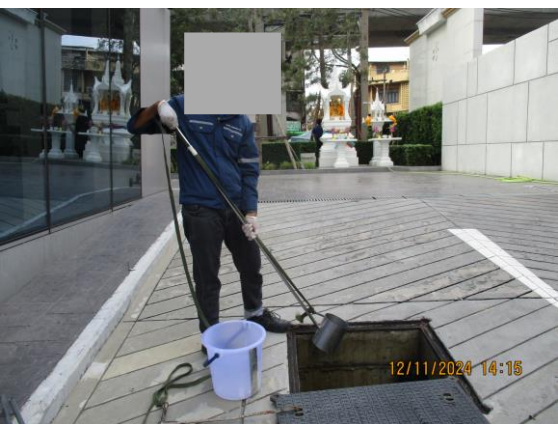
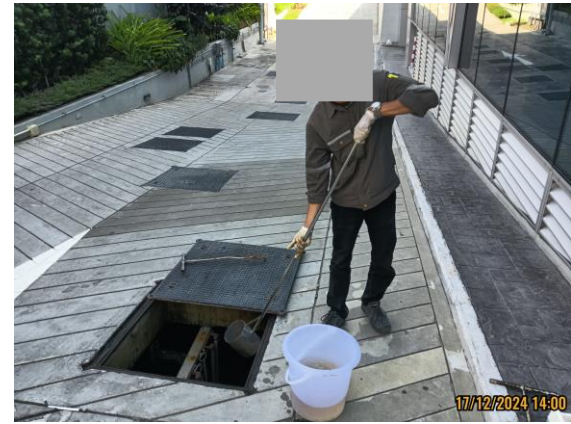
รูปที่ 4.2-2 แสดงการเก็บตัวอย่างเพื่อตรวจวิเคราะห์คุณภาพน้ำทิ้ง บริเวณบ่อพักน้ำใส  
ดำเนินการเก็บตัวอย่างระหว่างเดือนกรกฎาคม – ธันวาคม 2567

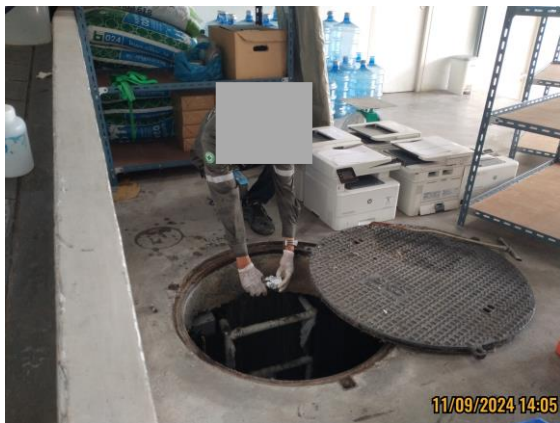
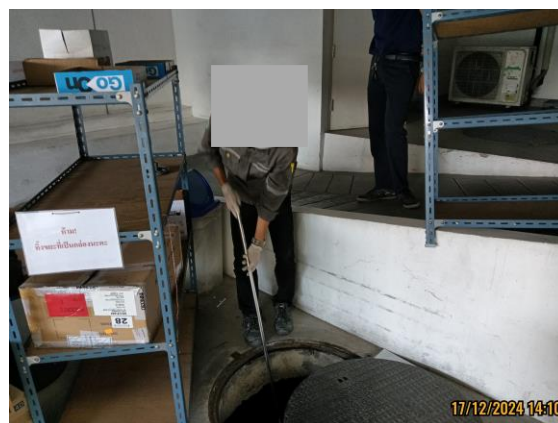
รูปที่ 4.2-11 แสดงการเก็บตัวอย่างเพื่อตรวจวิเคราะห์น้ำใช้ บริเวณถังเก็บน้ำชั้นใต้ดินจุดที่ 1  
ดำเนินการเก็บตัวอย่างระหว่างเดือนกรกฎาคม – ธันวาคม 2567

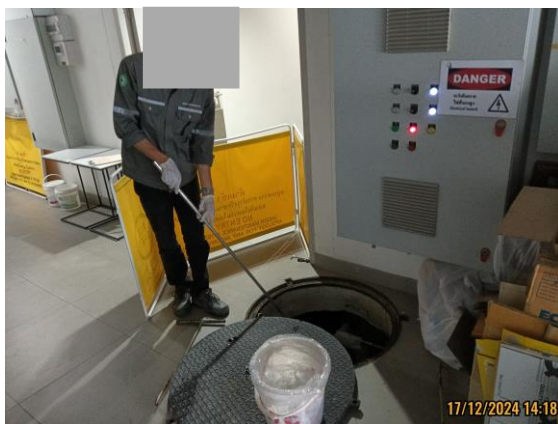
รูปที่ 4.2-12 แสดงการเก็บตัวอย่างเพื่อตรวจวิเคราะห์น้ำใช้ บริเวณถังเก็บน้ำชั้นใต้ดินจุดที่ 2  
ดำเนินการเก็บตัวอย่างระหว่างเดือนกรกฎาคม – ธันวาคม 2567

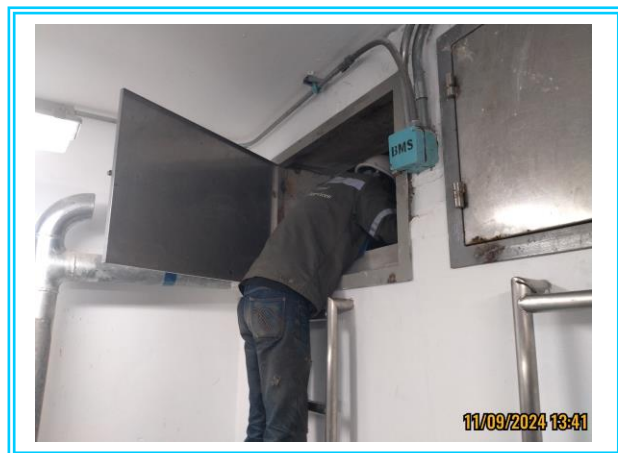
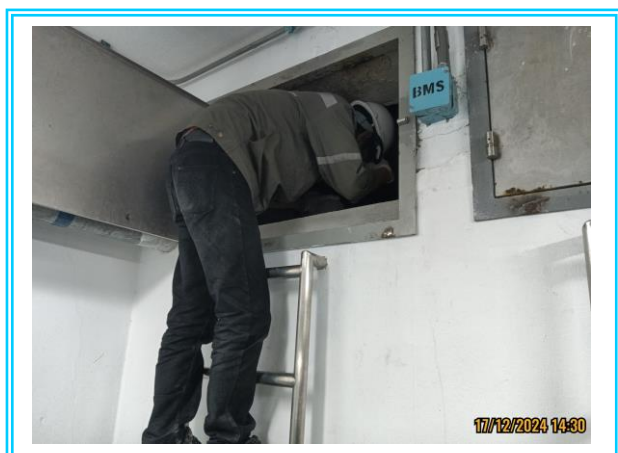
**รูปที่ 4.2-13** แสดงการเก็บตัวอย่างเพื่อตรวจวิเคราะห์น้ำใช้ บริเวณถังเก็บน้ำชั้นดาดฟ้า จุดที่ 1  
ดำเนินการเก็บตัวอย่างระหว่างเดือนกรกฎาคม – ธันวาคม 2567

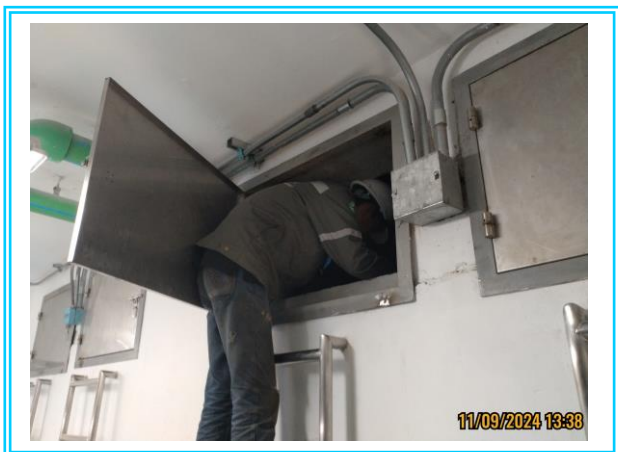
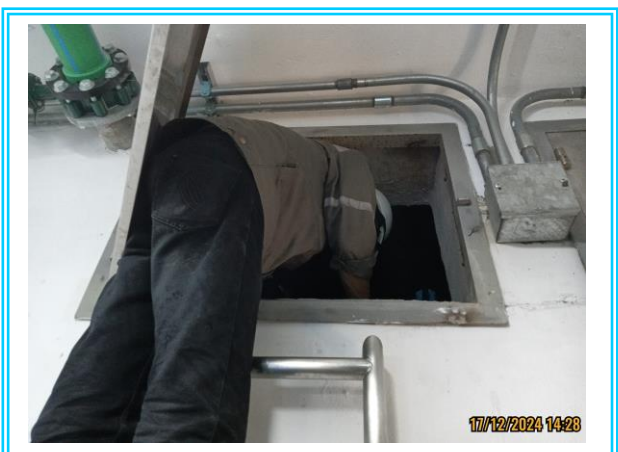
**รูปที่ 4.2-14** แสดงการเก็บตัวอย่างเพื่อตรวจวิเคราะห์น้ำใช้ บริเวณถังเก็บน้ำชั้นดาดฟ้า จุดที่ 2  
ดำเนินการเก็บตัวอย่างระหว่างเดือนกรกฎาคม – ธันวาคม 2567
