รายงานผลการปฏิบัติตามมาตรการป้องกันและแก้ไขผลกระทบสิ่งแวดล้อม
และมาตรการติดตามตรวจสอบคุณภาพสิ่งแวดล้อม ในระยะดำเนินการ

โครงการ THE RESERVE SATHORN (เดอะ รีเซิร์ฟ สาทร์)

ฉบับที่ 1/2568 ระหว่างเดือนมกราคม-มิถุนายน พ.ศ. 2568

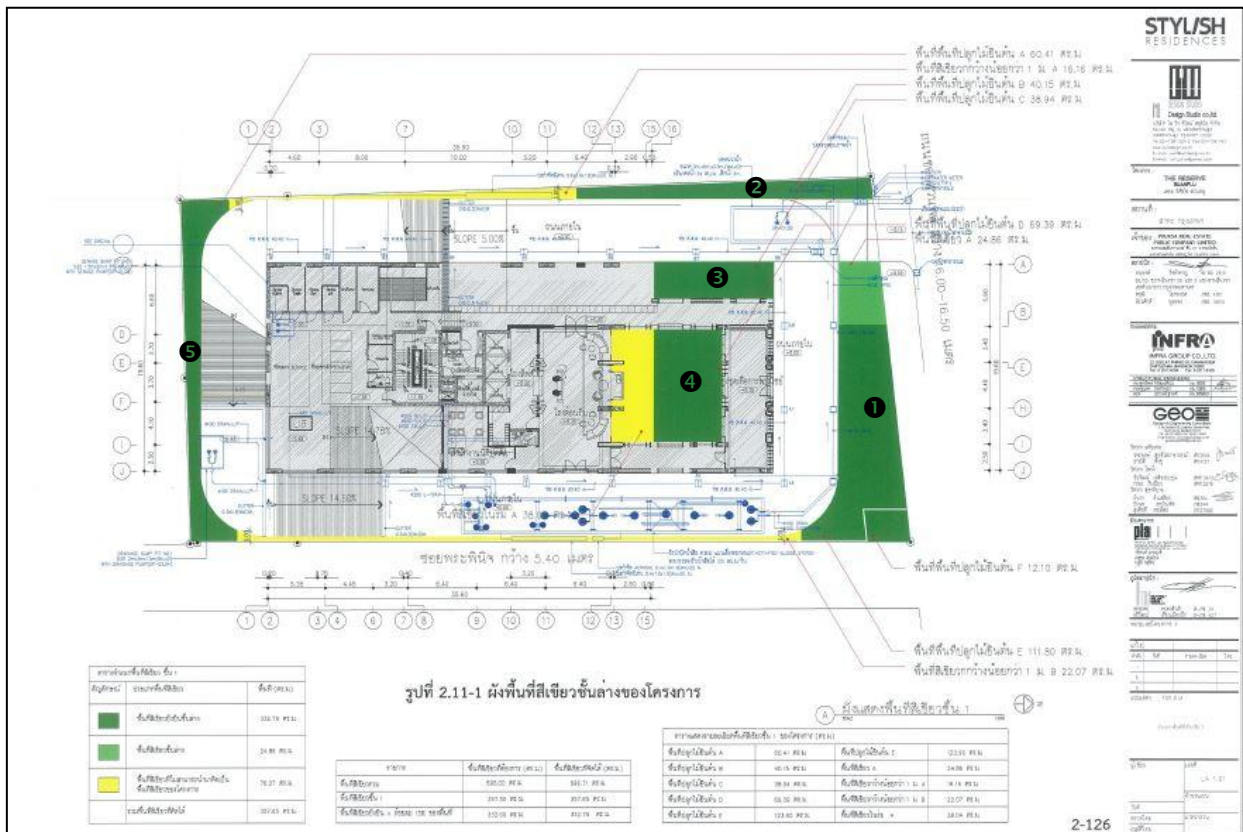
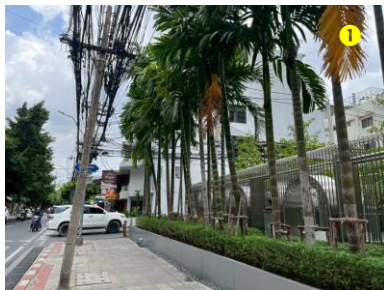
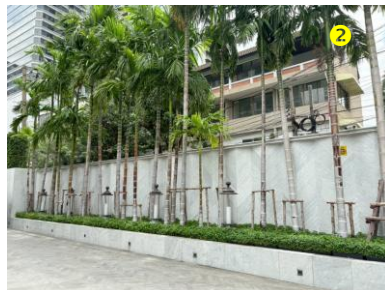
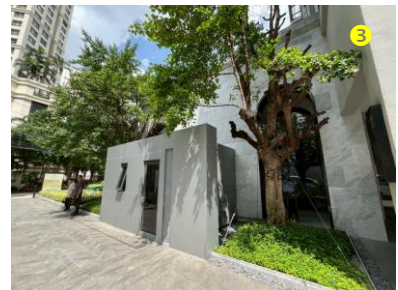
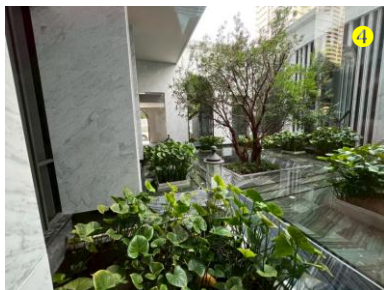
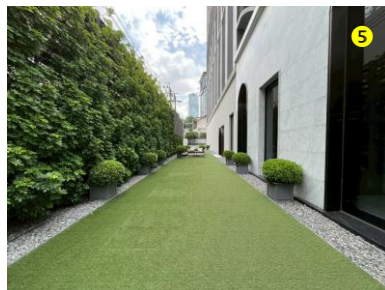
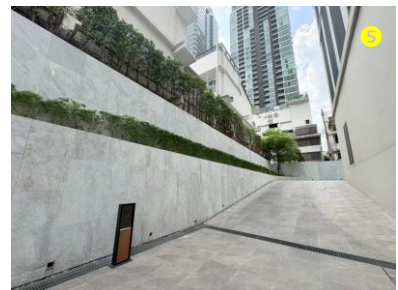
พื้นที่สีเขียวชั้น 1
รูปที่ 1-3 พื้นที่สีเขียวของโครงการ

โครงการประกอบด้วย จำนวนห้องชุดพักอาศัยทั้งหมด 134 ห้อง และห้องชุดเพื่อการพาณิชย์ (ร้านค้า) จำนวน 1 ห้อง มีผู้พักอาศัยและพนักงานประจำโครงการ รวมทั้งสิ้น 695 คน โดยออกแบบพื้นที่สีเขียวที่นำมาคิดเป็นสัดส่วนพื้นที่สีเขียวต่อจำนวนคนภายในโครงการให้อยู่ภายนอกสิ่งปลูกคลุม และไม่ซ้อนทับกับระบบสาธารณูปโภค รวมถึงมีความกว้างและความลึกของพื้นที่ปลูกไม่น้อยกว่า 1 ม. โดยพื้นที่อยู่ภายใต้สิ่งปลูกคลุมหรือพื้นที่ที่มีขนาดความกว้างไม่ถึง 1 ม. จะมีการจัดสวนเพื่อความสวยงามแต่นำมาคิดเป็นสัดส่วนพื้นที่สีเขียวต่อจำนวนคนภายในโครงการแต่อย่างใด และโครงการจัดให้มีพื้นที่สีเขียว ทั้งหมด 696.71 ตร.ม. โดยออกแบบให้มีพื้นที่สีเขียวชั้นล่าง และบนอาคารบริเวณชั้น 3, 27, 29, ชั้นห้องเครื่อง และชั้นดาดฟ้า (รูปที่ 1-3)

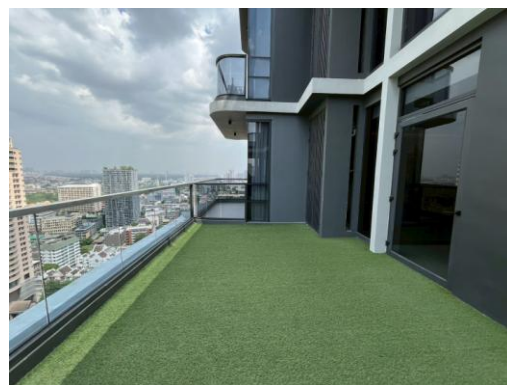
พื้นที่สีเขียวชั้น 27

ผู้พักอาศัยภายในโครงการสามารถเข้าไปใช้ประโยชน์ได้ ประกอบกับเป็นชั้นที่มีการใช้ประโยชน์กลางของโครงการอยู่แล้วซึ่งจะไม่ส่งผลกระทบต่อผู้พักอาศัยภายในโครงการ ยกเว้นบริเวณชั้น 27 ที่เป็นชั้นพักอาศัย โดยจะเพิ่มเติมระบบคีย์การ์ดบริเวณที่จะเข้าสู่ส่วนพักอาศัย รวมทั้งปลูกต้นไม้ทรงแท้เพิ่มเติมบริเวณที่ติดกับห้องอาศัย เพื่อป้องกันความเป็นส่วนตัวของผู้พักอาศัยในชั้น 27

รูปที่ 1-3 (ต่อ) พื้นที่สีเขียวของโครงการ

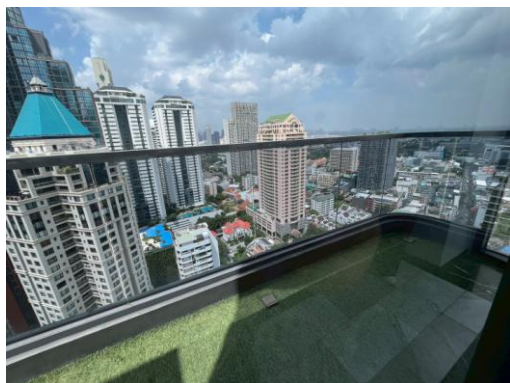
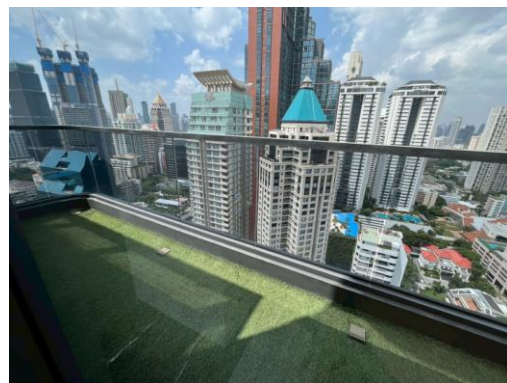
พื้นที่สีเขียวชั้นห้องเครื่อง

รูปที่ 1-3 (ต่อ) พื้นที่สีเขียวของโครงการ

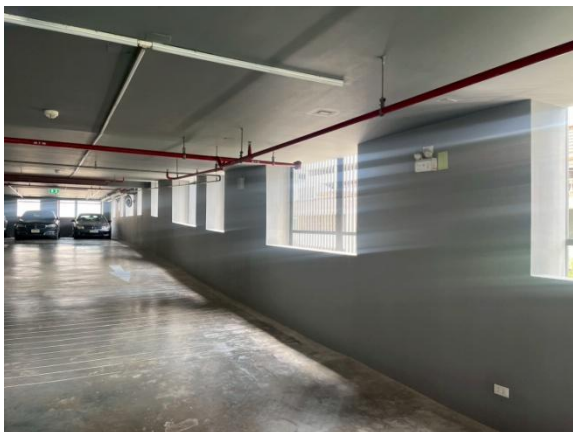
รูปที่ 2-18 ช่องว่างเปิดโล่งเพื่อการระบายอากาศชั้นลานจอด

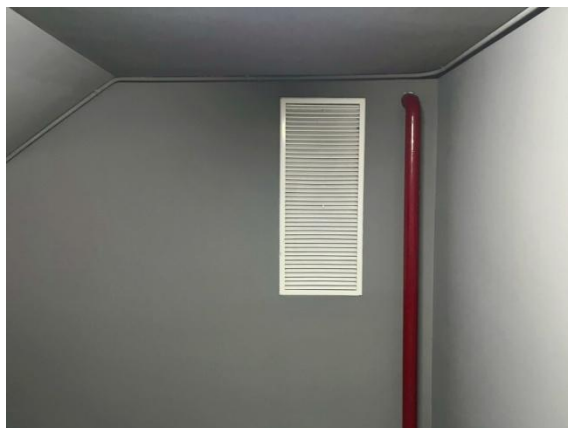
รูปที่ 2-22 จัดให้มีระบบระบายอากาศภายในอาคารอย่างเพียงพอ

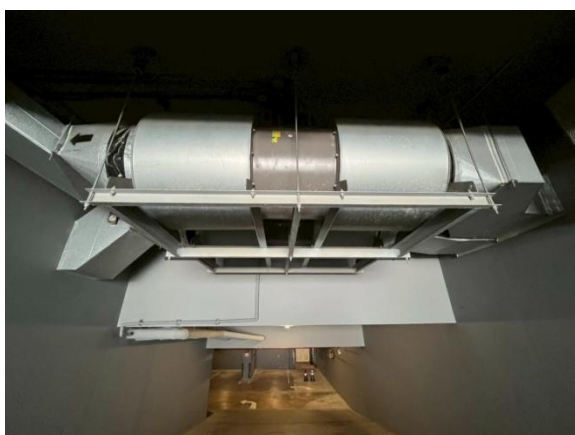
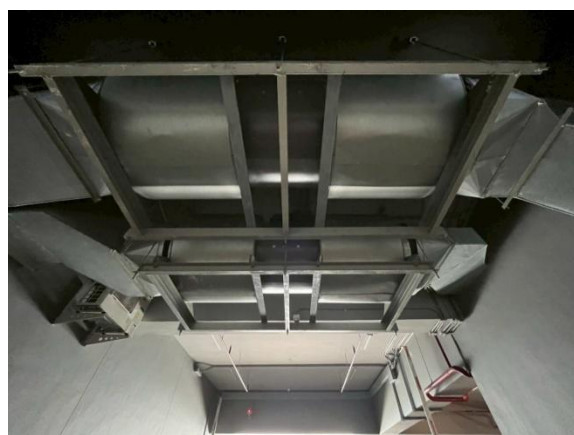
รูปที่ 2-23 มีระบบระบายอากาศแบบกล

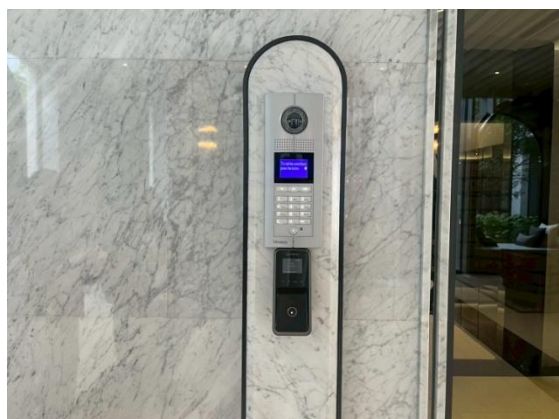
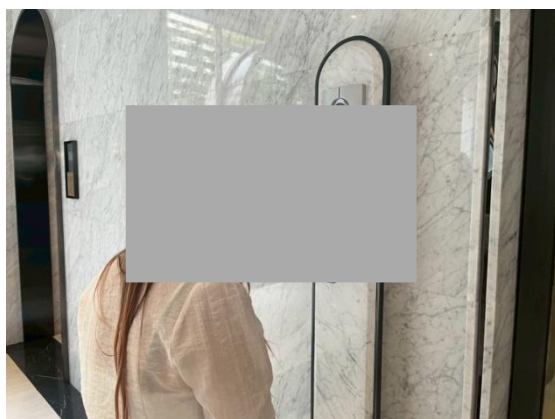
รูปที่ 2-24 ระบบควบคุมการเข้า-ออกอาคาร ด้วยระบบสแกนลายนิ้วมือและระบบคีย์การ์ด

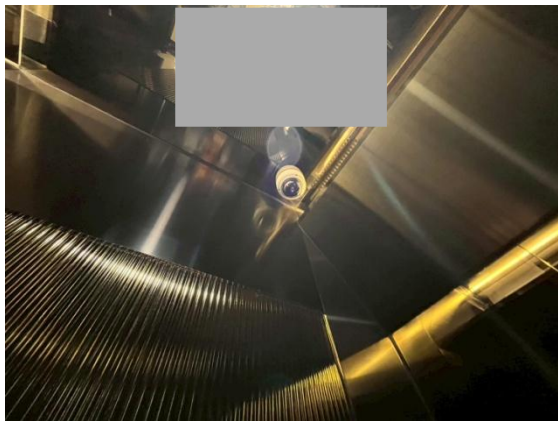
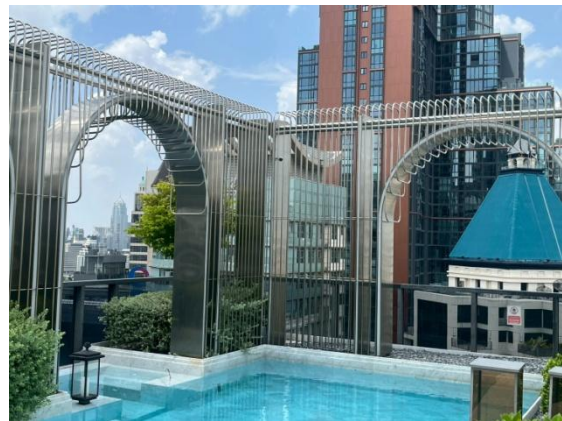
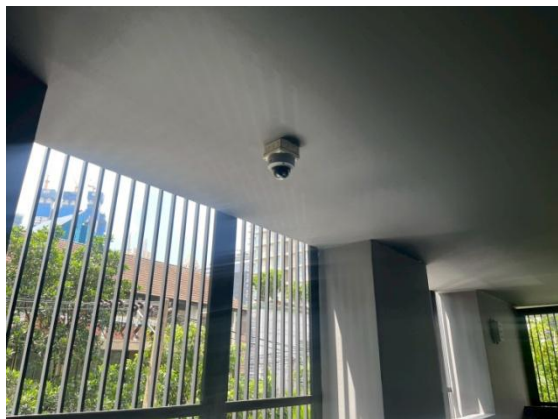
รูปที่ 2-25 กล้องวงจรปิด และจอควบคุมระบบกล้องวงจรปิดของโครงการ

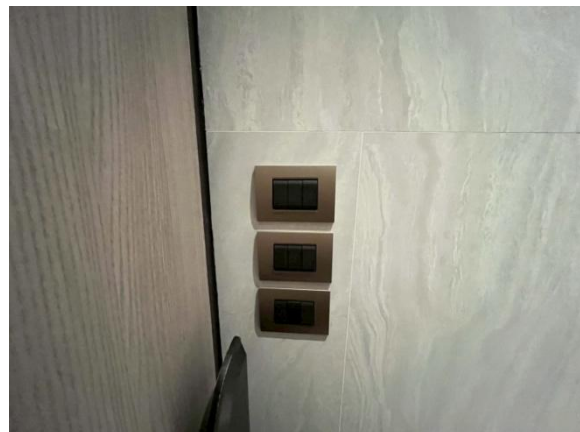
รูปที่ 2-27 สวิตช์แยกเพื่อเปิด-ปิดไฟในจุดที่ไม่มีการใช้งาน

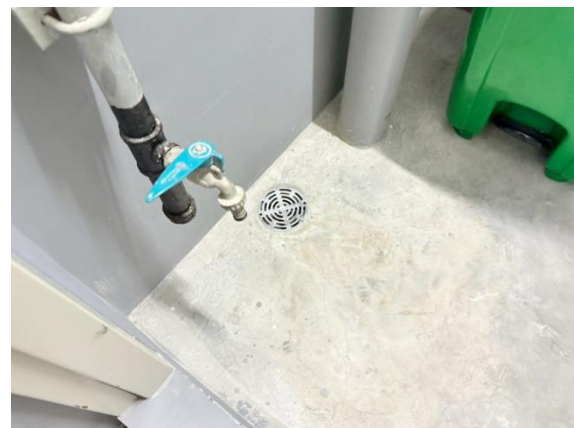
บริเวณพื้นห้องพักมูลฝอย จะต้องจัดให้มีท่อรวบรวมน้ำจากการล้างห้องพักมูลฝอยเข้าสู่ระบบบำบัดน้ำเสีย

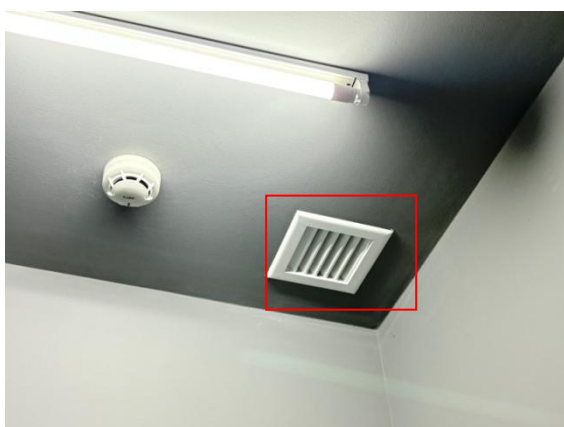
จัดให้มีพัดลมดูดอากาศ ภายในห้องพักขยะ

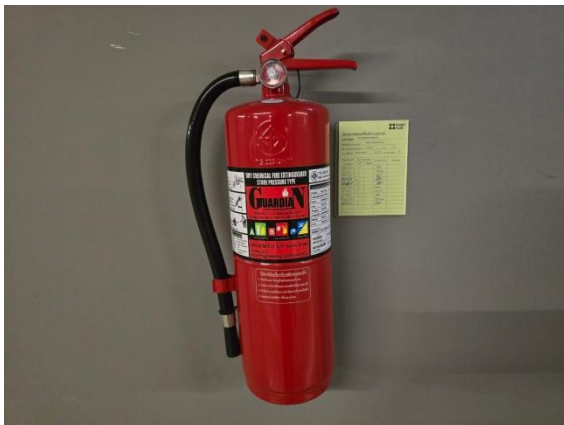
ถังดับเพลิงชนิดมือถือและคำแนะนำการใช้

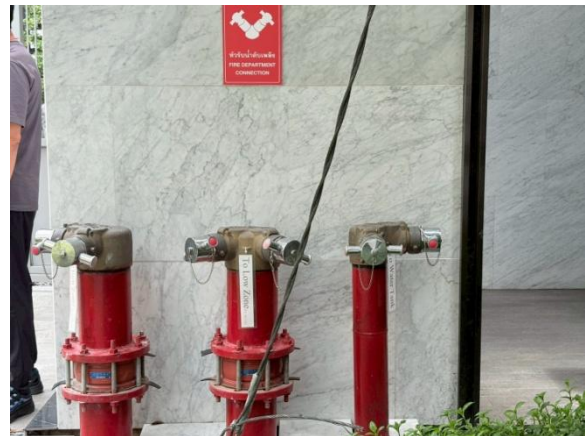
หัวรับน้ำดับเพลิง

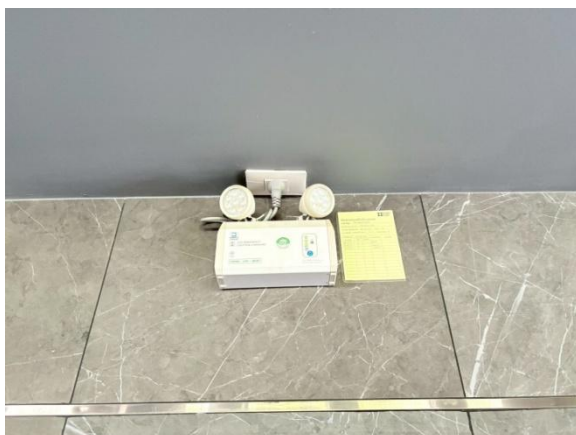
ระบบไฟฉุกเฉิน

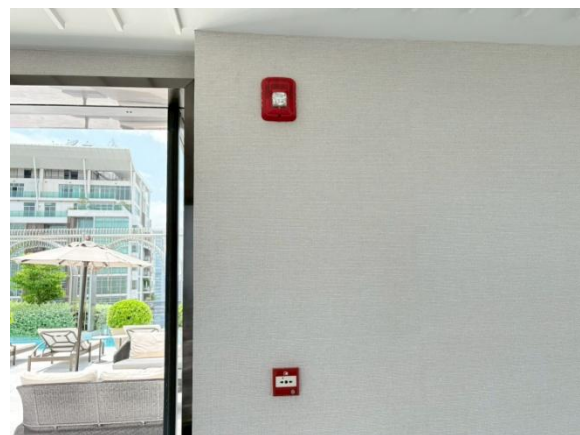
อุปกรณ์แจ้งเหตุเพลิงไหม้

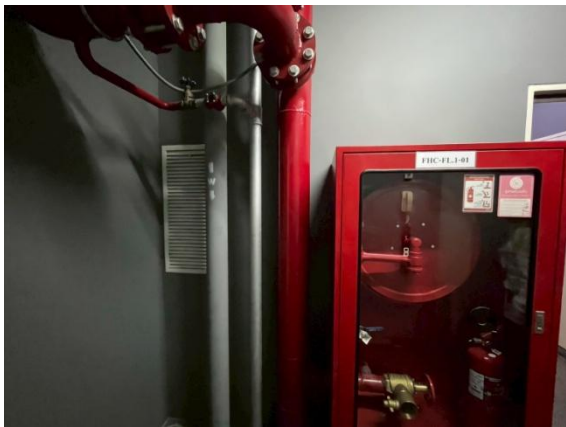
ตู้เก็บสายฉีดน้ำดับเพลิง

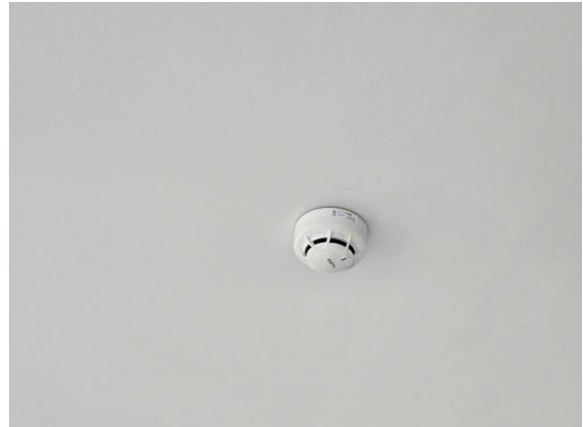
อุปกรณ์ตรวจจับควัน

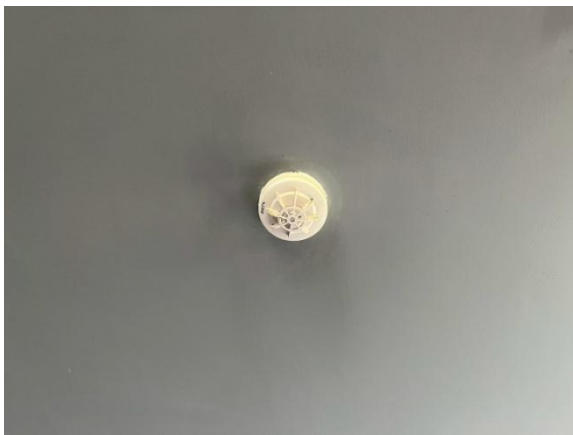
อุปกรณ์ตรวจความร้อน

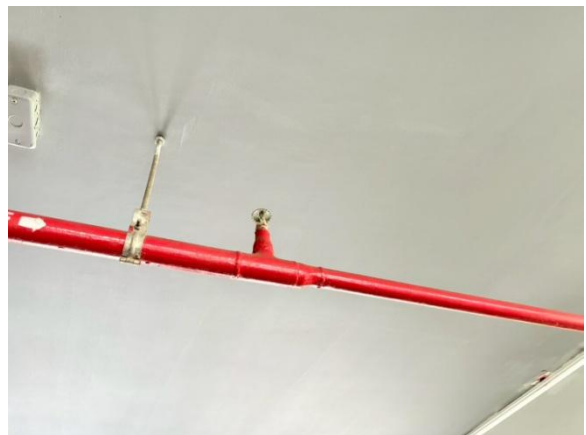
หัวกระจายน้ำดับเพลิง

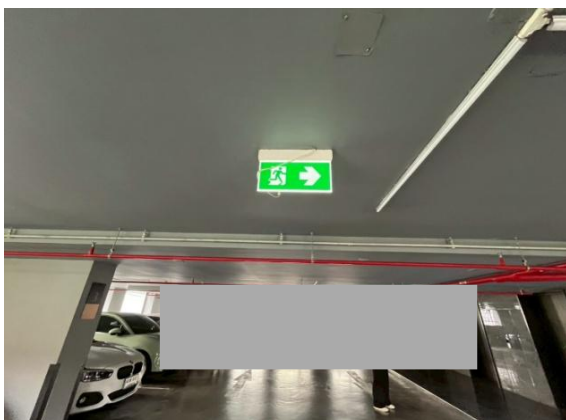
ป้ายบอกทางหนีไฟ

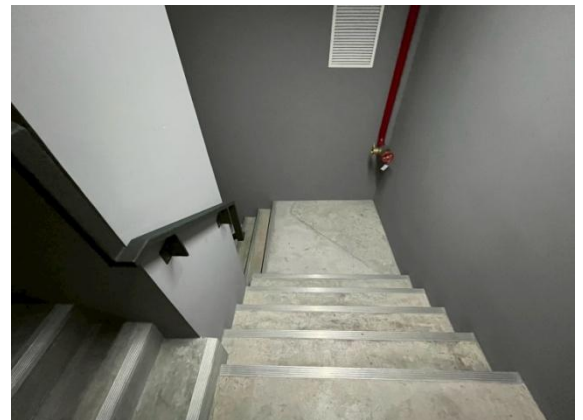
บันไดหนีไฟ

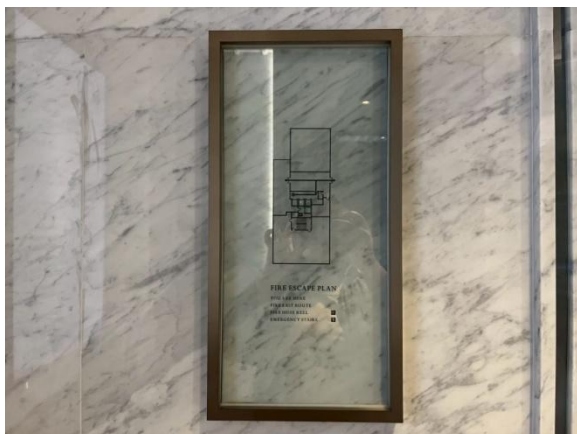
แผนผังเส้นทางหนีไฟ

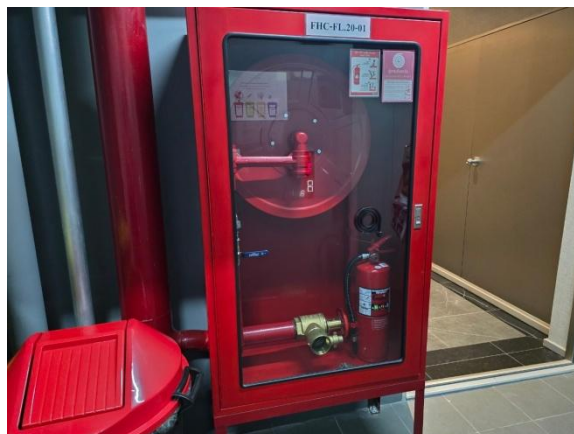
ระบบท่อเย็น

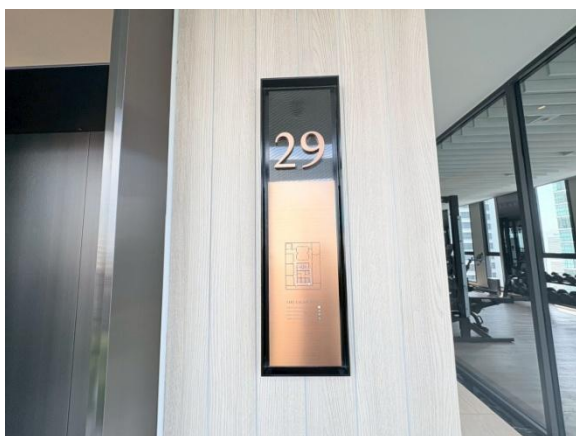
มีการติดตั้งป้ายบอกเลขชั้นบริเวณหน้าลิฟท์

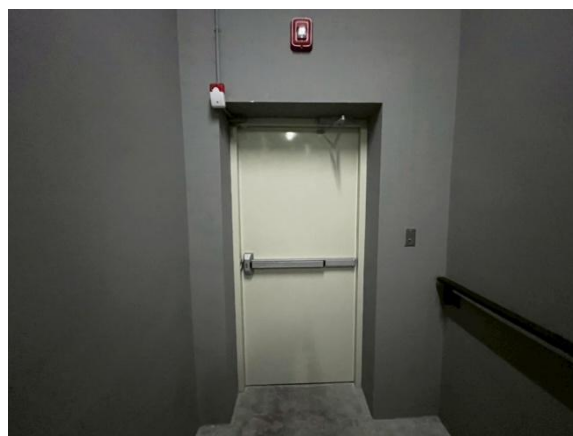
ประตูทางหนีไฟ

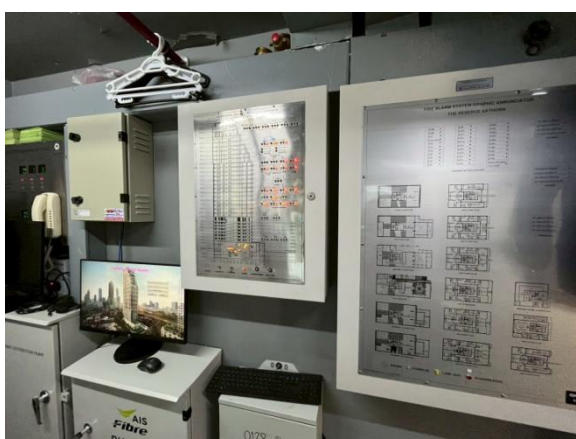
แผงควบคุม Fire Alarm

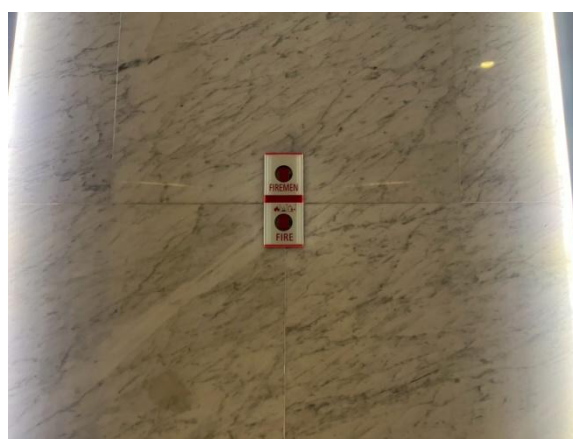
ติดตั้งปุ่มกด Fire Man Switch

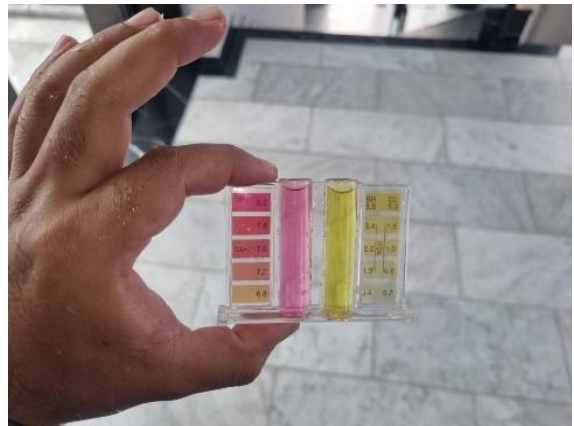
ตรวจวัด pH และค่าคลอรีนอิสระทุกวัน

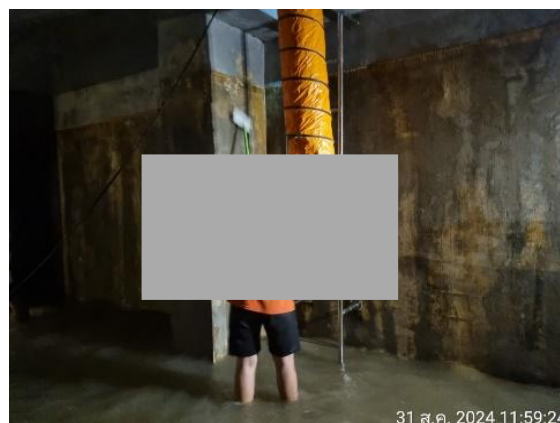
รูปที่ 2-57 การล้างถังเก็บน้ำใช้ ประจำปี 2567

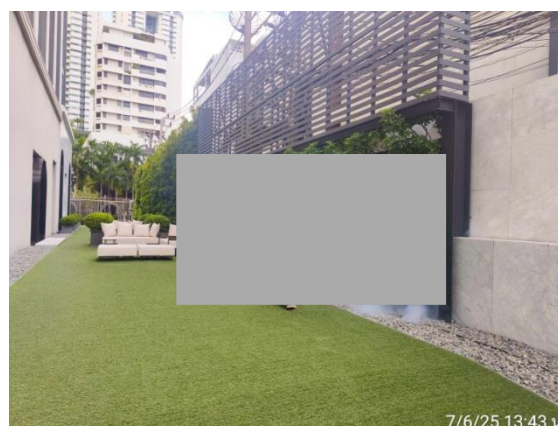
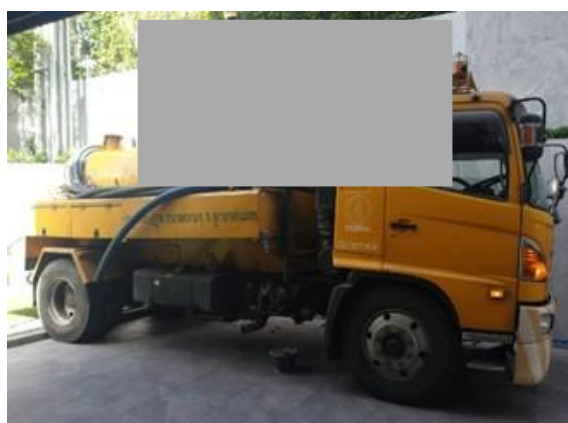
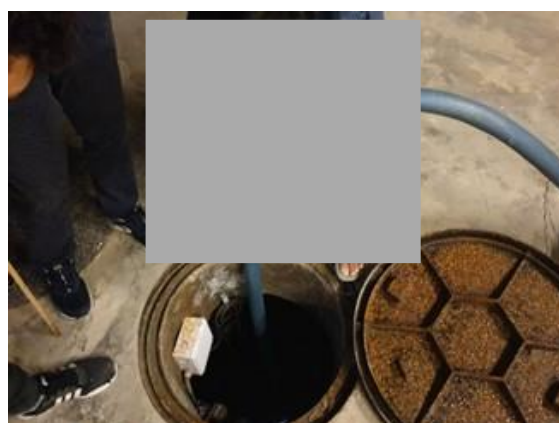
รูปที่ 2-59 การสูบล้างปลวกและตะกอน

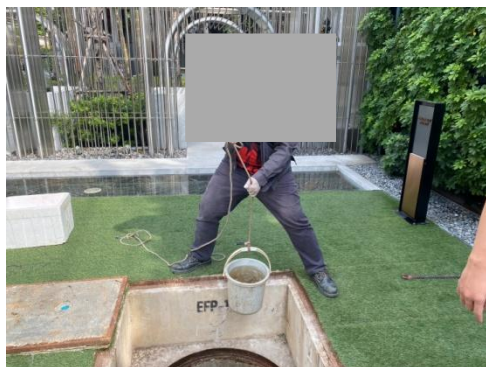
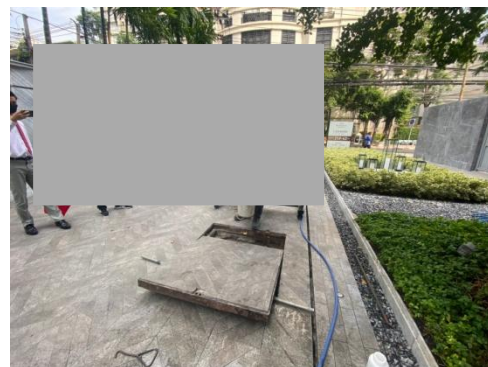
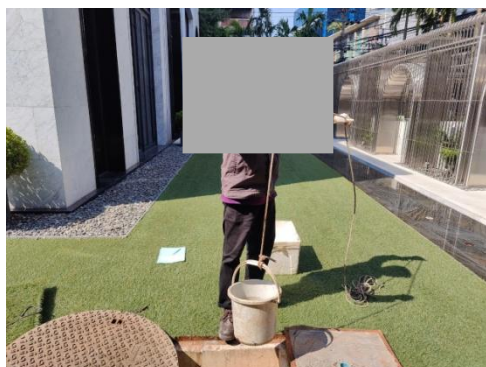
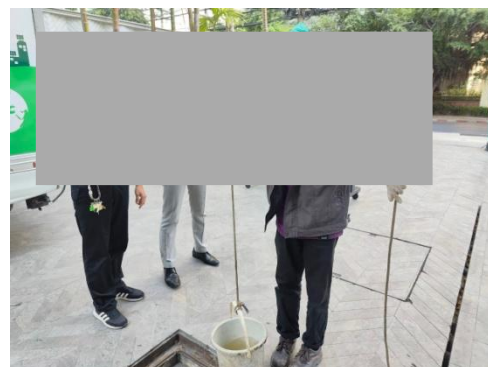
รูปที่ 3-1 แสดงการเก็บตัวอย่างคุณภาพน้ำทิ้ง ระหว่างเดือนมกราคม-มิถุนายน พ.ศ. 2568

เก็บตัวอย่างคุณภาพน้ำทิ้ง เดือนมกราคม 2568

เก็บตัวอย่างคุณภาพน้ำทิ้ง เดือนกุมภาพันธ์ 2568

การตรวจวัดคุณภาพน้ำทิ้ง ทำการเก็บตัวอย่างคุณภาพน้ำ 2 จุด ได้แก่ จุดระบายน้ำออกจากระบบบำบัดน้ำเสีย และจุดบ่อกักน้ำสุดท้ายของระบบระบายน้ำของโครงการก่อนระบายลงสู่ระบบระบายน้ำบริเวณด้านหน้าโครงการ ระหว่างเดือนมกราคม-มิถุนายน พ.ศ. 2568 เดือนละ 1 ครั้ง (แสดงการเก็บตัวอย่างคุณภาพน้ำทิ้ง ระหว่างเดือนมกราคม-มิถุนายน พ.ศ. 2568) ดังแสดงใน **รูปที่ 3-1**

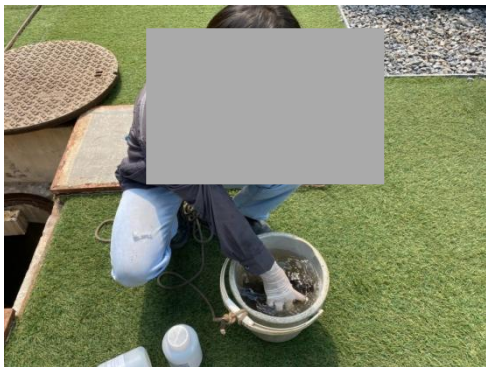
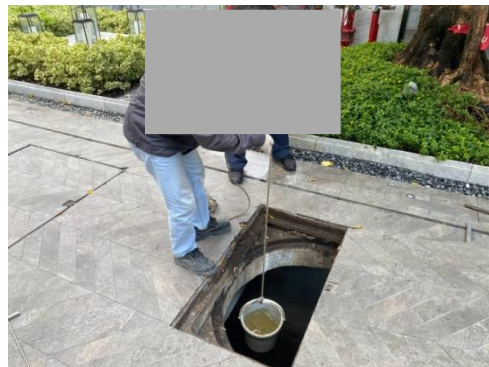
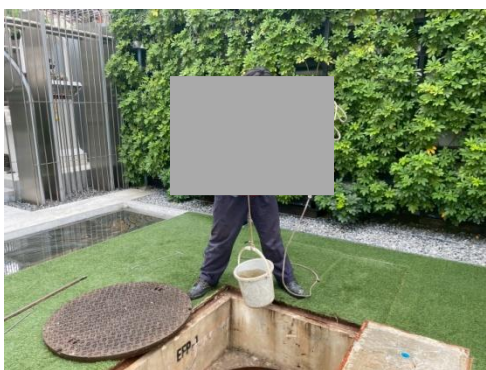
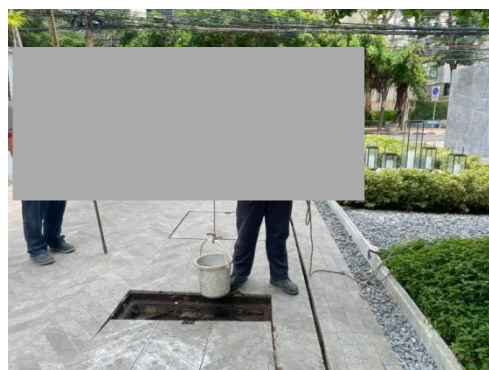
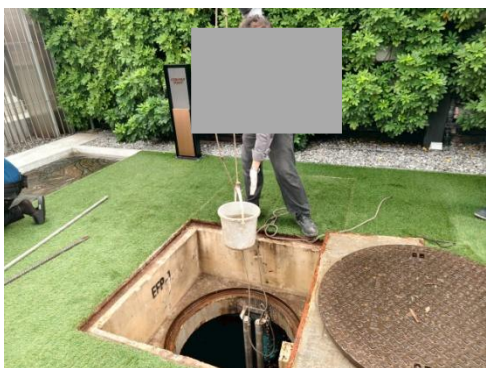
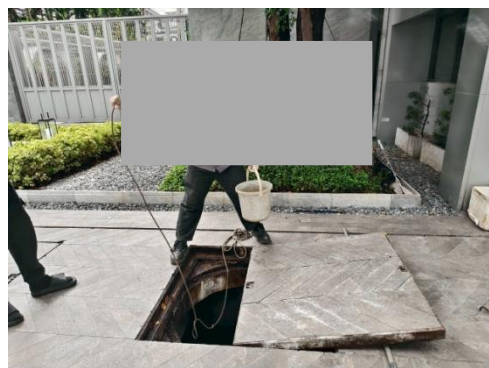
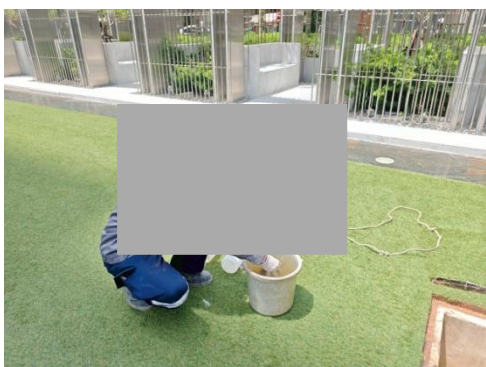
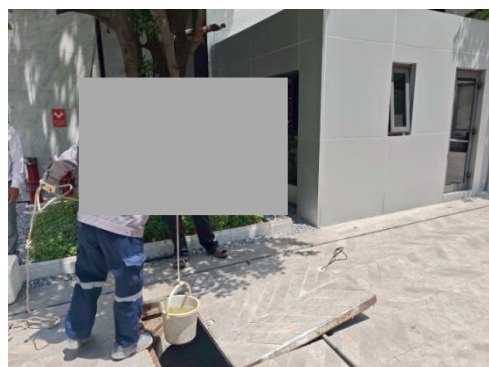
รูปที่ 3-1 แสดงการเก็บตัวอย่างคุณภาพน้ำทิ้ง ระหว่างเดือนมกราคม-มิถุนายน พ.ศ. 2568 (ต่อ)

เก็บตัวอย่างคุณภาพน้ำทิ้ง เดือนมีนาคม 2568

เก็บตัวอย่างคุณภาพน้ำทิ้ง เดือนเมษายน 2568

เก็บตัวอย่างคุณภาพน้ำทิ้ง เดือนพฤษภาคม 2568

เก็บตัวอย่างคุณภาพน้ำทิ้ง เดือนมิถุนายน 2568

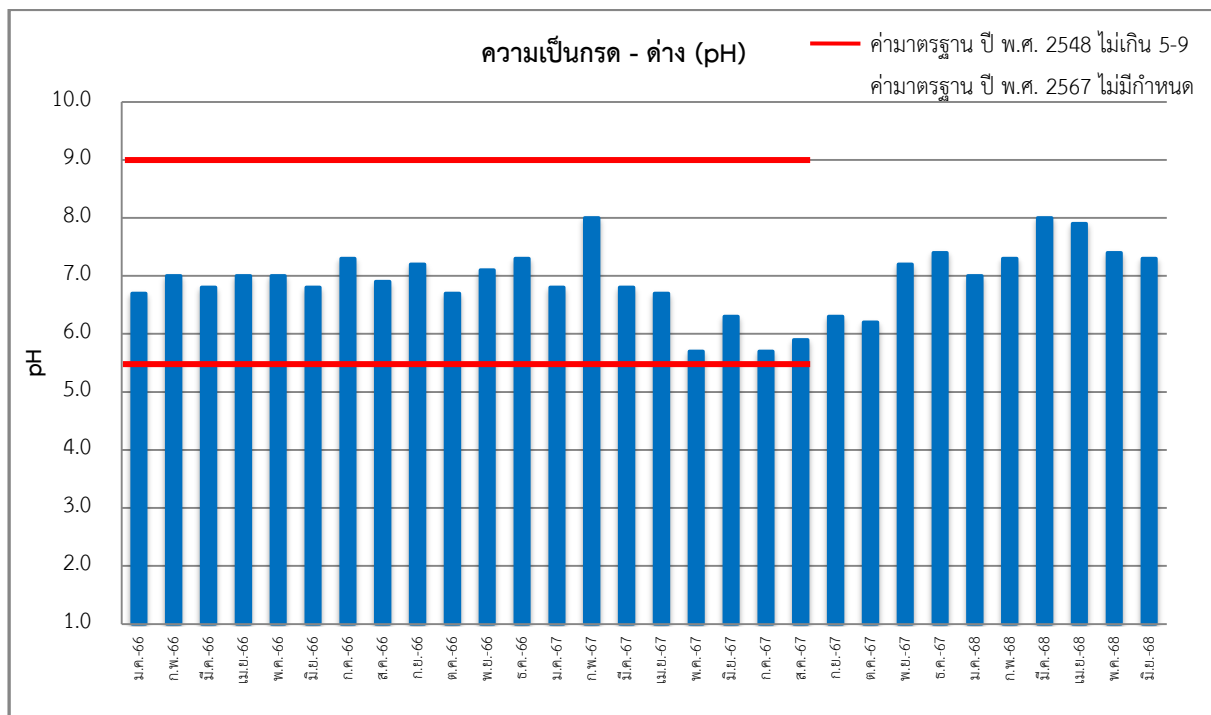
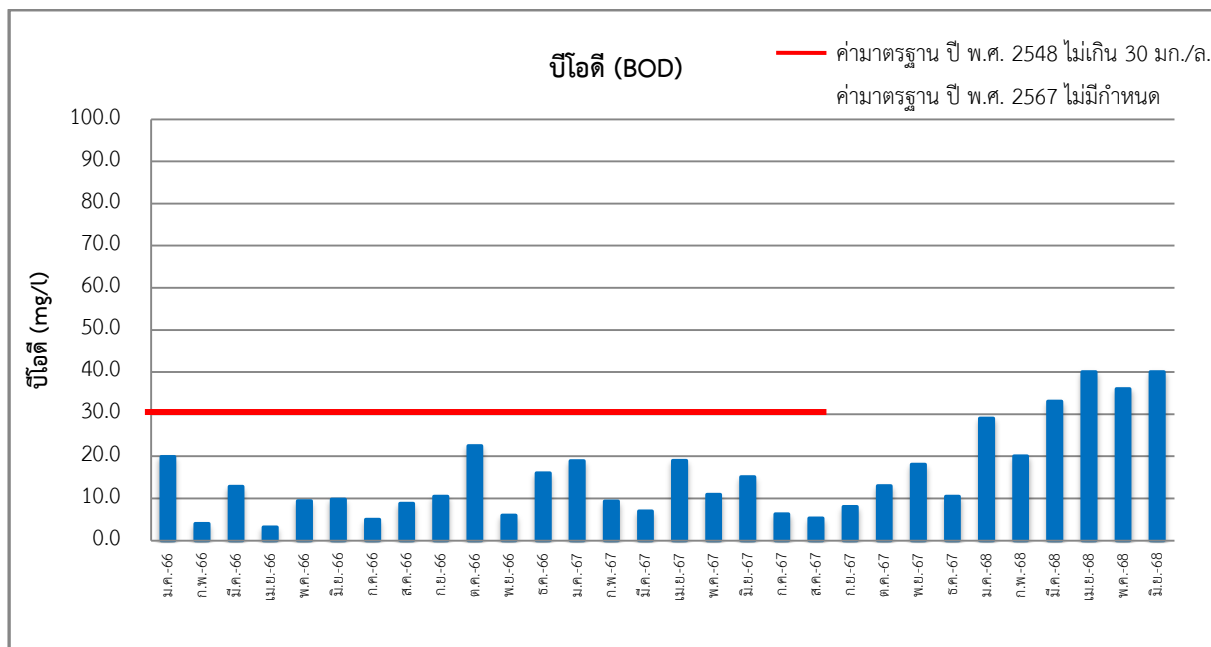
รูปที่ 3-2 เปรียบเทียบผลการติดตามตรวจสอบคุณภาพน้ำทิ้ง บริเวณจุดระบายน้ำออกจากระบบบำบัดน้ำเสีย
ของโครงการ ระหว่างเดือนมกราคม พ.ศ. 2566 - มิถุนายน พ.ศ. 2568

เมื่อนำผลการตรวจวัดมาเปรียบเทียบกับค่ามาตรฐานกำหนด พบว่า ผลการตรวจวัดส่วนใหญ่มีค่าอยู่ในเกณฑ์มาตรฐานกำหนด ยกเว้นค่า BOD ในเดือนกุมภาพันธ์ พ.ศ. 2568 มีค่าสูงกว่าเกณฑ์มาตรฐานกำหนด เทียบใช้มาตรฐานตามประกาศกระทรวงทรัพยากรธรรมชาติและสิ่งแวดล้อม เรื่อง กำหนดมาตรฐานควบคุมการระบายน้ำทิ้งจากอาคารบางประเภทและบางขนาด พ.ศ. 2567 (อาคารประเภท ข) ซึ่งน้ำเสียบริเวณจุดระบายน้ำออกจากระบบบำบัดน้ำเสีย ยังไม่มีเกณฑ์มาตรฐานกำหนดซึ่งจะแสดงผลการตรวจวัด ดังแสดงในตารางที่ 3-2 ถึงตารางที่ 3-5 และรูปที่ 3-2 ถึงรูปที่ 3-3

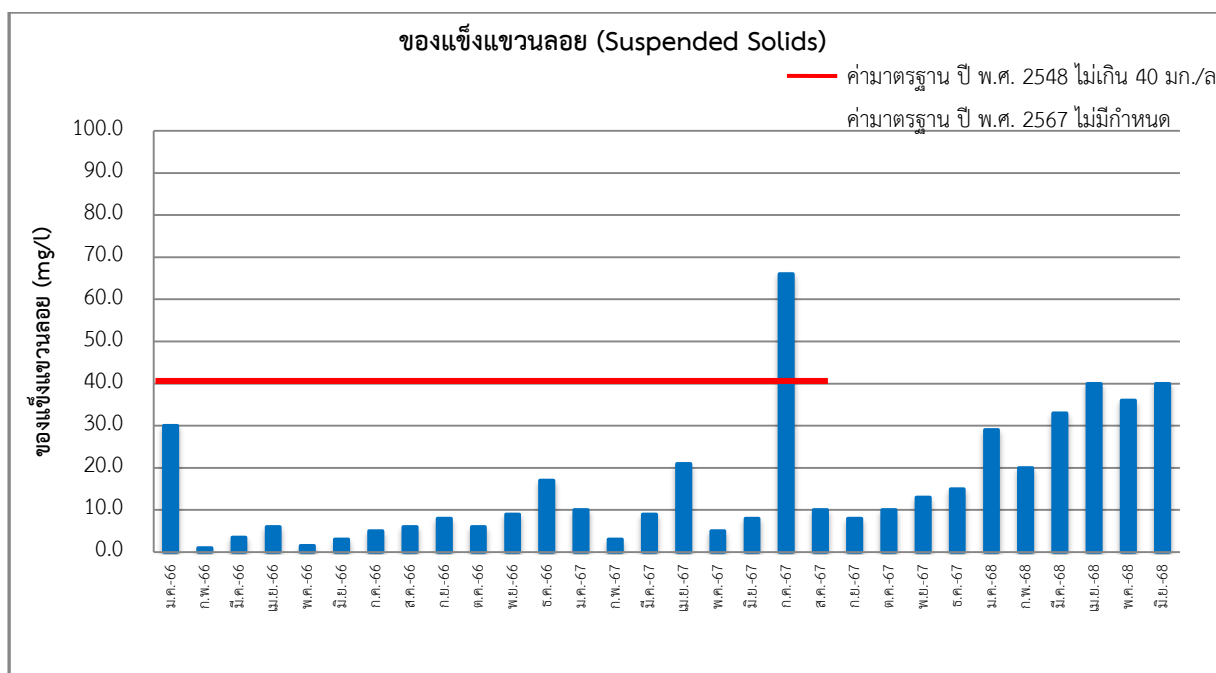
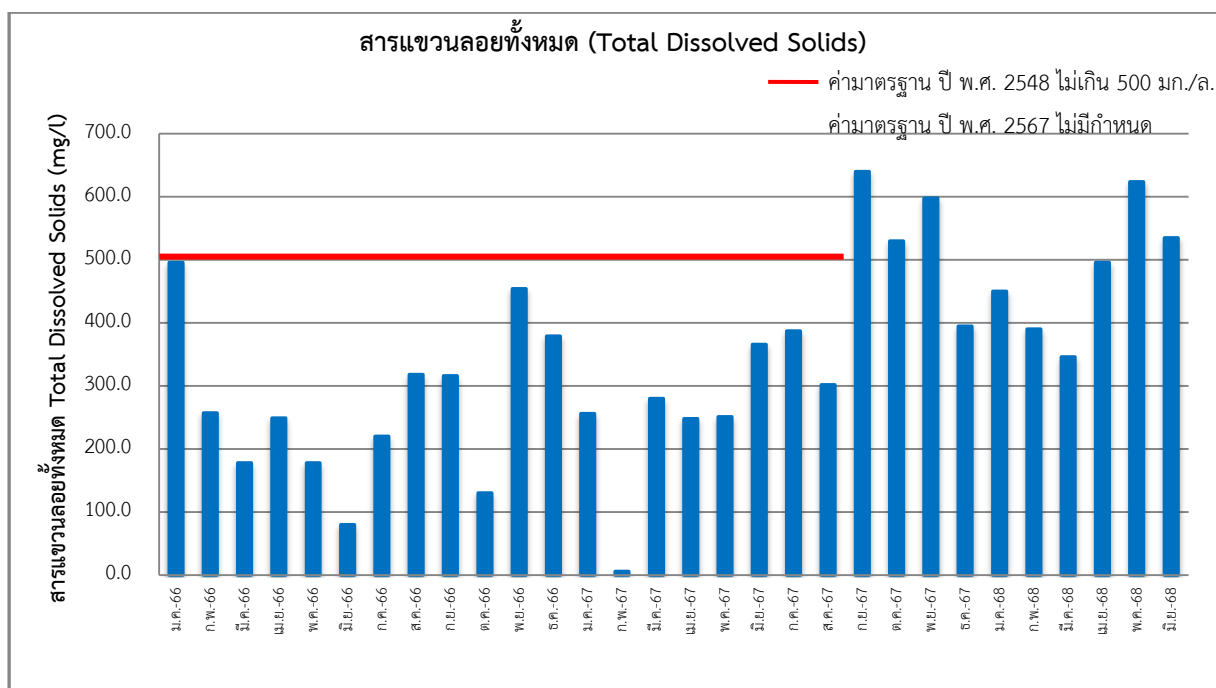
รูปที่ 3-2 (ต่อ) เปรียบเทียบผลการติดตามตรวจสอบคุณภาพน้ำทิ้ง บริเวณจุดระบายน้ำออกจากระบบบำบัดน้ำเสียของโครงการ ระหว่างเดือนมกราคม พ.ศ. 2566 - มิถุนายน พ.ศ. 2568

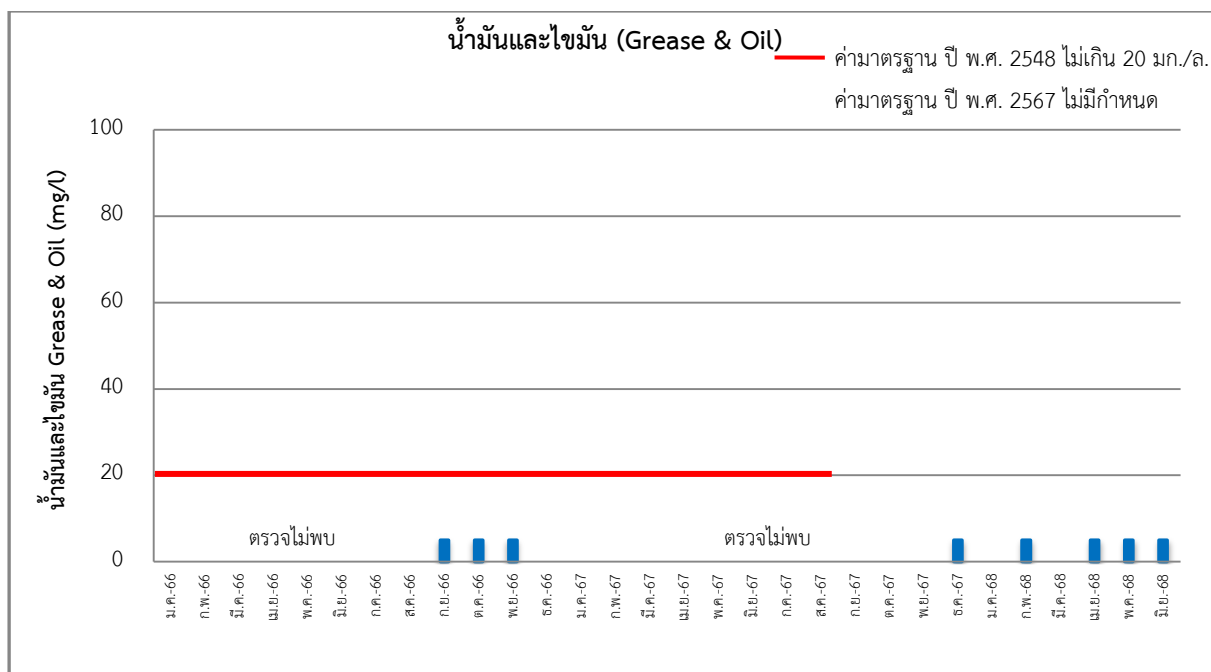
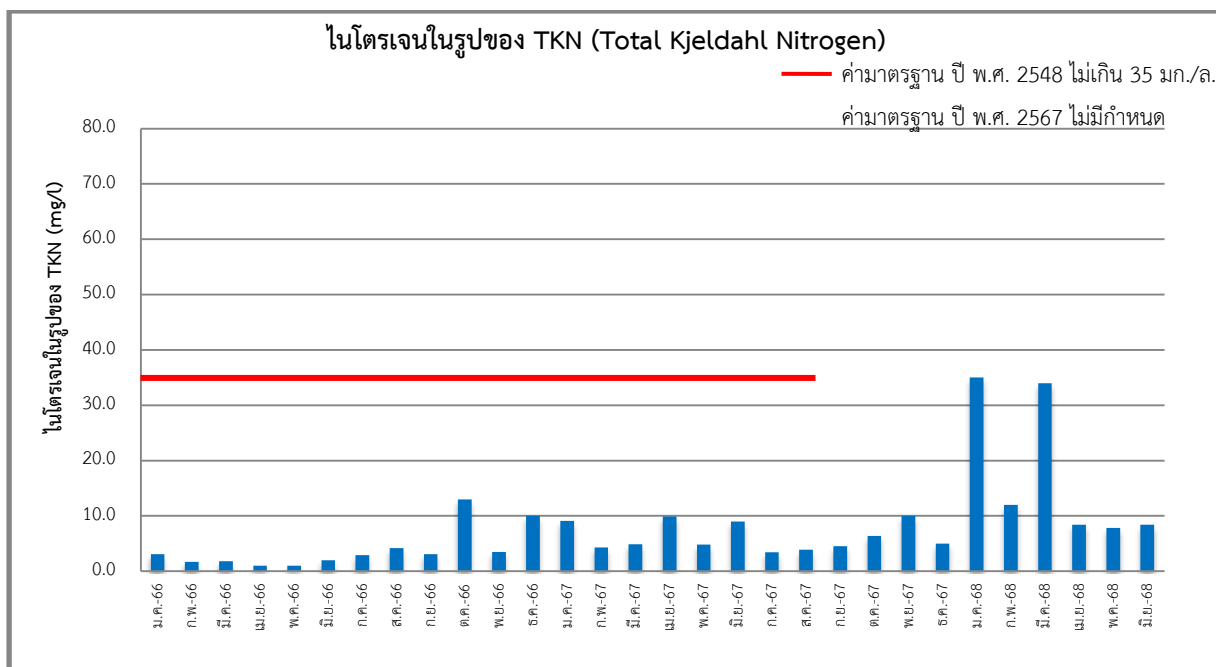
รูปที่ 3-2 (ต่อ) เปรียบเทียบผลการติดตามตรวจสอบคุณภาพน้ำทิ้ง บริเวณจุดระบายน้ำออกจากระบบบำบัดน้ำเสียของโครงการ ระหว่างเดือนมกราคม พ.ศ. 2566 - มิถุนายน พ.ศ. 2568

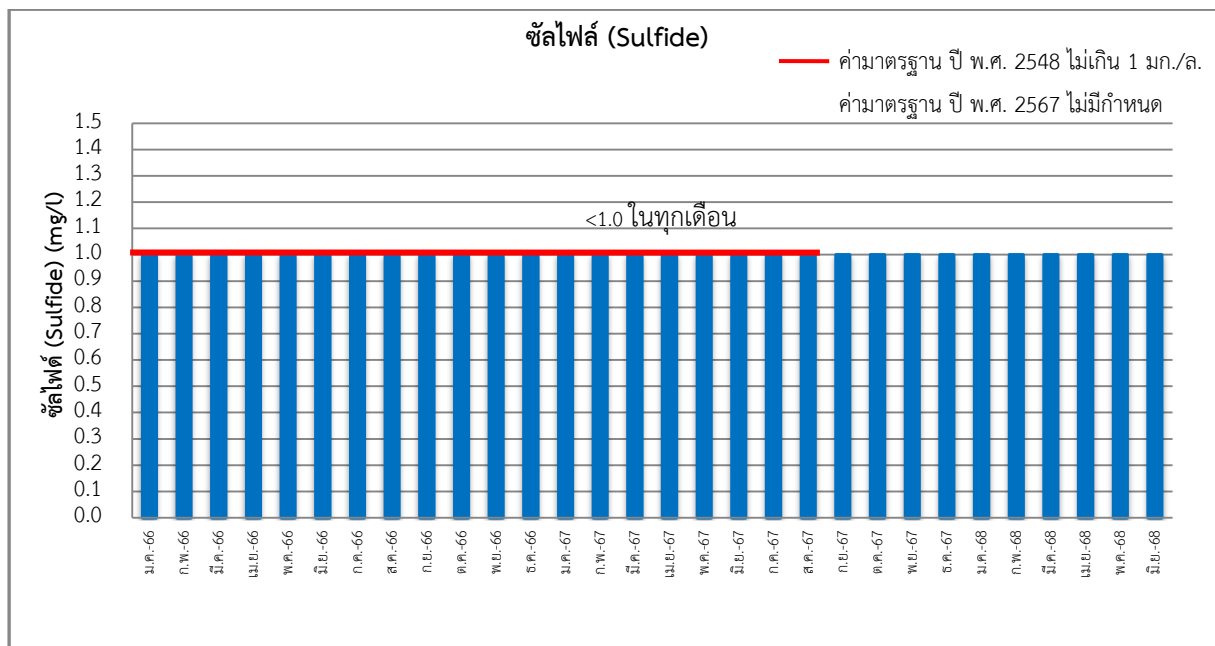
รูปที่ 3-2 (ต่อ) เปรียบเทียบผลการติดตามตรวจสอบคุณภาพน้ำทิ้ง บริเวณจุดระบายน้ำออกจากระบบบำบัดน้ำเสียของโครงการ ระหว่างเดือนมกราคม พ.ศ. 2566 - มิถุนายน พ.ศ. 2568

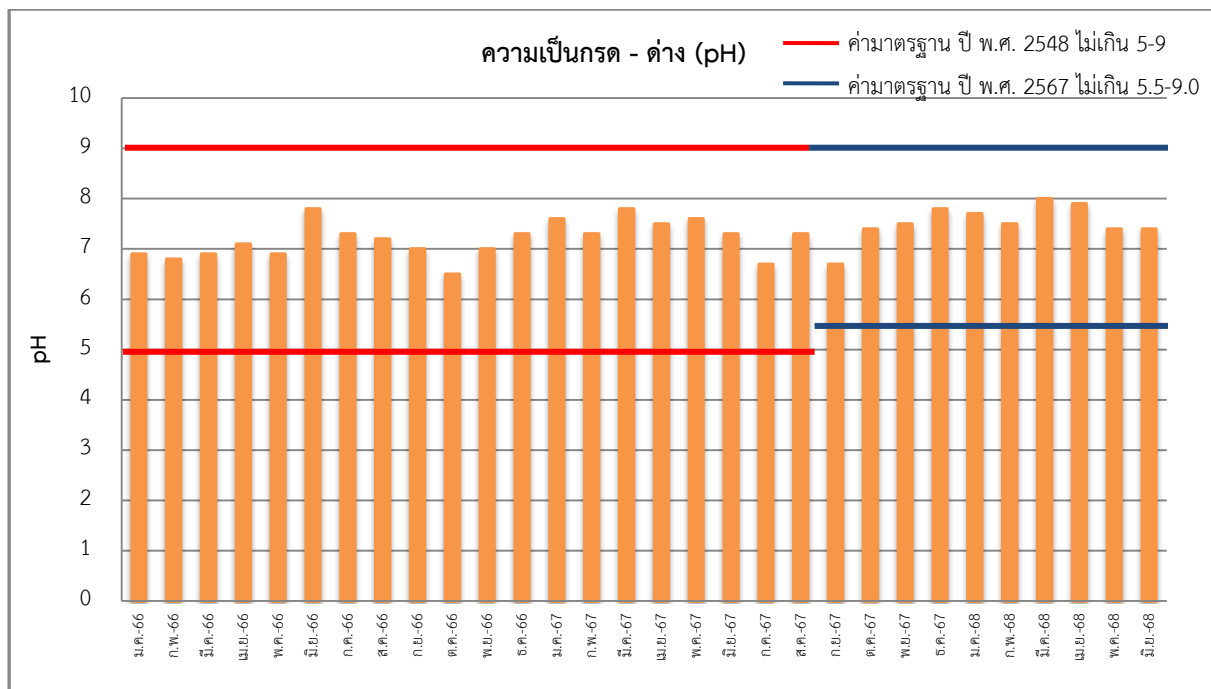
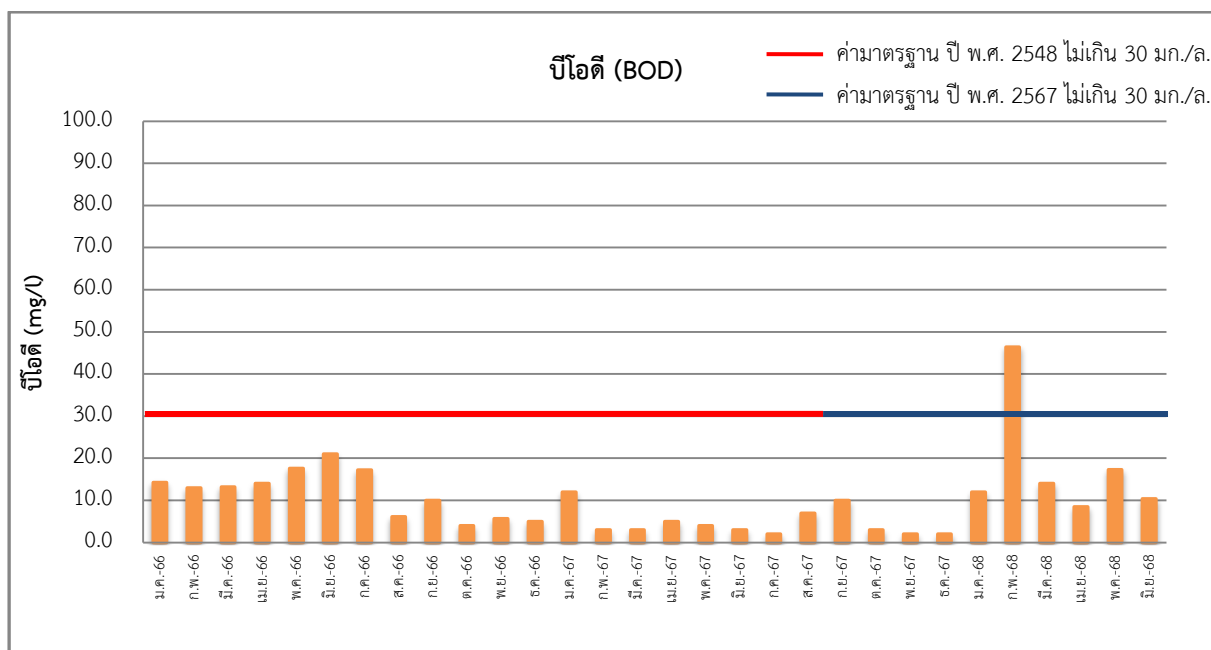
รูปที่ 3-3 เปรียบเทียบผลการติดตามตรวจสอบคุณภาพน้ำทิ้ง บริเวณบ่อกักน้ำสุดท้ายของระบบระบายน้ำของโครงการก่อนระบายลงสู่ระบบระบายน้ำบริเวณด้านหน้าโครงการ ระหว่างเดือนมกราคม พ.ศ. 2566 - มิถุนายน พ.ศ. 2568

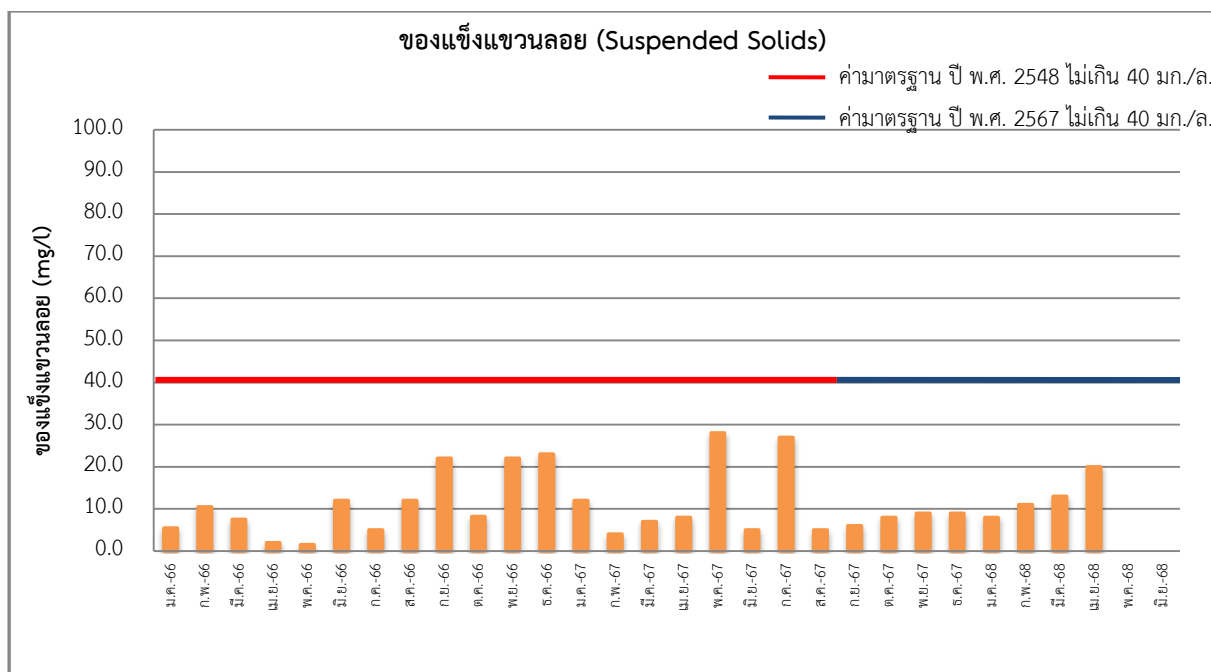
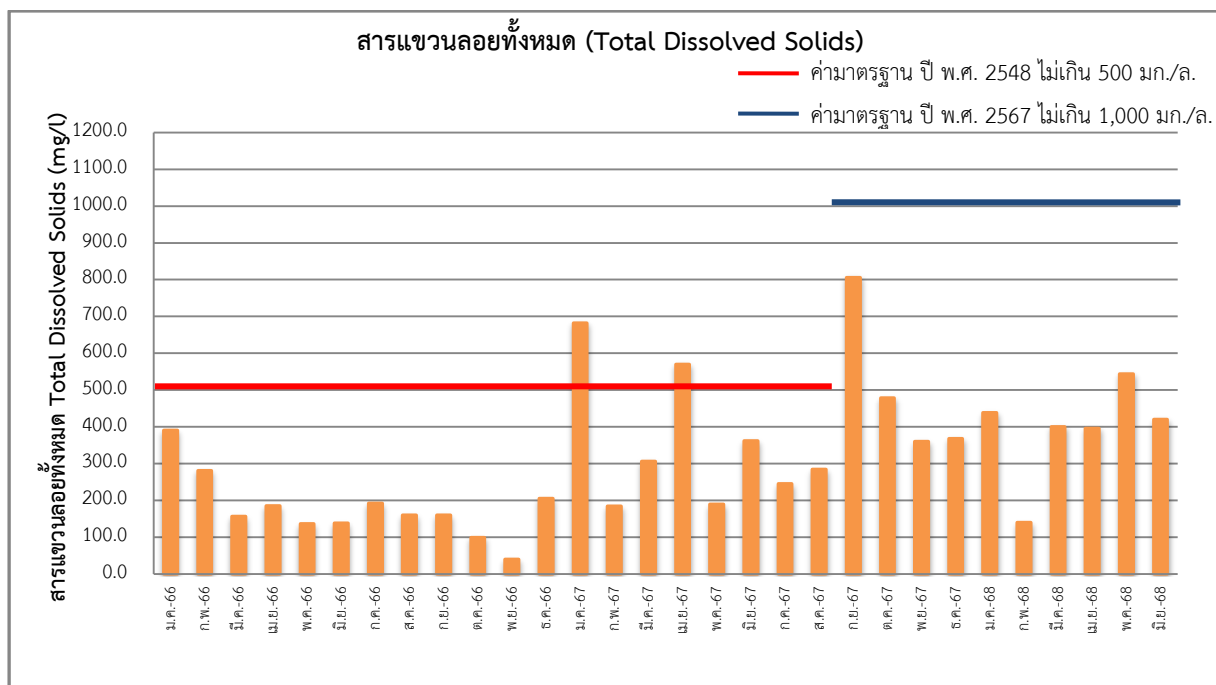
รูปที่ 3-3 (ต่อ) เปรียบเทียบผลการติดตามตรวจสอบคุณภาพน้ำทิ้ง บริเวณบ่อกักน้ำสุดท้ายของระบบระบายน้ำของโครงการก่อนระบายลงสู่ระบบระบายน้ำบริเวณด้านหน้าโครงการ ระหว่างเดือนมกราคม พ.ศ. 2566 - มิถุนายน พ.ศ. 2568
