รายงานผลการปฏิบัติตามมาตรการป้องกันและแก้ไขผลกระทบสิ่งแวดล้อม
และมาตรการติดตามตรวจสอบคุณภาพสิ่งแวดล้อม ในระยะดำเนินการ

โครงการ THE RESERVE SATHORN (เดอะ รีเซิร์ฟ สาทร์)

ฉบับที่ 1/2568 ระหว่างเดือนมกราคม-มิถุนายน พ.ศ. 2568

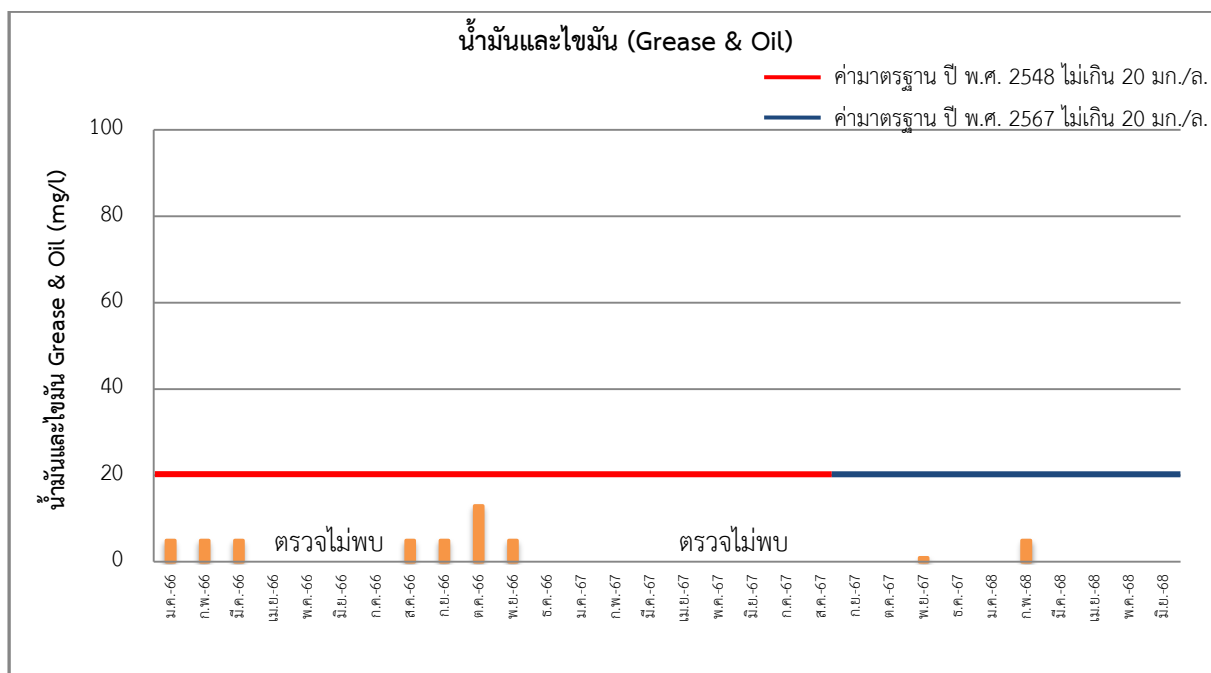
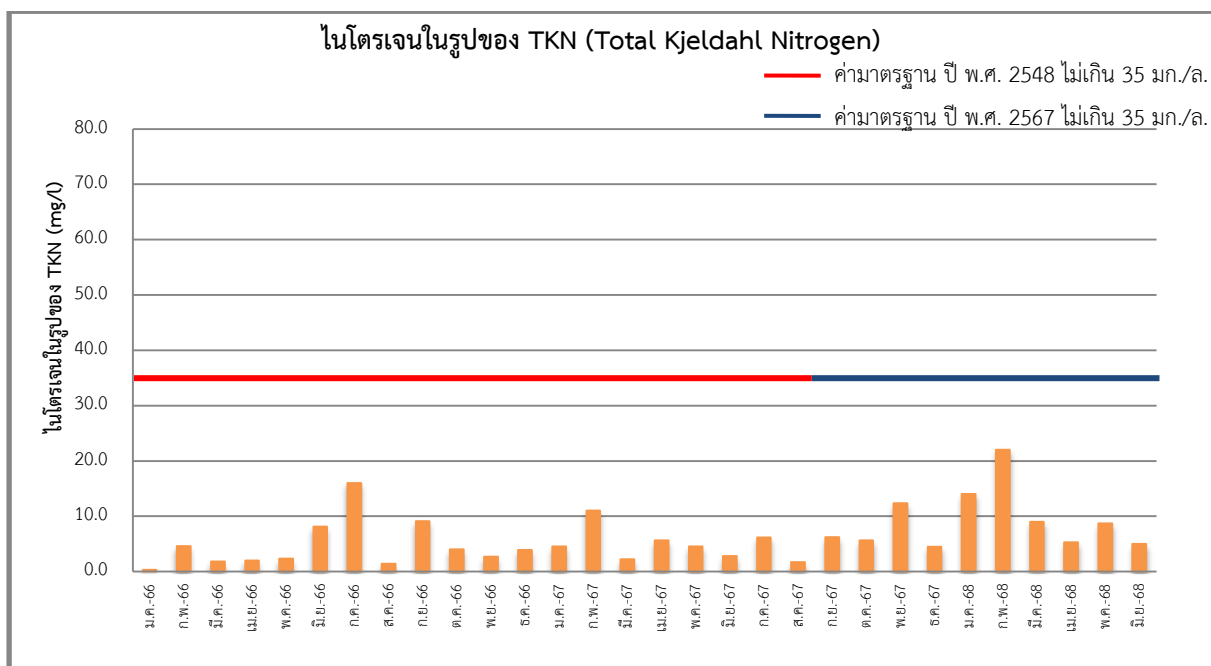
รูปที่ 3-3 (ต่อ) เปรียบเทียบผลการติดตามตรวจสอบคุณภาพน้ำทิ้ง บริเวณบ่อพักน้ำสุดท้ายของระบบระบายน้ำของโครงการก่อนระบายลงสู่ระบบระบายน้ำบริเวณด้านหน้าโครงการ ระหว่างเดือนมกราคม พ.ศ. 2566 - มิถุนายน พ.ศ. 2568

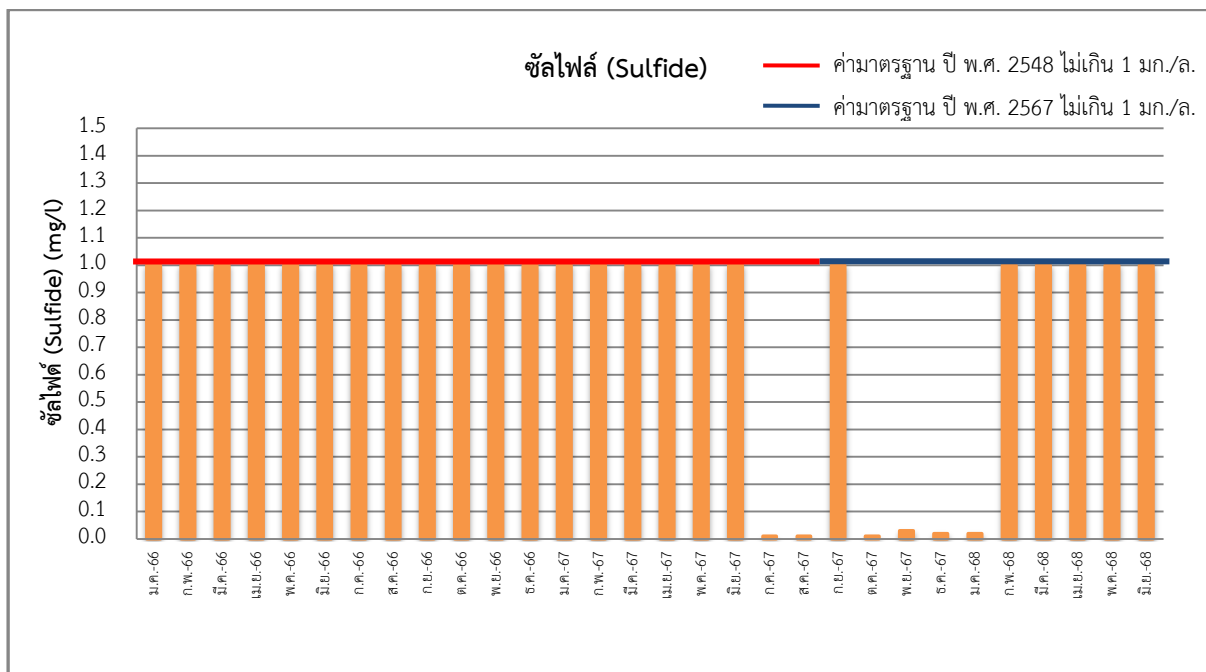
รูปที่ 3-3 (ต่อ) เปรียบเทียบผลการติดตามตรวจสอบคุณภาพน้ำทิ้ง บริเวณบ่อกักน้ำสุดท้ายของระบบระบายน้ำของโครงการก่อนระบายลงสู่ระบบระบายน้ำบริเวณด้านหน้าโครงการ ระหว่างเดือนมกราคม พ.ศ. 2566 - มิถุนายน พ.ศ. 2568

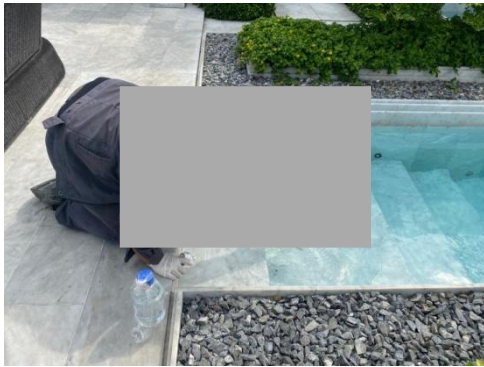
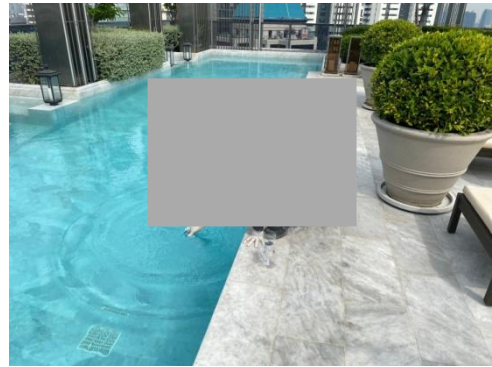
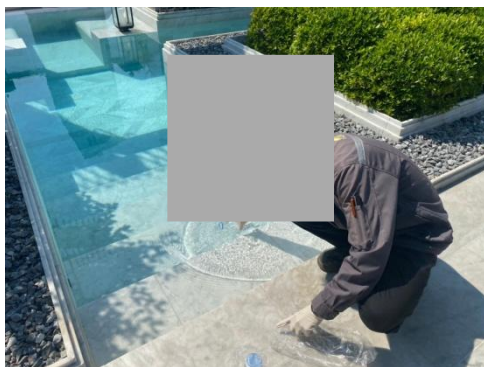
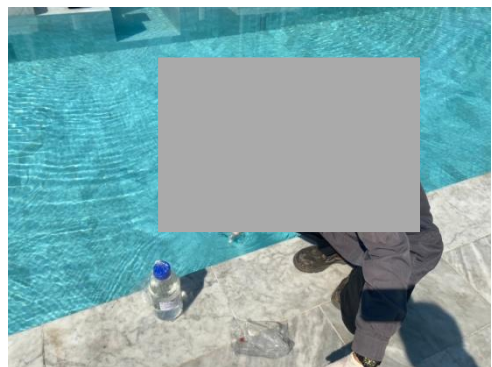
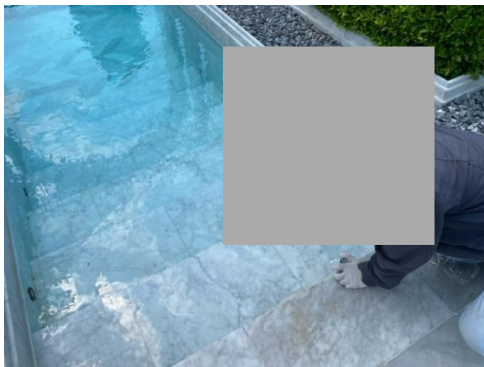
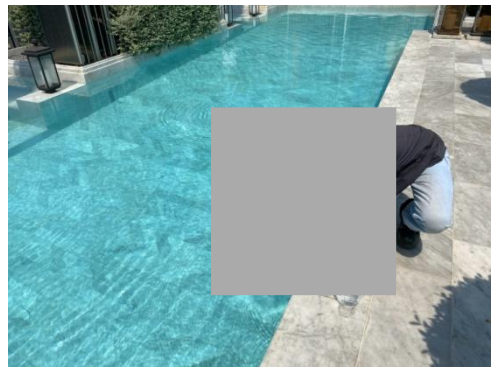
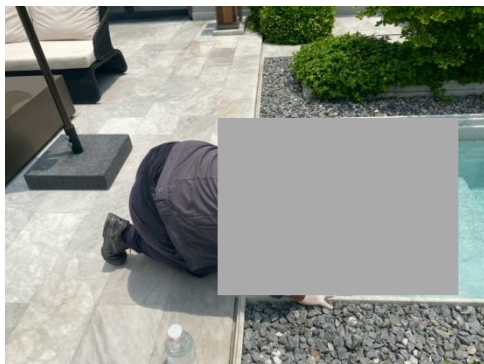
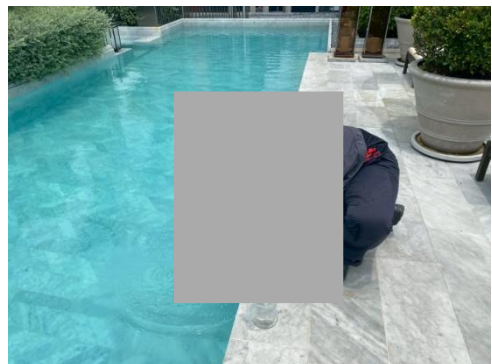
รูปที่ 3-4 แสดงการเก็บตัวอย่างคุณภาพน้ำสระว่ายน้ำ ระหว่างเดือนมกราคม-มิถุนายน พ.ศ. 2568

เก็บตัวอย่างคุณภาพน้ำสระว่ายน้ำ เดือนมกราคม 2568

เก็บตัวอย่างคุณภาพน้ำสระว่ายน้ำ เดือนกุมภาพันธ์ 2568

เก็บตัวอย่างคุณภาพน้ำสระว่ายน้ำ เดือนมีนาคม 2568

เก็บตัวอย่างคุณภาพน้ำสระว่ายน้ำ เดือนเมษายน 2568

ดำเนินการเก็บตัวอย่างน้ำสระว่ายน้ำของโครงการ THE RESERVE SATHORN (เดอะ รีเซิร์ฟ สาทร) ในระยะเปิดดำเนินการ ทางโครงการดำเนินการตรวจวัดช่วงเดือนมกราคม-มิถุนายน พ.ศ. 2568 จำนวน 2 จุด ได้แก่ สระว่ายน้ำส่วนต้น และสระว่ายน้ำส่วนลึก ซึ่งจะมีการตรวจวัด Total Coliform Bacteria, Fecal Coliform Bacteria, Escherichia coli, Staphylococcus aureus และ Pseudomonas aeruginosa เดือนละ 1 ครั้ง ในส่วนของพารามิเตอร์ที่ต้องตรวจสอบ ปีละ 1 ครั้ง คือ Total Chlorine, Chloride, Ammonia และ Nitrate (แสดงการเก็บตัวอย่างคุณภาพน้ำสระว่ายน้ำ ระหว่างเดือนมกราคม-มิถุนายน พ.ศ. 2568 ดังแสดงในรูปที่ 3-4)

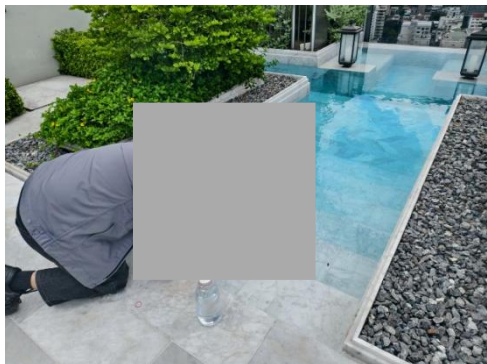
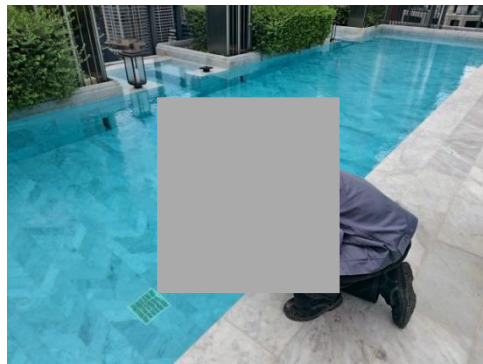
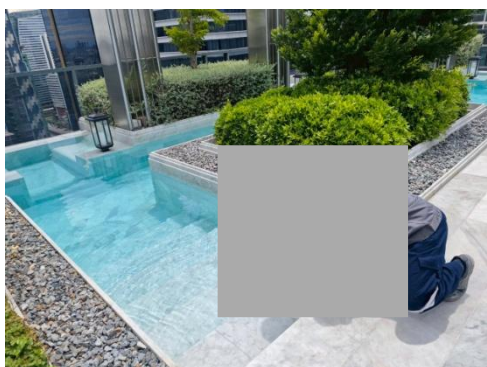
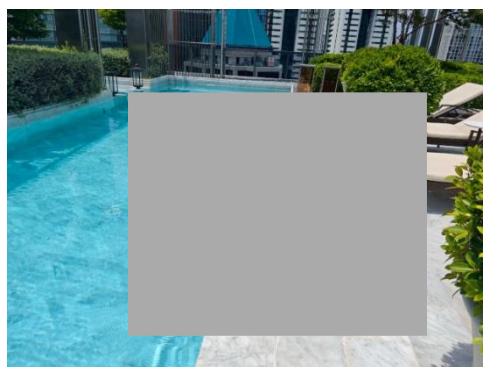
รูปที่ 3-4 แสดงการเก็บตัวอย่างคุณภาพน้ำสระว่ายน้ำ ระหว่างเดือนมกราคม-มิถุนายน พ.ศ. 2568 (ต่อ)

เก็บตัวอย่างคุณภาพน้ำสระว่ายน้ำ เดือนพฤษภาคม 2568

เก็บตัวอย่างคุณภาพน้ำสระว่ายน้ำ เดือนมิถุนายน 2568

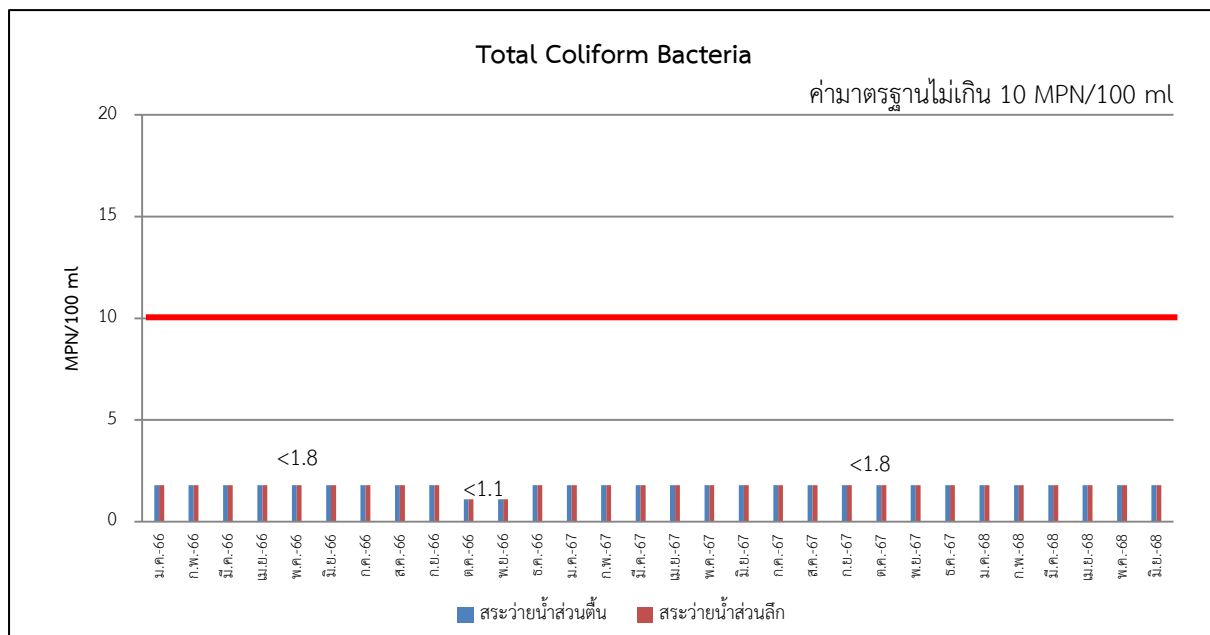
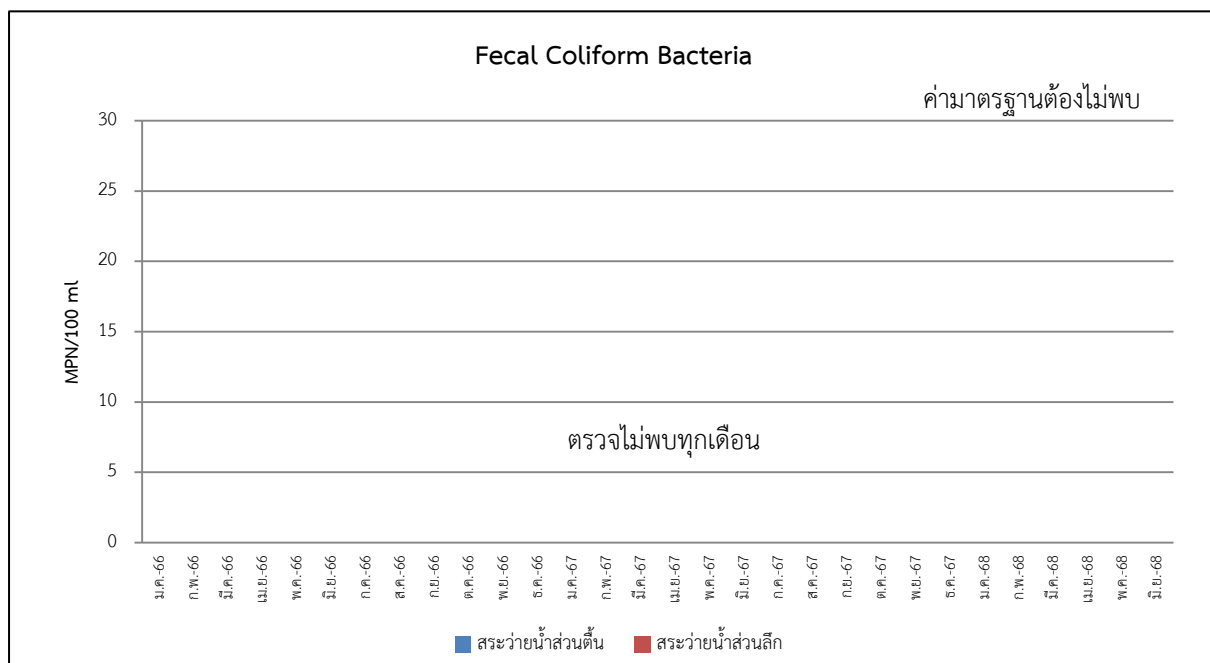
รูปที่ 3-5 เปรียบเทียบผลการติดตามตรวจสอบคุณภาพจากสระว่ายน้ำ ของโครงการ THE RESERVE SATHORN (เดอะ รีเซิร์ฟ สาทร) ระหว่างเดือนมกราคม พ.ศ. 2566 - มิถุนายน พ.ศ. 2568

เมื่อนำผลการตรวจวัดมาเปรียบเทียบกับค่ามาตรฐานกำหนด พบว่า ผลการตรวจวัดส่วนใหญ่มีค่าอยู่ในเกณฑ์มาตรฐานกำหนด เว้นในเดือนเมษายน พ.ศ. 2568 มีการตรวจพบค่า Pseudomonas aeruginosa ตามคำแนะนำของคณะกรรมการสาธารณสุข ฉบับที่ 1/2550 เรื่อง การควบคุมการประกอบกิจการสระว่ายน้ำ หรือกิจการอื่นๆในทำนองเดียวกัน ซึ่งผลการตรวจวัด แสดงดังตารางที่ 3-6 ถึงตารางที่ 3-7 และรูปที่ 3-5

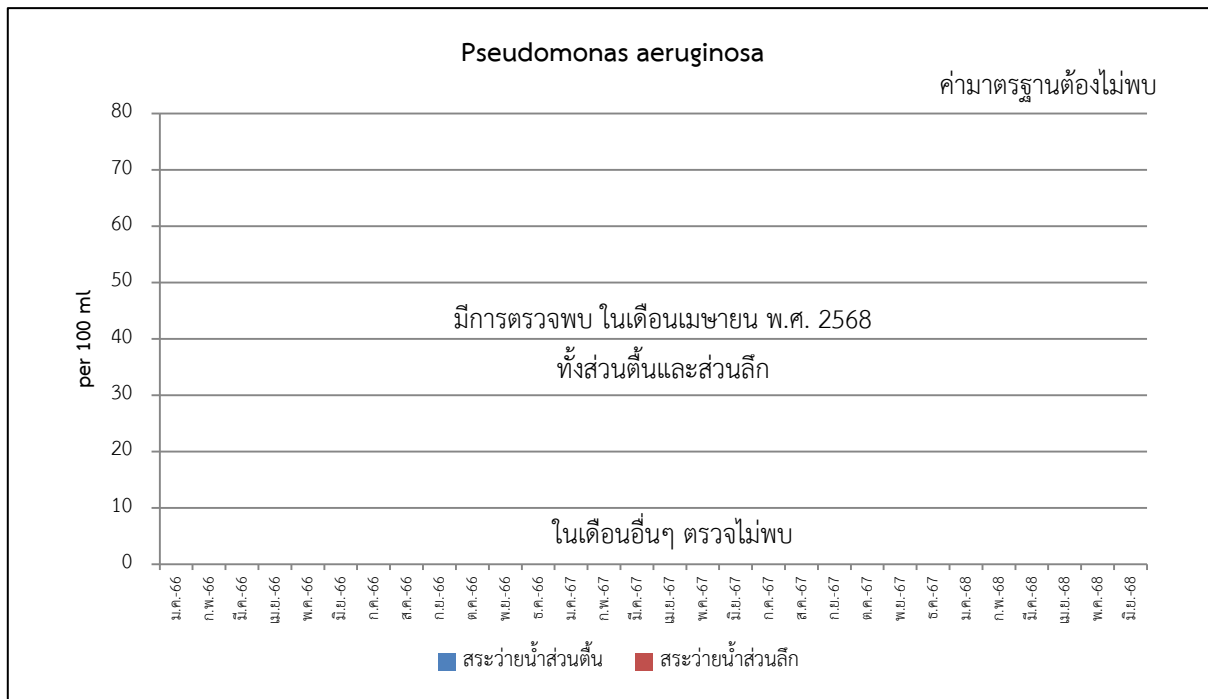
รูปที่ 3-5 (ต่อ) เปรียบเทียบผลการติดตามตรวจสอบคุณภาพจากสระเวย์น้ำ ของโครงการ THE RESERVE SATHORN (เดอะ รีเซิร์ฟ สาทร) ระหว่างเดือนมกราคม พ.ศ. 2566 - มิถุนายน พ.ศ. 2568

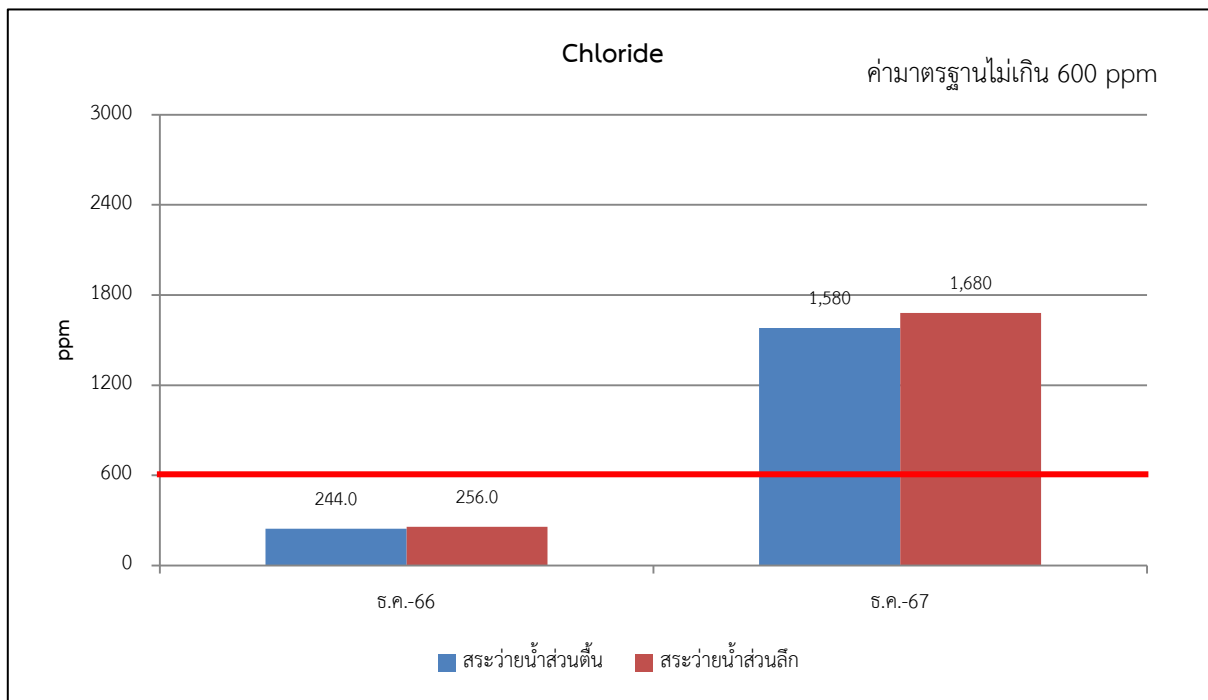
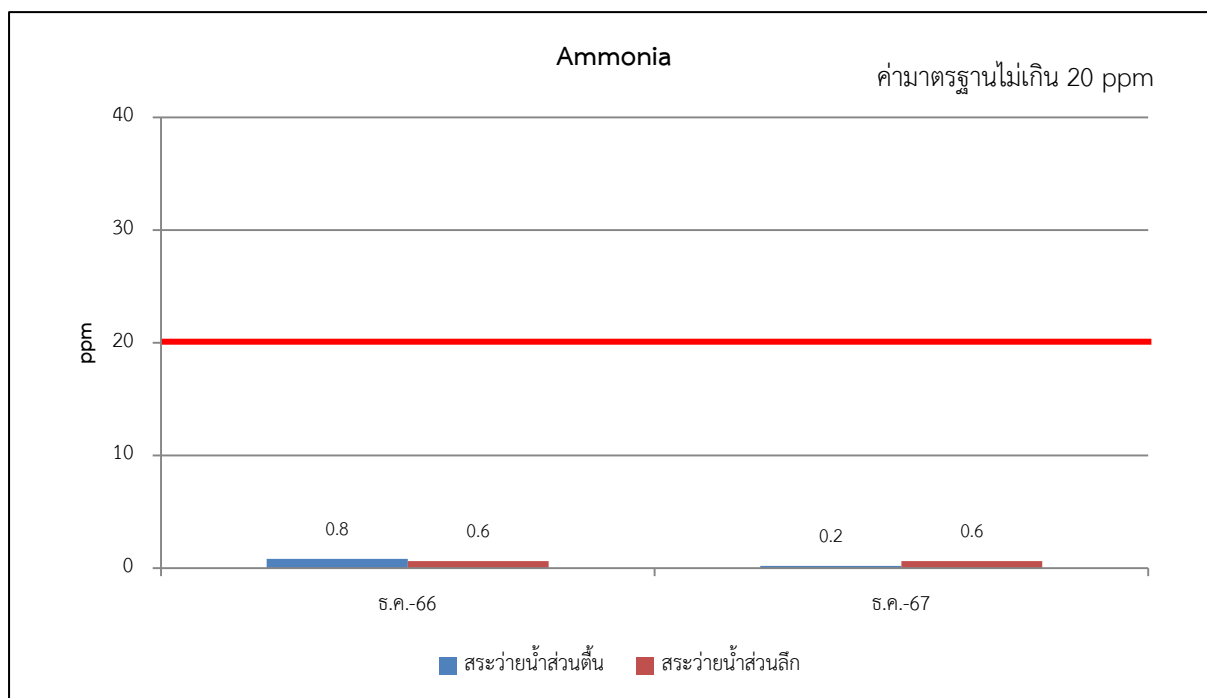
รูปที่ 3-5 (ต่อ) เปรียบเทียบผลการติดตามตรวจสอบคุณภาพจากสระว่ายน้ำ ของโครงการ THE RESERVE SATHORN (เดอะ รีเซิร์ฟ สาทร) ระหว่างเดือนมกราคม พ.ศ. 2566 - มิถุนายน พ.ศ. 2568

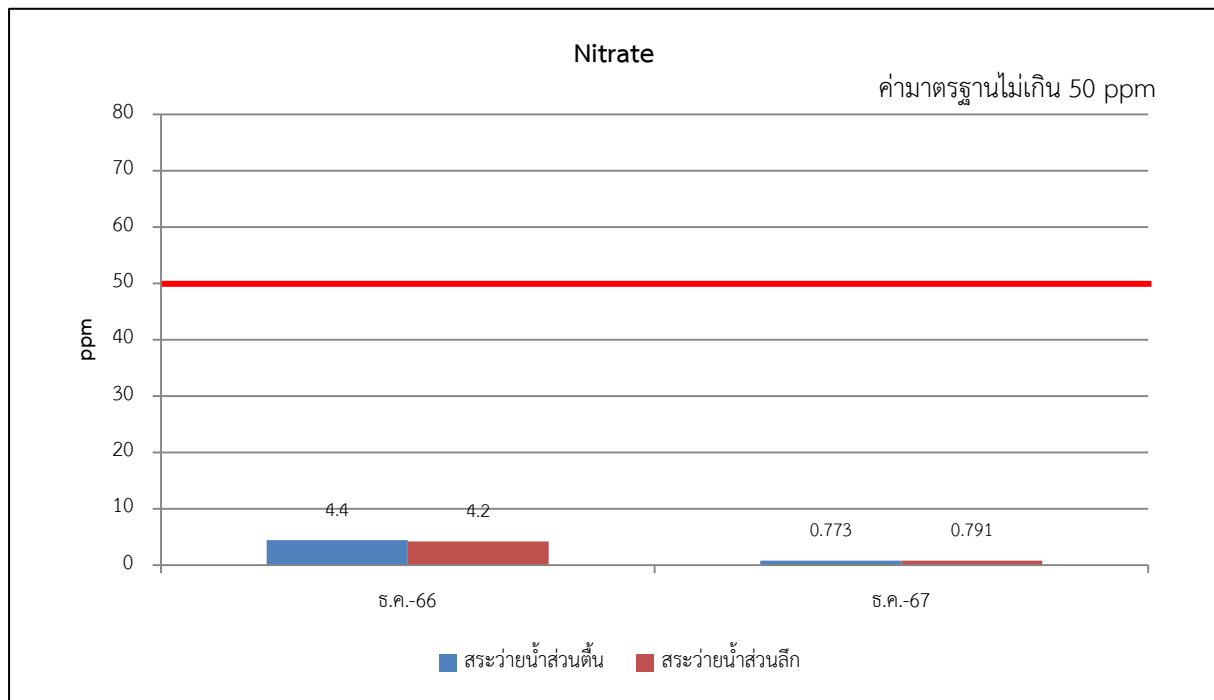
รูปที่ 3-5 (ต่อ) เปรียบเทียบผลการติดตามตรวจสอบคุณภาพจากสระว่ายน้ำ ของโครงการ THE RESERVE SATHORN (เดอะ รีเซิร์ฟ สาทร) ระหว่างเดือนมกราคม พ.ศ. 2566 - มิถุนายน พ.ศ. 2568
