รายงานผลการปฏิบัติตามมาตรการป้องกันและแก้ไขผลกระทบสิ่งแวดล้อม  
และมาตรการติดตามตรวจสอบผลกระทบสิ่งแวดล้อม  
โครงการ ศุภาลัย วิลล่า พัทยา-มอเตอร์เวย์ (ระยะดำเนินการ)  
ของบริษัท ศุภาลัย จำกัด (มหาชน)  
ตั้งอยู่ที่ฟาร์มจระเข้ ซอย 6 ถนนชัยพรวิถี 21  
ตำบลหนองปรือ อำเภอบางละมุง จังหวัดชลบุรี

เดือนมกราคม – มิถุนายน 2568

Environment Research &  
Technology Co., Ltd.

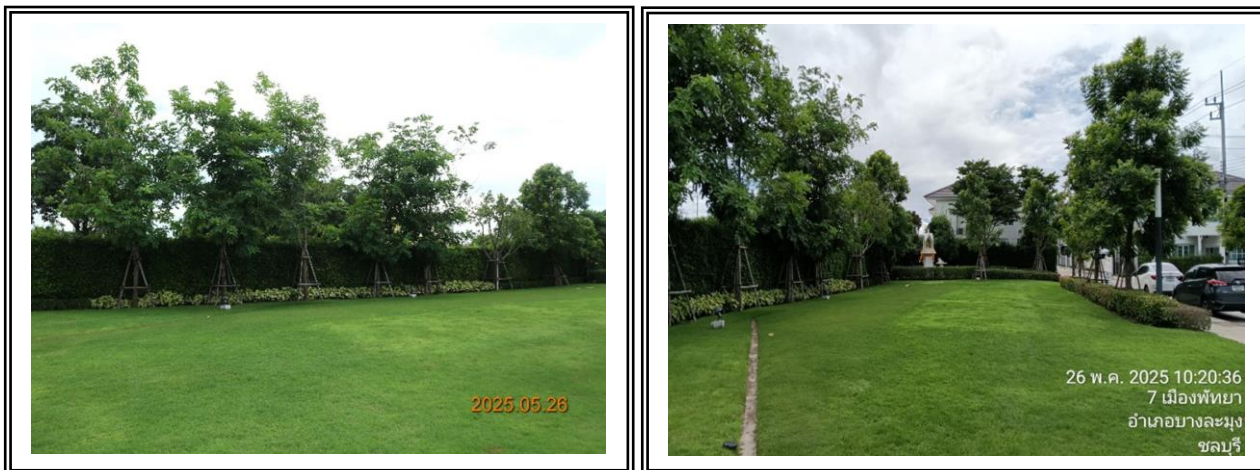
ภายในพื้นที่โครงการ ได้จัดให้มีการปลูกต้นไม้ยืนต้น ทรงพุ่มขนาด 2.0 เมตรและขนาด 5.0 เมตร จำนวน 52 ต้น คิดเป็นร้อยละ 638.70 ตารางเมตร หรือร้อยละ 52.37 ของพื้นที่สีเขียวภายในพื้นที่โครงการ โดยแบ่งออกเป็นไม้ยืนต้นบริเวณสวนสาธารณะ จำนวน 30 ต้น บริเวณสวนสาธารณะ 1,127.2 ตารางเมตร คิดเป็นร้อยละ 52.37 ของพื้นที่สวนสาธารณะ และบริเวณสวนหย่อมต่างๆ ไม้ยืนต้น จำนวน 22 ต้น กระจายทั้งโครงการเท่ากับ 69.14 ตารางเมตร

รูปที่ 2.1-3 พื้นที่สีเขียวภายในโครงการ

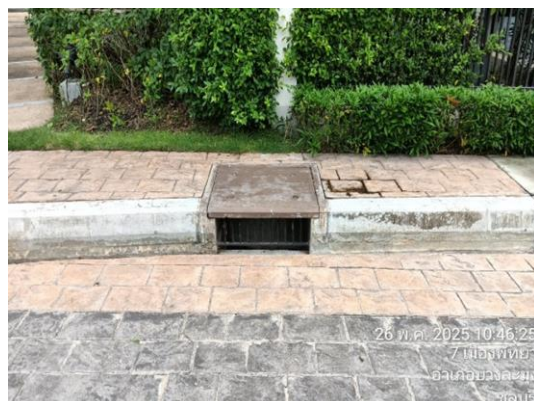
ทางโครงการจัดให้มีที่ระบายน้ำที่สามารถเก็บน้ำได้ประมาณ 574.85 ลูกบาศก์เมตร โดยปริมาณน้ำฝนที่ต้องกักเก็บทั้งหมดในที่ของโครงการเท่ากับ 562.23 ลูกบาศก์เมตร ซึ่งโครงการมีความสามารถในการรับปริมาณน้ำที่หน่วงจากระบบที่ระบายน้ำฝนได้อย่างเพียงพอ

รูปที่ 2.1-6 ระบบระบายน้ำฝน

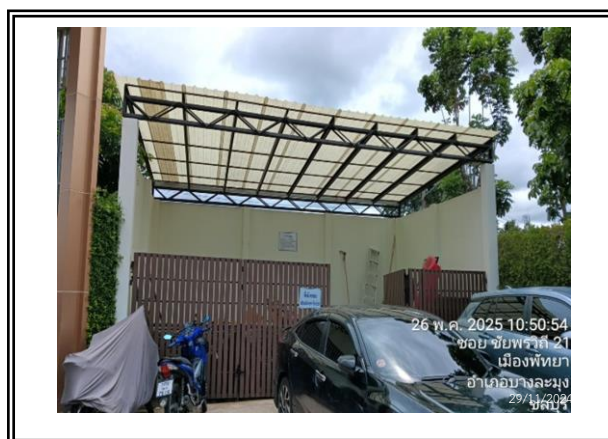
ทางโครงการมีการจัดการมูลฝอย โดยจัดให้มีที่พักรวมมูลฝอยรวมของโครงการมีพื้นที่รวม 16.7 ตร.วา หรือ 66.8 ตร.ม. มีระบบคัดแยกมูลฝอยเพื่อให้การจัดเก็บรวบรวมมูลฝอยเป็นไปอย่างมีประสิทธิภาพ โดยแบ่งเป็นมูลฝอยอินทรีย์ ได้ถึงคอนเทนเนอร์ 4 ลบ.ม. จำนวน 3 ถัง มีพื้นที่อาคารวางถังคอนเทนเนอร์ 36.0 ตารางเมตร สูง 3.5 เมตร ส่วนมูลฝอยทั่วไป มูลฝอยรีไซเคิล และมูลฝอยอันตราย จัดพื้นที่ไว้บริเวณด้านนอกถังคอนเทนเนอร์ โดยมีขนาดพื้นที่ 5.0 ตร.ม. และติดป้ายแยกประเภทมูลฝอย

รูปที่ 2.1-8 ที่พักรวมขยะของโครงการ

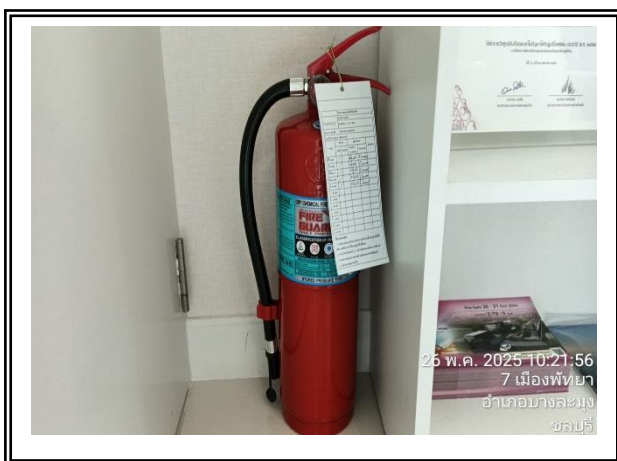
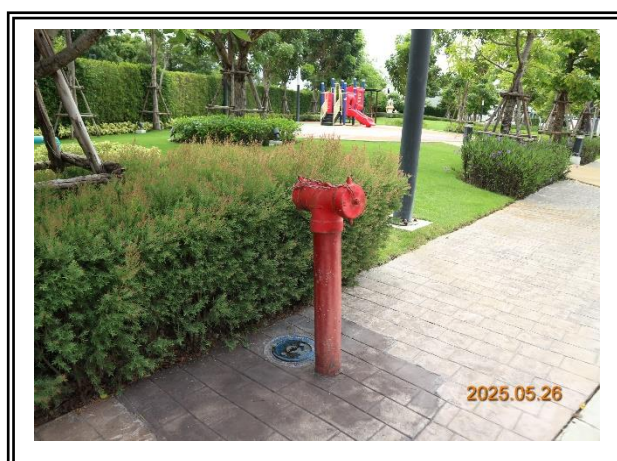
ภายในพื้นที่โครงการยังมีการติดตั้งหัวดับเพลิง (Fire Hydrant) ที่ใช้แหล่งน้ำจากระบบท่อจ่ายน้ำประปาหลักของโครงการ โดยการติดตั้งหัวดับเพลิงในตำแหน่งที่เหมาะสม 4 จุด ซึ่งลักษณะและขนาดของหัวดับเพลิงเป็นไปตามมาตรฐานหัวดับเพลิงของการประปาสวนภูมิภาคฯ ในกรณีที่เกิดเหตุเพลิงไหม้ขึ้นภายในโครงการผู้ที่ติดอยู่ภายในอาคารสามารถหนีไฟออกสู่พื้นที่ด้านนอกของอาคารหรือบ้านพักอาศัยได้โดยสะดวกและรวดเร็ว โดยออกจากประตูของอาคารพักอาศัยแต่ละหลัง

เส้นทางการอพยพไปยังจุดรวมพลในแต่ละโซนพื้นที่ ได้แบ่งออกเป็น 4 โซน ตามลักษณะของพื้นที่ โซน 1 (สีแดง) โซน 2 (สีชมพู) โซน 3 (สีเขียว) และโซน 4 (สีน้ำเงิน) พื้นที่อพยพรวม 596.74 ตารางเมตร สามารถรองรับผู้พักอาศัยและนิติบุคคล รวม 755 คน สัดส่วนเฉลี่ย 0.79 ตารางเมตรต่อคน (แยกตามโซน 4 โซน สัดส่วนอยู่ระหว่าง 0.33-0.98 ตารางเมตรต่อคน) เมื่อพิจารณาตามเกณฑ์สำนักงานนโยบายและแผนฯ (สัดส่วน 0.25 ตารางเมตรต่อคน) สามารถรองรับได้อย่างเพียงพอ

รูปที่ 2.1-10 ระบบการป้องกันอัคคีภัย

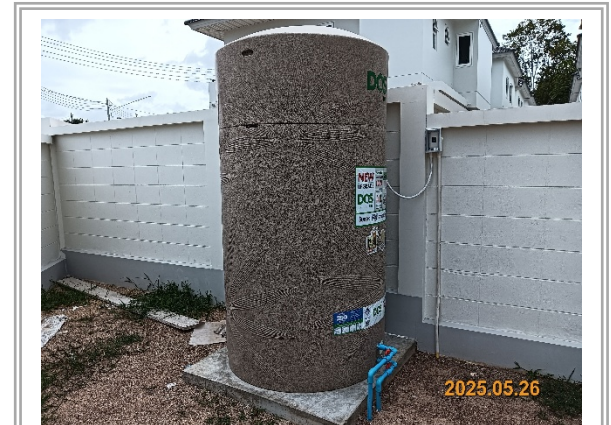
รูปที่ 3-12 ถังสำรองน้ำใช้ภายในบ้าน ขนาด 1.50 ลบ.ม.

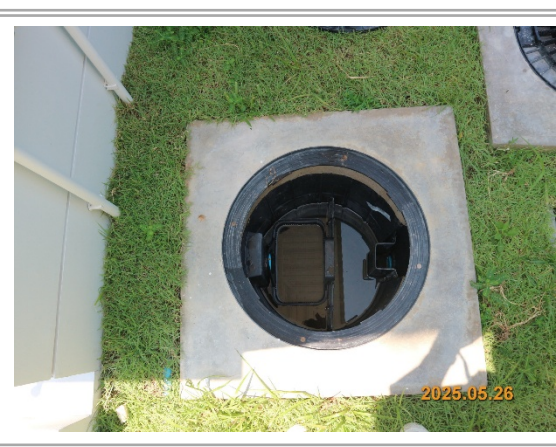
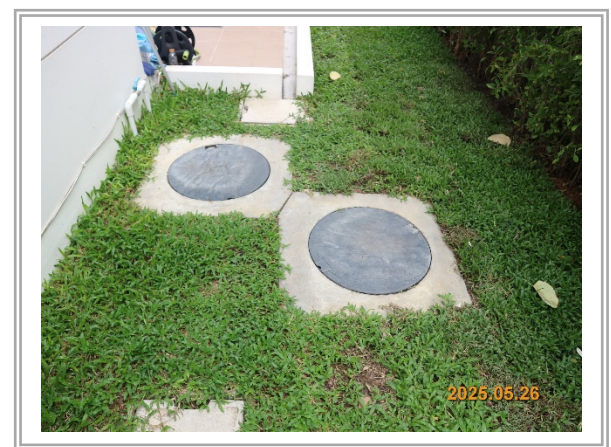
รูปที่ 3-13 ถังดักไขมัน และถังเก็บตะกอนภายในบ้านแต่ละหลัง

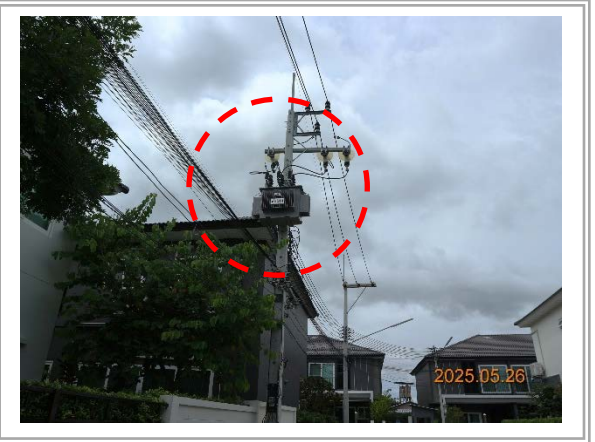
รูปที่ 3-20 การติดตั้งระบบไฟฟ้าตามมาตรฐานการไฟฟ้า  
(หม้อแปลงไฟฟ้า)

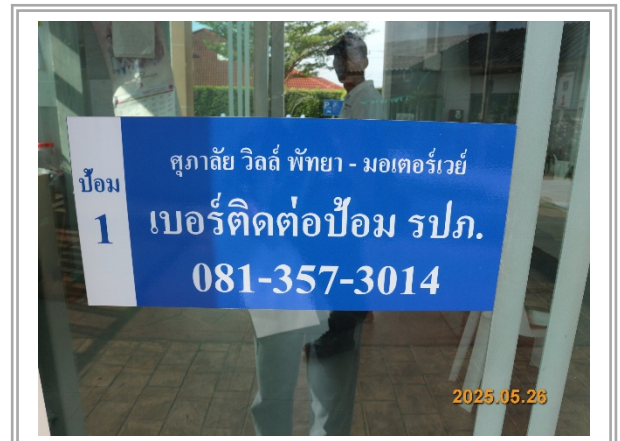
รูปที่ 3-29 ช่องทางการรับเรื่องร้องเรียน

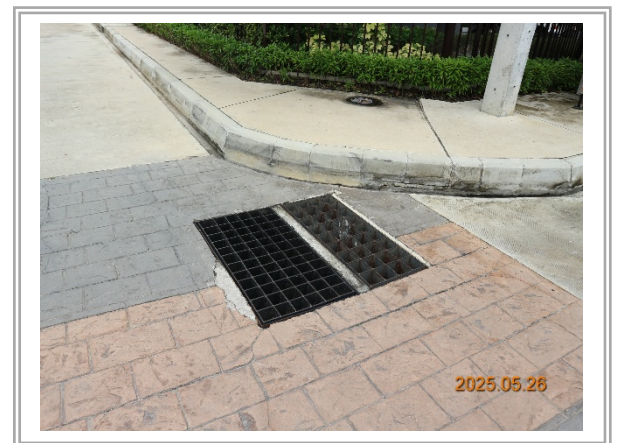
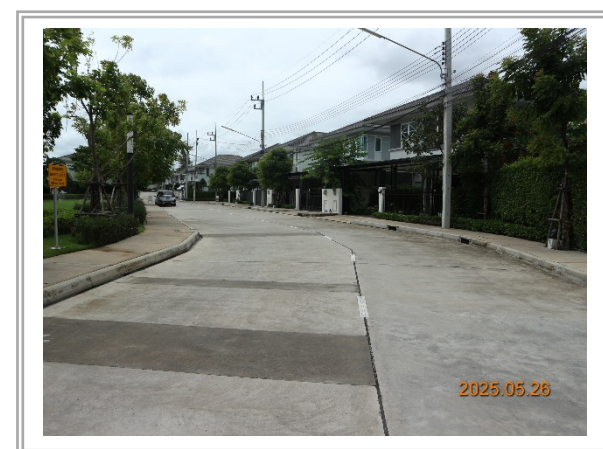
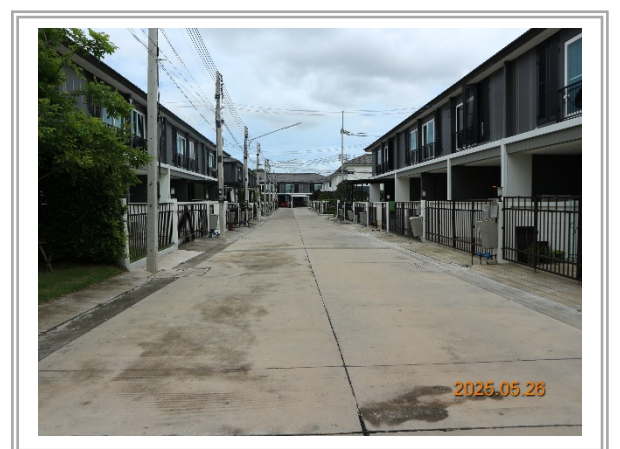
รูปที่ 3-30 ท่อระบายน้ำของโครงการ

| คุณภาพสิ่งแวดล้อม | บริเวณที่ตรวจสอบ | ดัชนีที่ตรวจวัด | ความถี่ของการตรวจสอบ | ผลการปฏิบัติตามที่มาตรการกำหนด | ปัญหาอุปสรรคและการแก้ไข | เอกสารอ้างอิง |
|---|---|---|---|---|---|---|
| <b>5. ระบบระบายน้ำและการป้องกันน้ำท่วม</b> | - ระบบท่อระบายน้ำและบ่อดักน้ำ | - การอุดตันหรือตันขึ้น | - ขุดลอกท่อทุกๆ 6 เดือน ช่วงก่อนและหลังฤดูฝน ตลอดระยะเวลาเปิดดำเนินการ | - ทางโครงการจัดให้มีท่อระบายน้ำรอบพื้นที่โครงการ และมีการขุดลอกตะกอนในท่อระบายน้ำอย่างสม่ำเสมอตามความเหมาะสมหรือเมื่อมีการอุดตันตันขึ้น | - | รูปที่ 3-30<br>ภาคผนวกที่ 6.6 |

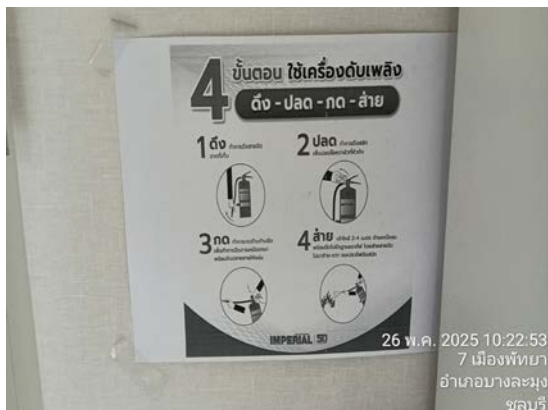
รูปที่ 3-39 ถังดับเพลิงแบบมือถือ

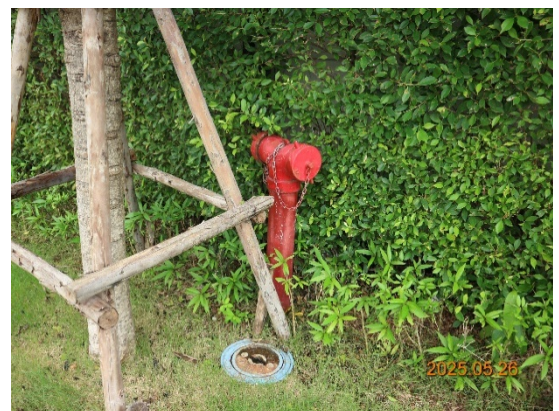
รูปที่ 3-42 หัวรับน้ำดับเพลิง

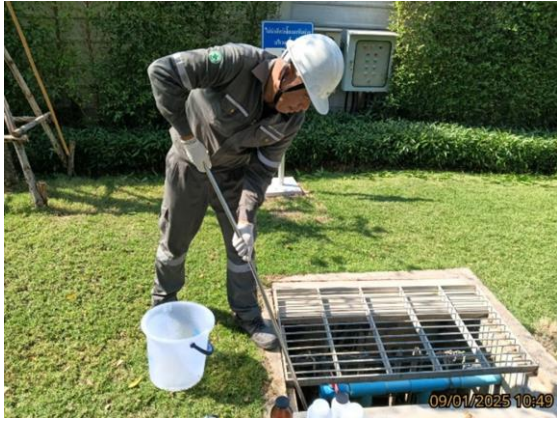
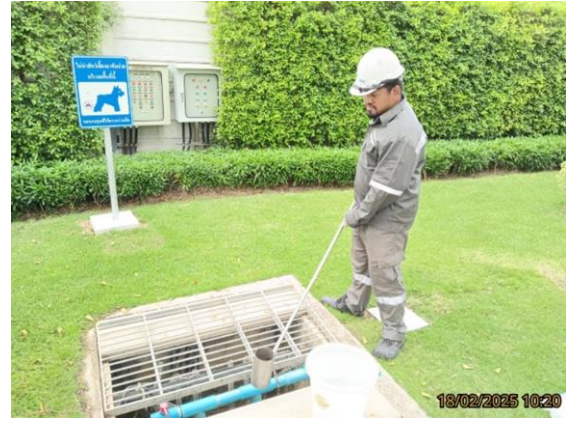
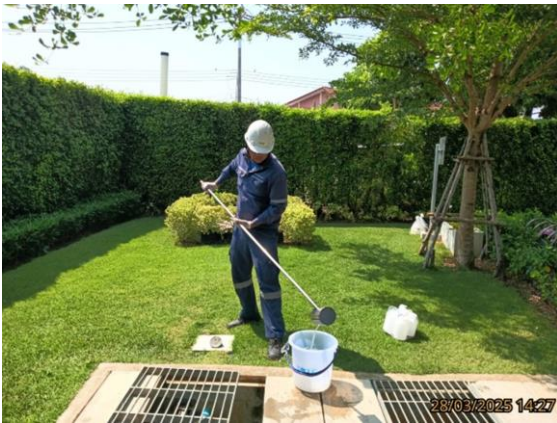
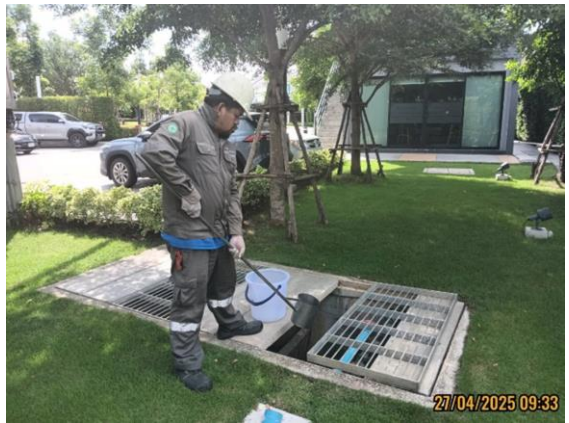
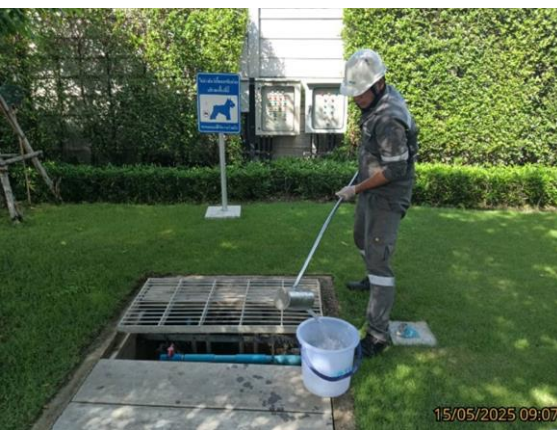
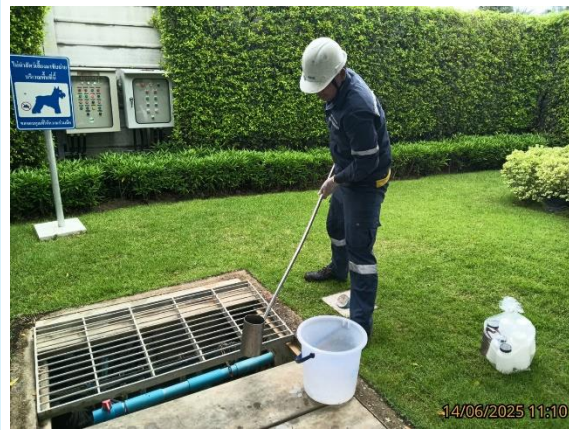
**รูปที่ 4.3-1** แสดงการเก็บตัวอย่างเพื่อตรวจวิเคราะห์คุณภาพน้ำทิ้งบริเวณก่อนเข้าระบบบำบัดน้ำเสียรวมของโครงการเก็บตัวอย่างระหว่างเดือนมกราคม – มิถุนายน 2568

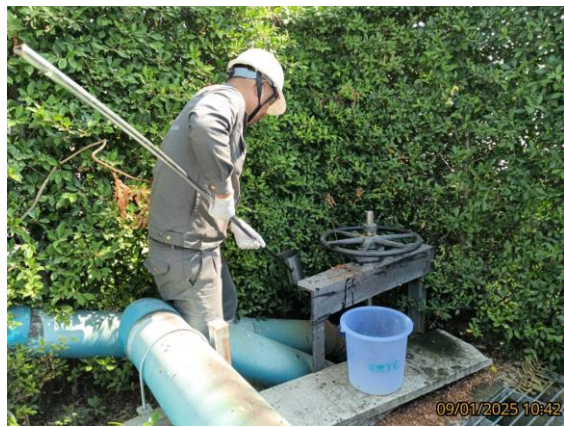
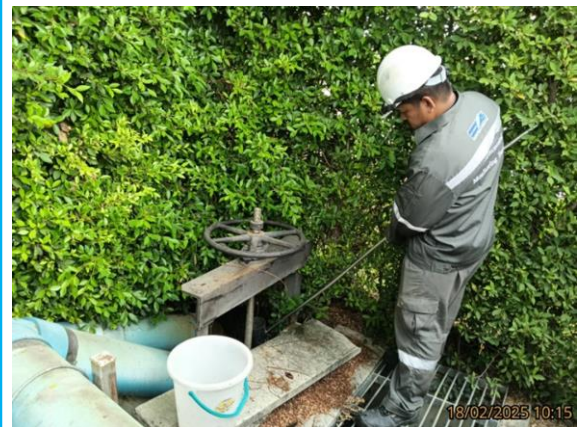
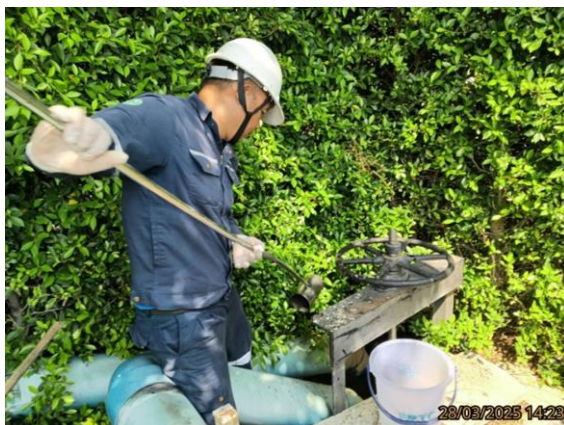
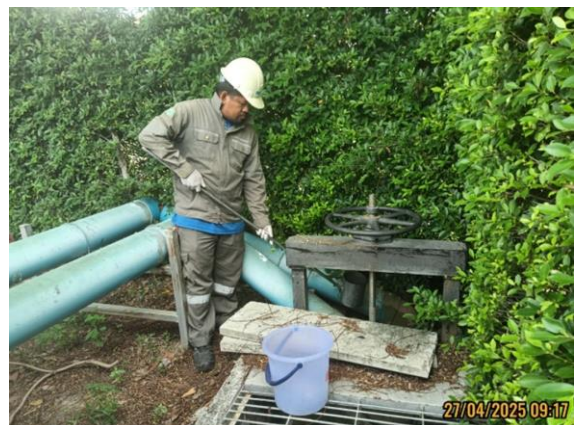
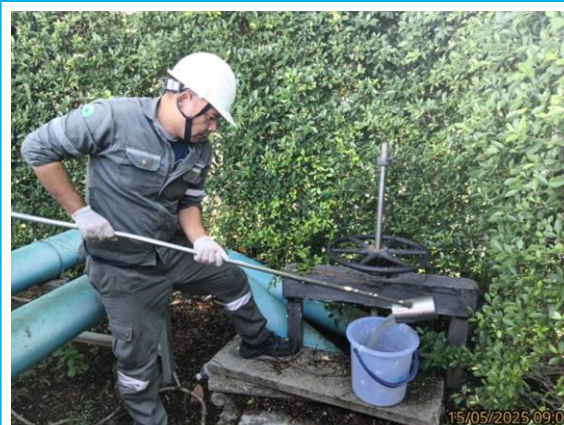
**รูปที่ 4.3-3** แสดงการเก็บตัวอย่างเพื่อตรวจวิเคราะห์คุณภาพน้ำทั้ง  
บริเวณบ่อตรวจสภาพน้ำก่อนออกนอกโครงการ บริเวณต่อเชื่อมถนนสาธารณประโยชน์  
เก็บตัวอย่างระหว่างเดือนมกราคม – มิถุนายน 2568
