รายงานผลการปฏิบัติตามมาตรการป้องกันและแก้ไขผลกระทบสิ่งแวดล้อม  
และมาตรการติดตามตรวจสอบผลกระทบสิ่งแวดล้อม  
โครงการ RTWO (ระยะดำเนินการ) ของบริษัท ไอซีเอส จำกัด  
ตั้งอยู่ที่ซอยเจริญนคร 6 ถนนเจริญนคร แขวงคลองตันใต้  
เขตคลองสาน กรุงเทพมหานคร

ระหว่างเดือนมกราคม – มิถุนายน 2568

1. ชื่อโครงการ RTWO  
เลขที่ EIA 12209
2. สถานที่ตั้ง ซอยเจริญนคร 6 ถนนเจริญนคร แขวงคลองตันใต้ เขตคลองสาน กรุงเทพมหานคร
3. ชื่อเจ้าของโครงการ บริษัท ไอซีเอส จำกัด
4. สถานที่ติดต่อ ซอยเจริญนคร 6 ถนนเจริญนคร แขวงคลองตันใต้ เขตคลองสาน กรุงเทพมหานคร  
โทรศัพท์ : 095-334-5134, 095-259-2656 โทรสาร : -  
e-mail : Noppadon.k@iconsiam.com, Lertpipat.k@iconsiam.com
5. จัดทำโดย บริษัท เอ็นไวรอนเมนต์ รีเสิร์ช แอนด์ เทคโนโลยี จำกัด
6. โครงการได้รับความเห็นชอบในรายงานการวิเคราะห์ผลกระทบสิ่งแวดล้อม เมื่อ  
วันที่ 14 มิถุนายน 2561
7. โครงการได้นำเสนอรายงานผลการปฏิบัติตามมาตรการฯ ครึ่งสุดท้าย เมื่อ  
วันที่ 31 มกราคม 2568
8. รายละเอียดโครงการ แสดงดังรายละเอียดโครงการในบทที่ 2

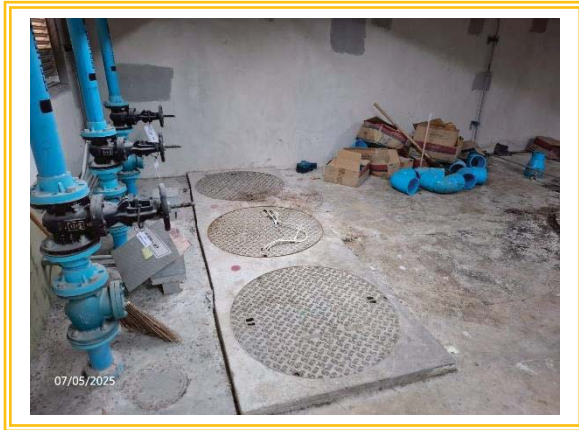
ระบบบำบัดน้ำเสีย

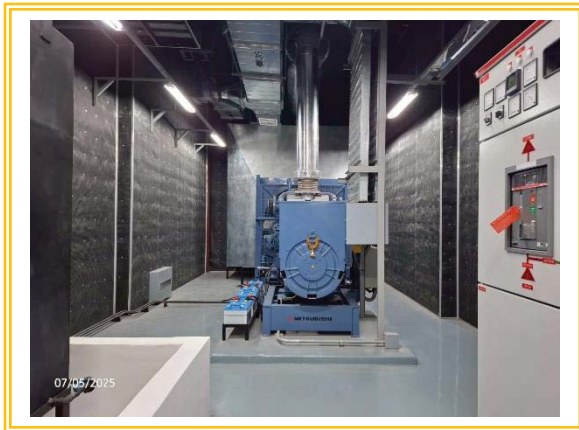
ระบบไฟฟ้า

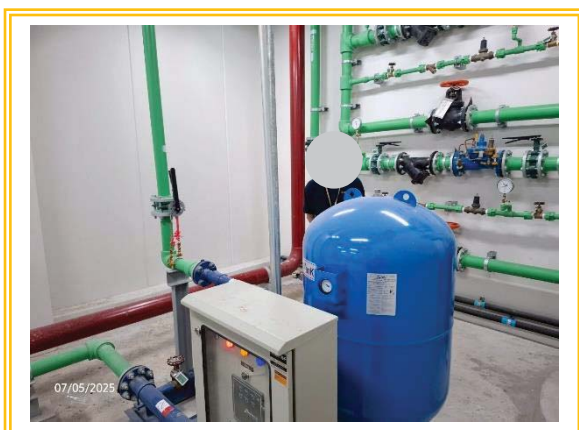
ระบบเส้นท่อประปาของโครงการ

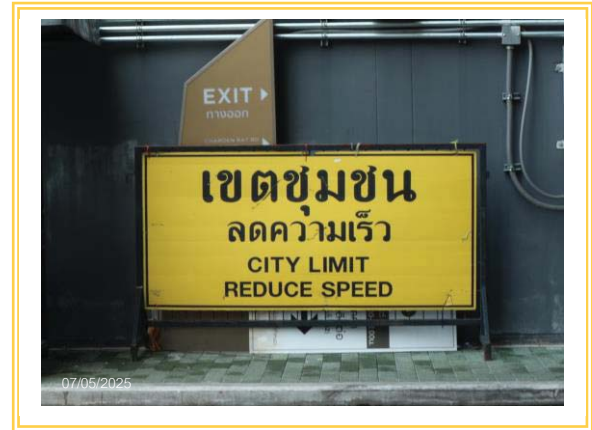
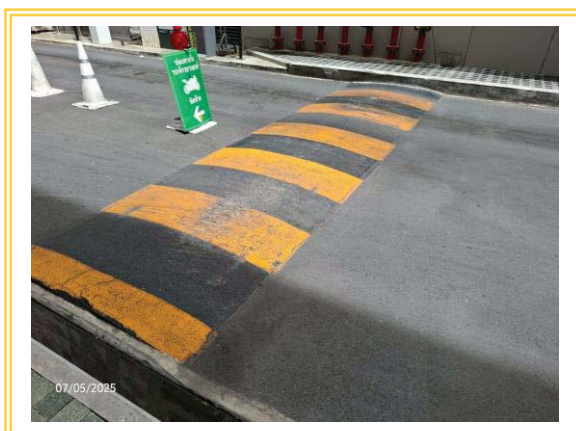
รูปที่ 3-7 สันนูลดความเร็ว

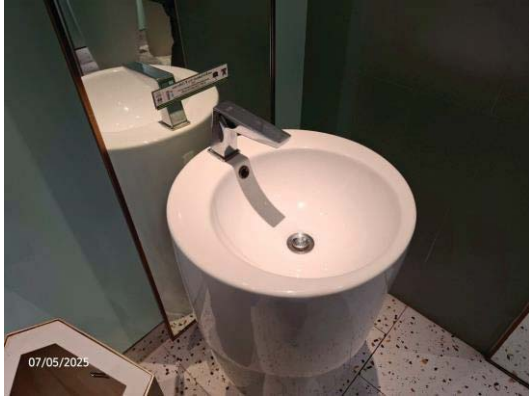
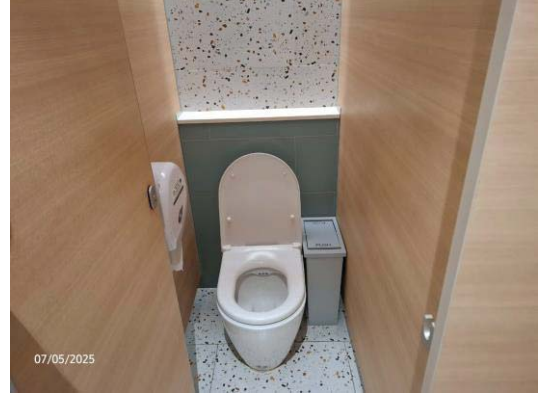
รูปที่ 3-15 สุขภัณฑ์ที่ประหยัดน้ำและอุปกรณ์ที่มีประสิทธิภาพสูง

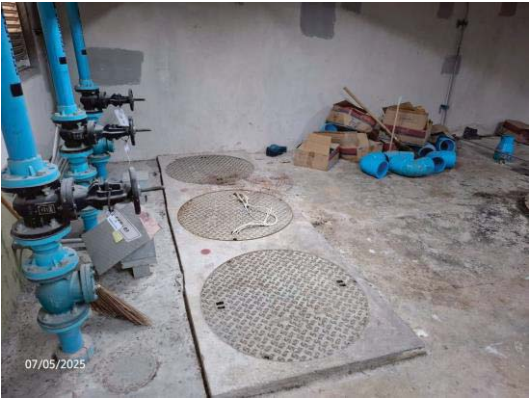
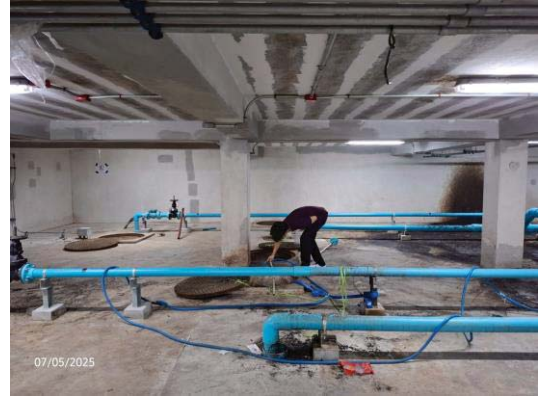
รูปที่ 3-16 ระบบบำบัดน้ำเสียชนิด Activated Sludge

รูปที่ 3-17 เจ้าหน้าที่ดูแลระบบบำบัดน้ำเสีย

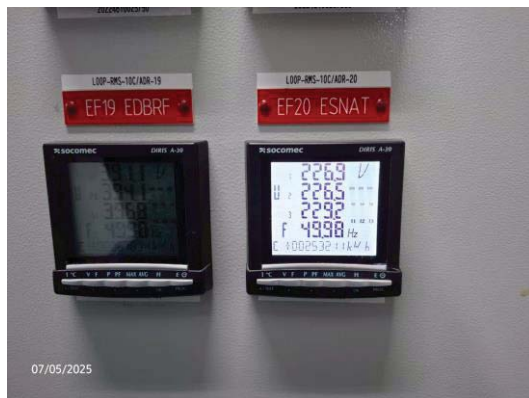
รูปที่ 3-18 มาตรวัดไฟฟ้าของระบบบำบัดน้ำเสีย

รูปที่ 3-19 ตะแกรงดักมูลฝอยบริเวณจุดระบายน้ำก่อนเข้าสู่ท่อระบายน้ำ

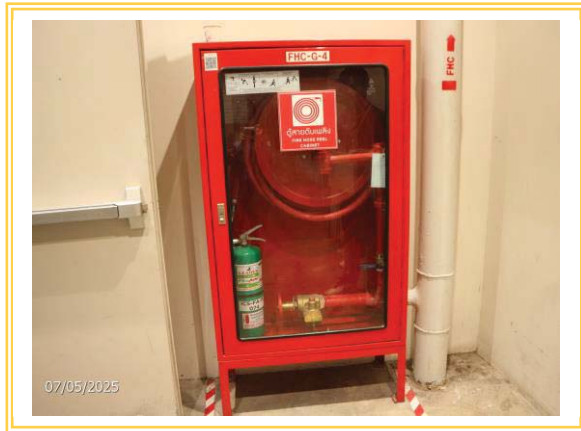
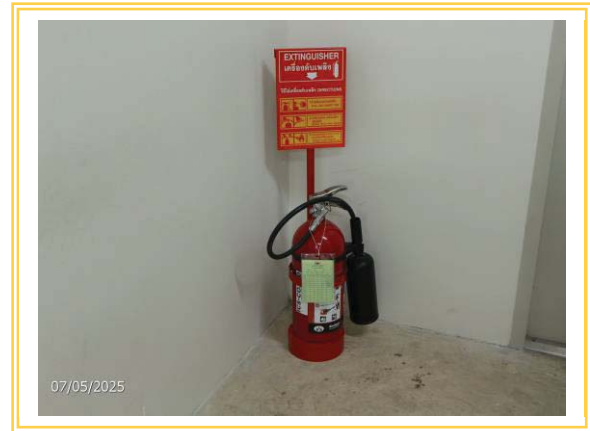
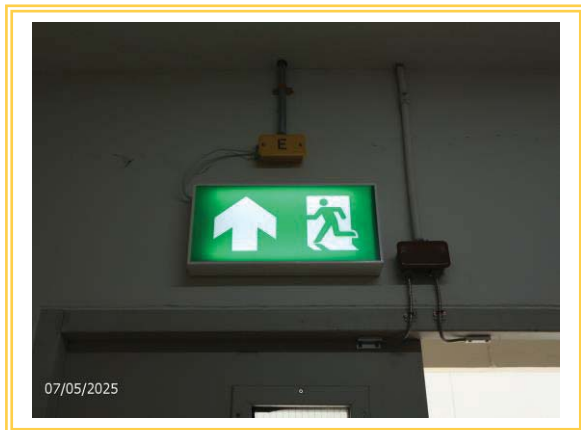
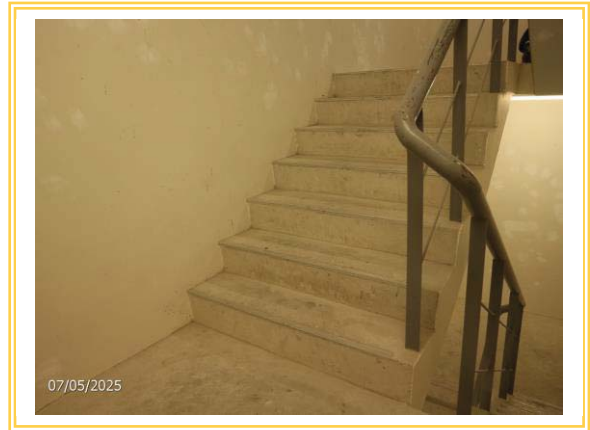
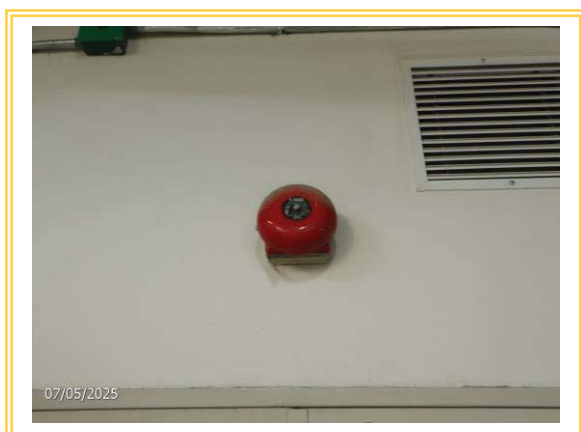
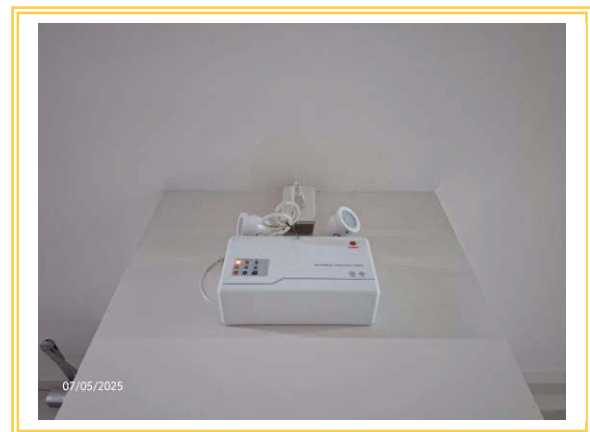
รูปที่ 3-58 ระบบป้องกันอัคคีภัยภายในโครงการ

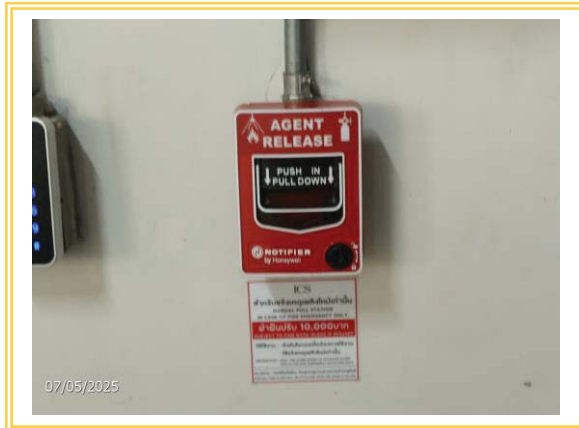
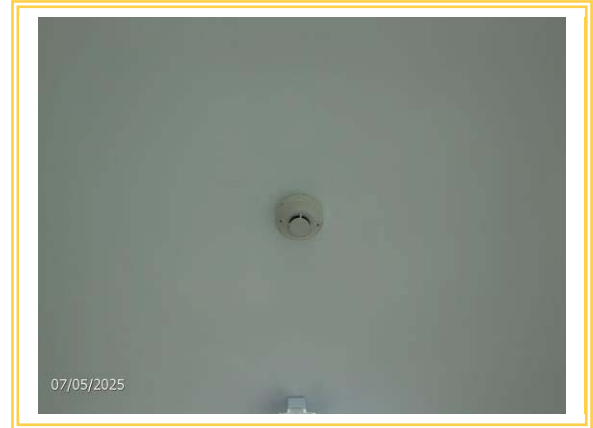
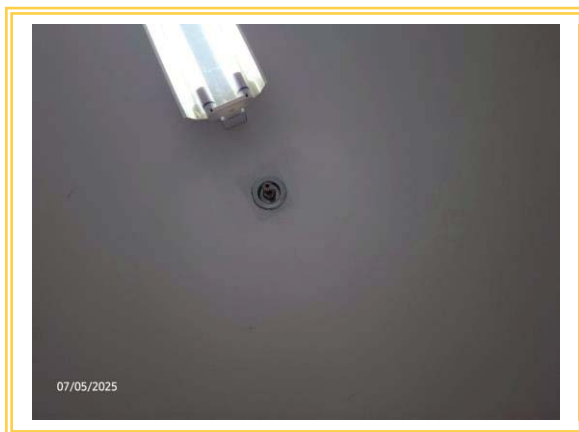
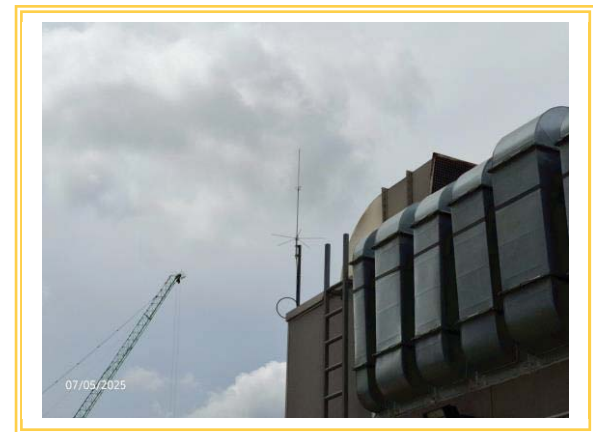
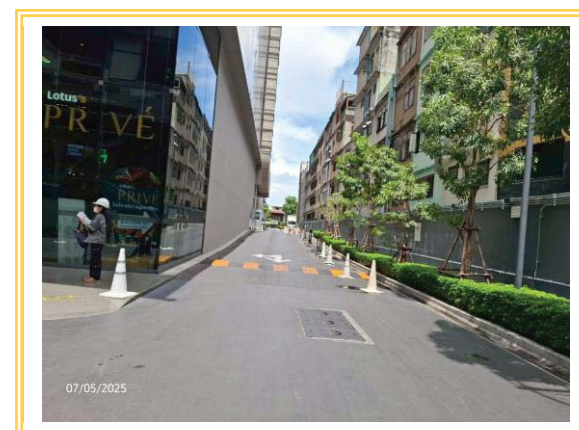
รูปที่ 3-58 ระบบป้องกันอัคคีภัยภายในโครงการ (ต่อ)

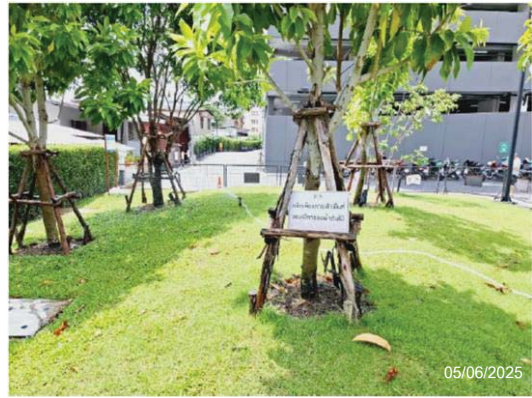
รูปที่ 3-60 ระบบรดน้ำต้นไม้อัตโนมัติ

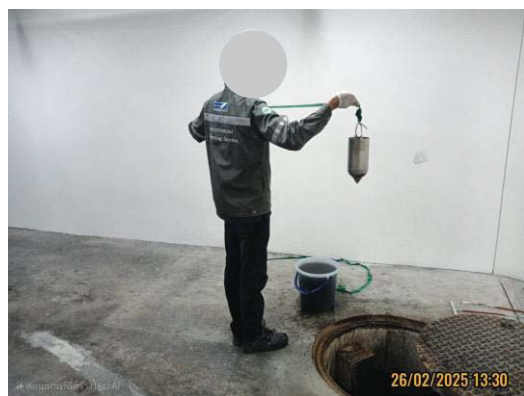
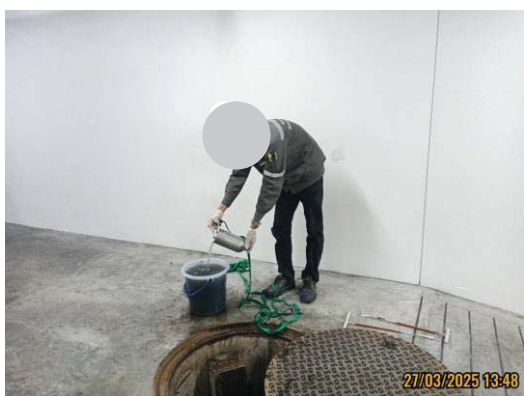
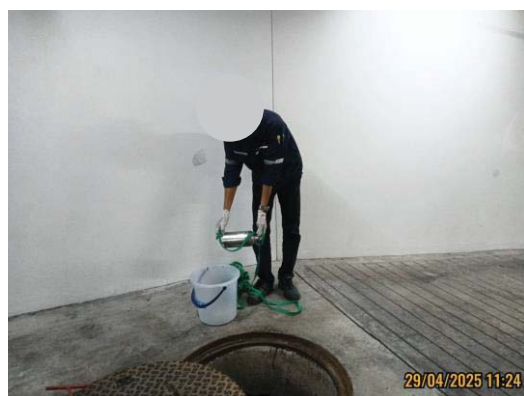
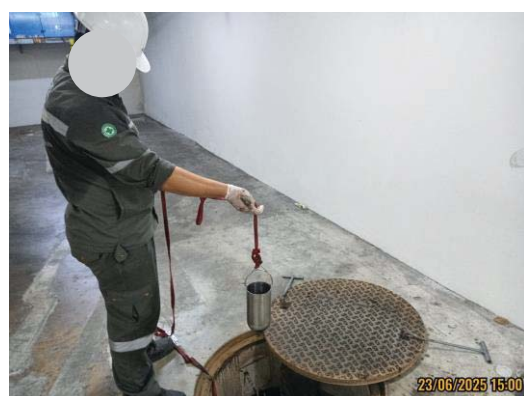
**รูปที่ 4.3-22** รูปแสดงการเก็บตัวอย่างเพื่อตรวจวิเคราะห์คุณภาพน้ำทิ้ง  
บริเวณจุดปล่อยน้ำเสียก่อนเข้าระบบบำบัดน้ำเสีย  
ดำเนินการเก็บตัวอย่างระหว่างเดือนมกราคม – มิถุนายน 2568

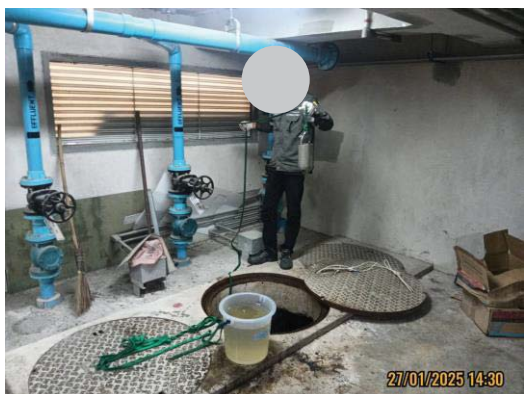
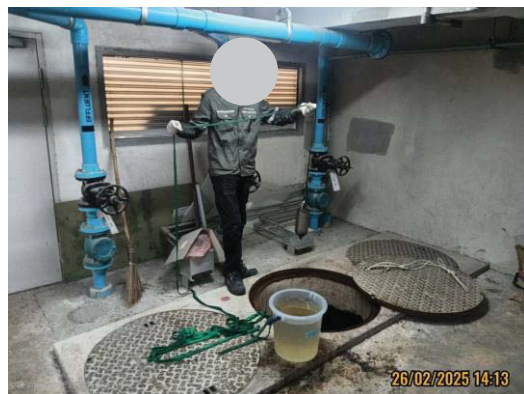
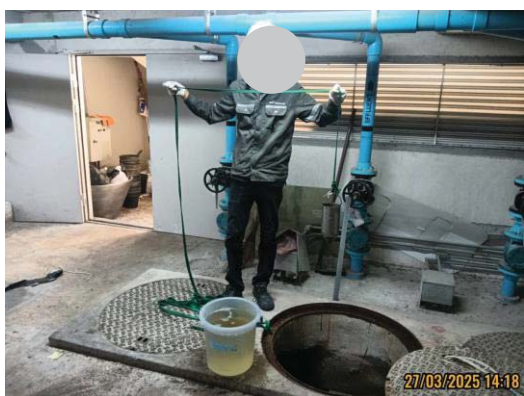
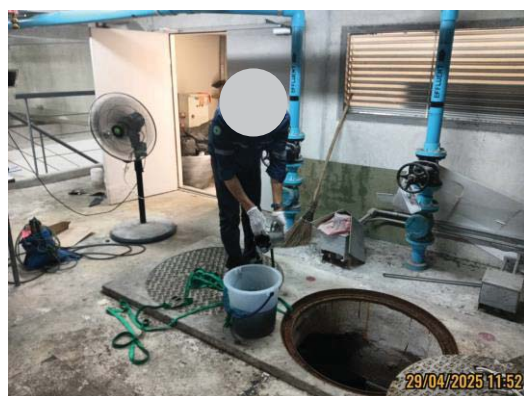
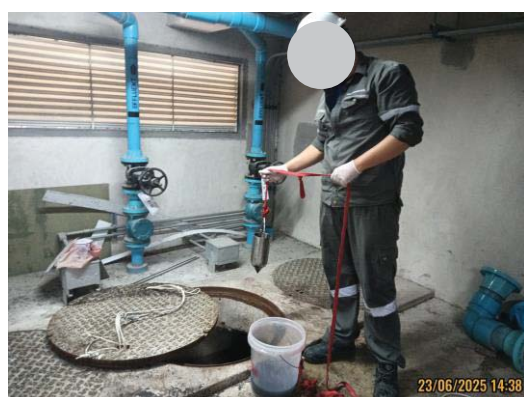
**รูปที่ 4.3-23** รูปแสดงการเก็บตัวอย่างเพื่อตรวจวิเคราะห์คุณภาพน้ำทิ้ง  
บริเวณบ่อพักน้ำทิ้ง (Effluent Tank)  
ดำเนินการเก็บตัวอย่างระหว่างเดือนมกราคม – มิถุนายน 2568

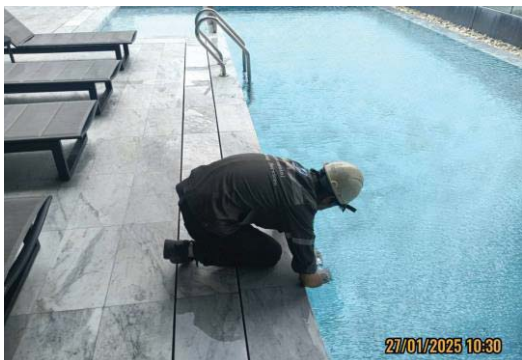
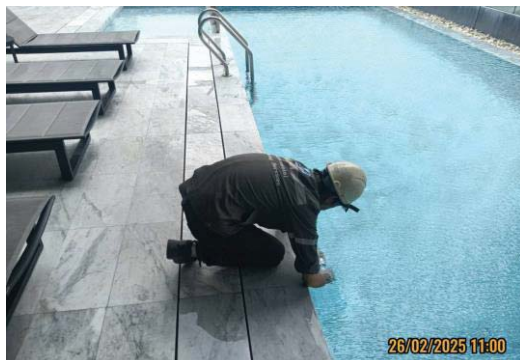
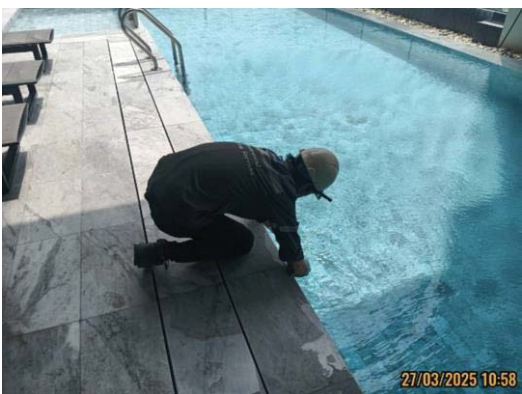
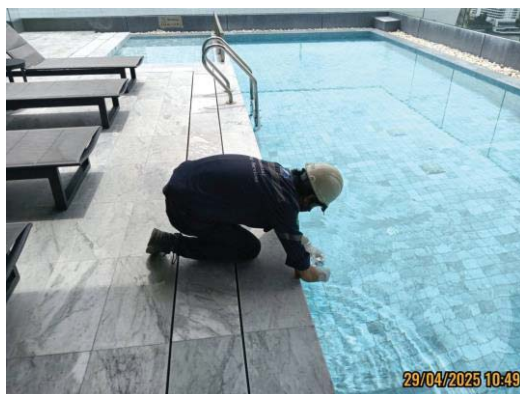
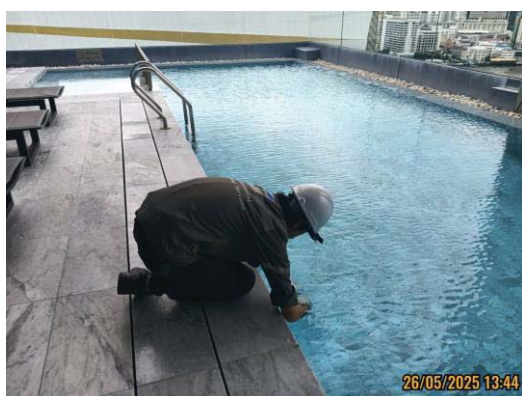
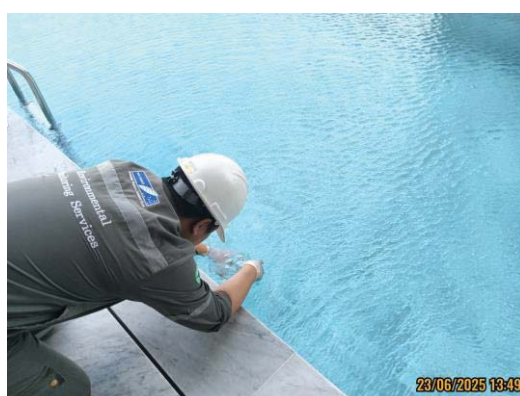
รูปที่ 4.3-24 รูปแสดงการเก็บตัวอย่างเพื่อตรวจวิเคราะห์คุณภาพน้ำสระว่ายน้ำ  
บริเวณสระว่ายน้ำในโครงการ  
ดำเนินการเก็บตัวอย่างระหว่างเดือนมกราคม – มิถุนายน 2568

การตรวจวิเคราะห์คุณภาพน้ำสระว่ายน้ำขณะที่มีผู้ใช้สระมากที่สุด บริเวณสระว่ายน้ำในโครงการ แสดงดังตารางที่ 4.3-7 และรูปที่ 4.3-24 เมื่อเปรียบเทียบคุณภาพน้ำบริเวณสระว่ายน้ำกับมาตรฐานตามคำแนะนำของ คณะกรรมการสาธารณสุข ฉบับที่ 1/2550 เรื่อง การควบคุมการประกอบกิจการสระว่ายน้ำ หรือกิจการอื่น ๆ ในทำนองเดียวกัน พบว่า ดัชนีที่ทำการตรวจวิเคราะห์ส่วนใหญ่มีค่าอยู่ในเกณฑ์ที่มาตรฐานกำหนด

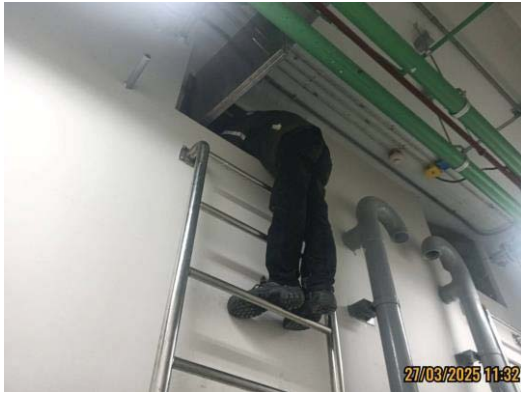
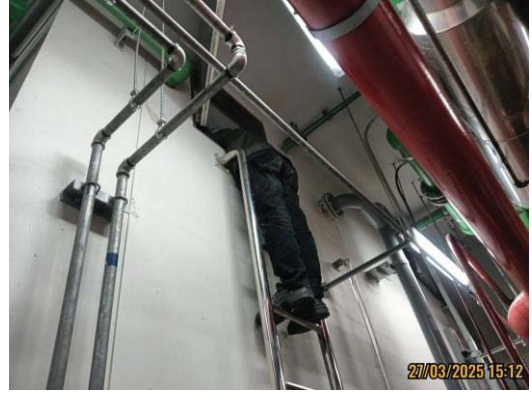
ถึงเก็บน้ำสำรองชั้นดาดฟ้า

ถึงเก็บน้ำสำรอง (ถึงใต้ดิน)

**รูปที่ 4.3-25** รูปแสดงการเก็บตัวอย่างเพื่อตรวจวิเคราะห์คุณภาพน้ำประปา  
บริเวณถังเก็บน้ำสำรอง ดำเนินการเก็บตัวอย่างวันที่ 27 มีนาคม 2568
