รายงานผลการปฏิบัติตามมาตรการป้องกัน  
และแก้ไขผลกระทบสิ่งแวดล้อม  
และมาตรการติดตามตรวจสอบผลกระทบสิ่งแวดล้อม

โครงการทำเหมืองแร่หินอุตสาหกรรมชนิดหินแกรนิต  
เพื่ออุตสาหกรรมก่อสร้าง  
ประทานบัตรที่ 33210/16514

บริษัท บุญศิลารัตน์ จำกัด

มกราคม-มิถุนายน  
2568

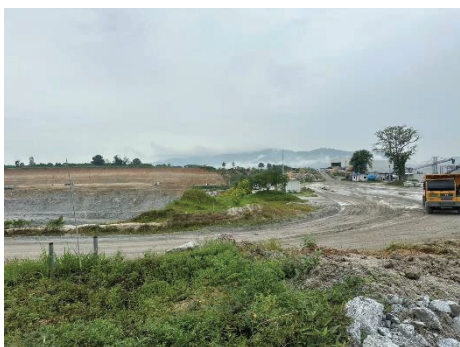
รูปที่ 2-5: พื้นที่เว้นเขตการทำเหมืองจากขอบ  
ประทานบัตร 10 ม.

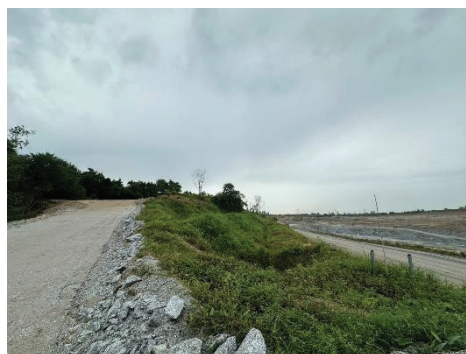
รูปที่ 2-6: พื้นที่เว้นเขตการทำเหมืองห่างจากทาง  
สาธารณประโยชน์ 50 ม.

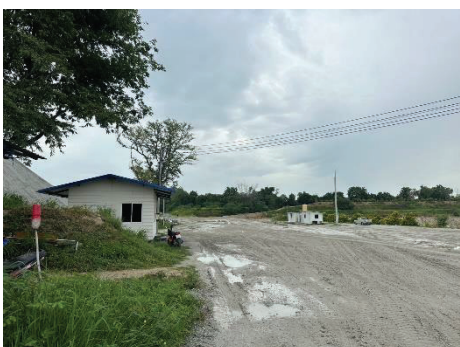
รูปที่ 2-7: พื้นที่เว้นเขตการทำเหมืองห่างจากทาง  
สาธารณประโยชน์ 100 ม.

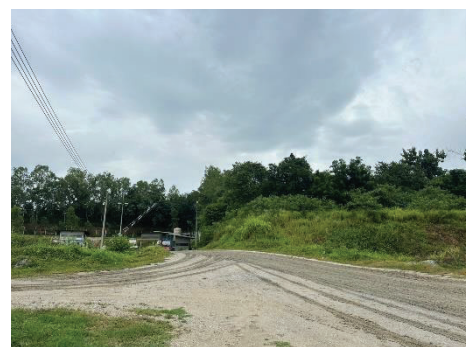
รูปที่ 2-8: พื้นที่เว้นเขตการทำเหมืองห่างจากทาง  
สาธารณประโยชน์ 85 ม.

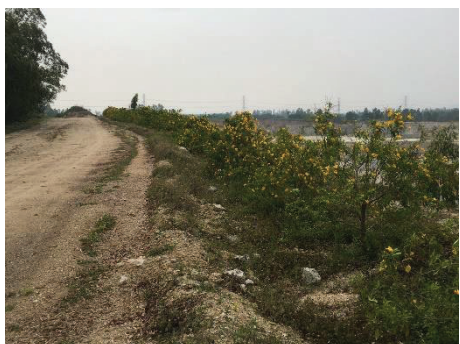
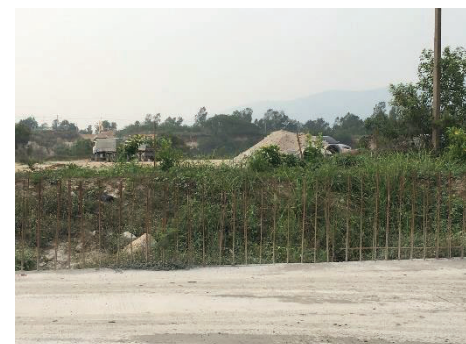
รูปที่ 2-11: คันทำนบดิน บริเวณโดยรอบหลักเหมืองที่ 3-16 และบริเวณขอบบ่อเหมือง

คันทำนบดินบริเวณขอบบ่อเหมือง

คันทำนบดินบริเวณถนนในพื้นที่โครงการ

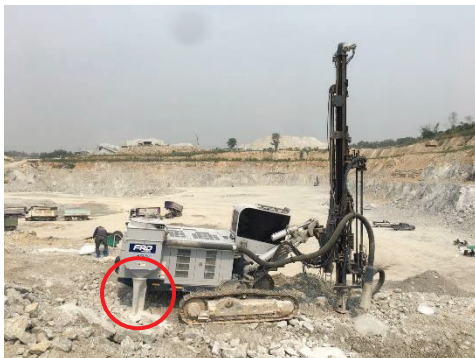
รูปที่ 2-14: รถเจาะรูระเบิดที่มีการติดตั้งแผ่นกรองฝุ่น

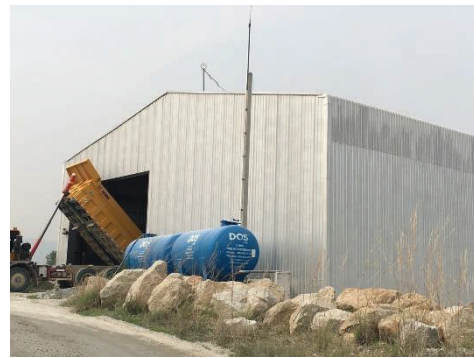
รูปที่ 2-15: อาคารปิดคลุม 3 ด้าน และหลังคา  
สำหรับเครื่องบดชุดแรก ยึดรับหินใหญ่

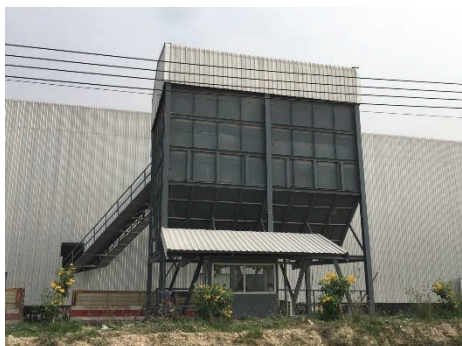
รูปที่ 2-16: อาคารปิดคลุมเครื่องจักรอุปกรณ์  
เครื่องบดชุดที่ 2 และเครื่องบดชุดที่ 3

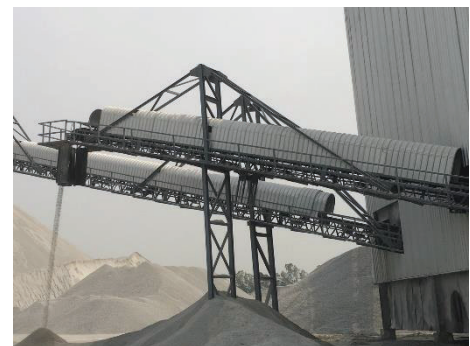
รูปที่ 2-17: อุปกรณ์ปิดคลุมระบบสายพานลำเลียง

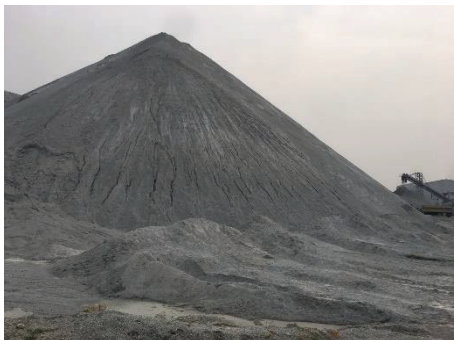
รูปที่ 2-20: พื้นที่เก็บกองหินเป็นลานคอนกรีตหรือหินบดอัดแน่น

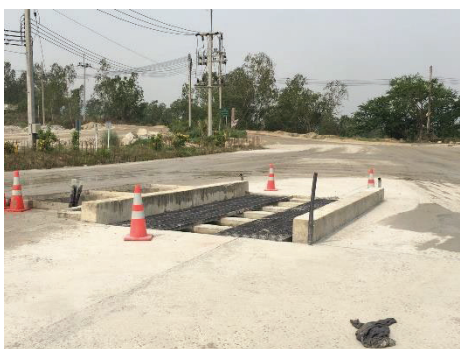
รูปที่ 2-22: ระบบลานล้างล้อรถยนต์ก่อนออกนอกโรงโม่หิน

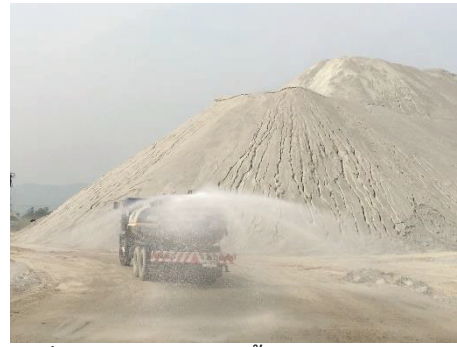
รูปที่ 2-29: การฉีดพรมน้ำบริเวณลานกองหิน

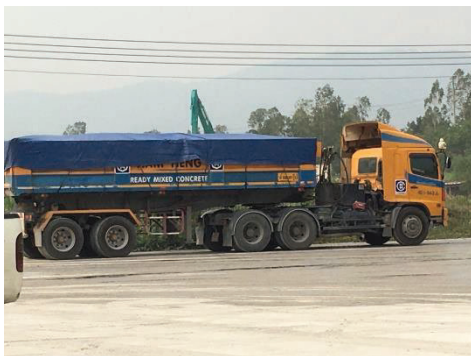
รูปที่ 2-30: รถบรรทุกที่ขนส่งแร่ออกไปยังแหล่งรับซื้อ  
ภายนอกอยู่ในสภาพที่ดีและมีผ้าใบปิดคลุมมิดชิด

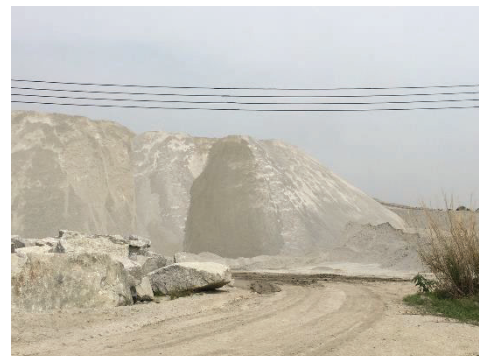
รูปที่ 2-31: การควบคุมความลาดชันและลักษณะของ  
กองแร่ให้มีความมั่นคงแข็งแรงอยู่เสมอ

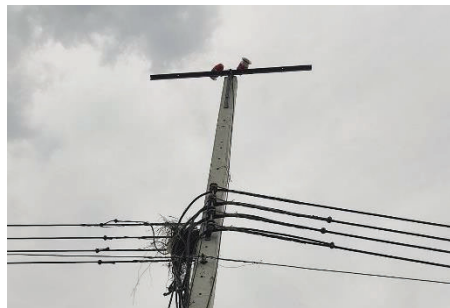
รูปที่ 2-33: อุปกรณ์ส่งสัญญาณเตือนก่อนการระเบิด

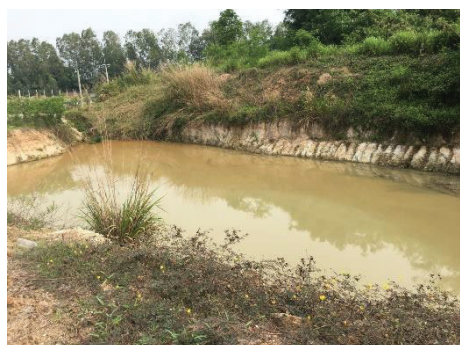
รูปที่ 2-35: ร่องระบายน้ำ

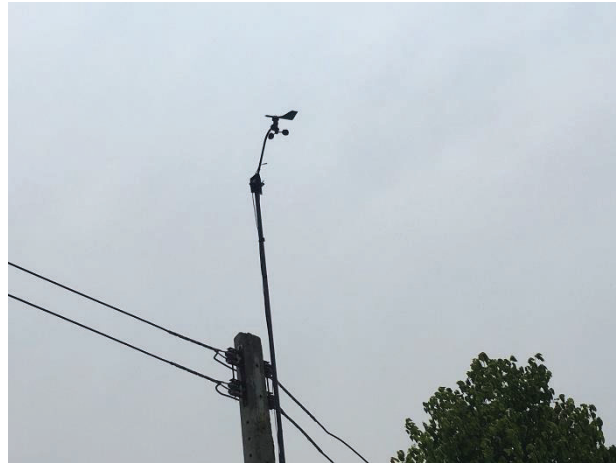
รูปที่ 3-4: สถานีตรวจวัดความเร็วและทิศทางลม บริเวณกลุ่มบ้านราษฎร หมู่ที่ 9 บ้านหนองกลางดอน (บ้านห้วยชุมพร) ทางทิศตะวันตก ในเดือนมีนาคม 2568

สำหรับผลการตรวจวัดความเร็วและทิศทางลมขณะทำการตรวจวัดคุณภาพอากาศบริเวณกลุ่มบ้านราษฎร หมู่ที่ 9 บ้านหนองกลางดอน (บ้านห้วยชุมพร) ทางทิศตะวันตก ระหว่างวันที่ 19-22 มีนาคม 2568 (รูปที่ 3-4) พบว่า ทิศทางลมส่วนใหญ่เป็นลมที่พัดมาจากทิศตะวันออก (E) โดยมีความเร็วอยู่ในช่วงระหว่าง 0.50-5.70 เมตรต่อวินาที ความเร็วลมเฉลี่ย 0.94 เมตรต่อวินาที ความเร็วลมสงบร้อยละ 50.00 (รูปที่ 3-5) (ภาคผนวก ด)

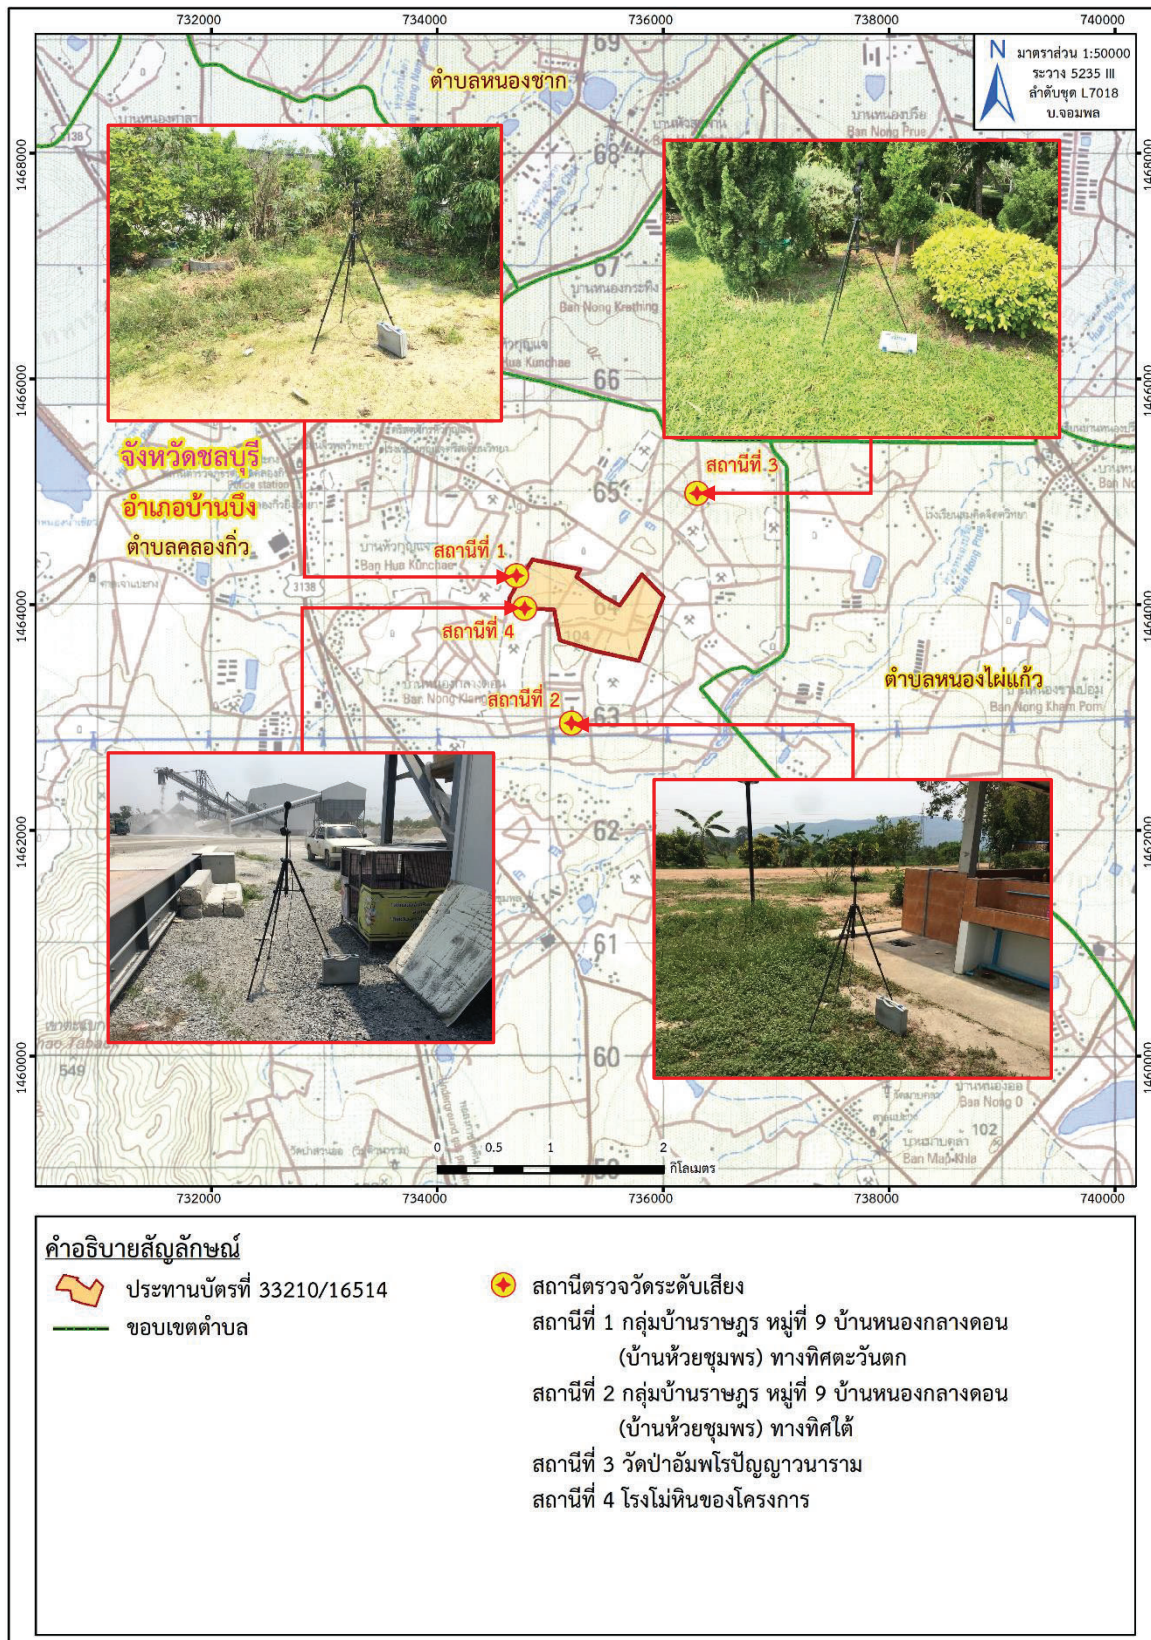
รูปที่ 3-8: สถานีตรวจวัดระดับเสียง

การตรวจวัดระดับเสียงเฉลี่ย 24 ชั่วโมง ( $L_{eq}$  24 hr.) และระดับเสียงสูงสุด ( $L_{max}$ ) ระหว่างวันที่ 19-22 มีนาคม 2568 ผลการตรวจวัดระดับเสียงแสดงในตารางที่ 3-6 และสถานีตรวจวัดดังรูปที่ 3-8

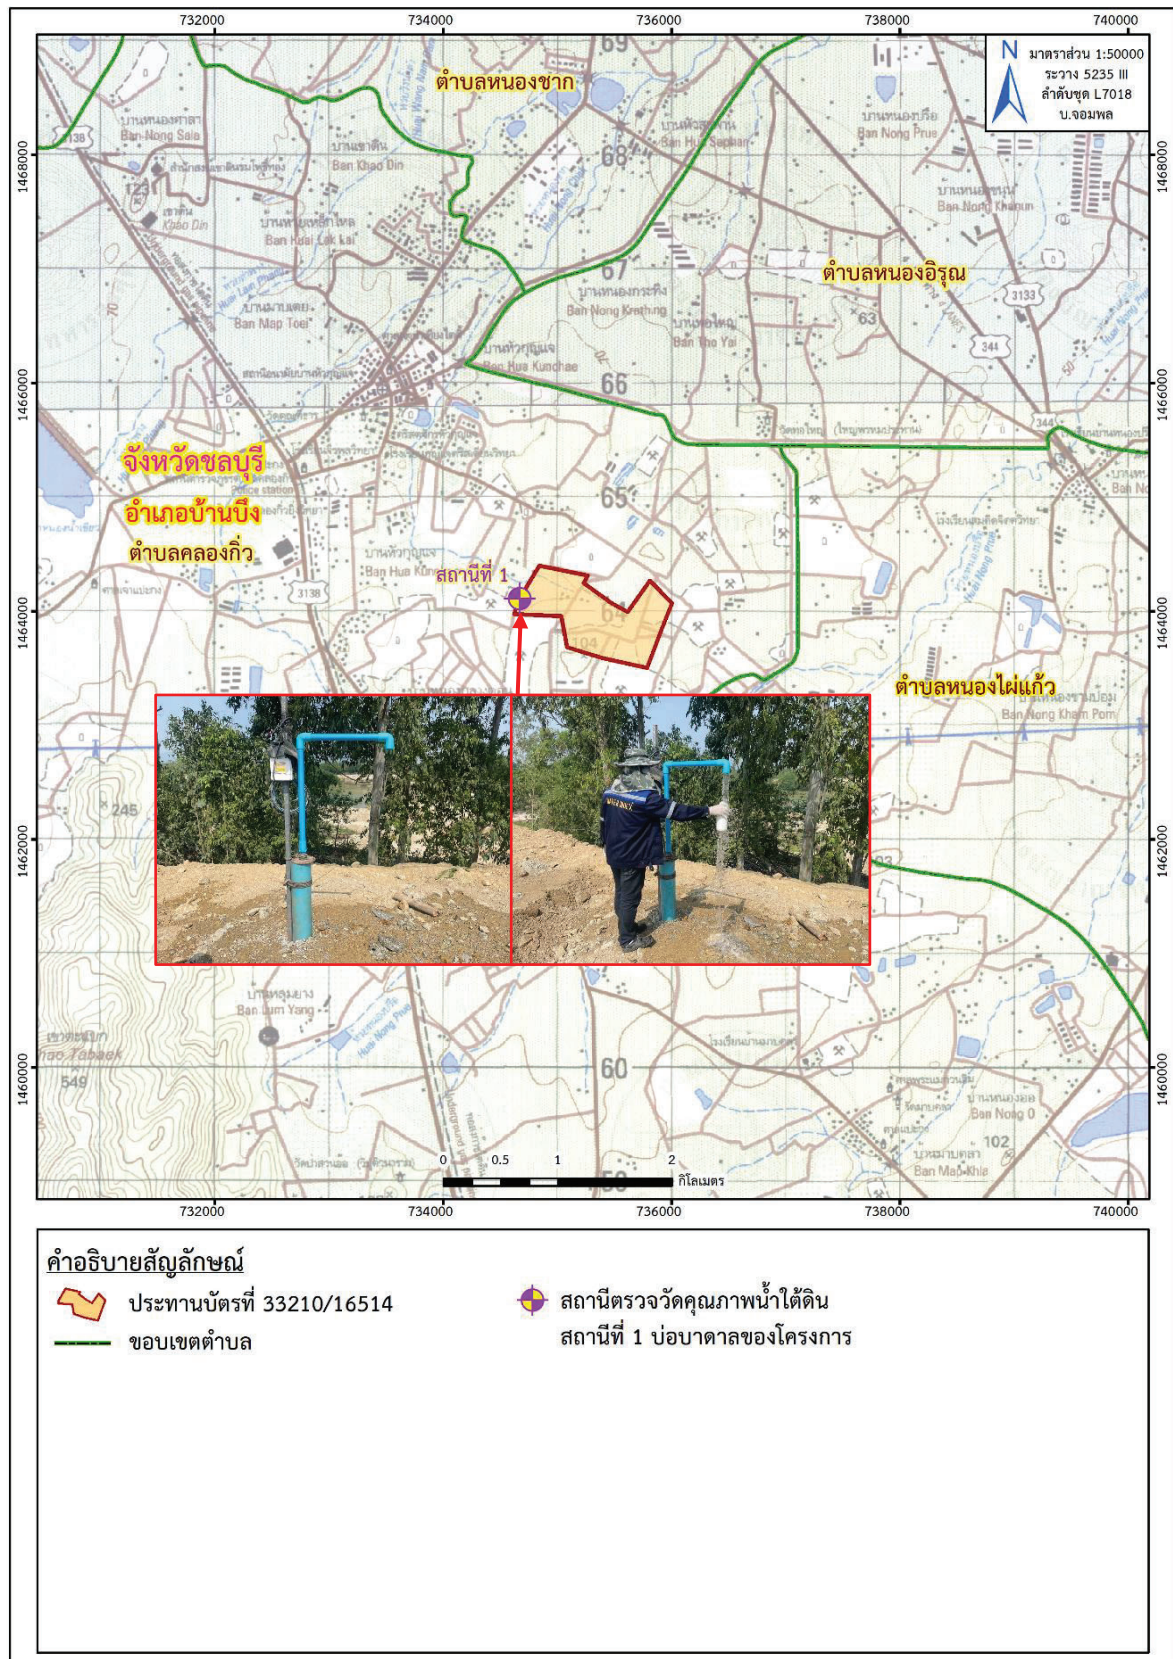
รูปที่ 3-24: สถานีตรวจวิเคราะห์คุณภาพน้ำใต้ดิน
