รายงานผลการปฏิบัติตามมาตรการป้องกันและแก้ไขผลกระทบสิ่งแวดล้อม  
และมาตรการติดตามตรวจสอบผลกระทบสิ่งแวดล้อม

## โครงการ โมดิซ ไรห์ม รามคำแหง ระหว่างเดือนมกราคม-มิถุนายน พ.ศ. 2568

โครงการ โมดิซ ไรห์ม รามคำแหง

บริษัท ยูไนเต็ด แอนนาลิสต์ แอนด์ เอ็นจิเนียริง คอนซัลแตนท์ จำกัด

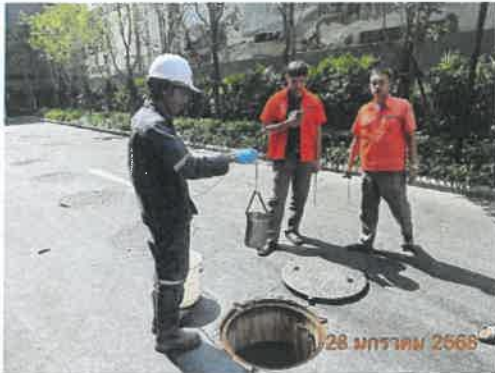
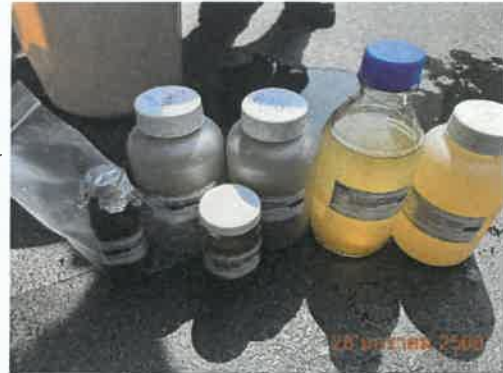
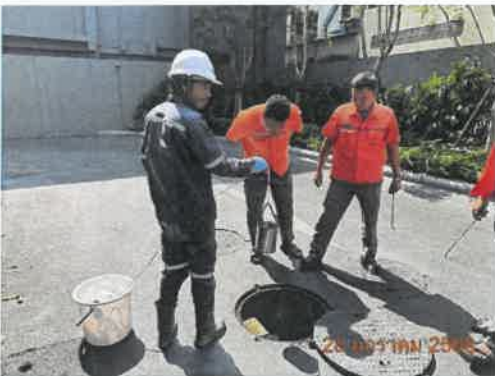
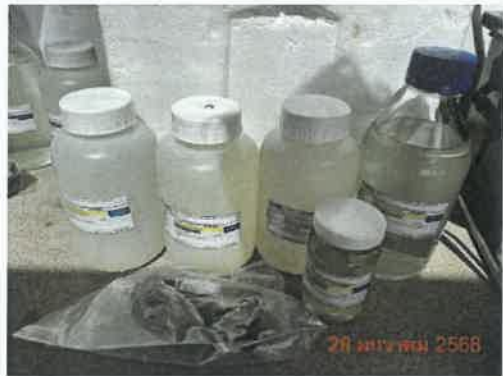
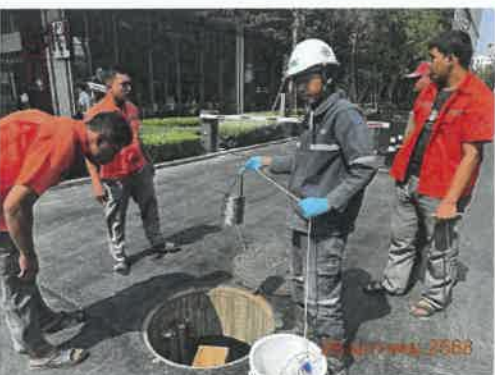
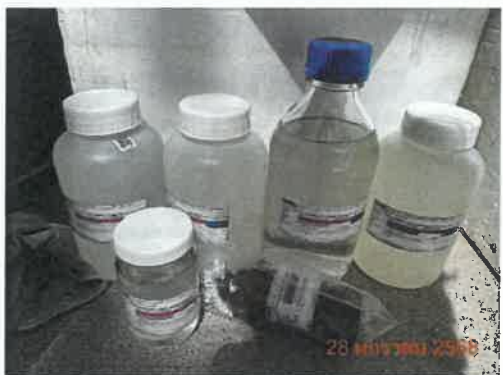
### รูปที่ 3-1 การเก็บตัวอย่างน้ำทิ้ง

#### ถังปรับสมดุล

#### ถังพักน้ำใส

#### บ่อตรวจคุณภาพ

ก่อนดำเนินการเก็บตัวอย่างน้ำทิ้ง เจ้าหน้าที่ผู้เก็บตัวอย่างน้ำได้ดำเนินการควบคุมคุณภาพในภาคสนามตามระบบมาตรฐานของห้องปฏิบัติการ ISO/IEC 17025 เพื่อป้องกันการปนเปื้อนขณะเก็บตัวอย่างโดยการสวมถุงมือชนิดไม่มีแป้งรวมถึงล้างอุปกรณ์ที่ใช้ในการเก็บตัวอย่างทุกชนิดด้วยน้ำตัวอย่าง จากนั้นจึงดำเนินการเก็บตัวอย่างน้ำ โดยวิธี Grab Sampling โดยใช้ Stainless Sampler เก็บตัวอย่างน้ำ จากนั้นแบ่งตัวอย่างใส่ภาชนะบรรจุตัวอย่าง สำหรับการเก็บตัวอย่างน้ำที่ต้องการวิเคราะห์น้ำมันและไขมัน ให้จ้วงเก็บน้ำแบบตัวอย่างแยก เพื่อป้องกันการปนเปื้อนจากภาชนะ จากนั้นแช่ตัวอย่างทั้งหมดในกล่องน้ำแข็งที่อุณหภูมิ  $> 0^{\circ}\text{C}$ ,  $\leq 6^{\circ}\text{C}$  พร้อมบันทึกข้อมูลในใบกำกับ (Chain of Custody) เพื่อส่งไปวิเคราะห์ที่ห้องปฏิบัติการของบริษัท ยูไนเต็ด แอนาไลซิส แอนด์ เอ็นจิเนียริง คอนซัลแตนท์ จำกัด ภายใน 24-48 ชั่วโมง

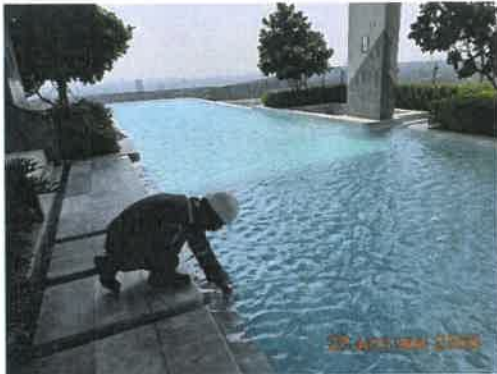
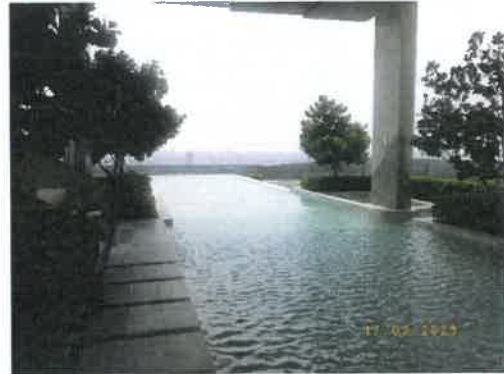
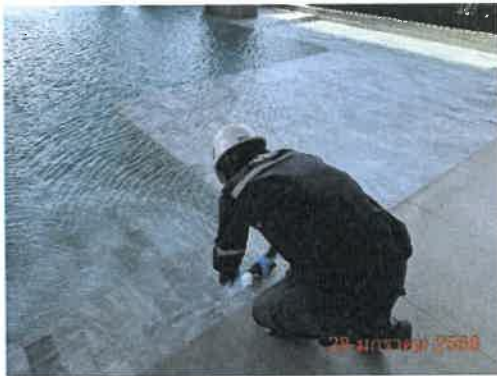
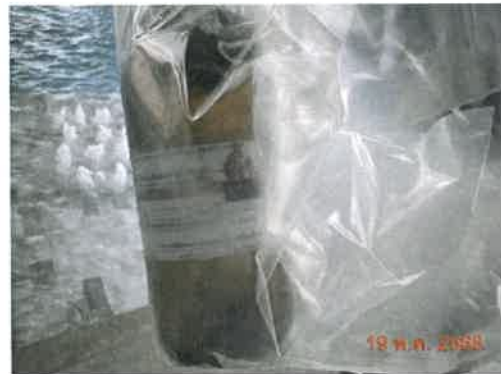
### รูปที่ 3-2 การเก็บตัวอย่างน้ำสระว่ายน้ำ

#### สระว่ายน้ำส่วนลึก

#### สระว่ายน้ำส่วนตื้น

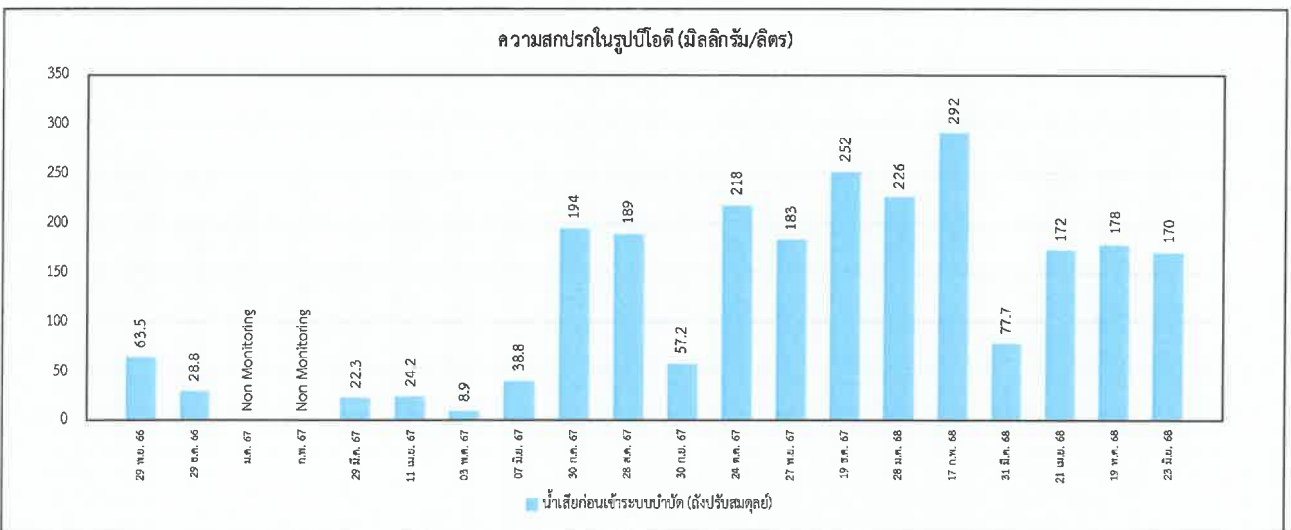
**รูปที่ 3-36 เปรียบเทียบผลการตรวจสอบความสกปรกในรูปบีโอดี บริเวณถังปรับสมดุล ระหว่างเดือนพฤศจิกายน พ.ศ. 2566 - มิถุนายน พ.ศ. 2568**

จากการเปรียบเทียบผลการติดตามตรวจสอบคุณภาพน้ำทิ้ง โครงการ โมดิซ ไรท์ม รามคำแหง (เฟส 1) บริเวณถังปรับสมดุล ระหว่างเดือนพฤศจิกายน พ.ศ. 2566 - มิถุนายน พ.ศ. 2568 พบว่า ดัชนีที่ติดตามตรวจสอบส่วนใหญ่มีค่าไม่แตกต่างกัน เมื่อเปรียบเทียบกับ การติดตามตรวจสอบครั้งก่อนหน้า

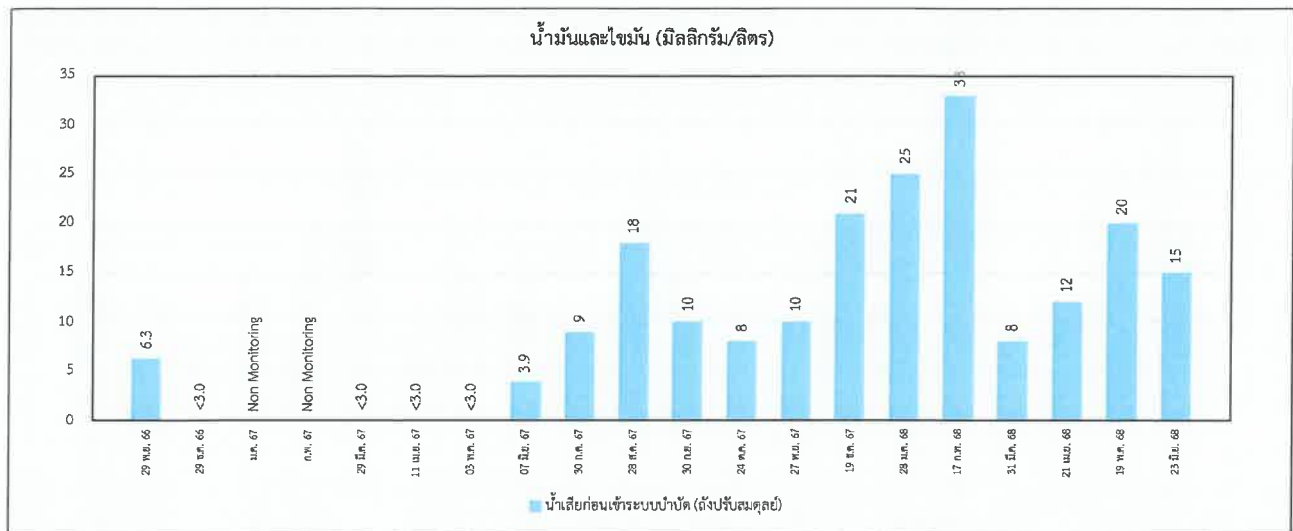
**รูปที่ 3-39 เปรียบเทียบผลการตรวจสอบน้ำมันและไขมัน บริเวณถังปรับสมดุล**  
ระหว่างเดือนพฤศจิกายน พ.ศ. 2566 - มิถุนายน พ.ศ. 2568

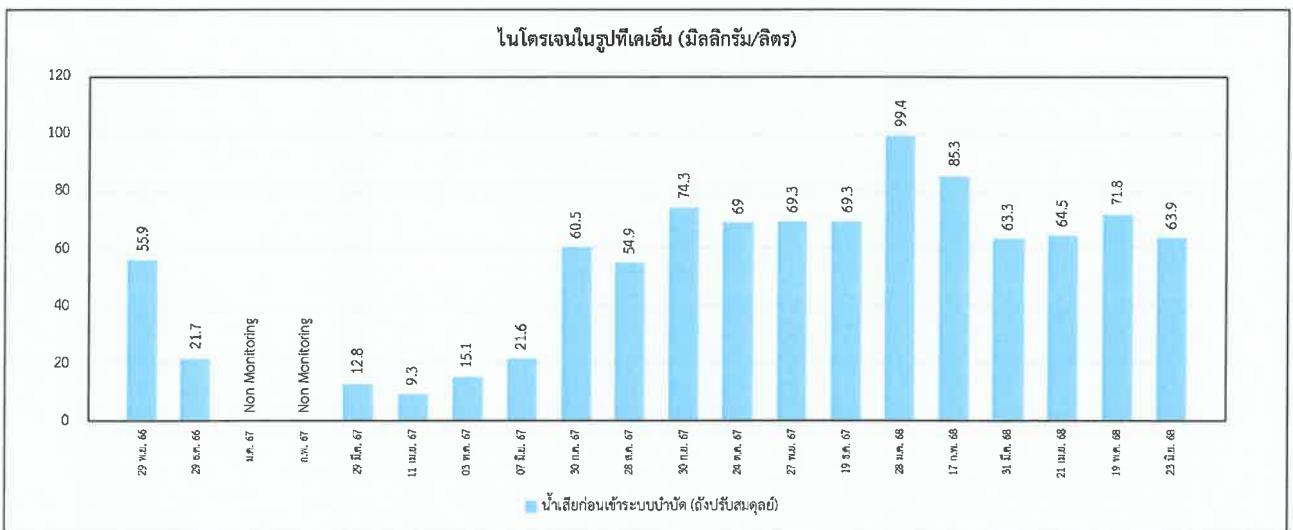
**รูปที่ 3-40 เปรียบเทียบผลการตรวจสอบไนโตรเจนในรูปทีเคเอ็น บริเวณถังปรับสมดุล**  
ระหว่างเดือนพฤศจิกายน พ.ศ. 2566 - มิถุนายน พ.ศ. 2568
