บทที่ 3

ผลการปฏิบัติตามมาตรการติดตามตรวจสอบผลกระทบสิ่งแวดล้อม

ตารางที่ 3 ผลการปฏิบัติตามมาตรการติดตามตรวจสอบผลกระทบสิ่งแวดล้อม โครงการประตุน้ำท่าแห จังหวัดพิจิตร ในปี พ.ศ. 2568 (ระยะดำเนินการ)

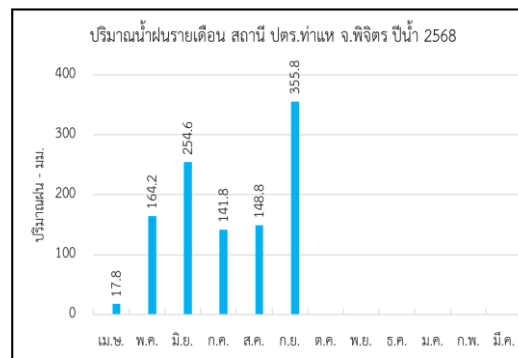
รูปที่ 3-2 กราฟเปรียบเทียบปริมาณฝนสะสมรายเดือน

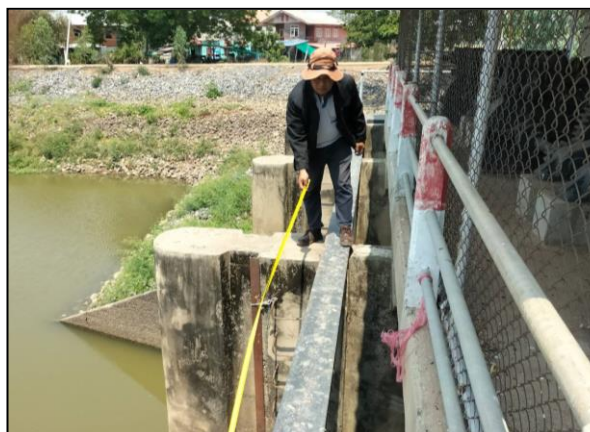
รูปที่ 3-5 การลงพื้นที่ตรวจสอบความมั่นคงของอาคารชลประทานในความรับผิดชอบของโครงการชลประทานพิจิตร

2) จากเหตุการณ์แผ่นดินไหวขนาด 8.2 ตามมาตราริกเตอร์ บริเวณประเทศเมียนมา เมื่อเวลา 13.20 น. ของวันที่ 28 มีนาคม 2568 ภายหลังการเกิดเหตุขึ้น ในวันที่ 29 มีนาคม 2568 โครงการชลประทานพิจิตร ดำเนินการเข้าตรวจสอบความมั่นคงและความพร้อมใช้งานของอาคารชลประทาน ที่อยู่ในความรับผิดชอบของกรมชลประทาน ตามมาตรการด้านความปลอดภัยเขื่อน ซึ่งจากการตรวจสอบเบื้องต้น ไม่พบความเสียหายแต่อย่างใด สามารถใช้งานได้ปกติ แต่ยังคงเฝ้าระวังสถานการณ์ต่อไป

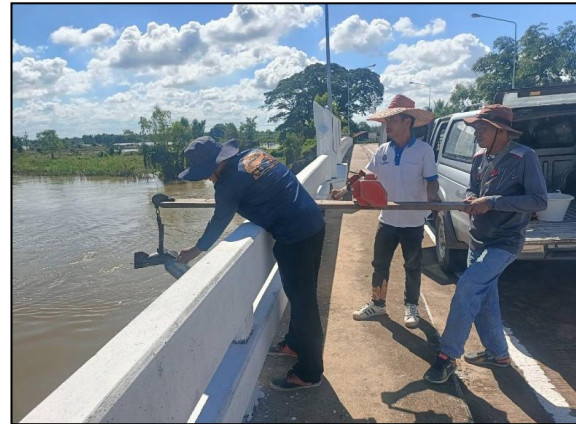
รูปที่ 3-6 การสำรวจปริมาณตะกอนแขวนลอย

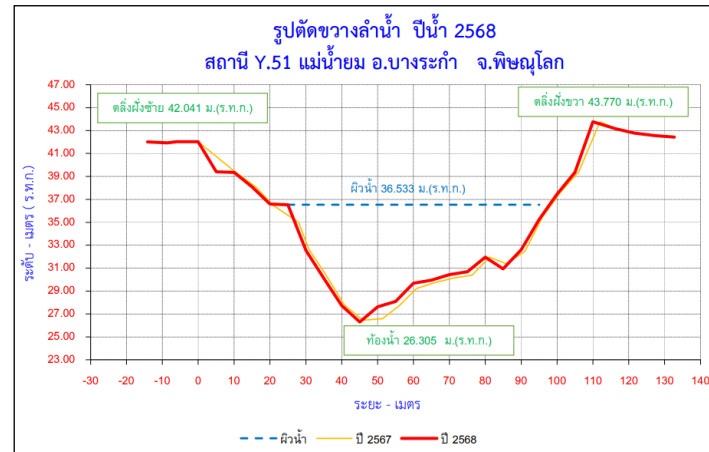
รูปที่ 3-7 รูปตัดขวางลำน้ำของสถานี Y.51 เหนือประตุน้ำท่า

2) ศูนย์อุทกวิทยาชลประทานภาคเหนือตอนล่าง ดำเนินการสำรวจข้อมูลรูปตัดลำน้ำของสถานี Y.51 เหนือประตูระบายน้ำ และสถานี Y.17 ท้ายประตูระบายน้ำ ดังรูปที่ 3-7 และรูปที่ 3-8 เพื่อประกอบการวิเคราะห์การเปลี่ยนแปลงสภาพตลิ่ง ทั้งนี้ พบว่าสถานี Y.51 มีการทับถมของตะกอนในลำน้ำเล็กน้อย และสถานี Y.17 พบการกัดเซาะและทับถมของตะกอนในลำน้ำเล็กน้อย รายละเอียดดังหัวข้อที่ 5.2.2 แผนการติดตามตรวจสอบด้านอุทกวิทยาน้ำผิวดิน หน้าที่ 5-114

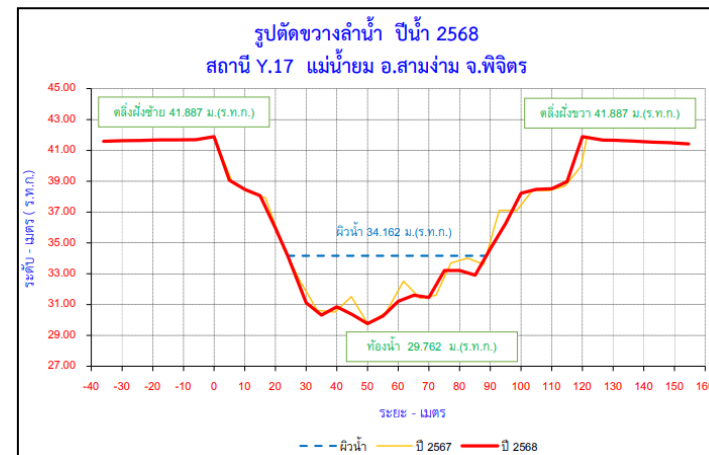
รูปที่ 3-8 รูปตัดขวางลำน้ำของสถานี Y.17 ท้ายประตุน้ำท่า

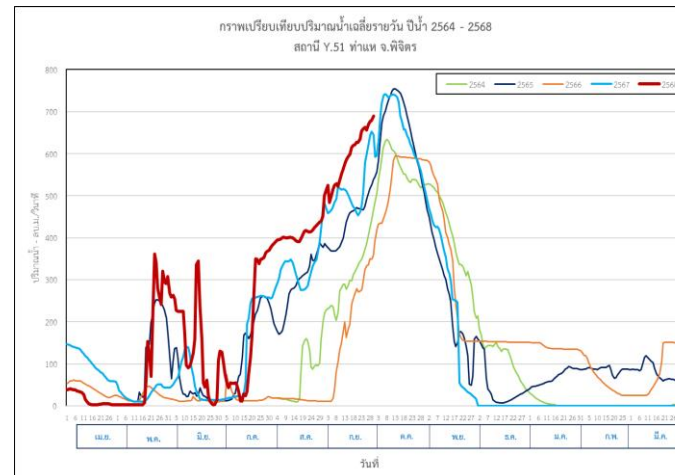
รูปที่ 3-9 กราฟเปรียบเทียบระดับน้ำเฉลี่ยรายวันปี พ.ศ. 2564 – 2568
สถานี Y.51 บริเวณด้านเหนือโครงการ

ศูนย์อุทกวิทยาชลประทานภาคเหนือตอนล่าง ดำเนินการบันทึกข้อมูลระดับน้ำเฉลี่ยรายวัน และปริมาณน้ำท่าเฉลี่ยรายวัน สถานี Y.51 เหนือประตุน้ำท่า และสถานี Y.17 ท้ายประตุน้ำท่า พบว่าปีน้ำ 2568 มีปริมาณน้ำท่าสูงกว่าปี 2567 รายละเอียดดังหัวข้อที่ 5.2.2 แผนการติดตามตรวจสอบด้านอุทกวิทยาน้ำผิวดิน หน้าที่ 5-114

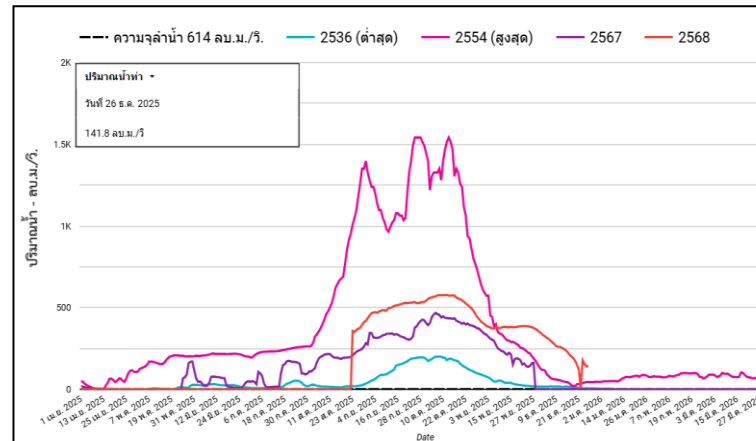
รูปที่ 3-10 กราฟเปรียบเทียบระดับน้ำเฉลี่ยรายวันปี พ.ศ. 2567 – 2568
สถานี Y17 บริเวณด้านท้ายโครงการ

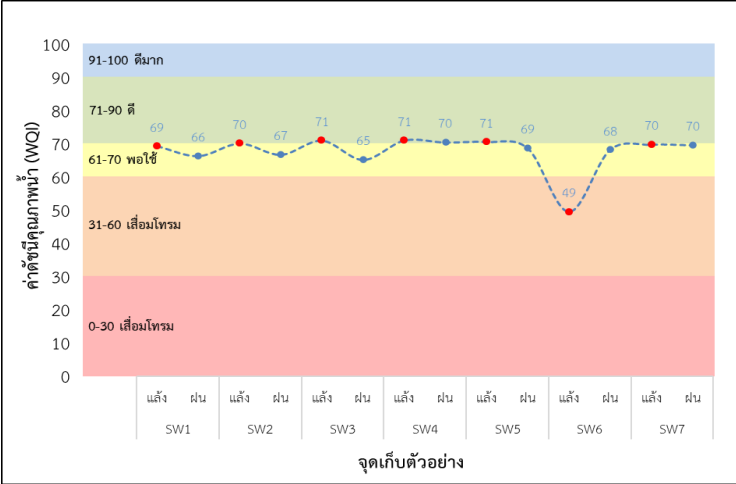
รูปที่ 3-11 ผลการวิเคราะห์ดัชนีคุณภาพน้ำแหล่งน้ำผิวดิน (WQI) ปี 2568

- 1) คุณภาพน้ำโดยรวมในแม่น้ำยม (SW1 – SW5, และ SW 7) ครั้งที่ 1 เท่ากับ 70.3 ครั้งที่ 2 เท่ากับ 67.8 อยู่ในเกณฑ์พอใช้ เทียบกับมาตรฐานคุณภาพน้ำในแหล่งน้ำผิวดินประเภทที่ 3

มาตรการติดตามตรวจสอบผลกระทบสิ่งแวดล้อม	รายละเอียดผลการปฏิบัติตามมาตรการ	ปัญหา และแนวทางแก้ไข
1.12 คุณภาพน้ำผิวดิน (ต่อ)	<p>2) คุณภาพน้ำในลำน้ำสาขา คลองสามง่าม (SW6) ครั้งที่ 1 เท่ากับ 49 อยู่ในเกณฑ์เสื่อมโทรม เทียบกับมาตรฐานคุณภาพน้ำในแหล่งน้ำผิวดินประเภทที่ 4 และครั้งที่ 2 เท่ากับ 68 อยู่ในเกณฑ์พอใช้ เทียบกับมาตรฐานคุณภาพน้ำในแหล่งน้ำผิวดินประเภทที่ 3</p>

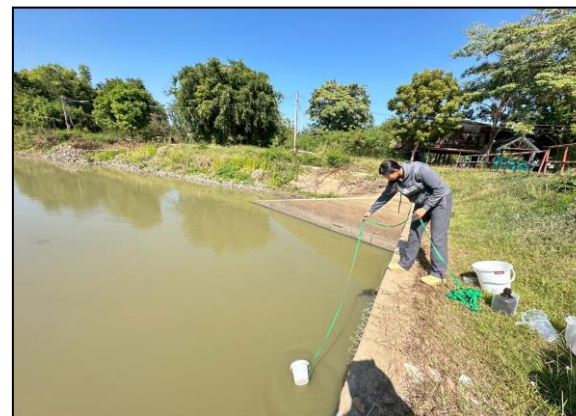
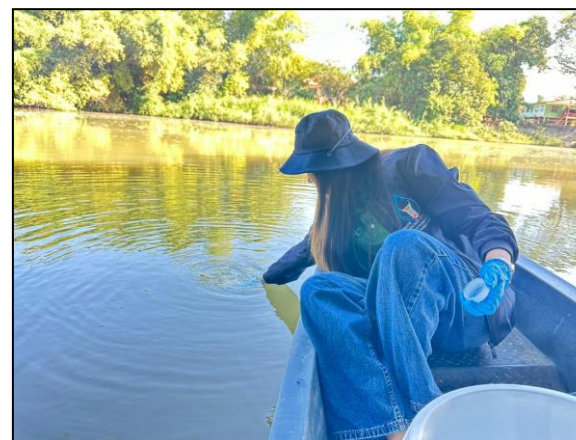
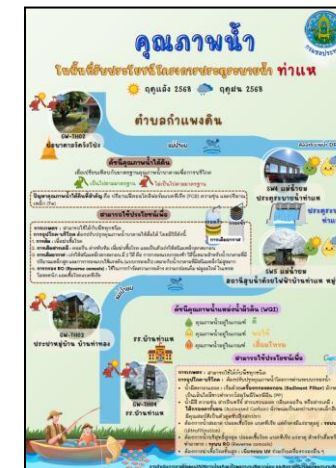
รูปที่ 3-12 การเก็บตัวอย่างคุณภาพน้ำผิวดิน ปี 2568

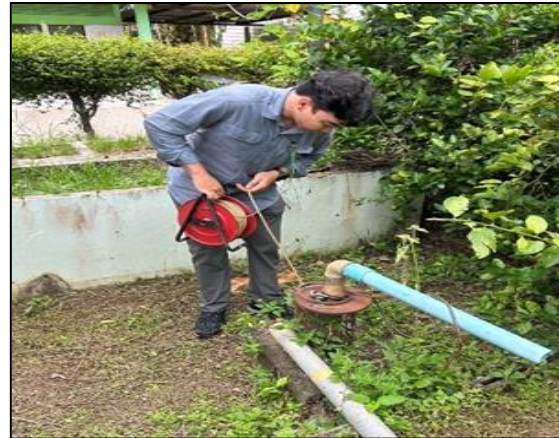
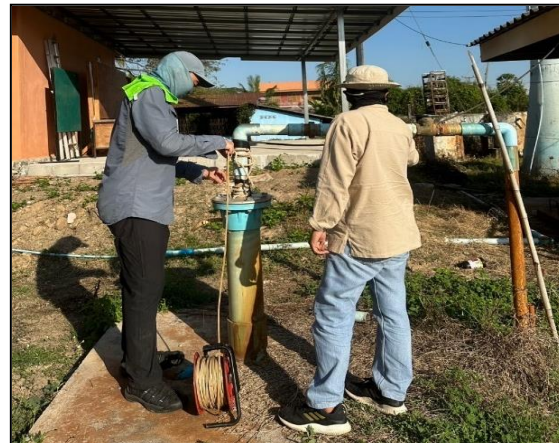
รูปที่ 3-13 การวัดระดับน้ำใต้ดิน

2) สถานี TH13 บ่อบาดาลวัด
วังโป่ง ที่พิกัด 47Q 1839670N
628461E

3) สถานี TH14 บ่อบาดาล
ภายในโรงเรียนบ้านท่าแห ที่
พิกัด 1834964N 631054E

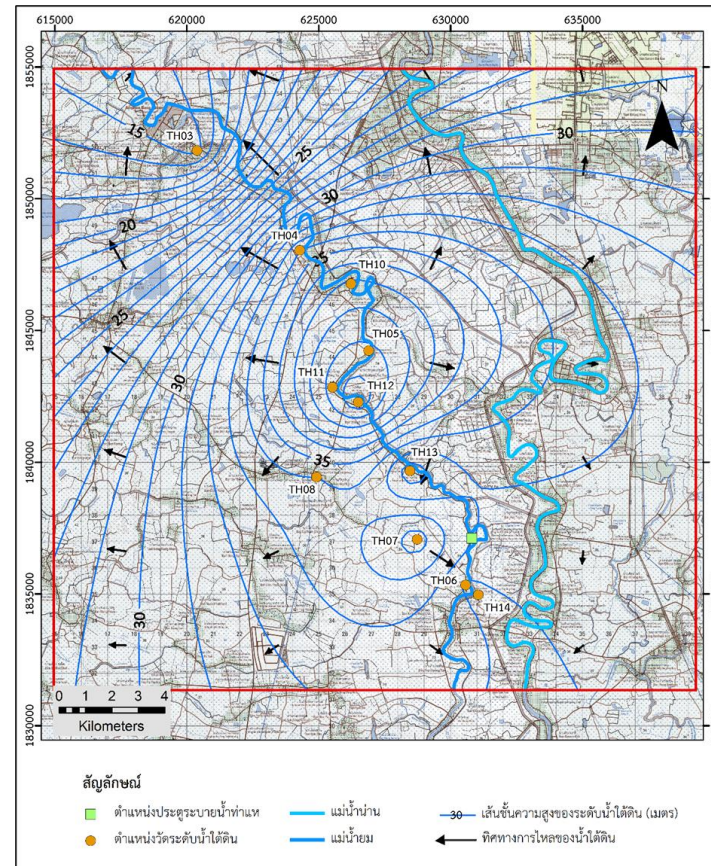
รูปที่ 3-14 แผนที่แสดงทิศทางการไหลและระดับน้ำใต้ดินบริเวณพื้นที่
โครงการประตุน้ำท่าแห่งใหม่ ในช่วงเดือนมีนาคม 2568 (ฤดูแล้ง)

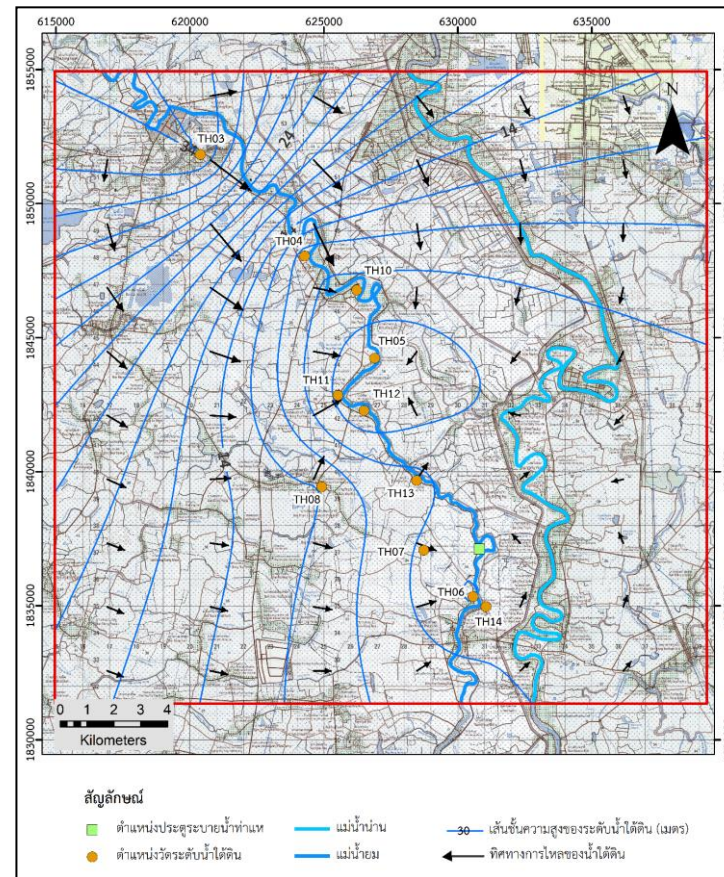
รูปที่ 3-15 แผนที่แสดงทิศทางการไหลและระดับน้ำใต้ดินบริเวณพื้นที่
โครงการประตุน้ำท่าแห่งใหม่ ในช่วงเดือนกรกฎาคม 2568 (ฤดูฝน)

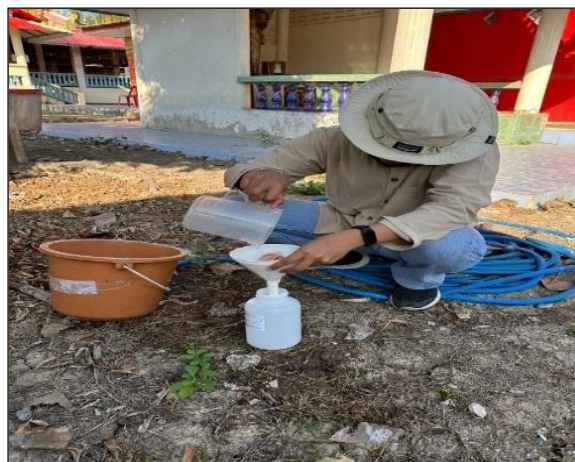
รูปที่ 3-16 การเก็บตัวอย่างคุณภาพน้ำใต้ดิน ปี 2568

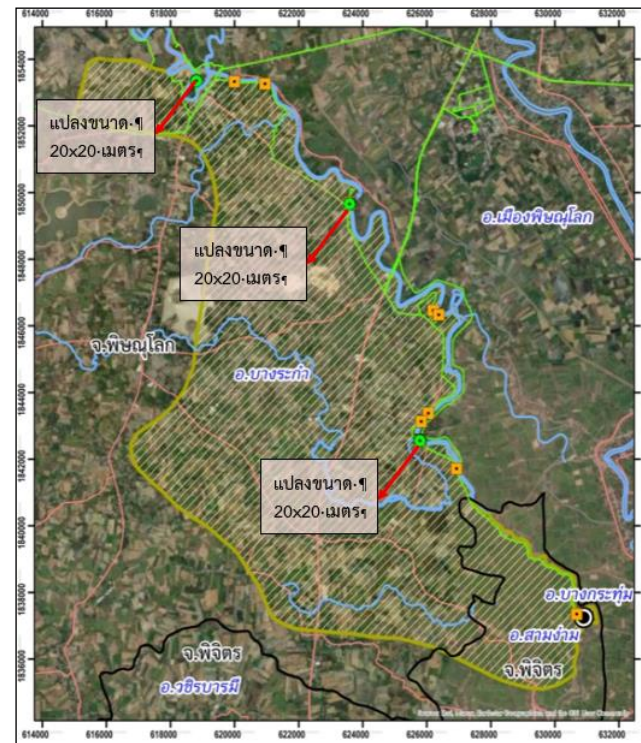
รูปที่ 3-17 ตำแหน่งการวางแปลงตัวอย่างสำรวจพืชริมน้ำ

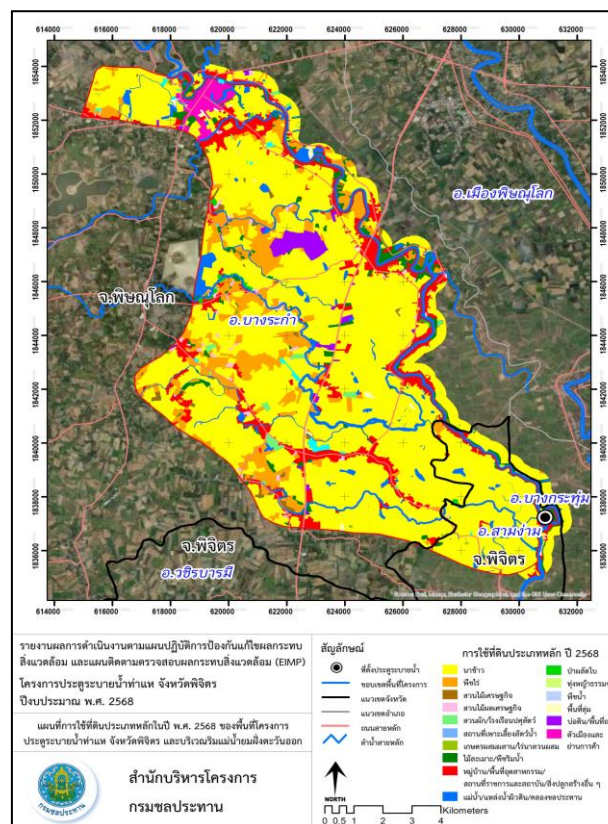
รูปที่ 3-19 แผนที่การใช้ที่ดินประเภทหลักปี พ.ศ. 2568

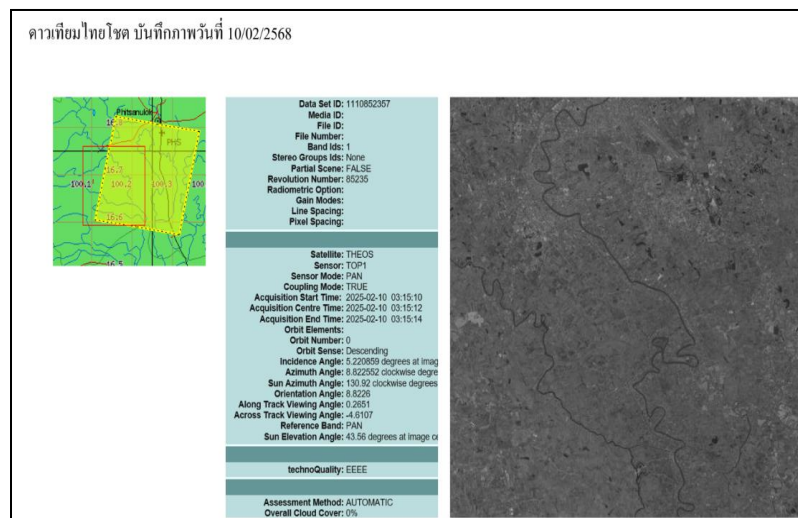
รูปที่ 3-20 ภาพถ่ายดาวเทียมไทยโชด วันที่ 10 กุมภาพันธ์ 2568

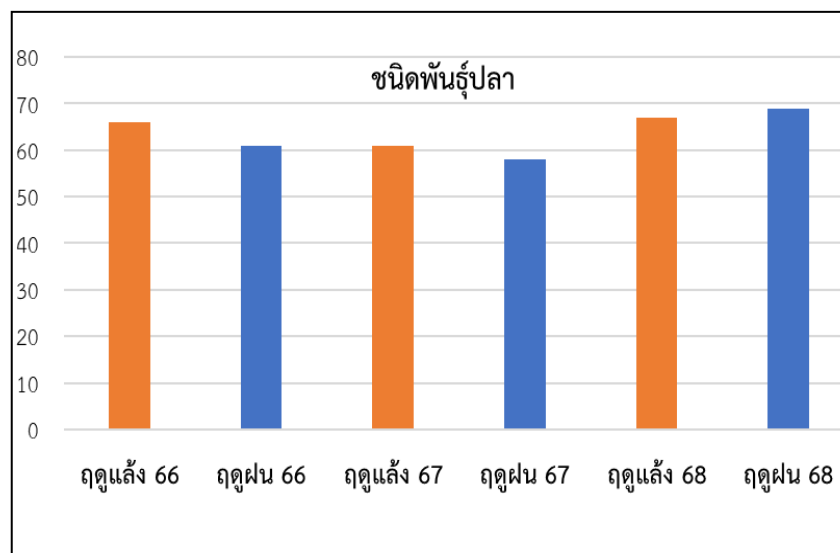
รูปที่ 3-21 กราฟแสดงค่าชนิดพันธุ์ปลา ตั้งแต่ปี 2566 - 2568

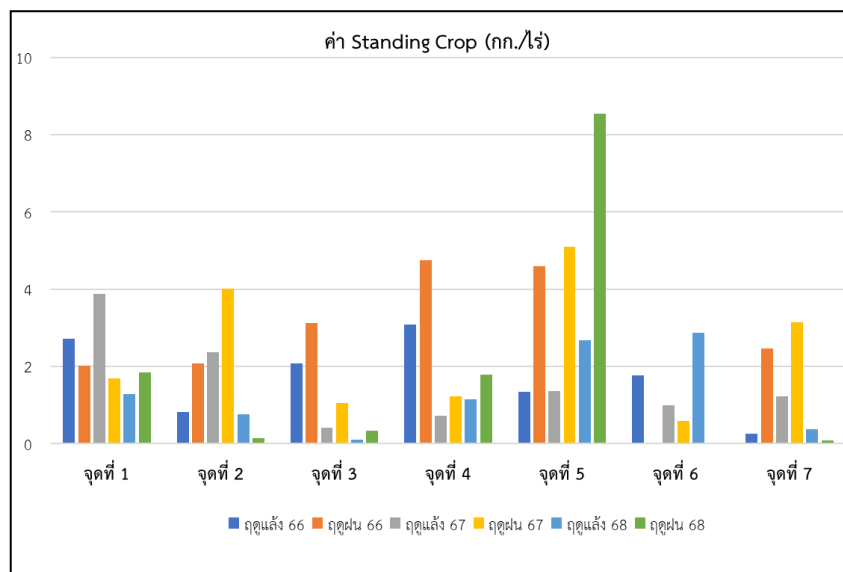
รูปที่ 3-22 กราฟแสดงค่ากำลังการผลิตทางการประมง หรือ standing crop ตั้งแต่ปี 2566 - 2568

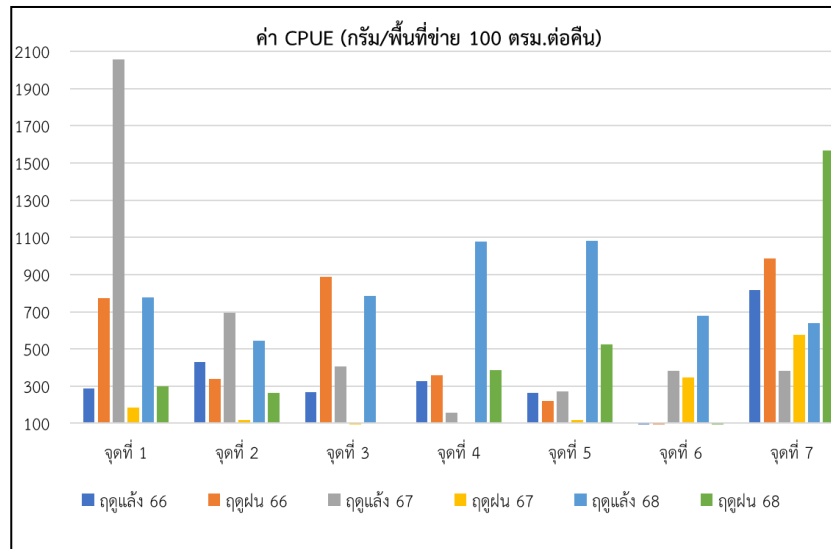
รูปที่ 3-23 กราฟแสดงค่าประสิทธิภาพอัตราการจับสัตว์น้ำของเครื่องมือประมง หรือ CPUE ตั้งแต่ปี 2566 - 2568

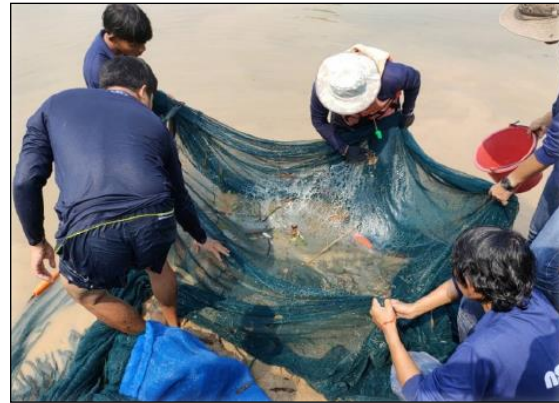
รูปที่ 3-24 การเก็บตัวอย่างนิเวศวิทยาทางน้ำและทรัพยากรการประมง

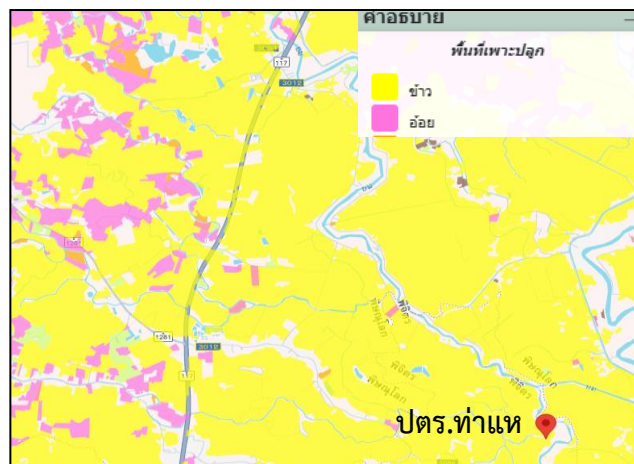
รูปที่ 3-26 ข้อมูลพื้นที่เพาะปลูก ใน Agri-Map

1) กรมชลประทานร่วมกับคณะเกษตรศาสตร์ ทรัพยากรธรรมชาติและ สิ่งแวดล้อม มหาวิทยาลัยนเรศวร ดำเนินการตรวจสอบการเปลี่ยนแปลงการใช้ประโยชน์ที่ดินในพื้นที่รับประโยชน์ของโครงการ ในปี 2568 พบว่า มีพื้นที่ เกษตรผสมผสาน/ไร่นาสวนผสม นาข้าว พืชไร่ ไม้ยืนต้นเศรษฐกิจ สวนไม้ผล เศรษฐกิจ และสวนผัก รวมเนื้อที่ 66,669.10 ไร่ โดยมีเนื้อที่การปลูกข้าว มากที่สุด รองลงมาคือ อ้อย ซึ่งสอดคล้องกับข้อมูลพื้นที่เพาะปลูก ใน Agri-Map ดังรูปที่ 3-26

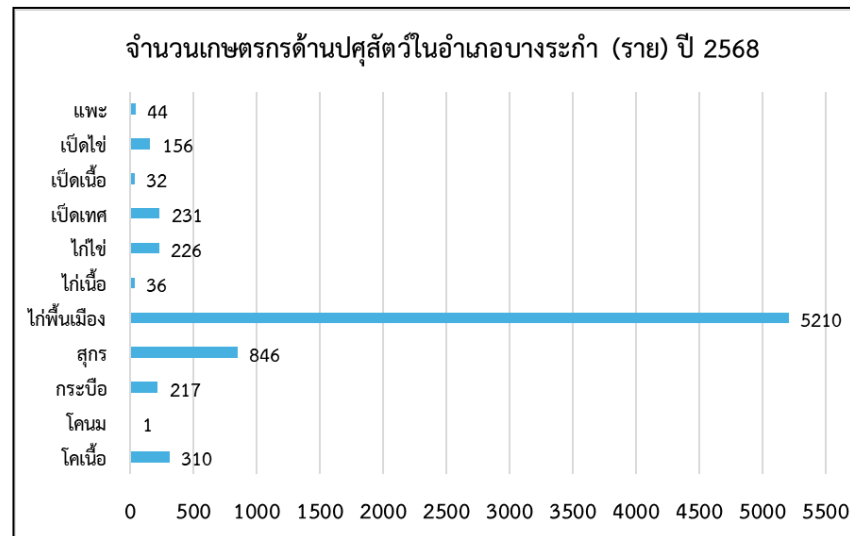
รูปที่ 3-27 จำนวนเกษตรกรด้านปศุสัตว์ในอำเภอบางระกำ ปี 2568

สำหรับข้อมูลด้านการปศุสัตว์ พบว่ามีเนื้อที่ 328.63 ไร่ ซึ่งจากข้อมูลรายงานจำนวนเกษตรกรผู้เลี้ยงสัตว์ ปี 2568 ของสำนักงานปศุสัตว์จังหวัดพิจิตร พบว่าในพื้นที่อำเภอบางระกำ มีเกษตรกรที่เลี้ยงไก่พื้นเมือง มากที่สุด รองลงมาคือ สุกร และโคเนื้อ ตามลำดับ ดังรูปที่ 3-27 ในส่วนของสำนักงานปศุสัตว์จังหวัดพิจิตร พบว่าในพื้นที่อำเภอสามง่าม มีเกษตรกรที่เลี้ยงไก่พื้นเมือง มากที่สุด รองลงมาคือ สุกร และกระบือ ตามลำดับ ดังรูปที่ 3-28

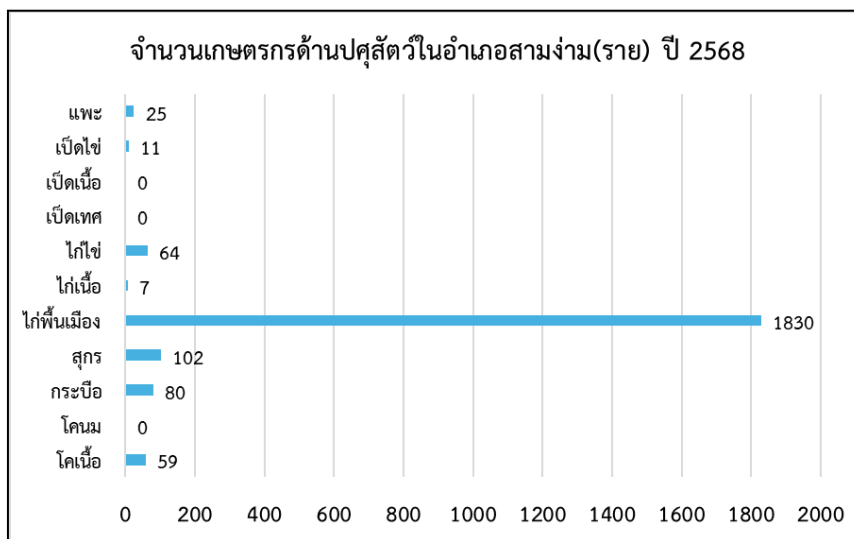
รูปที่ 3-28 จำนวนเกษตรกรด้านปศุสัตว์ในอำเภอสว่างม ปี 2568

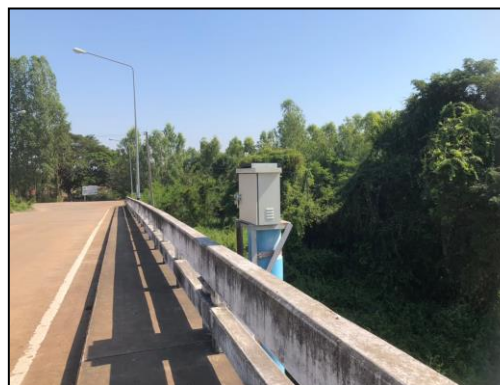
รูปที่ 3-30 สถานีโทรมาตรขนาดเล็ก Y.51 (ด้านเหนือน้ำ)

3.5 การระบายน้ำและการบรรเทาน้ำท่วม		
กรมชลประทานติดตั้งสถานีตรวจวัดระดับน้ำทั้งด้านเหนือและท้ายประตุน้ำ เพื่อติดตามตรวจสอบสภาพการระบายน้ำผ่านประตุน้ำในฤดูแล้งและฤดูน้ำหลาก รวมทั้งบันทึกข้อมูลปริมาณฝน การเปิด-ปิดประตุน้ำเพื่อใช้เป็นข้อมูลในการบริหารจัดการโครงการ	ศูนย์อุทกวิทยาชลประทานภาคเหนือตอนล่างดำเนินการติดตั้งสถานีโทรมาตรขนาดเล็กตรวจวัดระดับน้ำ สถานี Y.51 (ด้านเหนือน้ำ) เมื่อปี 2564 และสถานี Y.17 (ด้านท้ายน้ำ) ซึ่งเป็นสถานีเดิมของศูนย์อุทกฯ รวมถึงติดตั้งสถานีตรวจวัดอุทุนิยมวิทยา บริเวณพื้นที่หัวงานประตุน้ำ ในปี 2567 เพื่อนำข้อมูลปริมาณฝน ระดับน้ำ และปริมาณน้ำ มาใช้เป็นข้อมูลในการบริหารจัดการน้ำของโครงการ	-

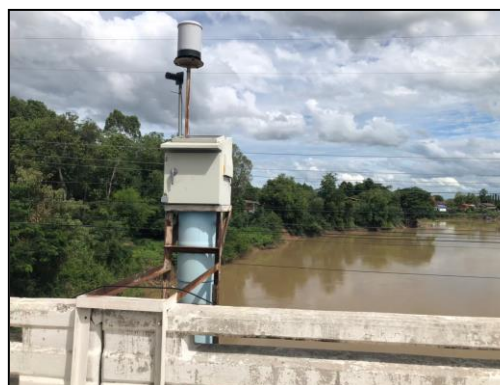
รูปที่ 3-31 สถานีโทรมาตรขนาดเล็ก Y.17 (ด้านท้ายน้ำ)

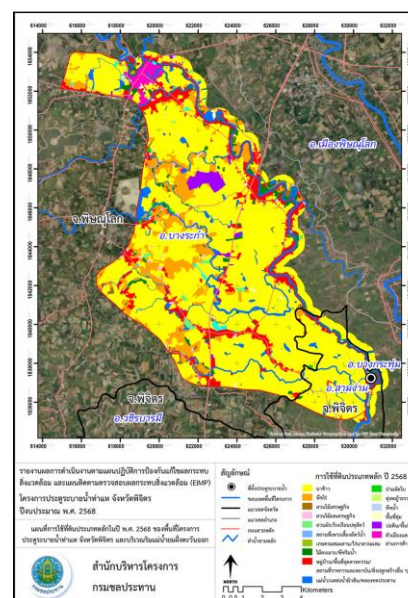
กรมชลประทานร่วมกับคณะเกษตรศาสตร์ ทรัพยากรธรรมชาติและสิ่งแวดล้อม มหาวิทยาลัยนเรศวร ดำเนินการตรวจสอบการเปลี่ยนแปลงการใช้ประโยชน์ที่ดินในพื้นที่รับประโยชน์ของโครงการ โดยใช้ภาพถ่ายจากดาวเทียมไทยโชต เพื่อตรวจสอบการใช้ที่ดินปี 2568 เพื่อนำมาเปรียบเทียบกับข้อมูลที่กรมพัฒนาที่ดินดำเนินการสำรวจในปี 2566 รายละเอียดดังหัวข้อที่ 5.2.5 แผนการติดตามตรวจสอบด้านทรัพยากรดินและการใช้ที่ดิน หน้าที่ 5-175

รูปที่ 3-33 แผนที่การใช้ที่ดินประเภทหลักปี 2568

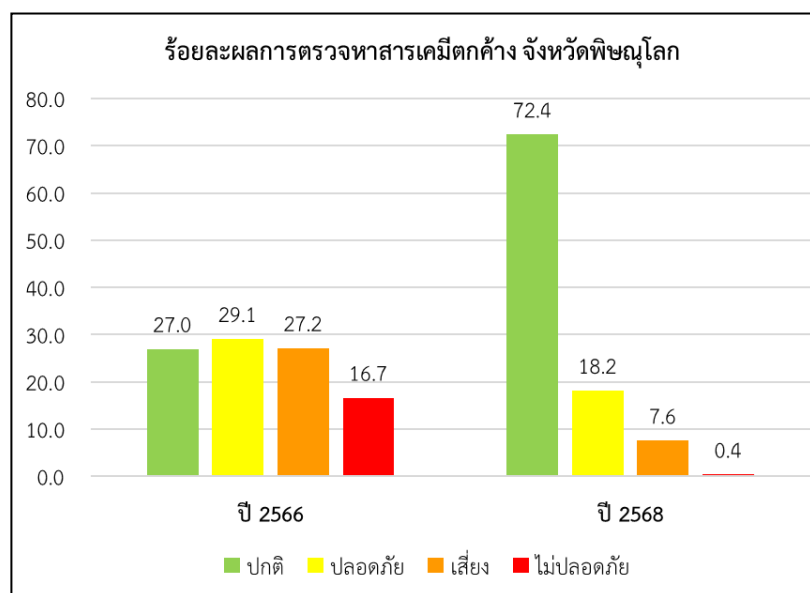
รูปที่ 3-35 ร้อยละผลการตรวจหาสารเคมีตกค้าง จังหวัดพิษณุโลก

การเปรียบเทียบผลการตรวจหาสารเคมีตกค้างในเลือดในปี 2566 กับ ปี 2568 มีแนวโน้มอยู่ในเกณฑ์ปกติสูงขึ้น ดังรูปที่ 3-35 และรูปที่ 3-36 รายละเอียดดังหัวข้อที่ 5.2.8 แผนการเฝ้าระวังความเสี่ยงจากการสัมผัสสารเคมี หน้าที่ 5-296

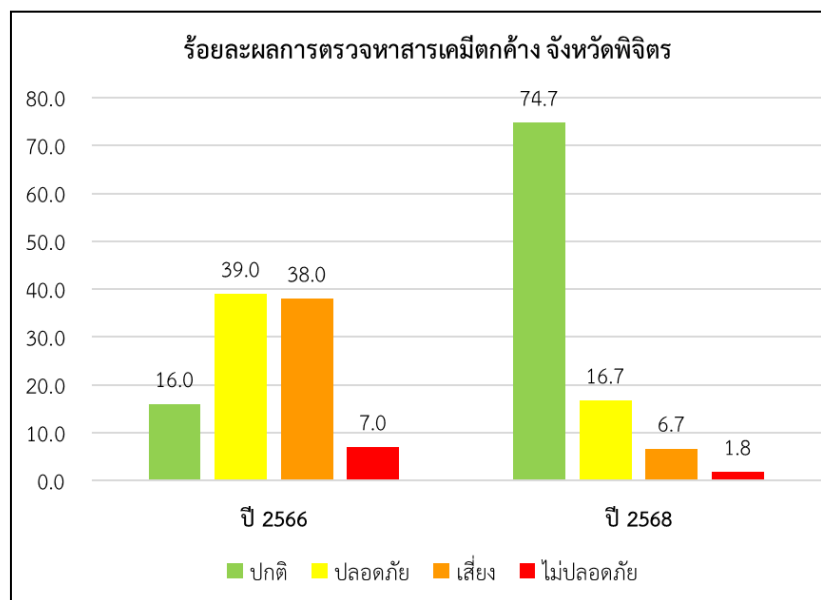
รูปที่ 3-36 ร้อยละผลการตรวจหาสารเคมีตกค้าง จังหวัดพิจิตร
