รายงานผลการปฏิบัติตามมาตรการป้องกันและแก้ไขผลกระทบสิ่งแวดล้อม
และมาตรการติดตามตรวจสอบคุณภาพสิ่งแวดล้อม ในระยะดำเนินการ

โครงการ De LAPIS Charan 81 (เดอ ลาฟีส จรัญ 81)

ฉบับที่ 2/2568 ระหว่างเดือนกรกฎาคม - ธันวาคม พ.ศ. 2568

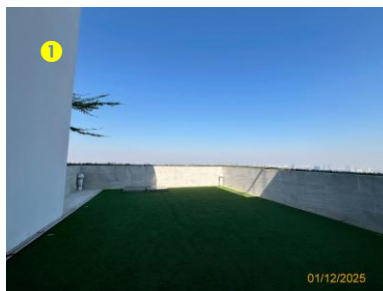
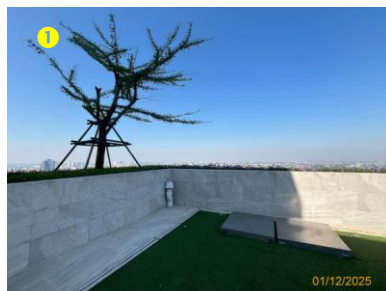
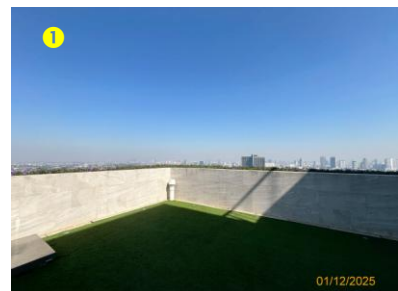
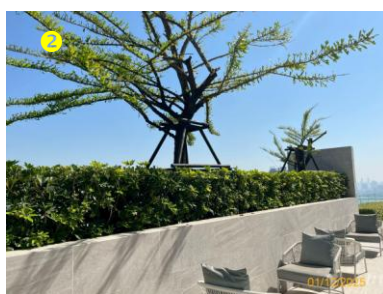
พื้นที่สีเขียวชั้นสระว่ายน้ำ ชั้น 32
รูปที่ 1-3 พื้นที่สีเขียวของโครงการ (ต่อ)

ปัจจุบันโครงการได้จัดให้มีพื้นที่สีเขียวทั้งหมด 4 บริเวณ ได้แก่ ชั้น 1 ชั้น 32 ชั้นดาดฟ้า (อาคาร A) และชั้นดาดฟ้า (อาคารลานจอดรถ) ซึ่งมีขนาดพื้นที่สีเขียวรวมเท่ากับ 1,754.32 ตารางเมตร ดัง (รูปที่ 1-3) โดยลดลงจากรายงานการวิเคราะห์ผลกระทบสิ่งแวดล้อม ซึ่งไม่เป็นไปตามที่ระบุในรายงานการวิเคราะห์ผลกระทบสิ่งแวดล้อม ทั้งนี้ผู้พัฒนาโครงการ โดย บริษัท แกรนด์ ยูนิตี้ ดีเวลลอปเม้นท์ จำกัด จะเข้ามาดำเนินการแก้ไขพื้นที่สีเขียวให้เป็นไปตามรายงานการวิเคราะห์ผลกระทบสิ่งแวดล้อมต่อไป

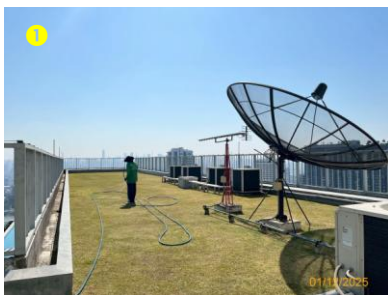
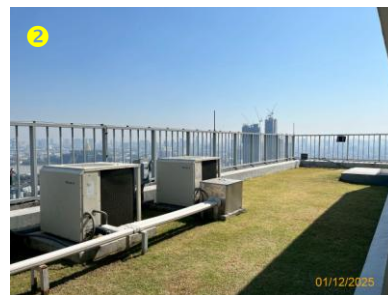
พื้นที่สีเขียวชั้นดาดฟ้า
รูปที่ 1-3 พื้นที่สีเขียวของโครงการ (ต่อ)

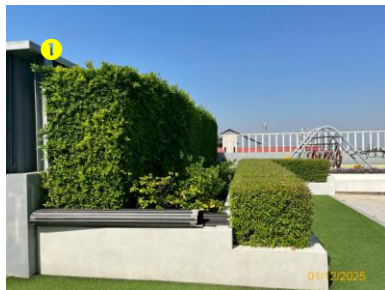
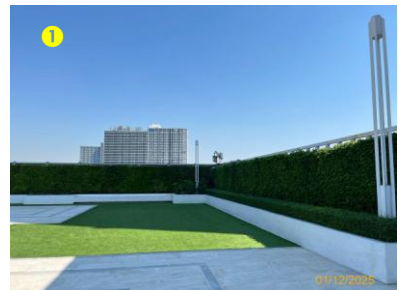
รูปที่ 1-3 พื้นที่สีเขียวของโครงการ (ต่อ)

พื้นที่สีเขียวชั้นดาดฟ้า (อาคารลานจอดรถ)

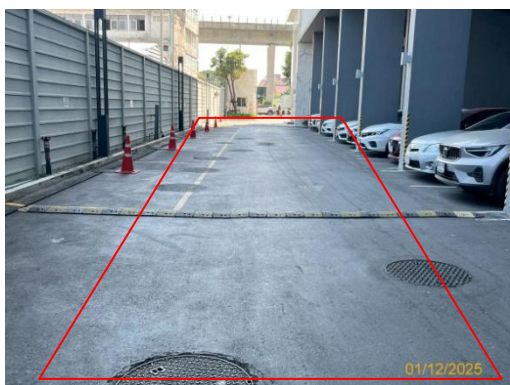
รูปที่ 2-6 ที่ตั้งระบบบำบัดน้ำเสีย

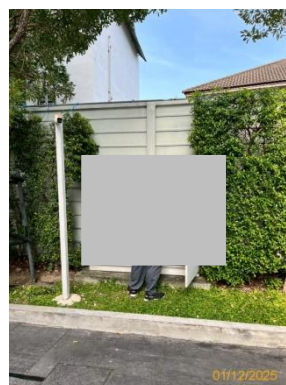
รูปที่ 2-7 เจ้าหน้าที่ตรวจสอบการทำงานของระบบบำบัดน้ำเสีย

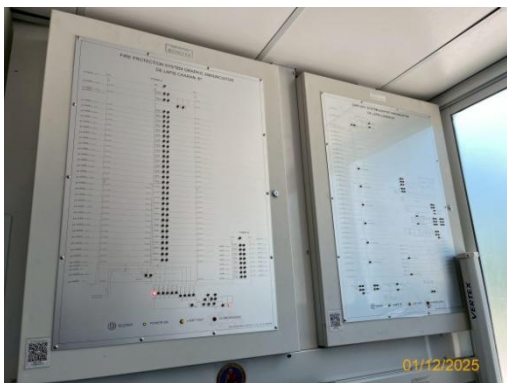
แผงควบคุม (Fire Alarm Control Panel : FCP)

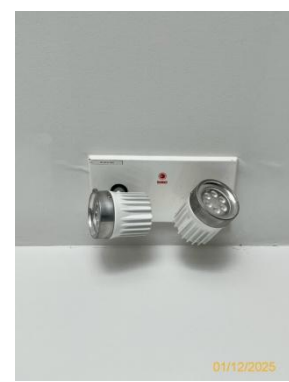
ไฟสำรองฉุกเฉิน

รูปที่ 2-20 ระบบป้องกันและเตือนอัคคีภัย

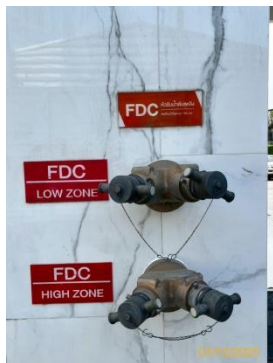
หัวรับน้ำดับเพลิง

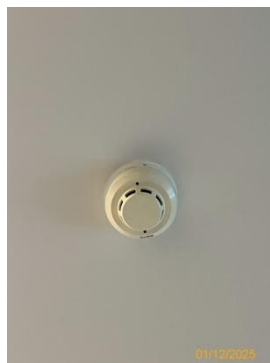
เครื่องตรวจจับควัน

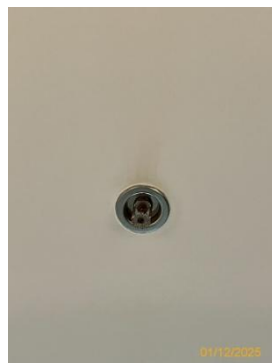
สปริงเกอร์

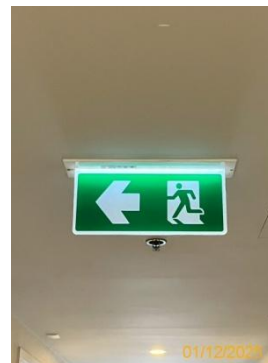
ป้ายไฟทางออกฉุกเฉิน

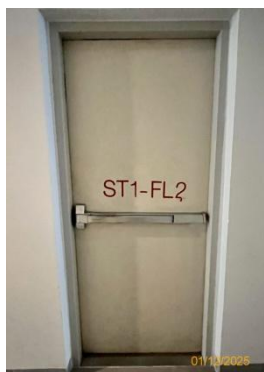
ประตูหนีไฟ

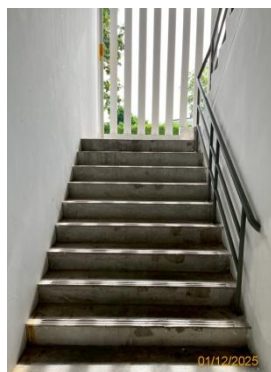
บันไดหนีไฟ

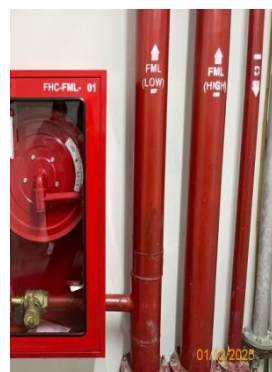
ท่อเย็น

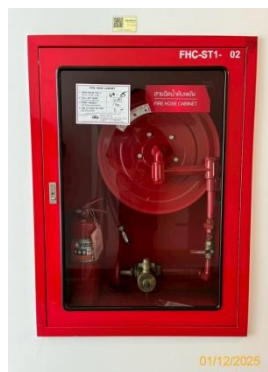
ตู้เก็บสายฉีดน้ำดับเพลิง

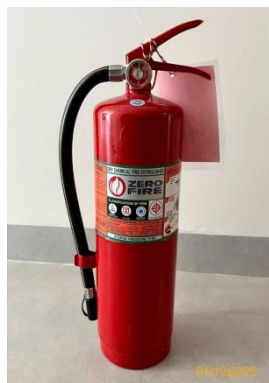
ถังดับเพลิง

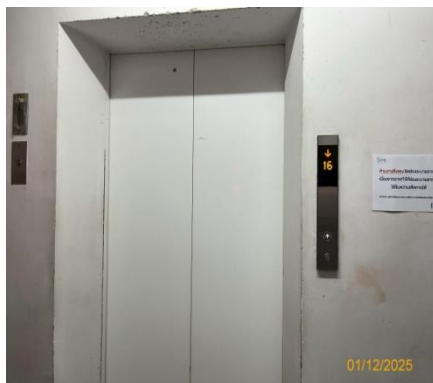
ลิฟต์ดับเพลิง

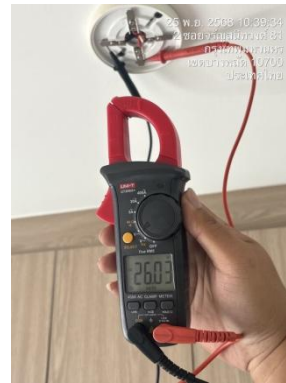
รูปที่ 2-21 การตรวจสอบระบบป้องกันและเตือนอัคคีภัย

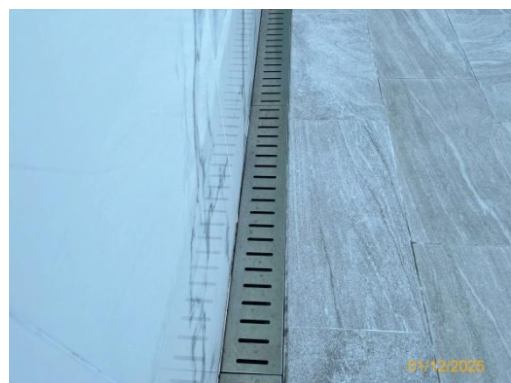
รางระบายน้ำล้น

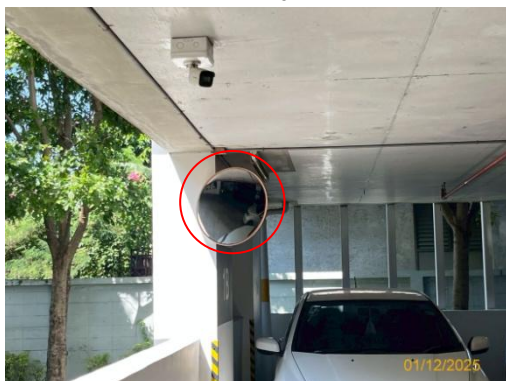
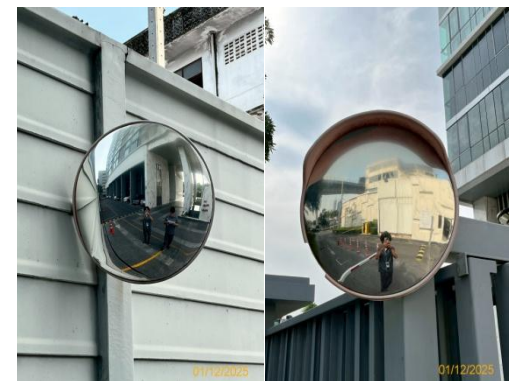
รูปที่ 2-34 การติดตั้งกระจกโค้งจราจร

- ตรวจสอบบริเวณถนนทางเดินรถและป้ายจราจร ภายในโครงการให้มีสภาพดีอยู่เสมอ	- พื้นที่สีเขียว ทางเดินรถ และป้าย จราจรภายในโครงการ	- สัปดาห์ละ 1 ครั้ง ตลอด ระยะเวลาเปิดดำเนินการ	- นิติบุคคลอาคารชุดมีการตรวจสอบบริเวณถนน ทางเดินรถและป้ายจราจรภายในโครงการให้มีสภาพ ดีอยู่เสมอ	รูปที่ 2-4 รูปที่ 2-34 และรูปที่ 2-35

3. เสียงและความสั่นสะเทือน - ตรวจสอบป้ายจราจรภายในโครงการให้มีสภาพดีอยู่ เสมอ	- ป้ายจราจรภายในโครงการ	- สัปดาห์ละ 1 ครั้ง ตลอด ระยะเวลาเปิดดำเนินการ	- นิติบุคคลอาคารชุดมีการตรวจสอบป้ายจราจร ภายในโครงการให้มีสภาพดีอยู่เสมอ	รูปที่ 2-4 รูปที่ 2-34 และรูปที่ 2-35

11. การจราจร - ตรวจสอบบริเวณถนนทางเดินรถและป้ายจราจร ภายในโครงการให้มีสภาพดีอยู่เสมอ	- ทางเดินรถ และป้ายจราจรภายใน โครงการ	- สัปดาห์ละ 1 ครั้ง ตลอด ระยะเวลาเปิดดำเนินการ	- นิติบุคคลอาคารชุดได้ตรวจสอบบริเวณถนน ทางเดินรถและป้ายจราจรภายในโครงการให้มีสภาพ ดีอยู่เสมอ	รูปที่ 2-4 รูปที่ 2-34 และรูปที่ 2-35

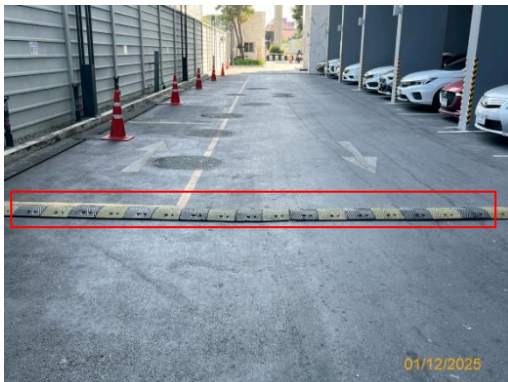
รูปที่ 2-35 สันนูนชะลอความเร็ว

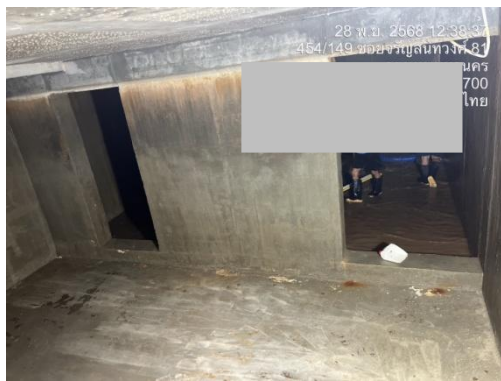
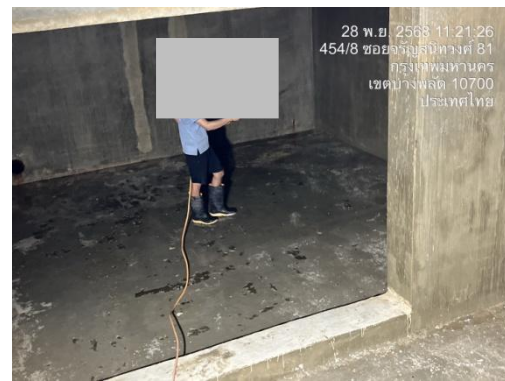
รูปที่ 2-44 การล้างทำความสะอาดถังเก็บน้ำ ประจำปี 2568

- ตรวจสอบสภาพพื้นผิวของเสา และสีที่ทาเคลือบผิว วัสดุให้อยู่ในสภาพดี ไม่หลุดกร่อน	- ถังเก็บน้ำใต้ดิน	- ทุก 6 เดือน ตลอดระยะ เปิดดำเนินการ	- นิติบุคคลอาคารชุดได้ตรวจสอบสภาพพื้นผิวของ เสา และสีที่ทาเคลือบผิววัสดุให้อยู่ในสภาพดี ไม่หลุด	รูปที่ 2-44

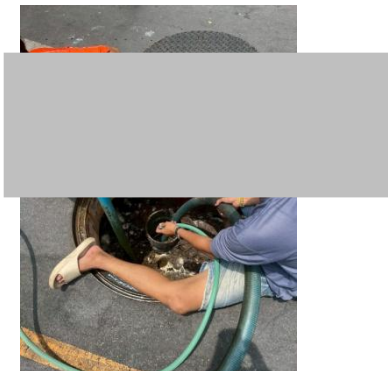
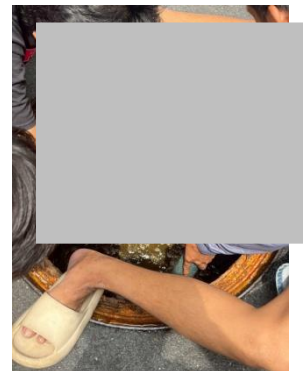
รูปที่ 2-46 การสูบตะกอนของระบบบำบัดน้ำเสีย

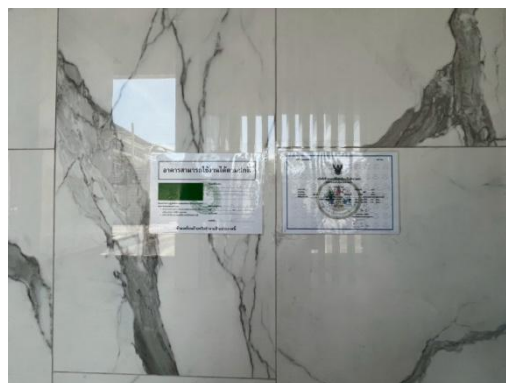
รูปที่ 2-47 การตรวจสอบโครงสร้างอาคารหลังเกิดเหตุแผ่นดินไหว เมื่อวันที่ 28 มีนาคม 2568

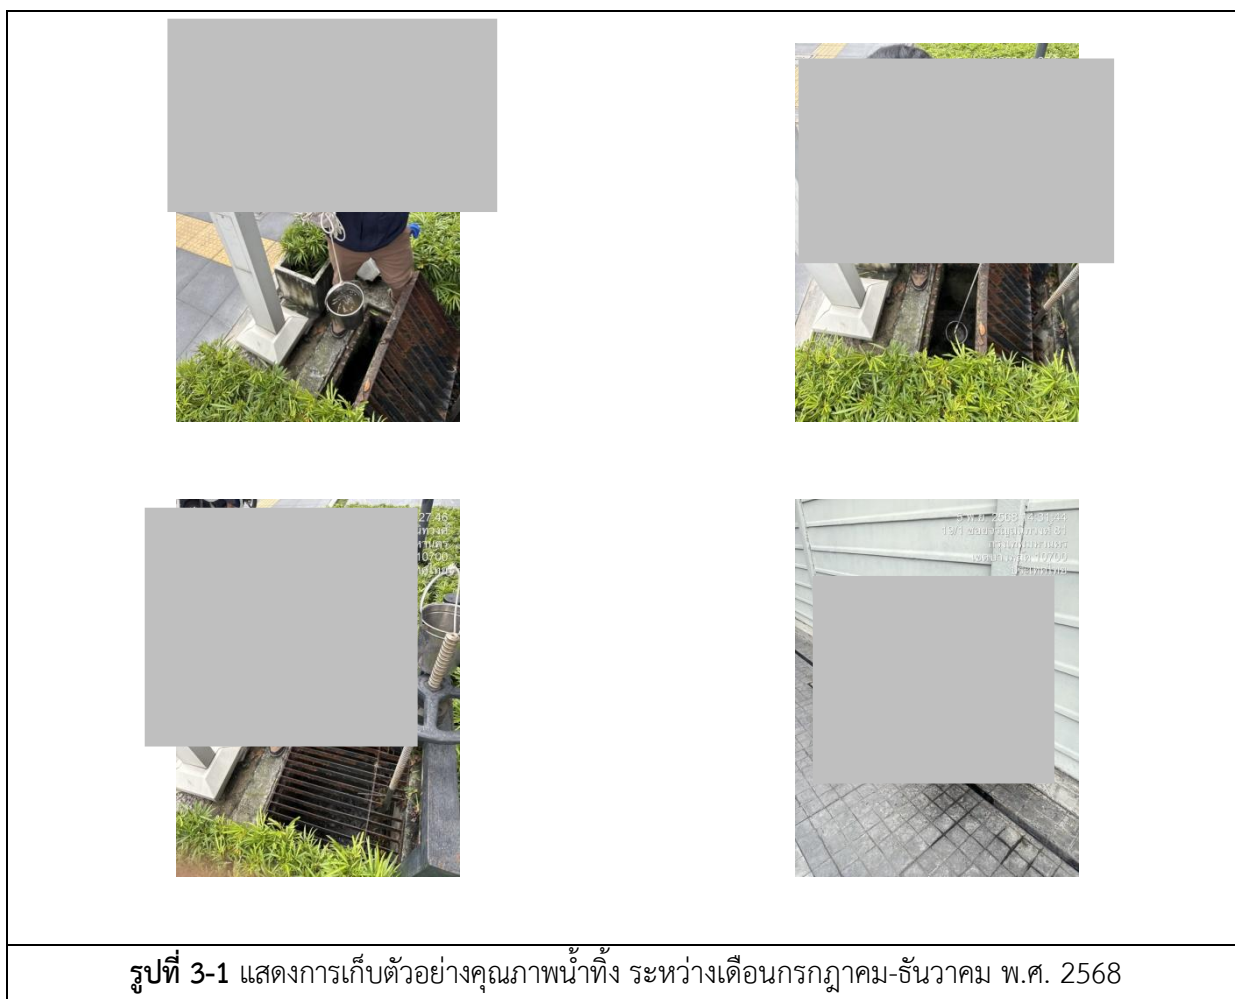
รูปที่ 3-1 แสดงการเก็บตัวอย่างคุณภาพน้ำทิ้ง ระหว่างเดือนกรกฎาคม-ธันวาคม พ.ศ. 2568

การตรวจวัดคุณภาพน้ำทิ้ง ทำการเก็บตัวอย่างคุณภาพน้ำ 2 จุด ได้แก่ จุดระบายน้ำออกจากระบบบำบัดน้ำเสีย และบ่อพักน้ำสุดท้ายของระบบระบายน้ำของโครงการก่อนระบายลงสู่ระบบระบายน้ำบริเวณด้านหน้าโครงการ เดือนละ 1 ครั้ง (แสดงการเก็บตัวอย่างคุณภาพน้ำทิ้ง ระหว่างเดือนกรกฎาคม-ธันวาคม พ.ศ. 2568 ดังแสดงในรูปที่ 3-1)
