บทที่ 3

ผลการติดตามตรวจสอบผลกระทบสิ่งแวดล้อม

โครงการได้ดำเนินการจัดทำรายงานผลการปฏิบัติตามมาตรการป้องกันและแก้ไขผลกระทบสิ่งแวดล้อม และมาตรการติดตามตรวจสอบผลกระทบสิ่งแวดล้อมปีละ 2 ครั้ง โดยในรายงานฉบับนี้ที่ปรึกษาได้รวบรวมข้อมูล ผลการตรวจวัดคุณภาพสิ่งแวดล้อมในช่วงปี 2566-2567 ตามที่นำเสนอในรายงานฯ ของโครงการ สำหรับในรอบ ปัจจุบันทำการตรวจวัดล่าสุดในเดือนพฤศจิกายน 2568 โดยมีเงื่อนไขกำหนดให้ตรวจวัดคุณภาพสิ่งแวดล้อม ได้แก่ คุณภาพอากาศ ความเร็วและทิศทางลม ระดับเสียง ความสั่นสะเทือน คุณภาพน้ำผิวดิน และคุณภาพน้ำใต้ดิน ปีละ 2 ครั้ง หนังสือรับรองผลการตรวจวัดคุณภาพสิ่งแวดล้อมนำเสนอตั้งเอกสารแนบ 20 และเอกสารอนุญาต ห้องปฏิบัติการตั้งเอกสารแนบ 21

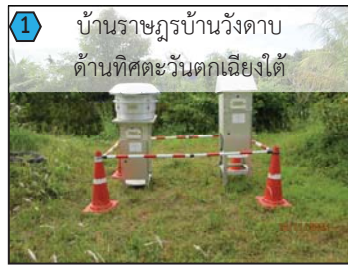
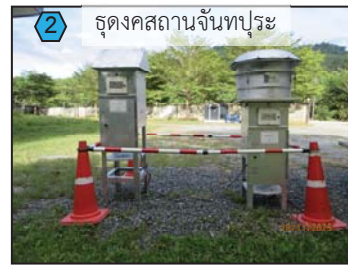
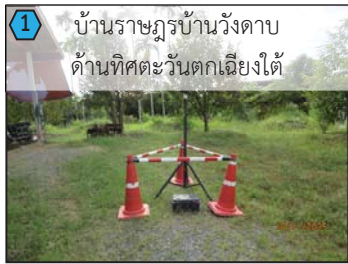
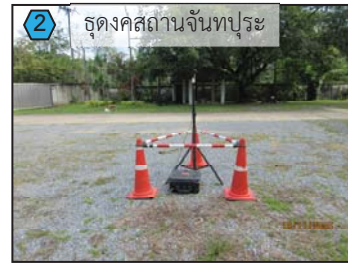
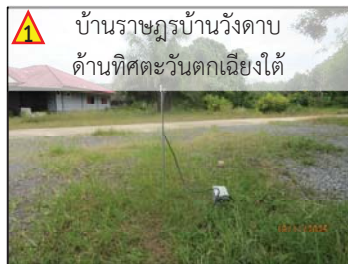
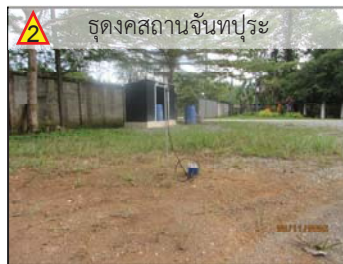
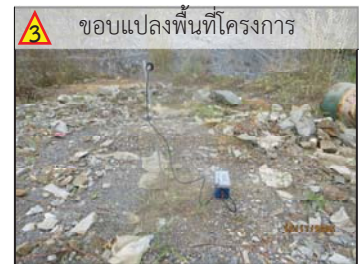
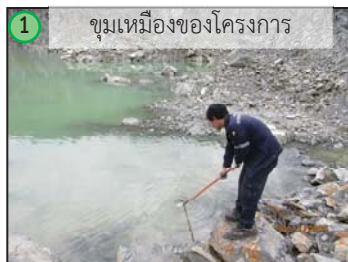
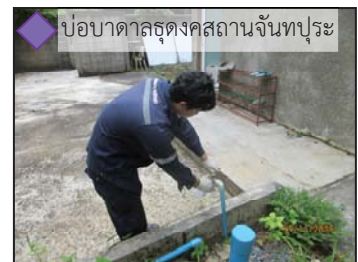
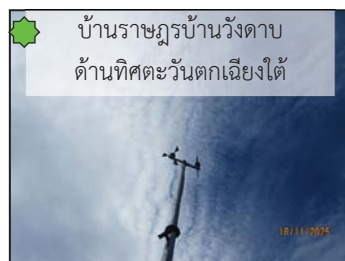
รูปที่ 3.1-1

สถานีตรวจวัดคุณภาพอากาศ

สถานีตรวจวัดระดับเสียง

สถานีตรวจวัดความสั่นสะเทือน

สถานีตรวจวัดคุณภาพน้ำผิวดิน

สถานีตรวจวัดน้ำใต้ดิน

การตรวจวัดความเร็วและทิศทางลม

2) ตำแหน่งพิกัดของสถานีตรวจวัด (รูปที่ 3.1-1)

- (1) บ้านราษฎรบ้านวังตาบด้านทิศตะวันตกเฉียงใต้ : UTM 48 P 199819 E, 1400459 N
- (2) รุดตคสถานจันทปุระ : UTM 48 P 200431 E, 1401887 N

- (1) บ้านราษฎรบ้านวังตาบด้านทิศตะวันตกเฉียงใต้ : UTM 48 P 199817 E, 1400446 N
- (2) จุดคงสถานจันทপুর : UTM 48 P 200419 E, 1401904 N
