## บทที่ 3

ผลการติดตามตรวจสอบผลกระทบสิ่งแวดล้อม

## 3.1 คุณภาพอากาศ

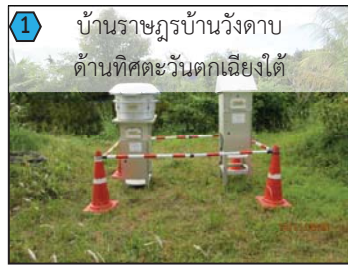
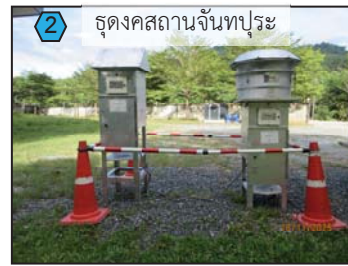
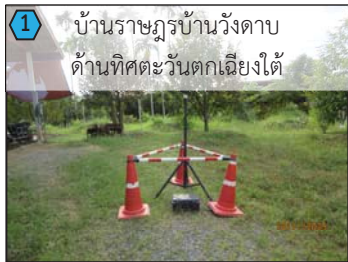
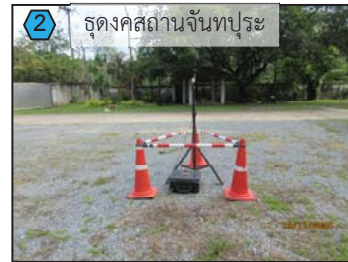
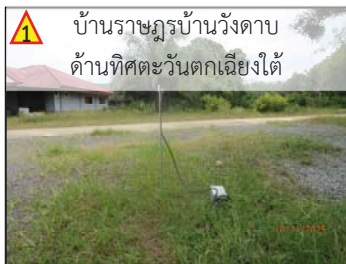
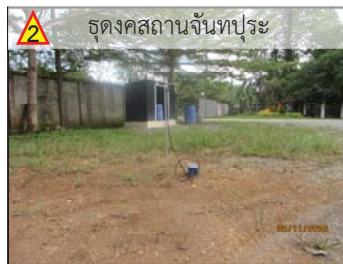
รูปที่ 3.1-1

สถานีตรวจวัดคุณภาพอากาศ

สถานีตรวจวัดระดับเสียง

สถานีตรวจวัดความสั่นสะเทือน

สถานีตรวจวัดคุณภาพน้ำผิวดิน

สถานีตรวจวัดน้ำใต้ดิน

การตรวจวัดความเร็วและทิศทางลม

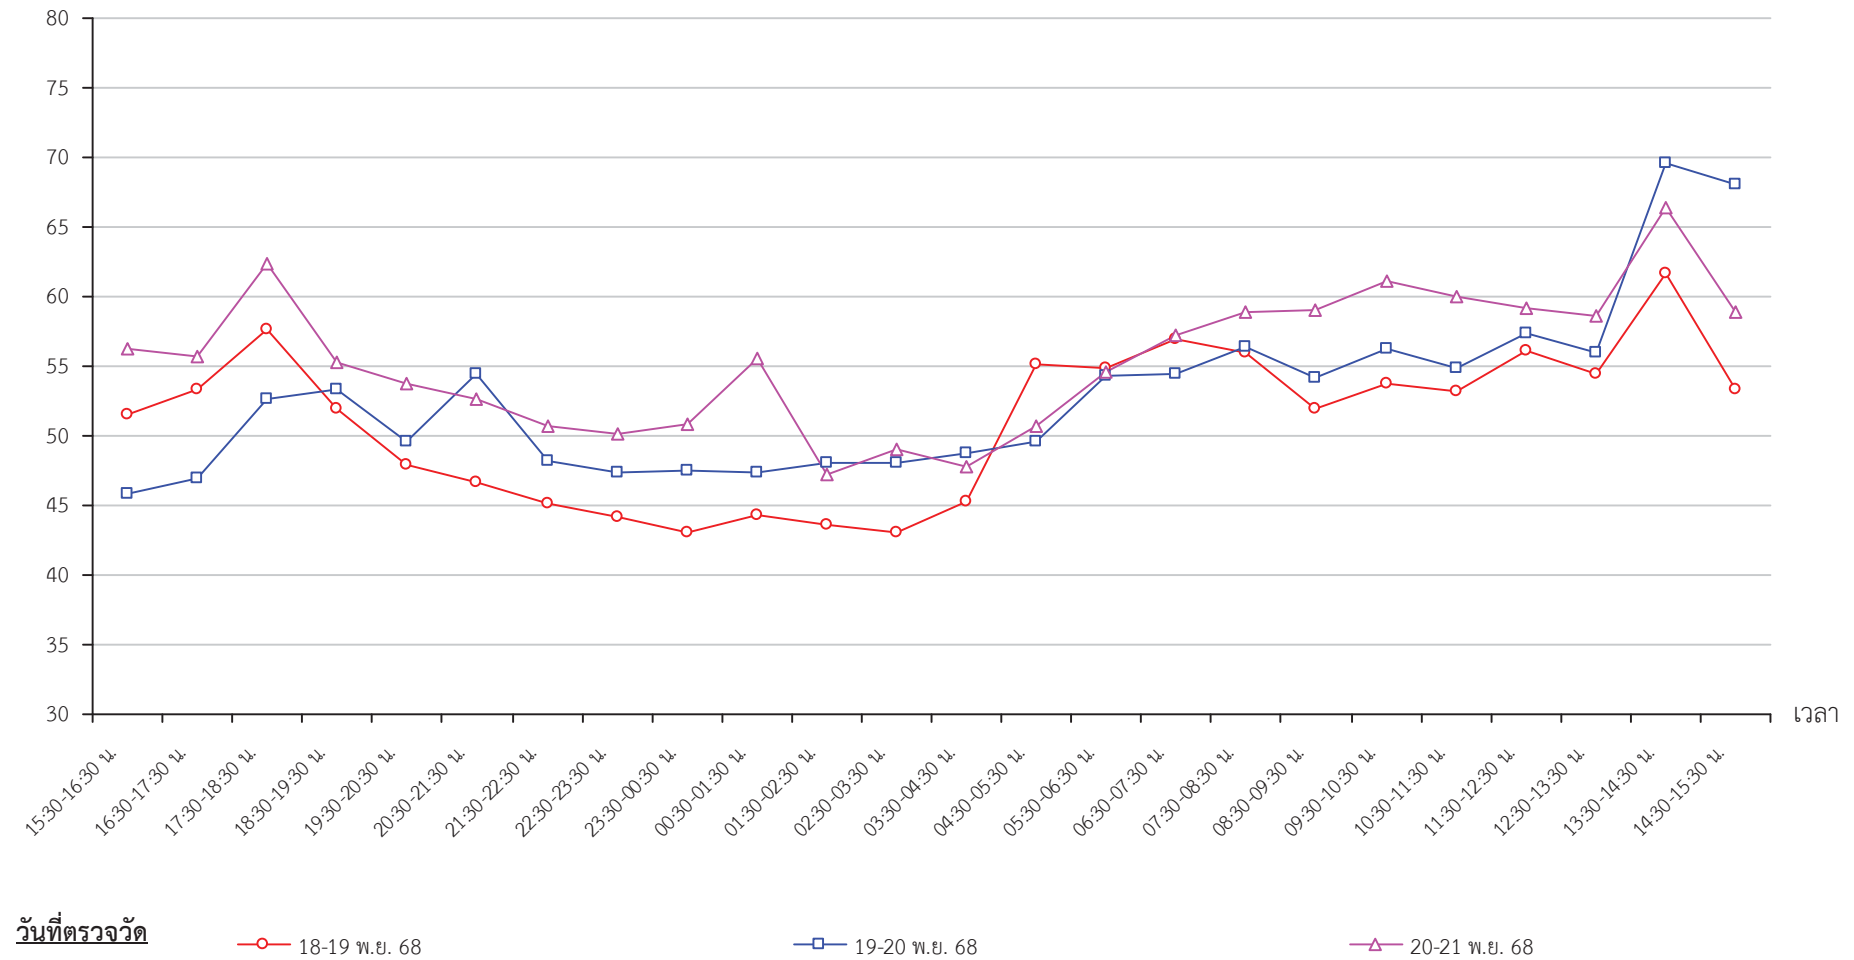
รูปที่ 3.3-1

สถานี : บ้านราษฎร์บ้านวังดาบด้านทิศตะวันตกเฉียงใต้

ผลการตรวจวัดระดับเสียงเฉลี่ย 1 ชั่วโมง ระหว่างวันที่ 18-21 พฤศจิกายน 2568
