รายงานผลการปฏิบัติตามมาตรการป้องกันและแก้ไขผลกระทบสิ่งแวดล้อม  
และมาตรการติดตามตรวจสอบผลกระทบสิ่งแวดล้อม  
โครงการอาคารสวัสดิการที่พักอาศัยพนักงาน (ระยะดำเนินการ)  
ตั้งอยู่เลขที่ 5/9 หมู่ที่ 5 ตำบลเขาคันทรง อำเภอศรีราชา จังหวัดชลบุรี  
ของบริษัท แอลแอลไอที (ประเทศไทย) จำกัด  
ตั้งอยู่เลขที่ 911/9 หมู่ที่ 5 ตำบลเขาคันทรง อำเภอศรีราชา จังหวัดชลบุรี 20110

ระหว่างเดือนกรกฎาคม – ธันวาคม 2568

รายงานผลการปฏิบัติตามมาตรการป้องกันและแก้ไขผลกระทบสิ่งแวดล้อม  
และมาตรการติดตามตรวจสอบผลกระทบสิ่งแวดล้อม  
โครงการอาคารสวัสดิการที่พักอาศัยพนักงาน

1. ชื่อโครงการ อาคารสวัสดิการที่พักอาศัยพนักงาน

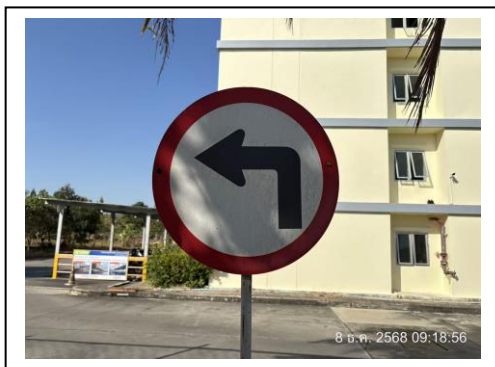
โครงการได้ออกแบบให้ทางเข้า – ออกพื้นที่โครงการมีความกว้างเป็นไปตามกฎกระทรวงฉบับที่ 7 (พ.ศ. 2517) ออกตามความในพระราชบัญญัติควบคุมอาคาร พ.ศ. 2522 ในข้อที่ 8 ซึ่งกำหนดให้ “ทางเข้าออกของรถยนต์ ต้องกว้างไม่น้อยกว่า 6 เมตร ในกรณีที่จัดให้รถยนต์วิ่งได้ทางเดียวต้องกว้างไม่น้อยกว่า 3.5 เมตร โดยต้องทำเครื่องหมาย แสดงทางเข้าและทางออกไว้ให้ปรากฏ และแนวศูนย์กลางปากทางเข้าออกของรถยนต์ต้องไม่อยู่ในที่ที่เป็นทางร่วมหรือทาง แยก และต้องห่างจากจุดเริ่มต้นโค้งหรือหักมุมของขอบทางร่วมหรือขอบทางแยกสาธารณะ มีระยะไม่น้อยกว่า 20 เมตร” โดยโครงการได้จัดให้มีทางเข้า – ออกพื้นที่โครงการจำนวน 1 แห่ง ซึ่งอยู่ทางด้านทิศตะวันออกของพื้นที่โครงการเดินทาง แบบ 2 ทิศทางสวนกัน (Two ways) ซึ่งมีขนาดความกว้างเท่ากับ 8.00 เมตร สำหรับระบบการจราจรบริเวณโดยรอบอาคาร C (อาคารอยู่อาศัยรวม 8 ชั้น) ทางโครงการได้กำหนดให้มีการเดินทางเป็นแบบทิศทางเดียว (One Way) ในลักษณะของการ วิ่งตามเข็มนาฬิกา ซึ่งโครงการได้ออกแบบให้ถนนทางวิ่งบริเวณโดยรอบอาคาร C ให้มีขนาดความกว้างเท่ากับ 5.25-8.00 เมตร (ไม่น้อยกว่า 3.5 เมตร) โดยมีลูกศรกำหนดทิศทางการเดินทางอย่างชัดเจน นอกจากนี้โครงการยังได้จัดให้มีเจ้าหน้าที่ รักษาความปลอดภัยประจำอยู่บริเวณทางเข้า – ออกด้านหน้าพื้นที่โครงการแต่ละแห่ง เพื่อคอยอำนวยความสะดวกให้กับ ผู้ใช้รถภายในโครงการและคอยควบคุมความเร็วของรถที่วิ่งภายในโครงการ แสดงดังรูปที่ 2.5-1 ถึงรูปที่ 2.5-2

รูปที่ 2.5-1 ลูกศรแสดงทิศทางการเดินทาง

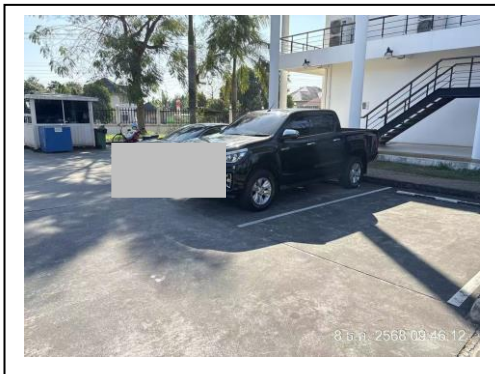
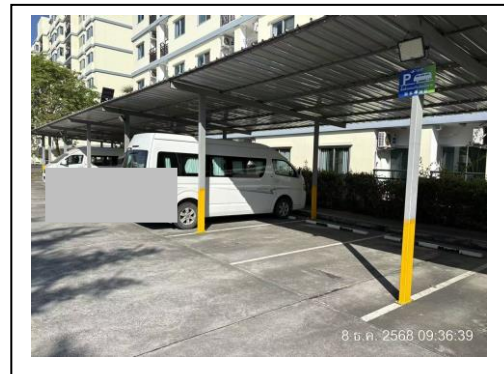
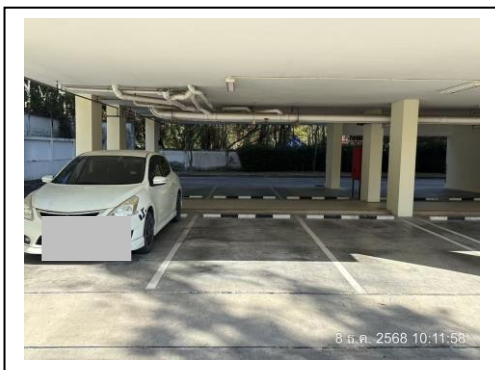
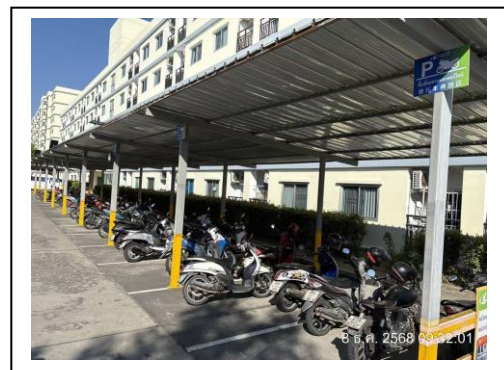
โครงการได้จัดให้มีที่จอดรถยนต์ตามกฎกระทรวงฉบับที่ 7 (พ.ศ. 2517) ออกตามความในพระราชบัญญัติควบคุมการก่อสร้างอาคาร พ.ศ. 2479 โดยโครงการได้จัดให้มีที่จอดรถยนต์ภายในพื้นที่โครงการทั้งหมด 86 คัน แบ่งเป็นที่จอดรถสำหรับอาคาร A จำนวน 6 คัน อาคาร B จำนวน 30 คัน และอาคาร C จำนวน 50 คัน ซึ่งที่จอดรถแต่ละอาคารมีจำนวนเพียงพอตามข้อกำหนด นอกจากนี้โครงการยังได้จัดให้มีที่จอดรถจักรยานยนต์อีกจำนวน 53 คัน โดยตั้งอยู่บริเวณด้านหลังของอาคาร C แสดงดังรูปที่ 2.5-3 ถึงรูปที่ 2.5-6

รูปที่ 2.5-3 ที่จอดรถสำหรับอาคาร A

รูปที่ 2.5-4 ที่จอดรถสำหรับอาคาร B

รูปที่ 2.5-5 ที่จอดรถสำหรับอาคาร C

รูปที่ 2.5-6 ที่จอดรถจักรยานยนต์

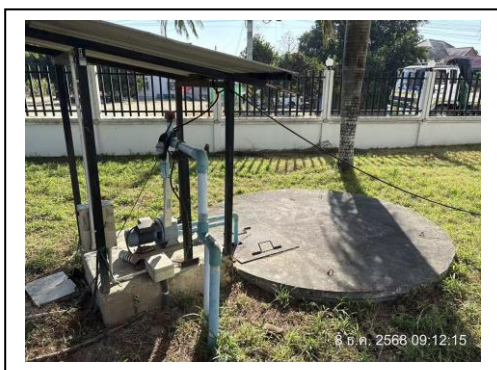
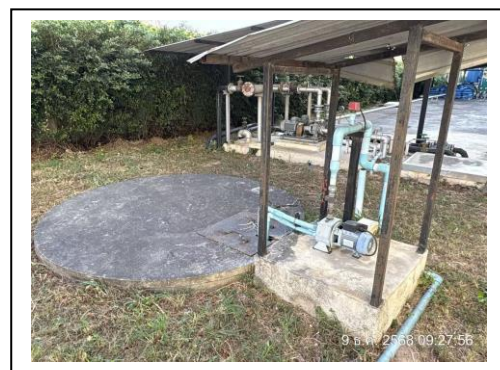
อย่างไรก็ตาม โครงการได้จัดให้มีบ่อน้ำผิวดินขนาดความลึกประมาณ 9 เมตร จำนวน 2 บ่อ โดยโครงการได้จัดเตรียมไว้เป็นแหล่งน้ำใช้สำรองสำหรับอุปโภคบริโภคในกรณีที่น้ำประปาของกิจการประปาหมู่บ้าน หมู่ที่ 5 ตำบลเขาคันทรง อำเภอศรีราชา จังหวัดชลบุรี มีไม่เพียงพอ ซึ่งตั้งอยู่ทางด้านทิศตะวันออกของอาคาร A (อาคารบริการ 2 ชั้น) จำนวน 1 บ่อ และบริเวณด้านข้างของถังเก็บน้ำใต้ดินด้านหลังอาคาร B (อาคารอยู่อาศัยรวม 5 ชั้น) จำนวน 1 บ่อ โดยโครงการได้จัดให้มีเครื่องสูบน้ำ DWP จำนวนบ่อละ 1 เครื่อง เพื่อสูบน้ำจากบ่อน้ำผิวดินเข้าสู่ถังเก็บน้ำใต้ดินแต่ละแห่ง แสดงดังรูปที่ 2.8-1 ถึงรูปที่ 2.8-2

รูปที่ 2.8-1 บ่อน้ำผิวดินบริเวณอาคาร A

รูปที่ 2.8-2 บ่อน้ำผิวดินบริเวณอาคาร B

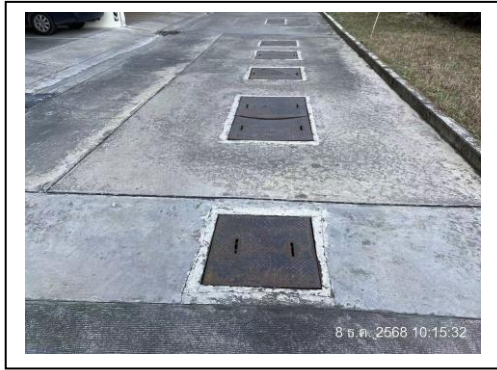
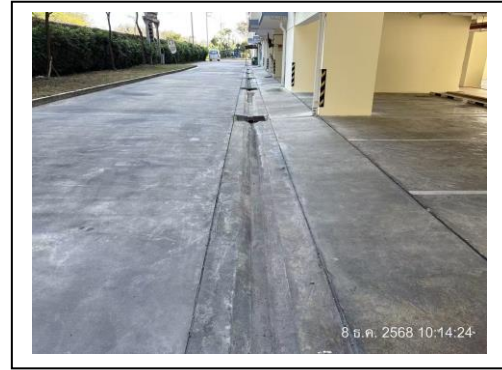
ระบบระบายน้ำภายในโครงการแบ่งออกเป็น 2 ระบบ ได้แก่ ระบบระบายน้ำฝนและระบบระบายน้ำเสีย โดยระบบระบายน้ำเสียภายในโครงการจะแบ่งออกเป็นระบบระบายน้ำเสียจากกิจกรรมการซักล้าง (น้ำเสียที่มีไขมันเจือปน ซึ่งต้องผ่านการกำจัดไขมันออกก่อน) และระบบระบายน้ำเสียที่มีสิ่งปฏิกูลหรือน้ำโสโครก โดยน้ำเสียที่เกิดจากกิจกรรมต่างๆ เหล่านี้ จะถูกรวบรวมไปบำบัดที่ระบบบำบัดน้ำเสียรวมของโครงการในแต่ละอาคารให้มีค่าอยู่ในเกณฑ์มาตรฐานน้ำทิ้งก่อนระบายออกสู่ภายนอกพื้นที่โครงการ ส่วนปริมาณน้ำฝนที่ตกลงภายในบริเวณพื้นที่โครงการจะถูกรวบรวมเข้าสู่ระบบระบายน้ำฝน โดยปริมาณน้ำฝนเหล่านี้จะถูกรวบรวมและหน่วงไว้ภายในบ่อหน่วงน้ำของโครงการก่อนระบายออกสู่ภายนอกพื้นที่โครงการ แสดงดังรูปที่ 2.10-1 ถึงรูปที่ 2.10-2

รูปที่ 2.10-1 ระบบระบายน้ำเสียภายในโครงการ

รูปที่ 2.10-2 รางระบายน้ำฝนภายในโครงการ

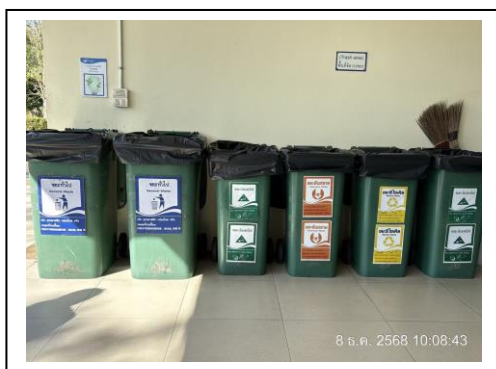
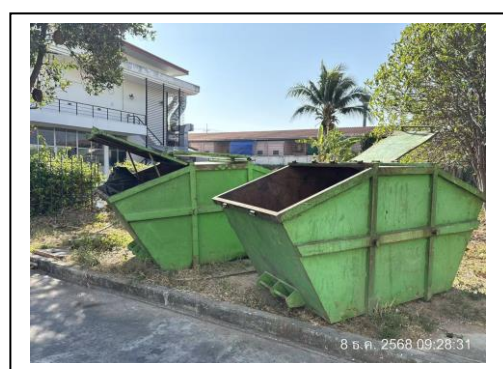
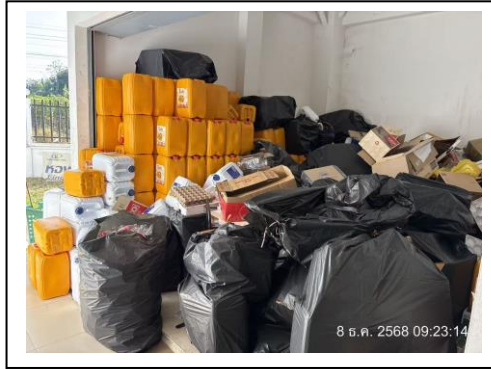
มูลฝอยที่เกิดขึ้นภายในโครงการส่วนใหญ่มีลักษณะเป็นมูลฝอยชุมชน โดยมูลฝอยที่เกิดขึ้นจากห้องพักต่างๆ ภายในแต่ละอาคารจะถูกนำไปทิ้งยังห้องพักมูลฝอยประจำชั้นในแต่ละชั้นของอาคาร ซึ่งในแต่ละวันจะมีเจ้าหน้าที่ทำความสะอาดคอยเก็บรวบรวมมูลฝอยภายในห้องพักมูลฝอยประจำชั้นพร้อมคัดแยกมูลฝอยแต่ละประเภทใส่ถุงดำและปิดปากถุงให้มิดชิดก่อนนำไปพักไว้ที่อาคารพักมูลฝอยของโครงการ ซึ่งภายในอาคารพักมูลฝอยจะแบ่งออกเป็น 4 ส่วน ได้แก่ ส่วนพักมูลฝอยแห้ง ส่วนพักมูลฝอยเปียก ส่วนพักมูลฝอยรีไซเคิล และส่วนพักมูลฝอยอันตราย โดยมูลฝอยรีไซเคิลซึ่งสามารถนำกลับมาใช้ใหม่ได้จะถูกรวบรวมไว้ในส่วนพักมูลฝอยรีไซเคิลของอาคารพักมูลฝอย ซึ่งทางโครงการจะติดต่อผู้รับซื้อของเก่าเข้ามารับซื้อภายในโครงการ ส่วนมูลฝอยเปียก มูลฝอยทั่วไป และมูลฝอยอันตรายจะเก็บและรวบรวมไว้ในอาคารพักมูลฝอยโดยแยกออกเป็นแต่ละประเภท เพื่อรอให้ห้องปฏิบัติการส่วนตำบลเขาคันทรงเข้ามาดำเนินการจัดเก็บมูลฝอยประเภทต่างๆ จากอาคารพักมูลฝอยไปกำจัดตามความเหมาะสม เพื่อไม่ให้มีมูลฝอยตกค้างภายในโครงการ ทั้งนี้โครงการได้จัดให้มีที่จอดรถสำหรับเก็บขนมูลฝอยบริเวณด้านหน้าอาคารพักมูลฝอยโดยเฉพาะ โดยโครงการจะทำเครื่องหมายจราจรห้ามจอดรถไว้บริเวณที่จอดดังกล่าว แสดงดังรูปที่ 2.11-1 ถึงรูปที่ 2.11-3

รูปที่ 2.11-1 ภาชนะรองรับมูลฝอย

รูปที่ 2.11-2 พื้นที่พักมูลฝอยเปียก

รูปที่ 2.11-3 พื้นที่พักมูลฝอยรีไซเคิล

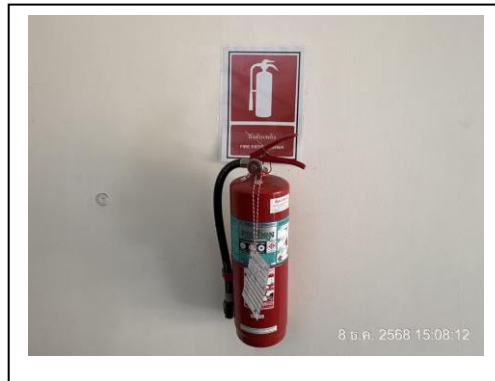
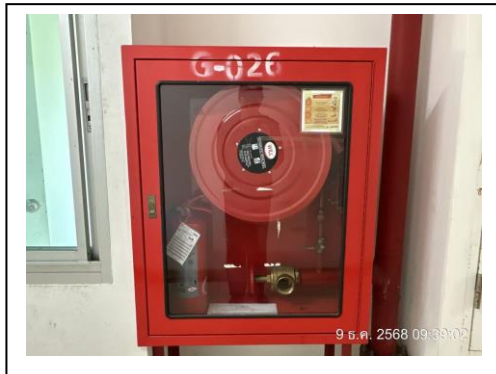
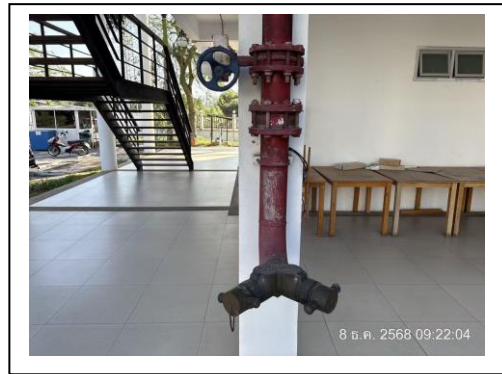
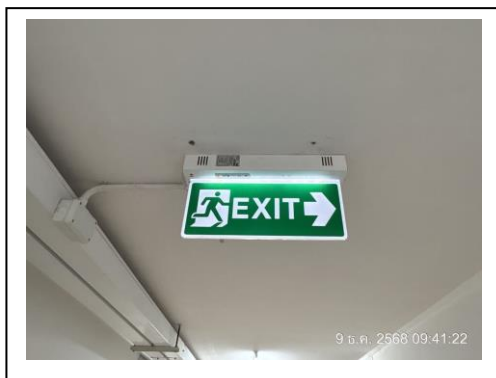
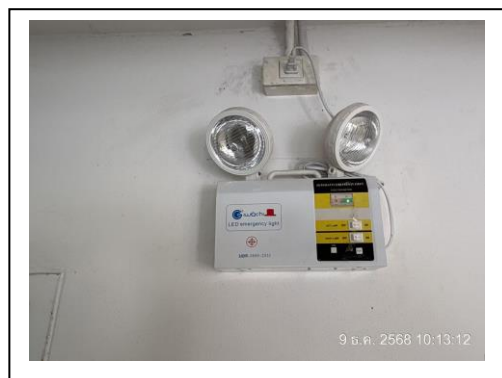
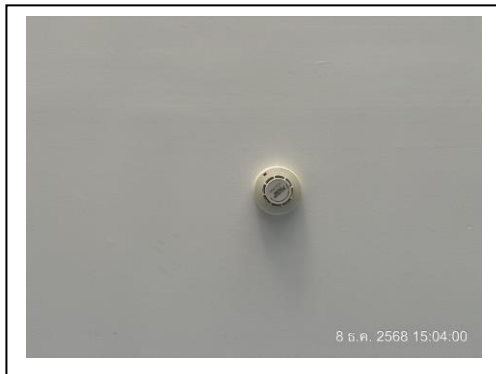
โครงการได้จัดให้มีระบบป้องกันอัคคีภัยและเตือนเหตุอัคคีภัยภายในแต่ละอาคารตามกฎหมายกระทรวงฉบับที่ 39 (พ.ศ. 2537) ออกตามความในพระราชบัญญัติควบคุมอาคาร พ.ศ. 2522 เช่น ถังดับเพลิงเคมี ตู้สายฉีดน้ำดับเพลิง หัวรับน้ำดับเพลิง ระบบช่วยในการหนีไฟ (ป้ายแผนผังแสดงตำแหน่งอุปกรณ์ป้องกันอัคคีภัยในแต่ละชั้น, ป้ายแสดงทางหนีไฟ, ระบบไฟส่องสว่างสำรอง (ไฟฉุกเฉิน)) ระบบสัญญาณแจ้งเหตุเพลิงไหม้ (เครื่องตรวจจับควัน, เครื่องตรวจจับความร้อน, อุปกรณ์แจ้งเหตุเพลิงไหม้ด้วยมือ, อุปกรณ์ส่งเสียงสัญญาณแจ้งเหตุเพลิงไหม้) บันไดหนีไฟ จุกตรวพล และระบบป้องกันอันตรายจากฟ้าผ่า แสดงดังรูปที่ 2.14-1 ถึงรูปที่ 2.14-11

รูปที่ 2.14-1 ถังดับเพลิงภายในโครงการ

รูปที่ 2.14-2 ตู้สายฉีดน้ำดับเพลิง

รูปที่ 2.14-3 หัวรับน้ำดับเพลิง

รูปที่ 2.14-4 ป้ายแสดงทางหนีไฟ

รูปที่ 2.14-5 ระบบไฟส่องสว่างสำรอง

รูปที่ 2.14-6 เครื่องตรวจจับควัน

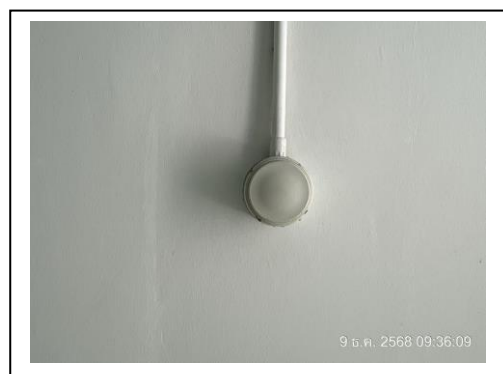
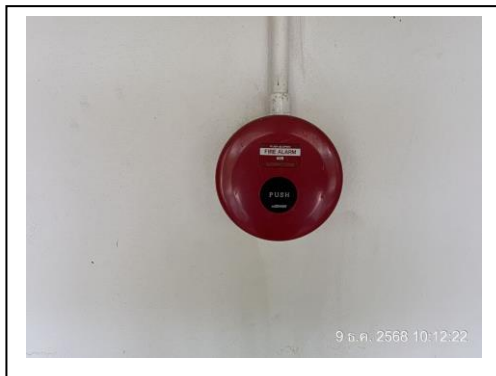
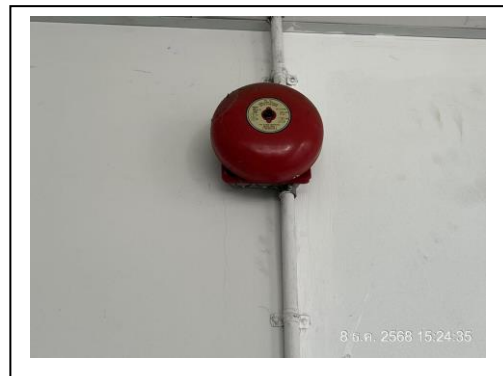
รูปที่ 2.14-7 เครื่องตรวจจับความร้อน

รูปที่ 2.14-8 อุปกรณ์แจ้งเหตุเพลิงไหม้  
ด้วยมือ

รูปที่ 2.14-9 อุปกรณ์ส่งเสียงสัญญาณแจ้ง  
เหตุเพลิงไหม้

รูปที่ 2.14-10 บันไดหนีไฟ

รูปที่ 2.14-11 ระบบป้องกันอันตรายจากฟ้าผ่า

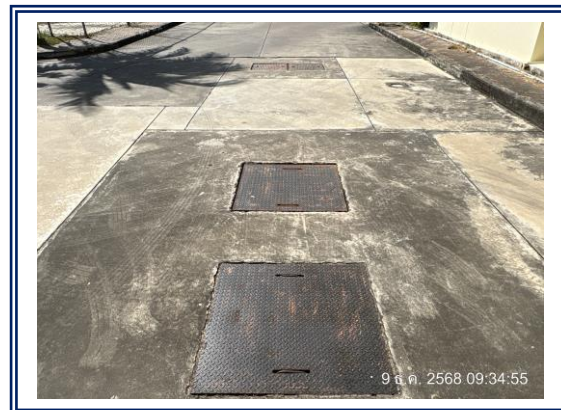
ระบบบำบัดน้ำเสียอาคารพักอาศัยรวม 5 ชั้น  
(อาคาร B) - ด้านซ้าย

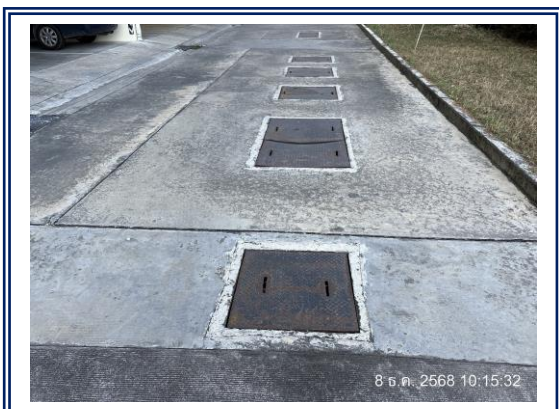
ระบบบำบัดน้ำเสียอาคารพักอาศัยรวม 5 ชั้น  
(อาคาร B) - ด้านขวา

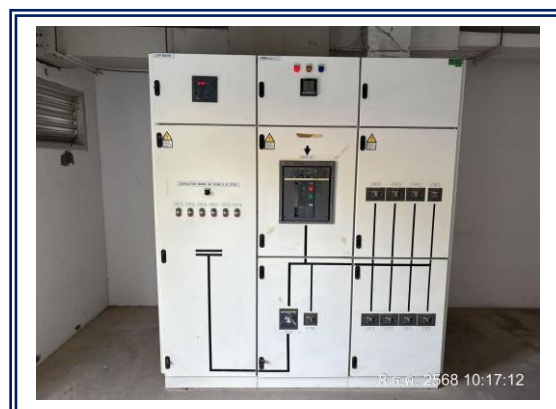
รูปที่ 3.1-40 ระบบป้องกันไฟฟ้าลัดวงจร

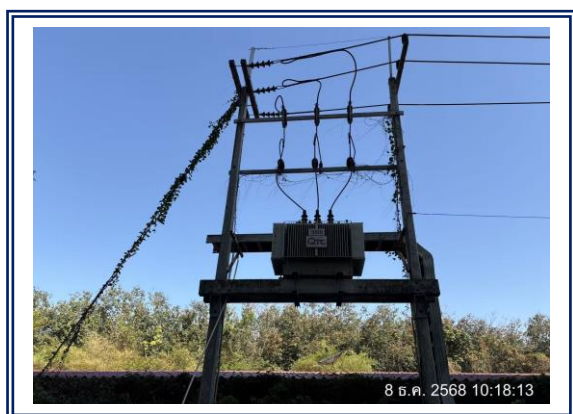
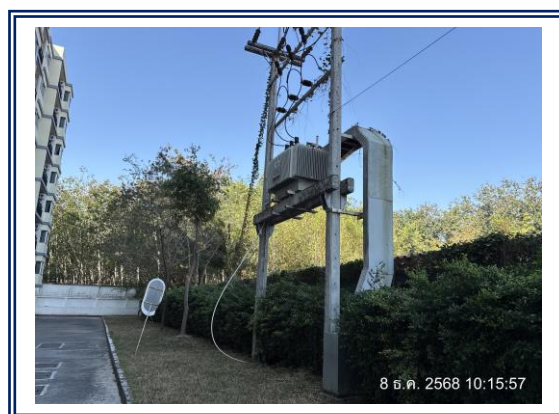
รูปที่ 3.1-41 หม้อแปลงไฟฟ้า และรั้วทึบแนวเขตที่ดิน พร้อมทั้งปลูกไม้เลื้อยบนระแนงไม้

| คุณภาพสิ่งแวดล้อม | บริเวณที่ตรวจสอบ | ดัชนีที่ตรวจวัด | ความถี่ของการตรวจสอบ | ผลการปฏิบัติตามที่มาตรการกำหนด | ปัญหาอุปสรรคและการแก้ไข | เอกสารอ้างอิง |
|---|---|---|---|---|---|---|
| 6. การใช้ไฟฟ้า (ต่อ) | - พื้นที่โครงการ | - ตรวจสอบสภาพภายนอกของหม้อแปลงไฟฟ้าขณะที่กำลังใช้งาน เช่น สภาพสีหรือตัวถังของหม้อแปลง สภาพของลูกถ้วยด้านแรงสูงและแรงต่ำ ระดับน้ำมันและสารกันความชื้น หรืออาจจะใช้หูฟังเสียงผิดปกติที่เกิดขึ้น หรือใช้จุ่มกตมกลิ่นที่เหม็นไหม้ ผิดปกติที่เกิดจากความร้อนสูง หรือใช้มือสัมผัส เป็นต้น | ตรวจสอบเดือนละ 1 ครั้ง | โครงการมีการตรวจสอบสภาพภายนอกของหม้อแปลงไฟฟ้าที่ใช้ภายในโครงการอยู่เสมอ หากพบความผิดปกติทางโครงการจะดำเนินการรับแจ้งการไฟฟ้าส่วนภูมิภาคให้มาดำเนินการแก้ไข ซ่อมแซมทันที | - | รูปที่ 3.1-41<br>ภาคผนวกที่ 6.16 |
| | | - ตรวจสอบสภาพภายนอก การทำงาน ทำความสะอาด หยอดน้ำมันหล่อลื่นชิ้นส่วนต่างๆ รวมทั้งการวัดค่าความต้านทานฉนวนของขดลวดหม้อแปลงขณะที่เครื่องไม่ถูกใช้งาน | ตรวจสอบปีละ 1 ครั้ง | โครงการมีการตรวจสอบสภาพภายนอกของหม้อแปลงไฟฟ้าที่ใช้ภายในโครงการอยู่เสมอ หากพบความผิดปกติทางโครงการจะดำเนินการรับแจ้งการไฟฟ้าส่วนภูมิภาคให้มาดำเนินการแก้ไข ซ่อมแซมทันที | - | รูปที่ 3.1-41<br>ภาคผนวกที่ 6.16 |

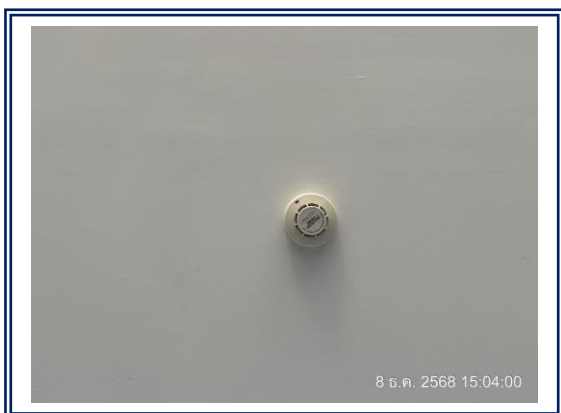
รูปที่ 3.1-48 เครื่องตรวจจับควัน

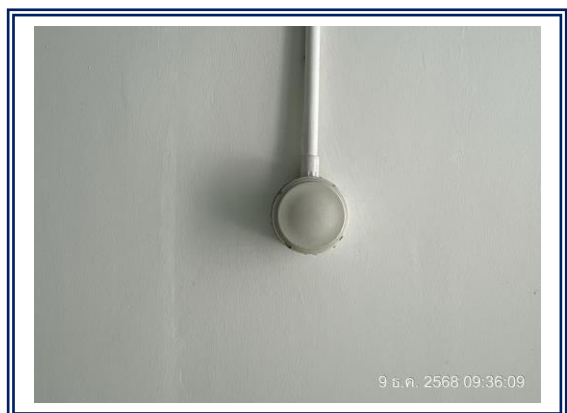
รูปที่ 3.1-49 เครื่องตรวจจับความร้อน

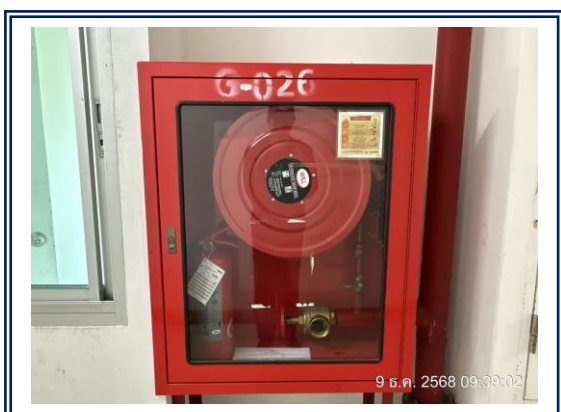
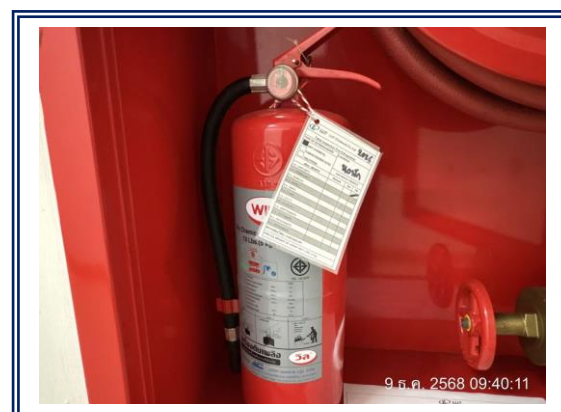
รูปที่ 3.1-52 ถังดับเพลิงแบบมือถือในตู้สายฉีดน้ำดับเพลิง

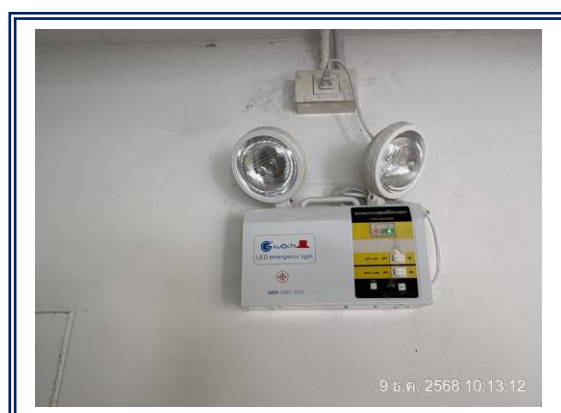
รูปที่ 3.1-53 ไฟส่องสว่างฉุกเฉิน

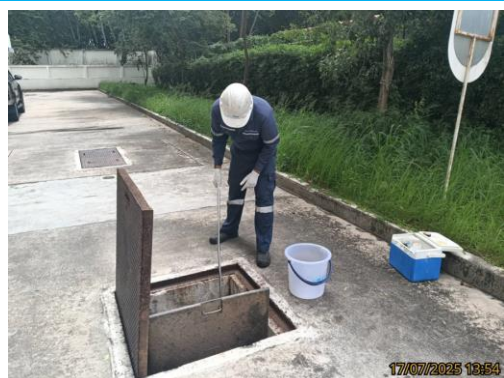
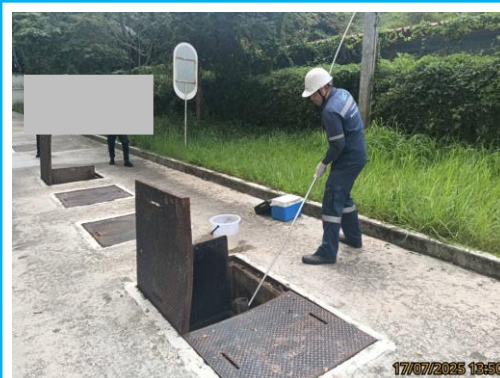
บริเวณน้ำเสียก่อนเข้าระบบบำบัดน้ำเสีย  
อาคารพักอาศัยรวม 8 ชั้น (อาคาร C) – ด้านซ้าย

บริเวณน้ำทิ้งหลังผ่านระบบบำบัดน้ำเสีย  
อาคารพักอาศัยรวม 8 ชั้น (อาคาร C) – ด้านซ้าย

รูปที่ 4.2-10 รูปแสดงการเก็บตัวอย่างคุณภาพน้ำทิ้ง ดำเนินการเก็บตัวอย่างในเดือนกรกฎาคม 2568

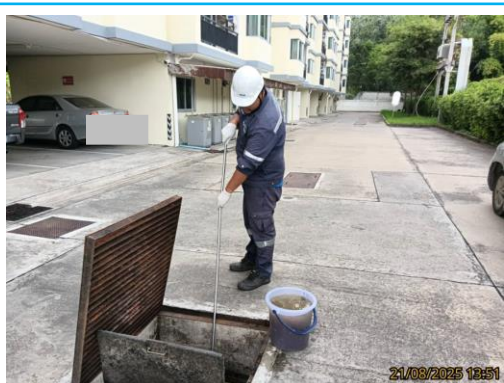
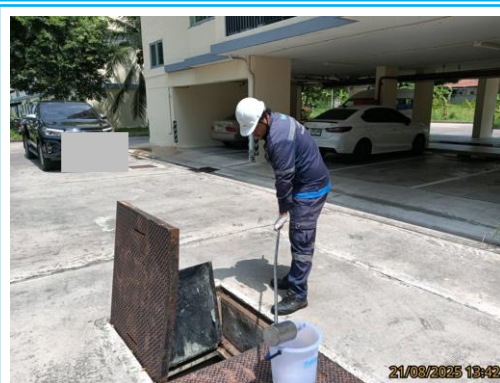
บริเวณน้ำเสียก่อนเข้าระบบบำบัดน้ำเสีย  
อาคารพักอาศัยรวม 8 ชั้น (อาคาร C) – ด้านขวา

บริเวณน้ำทิ้งหลังผ่านระบบบำบัดน้ำเสีย  
อาคารพักอาศัยรวม 8 ชั้น (อาคาร C) – ด้านขวา

รูปที่ 4.2-11 รูปแสดงการเก็บตัวอย่างคุณภาพน้ำทิ้ง ดำเนินการเก็บตัวอย่างในเดือนสิงหาคม 2568

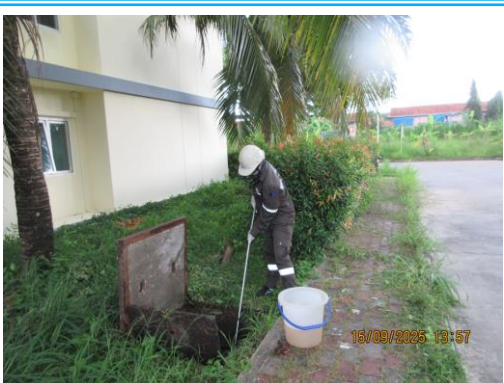
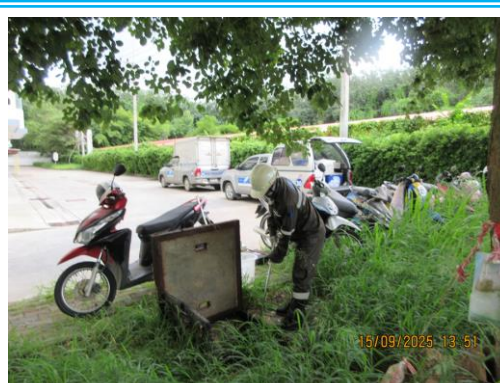
บริเวณน้ำเสียก่อนเข้าระบบบำบัดน้ำเสีย  
อาคารพักอาศัยรวม 5 ชั้น (อาคาร B) – ด้านซ้าย

บริเวณน้ำทิ้งหลังผ่านระบบบำบัดน้ำเสีย  
อาคารพักอาศัยรวม 5 ชั้น (อาคาร B) – ด้านซ้าย

รูปที่ 4.2-12 รูปแสดงการเก็บตัวอย่างคุณภาพน้ำทิ้ง ดำเนินการเก็บตัวอย่างในเดือนกันยายน 2568

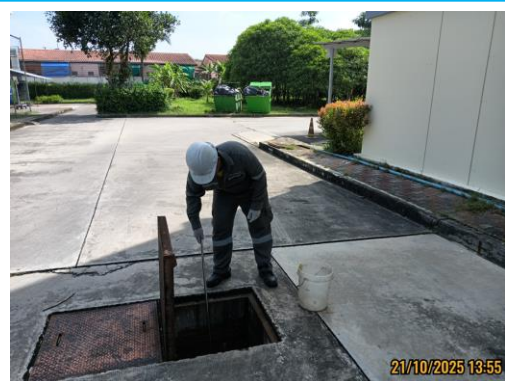
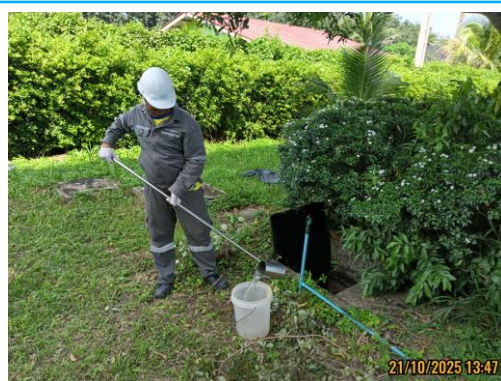
บริเวณน้ำเสียก่อนเข้าระบบบำบัดน้ำเสีย  
อาคารพักอาศัยรวม 5 ชั้น (อาคาร B) – ด้านขวา

บริเวณน้ำทิ้งหลังผ่านระบบบำบัดน้ำเสีย  
อาคารพักอาศัยรวม 5 ชั้น (อาคาร B) – ด้านขวา

รูปที่ 4.2-13 รูปแสดงการเก็บตัวอย่างคุณภาพน้ำทิ้ง ดำเนินการเก็บตัวอย่างในเดือนตุลาคม 2568

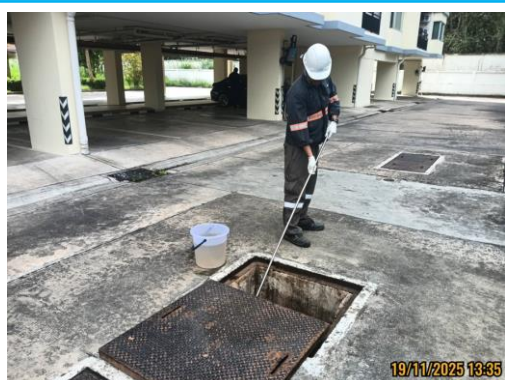
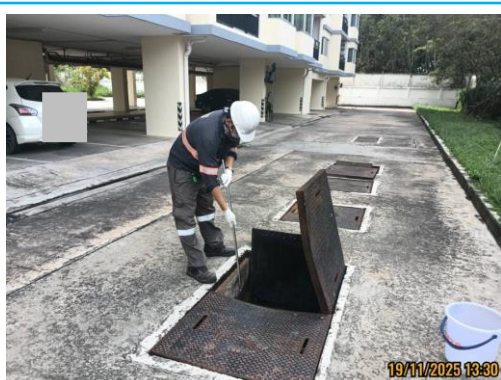
บริเวณน้ำเสียก่อนเข้าระบบบำบัดน้ำเสีย  
อาคารพักอาศัยรวม 8 ชั้น (อาคาร C) – ด้านซ้าย

บริเวณน้ำทิ้งหลังผ่านระบบบำบัดน้ำเสีย  
อาคารพักอาศัยรวม 8 ชั้น (อาคาร C) – ด้านซ้าย

รูปที่ 4.2-14 รูปแสดงการเก็บตัวอย่างคุณภาพน้ำทิ้ง ดำเนินการเก็บตัวอย่างในเดือนพฤศจิกายน 2568

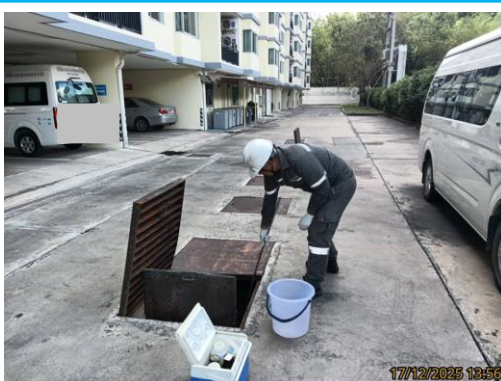
รูปที่ 4.2-15 รูปแสดงการเก็บตัวอย่างคุณภาพน้ำทิ้ง ดำเนินการเก็บตัวอย่างในเดือนธันวาคม 2568

บริเวณน้ำทิ้งหลังผ่านระบบบำบัดน้ำเสีย  
อาคารพักอาศัยรวม 8 ชั้น (อาคาร C) – ด้านขวา

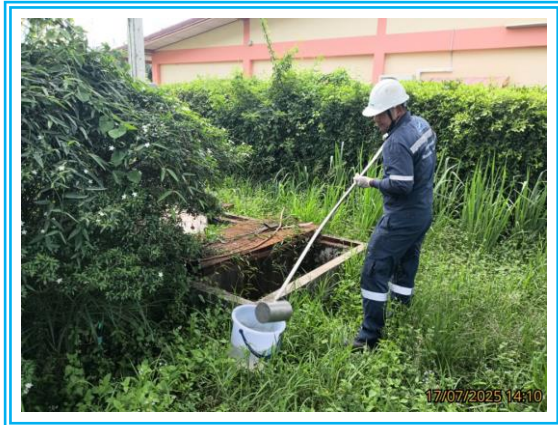
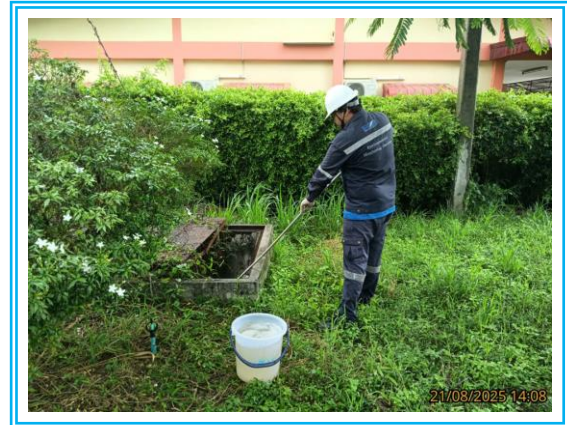
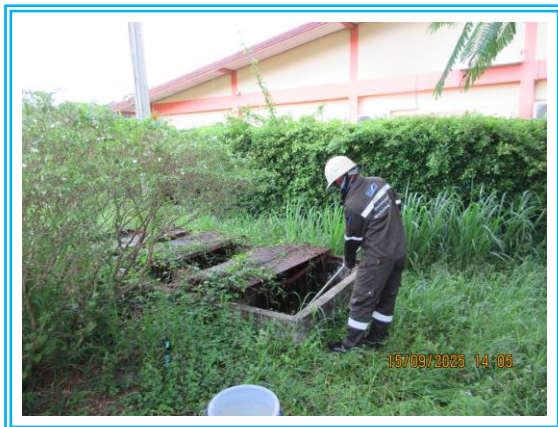
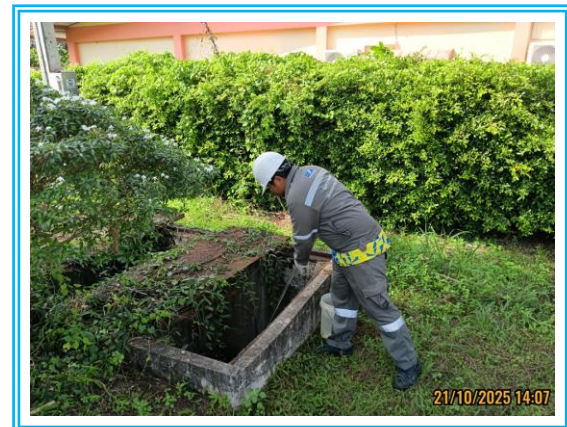
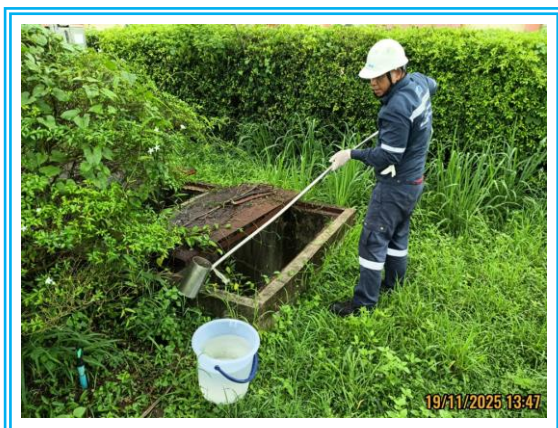
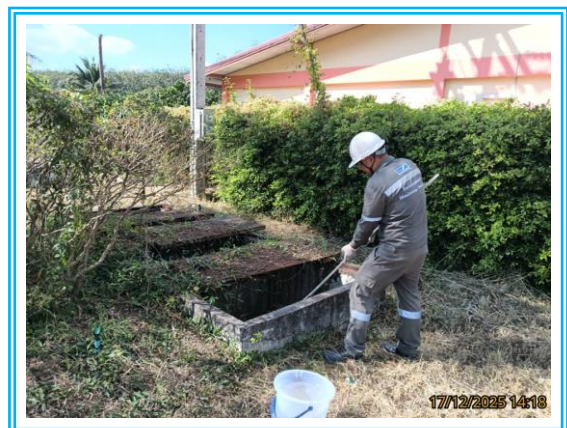
**รูปที่ 4.2-16** รูปแสดงการเก็บตัวอย่างคุณภาพน้ำทั้ง  
บริเวณน้ำจากบ่อหนองน้ำก่อนระบายลงสู่ท่อระบายน้ำสาธารณะ  
ดำเนินการเก็บตัวอย่างระหว่างเดือนกรกฎาคม – ธันวาคม 2568

เก็บตัวอย่างในเดือนกรกฎาคม 2568

เก็บตัวอย่างในเดือนสิงหาคม 2568

เก็บตัวอย่างในเดือนกันยายน 2568

เก็บตัวอย่างในเดือนตุลาคม 2568

เก็บตัวอย่างในเดือนพฤศจิกายน 2568

เก็บตัวอย่างในเดือนธันวาคม 2568
