รายงานผลการปฏิบัติตามมาตรการป้องกันและแก้ไขผลกระทบสิ่งแวดล้อม
และมาตรการติดตามตรวจสอบผลกระทบสิ่งแวดล้อม
โครงการ ธนาคารยูโอบี จำกัด (มหาชน) สำนักงานใหญ่ (ระยะดำเนินการ)
ถนนสุขุมวิท แขวงคลองตัน เขตคลองเตย กรุงเทพมหานคร
ธนาคารยูโอบี จำกัด (มหาชน)
ตั้งอยู่เลขที่ 690 ถนนสุขุมวิท แขวงคลองตัน เขตคลองเตย กรุงเทพมหานคร

ระหว่างเดือนกรกฎาคม – ธันวาคม 2568

รายงานผลการปฏิบัติตามมาตรการป้องกันและแก้ไขผลกระทบสิ่งแวดล้อม
และมาตรการติดตามตรวจสอบผลกระทบสิ่งแวดล้อม
โครงการ ธนาคารยูโอบี จำกัด (มหาชน) สำนักงานใหญ่

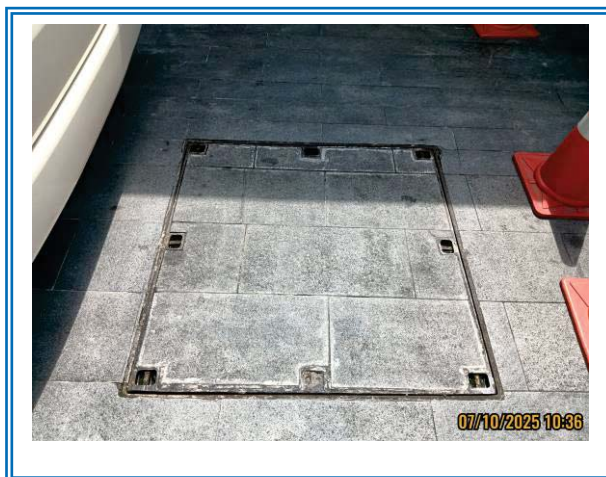
โครงการจัดให้มีระบบบำบัดน้ำเสีย จำนวน 1 ชุด ฝังอยู่ใต้ดินบริเวณทางรถวิ่งรถยนต์ด้านทิศตะวันออกของพื้นที่โครงการ ซึ่งเป็นระบบบำบัดน้ำเสียชนิด Sequencing Batch Reactor (SBR) ออกแบบรองรับน้ำเสียได้ ปริมาณ 175 ลูกบาศก์เมตร/วัน ซึ่งสามารถรองรับน้ำเสียที่เกิดขึ้นปริมาณ 173.9 ลูกบาศก์เมตร/วัน ได้อย่างเพียงพอ โดยน้ำเสียจากการประกอบอาหารจะไหลเข้าสู่บ่อดักไขมัน (Grease Trap Tank) เพื่อทำหน้าที่ดักไขมันในน้ำเสียก่อนไหลเข้าสู่บ่อปรับสภาพ (Equalization Tank) เพื่อปรับสภาพ สำหรับน้ำเสียจากห้องส้วมและน้ำโสโครกจากส่วนอื่น ๆ และน้ำเสียจากอาคารพักมูลฝอยรวมจะไหลเข้าสู่บ่อเกรอะ (Septic Tank) เพื่อแยกตะกอนหนักออกจากน้ำเสีย จากนั้นน้ำเสียจะไหลเข้าสู่บ่อปรับสภาพ เพื่อปรับอัตราการใช้และเวลาของน้ำเสียให้มีความสม่ำเสมอก่อนจะถูกสูบเข้าสู่บ่อเอส บี อาร์ (Sequencing Batch Reactor Tank) ซึ่งภายในจะติดตั้งเครื่องเติมอากาศ เพื่อเพิ่มปริมาณออกซิเจนให้กับจุลินทรีย์ชนิดที่ใช้ ออกซิเจนในการเจริญเติบโต และย่อยสลายสารอินทรีย์ต่าง ๆ จากนั้นจะหยุดการเติมอากาศเพื่อให้เกิดการตกตะกอน โดยตะกอนส่วนเกินที่ตกอยู่ด้านล่างของบ่อเติมอากาศจะถูกสูบไปยังบ่อเก็บตะกอนส่วนเกิน (Septic Tank) เพื่อให้รถสูบกากตะกอนของบริษัทที่ได้รับอนุญาตจากกรมโรงงานอุตสาหกรรม เช่น บริษัท เบตเตอร์ เวิลด์ กรีน จำกัด (มหาชน) และบริษัท เอเชีย เวสต์ แมนเนจเม้นท์ จำกัด เป็นต้น มาสูบทะกอนส่วนเกินไปกำจัดต่อไป สำหรับน้ำใสจะไหลเข้าสู่บ่อพักน้ำใส (Effluent Tank) จากนั้นจะไหลเข้าสู่บ่อตรวจคุณภาพน้ำก่อนระบายออกสู่ท่อระบายน้ำริมถนนสุขุมวิทต่อไป (รูปที่ 2.4-1)

รูปที่ 2.4-1 ระบบบำบัดน้ำเสีย

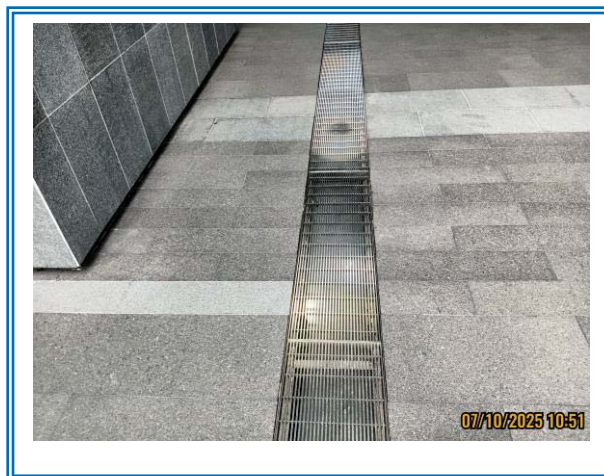
ระบบระบายน้ำภายนอกอาคารเป็นระบบแยกน้ำฝนและน้ำเสีย (รูปที่ 2.4-2) มีรายละเอียดดังนี้

- (1) ระบบระบายน้ำฝน ประกอบด้วย รางระบายน้ำ และท่อระบายน้ำ โดยมีบ่อพักการระบายน้ำเป็นระยะ ๆ ตลอดแนวท่อระบายน้ำ ทำหน้าที่รวบรวมน้ำฝนที่ตกลงบนพื้นที่โครงการเข้าสู่บ่อหนึ่งน้ำก่อนที่จะระบายออกสู่ภายนอกโครงการ
- (2) ระบบระบายน้ำเสีย น้ำทิ้งที่ผ่านการบำบัดน้ำเสียแล้วทั้งหมดจะไหลมาตามท่อระบายน้ำ แล้วไหลเข้าสู่บ่อตรวจคุณภาพน้ำ ก่อนจะระบายออกสู่ท่อระบายน้ำริมถนนสุขุมวิท

รูปที่ 2.4-2 ระบบระบายน้ำของโครงการ

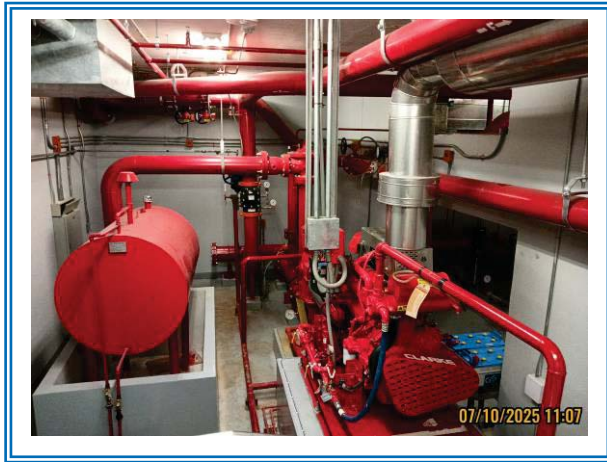
เครื่องสูบน้ำดับเพลิง (Fire Pump)

รูปที่ 2.4-4 ตัวอย่างระบบป้องกันและเตือนอัคคีภัย

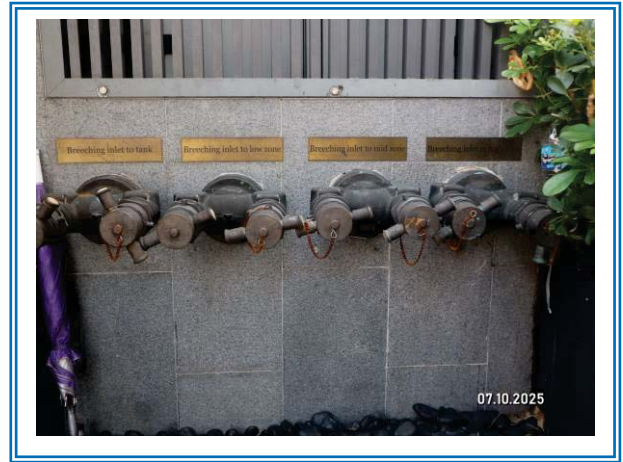
หัวรับน้ำดับเพลิง

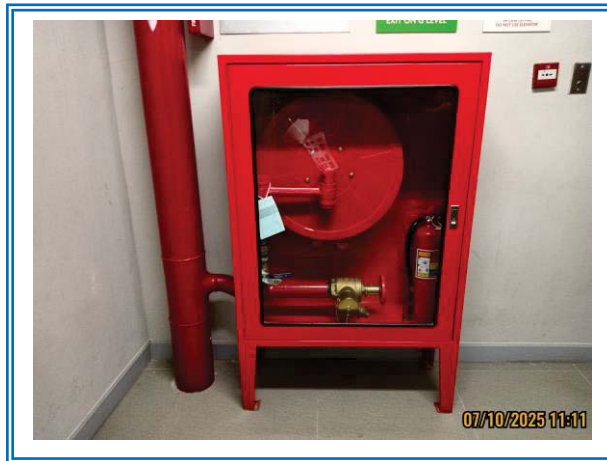
ตู้เก็บสายฉีดน้ำดับเพลิงพร้อมอุปกรณ์

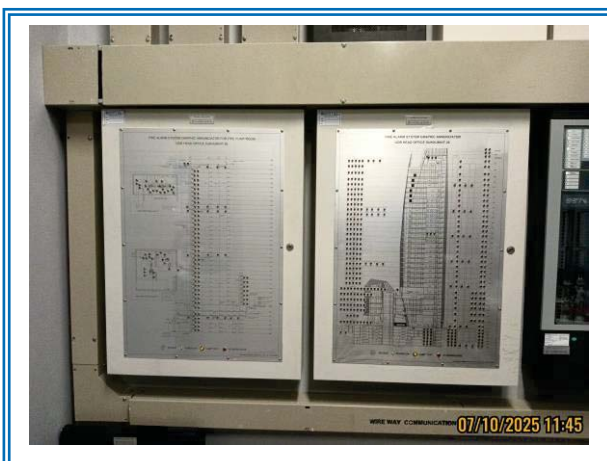
แผงควบคุม (Fire Alarm Control Panel : FCP)

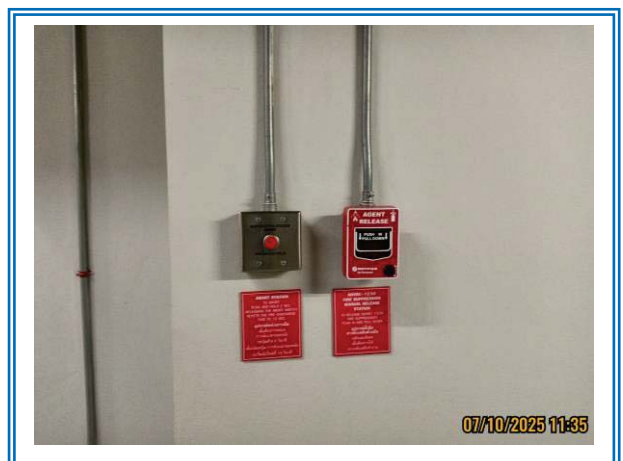
เครื่องแจ้งเหตุโดยใช่มือถือ (Fire Alarm Manual Station)

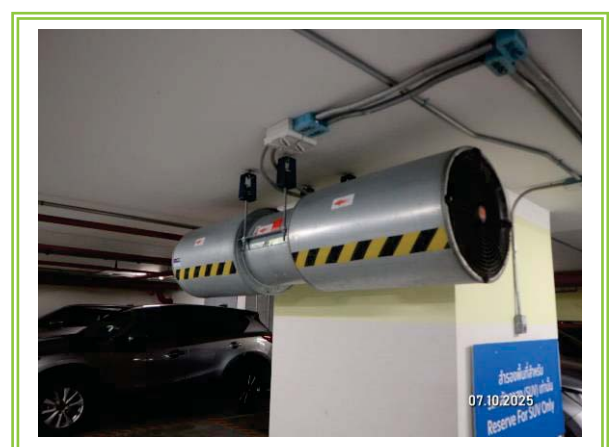
รูปที่ 3-6 พัดลมระบายอากาศ บริเวณลานจอดรถชั้นใต้ดิน

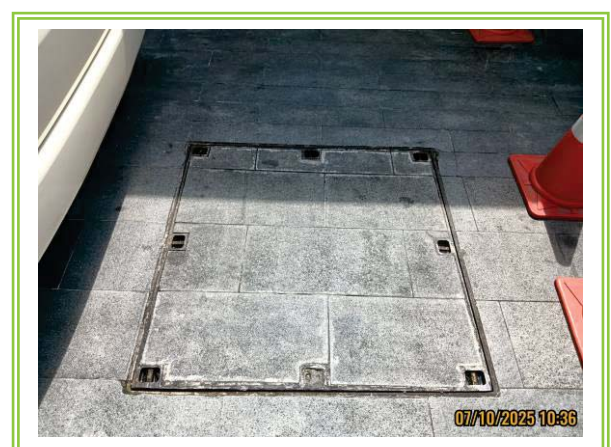
รูปที่ 3-10 ระบบบำบัดน้ำเสียของโครงการ

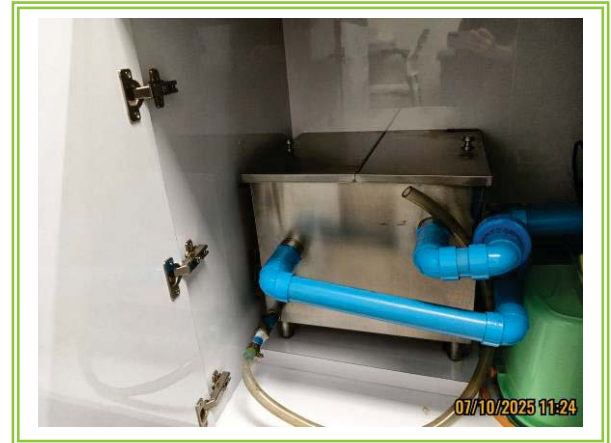
รูปที่ 3-12 บ่อตกไขมัน

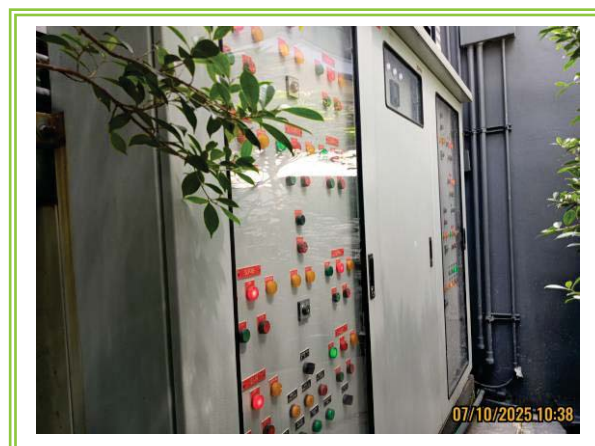
รูปที่ 3-15 มิเตอร์ไฟฟ้าระบบบำบัดน้ำเสียแยกจาก
ระบบไฟฟ้าอื่นๆ

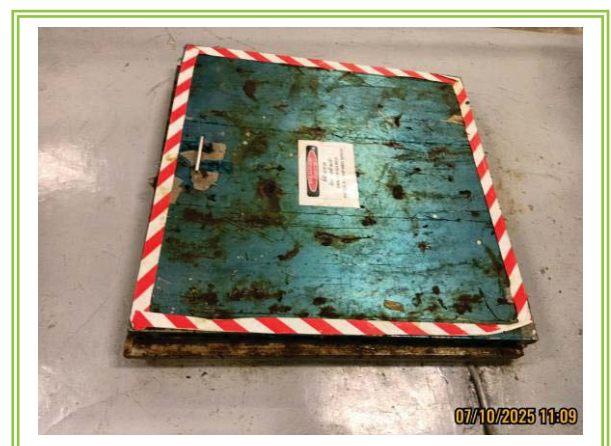
รูปที่ 3-16 ถังเก็บน้ำชั้นใต้ดิน (B3)

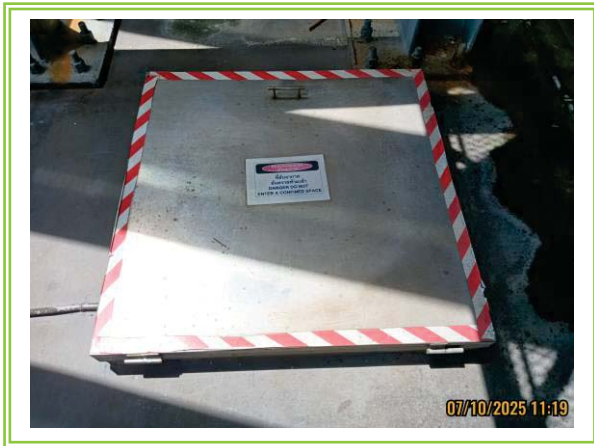
รูปที่ 3-17 ถังเก็บน้ำชั้นที่ 32

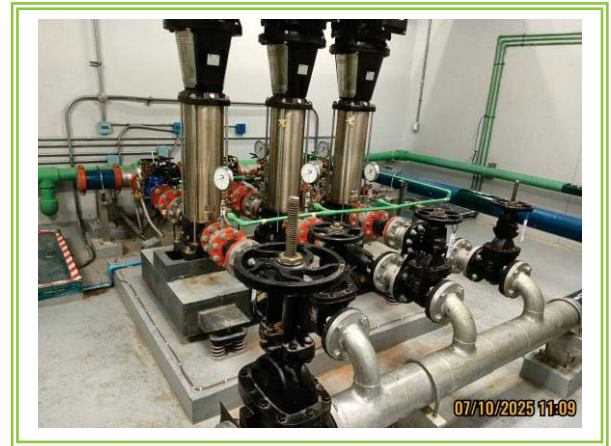
รูปที่ 3-18 ระบบสูบน้ำภายในอาคาร

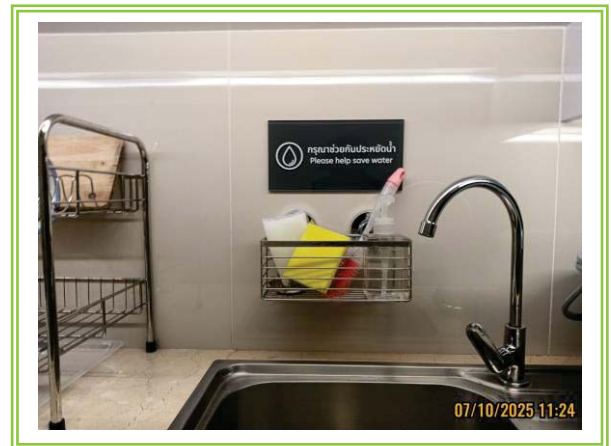
รูปที่ 3-19 สุขภัณฑ์ประหยัดน้ำ

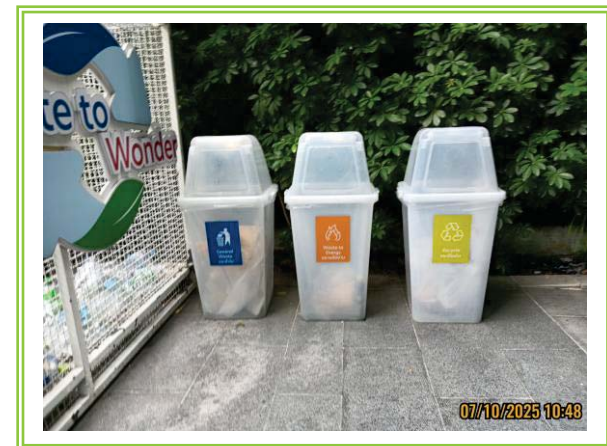
รูปที่ 3-25 ห้องพักมูลฝอยของโครงการ

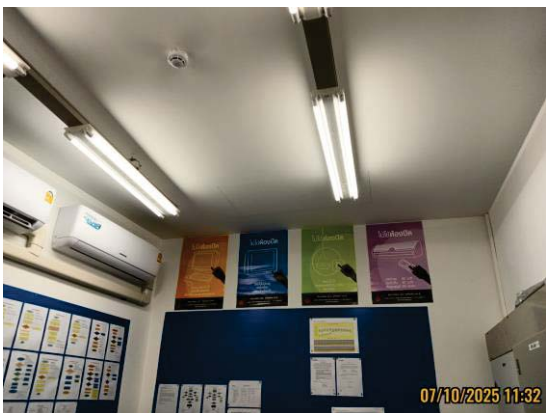
รูปที่ 3-36 เครื่องปรับอากาศประหยัดพลังงาน

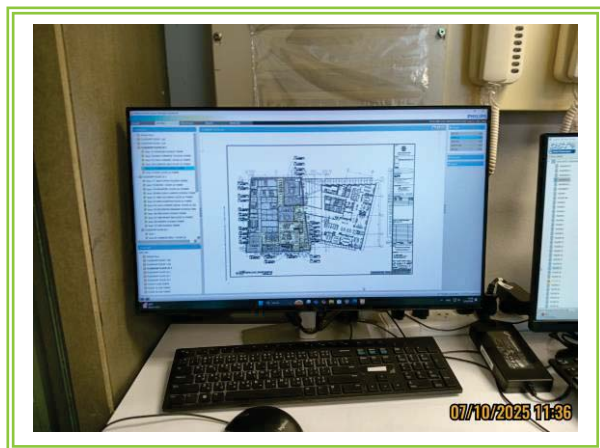
รูปที่ 3-38 เครื่องปรับระดับแสงสว่าง พร้อมจอแสดงผล
จุดติดตั้งแสงสว่าง

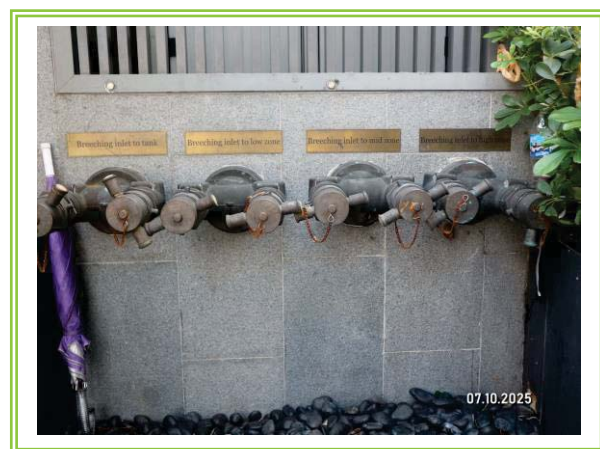
รูปที่ 3-41 ระบบท่อยืน (Stand Pipe)

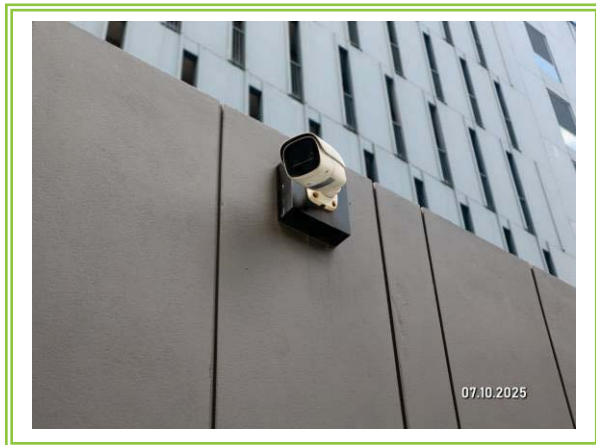
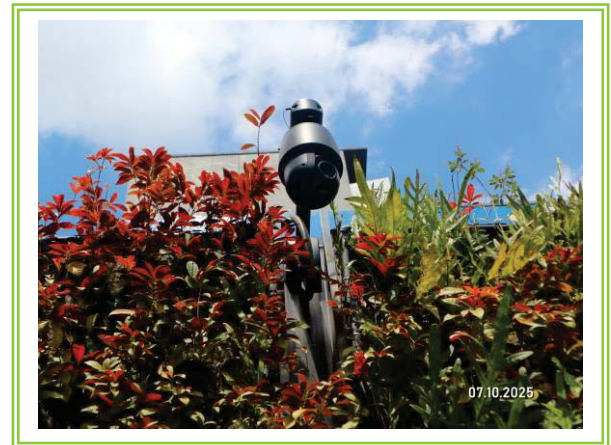
รูปที่ 3-55 กล้องวงจรปิด CCTV โดยรอบโครงการ

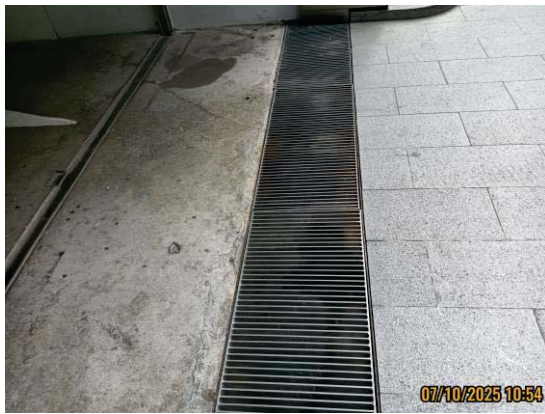
รูปที่ 3-72 ระบบระบายน้ำ

6. การระบายน้ำ	1) รางระบายน้ำ บ่อหน่วงน้ำ บ่อพักน้ำ และท่อระบายน้ำภายในโครงการ 2) การทำงานของเครื่องสูบน้ำ	- การสะสมของตะกอนดินในรางระบายน้ำ บ่อพัก และท่อระบายน้ำ - สภาพพร้อมใช้งาน - อายุการใช้งาน	เดือนละ 1 ครั้ง ตลอดระยะเวลา เปิดดำเนินการ	- โครงการมีการตรวจสอบการสะสมตะกอนของบ่อหน่วงน้ำ รางระบายน้ำ และบ่อพักน้ำ เพื่อป้องกันดินเขินของตะกอนภายในบ่อหน่วงน้ำ และบ่อพักน้ำ	-	รูปที่ 3-11 รูปที่ 3-22 รูปที่ 3-72

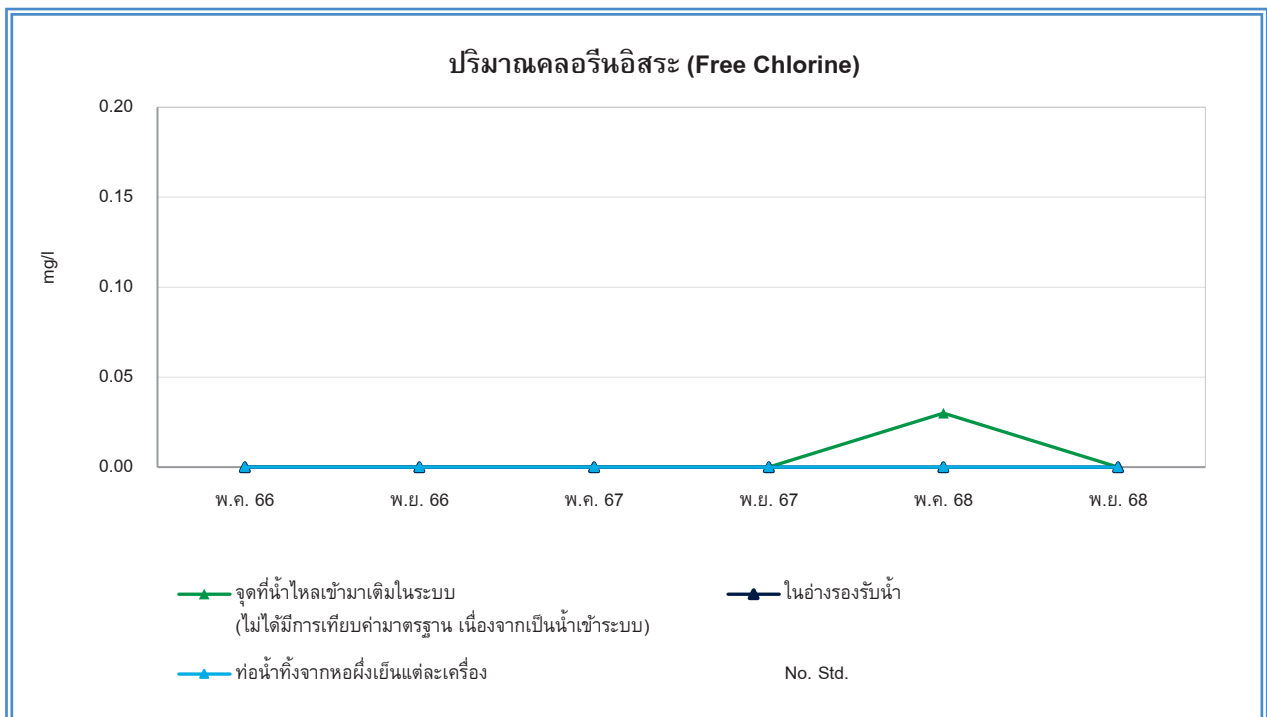
รูปที่ 4.3-14 กราฟเปรียบเทียบผลการวิเคราะห์ปริมาณคลอรีนอิสระ (Free Chlorine)

โครงการ ธนาคารยูโอบี จำกัด (มหาชน) สำนักงานใหญ่ ของธนาคารยูโอบี จำกัด (มหาชน) (ระยะดำเนินการ)
ระหว่างเดือนพฤษภาคม 2566 – พฤศจิกายน 2568

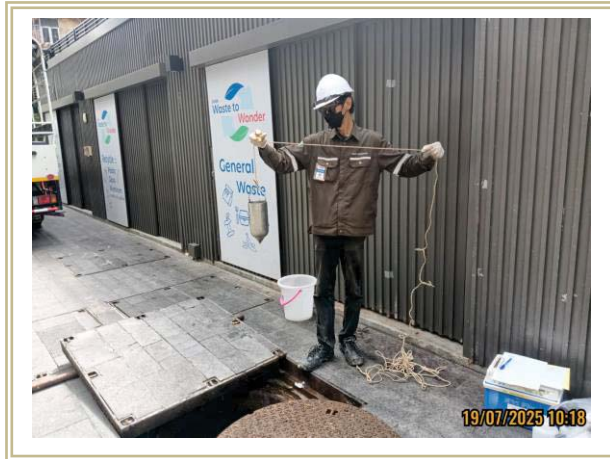
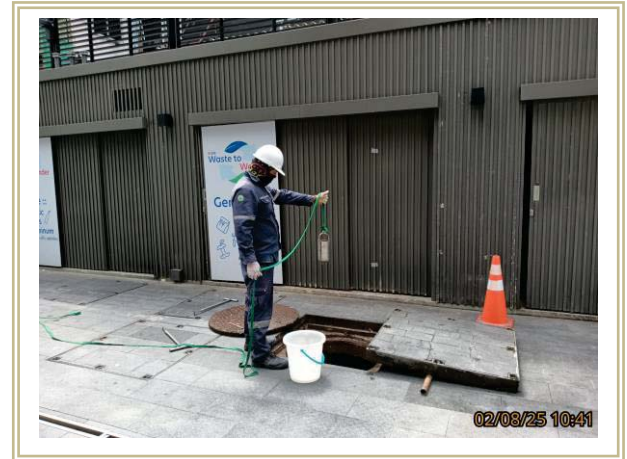
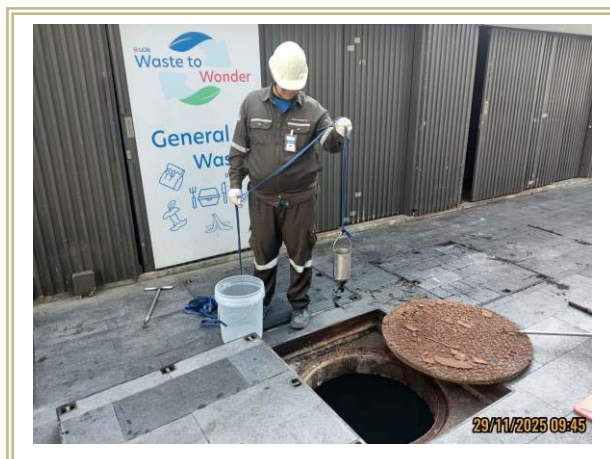
รูปที่ 4.3-16 แสดงการเก็บตัวอย่างเพื่อตรวจวิเคราะห์คุณภาพน้ำทิ้ง บ่อปรับสภาพ (ก่อนการบำบัด)
โครงการ ธนาคารยูโอบี จำกัด (มหาชน) สำนักงานใหญ่ ของธนาคารยูโอบี จำกัด (มหาชน) (ระยะดำเนินการ)
ดำเนินการเก็บตัวอย่างระหว่างเดือนกรกฎาคม – ธันวาคม 2568

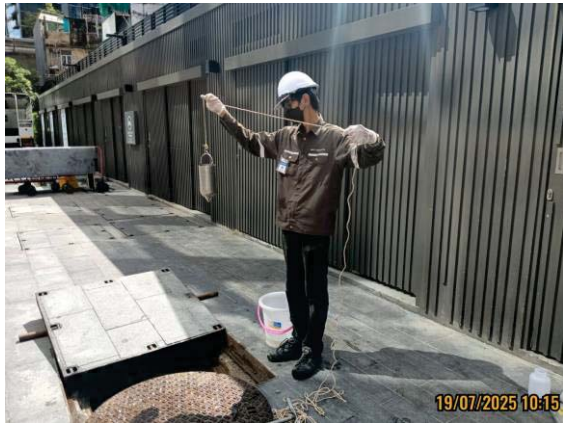
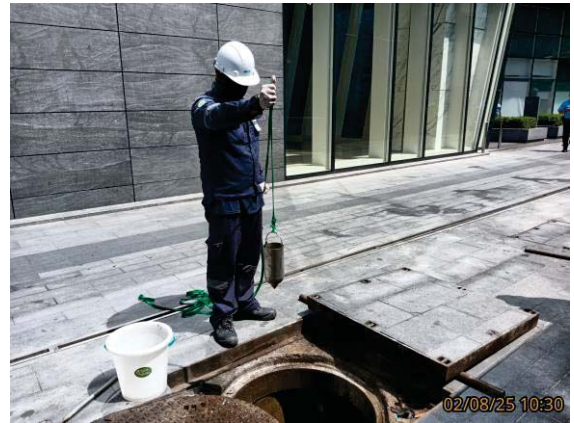
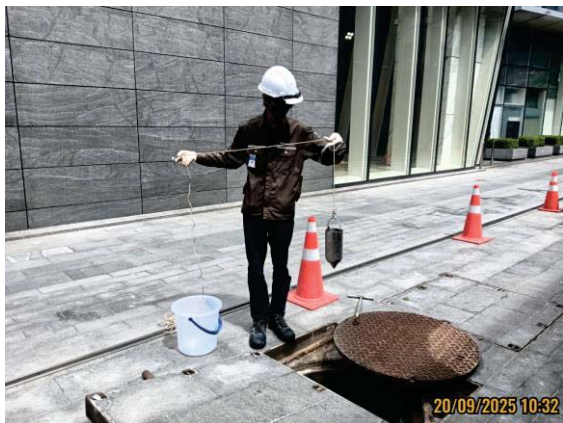
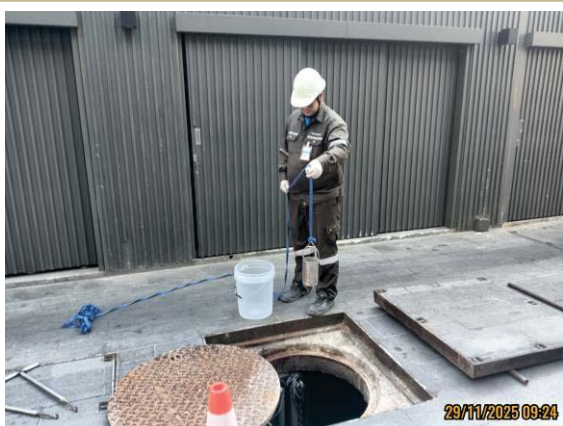
รูปที่ 4.3-17 แสดงการเก็บตัวอย่างเพื่อตรวจวิเคราะห์คุณภาพน้ำทิ้ง บ่อพักน้ำใส (หลังการบำบัด)
โครงการ ธนาคารยูโอบี จำกัด (มหาชน) สำนักงานใหญ่ ของธนาคารยูโอบี จำกัด (มหาชน) (ระยะดำเนินการ)
ดำเนินการเก็บตัวอย่างระหว่างเดือนกรกฎาคม - ธันวาคม 2568

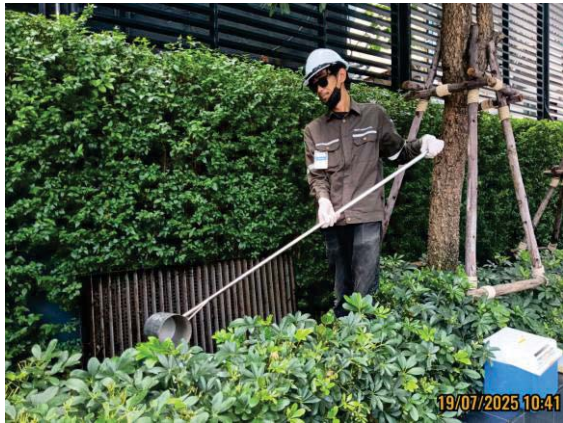
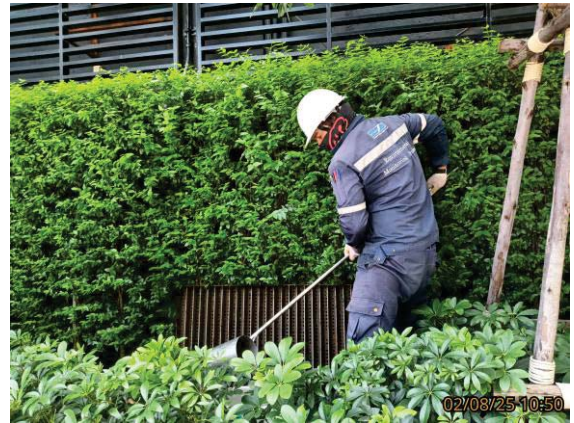
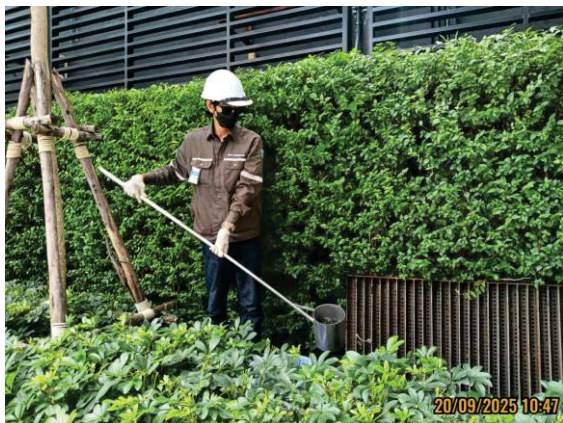
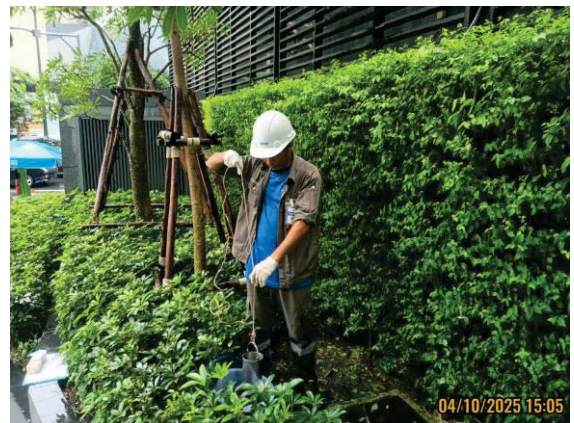
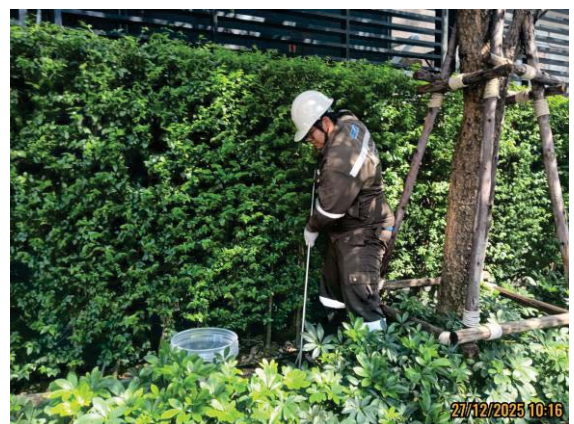
รูปที่ 4.3-18 แสดงการเก็บตัวอย่างเพื่อตรวจวิเคราะห์คุณภาพน้ำทิ้ง บ่อตรวจคุณภาพน้ำ (ก่อนการระบายออกสู่ภายนอกโครงการ)
โครงการ ธนาคารยูโอบี จำกัด (มหาชน) สำนักงานใหญ่ ของธนาคารยูโอบี จำกัด (มหาชน) (ระยะดำเนินการ)
ดำเนินการเก็บตัวอย่างระหว่างเดือนกรกฎาคม – ธันวาคม 2568

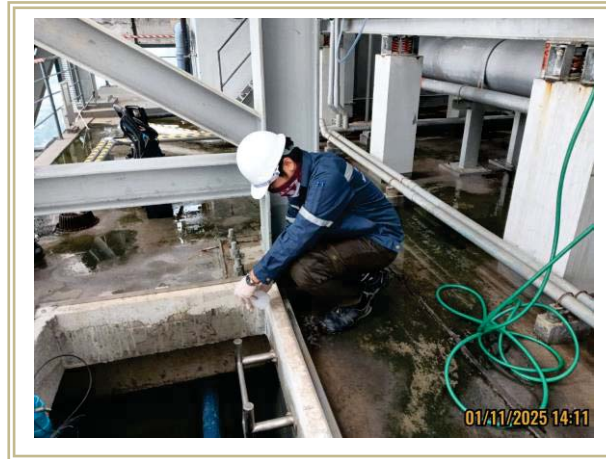
บริเวณจุดที่น้ำไหลเข้ามาเติมในระบบ

รูปที่ 4.3-19 แสดงการเก็บตัวอย่างเพื่อตรวจวิเคราะห์คุณภาพน้ำทิ้งจากระบบปรับอากาศ
โครงการ ธนาคารยูโอบี จำกัด (มหาชน) สำนักงานใหญ่ ของธนาคารยูโอบี จำกัด (มหาชน) (ระยะดำเนินการ)
ดำเนินการเก็บตัวอย่างในวันที่ 1 พฤศจิกายน 2568

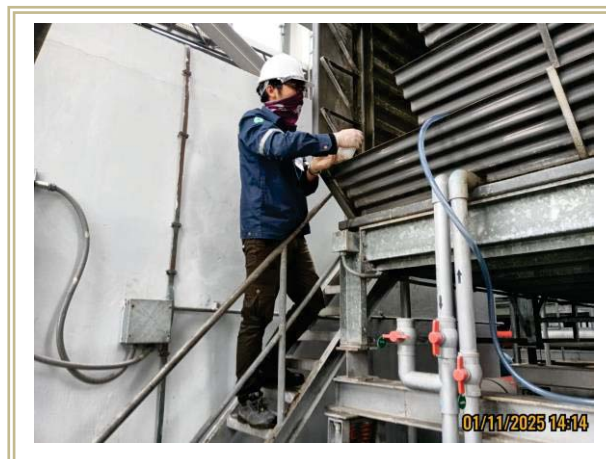
บริเวณในอ่างรองรับน้ำ

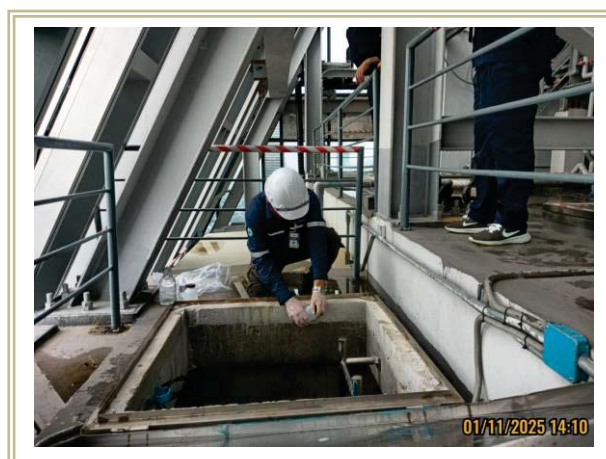
บริเวณท่อน้ำทิ้งจากห้องเย็นแต่ละเครื่อง
