ผลการติดตามตรวจสอบคุณภาพสิ่งแวดล้อม

#### ผลการติดตามตรวจสอบคุณภาพสิ่งแวดล้อม

บริษัท ซี.อี.เอ็ม เทคโนโลยี (ไทยแลนด์) จำกัด ได้ทำการสรุปผลการติดตามตรวจสอบคุณภาพสิ่งแวดล้อมของ โครงการ ATMOZ CANVAS RAYONG (ระยะดำเนินการ) ของนิติบุคคลอาคารชุดแอทโมซ แคนวาส ระยอง ประจำเดือนกรกฎาคม-ธันวาคม 2568 ตามที่ได้เสนอในรายงานการวิเคราะห์ผลกระทบสิ่งแวดล้อม ตามมาตรการป้องกันและแก้ไขผลกระทบสิ่งแวดล้อม และมาตรการติดตามตรวจสอบผลกระทบสิ่งแวดล้อมที่คณะกรรมการผู้ชำนาญการพิจารณารายงานการวิเคราะห์ผลกระทบสิ่งแวดล้อมด้านโครงการโครงสร้างพื้นฐานและอื่น ๆ เป็นผู้พิจารณาให้ความเห็นชอบซึ่งครอบคลุมปัจจัยทางสิ่งแวดล้อม ที่สำคัญ คือ

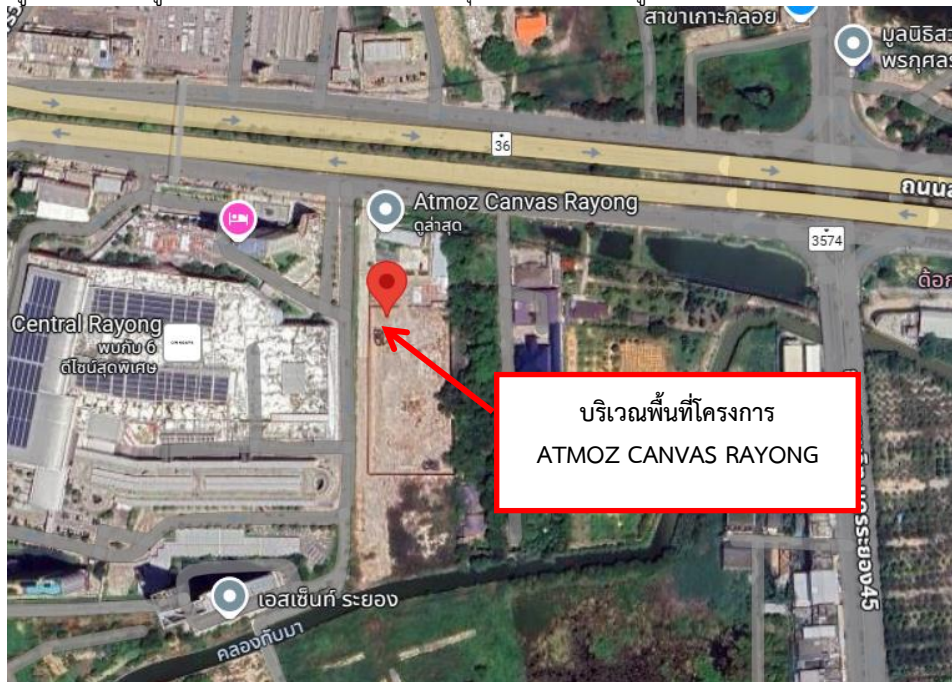
รูปที่ 3.1 แผนที่แสดงจุดเก็บตัวอย่างน้ำ

มาตรการป้องกันและแก้ไขผลกระทบสิ่งแวดล้อมของโครงการ ATMOZ CANVAS RAYONG (ระยะดำเนินการ) ของนิติบุคคลอาคารชุดแอทโมซ แคนวาส ระยอง ประจำเดือนกรกฎาคม-ธันวาคม 2568 มีการกำหนดให้มีการตรวจวิเคราะห์คุณภาพน้ำสระว่ายน้ำ จำนวน 4 จุด ได้แก่ จุดที่ 1 คุณภาพน้ำสระว่ายน้ำ บริเวณส่วนลึก (สระว่ายน้ำบริเวณชั้น 2 อาคาร A) จุดที่ 2 คุณภาพน้ำสระว่ายน้ำ บริเวณส่วนลึก (สระว่ายน้ำบริเวณชั้น 2 อาคาร C) จุดที่ 3 คุณภาพน้ำสระว่ายน้ำ บริเวณส่วนตื้น (สระว่ายน้ำบริเวณชั้น 2 อาคาร A) และจุดที่ 4 คุณภาพน้ำสระว่ายน้ำ บริเวณส่วนตื้น (สระว่ายน้ำบริเวณชั้น 2 อาคาร C) มีดัชนีที่ตรวจวัดเดือนละ 1 ครั้ง ได้แก่ Total coliform bacteria (TCB), Fecal coliform bacteria (FCB) มีดัชนีที่ตรวจวัดปีละ 1 ครั้ง ได้แก่ Combined chlorine, Alkalinity, Calcium hardness, Cyanuric acid, Chloride (Cl), Ammonia (NH<sub>3</sub>), Nitrate-nitrogen (NO<sub>3</sub>), *E.Coli*, *Staphylococcus aureus* และ *Pseudomonas aeruginosa* (ในปี 2568 นี้ได้ทำการตรวจวัดในเดือนกรกฎาคม 2568) และทำการตรวจวัด pH, Free chlorine ทุกวัน วันละ 2 ครั้ง ก่อนเวลาเปิด-ปิดการให้บริการ โดยทางเจ้าหน้าที่ของโครงการ ATMOZ CANVAS RAYONG เป็นผู้ตรวจวัด และส่งผลการตรวจวัดให้บริษัท ซี.อี.เอ็ม.เทคโนโลยี (ไทยแลนด์) จำกัด เป็นผู้รายงานผลในรายงานผลการปฏิบัติตามมาตรการฯ ต่อไป ทั้งนี้ ได้มีการเก็บตัวอย่างน้ำสระว่ายน้ำภายในพื้นที่โครงการ เพื่อนำมาวิเคราะห์ประจำเดือนกรกฎาคม-ธันวาคม 2568 โดยมีแผนที่แสดงจุดเก็บตัวอย่างน้ำแสดงดังรูปที่ 3.1 และรูปภาพแสดงการเก็บตัวอย่างน้ำจุดที่ 1-4 แสดงดังรูปที่ 3.2

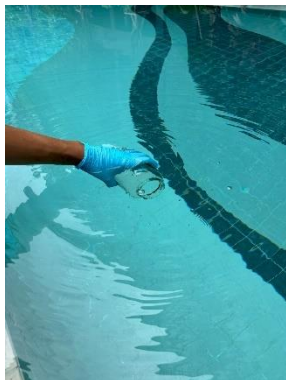
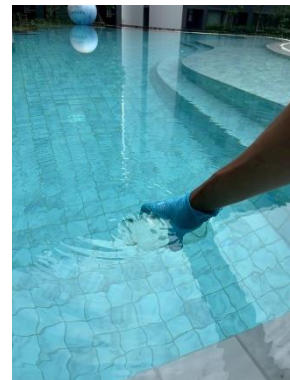
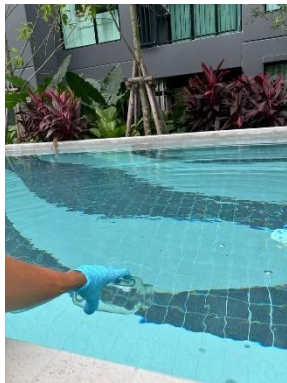
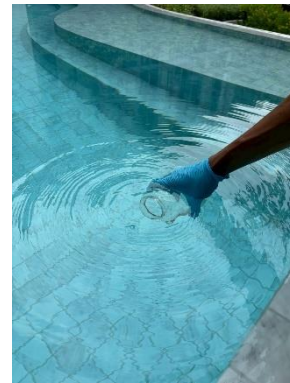
จุดที่ 1 คุณภาพน้ำสระว่ายน้ำ บริเวณส่วนลึก  
(สระว่ายน้ำบริเวณชั้น 2 อาคาร A)

จุดที่ 2 คุณภาพน้ำสระว่ายน้ำ บริเวณส่วนลึก  
(สระว่ายน้ำบริเวณชั้น 2 อาคาร C)

รูปที่ 3.2 การเก็บตัวอย่างคุณภาพน้ำสระว่ายน้ำ

จุดที่ 3 คุณภาพน้ำสระว่ายน้ำ บริเวณส่วนต้น

(สระว่ายน้ำบริเวณชั้น 2 อาคาร A)

จุดที่ 4 คุณภาพน้ำสระว่ายน้ำ บริเวณส่วนต้น

(สระว่ายน้ำบริเวณชั้น 2 อาคาร C)

รูปที่ 3.2 การเก็บตัวอย่างคุณภาพน้ำสระว่ายน้ำ (ต่อ)

| วิธีการเก็บและรักษาตัวอย่างน้ำ |
|---|
| - เก็บตัวอย่างน้ำโดยวิธีการแบบจ้วง (Grab sampling) โดยตัวอย่างที่เก็บได้จะบรรจุใส่ขวดพลาสติกขนาด 1,800 มิลลิลิตร ทั้งนี้ค่า Temperature และ pH จะทำการตรวจวัดที่ภาคสนาม ส่วนรายการทดสอบอื่น ๆ จะนำกลับมาวิเคราะห์ในห้องปฏิบัติการโดยทั้งหมดจะถูกแช่ในถังน้ำแข็งเพื่อเก็บรักษาตัวอย่างก่อนนำมาวิเคราะห์ในห้องปฏิบัติการภายใน 24 ชั่วโมง |

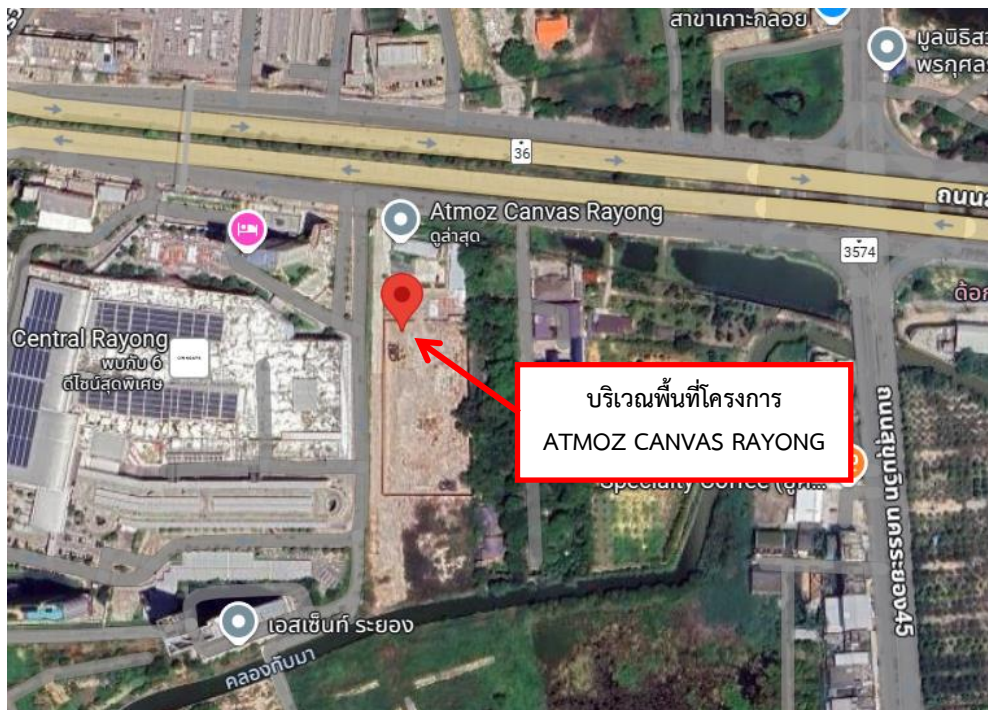
รูปที่ 3.51 แผนที่แสดงจุดเก็บตัวอย่างน้ำ

มาตรการป้องกันและแก้ไขผลกระทบสิ่งแวดล้อมของโครงการ ATMOZ CANVAS RAYONG (ระยะดำเนินการ) ของนิติบุคคลอาคารชุดแอทโมซ แคนวาส ระยอง ประจำปีแผนกกฎหมาย-ธันวาคม 2568 มีการกำหนดให้มีการตรวจวิเคราะห์คุณภาพน้ำเสีย และคุณภาพน้ำทิ้ง จำนวน 3 จุด ได้แก่ จุดที่ 5 บริเวณบ่อปรับสภาพสมดุลในระบบบำบัดน้ำเสียรวมส่วนที่ 2 จุดที่ 6 บริเวณบ่อพักน้ำทิ้งในระบบบำบัดน้ำเสียรวมส่วนที่ 2 จุดที่ 7 บริเวณบ่อตรวจคุณภาพน้ำทิ้ง มีดัชนีที่ตรวจวัดได้แก่ pH, BOD, TSS, Settleable solids, Sulfide TDS, Oil and grease และTKN ทั้งนี้ ได้มีการเก็บตัวอย่างน้ำภายในพื้นที่โครงการ เพื่อนำมาวิเคราะห์ ประจำปีแผนกกฎหมาย-ธันวาคม 2568 โดยมีแผนที่แสดงจุดเก็บตัวอย่างน้ำแสดงดังรูปที่ 3.51 และรูปภาพแสดงการเก็บตัวอย่างน้ำจุดที่ 5-7 แสดงดังรูปที่ 3.52

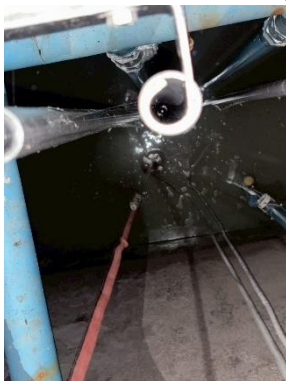
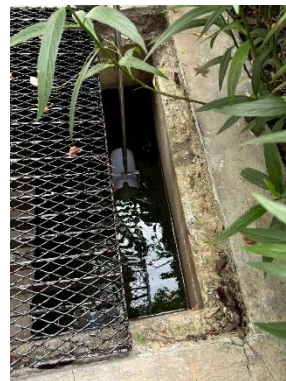
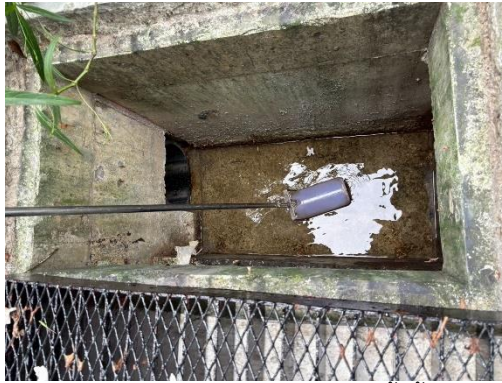
จุดที่ 5 บริเวณบ่อปรับสภาพสมดุล  
ในระบบบำบัดน้ำเสียรวมส่วนที่ 2

จุดที่ 6 บริเวณบ่อพักน้ำทิ้ง  
ในระบบบำบัดน้ำเสียรวมส่วนที่ 2

รูปที่ 3.52 ภาพแสดงการเก็บตัวอย่างน้ำเสีย/น้ำทิ้ง

จุดที่ 7 บริเวณบ่อตรวจคุณภาพน้ำทิ้ง  
รูปที่ 3.52 ภาพแสดงการเก็บตัวอย่างน้ำเสีย/น้ำทิ้ง (ต่อ)
