รายงานผลการปฏิบัติตามมาตรการป้องกัน
และแก้ไขผลกระทบสิ่งแวดล้อม
และมาตรการติดตามตรวจสอบผลกระทบสิ่งแวดล้อม

โครงการ อาคารชุด ไหล่ อุดมสุข สเตชั่น (Life Udomsuk Station)
ถนนสุขุมวิท 103 (ถนนอุดมสุข) แขวงบางนาเหนือ เขตบางนา กรุงเทพมหานคร
บริษัท เอพี เอ็มอี 30 จำกัด
เลขที่ 170/57 อาคารโอเชียนทาวเวอร์ 1 ชั้นที่ 18 ซอยสุขุมวิท 16 (สามมิตร)
ถนนรัชดาภิเษกตัดใหม่ แขวงคลองเตย เขตคลองเตย กรุงเทพมหานคร 10110
ฉบับประจำเดือนกันยายน ถึงเดือนธันวาคม พ.ศ. 2568

ระยะก่อสร้าง

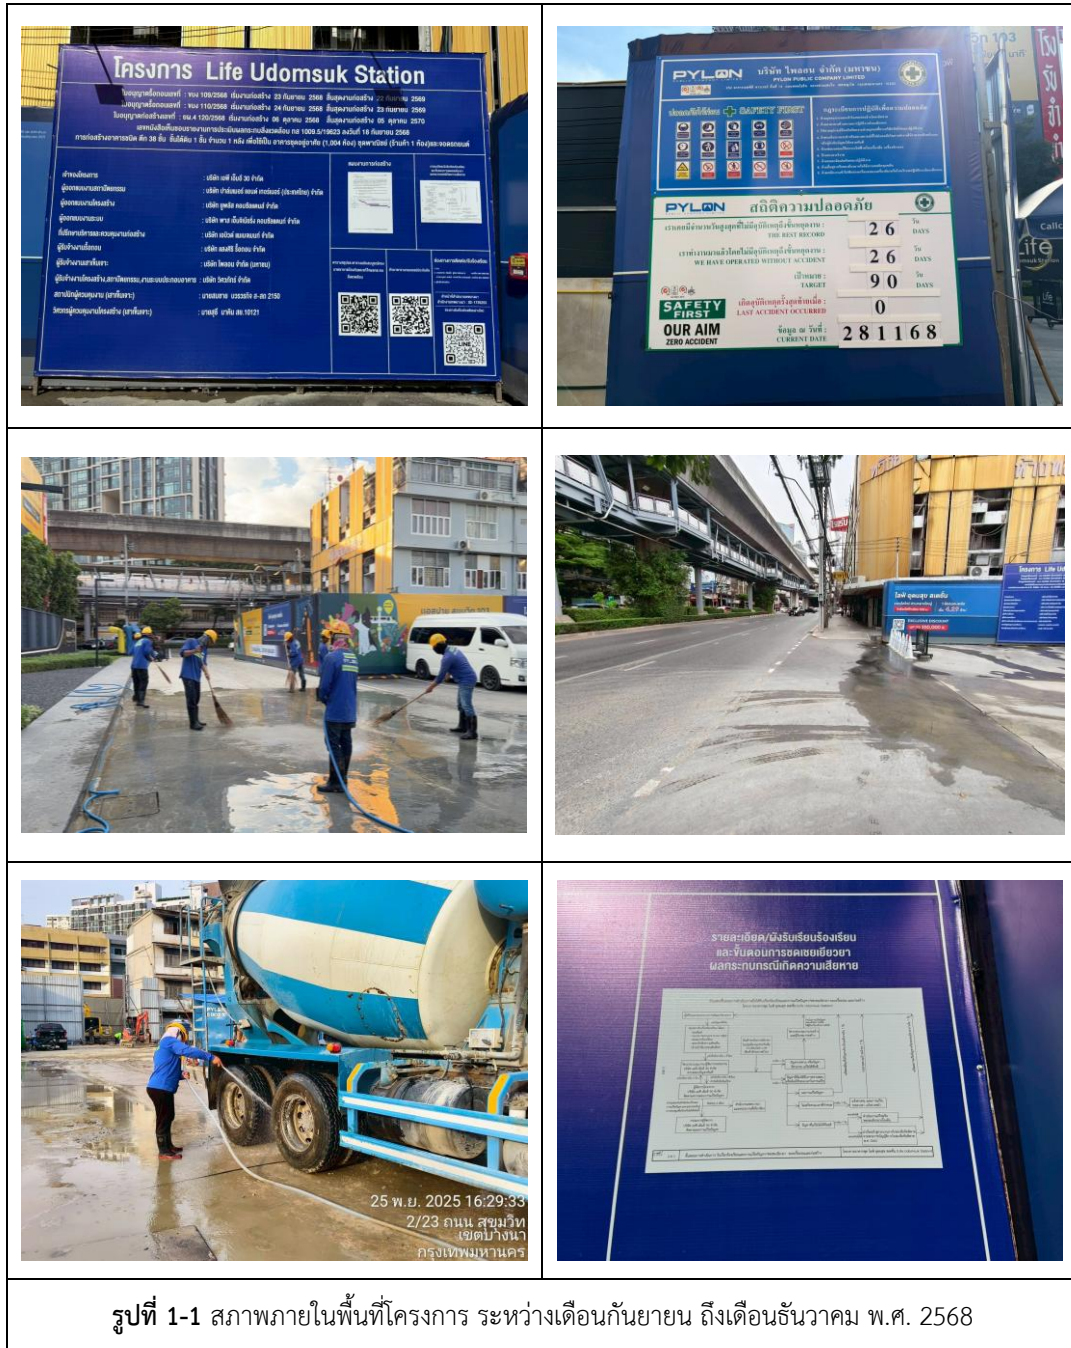
โครงการได้รับอนุญาตให้เริ่มต้นก่อสร้างอาคาร แสดงตั้ง ภาคนวก ก2 ระหว่างเดือนกันยายน ถึงเดือนธันวาคม พ.ศ. 2568 สถานภาพทั่วไปของโครงการอยู่ในระยะก่อสร้าง ช่วงงานเสาเข็มและฐานราก แสดงดังรูปที่ 1-1

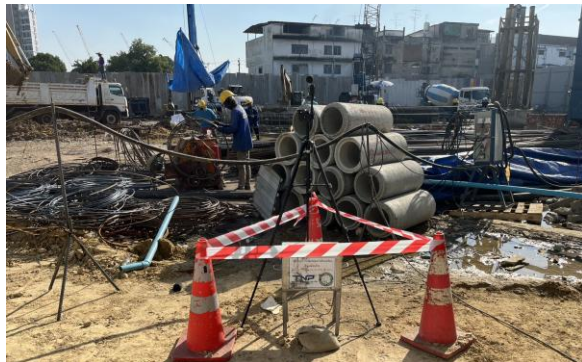
บริเวณพื้นที่โครงการ ด้านทิศตะวันออก

จุดตรวจวัดระดับเสียงโดยทั่วไป

ดำเนินการตรวจวัดระดับเสียงโดยทั่วไป (Sound Noise Level) ของโครงการอาคารชุด ไลฟ์ อุดมสุข สเตชัน (Life Udomsuk Station) บริษัท เอพี เอ็มอี 30 จำกัด บริเวณพื้นที่โครงการ ด้านทิศตะวันออก และบริเวณพื้นที่ที่ดินของ บริษัทที่จะพัฒนาในอนาคต ทำการตรวจวัดระหว่างกันยายน ถึงเดือนธันวาคม พ.ศ. 2568 สำหรับรายละเอียดผลการตรวจวัด แสดงดัง ตารางที่ 4-8

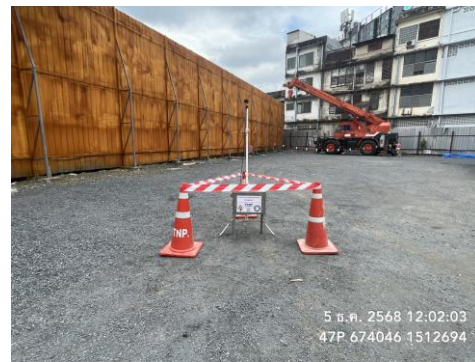
บริเวณพื้นที่ที่ดินของบริษัทที่จะพัฒนาในอนาคต

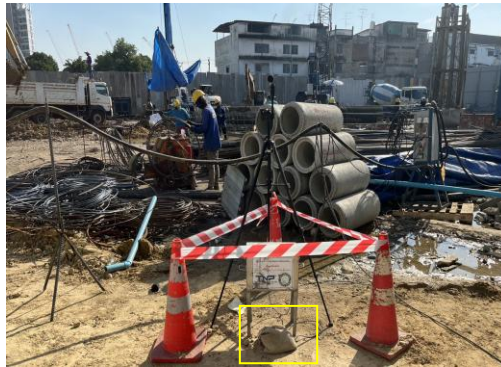
บริเวณพื้นที่โครงการ ด้านทิศตะวันออก

จุดตรวจวัดความมึนสะเทือน

ดำเนินการตรวจวัดค่าความสั่นสะเทือน (Vibration) ของโครงการอาคารชุด ไลฟ์ อุดมสุข สเตชัน (Life Udomsuk Station) บริษัท เอพี เอ็มอี 30 จำกัด บริเวณพื้นที่โครงการ ด้านทิศตะวันออก ทำการตรวจวัดระหว่างเดือนกันยายน ถึงเดือนธันวาคม พ.ศ.2568 สำหรับรายละเอียดผลการตรวจวัดแสดงดัง ตารางที่ 4-9

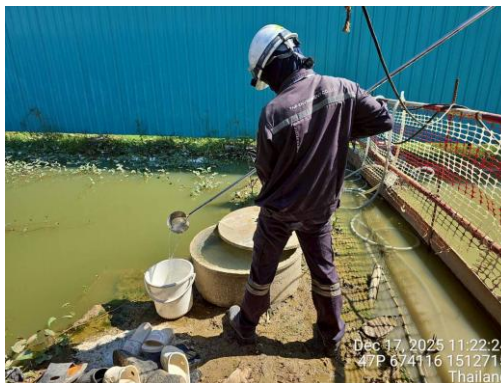
ระบบบำบัดน้ำเสียพื้นที่ก่อสร้าง

จุดเก็บตัวอย่างคุณภาพน้ำทิ้ง

ดำเนินการตรวจวัดคุณภาพน้ำทิ้ง (Wastewater Quality) ของโครงการอาคารชุด ไลฟ์ อุดมสุข สเตชัน (Life Udomsuk Station) บริษัท เอพี เอ็มอี 30 จำกัด ในพื้นที่โครงการด้านทิศตะวันออก บ่อพักน้ำสุดท้ายก่อนระบายออกจากโครงการ ทำการตรวจวัดระหว่างเดือนกันยายน ถึงเดือนธันวาคม พ.ศ. 2568 ภาพถ่ายจุดตรวจวัดแสดงดัง รายละเอียดผลการตรวจวัดแสดงดัง ตารางที่ 4-10
