รายงานผลการปฏิบัติตามมาตรการป้องกันและแก้ไขผลกระทบสิ่งแวดล้อม
และมาตรการติดตามตรวจสอบคุณภาพสิ่งแวดล้อม
โครงการโรงแรมสตาร์ 2 (ระยะดำเนินการ)
(เดิมชื่อ โรงแรมสตาร์และพลาซ่า)
ตั้งอยู่ที่ศูนย์การค้าระยอง เทศบาลนครระยอง อำเภอเมืองระยอง จังหวัดระยอง
บริษัท ระยองสตาร์ จำกัด
เลขที่ 109 ซอยศูนย์การค้าสาย 4 ถนนสุขุมวิท ตำบลท่าประดู่

ระหว่างเดือนกรกฎาคม – ธันวาคม 2568

1. ชื่อโครงการ โรงแรมสตาร์ 2
- ชื่อเดิมโครงการ โรงแรมสตาร์และพลาซ่า
- เลขที่ EIA 1838
2. สถานที่ตั้ง ศูนย์การค้าระยอง เทศบาลนครระยอง อำเภอเมืองระยอง จังหวัดระยอง
3. ชื่อเจ้าของโครงการ บริษัท ระยองสตาร์ จำกัด
4. สถานที่ติดต่อ เลขที่ 109 ซอยศูนย์การค้า สาย 4 ถนนสุขุมวิท ตำบลท่าประดู่ อำเภอเมืองระยอง จังหวัดระยอง
โทรศัพท์ : 09 2778 3113 โทรสาร : -
e-mail : sompong444@hotmail.com
5. จัดทำโดย บริษัท เอ็นไวรอนเมนต์ รีเสิร์ช แอนด์ เทคโนโลยี จำกัด
6. โครงการได้รับความเห็นชอบในรายงานการวิเคราะห์ผลกระทบสิ่งแวดล้อม เมื่อ
วันที่ 23 เมษายน 2545
7. โครงการได้นำเสนอรายงานผลการปฏิบัติตามมาตรการฯ ครึ่งสุดท้าย เมื่อ
วันที่ 21 กรกฎาคม 2568
8. รายละเอียดโครงการ แสดงตั้งรายละเอียดโครงการในบทที่ 2

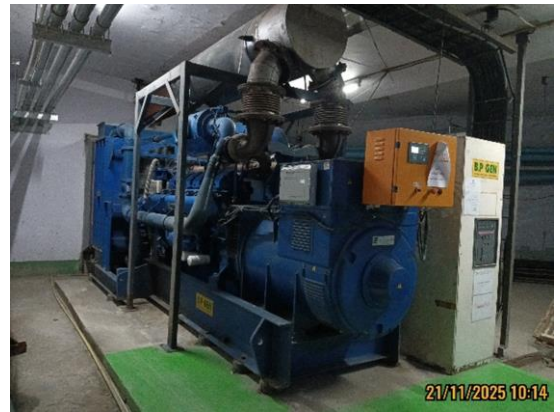
รูปที่ 2.3-3 ห้องเครื่องกำเนิดไฟฟ้า

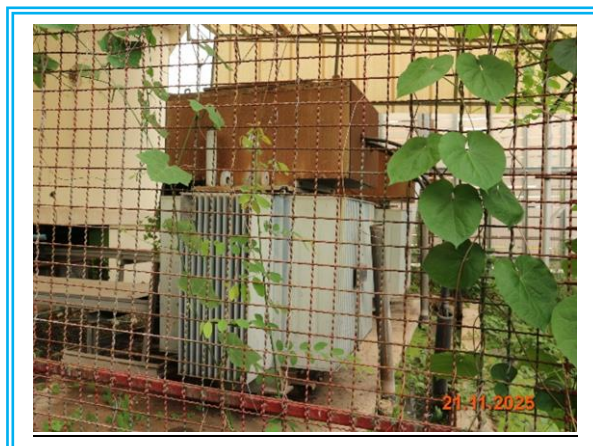
โครงการขอใช้บริการจากการไฟฟ้าส่วนภูมิภาคจังหวัดระยอง โดยติดตั้งหม้อแปลงขนาด 2,500 kVA จำนวน 2 ชุด โดยปริมาณการใช้ไฟฟ้ารวมของโครงการทั้งสิ้นเท่ากับ 4 MW ระบบการจ่ายไฟฟ้าในอาคารเป็นชนิด Primary Selective ซึ่งเมื่อหม้อแปลงไฟฟ้าชุดใดชุดหนึ่งเกิดการขัดข้องระบบการจ่ายกระแสไฟฟ้าก็ยังสามารถเชื่อมต่อยังหม้อแปลงชุดอื่นได้เพื่อร่วมจ่ายกระแสไฟฟ้าทดแทน

รูปที่ 2.4-2 หม้อแปลงไฟฟ้าของโครงการ

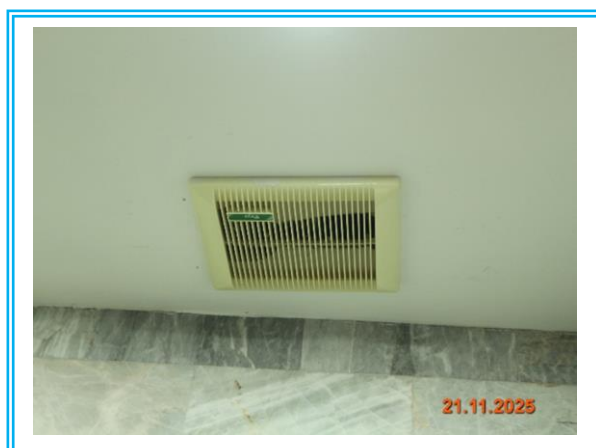
ระบบปรับอากาศภายในอาคารเป็นระบบทำความเย็นชนิดระบายความร้อนด้วยอากาศที่มีส่วนทำน้ำเย็นแบบ Centrifugal Chiller สำหรับการระบายควันและความร้อนจะอาศัยเครื่องดูดควันขนาด 9,000-10,000 CFM เพื่อระบายออกสู่บรรยากาศภายนอกผ่านทางปล่องที่มีปลายปล่องอยู่สูงเหนือหลังคาส่วนพลาซ่าต่อไป

รูปที่ 2.4-4 ระบบระบายอากาศภายในห้องน้ำของห้องพัก

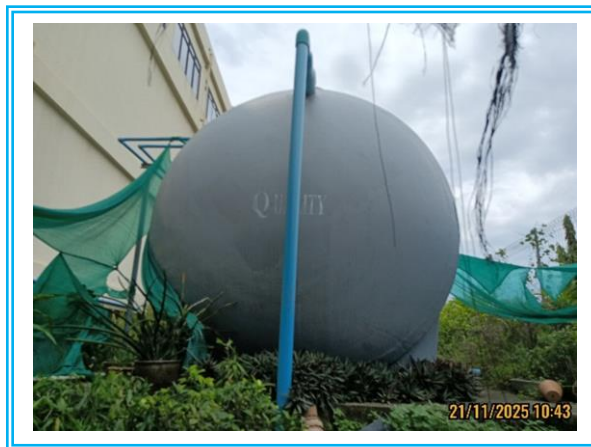
น้ำเสียที่ผ่านการบำบัดทางชีวภาพแล้ว จะไหลเข้าสู่ถังตกตะกอน เพื่อแยกตะกอนออกจากน้ำเสีย โดยตะกอนจะตกลงพื้นที่ถังด้วยแรงโน้มถ่วงของโลกและสะสมอยู่ หลังจากนั้นจะทำการสูบน้ำส่วนนี้ไปผสมยังส่วนแรกของถังรวบรวมน้ำเสีย ส่วนน้ำล้นจากถังตกตะกอนซึ่งเป็นน้ำที่ผ่านการบำบัดแล้วจะไหลทิ้งสู่ระบบระบายน้ำของโครงการ เพื่อรวบรวมระบายลงสู่ระบบระบายน้ำของเทศบาลเมืองระยองต่อไป

- Surface Load	0.5	ลูกบาศก์เมตร/ตารางเมตร-ชั่วโมง
- ปริมาณน้ำเสียเข้าระบบ	34.13	ลูกบาศก์เมตร/ชั่วโมง
- พื้นที่ผิวตกตะกอนที่ต้องการ	68.26	ตารางเมตร
- พื้นที่ผิวในการตกตะกอนทั้งหมด	71.4	ตารางเมตร

รูปที่ 2.4-6 ระบบบำบัดน้ำเสียแบบจานหมุนชีวภาพ

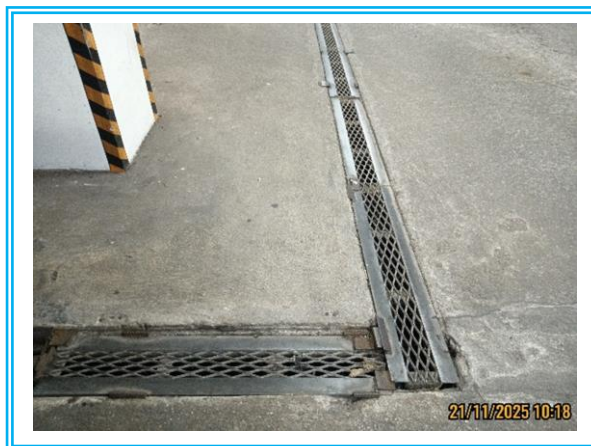
การระบายน้ำภายในพื้นที่โครงการได้จัดให้มีท่อระบายน้ำแบบกลมโดยรอบตัวอาคารขนาดเส้นผ่านศูนย์กลาง 8 นิ้ว และทุกระยะ 10 เมตร จะจัดให้มีบ่อพักน้ำ (Manhole) ไว้อีกด้วย หลังจากนั้นน้ำที่ถูกรวบรวมได้ทั้งหมดจะถูกระบายลงสู่ท่อระบายน้ำของเทศบาลระยองต่อไป

รูปที่ 2.4-9 รางระบายน้ำบริเวณพื้นที่จอดรถยนต์
ชั้นใต้ดิน

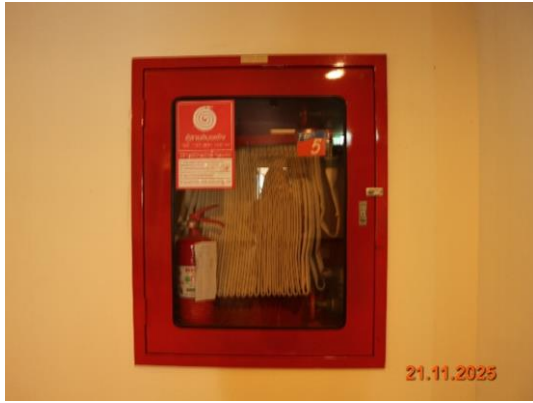
รูปที่ 2.6-1 หัวจ่ายน้ำดับเพลิงภายในโครงการ

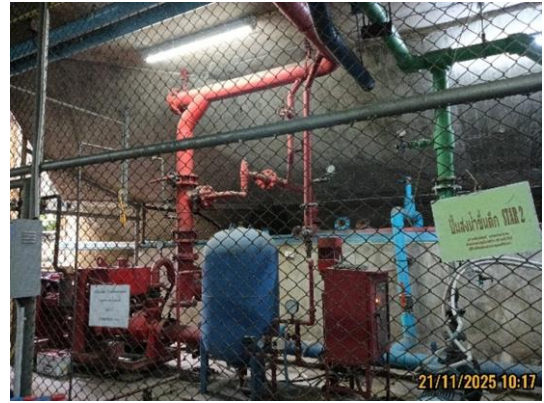
รูปที่ 2.6-2 ระบบปั้มน้ำดับเพลิงภายในโครงการ

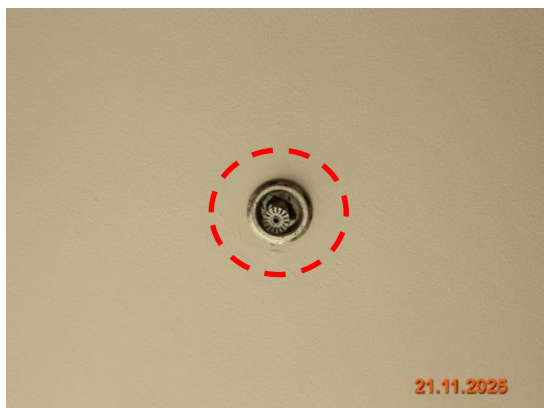
ติดตั้ง Smoke Detector และ Heat Detector ในกรณีที่เกิดเพลิงไหม้ในพื้นที่ใดพื้นที่หนึ่งอุปกรณ์ตรวจจับ จะทำการส่งสัญญาณไปยังชุดควบคุม (Fire Alarm Control Panel) เพื่อให้ Sprinkle ทำการปล่อยน้ำออกมาดับเพลิง อีกทั้งโครงการยังได้ทำการติดตั้งระบบแจ้งเหตุแบบ Manual ในบริเวณทางออกหรือทางเดินเพื่อใช้ดึงแจ้งเหตุเพลิงไหม้ได้

รูปที่ 2.6-5 หัวกระจายน้ำดับเพลิง

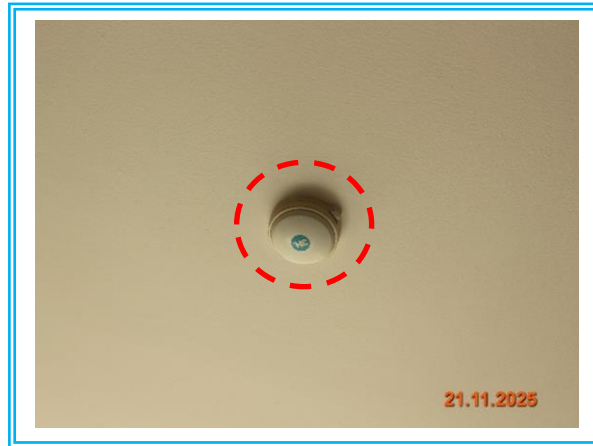
รูปที่ 2.6-6 เครื่องตรวจจับความร้อน

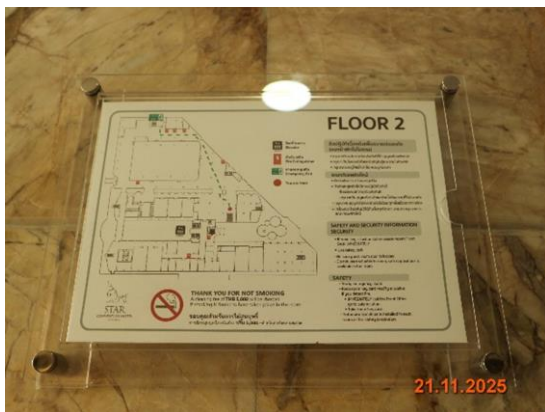
รูปที่ 2.6-10 แผนผังทางหนีไฟ

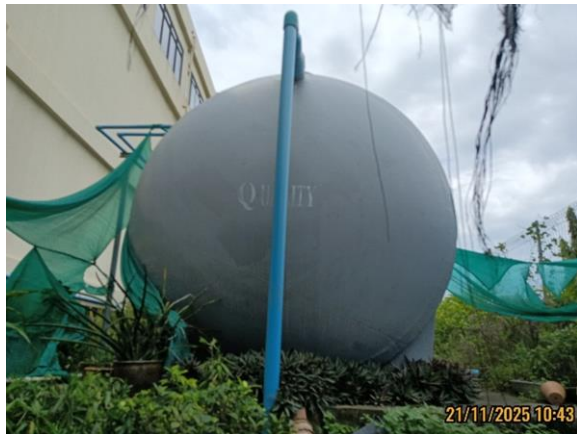
รูปที่ 3-3 ระบบบำบัดน้ำเสียแบบจานหมุนชีวภาพ

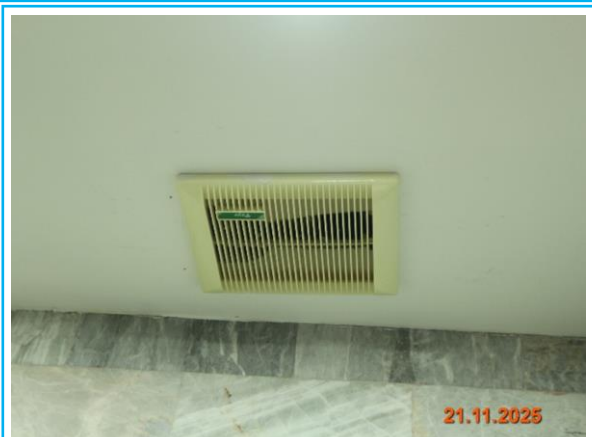
รูปที่ 3-33 เครื่องปรับอากาศและระบบระบายอากาศภายในห้องพัก

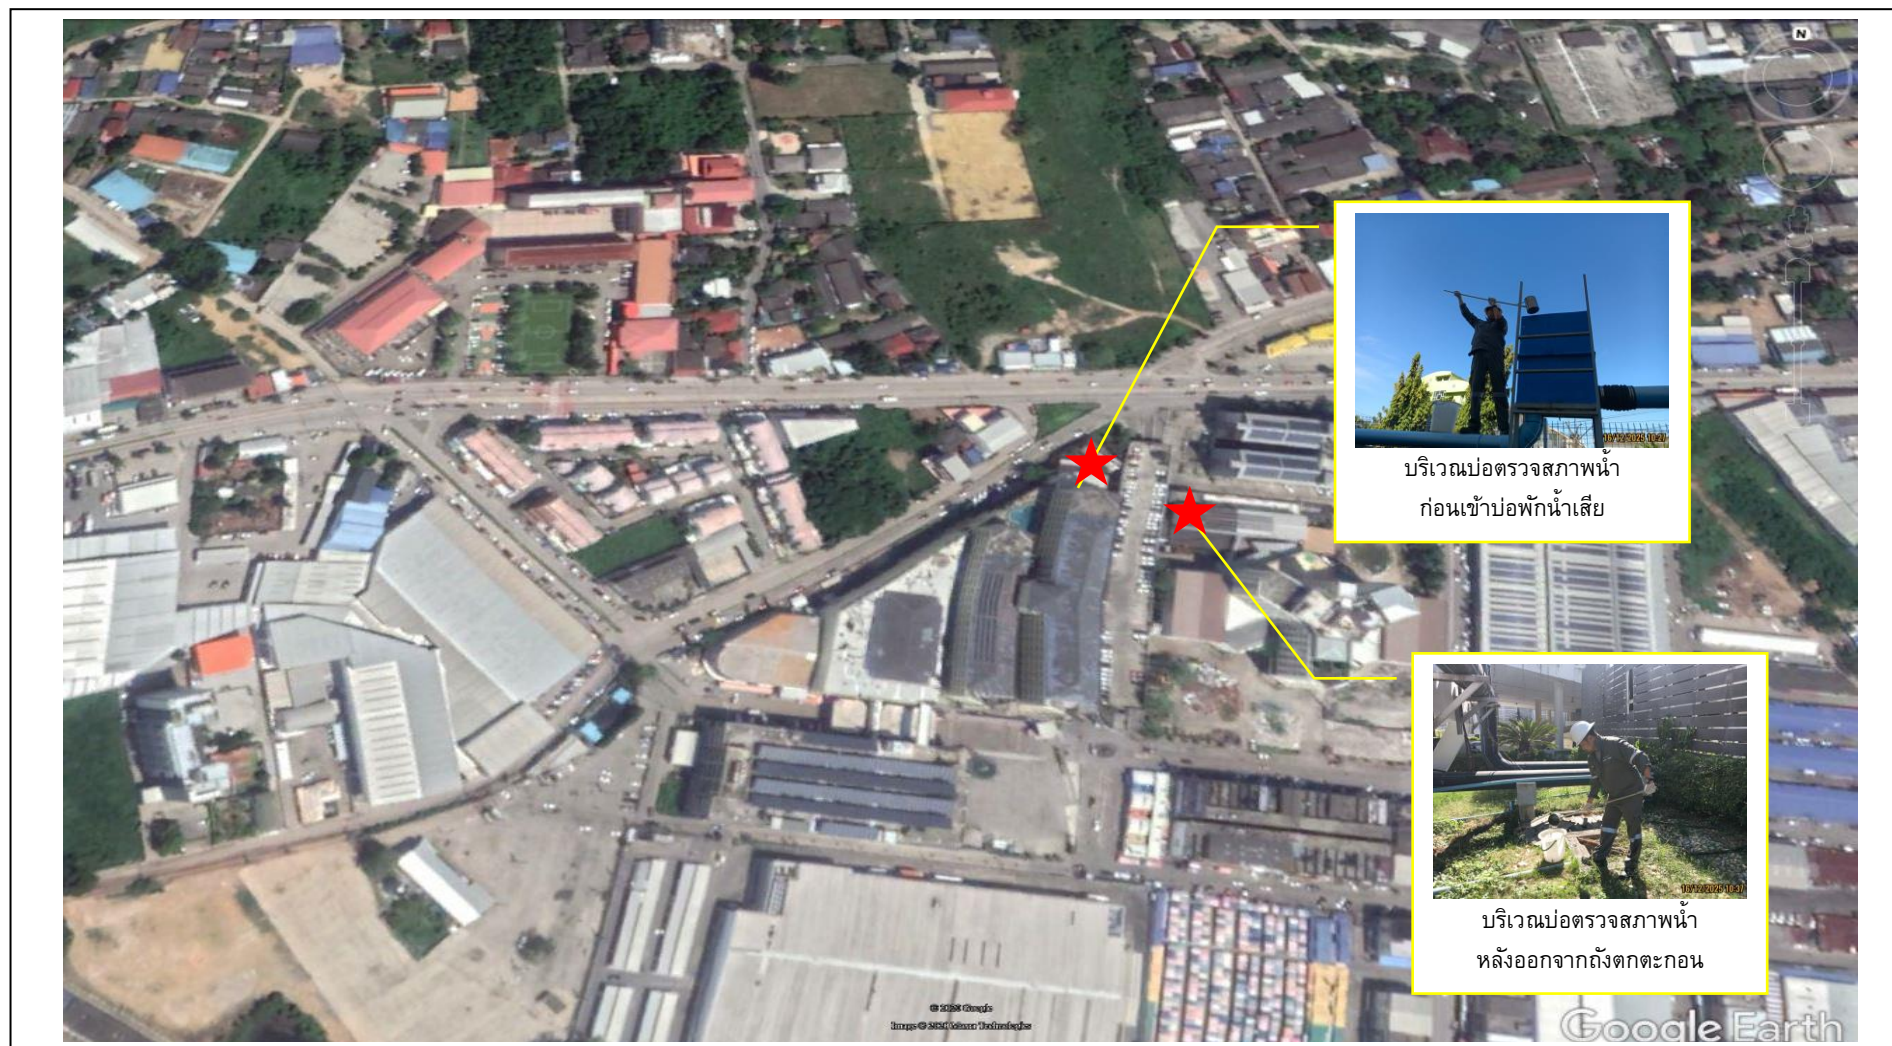
รูปที่ 4.1-1 ตำแหน่งจุดเก็บตัวอย่างคุณภาพน้ำทิ้ง โครงการโรงแรมสตาร์ 2

วิธีการตรวจวิเคราะห์คุณภาพน้ำเป็นไปตามเกณฑ์มาตรฐานของ APHA - AWWA – WPCE American Public Health Association; Standard Methods for the Examination of Water and Wastewater รายละเอียดการตรวจวิเคราะห์ดังแสดงในตารางที่ 4.1-2 และแผนผังแสดงจุดเก็บตัวอย่างดังรูปที่ 4.1-1

รายการจุดเก็บตัวอย่าง	ดัชนีที่วิเคราะห์	วิธีการเก็บตัวอย่างและวิเคราะห์	วันที่เก็บตัวอย่าง
คุณภาพน้ำทิ้ง 1. บริเวณบ่อตรวจสอบสภาพน้ำก่อนเข้าบ่อพักน้ำเสีย 2. บ่อตรวจสอบสภาพน้ำหลังออกจากถังตกตะกอน	- pH - Biochemical Oxygen Demand - Total Suspended Solids - Fat Oil & Grease - Total Kjeldahl Nitrogen - Fecal Coliform Bacteria	- Electrometric Method - 5-Day BOD Test, Membrane Electrode Method - Dried at 103-105°C - Liquid-Liquid Partition, Gravimetric Method - Macro-Kjeldahl, Titrimetric Method - Most Probable Number Method	25 ส.ค. 68 16 ธ.ค. 68

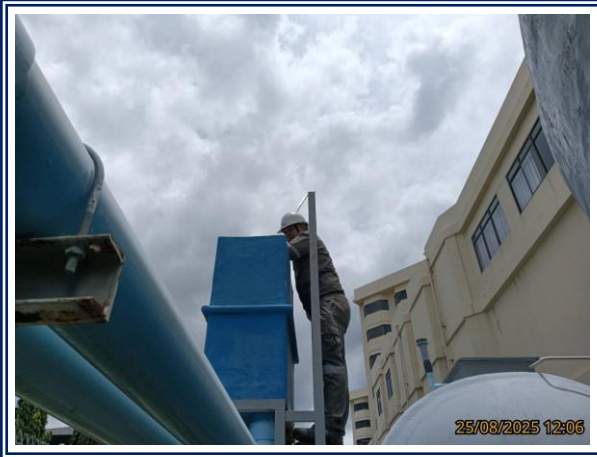
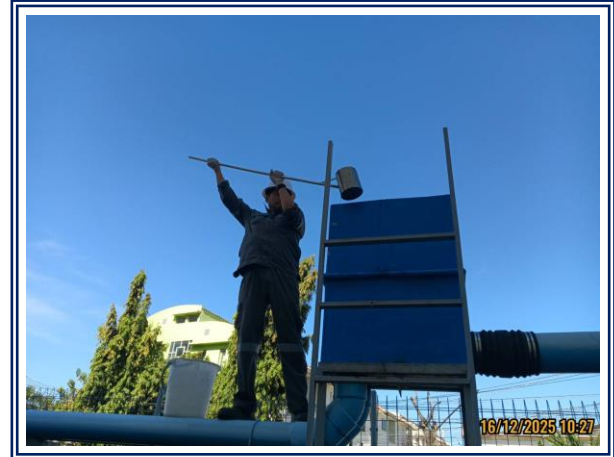
รูปที่ 4.2-7 แสดงการเก็บตัวอย่างเพื่อวิเคราะห์คุณภาพน้ำทิ้ง บริเวณบ่อตรวจสอบสภาพน้ำก่อนเข้าบ่อพักน้ำเสีย
เก็บตัวอย่างระหว่างเดือนกรกฎาคม – ธันวาคม 2568

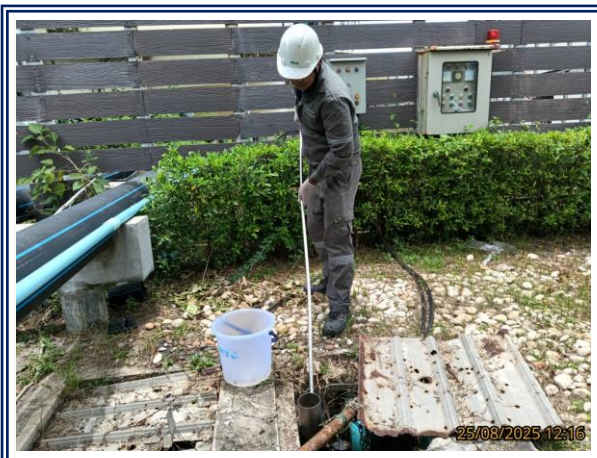
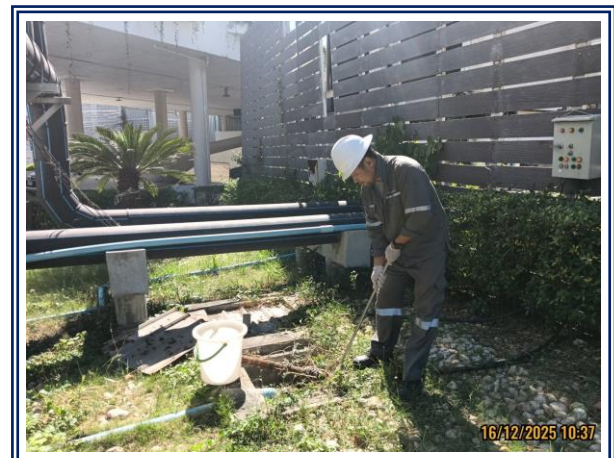
รูปที่ 4.2-8 แสดงการเก็บตัวอย่างเพื่อวิเคราะห์คุณภาพน้ำทิ้ง บริเวณบ่อตรวจสอบสภาพน้ำหลังจากออกจากถังตกตะกอน
เก็บตัวอย่างระหว่างเดือนกรกฎาคม – ธันวาคม 2568
