รายงานผลการปฏิบัติตามมาตรการป้องกันและแก้ไขผลกระทบ  
สิ่งแวดล้อมและมาตรการติดตามตรวจสอบผลกระทบสิ่งแวดล้อม  
โครงการโรงแรม และอาคารอยู่อาศัยรวม (ให้เช่า) The Bangkok Residences  
(Holiday Inn Express Bangkok Soi Soonvijai) (ระยะดำเนินการ)  
ตั้งอยู่เลขที่ 19 ซอยเพชรบุรี 47 (ซอยศูนย์วิจัย) แขวงบางกะปิ เขตห้วยขวาง กรุงเทพมหานคร  
ของบริษัท ไพรม์ ลิฟวิ่ง ศูนย์วิจัย จำกัด  
ตั้งอยู่เลขที่ 20 หมู่ 1 ถนนสุขุมวิท ตำบลบางเมืองใหม่ อำเภอเมืองสมุทรปราการ  
จังหวัดสมุทรปราการ 10270

ระหว่างเดือนกรกฎาคม – ธันวาคม 2568

Environment Research &  
Technology Co., Ltd.

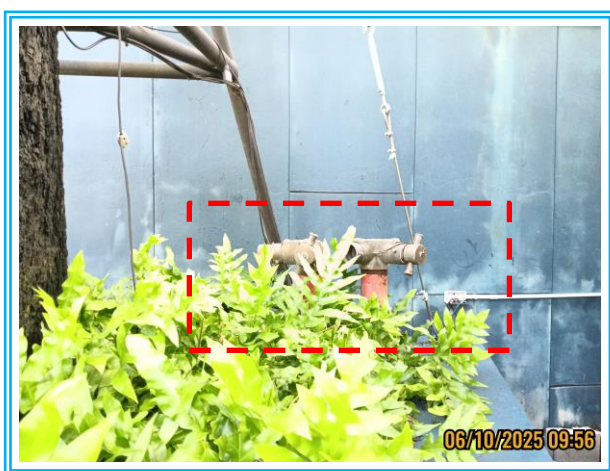
รูปที่ 2.4-5 ระบบท่อเย็นดับเพลิง

ระบบท่อเย็นดับเพลิง (STANDPIPE SYSTEM) จัดเตรียมตู้ดับเพลิง (FHC) สำหรับท่อ มีขนาดเส้นผ่านศูนย์กลาง 25 มิลลิเมตร ยาว 30 ม. และวาล์วขนาดเส้นผ่านศูนย์กลาง 65 มิลลิเมตร สำหรับตำรวดับเพลิงใช้งาน ระบบท่อเย็นในอาคารจ่ายน้ำจากเครื่องสูบน้ำดับเพลิง ชนิด Electric Fire Pump โดยมีแรงดันใช้งานในช่วง 4.5-4.9 บาร์ และท่อเย็นดังกล่าวจะต่อเข้ากับ FIRE DEPARTMENT CONNECTION ที่ผนังด้านหน้าโครงการ (แสดงดังรูปที่ 2.4-5)

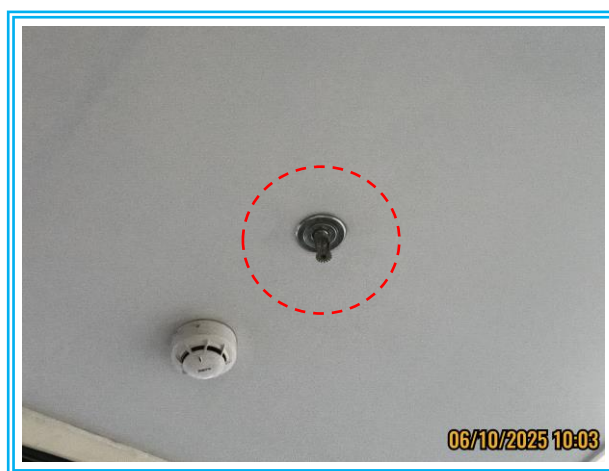
รูปที่ 2.4-6 ระบบสปริงเกอร์

ระบบสปริงเกอร์ รับน้ำจากเครื่องสูบน้ำดับเพลิงชนิด Electric Fire Pump และแบ่งการใช้งานครอบคลุมเป็นโซน โดยแต่ละโซนจะมีพื้นที่ครอบคลุมโซนละไม่เกิน 4800 ตารางเมตร แรงดันที่หัวสปริงเกอร์แต่ละจุดมีแรงดันในช่วง 2-6 บาร์ (แสดงดังรูปที่ 2.4-6)

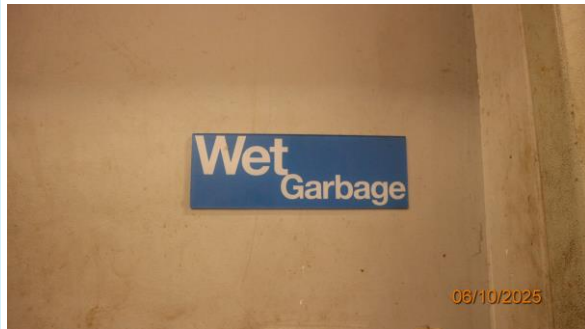
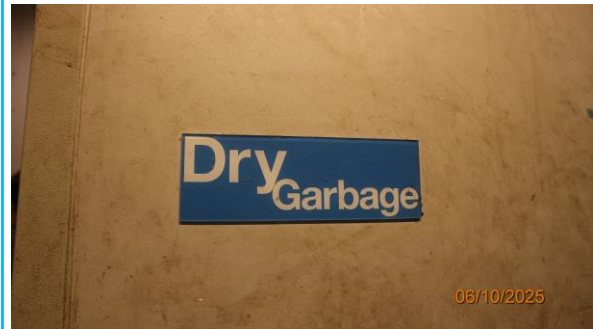
รูปที่ 2.4-9 ห้องพักมูลฝอยรวมของโครงการ

ขยะมูลฝอยภายในโครงการจะประกอบไปด้วย ขยะเปียก ขยะแห้ง และขยะอันตราย โดยคาดว่าปริมาณขยะทั่วไปที่เกิดขึ้นทั้งหมด 2.20 ลูกบาศก์เมตร/วัน โดยพื้นที่โครงการอยู่ในเขตรับผิดชอบของฝ่ายรักษาความสะอาดและสวนสาธารณะ สำนักงานเขตห้วยขวางเพื่อนำไปดำเนินการกำจัดด้วยวิธีฝังกลบ (Sanitary Landfill) สำหรับช่วงเวลาที่เข้ามาเก็บขนขยะบริเวณพื้นที่โครงการ และพื้นที่โดยรอบ จะใช้รถเก็บขนมูลฝอยแบบอัด ขนาด 5 ตัน เข้าจัดเก็บในช่วงเวลา ระหว่าง 04.00-06.00 น. โดยโครงการได้จัดให้แม่บ้านเก็บขนขยะไว้บริเวณด้านหน้าโครงการในวันที่รถขยะเข้ามาจัดเก็บ เพื่อให้สะดวกในการเก็บขน และจะทำให้เกิดความปลอดภัยต่อผู้ใช้งานภายในโครงการ รวมถึงเจ้าหน้าที่ที่เข้ามาเก็บขนขยะ จึงคาดว่า การเข้ามาเก็บขนขยะของโครงการ จะสามารถจัดเก็บขยะได้อย่างสะดวก และไม่มีขยะตกค้างภายในโครงการ (แสดงดังรูปที่ 2.4-9)

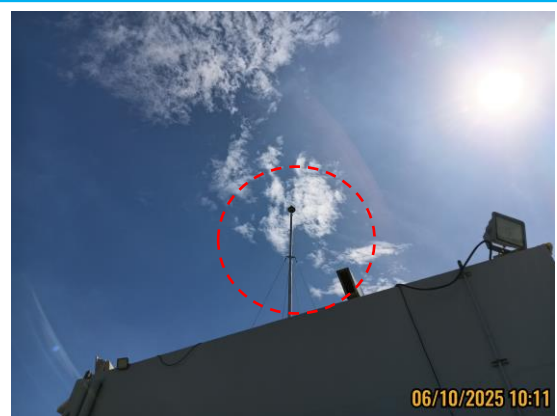
รูปที่ 2.4-11 ระบบป้องกันฟ้าผ่าแบบเสาหล่อฟ้า

ทางโครงการยังได้จัดให้มีระบบสายดิน เพื่อป้องกันอันตรายที่เกิดจากฟ้าผ่าและกระแสไฟฟ้าลัดวงจร และระบบป้องกันฟ้าผ่าแบบเสาหล่อฟ้า เพื่อป้องกันอันตรายจากฟ้าผ่าให้เป็นไปตามมาตรฐานของการไฟฟ้านครหลวง นอกจากนี้ยังจัดให้มีสายสัญญาณโทรศัพท์สายนอก 1 จุด สายใน 1 จุด และสายสัญญาณโทรทัศน์อย่างน้อย 1 จุด ในทุกห้องพัก ส่วนหลอดไฟและอุปกรณ์ไฟฟ้าอื่นๆ กำหนดใช้เป็นแบบประหยัดพลังงาน (แสดงดังรูปที่ 2.4-11)

- 8) ระบบป้องกันอันตรายจากฟ้าผ่า ประกอบด้วย เสาล่อฟ้า สายล่อฟ้า สายตัวนำ สายนำลงดิน และหลักสายดินที่เชื่อมโยงกันเป็นระบบ
- 9) จุติรวมพลโดยโครงการได้กำหนดให้มีจุดรวมพล จำนวน 2 แห่ง ซึ่งได้กำหนดไว้บริเวณพื้นที่สีเขียวด้านทิศตะวันออก และทิศเหนือของอาคาร มีขนาดพื้นที่รวมประมาณ 152.47 ตารางเมตรคิดเป็นพื้นที่ที่จุติรวมพลไม่น้อยกว่า 1 คนต่อพื้นที่ 0.25 ตารางเมตร เพื่อรองรับผู้พักอาศัยจากอาคาร (586 คน) คิดเป็นอัตราส่วนของผู้พักเท่ากับ 1 คน ต่อพื้นที่ที่จุติรวมพล 0.26 ตารางเมตร (เป็นไปตามเกณฑ์ที่ สผ. กำหนดต้องมีไม่น้อยกว่า 1 คน : 0.25 ตารางเมตร)

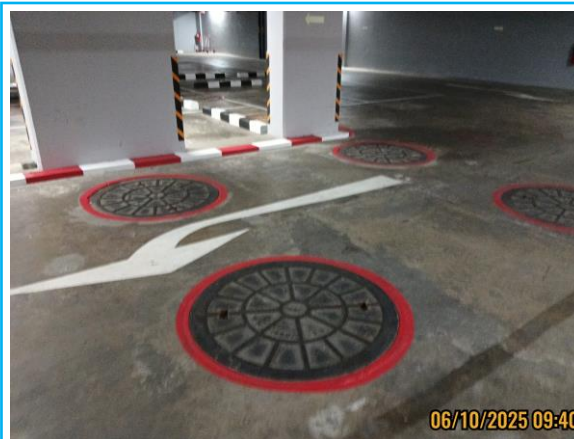
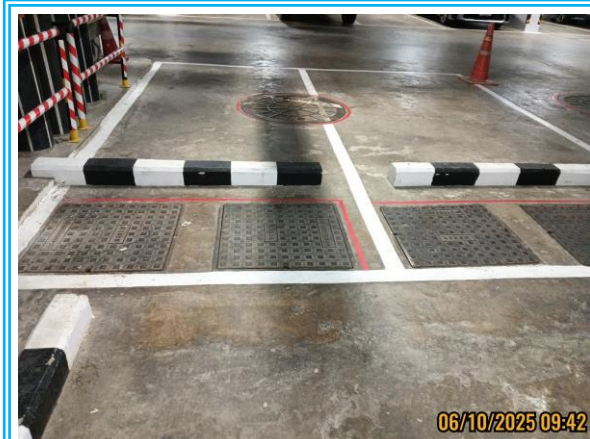
รูปที่ 3-19 ระบบบำบัดน้ำเสียของโครงการ

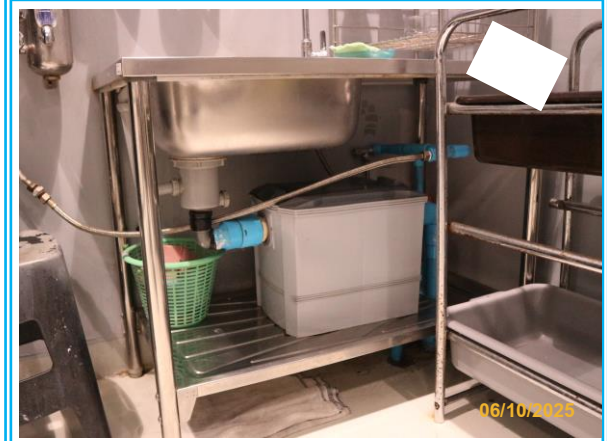
รูปที่ 3-22 ถังดักไขมันสำเร็จรูปได้อย่างล้างจานห้องพักพนักงาน

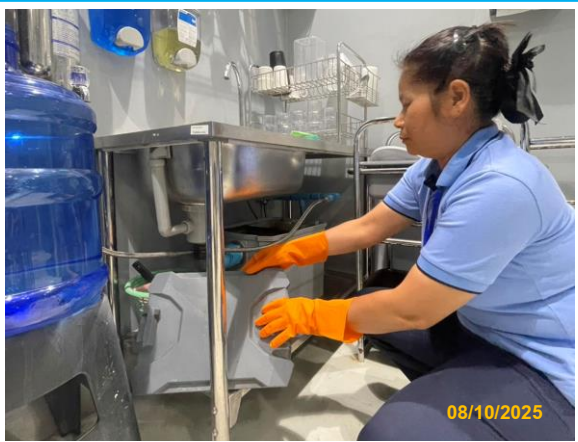
รูปที่ 3-23 เจ้าหน้าที่ที่ดักตะกอนออกจากถังดักไขมัน

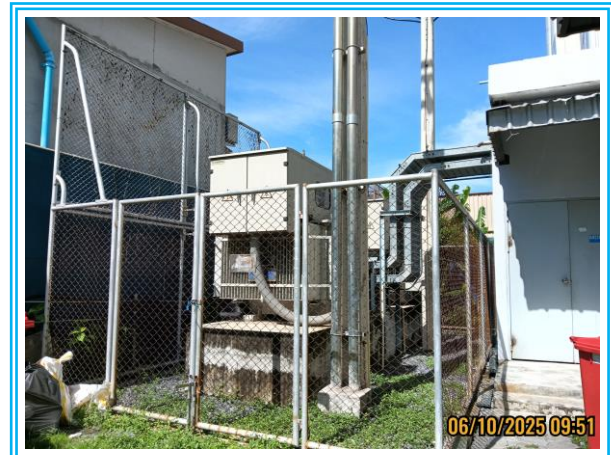
รูปที่ 3-28 หม้อแปลงไฟฟ้า

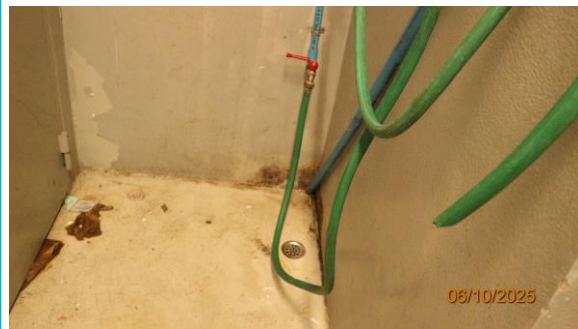
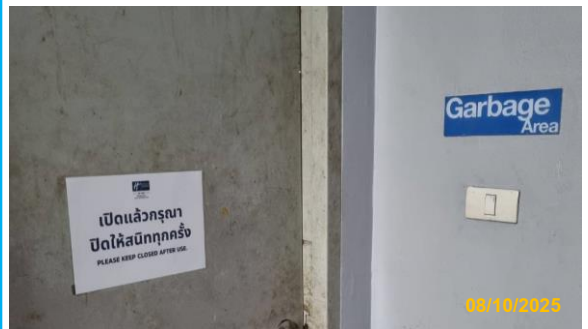
รูปที่ 3-36 ท่อระบายน้ำเสียในห้องพักมูลฝอยรวม  
ของโครงการ

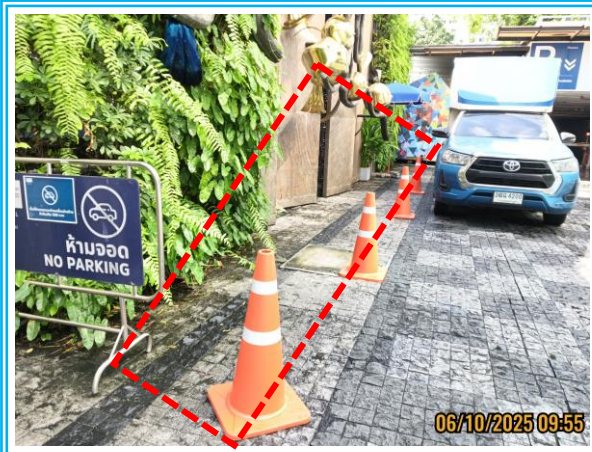
รูปที่ 3-40 แนวท่อระบายน้ำรอบพื้นที่โครงการ

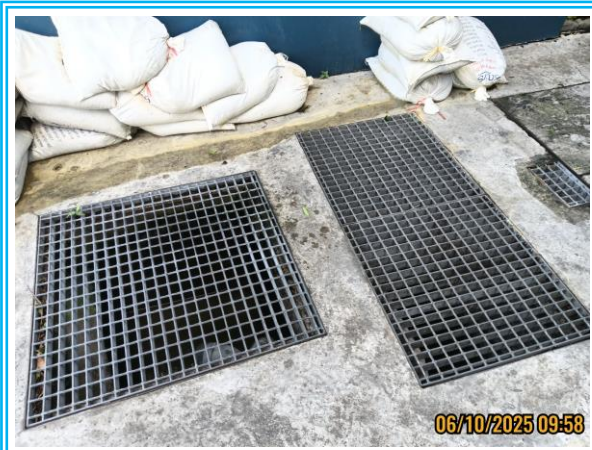
รูปที่ 3-42 บ่อพักน้ำในพื้นที่โครงการ

| คุณภาพ<br>สิ่งแวดล้อม | ดัชนีที่ตรวจวัด | วิธีการตรวจวัด | บริเวณที่ตรวจวัด | ระยะเวลา/ความถี่ | ผลการปฏิบัติตามที่มาตรการกำหนด | ปัญหาอุปสรรค<br>และการแก้ไข | เอกสารอ้างอิง |
|---|---|---|---|---|---|---|---|
| 7. การระบายน้ำ | - เศษขยะ และตะกอนดินทราย | - ตรวจสอบบ่อบำบัด ท่อระบายน้ำ<br>รอบโครงการ และบ่อดักขยะ<br>บริเวณจุดเชื่อมต่อของโครงการ<br>กับท่อระบายน้ำบนถนนซอย<br>เพชรบุรี 47 (ศูนย์วิจัย) | - พื้นที่โครงการ | - ทุกๆ 6 เดือน/ครั้ง<br>ตลอดระยะเวลาเปิด<br>ดำเนินการ | - ทางโครงการจัดให้มีพนักงานคอยตรวจสอบ<br>บ่อบำบัด ท่อระบายน้ำรอบโครงการ และบ่อดักขยะ<br>บริเวณจุดเชื่อมต่อของโครงการกับท่อระบายน้ำ<br>บนถนนซอยเพชรบุรี 47 (ศูนย์วิจัย)ไม่ให้มีการ<br>อุดตันของเศษขยะ และตะกอนดินทราย | - | รูปที่ 3-40 ถึง<br>รูปที่ 3-44 |

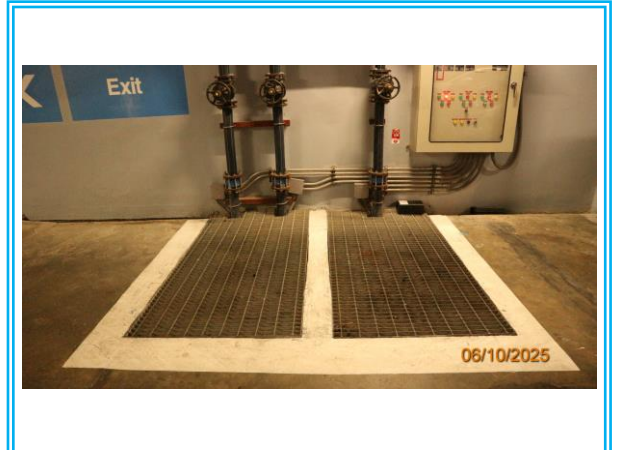
รูปที่ 3-43 บ่อหมุนน้ำในพื้นที่โครงการ

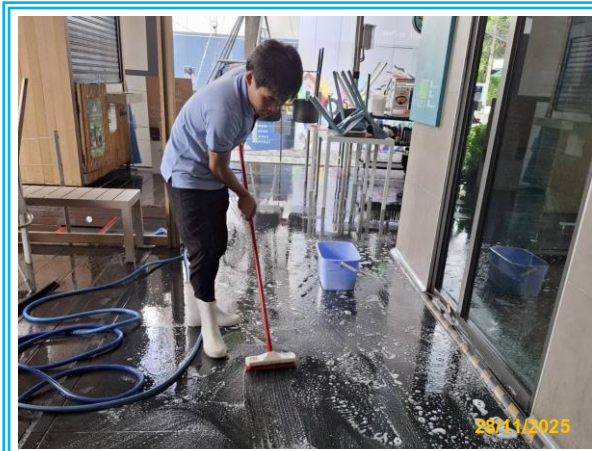
รูปที่ 3-44 ล้างทำความสะอาดท่อระบายน้ำโดยรอบอาคาร

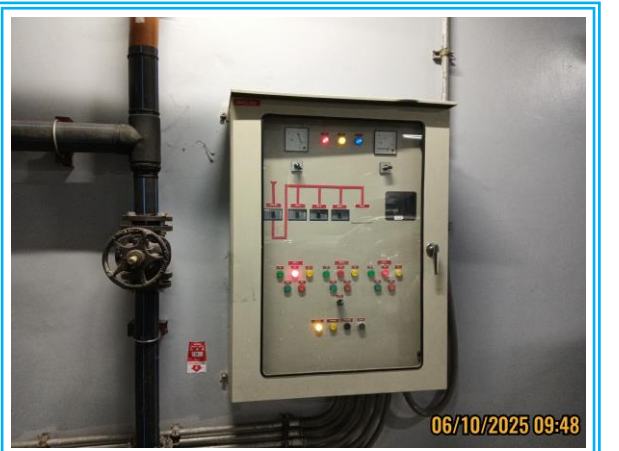
รูปที่ 3-45 เครื่องสูบน้ำภายในโครงการ

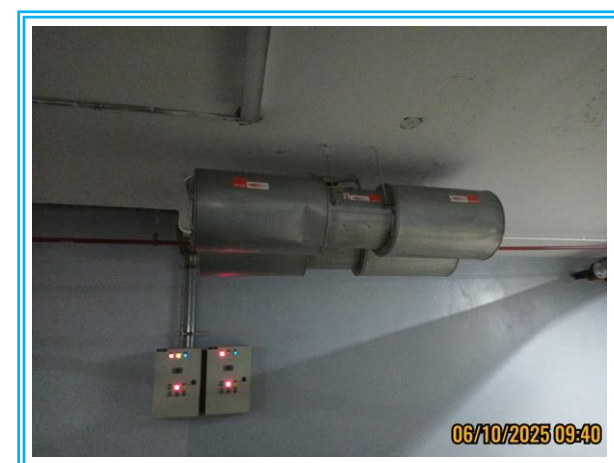
รูปที่ 3-57 พัดลมระบายอากาศ

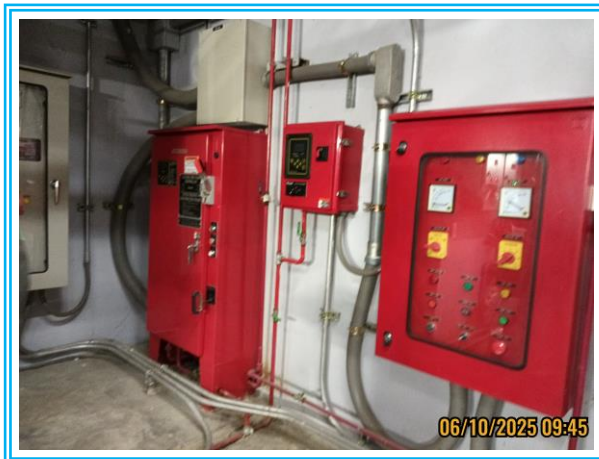
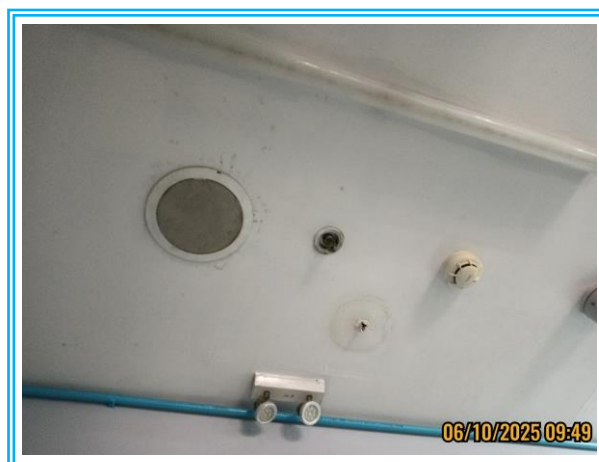
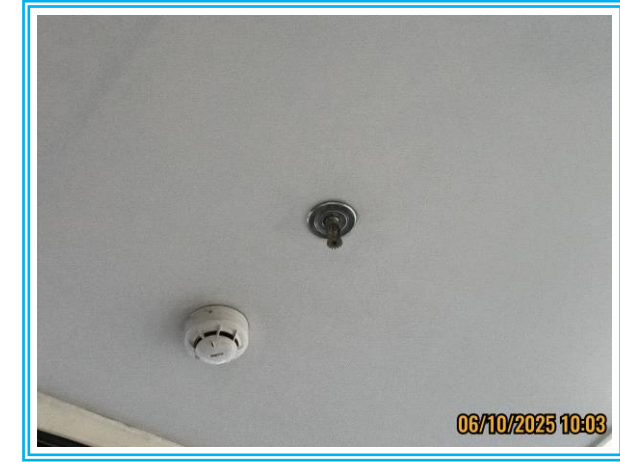
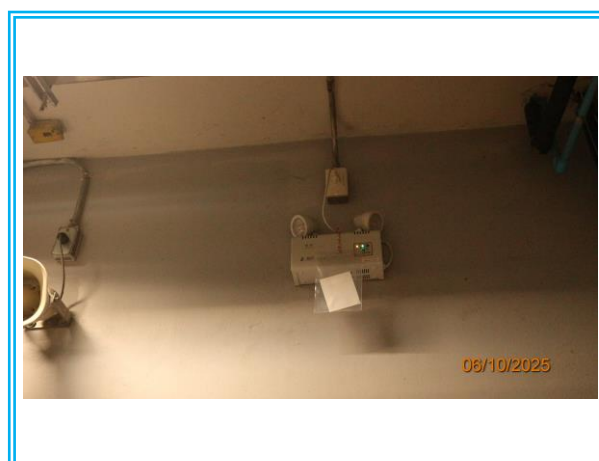
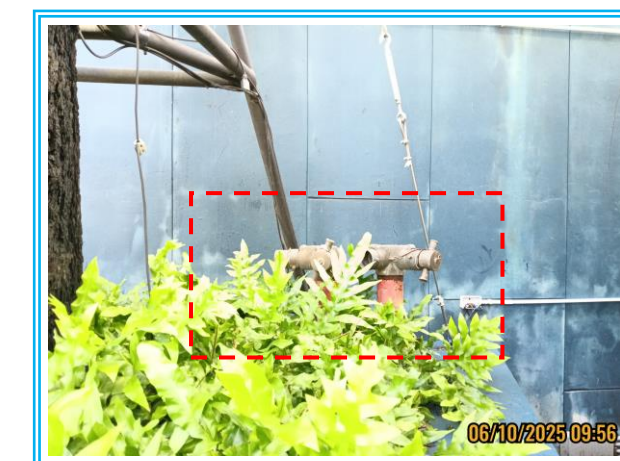
รูปที่ 3-58 ระบบป้องกันและระงับอัคคีภัยของโครงการ

| คุณภาพ<br>สิ่งแวดล้อม | ดัชนีที่ตรวจวัด | วิธีการตรวจวัด | บริเวณที่ตรวจวัด | ระยะเวลา/ความถี่ | ผลการปฏิบัติตามที่มาตรการกำหนด | ปัญหาอุปสรรค<br>และการแก้ไข | เอกสารอ้างอิง |
|---|---|---|---|---|---|---|---|
| 6.การป้องกันอัคคีภัย | - การใช้งานใต้ตึกของ Fire Alarm Bell, Manual Station FHC, ระบบจ่ายน้ำดับเพลิง , ถึงดับเพลิง, แผงควบคุมสัญญาณ และ Alarm Switch สำหรับผู้ที่ติดค้างในบ้านใด<br>หนึ่งไฟ | - ตรวจสอบระบบเตือนภัยและ<br>ป้องกันอัคคีภัยให้ใช้การได้ดี<br>ตามคู่มือแนะนำผลิตภัณฑ์ | - พื้นที่โครงการ | - ตรวจสอบตาม<br>ระยะเวลาที่ผู้ผลิต<br>แนะนำในแต่ละชนิด<br>อุปกรณ์ | - ทางโครงการจัดให้มีพนักงานคอยตรวจสอบ<br>ระบบเตือนภัยและป้องกันอัคคีภัยให้ใช้การได้ดี<br>อยู่เสมอตามคู่มือแนะนำผลิตภัณฑ์ | - | ภาคผนวกที่ 7.20<br>ภาคผนวกที่ 7.21<br>ภาคผนวกที่ 7.22<br>ภาคผนวกที่ 7.23 |

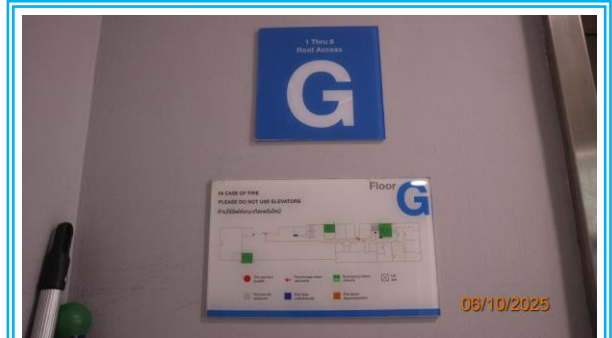
รูปที่ 3-60 แผนผังติดตั้งอุปกรณ์ดับเพลิงและทางหนีไฟ  
บริเวณโถงลิฟต์

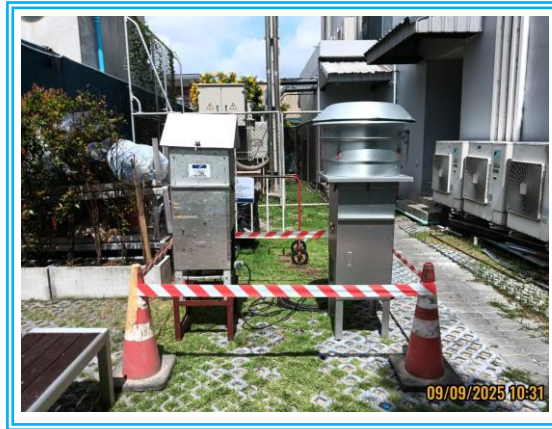
รูปที่ 4.3-14 แสดงการตรวจวัดคุณภาพอากาศ บริเวณลานจอดรถชั้นที่ 1 ของโครงการ  
ดำเนินการตรวจวัดระหว่างวันที่ 9-10 กันยายน 2568

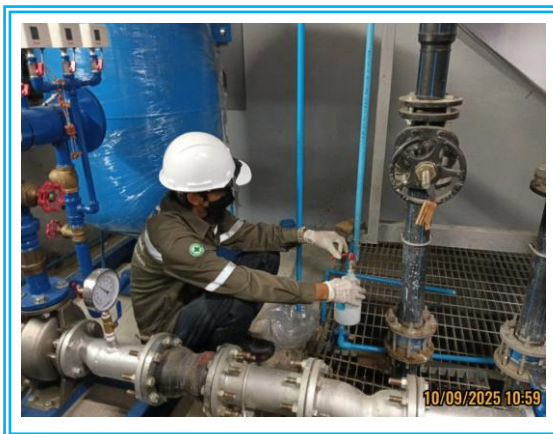
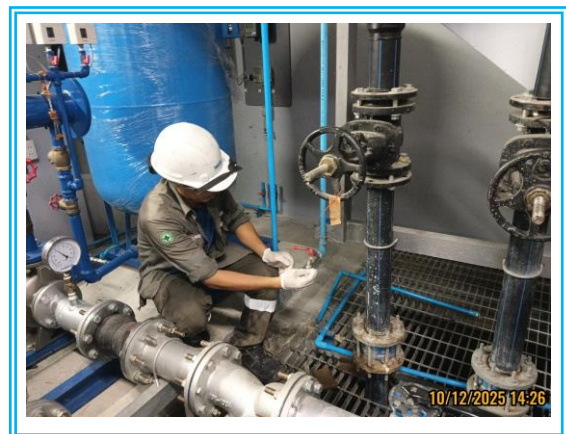
รูปที่ 4.3-15 รูปแสดงการเก็บตัวอย่างเพื่อตรวจวิเคราะห์ภาพของน้ำใช้  
ดำเนินการเก็บตัวอย่างระหว่างกรกฎาคม – ธันวาคม 2568

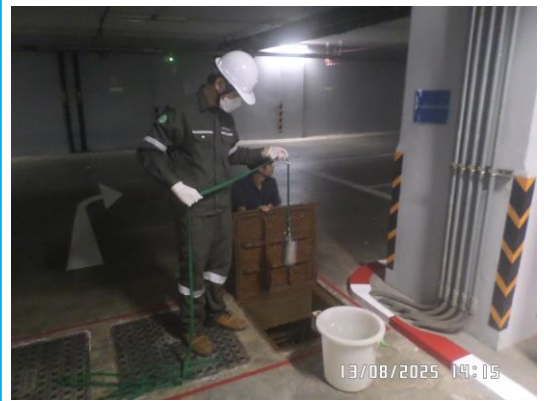
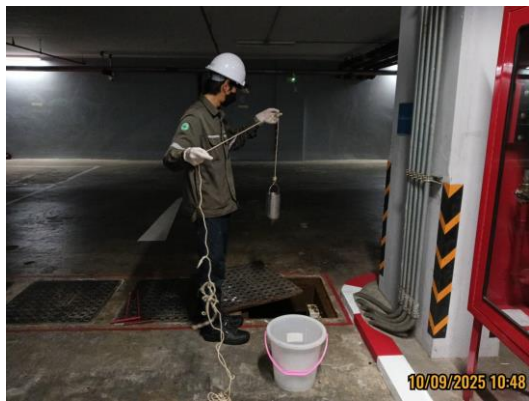
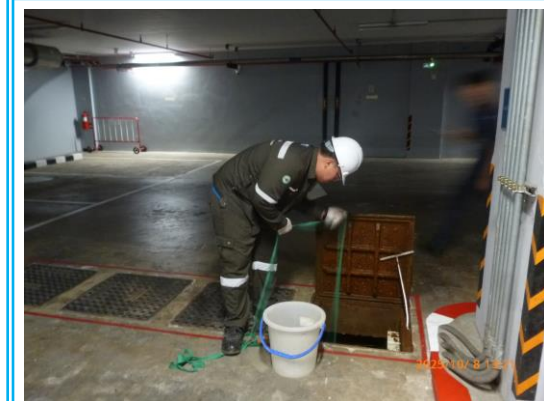
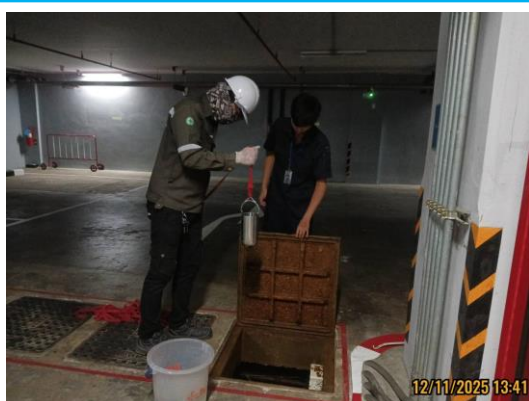
**รูปที่ 4.3-16** แสดงการเก็บตัวอย่างเพื่อตรวจวิเคราะห์ภาพของน้ำทิ้ง บริเวณบ่อตรวจวัดคุณภาพน้ำทิ้ง  
ดำเนินการเก็บตัวอย่างระหว่างเดือนกรกฎาคม – ธันวาคม 2568
