รายงานผลการปฏิบัติตามมาตรการป้องกันและแก้ไขผลกระทบสิ่งแวดล้อม  
และมาตรการติดตามตรวจสอบผลกระทบสิ่งแวดล้อม  
โครงการ Samyan Mitrtown (ระยะดำเนินการ)  
(เดิมชื่อ โครงการ Samyan)  
ของจุฬาลงกรณ์มหาวิทยาลัย (ดำเนินการบริหารโดยบริษัท เกษมทรัพย์ภักดี จำกัด)  
ที่อยู่ 944 มิตรทาวน์ ออฟฟิศ ทาวเวอร์ สำนักงานใหญ่ ชั้น 20 ถนนพระราม 4 แขวงวังใหม่  
เขตปทุมวัน กรุงเทพมหานคร 10330

ระหว่างเดือนกรกฎาคม – ธันวาคม 2568

รายงานผลการปฏิบัติตามมาตรการป้องกันและแก้ไขผลกระทบสิ่งแวดล้อม  
และมาตรการติดตามตรวจสอบผลกระทบสิ่งแวดล้อม

1. ชื่อโครงการ Samyan Mitrtown

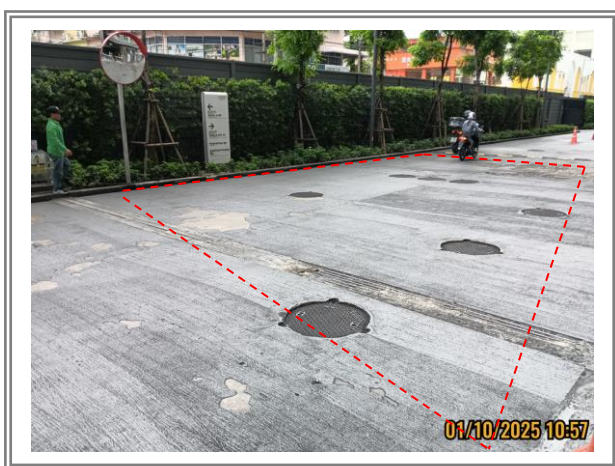
น้ำทิ้งที่จะนำกลับมาใช้ประโยชน์ภายในโครงการฯ นั้น จะผ่านการปรับปรุงคุณภาพโดยผ่านระบบฆ่าเชื้อโรคด้วย UV (Ultraviolet System) ระบบกรองทราย (Multimedia Filter) ระบบกรองคาร์บอน (Carbon Filtration System) ก่อนไหลเข้าสู่ถังเก็บน้ำรีไซเคิล ซึ่งตั้งอยู่บริเวณชั้นใต้ดิน 2 มีจำนวน 2 บ่อ ความจุรวม 731 ลูกบาศก์เมตร เพื่อสูบน้ำไปรดน้ำต้นไม้ และใช้ประโยชน์ในระบบปรับอากาศต่อไป

รูปที่ 2.5-1 ระบบบำบัดน้ำเสีย

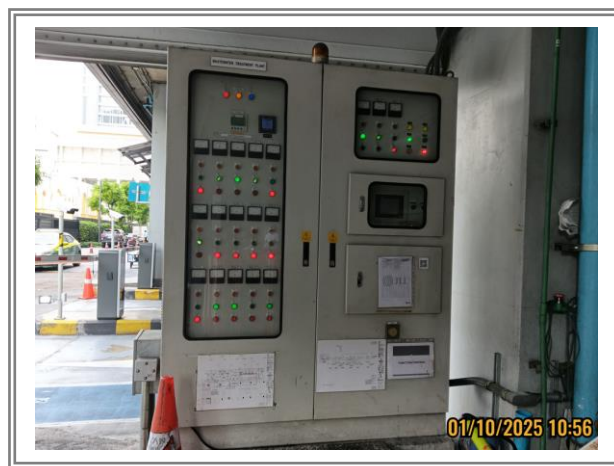
รูปที่ 2.5-2 ตู้ควบคุมระบบบำบัดน้ำเสีย

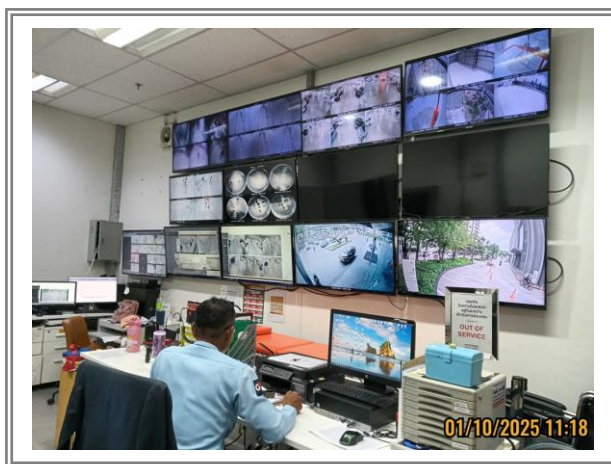
โครงการฯ ติดตั้งระบบโทรทัศน์วงจรรวมภายในพื้นที่ส่วนโรงแรมและที่อยู่อาศัยรวม (ให้เช่า) โดยใช้ระบบ NETWORK INTERNET เพื่อไว้รองรับระบบทีวีดิจิตอล

รูปที่ 2.5-3 ระบบโทรทัศน์วงจรรวม

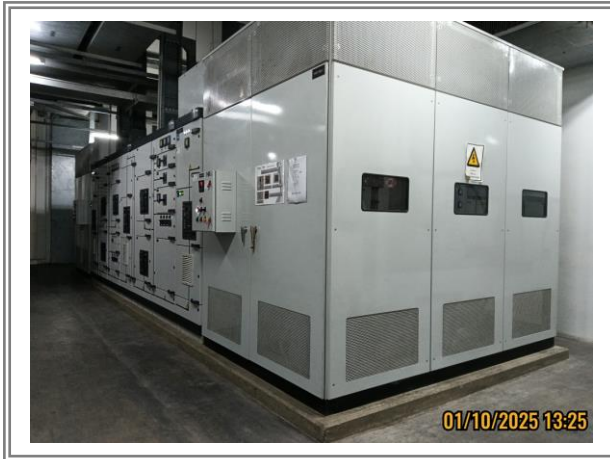
1) ระบบไฟฟ้าปกติ โครงการฯ จะรับกระแสไฟฟ้าโดยจำหน่ายไฟฟ้าแรงสูงผ่านหม้อแปลง โดยแปลงไฟฟ้าแรงสูงจากการไฟฟ้านครหลวง ขนาด 24 KV ผ่าน Transformer ชนิด DRY TYPE ขนาด 2,500 KVA จำนวน 2 ชุด ขนาด 2,000 KVA จำนวน 6 ชุด และขนาด 1,600 KVA จำนวน 2 ชุด แปลงไฟ 24 KV เป็น 230/400 V เพื่อจ่ายไปยัง Load ต่างๆ ในภาวะปกติ ซึ่งโครงการฯ มีความต้องการใช้กำลังไฟฟ้าประมาณ 14,654.12 KVA

รูปที่ 2.5-4 ระบบไฟฟ้าปกติ

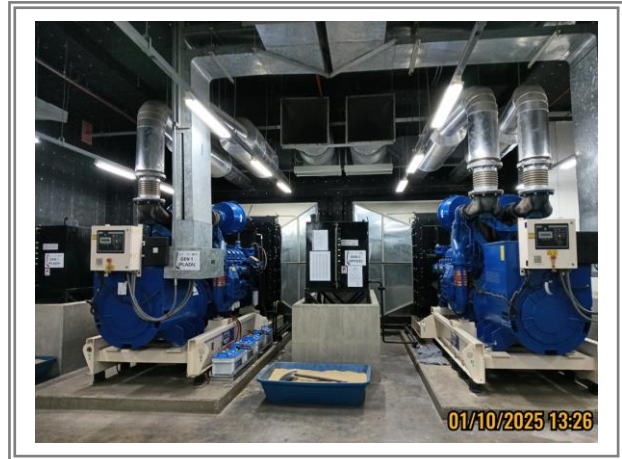
2) ระบบไฟฟ้าฉุกเฉิน โครงการฯ จะจัดเตรียมระบบไฟฟ้า Emergency Light ขนาด 24 V สามารถสำรองไว้ใช้ได้นาน 2 ชั่วโมง และมีเครื่องกำเนิดไฟฟ้าขนาด 1,500 KVA จำนวน 2 ชุด และขนาด 500 KVA จำนวน 1 ชุด โดยเครื่องกำเนิดไฟฟ้าแต่ละชุดสามารถสำรองไฟได้นาน 8 ชั่วโมง

รูปที่ 2.5-5 ระบบไฟฟ้าฉุกเฉิน

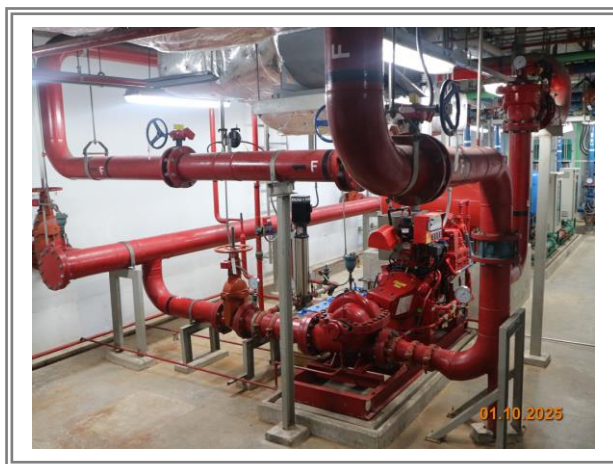
- โซนล่างบริเวณชั้นใต้ดิน 2 ถึงชั้นที่ 6 ติดตั้งเครื่องสูบน้ำดับเพลิง (Fire Pump) ชนิดขับเคลื่อนด้วยเครื่องยนต์ดีเซล จำนวน 1 เครื่อง อัตราการสูบ 2.83 ลูกบาศก์เมตร/นาที่ ที่ TDH 122 เมตร ทำงานร่วมกับเครื่องสูบน้ำรักษาความดันน้ำในระบบท่อให้คงที่ (Jockey Pump) จำนวน 1 เครื่อง อัตราการสูบ 0.11 ลูกบาศก์เมตร/นาที่ ที่ TDH 115 เมตร เพื่อสูบน้ำดับเพลิงไปยังพื้นที่โซนล่างบริเวณชั้นใต้ดิน 2 ถึงชั้นที่ 15 กรณีเกิดเพลิงไหม้

- โซนบนบริเวณชั้นที่ 7 ถึงชั้นดาดฟ้า ติดตั้งเครื่องสูบน้ำดับเพลิง (Fire Pump) ชนิดขับเคลื่อนด้วยเครื่องยนต์ดีเซล จำนวน 1 เครื่อง อัตราการสูบ 2.84 ลูกบาศก์เมตร/นาที่ ที่ TDH 50 เมตร ทำงานร่วมกับกับเครื่องสูบน้ำรักษาความดันน้ำในระบบท่อให้คงที่ (Jockey Pump) จำนวน 1 เครื่อง อัตราการสูบ 0.11 ลูกบาศก์เมตร/นาที่ ที่ TDH 50 เมตร เพื่อสูบน้ำดับเพลิงไปยังพื้นที่โซนบนบริเวณชั้นที่ 16 ถึงชั้นดาดฟ้าของทาวเวอร์ B กรณีเกิดเพลิงไหม้

รูปที่ 2.5-6 เครื่องสูบน้ำดับเพลิง

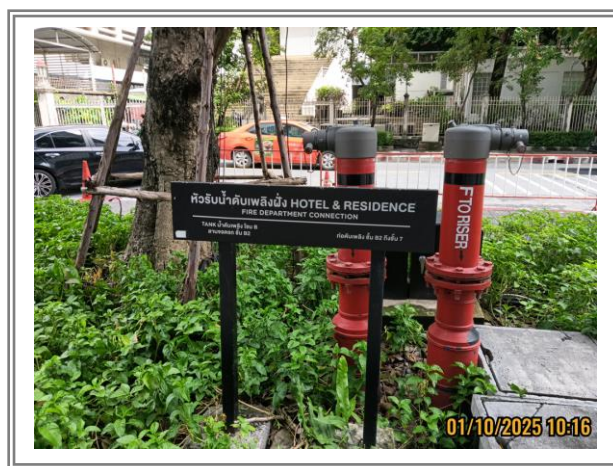
**(3.1) พื้นที่ส่วนพาณิชยกรรม-ภัตตาคาร-สถานศึกษา-ห้องประชุม-สำนักงาน** จำนวน 2 ชุด เพื่อรับน้ำดับเพลิงจากระบบดับเพลิงของสถานีดับเพลิงบรรทัดทอง สำหรับเติมน้ำไปยังถังเก็บน้ำดับเพลิงบริเวณชั้นใต้ดิน ถึงที่ 1 และ 2 จำนวน 1 ชุด และจ่ายน้ำเข้าสู่ระบบท่อยืน จำนวน 1 ชุด ตั้งอยู่บริเวณใกล้ทางวิ่งรถบริเวณด้านทิศใต้ของอาคาร

**(3.2) พื้นที่ส่วนโรงแรม-ที่อยู่อาศัยรวม (ให้เช่า)** จำนวน 2 ชุด เพื่อรับน้ำดับเพลิงจากระบบดับเพลิงของสถานีดับเพลิงบรรทัดทอง สำหรับเติมน้ำไปยังถังเก็บน้ำดับเพลิงบริเวณชั้นใต้ดิน ถึงที่ 3 และ 4 จำนวน 1 ชุด และจ่ายน้ำเข้าสู่ระบบท่อยืน จำนวน 1 ชุด ตั้งอยู่บริเวณใกล้ทางวิ่งรถบริเวณด้านทิศเหนือของอาคาร

**รูปที่ 2.5-7 หัวรับน้ำดับเพลิงภายนอกโครงการ**

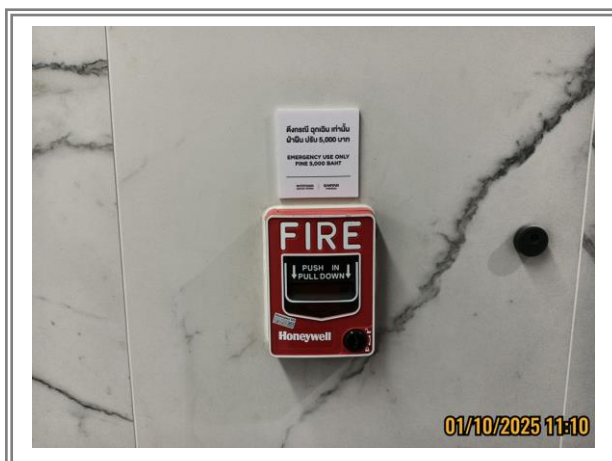
รูปที่ 2.5-8 ระบบเตือนอัคคีภัย

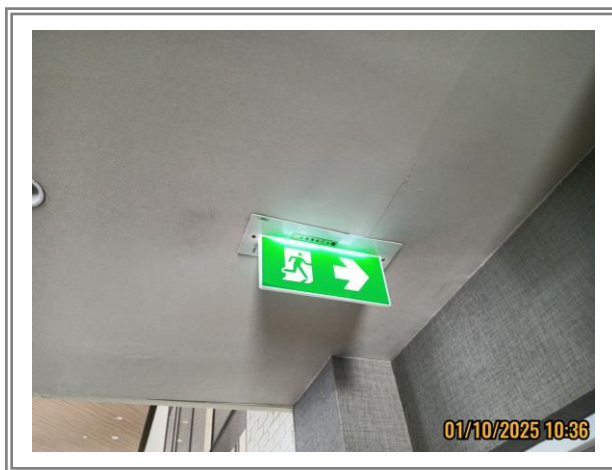
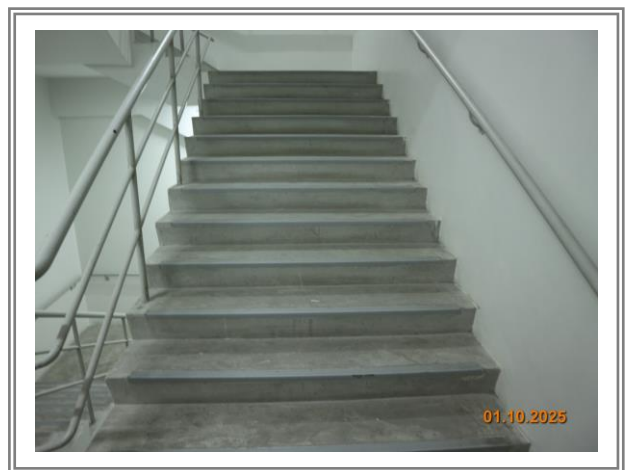
โครงการฯ จัดให้มีบันไดที่สามารถใช้หนีไฟได้จำนวน 11 แห่ง ทางออกสู่บันไดทุกแห่งจะมีประตูหนีไฟที่ทำด้วยวัสดุทนไฟ มีความกว้าง 0.9 เมตร ความสูง 2 เมตร โดยโครงการจะติดตั้งป้ายบอกทางออกฉุกเฉิน ซึ่งแสดงให้เห็นได้ชัดเจนและไม่ใช้สีหรือรูปร่างที่กลมกลืนกับการตกแต่งป้ายอื่นๆ ที่ติดไว้ใกล้เคียงกัน สำหรับป้ายบอกทางหนีไฟจะใช้สัญลักษณ์หนีไฟ พร้อมระบุคำว่า “ทางหนีไฟ” และ “FIRE EXIT” ตัวอักษรสูงไม่น้อยกว่า 15 เซนติเมตร โดยตัวอักษรใช้สีขาวบนพื้นสีเขียว และมีไฟแสงสว่างให้เห็นเด่นชัดตลอดเวลาทั้งภาวะปกติ และภาวะฉุกเฉินไว้ที่บริเวณทางออกสู่บันไดทุกๆ ชั้นของอาคาร

รูปที่ 2.5-10 ทางหนีไฟ

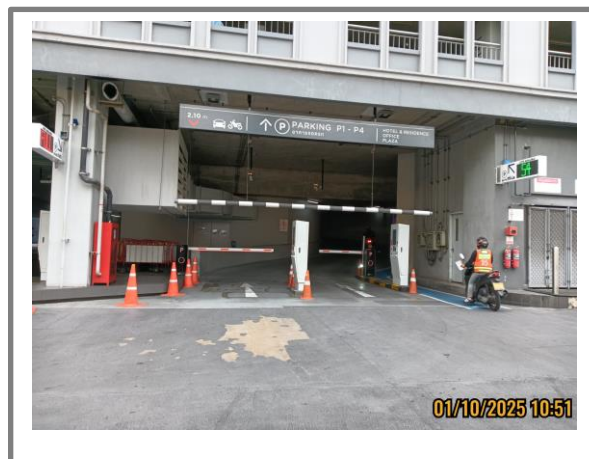
รูปที่ 3.1-4 ไฟกั้นและสัญญาณไฟให้ชะลอความเร็ว

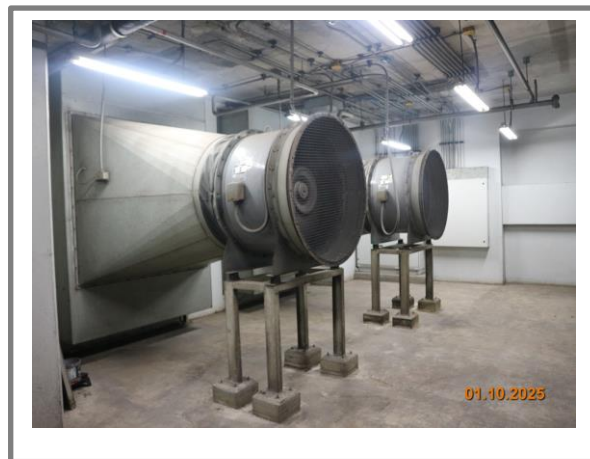
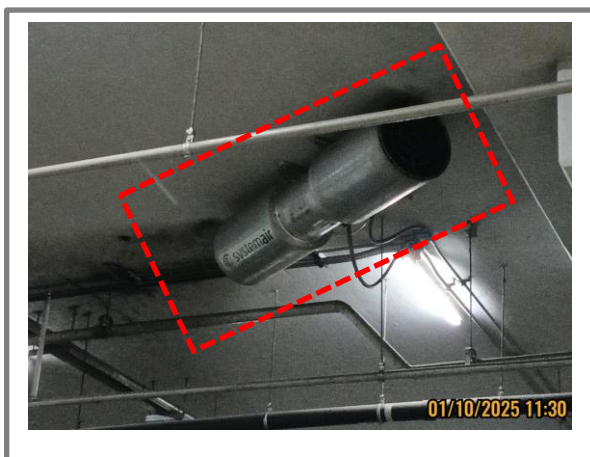
รูปที่ 3.1-7 เครื่องดูดและระบายอากาศบริเวณ  
ลานจอดรถ

รูปที่ 3.1-7 (ต่อ) เครื่องดูดและระบายอากาศบริเวณ  
ลานจอดรถ

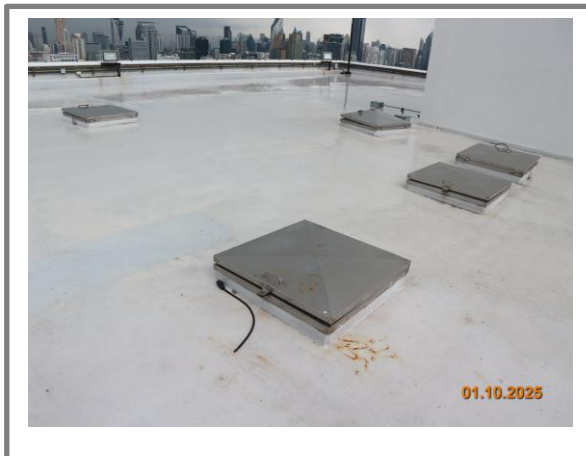
รูปที่ 3.1-17 ถังสำรองน้ำชั้นใต้ดิน

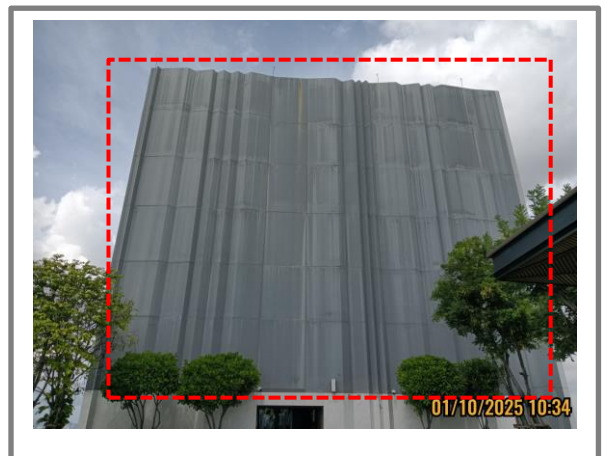
รูปที่ 3.1-18 ถังสำรองน้ำชั้น 34 ของทาวเวอร์ A

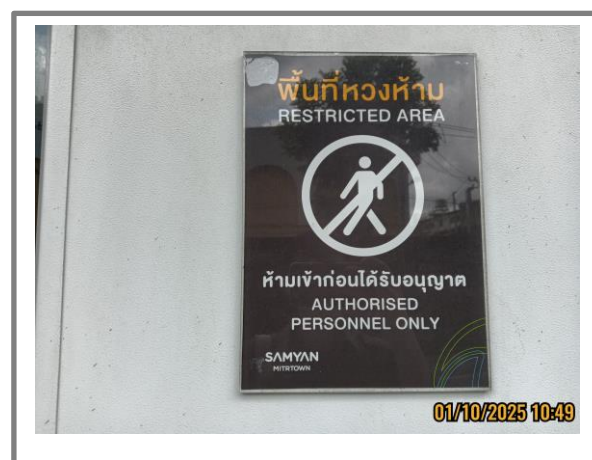
รูปที่ 3.1-46 ป้ายเตือน “พื้นที่หวงห้าม”

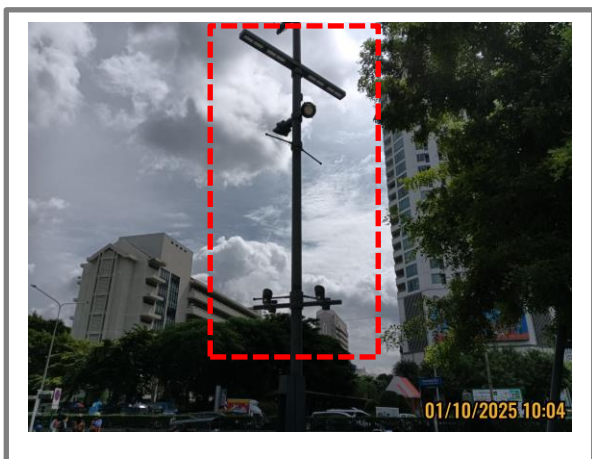
รูปที่ 3.1-47 หลอดไฟประหยัดพลังงาน

รูปที่ 3.1-47 (ต่อ) หลอดไฟประหยัดพลังงาน

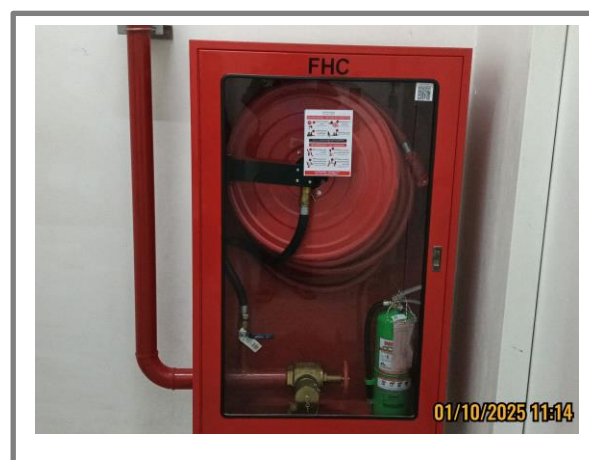
รูปที่ 3.1-50 หัวจ่ายน้ำดับเพลิง

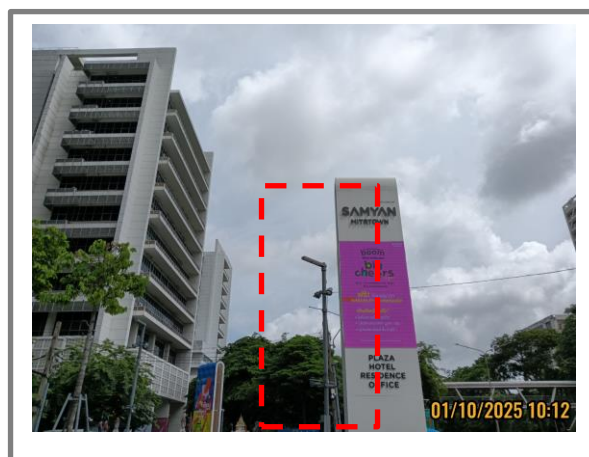
รูปที่ 3.1-73 กล้องวงจรปิด (CCTV)

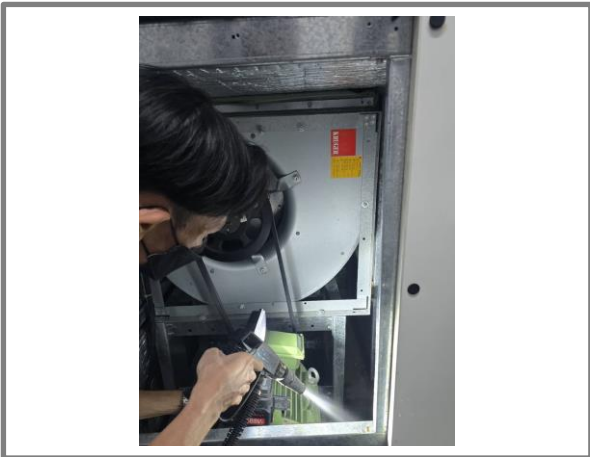
รูปที่ 3.1-80 ทำความสะอาดระบบปรับอากาศ

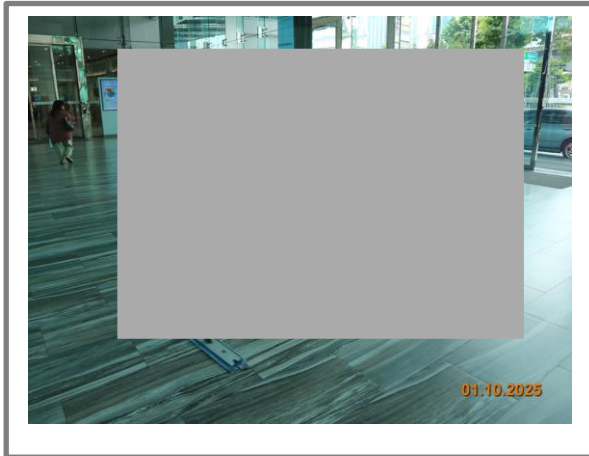
รูปที่ 3.1-83 พนักงานทำความสะอาดภายในพื้นที่โครงการ

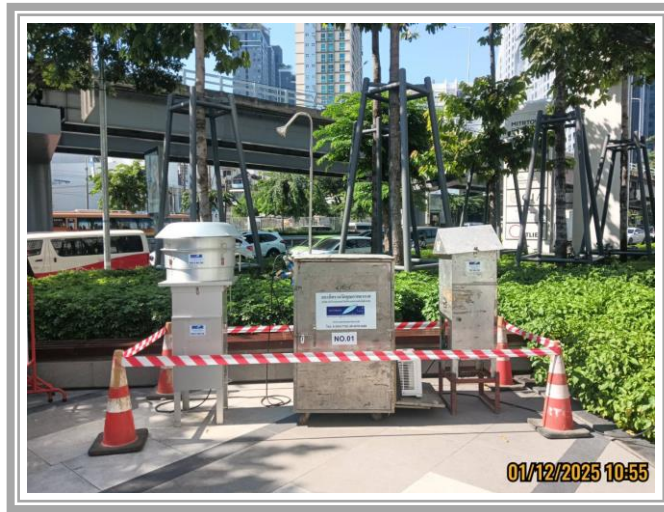
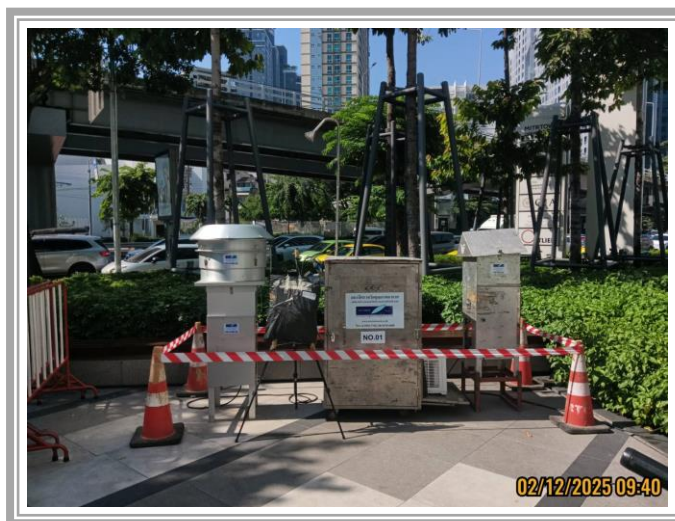
**รูปที่ 4.3-34** แสดงการเก็บตัวอย่างเพื่อวิเคราะห์คุณภาพอากาศ  
โครงการ Samyan Mitrtown (ระยะดำเนินการ)  
ตรวจวัดในเดือนธันวาคม 2568

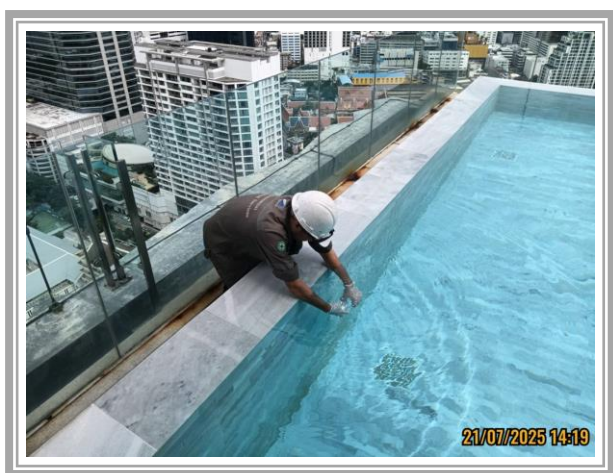
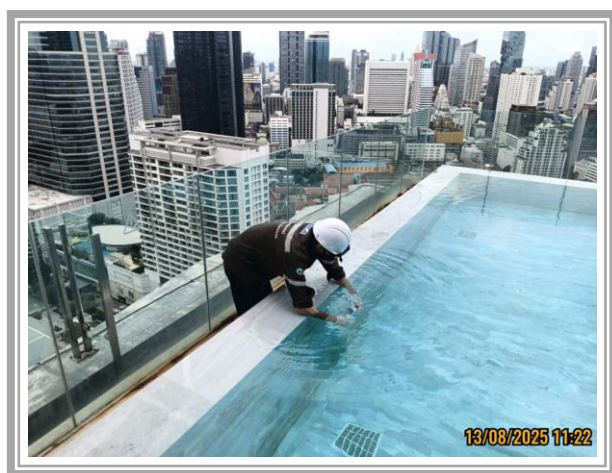
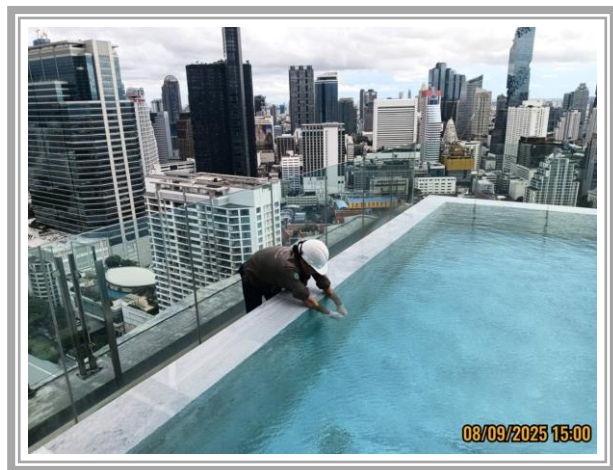
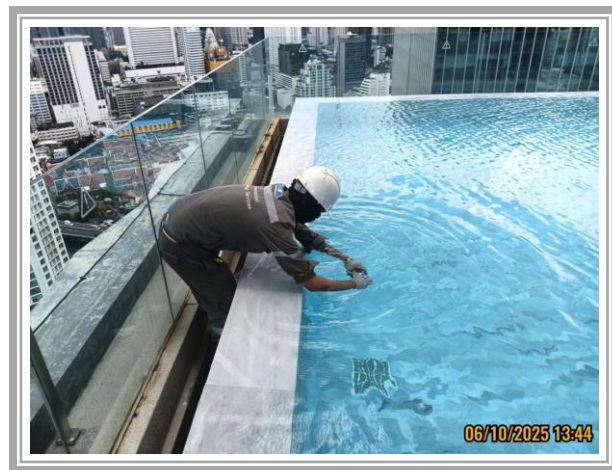
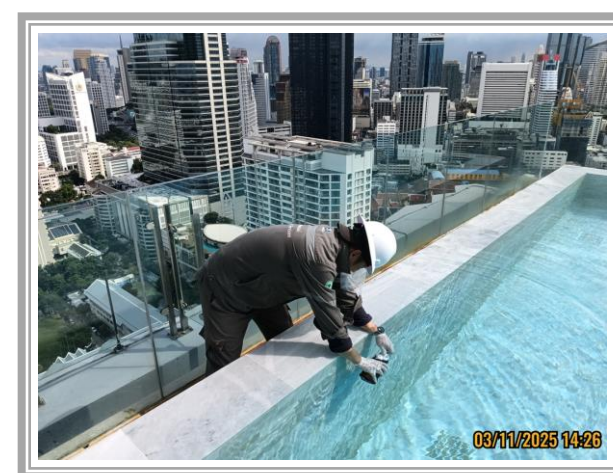
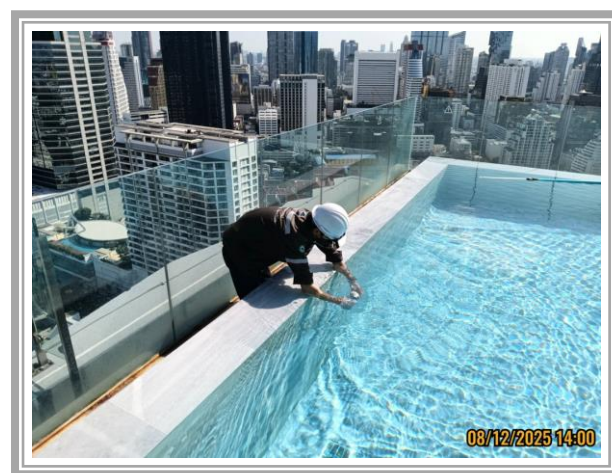
**รูปที่ 4.3-35** แสดงการเก็บตัวอย่างเพื่อวิเคราะห์คุณภาพน้ำสระว่ายน้ำ (บริเวณส่วนลึก)  
โครงการ Samyan Mitrtown (ระยะดำเนินการ)  
ระหว่างเดือนกรกฎาคม – ธันวาคม 2568

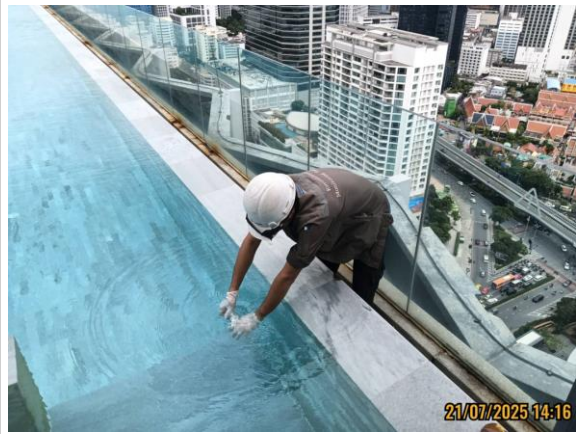
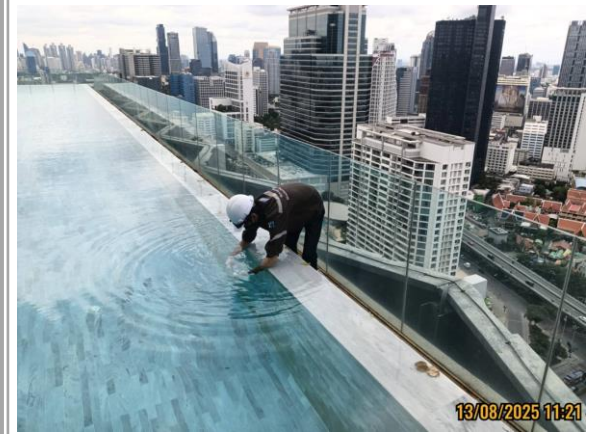
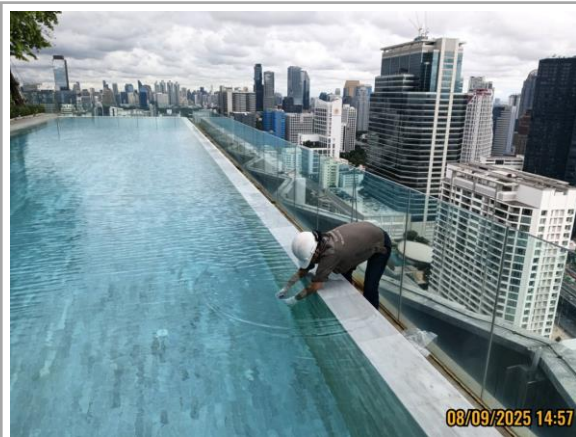
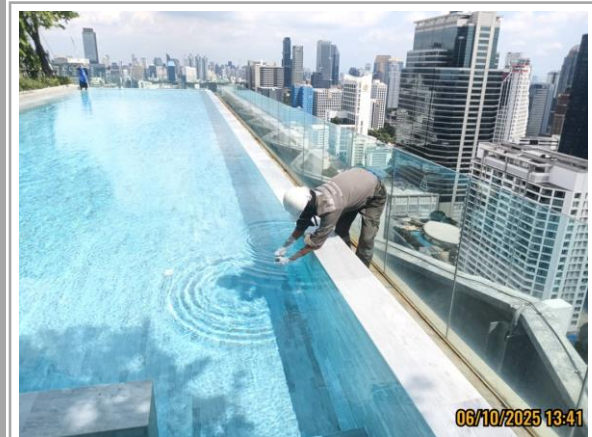
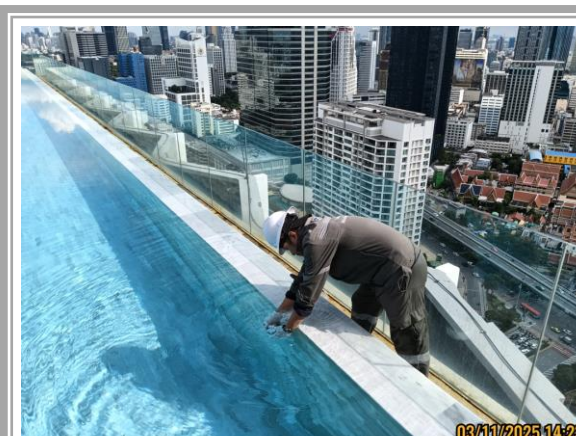
**รูปที่ 4.3-36** แสดงการเก็บตัวอย่างเพื่อวิเคราะห์คุณภาพน้ำสระว่ายน้ำ (บริเวณส่วนต้น)  
โครงการ Samyan Mitrtown (ระยะดำเนินการ)  
ระหว่างเดือนกรกฎาคม – ธันวาคม 2568

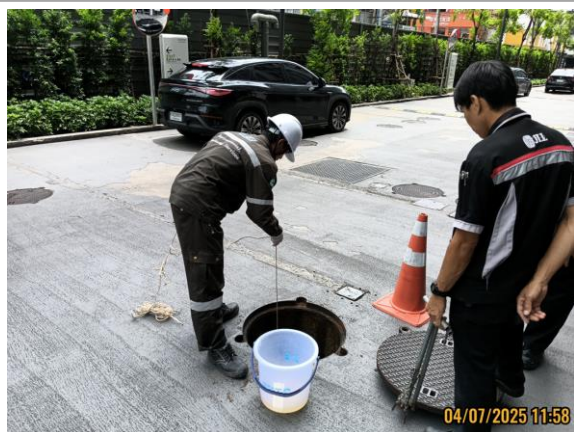
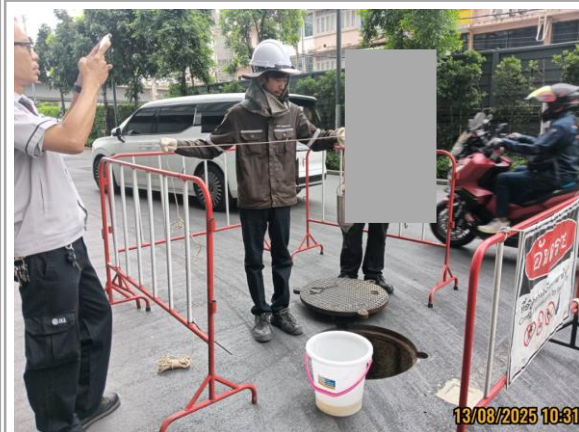
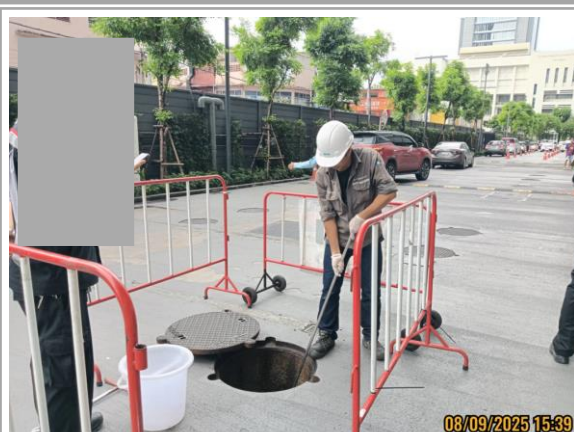
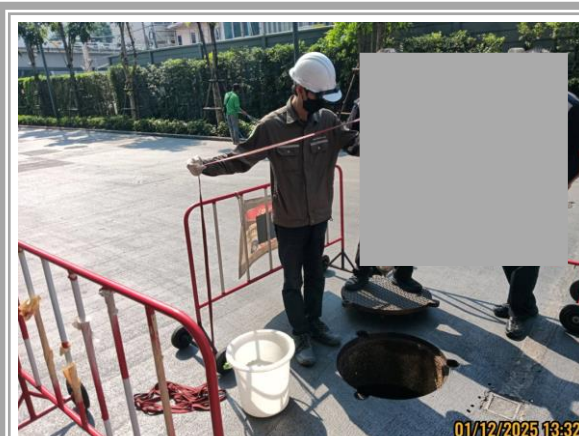
**รูปที่ 4.3-37** แสดงการเก็บตัวอย่างเพื่อวิเคราะห์คุณภาพน้ำทั้ง ส่วนสำนักงานและห้างสรรพสินค้า  
บริเวณบ่อปรับสภาพน้ำเสีย (ก่อนการบำบัด) โครงการ Samyan Mitrtown (ระยะดำเนินการ)  
ระหว่างเดือนกรกฎาคม – ธันวาคม 2568

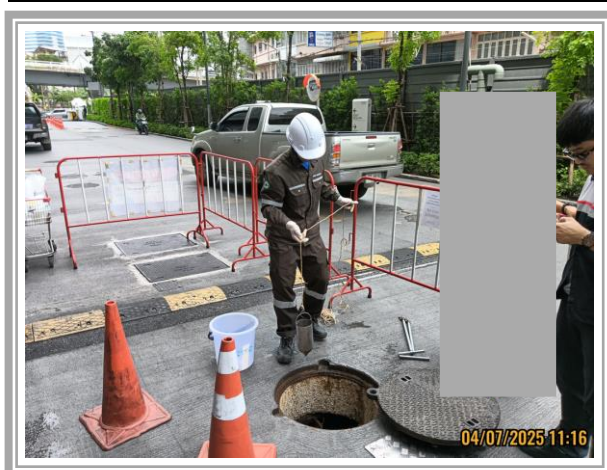
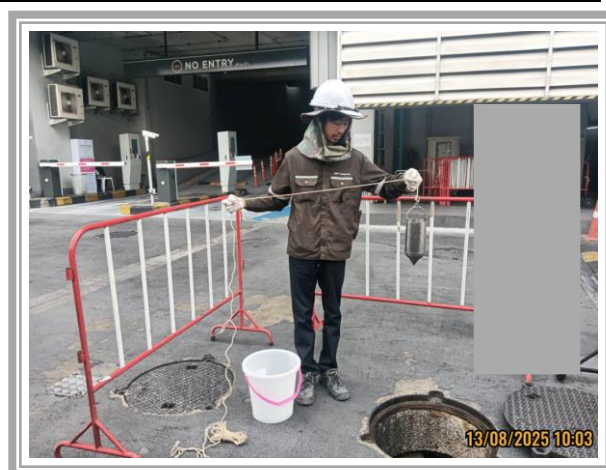
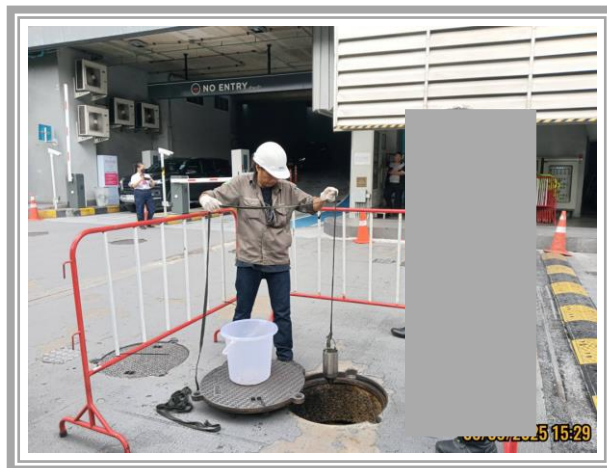
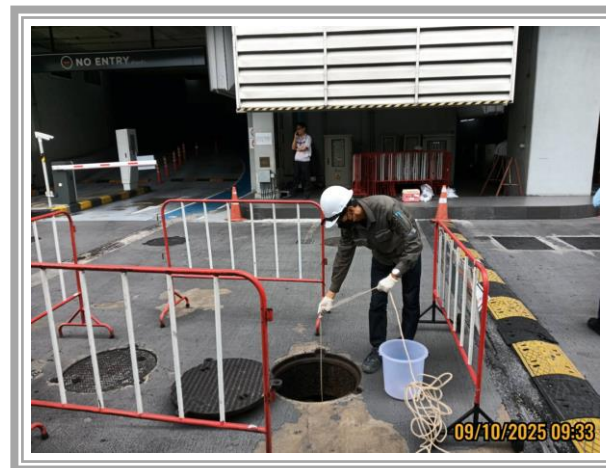
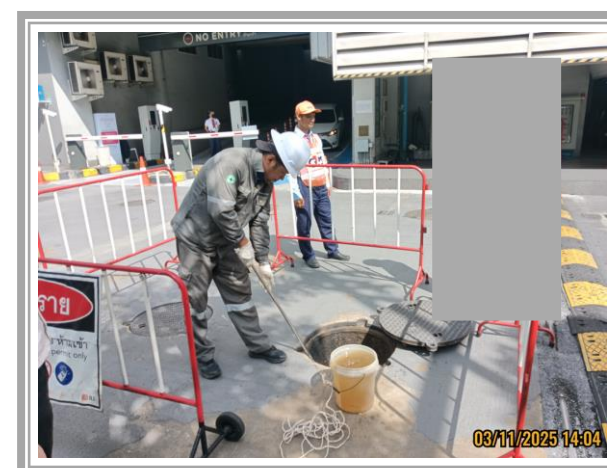
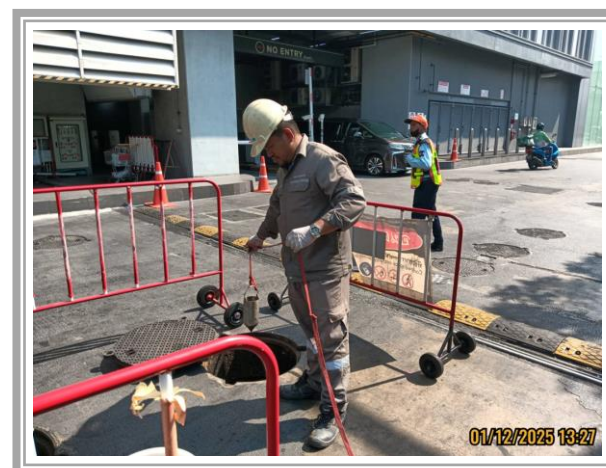
**รูปที่ 4.3-38** แสดงการเก็บตัวอย่างเพื่อวิเคราะห์คุณภาพน้ำทั้ง ส่วนสำนักงานและห้างสรรพสินค้า  
บริเวณบ่อสูบน้ำใส (หลังการบำบัด) โครงการ Samyan Mitrtown (ระยะดำเนินการ)  
ระหว่างเดือนกรกฎาคม - ธันวาคม 2568

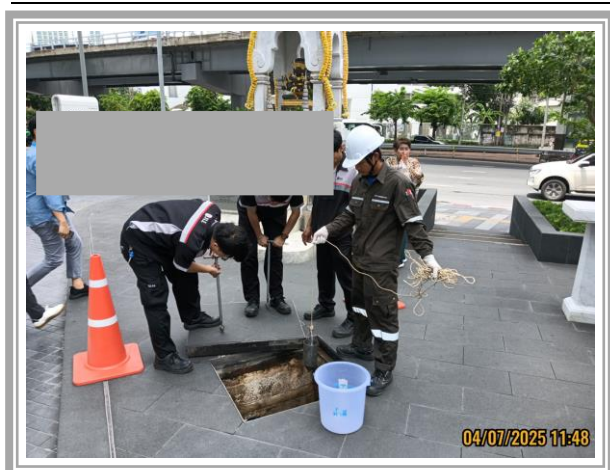
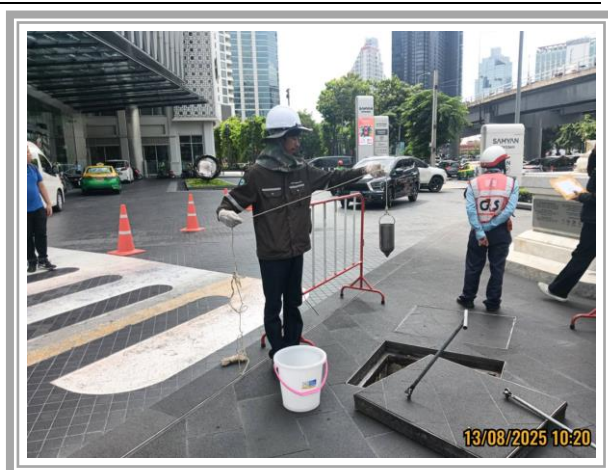
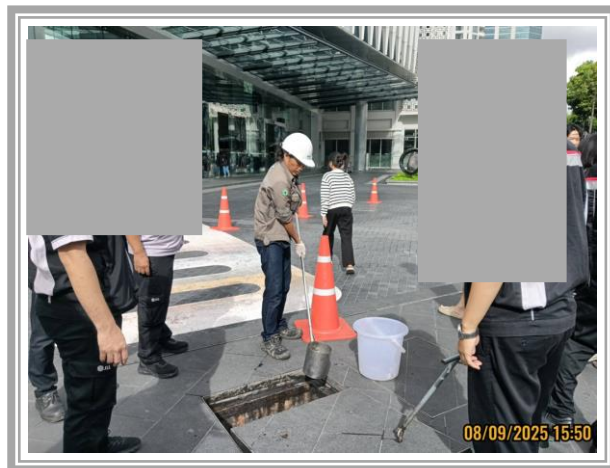
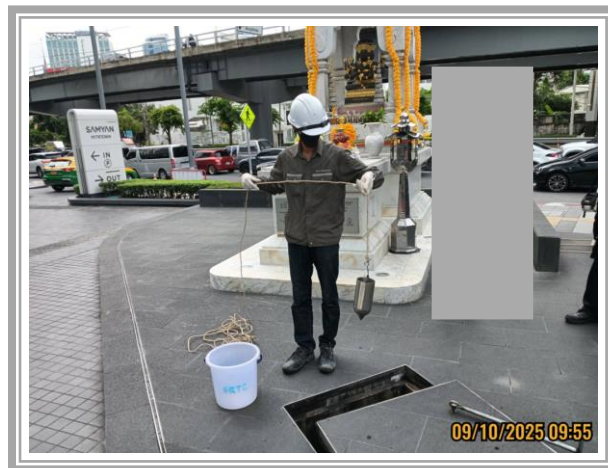
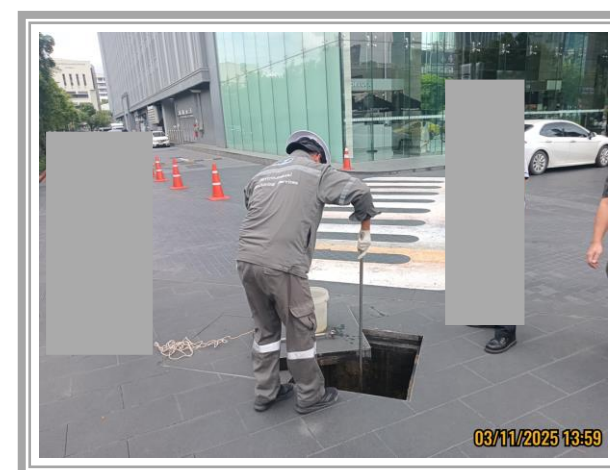
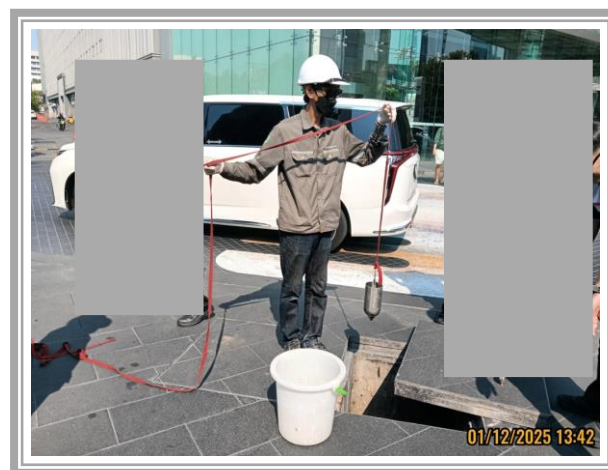
**รูปที่ 4.3-39** แสดงการเก็บตัวอย่างเพื่อวิเคราะห์คุณภาพน้ำทิ้ง ส่วนสำนักงานและห้างสรรพสินค้า  
บริเวณเปิดตรวจคุณภาพน้ำทิ้งก่อนระบายออกสู่ภายนอกโครงการ โครงการ Samyan Mitrtown (ระยะดำเนินการ)  
ระหว่างเดือนกรกฎาคม – ธันวาคม 2568

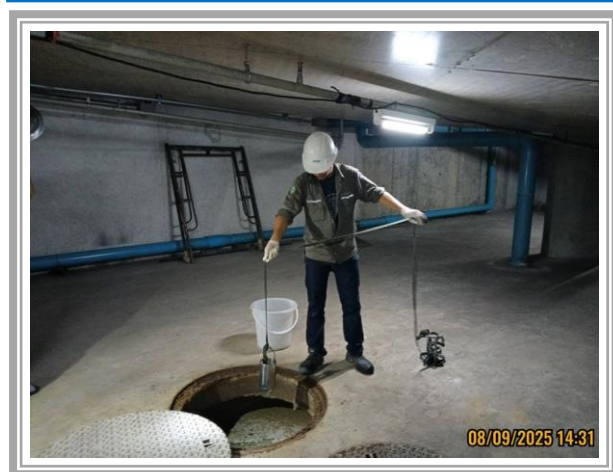
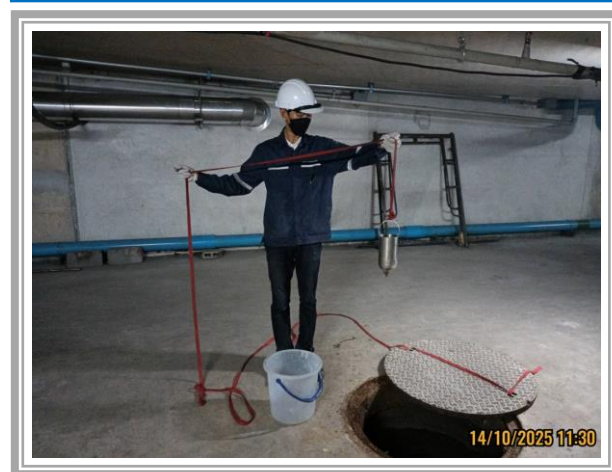
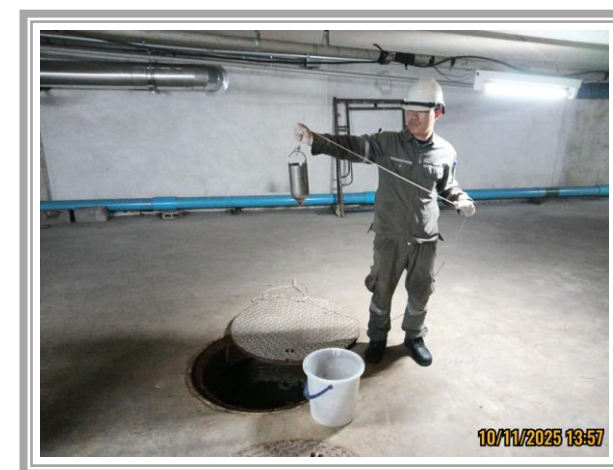
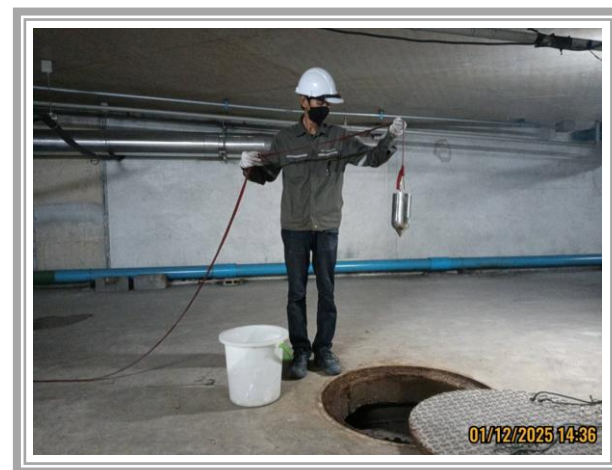
**รูปที่ 4.3-40** แสดงการเก็บตัวอย่างเพื่อวิเคราะห์คุณภาพน้ำทิ้ง ส่วนโรงแรม-ที่อยู่อาศัยรวม (ให้เช่า)  
บริเวณบ่อปรับสภาพน้ำเสีย (ก่อนการบำบัด) โครงการ Samyan Mitrtown (ระยะดำเนินการ)  
ระหว่างเดือนกรกฎาคม – ธันวาคม 2568

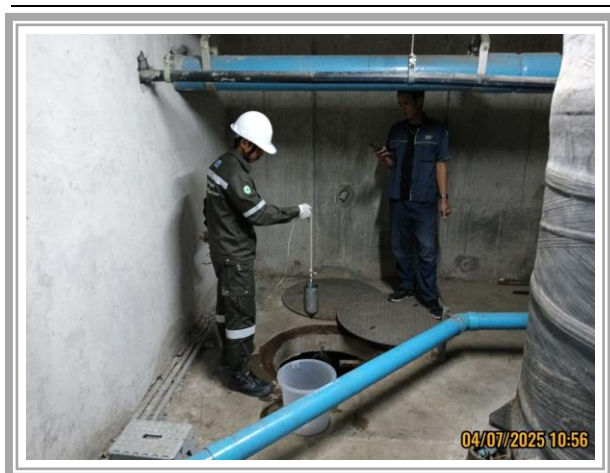
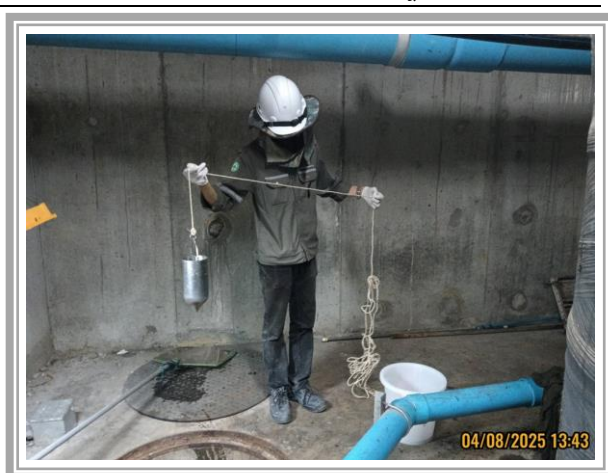
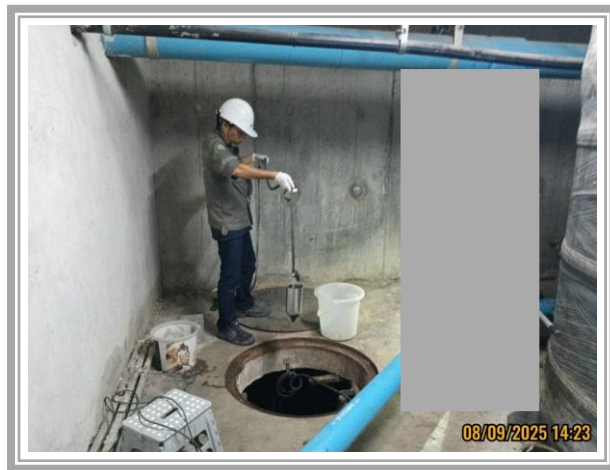
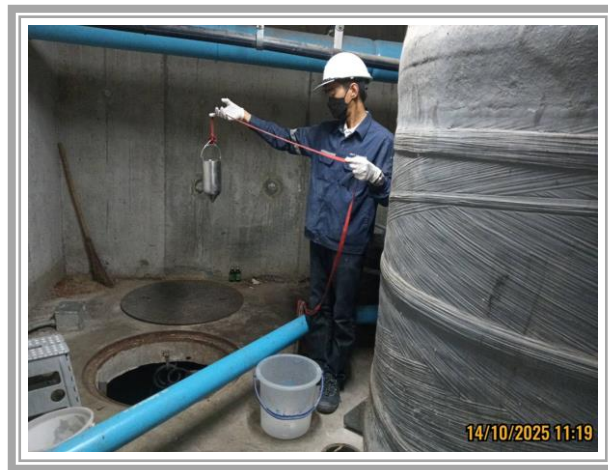
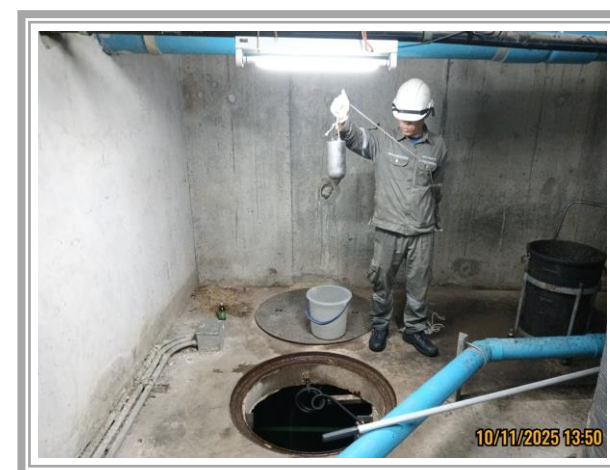
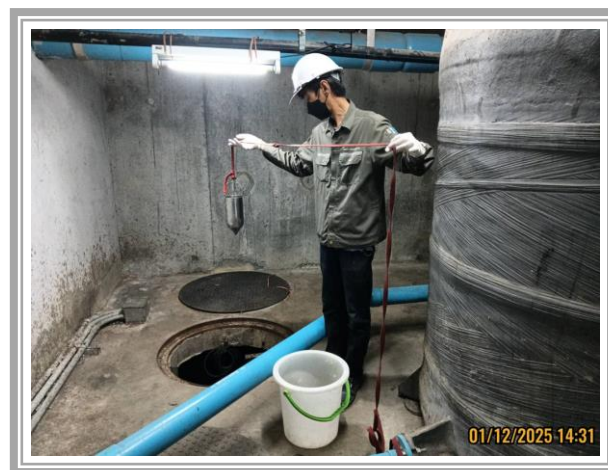
**รูปที่ 4.3-41** แสดงการเก็บตัวอย่างเพื่อวิเคราะห์คุณภาพน้ำทั้ง ส่วนโรงแรม-ที่อยู่อาศัยรวม (ให้เช่า)  
บริเวณบ่อสูบน้ำใส (หลังการบำบัด) โครงการ Samyan Mitrtown (ระยะดำเนินการ)  
ระหว่างเดือนกรกฎาคม – ธันวาคม 2568

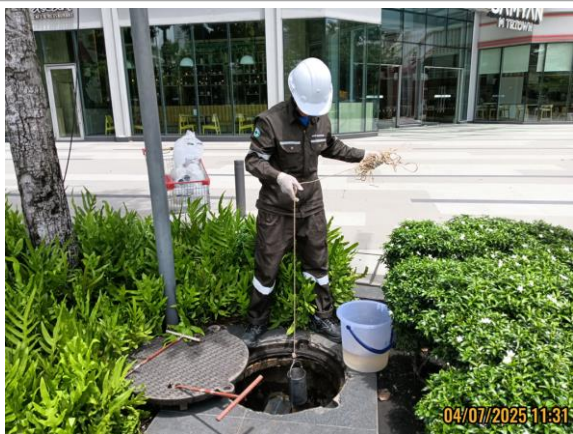
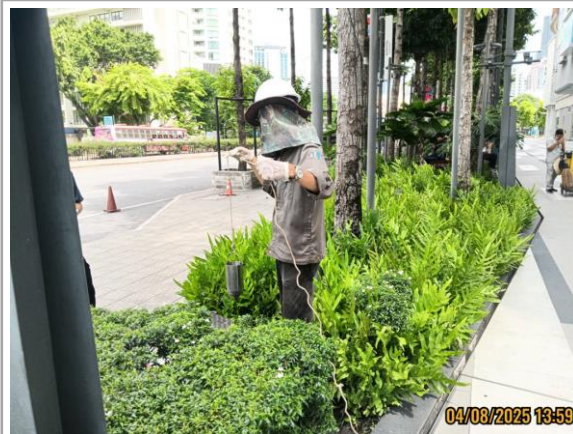
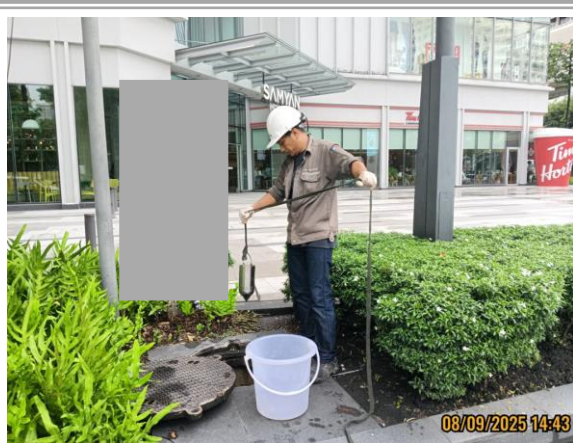
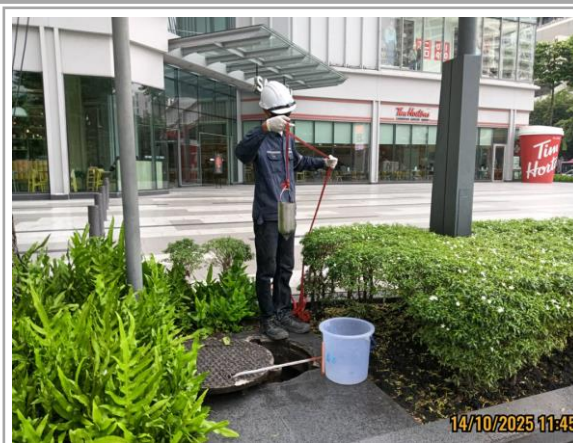
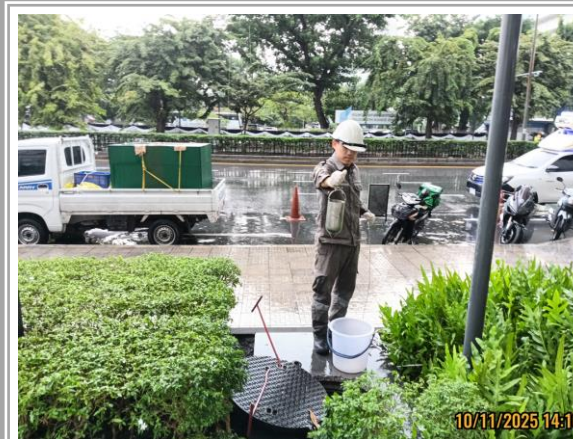
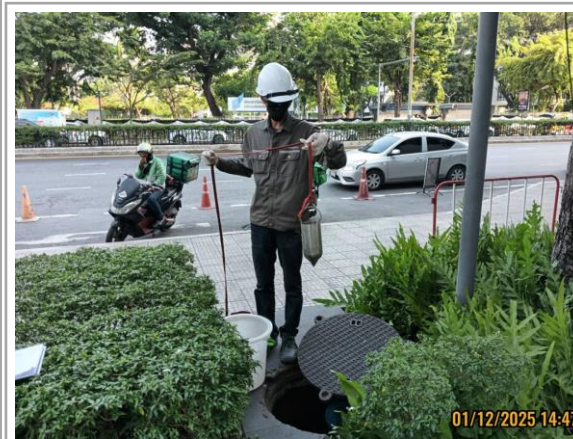
**รูปที่ 4.3-42** แสดงการเก็บตัวอย่างเพื่อวิเคราะห์คุณภาพน้ำทั้ง ส่วนโรงแรม-ที่อยู่อาศัยรวม (ให้เช่า)  
บริเวณบ่อดำรงคุณภาพน้ำทั้งก่อนระบายออกสู่ภายนอกโครงการ โครงการ Samyan Mitrtown (ระยะดำเนินการ)  
ระหว่างเดือนกรกฎาคม – ธันวาคม 2568

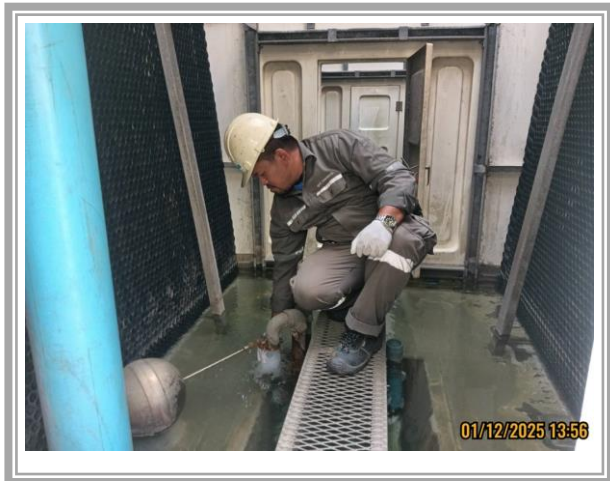
จุดที่น้ำไหลเข้ามาเติมในระบบ

**รูปที่ 4.3-43** แสดงการเก็บตัวอย่างเพื่อวิเคราะห์คุณภาพน้ำในระบบหอผึ่งเย็น  
โครงการ Samyan Mitrtown (ระยะดำเนินการ)  
เก็บตัวอย่างในเดือนธันวาคม 2568

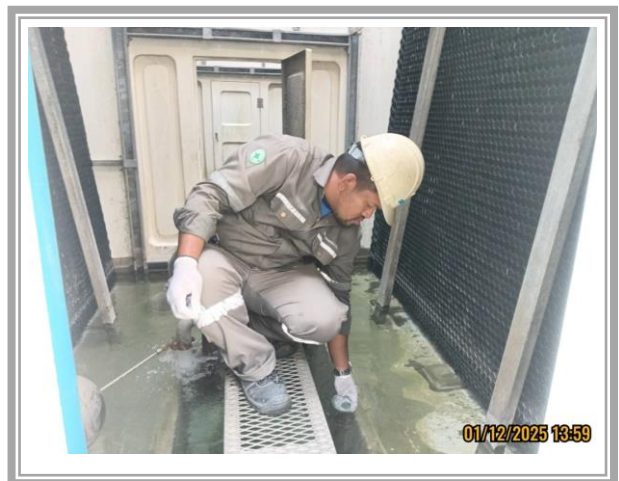
อ่างรองรับน้ำ

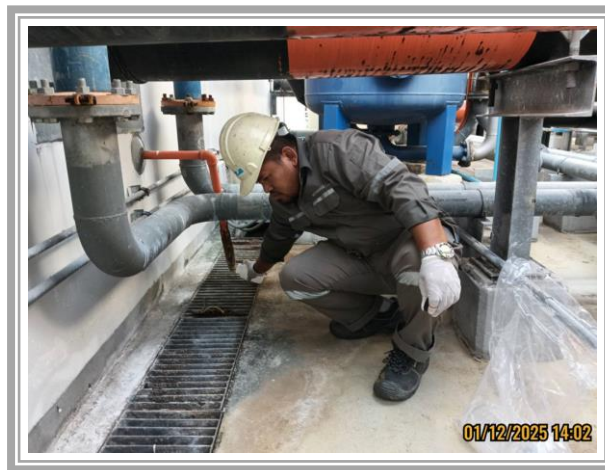
ท่อน้ำทิ้งจากหอผึ่งเย็น
