รายงานผลการปฏิบัติตามมาตรการป้องกันและแก้ไขผลกระทบสิ่งแวดล้อม  
และมาตรการติดตามตรวจสอบผลกระทบสิ่งแวดล้อม  
โครงการเซ็นทรัล เฟสดีเวลลอปเม้นท์ 2 (เปลี่ยนแปลงรายละเอียดโครงการ) (ระยะดำเนินการ)  
ตั้งอยู่เลขที่ 199 หมู่ที่ 4 ตำบลวิชิต อำเภอเมืองภูเก็ต จังหวัดภูเก็ต  
ของบริษัท เซ็นทรัลพัฒนา จำกัด (มหาชน)  
สำนักงานตั้งอยู่อาคาร ดี ออฟฟิศ แอท เซ็นทรัลเวิลด์  
ชั้นที่ 31 เลขที่ 999/9 ถนนพระราม 1 เขตปทุมวัน แขวงปทุมวัน กรุงเทพมหานคร 10330

ระหว่างเดือนกรกฎาคม – ธันวาคม 2568

- ชื่อโครงการ เซ็นทรัล เฟสติวัล ภูเก็ต 2 (เปลี่ยนแปลงรายละเอียดโครงการ)

เลขที่ EIA 256506-26
- สถานที่ตั้ง เลขที่ 199 หมู่ที่ 4 ตำบลวิชิต อำเภอเมืองภูเก็ต จังหวัดภูเก็ต
- ชื่อเจ้าของโครงการ บริษัท เซ็นทรัลพัฒนา จำกัด (มหาชน)
- สถานที่ติดต่อ อาคาร ดิ ออฟฟิศ แอท เซ็นทรัลเวิลด์ ชั้นที่ 31 เลขที่ 999/9 ถนนพระราม 1 เขตปทุมวัน  
แขวงปทุมวัน กรุงเทพมหานคร 10330  
โทรศัพท์ : 076-601-111 โทรสาร : -  
e-mail : adm.pkt@centralpattana.co.th
- จัดทำโดย บริษัท เอ็นไวรอนเมนต์ รีเสิร์ช แอนด์ เทคโนโลยี จำกัด
- โครงการได้รับความเห็นชอบในรายงานการวิเคราะห์ผลกระทบเมื่อ  
วันที่ 11 ธันวาคม 2558
- โครงการได้นำเสนอรายงานผลการปฏิบัติตามมาตรการฯ ครั้งสุดท้าย เมื่อ  
วันที่ 30 กรกฎาคม 2568
- รายละเอียดโครงการ แสดงดังรายละเอียดโครงการในบทที่

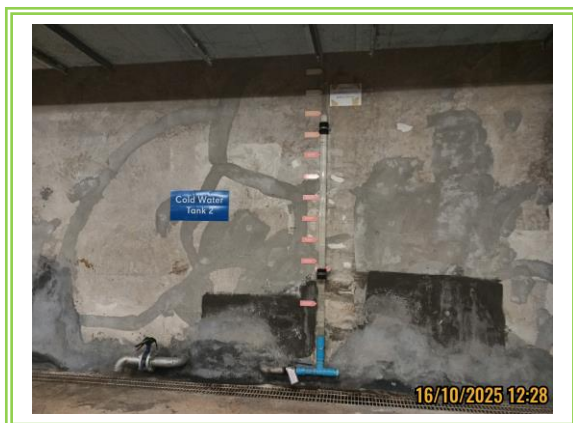
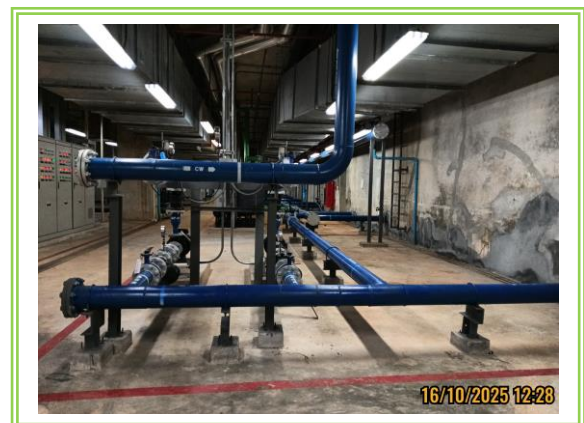
รูปที่ 2.5-1 ถังสำรองน้ำใช้

โครงการจัดให้มีบ่อพักน้ำดิบ 1 ปริมาตร 1,470 ลูกบาศก์เมตร บ่อพักน้ำดิบ 2 ปริมาตร 2,052 ลูกบาศก์เมตร บ่อเก็บน้ำ 1 ปริมาตร 1,509 ลูกบาศก์เมตร และบ่อเก็บน้ำ 2 ปริมาตร 1,056 ลูกบาศก์เมตร รวมปริมาตรกักเก็บน้ำของโครงการ 6,087 ลูกบาศก์เมตร ซึ่งโครงการสามารถสำรองน้ำไว้ได้ประมาณ 5 วัน ดังนี้ แสดงดังรูปที่ 2.5-1

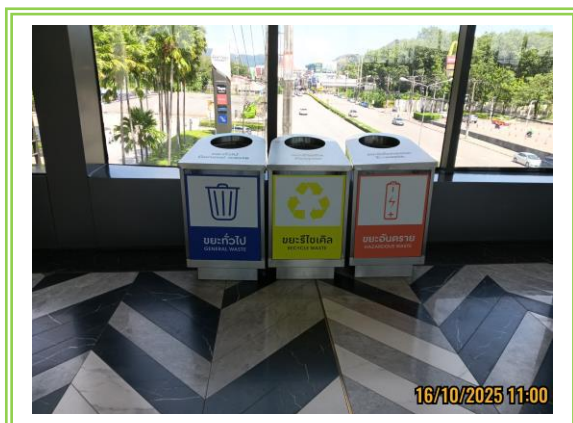
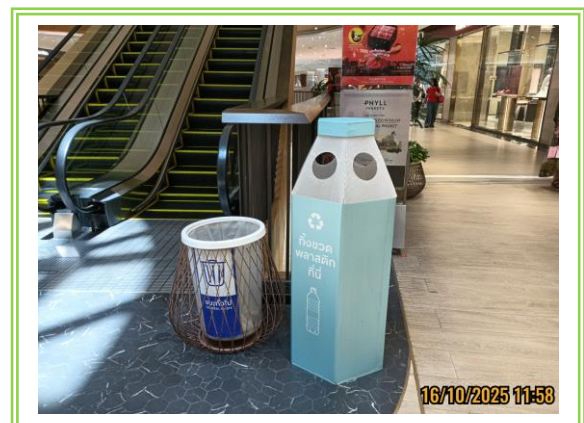
รูปที่ 2.5-2 ถังขยะตามจุดต่างๆ ของโครงการ

โครงการจะจัดให้มีถังขยะขนาด 120 ลิตร จำนวน 2 ถัง/จุด แยกเป็นขยะเปียกและขยะแห้งติดตั้งตามบริเวณบันไดเลื่อน และลิฟต์ ทางเข้า-ออก ภายในอาคาร และห้องนํารวมจะจัดให้มีถังขยะขนาด 10 ลิตร จำนวน 1 ถัง/ห้อง ถังขยะทุกใบจะมีถุงดำรองอยู่ด้านใน ซึ่งแม่บ้านจะรวบรวมขยะจากส่วนต่างๆ นำมาคัดแยกประเภทขยะเป็นขยะเปียก ขยะแห้ง ขยะอันตราย และขยะรีไซเคิล ก่อนนำไปพักไว้ที่ห้องพักขยะรวม ซึ่งประกอบด้วย ห้องพักขยะเปียก ห้องพักขยะแห้ง และห้องพักขยะอันตราย/ขยะรีไซเคิล ตั้งอยู่บริเวณใกล้ห้องเก็บของ ชั้นใต้ดิน แดงดังรูปที่ 2.5-2

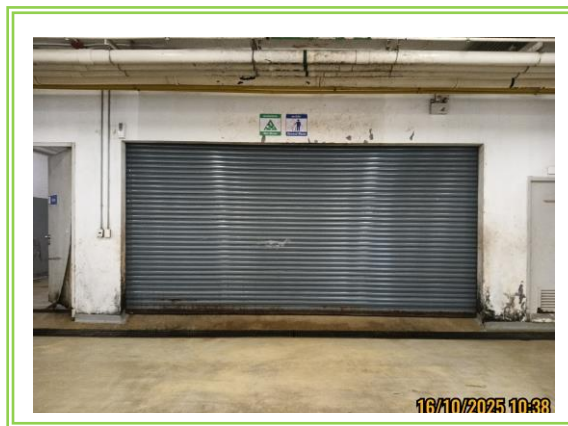
รูปที่ 2.5-3 ห้องพักขยะทั่วไป

ห้องพักขยะรวมเป็นห้องที่มีประตูปิดมิดชิด เพื่อป้องกันไม่ให้อากาศกลิ่นรบกวน ซึ่งตั้งอยู่บริเวณชั้นใต้ดินที่ 2 ติดกับห้องเก็บของ 2 โดยอยู่ห่างจากสถานที่ประกอบอาหารและสถานที่เก็บอาหาร 12.10 เมตร ซึ่งรถเก็บขนมูลฝอยของหน่วยงานเอกชน ที่ขึ้นทะเบียนกับเทศบาลตำบลวิชิตสามารถเก็บขนได้อย่างสะดวก รวดเร็ว ทั้งนี้ห้องพักขยะรวมแบ่งออกเป็น 3 ห้อง เพื่อรองรับขยะเปียก ขยะแห้ง และขยะอันตราย/ขยะรีไซเคิล และจัดให้มีการติดตั้งระบบปรับอากาศเพื่อควบคุมอุณหภูมิห้อง เพื่อไม่ให้ขยะเกิดการเน่าเสีย และส่งกลิ่นรบกวน แสดงดังรูปที่ 2.5-3 ถึงรูปที่ 2.5-6

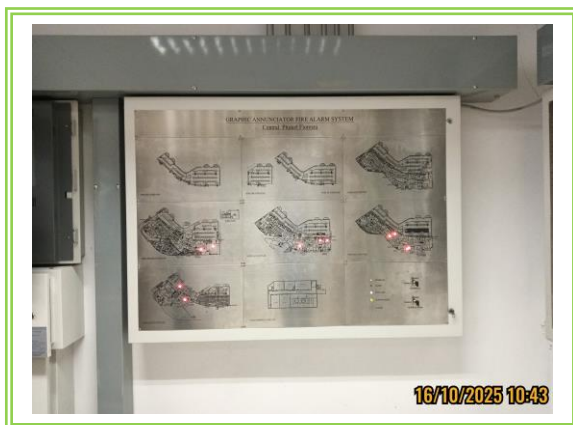
Graphic Annunciator Fire Protection System

รูปที่ 2.5-10 ระบบสัญญาณแจ้งเหตุเพลิงไหม้

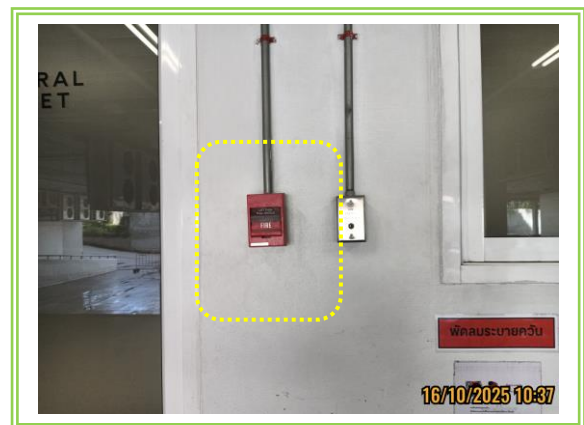
อุปกรณ์แจ้งเหตุเพลิงไหม้แบบมือกด

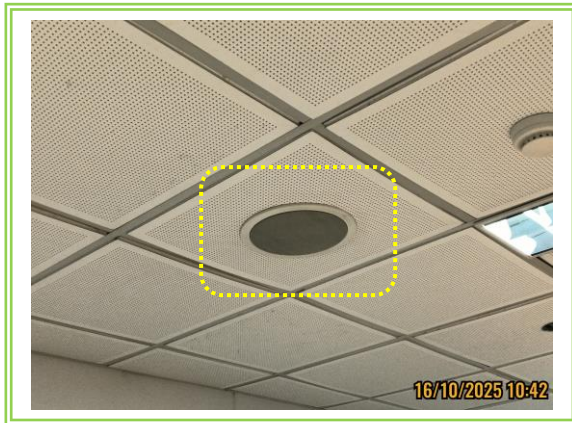
ลำโพงแจ้งสัญญาณเตือนเพลิงไหม้

รูปที่ 2.5-10 ระบบสัญญาณแจ้งเหตุเพลิงไหม้ (ต่อ)

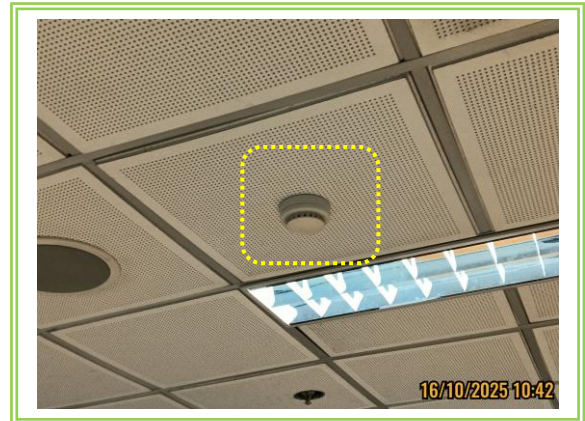
อุปกรณ์ตรวจจับควัน

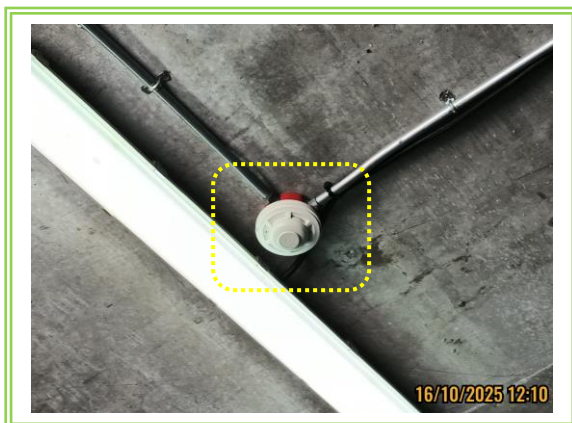
อุปกรณ์ตรวจจับความร้อน

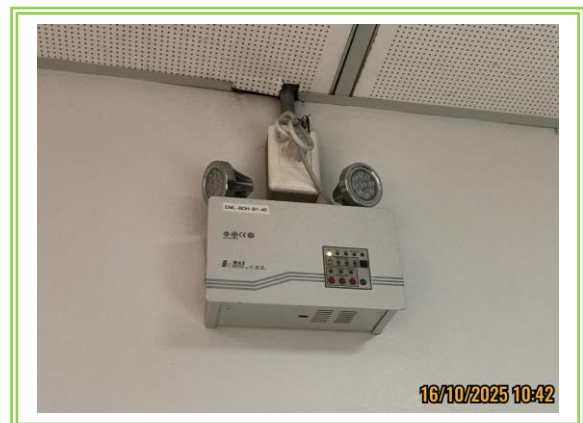
ไฟฟ้าส่องสว่างฉุกเฉิน

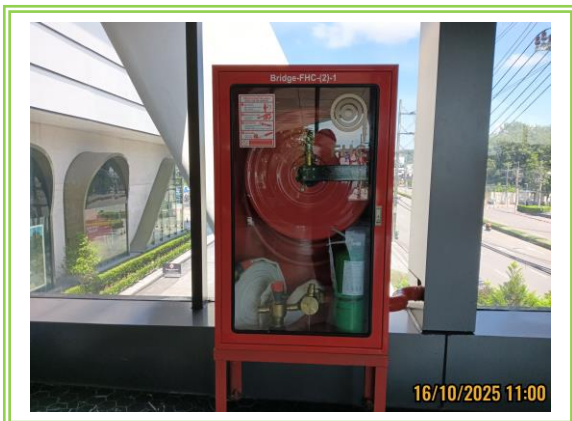
ชุดตู้ดับเพลิง

รูปที่ 2.5-11 ระบบดับเพลิง

### 2) ระบบดับเพลิง แสดงดังรูปที่ 2.5-11

- ชุดตู้ดับเพลิง (Fire Hose Cabinet : FHC)
- ระบบท่อดับเพลิง
- หัวรับน้ำดับเพลิงภายนอกอาคาร (Fire Department : FDC)
- การสำรองน้ำดับเพลิง
- ระบบดับเพลิงอัตโนมัติ (Sprinkle System)

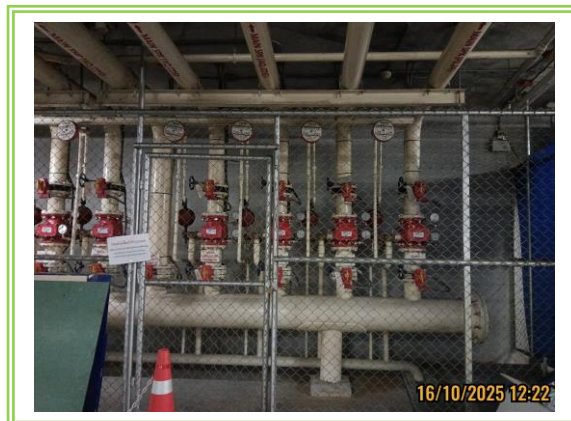
ระบบท่อดับเพลิง

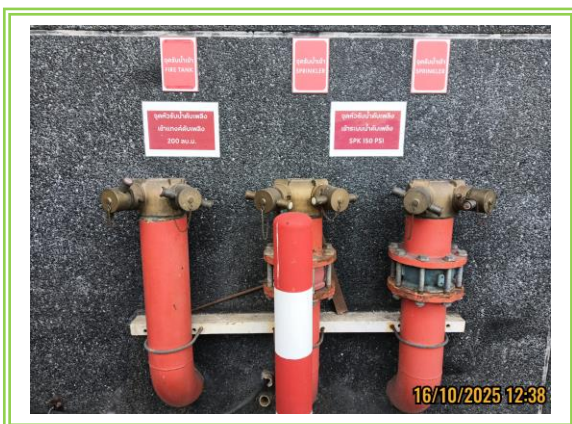
หัวรับน้ำดับเพลิงภายนอกอาคาร

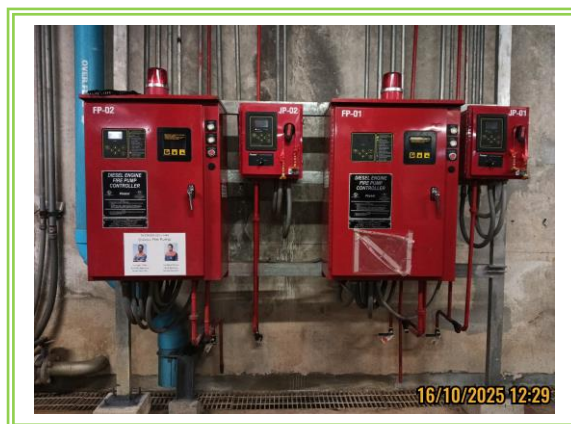
Fire Pump Room

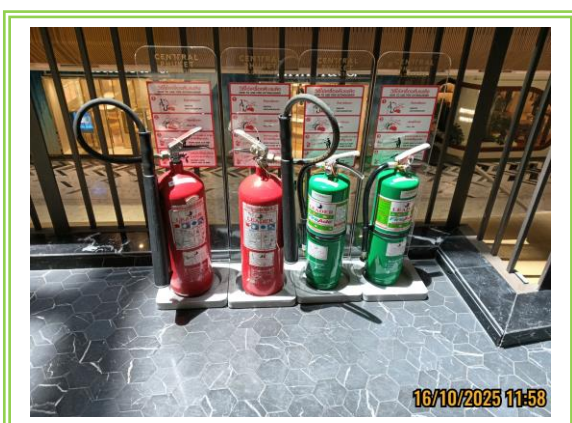
อุปกรณ์ดับเพลิงแบบมือถือ

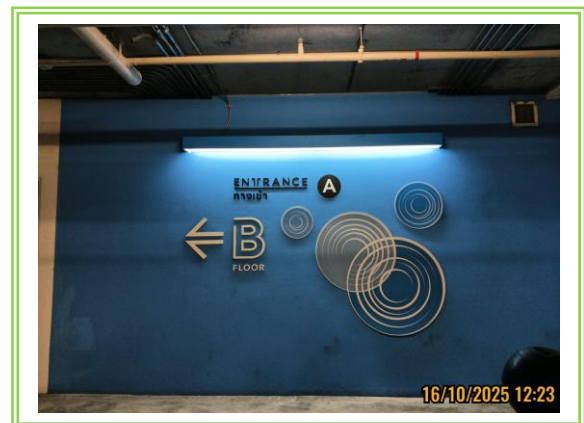
รูปที่ 2.5-14 ป้ายแสดงชั้นอาคาร

ป้ายแสดงตำแหน่งทางขึ้น-ลงและตำแหน่งชั้นอาคาร ขนาดตัวอักษร 0.10 เมตร โดยโครงการจะติดตั้งไว้บริเวณโถงลิฟต์ และชนพักบันไดทุกชั้นของอาคาร ดังรูปที่ 2.5-14

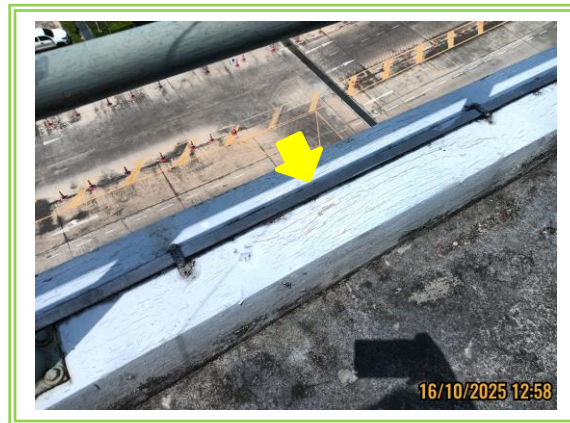
รูปที่ 2.5-15 สายล่อฟ้า

โครงการมีระบบป้องกันอันตรายจากฟ้าผ่ากรณีเกิดฟ้าผ่าบริเวณหลังคาของอาคารในโครงการ และติดตั้งสายดินทั่วทั้งโครงการ แสดงดังรูปที่ 2.5-15 มีรายละเอียดดังนี้

1. ตัวนำล่อฟ้า (Air Terminal)
2. สายดิน (Ground Rod)
3. สายตัวนำลงดิน (Down Conductor)

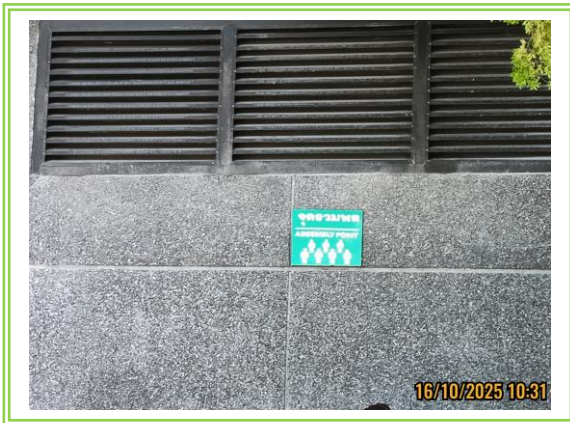
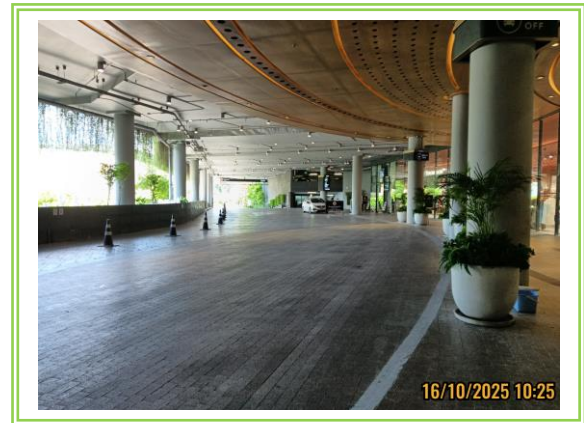
รูปที่ 2.5-16 จุดรวมพลภายในอาคาร

โครงการจัดให้มีจุดรวมพล 5 จุด กระจายอยู่บริเวณพื้นที่สีเขียวบริเวณด้านหน้าของโครงการ แสดงดังรูปที่ 2.5-16 ถึงรูปที่ 2.5-17

ดังนั้น โครงการมีพื้นที่จุดรวมพลทั้งสิ้น 4,883 ตารางเมตร คิดเป็นสัดส่วนของพื้นที่จุดรวมพลต่อผู้มาใช้บริการ เท่ากับ 0.26 ตารางเมตร/คน หรือ 3.87 คน/ตารางเมตร เมื่อคิดผู้อยู่อาศัยในโครงการสูงสุด 18,910 คน (รวมจำนวนพนักงาน) ซึ่งเพียงพอตามเกณฑ์ของสำนักงานนโยบายและแผนทรัพยากรธรรมชาติและสิ่งแวดล้อม ที่กำหนดไว้โดยพื้นที่จุดรวมพลเป็นพื้นที่ที่จัดให้เป็นพื้นที่ว่าง ที่มีลักษณะเป็นพื้นคอนกรีต ผู้มาใช้บริการรวมถึงพนักงานจากอาคารสามารถเข้าถึงได้ง่าย สำหรับการอพยพคนจากจุดรวมพลไปสู่ภายนอกโครงการ ก็มีความสะดวกและปลอดภัย เนื่องจากเส้นทางที่ผู้มาใช้บริการ และพนักงานในโครงการสามารถอพยพออกสู่พื้นที่โครงการนั้น เป็นพื้นที่สีเขียว และลานกิจกรรม ซึ่งจะไม่มียกก่อสร้างกีดขวางเส้นทางอพยพ ทำให้สามารถออกนอกพื้นที่โครงการได้อย่างสะดวก รวดเร็ว และมีความปลอดภัย ดังนั้น จุดรวมพลของโครงการจึงมีความเหมาะสมทั้งในแง่ขนาดของพื้นที่ที่เพียงพอ ตำแหน่งที่สะดวกในการเข้าถึง และเหมาะสมในแง่การจัดการ

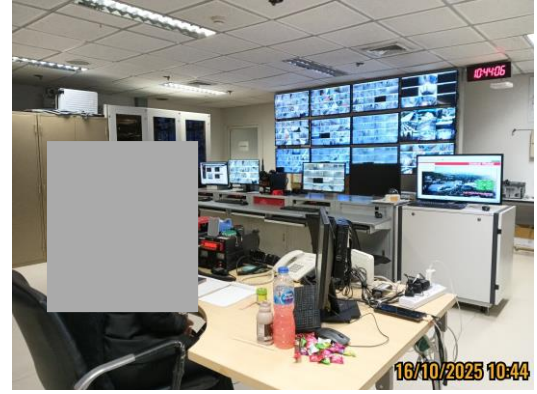
รูปที่ 2.5-19 ห้องควบคุม CCTV

- (1) จัดให้มีเจ้าหน้าที่รักษาความปลอดภัย โดยตรวจตราความปลอดภัยและความเรียบร้อยในโครงการ เพื่อให้ผู้พักอาศัยสามารถติดต่อหรือแจ้งเหตุได้ตลอด 24 ชั่วโมง แสดงดังรูปที่ 2.5-18
- (2) จัดให้มีระบบโทรทัศน์วงจรปิด (Closed Circuit Television System : CCTV) เพื่อเพิ่มความปลอดภัยให้แก่ผู้มาใช้บริการภายในโครงการ โครงการมีการติดตั้งกระจายอยู่ตามจุดต่างๆ ของอาคาร ซึ่งครอบคลุมทั่วบริเวณพื้นที่โครงการ แสดงดังรูปที่ 2.5-18 ถึงรูปที่ 2.5-20

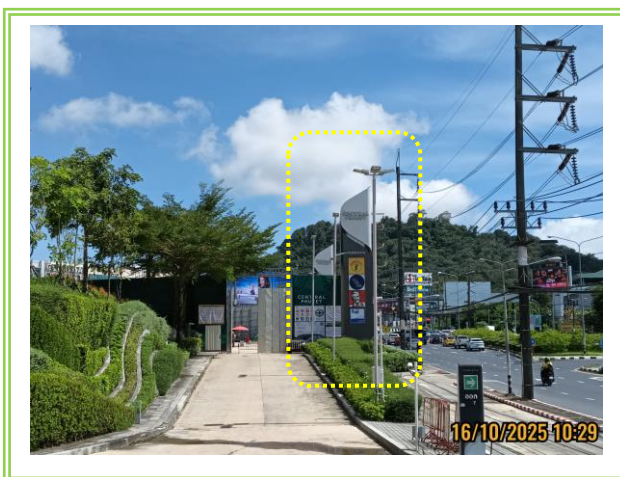
รูปที่ 3-14 ระบบไฟฟ้าส่องสว่างบริเวณทางเข้า-ออกโครงการ

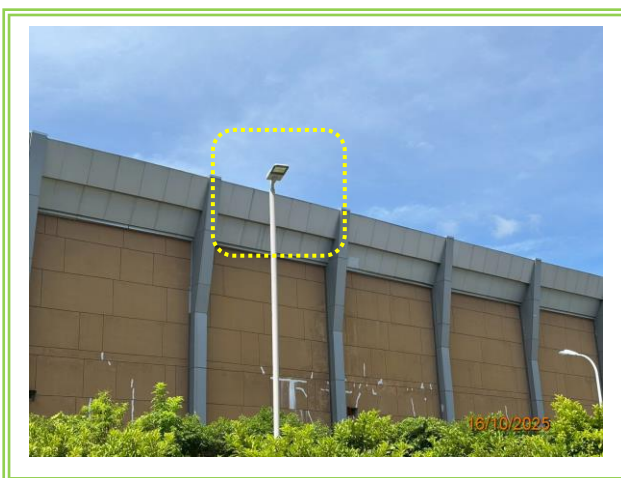
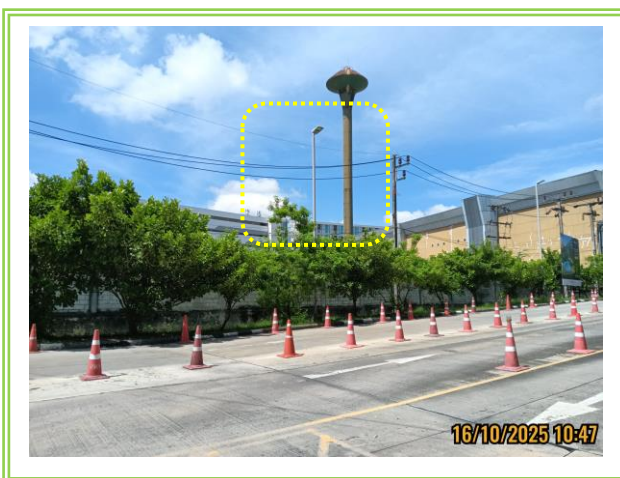
รูปที่ 3-15 ระบบไฟฟ้าส่องสว่างบริเวณภายในโครงการ

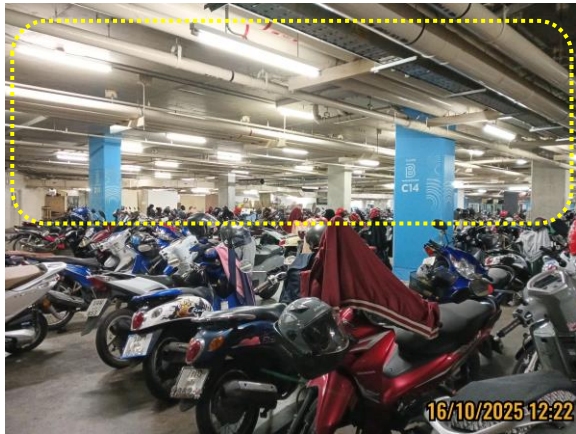
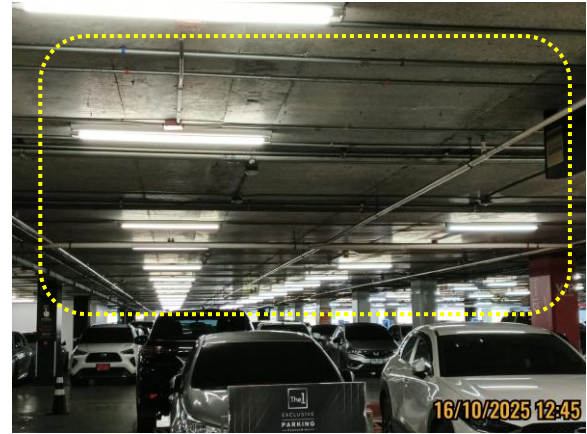
รูปที่ 3-16 ระบบไฟฟ้าส่องสว่างบริเวณลานจอดรถของโครงการ

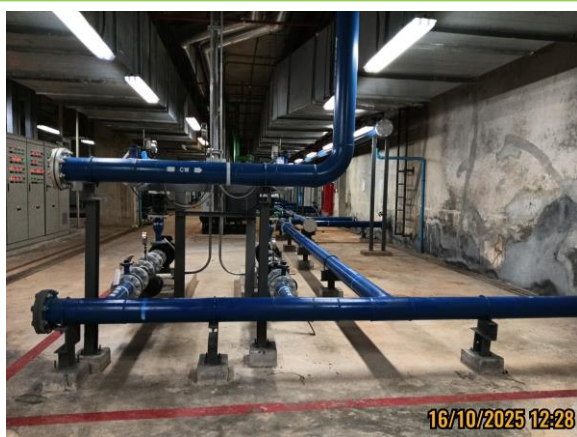
รูปที่ 3-20 (ต่อ) ถังสำรองน้ำใช้ในโครงการ

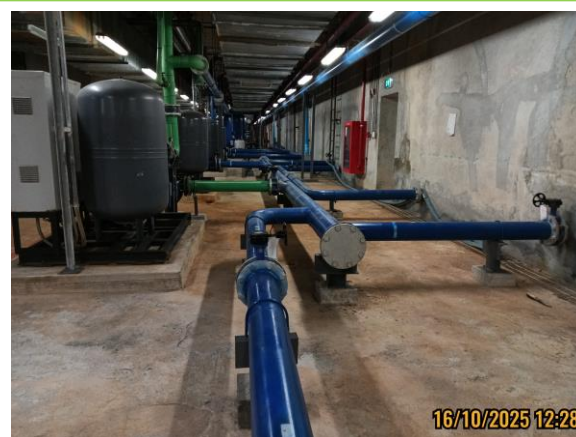
รูปที่ 3-21 ท่อรับน้ำประปา เข้าสู่บ่อเก็บน้ำคอนกรีต

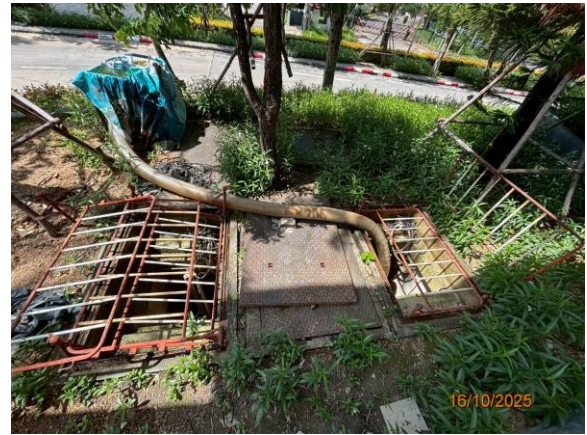
รูปที่ 3-25 บ่อหน่วงน้ำปริมาตร 1,000 ลูกบาศก์เมตร

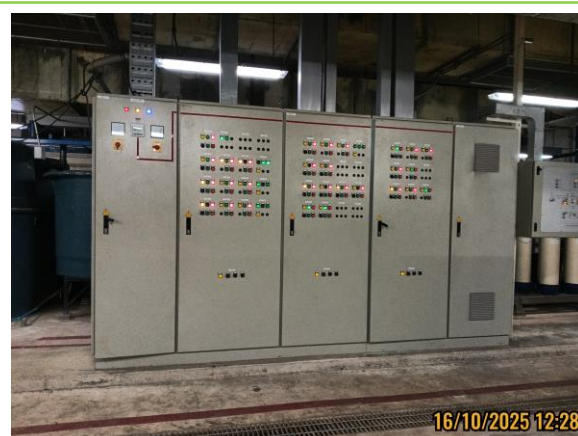
รูปที่ 3-29 มิเตอร์ระบบบำบัดน้ำเสีย

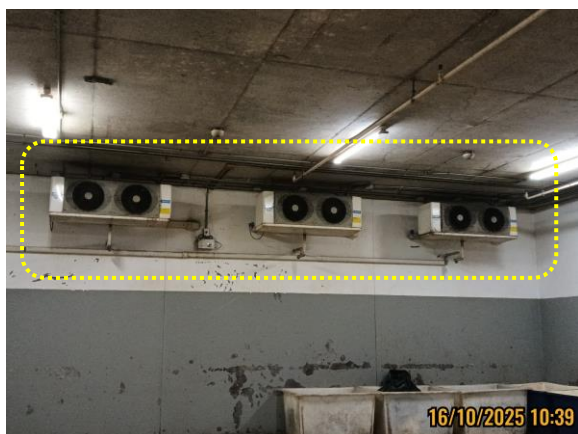
รูปที่ 3-41 ระบบปรับอากาศในห้องพักขยะมูลฝอยรวม  
ของโครงการ

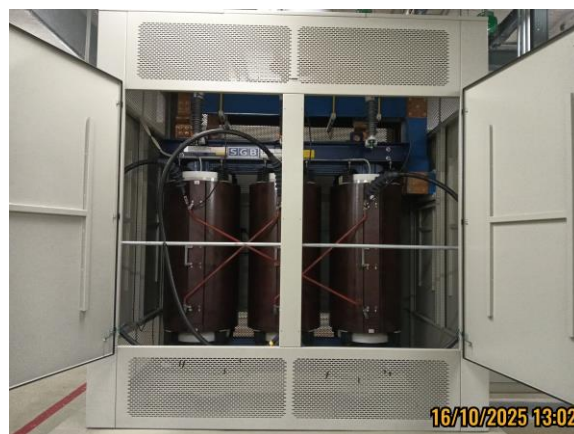
รูปที่ 3-42 ติดตั้งหม้อแปลงไฟฟ้าชนิดแห้ง  
(Dry Type Transformers)

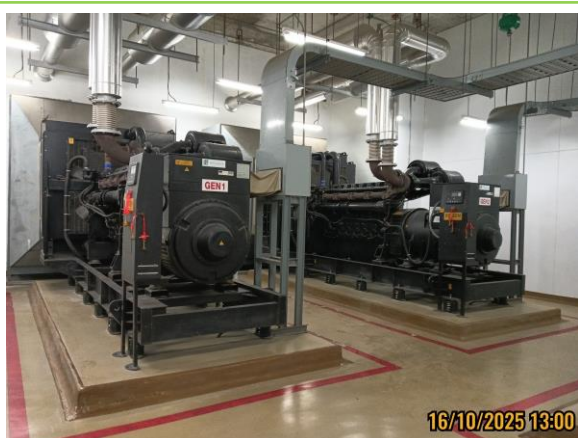
รูปที่ 3-43 เครื่องกำเนิดไฟฟ้าสำรอง

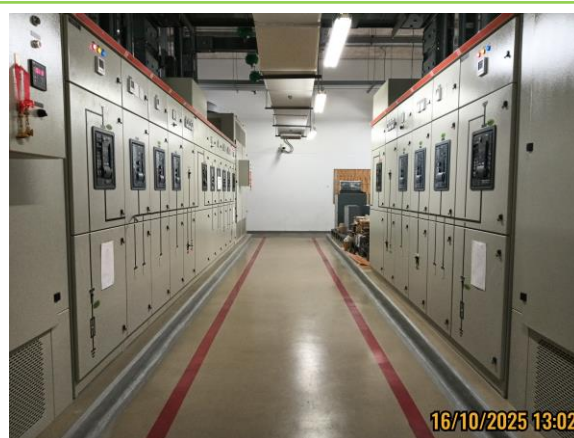
รูปที่ 3-44 Circuit Breaker

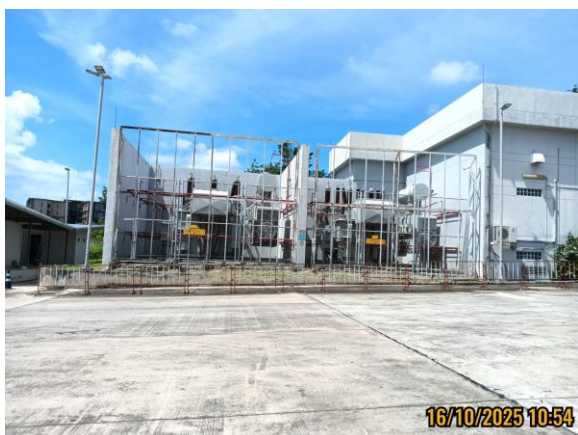
รูปที่ 3-45 หม้อแปลงไฟฟ้าของโครงการ

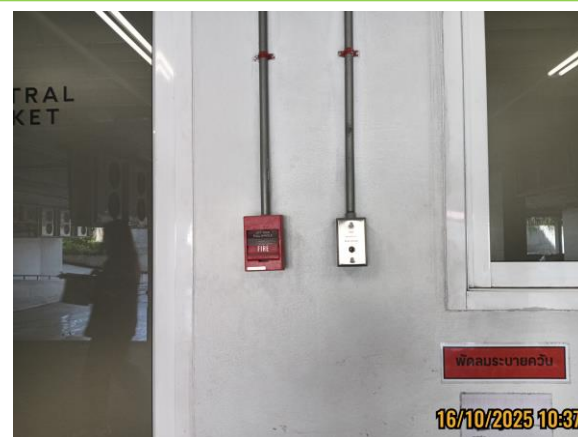
รูปที่ 3-49 อุปกรณ์แจ้งเหตุเพลิงไหม้แบบมือกด

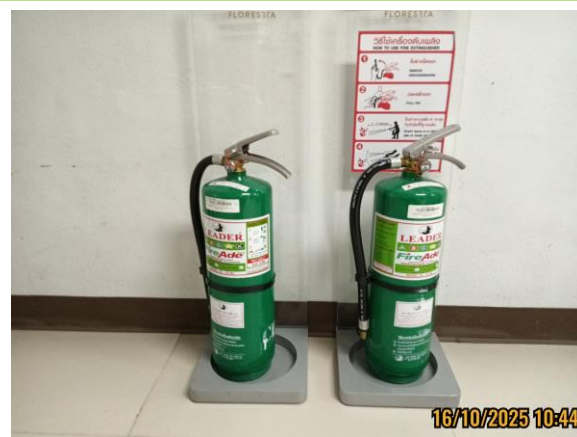
รูปที่ 3-50 อุปกรณ์ดับเพลิงแบบมือถือ

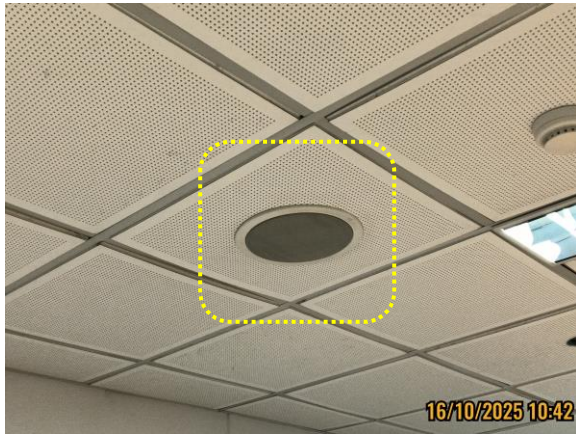
รูปที่ 3-51 ลำโพงแจ้งสัญญาณเตือนเพลิงไหม้

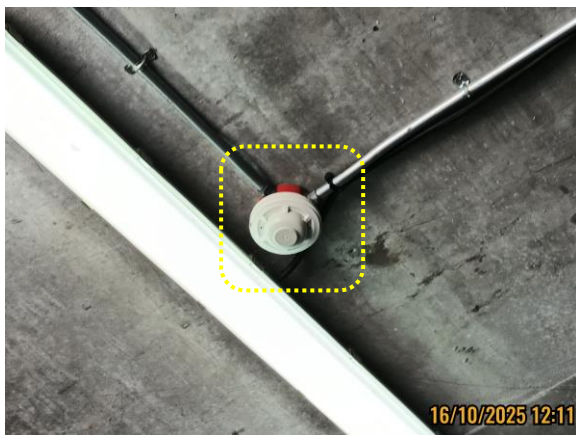
รูปที่ 3-53 อุปกรณ์ตรวจจับความร้อน

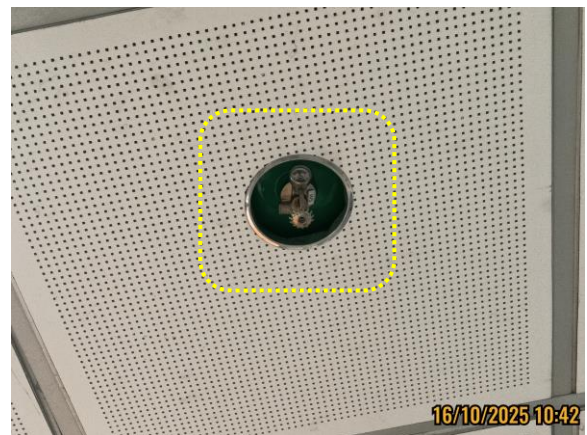
รูปที่ 3-54 ระบบหัวกระจายน้ำดับเพลิงอัตโนมัติ

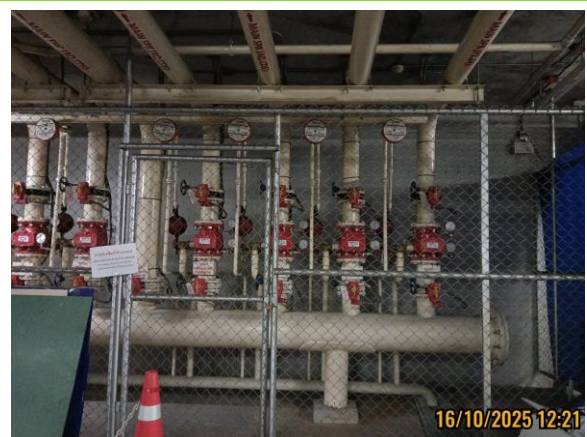
รูปที่ 3-56 ระบบท่อน้ำดับเพลิง

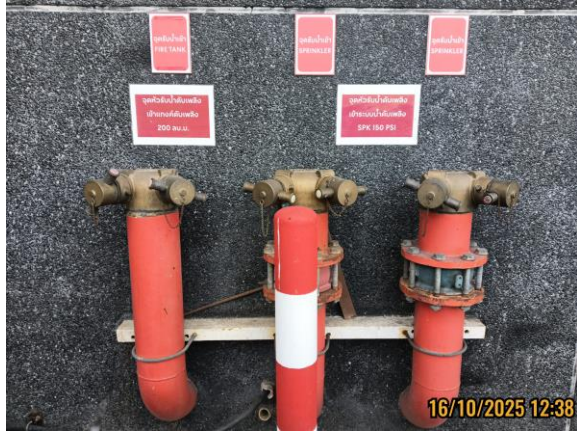
รูปที่ 3-57 หัวรับน้ำดับเพลิงภายนอกอาคาร

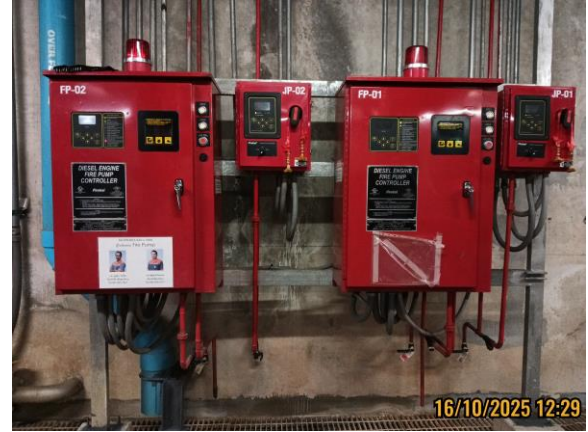
รูปที่ 3-58 ระบบปั๊มดับเพลิงอัตโนมัติ

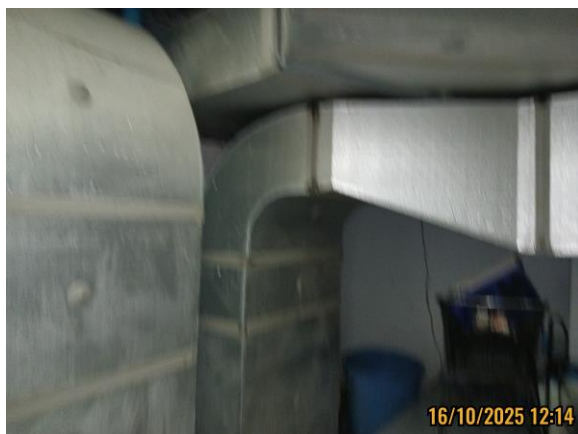
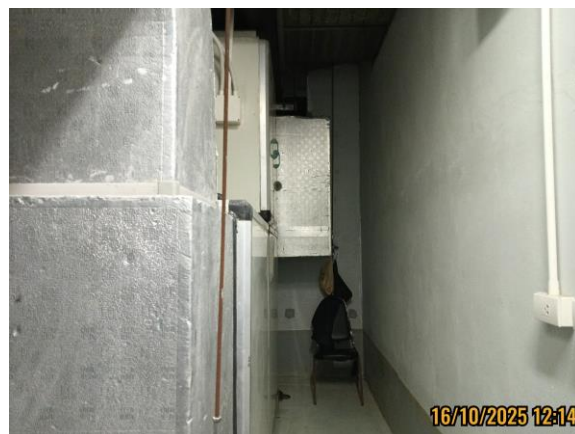
รูปที่ 3-65 Air Handling Unit (AHU)

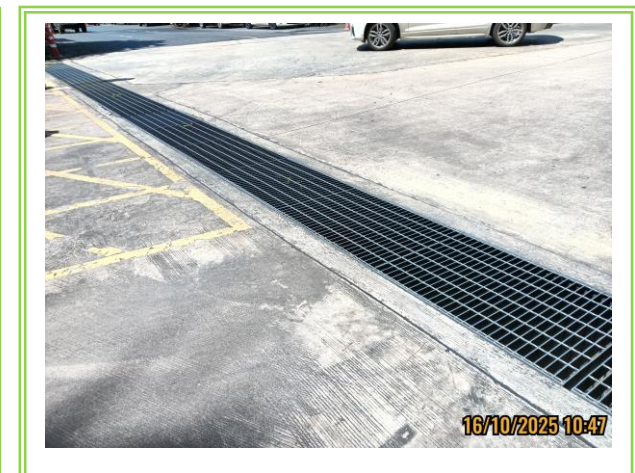
รูปที่ 3-77 รางระบายน้ำรอบพื้นที่โครงการ

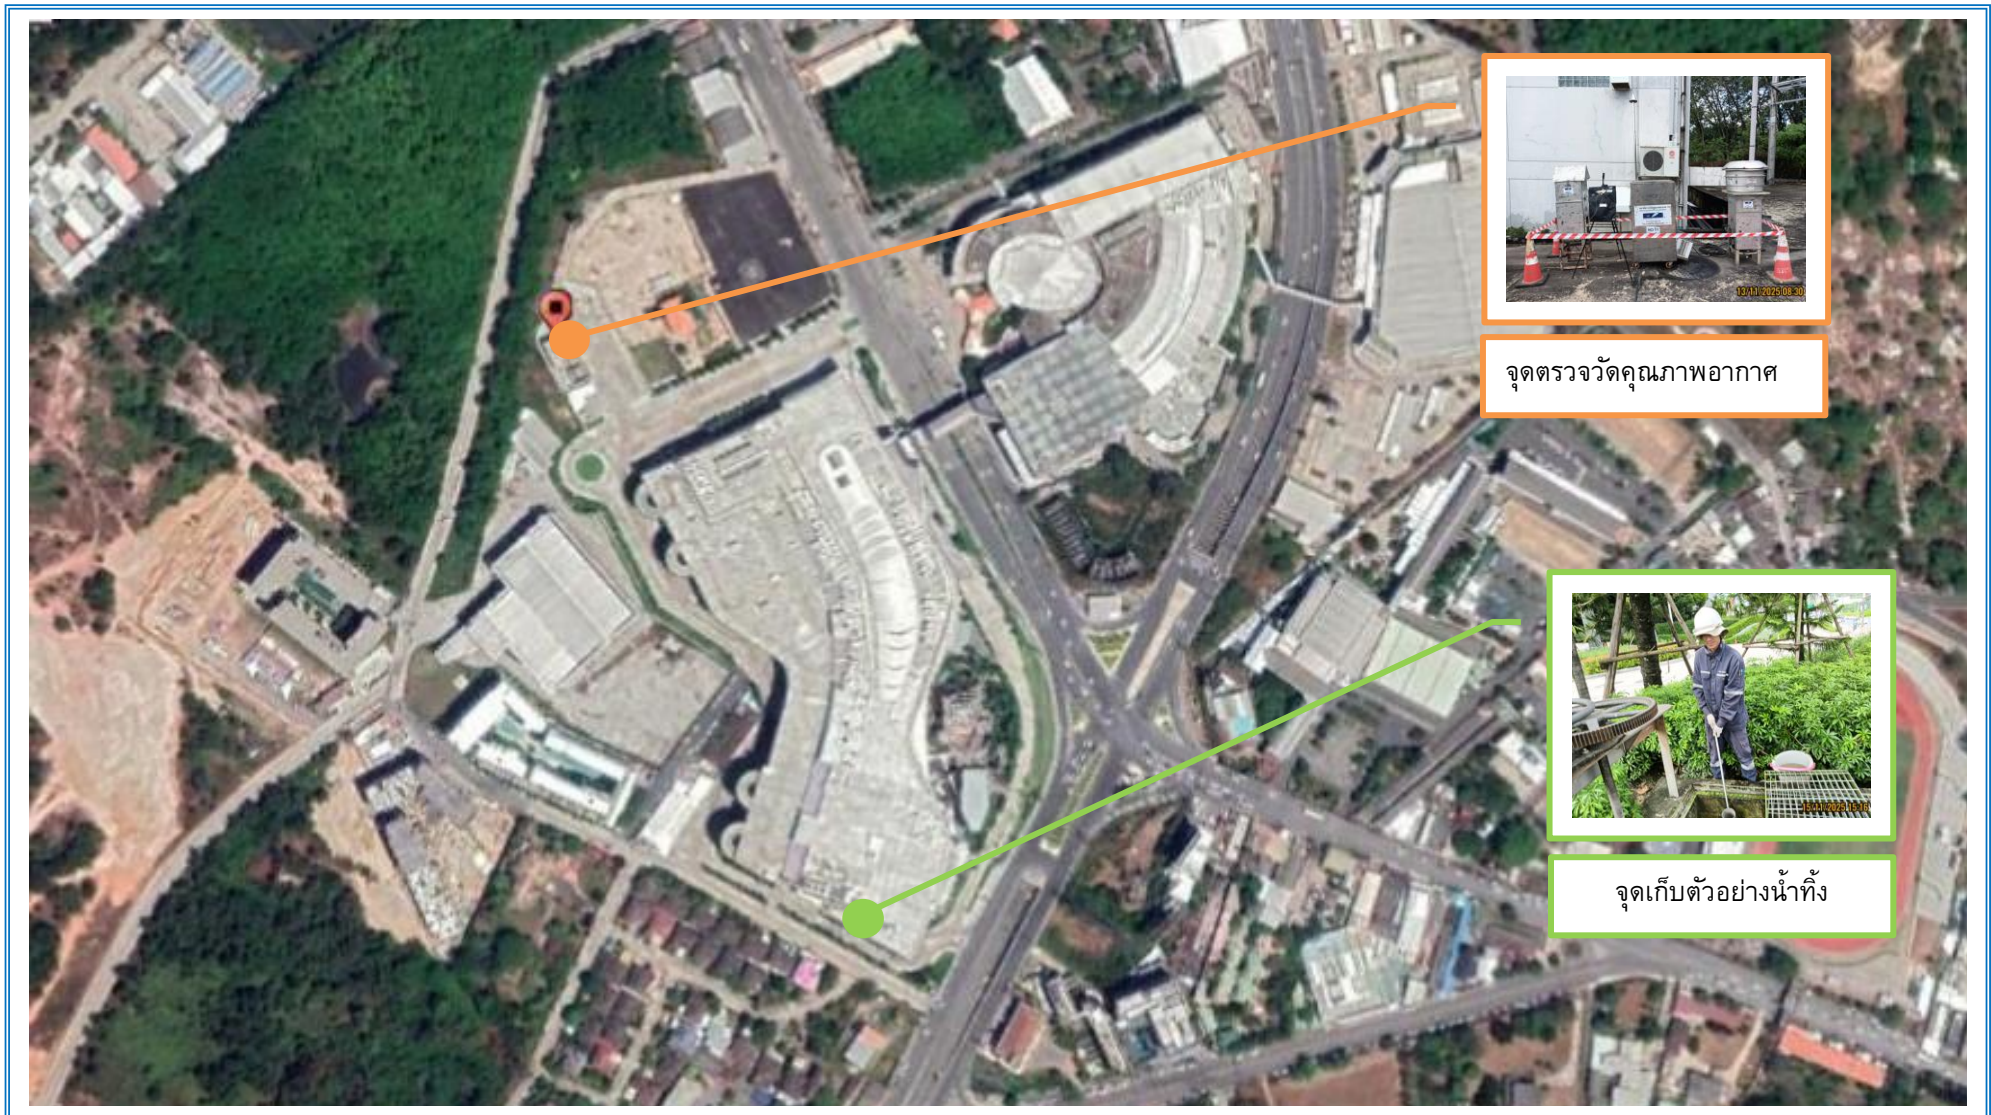
รูปที่ 4.1-1 ตำแหน่งตรวจวัดคุณภาพสิ่งแวดล้อม โครงการเซ็นทรัล เฟสติวัล ภูเก็ต 2 (เปลี่ยนแปลงรายละเอียดโครงการ) (ระยะดำเนินการ)

รายการตรวจวัด/จุดตรวจวัด	ดัชนีที่วิเคราะห์	วิธีการตรวจวัดและวิเคราะห์	วันที่ตรวจวัด
<b>1. คุณภาพอากาศ</b> - พื้นที่โครงการ	- Total Suspended Particulate (TSP) - Particulate Size Less Than 10 Micron (PM10) - Carbon Monoxide - Oxides of Nitrogen as Nitrogen Dioxide - Sulfur Dioxide - Total Hydrocarbon	- High-Volume Air Sampler; Gravimetric Method - PM10 Size Selective, High-Volume Air Sampler; Gravimetric Method - CO NDIR Analyzer; Non Dispersive Infrared Method - NOx Chemiluminescence Analyzer; Chemiluminescence Method - SO <sub>2</sub> UV-Fluorescence Analyzer; UV-Fluorescence Method - Air Sampler Pump with Tedlar Bag; Flame Ionization Detection Method	12-13 พ.ย. 68
<b>2. คุณภาพน้ำทิ้ง</b> - บ่อตรวจคุณภาพน้ำหลังเข้าระบบบำบัดน้ำเสียรวมของโครงการ	- pH - Biochemical Oxygen Demand - Total Suspended Solids - Total Dissolved Solids - Sulfide - Total Kjeldahl Nitrogen - Fat Oil and Grease - Settleable Solids - Total Coliform Bacteria - Salinity	- Electrometric Method - 5-Day BOD Test, Membrane Electrode Method - Dried at 103-105°C - Dried at 180°C - ZnS Precipitation, Iodometric Method - Macro-Kjeldahl, Titrimetric Method - Liquid-Liquid Partition, Gravimetric Method - Volumetric Method - Most Probable Number Method - Electrical Conductivity Method	14 ก.ค. 68 11 ส.ค. 68 16 ก.ย. 68 18 ต.ค. 68 15 พ.ย. 68 14 ธ.ค. 68

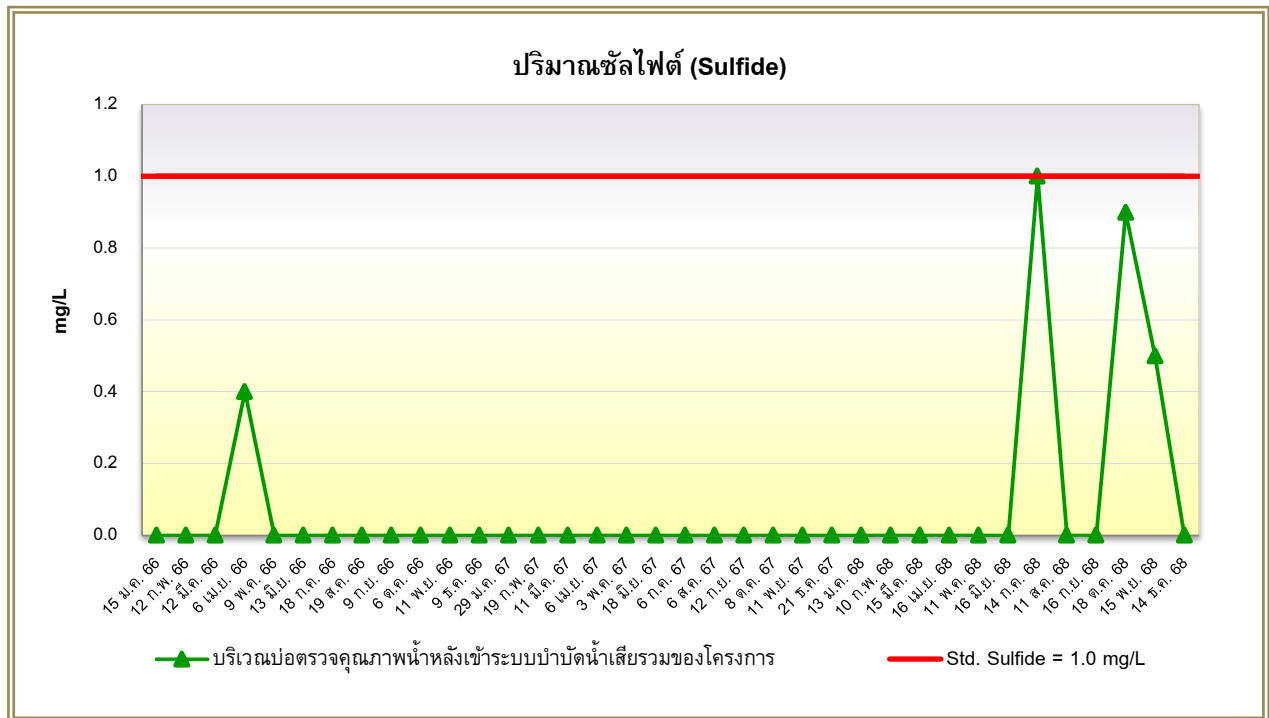
**รูปที่ 4.3-15** กราฟเปรียบเทียบผลการวิเคราะห์ปริมาณซัลไฟด์ (Sulfide)  
บริเวณบ่อตรวจคุณภาพน้ำหลังเข้าระบบบำบัดน้ำเสียของโครงการ  
ระหว่างเดือนมกราคม 2566 - ธันวาคม 2568

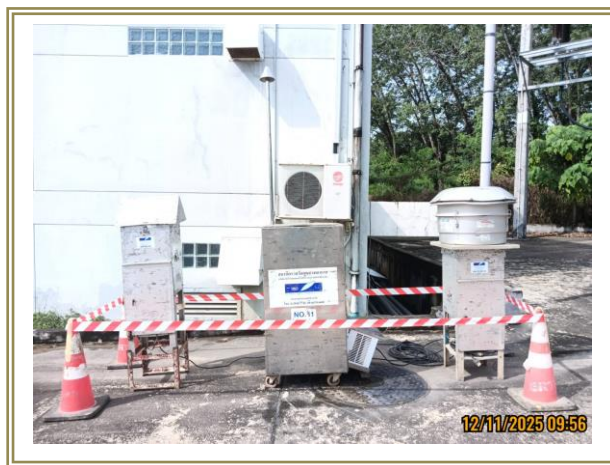
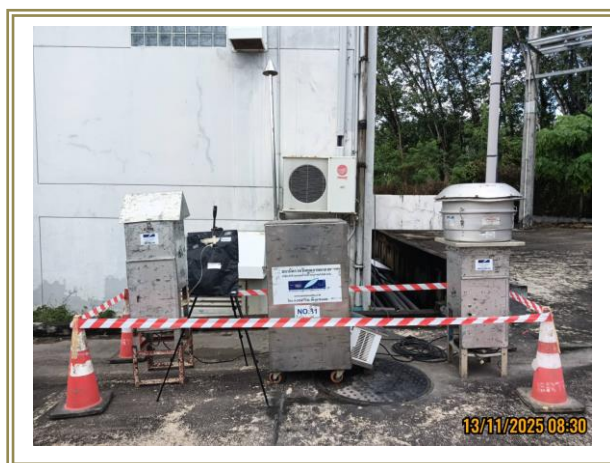
**รูปที่ 4.3-28** แสดงการตรวจวัดคุณภาพอากาศ (TSP, PM10, THC, CO, NO<sub>x</sub>, SO<sub>2</sub>)  
บริเวณพื้นที่โครงการ  
ดำเนินการตรวจวัดระหว่างวันที่ 12-13 พฤศจิกายน 2568

2. คุณภาพอากาศ	- บริเวณพื้นที่โครงการ	- ฝุ่นละอองรวม (TSP)	- ตรวจวัดโดยระบบกราวิเมตริก (Gravimetric) ด้วยเครื่องเก็บตัวอย่างอากาศ TSP ชนิดไฮโดรลุ่ม (Hing Volume Air Sampler)	- ทุก 6 เดือน ตลอดช่วงดำเนินการ	- โครงการตรวจวัดคุณภาพอากาศบริเวณพื้นที่โครงการ ทุก 6 เดือน ตลอดช่วงระยะเวลาดำเนินการ โดยตรวจวัดในเดือนพฤศจิกายน 2568 พบว่า ทุกดัชนีที่ทำการตรวจวัดมีค่าอยู่ในเกณฑ์มาตรฐานที่กำหนด	-	ภาคผนวกที่ 3

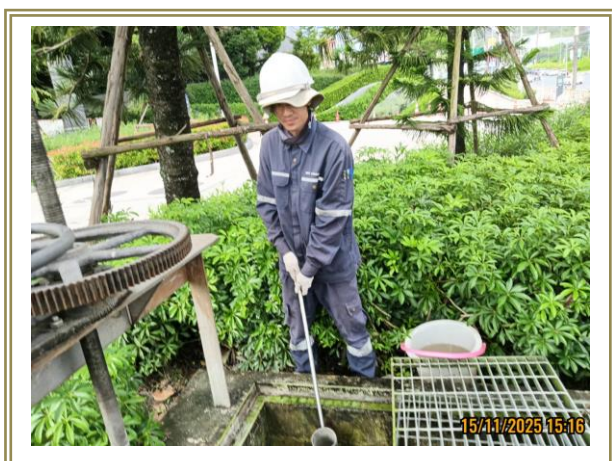
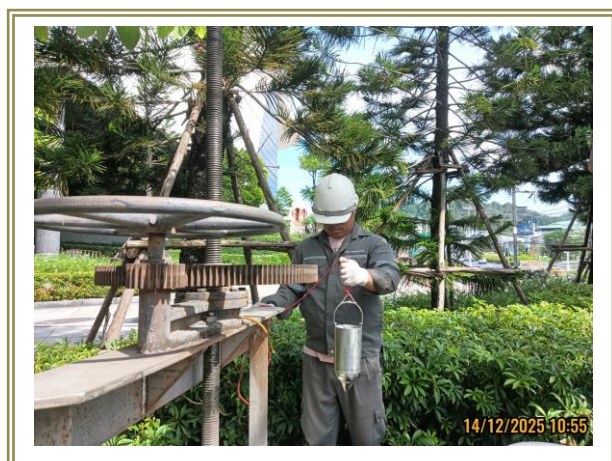
รูปที่ 4.3-29 แสดงการเก็บตัวอย่างเพื่อตรวจวิเคราะห์คุณภาพทั้ง

บริเวณบ่อตรวจคุณภาพน้ำคุณภาพน้ำหลังเข้าระบบบำบัดน้ำเสียรวมของโครงการ  
ดำเนินการเก็บตัวอย่างระหว่างเดือนกรกฎาคม – ธันวาคม 2568

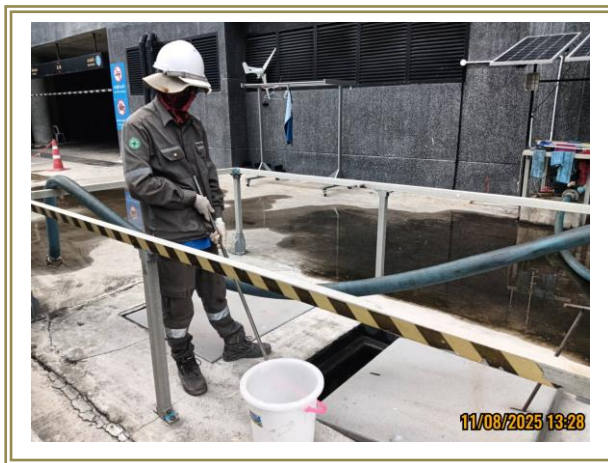
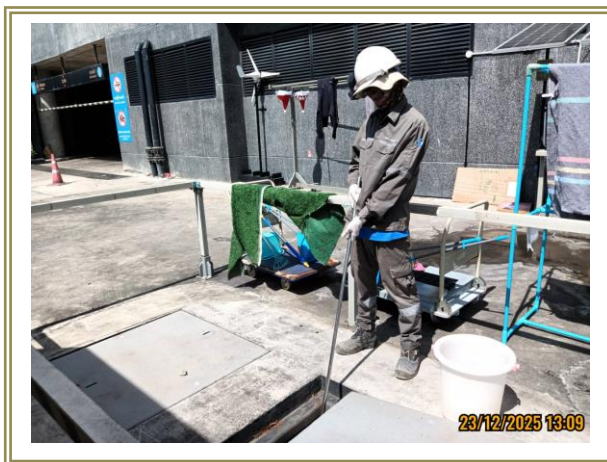
**รูปที่ 4.3-30** แสดงการเก็บตัวอย่างเพื่อตรวจวิเคราะห์คุณภาพทั้ง  
บริเวณน้ำทิ้งของสถานแสดงพันธุ์สัตว์น้ำ (ไม่ผ่านระบบบำบัด)  
ดำเนินการเก็บตัวอย่างในเดือนสิงหาคม และเดือนธันวาคม 2568

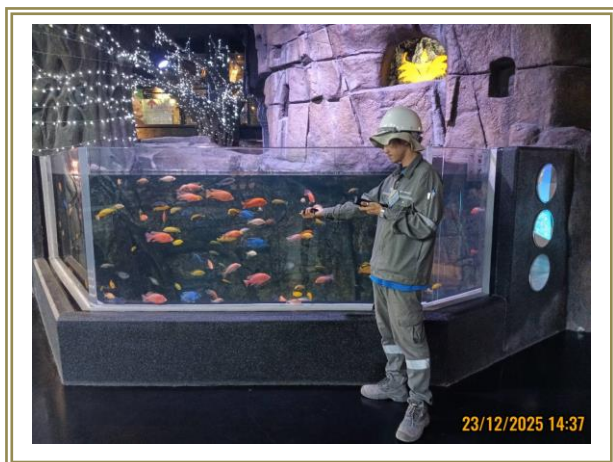
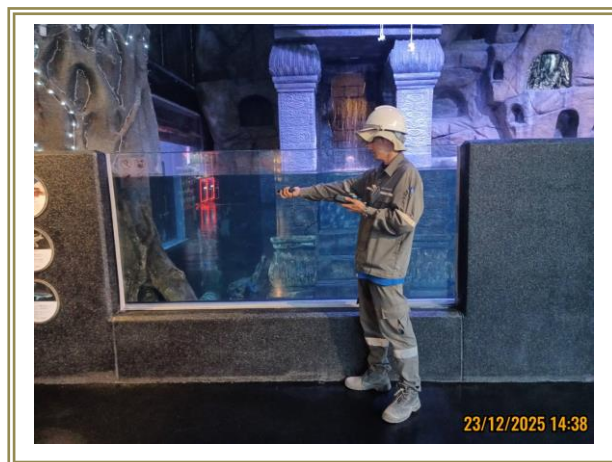
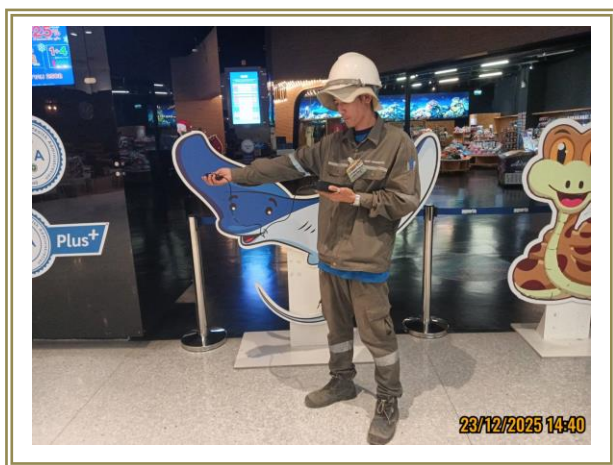
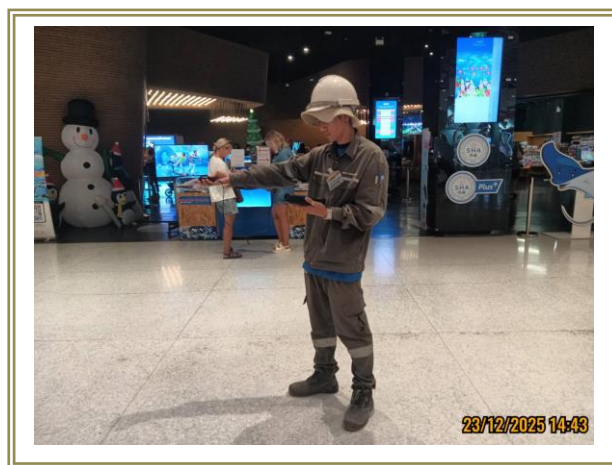
บริเวณทางเดินหน้าตู้โชว์ชั้นใต้ดินที่ 1

บริเวณพื้นที่พักคอย

**รูปที่ 4.3-31** แสดงการตรวจวัดระดับความเข้มของแสงสว่างในการทำงาน  
ดำเนินการตรวจวัดในวันที่ 23 ธันวาคม 2568

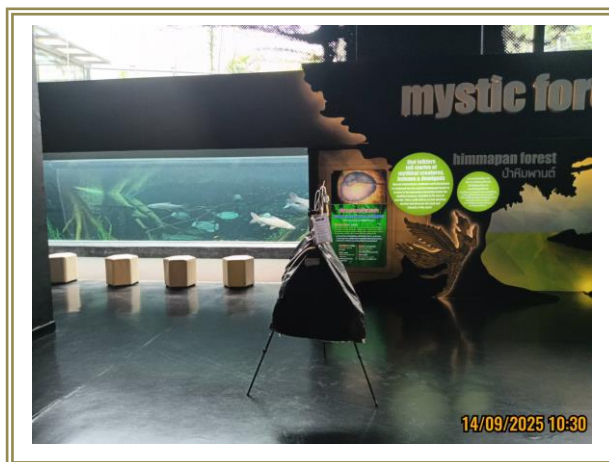
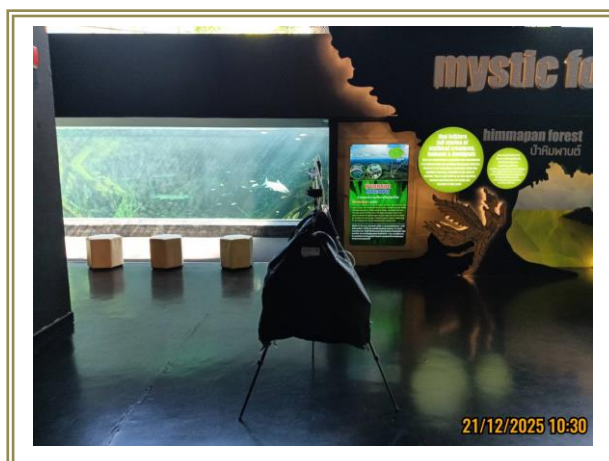
**รูปที่ 4.3-32** แสดงการตรวจวัดคุณภาพอากาศภายในอาคาร  
บริเวณห้องแสดงพันธุ์สัตว์น้ำ บริเวณตู้โชว์พันธุ์สัตว์น้ำ  
ดำเนินการเก็บตัวอย่างระหว่างเดือนกันยายน และเดือนธันวาคม 2568

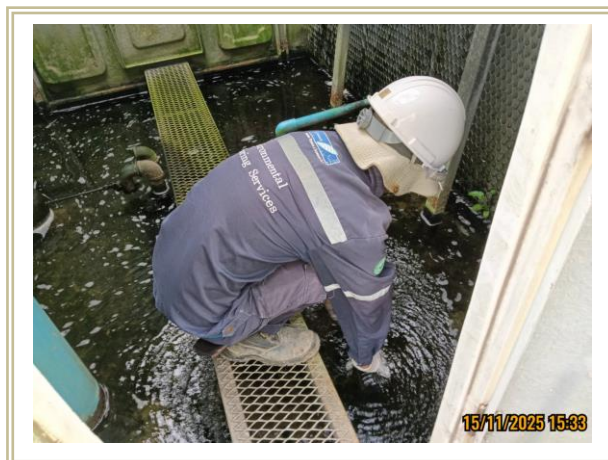
รูปที่ 4.3-33 แสดงการเก็บตัวอย่างเพื่อตรวจวิเคราะห์คุณภาพน้ำหล่อเย็น  
บริเวณหอผึ่งเย็น  
ดำเนินการเก็บตัวอย่างในวันที่ 15 พฤศจิกายน 2568
