รายงานผลการปฏิบัติตามมาตรการป้องกันและแก้ไขผลกระทบสิ่งแวดล้อม  
และมาตรการติดตามตรวจสอบผลกระทบสิ่งแวดล้อม  
โครงการ มาร์เช่ ทองหล่อ

(เดิมชื่อโครงการ Market Place Thonglo (มาร์เก็ตเพลสทองหล่อ))

ของบริษัท สยามฟิวเจอร์ดีเวลอปเม้นท์ จำกัด (มหาชน)

ระหว่างเดือนกรกฎาคม – ธันวาคม 2568

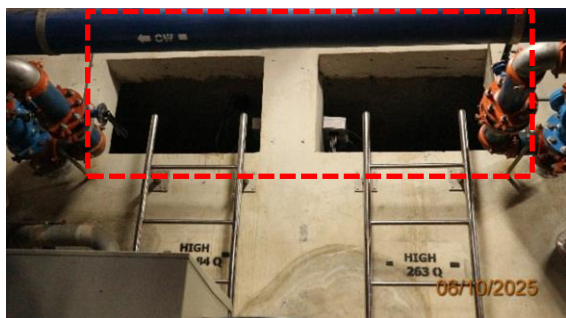
รูปที่ 2-5 ถังเก็บน้ำสำรองบริเวณชั้นใต้ดิน

โครงการสามารถสำรองน้ำใช้เพื่อการอุปโภค-บริโภค เท่ากับ 503.00 ลูกบาศก์เมตร สามารถใช้ในการอุปโภค-บริโภคได้นาน 1.43 วัน (ไม่น้อยกว่า 1 วัน) ดังนั้น โครงการได้จัดให้มีการสำรองน้ำใช้ไว้อย่างเพียงพอ

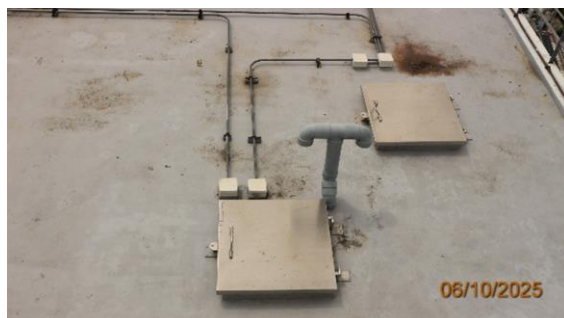
รูปที่ 2-6 ถังเก็บน้ำสำรองบริเวณชั้นดาดฟ้า

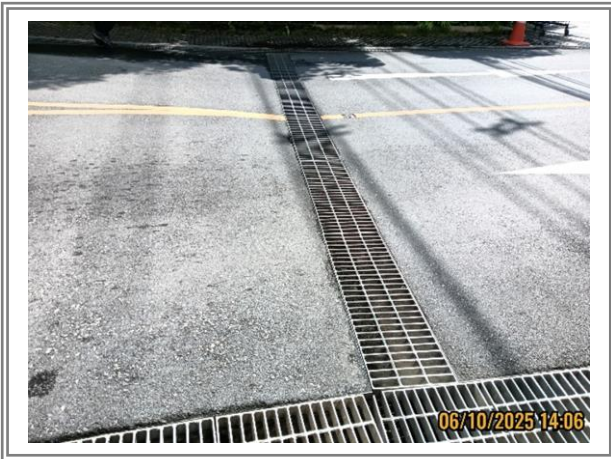
รูปที่ 2-9 รางระบายน้ำภายในโครงการ

(1) น้ำฝน ระบายลงสู่ท่อระบายน้ำขนาดเส้นผ่านศูนย์กลาง 0.60 เมตร ความลาดเอียง 1 : 200 ซึ่งก่อนการพัฒนาโครงการมีปริมาณน้ำฝน เท่ากับ 176.82 ลูกบาศก์เมตรต่อชั่วโมง หรือ 2.95 ลูกบาศก์เมตรต่อนาที (อัตราการระบายน้ำสูงสุดที่สามารถระบายออกนอกโครงการได้) และหลังการพัฒนาโครงการมีปริมาณน้ำฝน เท่ากับ 693.33 ลูกบาศก์เมตรต่อชั่วโมง หรือ 11.56 ลูกบาศก์เมตรต่อนาที

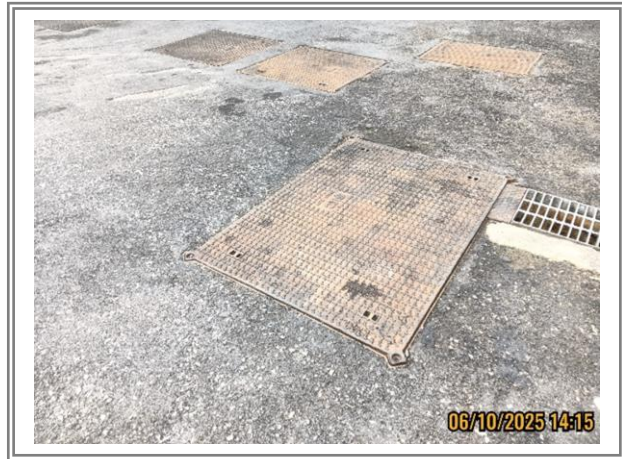
รูปที่ 2-10 บ่อหน่วงน้ำ

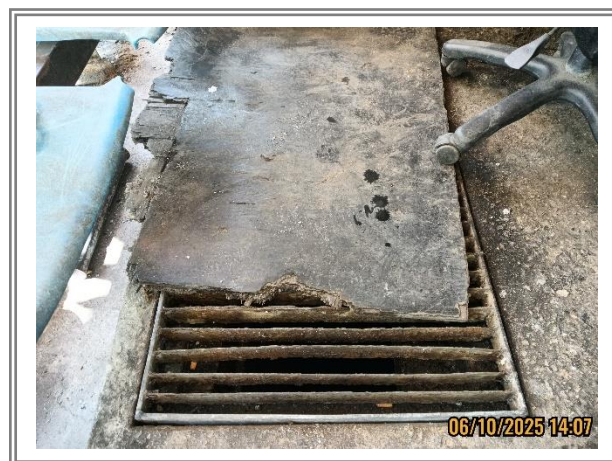
รูปที่ 2-11 บ่อบำบัดของระบบระบายน้ำด้านหน้าโครงการ

(2) น้ำเสีย จะถูกรวบรวมเข้าสู่ระบบบำบัดน้ำเสียของโครงการ เพื่อทำการปรับปรุงคุณภาพน้ำ/บำบัดให้น้ำเสียที่จะระบายออกนอกโครงการมีคุณภาพน้ำเป็นไปตามมาตรฐานน้ำทิ้งจากอาคารประเภท ข ตามประกาศกระทรวงทรัพยากรธรรมชาติและสิ่งแวดล้อม เรื่องกำหนดมาตรฐานการระบายน้ำทิ้งจากอาคารบางประเภทและบางขนาด (พ.ศ. 2548) โดยน้ำเสียที่ผ่านการบำบัดจะกักเก็บไว้บ่อบำบัดน้ำเสีย และโครงการจะระบายน้ำทิ้งโดยใช้ปั๊มสูบน้ำระบายลงสู่ท่อระบายน้ำทิ้ง หลังจากนั้นเข้าบ่อบำบัดน้ำเสียแบบมีตะแกรงดักขยะและระบายออกสู่ท่อระบายน้ำสาธารณะริมถนนสาธารณะด้านหน้าโครงการต่อไป

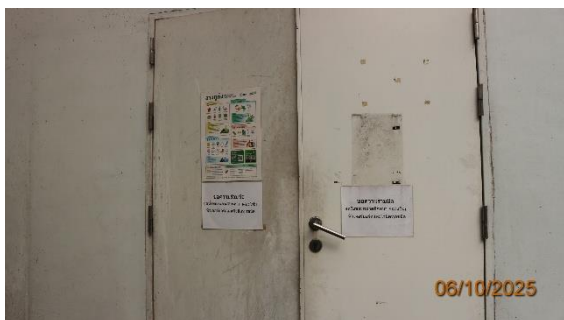
รูปที่ 2-12 ห้องพักมูลฝอยรวมของโครงการ

- ห้องพักมูลฝอยอันตราย ใช้ในการรองรับมูลฝอยอันตรายของโครงการ มีขนาดพื้นที่ 6.00 ตารางเมตร ความจุ 6.00 ลูกบาศก์เมตร (คิดความสูงของกองมูลฝอย 1.0 เมตร) จึงสามารถรองรับปริมาณมูลฝอยอันตรายที่เกิดขึ้นไม่น้อยกว่า 15 วัน ปริมาณ 4.62 ลูกบาศก์เมตร ได้อย่างเพียงพอ

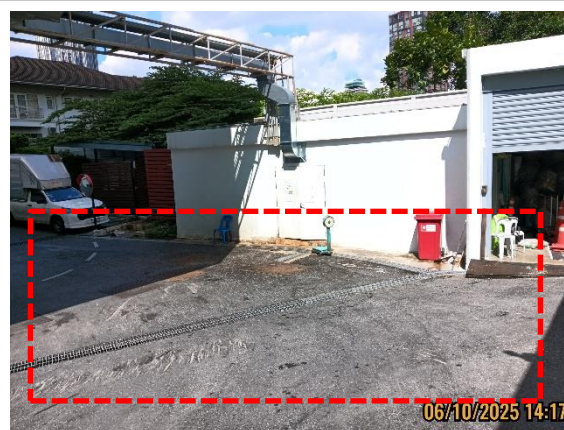
รูปที่ 2-13 ที่จอดรถเก็บขนขยะด้านหน้าห้องพักมูลฝอย

สำหรับการจัดเก็บมูลฝอยของสำนักงานเขตวัฒนา นั้น โครงการจัดทำที่จอดรถเก็บขนขยะไว้ด้านหน้าห้องพักมูลฝอยรวมบริเวณด้านทิศตะวันออกเฉียงใต้ของอาคารโครงการ แสดงดังรูปที่ 2-13 โดยในช่วงที่เก็บขนมูลฝอยให้กับโครงการจะจัดให้มีเจ้าหน้าที่รักษาความปลอดภัย (รปภ.) อำนาจความสะดวกด้านการจราจรสำหรับรถเก็บขนขยะ

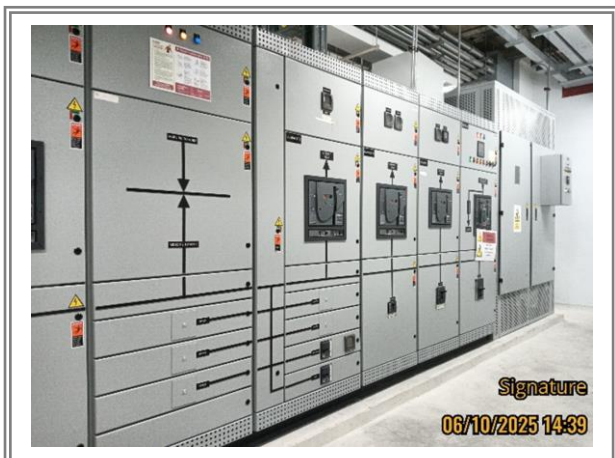
รูปที่ 2-14 ห้องหม้อแปลงไฟฟ้า (MDB Room)

สำหรับตำแหน่งหม้อแปลงไฟฟ้า ตั้งอยู่ภายในห้องเครื่องไฟฟ้าหลัก บริเวณชั้น 5A (ชั้นงานระบบที่ 1) ของอาคาร ซึ่งหม้อแปลงไฟฟ้าของโครงการเป็นชนิดแห้ง (Dry Type) โดยตำแหน่งการวางหม้อแปลงจะติดตั้งให้มีระยะห่างจากหม้อแปลงไฟฟ้าถึงผนังห้องแต่ละด้านอย่างน้อย 1 เมตร และจัดให้มีระบบปรับอากาศ ซึ่งเป็นการลดความร้อนจากการทำงานของหม้อแปลงได้

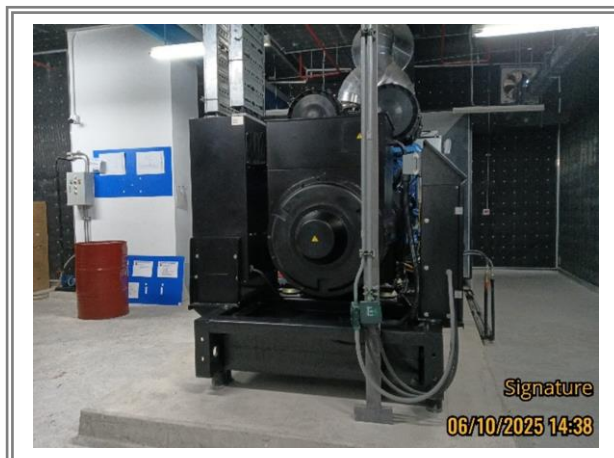
รูปที่ 2-15 ห้องเครื่องกำเนิดไฟฟ้าสำรอง (Generator)

2) ระบบไฟฟ้าฉุกเฉิน โครงการมีการติดตั้ง Emergency Light ขนาด 12 V สามารถสำรองไฟได้นาน 2 ชั่วโมง และมีเครื่องกำเนิดไฟฟ้าสำรองขนาด 900 KVA จำนวน 1 ชุด สามารถสำรองไฟได้นานอย่างน้อย 8 ชั่วโมง ในกรณีไฟฟ้าจากการไฟฟ้าดับ

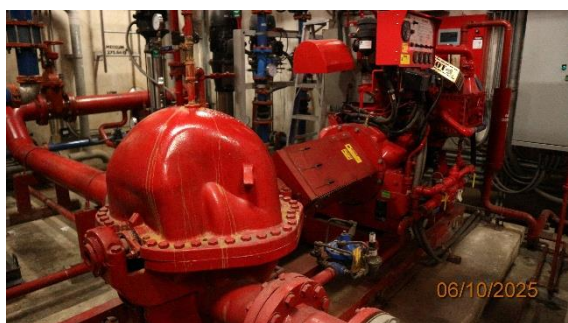
รูปที่ 2-16 ระบบปั้มน้ำดับเพลิง

**1.1) เครื่องสูบน้ำดับเพลิง (Fire Pump)** โครงการมีการติดตั้งเครื่องสูบน้ำดับเพลิง (Fire Pump) อัตราการสูบน้ำ 1000 GPM ที่ความดัน 245 PSI จำนวน 1 เครื่อง ทำงานร่วมกับเครื่องสูบน้ำรักษาความดันน้ำในระบบท่อให้คงที่ (Jockey Pump) อัตราการสูบน้ำ 25 GPM ที่ความดัน 260 PSI จำนวน 1 เครื่อง เพื่อสูบน้ำดับเพลิงจากถังเก็บน้ำใต้ดินไปยังส่วนต่างๆ ของอาคารในกรณีที่เกิดเหตุเพลิงไหม้ โดยโครงการจะมีการติดตั้งเครื่องสูบน้ำดับเพลิงไว้ภายในห้องเครื่องปั้มน้ำของโครงการ

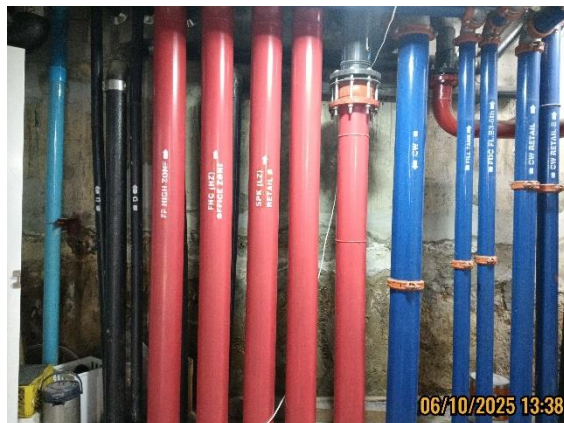
รูปที่ 2-17 ระบบท่อยืน

**1.2) ระบบท่อยืน (Stand Pipe)** โครงการจัดให้มีท่อยืน (Stand Pipe) โดยแบ่งเป็นท่อยืนของโซนล่าง (Low Zone) ขนาดเส้นผ่าศูนย์กลาง 6 นิ้ว จำนวน 3 ท่อ และท่อยืนของโซนสูง (High Zone) ขนาดเส้นผ่าศูนย์กลาง 6 นิ้ว จำนวน 2 ท่อ เพื่อรับน้ำดับเพลิงจากถังเก็บน้ำใต้ดินเพื่อจ่ายไปยังตู้เก็บสายฉีดน้ำดับเพลิงพร้อม อุปกรณ์ (Fire Hose Cabinet: FHC) และระบบหัวจ่ายน้ำดับเพลิงอัตโนมัติ (Sprinkler System)

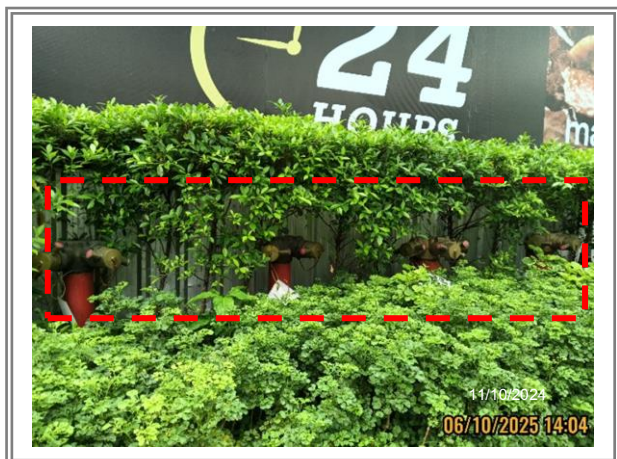
รูปที่ 2-18 หัวรับน้ำดับเพลิง

**1.3) หัวรับน้ำดับเพลิงภายนอกอาคาร (Fire Department Connector: FDC)** โครงการจะติดตั้งหัวรับน้ำดับเพลิงภายนอกอาคาร ซึ่งตำแหน่งติดตั้งหัวรับน้ำดับเพลิงภายนอกอาคาร มีความเหมาะสมในการจ่อรถดับเพลิง

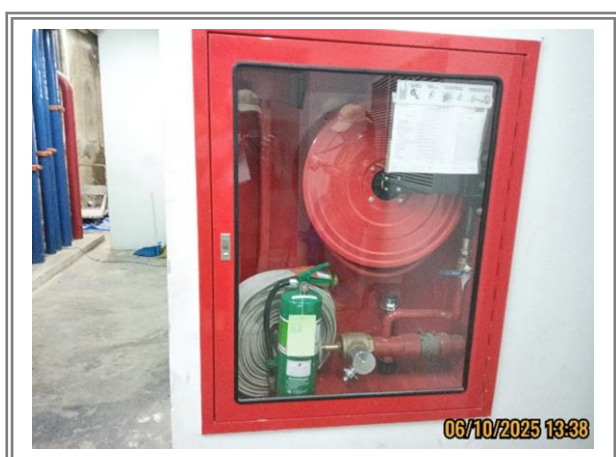
รูปที่ 2-19 ตู้เก็บสายฉีดน้ำดับเพลิงพร้อมอุปกรณ์

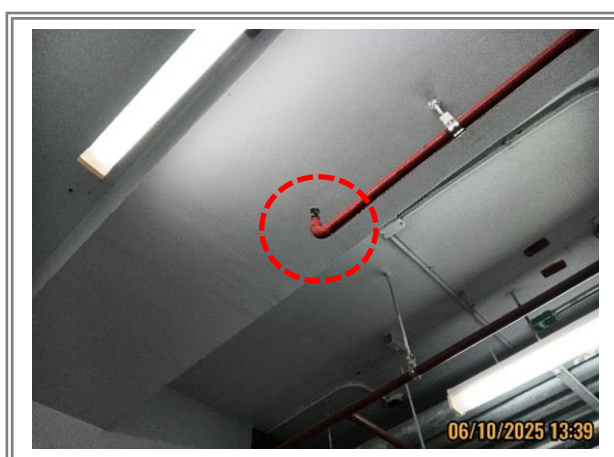
รูปที่ 2-20 หัวกระจายน้ำดับเพลิงอัตโนมัติ

#### 1.5) ระบบหัวกระจายน้ำดับเพลิงอัตโนมัติ (Sprinkler System) เป็นระบบท่อเปียกมีน้ำอยู่

ภายในท่อตลอดเวลา ซึ่งสามารถทำงานได้ทันทีเมื่อเกิดเหตุเพลิงไหม้ โดยสามารถเปิดออกทันทีที่มีความร้อนสูงชันจนถึงอุณหภูมิทำงาน ติดตั้งไว้ทุกชั้น โดยโครงการเลือกใช้ระบบหัวกระจายน้ำดับเพลิงอัตโนมัติ (Sprinkler System) โดยท่อของระบบหัวกระจายน้ำดับเพลิงอัตโนมัติ (Sprinkler System) มีขนาดเส้นผ่านศูนย์กลาง 100 มิลลิเมตร

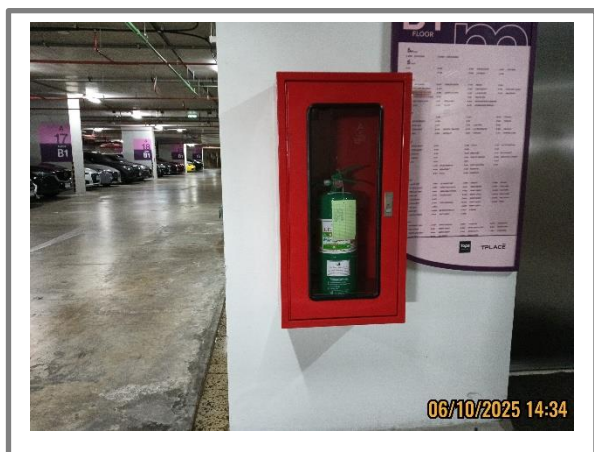
รูปที่ 2-21 ตู้เก็บถังดับเพลิงแบบมือถือ

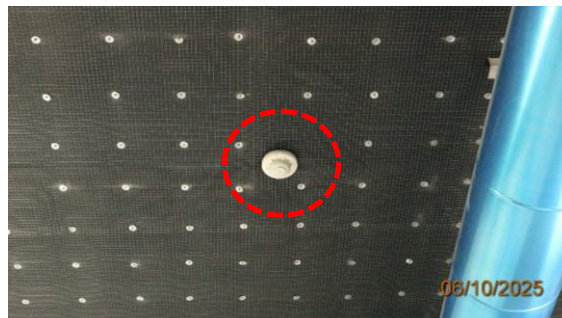
รูปที่ 2-24 เครื่องตรวจจับความร้อน

**2.3) เครื่องตรวจจับความร้อน (Heat Detector)** ทำหน้าที่เป็นตัวรับความร้อนที่เกิดจากเพลิงไหม้ภายในอาคาร และส่งสัญญาณไปยังแผงควบคุม โดยจะติดตั้งเครื่องตรวจจับความร้อนชนิดจับอัตราการเพิ่มของอุณหภูมิ (Rate-of-Rise Heat Detector) บริเวณพื้นที่เปิดโล่งไม่มีระบบปรับอากาศ

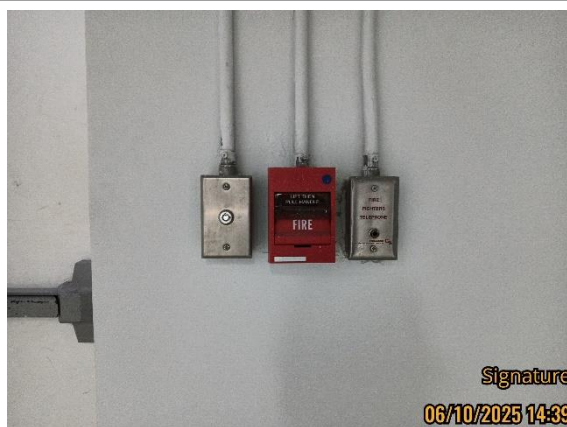
รูปที่ 2-25 ตัวตั้งสัญญาณเตือนอัคคีภัย

**2.4) ตัวดึงสัญญาณเตือนอัคคีภัย (Manual Fire Alarm Pull Station)** จะติดตั้งบริเวณด้านหน้าบันไดบันไดหลัก และบันไดหนีไฟแต่ละชั้น

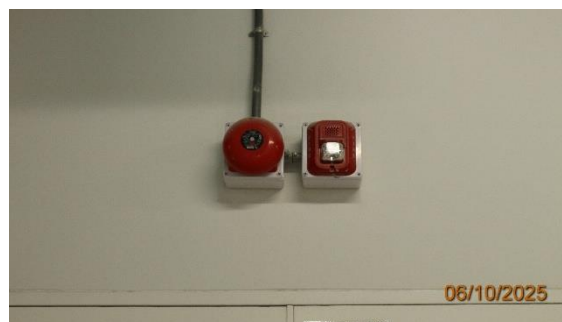
รูปที่ 2-26 สัญญาณแจ้งเตือนเหตุเพลิงไหม้

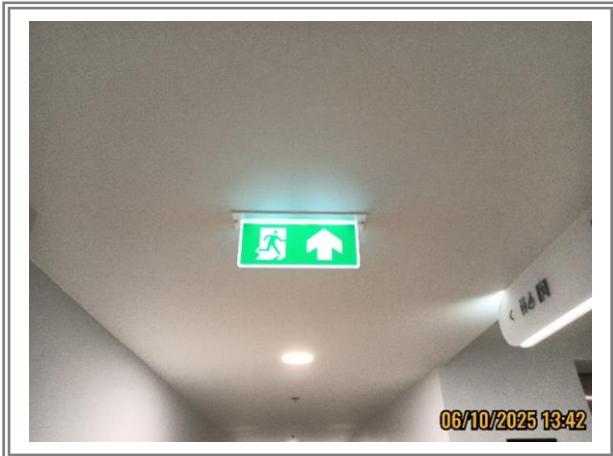
รูปที่ 2-27 ป้ายบอกทางหนีไฟ

4.1) ป้ายบอกทางหนีไฟ (Exit Sign Light) ติดตั้งไว้บริเวณโถงบันไดหลัก โถงบันไดหนีไฟ ทางเดินภายในอาคาร และทางเดินบริเวณที่จอดรถภายในอาคาร

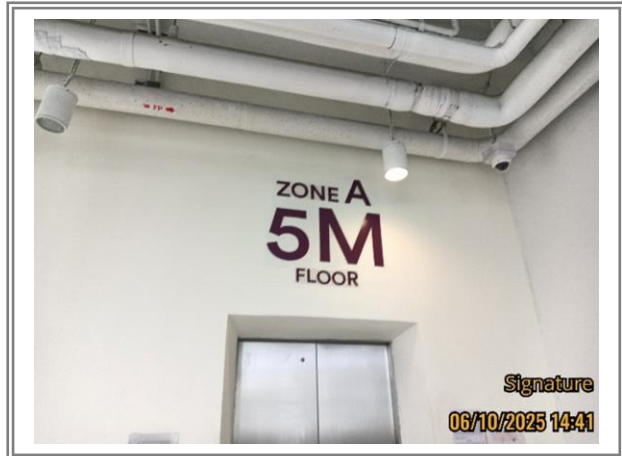
รูปที่ 2-28 ป้ายบอกชั้น

4.2) ป้ายบอกชั้นและผังแสดงเส้นทางหนีไฟ ติดตั้ง 2 จุด คือ บันไดหลัก และบันไดหนีไฟ โดยจะติดตั้งป้ายบอกชั้นและผังแสดงเส้นทางอพยพหนีไฟไว้บริเวณทางออกสู่บันไดหนีไฟทุกชั้น

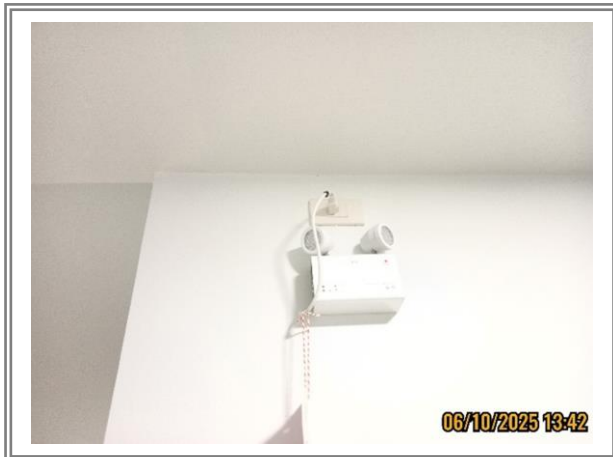
รูปที่ 2-29 ไฟส่องสว่างฉุกเฉิน

**4.3) ไฟส่องสว่างฉุกเฉิน (Emergency Light)** ติดตั้งบริเวณบันไดหลัก บันไดหนีไฟ โถงลิฟต์  
ดับเพลิง โถงทางเดิน ห้องไฟฟ้า ห้องเครื่องกำเนิดไฟฟ้าสำรอง และบริเวณพื้นที่จอดรถภายในอาคาร ชั้นใต้ดินที่ 1-3

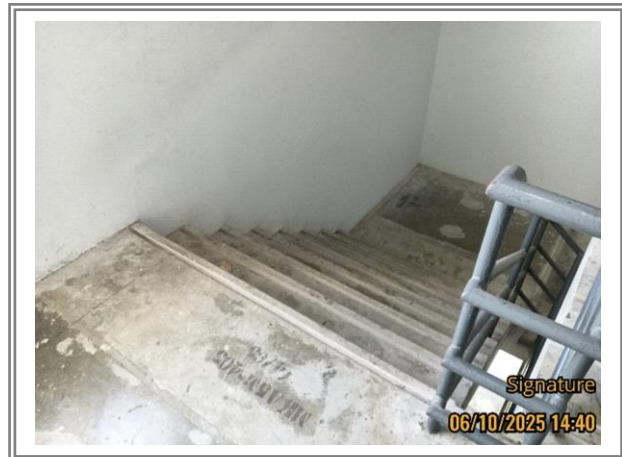
รูปที่ 2-30 ทางหนีไฟ

**4.4) ทางหนีไฟ** จัดให้มีบันไดหนีไฟภายในอาคารโครงการซึ่งเป็นทางขึ้น-ลง ของอาคารในช่วงเวลา  
ปกติ และออกแบบให้ใช้เป็นทางหนีไฟได้ในกรณีเกิดเหตุเพลิงไหม้ จำนวน 4 แห่ง

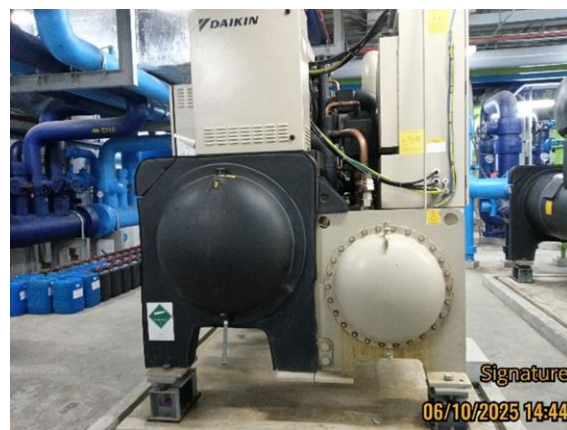
รูปที่ 2-33 Chiller Plant Room

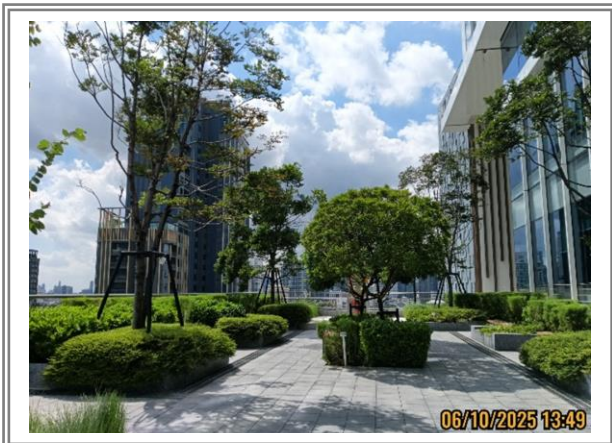
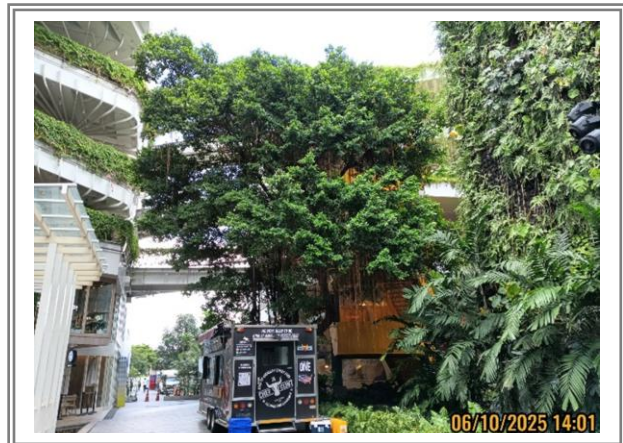
รูปที่ 2-37 พื้นที่สีเขียวภายในโครงการ

การออกแบบพื้นที่สีเขียวจัดให้มีพื้นที่สีเขียวในโครงการอย่างเพียงพอ โดยโครงการได้มีการออกแบบให้มีพื้นที่สีเขียวรวมทั้งหมด 1,623.54 ตารางเมตร

**พื้นที่สีเขียวชั้นล่าง** ขนาด 812.74 ตารางเมตร จัดไว้บริเวณภายนอกอาคารทั้งหมด ทั้งนี้ พื้นที่สีเขียวชั้นล่าง ที่โครงการนำมาคิดเป็นพื้นที่สีเขียวรวมของโครงการจะมีความกว้างของพื้นที่ปลูกไม่น้อยกว่า 1 เมตร ไม่ซ้อนทับกับงานระบบสุขาภิบาลของโครงการ และอยู่นอกแนวอาคารปกคลุมดิน โดยพื้นที่สีเขียวชั้นล่าง จัดให้เป็นพื้นที่ปลูกไม้ยืนต้น ขนาด 393.99 ตารางเมตร

**พื้นที่สีเขียวชั้น 5** ขนาด 355.94 ตารางเมตร ทั้งนี้ พื้นที่สีเขียวชั้น 5 ที่โครงการนำมาคิดเป็นพื้นที่สีเขียวรวมของโครงการจะอยู่นอกแนวอาคารปกคลุม ซึ่งจัดให้เป็นพื้นที่ปลูกไม้พุ่มและไม้คลุมดิน

**พื้นที่สีเขียวชั้น 7** ขนาด 454.86 ตารางเมตร ทั้งนี้ พื้นที่สีเขียวชั้น 7 ที่โครงการนำมาคิดเป็นพื้นที่สีเขียวรวมของโครงการจะอยู่นอกแนวอาคารปกคลุม ซึ่งจัดให้เป็นพื้นที่ปลูกไม้พุ่มและไม้คลุมดิน

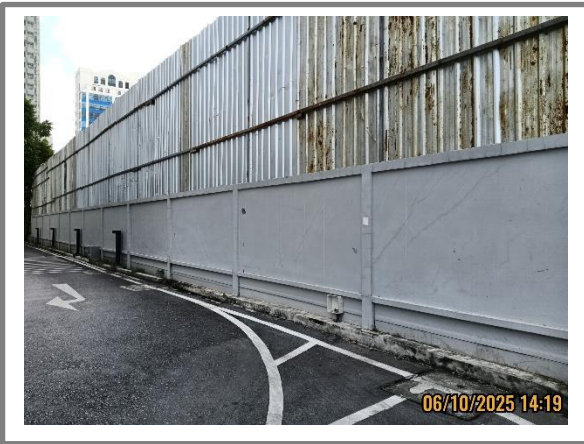
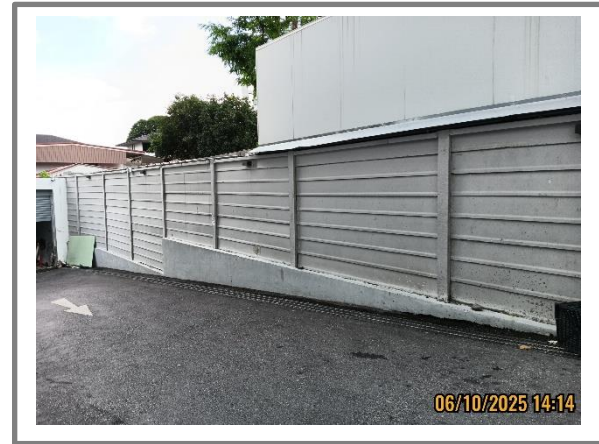
รูปที่ 3-3 กำแพงคอนกรีตเสริมเหล็กของโครงการ

| องค์ประกอบทางสิ่งแวดล้อมและคุณค่าต่าง ๆ | ผลกระทบต่อสิ่งแวดล้อมที่สำคัญ | มาตรการป้องกันและแก้ไขผลกระทบสิ่งแวดล้อม | รายละเอียดการปฏิบัติตามมาตรการ | ปัญหา/อุปสรรคการแก้ไข | เอกสารอ้างอิง |
|---|---|---|---|---|---|
| | | 3.ดูแลกำแพงกันดินซึ่งเป็นกำแพงคอนกรีตเสริมเหล็ก เพื่อเป็นแนวกันดินของโครงการให้อยู่ในสภาพดีอยู่เสมอ | - โครงการจัดให้มีกำแพงคอนกรีตเสริมเหล็กกรอบพื้นที่โครงการ เพื่อกันดินและกันขอบเขตพื้นที่อย่างชัดเจน พร้อมทั้งมีการตรวจสอบให้มีสภาพดีอยู่เสมอ | | รูปที่ 3-3 |

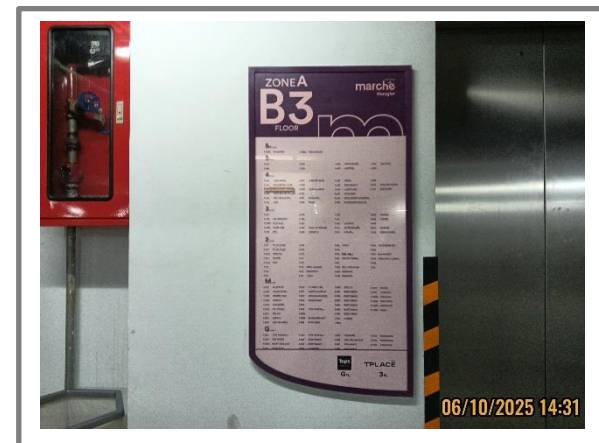
รูปที่ 3-4 แผนผังแสดงรายละเอียดส่วนต่างๆ ภายในพื้นที่โครงการ บริเวณหน้าลิฟต์แต่ละชั้น

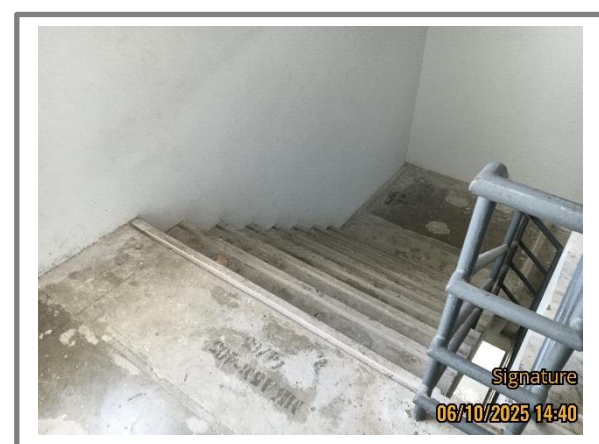
รูปที่ 3-6 บันไดหนีไฟ

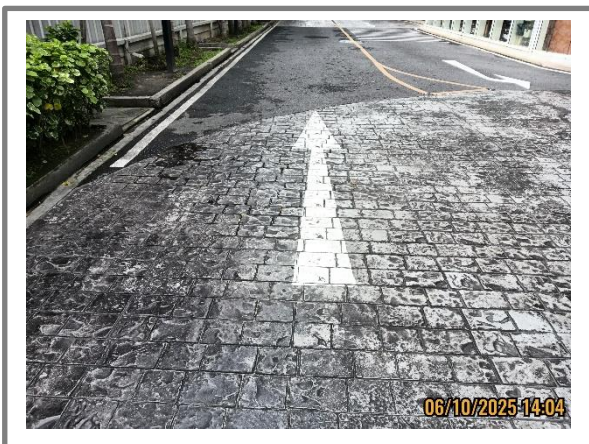
รูปที่ 3-12 เครื่องหมายสัญลักษณ์จราจรบนพื้นทาง

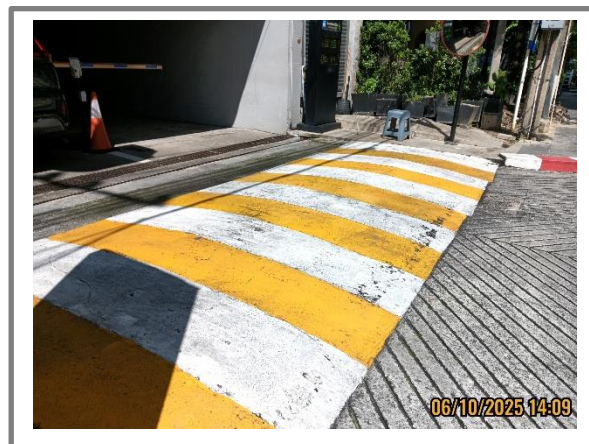
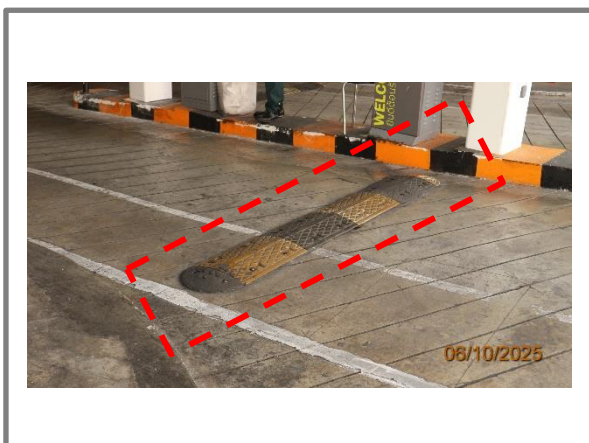
รูปที่ 3-13 สันนูนชะลอความเร็ว

รูปที่ 3-13 สันนูนชะลอความเร็ว (ต่อ)

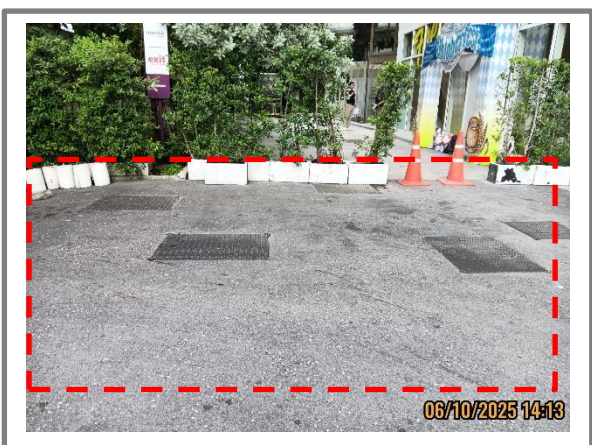
รูปที่ 3-23 ระบบบำบัดน้ำเสียของโครงการ

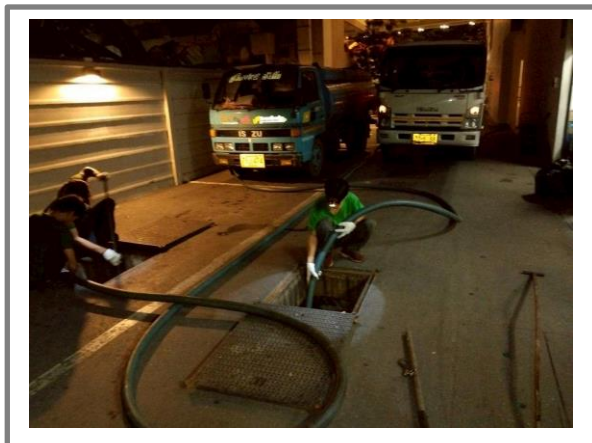
รูปที่ 3-25 สู่ตะกอนจากระบบบำบัดน้ำเสีย

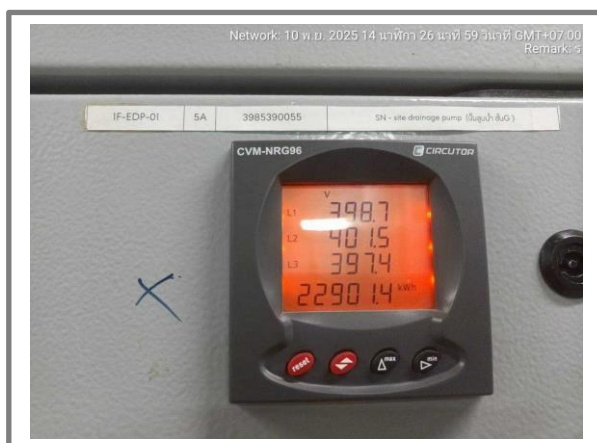
รูปที่ 3-26 ระบบมิเตอร์ไฟฟ้าสำหรับระบบบำบัดน้ำเสีย

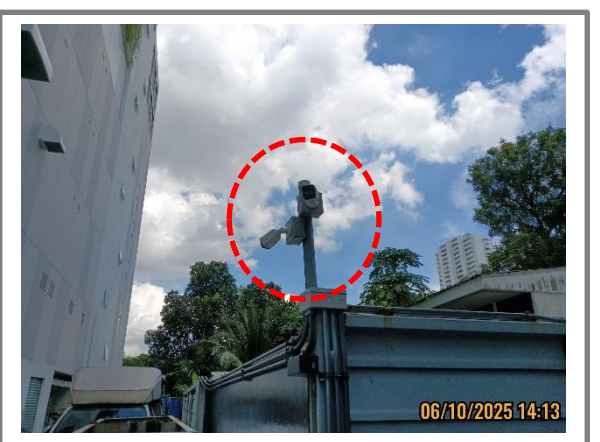
รูปที่ 3-36 กล้องโทรทัศน์วงจรปิด (CCTV)  
ภายนอกโครงการ

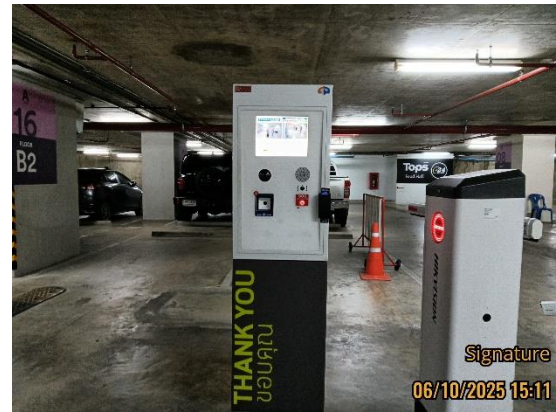
รูปที่ 3-38 เครื่องจ่ายบัตรจอดรถอัตโนมัติ

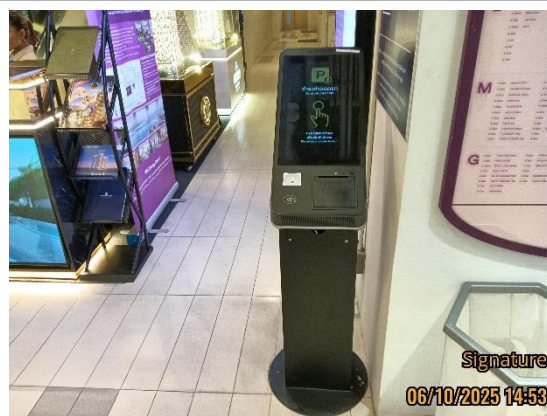
รูปที่ 3-39 ช่องทางชำระค่าจอดรถอัตโนมัติ

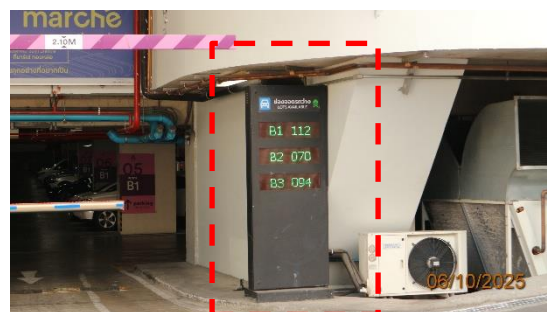
รูปที่ 3-41 ระบบนับรถยนต์อัตโนมัติ

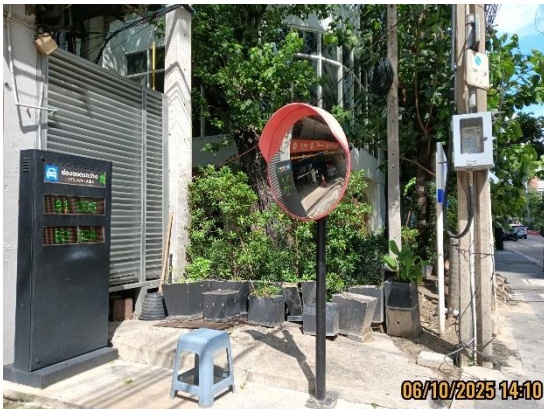
รูปที่ 3-48 แผ่นสะท้อนภาพบริเวณจุดกลับสายตา

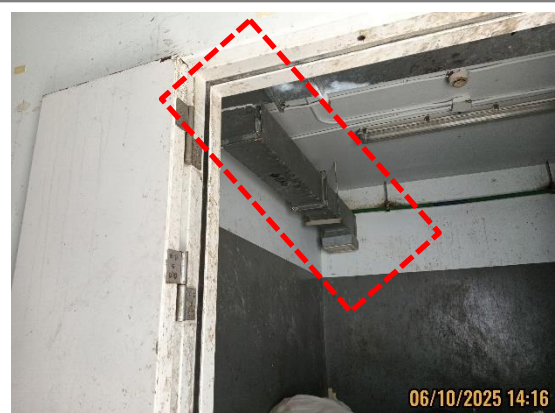
รูปที่ 3-50 ท่อระบายอากาศจากห้องพักขยะเปียก

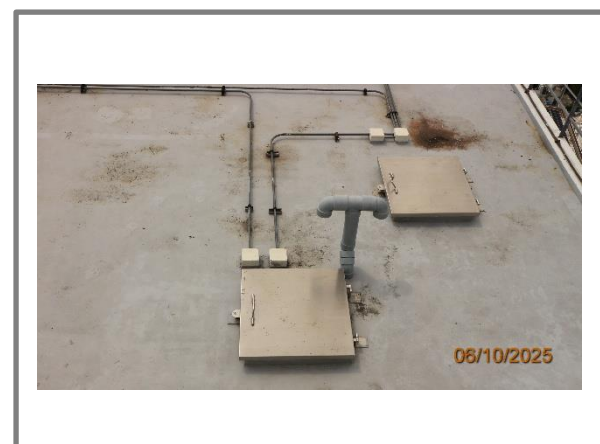
รูปที่ 3-66 ถังเก็บน้ำสำรองบริเวณชั้นใต้ดิน

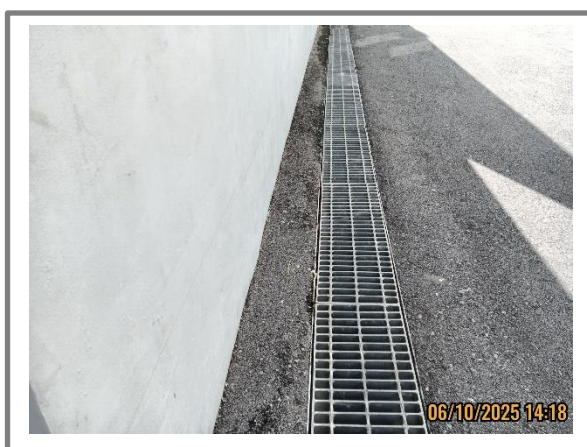
รูปที่ 3-72 ป่อพักของระบบระบายน้ำด้านหน้าโครงการ

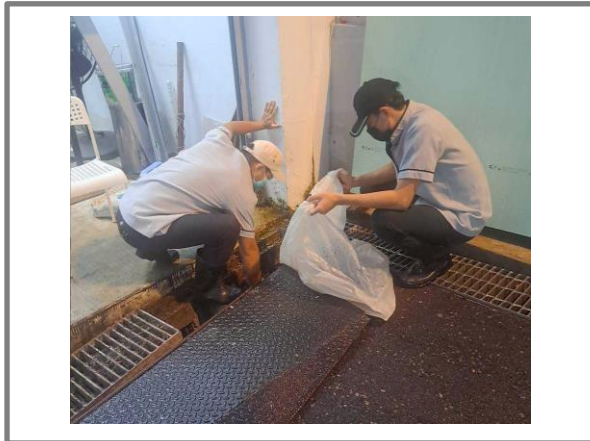
รูปที่ 3-73 รางระบายน้ำภายในโครงการ

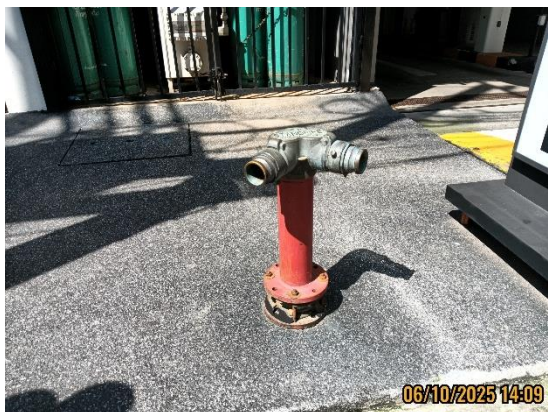
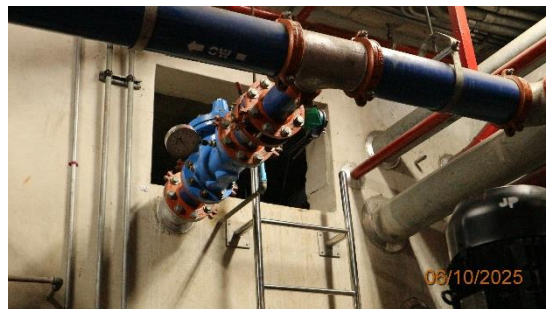
รูปที่ 3-79 หัวรับน้ำดับเพลิง

รูปที่ 3-79 หัวรับน้ำดับเพลิง (ต่อ)

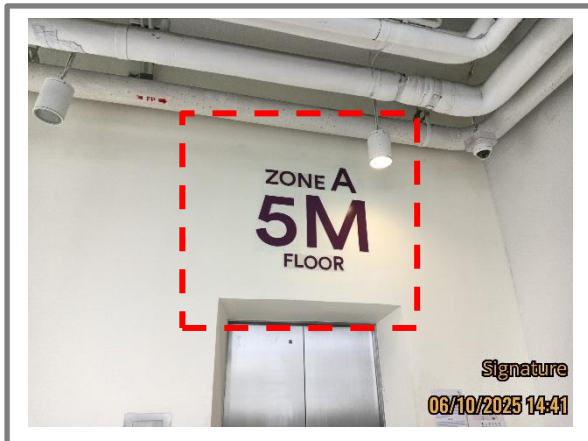
รูปที่ 3-91 การตรวจสอบสภาพอุปกรณ์ป้องกัน  
และระงับอัคคีภัย

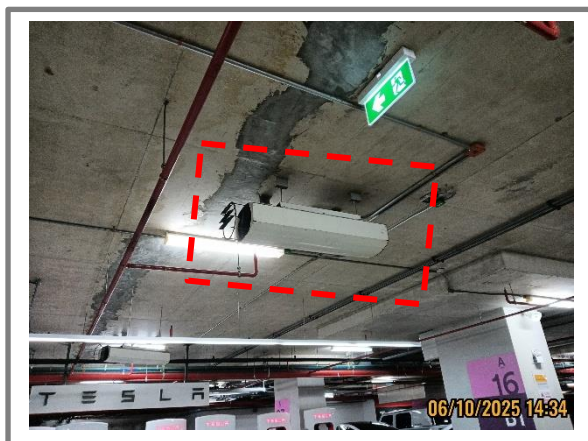
รูปที่ 3-94 พัดลมระบายอากาศภายในลานจอดรถ

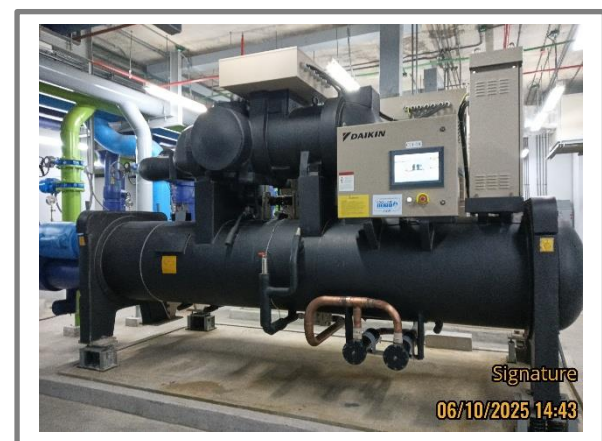
รูปที่ 3-95 Chiller Plant Room

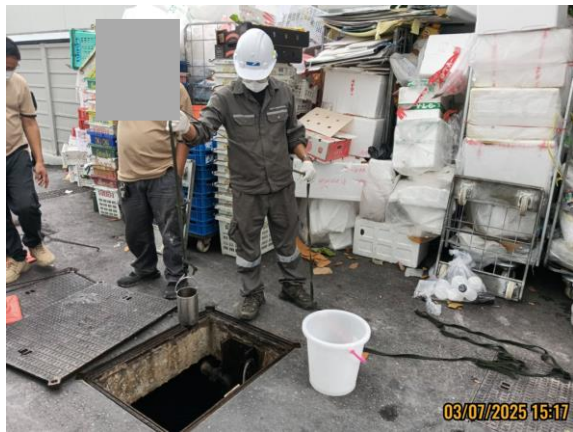
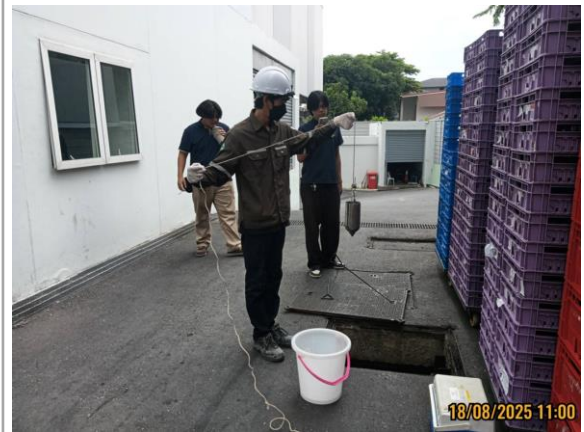
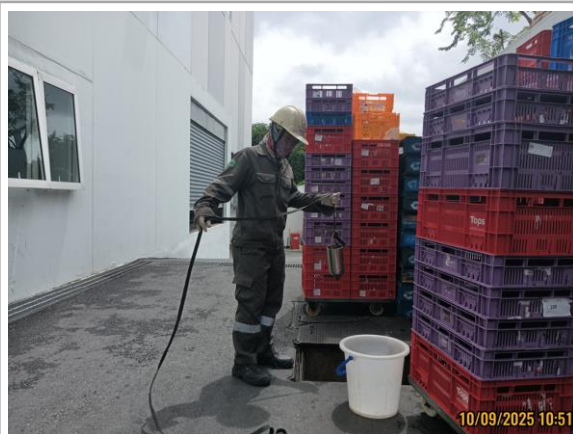
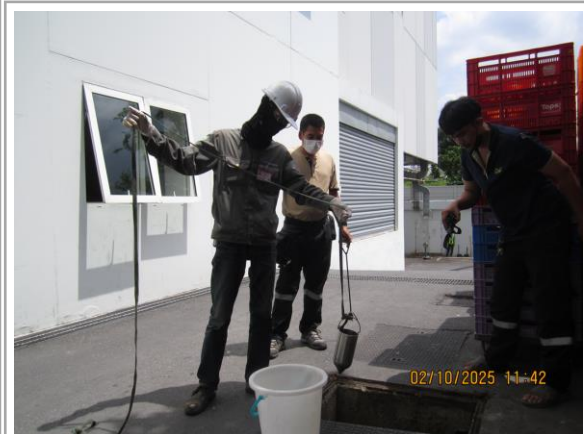
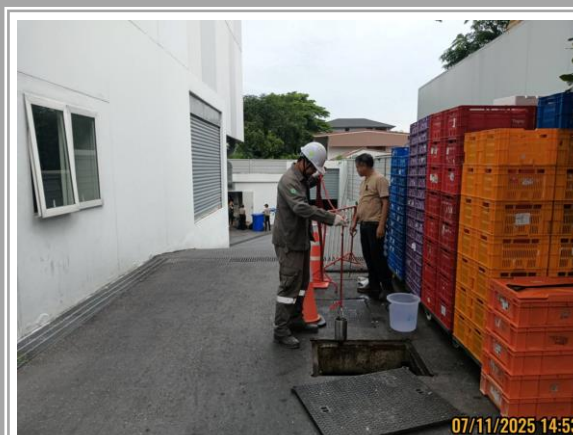
**รูปที่ 4.2-9** แสดงการเก็บตัวอย่างเพื่อตรวจวิเคราะห์คุณภาพน้ำทิ้ง บริเวณจุดรวบรวมน้ำเสียเข้าระบบบำบัดน้ำเสีย  
โครงการ มาร์เช่ ทองหล่อ (ระยะดำเนินการ)  
ระหว่างเดือนกรกฎาคม – ธันวาคม 2568

| คุณภาพสิ่งแวดล้อม | บริเวณที่ตรวจสอบ | ดัชนีที่ตรวจวัด | ความถี่ของการตรวจสอบ | ผลการปฏิบัติตามที่มาตรการกำหนด | ปัญหาอุปสรรคและการแก้ไข | เอกสารอ้างอิง |
|---|---|---|---|---|---|---|
| 5. คุณภาพน้ำ | - จุดเก็บตัวอย่างคุณภาพน้ำทั้ง มี 3 จุด คือ<br>1) จุดรวบรวมน้ำเสียเข้าระบบบำบัดน้ำเสีย<br>2) จุดระบายน้ำออกจากระบบบำบัดน้ำเสีย<br>3) จุดตรวจวัดคุณภาพน้ำทั้งก่อนระบายออกจากโครงการ | 1. ตรวจสอบคุณภาพน้ำก่อนและหลังออกจากระบบบำบัดน้ำเสีย และจุดตรวจวัดคุณภาพน้ำทั้งก่อนระบายออกจากโครงการ โดยตรวจสอบเป็นประจำทุกเดือนตลอดระยะดำเนินการโครงการ ดัชนีการตรวจวัดได้แก่<br>- pH<br>- BOD<br>- Suspended Solids<br>- Sulfide<br>- Total Dissolved Solids<br>- Settleable Solids<br>- TKN<br>- Fat Oil & Grease | - เดือนละ 1 ครั้ง<br>ตลอดระยะเวลาดำเนินการ | - ทางโครงการว่าจ้างบริษัท เอ็นไวรอนเมนท์ รีเสิร์ช แอนด์ เทคโนโลยี จำกัด ให้เข้ามาเก็บตัวอย่างน้ำเพื่อตรวจวิเคราะห์คุณภาพน้ำทั้งของโครงการ โดยผลการตรวจวิเคราะห์ระหว่างเดือนกรกฎาคม – ธันวาคม 2568 พบว่า ดัชนีที่ทำการตรวจวิเคราะห์ส่วนใหญ่มีค่าอยู่ในเกณฑ์ที่มาตรฐานกำหนด สำหรับน้ำทั้งก่อนเข้าระบบบำบัดยังไม่มีมาตรฐานกำหนดไว้ | - | ภาคผนวกที่ 4 |

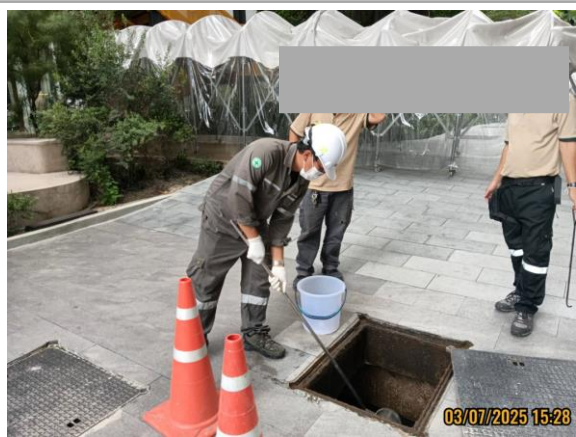
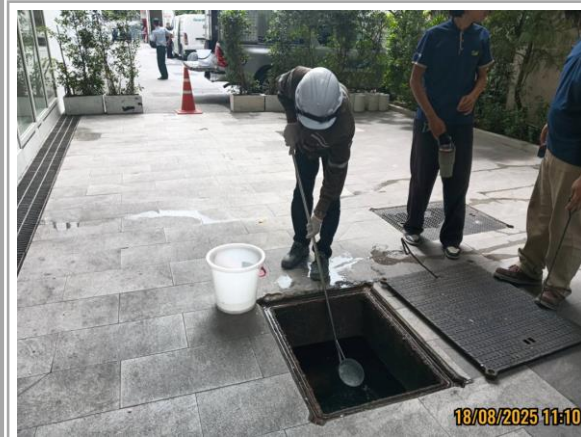
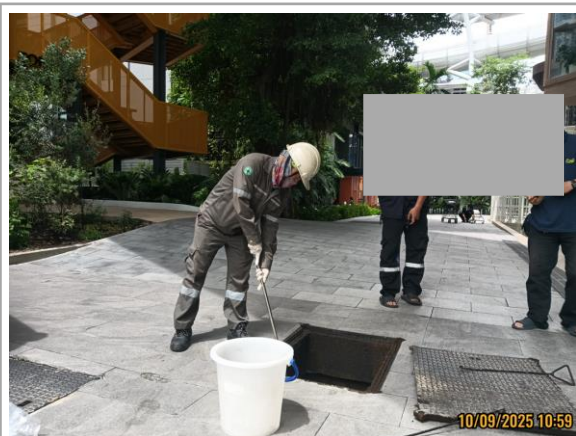
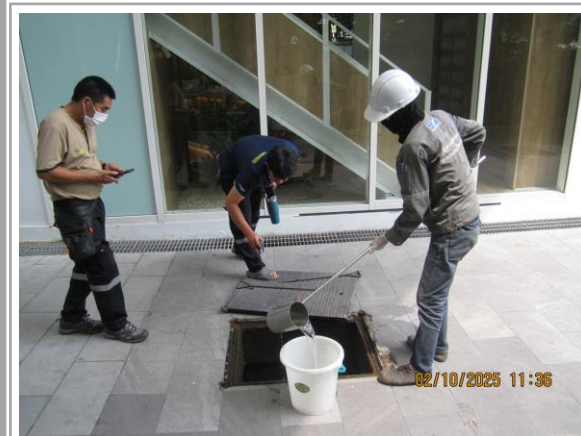
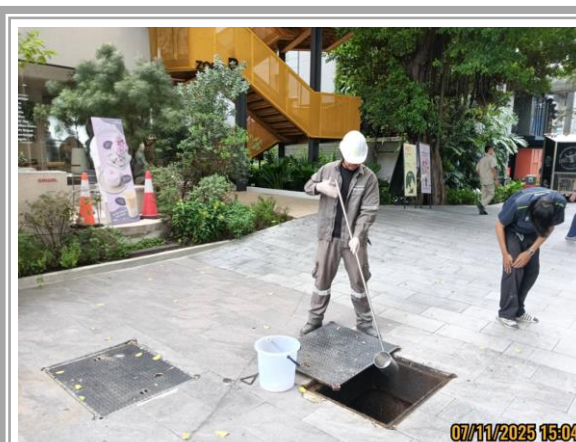
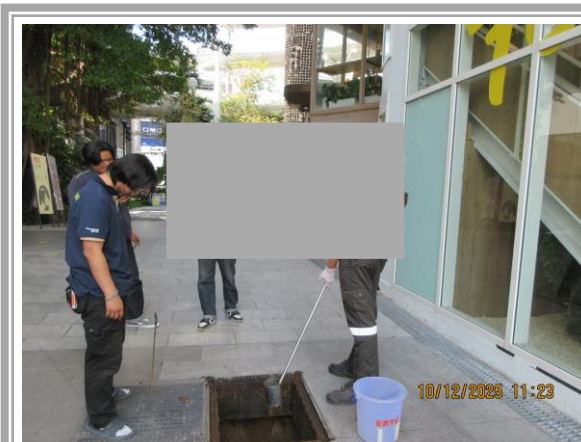
**รูปที่ 4.2-10** แสดงการเก็บตัวอย่างเพื่อตรวจวิเคราะห์คุณภาพน้ำทิ้ง บริเวณจุดระบายน้ำออกจากระบบบำบัดน้ำเสีย  
โครงการ มาร์เช่ ทองหล่อ (ระยะดำเนินการ)  
ระหว่างเดือนกรกฎาคม – ธันวาคม 2568

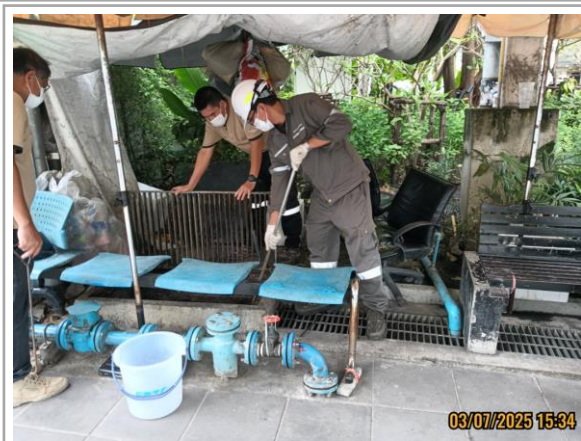
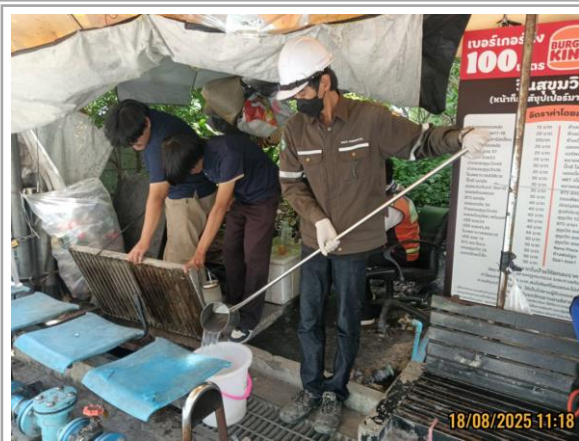
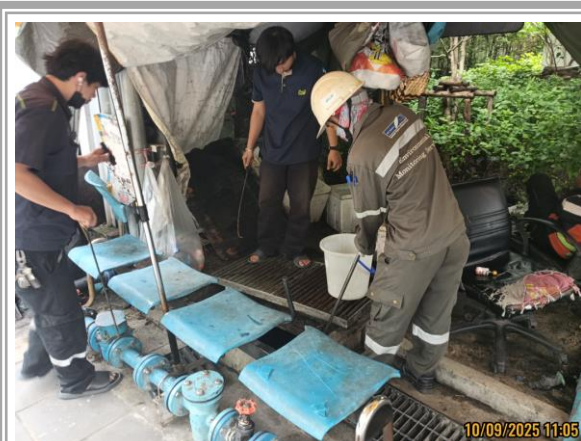
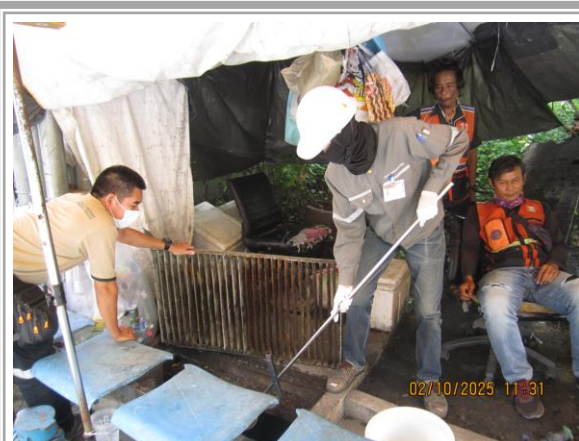
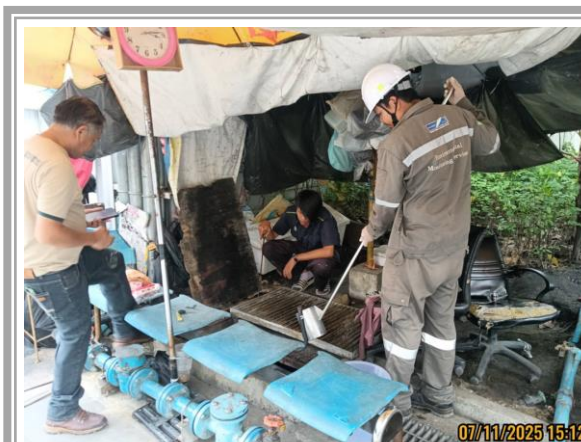
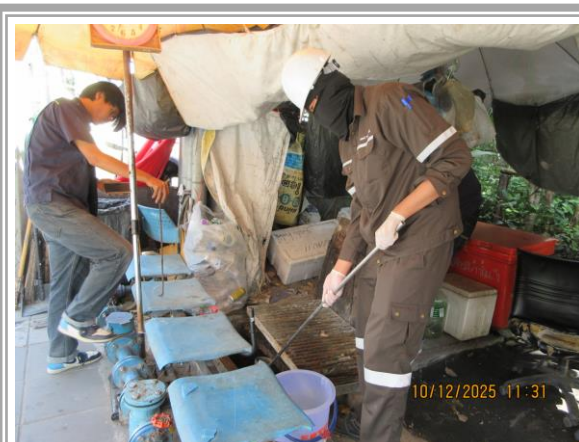
**รูปที่ 4.2-11** แสดงการเก็บตัวอย่างเพื่อตรวจวิเคราะห์คุณภาพน้ำทิ้ง บริเวณจุดตรวจวัดคุณภาพน้ำทิ้งก่อนระบายออกจากโครงการ  
โครงการ มาร์เช่ ทองหล่อ (ระยะดำเนินการ)  
ระหว่างเดือนกรกฎาคม – ธันวาคม 2568
