รายงานผลการปฏิบัติตาม  
มาตรการป้องกันและแก้ไขผลกระทบสิ่งแวดล้อม  
และมาตรการติดตามตรวจสอบคุณภาพสิ่งแวดล้อม  
ระยะดำเนินการ

โรงแรม กะหลิม รีสอร์ท  
เจ้าของ บริษัท ภูน้ำเกียรติ จำกัด  
ประจำเดือนมกราคม – มิถุนายน พ.ศ.2569

**หนังสือรับรองการจัดทำรายงานผลการปฏิบัติตามมาตรการป้องกันและแก้ไขผลกระทบสิ่งแวดล้อม  
และมาตรการติดตามตรวจสอบผลกระทบสิ่งแวดล้อม  
โครงการ โรงแรม กะหลิม รีสอร์ท (เปลี่ยนการใช้อาคาร)**

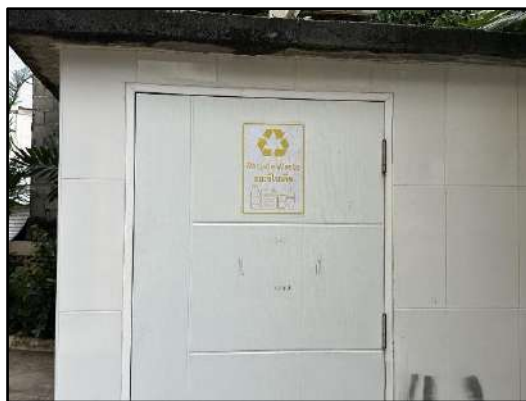
รูปที่ 1.4 ห้องพักขยะ

- **ห้องพักแต่ละห้อง** โครงการจะจัดให้มีถังรองรับมูลฝอยภายในห้องพัก ขนาด 20 ลิตร จำนวน 2 ถัง/ห้อง (แยกเป็นถังรองรับมูลฝอยอินทรีย์/ขยะที่สามารถย่อยสลายได้ และมูลฝอยแห้ง)
- **ส่วนต้อนรับ** โครงการจะจัดให้มีถังรองรับมูลฝอยขนาด 60 ลิตร จำนวน 2 ถัง (แยกเป็นถังรองรับมูลฝอยอินทรีย์/ขยะที่สามารถย่อยสลายได้และมูลฝอยแห้ง)
- **การจัดการขยะอันตราย** โครงการจะจัดให้มีห้องพักรวมขยะอันตราย จำนวน 1 ห้องแยกจากมูลฝอยประเภทอื่น ๆ โดยในการเก็บรวบรวมขยะมูลฝอยของโครงการนั้น จะกำหนดให้แม่บ้านคัดแยกมูลฝอยอันตรายออกมา และบรรจุใส่ถุงสีแดงมัดปากถุงอย่างมิดชิด ก่อนนำไปทิ้งในห้องพักรวมขยะอันตราย

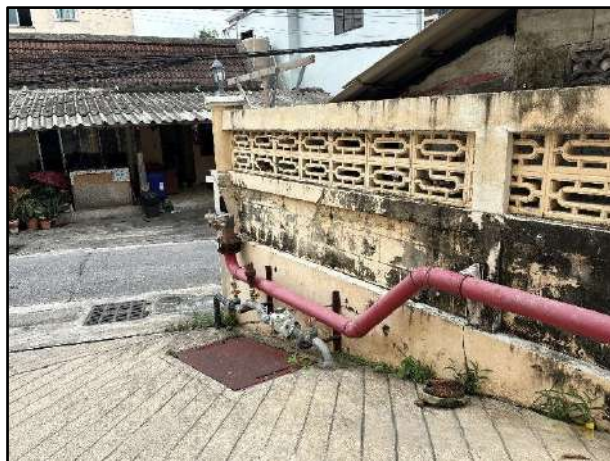
รูปที่ 1.6 หัวรับน้ำดับเพลิง

2) **หัวรับน้ำดับเพลิง (Fire Department Connection: FDC)** โครงการจัดให้มีหัวรับน้ำดับเพลิงสำหรับนำน้ำจากรถดับเพลิงเข้าสู่ระบบจ่ายน้ำเพื่อดับเพลิงภายในอาคารโครงการโดยหัวรับน้ำดับเพลิงสำหรับรถดับเพลิงจะใช้แบบ Siamese Connection ขนาด  $\phi 6" \times 2.5" \times 2.5" \times 2.5"$  พร้อม Check Valve หัวสวมเร็วละฝาปิด ใช้สำหรับหัวสูบน้ำดับเพลิงโดยมีตำแหน่งติดตั้งอยู่บริเวณมุมด้านหน้าพื้นที่โครงการติดกับซอยพระบาร์มี 6 จำนวน 1 จุด

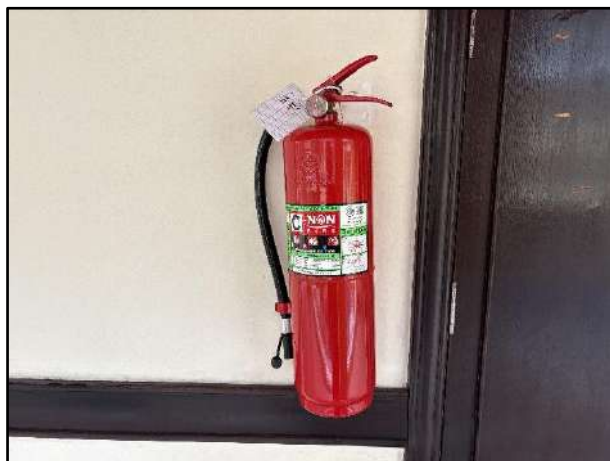
รูปที่ 1.7 เครื่องดับเพลิงชนิดมือถือ

3) เครื่องดับเพลิงชนิดมือถือ โครงการจะติดตั้งถังดับเพลิงมือถือ ชนิดผงเคมีแห้ง CLASS ABC ขนาด 10 ปอนด์ ไว้ตามจุดต่างๆ ภายในแต่ละอาคาร ซึ่งมีรายละเอียดดังนี้

- ชั้นที่1 ติดตั้งไว้ จำนวน 3 จุด
- ชั้นที่2-4 (ลักษณะเหมือนกัน) ติดตั้งไว้ชั้นละ จำนวน 2 จุด

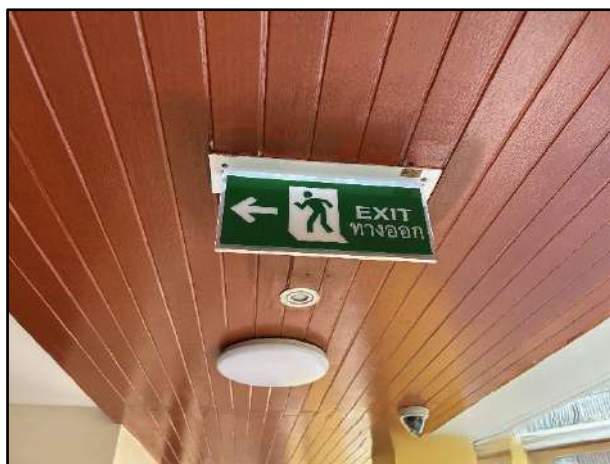
รูปที่ 1.8 ป้ายบอกทางหนีไฟ

4) ป้ายบอกทางหนีไฟ โครงการจะติดตั้งป้ายบอกทางหนีไฟภายในอาคาร โดยใช้ตัวอักษรขนาดใหญ่กว่า 10 เซนติเมตร พร้อมชุดชาร์จแบตเตอรี่ หลอดไฟคอมเพล็กซ์ฟลูออเรสเซนต์ 1x11 W ซึ่งมีกำลังเพียงพอ

- ชั้นที่1 ติดตั้งไว้ จำนวน 1 จุด
- ชั้นที่2-4 (ลักษณะเหมือนกัน) ติดตั้งไว้ชั้นละ จำนวน 4 จุด

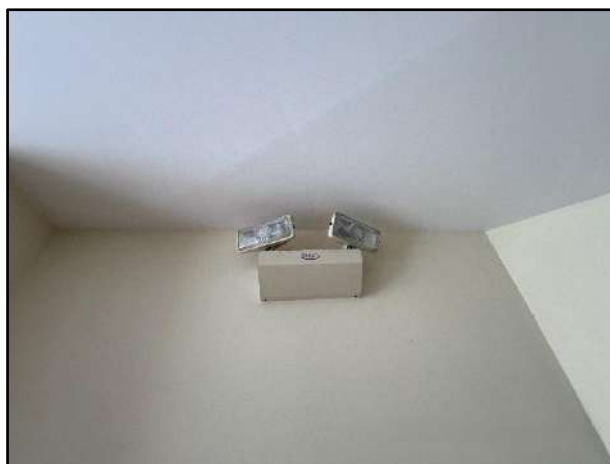
รูปที่ 1.9 ไฟส่องสว่างฉุกเฉิน

5) ไฟส่องสว่างฉุกเฉิน ไฟส่องสว่างฉุกเฉิน พร้อมชุดชาร์จแบตเตอรี่ และสามารถจ่ายกระแสไฟฟ้าให้กับหลอดไฟที่ต้องพ่วงอยู่ได้ไม่น้อยกว่า 2 ชั่วโมง โดยมีตำแหน่งการติดตั้งกระจายไปตามจุดต่างๆ ภายในโครงการ เพื่อให้มีไฟส่องสว่างอย่างทั่วถึง กรณีเกิดเหตุไฟฟ้าดับ หรือไฟฟ้าขัดข้อง โดยมีตำแหน่งการติดตั้งกระจายไปตามจุดต่างๆ ภายในโครงการดังนี้

- ชั้นที่1 ติดตั้งไว้ จำนวน 5 จุด
- ชั้นที่ 2-4 (ลักษณะเหมือนกัน) ติดตั้งไว้ชั้นละ จำนวน 4 จุด

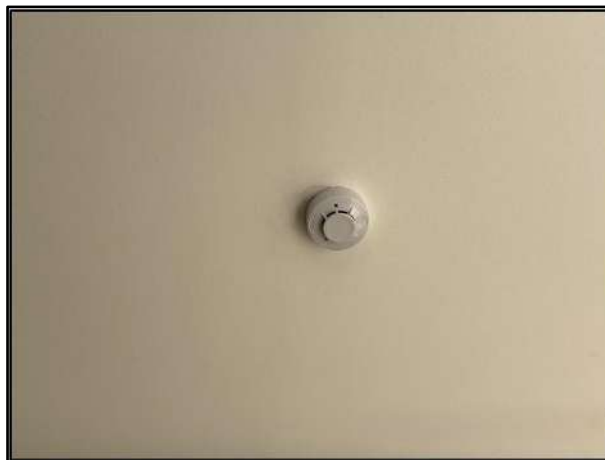
รูปที่ 1.10 เครื่องตรวจจับควัน (Smoke Detector)

- ชั้นที่1 ติดตั้งไว้ จำนวน 8 จุด
- ชั้นที่2-4 (ลักษณะเหมือนกัน) ติดตั้งไว้ชั้นละ จำนวน 11 จุด

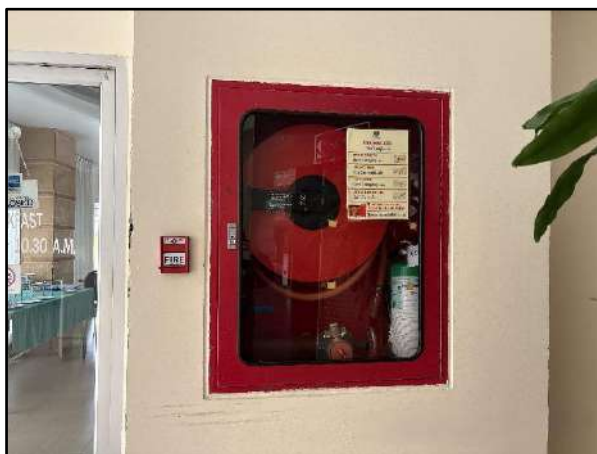
รูปที่ 1.11 กริ่งสัญญาณเตือนภัย (Alarm Bell)

- ชั้นที่1 ติดตั้งไว้ จำนวน 2 จุด
- ชั้นที่2-4 (ลักษณะเหมือนกัน) ติดตั้งไว้ชั้นละ จำนวน 2 จุด

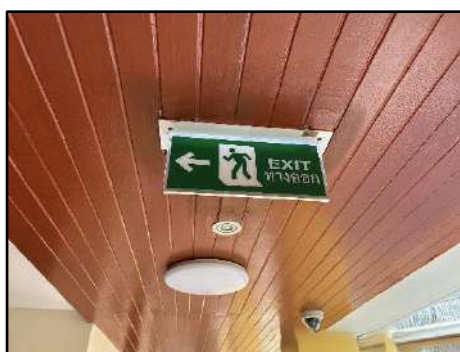
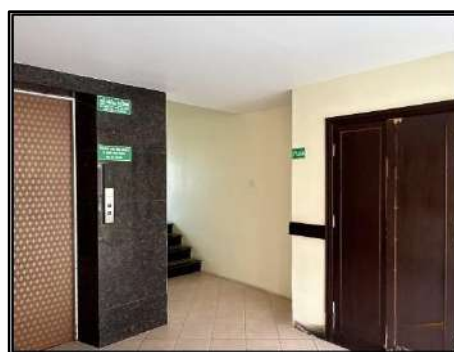
รูปที่ 1.12 บันไดหลัก บันไดหนีไฟ และประตูหนีไฟ

-บันไดหนีไฟจำนวน 1 แห่ง/ชั้น มีความกว้าง 0.85 เมตร

นอกจากนี้โครงการจะติดตั้งป้ายบอกทางออกฉุกเฉิน ซึ่งแสดงให้เห็นชัดเจนและไม่ใช้สีหรือรูปร่างที่กลมกลืนกับการตกแต่งป้ายอื่นๆ ที่ติดไว้ใกล้เคียงกัน สำหรับป้ายบอกทางหนีไฟจะใช้สัญลักษณ์หนีไฟ พร้อมระบุคำว่า “ทางหนีไฟ” และ “FIRE EXIT” ตัวอักษรสูงไม่น้อยกว่า 15 เซนติเมตรโดยตัวอักษรใช้สีขาวบนพื้นสีเขียว และมีแสงสว่างให้เห็นเด่นชัดตลอดเวลาทั้งภาวะปกติ และภาวะฉุกเฉินไว้ที่บริเวณทางออกสู่บันไดทุกๆ ชั้นของอาคาร ส่วนป้ายบอกตำแหน่งชั้นของอาคารจะติดตั้งหมายเลขชั้นอาคาร ด้วยตัวอักษรสูงไม่น้อยกว่า 15 เซนติเมตร บริเวณโถงบันไดหลักและโถงบันไดหนีไฟทุกชั้นของอาคาร

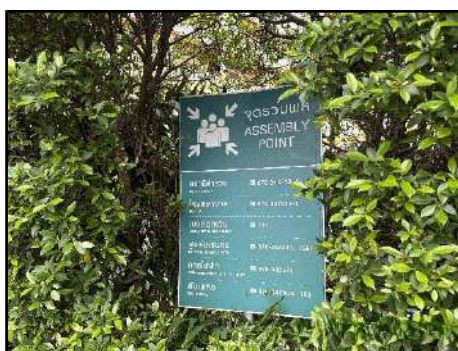
รูปที่ 1.13 จุดรวมพล

การจัดเตรียมพื้นที่รวมคนเพื่อนับยอดผู้ให้บริการภายในโครงการ และเคลื่อนย้ายออกนอกพื้นที่โครงการ โดยจะเคลื่อนย้ายคนออกไปยังพื้นที่ปลอดภัยโดยเร็วที่สุด ซึ่งโครงสร้างจะต้องจัดเตรียมพื้นที่จุดรวมพลทั้งสิ้นต้องไม่น้อยกว่า 51.50 ตารางเมตร (คิดจากจำนวนผู้อพยพประมาณ 206 คน(พนักงานประจำโครงการและผู้ให้บริการ)×สัดส่วนพื้นที่ต่อผู้ให้บริการไม่น้อยกว่า 0.25 ตารางเมตร/คน)

ทั้งนี้ โครงการได้จัดให้มีพื้นที่จุดรวมพลรวม ขนาด 100.00 ตารางเมตร อยู่บริเวณโถงอาคาร 1 ซึ่งคิดเป็นสัดส่วนพื้นที่จุดรวมพล เท่ากับ 0.48 ตารางเมตร/คน จึงสอดคล้องกับแนวทางของสำนักงานนโยบายและแผนทรัพยากรธรรมชาติและสิ่งแวดล้อม ที่กำหนดให้มีสัดส่วนพื้นที่ต่อผู้ให้บริการไม่น้อยกว่า 0.25 ตารางเมตร/คน

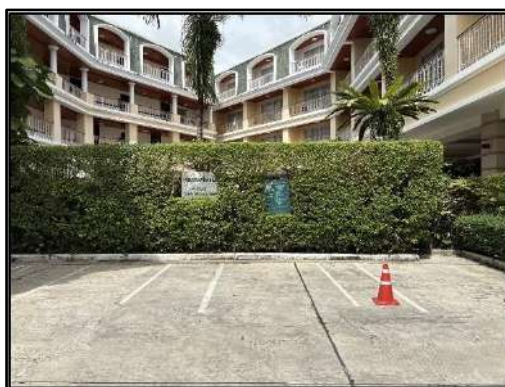
รูปที่ 1.15 พื้นที่จอดรถ

โครงการจัดให้มีพื้นที่สำหรับจอดรถยนต์ อยู่บริเวณด้านหน้าอาคาร จำนวน 3 คัน และโครงการได้เข้าพื้นที่จอดรถ ที่อยู่ทางด้านทิศตะวันออกของโครงการ โดยสามารถจอดรถได้ 30 คัน (โครงการมีพื้นที่จอดรถยนต์รวมทั้งหมด 33 คัน) แต่ในปัจจุบันทางโครงการไม่ได้ต่อสัญญาเช่าซื้อเนื่องจาก ผู้มาพักอาศัยส่วนใหญ่จะมีรถของโรงแรมคอยรับส่ง จึงไม่มีปัญหาที่จอดรถ ทางโครงการจึงยุติสัญญาเช่าที่ดิน

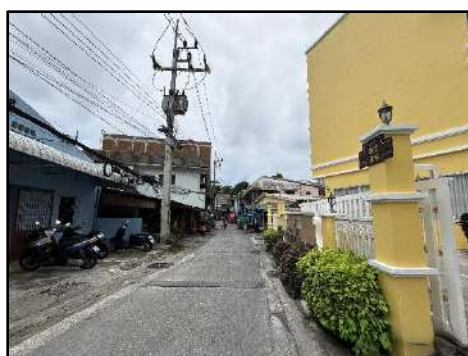
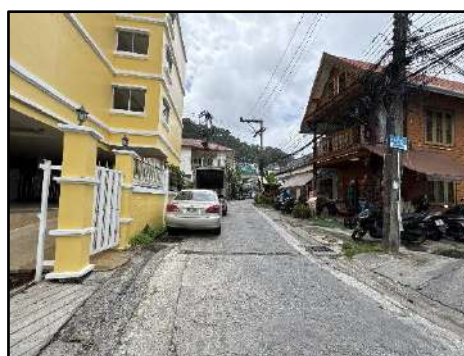
รูปที่ 1.16 ระบบการจราจร

โครงการจัดให้มีทางเข้า-ออกของโครงการ อยู่บริเวณด้านหน้าโครงการ เชื่อมต่อกับซอยพระบาร์มี 6 ซึ่งมีลักษณะเป็นถนน คสล. กว้าง 6.00 เมตร มีลักษณะการเดินรถแบบ 2 ทิศทาง

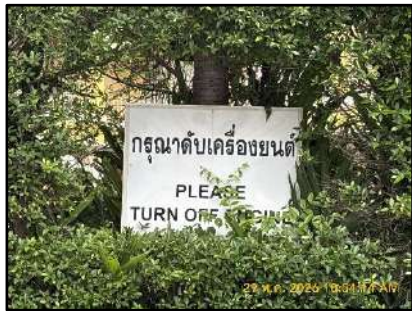
| องค์ประกอบสิ่งแวดล้อม / ผลกระทบต่อสิ่งแวดล้อม | มาตรการป้องกันและแก้ไขผลกระทบสิ่งแวดล้อม | การปฏิบัติตามมาตรการป้องกันและแก้ไขผลกระทบสิ่งแวดล้อม | ปัญหา อุปสรรคและข้อเสนอแนะ |
|---|---|---|---|
| <p>ปล่อยมลพิษที่จะก่อให้เกิดผลกระทบต่อคุณภาพอากาศโดยรอบแต่อย่างใดแต่โครงการมีที่จอดรถยนต์ภายในโครงการซึ่งอาจจะก่อให้เกิดปริมาณมลสารต่างๆ จากบริเวณที่จอดรถยนต์ของโครงการต่อพื้นที่ใกล้เคียงได้ เมื่อโครงการเปิดดำเนินการผลกระทบที่จะเกิดขึ้นต่อคุณภาพอากาศมีน้อยมาก ทั้งนี้ เนื่องจากกิจกรรมของโครงการมีวัตถุประสงค์เพื่อการพักอาศัยเป็นสำคัญ แต่อย่างไรก็ตามโครงการได้จัดเตรียมพื้นที่จอดรถยนต์ จำนวน 33 คัน และที่จอดรถจักรยานยนต์ จำนวน 7 คัน เป็นที่จอดรถนอกอาคารทั้งหมด ประกอบกับโครงการได้จัดเตรียมต้นไม้ที่เป็นไม้ยืนต้นในพื้นที่โครงการ เพื่อเป็นแนวป้องกันและดูดซับมลพิษทางอากาศที่เกิดขึ้นจากการดำเนินโครงการได้ใน</p> | <p>2. หมั่นดูแลรักษาความสะอาดบริเวณถนน พื้นที่ส่วนต่างๆ โดยอาจจะฉีดล้างถนนเป็นครั้งคราว</p> <p>3. ประชาสัมพันธ์ไม่ให้มีการติดเครื่องยนต์ขณะจอดรถภายในพื้นที่โครงการ</p> <p>4. กำหนดให้เจ้าหน้าที่รักษาความปลอดภัยคอยแจ้งเตือนให้ผู้ขับขี่ดับเครื่องยนต์ทุกครั้งเมื่อจอดรถ</p> <p>5. จัดให้มีชนิดพันธุ์ไม้ต่างๆ บริเวณพื้นที่สีเขียวของโครงการที่มีคุณภาพการกรองฟุ้งกระจายของมลสารที่ปล่อยออกจากรถยนต์ทั้งพันธุ์ไม้ ประเภทไม้ยืนต้นทรงสูง ไม้พุ่มให้กลิ่นหอมหนา และกลุ่มไม้ทรงสูงใบหนา เพื่อช่วยในการดูดซับ CO จากยานพาหนะและเป็นผืนต้นในการฟุ้งกระจายของฝุ่นละอองและลดมลสารตลอดจน</p> | <p>2. ปฏิบัติตามมาตรการ ทางโครงการมีแผนแม่บ้านทำความสะอาดถนนเป็นครั้งคราว ตามความเหมาะสม</p> <p>3. ปฏิบัติตามมาตรการ โดยติดป้ายประชาสัมพันธ์ดับเครื่องยนต์ไว้บริเวณที่จอดรถ</p> <p>4. ปฏิบัติตามมาตรการ โดยมีเจ้าหน้าที่ของโครงการแจ้งเตือนให้ผู้ขับขี่รถ ดับเครื่องยนต์ทุกครั้ง</p> <p>5. ปฏิบัติตามมาตรการ โดยทางโครงการได้จัดให้มีพื้นที่สีเขียว เพื่อการกรองการฟุ้งกระจายของมลสารที่ปล่อยออกจากรถยนต์</p> | <p>- ไม่มีปัญหาและอุปสรรค</p> <p>- ไม่มีปัญหาและอุปสรรค</p> <p>- ไม่มีปัญหาและอุปสรรค</p> <p>- ไม่มีปัญหาและอุปสรรค</p> <p>- ไม่มีปัญหาและอุปสรรค</p> |

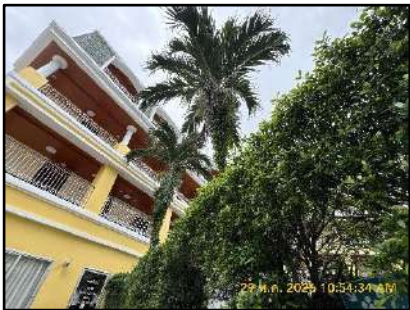
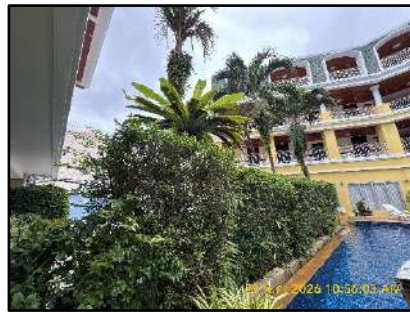
| องค์ประกอบสิ่งแวดล้อม / ผลกระทบต่อสิ่งแวดล้อม | มาตรการป้องกันและแก้ไขผลกระทบสิ่งแวดล้อม | การปฏิบัติตามมาตรการป้องกันและแก้ไขผลกระทบสิ่งแวดล้อม | ปัญหา อุปสรรคและข้อเสนอแนะ |
|---|---|---|---|
| <p>เบื้องต้น จึงลดปัญหาการกระจายตัวของมลพิษที่จะเกิดขึ้นจากที่จอดรถได้ในระดับหนึ่งดังนั้นผลกระทบที่จะเกิดขึ้นจากการดำเนินโครงการจึงอยู่ในระดับต่ำ</p> <p>จากการประเมินมลพิษที่ปล่อยออกจากท่อไอเสียของรถยนต์ในโครงการ ซึ่งโครงการได้จัดเตรียมพื้นที่จอดรถยนต์ จำนวน 33 คัน และที่จอดรถจักรยานยนต์ จำนวน 7 คัน ดังนั้น ผลกระทบด้านคุณภาพอากาศจึงจะเกิดจากการจราจรภายในโครงการซึ่งมลพิษที่เกิดขึ้นจะมาจากท่อเสียรยนต์ โดยสามารถประเมินผลกระทบที่อาจเกิดขึ้นได้ดังนี้ ฝุ่นขนาดเล็กกว่า 10 ไมครอน (PM-10) ก๊าซคาร์บอนมอนอกไซด์ (CO) ก๊าซไนโตรเจนไดออกไซด์ (NO<sub>2</sub>) และก๊าซซัลเฟอร์ไดออกไซด์ (SO<sub>2</sub>) และไฮโดรคาร์บอน(HC)</p> <p>1) จากการคำนวณความ</p> | <p>การให้ร่มเงาที่มีผลด้านการช่วยคายอากาศให้แก่พื้นที่บริเวณโดยรอบ</p> <p>6. โครงการมีพื้นที่สีเขียวเพื่อเพิ่มปริมาณ O<sub>2</sub> ในอากาศ ด้วยพันธุ์ไม้ยืนต้นในโครงการ</p> <p>7. ติดตั้งป้ายเตือน “ห้ามติดเครื่องยนต์ขณะจอดรถ” ในพื้นที่จอดรถของอาคารและกำชับให้เจ้าหน้าที่ควบคุมดูแลอย่างเคร่งครัด</p> | <p>6. ปฏิบัติตามมาตรการ โดยทางโครงการได้จัดให้มีพื้นที่สีเขียว เพื่อเพิ่มปริมาณ O<sub>2</sub></p> <p>7. ปฏิบัติตามมาตรการ โดยติดป้ายประชาสัมพันธ์ระดับเครื่องยนต์ไว้บริเวณที่จอดรถ</p> | <p>- ไม่มีปัญหาและอุปสรรค</p> <p>- ไม่มีปัญหาและอุปสรรค</p> |

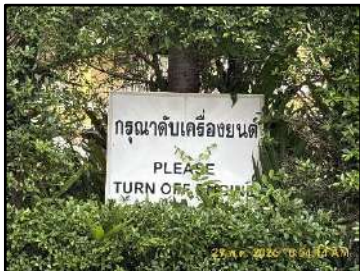
| องค์ประกอบสิ่งแวดล้อม / ผลกระทบต่อสิ่งแวดล้อม | มาตรการป้องกันและแก้ไขผลกระทบสิ่งแวดล้อม | การปฏิบัติตามมาตรการป้องกันและแก้ไขผลกระทบสิ่งแวดล้อม | ปัญหา อุปสรรคและข้อเสนอแนะ |
|---|---|---|---|
| <p><b>1.5 ระดับเสียงและความสั่นสะเทือน</b></p> <p>การดำเนินโครงการมีลักษณะเป็นโรงแรม โดยกิจกรรมภายในโครงการมีเพียงการพักอาศัยของผู้พักอาศัยเป็นหลักเท่านั้น ซึ่งส่วนใหญ่ต้องการความสงบในการพักผ่อนในห้องพัก ซึ่งผลกระทบจากเสียงที่เกิดขึ้นในระยะดำเนินการโครงการ จะเป็นเสียงที่เกิดขึ้นจากยานพาหนะที่วิ่งเข้า-ออกโครงการเท่านั้น ซึ่งเป็นระดับเสียงปกติที่เกิดขึ้นในชีวิตประจำวัน ประกอบกับเสียงจากการจราจรที่เกิดขึ้น จัดเป็นเสียงที่ดังเป็นระยะ (Intermittent Noise) เป็นเสียงที่ไม่ต่อเนื่อง และโครงการมีลักษณะเป็นโรงแรมที่ผู้ให้บริการส่วนใหญ่ต้องการความเงียบสงบ ต้องการพักผ่อนและมีความเป็นส่วนตัวสูง จึงไม่มีกิจกรรมภายในโครงการใดที่</p> | <p>1. ประชาสัมพันธ์ไม่ให้มีการติดเครื่องยนต์ขณะจอดรถภายในพื้นที่โครงการ</p> <p>2. กำหนดให้เจ้าหน้าที่รักษาความปลอดภัยคอยแจ้งเตือนให้ผู้ขับซึ่รถยนต์ดับเครื่องยนต์ทุกครั้งเมื่อจอด</p> <p>3. ไม่ให้ผู้พักอาศัยทำกิจกรรมที่ส่งเสียงรบกวนก่อให้เกิดความรำคาญแก่ผู้พักอาศัยในพื้นที่ข้างเคียง</p> | <p>1. ปฏิบัติตามมาตรการ โดยมีป้ายประชาสัมพันธ์ระดับเครื่องยนต์ไว้บริเวณที่จอดรถภายในพื้นที่โครงการ</p> <p>2. ไม่ปฏิบัติตามมาตร แต่เนื่องจากบริเวณที่จอดรถอยู่ใกล้ส่วนต้อนรับ จึงให้เจ้าหน้าที่ส่วนต้อนรับคอยอำนวยความสะดวกทางเข้า-ออก ของโครงการ</p> <p>3. ปฏิบัติตามมาตรการ โดยขอความร่วมมือกับผู้เข้าพักห้ามทำกิจกรรมที่ส่งเสียงดังรบกวน</p> | <p>- ไม่มีปัญหาและอุปสรรค</p> <p>- ไม่มีปัญหาและอุปสรรค</p> <p>- ไม่มีปัญหาและอุปสรรค</p> |

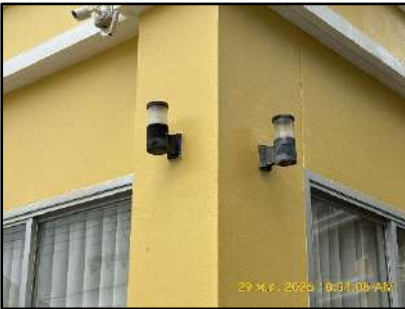
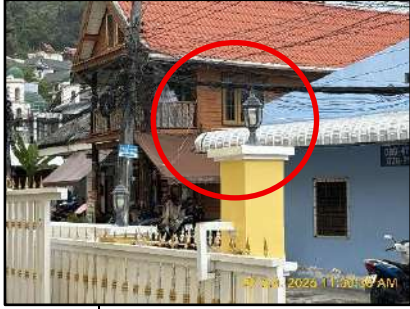
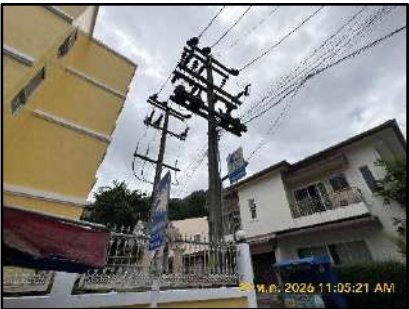
| องค์ประกอบสิ่งแวดล้อม / ผลกระทบต่อสิ่งแวดล้อม | มาตรการป้องกันและแก้ไขผลกระทบสิ่งแวดล้อม | การปฏิบัติตามมาตรการป้องกันและแก้ไขผลกระทบสิ่งแวดล้อม | ปัญหา อุปสรรคและข้อเสนอแนะ |
|---|---|---|---|
| <p>ไปยัง Panel Load ในส่วนต่างๆ ของโครงการต่อไป</p> <p>(2) ระบบไฟฟ้ากรณีฉุกเฉิน กรณีไฟฟ้าปกติขัดข้อง โครงการมีการติดตั้งระบบไฟฟ้าสำรองได้แก่ เครื่องกำเนิดไฟฟ้าฉุกเฉิน (Generator) ขนาด 350 KVA จำนวน 1 ชุด สำหรับจ่ายกระแสไฟฟ้าให้แก่พื้นที่ส่วนกลาง และอุปกรณ์ไฟฟ้าส่วนกลาง นอกจากนี้โครงการได้จัดให้มี Battery ขนาด 24 v สำหรับจ่ายบอกทางหนีไฟและไฟฟ้าส่องสว่างฉุกเฉิน ซึ่งสามารถสำรองไฟฟ้าได้นาน 2 ชั่วโมง ติดตั้งในจุดต่างๆ ของพื้นที่โครงการ</p> <p>โดยพื้นที่โครงการอยู่ในความรับผิดชอบของการไฟฟ้าส่วนภูมิภาคอำเภอเถลิง จังหวัดภูเก็ต ซึ่งการไฟฟ้าส่วนภูมิภาคฯ สามารถจ่ายไฟฟ้าได้ตามมาตรฐานคุณภาพที่</p> | <p>2. โครงการติดตั้งหม้อแปลงไฟฟ้า บริเวณด้านหน้าอาคารโดยไม่ติดกับบ้านพักอาศัย</p> <p>3. รมรงค์ให้ผู้พักอาศัยในโครงการมีการมีกิจวัตรประจำวันและพฤติกรรมในการประหยัดไฟฟ้า ดังนี้</p> | <div data-bbox="1182 357 1585 667" data-label="Image"> </div> <div data-bbox="1599 357 2007 667" data-label="Image"> </div> <p>2.ปฏิบัติตามมาตรการ โดยทางโครงการมีการติดตั้งหม้อแปลงไว้บริเวณด้านหน้าโครงการ</p> <div data-bbox="1196 820 1603 1129" data-label="Image"> </div> <p>3. ปฏิบัติตามมาตรการ โครงการได้ทำป้ายประชาสัมพันธ์ให้ผู้เข้าพักอาศัยและพนักงานตระหนักถึงการใช้พลังงานไฟฟ้า โดยมีป้ายประชาสัมพันธ์ให้ปิดไฟเมื่อเลิกใช้งาน</p> | <p>- ไม่มีปัญหาและอุปสรรค</p> <p>- ไม่มีปัญหาและอุปสรรค</p> |

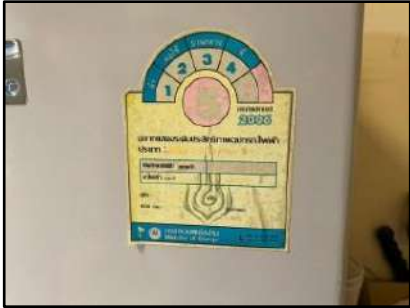
| องค์ประกอบสิ่งแวดล้อม / ผลกระทบต่อสิ่งแวดล้อม | มาตรการป้องกันและแก้ไขผลกระทบสิ่งแวดล้อม | การปฏิบัติตามมาตรการป้องกันและแก้ไขผลกระทบสิ่งแวดล้อม | ปัญหา อุปสรรคและข้อเสนอแนะ |
|---|---|---|---|
| <p>สำนักงานคณะกรรมการนโยบายพลังงานแห่งชาติ (สพช.) กำหนดซึ่งมีความเพียงพอกับความต้องการของผู้ใช้ไฟฟ้า และได้มีการพัฒนาในด้านมาตรฐานทางด้านเทคนิคและมาตรฐานการให้บริการทั่วไป เพื่อให้ผู้ใช้ไฟฟ้าได้รับบริการที่สะดวกรวดเร็วรองรับความต้องการการใช้พลังงานไฟฟ้าได้อย่างมั่นคงและเพียงพอ รวมทั้งการจัดทำระบบแผนที่และข้อสนเทศระบบจำหน่ายไฟฟ้าเพื่อนำข้อมูลไปใช้ประโยชน์ในการวางแผนการพัฒนาในด้านต่างๆ ตลอดจนการปรับปรุงการให้บริการติดตั้งไฟฟ้าใหม่/ไฟฟ้าเพิ่มการปรับปรุงการให้บริการ ชำระค่าไฟฟ้าและการปรับปรุงประสิทธิภาพงานบริหารด้านไฟฟ้ามาตรฐาน ISO 9002 เป็นต้น เพื่อเสริมสร้างความมั่นคงและเพียงพอในการจ่ายไฟฟ้าให้มากขึ้น ดังนั้น คาดว่าผลกระทบ</p> | <p>- ปิดสวิตช์ไฟฟ้า และเครื่องใช้ไฟฟ้าทุกชนิดเมื่อเลิกใช้งาน สร้างให้เป็นนิสัยในการดับไฟทุกครั้งที่ออกจากห้อง</p> <p>- เลือกซื้อเครื่องใช้ไฟฟ้าที่ได้มาตรฐาน ดูฉลากแสดงประสิทธิภาพให้แน่ใจทุกครั้งก่อนตัดสินใจซื้อ หากมีอุปกรณ์ไฟฟ้าเบอร์ 5 ต้องเลือกใช้เบอร์ 5</p> | <p>- ปฏิบัติตามมาตรการ โดยมีป้ายประชาสัมพันธ์ให้ปิดไฟเมื่อเลิกใช้งาน</p> <p>- ปฏิบัติตามมาตรการ โดยเลือกซื้อเครื่องใช้ไฟฟ้าที่ได้มาตรฐานและมีฉลากแสดงประสิทธิภาพเบอร์ 5</p> | <p>- ไม่มีปัญหาและอุปสรรค</p> <p>- ไม่มีปัญหาและอุปสรรค</p> |

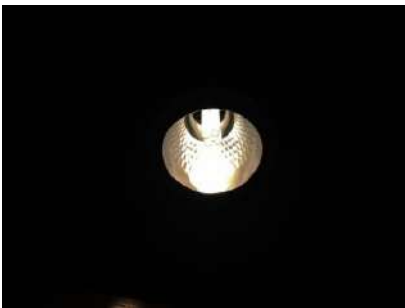
| องค์ประกอบสิ่งแวดล้อม / ผลกระทบต่อสิ่งแวดล้อม | มาตรการป้องกันและแก้ไขผลกระทบสิ่งแวดล้อม | การปฏิบัติตามมาตรการป้องกันและแก้ไขผลกระทบสิ่งแวดล้อม | ปัญหา อุปสรรคและข้อเสนอแนะ |
|---|---|---|---|
| | 5. หลอดไฟภายในโครงการจะเลือกใช้หลอด LED ทั้งหมดเพื่อเป็นการลดการใช้ประหยัดพลังงาน | 5. ปฏิบัติตามมาตรการ โดยโครงการใช้หลอดไฟที่เป็น LED ทั้งโครงการ<br> | - ไม่มีปัญหาและอุปสรรค |

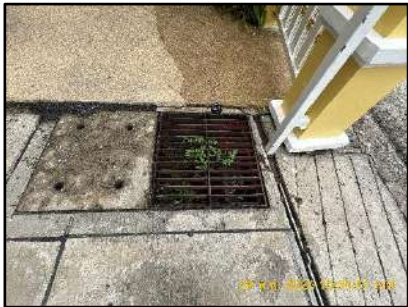
| องค์ประกอบสิ่งแวดล้อม / ผลกระทบต่อสิ่งแวดล้อม | มาตรการป้องกันและแก้ไขผลกระทบสิ่งแวดล้อม | การปฏิบัติตามมาตรการป้องกันและแก้ไขผลกระทบสิ่งแวดล้อม | ปัญหา อุปสรรคและข้อเสนอแนะ |
|---|---|---|---|
| <b>3. การระบายน้ำ</b><br><p>เมื่อโครงการเปิดดำเนินการ บริเวณนี้ จะ ก่อ ให้ เกิด การเปลี่ยนแปลงการใช้ที่ดินอย่างถาวร จากเดิมพื้นที่ว่างเปล่าไม่ได้มีการใช้ประโยชน์แต่อย่างใด โดยในการพัฒนาโครงการได้มีการปรับสภาพพื้นที่ให้เหมาะสมต่อการก่อสร้างอาคาร พร้อมกันนี้โครงการได้มีการจัดให้มีพื้นที่สีเขียวไว้พักผ่อน แต่อย่างไรก็ตามถึงแม้ว่าจะมีพื้นที่ที่มีการจัดภูมิสถาปัตย์ ปริมาณน้ำฝนที่ซึมลงใต้ดินก็จะลดลงเนื่องมาจากในบริเวณพื้นที่โครงการมีส่วนที่เป็นอาคาร และถนนทำให้ปริมาณน้ำฝนที่คงเหลืออยู่บนพื้นผิวเพิ่มขึ้นจากเมื่อก่อนมีการพัฒนาโครงการ ดังนั้นโครงการจึงต้องมีการควบคุมอัตราการระบายน้ำออกจากโครงการ เพื่อป้องกันปัญหาน้ำท่วม ซึ่งมี</p> | <p>1. ติดตั้งตะแกรงดักมูลฝอยบริเวณจุดระบายน้ำเข้าสู่ท่อระบายน้ำและมีการลอกตะแกรงทุกเดือน</p> <p>2. ควบคุมการระบายน้ำหลังพัฒนาไม่ให้เกินก่อนพัฒนาโครงการ</p> <p>3. ก่อสร้างบ่อหน่วงน้ำ เพื่อรองรับและกักเก็บน้ำฝนภายในพื้นที่โครงการ ก่อนที่จะนำมาใช้ประโยชน์ภายในโครงการทั้งหมดเช่น รดน้ำต้นไม้และพื้นที่สีเขียว ฉีดล้างถนน เป็นต้น</p> <p>4. นำน้ำฝนจากบ่อหน่วงน้ำมาใช้ประโยชน์ให้มากที่สุด เช่น รดน้ำต้นไม้ ล้างพื้น ล้างท่อ ถนน เป็นต้น</p> | <p>1. ปฏิบัติตามมาตรการ โดยติดตั้งตะแกรงดักมูลฝอยบริเวณจุดระบายน้ำเข้าสู่ท่อระบายน้ำ</p> <p>2. ปฏิบัติตามมาตรการ โครงการควบคุมการระบายน้ำโดยมีท่อระบายน้ำทั่วโครงการ</p> <p>3. ไม่ปฏิบัติตามมาตรการ โครงการไม่มีบ่อหน่วงน้ำ</p> <p>4. ไม่ปฏิบัติตามมาตรการ โครงการไม่มีบ่อหน่วงน้ำ</p> | <p>- ไม่มีปัญหาและอุปสรรค</p> <p>- ไม่มีปัญหาและอุปสรรค</p> <p>- ไม่มีปัญหาและอุปสรรค</p> <p>- ไม่มีปัญหาและอุปสรรค</p> |

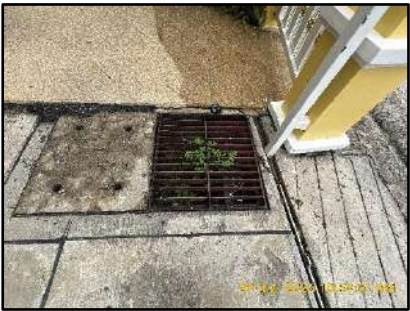
| องค์ประกอบสิ่งแวดล้อม / ผลกระทบต่อสิ่งแวดล้อม | มาตรการป้องกันและแก้ไขผลกระทบต่อสิ่งแวดล้อม | การปฏิบัติตามมาตรการป้องกันและแก้ไขผลกระทบต่อสิ่งแวดล้อม | ปัญหา อุปสรรคและข้อเสนอแนะ |
|---|---|---|---|
| <p>บารมี 6 ต่อไป</p> <p>จากการคำนวณอัตรา<br/>การระบายน้ำก่อนและหลังพัฒนา<br/>โครงการพบว่า ปริมาณ น้ำฝน<br/>ภายหลังการพัฒนาโครงการที่ต้อง<br/>กักเก็บเป็นเวลาอย่างน้อย 3 ชั่วโมง<br/>เท่ากับ 81.40 ลูกบาศก์เมตร ซึ่ง<br/>หากเปรียบเทียบกับความจุของบ่อ<br/>หนองน้ำ ซึ่งมีขนาด 90.00 ลูกบาศก์<br/>เมตร พบว่าสามารถรองรับปริมาณ<br/>น้ำฝนบริเวณพื้นที่โครงการได้อย่าง<br/>เพียงพอ</p> <p>การระบายน้ำทิ้ง น้ำเสีย<br/>ที่เกิดจากผู้ให้บริการและจาก<br/>กิจกรรมภายในโครงการจะถูก<br/>รวบรวมเข้าสู่ระบบบำบัดน้ำเสียของ<br/>โครงการ หลังจากนั้น น้ำทิ้งที่ผ่าน<br/>กระบวนการบำบัดแล้วจะถูกปล่อย<br/>ให้ไหลผ่านบ่อตรวจคุณภาพน้ำทิ้ง<br/>ก่อนจะถูกระบายลงสู่รางระบายน้ำ<br/>สาธารณะริมซอยพระบารมี 6 เพื่อ</p> | | | |

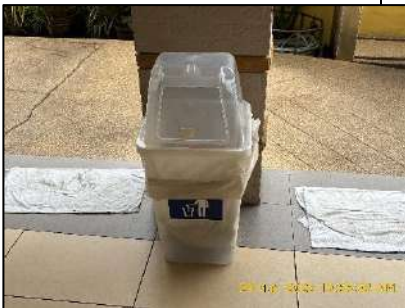
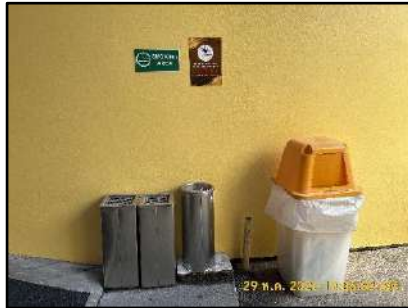
| องค์ประกอบสิ่งแวดล้อม / ผลกระทบต่อสิ่งแวดล้อม | มาตรการป้องกันและแก้ไขผลกระทบสิ่งแวดล้อม | การปฏิบัติตามมาตรการป้องกันและแก้ไขผลกระทบสิ่งแวดล้อม | ปัญหา อุปสรรคและข้อเสนอแนะ |
|---|---|---|---|
| <p>อันตราย และมูลฝอยรีไซเคิล โดยมีพื้นที่ห้องพักมูลฝอยรวม 7.05 ตารางเมตร ที่ระดับกักเก็บ 1.20 เมตร (รองรับมูลฝอยได้ 8.46 ลูกบาศก์เมตร/วัน) ซึ่งสามารถรองรับมูลฝอยที่เกิดขึ้นได้นานมากกว่า 3 วัน เพื่อรอดเก็บขนมูลฝอยเข้ามาจัดเก็บต่อไป</p> <p>ทั้งนี้จากการประเมินปริมาณมูลฝอยที่เกิดขึ้นจากโครงการและเปรียบเทียบกับความจุของห้องพักมูลฝอยแต่ละประเภทของโครงการพบว่าขนาดของห้องพักมูลฝอยสามารถรองรับปริมาณมูลฝอยที่เกิดขึ้นได้อย่างน้อย 3 วัน ซึ่งเพียงพอสำหรับการจัดการมูลฝอยของโครงการ โดยเฉพาะในช่วงที่รถเก็บขนมูลฝอยไม่สามารถเข้าเก็บขนมูลฝอยของโครงการได้ซึ่งทำให้ห้องพักมูลฝอยรวมของโครงการยังคงสามารถรองรับมูลฝอยไว้ได้</p> | <p>- ถังรองรับมูลฝอยอันตราย เช่น หลอดฟลูออเรสเซนต์ ถ่านไฟฉายแบตเตอรี่โทรศัพท์เคลื่อนที่ ภาชนะบรรจุสารเคมี เป็นต้น (ถังสีส้มหรือถังสีเทาฟ้า ส้ม) ก่อนจะนำไปทิ้งยังจุดทิ้งมูลฝอยอันตรายตามที่ท้องถิ่นกำหนด</p> | <p>- ปฏิบัติตามมาตรการ โครงการมีถังรองรับมูลฝอยรีไซเคิล ซึ่งเป็นมูลฝอยที่ยังใช้ได้วางไว้โดยรอบโครงการ</p> | <p>- ไม่มีปัญหาและอุปสรรค</p> |

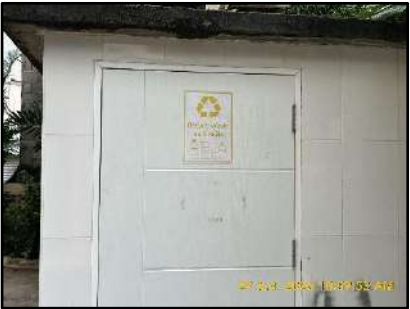
| องค์ประกอบสิ่งแวดล้อม / ผลกระทบต่อสิ่งแวดล้อม | มาตรการป้องกันและแก้ไขผลกระทบสิ่งแวดล้อม | การปฏิบัติตามมาตรการป้องกันและแก้ไขผลกระทบสิ่งแวดล้อม | ปัญหา อุปสรรคและข้อเสนอแนะ |
|---|---|---|---|
| <p>ในช่วงที่รอรถเก็บขนมูลฝอยเข้ามาเก็บต่อไป</p> <p><b>ข) การจัดการมูลฝอย</b></p> <p>-ห้องพักแต่ละห้องโครงการจะจัดให้มีถังรองรับมูลฝอยภายในห้องพักขนาด 20 ลิตร จำนวน 2 ถัง/ห้อง (แยกเป็นถังรองรับมูลฝอยอินทรีย์/ขยะที่สามารถย่อยสลายได้ และมูลฝอยแห้ง)</p> <p>-ส่วนต้อนรับโครงการจะจัดให้มีถังรองรับมูลฝอยขนาด 60 ลิตร จำนวน 2 ถัง (แยกเป็นถังรองรับมูลฝอยอินทรีย์/ขยะที่สามารถย่อยสลายได้ และมูลฝอยแห้ง)</p> <p>-การจัดการขยะอันตรายโครงการจะจัดให้มีห้องพักมูลฝอยอันตราย จำนวน 1 ห้องแยกจากมูลฝอยประเภทอื่นๆ โดยในการเก็บรวบรวมขยะมูลฝอยของโครงการนั้น จะกำหนดให้แม่บ้านคัดแยกมูลฝอยอันตรายออกมา และบรรจุใส่ถุงสี</p> | <p>ฝอยรวม ต้องมัดปากถุงให้แน่น เพื่อป้องกันมูลฝอยกระจัดกระจายและสะดวกต่อการขนย้าย</p> <p>5. จัดให้มีการทำความสะอาดห้องพักมูลฝอยรวม สัปดาห์ละ 1 ครั้ง เพื่อป้องกันการเพาะตัวของเชื้อโรค</p> <p>6. ห้องพักมูลฝอยต้องมีประตูปิดมิดชิด เพื่อป้องกันกลิ่นรบกวนผู้มาใช้บริการ และชุมชน บริเวณใกล้เคียงโดยจะเปิดประตูเฉพาะช่วงที่มีการเก็บขนมูลฝอยเท่านั้น</p> <p>7. จัดให้มีท่อบรรณน้ำจากการล้างห้องพักมูลฝอยไปยังระบบบำบัดน้ำเสียของโครงการ</p> <p>8. จัดให้มีแม่บ้านคอยดูแลรักษาความสะอาดบริเวณห้องพักมูลฝอยรวมของโครงการ</p> | <p>ผู้ดูแลรับผิดชอบ</p> <p>5. ปฏิบัติตามมาตรการ โครงการมีแผนแม่บ้านเป็นผู้ดูแลรับผิดชอบ</p> <p>6. ปฏิบัติตามมาตรการ โครงการมีแผนแม่บ้านเป็นผู้ดูแลรับผิดชอบ</p> <p>7. ปฏิบัติตามมาตรการ มีท่อบรรณน้ำจากการล้างห้องพักมูลฝอยไปยังระบบบำบัดน้ำเสียของโครงการ</p> <p>8. ปฏิบัติตามมาตรการ โครงการมีแผนแม่บ้านเป็นผู้ดูแลรับผิดชอบ</p> | <p>- ไม่มีปัญหาและอุปสรรค</p> <p>- ไม่มีปัญหาและอุปสรรค</p> <p>- ไม่มีปัญหาและอุปสรรค</p> <p>- ไม่มีปัญหาและอุปสรรค</p> <p>- ไม่มีปัญหาและอุปสรรค</p> |

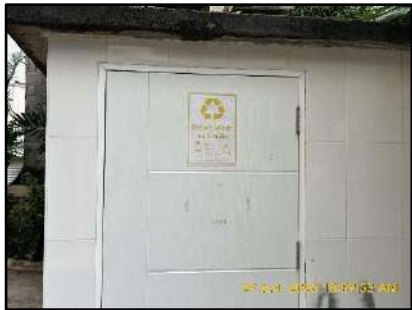
| องค์ประกอบสิ่งแวดล้อม / ผลกระทบต่อสิ่งแวดล้อม | มาตรการป้องกันและแก้ไขผลกระทบสิ่งแวดล้อม | การปฏิบัติตามมาตรการป้องกันและแก้ไขผลกระทบสิ่งแวดล้อม | ปัญหา อุปสรรคและข้อเสนอแนะ |
|---|---|---|---|
| <b>ขนมูลฝอยของหน่วยงานราชการ</b><br>การเก็บรวบรวมและจัดเก็บมูลฝอยและสิ่งปฏิกูลในพื้นที่ตำบลป่าตอง อยู่ในความรับผิดชอบของเทศบาลเมืองป่าตอง โดยปัจจุบันเทศบาลเมืองป่าตองมีที่กำจัดมูลฝอยที่ถูกสุขลักษณะ ต้องนำมูลฝอยไปกำจัดในเขตเทศบาลนครภูเก็ต ห่างจากเขตเทศบาลเมืองป่าตอง 19 กิโลเมตร ปริมาณมูลฝอยที่เกิดขึ้นประมาณ 126-127 ตัน/วัน เทศบาลมีรถเก็บมูลฝอย จำนวน 18 คัน พนักงานเก็บขนมูลฝอย 44 คน พนักงานเก็บกวาดมูลฝอย 26 คน มีความสามารถในการเก็บขนมูลฝอย 126 ตัน/วัน นอกจากนี้ยังมีงานที่เกี่ยวข้องกับการรักษาความสะอาดอื่นๆ เช่น การดูแลสิ่งปฏิกูล มีรถตักสิ่งปฏิกูล จำนวน 3 คัน รถบรรทุกจำนวน 1 คัน (ที่มา: แผนยุทธศาสตร์การพัฒนา(พ.ศ.2560- | 3) ประชาสัมพันธ์การทิ้งมูลฝอยให้ตรงกับภาชนะรองรับมูลฝอยแต่ละประเภท<br><br>12. ปลุกต้นไม้บริเวณโดยรอบห้องพักมูลฝอยรวม เพื่อลดปัญหาเรื่องกลิ่นและทัศนียภาพ | - ปฏิบัติตามมาตรการ โครงการtidyparticipatoryการทิ้งมูลฝอยให้ตรงกับภาชนะรองรับมูลฝอยแต่ละประเภท<br><br>12. ปฏิบัติตามมาตรการ โครงการได้ปลุกต้นไม้ไว้รอบๆห้องพักมูลฝอย<br><br> | - ไม่มีปัญหาและอุปสรรค<br><br>- ไม่มีปัญหาและอุปสรรค |

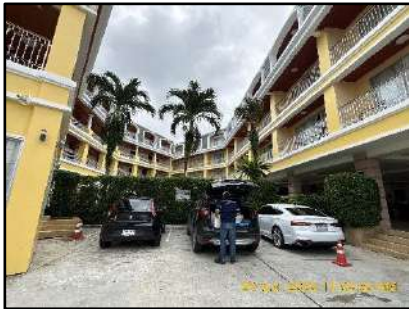
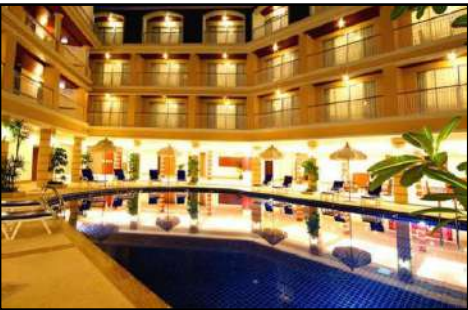
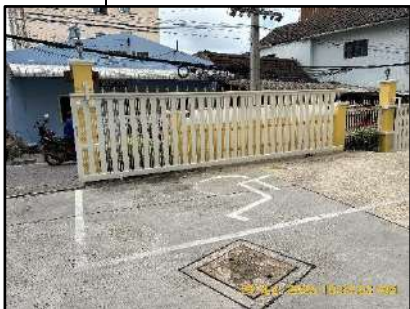
| องค์ประกอบสิ่งแวดล้อม / ผลกระทบต่อสิ่งแวดล้อม | มาตรการป้องกันและแก้ไขผลกระทบสิ่งแวดล้อม | การปฏิบัติตามมาตรการป้องกันและแก้ไขผลกระทบสิ่งแวดล้อม | ปัญหา อุปสรรคและข้อเสนอแนะ |
|---|---|---|---|
| <p>ดังนั้น โครงการต้องจัดให้มีพื้นที่จอดรถยนต์ไม่น้อยกว่า 16 คัน</p> <p>ทั้งนี้ โครงการได้จัดให้มีที่จอดรถยนต์ จำนวน 33 คัน และที่จอดรถจักรยานยนต์ จำนวน 7 คัน ถือว่าสอดคล้องกับข้อกำหนดดังกล่าว</p> <p><b>2.กฎกระทรวงฉบับที่ 64 (พ.ศ.2555) ออกตามความในพระราชบัญญัติควบคุมอาคาร พ.ศ. 2522</b></p> <p>จากการตรวจสอบตามข้อกำหนดของกฎกระทรวงฉบับที่ 64 (พ.ศ.2555)ออกตามความในพระราชบัญญัติควบคุมอาคาร พ.ศ. 2522 พบว่า โครงการโรงแรมกะหลิม รีสอร์ท (เปลี่ยนการใช้อาคาร) มีลักษณะเป็นโครงการประเภทโรงแรมจำนวน 78 ห้องพัก จึงเข้าข่ายประเภทของอาคารที่ต้องจัดให้</p> | <p>4) ในช่วงเวลากลางคืนต้องมีไฟส่องสว่างอย่างเพียงพอ</p> <p>5) เมื่อสัญญาเช่าใกล้หมดลง โครงการจะต้องดำเนินการต่อสัญญาเช่า เพื่อให้มีพื้นที่จอดรถตลอดเวลาเปิดดำเนินการของโครงการ</p> | <div data-bbox="1169 352 1576 662" data-label="Image"> </div> <p>- ปฏิบัติตามมาตรการ โครงการมีไฟส่องสว่างไว้โดยรอบโครงการ</p> <div data-bbox="1169 810 1635 1120" data-label="Image"> </div> <p>- ไม่ปฏิบัติตามมาตรการ เนื่องจากผู้เข้ามาพักที่โครงการส่วนใหญ่จะใช้บริการรถรับ – ส่ง จากสนามบินและรถรับส่งประจำทาง และพนักงานของโครงการมีรถรับ – ส่ง จากโรงแรม Phuket graceland ซึ่งเป็นโรงแรมในเครือเดียวกันคอยรับ – ส่ง ที่จอดรถด้านหน้า</p> | <div data-bbox="1592 352 2000 662" data-label="Image"> </div> <p>- ไม่มีปัญหาและอุปสรรค</p> <p>- ไม่มีปัญหาและอุปสรรค</p> |

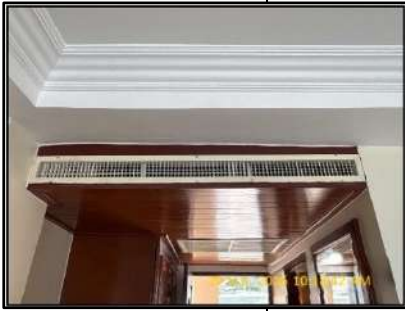
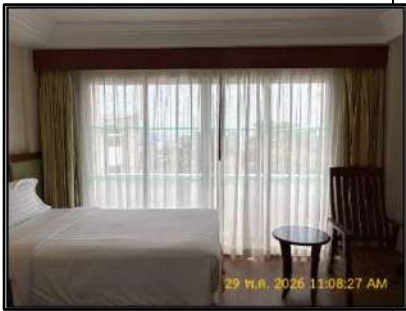
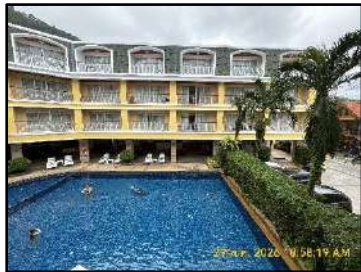
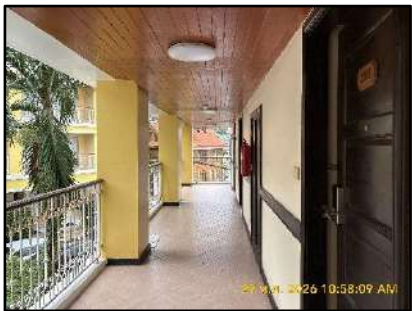
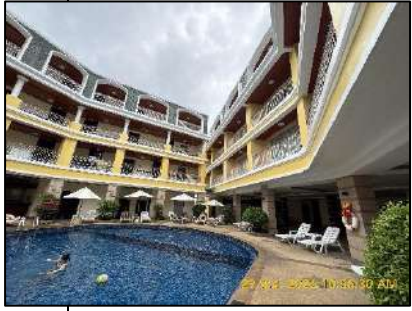
| องค์ประกอบสิ่งแวดล้อม / ผลกระทบต่อสิ่งแวดล้อม | มาตรการป้องกันและแก้ไขผลกระทบต่อสิ่งแวดล้อม | การปฏิบัติตามมาตรการป้องกันและแก้ไขผลกระทบต่อสิ่งแวดล้อม | ปัญหา อุปสรรคและข้อเสนอแนะ |
|---|---|---|---|
| | <p>(4) จัดให้มีการถ่ายเทอากาศที่ดีภายในอาคารพักอาศัยเช่น เปิดหน้าต่างภายในห้องพักเพื่อให้อากาศหมุนเวียนสะดวก เป็นต้น</p> | <p>4. ปฏิบัติตามมาตรการ ภายในห้องพักของโครงการมีระบบระบายอากาศที่สามารถถ่ายเทอากาศได้อย่างสะดวก</p> | <p>- ไม่มีปัญหาและอุปสรรค</p> |

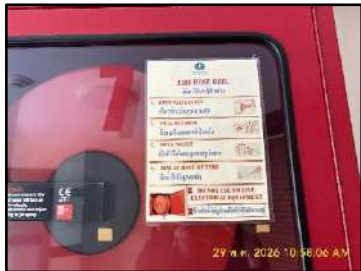
| องค์ประกอบสิ่งแวดล้อม / ผลกระทบต่อสิ่งแวดล้อม | มาตรการป้องกันและแก้ไขผลกระทบสิ่งแวดล้อม | การปฏิบัติตามมาตรการป้องกันและแก้ไขผลกระทบสิ่งแวดล้อม | ปัญหา อุปสรรคและข้อเสนอแนะ |
|---|---|---|---|
| <p>ดับเพลิง 100 ฟุต โดยตำแหน่งติดตั้ง FHC นั้น โครงการได้ติดตั้งตู้ FHC ไว้ภายในอาคาร 1 และอาคาร 2 ทุกชั้นชั้นละ 1 จุด นอกจากนี้โครงการมีการติดตั้งตู้เก็บสายฉีดน้ำดับเพลิงพร้อมอุปกรณ์ (Fire Hose Cabinet: FHC) ไว้ภายนอกอาคาร โดยติดตั้งไว้โดยรอบพื้นที่โครงการจำนวน 4จุด</p> <p>2) หัวรับน้ำดับเพลิง (Fire Department Connection: FDC) โครงการจัดให้มีหัวรับน้ำดับเพลิงสำหรับนำจากระบบดับเพลิงเข้าสู่ระบบจ่ายน้ำเพื่อดับเพลิงภายในอาคารโครงการโดยหัวรับน้ำดับเพลิงสำหรับรดดับเพลิงจะใช้แบบ Siamese Connection ขนาด <math>\varnothing 6" \times 2.5" \times 2.5" \times 2.5"</math> พร้อม Check Valve หัวสวมเร็วละฝาปิด ใช้สำหรับ หัวสูบ จาก</p> | <p>6. มีแผนปฏิบัติการฉุกเฉินโดยระบุถึงวิธีการอพยพผู้ที่อยู่ในอาคารภายใน 1 ชั่วโมง และระบุผู้รับผิดชอบในขั้นตอนต่างๆ</p> <p>7. มีเจ้าหน้าที่คอยตรวจตราความเรียบร้อยและอำนวยความสะดวกปลอดภัยบริเวณทางเข้า-ออก โครงการตลอด 24 ชั่วโมง</p> <p>8. ประชาสัมพันธ์ให้ความรู้แก่ผู้พักอาศัยภายในโครงการเกี่ยวกับการใช้อุปกรณ์ป้องกันอัคคีภัยแผนการป้องกันอัคคีภัยและแผนการอพยพ รวมทั้งข้อปฏิบัติต่างๆ ขณะเกิดเหตุเพลิงไหม้</p> <p>9. โครงการจัดเตรียมพื้นที่จุดรวมพลไว้อย่างเพียงพอ โดยมีสัดส่วนพื้นที่จุดรวมพลต่อผู้พักอาศัยไม่น้อยกว่า 0.25 ตารางเมตร/คน สำหรับพื้นที่โครงการจัดเตรียมเป็นจุดรวมพลสามารถรองรับผู้อพยพภายในโครงการได้</p> | <p>6. ปฏิบัติตามมาตรการ โครงการจัดทำแผนฉุกเฉินของโครงการเพื่อเตรียมพร้อมในกรณีเกิดเหตุเพลิงไหม้</p> <p>7. ไม่ปฏิบัติตามมาตรการ โครงการไม่มีเจ้าหน้าที่รักษาความปลอดภัย แต่เนื่องจากส่วนต้อนรับอยู่ใกล้กับทางเข้า - ออกและลานจอดรถ จึงให้เจ้าหน้าที่ส่วนต้อนรับเป็นผู้อำนวยความสะดวกแก่ผู้เข้าพัก</p> <p>8. ปฏิบัติตามมาตรการ โครงการระบุวิธีใช้ของอุปกรณ์ป้องกันอัคคีภัยไว้อย่างชัดเจน</p> <p>9. ปฏิบัติตามมาตรการ โครงการมีจุดรวมพล จำนวน 1 จุดไว้บริเวณด้านหน้าโครงการ</p> | <p>- ไม่มีปัญหาและอุปสรรค</p> <p>- ไม่มีปัญหาและอุปสรรค</p> <p>- ไม่มีปัญหาและอุปสรรค</p> <p>- ไม่มีปัญหาและอุปสรรค</p> |

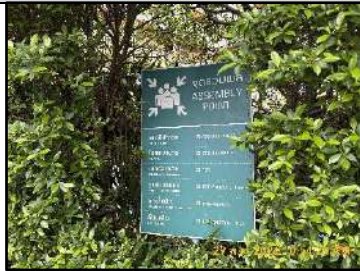
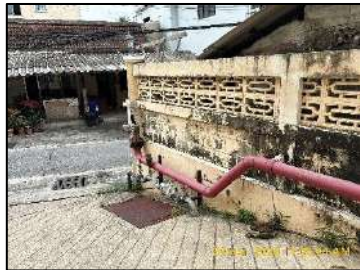
| องค์ประกอบสิ่งแวดล้อม / ผลกระทบต่อสิ่งแวดล้อม | มาตรการป้องกันและแก้ไขผลกระทบสิ่งแวดล้อม | การปฏิบัติตามมาตรการป้องกันและแก้ไขผลกระทบสิ่งแวดล้อม | ปัญหา อุปสรรคและข้อเสนอแนะ |
|---|---|---|---|
| <p>ระดับเพลิงโดยมีตำแหน่งติดตั้งอยู่บริเวณมุมด้านหน้าพื้นที่โครงการติดกับซอยพระบาร์มี 6 จำนวน 1 จุด</p> <p>3) เครื่องดับเพลิงชนิดมือถือโครงการจะติดตั้งถังดับเพลิงมือถือชนิดผงเคมีแห้ง CLASS ABC ขนาด 10 ปอนด์ ไว้ตามจุดต่างๆ ภายในแต่ละอาคาร ซึ่งมีรายละเอียดดังนี้</p> <p><u>อาคารที่1</u></p> <ul style="list-style-type: none"> <li>- ชั้นที่ 1 ติดตั้งไว้ จำนวน 5 จุด</li> <li>- ชั้นที่ 2-4 (ลักษณะเหมือนกัน) ติดตั้งไว้ชั้นละ 4 จุด</li> </ul> <p><u>อาคารที่2</u></p> <ul style="list-style-type: none"> <li>- ชั้นที่1 ติดตั้งไว้ จำนวน 3 จุด</li> <li>- ชั้นที่ 2-4 (ลักษณะเหมือนกัน) ติดตั้งไว้ชั้นละจำนวน 2 จุด</li> </ul> <p>4) ป้ายบอกทางหนีไฟ</p> | <p>ทั้งหมดและเพียงพอต่อจำนวนผู้อพยพภายในโครงการและยังเป็นพื้นที่ที่ปลอดภัย</p> <p>10. กำหนดทางเดินรถดับเพลิงขนาดใหญ่สามารถเข้าถึงหัวรับน้ำดับเพลิงได้</p> <p>11. มาตรการป้องกันและแก้ไขผลกระทบสิ่งแวดล้อมด้านความปลอดภัยต่อชีวิตและทรัพย์สินของประชาชนในบริเวณใกล้เคียง มีดังนี้</p> <p>1) ควบคุมการจราจรภายในโครงการ</p> <p>2) ติดตั้งป้ายชื่อโครงการ ลูกศรแสดงทิศทางการจราจร</p> | <p></p> <p>10. ปฏิบัติตามมาตรการ โครงการมีหัวรับน้ำดับเพลิงไว้บริเวณด้านหน้าทางเข้าโครงการ</p> <p></p> <p>11. ปฏิบัติตามมาตรการ โดยมีรายละเอียด ดังนี้</p> <ul style="list-style-type: none"> <li>- ปฏิบัติตามมาตรการ มีการควบคุมให้รถที่รับ – ส่งผู้เข้าพักจอดบริเวณด้านหน้าโครงการเท่านั้น</li> <li>- ปฏิบัติตามมาตรการ มีป้ายชื่อโครงการอยู่บริเวณ</li> </ul> | <p>- ไม่มีปัญหาและอุปสรรค</p> <p>- ไม่มีปัญหาและอุปสรรค</p> <p>- ไม่มีปัญหาและอุปสรรค</p> <p>- ไม่มีปัญหาและอุปสรรค</p> |

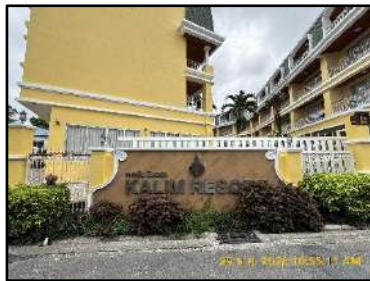
| องค์ประกอบสิ่งแวดล้อม / ผลกระทบต่อสิ่งแวดล้อม | มาตรการป้องกันและแก้ไขผลกระทบสิ่งแวดล้อม | การปฏิบัติตามมาตรการป้องกันและแก้ไขผลกระทบสิ่งแวดล้อม | ปัญหา อุปสรรคและข้อเสนอแนะ |
|---|---|---|---|
| <p>โครงการจะติดตั้งป้ายบอกทางหนีไฟภายในอาคาร โดยใช้ตัวอักษรขนาดใหญ่กว่า 10 เซนติเมตร พร้อมชุดชาร์จแบตเตอรี่หลอดไฟคอมเพล็กซ์ฟลูออเรสเซนต์ 1×11 W ซึ่งมีกำลังเพียงพอในการใช้งาน ขณะที่แหล่งจ่ายกำลังไฟฟ้าในสภาวะปกติเกิดขัดข้องไม่น้อยกว่า 2 ชั่วโมง</p> <p>โดยมีตำแหน่งการติดตั้งกระจายไปตามจุดต่างๆ ภายในโครงการดังนี้</p> <p><u>อาคาร 1</u></p> <ul style="list-style-type: none"> <li>- ชั้นที่1 ติดตั้งไว้ จำนวน 3 จุด</li> <li>- ชั้น ที่ 2 -4 (ลักษณะเหมือนกัน) ติดตั้งไว้ชั้นละจำนวน 5 จุด</li> </ul> <p><u>อาคาร 2</u></p> <ul style="list-style-type: none"> <li>- ชั้นที่1 ติดตั้งไว้ จำนวน 1 จุด</li> </ul> | <p>ทางเข้า-ออกโครงการที่สามารถเห็นได้ชัดเจน และในระยะทางพอสมควรที่จะชะลอรถได้ทันก่อนเข้าสู่โครงการได้อย่างปลอดภัย</p> <p>3) ห้ามรถยนต์จอดบริเวณริมถนนการะจ่ายอมด้านหน้าโครงการ โดยเด็ดขาด เพื่อให้เกิดความคล่องตัวในการเดินทาง</p> <p>4) โครงการจัดเตรียมที่จอดรถไว้จำนวนรวมทั้งสิ้น 75 คัน ซึ่งผู้พักโรงแรมสามารถจอดรถในพื้นที่จอดรถได้ทุกเวลา โดยไม่ต้องจำกัดที่จอดรถ</p> | <p>ด้านหน้าโครงการอย่างชัดเจน</p> <p>- ปฏิบัติตามมาตรการ โครงการขอความร่วมมือกับพนักงานขับรถขนส่งให้จอดได้เฉพาะบริเวณที่ทางโครงการจัดไว้ให้เท่านั้น</p> <p>- ไม่ปฏิบัติตามมาตรการ ในปัจจุบันโครงการไม่มีปัญหาด้านที่จอดรถ เนื่องจากผู้ที่เข้าพักส่วนมากร้อยละ 80 เดินทางโดยใช้รถขนส่งสาธารณะและรถรับ – ส่งของโรงแรมเท่านั้น จึงไม่เกิดปัญหาเรื่องที่จอดรถไม่เพียงพอโครงการจึงยกเลิกสัญญาเช่าที่ดินที่ใช้เป็นที่จอดรถตั้งแต่</p> | <p>- ไม่มีปัญหาและอุปสรรค</p> <p>- ไม่มีปัญหาและอุปสรรค</p> |

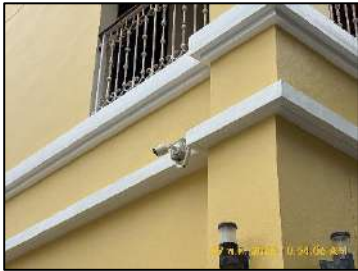
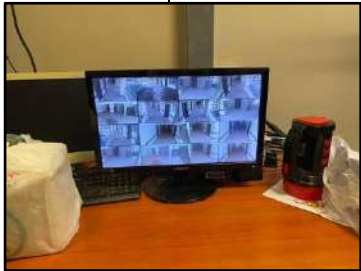
| องค์ประกอบสิ่งแวดล้อม / ผลกระทบต่อสิ่งแวดล้อม | มาตรการป้องกันและแก้ไขผลกระทบสิ่งแวดล้อม | การปฏิบัติตามมาตรการป้องกันและแก้ไขผลกระทบสิ่งแวดล้อม | ปัญหา อุปสรรคและข้อเสนอแนะ |
|---|---|---|---|
| <p>ติดตั้งไว้ชั้นละ 7 จุด</p> <p><u>อาคาร2</u></p> <ul style="list-style-type: none"> <li>- ชั้นที่1 ติดตั้งไว้ จำนวน 5 จุด</li> <li>- ชั้น ที่ 2 -4 (ลักษณะเหมือนกัน) ติดตั้งไว้ชั้นละจำนวน 4 จุด</li> <li>-</li> </ul> <p>6) กล้องวงจรปิด เพื่อเป็นการดูแลรักษาความปลอดภัยแก่ผู้ใช้บริการ โครงการได้จัดให้มีระบบกล้องวงจรปิดบริเวณโดยรอบพื้นที่โครงการ และภายในอาคารแต่ละอาคาร โดยมีตำแหน่งการติดตั้งดังนี้</p> <p><u>อาคาร1</u></p> <ul style="list-style-type: none"> <li>- ชั้นที่1 ติดตั้งไว้ จำนวน 8 จุด</li> <li>- ชั้น ที่ 2 -4 (ลักษณะเหมือนกัน) ติดตั้งไว้ชั้นละ</li> </ul> | <p>(1) ตรวจตราและตรวจสอบกล้องวัตถุที่ผิดปกติแจ้งเจ้าหน้าที่ตำรวจท้องถิ่น</p> <p>(2) ติดตั้งกล้องวงจรปิด (CCTV) โดยรอบพื้นที่โครงการ</p> <p>(3) จัดให้มีเจ้าหน้าที่และเครื่องมือ สำหรับตรวจสอบหาอาวุธที่ต่อสงสัย</p> <p>(4) จัดให้มีเจ้าหน้าที่และเครื่องมือ สำหรับสอบหาวัตถุระเบิดที่ต้องสงสัย</p> | <p>- ปฏิบัติตามมาตรการ หากพบวัตถุที่ผิดปกติจะแจ้งไปยัง สภ.ป่าตอง ให้เข้ามาตรวจสอบทันที</p> <p>- ปฏิบัติตามมาตรการ โครงการได้ติดตั้งกล้อง CCTV ไว้ทั่วทั้งโครงการ และมีห้องสังเกตการณ์หากพบความผิดปกติจะแจ้งเจ้าพนักงานทันที</p> <p>- ไม่ปฏิบัติตามมาตรการ แต่โครงการได้ขอความอนุเคราะห์จาก สภ.เมืองป่าตอง หากมีพบความผิดปกติจะรีบแจ้งให้เจ้าพนักงานทราบทันที</p> <p>- ไม่ปฏิบัติตามมาตรการ แต่โครงการได้ขอความอนุเคราะห์จาก สภ.เมืองป่าตอง หากมีพบความผิดปกติจะรีบแจ้งให้เจ้าพนักงานทราบทันที</p> | <p>- ไม่มีปัญหาและอุปสรรค</p> <p>- ไม่มีปัญหาและอุปสรรค</p> <p>- ไม่มีปัญหาและอุปสรรค</p> <p>- ไม่มีปัญหาและอุปสรรค</p> <p>- ไม่มีปัญหาและอุปสรรค</p> |

| องค์ประกอบสิ่งแวดล้อม / ผลกระทบต่อสิ่งแวดล้อม | มาตรการป้องกันและแก้ไขผลกระทบสิ่งแวดล้อม | การปฏิบัติตามมาตรการป้องกันและแก้ไขผลกระทบสิ่งแวดล้อม | ปัญหา อุปสรรคและข้อเสนอแนะ |
|---|---|---|---|
| <p>- ชั้น ที่ 2 -4 (ลักษณะเหมือนกัน) ติดตั้งไว้ชั้นละจำนวน 4 จุด</p> <p>5) ไฟส่องสว่างฉุกเฉิน ไฟส่องสว่างฉุกเฉิน พร้อมชุดชาร์จแบตเตอรี่ และสามารถจ่ายกระแสไฟฟ้าให้กับหลอดไฟที่ต้องพ่วงอยู่ได้ไม่น้อยกว่า 2 ชั่วโมง โดยมีตำแหน่งการติดตั้งกระจายไปตามจุดต่างๆ ภายในโครงการ เพื่อให้มีไฟส่องสว่างอย่างทั่วถึง กรณีเกิดเหตุไฟฟ้าดับ หรือไฟฟ้าขัดข้อง โดยมีตำแหน่งการติดตั้งกระจายไปตามจุดต่างๆ ภายในโครงการดังนี้</p> <p><u>อาคาร1</u></p> <p>- ชั้นที่1 ติดตั้งไว้ จำนวน 6 จุด</p> <p>- ชั้น ที่ 2 -4 (ลักษณะเหมือนกัน)</p> | <p>5) สำหรับบุคคลภายนอกและผู้ที่มาติดต่อกับผู้พักอาศัยในโรงแรม สามารถจอดรถได้เฉพาะลานจอดรถที่โครงการกำหนดให้เท่านั้น</p> <p>6) จัดให้มีพนักงานรักษาความปลอดภัยคอยอำนวยความสะดวกให้แก่ผู้พักอาศัยในโรงแรมในการเดินทางเข้า-ออกโครงการ โดยเน้นให้รถสามารถเข้าโครงการได้สะดวกและรวดเร็ว และขอความร่วมมือให้ผู้พักอาศัยภายในโครงการ เติมน้ำมันรถตามระบบจราจรอย่างเคร่งครัดเพื่อความสะดวกและปลอดภัยในการเดินทางตลอด 24 ชั่วโมง</p> <p>7) ประชาสัมพันธ์ให้ผู้พักในโรงแรมใช้บริการรถประจำทางและรถจักรยานยนต์รับจ้าง เป็นต้น</p> <p>12. มาตรการป้องกันผลกระทบจากการเกิดวินาศภัย</p> | <p>ปี 2563 เป็นต้นมา</p> <p>- ปฏิบัติตามมาตรการ โครงการให้ผู้เข้าพักและผู้มาติดต่อสามารถจอดรถได้เฉพาะบริเวณด้านหน้าที่เป็นลานจอดรถเท่านั้น</p> <p>- ไม่ปฏิบัติตามมาตรการ โครงการไม่มีเจ้าหน้าที่รักษาความปลอดภัย แต่เนื่องจากส่วนต้อนรับอยู่ใกล้กับทางเข้า - ออกและลานจอดรถ จึงให้เจ้าหน้าที่ส่วนต้อนรับเป็นผู้อำนวยความสะดวกแก่ผู้เข้าพัก</p> <p>- ปฏิบัติตามมาตรการ โครงการให้บริการรถรับ – ส่ง สำหรับผู้ที่เข้าพัก และนอกจากนี้ยังสามารถติดต่อคนขับรถสาธารณะให้เขามารับผู้เข้าพักที่โครงการอีกด้วย</p> <p>12. ปฏิบัติตามมาตรการ โดยมีรายละเอียด ดังนี้</p> | <p>- ไม่มีปัญหาและอุปสรรค</p> <p>- ไม่มีปัญหาและอุปสรรค</p> <p>- ไม่มีปัญหาและอุปสรรค</p> <p>- ไม่มีปัญหาและอุปสรรค</p> |

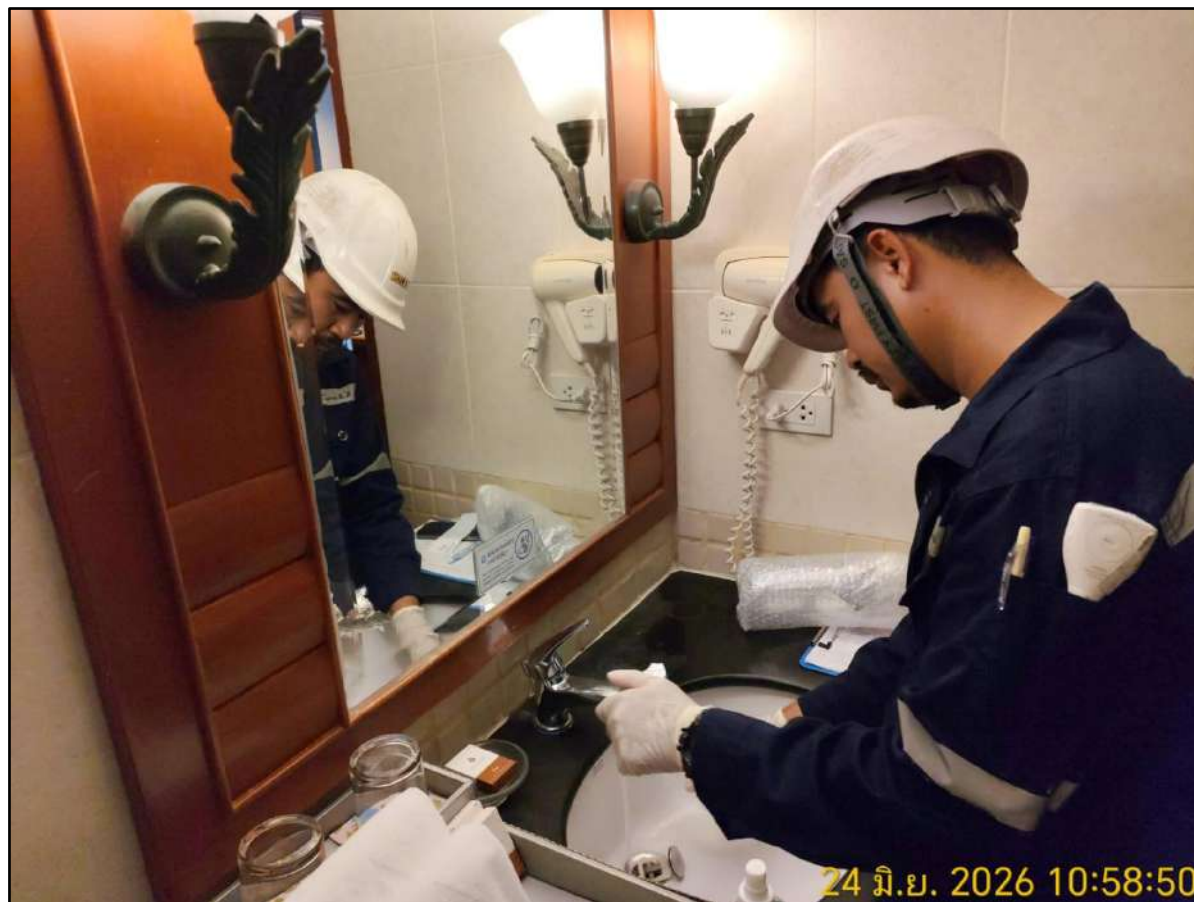
รูปที่ 3.22 จุดเก็บตัวอย่างน้ำใช้ในโครงการ

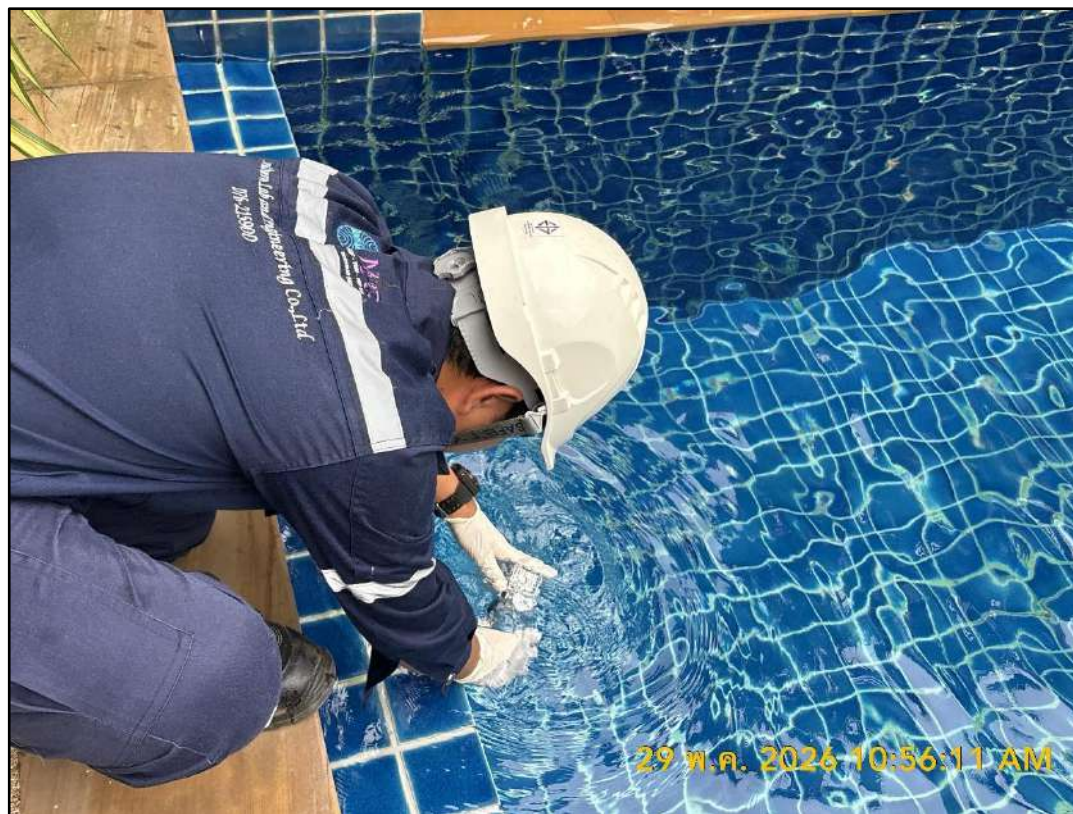
รูปที่ 3.23 จุดเก็บตัวอย่างน้ำสระว่ายน้ำ
