รายงานผลการปฏิบัติตามมาตรการป้องกันและ  
แก้ไขผลกระทบสิ่งแวดล้อมและมาตรการติดตามตรวจสอบ  
ผลกระทบสิ่งแวดล้อม

โครงการอาคารสำนักงานและการศึกษา  
ของบริษัท ซีพี ออลล์ จำกัด (มหาชน)  
ระหว่างเดือนมกราคม-มิถุนายน พ.ศ. 2569

**รายงานผลการปฏิบัติตามมาตรการป้องกันและแก้ไขผลกระทบสิ่งแวดล้อม  
และมาตรการติดตามตรวจสอบผลกระทบสิ่งแวดล้อม  
โครงการอาคารสำนักงานและการศึกษา**

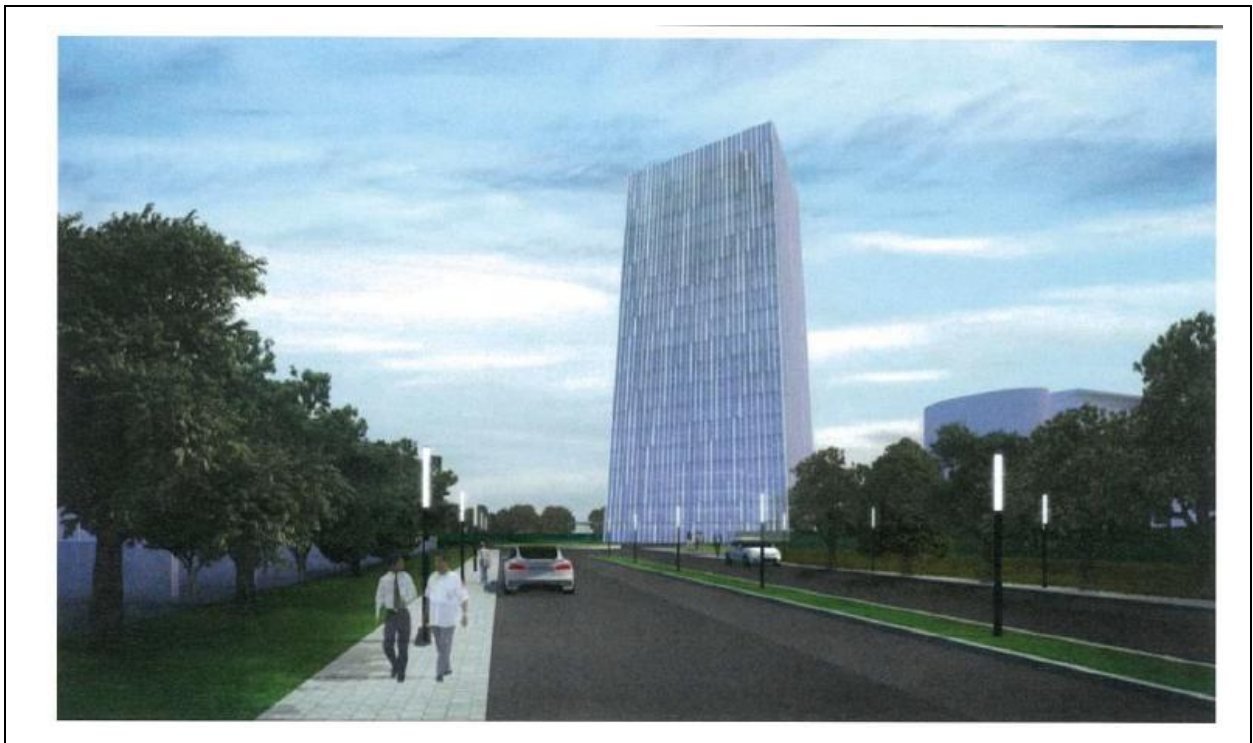
รูปที่ 1.5-1 แบบจำลองอาคารโครงการ

อาคารสำนักงานและการศึกษาของโครงการ มีรูปแบบทางสถาปัตยกรรมเป็นอาคารแนวสมัยใหม่ (Modern) มีแนวคิดการออกแบบให้สอดคล้องกับสภาพพื้นที่ เน้นการประหยัดพลังงาน และเกิดความสะดวกสบายในการทำงาน รูปทรงของอาคารเป็นรูปสี่เหลี่ยม พร้อมทั้งเลือกใช้แสงสว่างที่ประหยัดและปลอดภัย แนวอาคารเพื่อบังแดดและเพื่อความสวยงามของอาคาร โดยมีการเลือกใช้กระจกที่มีประสิทธิภาพสูงในการป้องกันความร้อน เพื่อช่วยในการลดความร้อนเข้าสู่ตัวอาคาร และเนื่องจากอาคารเป็นด้านเท่าส่วน Core และ Service อยู่กลางพื้นที่ทำงานอยู่รอบทิศทางในการวางแผนอาคารจึงไม่มีผลในการจัดวางแนวอาคาร ส่วนรูปแบบอาคารที่เป็นรูปสี่เหลี่ยมจะเป็นผลดีต่อการจัดพื้นที่ภายใน เพราะมุมภายในอาคารยังคงเป็นมุมฉาก การจัด Furniture มีความพอดีกับพื้นที่ทำให้เป็นพื้นที่ใช้พื้นที่อย่างคุ้มค่า สำหรับรูปแบบการออกแบบพื้นที่ภายนอกอาคาร ได้จัดเป็นพื้นที่สีเขียวบริเวณทางเข้าอาคารด้านหน้าเพื่อเป็นพื้นที่พักผ่อน ดังรูปที่ 1.5-1

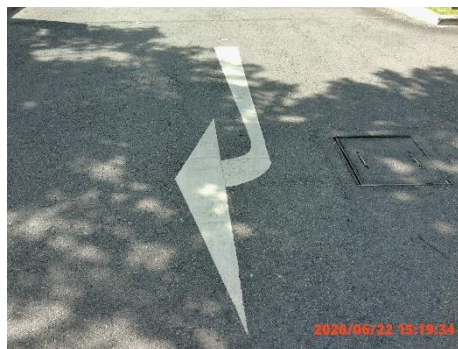
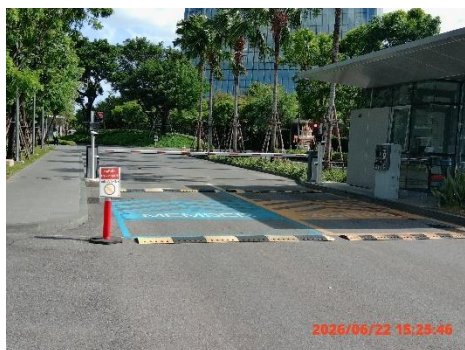
ภาพที่ 2-10 สันนุชนะลอความเร็ว

| ภาพที่ | หน้า |
|---|---|
| 2-10 | สัญญาณชะลอความเร็ว |

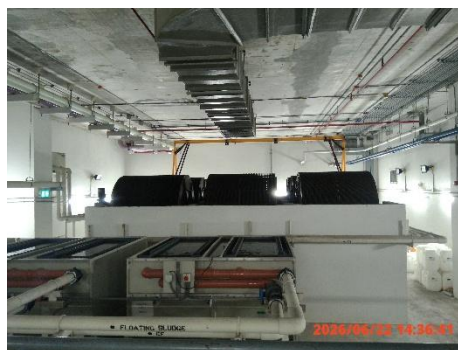
ภาพที่ 2-11 ระบบบำบัดน้ำเสีย

| ภาพที่ | หน้า |
|---|---|
| 2-11 | ระบบบำบัดน้ำเสีย |

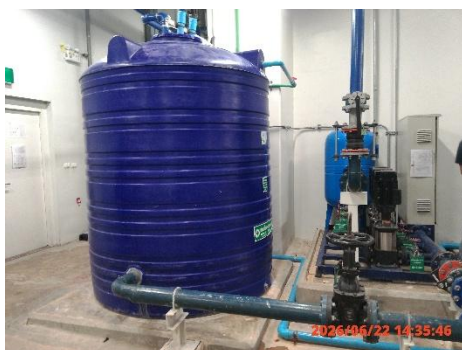
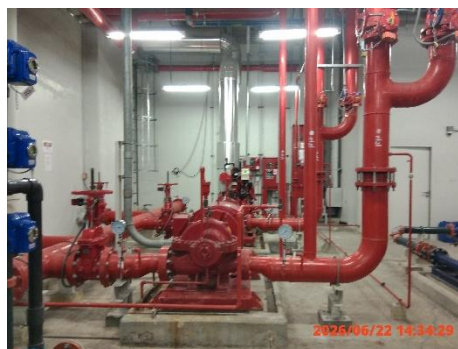
ภาพที่ 2-14 ถังสำรองน้ำใช้ และน้ำสำรองดับเพลิง

| ภาพที่ | หน้า |
|---|---|
| 2-14 | ถังสำรองน้ำใช้ และน้ำสำรองดับเพลิง |

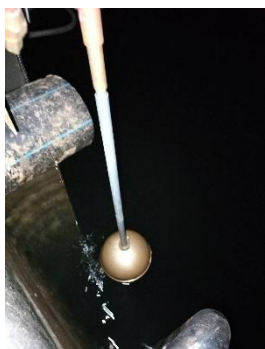
ภาพที่ 2-15 ลูกกลอยเปิด-ปิดน้ำ

| ภาพที่ | หน้า |
|---|---|
| 2-15 | ลูกลอยเปิด-ปิดน้ำ |

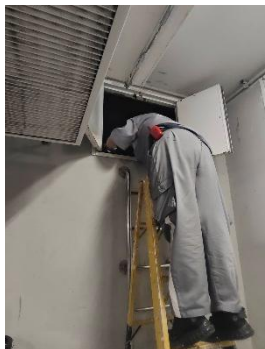
ภาพที่ 2-17 ตรวจสอบการรั่วไหลของถังสำรองน้ำ

| ภาพที่ | หน้า |
|---|---|
| 2-17 | ตรวจสอบการรั่วไหลของถังสำรองน้ำ |

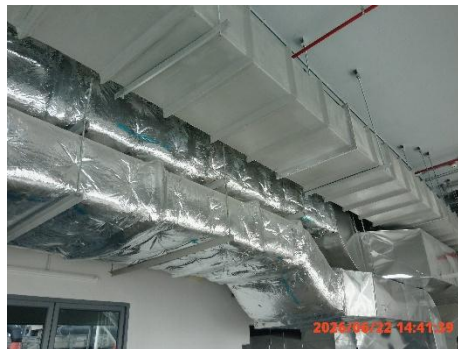
ภาพที่ 2-18 ระบบระบายอากาศในที่อบ

| ภาพที่ | หน้า |
|---|---|
| 2-18 | ระบบระบายอากาศในที่อับ |

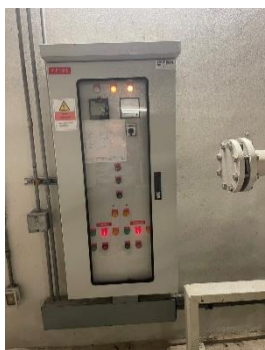
ภาพที่ 2-19 มิเตอร์ไฟฟ้าสำหรับระบบบำบัดน้ำเสีย

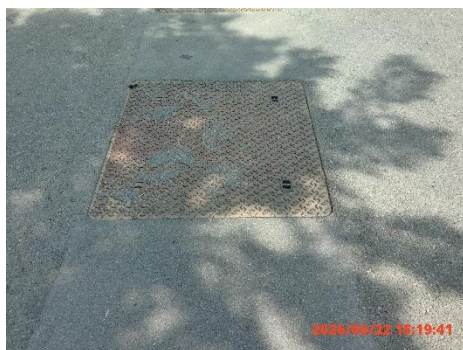
ภาพที่ 2-21 บ่อหน่วงน้ำ

| ภาพที่ | หน้า |
|---|---|
| 2-21 | บ่อหน่วงน้ำ |

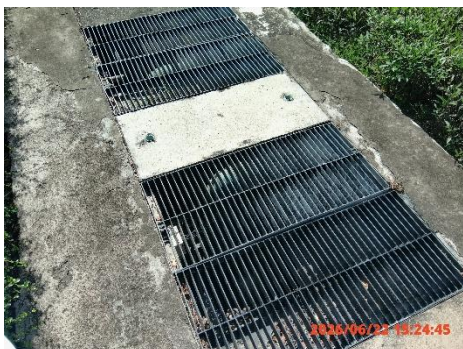
ภาพที่ 2-22 ตะแกรงดักขยะที่บ่อ  
ก่อนระบายออกสู่สาธารณะ

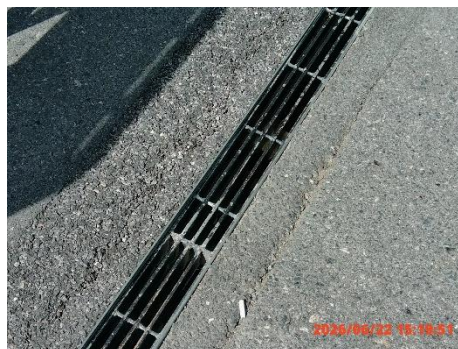
ภาพที่ 2-23 รางระบายน้ำ

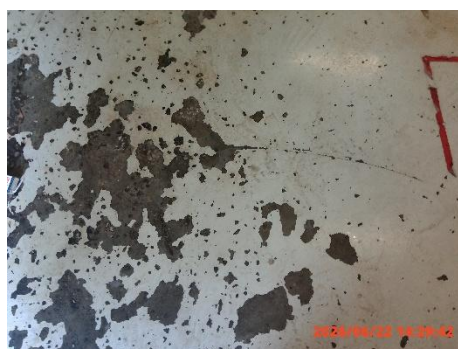
พื้นห้องพักมูลฝอยเป็นวัสดุผิวมัน

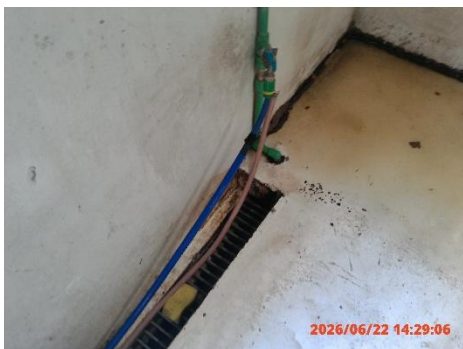
ก๊อกรน้ำสำหรับทำความสะอาดห้องพัสดุฝอย

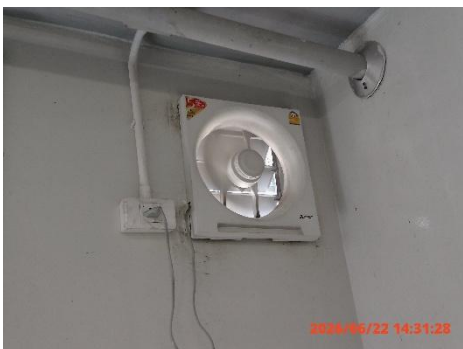
พัดลมดูดอากาศ

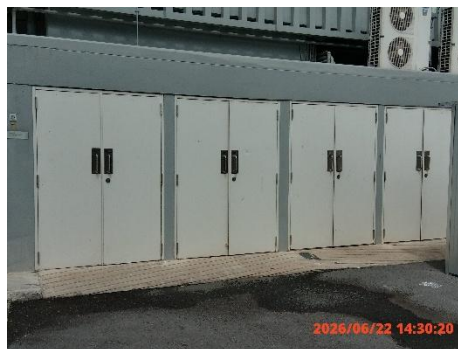
ประตูห้องพัสดุฝอยปิดมิดชิด

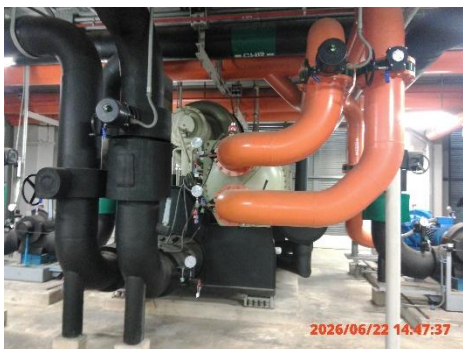
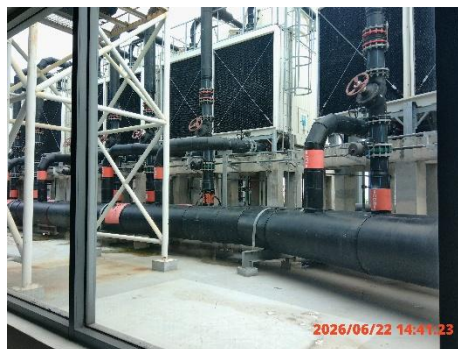
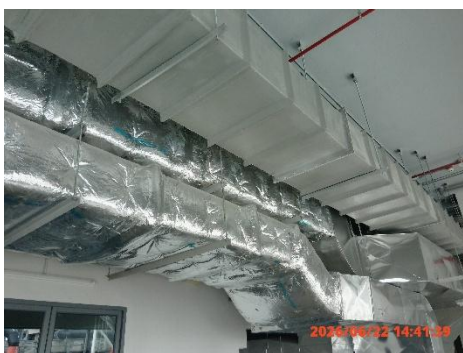
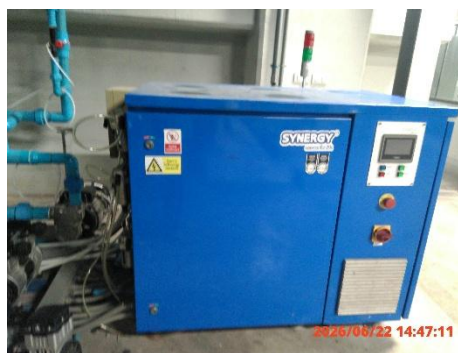
ภาพที่ 2-35 ระบบปรับอากาศแบบศูนย์รวม (Water Cooled Chiller)  
และเครื่องมือฆ่าเชื้อโรคน้ำที่ใช้ในการหล่อเย็น

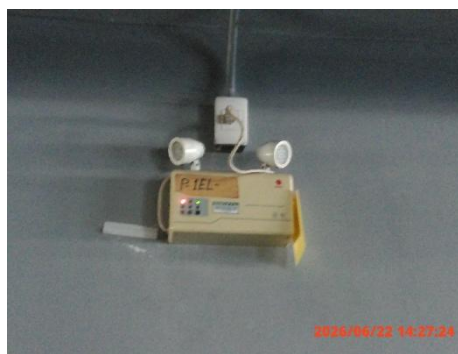
กล่องไฟฉุกเฉิน

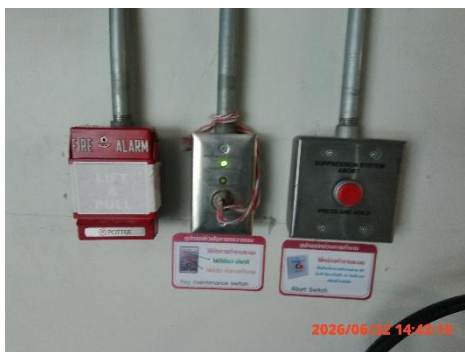
เครื่องแจ้งเหตุแบบมือดึง

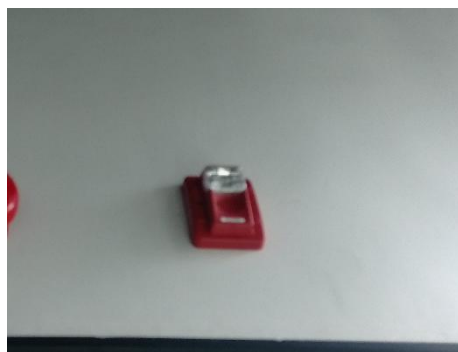
ภาพที่ 2-44 ระบบแจ้งเตือนและอุปกรณ์ช่วยดับเพลิง

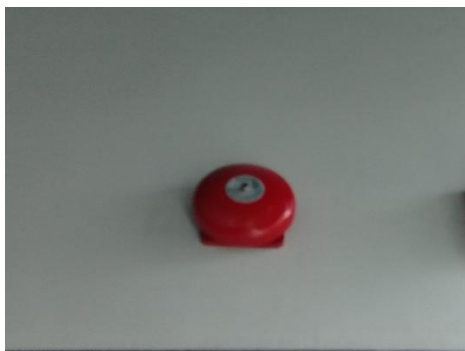
Alarm Bell

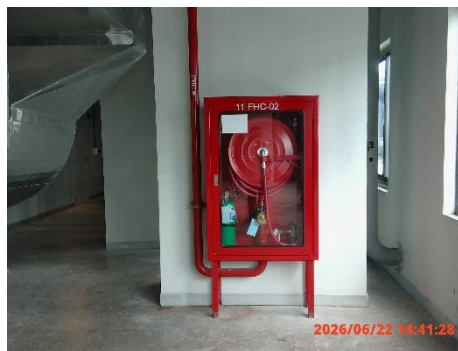
ตู้เก็บสายฉีดน้ำดับเพลิง

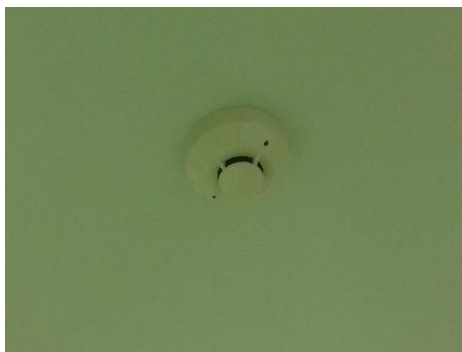
เครื่องตรวจจับควัน/ความร้อน

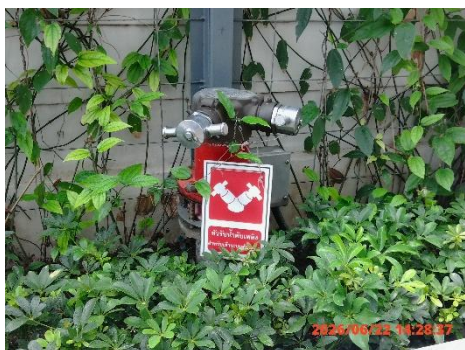
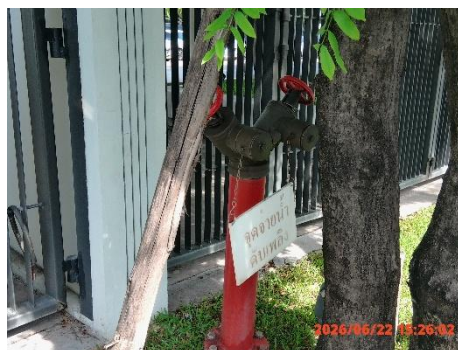
หัวรับน้ำดับเพลิง

ภาพที่ 2-44 (ต่อ) ระบบแจ้งเตือนและอุปกรณ์ช่วยดับเพลิง

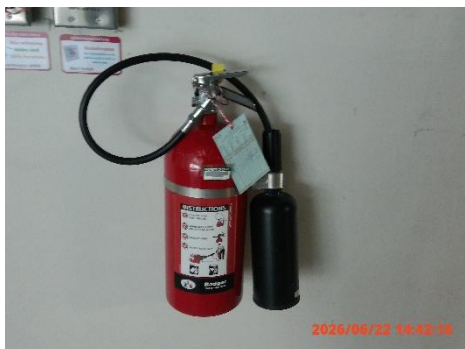
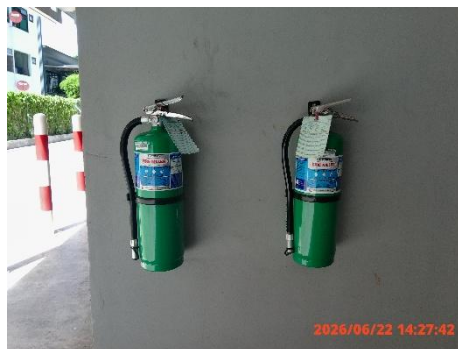
ถังดับเพลิง

ภาพที่ 2-44 (ต่อ) ระบบแจ้งเตือนและอุปกรณ์ช่วยดับเพลิง

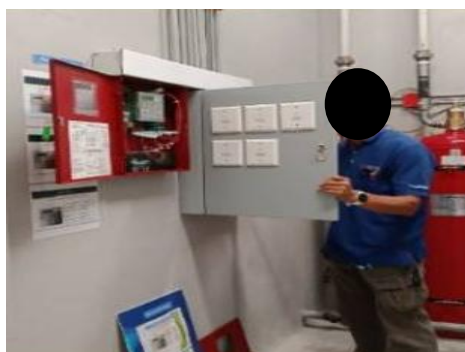
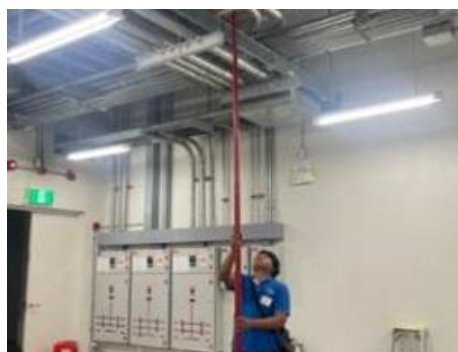
ภาพที่ 2-45 ตรวจสอบความสมบูรณ์ของระบบป้องกันอัคคีภัย

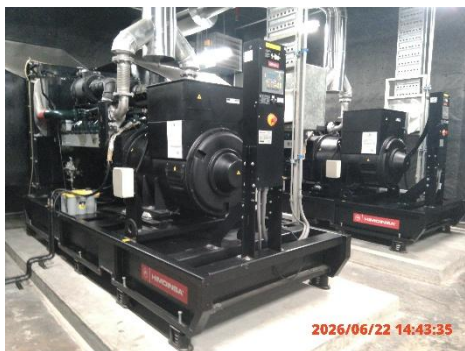
ภาพที่ 2-46 ห้องเครื่องกำเนิดไฟฟ้า

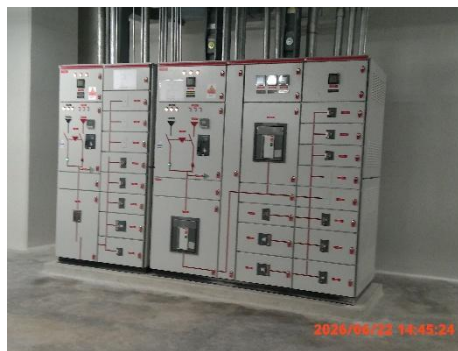
ภาพที่ 2-47 ห้องควบคุมไฟฟ้า

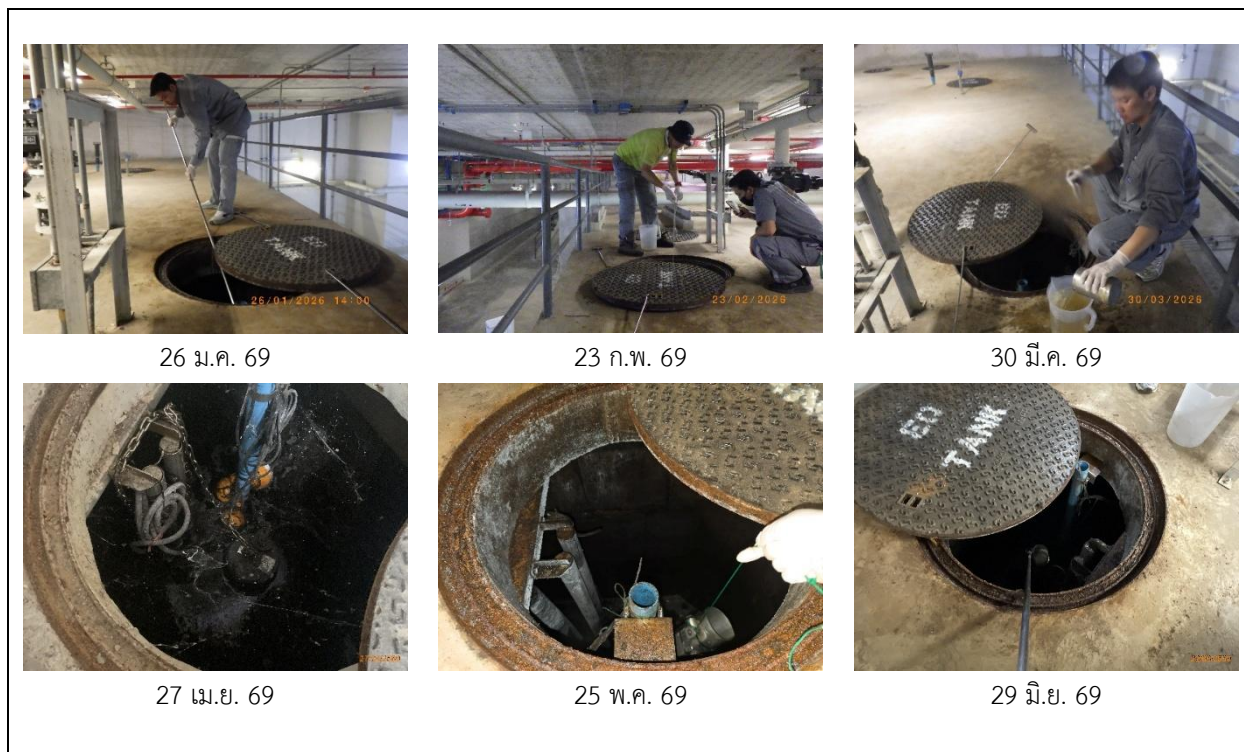
**ภาพที่ 3.4-1** การเก็บตัวอย่างคุณภาพน้ำทั้ง บริเวณน้ำจากระบบบำบัดน้ำเสีย  
โครงการอาคารสำนักงานและการศึกษา (ระยะดำเนินการ) ของบริษัท ซีพี ออลล์ จำกัด (มหาชน)  
ระหว่างเดือนมกราคม-มิถุนายน พ.ศ. 2569
