รายงานผลการปฏิบัติตามมาตรการป้องกัน  
และแก้ไขผลกระทบสิ่งแวดล้อม  
และมาตรการติดตามตรวจสอบผลกระทบสิ่งแวดล้อม

โครงการ อาคารชุด ไหล่ อุดมสุข สเตชัน (Life Udomsuk Station)  
ถนนสุขุมวิท 103 (ถนนอุดมสุข) แขวงบางนาเหนือ เขตบางนา กรุงเทพมหานคร

ฉบับประจำเดือนมกราคม ถึงเดือนมิถุนายน พ.ศ. 2569  
ระยะก่อสร้าง

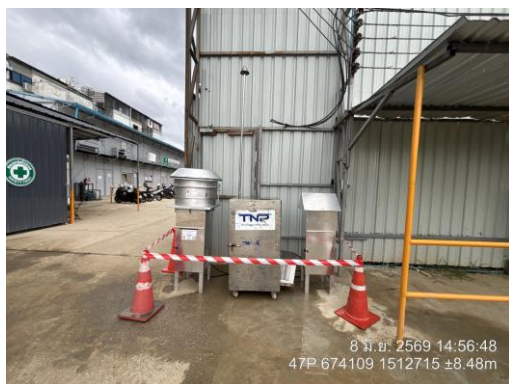
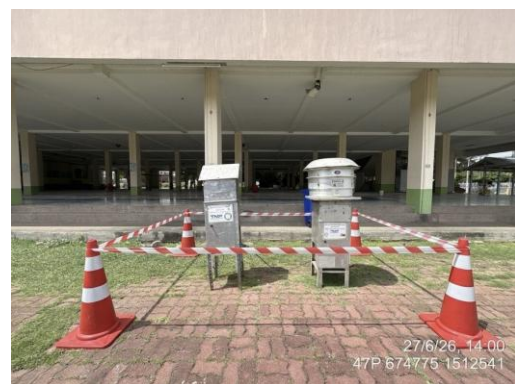
บริเวณพื้นที่โครงการ ด้านทิศตะวันออก

บริเวณพื้นที่วิทยาลัยพาณิชยการบางนา

**รูปภาพที่ 4-1.1** จุดตรวจวัดคุณภาพอากาศในบรรยากาศโดยทั่วไป

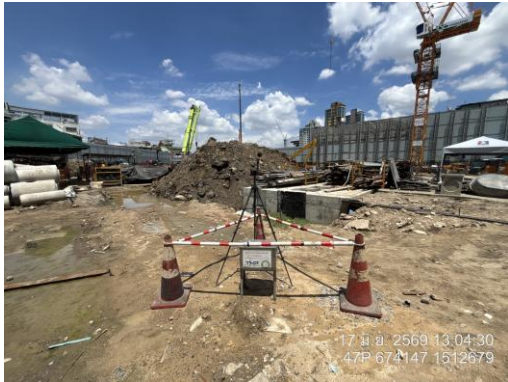
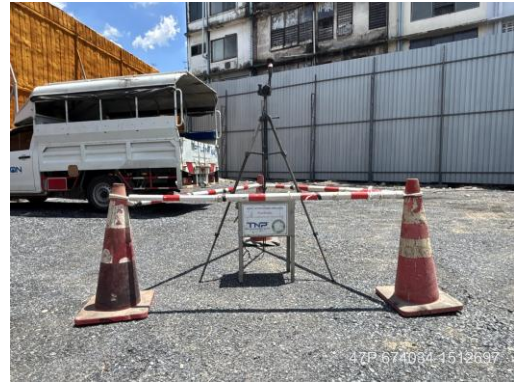
บริเวณพื้นที่โครงการ ด้านทิศตะวันออก

บริเวณพื้นที่ที่ดินของบริษัทที่จะพัฒนาในอนาคต

รูปภาพที่ 4-1.12 จุดตรวจวัดระดับเสียงโดยทั่วไป

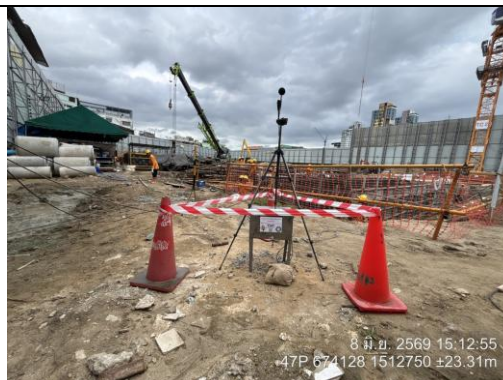
บริเวณพื้นที่โครงการ ด้านทิศตะวันออก

รูปภาพที่ 4-1.16 จุดตรวจวัดความสั่นสะเทือน

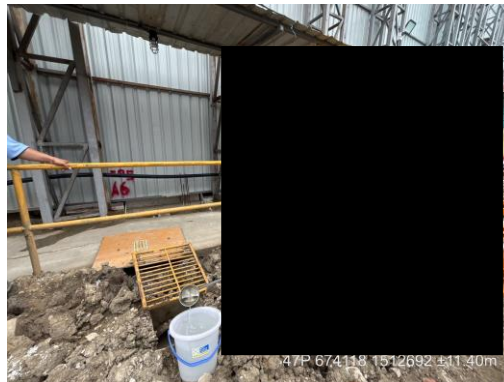
ระบบบำบัดน้ำเสียพื้นที่ก่อสร้าง

รูปภาพที่ 4-1.17 จุดเก็บตัวอย่างคุณภาพน้ำทิ้ง

ดำเนินการตรวจวัดคุณภาพน้ำทิ้ง (Wastewater Quality) ของโครงการอาคารชุด โล่ อุดมสุข สเตชัน (Life Udomsuk Station) บริษัท เอพี เอ็มอี 30 จำกัด ในพื้นที่โครงการด้านทิศตะวันออก บ่อพักน้ำสุดท้ายก่อนระบายออกจากโครงการ ทำการตรวจวัดระหว่างเดือนมกราคม ถึงเดือนมิถุนายน พ.ศ. 2569 ภาพถ่ายจุดตรวจวัดแสดงดัง รายละเอียดผลการตรวจวัดแสดงดัง ตารางที่ 4-11 สำหรับจุดตรวจวัดคุณภาพน้ำทิ้ง (Wastewater Quality) ดัง รูปภาพที่ 4-1.17 และผลการตรวจวัดคุณภาพน้ำทิ้งแสดงดังรายละเอียดดัง 4-1.18-4-1.24

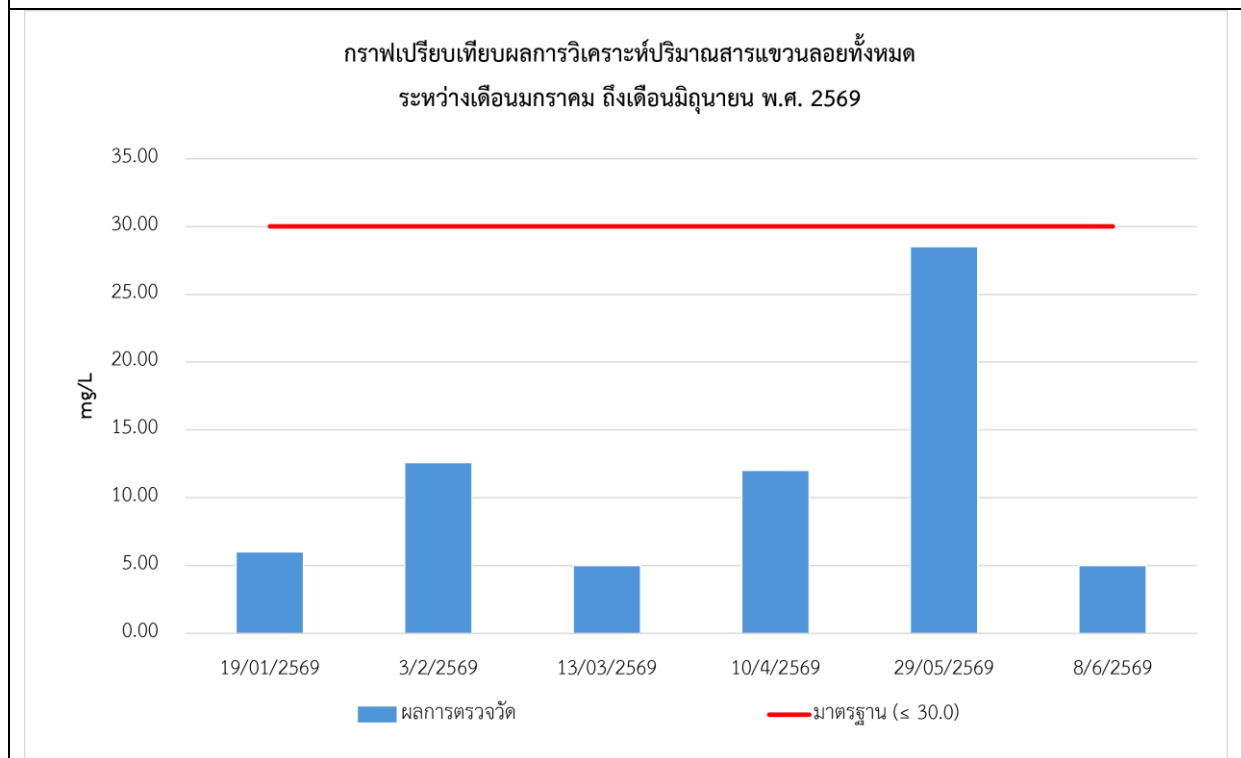
รูปที่ 4-1.19 กราฟเปรียบเทียบผลการวิเคราะห์ปริมาณสารแขวนลอยทั้งหมด

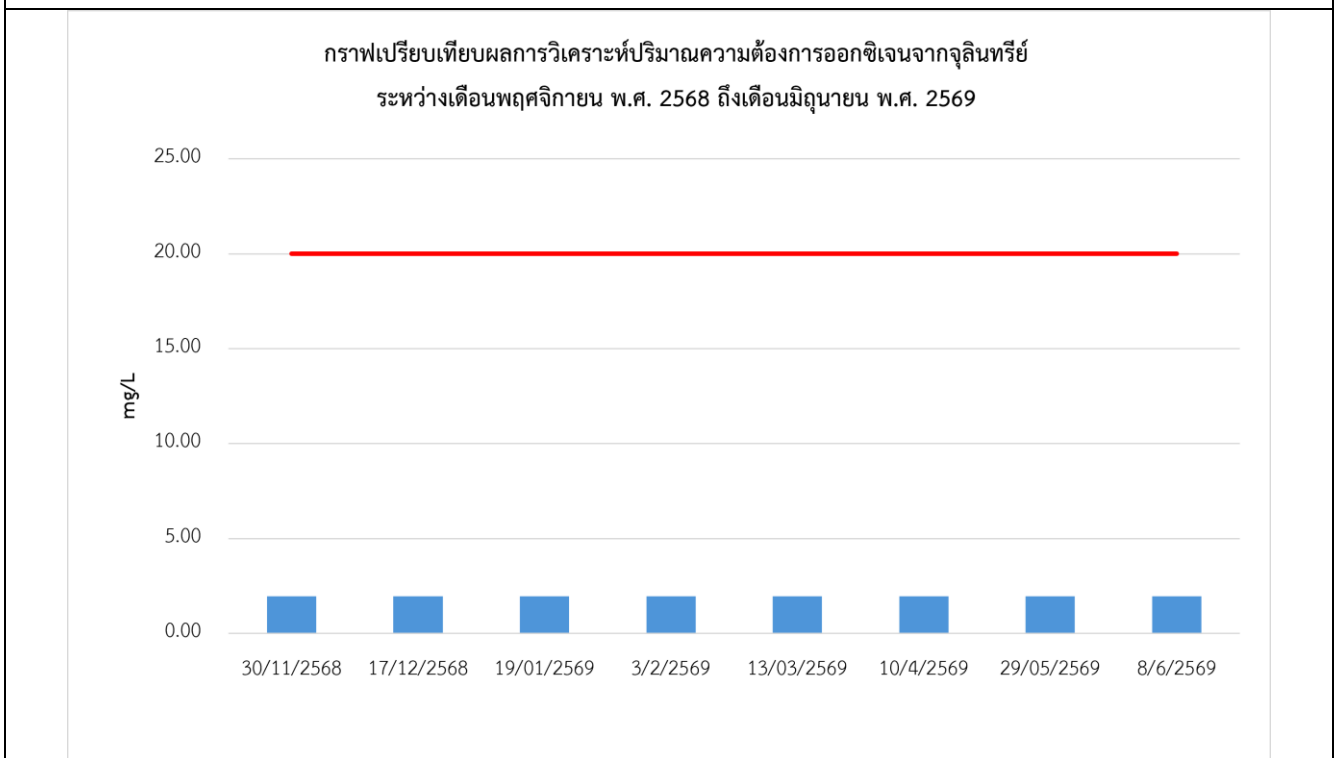
**รูปที่ 4-2.17 กราฟเปรียบเทียบผลการวิเคราะห์ปริมาณความต้องการออกซิเจนจากจุลินทรีย์**
