### บทที่ 3 ผลการติดตามตรวจสอบคุณภาพสิ่งแวดล้อม

บริษัท ซี.อี.เอ็ม เทคโนโลยี (ไทยแลนด์) จำกัด ได้ทำการสรุปผลการติดตามตรวจสอบคุณภาพสิ่งแวดล้อม ของโครงการ NOBLE REMIX (ระยะเปิดดำเนินการ) ประจำปีเดือนมกราคม-มิถุนายน 2569 ตามที่ได้เสนอในรายงานการวิเคราะห์ผลกระทบสิ่งแวดล้อม ตามมาตรการป้องกันและแก้ไขผลกระทบสิ่งแวดล้อม และมาตรการติดตามตรวจสอบผลกระทบสิ่งแวดล้อมที่คณะกรรมการผู้ชำนาญการพิจารณารายงานการวิเคราะห์ผลกระทบสิ่งแวดล้อมด้านโครงการโครงสร้างพื้นฐานและอื่น ๆ เป็นผู้พิจารณาให้ความเห็นชอบซึ่งครอบคลุมปัจจัยทางสิ่งแวดล้อมที่สำคัญคือ

### 3.1 คุณภาพน้ำ

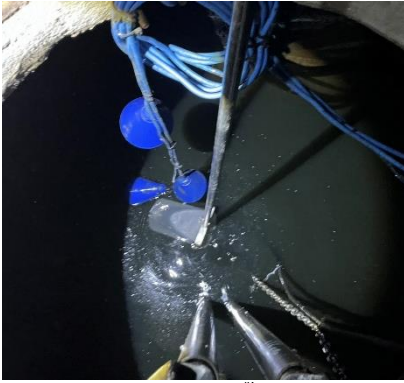
จุดที่ 1 บริเวณถังแยกตะกอนขั้นต้นของระบบบำบัดน้ำเสียส่วนอาคารชุดพักอาศัย

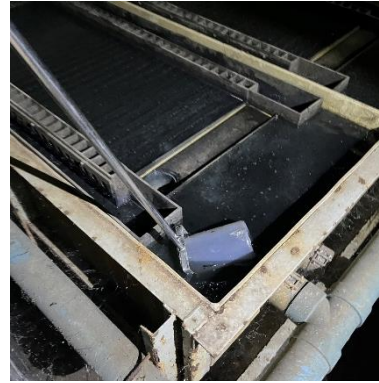
จุดที่ 2 บริเวณถังแยกกาก-ปรับสภาพสมดุลของระบบบำบัดน้ำเสียสำเร็จรูป Aeromax รุ่น AME-1200 ส่วนอาคารชุดอยู่อาศัยรวมแบบให้เช่า (เซอร์วิสอพาร์ทเมนท์)

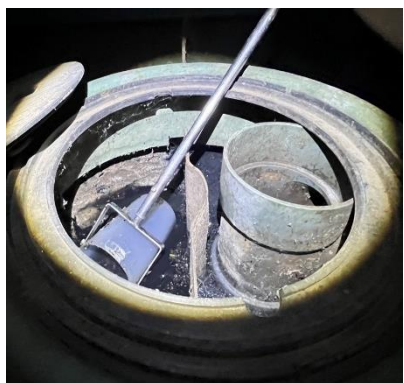
จุดที่ 3 บริเวณส่วนเกราะ ของระบบบำบัดน้ำเสียสำเร็จรูป รุ่น TR-B3-01 ส่วนอาคารชุดอยู่อาศัยรวมแบบให้เช่า (เซอร์วิสอพาร์ทเมนท์)

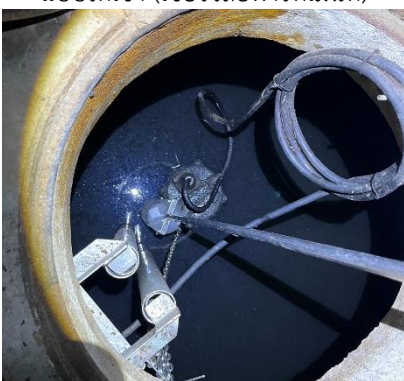
จุดที่ 5 บริเวณถังพักน้ำทิ้งของระบบบำบัดน้ำเสียส่วนอาคารชุดพักอาศัย

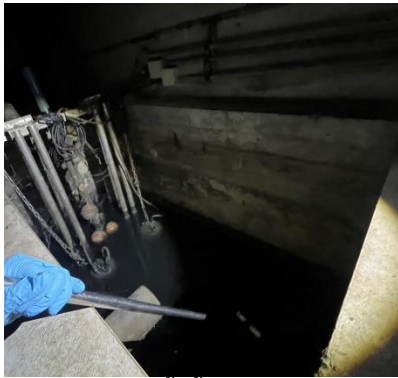
จุดที่ 7 บริเวณบ่อพักน้ำทิ้งหลังออกจากระบบบำบัด  
 น้ำเสียสำเร็จรูป รุ่น TR-B3-01 ส่วนอาคารชุดอยู่  
 อาศัยรวมแบบให้เช่า (เซอร์วิสอพาร์ทเม้นท์)

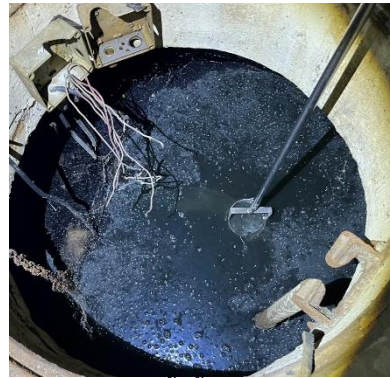
จุดที่ 8 บริเวณบ่อพักน้ำทิ้งหลังออกจากระบบบำบัด  
 น้ำเสียห้องพักมูลฝอย

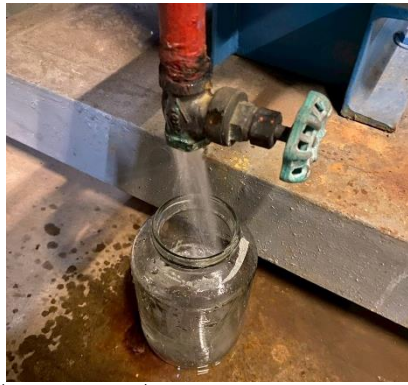
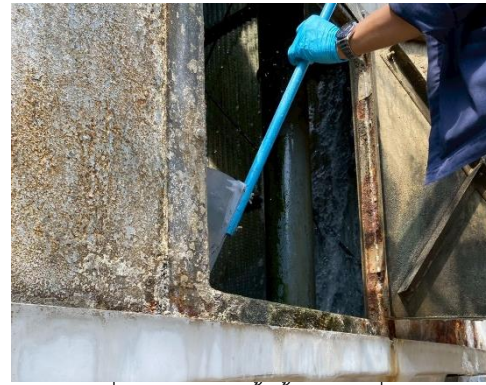
### รูปที่ 3.64 จุดเก็บตัวอย่างคุณภาพน้ำที่เข้าและออกหอผึ่งเย็น

จุดที่ 1 บริเวณจุดที่ไหลเข้ามาเติมชุดเซย์ในระบบใน  
อ่างรองรับ

จุดที่ 2 บริเวณท่อน้ำทิ้งจากหอผึ่งเย็น

ตามมาตรการป้องกันและแก้ไขผลกระทบต่อสิ่งแวดล้อมของโครงการ Noble Remix (ระยะเปิดดำเนินการ) ดำเนินการโดยนิติบุคคลอาคารชุดโนเบิล รีมิกซ์ ประจำเดือนมกราคม-มิถุนายน 2569 มีการกำหนดให้มีการตรวจวิเคราะห์คุณภาพน้ำที่เข้าและออกหอพักเย็น ประจำเดือนมกราคม-มิถุนายน 2569 จำนวน 2 จุด คือ จุดที่ 1 บริเวณจุดที่ไหลเข้ามาเติมชุดเขยในระบบในอ่างรองรับ และจุดที่ 2 บริเวณท่อน้ำทิ้งจากหอพักเย็น มีดัชนีที่ตรวจวัดเดือนละ 1 ครั้ง ได้แก่ pH, TCB, Residual chlorine และเชื้อลิจิโอเนลลา โดยมีแผนที่แสดงจุดเก็บตัวอย่างน้ำสรว่ายน้ำ แสดงดังรูปที่ 3.63 จุดเก็บตัวอย่างคุณภาพน้ำที่เข้าและออกหอพักเย็นรูปที่ 3.64
