รายงานผลการปฏิบัติตามมาตรการป้องกันและแก้ไขผลกระทบสิ่งแวดล้อม  
และมาตรการติดตามตรวจสอบผลกระทบสิ่งแวดล้อม  
โครงการ ธนาคารยูโอบี จำกัด (มหาชน) สำนักงานใหญ่ (ระยะดำเนินการ)  
ถนนสุขุมวิท แขวงคลองตัน เขตคลองเตย กรุงเทพมหานคร  
ธนาคารยูโอบี จำกัด (มหาชน)  
ตั้งอยู่เลขที่ 690 ถนนสุขุมวิท แขวงคลองตัน เขตคลองเตย กรุงเทพมหานคร

ระหว่างเดือนมกราคม – มิถุนายน 2569

รายงานผลการปฏิบัติตามมาตรการป้องกันและแก้ไขผลกระทบสิ่งแวดล้อม  
และมาตรการติดตามตรวจสอบผลกระทบสิ่งแวดล้อม  
โครงการ ธนาคารยูโอบี จำกัด (มหาชน) สำนักงานใหญ่

เลขที่ EIA                              11121
2. สถานที่ตั้ง                        ถนนสุขุมวิท แขวงคลองตัน เขตคลองเตย กรุงเทพมหานคร
3. ชื่อเจ้าของโครงการ            ธนาคารยูโอบี จำกัด (มหาชน)
4. สถานที่ติดต่อ                   เลขที่ 690 ถนนสุขุมวิท แขวงคลองตัน เขตคลองเตย กรุงเทพมหานคร  
โทรศัพท์ : 083 061 8293            โทรสาร : -  
e-mail : jennarong.sar@uob.co.th
5. จัดทำโดย                        บริษัท เอ็นไวรอนเมนต์ รีเสิร์ช แอนด์ เทคโนโลยี จำกัด
6. โครงการได้รับความเห็นชอบในรายงานการประเมินผลกระทบสิ่งแวดล้อม เมื่อ  
วันที่ 11 กันยายน 2560
7. โครงการได้นำเสนอรายงานผลการปฏิบัติตามมาตรการฯ ครึ่งสุดท้าย เมื่อ  
29 มกราคม 2569
8. รายละเอียดโครงการ            แสดงตั้งรายละ

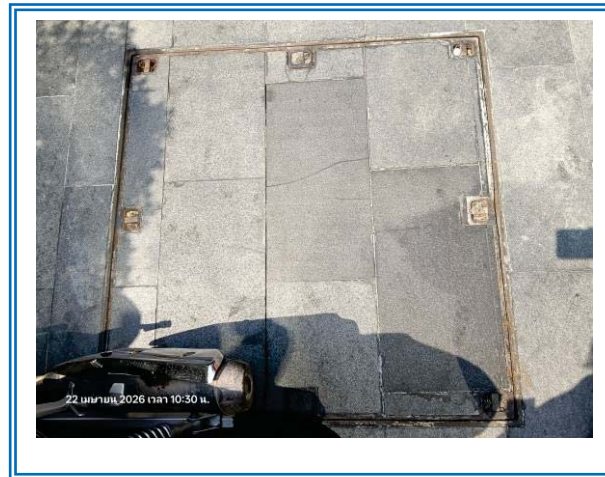
รูปที่ 2.4-1 ระบบบำบัดน้ำเสีย

โครงการจัดให้มีระบบบำบัดน้ำเสีย จำนวน 1 ชุด ตั้งอยู่ใต้ดินบริเวณทางรณรงค์ด้านทิศตะวันออกของพื้นที่โครงการ ซึ่งเป็นระบบบำบัดน้ำเสียชนิด Sequencing Batch Reactor (SBR) ออกแบบรองรับน้ำเสียได้ ปริมาณ 175 ลูกบาศก์เมตร/วัน ซึ่งสามารถรองรับน้ำเสียที่เกิดขึ้นปริมาณ 173.9 ลูกบาศก์เมตร/วัน ได้อย่างเพียงพอ โดยน้ำเสียจากการประกอบอาหารจะไหลเข้าสู่บ่อดักไขมัน (Grease Trap Tank) เพื่อทำหน้าที่ดักไขมันในน้ำเสียก่อนไหลเข้าสู่บ่อปรับสภาพ (Equalization Tank) เพื่อปรับสภาพ สำหรับน้ำเสียจากห้องส้วมและน้ำโสโครกจากส่วนอื่น ๆ และน้ำเสียจากอาคารพักมูลฝอยรวมจะไหลเข้าสู่บ่อเกรอะ (Septic Tank) เพื่อแยกตะกอนหนักออกจากน้ำเสีย จากนั้นน้ำเสียจะไหลเข้าสู่บ่อปรับสภาพ เพื่อปรับอัตราความไหลและความเข้มข้นของน้ำเสียให้มีความสม่ำเสมอก่อนจะถูกสูบเข้าสู่บ่อเอส บี อาร์ (Sequencing Batch Reactor Tank) ซึ่งภายในจะติดตั้งเครื่องเติมอากาศ เพื่อเพิ่มปริมาณออกซิเจนให้กับจุลินทรีย์ชนิดที่ใช้ ออกซิเจนในการเจริญเติบโต และย่อยสลายสารอินทรีย์ต่าง ๆ จากนั้นจะหยุดการเติมอากาศเพื่อให้เกิดการตกตะกอน โดยตะกอนส่วนเกินที่ตกอยู่ด้านล่างของบ่อเติมอากาศจะถูกสูบไปยังบ่อเก็บตะกอนส่วนเกิน (Septic Tank) เพื่อให้รถสูบกากตะกอนของบริษัทที่ได้รับอนุญาตจากกรมโรงงานอุตสาหกรรม เช่น บริษัท เบตเตอร์ เวิลด์ กรีน จำกัด (มหาชน) และบริษัท เอเซีย เวสต์ แมนเนจเม้นท์ จำกัด เป็นต้น มาสูบน้ำตะกอนส่วนเกินไปกำจัดต่อไป สำหรับน้ำใสจะไหลเข้าสู่บ่อพักน้ำใส (Effluent Tank) จากนั้นจะไหลเข้าสู่บ่อตรวจคุณภาพน้ำก่อนระบายออกสู่ท่อระบายน้ำริมถนนสุขุมวิทต่อไป (รูปที่ 2.4-1)

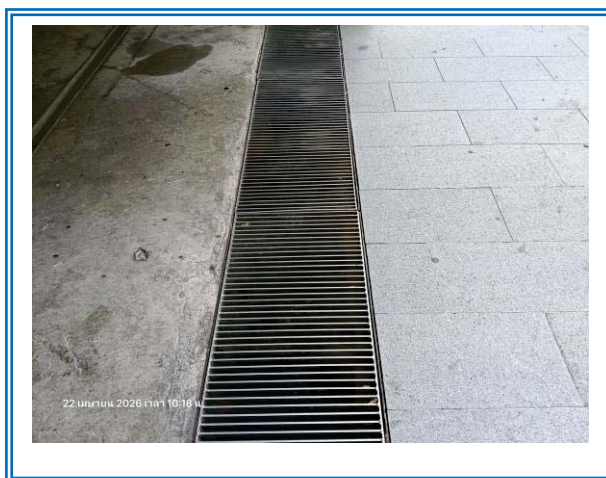
รูปที่ 2.4-2 ระบบระบายน้ำของโครงการ

(1) ระบบระบายน้ำฝน ประกอบด้วย รางระบายน้ำ และท่อระบายน้ำ โดยมีบ่อพักการระบายน้ำเป็นระยะ ๆ ตลอดแนวท่อระบายน้ำ ทำหน้าที่รวบรวมน้ำฝนที่ตกลงบนพื้นที่โครงการเข้าสู่บ่อหนึ่งน้ำก่อนที่จะระบายออกสู่ภายนอกโครงการ

(2) ระบบระบายน้ำเสีย น้ำทิ้งที่ผ่านการบำบัดน้ำเสียแล้วทั้งหมดจะไหลมาตามท่อระบายน้ำ แล้วไหลเข้าสู่บ่อตรวจคุณภาพน้ำ ก่อนจะระบายออกสู่ท่อระบายน้ำริมถนนสุขุมวิท

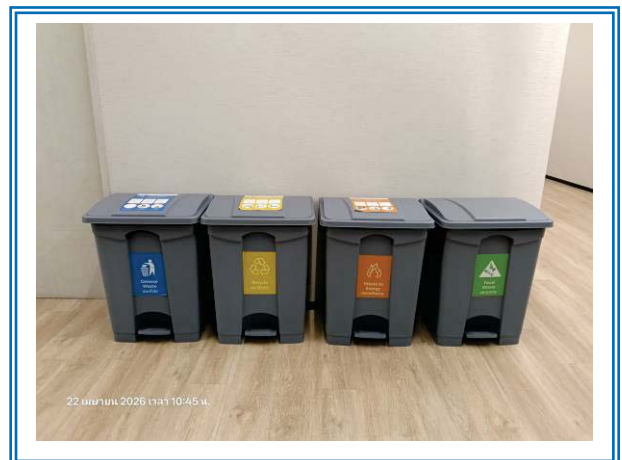
รูปที่ 2.4-3 ถังรองรับมูลฝอยบริเวณพื้นที่โครงการ

อนึ่ง โครงการจัดให้มีอาคารพักมูลฝอยรวมตั้งอยู่บริเวณด้านทิศตะวันออกของอาคาร โดยแบ่งเป็นห้องพักมูลฝอยเปียก-ทั่วไป ห้องพักมูลฝอยรีไซเคิล และห้องพักมูลฝอยอันตราย แยกกันอย่างชัดเจน

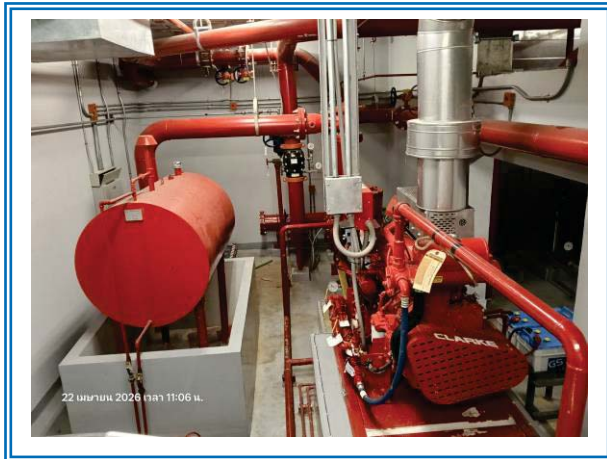
เครื่องสูบน้ำดับเพลิง (Fire Pump)

#### รูปที่ 2.4-4 ตัวอย่างระบบป้องกันและเตือนอัคคีภัย

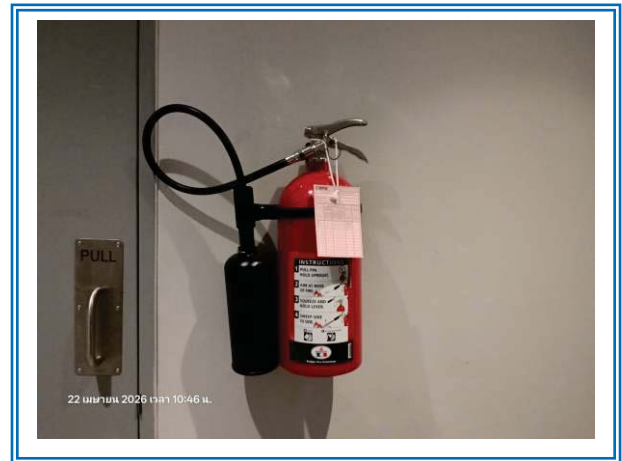
ถังดับเพลิง

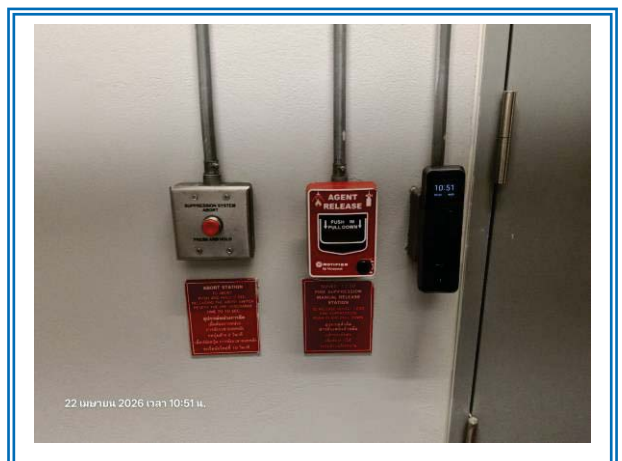
เครื่องแจ้งเหตุโดยใช้มือถือ (Fire Alarm Manual Station)

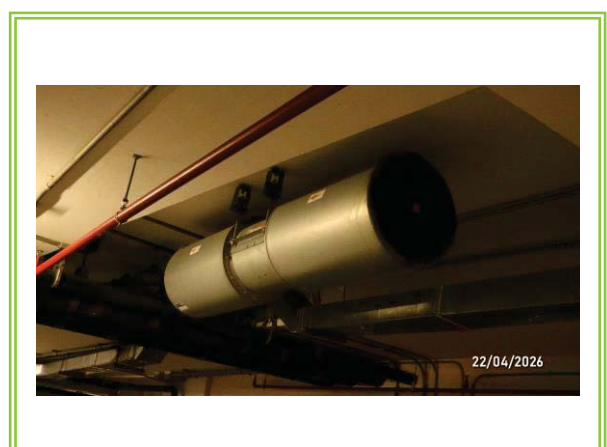
รูปที่ 3-6 พัฒนาระบายอากาศ บริเวณลานจอดรถ  
ชั้นใต้ดิน

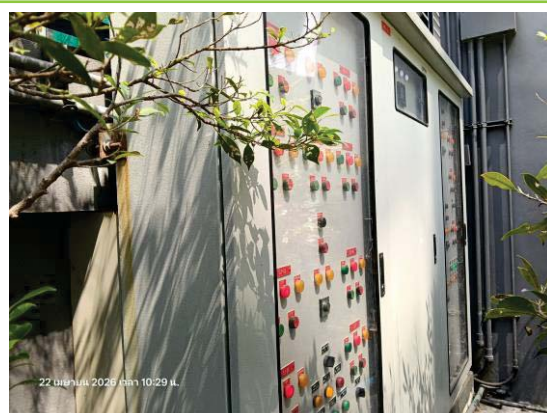
รูปที่ 3-15 มิเตอร์ไฟฟ้าระบบบำบัดน้ำเสียแยกจาก  
ระบบไฟฟ้าอื่นๆ

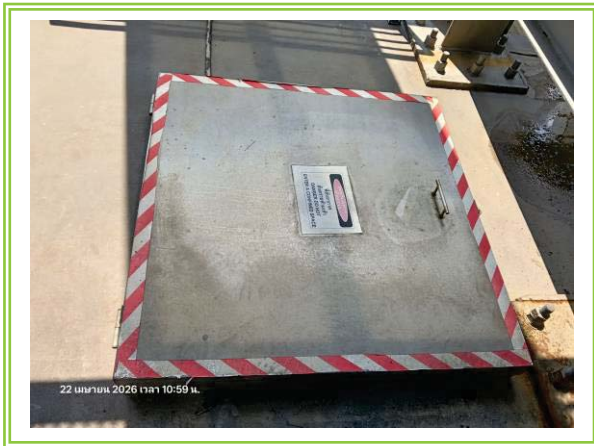
รูปที่ 3-16 ถังเก็บน้ำชั้นใต้ดิน (B3)

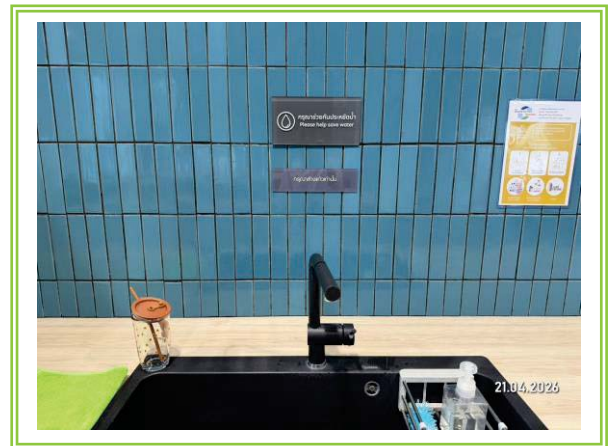
รูปที่ 3-19 สุขภัณฑ์ประหยัดน้ำ

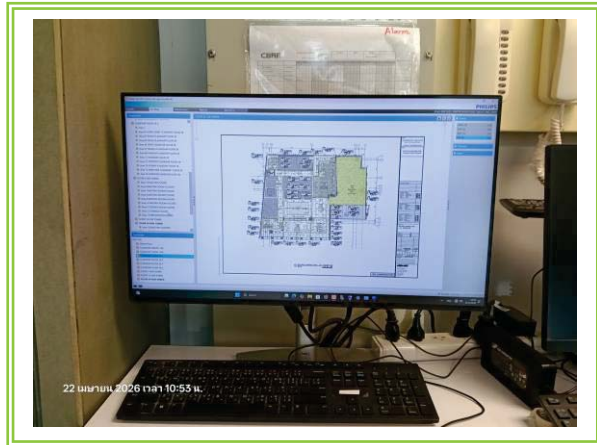
รูปที่ 3-38 เครื่องปรับระดับแสงสว่าง พร้อมจอแสดงผล  
จุดติดตั้งแสงสว่าง

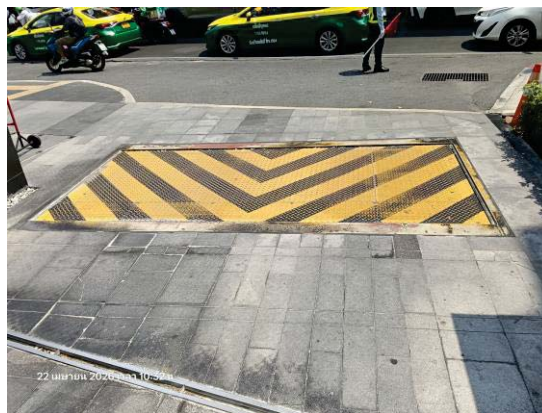
รูปที่ 3-67 เส้นชะลอความเร็ว

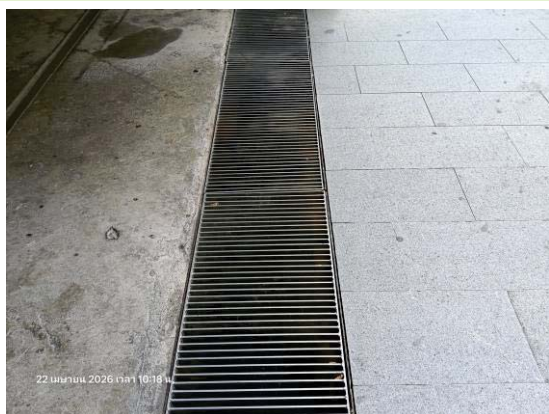
รูปที่ 3-72 ระบบระบายน้ำ

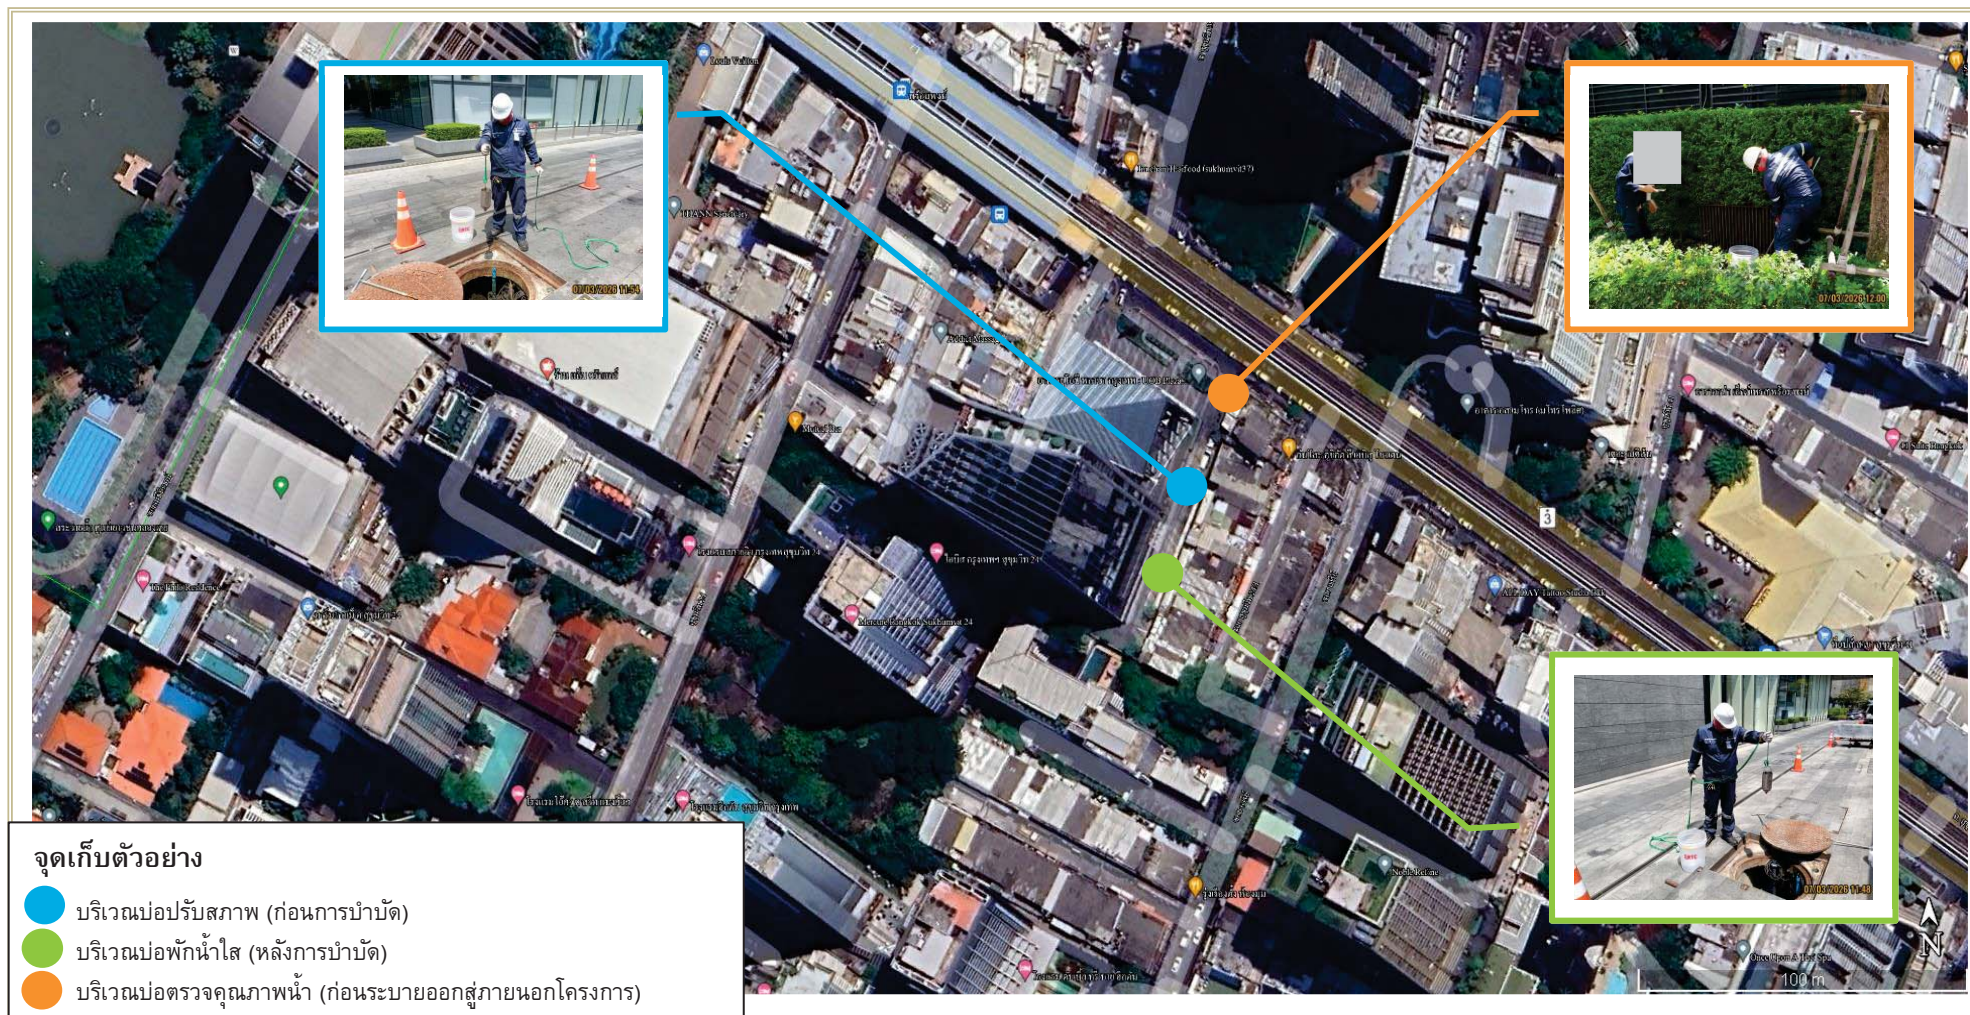
รูปที่ 4.1-1 ตำแหน่งตรวจวัดคุณภาพสิ่งแวดล้อม โครงการ ธนาคารยูโอบี จำกัด (มหาชน) สำนักงานใหญ่ ของธนาคารยูโอบี จำกัด (มหาชน) (ระยะดำเนินการ)

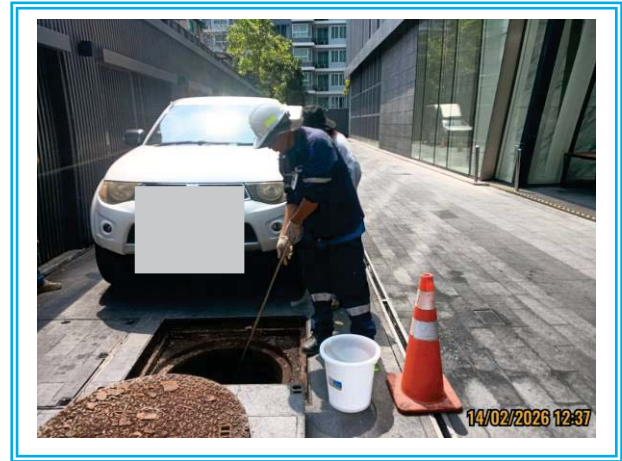
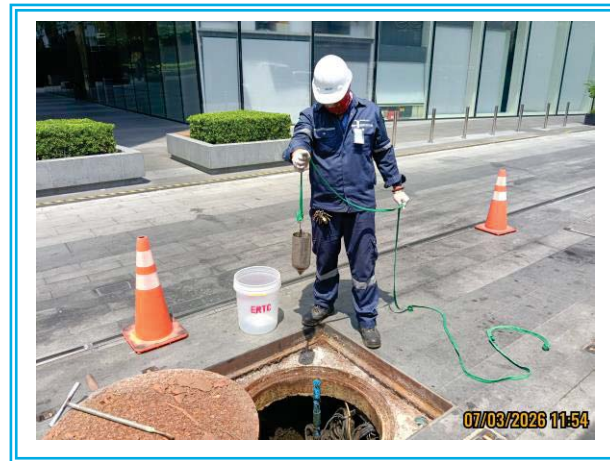
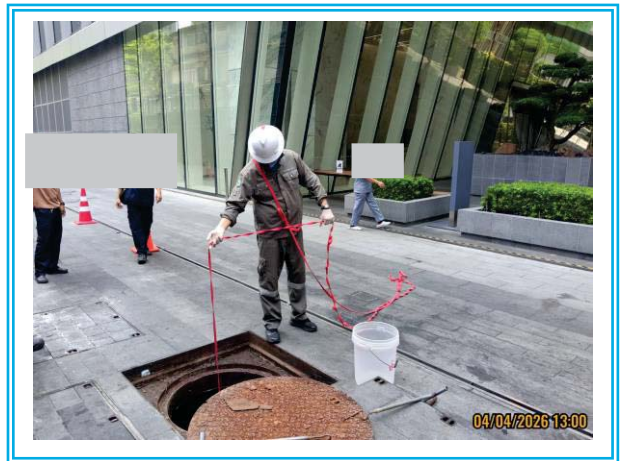
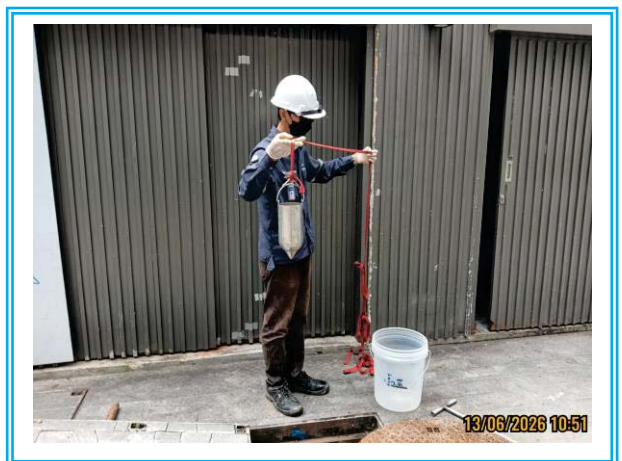
**รูปที่ 4.3-16** แสดงการเก็บตัวอย่างเพื่อตรวจวิเคราะห์คุณภาพน้ำทิ้ง บ่อปรับสภาพ (ก่อนการบำบัด)  
โครงการ ธนาคารยูโอบี จำกัด (มหาชน) สำนักงานใหญ่ ของธนาคารยูโอบี จำกัด (มหาชน) (ระยะดำเนินการ)  
ดำเนินการเก็บตัวอย่างระหว่างเดือนมกราคม – มิถุนายน 2569

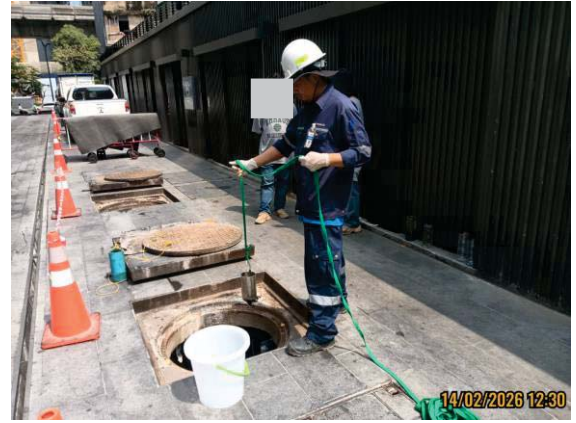
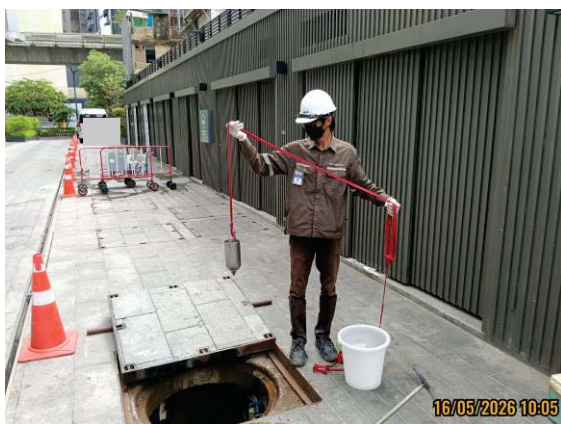
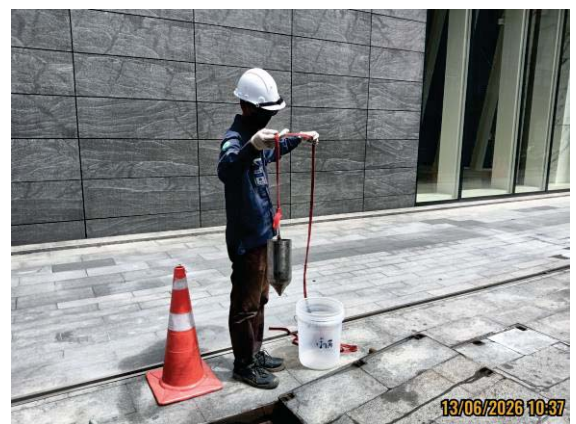
**รูปที่ 4.3-17** แสดงการเก็บตัวอย่างเพื่อตรวจวิเคราะห์คุณภาพน้ำทิ้ง บ่อพักน้ำใส (หลังการบำบัด)  
โครงการ ธนาคารยูโอบี จำกัด (มหาชน) สำนักงานใหญ่ ของธนาคารยูโอบี จำกัด (มหาชน) (ระยะดำเนินการ)  
ดำเนินการเก็บตัวอย่างระหว่างเดือนมกราคม – มิถุนายน 2569

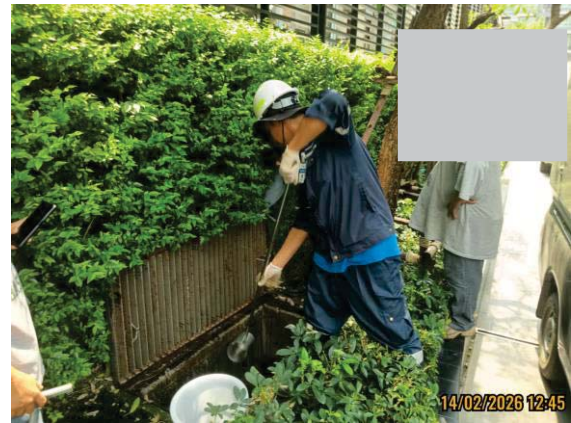
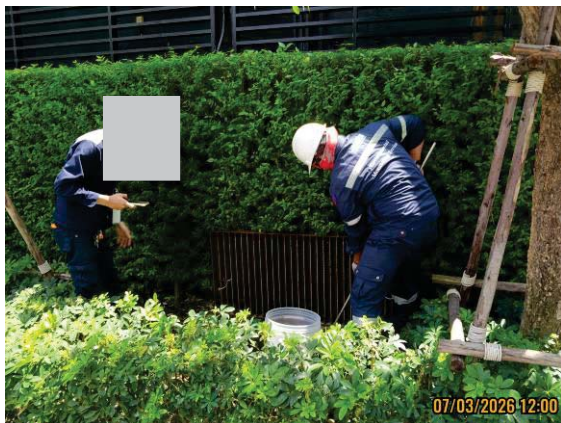
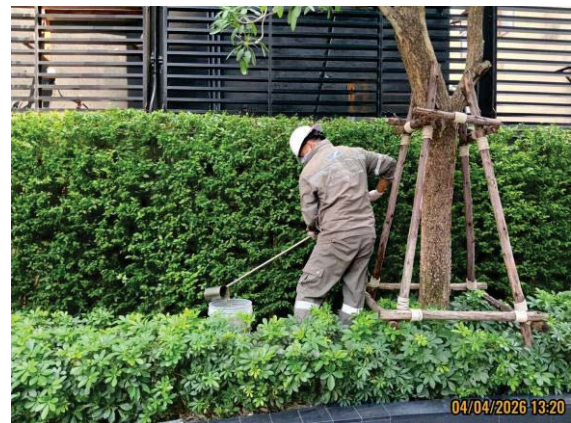
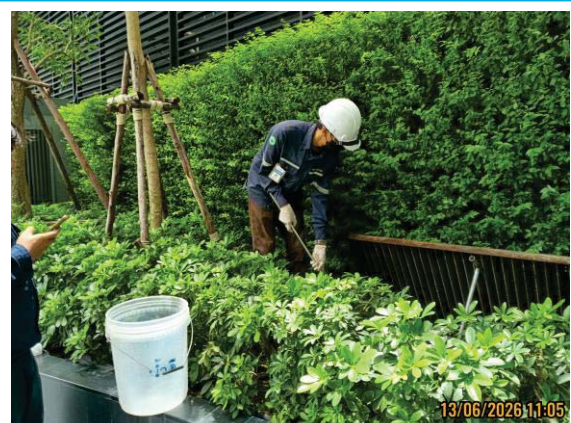
**รูปที่ 4.3-18** แสดงการเก็บตัวอย่างเพื่อตรวจวิเคราะห์คุณภาพน้ำทิ้ง บ่อตรวจคุณภาพน้ำ (ก่อนการระบายออกสู่ภายนอกโครงการ)  
โครงการ ธนาคารยูโอบี จำกัด (มหาชน) สำนักงานใหญ่ ของธนาคารยูโอบี จำกัด (มหาชน) (ระยะดำเนินการ)  
ดำเนินการเก็บตัวอย่างระหว่างเดือนมกราคม – มิถุนายน 2569

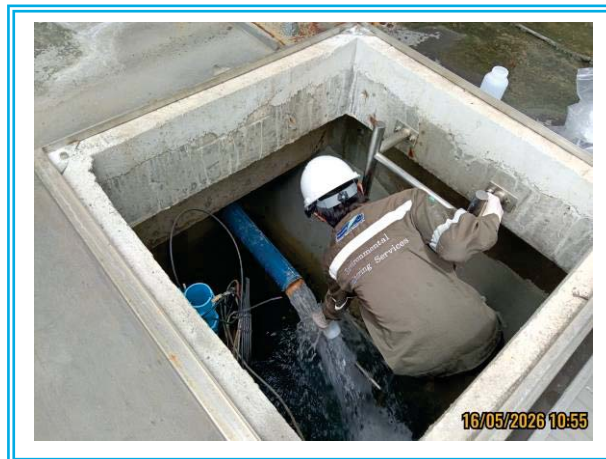
บริเวณจุดที่น้ำไหลเข้ามาเติมในระบบ

**รูปที่ 4.3-19** แสดงการเก็บตัวอย่างเพื่อตรวจวิเคราะห์คุณภาพน้ำทิ้งจากระบบปรับอากาศ  
โครงการ ธนาคารยูโอบี จำกัด (มหาชน) สำนักงานใหญ่ ของธนาคารยูโอบี จำกัด (มหาชน) (ระยะดำเนินการ)  
ดำเนินการเก็บตัวอย่างในวันที่ 16 พฤษภาคม 2569

จากการเก็บตัวอย่างเพื่อตรวจวิเคราะห์คุณภาพน้ำทิ้งจากระบบปรับอากาศในวันที่ 16 พฤษภาคม และ 15 มิถุนายน 2569 โดยมีดัชนีที่ทำการตรวจวิเคราะห์ ได้แก่ *Legionella pneumophila*, ความเป็นกรด-ด่าง (pH), Combined Chlorine, Free Chlorine และโคลิฟอร์มแบคทีเรียทั้งหมด (Total Coliform Bacteria) ดังตารางที่ 4.3-5 และรูปที่ 4.3-19 เมื่อเปรียบเทียบคุณภาพน้ำกับมาตรฐานตามประกาศกรมอนามัย เรื่อง ข้อปฏิบัติการควบคุมเชื้อสลิโอเนลลาในหอฝิ่นเย็นของอาคารในประเทศไทย พบว่า ทุกบริเวณที่ทำการเก็บตัวอย่างตรวจไม่พบเชื้อ *Legionella pneumophila* สำหรับ pH, Combined Chlorine, Free Chlorine และ Total Coliform Bacteria ยังไม่มีการกำหนดเกณฑ์มาตรฐานดังกล่าวไว้

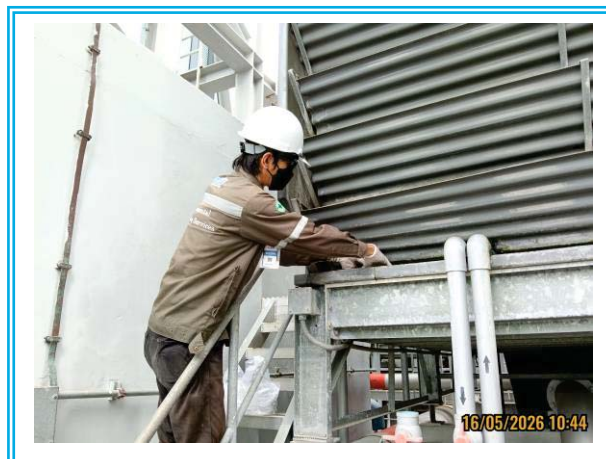
บริเวณในอ่างรองรับน้ำ

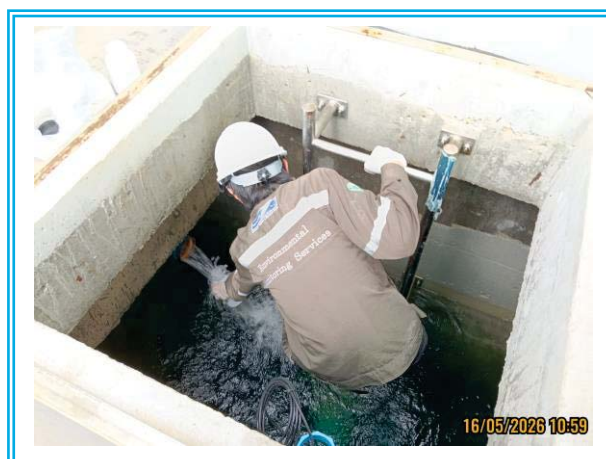
บริเวณท่อน้ำทิ้งจากหอผึ่งเย็นแต่ละเครื่อง
