# CENTRAL PHUKET FLORESTA

รายงานผลการปฏิบัติตามมาตรการป้องกันและแก้ไขผลกระทบสิ่งแวดล้อม  
และมาตรการติดตามตรวจสอบผลกระทบสิ่งแวดล้อม  
โครงการเซ็นทรัล เฟสติวัล ภูเก็ต 2 (ดัดแปลงอาคาร) (ระยะดำเนินการ)  
ตั้งอยู่เลขที่ 199 หมู่ที่ 4 ตำบลวิชิต อำเภอเมืองภูเก็ต จังหวัดภูเก็ต  
ของบริษัท เซ็นทรัลพัฒนา จำกัด (มหาชน)  
สำนักงานตั้งอยู่อาคาร ดี ออฟฟิศ แอท เซ็นทรัลเวิลด์  
ชั้นที่ 31 เลขที่ 999/9 ถนนพระราม 1 เขตปทุมวัน แขวงปทุมวัน กรุงเทพมหานคร 10330

ระหว่างเดือนมกราคม – มิถุนายน 2569

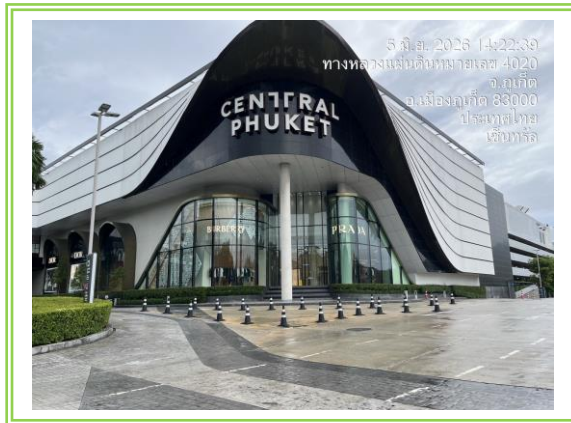
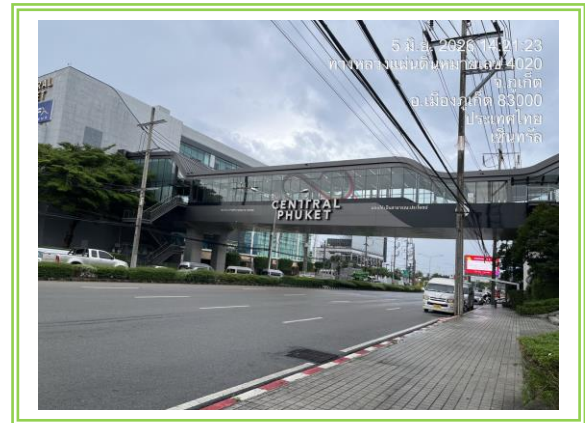
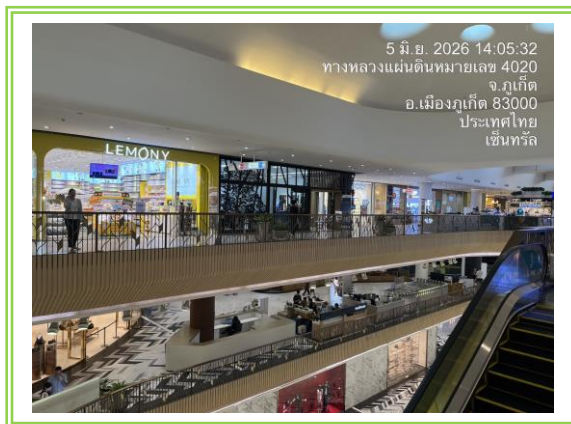
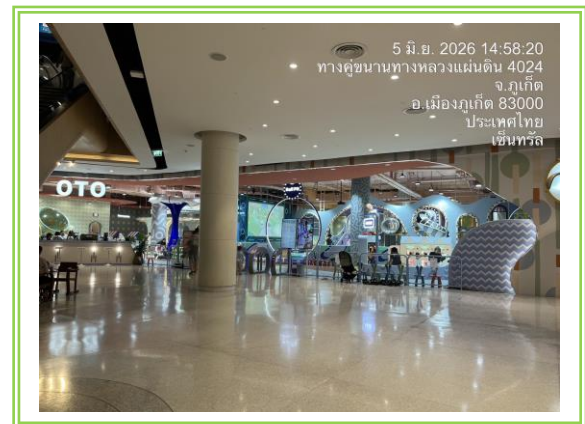
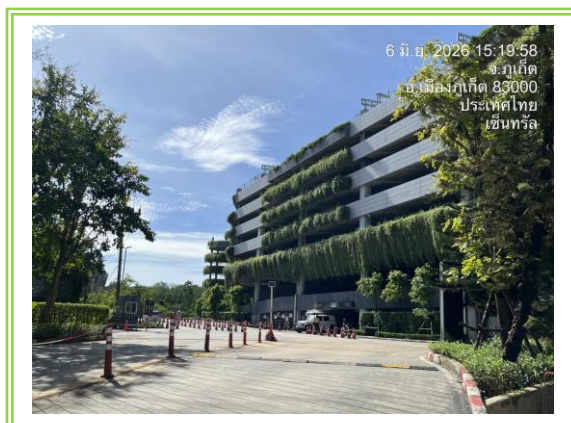
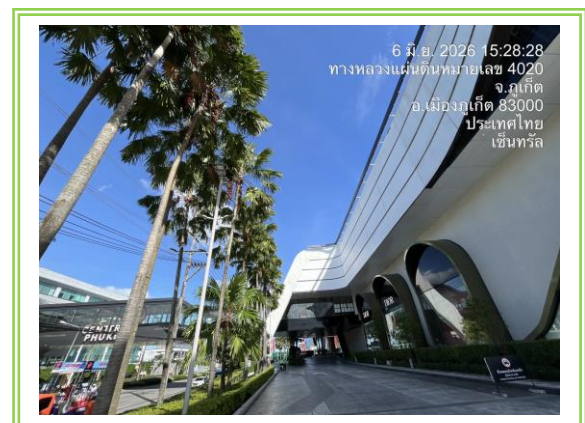
รูปที่ 2.2-2 สภาพปัจจุบันของโครงการ

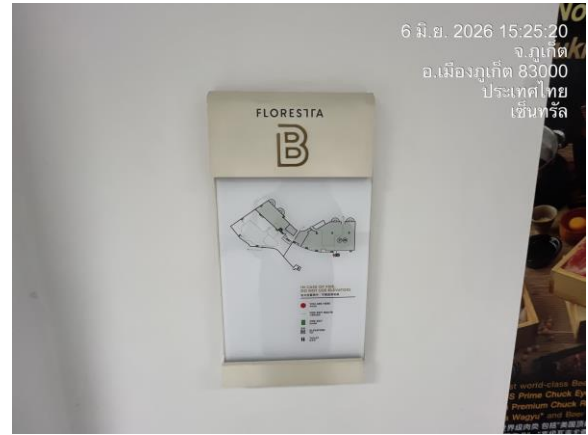
รูปที่ 3-2 แผนผังแสดงเส้นทางหนีภัย บริเวณหน้าลิฟต์

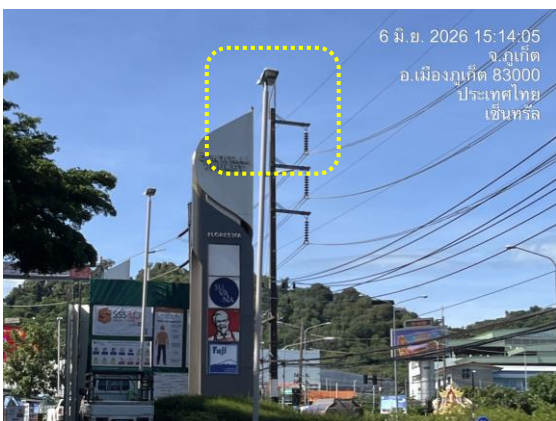
รูปที่ 3-14 ระบบไฟฟ้าส่องสว่างบริเวณทางเข้า-ออกโครงการ

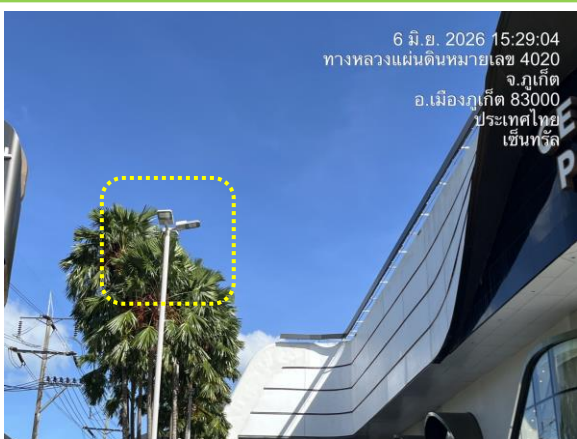
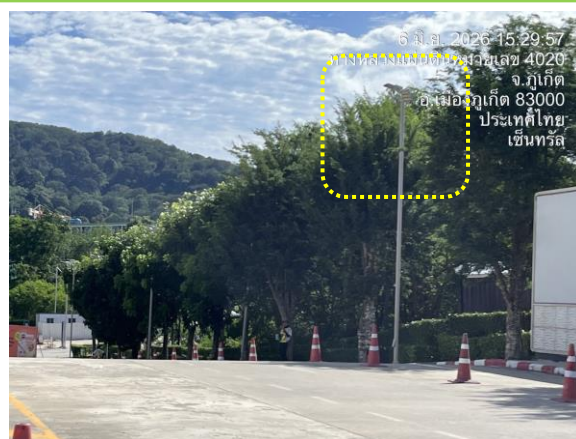
รูปที่ 3-15 ระบบไฟฟ้าส่องสว่างบริเวณภายในโครงการ

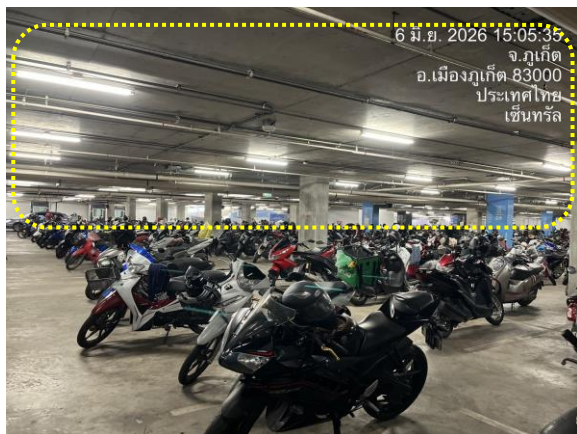
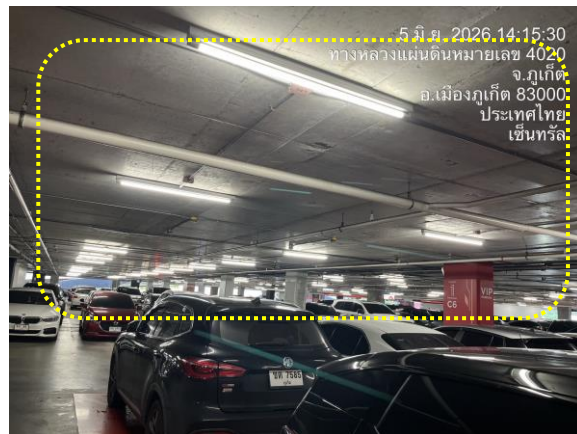
รูปที่ 3-16 ระบบไฟฟ้าส่องสว่างบริเวณลานจอดรถของโครงการ

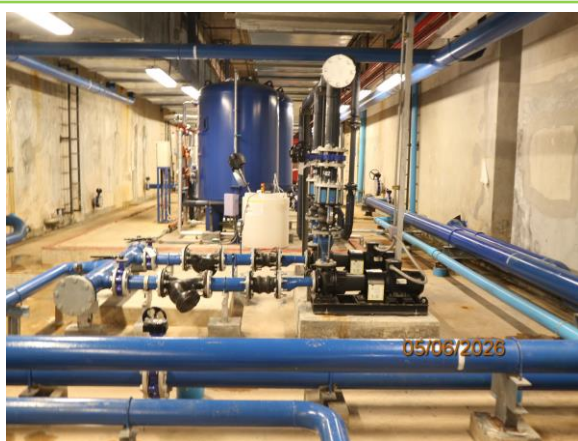
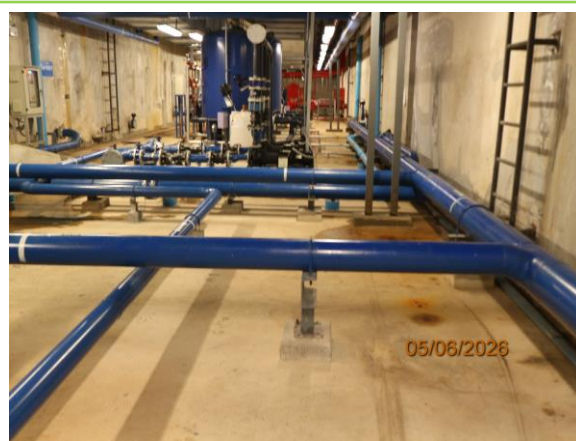
รูปที่ 3-20 (ต่อ) ถังสำรองน้ำใช้ในโครงการ

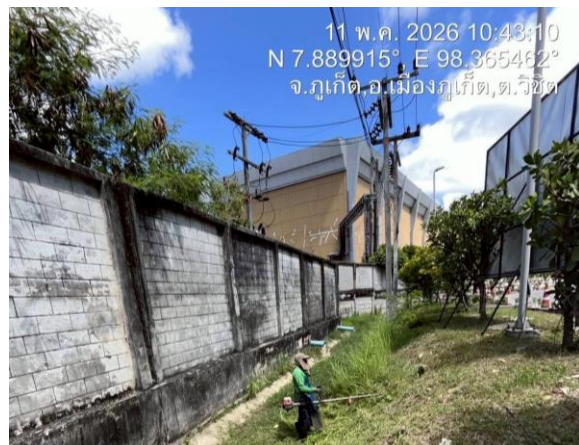
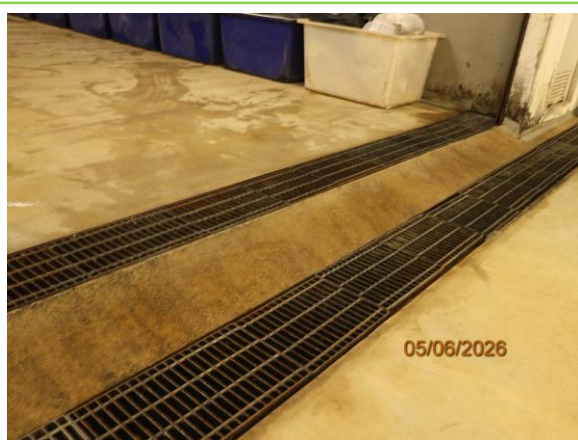
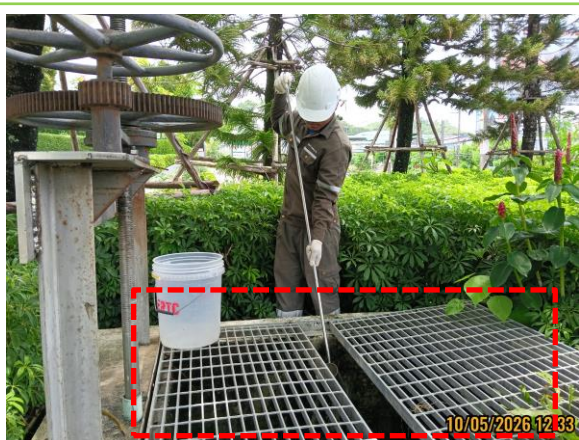
รูปที่ 3-27 ตะแกรงดักมูลฝอย

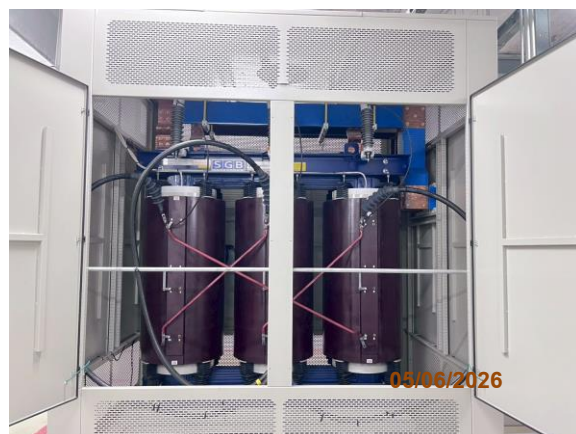
รูปที่ 3-42 ติดตั้งหม้อแปลงไฟฟ้าชนิดแห้ง  
(Dry Type Transformers)

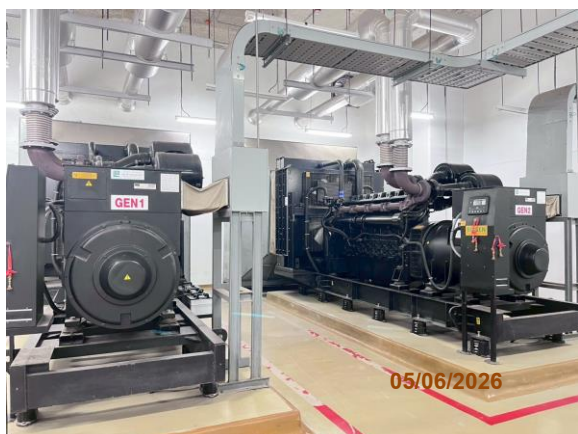
รูปที่ 3-43 เครื่องกำเนิดไฟฟ้าสำรอง

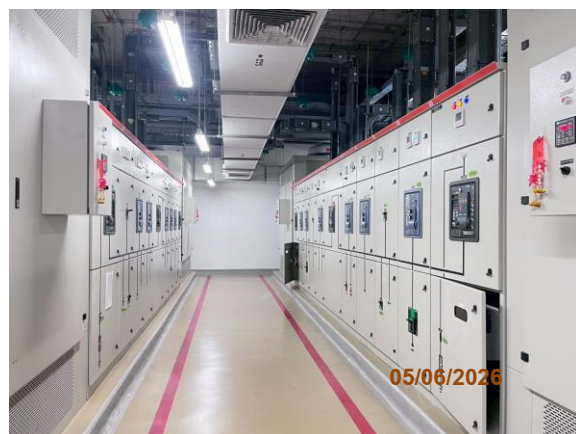
รูปที่ 3-44 Circuit Breaker

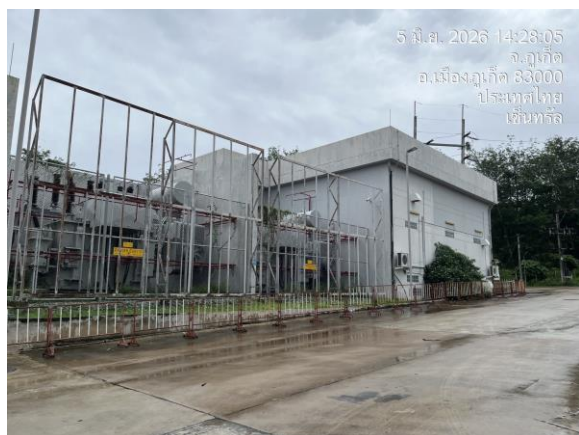
รูปที่ 3-45 หม้อแปลงไฟฟ้าของโครงการ

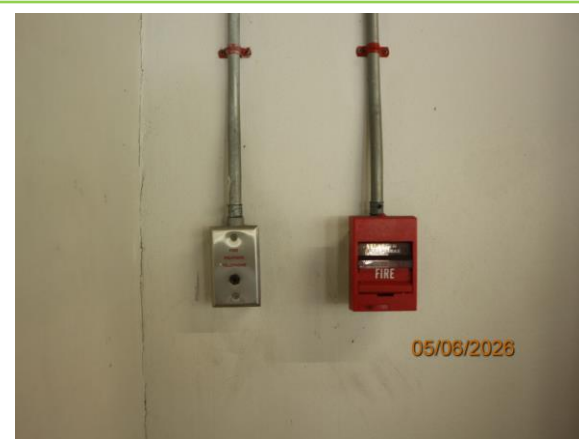
รูปที่ 3-49 อุปกรณ์แจ้งเหตุเพลิงไหม้แบบมือกด

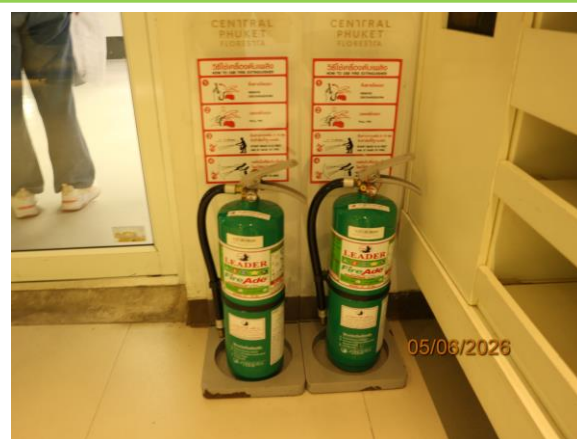
รูปที่ 3-50 อุปกรณ์ดับเพลิงแบบมือถือ

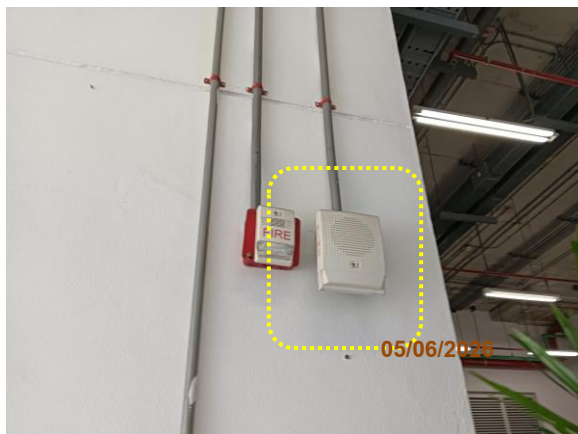
รูปที่ 3-51 ลำโพงแจ้งสัญญาณเตือนเพลิงไหม้

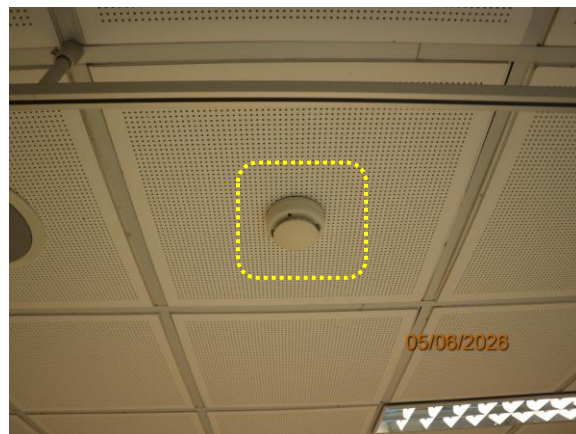
รูปที่ 3-52 อุปกรณ์ตรวจจับควัน

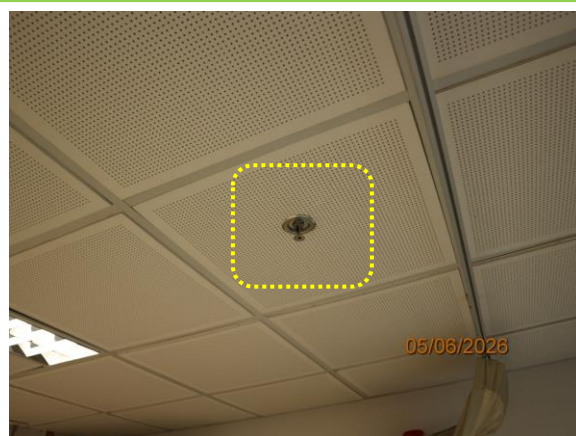
รูปที่ 3-54 ระบบหัวกระจายน้ำดับเพลิงอัตโนมัติ

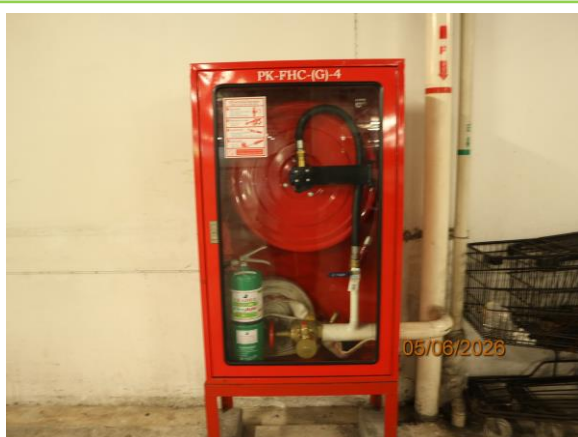
รูปที่ 3-55 ชุดดับเพลิง

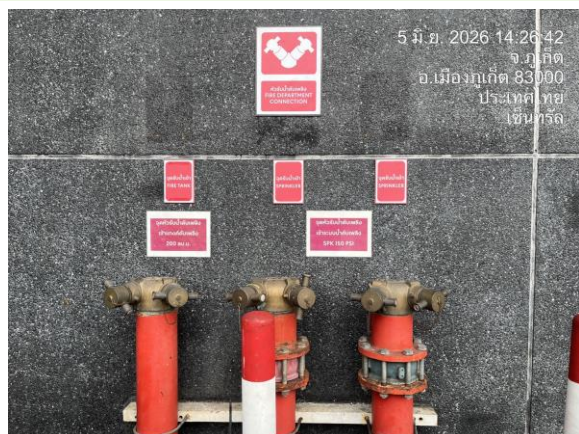
รูปที่ 3-57 หัวรับน้ำดับเพลิงภายนอกอาคาร

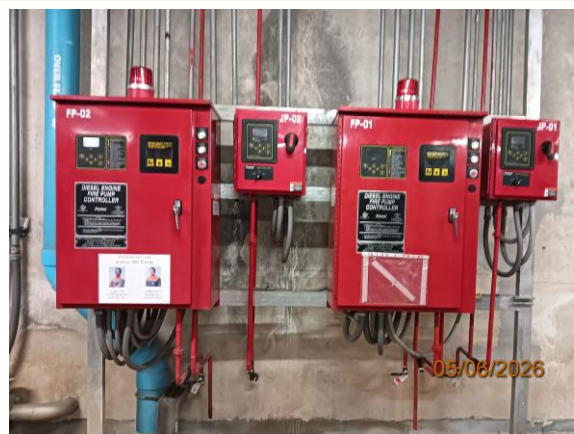
รูปที่ 3-58 ระบบปั๊มดับเพลิงอัตโนมัติ

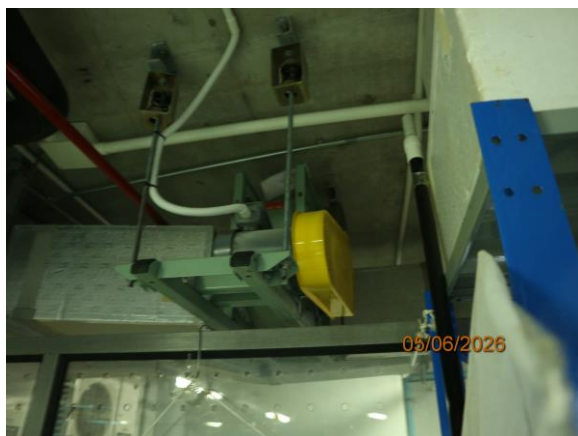
รูปที่ 3-65 พัดลมหอยโข่ง

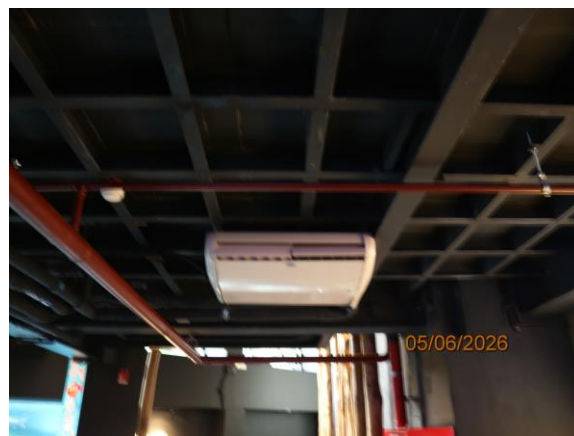
รูปที่ 3-66 เครื่องปรับอากาศ Fan Coil Unit (FCU)

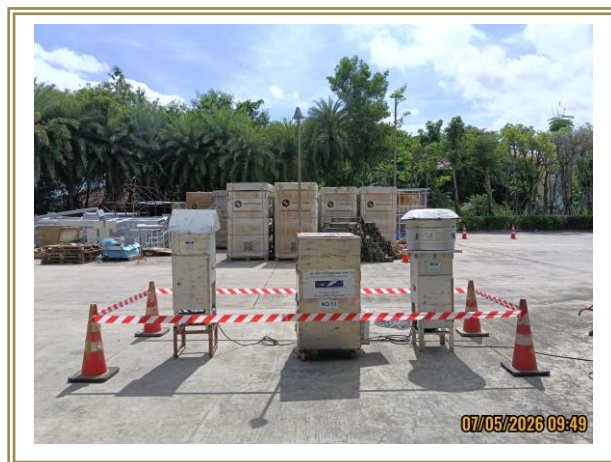
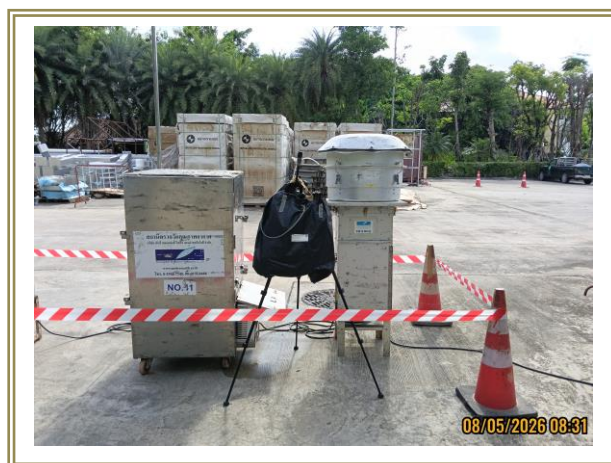
**รูปที่ 4.3-28** แสดงการตรวจวัดคุณภาพอากาศ (TSP, PM10, THC, CO, NO<sub>x</sub>, SO<sub>2</sub>)  
บริเวณพื้นที่โครงการ  
ดำเนินการตรวจวัดระหว่างวันที่ 7-8 พฤษภาคม 2569

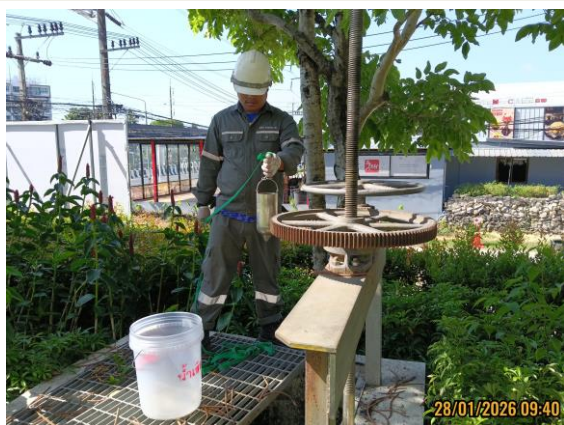
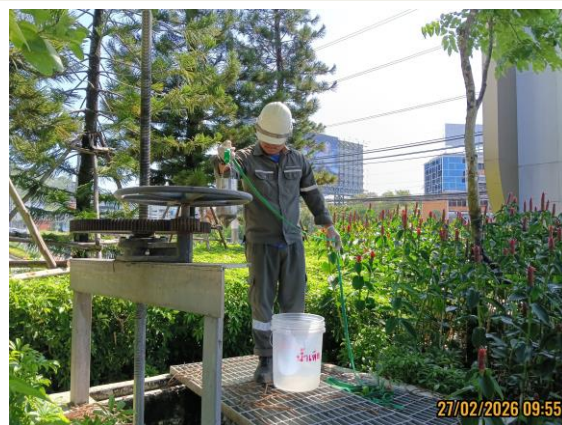
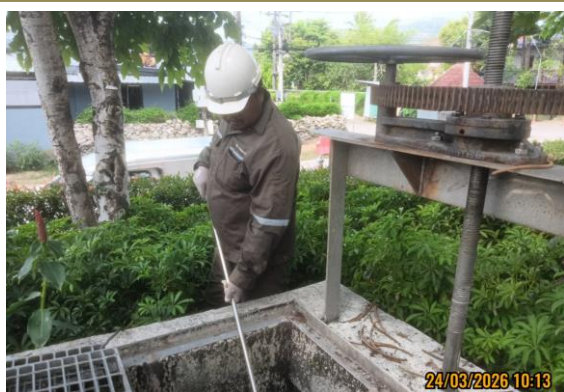
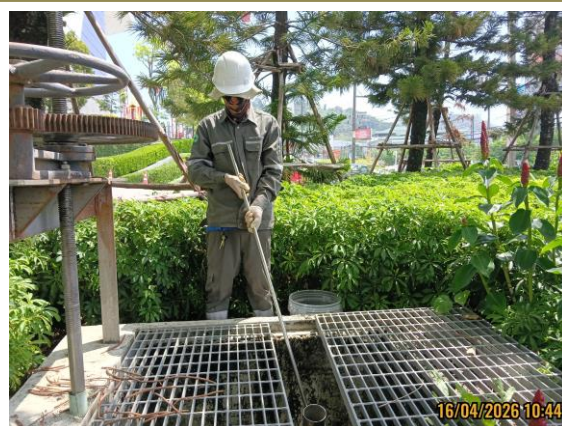
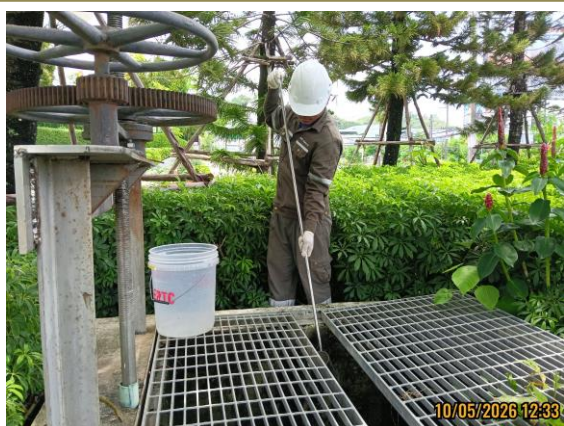
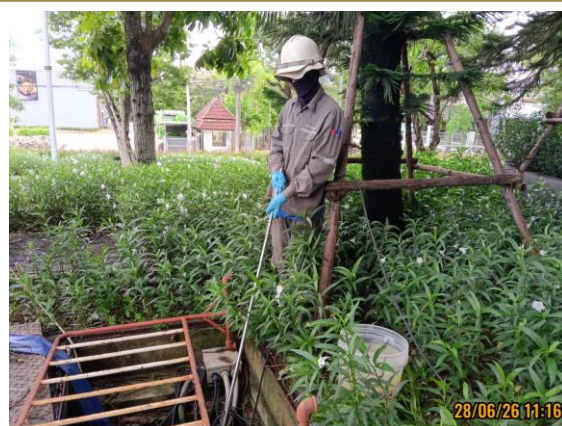
รูปที่ 4.3-29 แสดงการเก็บตัวอย่างเพื่อตรวจวิเคราะห์คุณภาพน้ำทิ้ง  
บริเวณบ่อตรวจคุณภาพน้ำหลังเข้าระบบบำบัดน้ำเสียรวมของโครงการ  
ดำเนินการเก็บตัวอย่างระหว่างเดือนมกราคม – มิถุนายน 2569

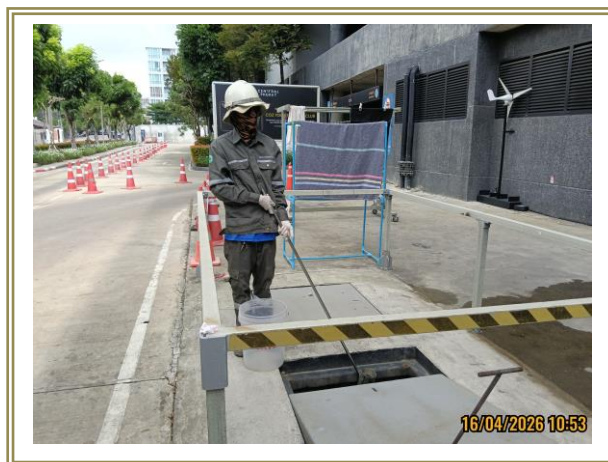
16 เมษายน 2569

รูปที่ 4.3-30 แสดงการเก็บตัวอย่างเพื่อตรวจวิเคราะห์คุณภาพทั้ง  
บริเวณน้ำที่ผ่านระบบบำบัดของสถานแสดงพันธุ์สัตว์น้ำ  
ดำเนินการเก็บตัวอย่างในเดือนเมษายน 2569

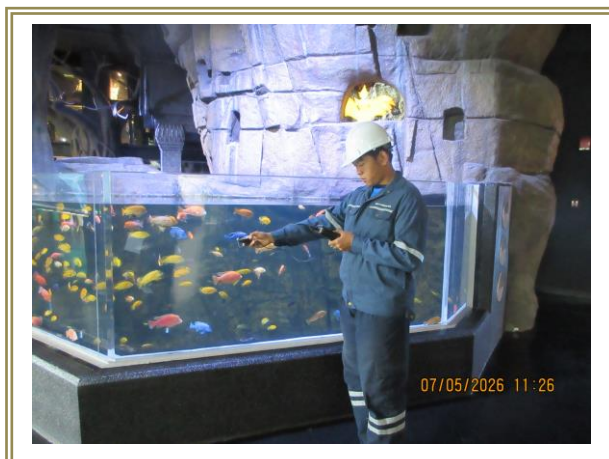
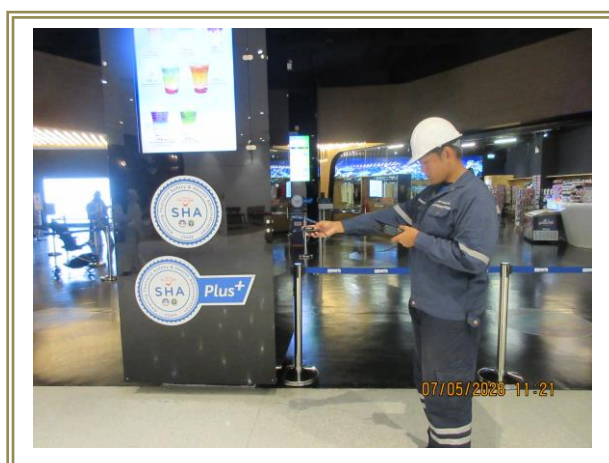
รูปที่ 4.3-31 แสดงการตรวจวัดระดับความเข้มของแสงสว่างในการทำงาน  
ดำเนินการตรวจวัดในวันที่ 7 พฤษภาคม 2569

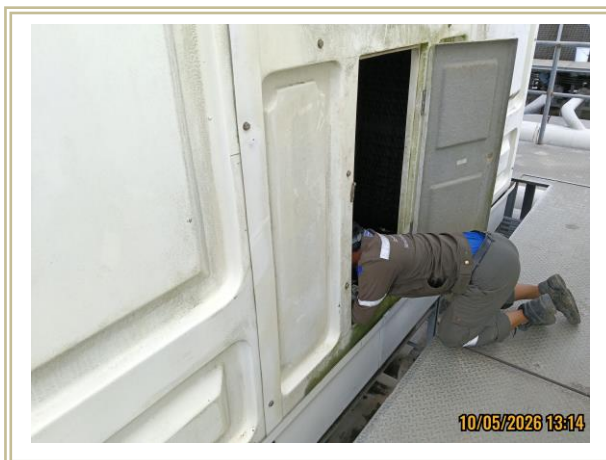
**รูปที่ 4.3-33** แสดงการเก็บตัวอย่างเพื่อตรวจวิเคราะห์คุณภาพน้ำหล่อเย็น  
บริเวณหอผึ่งเย็น  
ดำเนินการเก็บตัวอย่างในวันที่ 10 พฤษภาคม 2569
