CENTRAL PHUKET FLORESTA

รายงานผลการปฏิบัติตามมาตรการป้องกันและแก้ไขผลกระทบสิ่งแวดล้อม
และมาตรการติดตามตรวจสอบผลกระทบสิ่งแวดล้อม
โครงการเซ็นทรัล เฟสต้า ภูเก็ต 2 (เปลี่ยนแปลงรายละเอียดโครงการ) (ระยะดำเนินการ)
ตั้งอยู่เลขที่ 199 หมู่ที่ 4 ตำบลวิชิต อำเภอเมืองภูเก็ต จังหวัดภูเก็ต
ของบริษัท เซ็นทรัลพัฒนา จำกัด (มหาชน)
สำนักงานตั้งอยู่อาคาร ดี ออฟฟิศ แอท เซ็นทรัลเวิลด์
ชั้นที่ 31 เลขที่ 999/9 ถนนพระราม 1 เขตปทุมวัน แขวงปทุมวัน กรุงเทพมหานคร 10330

ระหว่างเดือนมกราคม – มิถุนายน 2568

รายงานผลการปฏิบัติตามมาตรการป้องกันและแก้ไขผลกระทบสิ่งแวดล้อม
และมาตรการติดตามตรวจสอบผลกระทบสิ่งแวดล้อม

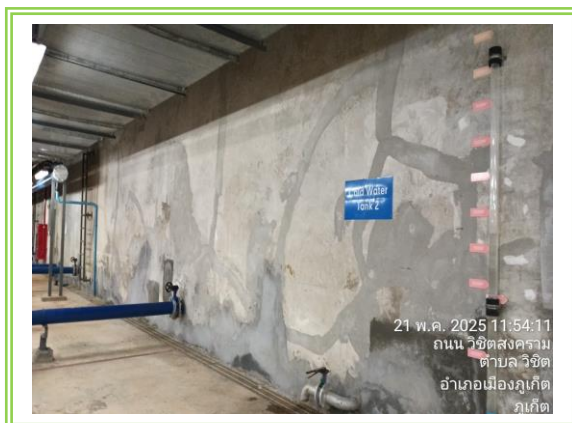
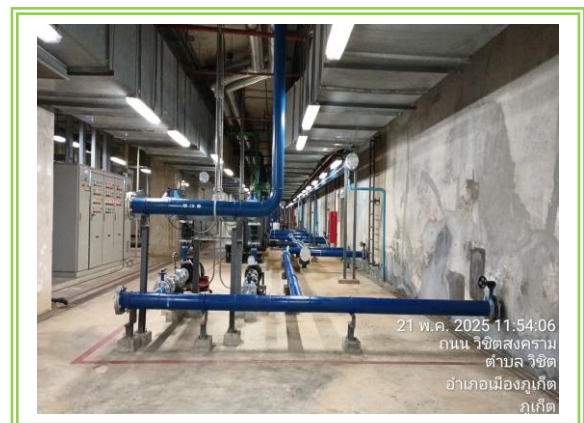
โครงการจัดให้มีบ่อพักน้ำดิบ 1 ปริมาตร 1,470 ลูกบาศก์เมตร บ่อพักน้ำดิบ 2 ปริมาตร 2,052 ลูกบาศก์เมตร บ่อเก็บน้ำ 1 ปริมาตร 1,509 ลูกบาศก์เมตร และบ่อเก็บน้ำ 2 ปริมาตร 1,056 ลูกบาศก์เมตร รวมปริมาตรกักเก็บน้ำของโครงการ 6,087 ลูกบาศก์เมตร ซึ่งโครงการสามารถสำรองน้ำไว้ได้ประมาณ 5 วัน ดังนี้ แสดงดังรูปที่ 2.5-1

รูปที่ 2.5-1 ถังสำรองน้ำใช้

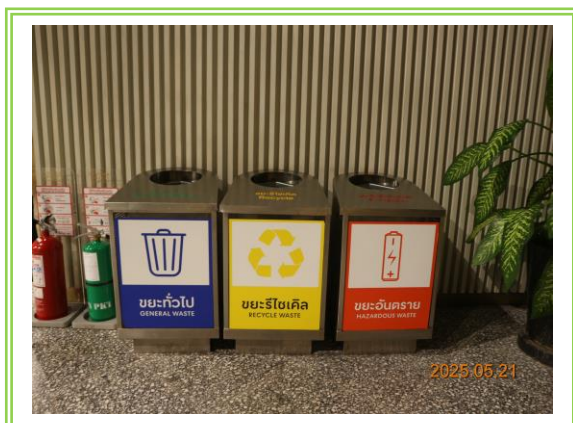
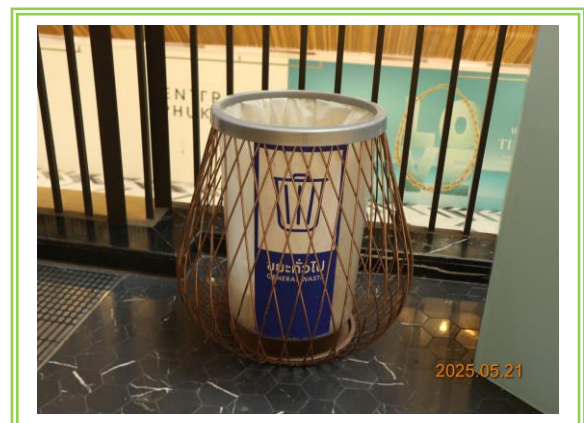
โครงการจะจัดให้มีถังขยะขนาด 120 ลิตร จำนวน 2 ถัง/จุด แยกเป็นขยะเปียกและขยะแห้งติดตั้งตามบริเวณบันไดเลื่อน และลิฟต์ ทางเข้า-ออก ภายในอาคาร และห้องนํารวมจะจัดให้มีถังขยะขนาด 10 ลิตร จำนวน 1 ถัง/ห้อง ถังขยะทุกใบจะมีถุงดำรองอยู่ด้านใน ซึ่งแม่บ้านจะรวบรวมขยะจากส่วนต่างๆ นำมาคัดแยกประเภทขยะเป็นขยะเปียก ขยะแห้ง ขยะอันตราย และขยะรีไซเคิล ก่อนนำไปพักไว้ที่ห้องพักขยะรวม ซึ่งประกอบด้วย ห้องพักขยะเปียก ห้องพักขยะแห้ง และห้องพักขยะอันตราย/ขยะรีไซเคิล ตั้งอยู่บริเวณใกล้ห้องเก็บของ ชั้นใต้ดิน ดังรูปที่ 2.5-2

รูปที่ 2.5-2 ถังขยะตามจุดต่างๆ ของโครงการ

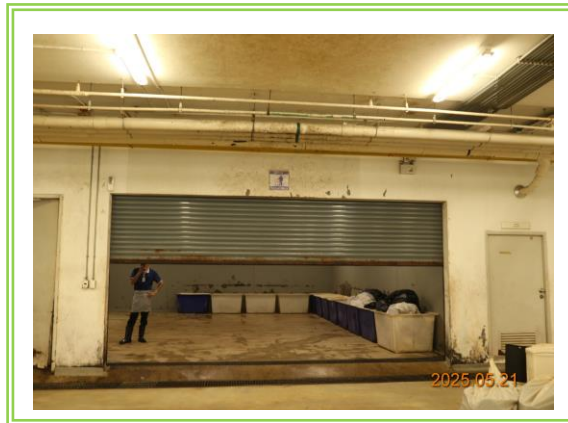
ห้องพักขยะรวมเป็นห้องที่มีประตูปิดมิดชิด เพื่อป้องกันไม่ให้ส่งกลิ่นรบกวน ซึ่งตั้งอยู่บริเวณชั้นใต้ดินที่ 2 ติดกับห้องเก็บของ 2 โดยอยู่ห่างจากสถานที่ประกอบอาหารและสถานที่เก็บอาหาร 12.10 เมตร ซึ่งรถเก็บขนมูลฝอยของหน่วยงานเอกชน ที่ขึ้นทะเบียนกับเทศบาลตำบลวิชิตสามารถเก็บขนได้อย่างสะดวก รวดเร็ว ทั้งนี้ห้องพักขยะรวมแบ่งออกเป็น 3 ห้อง เพื่อรองรับขยะเปียก ขยะแห้ง และขยะอันตราย/ขยะรีไซเคิล และจัดให้มีการติดตั้งระบบปรับอากาศเพื่อควบคุมอุณหภูมิห้อง เพื่อไม่ให้ขยะเกิดการเน่าเสีย และส่งกลิ่นรบกวน แสดงดังรูปที่ 2.5-3 ถึงรูปที่ 2.5-6

รูปที่ 2.5-3 ห้องพักขยะทั่วไป

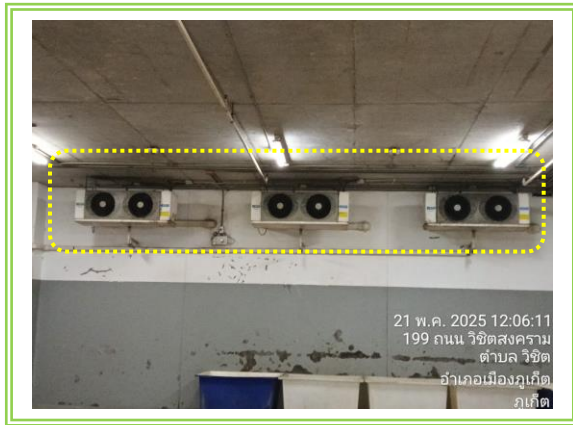
รูปที่ 2.5-5 ระบบปรับอากาศในห้องพักขยะ

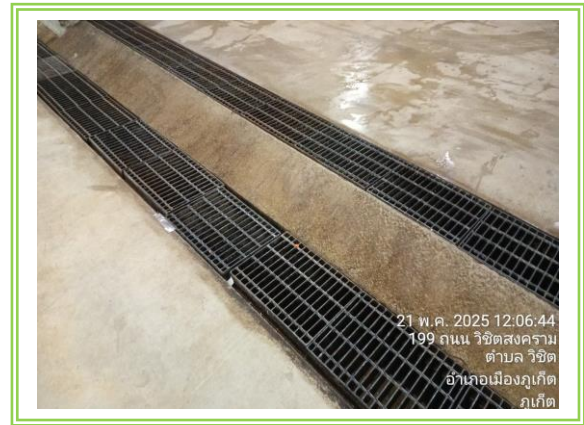
รูปที่ 2.5-6 รางระบายน้ำขยะ

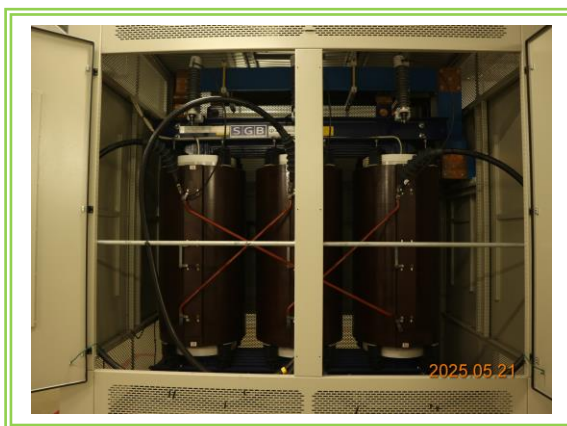
รูปที่ 2.5-7 หม้อแปลงไฟฟ้าชนิดแห้ง

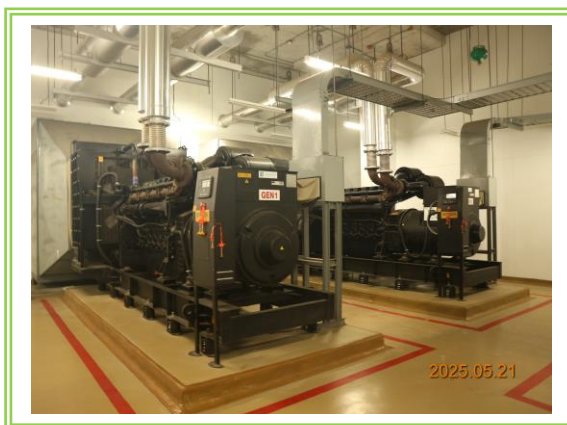
รูปที่ 2.5-8 เครื่องกำเนิดไฟฟ้าสำรอง

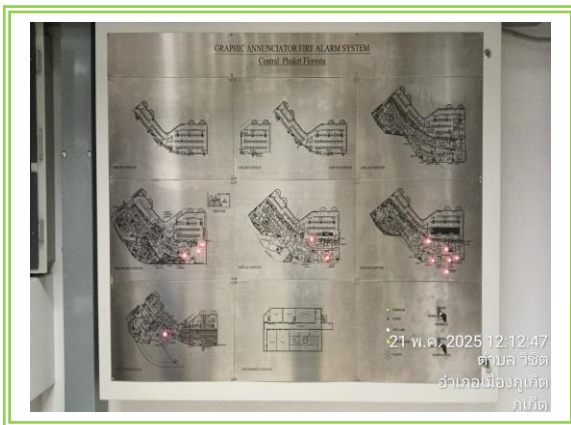
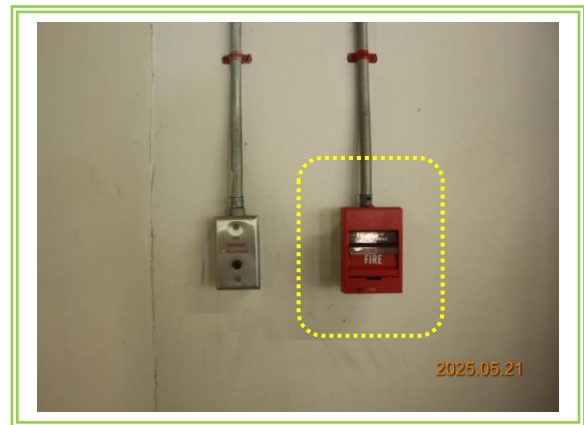
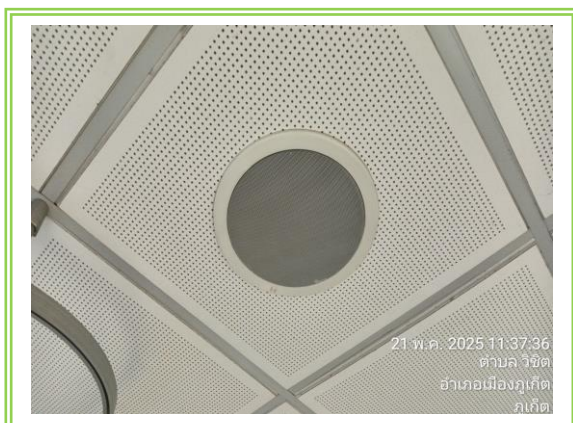
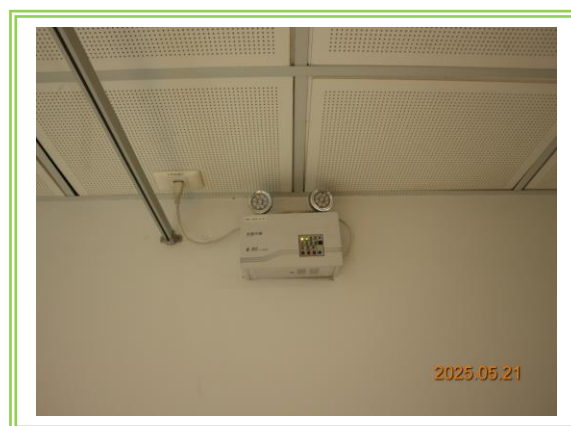
Graphic Annunciator Fire Protection System

อุปกรณ์แจ้งเหตุเพลิงไหม้แบบมือกด

รูปที่ 2.5-10 ระบบสัญญาณแจ้งเหตุเพลิงไหม้

ลำโพงแจ้งสัญญาณเตือนเพลิงไหม้

อุปกรณ์ตรวจจับควัน

อุปกรณ์ตรวจจับความร้อน

ไฟฟ้าส่องสว่างฉุกเฉิน

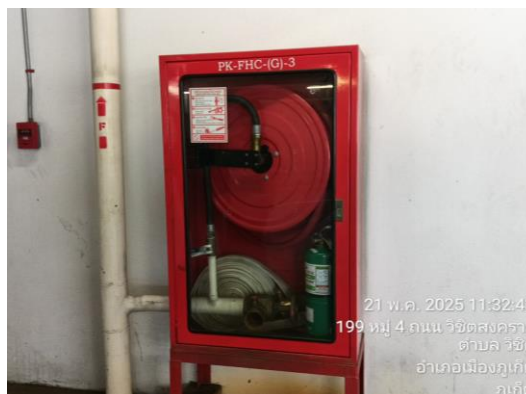
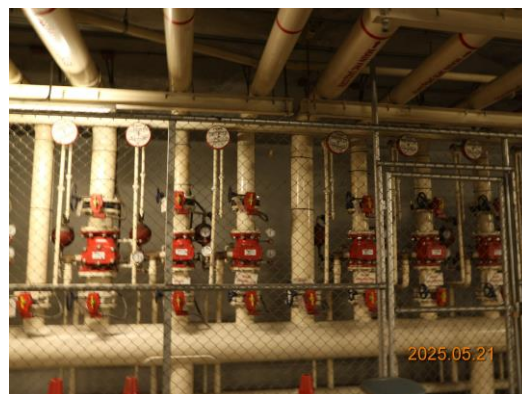
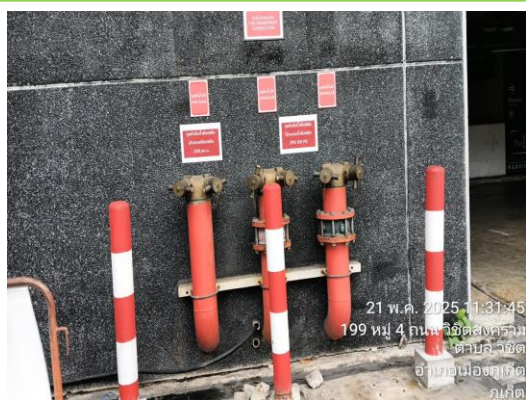
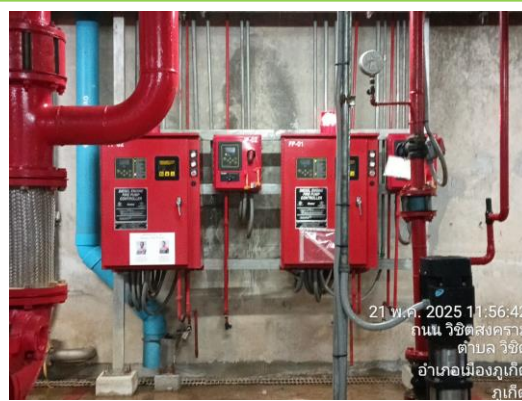
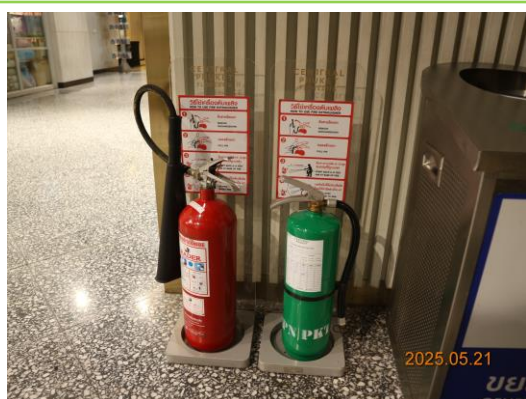
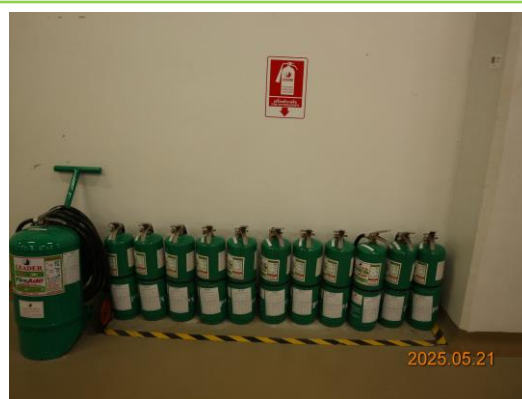
- ชุดตู้ดับเพลิง (Fire Hose Cabinet : FHC)
- ระบบท่อดับเพลิง
- หัวรับน้ำดับเพลิงภายนอกอาคาร (Fire Department : FDC)
- การสำรองน้ำดับเพลิง
- ระบบดับเพลิงอัตโนมัติ (Sprinkle System)

ชุดตู้ดับเพลิง

ระบบท่อดับเพลิง

หัวรับน้ำดับเพลิงภายนอกอาคาร

Fire Pump Room

อุปกรณ์ดับเพลิงแบบมือถือ

รูปที่ 2.5-11 ระบบดับเพลิง

2) ระบบดับเพลิง แสดงดังรูปที่ 2.5-11

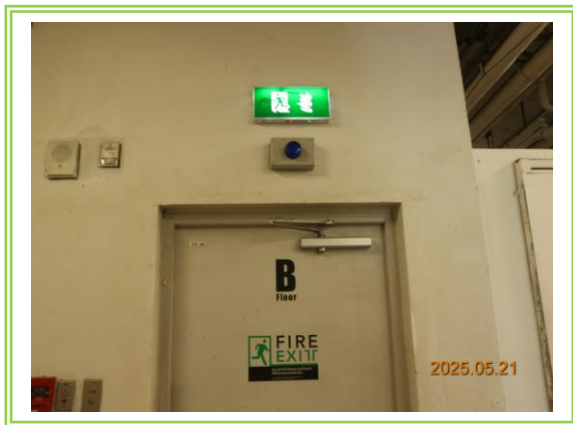
รูปที่ 2.5-12 ประตูหนีไฟ

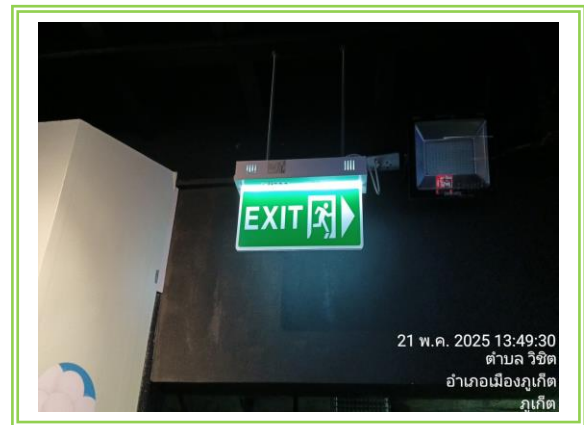
รูปที่ 2.5-13 ป้ายทางหนีไฟ

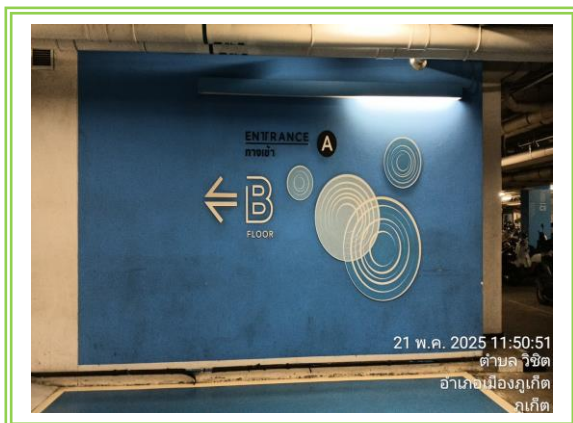
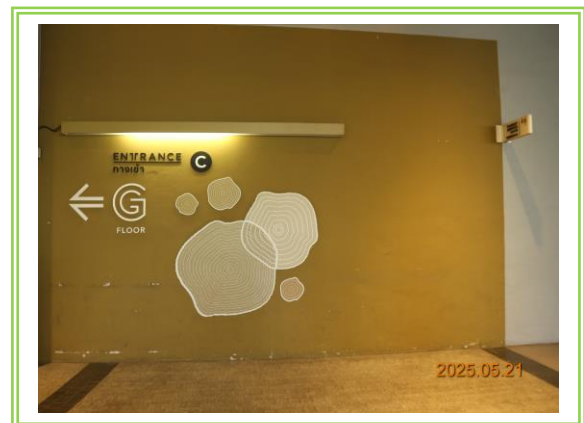
ป้ายแสดงตำแหน่งทางขึ้น-ลงและตำแหน่งชั้นอาคาร ขนาดตัวอักษร 0.10 เมตร โดยโครงการจะติดตั้งไว้บริเวณโถงลิฟต์ และชนพักบันไดทุกชั้นของอาคาร ดังรูปที่ 2.5-14

รูปที่ 2.5-14 ป้ายแสดงชั้นอาคาร

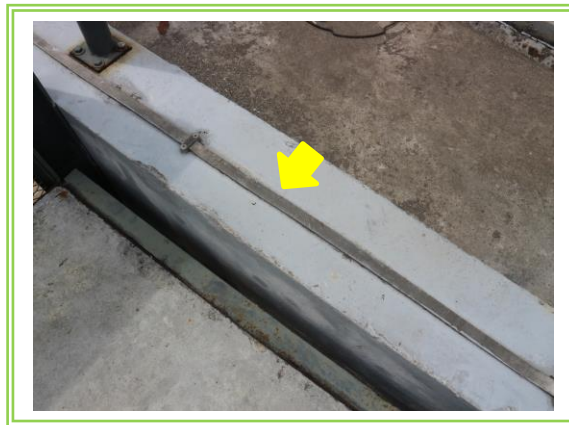
โครงการมีระบบป้องกันอันตรายจากฟ้าผ่ากรณีเกิดฟ้าผ่าบริเวณหลังคาของอาคารในโครงการ และติดตั้งสายดินทั่วทั้งโครงการ แสดงดังรูปที่ 2.5-15 มีรายละเอียดดังนี้

1. ตัวนำล่อฟ้า (Air Terminal)
2. สายดิน (Ground Rod)
3. สายตัวนำลงดิน (Down Conductor)

รูปที่ 2.5-15 สายล่อฟ้า

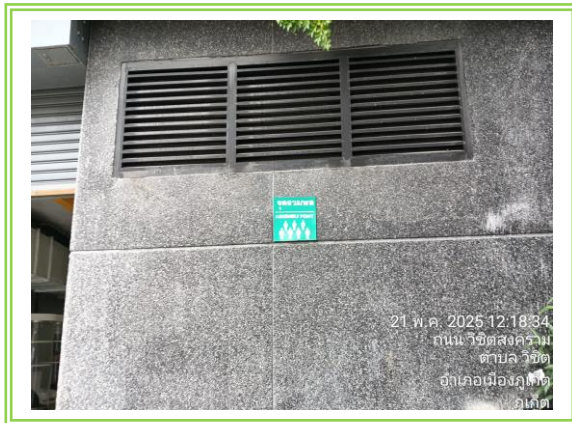
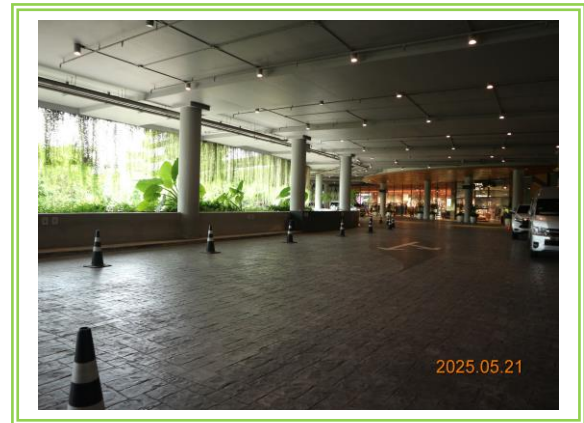
รูปที่ 2.5-16 จตุรวมพลภายในอาคาร

โครงการจัดให้มีจุดรวมพล 5 จุด กระจายอยู่บริเวณพื้นที่สีเขียวบริเวณด้านหน้าของโครงการ แสดงดังรูปที่ 2.5-16 ถึงรูปที่ 2.5-17

ดังนั้น โครงการมีพื้นที่จตุรวมพลทั้งสิ้น 4,883 ตารางเมตร คิดเป็นสัดส่วนของพื้นที่จตุรวมพลต่อผู้มาใช้บริการ เท่ากับ 0.26 ตารางเมตร/คน หรือ 3.87 คน/ตารางเมตร เมื่อคิดผู้อยู่อาศัยในโครงการสูงสุด 18,910 คน (รวมจำนวนพนักงาน) ซึ่งเพียงพอตามเกณฑ์ของสำนักงานนโยบายและแผนทรัพยากรธรรมชาติและสิ่งแวดล้อม ที่กำหนดไว้โดยพื้นที่จตุรวมพลเป็นพื้นที่ที่จัดให้เป็นพื้นที่ว่าง ที่มีลักษณะเป็นพื้นคอนกรีต ผู้มาใช้บริการรวมถึงพนักงานจากอาคารสามารถเข้าถึงได้ง่าย สำหรับการอพยพคนจากจตุรวมพลไปสู่ภายนอกโครงการ ก็มีความสะดวกและปลอดภัย เนื่องจากเส้นทางที่ผู้มาใช้บริการ และพนักงานในโครงการสามารถอพยพออกสู่พื้นที่โครงการนั้น เป็นพื้นที่สีเขียว และลานกิจกรรม ซึ่งจะไม่มีการก่อสร้างกีดขวางเส้นทางอพยพ ทำให้สามารถออกนอกพื้นที่โครงการได้อย่างสะดวก รวดเร็ว และมีความปลอดภัย ดังนั้น จตุรวมพลของโครงการจึงมีความเหมาะสมทั้งในแง่ขนาดของพื้นที่ที่เพียงพอ ตำแหน่งที่สะดวกในการเข้าถึง และเหมาะสมในการจัดการ

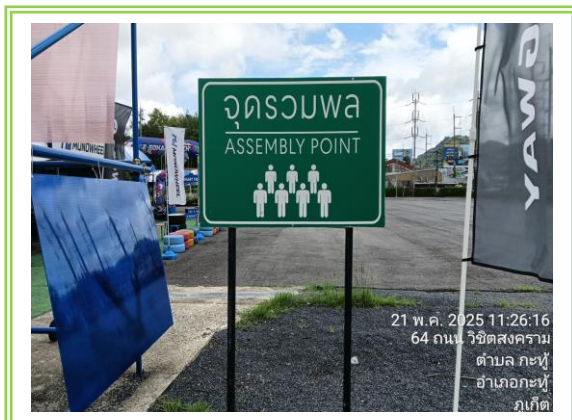
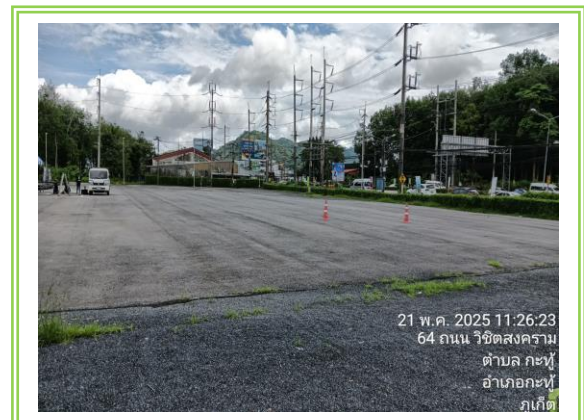
รูปที่ 2.5-17 จตุรวมพลภายนอกอาคาร

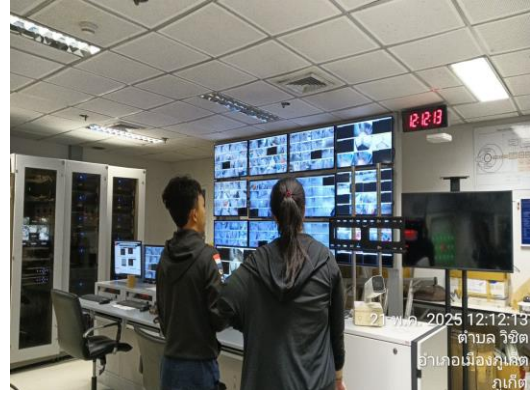
รูปที่ 2.5-19 ห้องควบคุม CCTV

- (1) จัดให้มีเจ้าหน้าที่รักษาความปลอดภัย โดยตรวจตราความปลอดภัยและความเรียบร้อยในโครงการ เพื่อให้ผู้พักอาศัยสามารถติดต่อหรือแจ้งเหตุได้ตลอด 24 ชั่วโมง แสดงดังรูปที่ 2.5-18
- (2) จัดให้มีระบบโทรทัศน์วงจรปิด (Closed Circuit Television System : CCTV) เพื่อเพิ่มความปลอดภัยให้แก่ผู้มาใช้บริการภายในโครงการ โครงการมีการติดตั้งกระจายอยู่ตามจุดต่างๆ ของอาคาร ซึ่งครอบคลุมทั่วบริเวณพื้นที่โครงการ แสดงดังรูปที่ 2.5-18 ถึงรูปที่ 2.5-20

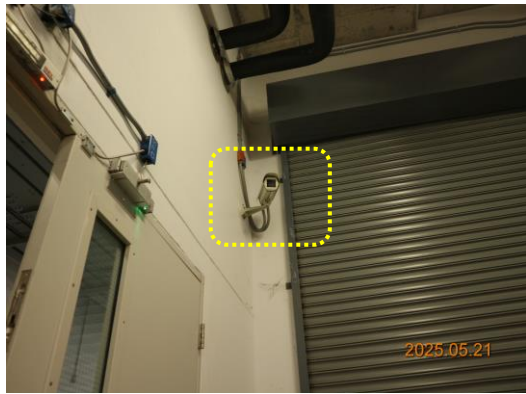
รูปที่ 2.5-20 กล้องวงจรปิดภายในพื้นที่โครงการ

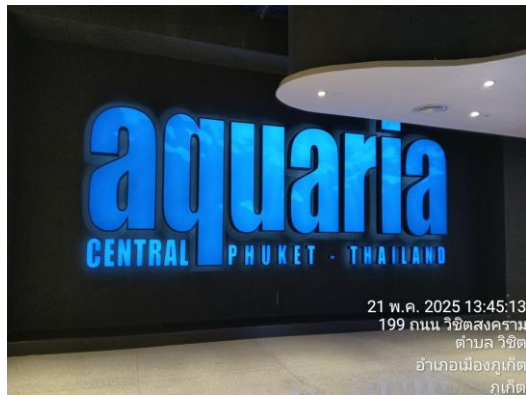
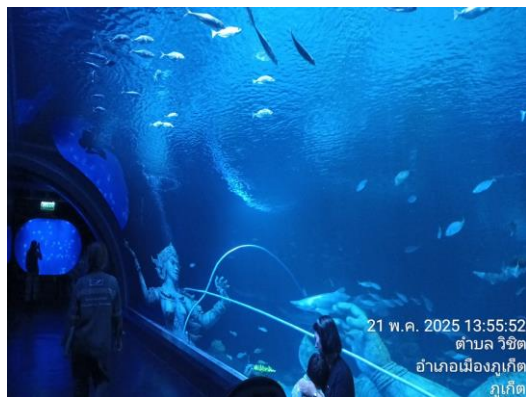
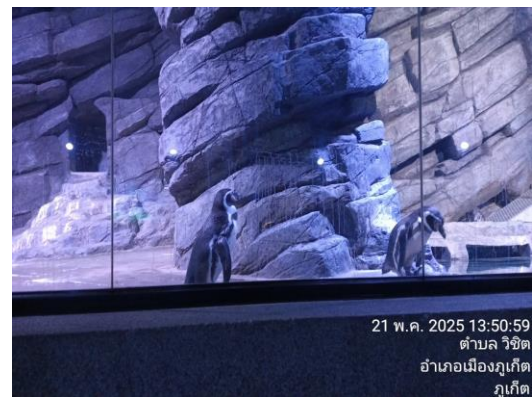
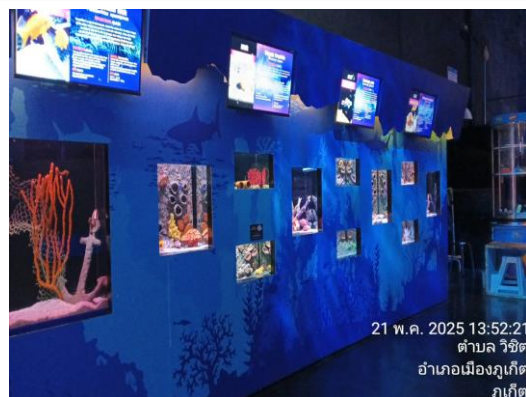
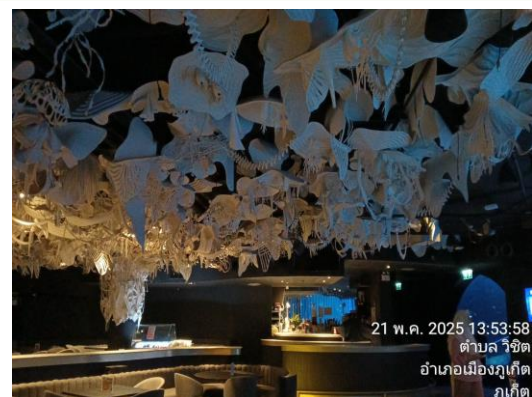
รูปที่ 2.7-1 สถานแสดงพันธุ์สัตว์น้ำ

สำหรับซากสัตว์จากส่วนสถานแสดงพันธุ์สัตว์น้ำของโครงการที่ผ่านการวินิจฉัยการตายแล้วเพื่อแยกประเภทการตายแบบติดเชื้อ และไม่ติดเชื้อ และทำชิ้นส่วนให้เล็กลงใส่ถุงบันทึกชนิดสัตว์ สาเหตุการตาย วันที่ตาย เพื่อนำไปกำจัดที่โรงเผาขยะมูลฝอย จังหวัดภูเก็ต ทั้งนี้ โครงการได้เข้าพบหารือกับนายจักรกฤษณ์ สิงทรง หัวหน้างานบำบัดน้ำเสีย รักษาการหัวหน้างานดูแลรักษาสิ่งแวดล้อมและขยะมูลฝอย ให้ความเห็นว่าสามารถดำเนินการได้หากมีการแยกประเภทการตายของสัตว์และลดขนาดชิ้นส่วนให้เล็กลงแล้ว

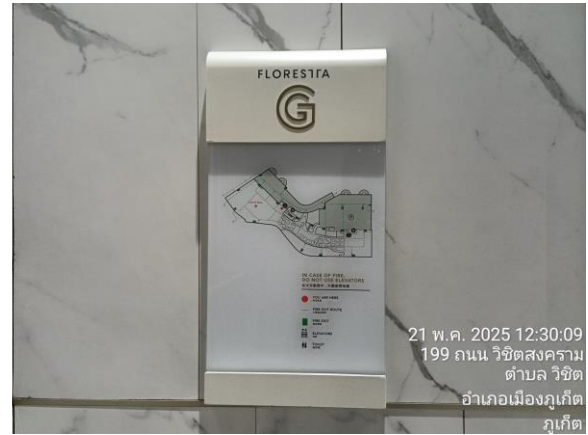
รูปที่ 3-2 แผนที่แสดงเส้นทางหนีภัย บริเวณหน้าลิฟต์

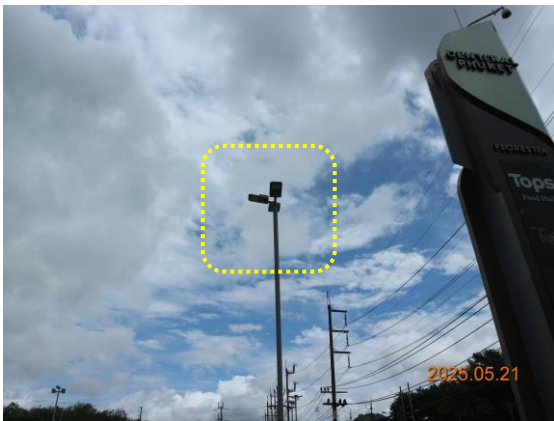
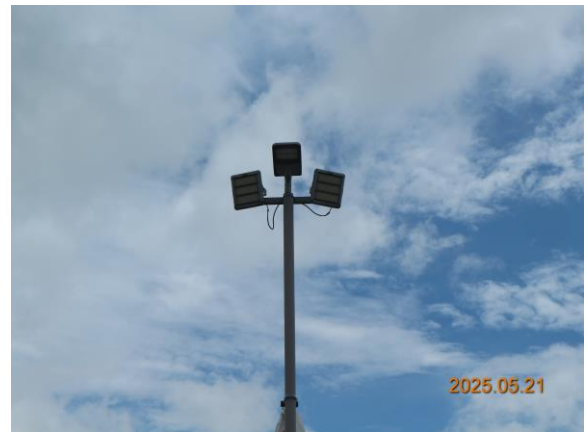
รูปที่ 3-14 ระบบไฟฟ้าส่องสว่างบริเวณทางเข้า-ออก โครงการ

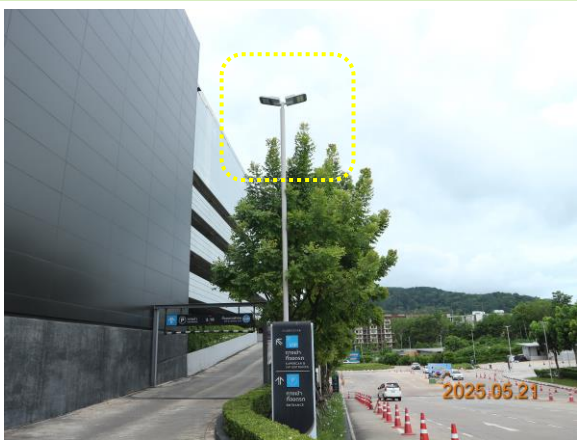
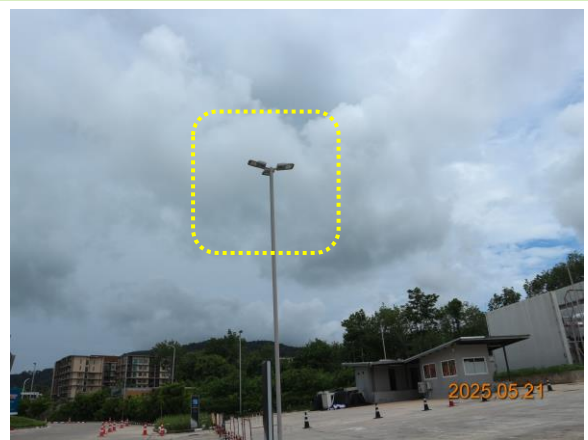
รูปที่ 3-15 ระบบไฟฟ้าส่องสว่างบริเวณภายในโครงการ

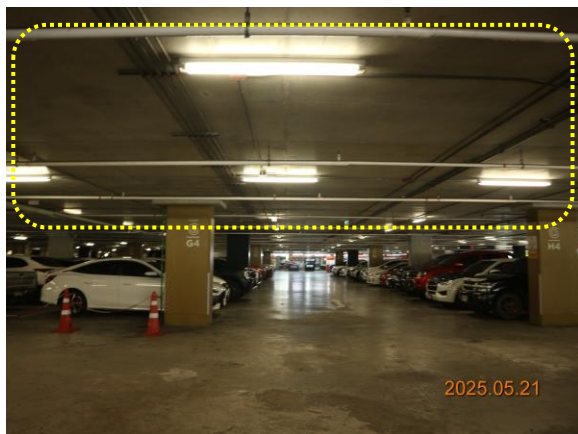
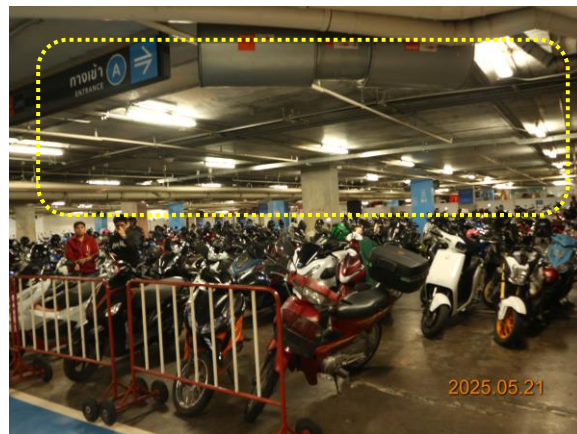
รูปที่ 3-16 ระบบไฟฟ้าส่องสว่างบริเวณลานจอดรถของโครงการ

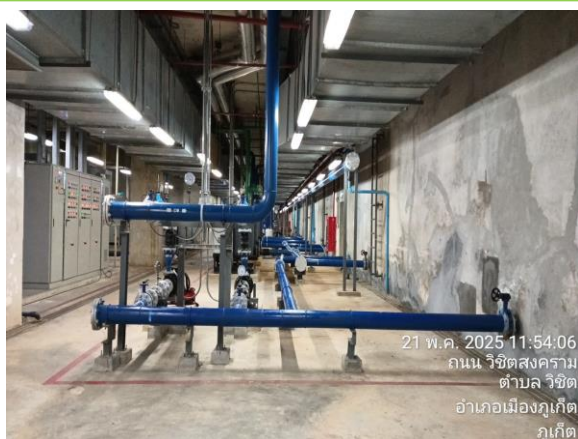
รูปที่ 3-20 (ต่อ) ถังสำรองน้ำใช้ในโครงการ

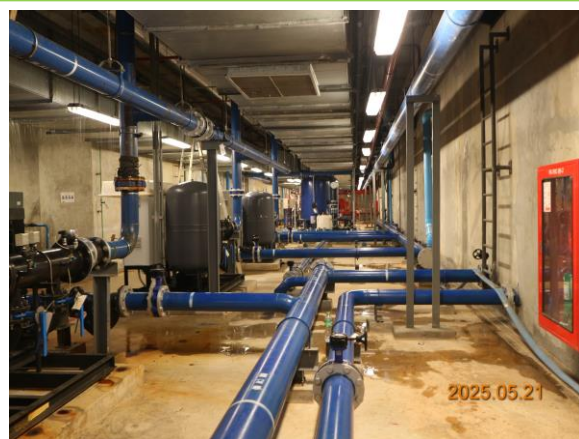
รูปที่ 3-21 ท่อรับน้ำประปา เข้าสู่บ่อเก็บน้ำคอนกรีต

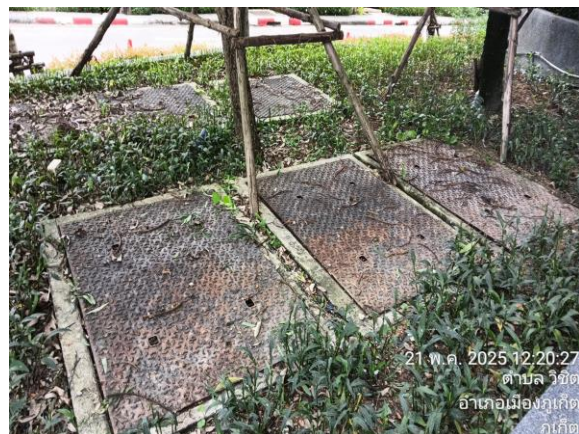
รูปที่ 3-26 ขุดลอกตะกอนในรางระบายน้ำ

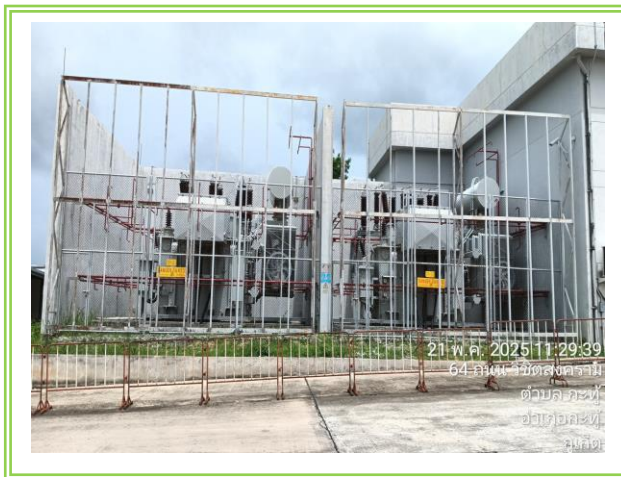
รูปที่ 3-45 หม้อแปลงไฟฟ้าของโครงการ

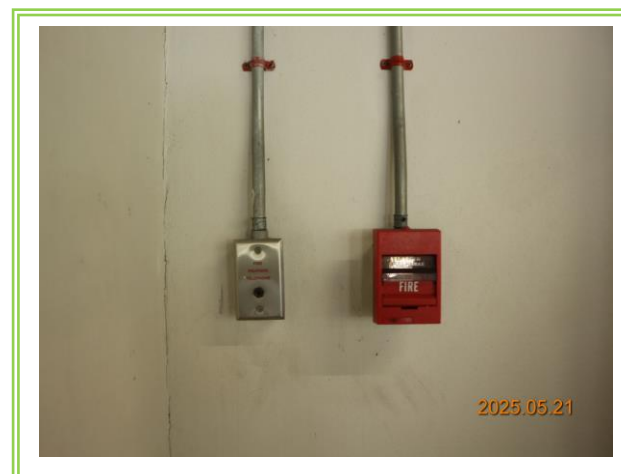
รูปที่ 3-49 อุปกรณ์แจ้งเหตุเพลิงไหม้แบบมือกด

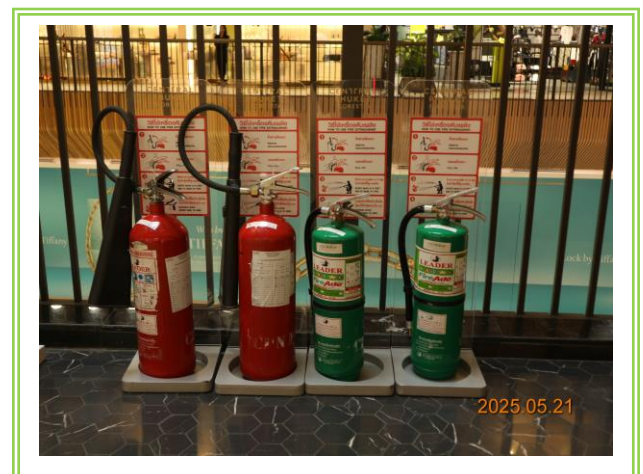
รูปที่ 3-50 อุปกรณ์ดับเพลิงแบบมือถือ

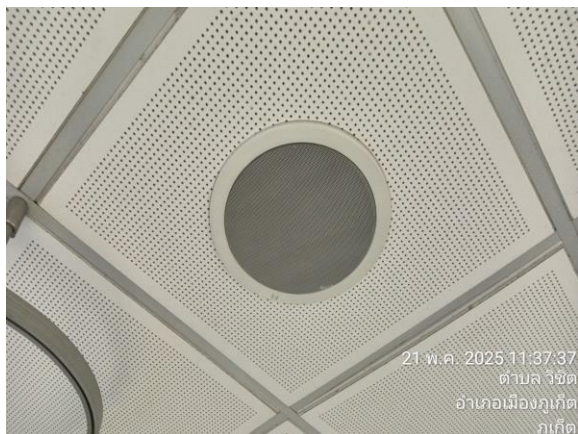
รูปที่ 3-51 ลำโพงแจ้งสัญญาณเตือนเพลิงไหม้

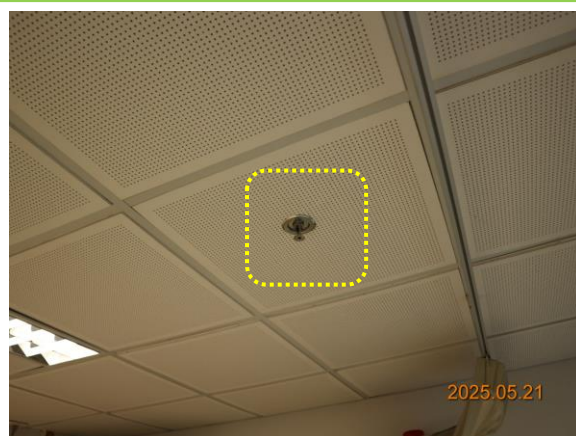
รูปที่ 3-54 ระบบหัวกระจายน้ำดับเพลิงอัตโนมัติ

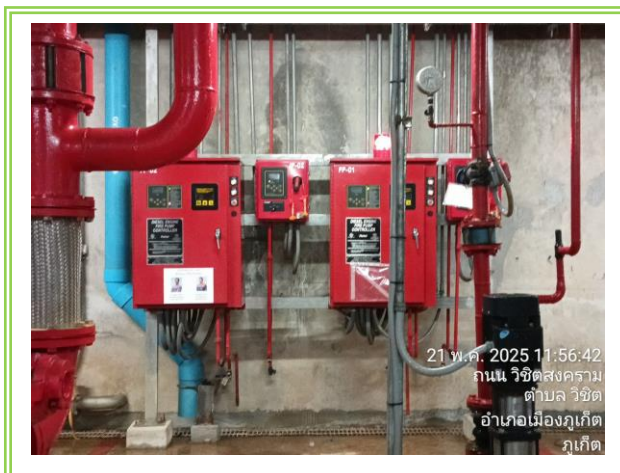
รูปที่ 3-58 ระบบปั๊มดับเพลิงอัตโนมัติ

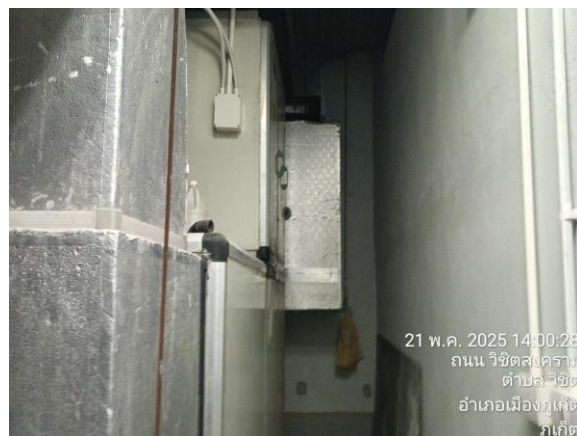
รูปที่ 3-65 Air Handling Unit (AHU)

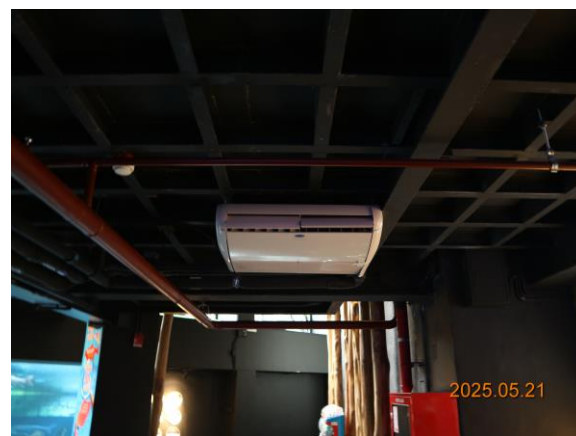
รูปที่ 3-67 เครื่องปรับอากาศ Fan Coil Unit (FCU)

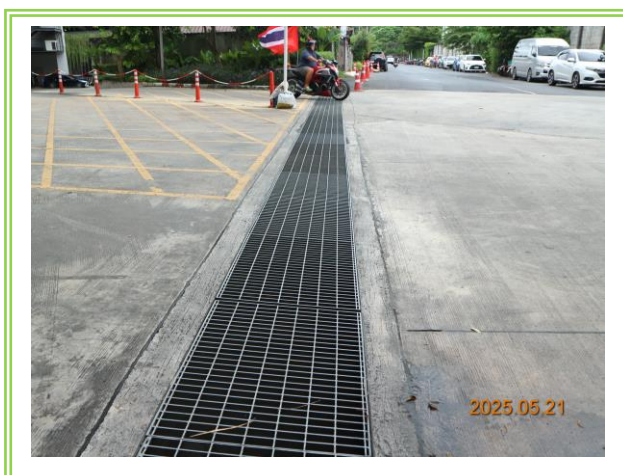
รูปที่ 3-77 รางระบายน้ำรอบพื้นที่โครงการ

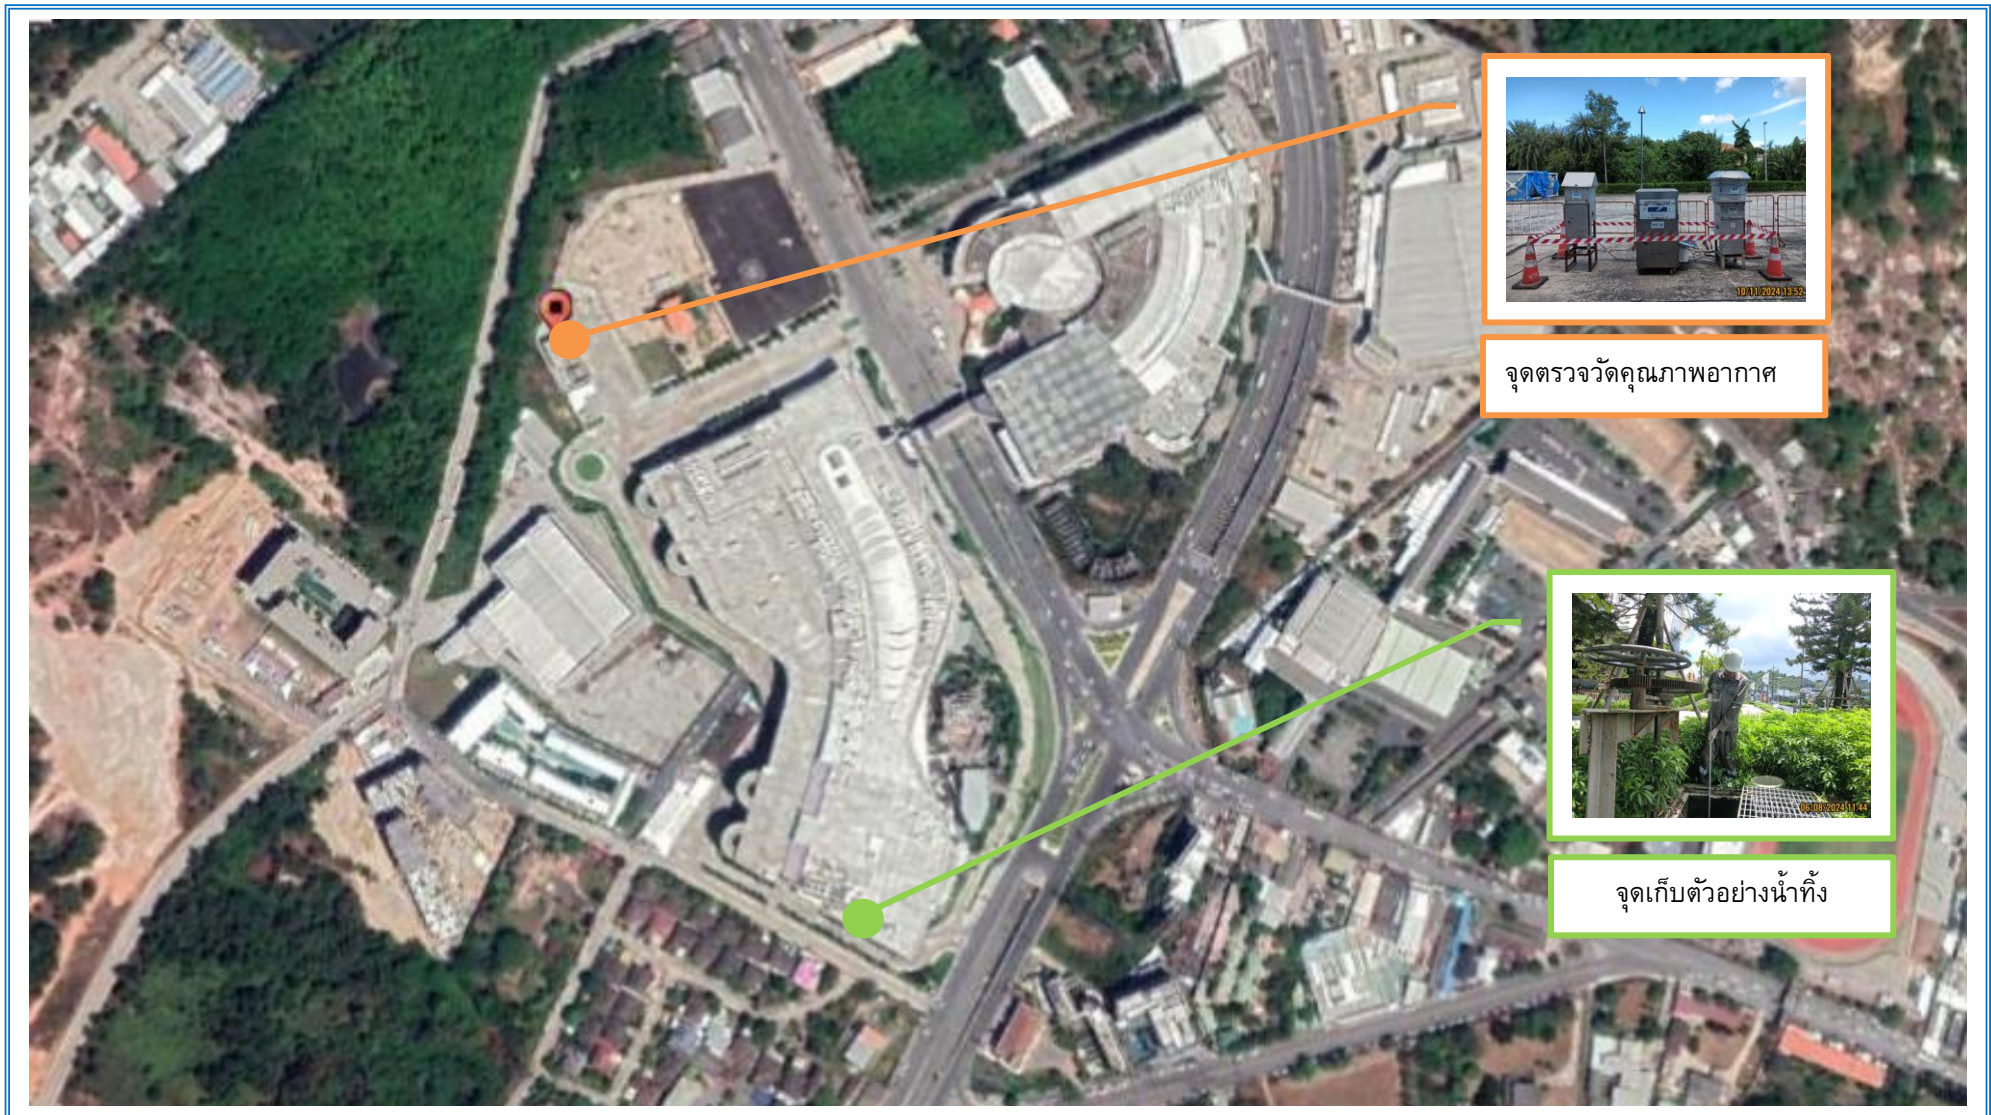
รูปที่ 4.1-1 ตำแหน่งตรวจวัดคุณภาพสิ่งแวดล้อม โครงการเซ็นทรัล เฟสติวัล ภูเก็ต 2 (เปลี่ยนแปลงรายละเอียดโครงการ) (ระยะดำเนินการ)

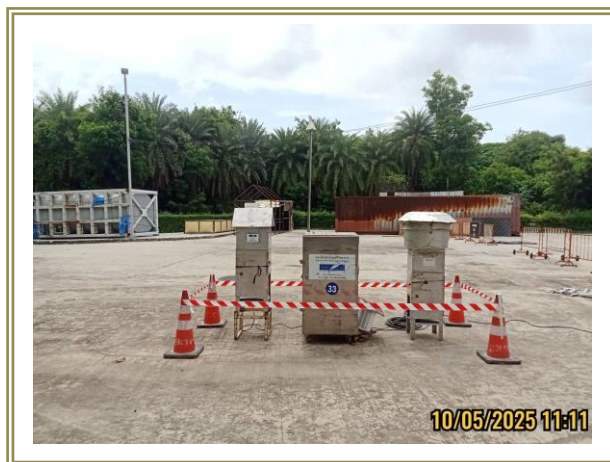
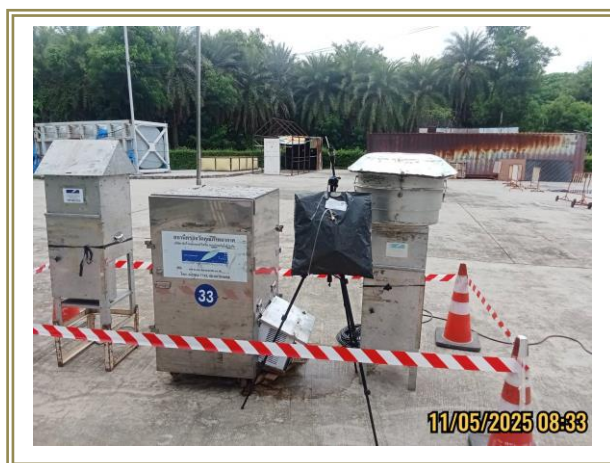
รูปที่ 4.3-28 แสดงการตรวจวัดคุณภาพอากาศ (TSP, PM10, THC, CO, SO₂, NO_x,)
บริเวณพื้นที่โครงการ
ดำเนินการตรวจวัดระหว่างวันที่ 10-11 พฤษภาคม 2568

2. คุณภาพอากาศ	- บริเวณพื้นที่โครงการ	- ฝุ่นละอองรวม (TSP)	- ตรวจวัดโดยระบบกราวิเมตริก (Gravimetric) ด้วยเครื่องเก็บตัวอย่างอากาศ TSP ชนิดไฮโดรลุ่ม (Hing Volume Air Sampler)	- ทุก 6 เดือน ตลอดช่วงดำเนินการ	- โครงการตรวจวัดคุณภาพอากาศบริเวณพื้นที่โครงการ ทุก 6 เดือน ตลอดช่วงระยะเวลาดำเนินการ โดยตรวจวัดในเดือนพฤษภาคม 2568 พบว่า ทุกดัชนีที่ทำการตรวจวัดมีค่าอยู่ในเกณฑ์มาตรฐานที่กำหนด	-	ภาคผนวกที่ 3

- ฝุ่นละอองขนาดเล็ก (PM10)	- ตรวจวัดโดยระบบกราวิเมตริก (Gravimetric) ด้วยเครื่องเก็บอากาศ PM10 ชนิดไฮโดรลุ่ม (Hing Volume Air Sampler)	- ทุก 6 เดือน ตลอดช่วงดำเนินการ

- ก๊าซคาร์บอนมอนอกไซด์ (CO)	- ตรวจวัดด้วยหลักการดูดกลืน (Absorption)	- ทุก 6 เดือน ตลอดช่วงดำเนินการ			
		- ก๊าซไนโตรเจนไดออกไซด์ (NO ₂)	- ตรวจวัดด้วยเครื่อง NO ₂ Analyzer	- ทุก 6 เดือน ตลอดช่วงดำเนินการ

- ก๊าซไฮโดรคาร์บอน (THC)	- เก็บตัวอย่างโดยใช้ Gas Bag และวิเคราะห์โดย Flame Ionization Method (FID)	- ทุก 6 เดือน ตลอดช่วงดำเนินการ			
		- ก๊าซซัลเฟอร์ไดออกไซด์ (SO ₂)	- เก็บตัวอย่างโดยใช้ Gas Sampler Box	- ทุก 6 เดือน ตลอดช่วงดำเนินการ

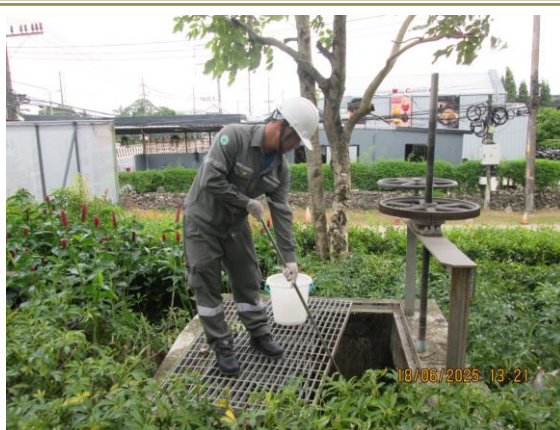
รูปที่ 4.3-29 แสดงการเก็บตัวอย่างเพื่อวิเคราะห์คุณภาพทั้ง

บริเวณบ่อตรวจคุณภาพน้ำคุณภาพน้ำหลังเข้าระบบบำบัดน้ำเสียรวมของโครงการ
ดำเนินการเก็บตัวอย่างระหว่างเดือนมกราคม – มิถุนายน 2568

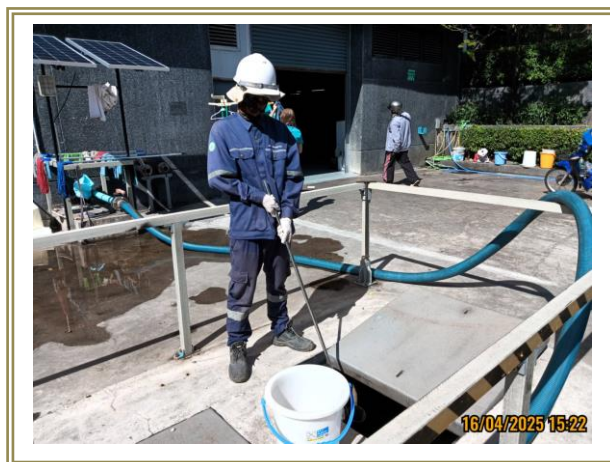
รูปที่ 4.3-30 แสดงการเก็บตัวอย่างเพื่อวิเคราะห์คุณภาพทั้ง
บริเวณน้ำทิ้งของสถานแสดงพันธุ์สัตว์น้ำ (ไม่ผ่านระบบบำบัด)
ดำเนินการเก็บตัวอย่างในเดือนเมษายน 2568

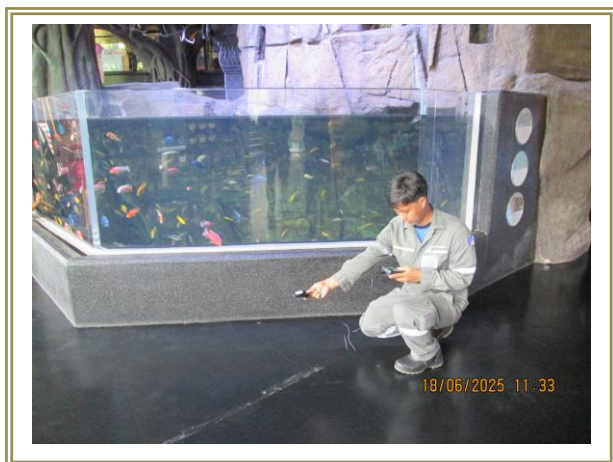
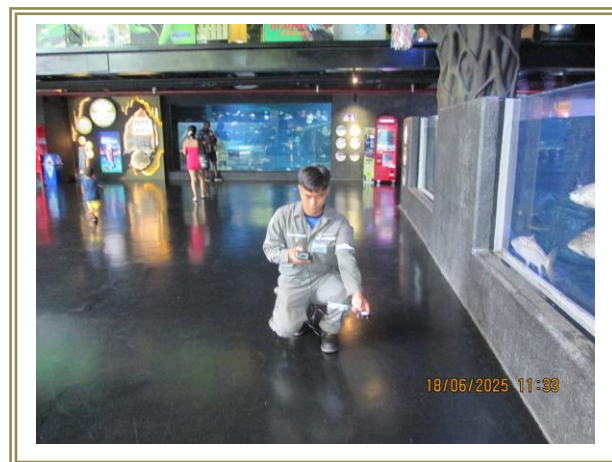
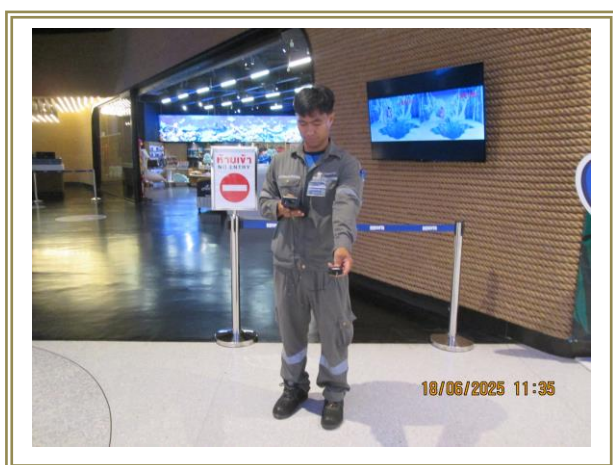
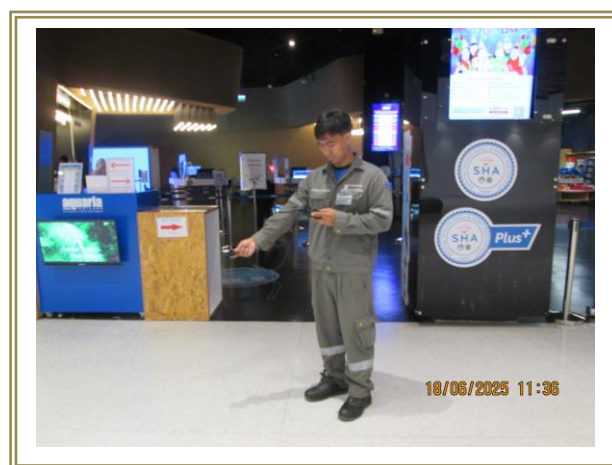
บริเวณทางเดินหน้าตู้โชว์ชั้นใต้ดินที่ 1

บริเวณพื้นที่พักคอย

รูปที่ 4.3-31 แสดงการตรวจวัดระดับความเข้มของแสงสว่างในการทำงาน
ดำเนินการตรวจวัดในวันที่ 18 มิถุนายน 2568

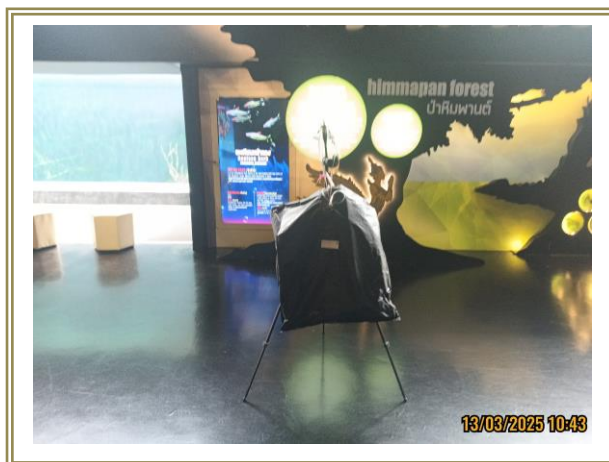
มีนาคม 2568

มิถุนายน 2568

รูปที่ 4.3-32 แสดงการตรวจวัดคุณภาพอากาศภายในอาคาร
บริเวณห้องแสดงพันธุ์สัตว์น้ำ บริเวณตู้โชว์พันธุ์สัตว์น้ำ
ดำเนินการเก็บตัวอย่างระหว่างเดือนมีนาคม และเดือนมิถุนายน 2568

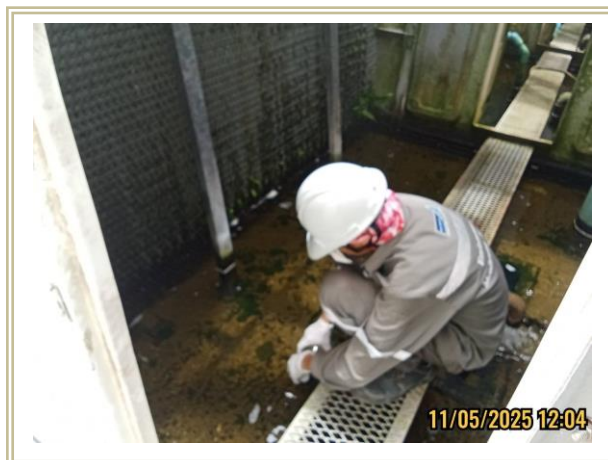
รูปที่ 4.3-33 แสดงการตรวจวิเคราะห์คุณภาพน้ำหล่อเย็น
บริเวณหอผึ่งเย็น
ดำเนินการเก็บตัวอย่างในวันที่ 11 พฤษภาคม 2568
