รายงานผลการปฏิบัติตามมาตรการป้องกัน
และแก้ไขผลกระทบสิ่งแวดล้อม
และมาตรการติดตามตรวจสอบคุณภาพสิ่งแวดล้อม

โครงการเอสเซ็นท์ วิลล์ สุพรรณบุรี

**รายงานผลการปฏิบัติงานตามมาตรการป้องกันและแก้ไขผลกระทบสิ่งแวดล้อม
และมาตรการติดตามตรวจสอบผลกระทบสิ่งแวดล้อม
โครงการ เอสเซ้นท์ วิลล์ สุพรรณบุรี**

ฉบับประจำเดือนกรกฎาคม ถึงเดือนธันวาคม พ.ศ.2568
(ระยะดำเนินการ)

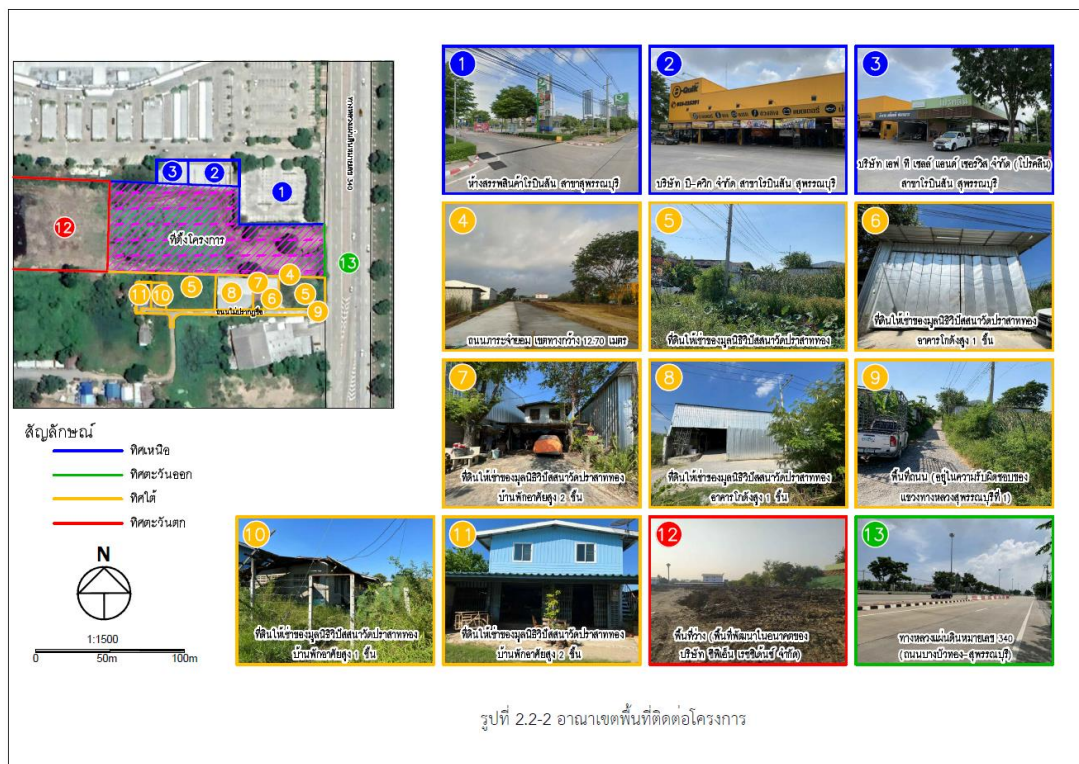
ภาพที่ 1-2 อาณาเขตติดต่อด้านที่ดินโครงการ

รูปที่ 2.2-2 อาณาเขตที่ดินที่ติดต่อโครงการ

(อ้างอิงข้อมูลจาก รายงานการประเมินผลกระทบสิ่งแวดล้อม : EIA)

- 1.2.1 ชื่อโครงการ : โครงการ เอสเซ้นท์ วิลล์ สุพรรณบุรี
- 1.2.2 สถานที่ตั้งโครงการ : บริเวณทางหลวงแผ่นดินหมายเลข 340 (ถนนบางบัวทอง-สุพรรณบุรี) ตำบลท่าระหัด อำเภอเมืองสุพรรณบุรี จังหวัดสุพรรณบุรี (ภาพที่ 1-1) มีอาณาเขตติดต่อโดยรอบพื้นที่โครงการ ดังนี้ (ภาพที่ 1-2)
