รายงานผลการปฏิบัติตามมาตรการป้องกันและแก้ไขผลกระทบสิ่งแวดล้อม
และมาตรการติดตามตรวจสอบคุณภาพสิ่งแวดล้อม ในระยะดำเนินการ
โครงการ โนเบิล บี เทอร์รี่

ซอยสุขุมวิท 33 แขวงคลองตันเหนือ เขตวัฒนา กรุงเทพฯ

ฉบับ 2/2568 ระหว่างเดือนกรกฎาคม-ธันวาคม พ.ศ. 2568

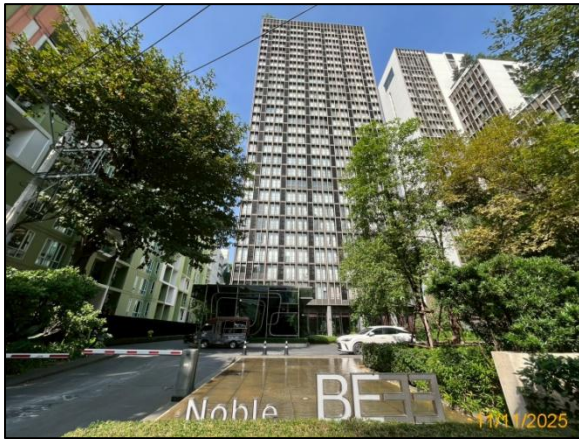
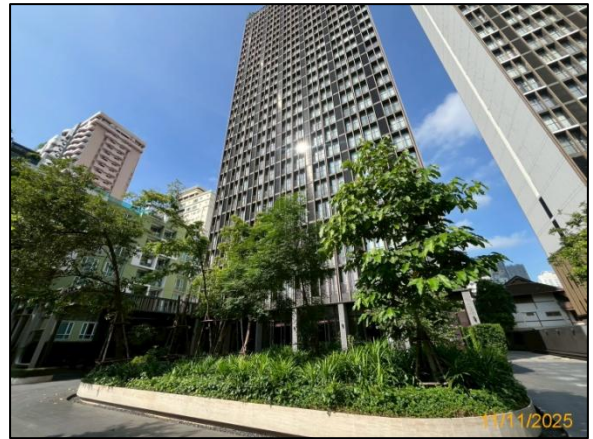
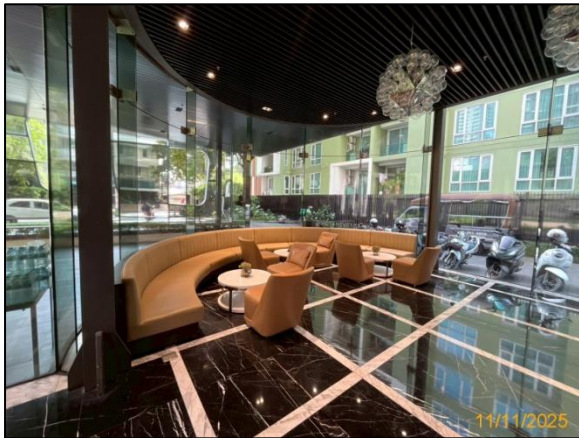
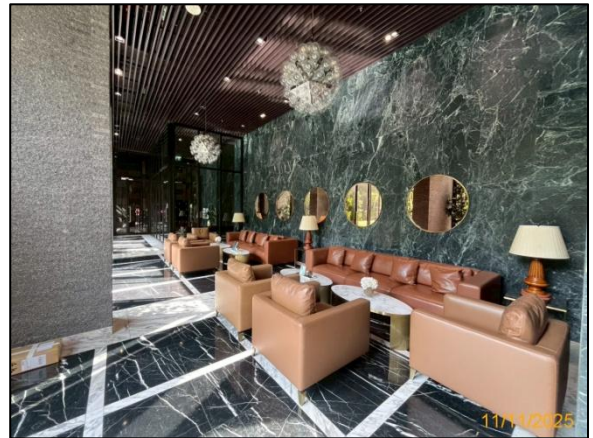
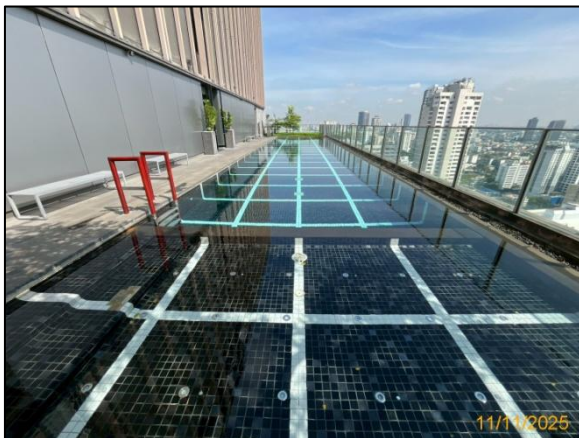
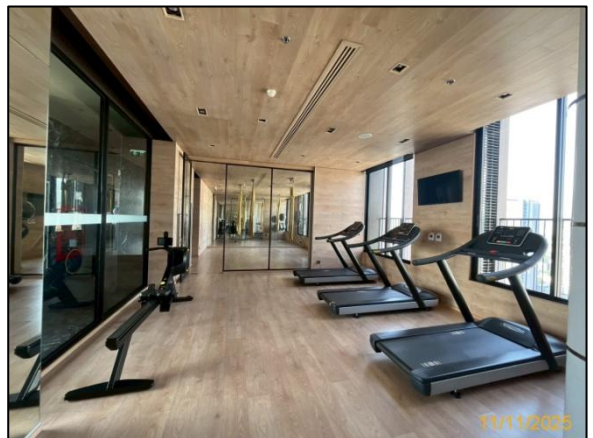
รูปที่ 1-2 บริเวณพื้นที่ของโครงการอาคารชุด โนเบิล บี เทอร์รี่
ตั้งอยู่ซอยสุขุมวิท 33 ถนนสุขุมวิท แขวงคลองตันเหนือ เขตวัฒนา กรุงเทพมหานคร

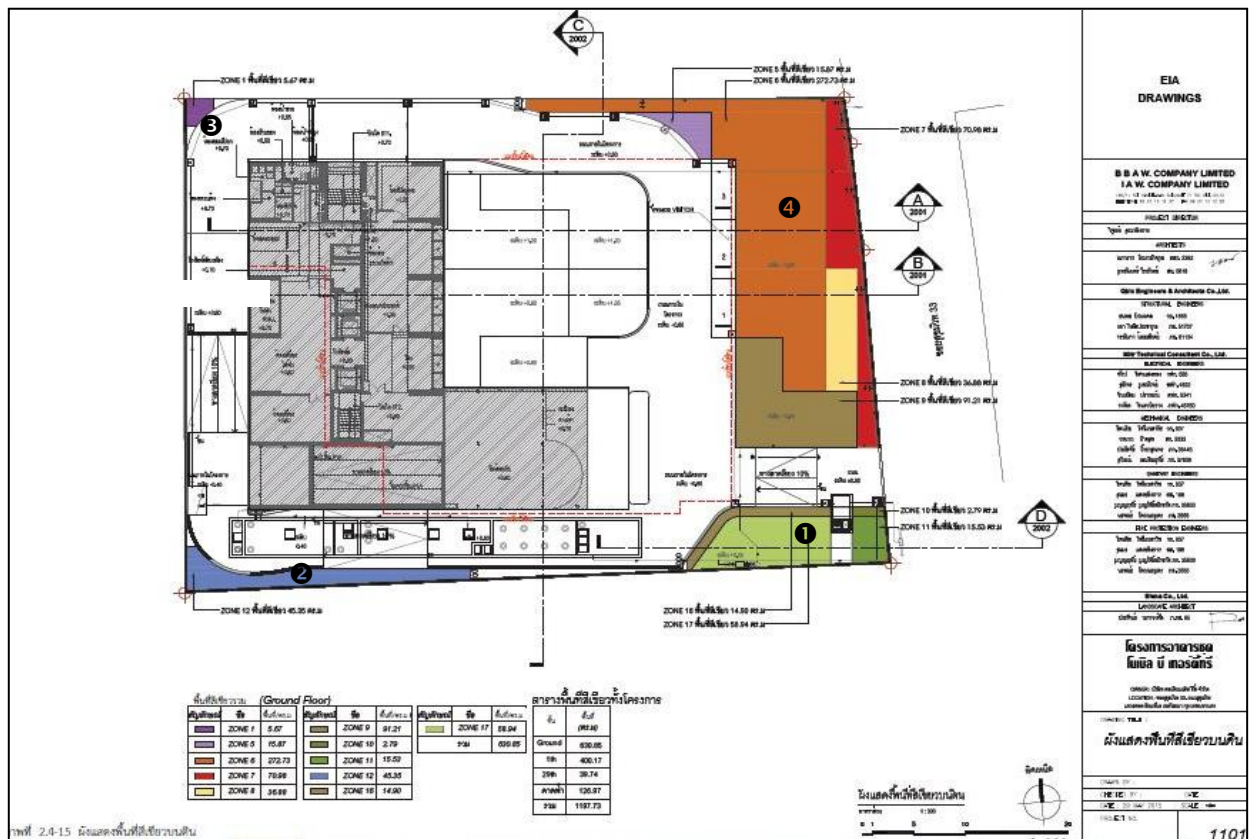
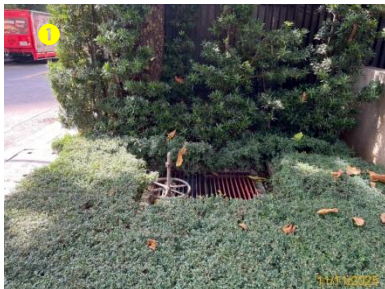
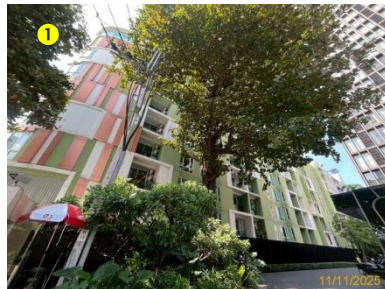
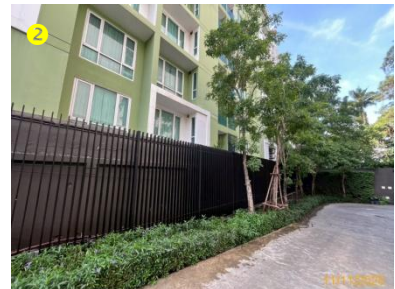
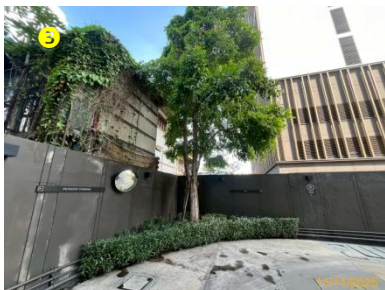
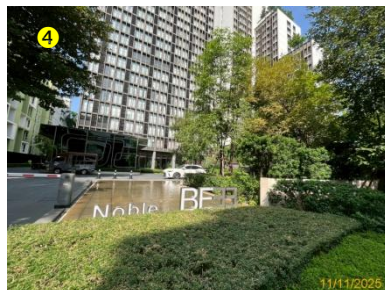
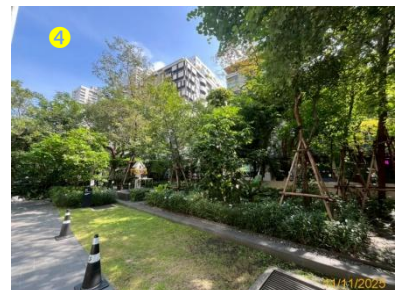
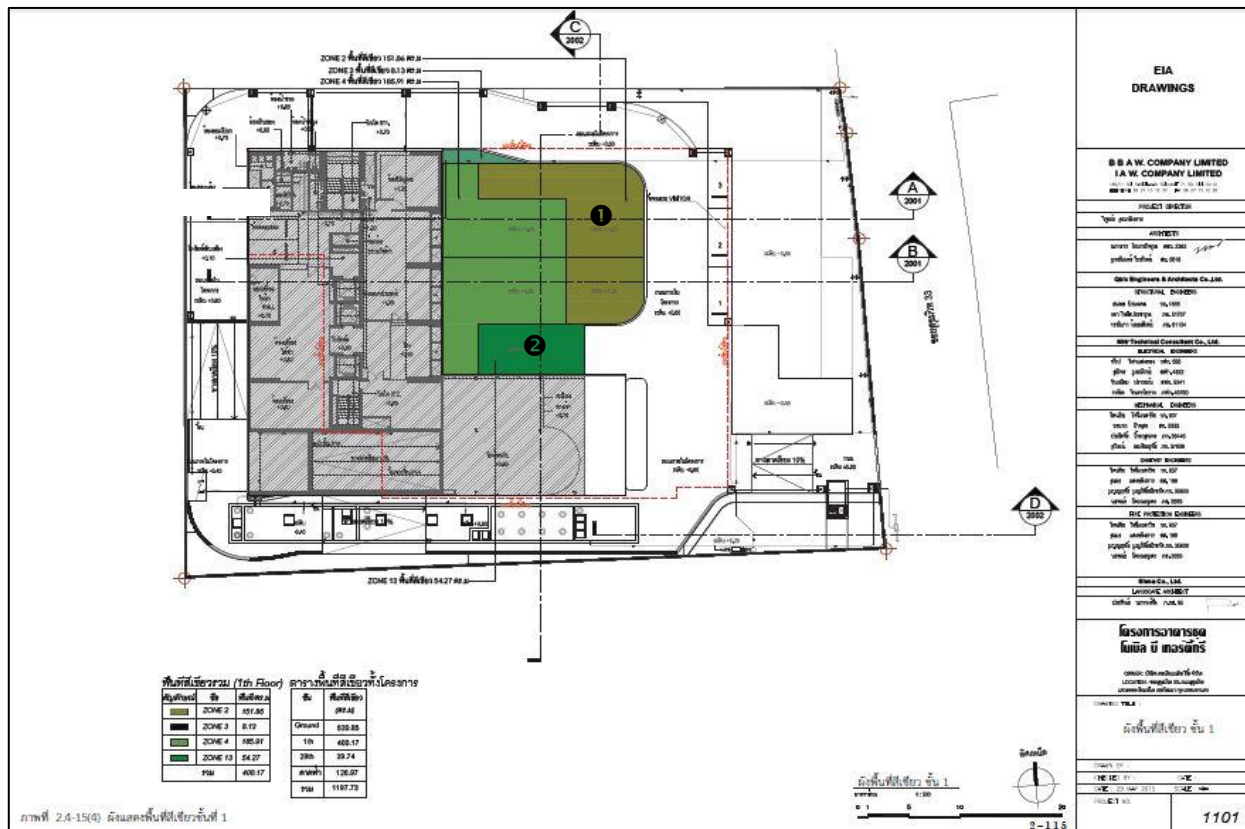
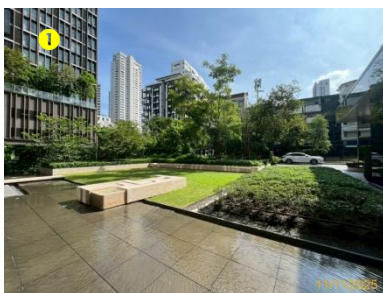
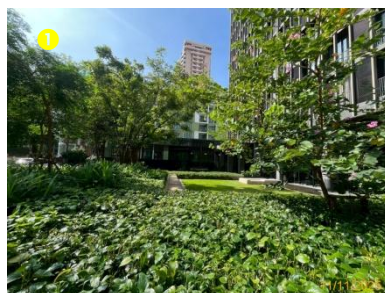
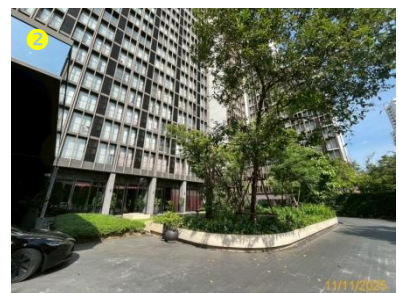
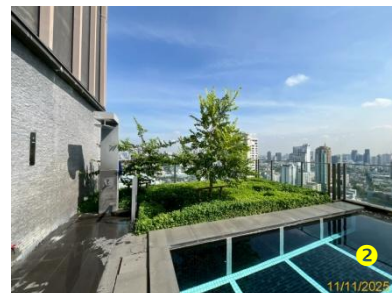
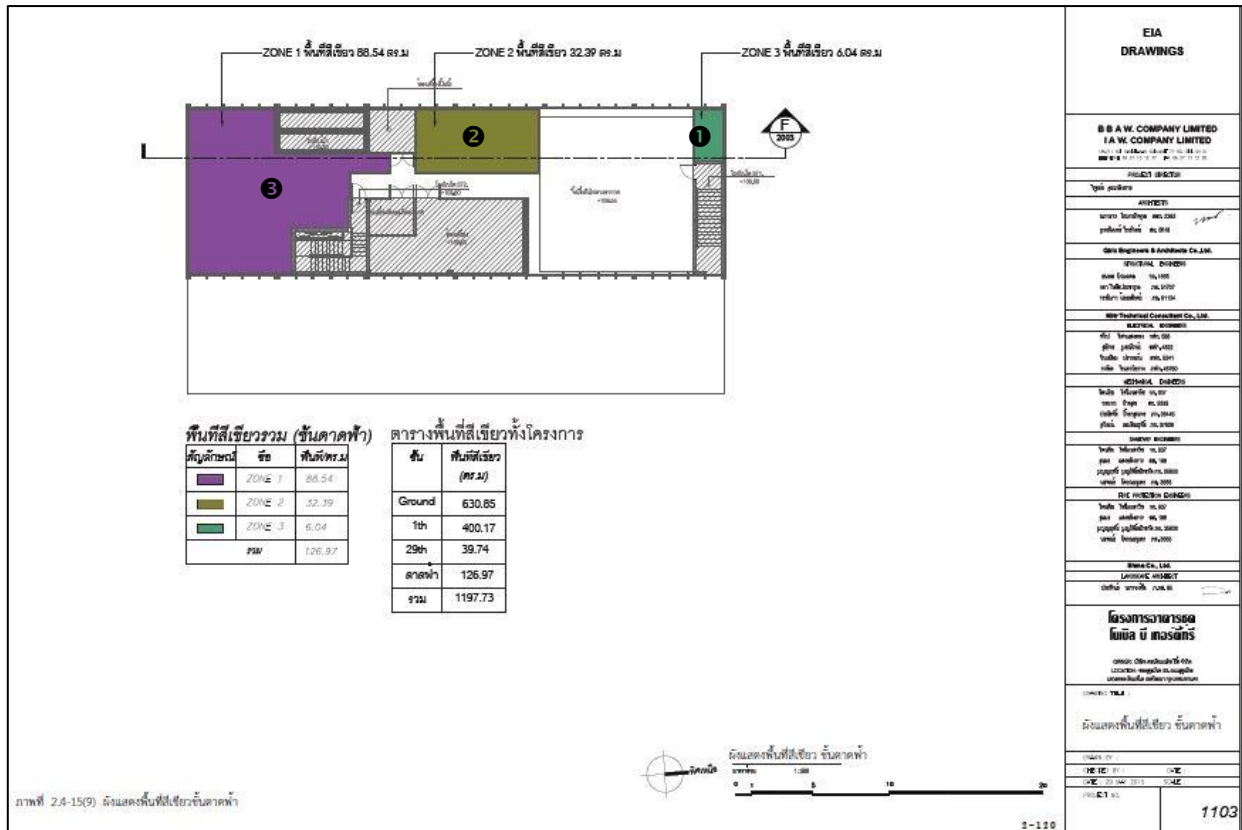
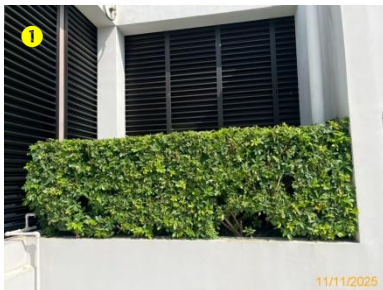
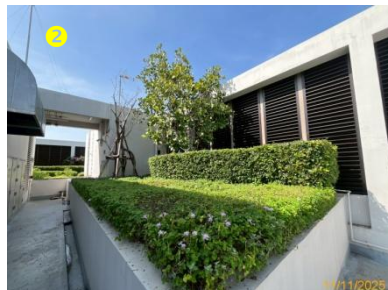
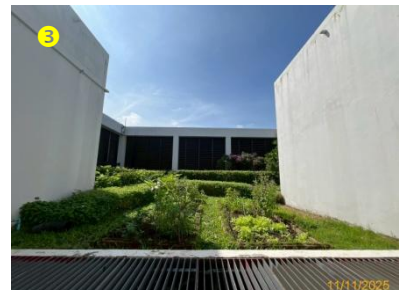
พื้นที่สีเขียวชั้น 1

พื้นที่สีเขียวชั้น 1
 รูปที่ 1-4 พื้นที่สีเขียวของโครงการ (ต่อ)

พื้นที่สีเขียวชั้น 29

พื้นที่สีเขียวชั้นดาดฟ้า
 รูปที่ 1-4 พื้นที่สีเขียวของโครงการ (ต่อ)

โครงการจัดให้มีพื้นที่สีเขียวไว้ให้เป็นสวนหย่อมบริเวณชั้นที่ 1 และชั้นที่ 29 และชั้นดาดฟ้า (รูปที่ 1-4) รวมมีพื้นที่สวนทั้งหมดประมาณ 1,197.73 ตารางเมตร คิดเป็นสัดส่วนผู้พักอาศัยภายในโครงการต่อพื้นที่สีเขียว (1,184 คน ต่อ 1,197.73 ตารางเมตรหรือ 1 คน ต่อ 1.01 ตารางเมตร)

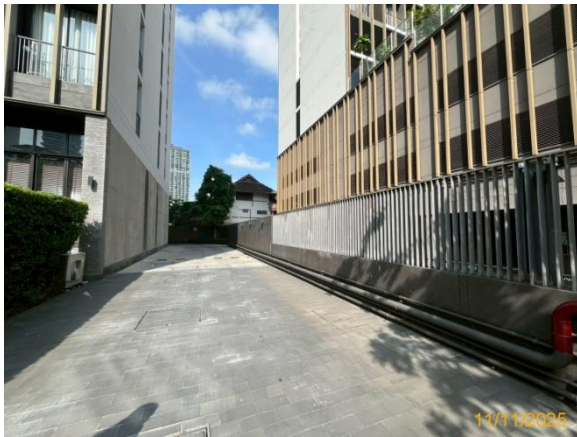
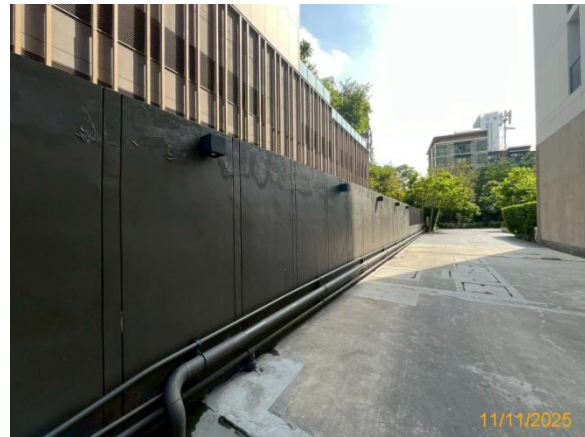
รูปที่ 2-6 รั้วล้อมรอบโครงการ

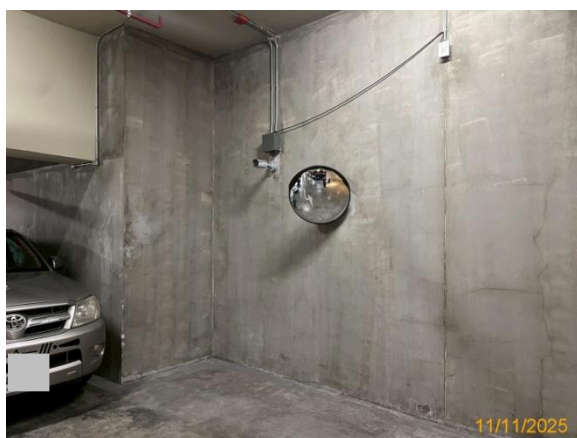
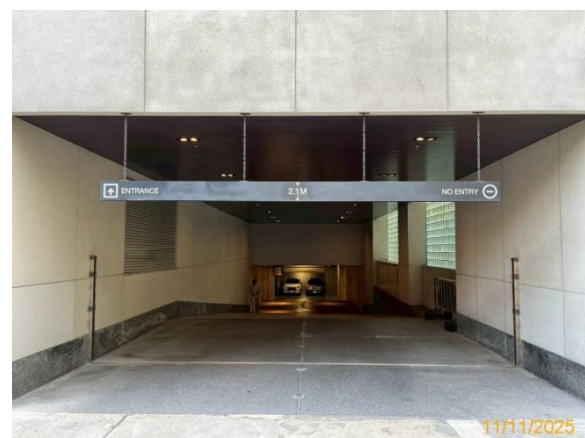
รูปที่ 2-10 สัญลักษณ์การจราจรบนพื้นทางเดินรถ และสัญญาณชะลอความเร็ว

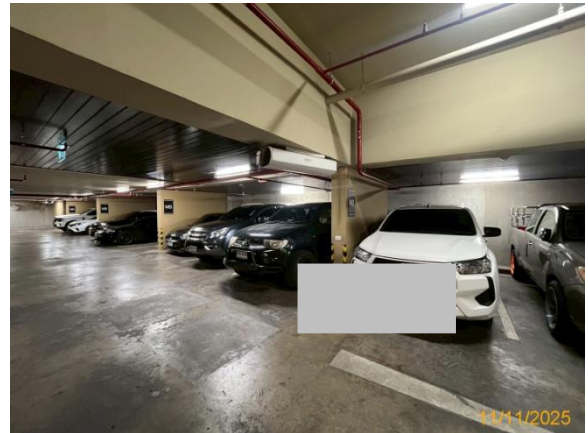
รูปที่ 2-11 กระจกโค้งบริเวณอันตราย

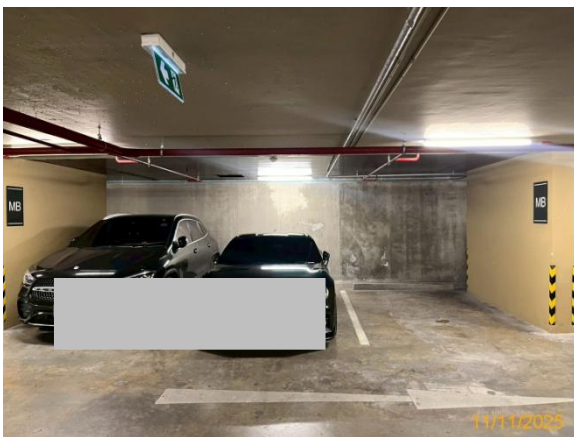
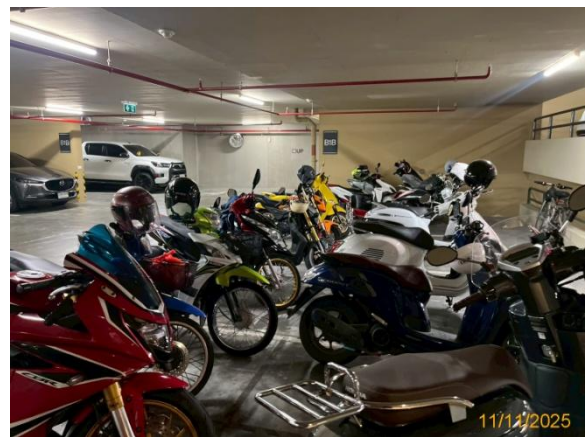
รูปที่ 2-12 ป้ายจำกัดความสูงลานจอดรถ

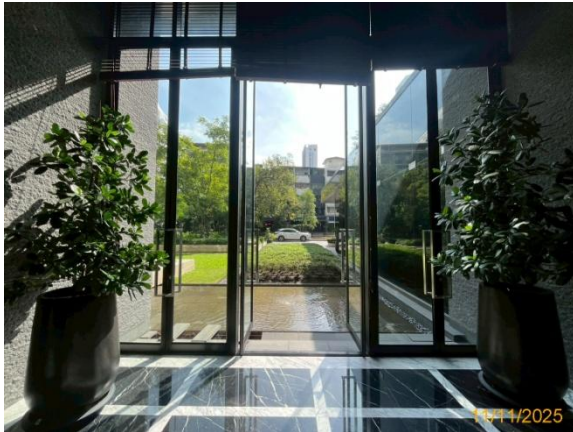
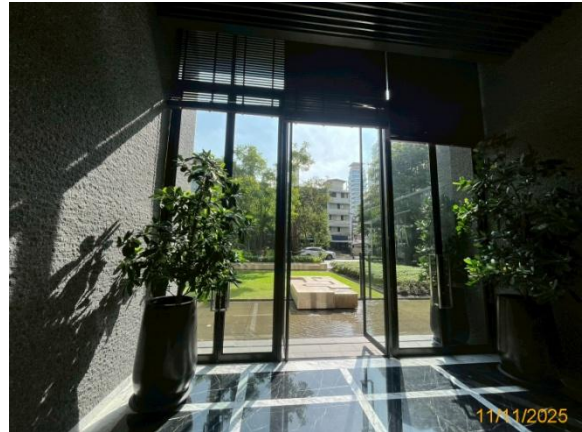
รูปที่ 2-20 เปิดหน้าต่าง เพื่อให้มีอากาศถ่ายเทได้ดี

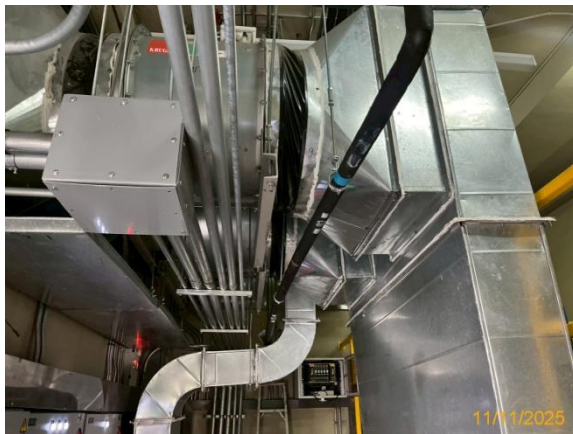
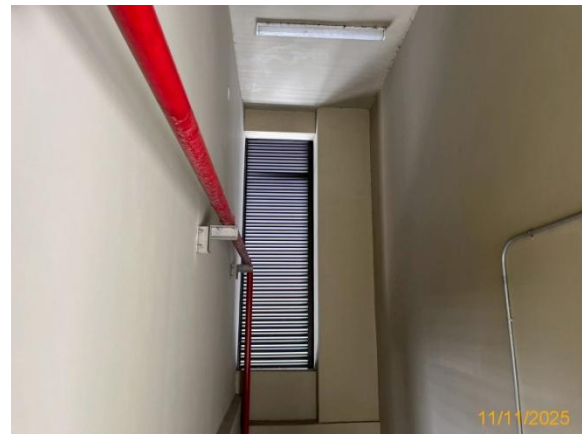
รูปที่ 2-21 จัดให้มีระบบระบายอากาศภายในอาคารอย่างเพียงพอ

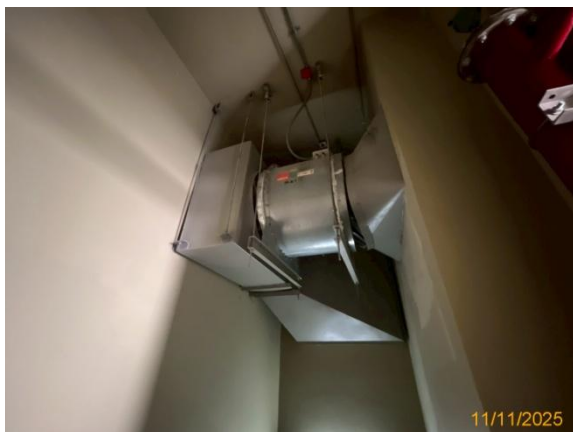
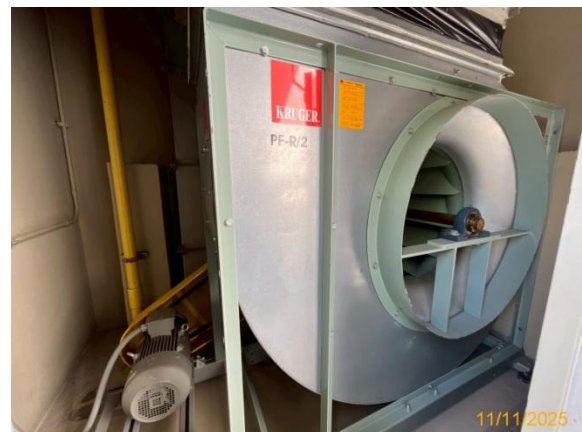
รูปที่ 2-22 มีระบบระบายอากาศแบบกล

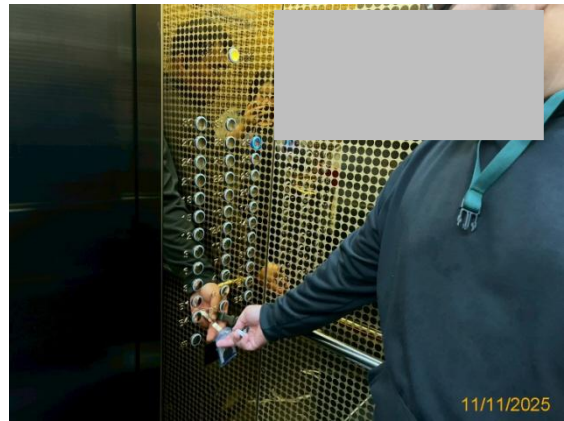
รูปที่ 2-23 ระบบควบคุมการเข้า-ออกอาคาร ด้วยระบบสแกนลายนิ้วมือและระบบคีย์การ์ด

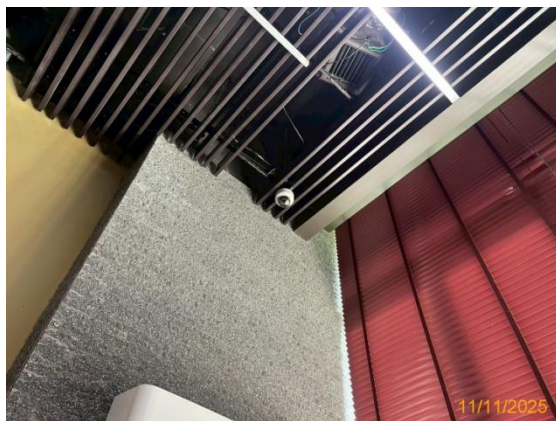
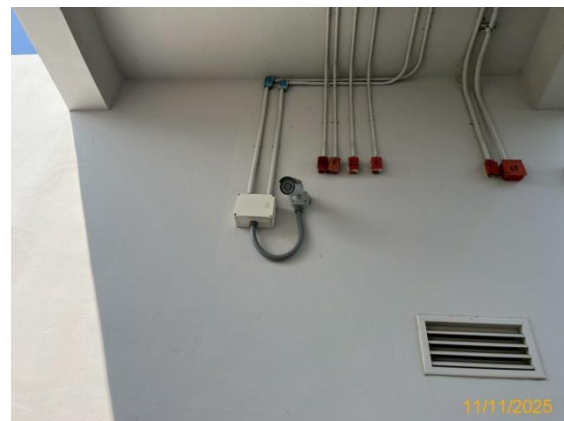
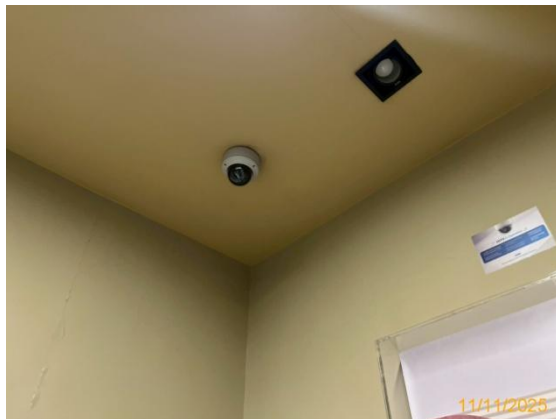
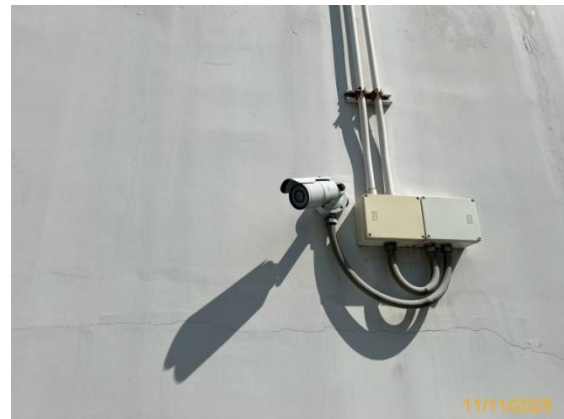
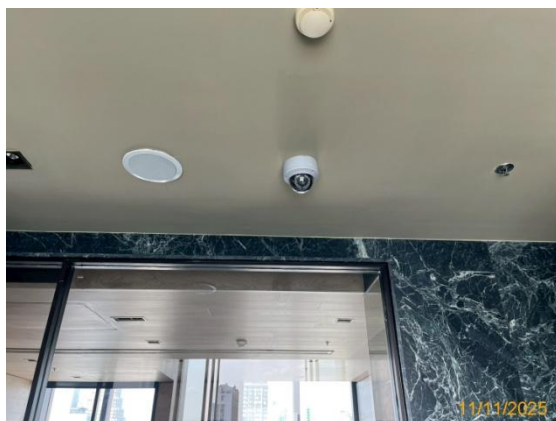
รูปที่ 2-24 กล้องวงจรปิด และจอควบคุมระบบกล้องวงจรปิดของโครงการ

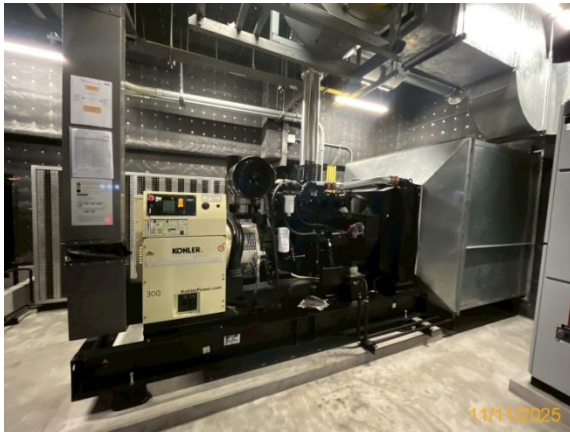
รูปที่ 2-25 จัดให้มีเครื่องกำเนิดไฟฟ้าสำรอง

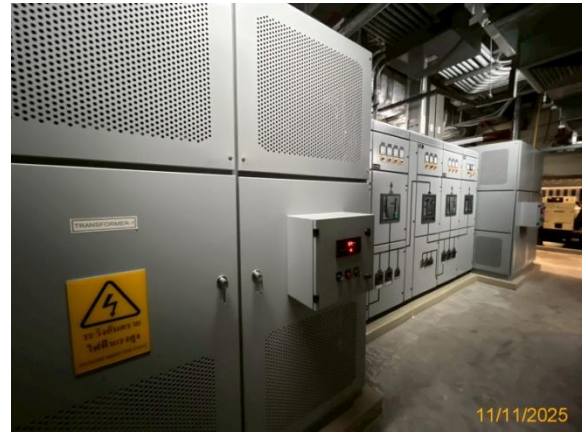
รูปที่ 2-26 จัดให้มีหม้อแปลงไฟฟ้าของโครงการ

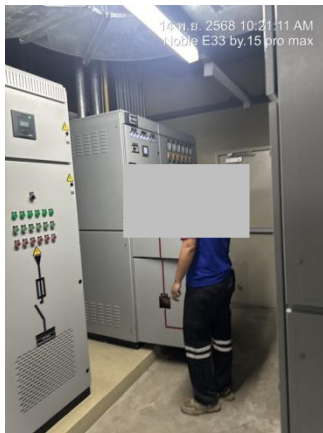
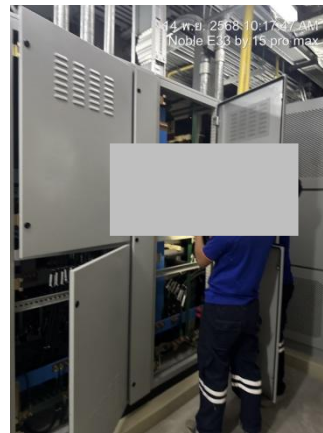
รูปที่ 2-27 มีการประสานงานให้เจ้าหน้าที่เข้ามาตรวจสอบหม้อแปลงไฟฟ้า

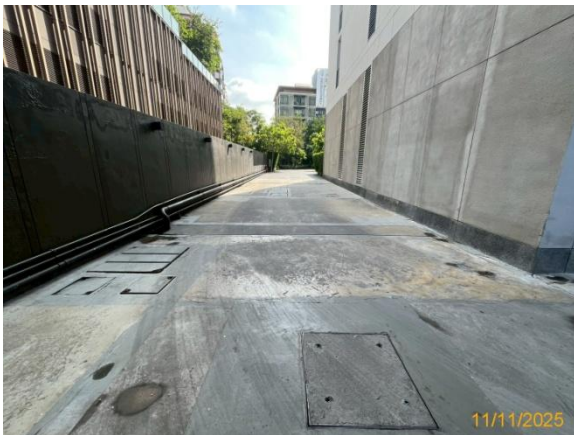
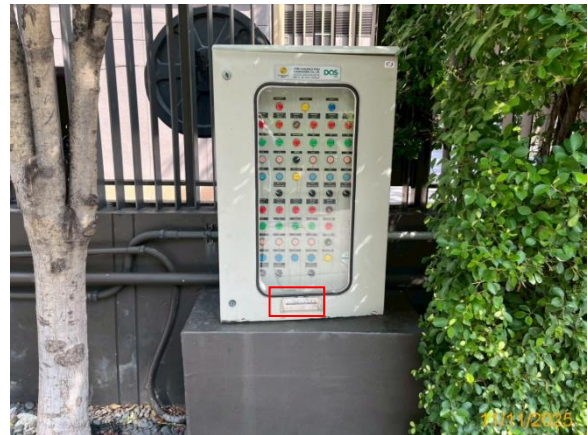
รูปที่ 2-30 ที่ตั้งระบบบำบัดน้ำเสียของโครงการ และตู้ควบคุมระบบบำบัดน้ำเสีย พร้อมติดป้ายถาวร “บริเวณนี้เป็นบ่อบำบัดน้ำเสีย”

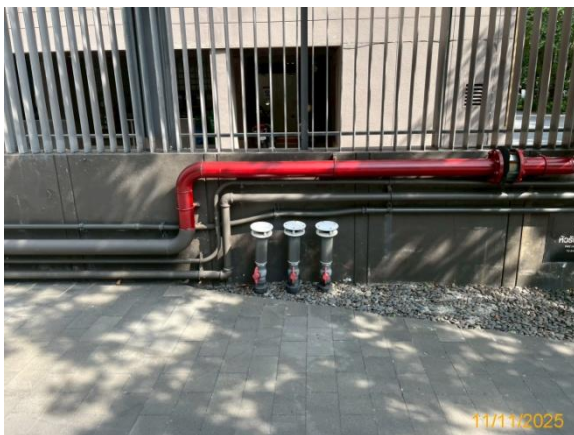
รูปที่ 2-31 ระบบกำจัดก๊าซมีเทนและละอองที่เกิดจากระบบบำบัดน้ำเสีย

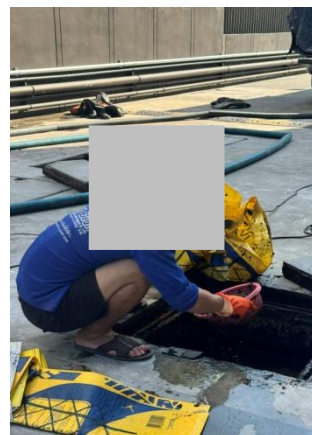
รูปที่ 2-32 การตัดกากไขมันและสับตะกอนที่บ่อเกรอะในช่วงเดือนธันวาคม 68

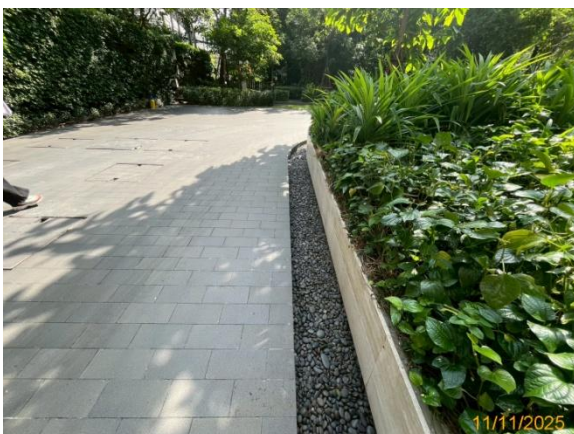
รูปที่ 2-33 รางระบายน้ำของโครงการ และเจ้าหน้าที่ขุดลอกทำความสะอาดรางระบายน้ำช่วงเดือนธันวาคม 68

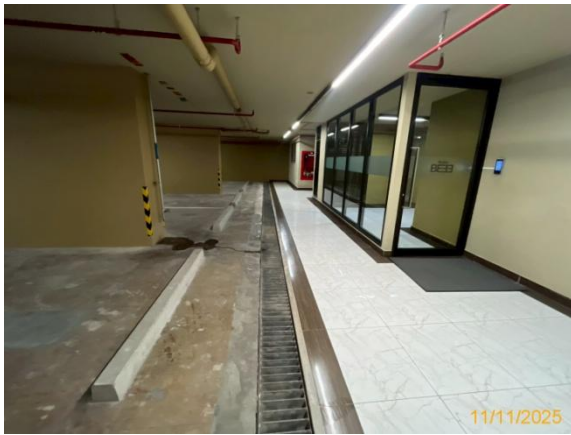
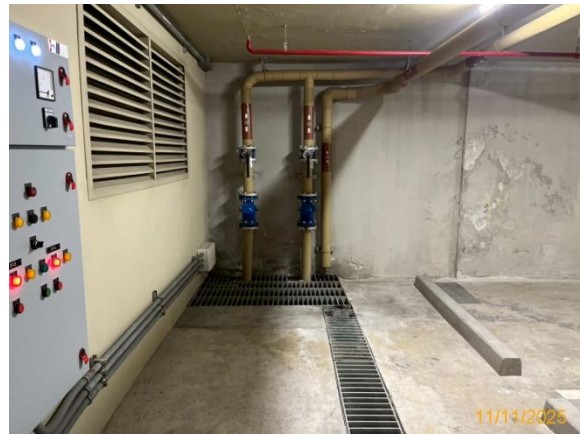
รูปที่ 2-34 จัดให้ชั้นใต้ดินที่ 1-2 มีท่อระบายน้ำเพื่อรวบรวมน้ำฝนไปยังบ่อสูบน้ำ

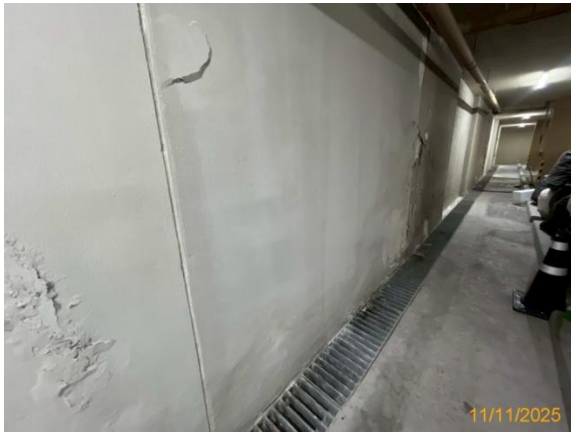
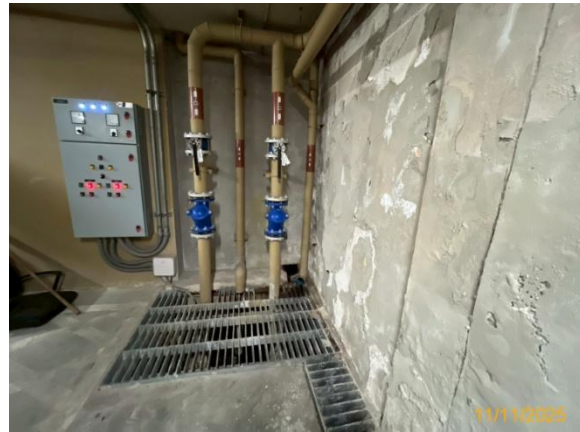
รูปที่ 2-35 จัดให้ชั้นใต้ดินที่ 3-5 มีท่อระบายน้ำเพื่อรวบรวมน้ำฝนไปยังบ่อสูบน้ำ

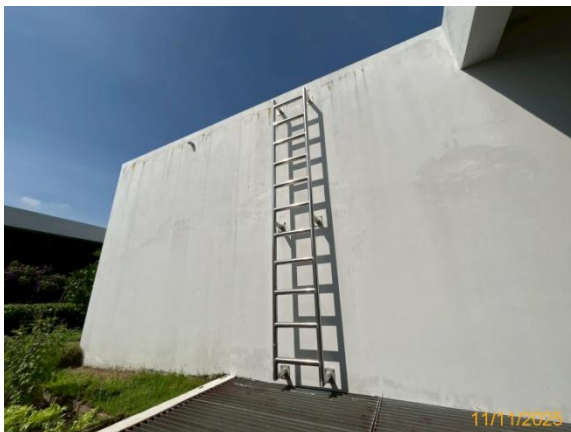
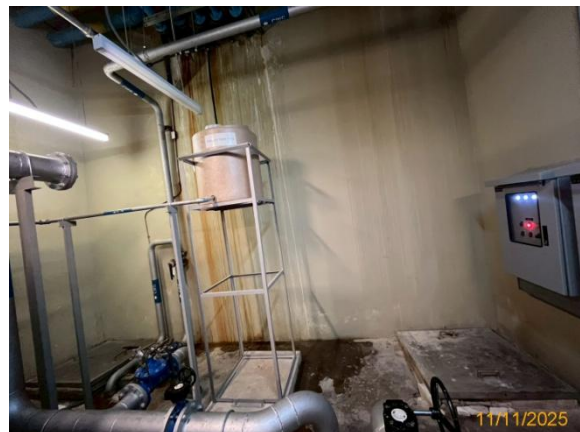
รูปที่ 2-36 ถังสำรองน้ำชั้นดาดฟ้า และถังสำรองน้ำชั้นใต้ดิน

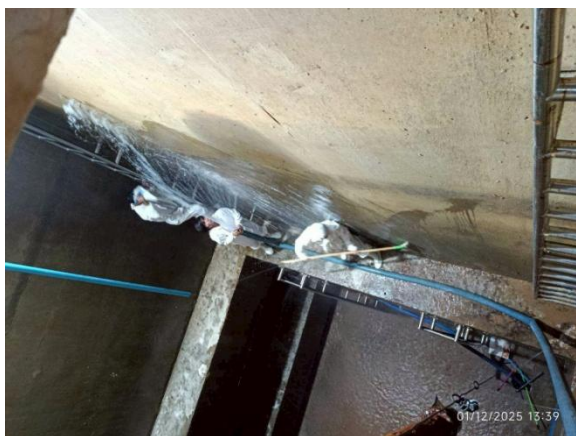
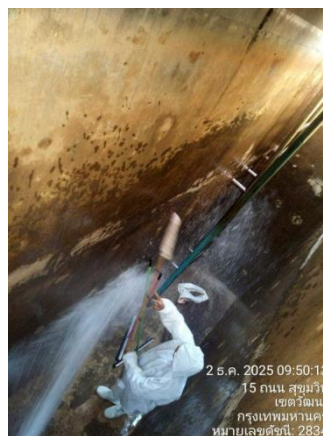
รูปที่ 2-37 การล้างถังสำรองน้ำชั้นดาดฟ้าและชั้นใต้ดิน

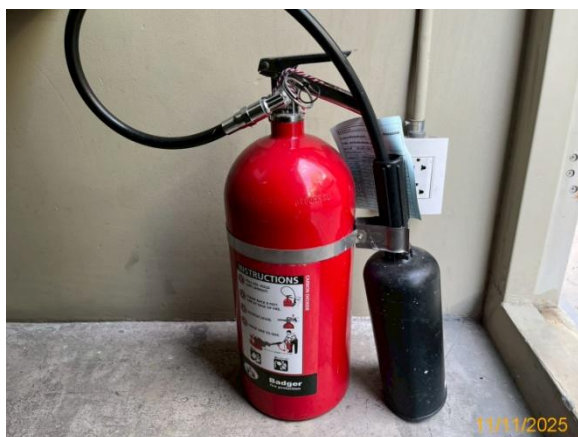
ถังดับเพลิงชนิดมือถือและคำแนะนำการใช้

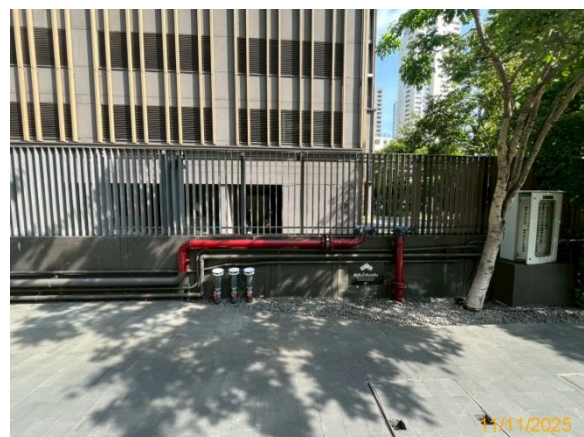
หัวรับน้ำดับเพลิง

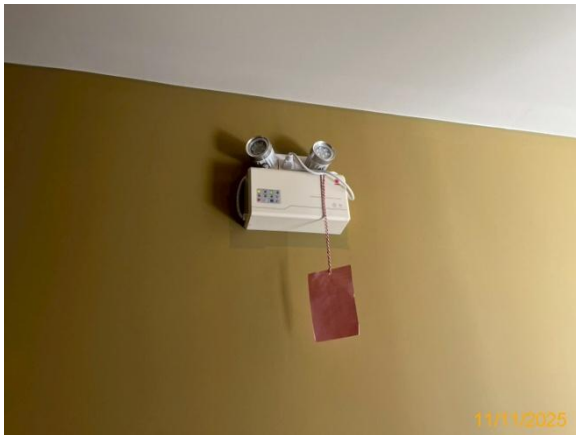
ระบบไฟฉุกเฉิน

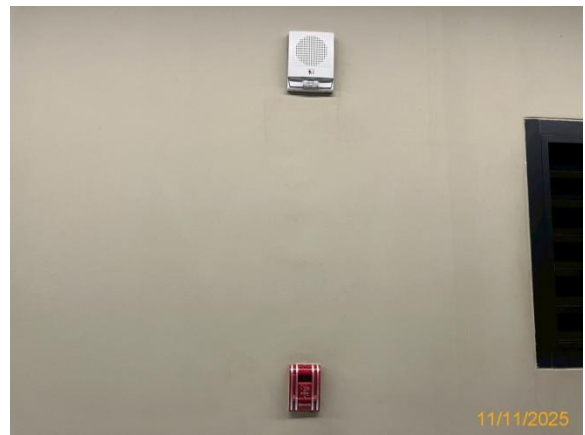
อุปกรณ์แจ้งเหตุเพลิงไหม้

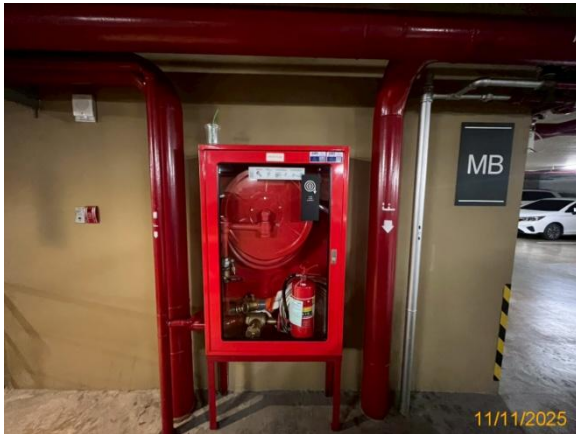
ตู้เก็บสายฉีดน้ำดับเพลิง

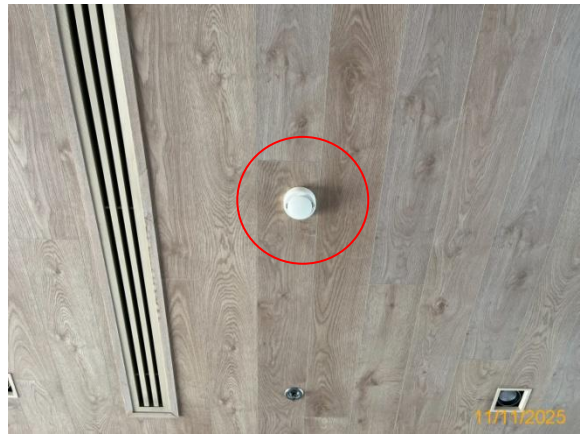
อุปกรณ์ตรวจจับควัน

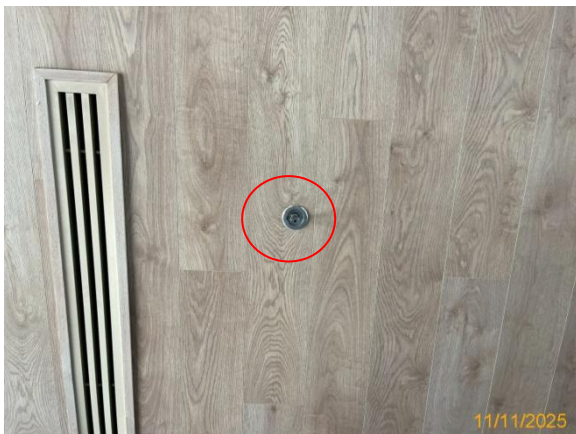
หัวกระจายน้ำดับเพลิง

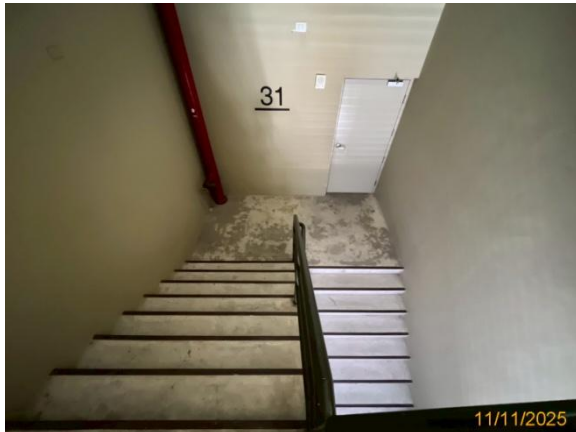
บันไดหนีไฟ

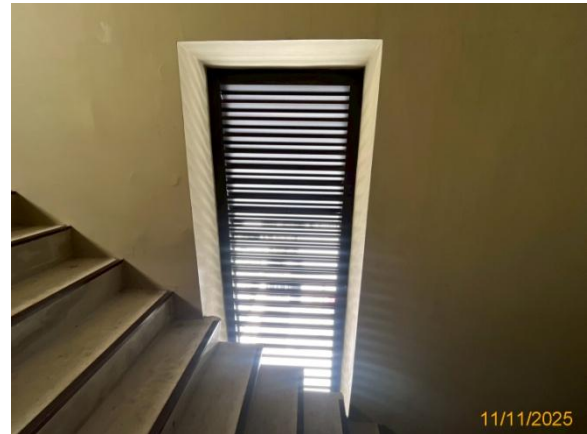
ช่องระบายอากาศบริเวณบันไดหนีไฟ

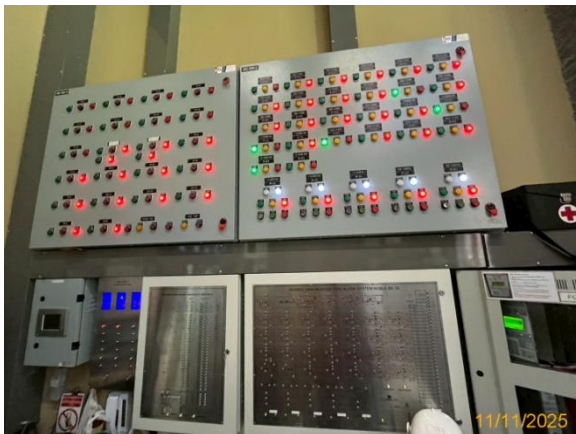
แผงควบคุม (Fire Alarm Control Panel : FCP)

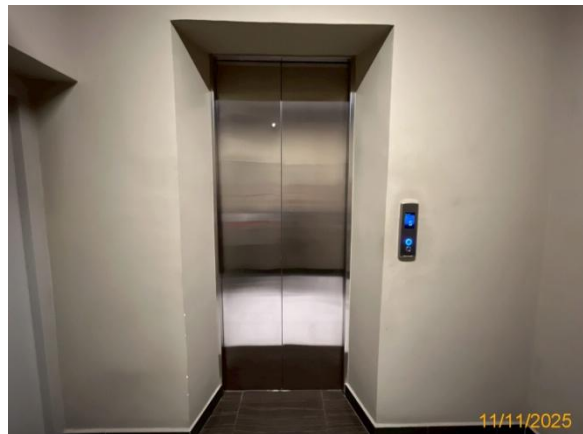
ลิฟท์ดับเพลิง

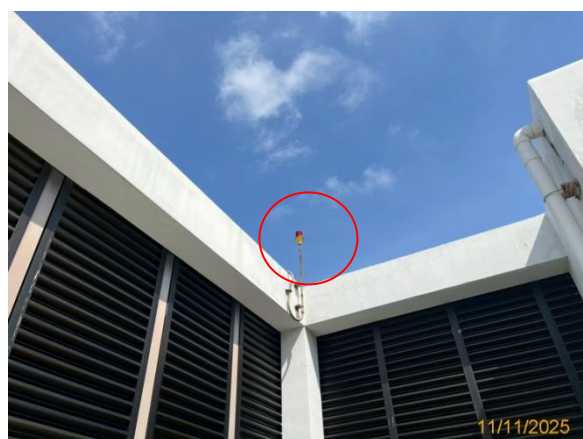
ไฟเตือนการบิน Obstruction Light

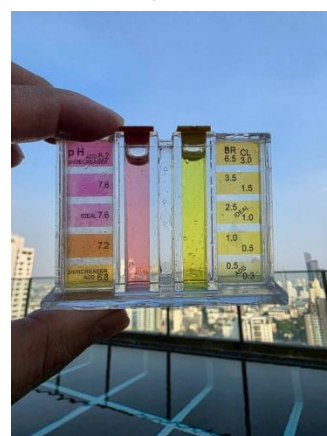
การตรวจวัดคุณภาพน้ำสระว่ายน้ำ ด้วยอุปกรณ์ Test Kit
ซึ่งตรวจค่า pH และคลอรีน ทุกวัน

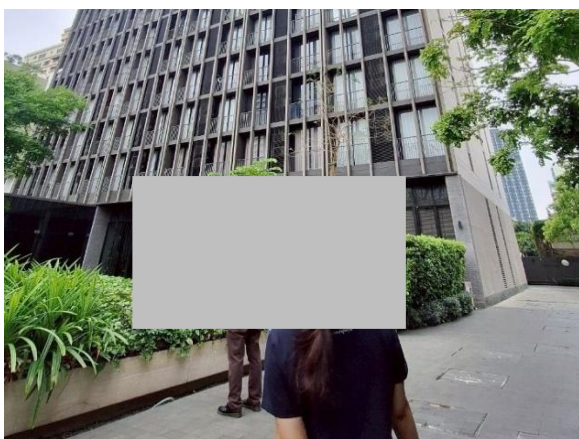
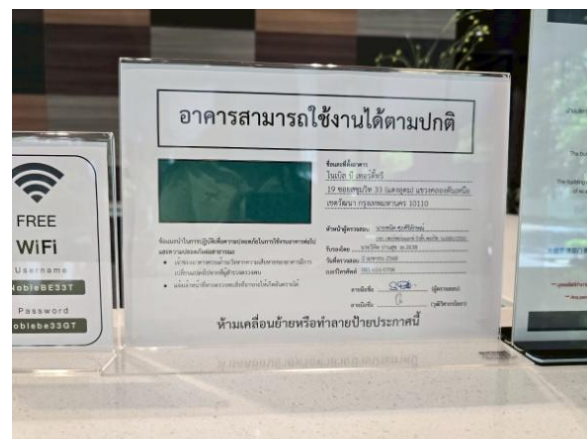
รูปที่ 2-53 การรับมือกับเหตุการณ์เกิดแผ่นดินไหว เมื่อวันที่ 28 มีนาคม 2568

การตรวจสอบโครงสร้างอาคาร พร้อมทั้งติดประกาศการรับรองโครงสร้างอาคาร

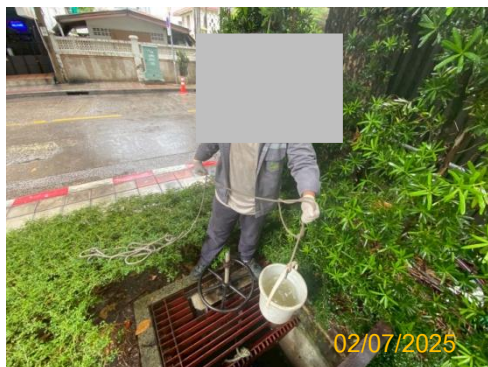
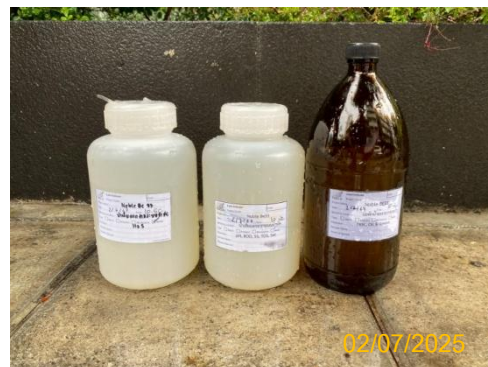
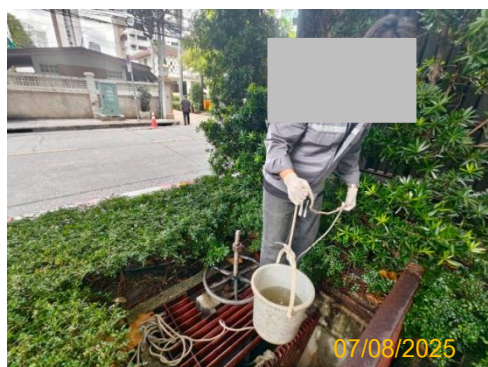
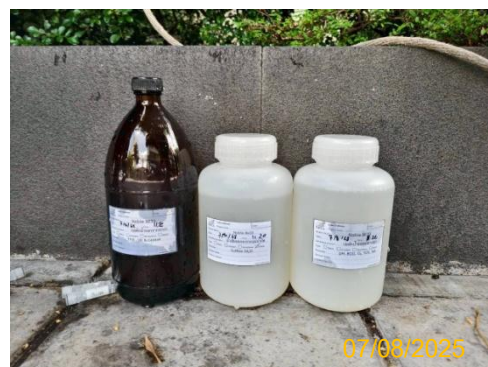
รูปที่ 3-1 แสดงการเก็บตัวอย่างคุณภาพน้ำทิ้ง ระหว่างเดือนกรกฎาคม-ธันวาคม พ.ศ. 2568

เก็บตัวอย่างคุณภาพน้ำทิ้ง เดือนกรกฎาคม 2568

เก็บตัวอย่างคุณภาพน้ำทิ้ง เดือนสิงหาคม 2568

การตรวจวัดคุณภาพน้ำทิ้ง ทำการเก็บตัวอย่างคุณภาพน้ำ 1 จุด ได้แก่ จุดรวบรวมน้ำเสียออกจากระบบบำบัดน้ำเสีย ระหว่างเดือนกรกฎาคม-ธันวาคม พ.ศ. 2568 เดือนละ 1 ครั้ง แสดงการเก็บตัวอย่างคุณภาพน้ำทิ้ง ระหว่างเดือนกรกฎาคม-ธันวาคม พ.ศ. 2568 ดังแสดงในรูปที่ 3-1

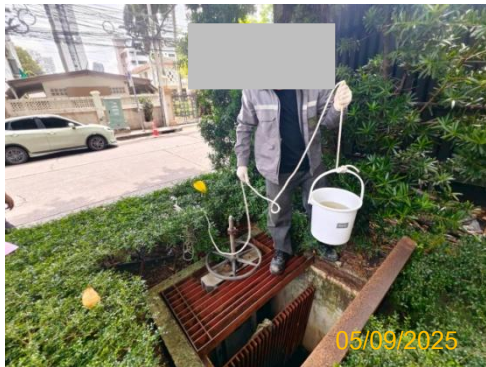
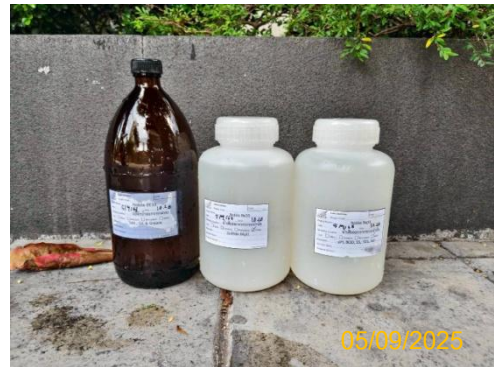
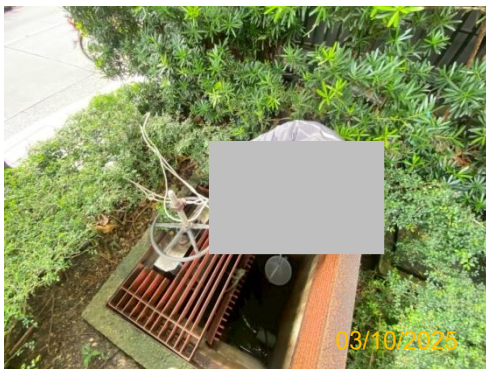
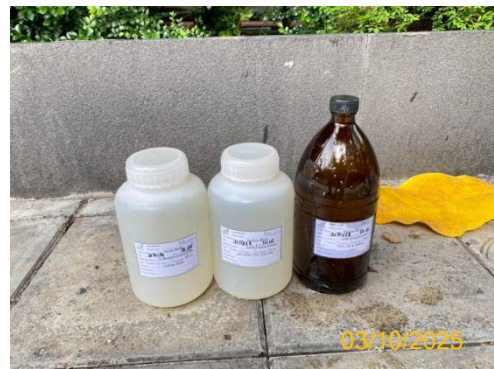
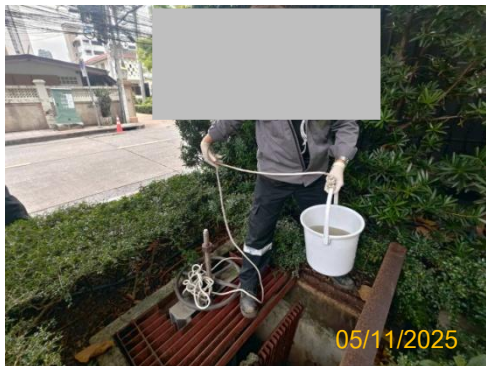
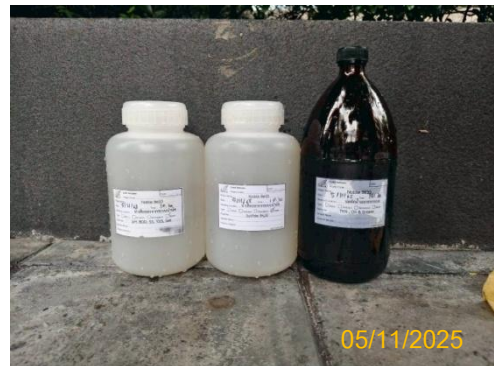
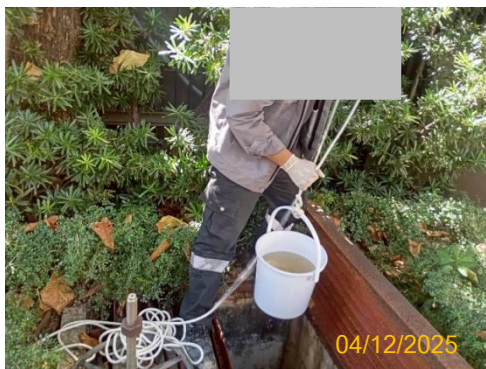
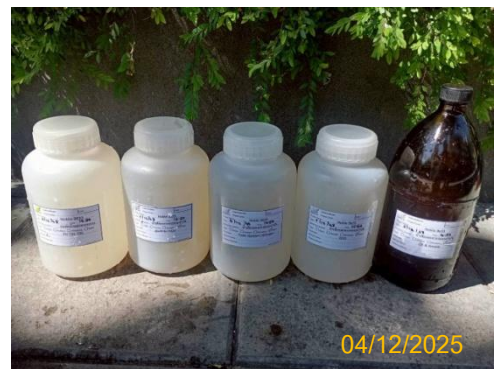
รูปที่ 3-1 แสดงการเก็บตัวอย่างคุณภาพน้ำทิ้ง ระหว่างเดือนกรกฎาคม-ธันวาคม พ.ศ. 2568 (ต่อ)

เก็บตัวอย่างคุณภาพน้ำทิ้ง เดือนกันยายน 2568

เก็บตัวอย่างคุณภาพน้ำทิ้ง เดือนตุลาคม 2568

เก็บตัวอย่างคุณภาพน้ำทิ้ง เดือนพฤศจิกายน 2568

เก็บตัวอย่างคุณภาพน้ำทิ้ง เดือนธันวาคม 2568

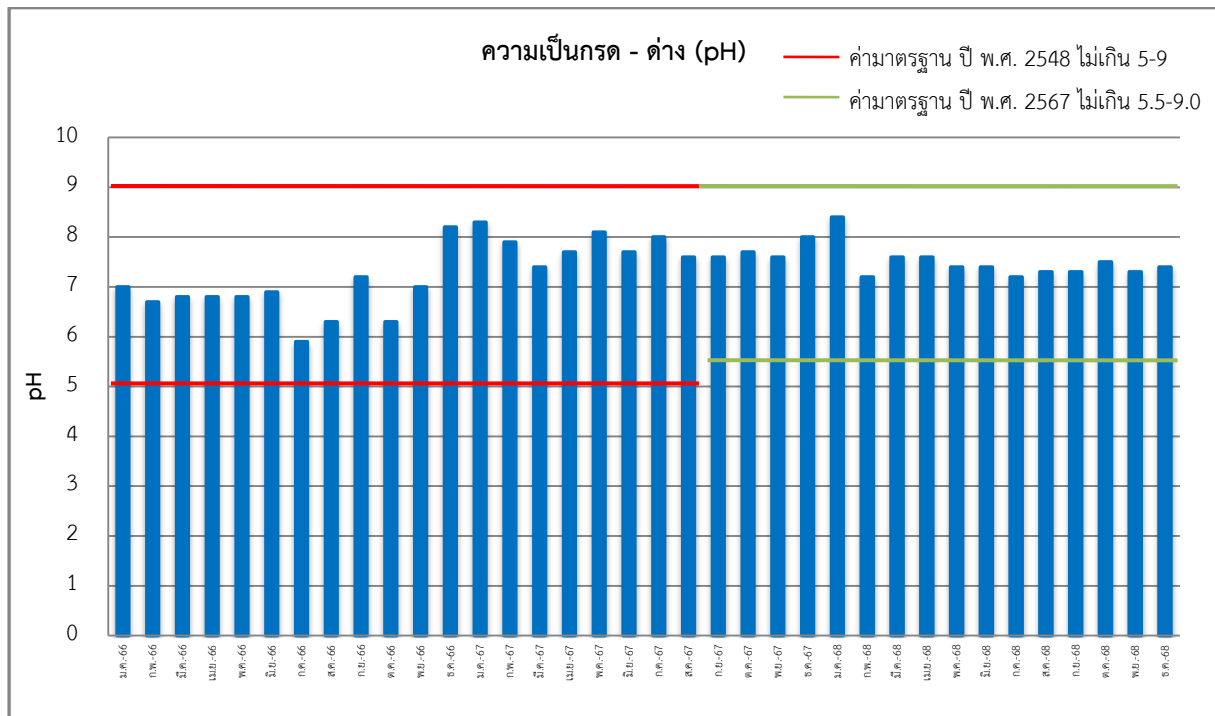
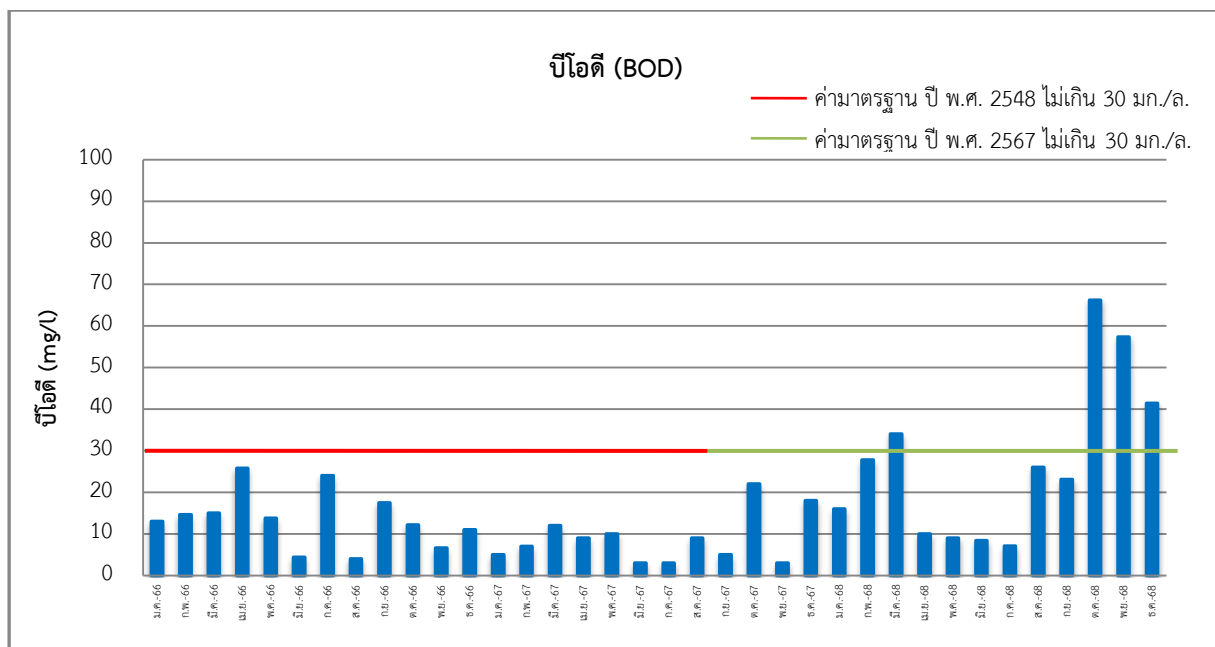
รูปที่ 3-2 เปรียบเทียบผลการติดตามตรวจสอบคุณภาพน้ำทั้งออกจากระบบบำบัดน้ำเสีย (Effluent) ของโครงการอาคารชุดโนเบิล บี เทอร์ดีทรี ระหว่างปี พ.ศ. 2566 - ปี พ.ศ. 2568

เมื่อนำผลการตรวจวัดมาเปรียบเทียบกับค่ามาตรฐานกำหนด พบว่า ผลการตรวจวัดส่วนใหญ่มีค่าอยู่ในเกณฑ์มาตรฐานกำหนด ยกเว้นค่า BOD มีค่าสูงกว่าเกณฑ์มาตรฐานกำหนด ในบางเดือน มาตรฐานที่ใช้ตามประกาศกระทรวงทรัพยากรธรรมชาติและสิ่งแวดล้อม เรื่อง กำหนดมาตรฐานควบคุมการระบายน้ำทิ้งจากอาคารบางประเภทและบางขนาด พ.ศ. 2567 (อาคารประเภท ข) และแสดงผลการตรวจวัด ดังแสดงในตารางที่ 3-2 ถึงตารางที่ 3-3 และรูปที่ 3-2
