รายงานผลการปฏิบัติตามมาตรการป้องกันและแก้ไขผลกระทบสิ่งแวดล้อม
และมาตรการติดตามตรวจสอบคุณภาพสิ่งแวดล้อม ในระยะดำเนินการ
โครงการ โนเบิล บี เทอร์รี่

ซอยสุขุมวิท 33 แขวงคลองตันเหนือ เขตวัฒนา กรุงเทพฯ

ฉบับ 2/2568 ระหว่างเดือนกรกฎาคม-ธันวาคม พ.ศ. 2568

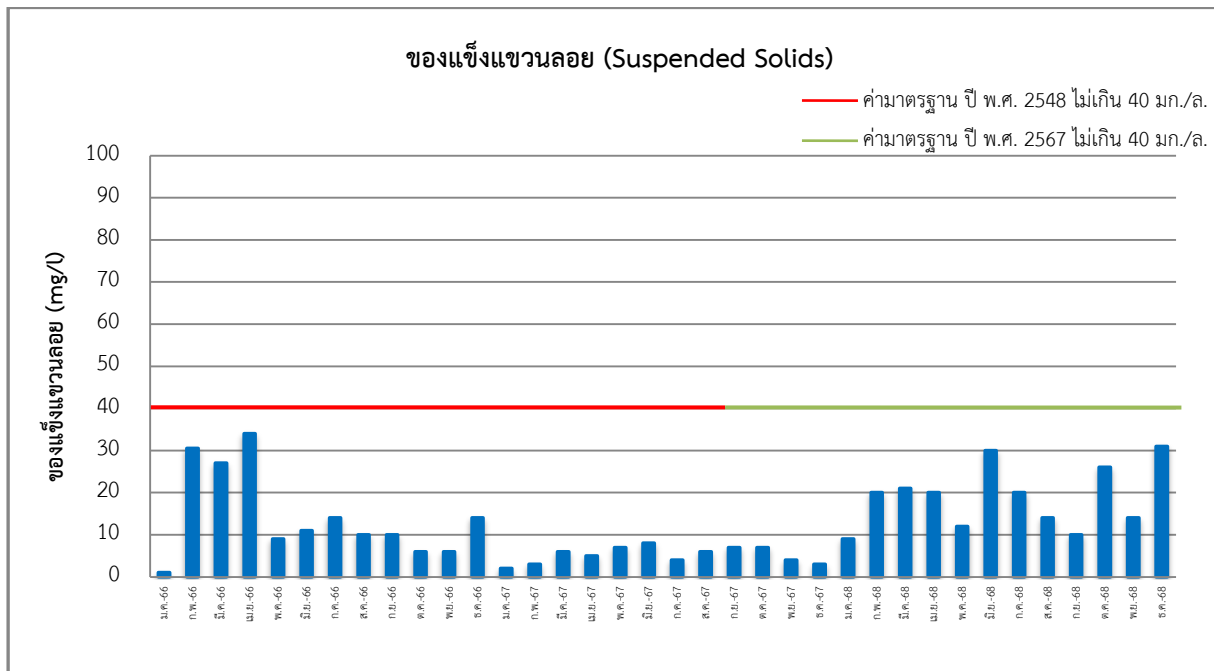
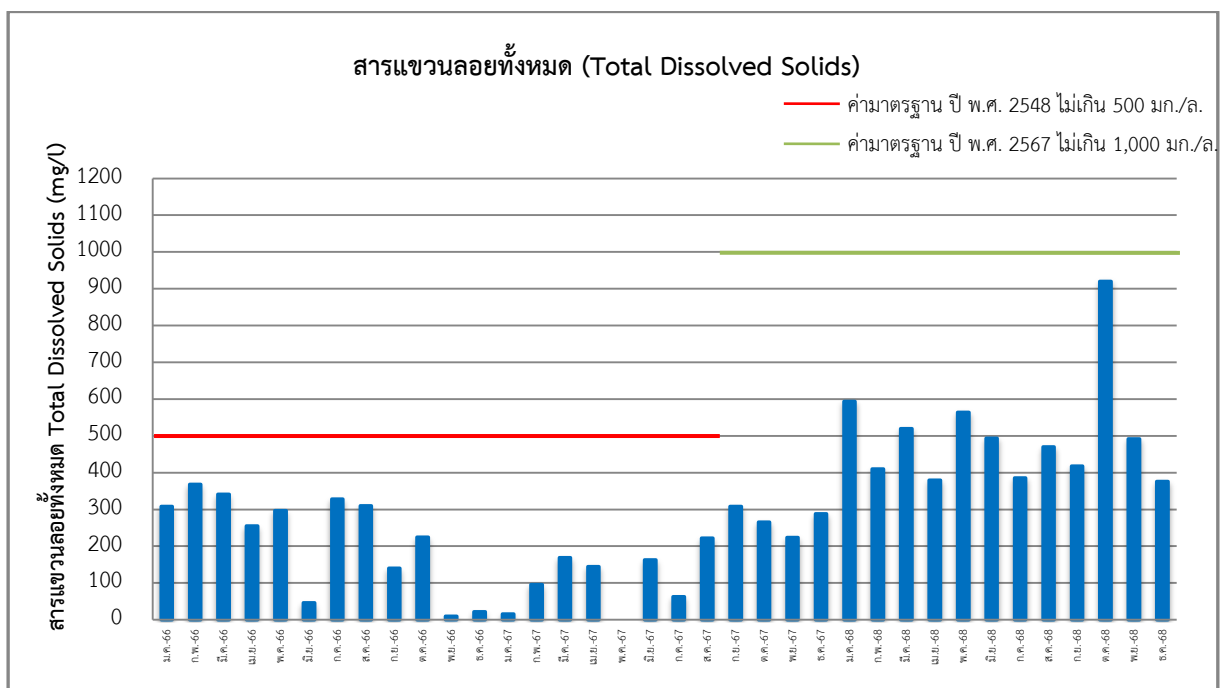
รูปที่ 3-2 (ต่อ) เปรียบเทียบผลการติดตามตรวจสอบคุณภาพน้ำที่ออกจากระบบบำบัดน้ำเสีย (Effluent) ของโครงการอาคารชุดโนเบิล บี เทอร์ดีทรี ระหว่างปี พ.ศ. 2566 - ปี พ.ศ. 2568

เมื่อนำผลการตรวจวัดมาเปรียบเทียบกับค่ามาตรฐานกำหนด พบว่า ผลการตรวจวัดส่วนใหญ่มีค่าอยู่ในเกณฑ์มาตรฐานกำหนด ยกเว้นค่า BOD มีค่าสูงกว่าเกณฑ์มาตรฐานกำหนด ในบางเดือน มาตรฐานที่ใช้ตามประกาศกระทรวงทรัพยากรธรรมชาติและสิ่งแวดล้อม เรื่อง กำหนดมาตรฐานควบคุมการระบายน้ำทิ้งจากอาคารบางประเภทและบางขนาด พ.ศ. 2567 (อาคารประเภท ข) และแสดงผลการตรวจวัด ดังแสดงในตารางที่ 3-2 ถึงตารางที่ 3-3 และรูปที่ 3-2

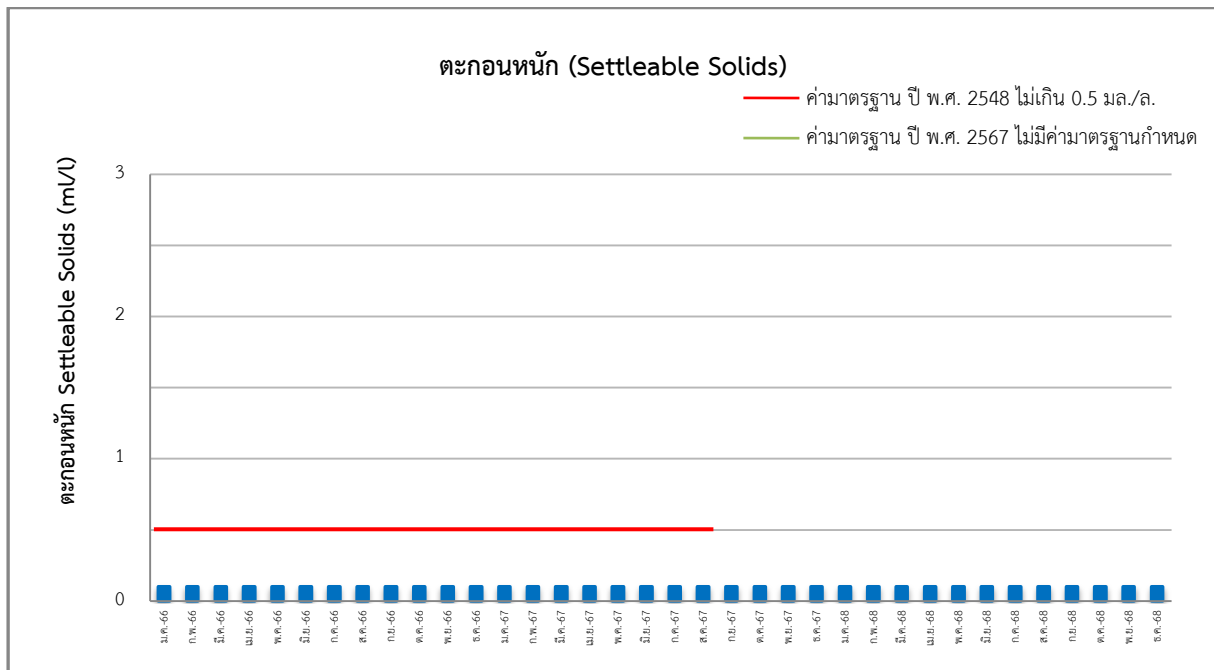
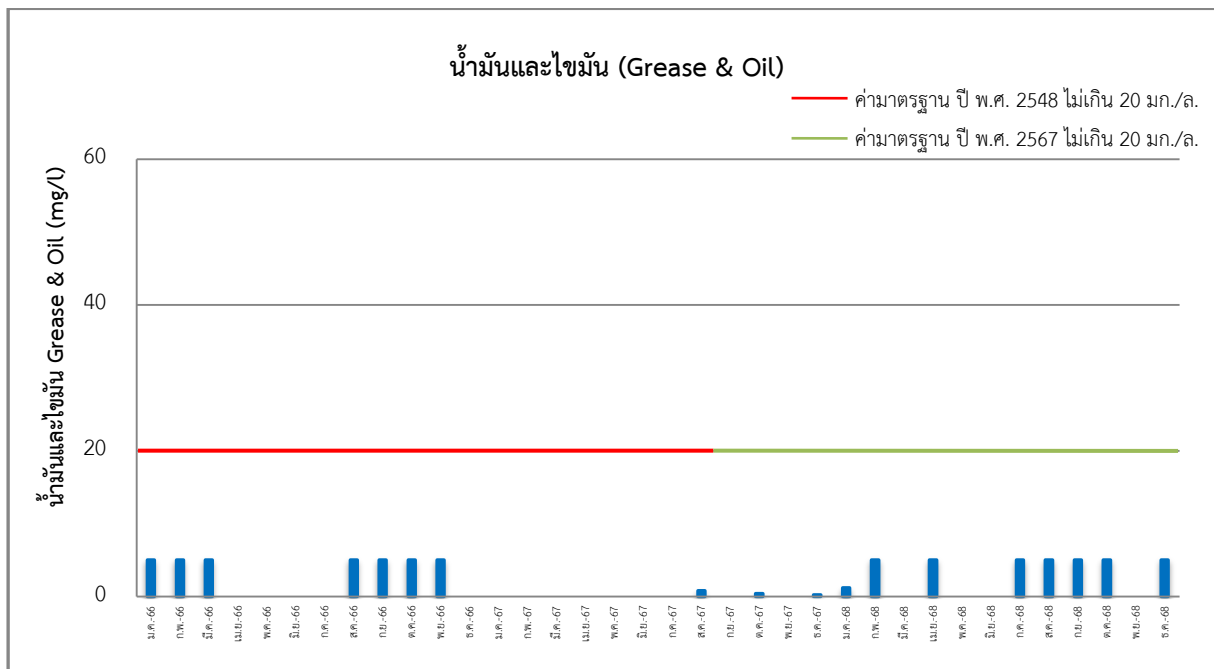
รูปที่ 3-2 (ต่อ) เปรียบเทียบผลการติดตามตรวจสอบคุณภาพน้ำที่ออกจากระบบบำบัดน้ำเสีย (Effluent) ของโครงการอาคารชุดโนเบิล บี เทอร์ดีทรี ระหว่างปี พ.ศ. 2566 - ปี พ.ศ. 2568

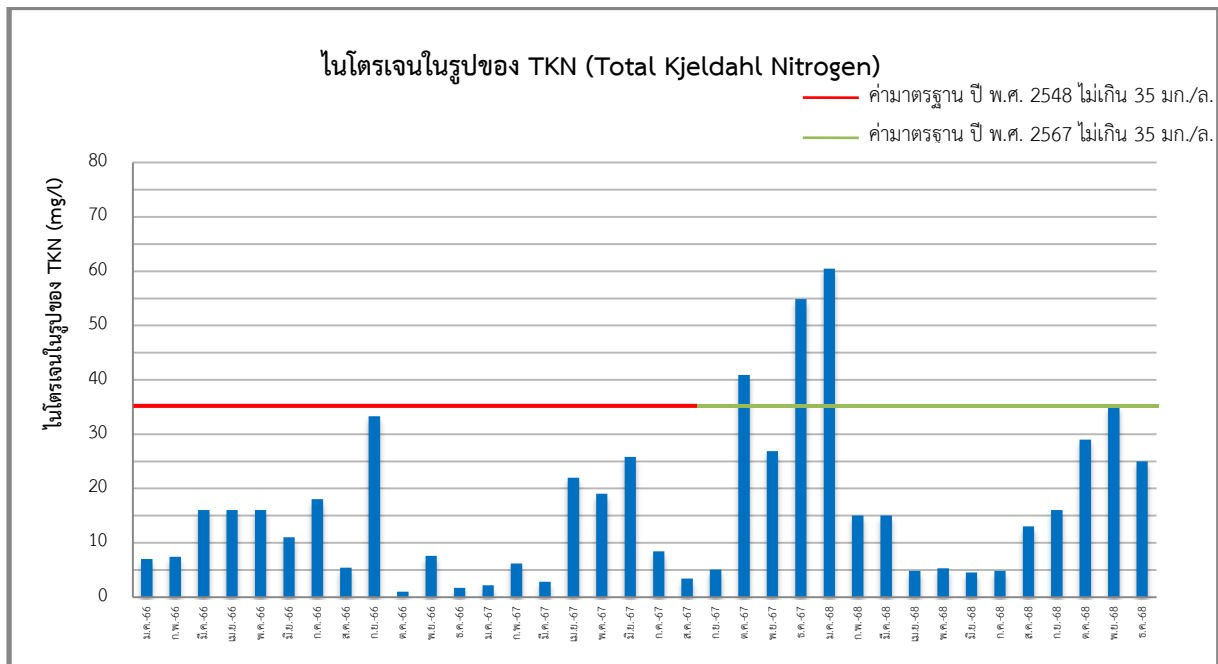
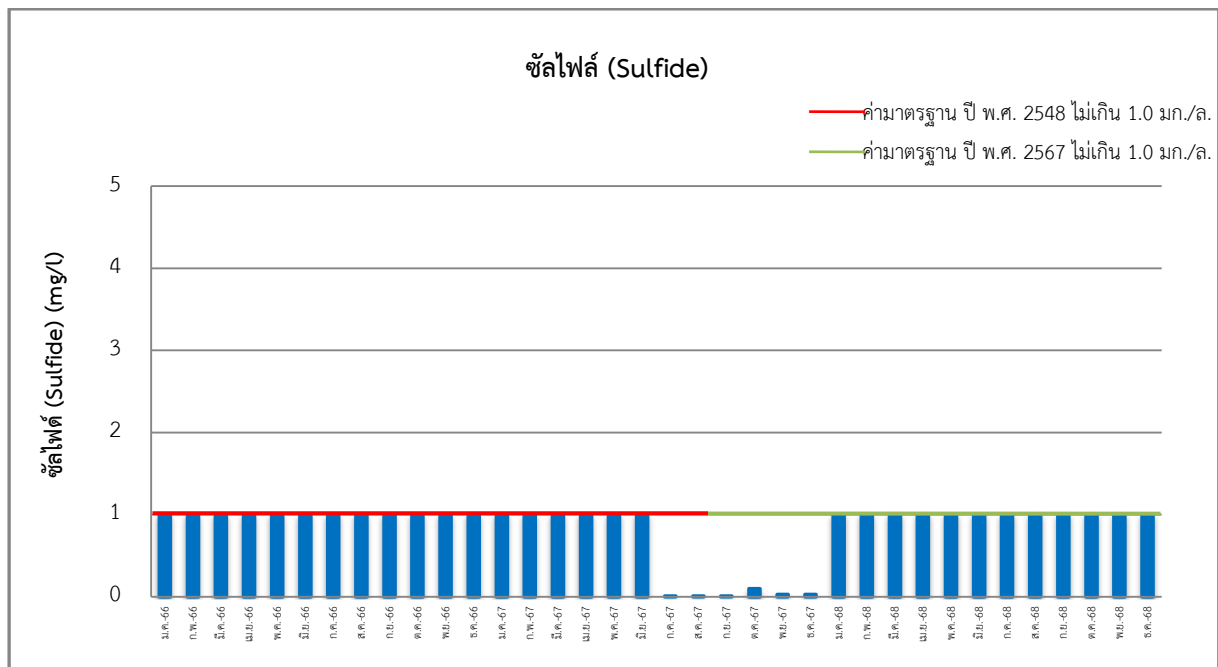
รูปที่ 3-2 (ต่อ) เปรียบเทียบผลการติดตามตรวจสอบคุณภาพน้ำที่ออกจากระบบบำบัดน้ำเสีย (Effluent) ของโครงการอาคารชุดโนเบิล บี เทอร์ดีทรี ระหว่างปี พ.ศ. 2566 - ปี พ.ศ. 2568

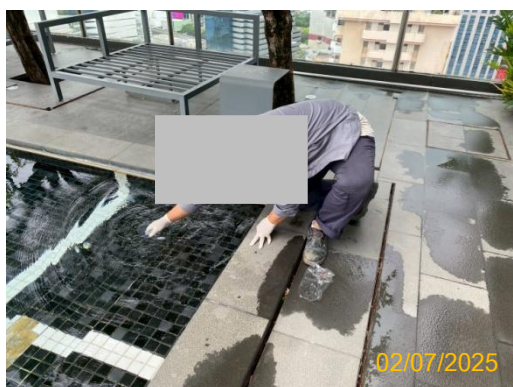
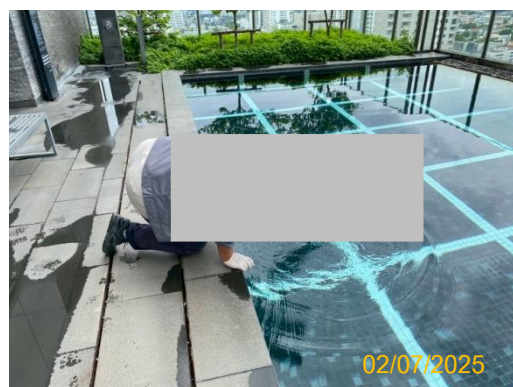
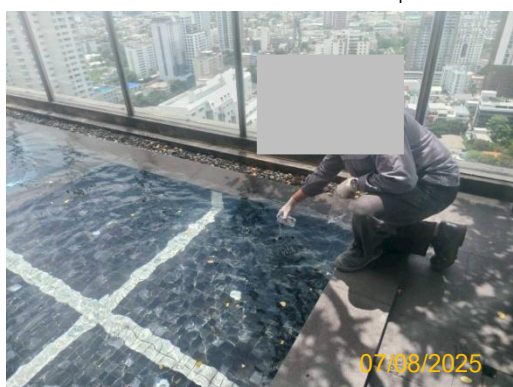
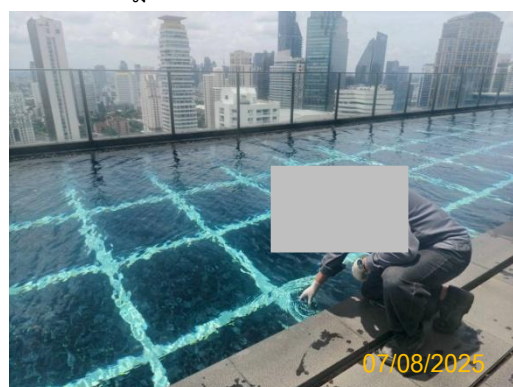
รูปที่ 3-3 แสดงการเก็บตัวอย่างคุณภาพน้ำสระว่ายน้ำ ระหว่างเดือนกรกฎาคม-ธันวาคม พ.ศ. 2568

เก็บตัวอย่างคุณภาพน้ำสระว่ายน้ำ เดือนกรกฎาคม 2568

เก็บตัวอย่างคุณภาพน้ำสระว่ายน้ำ เดือนสิงหาคม 2568

ดำเนินการเก็บตัวอย่างน้ำ สระว่ายน้ำของ โครงการอาคารชุด โนเบล บี เทอร์ดีทรี ระยะเปิดดำเนินการ จำนวน 2 จุด ได้แก่ สระว่ายน้ำส่วนต้น และสระว่ายน้ำส่วนลึก ซึ่งจะมีการตรวจวัดเดือนละ 1 ครั้ง (Total Coliform Bacteria และ Fecal Coliform Bacteria) ทั้งนี้ในพารามิเตอร์ Alkalinity, Calcium Hardness, Cyanuric acid, Chloride, Ammonia, Nitrate, *E.coli*, *Staphylococcus aureus* และ *Pseudomonas aeruginosa* มาตรการฯ กำหนดให้ตรวจวัดปีละ 1 ครั้ง (แสดงการเก็บตัวอย่างคุณภาพน้ำสระว่ายน้ำ ระหว่างเดือนกรกฎาคม-ธันวาคม พ.ศ. 2568 ดังแสดงในรูปที่ 3-3)

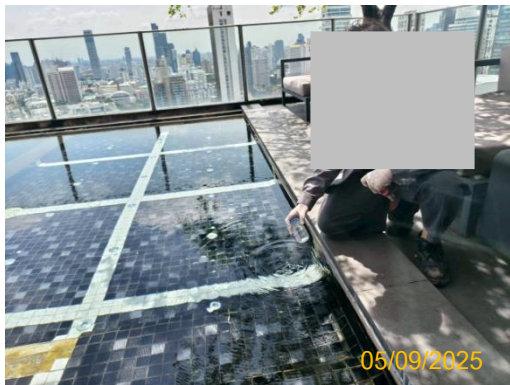
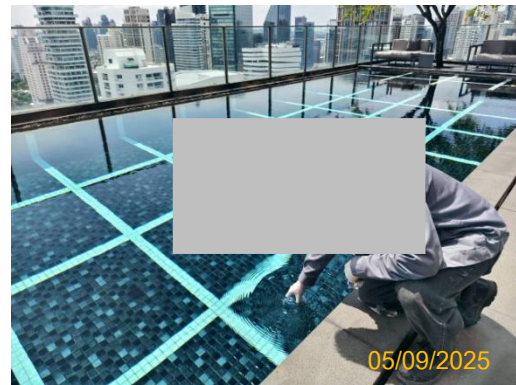
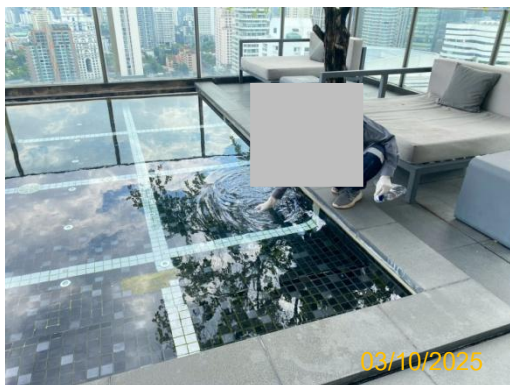
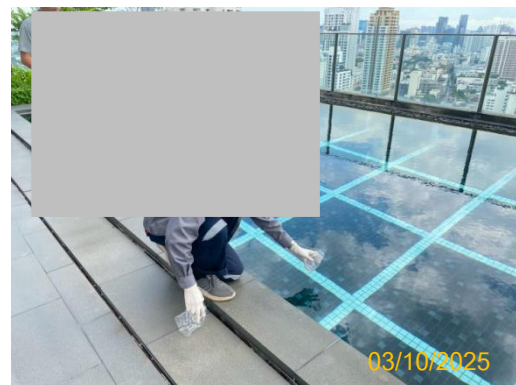
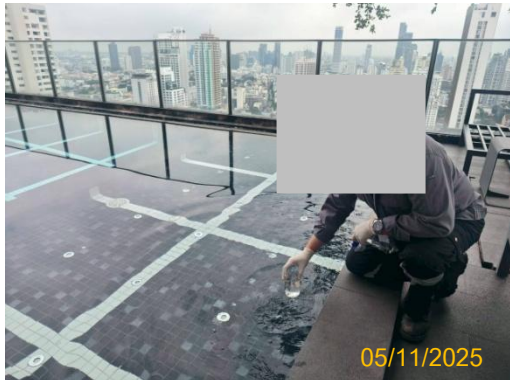
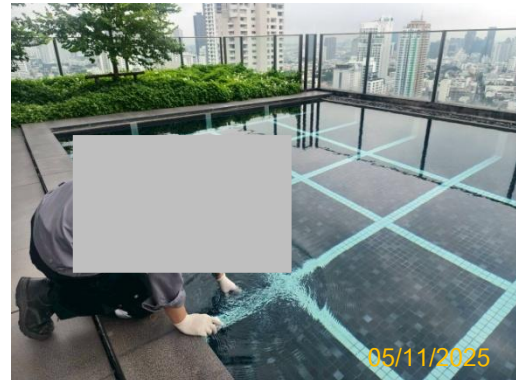
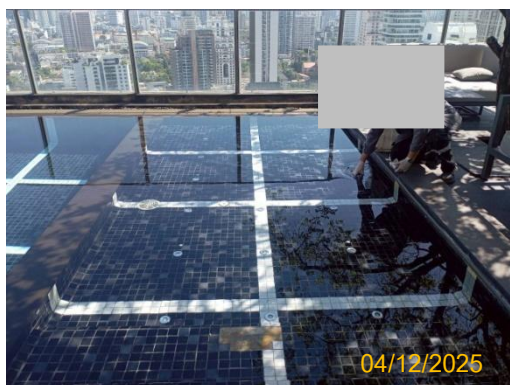
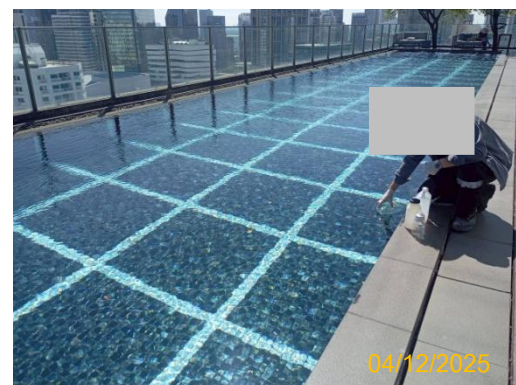
รูปที่ 3-3 แสดงการเก็บตัวอย่างคุณภาพน้ำสระว่ายน้ำ ระหว่างเดือนกรกฎาคม-ธันวาคม พ.ศ. 2568 (ต่อ)

เก็บตัวอย่างคุณภาพน้ำสระว่ายน้ำ เดือนกันยายน 2568

เก็บตัวอย่างคุณภาพน้ำสระว่ายน้ำ เดือนตุลาคม 2568

เก็บตัวอย่างคุณภาพน้ำสระว่ายน้ำ เดือนพฤศจิกายน 2568

เก็บตัวอย่างคุณภาพน้ำสระว่ายน้ำ เดือนธันวาคม 2568

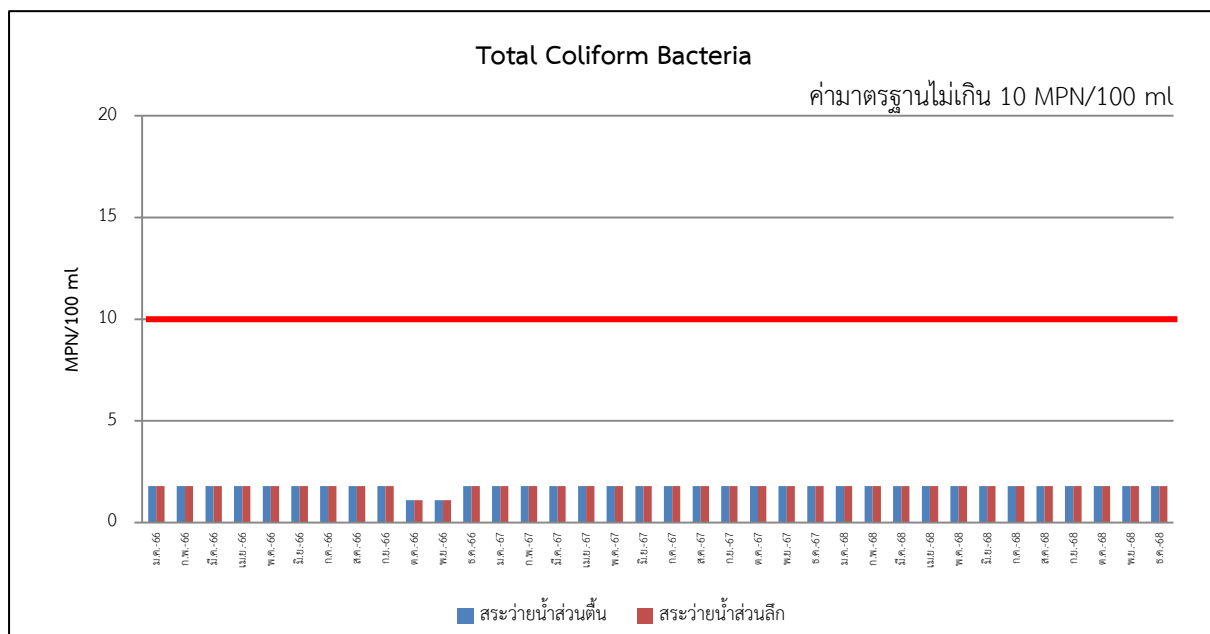
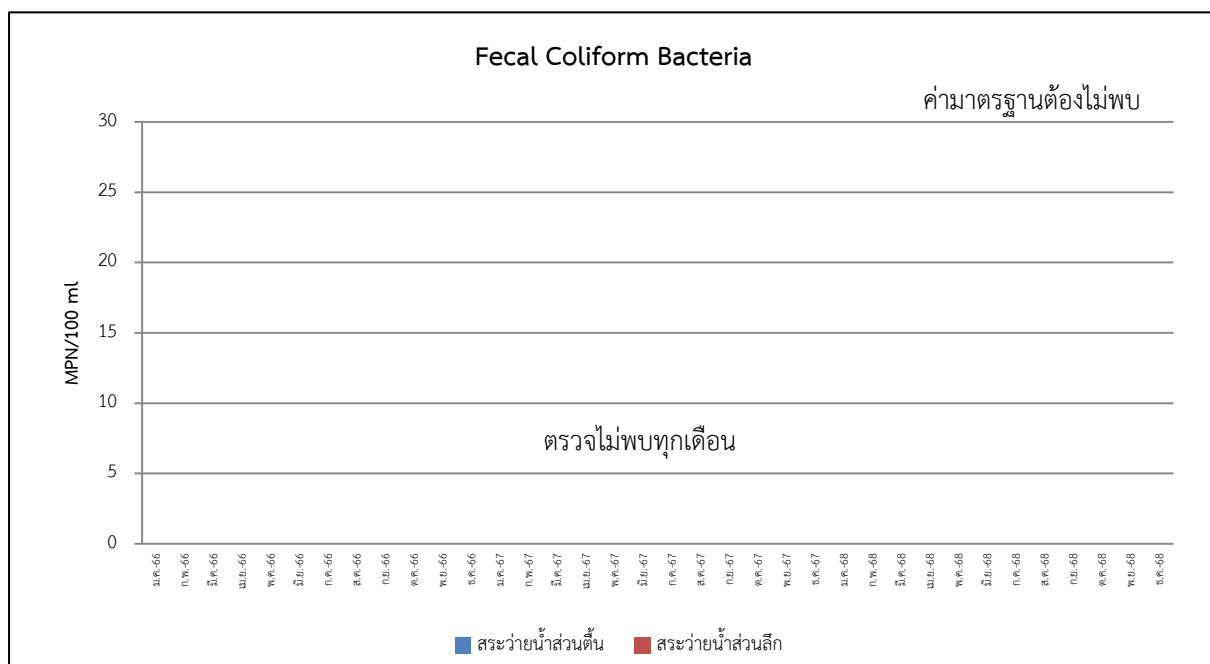
รูปที่ 3-4 เปรียบเทียบผลการติดตามตรวจสอบคุณภาพจากสระว่ายน้ำ ของโครงการอาคารชุดโนเบิล บี เทอร์ดีทรี ระหว่างปี พ.ศ. 2566 - ปี พ.ศ. 2568

เมื่อนำผลการตรวจวัดมาเปรียบเทียบกับค่ามาตรฐานกำหนด พบว่า ส่วนใหญ่มีค่าอยู่ในเกณฑ์มาตรฐานกำหนด ยกเว้นค่า Alkalinity, Calcium Hardness, Cyanuric acid และ *Pseudomonas aeruginosa* มีค่าไม่เป็นไปตามเกณฑ์มาตรฐานกำหนดไว้ เนื่องจากสระว่ายน้ำของโครงการเป็นระบบเติมเกลือมาตรฐานตามคำแนะนำของคณะกรรมการสาธารณสุข ฉบับที่ 1/2550 เรื่อง การควบคุมการประกอบกิจการสระว่ายน้ำ หรือกิจการอื่นๆในทำนองเดียวกัน ซึ่งผลการตรวจวัด แสดงดังตารางที่ 3-4 ถึง ตารางที่ 3-5 และรูปที่ 3-4

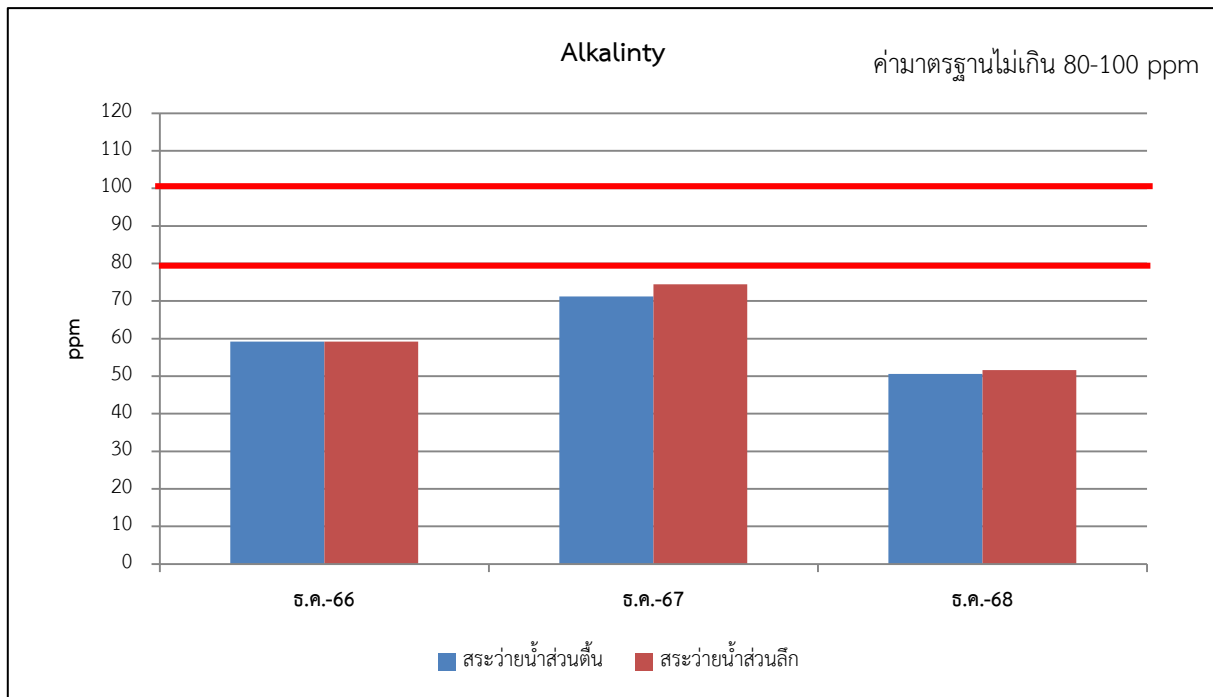
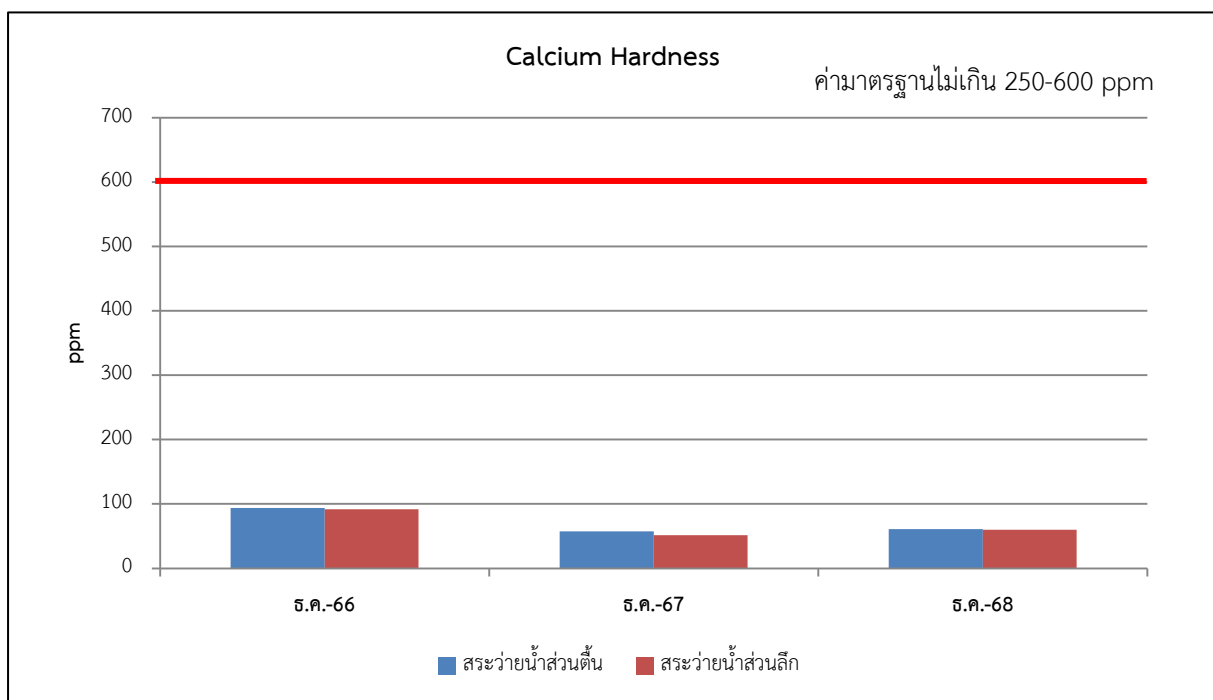
รูปที่ 3-4 เปรียบเทียบผลการติดตามตรวจสอบคุณภาพจากสระว่ายน้ำ ของโครงการอาคารชุดโนเบิล บี เทอร์ดีทรี
ระหว่างปี พ.ศ. 2566 - ปี พ.ศ. 2568 (ต่อ)

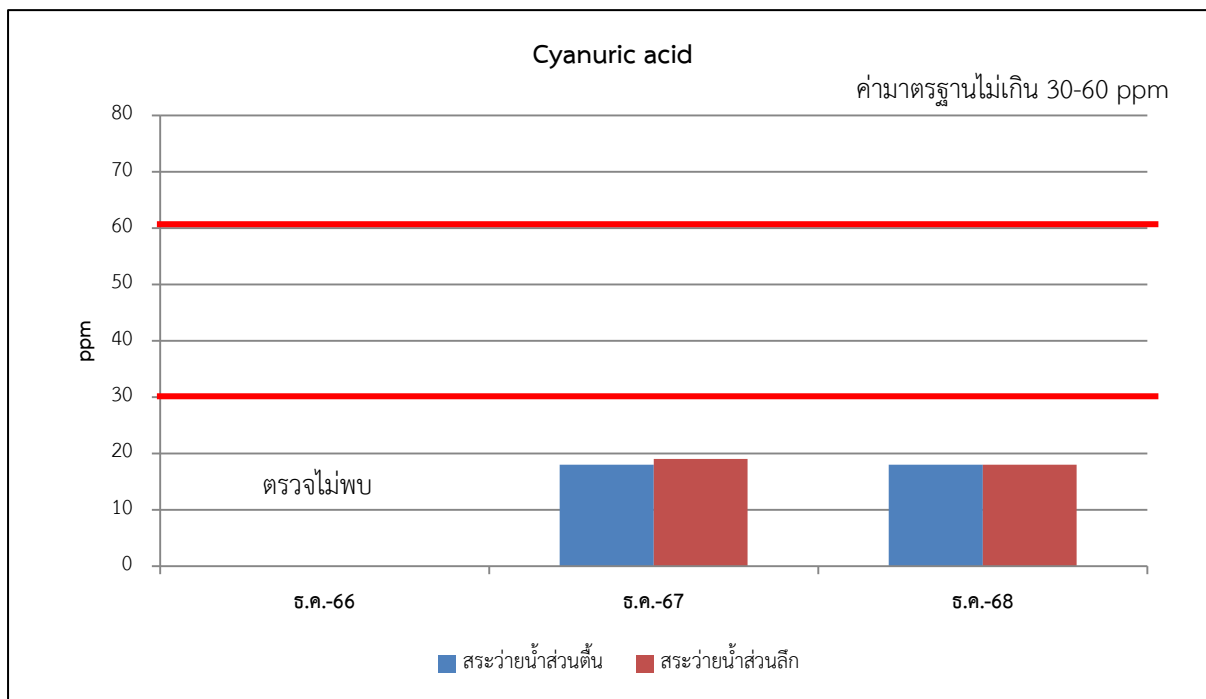
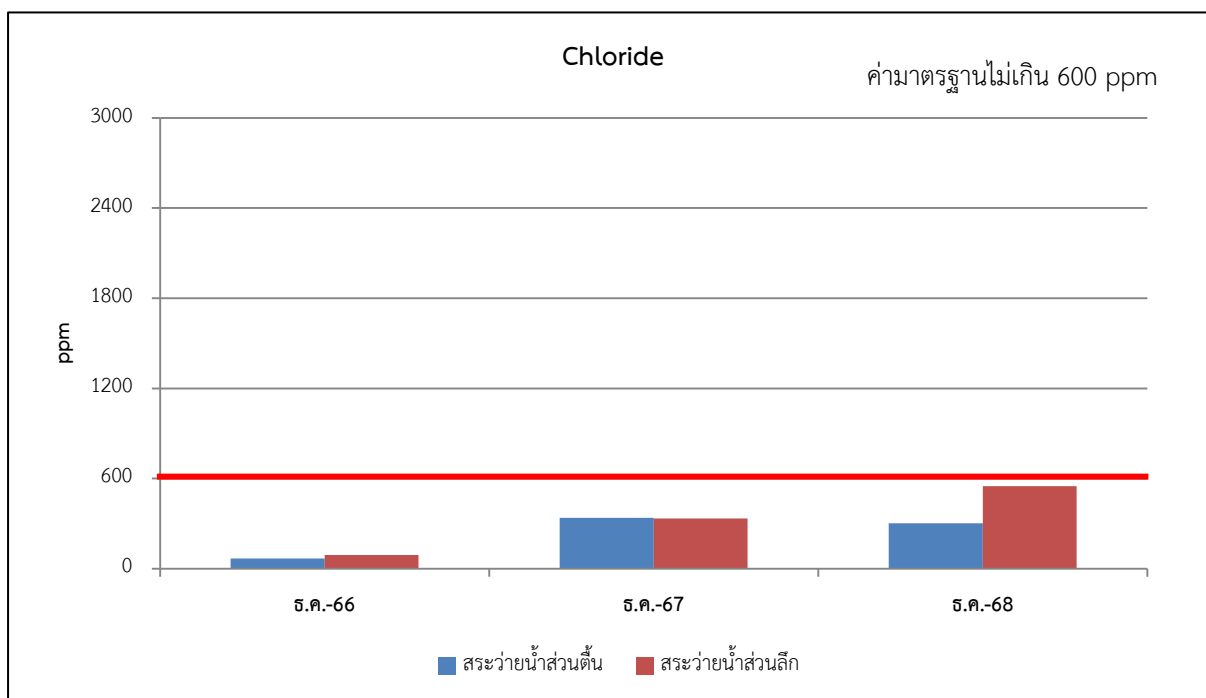
รูปที่ 3-4 เปรียบเทียบผลการติดตามตรวจสอบคุณภาพจากสระว่ายน้ำ ของโครงการอาคารชุดโนเบิล บี เทอร์ดีทรี
ระหว่างปี พ.ศ. 2566 - ปี พ.ศ. 2568 (ต่อ)

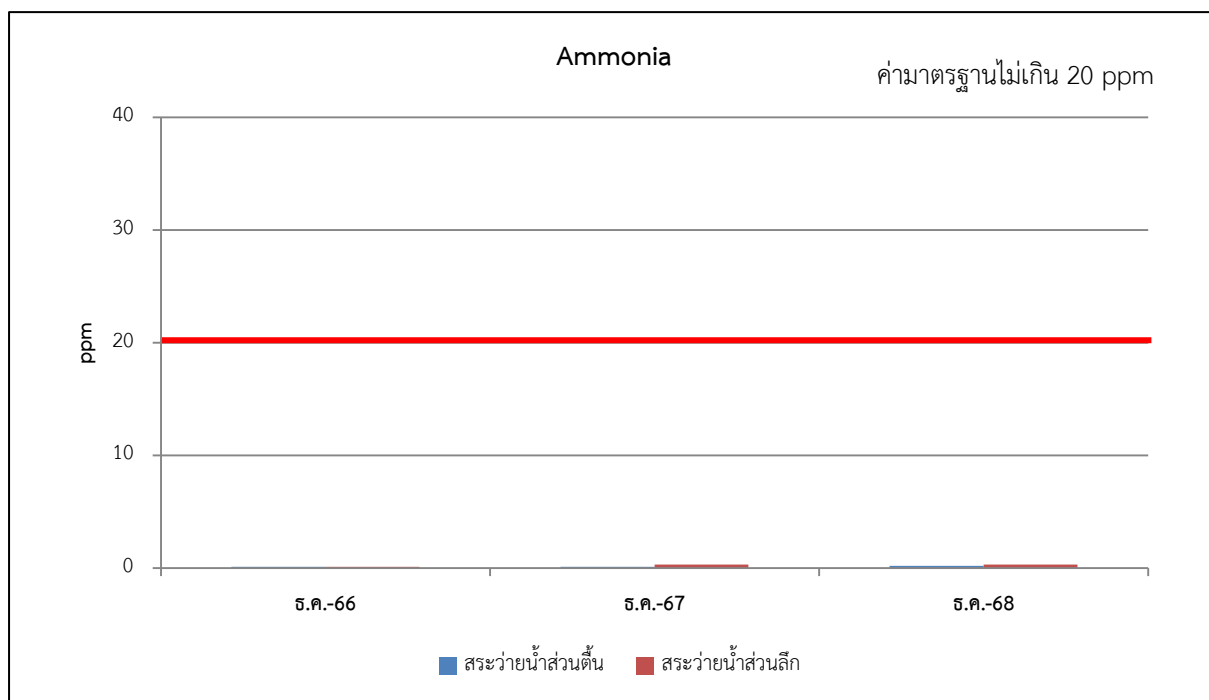
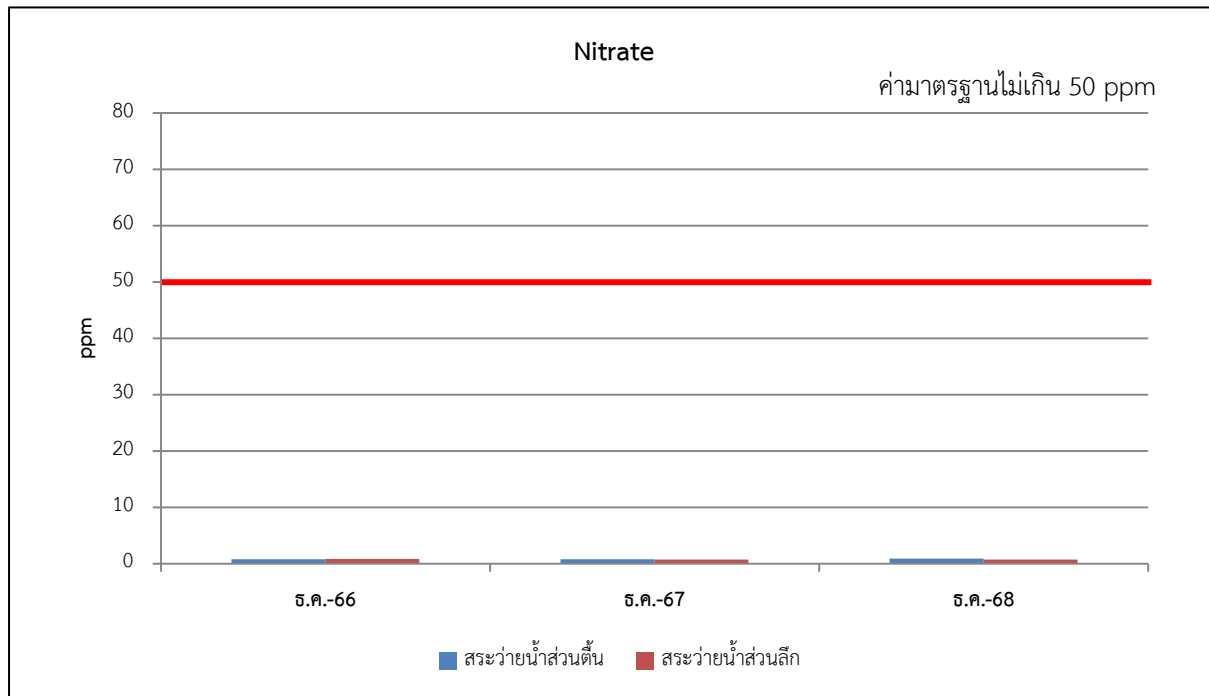
รูปที่ 3-4 เปรียบเทียบผลการติดตามตรวจสอบคุณภาพจากสระว่ายน้ำ ของโครงการอาคารชุดโนเบิล บี เทอร์ดีทรี
ระหว่างปี พ.ศ. 2566 - ปี พ.ศ. 2568 (ต่อ)

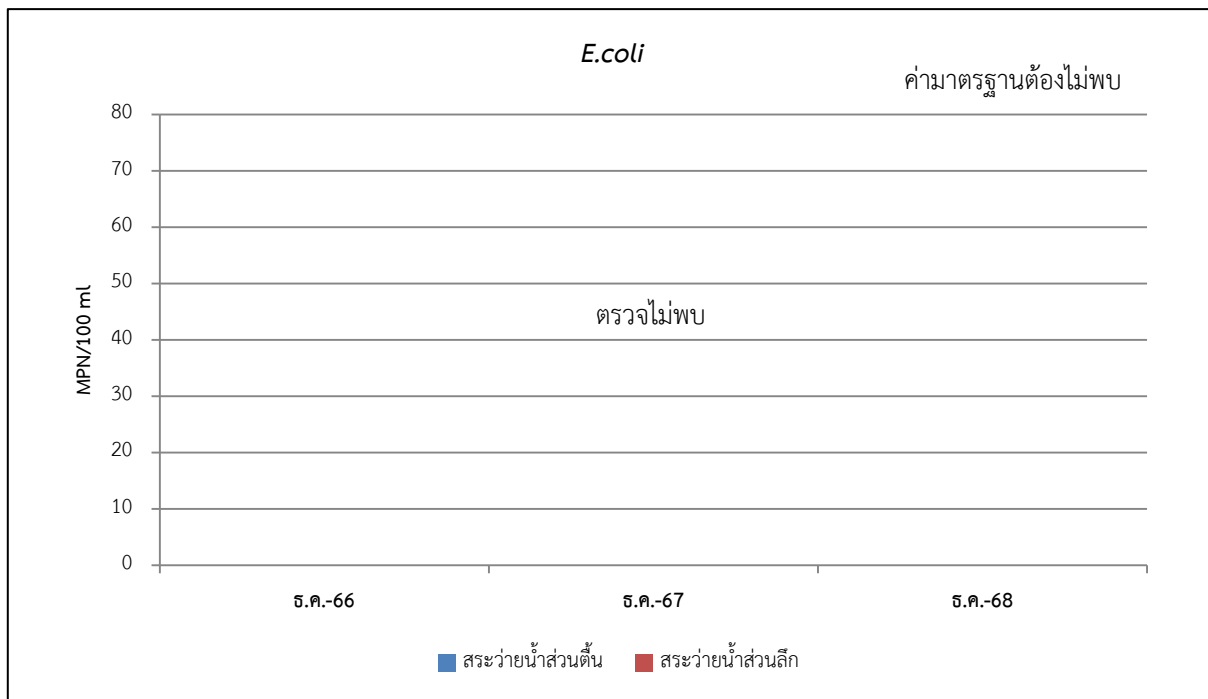
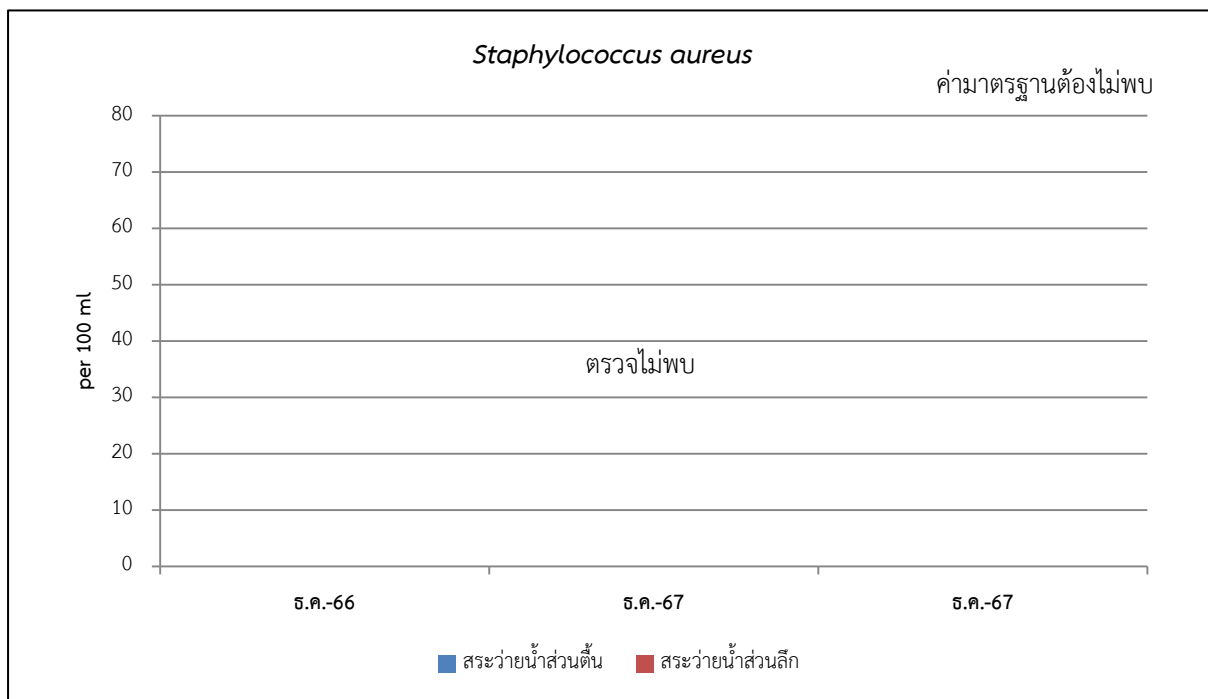
รูปที่ 3-4 เปรียบเทียบผลการติดตามตรวจสอบคุณภาพจากสระวายน้ำ ของโครงการอาคารชุดโนเบิล บี เทอร์ดีทรี
ระหว่างปี พ.ศ. 2566 - ปี พ.ศ. 2568 (ต่อ)

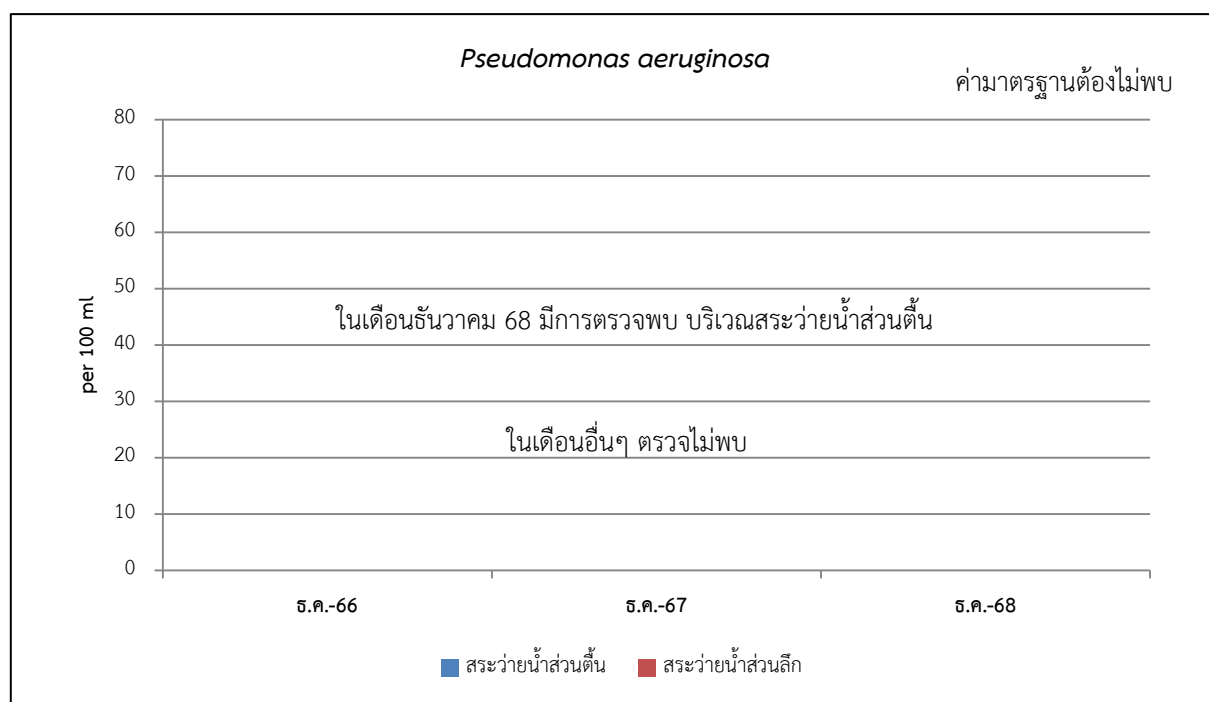
รูปที่ 3-4 เปรียบเทียบผลการติดตามตรวจสอบคุณภาพจากสระว่ายน้ำ ของโครงการอาคารชุดโนเบิล บี เทอร์ดีทรี ระหว่างปี พ.ศ. 2566 - ปี พ.ศ. 2568 (ต่อ)

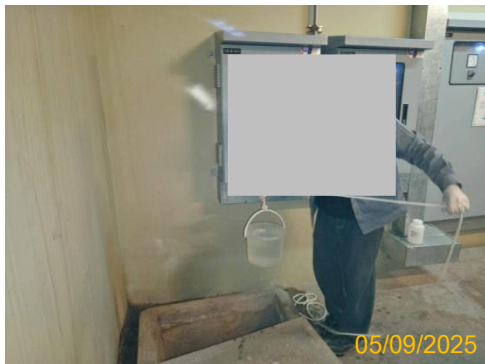
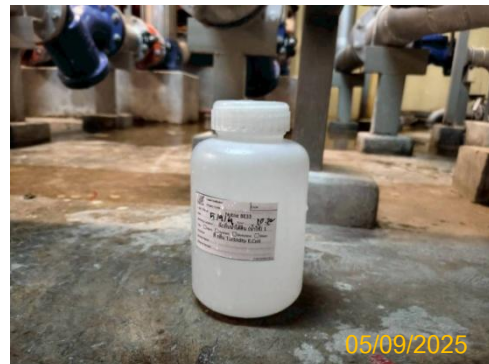
เก็บตัวอย่างคุณภาพน้ำใช้ ชั้นใต้ดิน (ถังที่ 1) เดือนกันยายน 2568

รูปที่ 3-5 แสดงการเก็บตัวอย่างคุณภาพน้ำใช้ ประจำปี พ.ศ. 2568

ดำเนินการเก็บตัวอย่างน้ำ จากถึงสำรอน้ำใช้ ของโครงการอาคารชุด โนเบิล บี เทอร์ดีทรี ระยะเปิดดำเนินการ ตรวจสอบ 3 เดือน/ครั้ง โดยในปี พ.ศ. 2568 ได้ดำเนินการตรวจวัดในเดือนมีนาคม เดือนมิถุนายน เดือนกันยายน และเดือนธันวาคมแล้ว ซึ่งทำการเก็บตัวอย่างน้ำใช้ในบริเวณถึงเก็บน้ำใต้ดิน 2 ถึง และชั้น ดาดฟ้า 2 ถึง (แสดงการเก็บตัวอย่างคุณภาพน้ำใช้ ประจำปี พ.ศ. 2568 ดังแสดงในรูปที่ 3-5) และแสดงผลการตรวจวัด ดังแสดงใน ตารางที่ 3-6 ถึงตารางที่ 3-7 และรูปที่ 3-6

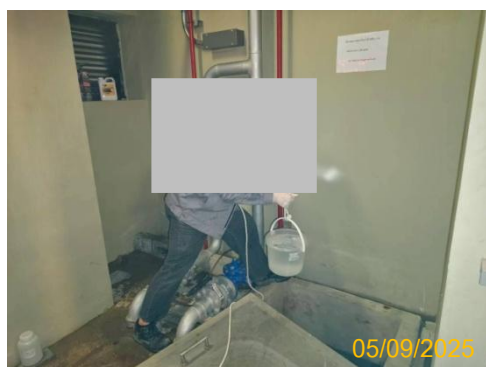
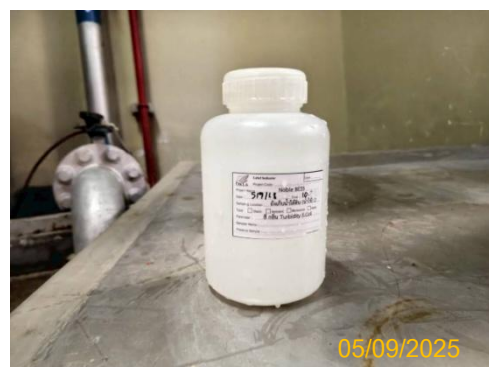
เก็บตัวอย่างคุณภาพน้ำใช้ ชั้นใต้ดิน (ถังที่ 2) เดือนกันยายน 2568

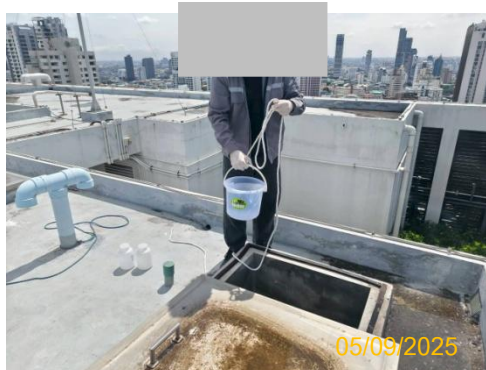
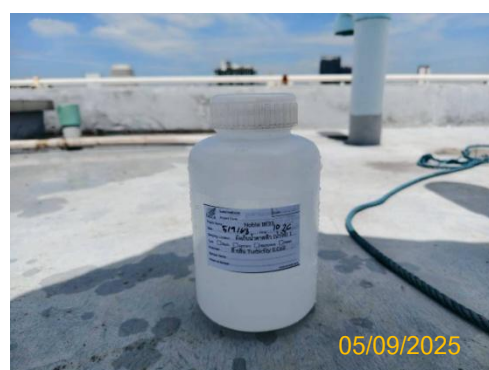
เก็บตัวอย่างคุณภาพน้ำใช้ ชั้นดาดฟ้า (ถังที่ 1) เดือนกันยายน 2568

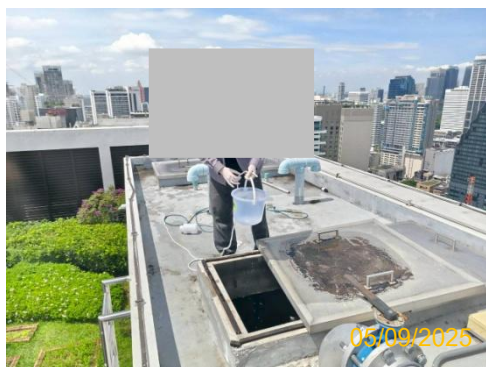
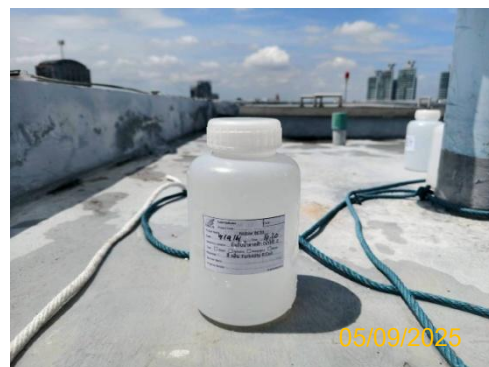
เก็บตัวอย่างคุณภาพน้ำใช้ ชั้นดาดฟ้า (ถังที่ 2) เดือนกันยายน 2568

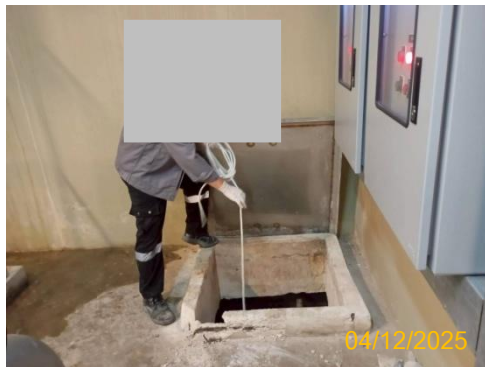
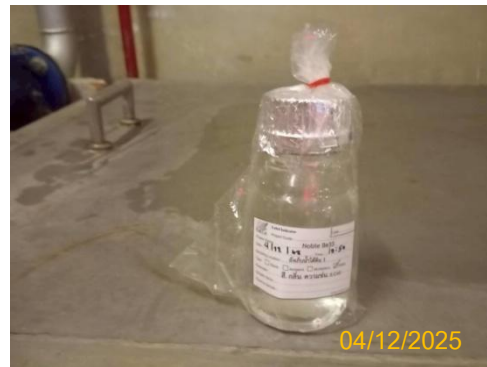
เก็บตัวอย่างคุณภาพน้ำใช้ ชั้นใต้ดิน (ถังที่ 1) เดือนธันวาคม 2568

รูปที่ 3-5 แสดงการเก็บตัวอย่างคุณภาพน้ำใช้ ประจำปี พ.ศ. 2568 (ต่อ)

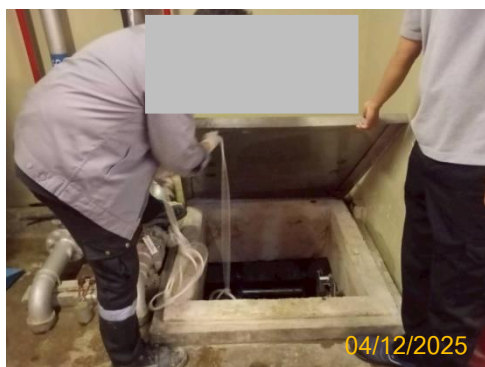
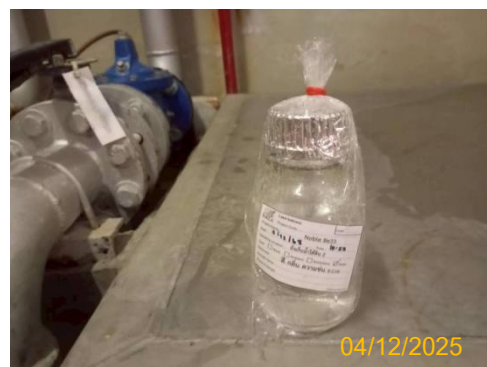
เก็บตัวอย่างคุณภาพน้ำใช้ ชั้นใต้ดิน (ถังที่ 2) เดือนธันวาคม 2568

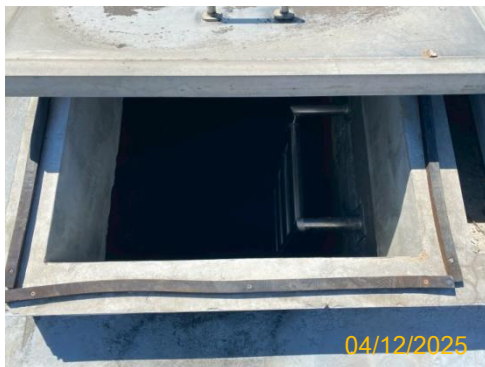
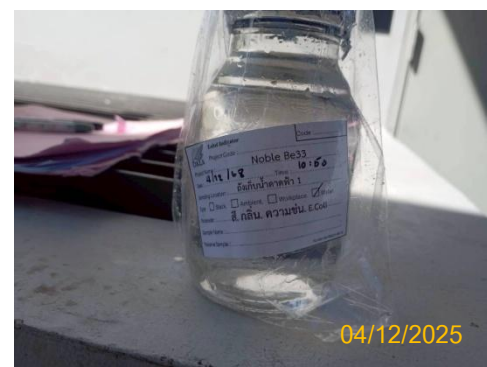
เก็บตัวอย่างคุณภาพน้ำใช้ ชั้นดาดฟ้า (ถังที่ 1) เดือนธันวาคม 2568

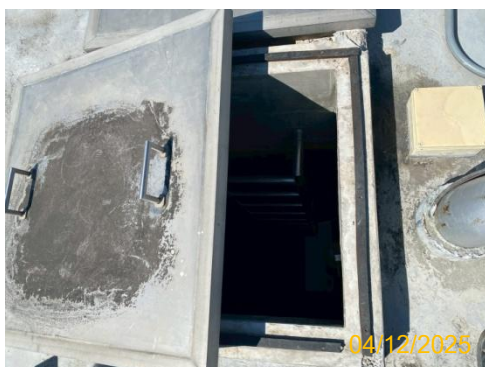
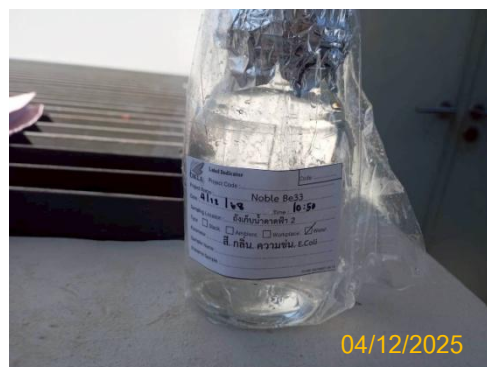
เก็บตัวอย่างคุณภาพน้ำใช้ ชั้นดาดฟ้า (ถังที่ 2) เดือนธันวาคม 2568

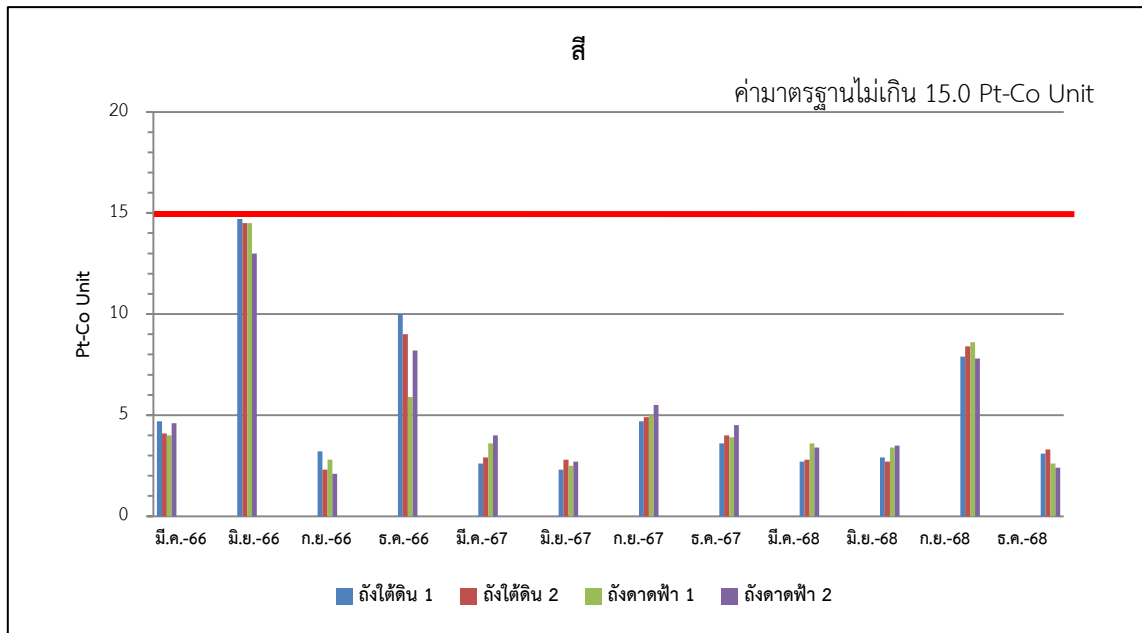
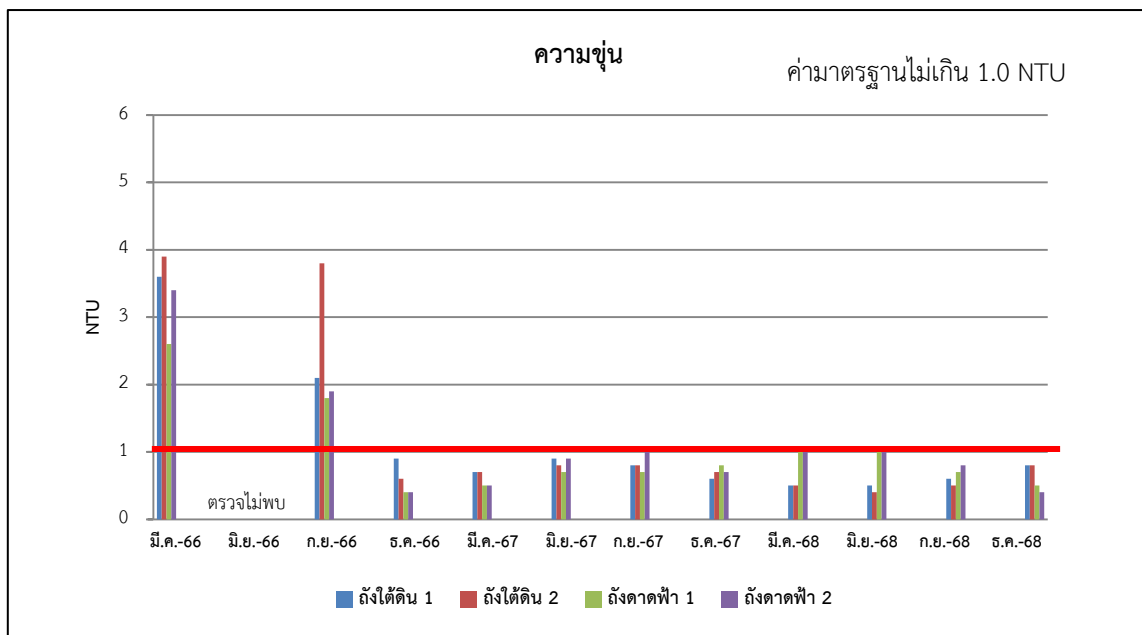
รูปที่ 3-6 เปรียบเทียบผลการติดตามตรวจสอบคุณภาพน้ำใช้จากถังสำรองน้ำของโครงการอาคารชุด โนเบิล บี เทอร์ดีทรี ระหว่างปี พ.ศ. 2566 - ปี พ.ศ. 2568

เมื่อนำผลการตรวจวัดมาเปรียบเทียบกับค่ามาตรฐานกำหนด พบว่า มีค่าอยู่ในเกณฑ์มาตรฐานกำหนด มาตรฐานอ้างอิงตามเกณฑ์กำหนดคุณภาพน้ำประปา การประปานครหลวง พ.ศ. 2565

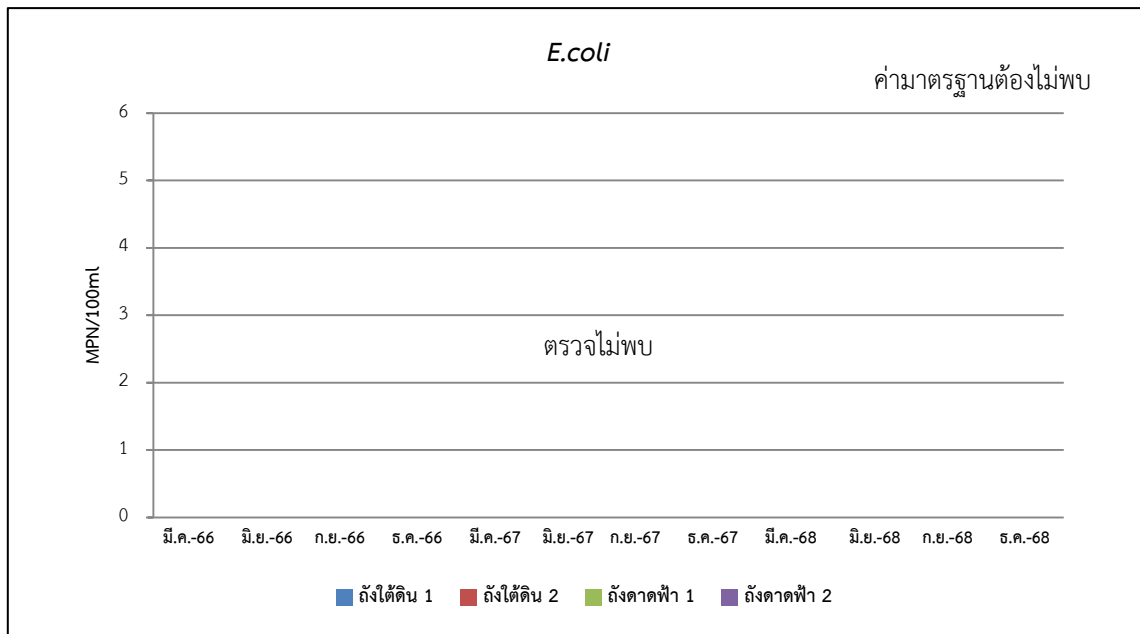
รูปที่ 3-6 (ต่อ) เปรียบเทียบผลการติดตามตรวจสอบคุณภาพน้ำใช้จากถังสำรองน้ำ ของโครงการอาคารชุด โนเบิล บี เทอร์ดีทรี ระหว่างปี พ.ศ. 2566 - ปี พ.ศ. 2568
