รายงานผลการปฏิบัติตามมาตรการป้องกันและแก้ไขผลกระทบสิ่งแวดล้อม  
และมาตรการติดตามตรวจสอบผลกระทบสิ่งแวดล้อม  
โครงการ สำนักเพชรเกษม ยูโอบี (ระยะดำเนินการ)  
ถนนเพชรเกษม แขวงบางหว้า เขตภาษีเจริญ กรุงเทพมหานคร  
ธนาคารยูโอบี จำกัด (มหาชน)  
ตั้งอยู่เลขที่ 690 ถนนสุขุมวิท แขวงคลองตัน เขตคลองเตย กรุงเทพมหานคร

เดือนมกราคม – มิถุนายน 2569

1. ชื่อโครงการ                      โครงการ สำนักเพชรเกษม ยูโอบี (ระยะดำเนินการ)

เลขที่ EIA                              9489
2. สถานที่ตั้ง                        ถนนเพชรเกษม แขวงบางหว้า เขตภาษีเจริญ กรุงเทพมหานคร
3. ชื่อเจ้าของโครงการ            ธนาคารยูโอบี จำกัด (มหาชน)
4. สถานที่ติดต่อ                   เลขที่ 690 ถนนสุขุมวิท แขวงคลองตัน เขตคลองเตย กรุงเทพมหานคร  
โทรศัพท์ : -                      โทรสาร : -  
e-mail : -
5. จัดทำโดย                        บริษัท เอ็นไวรอนเมนต์ รีเสิร์ช แอนด์ เทคโนโลยี จำกัด
6. โครงการได้รับความเห็นชอบในรายงานการประเมินผลกระทบสิ่งแวดล้อม เมื่อ  
วันที่ 7 พฤษภาคม 2558
7. โครงการได้นำเสนอรายงานผลการปฏิบัติตามมาตรการฯ ครึ่งสุดท้าย เมื่อ  
27 มกราคม 2569
8. รายละเอียดโครงการ            แสดงดังรายละเอียดโครงการในบทที่ 2

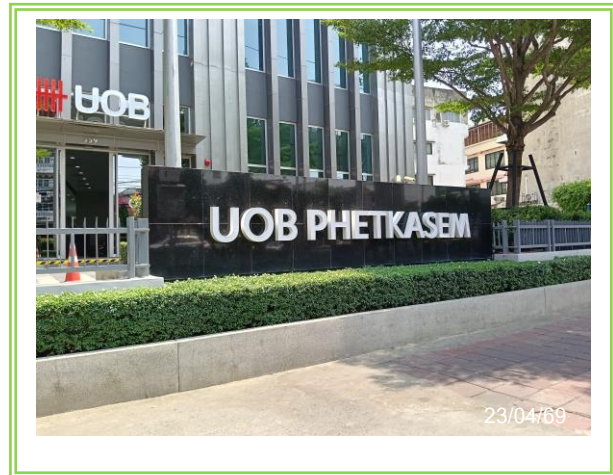
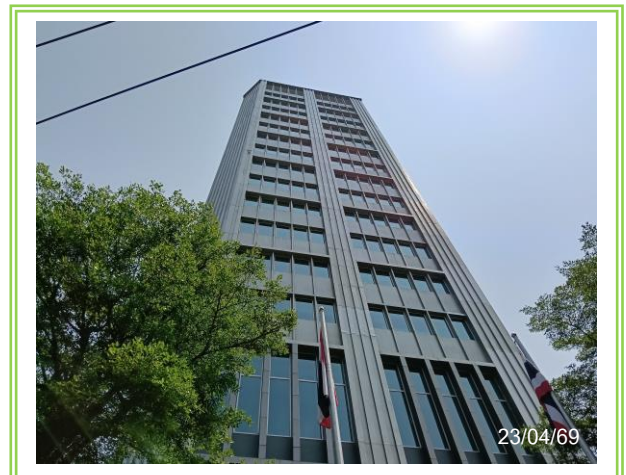
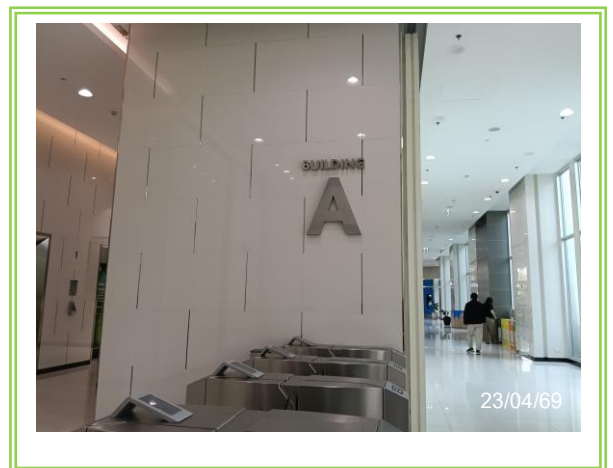
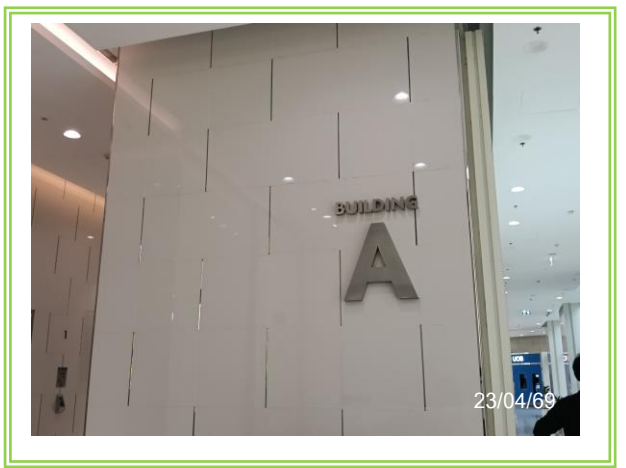
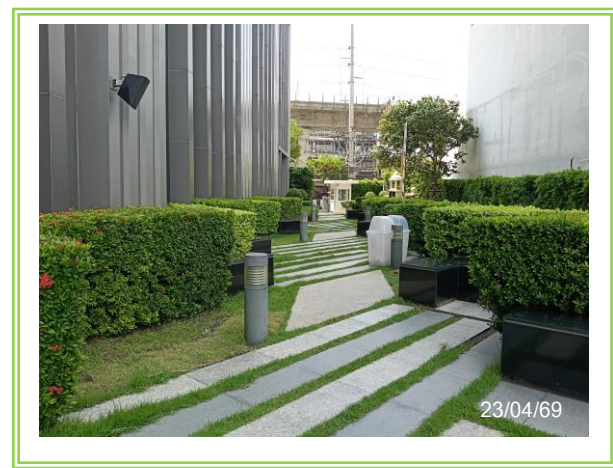
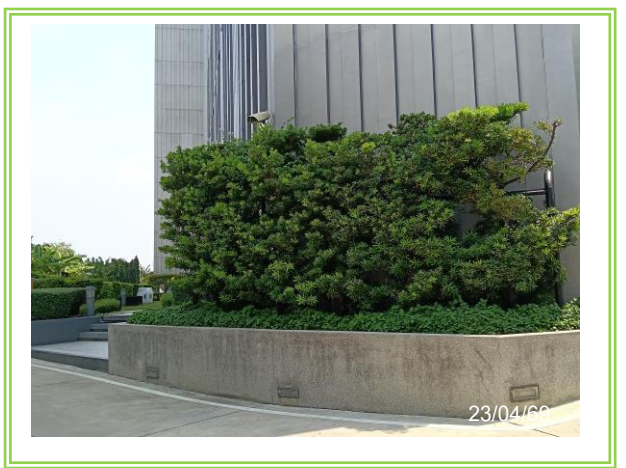
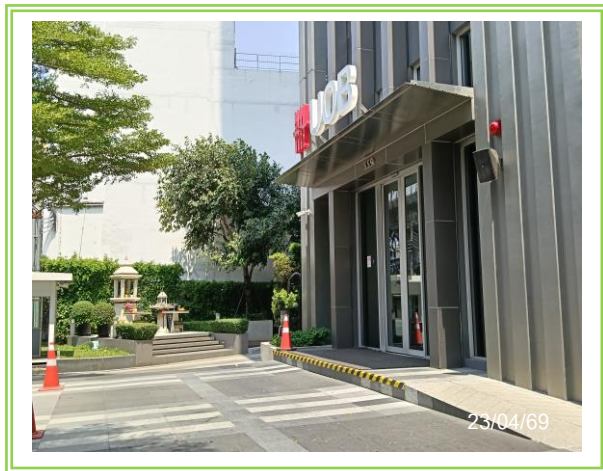
รูปที่ 2.2-1 สภาพปัจจุบันโครงการ

ปัจจุบันโครงการได้ดำเนินโครงสร้างเสร็จเรียบร้อยแล้ว แสดงดังรูปที่ 2.2-1 ทั้งนี้โครงการได้ขออนุญาตเปิดใช้อาคาร และได้รับรองการก่อสร้างอาคาร ดัดแปลงอาคาร หรือเคลื่อนย้ายอาคาร (แบบ อ.6) จากหน่วยงานที่เกี่ยวข้องเรียบร้อยแล้ว (ดังแสดงในภาคผนวกที่ 2)

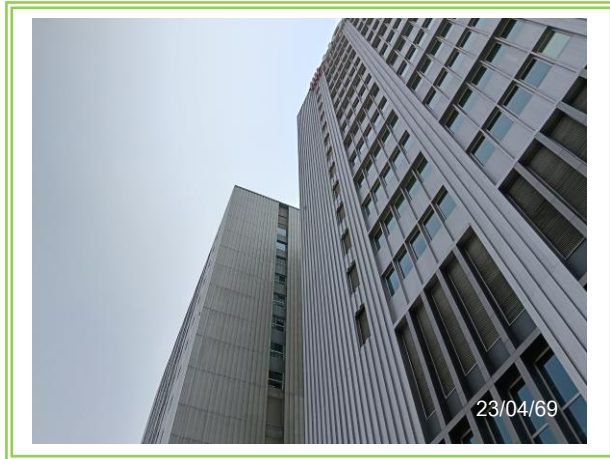
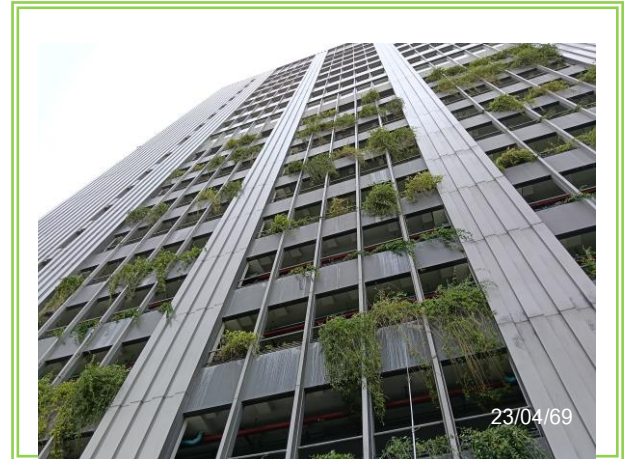
**รูปที่ 2.2-3 อาคาร B**

2) อาคาร B ขนาดความสูง 18 ชั้น และชั้นใต้ดิน 1 ชั้น ความสูง 68.0 เมตร (ความสูงวัดจากระดับพื้นชั้นดาดฟ้า) มีพื้นที่อาคารรวมและพื้นที่อาคารที่ใช้คิดอัตราส่วนกับพื้นที่ดิน เท่ากับ 29,0413.33 ตารางเมตร แสดงดังรูปที่ 2.2-3 โดยรายละเอียดการใช้พื้นที่อาคารในแต่ละชั้น ดังนี้

- ชั้นที่ 12 – 18** เป็นพื้นที่สำนักงาน ห้องเตรียมอาหาร ห้องเครื่องปรับอากาศ ห้องเครื่องไฟฟ้า ห้องเครื่องระบบสื่อสาร ห้องเก็บอุปกรณ์ ห้องน้ำชาย – หญิง ห้องน้ำสำหรับผู้พิการ ทางเดิน บันได โถงลิฟต์โดยสาร โถงลิฟต์ดับเพลิง และลิฟต์
- ชั้นดาดฟ้า** เป็นพื้นที่หนีไฟทางอากาศ ถึงเก็บน้ำชั้นดาดฟ้า 5 และ 6 ห้องเครื่องสูบน้ำ ห้องเครื่องปรับอากาศ ห้องลิฟต์ หลังคา ค.ส.ล. ทางเดิน และบันได
- ชั้นห้องเครื่อง** เป็นพื้นที่ห้องเครื่องลิฟต์ ทางเดิน และบันได
- ชั้นสูงสุดอาคาร** เป็นพื้นที่หลังคา ค.ส.ล.

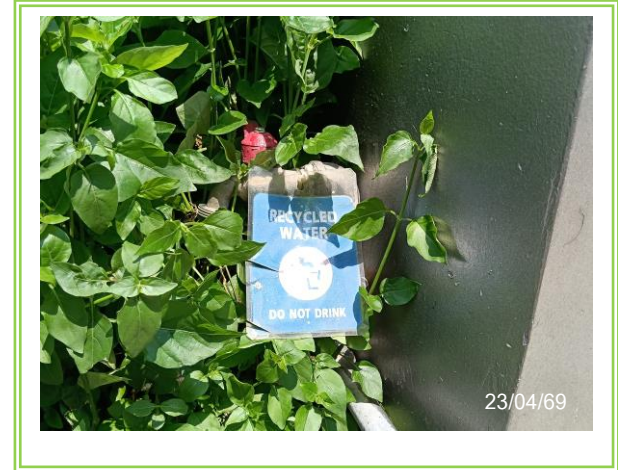
รูปที่ 2.2-4 ระบบน้ำใช้

โครงการมีความต้องการใช้น้ำรวมทั้งสิ้น 379 ลูกบาศก์เมตร/วัน โดยแหล่งน้ำใช้ของโครงการ มาจากน้ำประปาของการประปานครหลวง สำนักงานประปาสาขาภาษีเจริญ ซึ่งปริมาณน้ำใช้มีความเพียงพอต่อผู้ใช้โครงการในช่วงเปิดดำเนินการ

โครงการจะจัดให้มีการสำรองน้ำเพื่อการอุปโภค – บริโภค ไว้ในถังน้ำชั้นใต้ดิน และถังเก็บน้ำชั้นดาดฟ้าของอาคาร A ซึ่งสามารถสำรองน้ำใช้สำหรับกิจกรรมต่างๆ ได้นานไม่น้อยกว่า 1 วัน และมีการควบคุมการจ่ายน้ำด้วยระบบตั้งเวลา ซึ่งกำหนดเวลาการสูบน้ำในช่วง 24:00 – 05:00 น. ของทุกวันซึ่งอยู่นอกช่วงเวลาที่พักอาศัยใกล้เคียงมีการใช้น้ำมาก แสดงดังรูปที่ 2.2-4

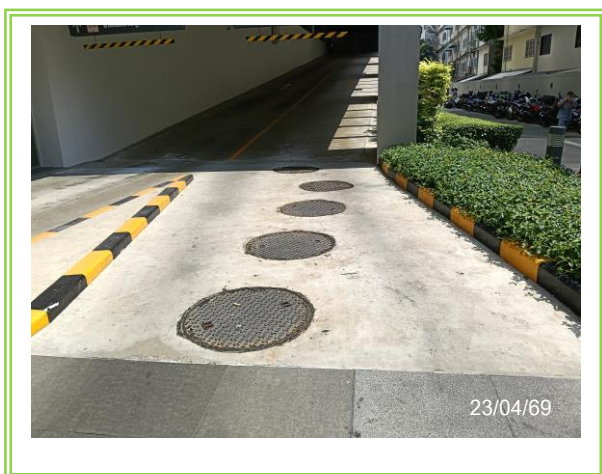
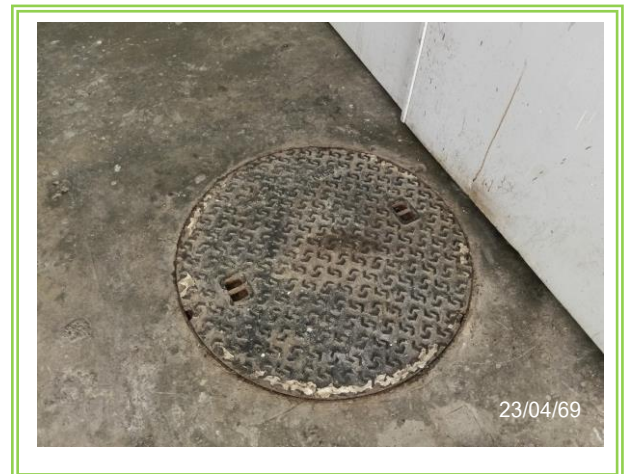
รูปที่ 2.2-5 ระบบบำบัดน้ำเสีย

โครงการจัดให้มีระบบบำบัดน้ำเสียรวมชนิดเติมอากาศแบบตะกอนเร่ง (Activated Sludge) จำนวน 1 ชุด ออกแบบให้รองรับน้ำเสียจากทั้งหมดจากโครงการ แสดงดังรูปที่ 2.2-5

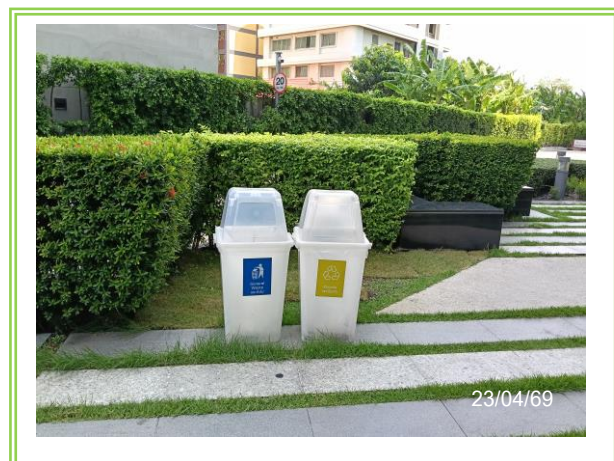
รูปที่ 2.2-6 ถังรองรับมูลฝอยบริเวณพื้นที่โครงการ

โครงการจะจัดให้มีถังรองรับมูลฝอยขนาด 20 – 100 ลิตร พร้อมฝาปิดตั้งอยู่บริเวณพื้นที่สำนักงาน และพื้นที่อื่นๆ ตามความเหมาะสม โดยแต่ละจุดตั้งถังมูลฝอยจำนวน 4 จุด (ถังมูลฝอยแห้ง 1 ถัง, ถังมูลฝอยเปียก 1 ถัง, ถังมูลฝอยอันตราย 1 ถัง และถังมูลฝอยรีไซเคิล 1 ถัง) นอกจากนี้ สำหรับพื้นที่อื่นๆ ภายในโครงการ ได้แก่ ที่จอดรถ และทางเดินภายในโครงการ โครงการจะจัดเตรียมถังรองรับมูลฝอย ขนาด 100 – 200 ลิตร ตั้งกระจายอยู่ทั่วไปในตำแหน่งที่เหมาะสมภายในบริเวณดังกล่าวโดยในแต่ละวันจะมีพนักงานทำความสะอาดและเก็บรวบรวมมูลฝอยตามจุดต่างๆ วันละ 2 รอบ ในช่วงเวลา 10:00 – 11:00 น. และช่วงเวลา 16:00 – 17:00 น. แล้วนำไปเก็บรวบรวมไว้ที่ห้องพักมูลฝอยรวมต่อไป แสดงดังรูปที่ 2.2-6

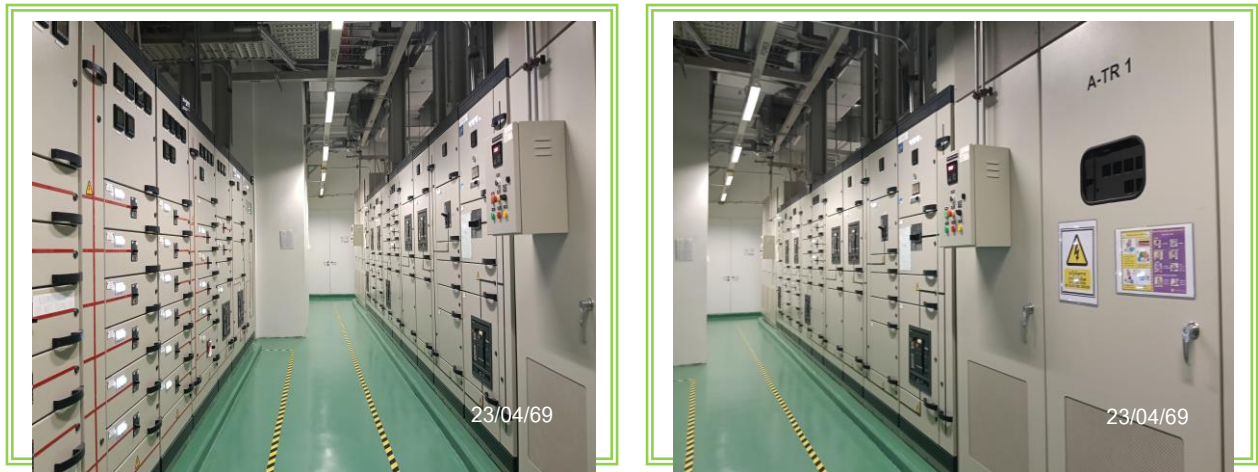
รูปที่ 2.2-7 เครื่องกำเนิดไฟฟ้า อาคาร A และ อาคาร B

โครงการมีความต้องการใช้ไฟฟ้ารวมทั้งสิ้น 7,649 KVA โดยจะรับกระแสไฟฟ้ามาจากการไฟฟ้านครหลวงเขต ธนบุรี โดยการไฟฟ้านครหลวงธนบุรี สามารถจ่ายไฟฟ้ากับโครงการอย่างเพียงพอ นอกจากนี้โครงการจัดให้มีระบบไฟฟ้าฉุกเฉินในแต่ละอาคาร แสดงดังรูปที่ 2.2-8 รายละเอียดดังนี้

- อาคาร A จัดให้มีเครื่องกำเนิดไฟฟ้า ขนาด 1,250 KVA จำนวน 2 ชุด แต่ละชุดสามารถสำรองไฟได้นาน 8 ชั่วโมง
- อาคาร B จัดให้มีเครื่องกำเนิดไฟฟ้า ขนาด 1,000 KVA จำนวน 1 ชุด สามารถสำรองไฟได้นาน 8 ชั่วโมง
- อาคาร C จัดให้มีเครื่องกำเนิดไฟฟ้า ขนาด 1,500 KVA จำนวน 4 ชุด สามารถสำรองไฟได้นาน 4 วัน/2 ชุด

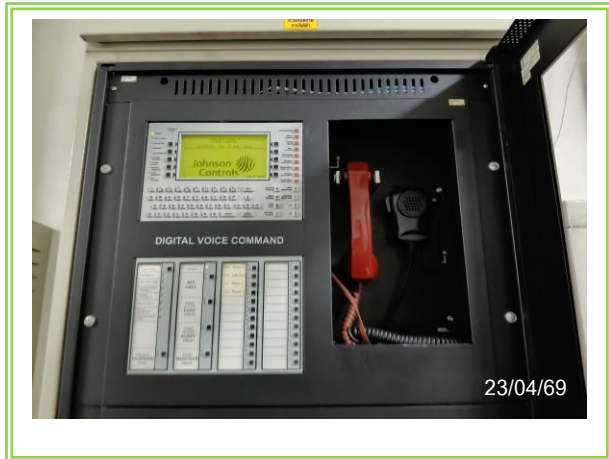
- ติดตั้งอุปกรณ์ส่งสัญญาณเตือน กริ่งสัญญาณเตือนภัย (Alarm Bell) ลำโพงแจ้งเตือนอัคคีภัย (Fire Alarm Speaker) และโทรศัพท์แจ้งเหตุเพลิงไหม้ในส่วนของอุปกรณ์แจ้งเหตุอัตโนมัติ ติดตั้งเครื่องตรวจจับควัน (Smoke Detector) พร้อมทั้งจัดให้มีอุปกรณ์แจ้งเหตุโดยใช้มือดึง (Fire Alarm Manual Station) แสดงดังรูปที่ 2.2-8

แผงควบคุม (Fire Alarm Control Panel : FCP)

รูปที่ 2.2-8 ระบบสัญญาณเตือนเพลิงไหม้

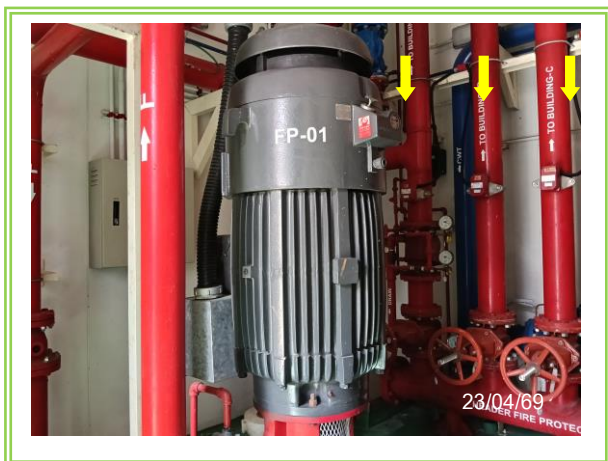
ระบบท่อยืน (Stand Pipe)

**รูปที่ 2.2-9** ระบบป้องกันเพลิงไหม้ อาคาร A และอาคาร B

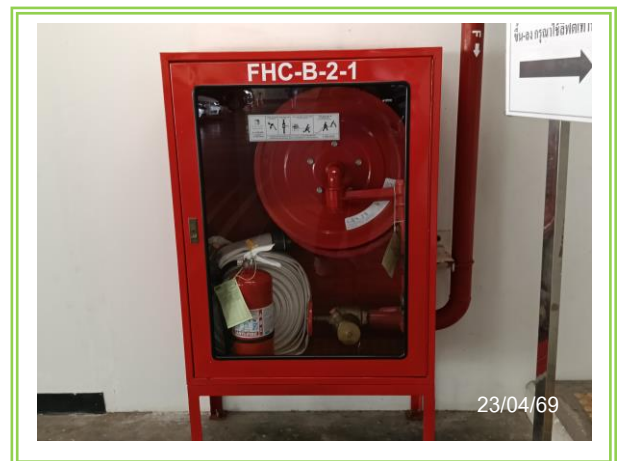
ตู้เก็บสายฉีดน้ำดับเพลิง

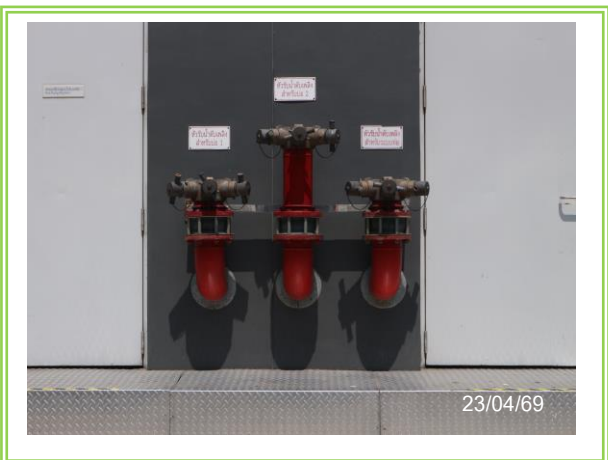
- ติดตั้งหัวรับน้ำดับเพลิงภายนอกอาคาร (FDC) ขนาด 3 × 65 × 150 มิลลิเมตร พร้อม Check Value จำนวน 3 ชุด เพื่อรับน้ำดับเพลิงจากระบบดับเพลิงของสถานีดับเพลิงบางแคสำหรับเติมน้ำไปยังถังเก็บน้ำดับเพลิง จำนวน 2 ชุด และจ่ายน้ำเข้าสู่ระบบท่อยืน จำนวน 1 ชุด โดยตำแหน่งการติดตั้งหัวรับน้ำดับเพลิงภายนอกอาคารอยู่บริเวณด้านทิศเหนือของอาคาร A ใกล้กับทางวิ่งรถยนต์ภายในโครงการ ซึ่งมีความสะดวกในการรับน้ำดับเพลิงของรถดับเพลิงจากสถานีดับเพลิงบางแค

หัวรับน้ำดับเพลิงภายนอกอาคาร (FDC)

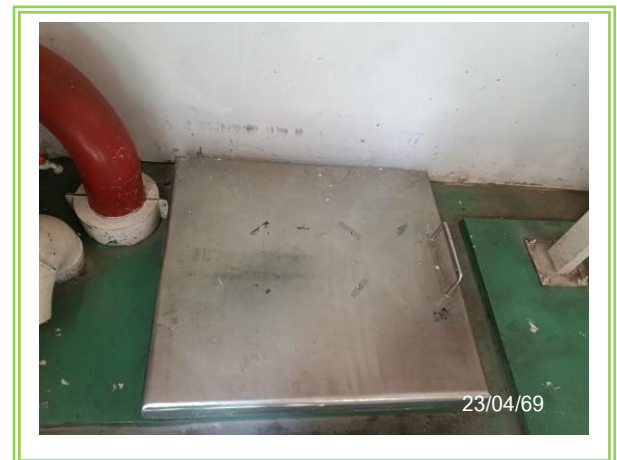
- จัดถังสำรองน้ำดับเพลิงไว้ในชั้นใต้ดินของอาคาร A สามารถสำรองน้ำดับเพลิงได้นานประมาณ 157 นาที (ไม่น้อยกว่า 30 นาที) แสดงดังรูปที่ 2.2-9

ถังสำรองน้ำดับเพลิงไว้ในชั้นใต้ดิน

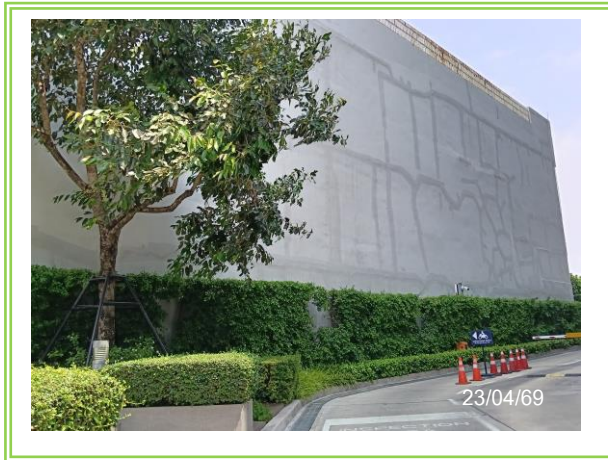
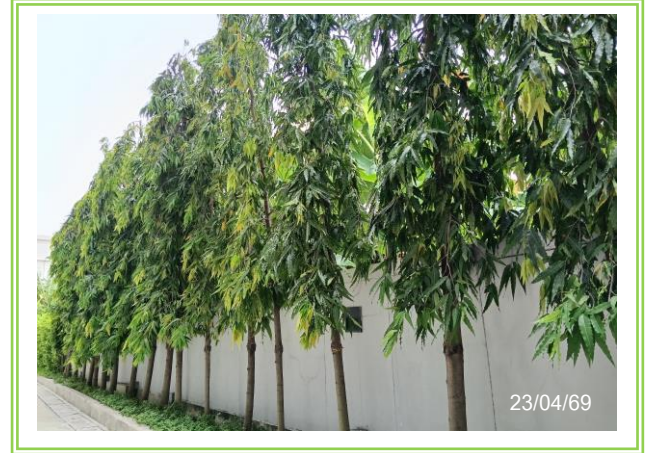
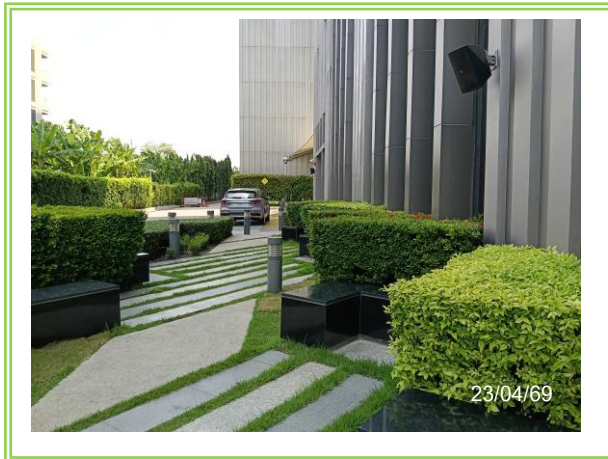
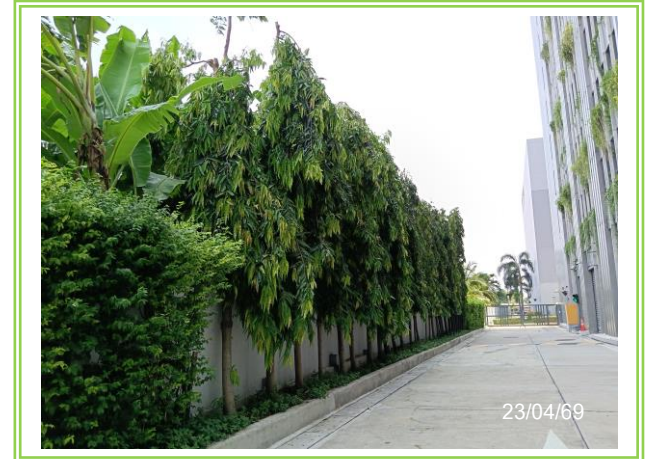
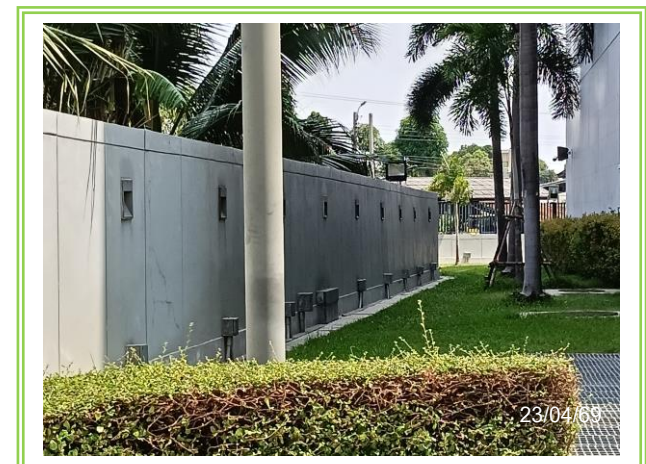
รูปที่ 2.2-10 พื้นที่สีเขียว

โครงการจะจัดให้มีพื้นที่สีเขียวอยู่ที่บริเวณชั้นที่ 1 ทั้งหมด เป็นพื้นที่สีเขียวภายนอกอาคารทั้งหมด โดยขนาดพื้นที่สีเขียวด้านทิศเหนือ และพื้นที่สีเขียวด้านทิศตะวันออกและทิศตะวันตก จัดให้เป็นพื้นที่ปลูกไม้ยืนต้นภายนอกอาคาร และเป็นพื้นที่ปลูกไม้พุ่ม และไม้คลุมซึ่งพันธุ์ไม้ที่จะนำมาปลูก ได้แก่ ปิปป อโศกอินเดีย ฤษยาตบรรณ หว้า โมก กระดุมทอง เลื้อย ชาดัด เข็มปัตตาเวีย ลิ้นกระบือ เฟินหางกระรอก บานไม่รู้โรยฝรั่ง บุษบาฮาวาย ดาดตะกั่ว เฮลิโคเนีย พลูด่าง และหญ้านวลน้อย เป็นต้น โดยโครงการออกแบบให้มีพื้นที่สีเขียวความกว้างประมาณ 6 เมตร ตลอดแนวเขตที่ดินโครงการด้านที่ติดกับคลองภาษีเจริญ ซึ่งพันธุ์ไม้ที่นำมาปลูกจะเป็นต้นหว้าตลอดแนว เนื่องจากเป็นต้นไม้ที่เป็นเอกลักษณ์ของแขวงบางหว้า รวมทั้งได้ออกแบบรั้วของโครงการด้านที่ติดกับคลองดังกล่าวตลอดแนวเป็นรั้วโปร่งความสูง 2 เมตร โดยช่วงล่างของรั้ว

เป็นผนังที่บึกความสูง 1 เมตร และจัดให้มีกระบะปลูกไม้เลื้อยบริเวณดังกล่าวตลอดแนว โดยจะปลูกต้นกระดุมทองเลื้อย ขนาดทรงพุ่ม 0.2 เมตร ความสูง 0.2 เมตร เพื่อลดความกระด้างของโครงการ แสดงดังรูปที่ 2.2-10

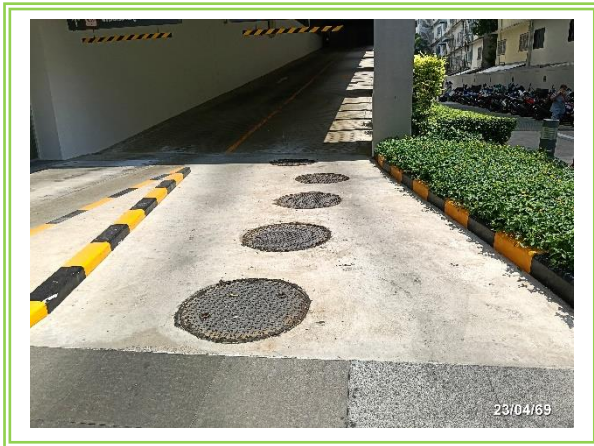
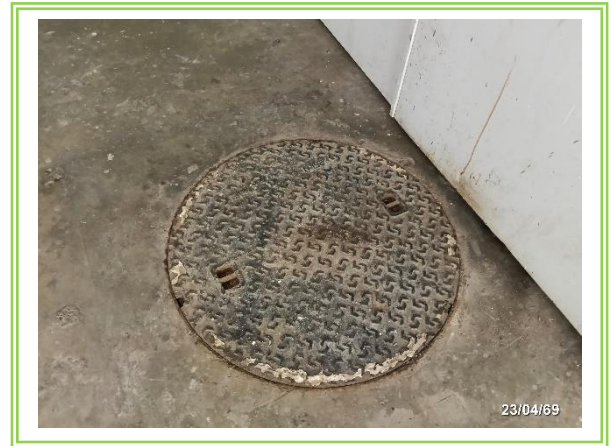
รูปที่ 3-13 ระบบบำบัดน้ำเสีย

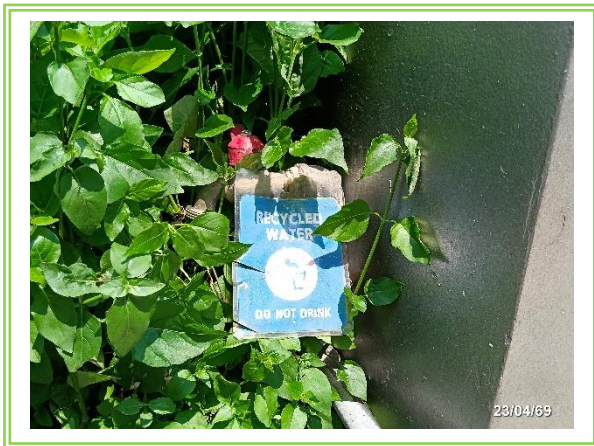
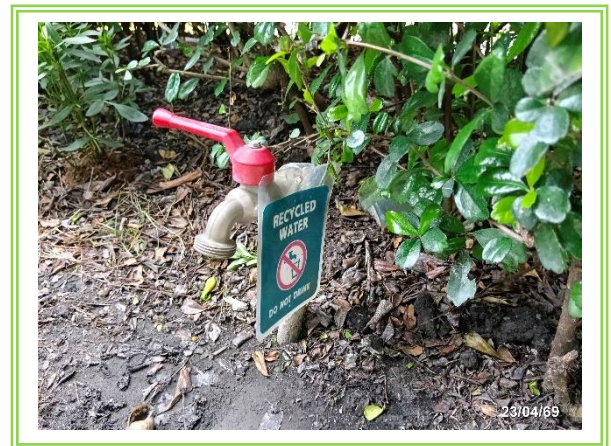
รูปที่ 3-14 ก๊อกน้ำสำหรับนำน้ำเสียที่ผ่านการบำบัดกลับมาใช้รดต้นไม้ของโครงการ

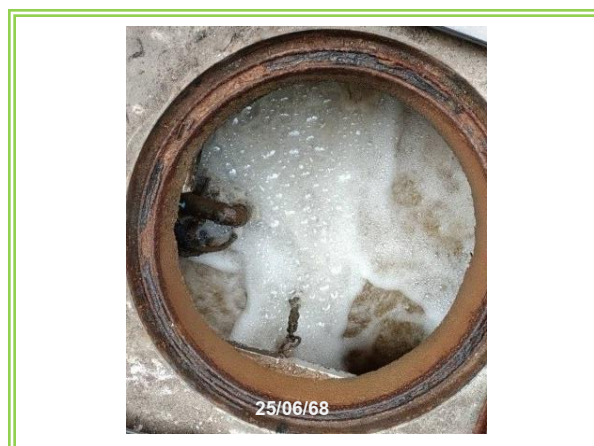
รูปที่ 3-15 ป่อเติมอากาศ

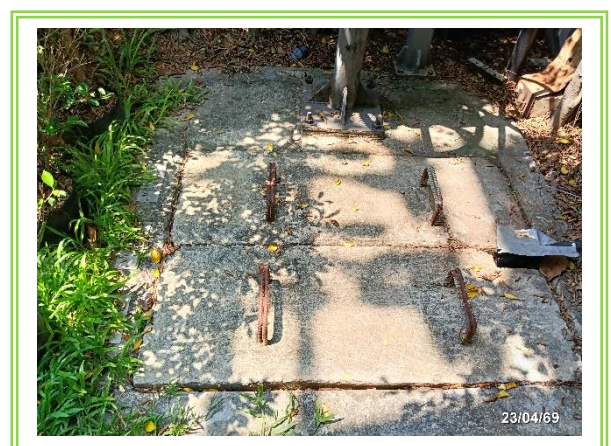
รูปที่ 3-16 ป่อตรวจสอบสภาพน้ำ

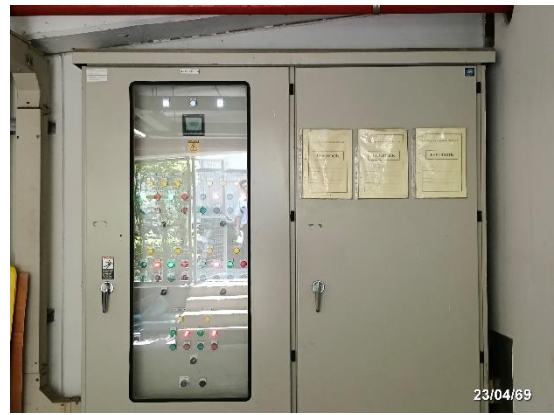
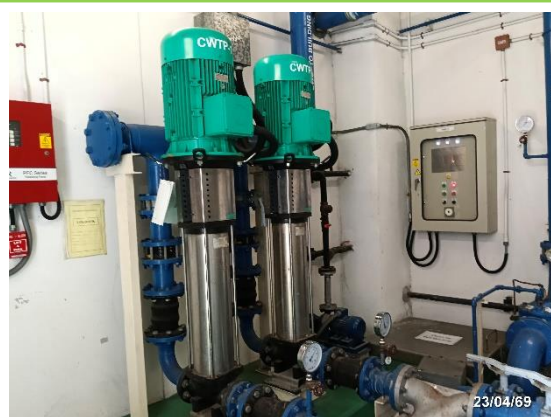
รูปที่ 3-20 ถังเก็บน้ำสำรองชั้นใต้ดิน

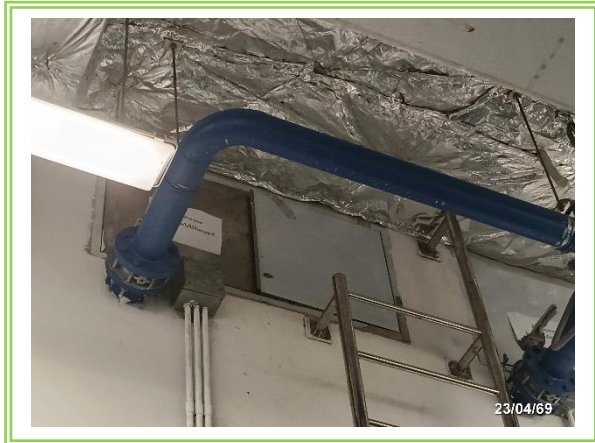
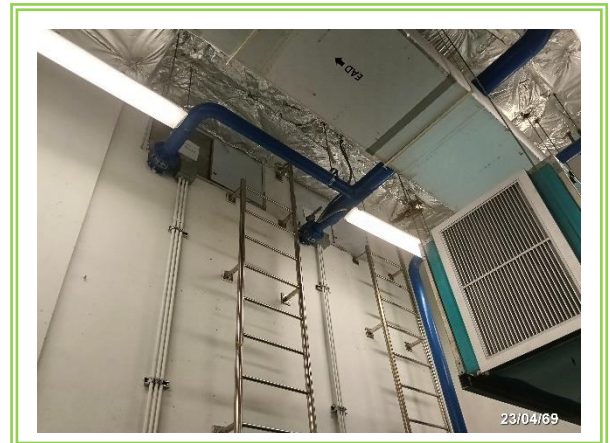
รูปที่ 3-21 ถังเก็บน้ำสำรองชั้นดาดฟ้า

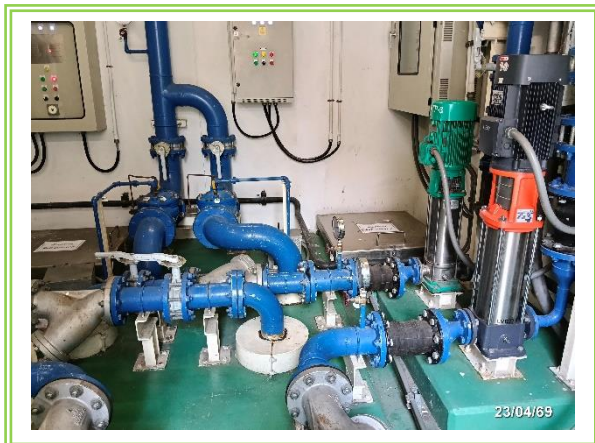
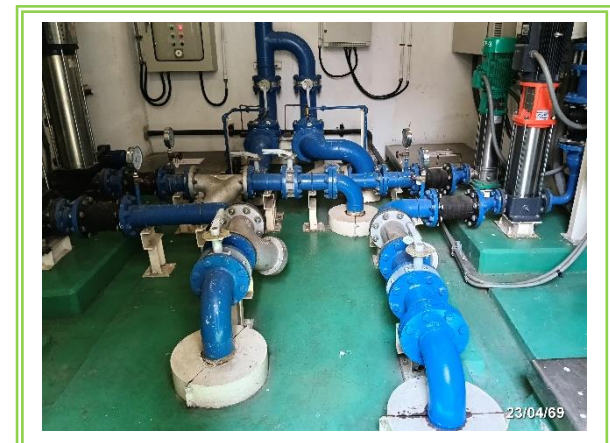
รูปที่ 3-22 ระบบสูบน้ำภายในอาคาร

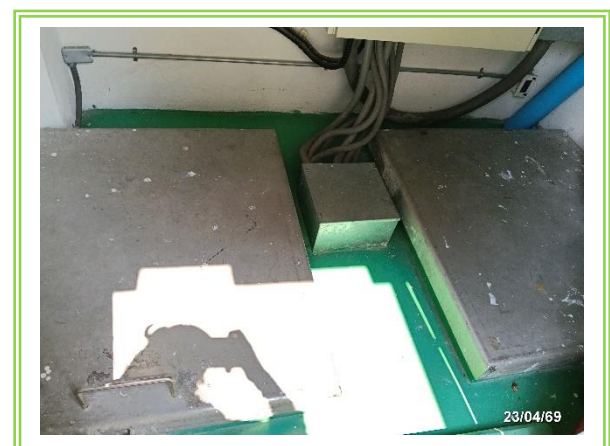
รูปที่ 3-26 บ่อหนองน้ำ

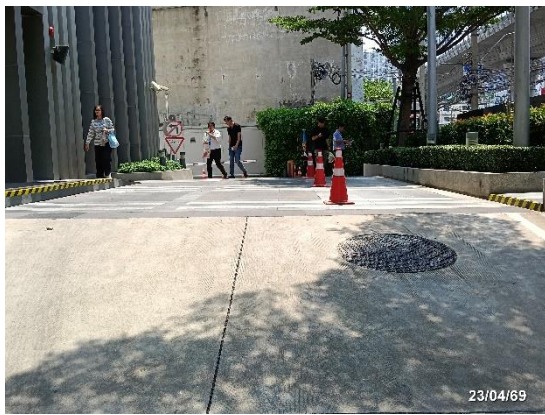
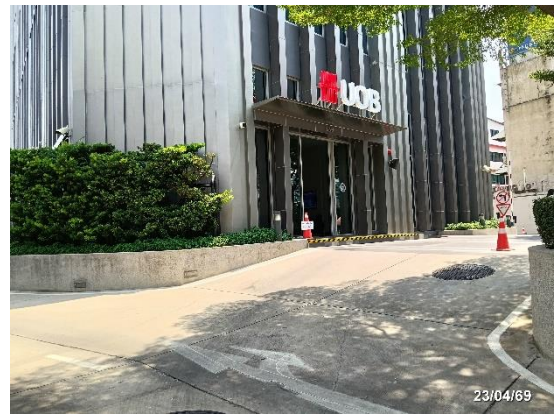
รูปที่ 3-28 ระดับดินในพื้นที่โครงการ

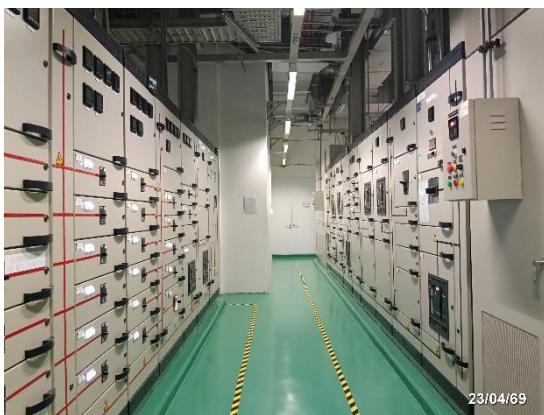
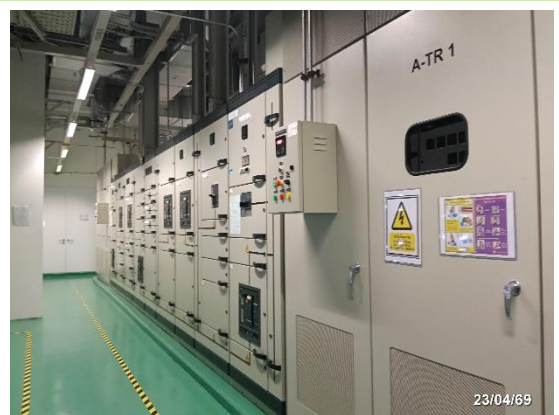
รูปที่ 3-30 ห้องไฟฟ้า

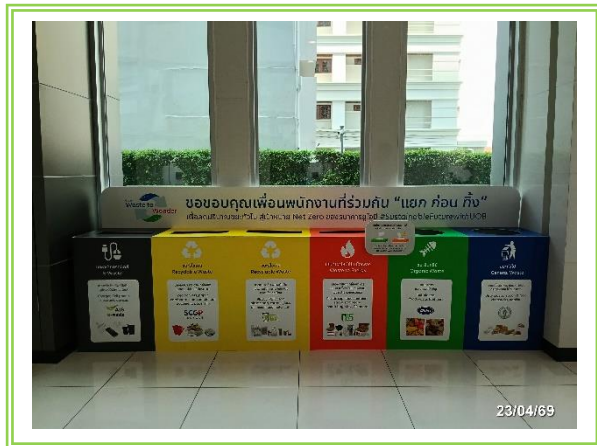
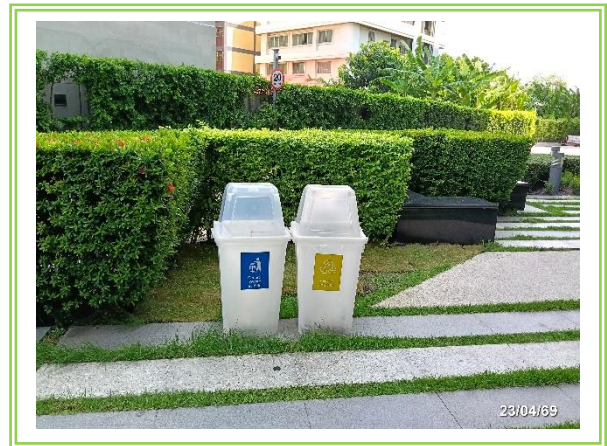
รูปที่ 3-31 ถึงขยะประจำจุดต่างๆ ภายในโครงการ

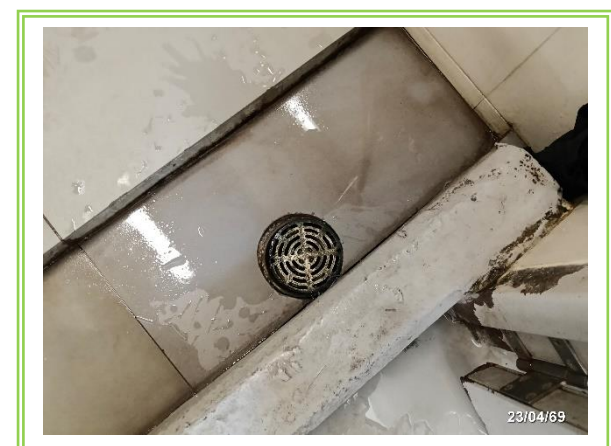
รูปที่ 3-37 ท่อรวบรวมน้ำเสียห้องพัสดุฝอยรวม

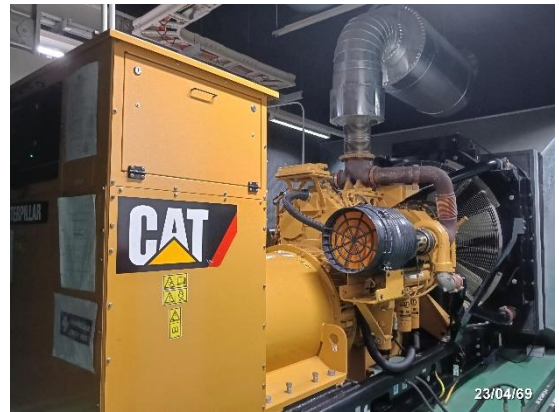
รูปที่ 3-41 ห้องเครื่องกำเนิดไฟฟ้า

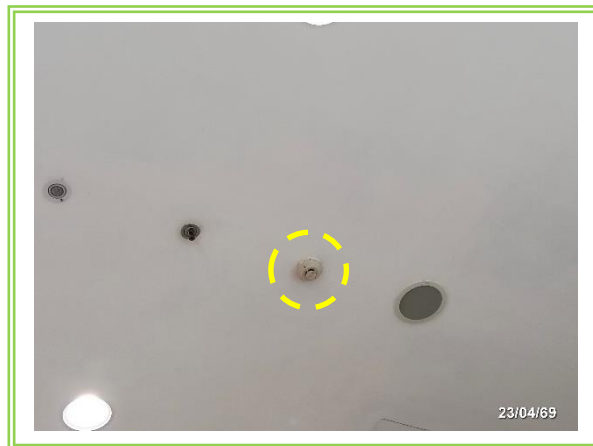
รูปที่ 3-44 เครื่องตรวจจับควัน (Smoke Detector)  
ภายในห้องเครื่องหม้อแปลงไฟฟ้า

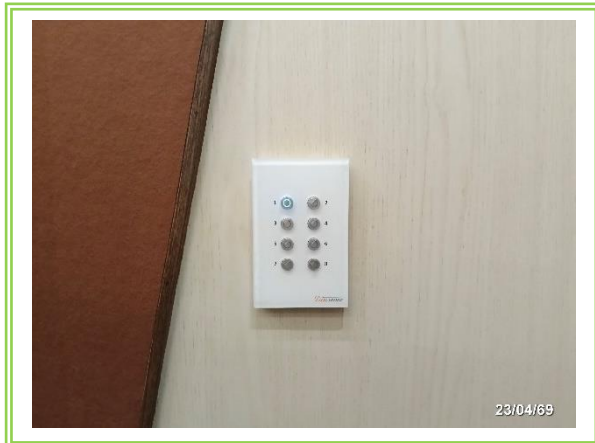
รูปที่ 3-48 อุปกรณ์ประหยัดพลังงาน

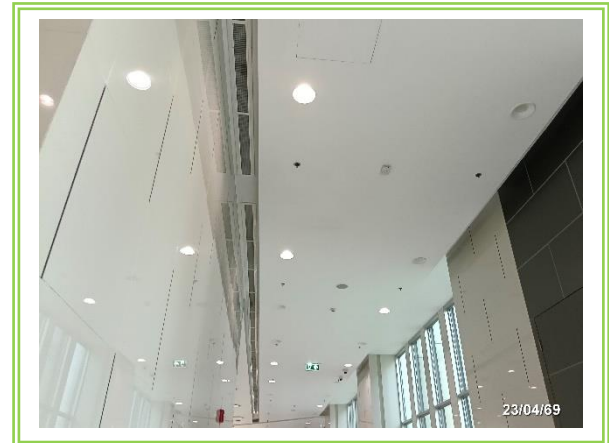
รูปที่ 3-49 หลอดไฟแบบ LED

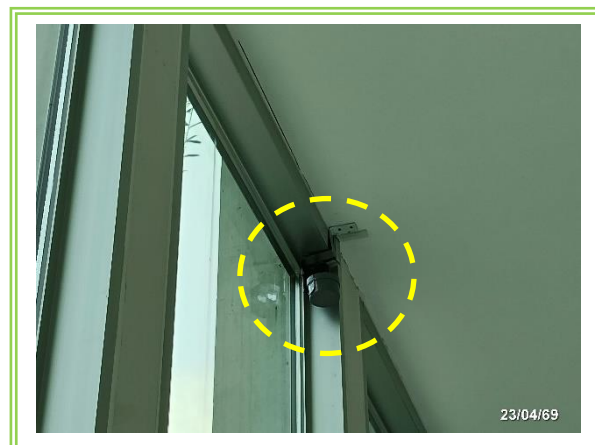
รูปที่ 3-50 ระบบ Light sensor

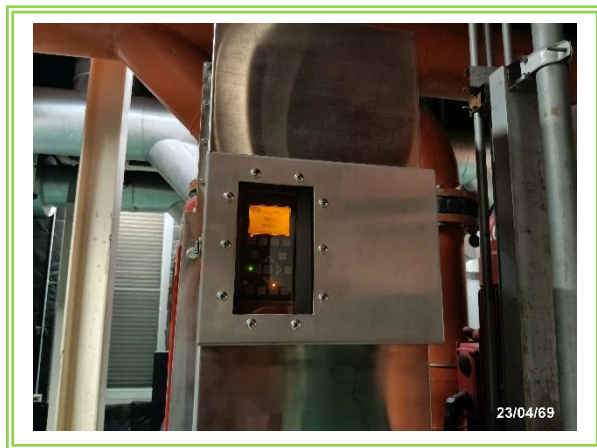
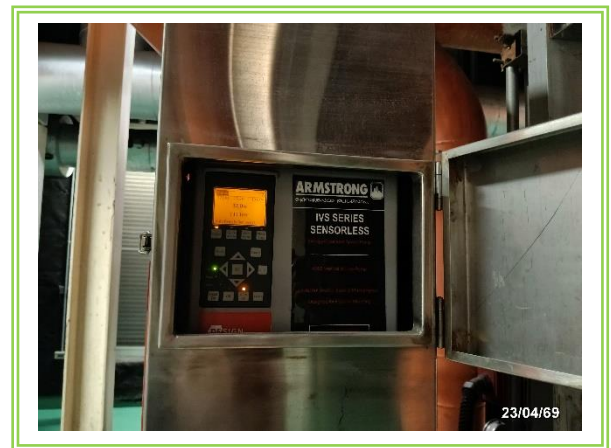
รูปที่ 3-57 มอเตอร์ VSD เพื่อลดการใช้พลังงานไฟฟ้าที่เครื่องสูบน้ำ

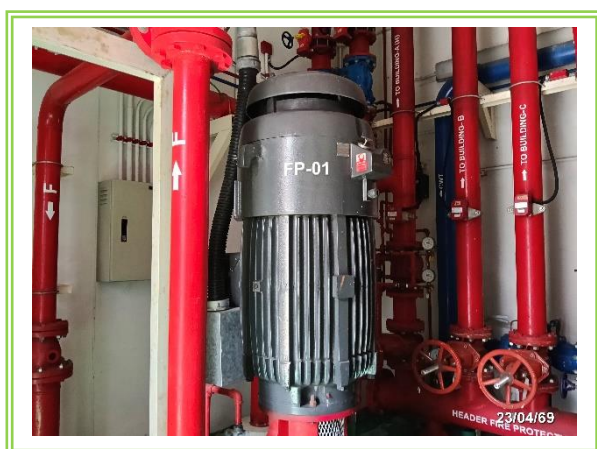
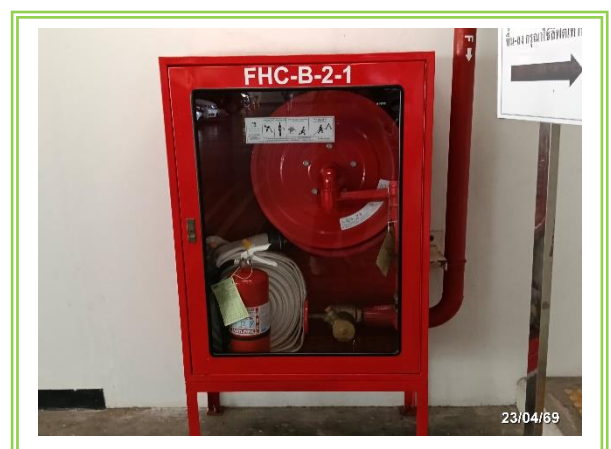
รูปที่ 3-58 เครื่องสูบน้ำดับเพลิง (Fire Pump)

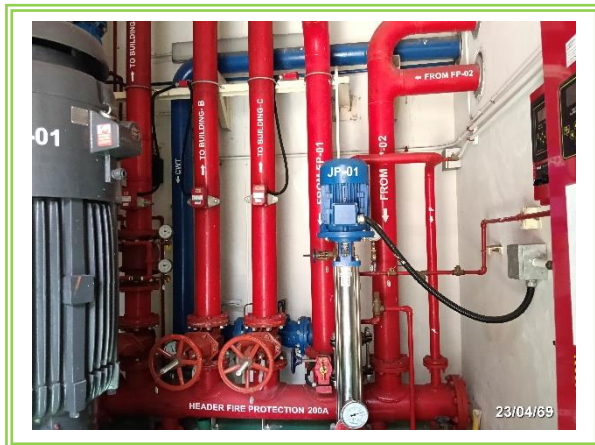
รูปที่ 3-59 ระบบท่อยืน (Stand Pipe)

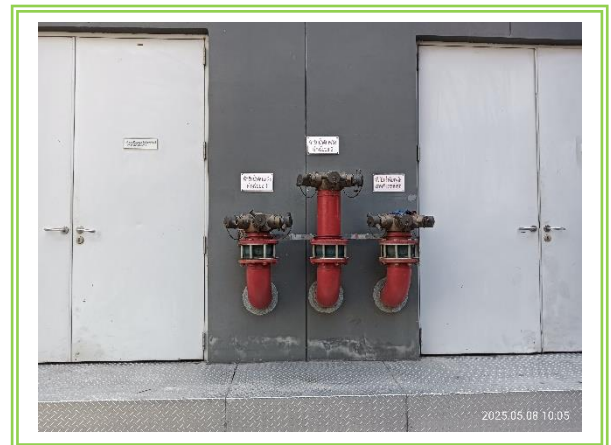
รูปที่ 3-60 หัวรับน้ำดับเพลิงภายนอกอาคาร

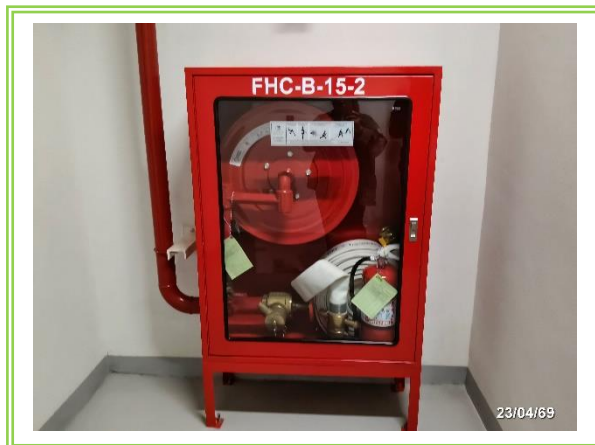
รูปที่ 3-61 ตู้เก็บสายฉีดน้ำดับเพลิงพร้อมอุปกรณ์

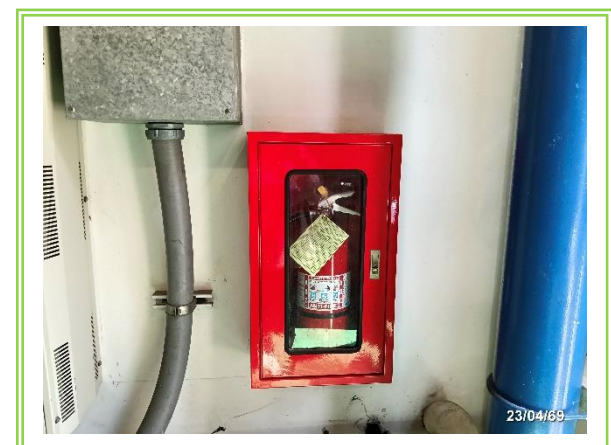
รูปที่ 3-62 ถังดับเพลิงแบบมือถือ

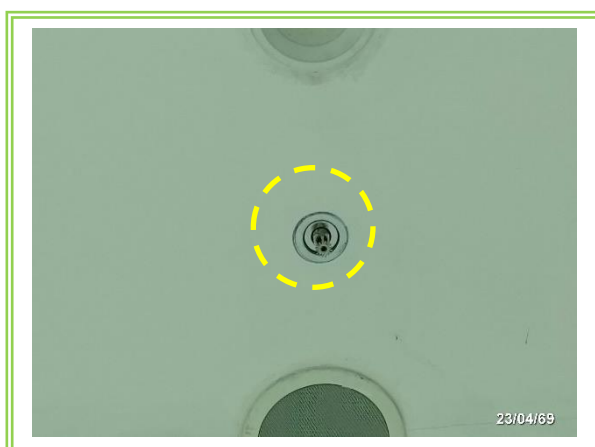
รูปที่ 3-63 ระบบหัวกระจายน้ำดับเพลิงอัตโนมัติ

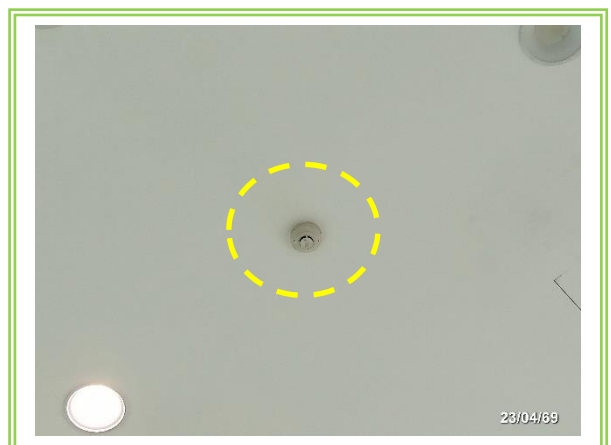
รูปที่ 3-66 เครื่องตรวจจับควัน

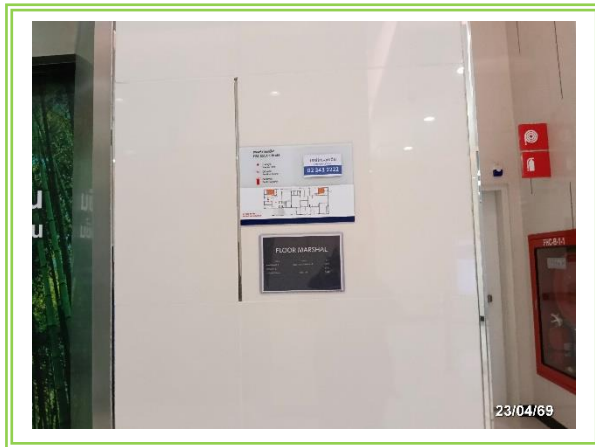
รูปที่ 3-74 ผังแสดงเส้นทางการอพยพหนีไฟ

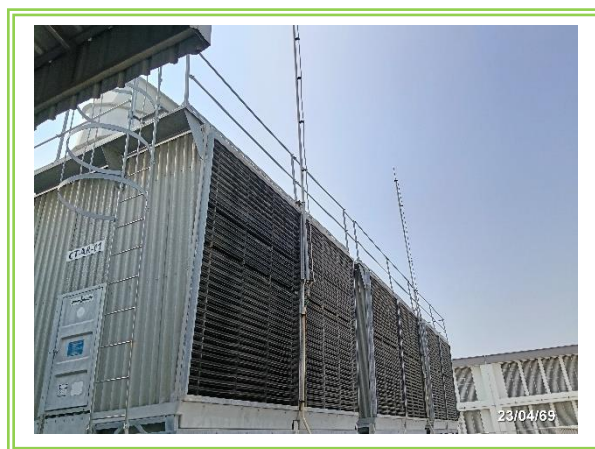
รูปที่ 3-77 หอผึ่งเย็นของโครงการ

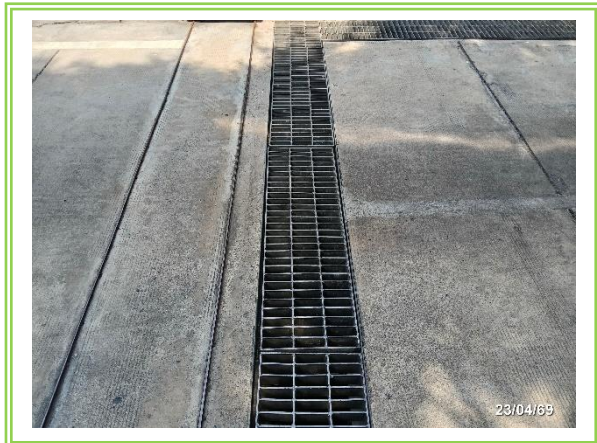
รูปที่ 3-84 ตะแกรงครอบตามรางระบายน้ำ

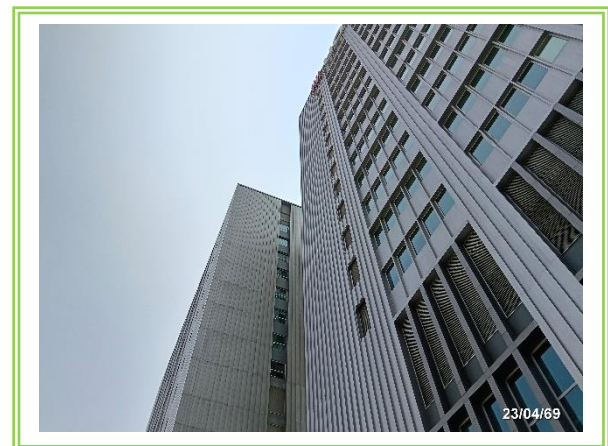
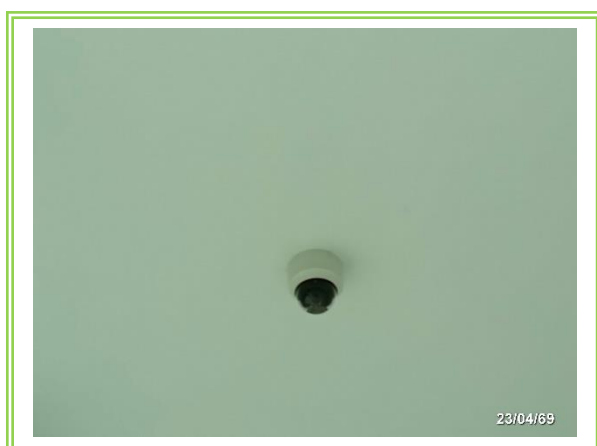
รูปที่ 3-87 กล้องวงจรปิดบริเวณภายในอาคาร

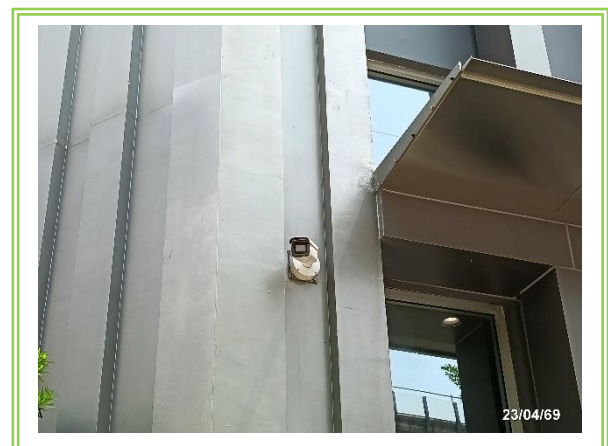
รูปที่ 3-88 กล้องวงจรปิดบริเวณภายนอกอาคาร

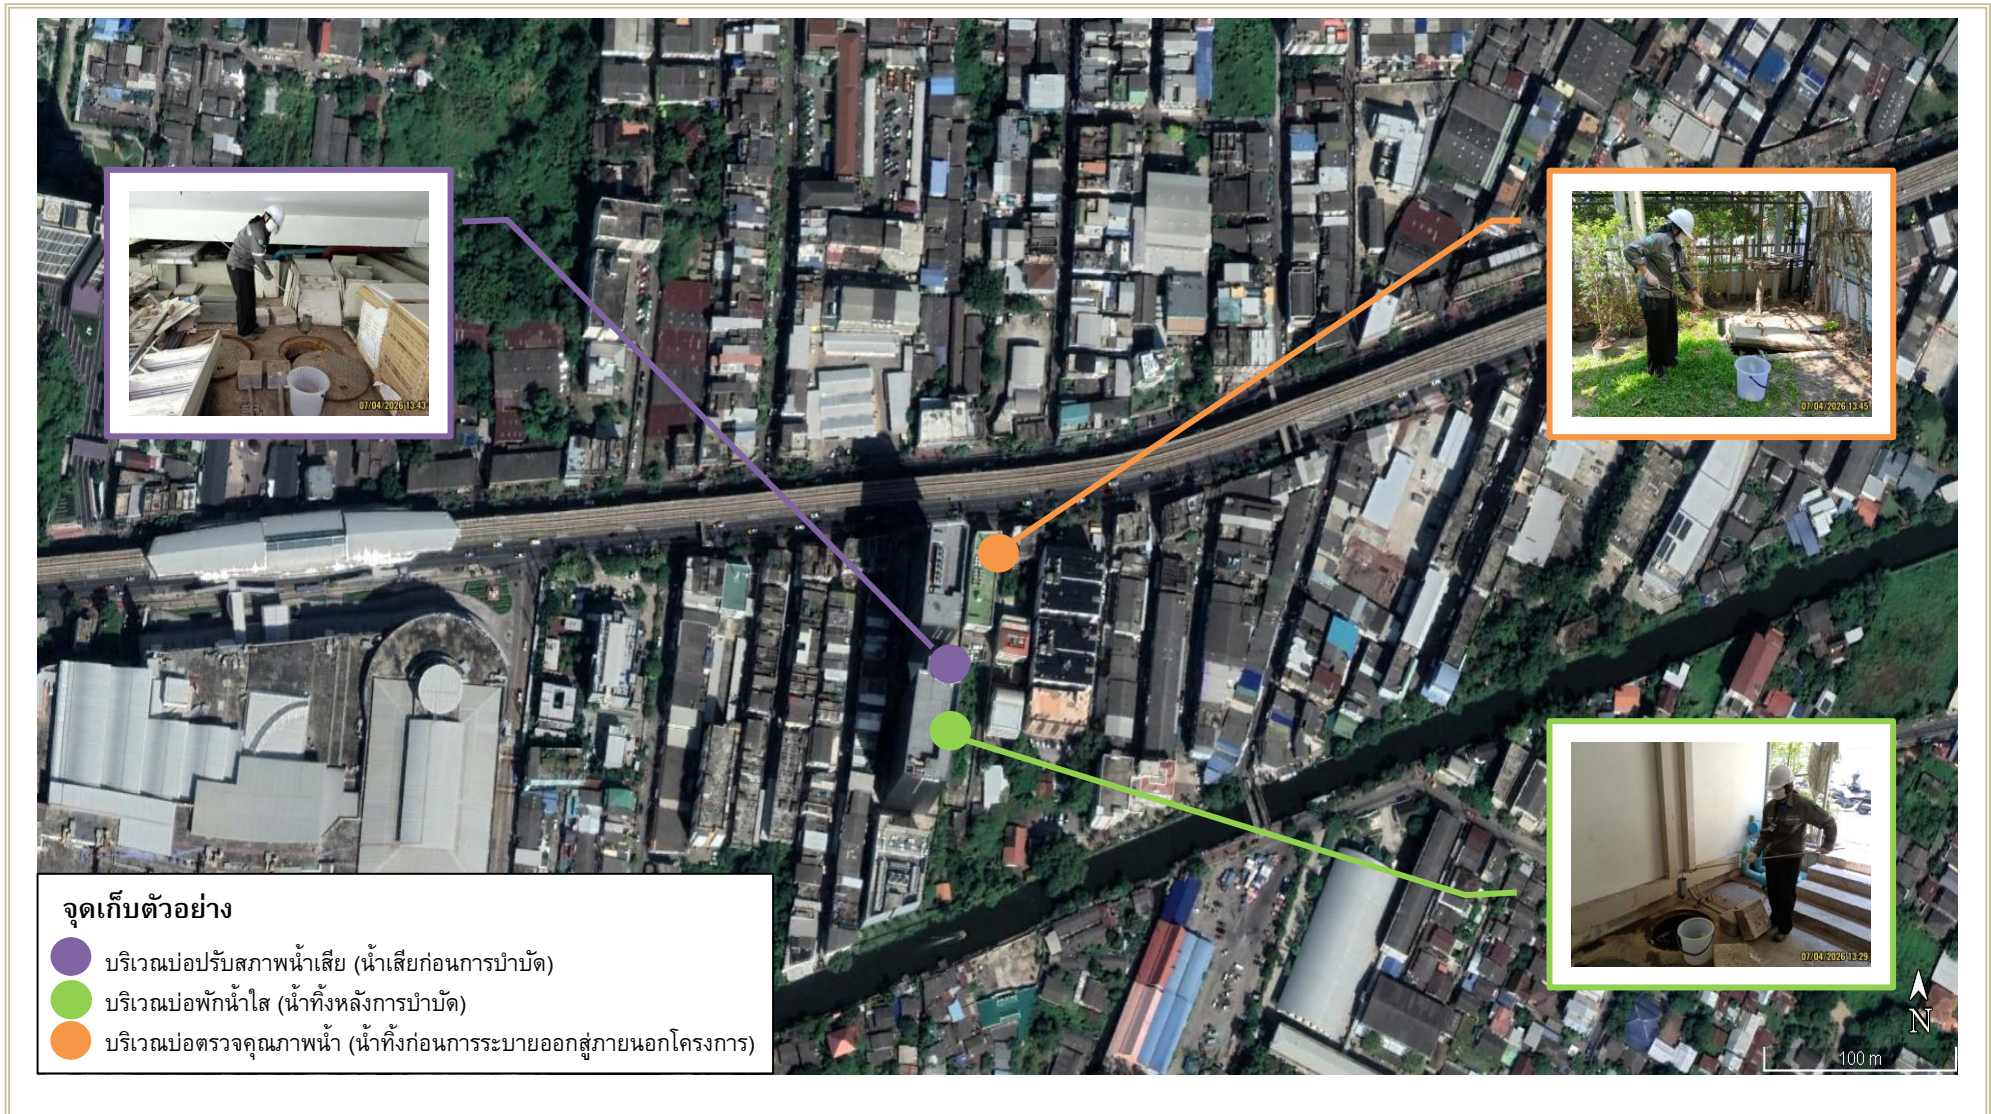
รูปที่ 4.1-1 ตำแหน่งตรวจวัดคุณภาพสิ่งแวดล้อม โครงการ สำนักเพชรเกษม ยูโอบี ของธนาคารยูโอบี จำกัด (มหาชน) (ระยะดำเนินการ)

| รายการตรวจวัด/จุดตรวจวัด | ดัชนีที่วิเคราะห์ | วิธีการตรวจวัดและวิเคราะห์ | วันที่ตรวจวัด |
|---|---|---|---|
| <b>1. คุณภาพน้ำทิ้ง</b><br>1.1 คุณภาพน้ำทิ้งก่อนการบำบัด (บ่อปรับสภาพน้ำเสีย)<br>1.2 คุณภาพน้ำทิ้งหลังการบำบัด (บ่อพักน้ำใส)<br>1.3 คุณภาพน้ำทิ้งก่อนระบายออกสู่นอกโครงการ (บ่อตรวจคุณภาพน้ำ) | - pH<br>- Biochemical Oxygen Demand<br>- Total Suspended Solids<br>- Sulfide<br>- Total Dissolved Solids<br>- Settleable Solids<br>- Fat Oil and Grease<br>- Total Kjeldahl Nitrogen<br>- Total Coliform Bacteria<br>- Fecal Coliform Bacteria | - Electrometric Method<br>- 5-Day BOD Test, Membrane Electrode Method<br>- Dried at 103-105°C<br>- ZnS Precipitation, Iodometric Method<br>- Dried at 180°C<br>- Volumetric Method<br>- Liquid-Liquid Partition, Gravimetric Method<br>- Macro-Kjeldahl, Titrimetric Method<br>- Most Probable Number Method<br>- Most Probable Number Method | 6 ม.ค. 69<br>3 ก.พ. 69<br>5 มี.ค. 69<br>7 เม.ย. 69<br>5 พ.ค. 69<br>5 มิ.ย. 69 |
| <b>2. การตรวจวัดคุณภาพน้ำจากระบบปรับอากาศ</b><br>2.1 จุดที่น้ำไหลเข้ามาเติมในระบบ<br>2.2 ในอ่างรองรับน้ำ<br>2.3 ท่อน้ำทิ้งจากหอผึ่งเย็นแต่ละเครื่อง | - <i>Legionella pneumophila</i><br>- pH<br>- Combined Chlorine<br>- Free Chlorine<br>- Total Coliform Bacteria | - Membrane Filtration Technique and Legionella Latex Test (ISO 11731 : 2017)<br>- Electrometric Method<br>- Iodometric Method, DPD Colorimetric Method<br>- DPD Colorimetric Method<br>- Most Probable Number Method | 5 พ.ค. 69 |
