รายงานผลการปฏิบัติตามมาตรการป้องกันและแก้ไขผลกระทบสิ่งแวดล้อม  
และมาตรการติดตามตรวจสอบผลกระทบสิ่งแวดล้อม  
โครงการ สำนักเพชรเกษม ยูโอบี (ระยะดำเนินการ)  
ถนนเพชรเกษม แขวงบางหว้า เขตภาษีเจริญ กรุงเทพมหานคร  
ธนาคารยูโอบี จำกัด (มหาชน)  
ตั้งอยู่เลขที่ 690 ถนนสุขุมวิท แขวงคลองตัน เขตคลองเตย กรุงเทพมหานคร

เดือนมกราคม – มิถุนายน 2569

1. ชื่อโครงการ                      โครงการ สำนักเพชรเกษม ยูโอบี (ระยะดำเนินการ)

เลขที่ EIA                              9489
2. สถานที่ตั้ง                        ถนนเพชรเกษม แขวงบางหว้า เขตภาษีเจริญ กรุงเทพมหานคร
3. ชื่อเจ้าของโครงการ            ธนาคารยูโอบี จำกัด (มหาชน)
4. สถานที่ติดต่อ                   เลขที่ 690 ถนนสุขุมวิท แขวงคลองตัน เขตคลองเตย กรุงเทพมหานคร  
โทรศัพท์ : -                      โทรสาร : -  
e-mail : -
5. จัดทำโดย                        บริษัท เอ็นไวรอนเมนต์ รีเสิร์ช แอนด์ เทคโนโลยี จำกัด
6. โครงการได้รับความเห็นชอบในรายงานการประเมินผลกระทบสิ่งแวดล้อม เมื่อ  
วันที่ 7 พฤษภาคม 2558
7. โครงการได้นำเสนอรายงานผลการปฏิบัติตามมาตรการฯ ครึ่งสุดท้าย เมื่อ  
27 มกราคม 2569
8. รายละเอียดโครงการ            แสดงดังรายละเอียดโครงการในบทที่ 2

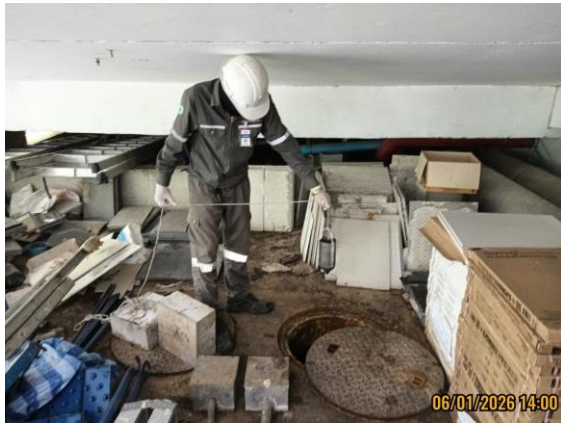
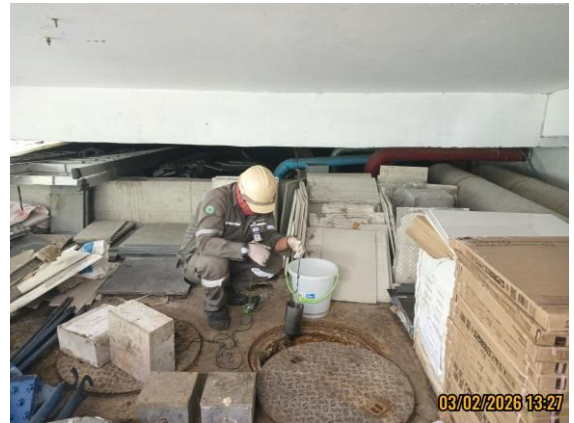
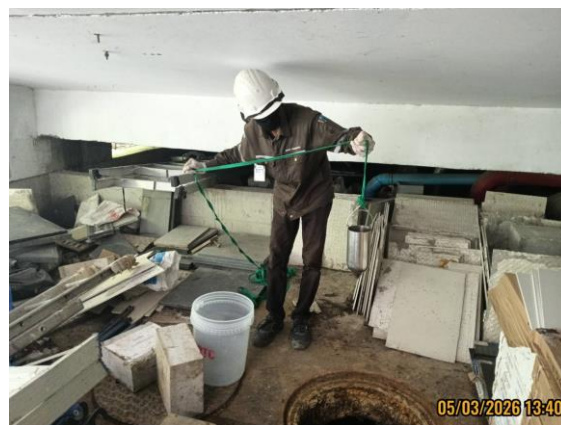
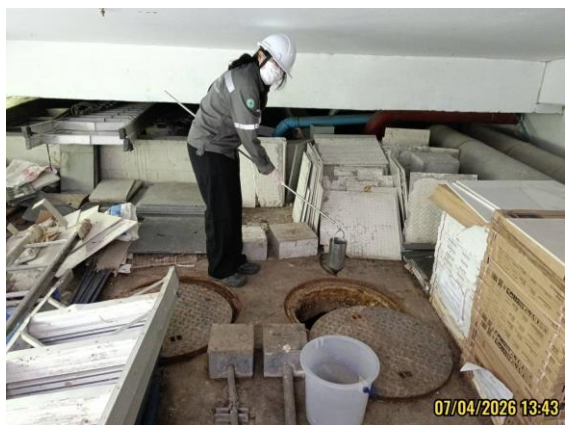
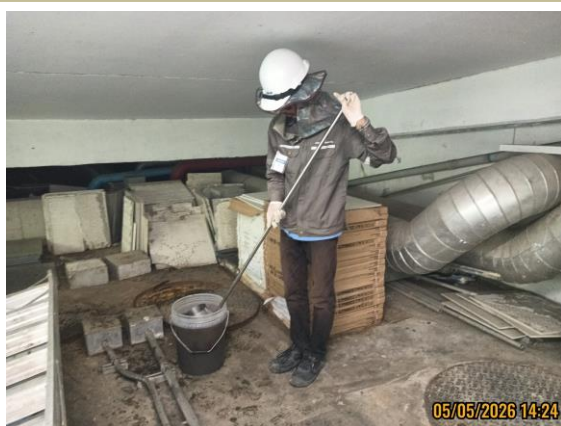
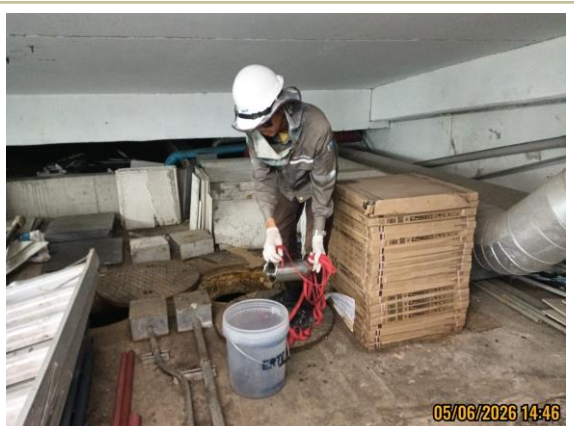
**รูปที่ 4.3-16** แสดงการเก็บตัวอย่างเพื่อวิเคราะห์คุณภาพทั้ง  
บริเวณบ่อปรับสภาพน้ำเสีย (น้ำเสียก่อนการบำบัด)  
ดำเนินการเก็บตัวอย่างระหว่างเดือนมกราคม – มิถุนายน 2569

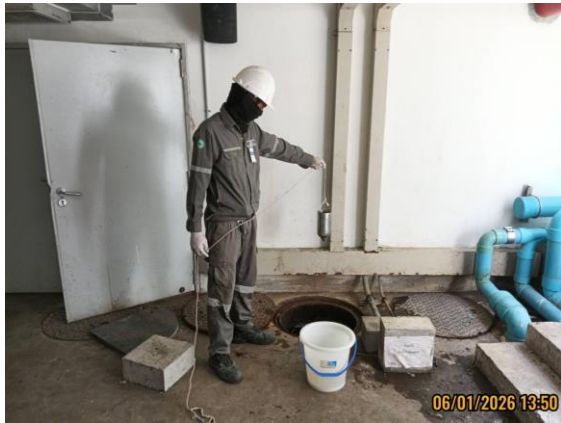
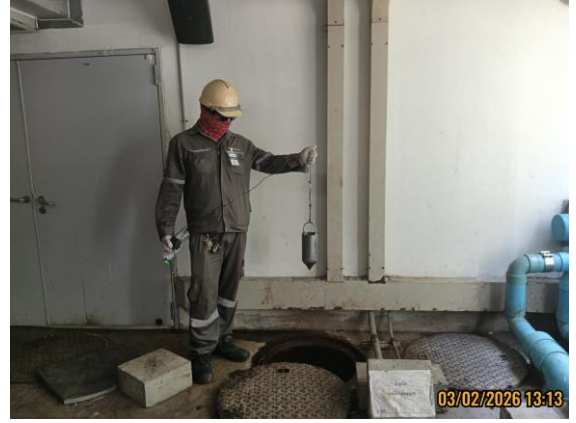
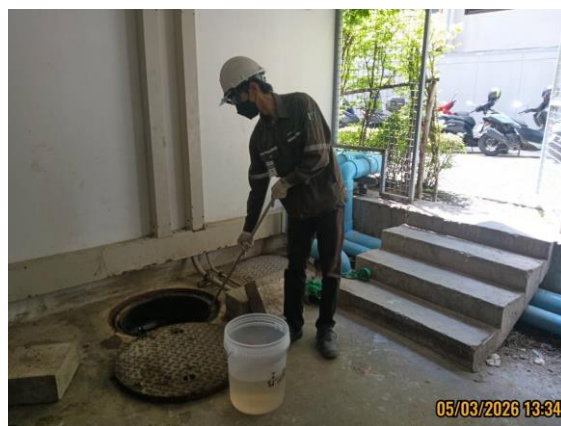
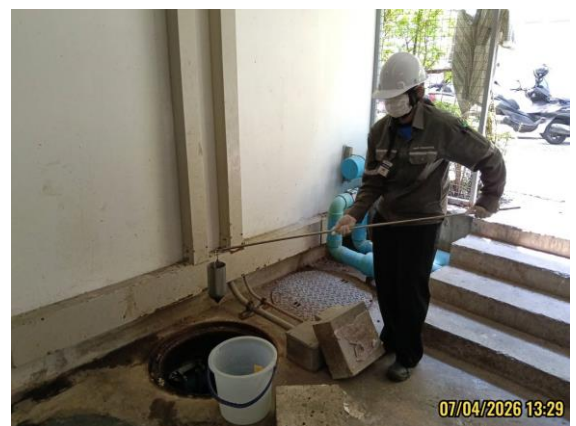
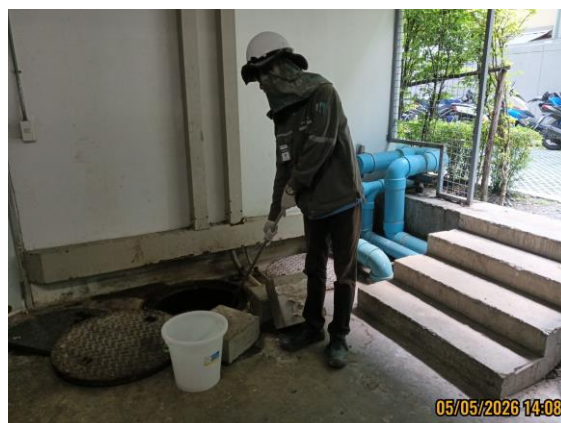
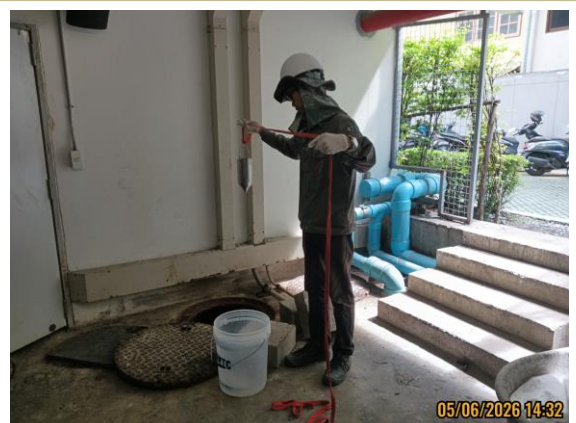
**รูปที่ 4.3-17** แสดงการเก็บตัวอย่างเพื่อวิเคราะห์คุณภาพทั้ง  
บริเวณบ่อกักน้ำใส (น้ำทิ้งหลังการบำบัด)  
ดำเนินการเก็บตัวอย่างระหว่างมกราคม – มิถุนายน 2569

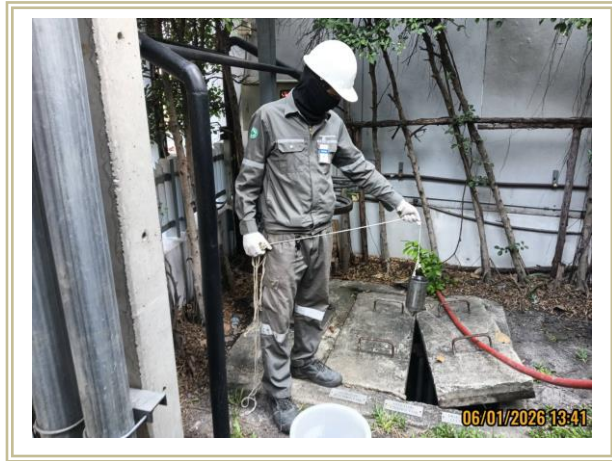
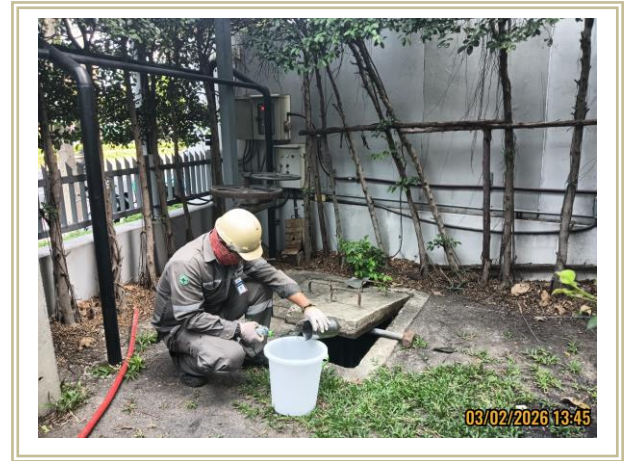
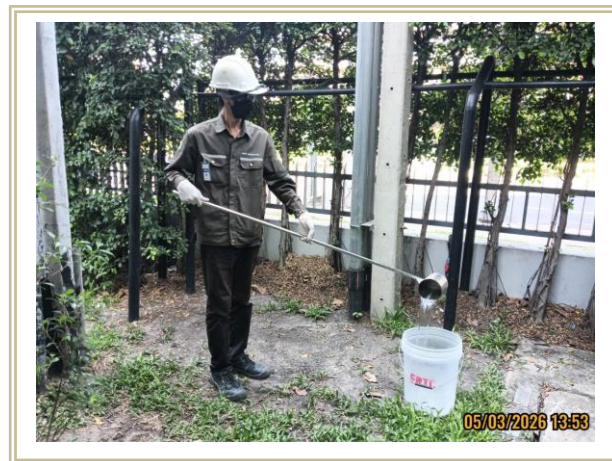
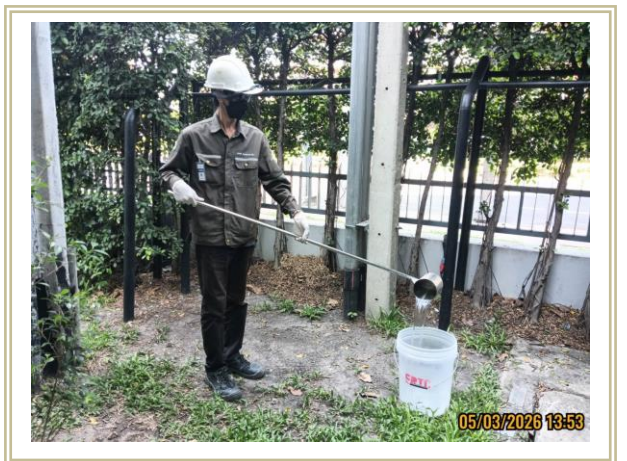
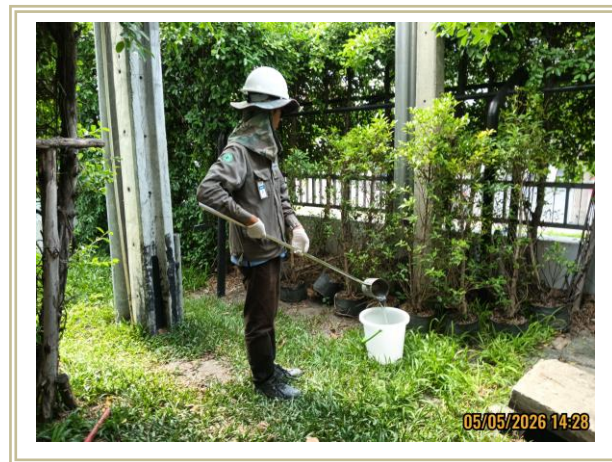
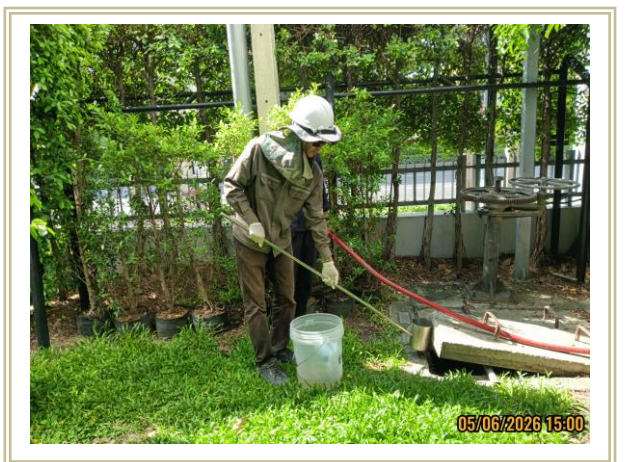
**รูปที่ 4.3-18** แสดงการเก็บตัวอย่างเพื่อวิเคราะห์คุณภาพทั้ง  
บริเวณบ่อตรวจคุณภาพน้ำ (น้ำทิ้งก่อนการระบายออกสู่ภายนอกโครงการ)  
ดำเนินการเก็บตัวอย่างระหว่างมกราคม – มิถุนายน 2569

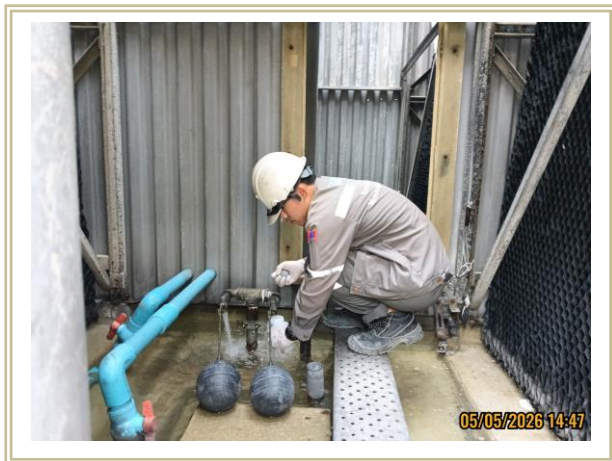
บริเวณจุดที่น้ำไหลเข้ามาเติมในระบบ

**รูปที่ 4.3-19** แสดงการเก็บตัวอย่างเพื่อวิเคราะห์คุณภาพน้ำจากระบบปรับอากาศ  
ดำเนินการเก็บตัวอย่างในวันที่ 5 พฤษภาคม 2569

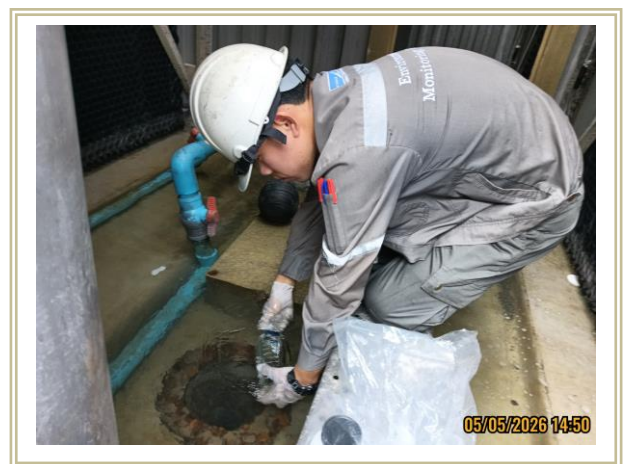
บริเวณในอ่างรองรับน้ำ

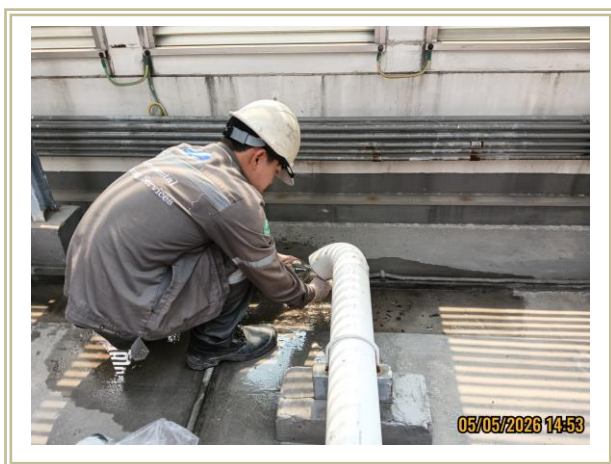
บริเวณท่อน้ำทิ้งจากหอผึ่งเย็นแต่ละเครื่อง
