## 6. ผลการติดตามตรวจสอบคุณภาพสิ่งแวดล้อม

### 6.1 การวิเคราะห์คุณภาพน้ำทิ้ง

ดำเนินการเก็บตัวอย่างน้ำทิ้งจากระบบบำบัดน้ำเสียของ โครงการ VIE HOTEL (ชื่อเดิม โครงการ แมคเคนนา) ระยะเปิดดำเนินการ ที่จุดเก็บตัวอย่าง บ่อตรวจคุณภาพน้ำทิ้ง โดยบริษัท วนาดล จำกัด และ วิเคราะห์คุณภาพน้ำตามวิธีมาตรฐาน ดังตารางที่ 4 โดยห้องปฏิบัติการ บริษัท เอ็นไวรอนเม้นท์ แอนด์แล บอราทอรี จำกัด

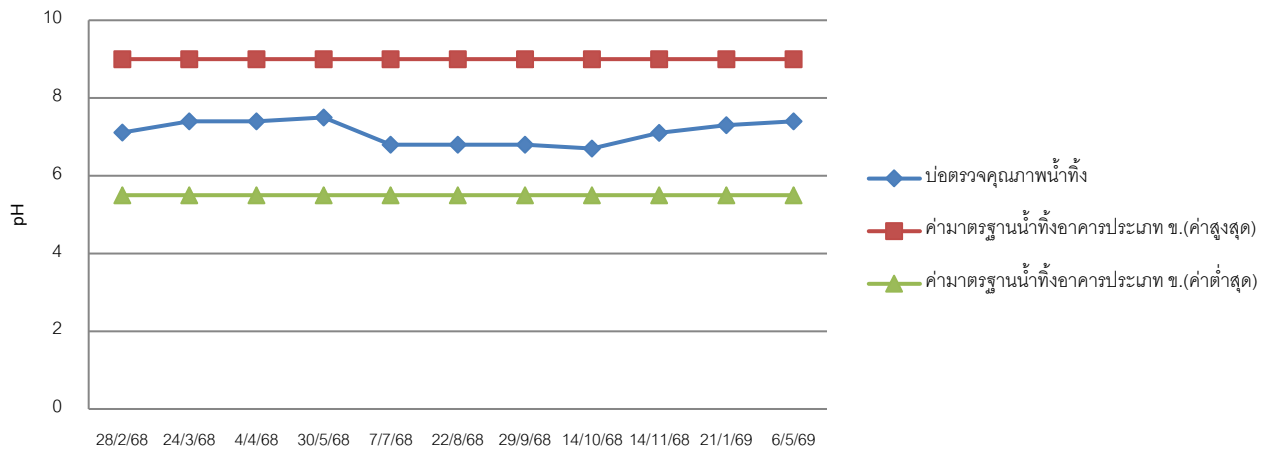
ภาพที่ 5 เปรียบเทียบผลการวิเคราะห์คุณภาพน้ำทิ้งที่บ่อตรวจคุณภาพน้ำ

#### ค่าความเป็นกรด-ด่าง (pH)

| ดัชนีวิเคราะห์<br>คุณภาพน้ำ | ผลการวิเคราะห์คุณภาพน้ำ | | |
|---|---|---|---|
| pH | 7.3 | 7.4 | 5.5-9 |

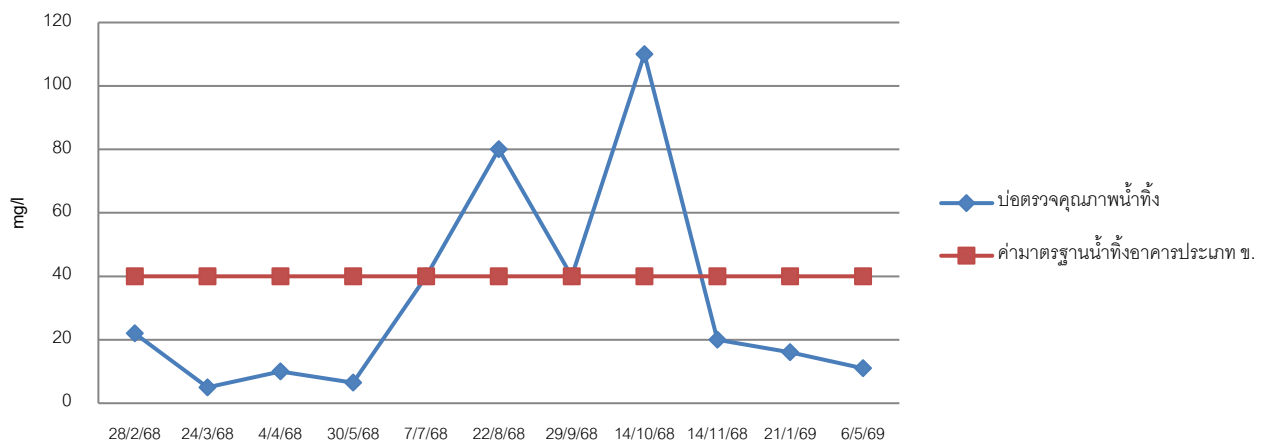
#### ค่าตะกอนแขวนลอย (SS)

| ดัชนีวิเคราะห์<br>คุณภาพน้ำ | ผลการวิเคราะห์คุณภาพน้ำ | | |
|---|---|---|---|
| SS (mg/l) | 16 | 11 | ≤40 |

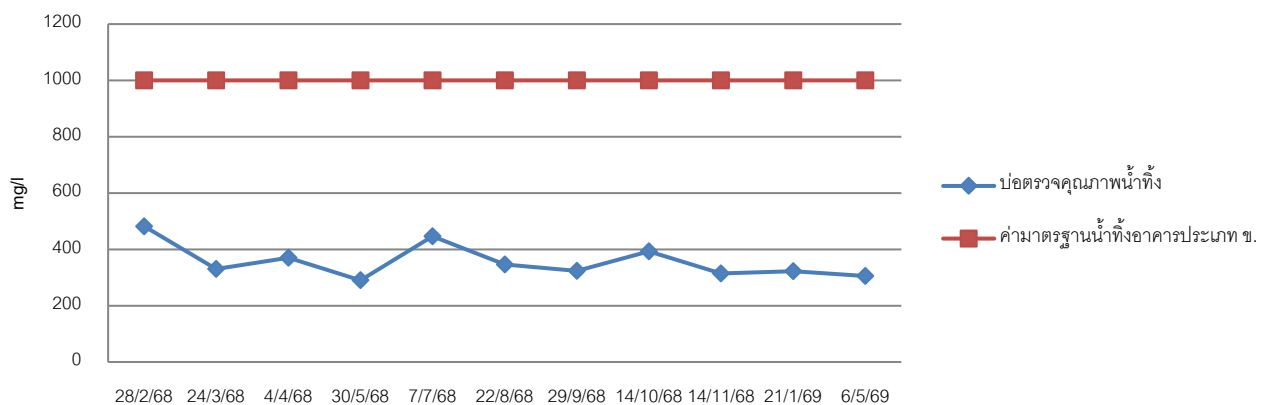
#### ค่าตะกอนละลาย (TDS)

| ดัชนีวิเคราะห์<br>คุณภาพน้ำ | ผลการวิเคราะห์คุณภาพน้ำ | | |
|---|---|---|---|
| TDS (mg/l) | 322 | 305 | ≤500 |

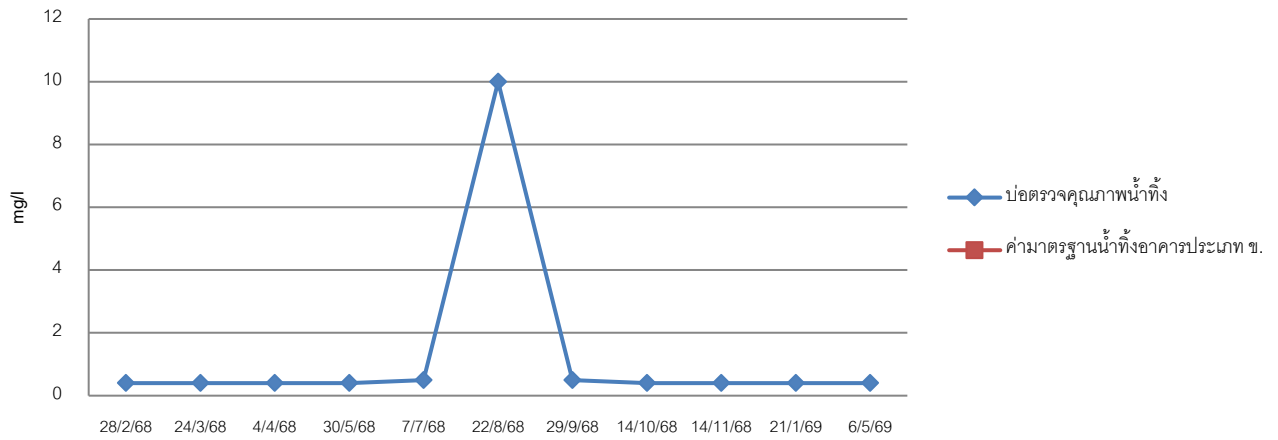
#### ภาพที่ 5 (ต่อ)

#### ค่าตะกอนจมตัว (Settleable Solids)

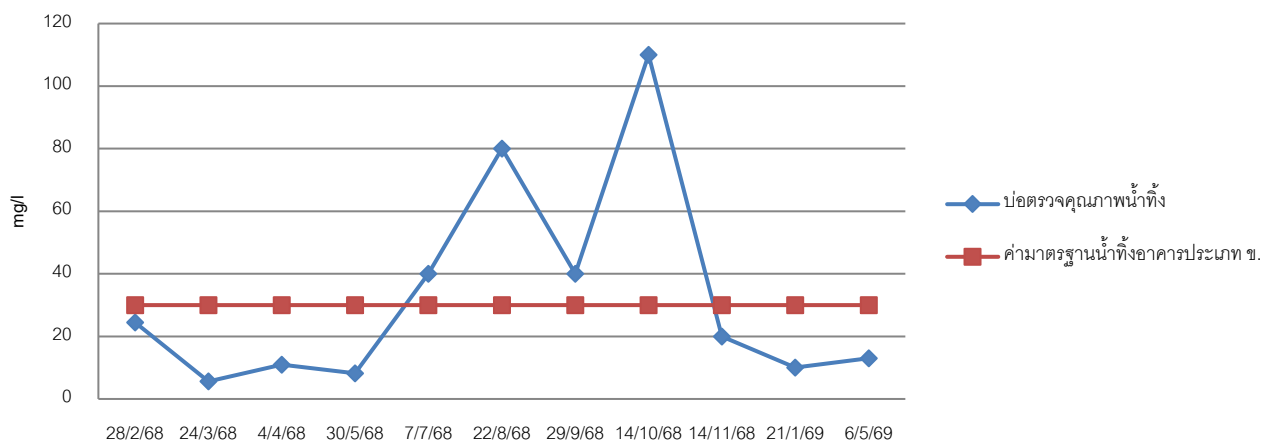
#### ค่าบีโอดี (BOD)

| ดัชนีวิเคราะห์<br>คุณภาพน้ำ | ผลการวิเคราะห์คุณภาพน้ำ | | |
|---|---|---|---|
| BOD (mg/l) | 10 | 13 | ≤30 |

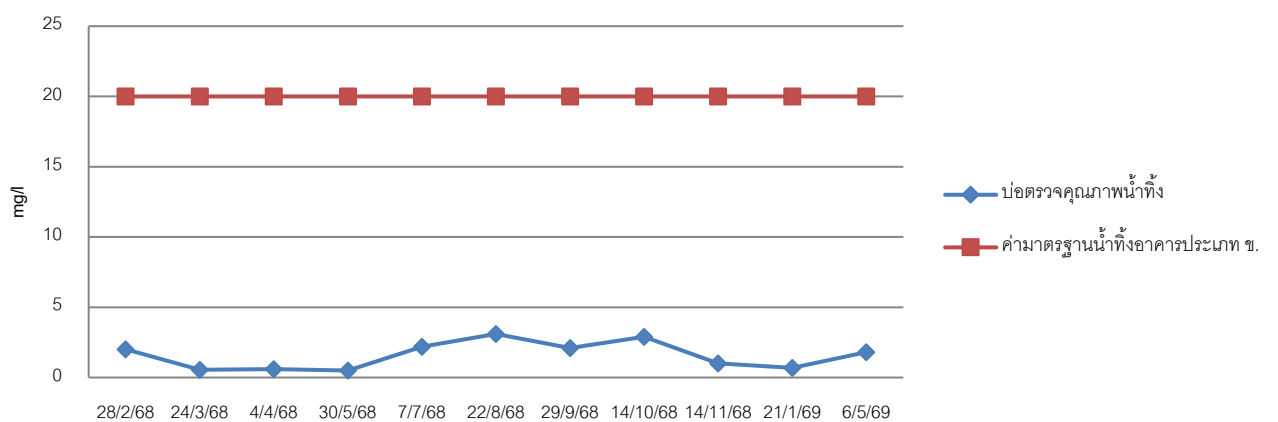
#### ค่าไขมันและน้ำมัน (Oil&Grease)

| ดัชนีวิเคราะห์<br>คุณภาพน้ำ | ผลการวิเคราะห์คุณภาพน้ำ | | |
|---|---|---|---|
| Fat Grease&Oil (mg/l) | 0.7 | 1.8 | ≤20 |

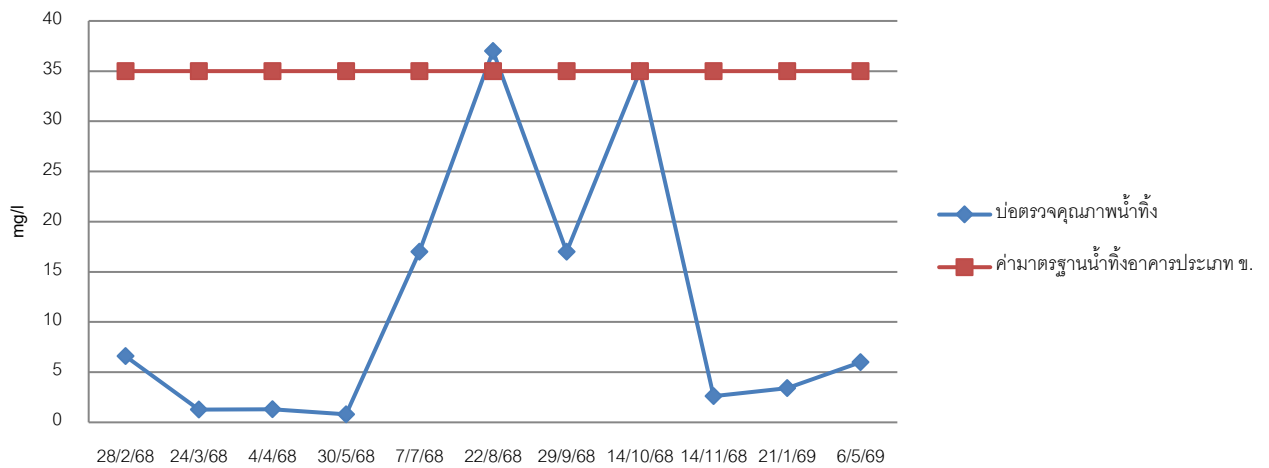
### ภาพที่ 5 (ต่อ)

### ค่าไนโตรเจน (TKN)

| ดัชนีวิเคราะห์<br>คุณภาพน้ำ | ผลการวิเคราะห์คุณภาพน้ำ | | |
|---|---|---|---|
| TKN (mg/l) | 3.4 | 6.0 | ≤35 |

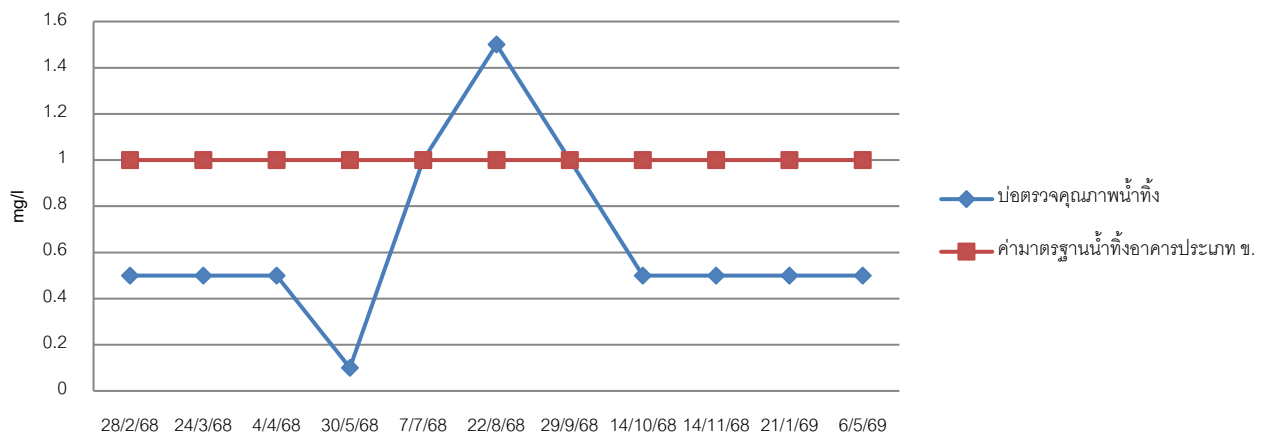
### ค่าซัลไฟด์ (Sulfide)

| ดัชนีวิเคราะห์<br>คุณภาพน้ำ | ผลการวิเคราะห์คุณภาพน้ำ | | |
|---|---|---|---|
| Sulfide (mg/l) | <1.0 | <1.0 | ≤1.0 |
