บทที่ 4 สรุป และข้อเสนอแนะ

ตารางที่ 4-1 แสดงมาตรการที่ทางโรงพยาบาลยังดำเนินการไม่ครบถ้วนของฉบับที่ 1 ถึง ฉบับที่ 7

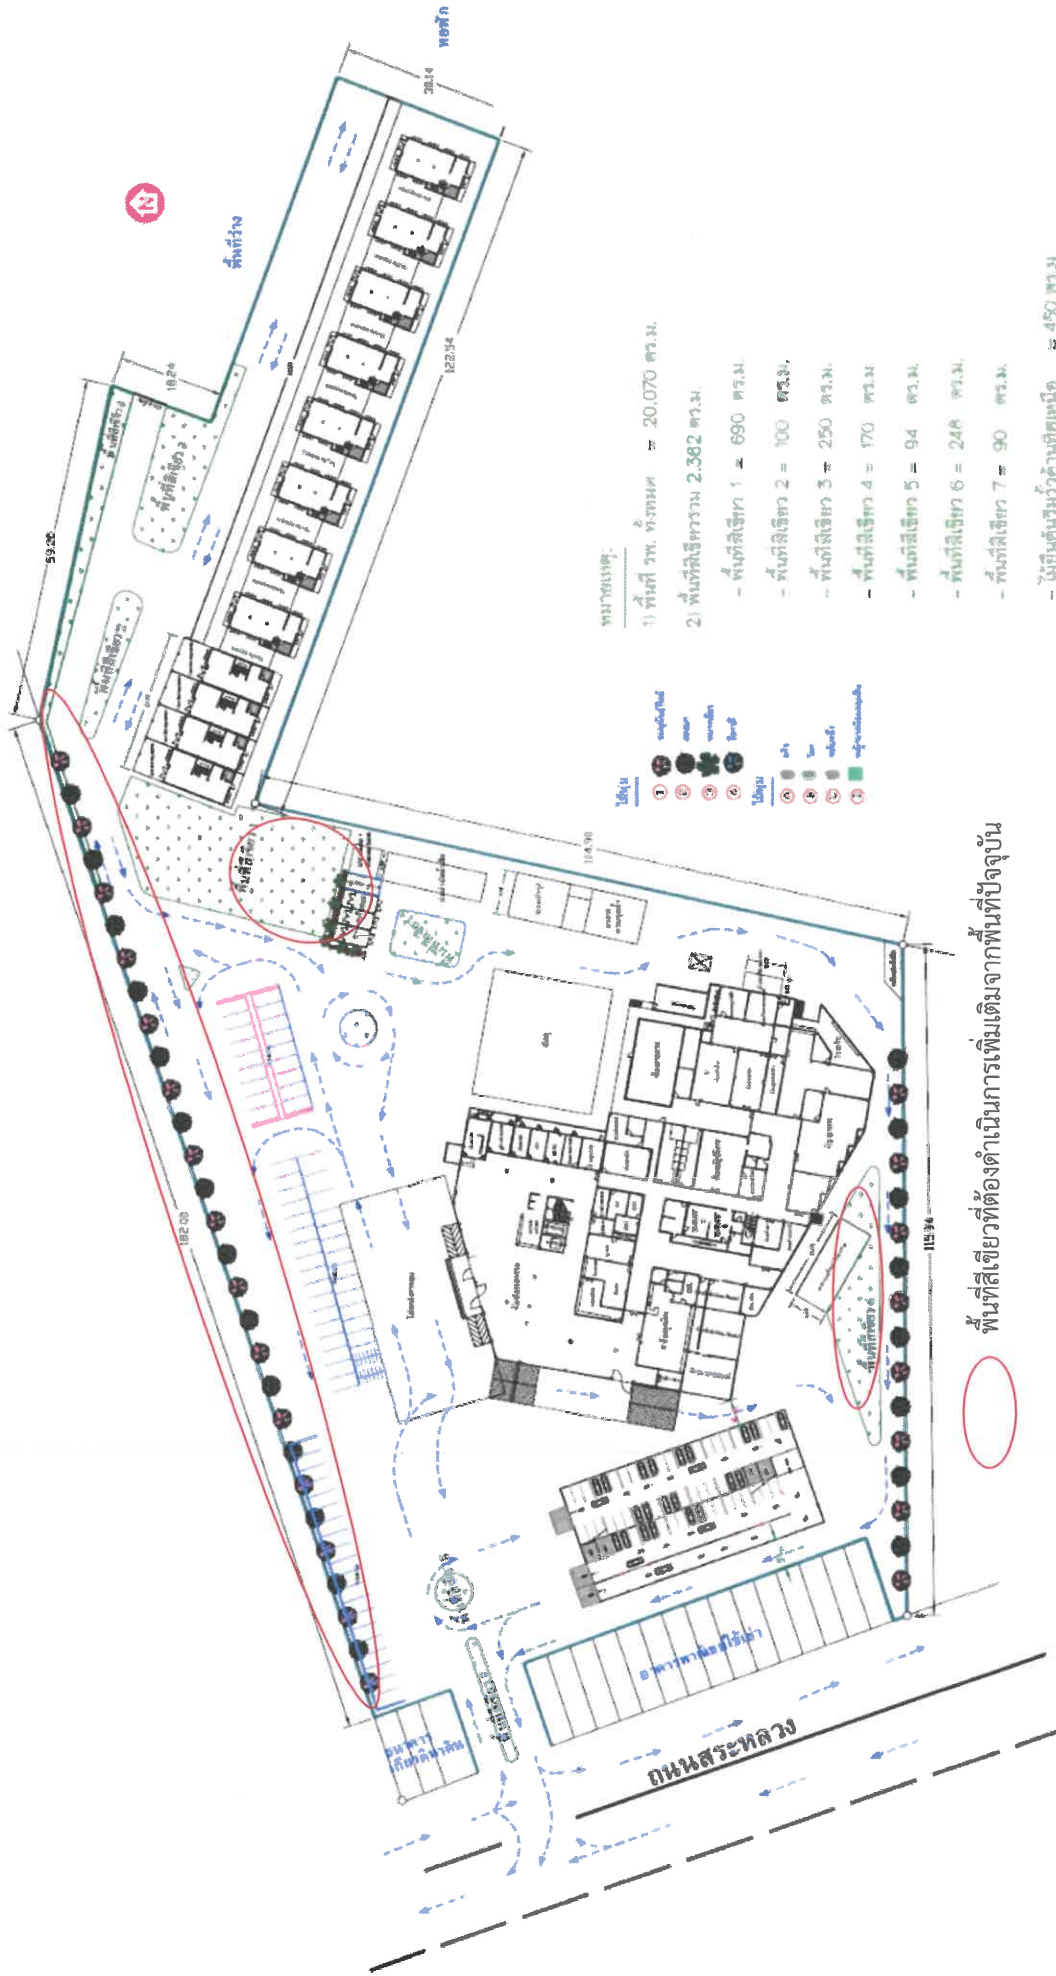
ภาพที่ 4-1 บริเวณที่ควรดำเนินการจัดพื้นที่สีเขียวเพิ่ม

3.3 พลังงานและไฟฟ้า	7) ตรวจสอบที่จอดรถให้เป็นไปตามที่ออกแบบไว้ 11) จัดให้มีพื้นที่สีเขียวแบบยั่งยืนรอบอาคารโครงการซึ่งนอกจากจะให้ความร่มรื่นและเกิดทัศนียภาพที่ดีแล้วยังส่งผลให้เกิดการระบายอากาศและระบายความร้อนได้ดี ช่วยประหยัดและลดการดูดซับและกักเก็บพลังงานความร้อนเข้าสู่ตัวอาคารอีกด้วย ซึ่งการปลูกต้นไม้ขนาดใหญ่และการปลูกพืชคลุมดินจะช่วยลดความร้อนและเพิ่มความชื้นให้กับดินทำให้อากาศเย็นขึ้น	เนื่องจากปัจจุบัน ยังมีผู้ช่วยมาใช้บริการในมากเกินที่เพียงพอไม่ทำให้การก่อสร้างอาคารจอดรถตามระยะเวลาที่กำหนด ทั้งนี้ให้ทำการตรวจสอบว่าสถานที่จอดรถในปัจจุบันเพียงพอหรือไม่ หากมีแนวโน้มที่จะไม่เพียงพอให้ดำเนินการก่อสร้างอาคารจอดรถ ให้ดำเนินการปลูกต้นไม้และจัดพื้นที่สีเขียวเพิ่มเติม ดังภาพที่ 4-1 (อยู่ระหว่างดำเนินการ)

4.4 สุทธิรียบภาพ	1) จัดพื้นที่สีเขียวอย่างยั่งยืน ดังภาพที่ 1	ให้ดำเนินการปลูกต้นไม้และจัดพื้นที่สีเขียวเพิ่มเติม ดังภาพที่ 4-1

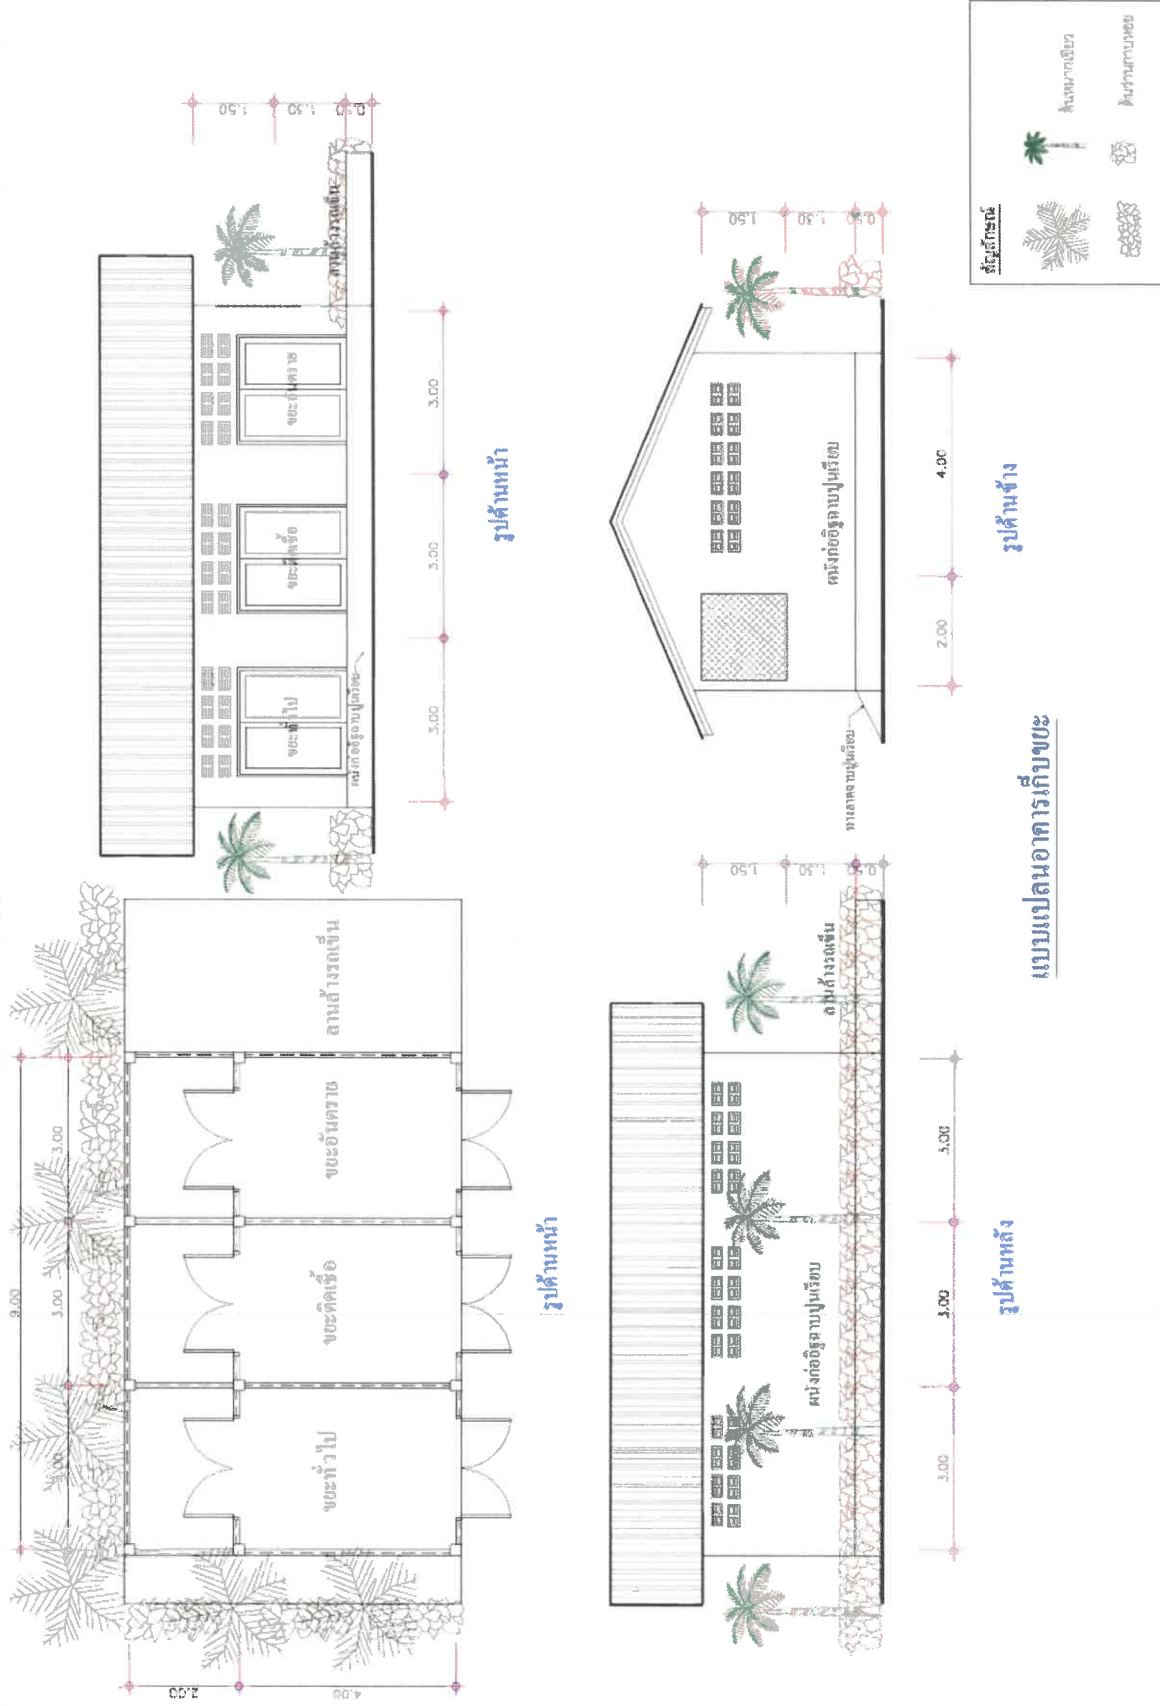
ภาพที่ 4-2 แบบแปลนของพื้นที่ขยขะที่จะก่อสร้างใหม่และการจัดภูมิทัศน์

3.8 การจัดการขยะ มูลฝอย	6) จัดภูมิทัศน์โดยปลูกต้นไม้บริเวณโดยรอบห้องพักมูลฝอย เพื่อเพิ่ม ความสวยงามให้กับบริเวณห้องพักมูลฝอย	ให้ดำเนินการปรับปรุงภูมิทัศน์โดยปลูกต้นไม้บริเวณรอบห้องพักมูลฝอย ดังภาพที่ 4-2
