## บทที่ 3

# สรุปมาตรการป้องกันและแก้ไขผลกระทบ สิ่งแวดล้อมและมาตรการติดตามตรวจสอบคุณภาพ สิ่งแวดล้อม และข้อเสนอแนะ

สรุปผลตรวจสอบการปฏิบัติตามมาตรการป้องกันและแก้ไขผลกระทบสิ่งแวดล้อม โครงการเหมืองแร่หิน  
อุตสาหกรรมชนิดหินปูน เพื่ออุตสาหกรรมก่อสร้าง ประทานบัตรที่ 28379/15646 ร่วมแผนผังการทำเหมืองเดียวกันกับ  
ประทานบัตรที่ 28381/15647 และประทานบัตรที่ 28380/15742 ของ บริษัท ปูนซีเมนต์นครหลวง จำกัด (มหาชน)  
ดังต่อไปนี้

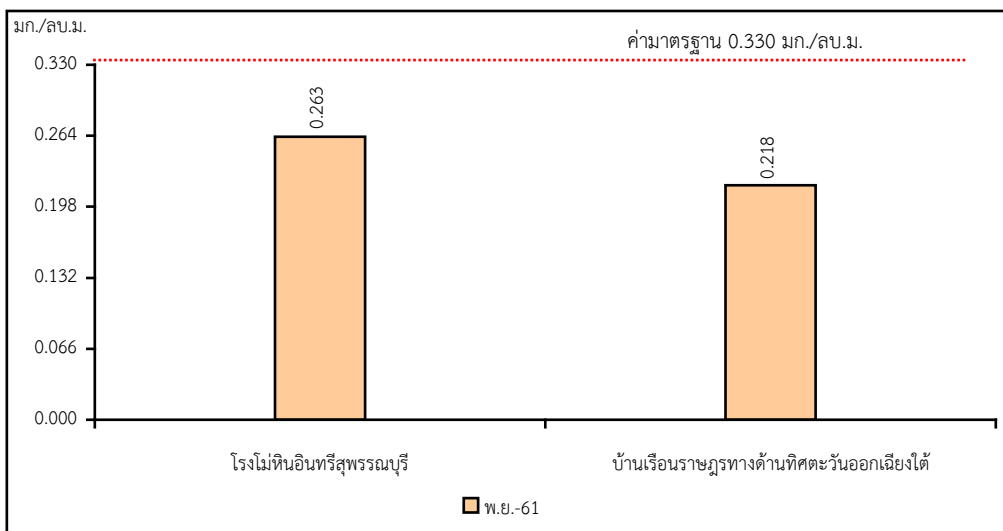
รูปที่ 3-1 กราฟแสดงผลการตรวจวัดคุณภาพอากาศในรูปปริมาณฝุ่นละอองรวม (TSP) เปรียบเทียบกับค่ามาตรฐาน

ผลการติดตามตรวจสอบคุณภาพอากาศของโครงการเหมืองแร่หินอุตสาหกรรมชนิดหินปูน เพื่ออุตสาหกรรมก่อสร้าง ประทานบัตรที่ 28379/15646 ร่วมแผนผังการทำเหมืองเดียวกันกับประทานบัตรที่ 28381/15647 และประทานบัตรที่ 28380/15742 ของ บริษัท ปูนซีเมนต์นครหลวง จำกัด (มหาชน) พบว่า ค่าความเข้มข้นของฝุ่นละอองแขวนลอยรวม (TSP) มีค่าอยู่ในช่วงของค่ามาตรฐานที่กำหนดไว้เท่ากับ 0.330 มก./ลบ.ม. และปริมาณฝุ่นละอองขนาดเล็กกว่า 10 ไมครอน (PM-10) มีค่าอยู่ในช่วงของค่ามาตรฐานที่กำหนดไว้เท่ากับ 0.120 มก./ลบ.ม. สรุปได้ดังตารางที่ 3-1 รูปที่ 3-1 และรูปที่ 3-2 ทั้งนี้เป็นเพราะว่าทางโครงการได้ปฏิบัติตามมาตรการลดผลกระทบในเรื่องการฟุ้งกระจายของฝุ่นละอองจากกิจกรรมการทำเหมืองและกิจกรรมการไม่หินอย่างเคร่งครัด แต่อย่างไรก็ตามจากการสอบถามราษฎรบริเวณใกล้เคียงโครงการพบว่าได้รับผลกระทบด้านฝุ่นละอองจากโรงโม่หินของโครงการในระดับต่ำ ซึ่งสอดคล้องกับผลการตรวจวัดที่ผ่านมาที่อยู่ในเกณฑ์มาตรฐานที่กำหนด แต่อย่างไรก็ตามที่ปรึกษาได้เสนอให้โครงการเพิ่มการฉีดพรมน้ำบริเวณพื้นที่โรงโม่หินรวมทั้งปรับปรุงมาตรการต่างๆ ด้านการป้องกันฝุ่นละอองให้มีประสิทธิภาพมากยิ่งขึ้น

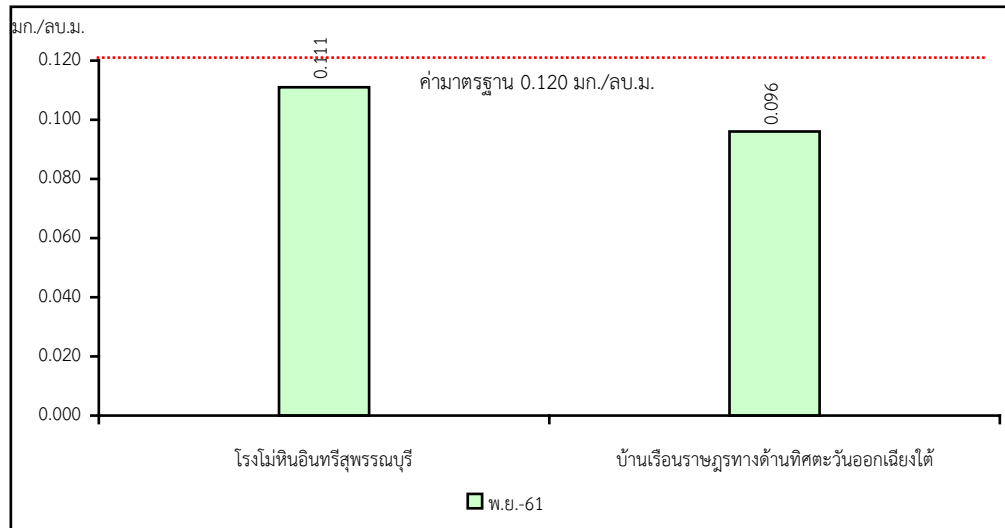
รูปที่ 3-2 กราฟแสดงผลการตรวจวัดคุณภาพอากาศในรูปปริมาณฝุ่นละอองขนาดเล็ก (PM-10) เปรียบเทียบกับค่ามาตรฐาน

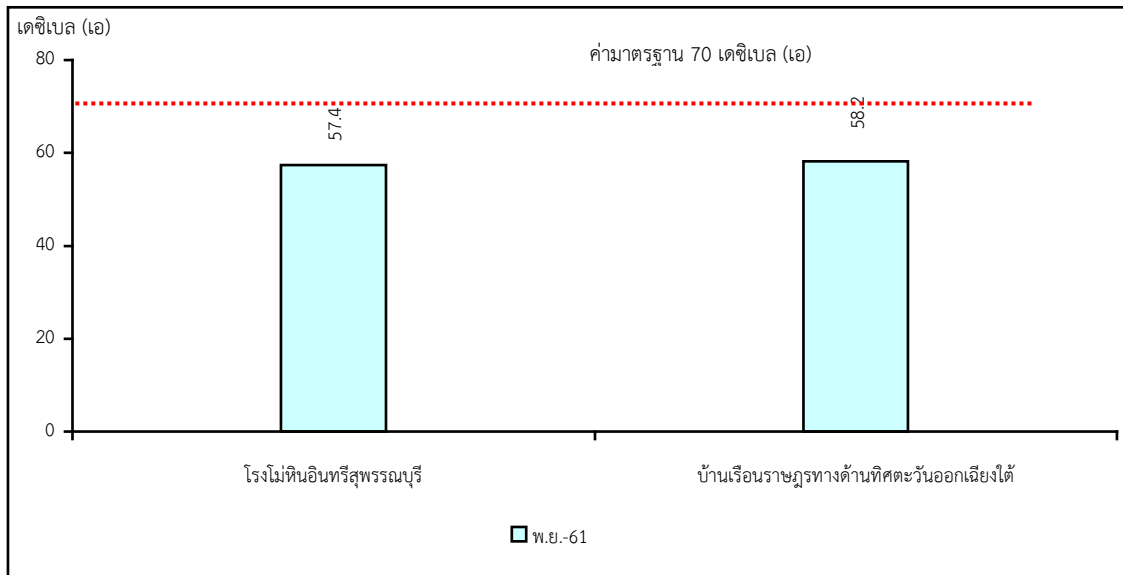
รูปที่ 3-3 กราฟแสดงผลการตรวจวัดระดับเสียงเฉลี่ย 24 ชั่วโมง (Leq 24 hrs.) เปรียบเทียบกับค่ามาตรฐาน

ผลการติดตามตรวจสอบระดับเสียงของโครงการเหมืองแร่หินอุตสาหกรรมชนิดหินปูน เพื่ออุตสาหกรรมก่อสร้าง ประทานบัตรที่ 28379/15646 ร่วมแผนผังการทำเหมืองเดียวกันกับประทานบัตรที่ 28381/15647 และประทานบัตรที่ 28380/15742 ของ บริษัท ปูนซีเมนต์นครหลวง จำกัด (มหาชน) พบว่า มีค่าอยู่ในเกณฑ์มาตรฐานที่กำหนดตามประกาศคณะกรรมการสิ่งแวดล้อมแห่งชาติ ฉบับที่ 15 พ.ศ. 2540 เรื่อง กำหนดมาตรฐานระดับเสียงโดยทั่วไป คือค่า Leq 24 hr. ไม่เกิน 70 เดซิเบล เอ และ Lmax ไม่เกิน 115 เดซิเบล เอ สรุปรายได้ดังตารางที่ 3-2 และรูปที่ 3-3 และรูปที่ 3-4 ทั้งนี้ แสดงให้เห็นว่าการทำเหมืองและการขนส่งแร่ของโครงการมิได้ส่งผลกระทบต่อด้านเสียงรบกวนแก่ชุมชนที่อยู่บริเวณใกล้เคียงแต่อย่างใด

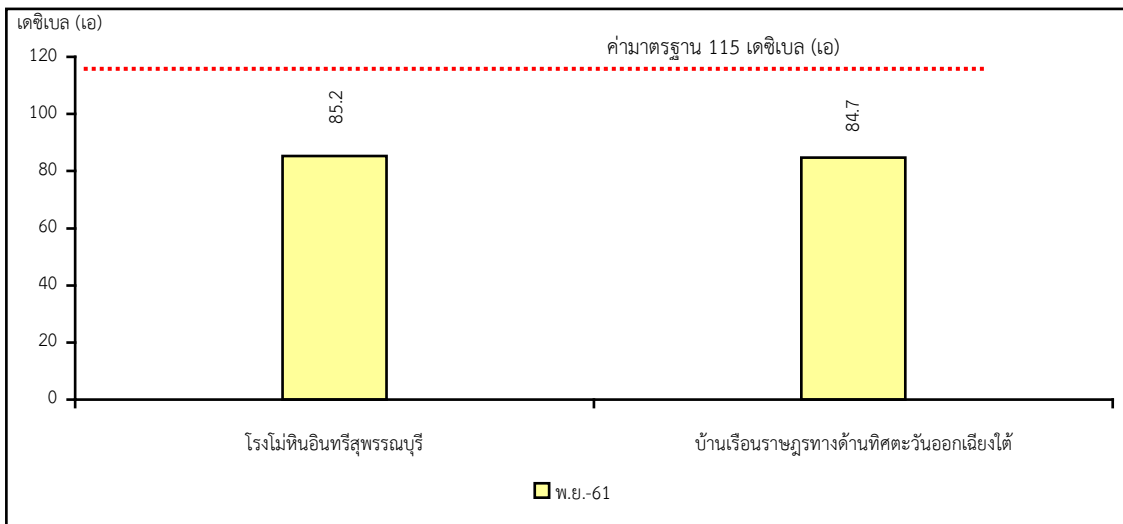
รูปที่ 3-4 กราฟแสดงผลการตรวจวัดระดับเสียงสูงสุด (Lmax) เปรียบเทียบกับค่ามาตรฐาน
