## บทที่ 1 บทนำ

### 1.1 บทนำ

รายงานฉบับนี้เป็นรายงานผลการดำเนินการตามมาตรการฉบับที่ 2/2562 ระหว่างเดือนกรกฎาคม-ธันวาคม พ.ศ. 2562 โดยรายงานฉบับล่าสุดที่ทางโครงการได้จัดส่งสำนักงานนิคมอุตสาหกรรมอัญธานี และสำนักงานนโยบายและแผนทรัพยากรธรรมชาติและสิ่งแวดล้อม (สผ.) เรียบร้อยแล้ว คือ รายงานประจำเดือนมกราคม-มิถุนายน พ.ศ. 2562 (ภาคผนวก ก-2)

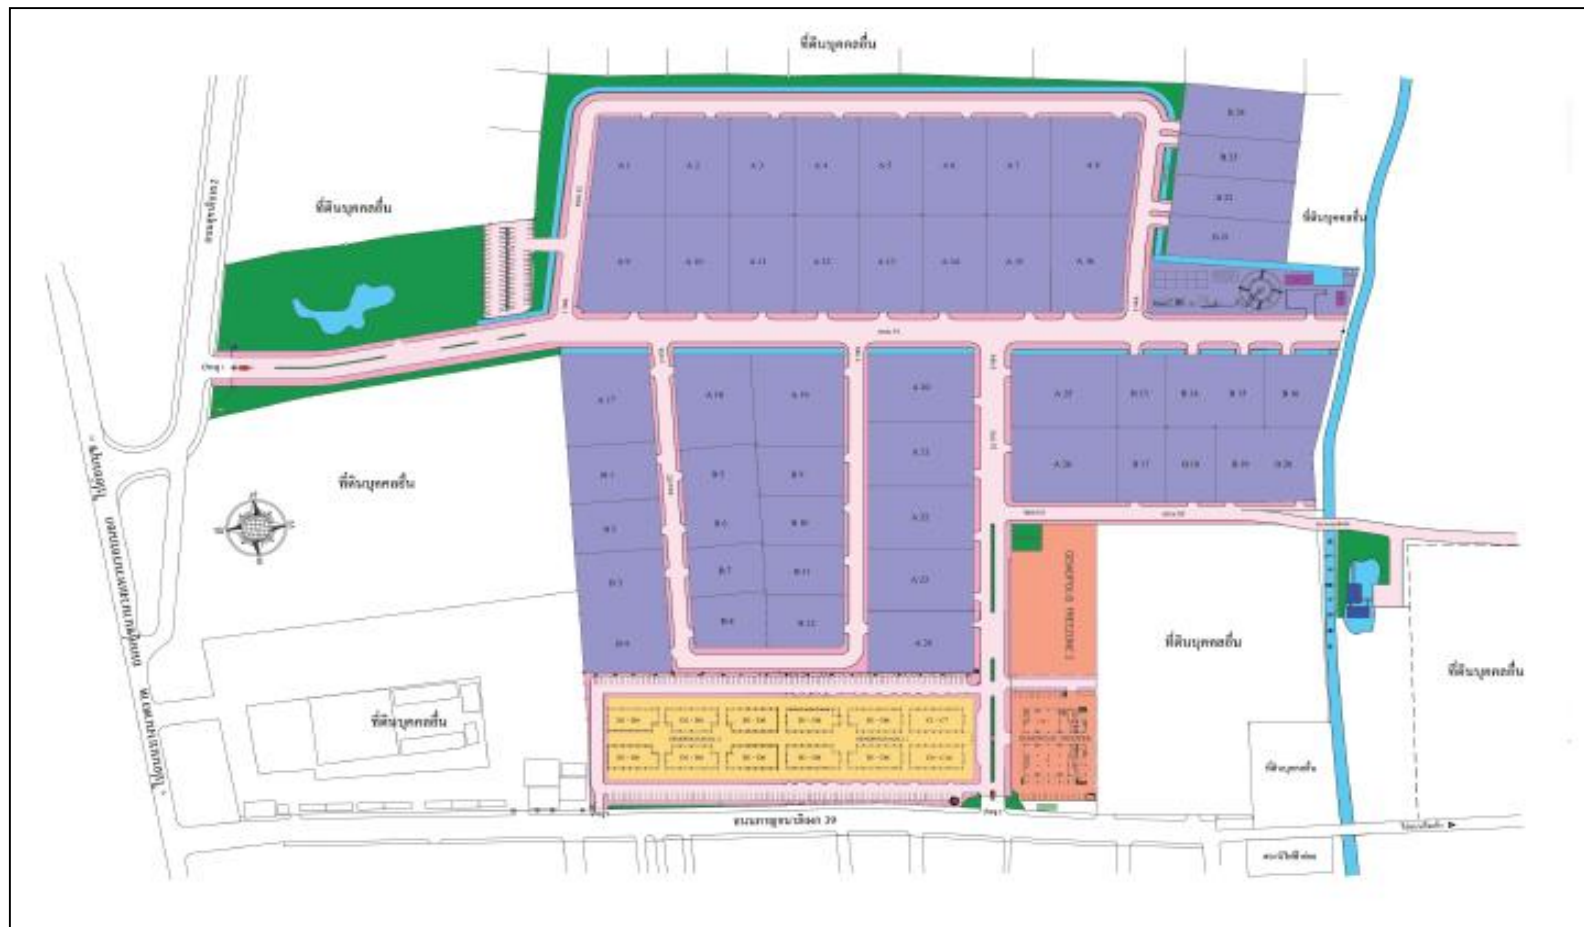
รูปที่ 1-2 แผนผังแสดงพื้นที่ของโครงการนิคมอุตสาหกรรมอัญธานี

และสามารถแบ่งเขตพื้นที่ประกอบธุรกิจออกเป็น 2 พื้นที่สำคัญ (รูปที่ 1-2) คือ

**2.1 พื้นที่เพื่อการผลิต (ระยะที่ 1)** แบ่งออกเป็นพื้นที่สำหรับการจัดสร้างโรงงานเจียรไนเพชร พลอย และผลิตเครื่องประดับ จำนวน 2 แบบ คือ แบบที่ 1 ภายในบริเวณผัง A จัดสร้างเป็นโรงงานเดี่ยว จำนวน 26 แปลง และแบบที่ 2 ภายในบริเวณผัง B จัดสร้างเป็นโรงงานแฝด มีผนังโรงงานชิดติดกันด้านหนึ่ง โดยประมาณ จำนวน 20 แปลง และภายในพื้นที่แต่ละแบบได้จัดให้มีพื้นที่สำหรับปลูกพันธุ์ไม้ให้มีภูมิทัศน์ที่ร่มรื่นสวยงาม

**2.2 พื้นที่เพื่อการค้า (ระยะที่ 2-4)** ภายในพื้นที่จัดสร้างอาคารขนาดใหญ่ 3 อาคาร คือ ศูนย์แสดงสินค้าอัญมณีและเครื่องประดับ Trading Center 1 (ระยะที่ 2) และ Trading Center (ระยะที่ 3) และ Jewelry Center (ระยะที่ 4) ซึ่งภายในอาคารจัดแบ่งพื้นที่เป็นส่วนต่าง ๆ เช่น ห้องค้ารวม สำนักงานขาย ธนาคาร สุภาพการ และส่วนส่งเสริมการทำธุรกิจอื่น ๆ เป็นต้น

1) มีจำนวนเนื้อที่ของโครงการประมาณ 140 ไร่ (ขนาดพื้นที่ที่ระบุไว้ใน EIA คือประมาณ 170 ไร่) (ดังภาคผนวก ก-5 และรูปที่ 1-2)
